UNIVERSIDAD CATÓLICA LOS ÁNGELES
CHIMBOTE

FACULTAD DE INGENIERÍA
ESCUELA PROFESIONAL DE INGENIERÍA CIVIL

DETERMINACIÓN Y EVALUACIÓN DE LAS
PATOLOGÍAS DEL CONCRETO EN COLUMNAS, VIGAS,
SOBRECIMENTOS Y MUROS DE ALBAÑILERÍA, DEL
CERCO PERIMÉTRICO DE LA INSTITUCIÓN EDUCATIVA
INICIAL 1686, UBICADO EN EL ASENTAMIENTO
HUMANO DAVID DASSO, DISTRITO DE NUEVO
CHIMBOTE, PROVINCIA DEL SANTA, REGIÓN ANCASH,
JUNIO – 2019.

**TESIS PARA OPTAR EL TÍTULO PROFESIONAL DE
INGENIERA CIVIL**

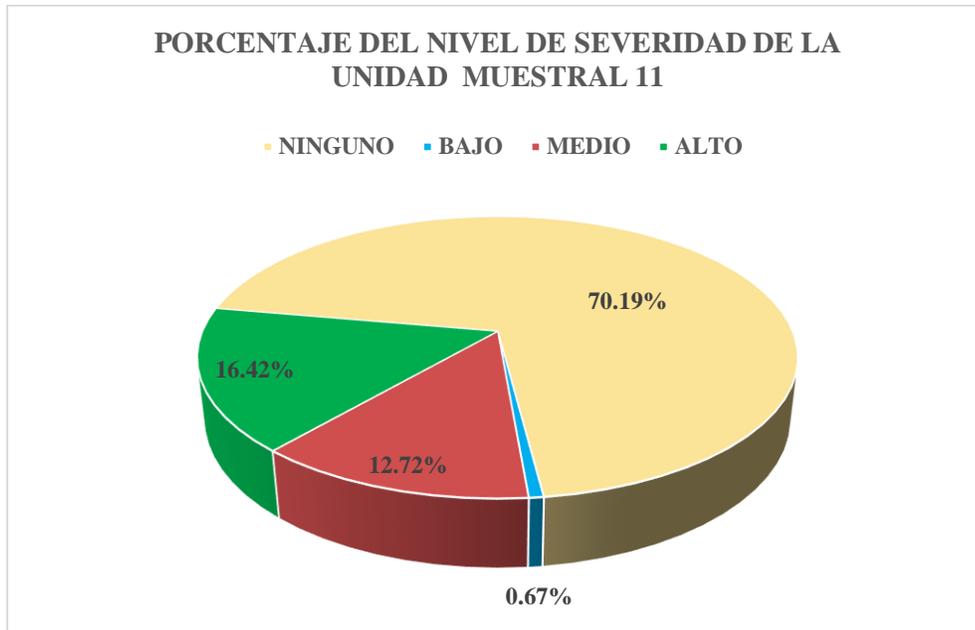
Figura 69. Porcentaje de nivel de severidad en la unidad muestral 11. La unidad muestral 11 se encuentra en nivel alto con un 16.42% de severidad. Fuente: Elaboración propia (2019).

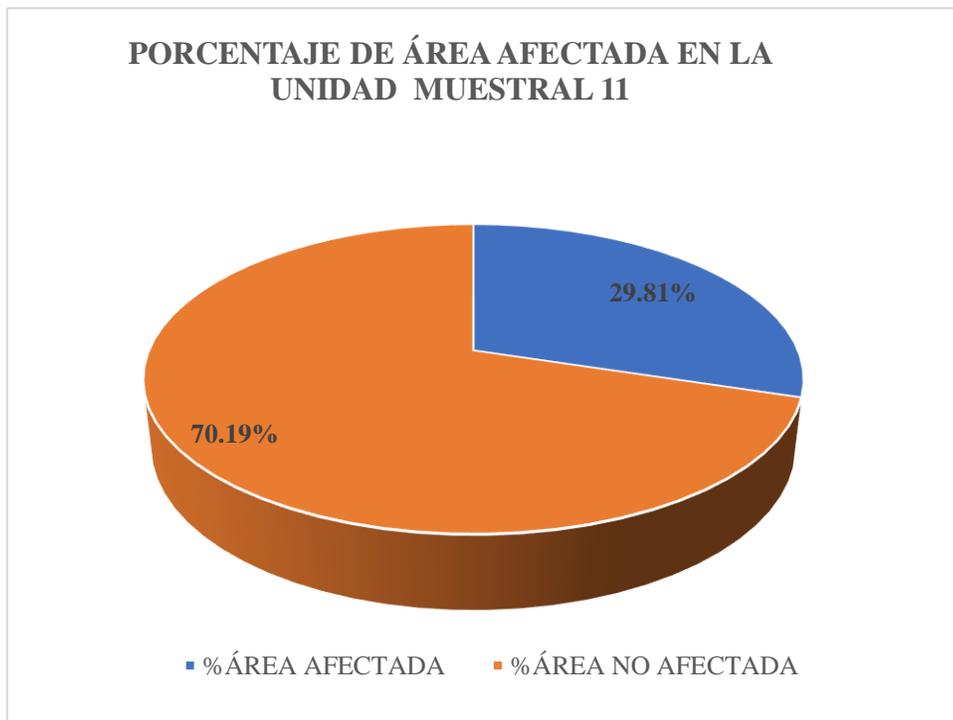
Figura 70. Porcentaje de área afectada en la unidad muestral 11. El área afectada es de 29.81%. Fuente: Elaboración propia (2019).

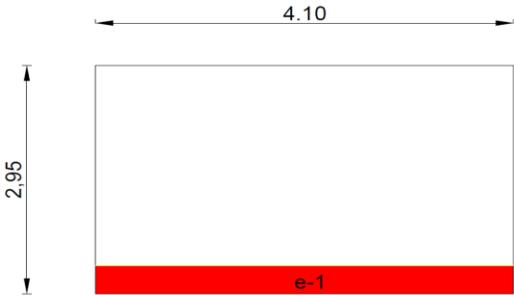
PLANO DE ELEVACIÓN DE LA UNIDAD MUESTRAL 12		TIPOS DE PATOLOGÍA		NIVELES DE SEVERIDAD	ELEMENTOS A EVALUAR

PATOLOGÍAS EN LA UNIDAD MUESTRAL 12					
ÁREA TOTAL DEL ELEMENTO (m²)	PATOLOGÍA	ÁREA AFECTADA (m²)	%ÁREA AFECTADA	ÁREA NO AFECTADA (m²)	%ÁREA NO AFECTADA
12.25	EFLORESCENCIA	0.00	0.00%	12.25	100.00%
	EROSIÓN	1.71	13.93%	10.54	86.07%
	GRIETA	0.00	0.00%	12.25	100.00%
	FISURA	0.00	0.00%	12.25	100.00%
	DESINTEGRACIÓN	0.00	0.00%	12.25	100.00%
	CORROSIÓN	0.00	0.00%	12.25	100.00%

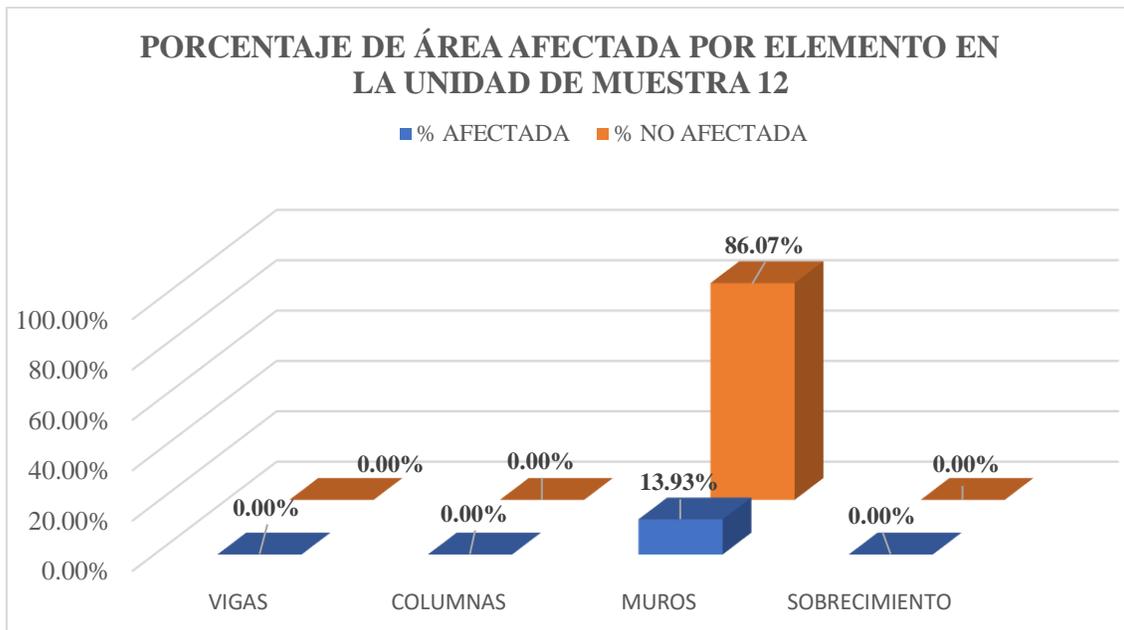
Figura 71. Porcentaje de área afectada por elemento en la unidad muestral 12. Elemento con más área afectada son los muros con un 13.93%.
Fuente: Elaboración propia (2019).

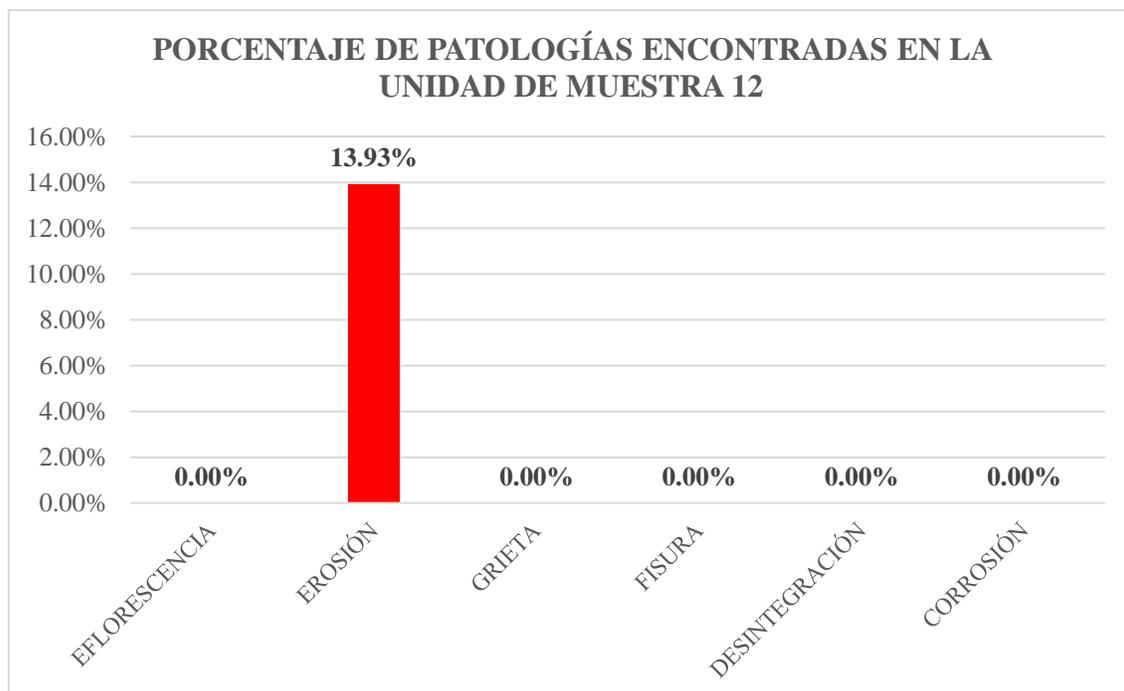
Figura 72. Porcentaje de patologías encontradas en la unidad muestral 12. Patología más predominante la erosión con un 13.93%.
Fuente: Elaboración propia (2019).

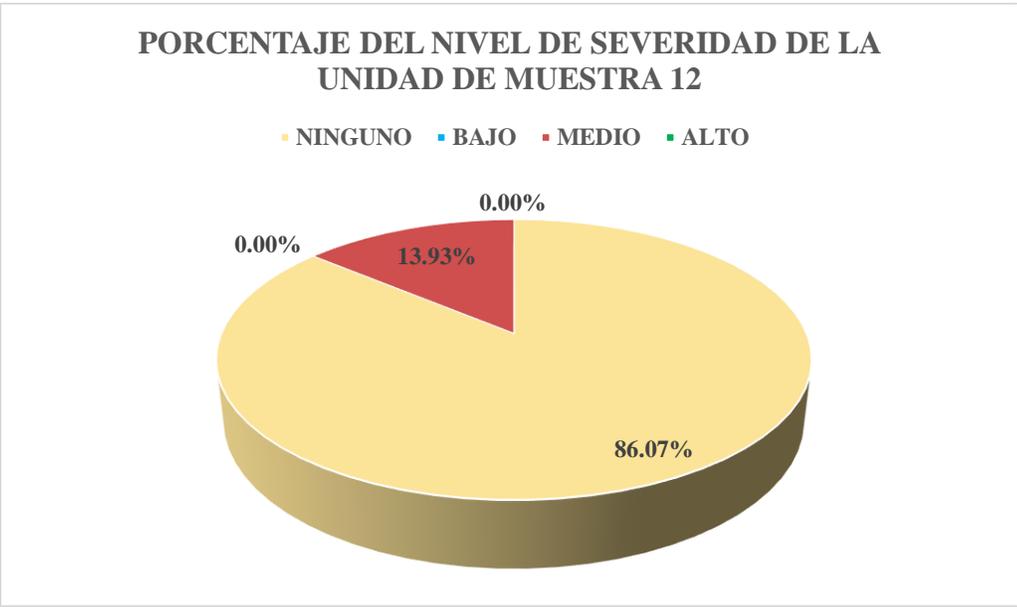
Figura 73. Porcentaje del nivel de severidad en la unidad muestral 12. La unidad muestral 12 se encuentra en nivel medio con un 13.93% de severidad. Fuente: Elaboración propia (2019).

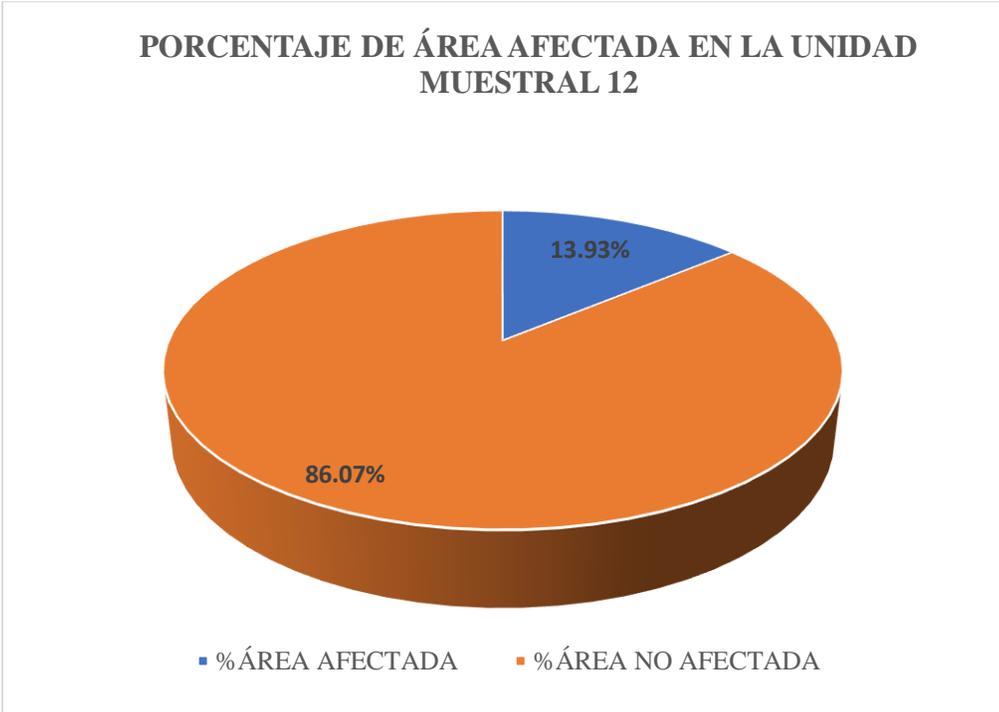
Figura 74. Porcentaje de área afectada en la unidad muestral 12. El área afectada es de 13.93%. Fuente: Elaboración propia (2019).

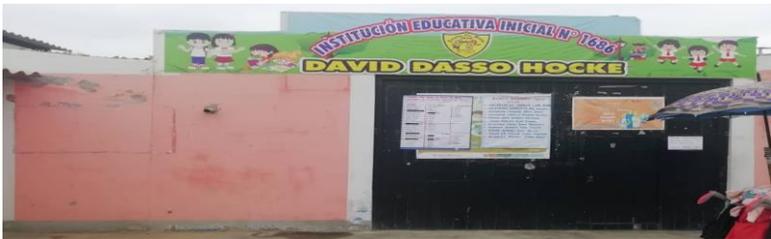
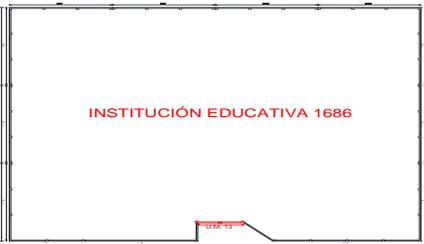
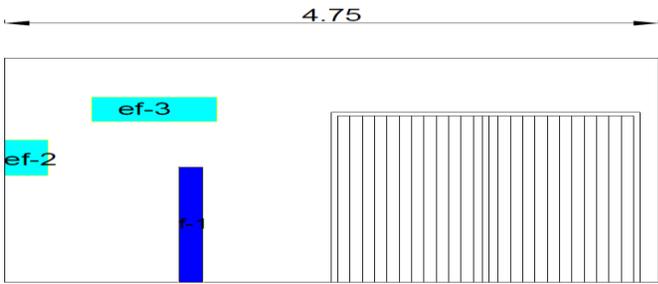
PATOLOGÍAS EN LA UNIDAD MUESTRAL 13					
ÁREA TOTAL DEL ELEMENTO (m ²)	PATOLOGÍA	ÁREA AFECTADA (m ²)	%ÁREA AFECTADA	ÁREA NO AFECTADA (m ²)	%ÁREA NO AFECTADA
15.75	EFLORESCENCIA	0.55	3.49%	15.20	96.51%
	EROSIÓN	0.00	0.00%	15.75	100.00%
	GRIETA	0.00	0.00%	15.75	100.00%
	FISURA	0.34	2.16%	15.41	97.84%
	DESINTEGRACIÓN	0.00	0.00%	15.75	100.00%
	CORROSIÓN	0.00	0.00%	15.75	100.00%

NIVEL DE SEVERIDAD DE LA UNIDAD MUESTRAL 13				
ELEMENTO	NINGUNO	BAJO	MEDIO	ALTO
VIGAS	100.00%	0.00%	0.00%	0.00%
COLUMNAS	100.00%	0.00%	0.00%	0.00%
MUROS	94.35%	3.49%	2.16%	0.00%
SOBRECIMIENTO	100.00%	0.00%	0.00%	0.00%
TOTAL MUESTRA	94.35%	3.49%	2.16%	0.00%

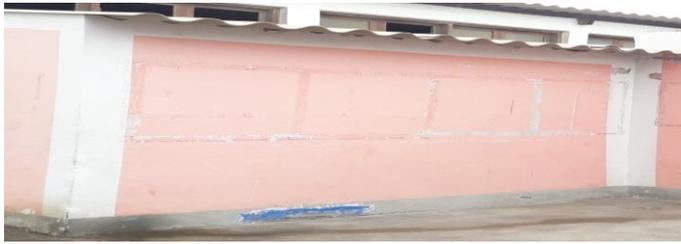
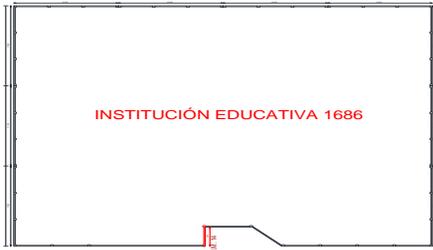
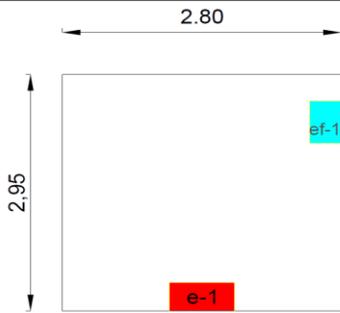
PATOLOGÍAS EN LA UNIDAD MUESTRAL 14					
ÁREA TOTAL DEL ELEMENTO (m²)	PATOLOGÍA	ÁREA AFECTADA (m²)	%ÁREA AFECTADA	ÁREA NO AFECTADA (m²)	%ÁREA NO AFECTADA
8.26	EFLORESCENCIA	0.15	1.78%	8.11	98.22%
	EROSIÓN	0.25	3.05%	8.01	96.95%
	GRIETA	0.00	0.00%	8.26	100.00%
	FISURA	0.00	0.00%	8.26	100.00%
	DESINTEGRACIÓN	0.00	0.00%	8.26	100.00%
	CORROSIÓN	0.00	0.00%	8.26	100.00%

NIVEL DE SEVERIDAD DE LA UNIDAD MUESTRAL 14				
ELEMENTO	NINGUNO	BAJO	MEDIO	ALTO
VIGAS	100.00%	0.00%	0.00%	0.00%
COLUMNAS	100.00%	0.00%	0.00%	0.00%
MUROS	95.17%	1.78%	3.05%	0.00%
SOBRECIMIENTO	100.00%	0.00%	0.00%	0.00%
TOTAL MUESTRA	95.17%	1.78%	3.05%	0.00%

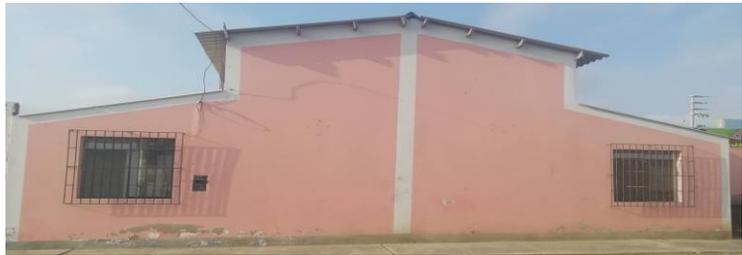
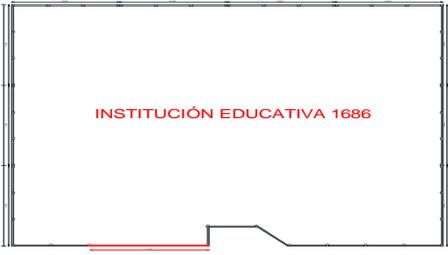
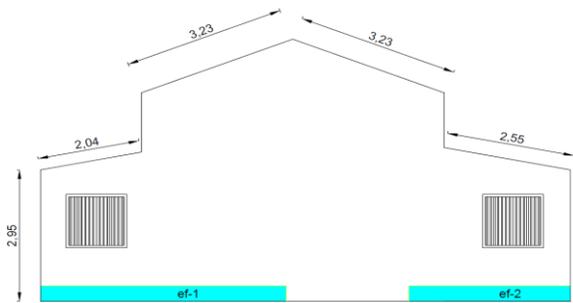
PATOLOGÍAS EN LA UNIDAD MUESTRAL 15					
ÁREA TOTAL DEL ELEMENTO (m²)	PATOLOGÍA	ÁREA AFECTADA (m²)	%ÁREA AFECTADA	ÁREA NO AFECTADA (m²)	%ÁREA NO AFECTADA
49.90	EFLORESCENCIA	2.83	5.67%	47.07	94.33%
	EROSIÓN	0.00	0.00%	49.90	100.00%
	GRIETA	0.00	0.00%	49.90	100.00%
	FISURA	0.00	0.00%	49.90	100.00%
	DESINTEGRACIÓN	0.00	0.00%	49.90	100.00%
	CORROSIÓN	0.00	0.00%	49.90	100.00%

NIVEL DE SEVERIDAD DE LA UNIDAD MUESTRAL 15				
ELEMENTO	NINGUNO	BAJO	MEDIO	ALTO
VIGAS	100.00%	0.00%	0.00%	0.00%
COLUMNAS	100.00%	0.00%	0.00%	0.00%
MUROS	94.33%	5.67%	0.00%	0.00%
SOBRECIMIENTO	100.00%	0.00%	0.00%	0.00%
TOTAL MUESTRA	94.33%	5.67%	0.00%	0.00%

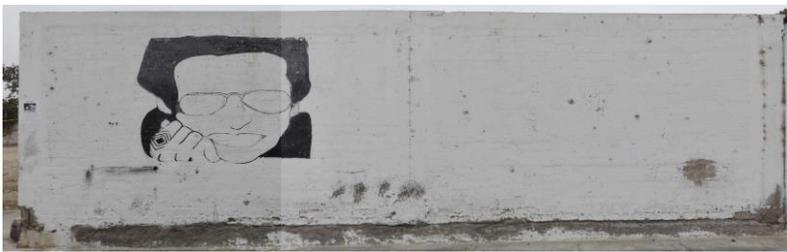
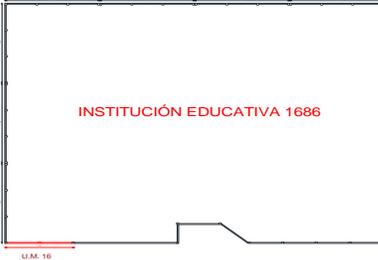
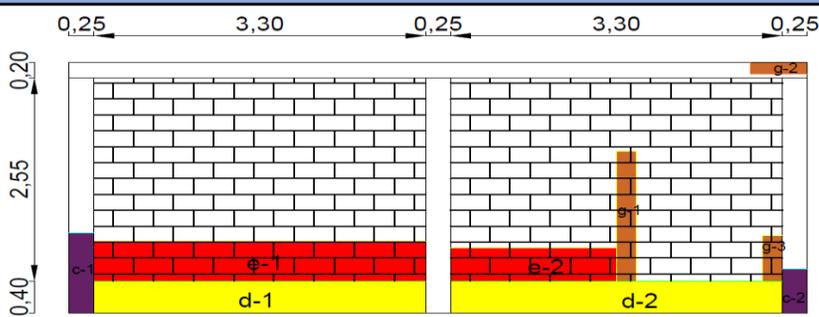
FICHA DE RECOLECCIÓN DE DATOS DE LA UNIDAD MUESTRAL 16						
ELEMENTOS	ÁREA DE CADA ELEMENTO (m ²)	PATOLOGÍAS ENCONTRADAS	CÓDIGO	ZONA AFECTADA		
				ANCHO (m)	LARGO (m)	ÁREA(m ²)
VIGAS	1.47	Grieta	g-2	0.57	0.15	0.09
ÁREA AFECTADA TOTAL (m²)						0.09
COLUMNAS	1.46	Corrosión	c-1	0.25	1.00	0.25
		Corrosión	c-2	0.25	0.55	0.14
ÁREA AFECTADA TOTAL (m²)						0.39
MURO	19.46	Grieta	g-1	2.00	1.95	3.90
		Grieta	g-3	0.20	1.75	0.35
		Erosión	e-1	3.40	0.75	2.55
		Erosión	e-2	3.40	0.95	3.23
ÁREA AFECTADA TOTAL (m²)						10.03
SOBRECIMIENTO	-	-	-	-	-	-
ÁREA AFECTADA TOTAL (m²)						-

EVALUACIÓN DE LA PATOLOGÍA EN LA UNIDAD MUESTRAL 16						
ELEMENTO	ÁREA DE CADA ELEMENTO (m ²)	PATOLOGÍAS ENCONTRADAS	ÁREA AFECTADA (m ²)	%ÁREA AFECTADA	ÁREA NO AFECTADA (m ²)	%ÁREA NO AFECTADA
VIGAS	1.47	Grieta	0.09	5.82%	1.38	94.18%
ÁREA AFECTADA TOTAL			0.09	5.82%	1.38	94.18%
COLUMNAS	1.46	Corrosión	0.25	17.12%	1.21	82.88%
		Corrosión	0.14	9.42%	1.32	90.58%
ÁREA AFECTADA TOTAL			0.39	26.54%	1.07	73.46%
MUROS	19.46	Grieta	3.90	20.04%	15.56	79.96%
		Grieta	0.35	1.80%	19.11	98.20%
		Erosión	2.55	13.10%	16.91	86.90%
		Erosión	3.23	16.60%	16.23	83.40%
ÁREA AFECTADA TOTAL			10.03	51.54%	9.43	48.46%
SOBRECIMIENTO	-	-	-	-	-	-
ÁREA AFECTADA TOTAL			-	-	-	-

PATOLOGÍAS EN LA UNIDAD MUESTRAL 16					
ÁREA TOTAL DEL ELEMENTO (m ²)	PATOLOGÍA	ÁREA AFECTADA (m ²)	%ÁREA AFECTADA	ÁREA NO AFECTADA (m ²)	%ÁREA NO AFECTADA
22.39	EFLORESCENCIA	0.00	0.00%	22.39	100.00%
	EROSIÓN	5.78	25.82%	16.61	74.18%
	GRIETA	4.34	19.36%	18.05	80.64%
	FISURA	0.00	0.00%	22.39	100.00%
	DESINTEGRACIÓN	0.00	0.00%	22.39	100.00%
	CORROSIÓN	0.39	1.73%	22.00	98.27%

NIVEL DE SEVERIDAD DE LA UNIDAD MUESTRAL 16				
ELEMENTO	NINGUNO	BAJO	MEDIO	ALTO
VIGAS	94.18%	5.82%	0.00%	0.00%
COLUMNAS	73.46%	9.42%	17.12%	0.00%
MUROS	48.46%	0.00%	34.94%	16.60%
SOBRECIMIENTO	100.00%	0.00%	0.00%	0.00%
TOTAL MUESTRA	53.09%	1.00%	31.49%	14.43%

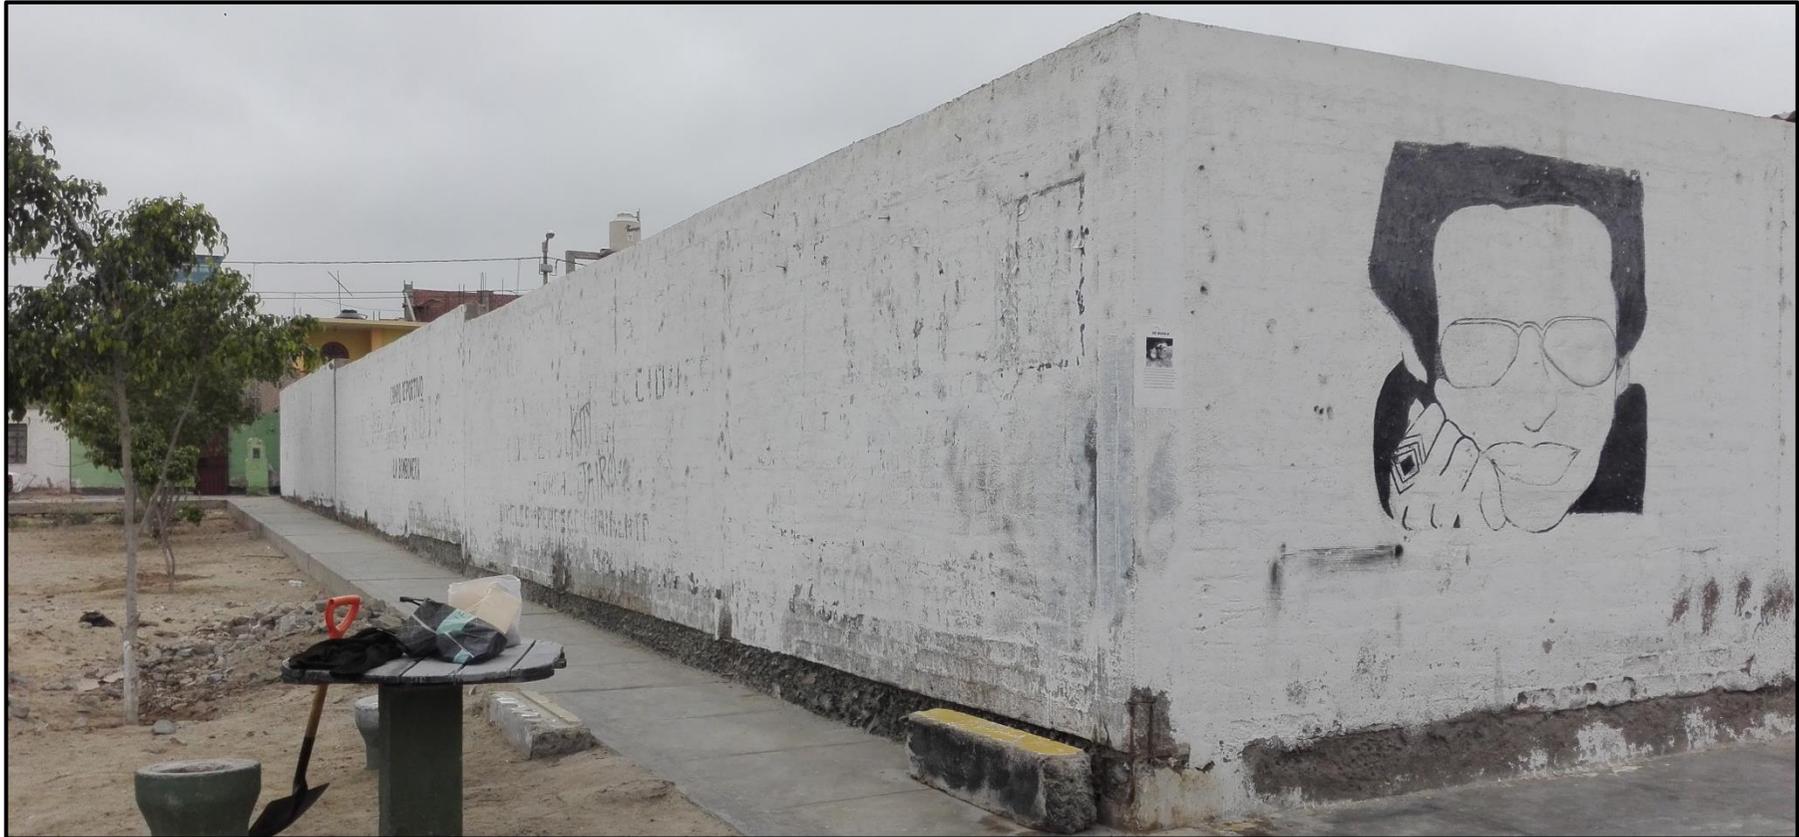
Imagen 2: Vista del tramo 1-2, parte lateral izquierda de la Institución Educativa Inicial 1686, ubicado en el asentamiento humano David Dasso, distrito de Nuevo Chimbote, provincia del Santa, región Ancash.

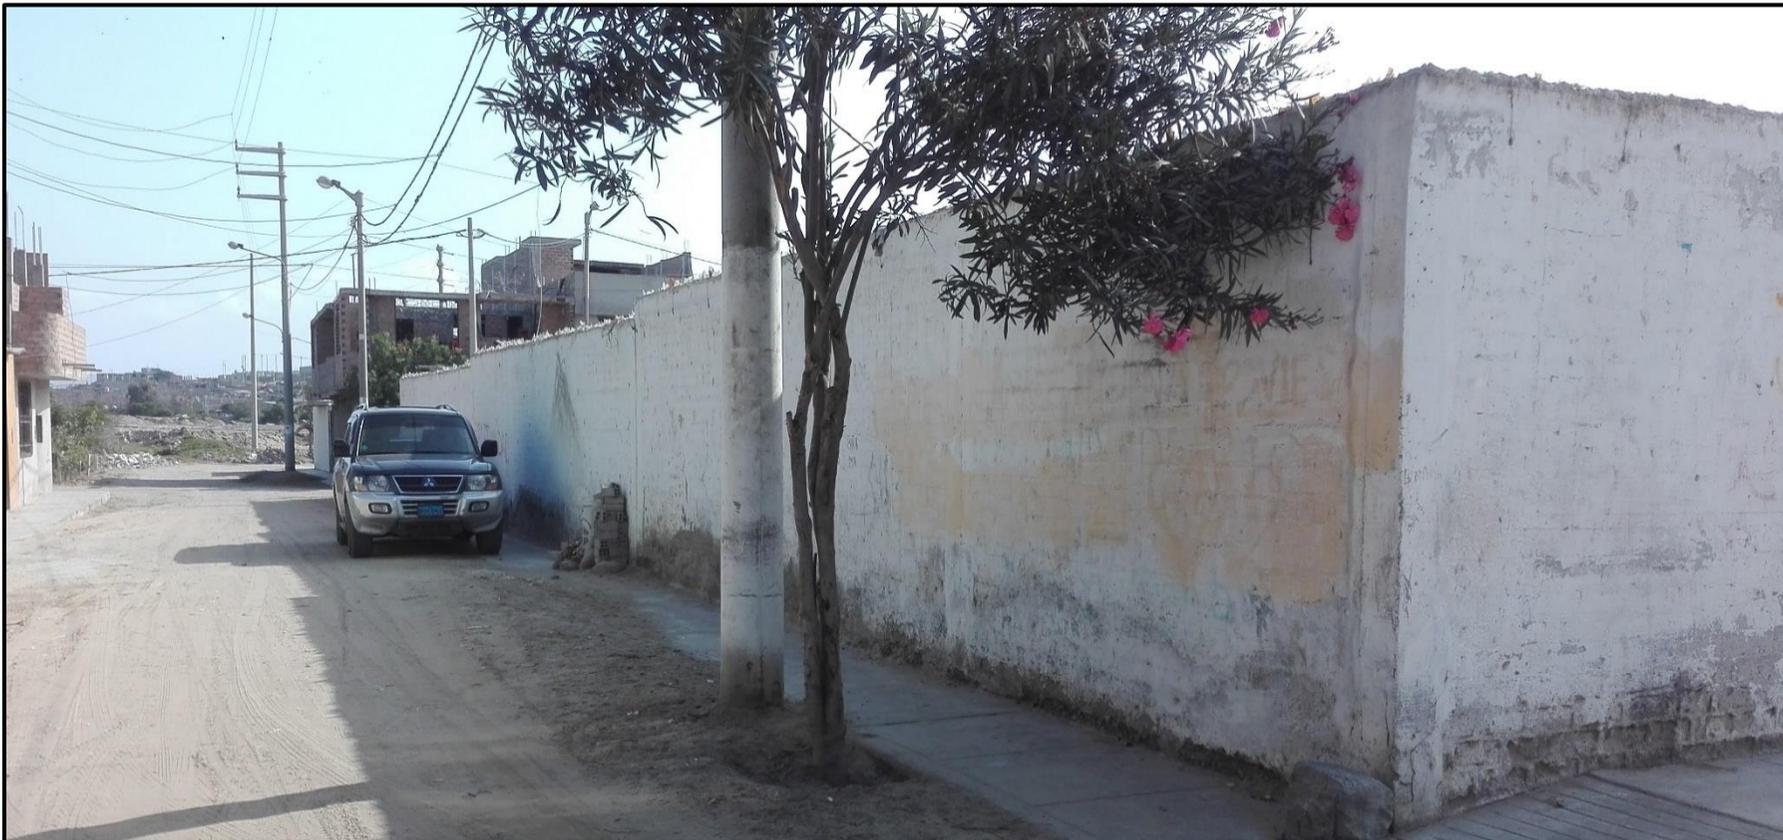
Imagen 3: Vista del tramo 5-6, de la parte lateral derecha de la Institución Educativa Inicial 1686, ubicado en el asentamiento humano David Dasso, distrito de Nuevo Chimbote, provincia del Santa, región Ancash.

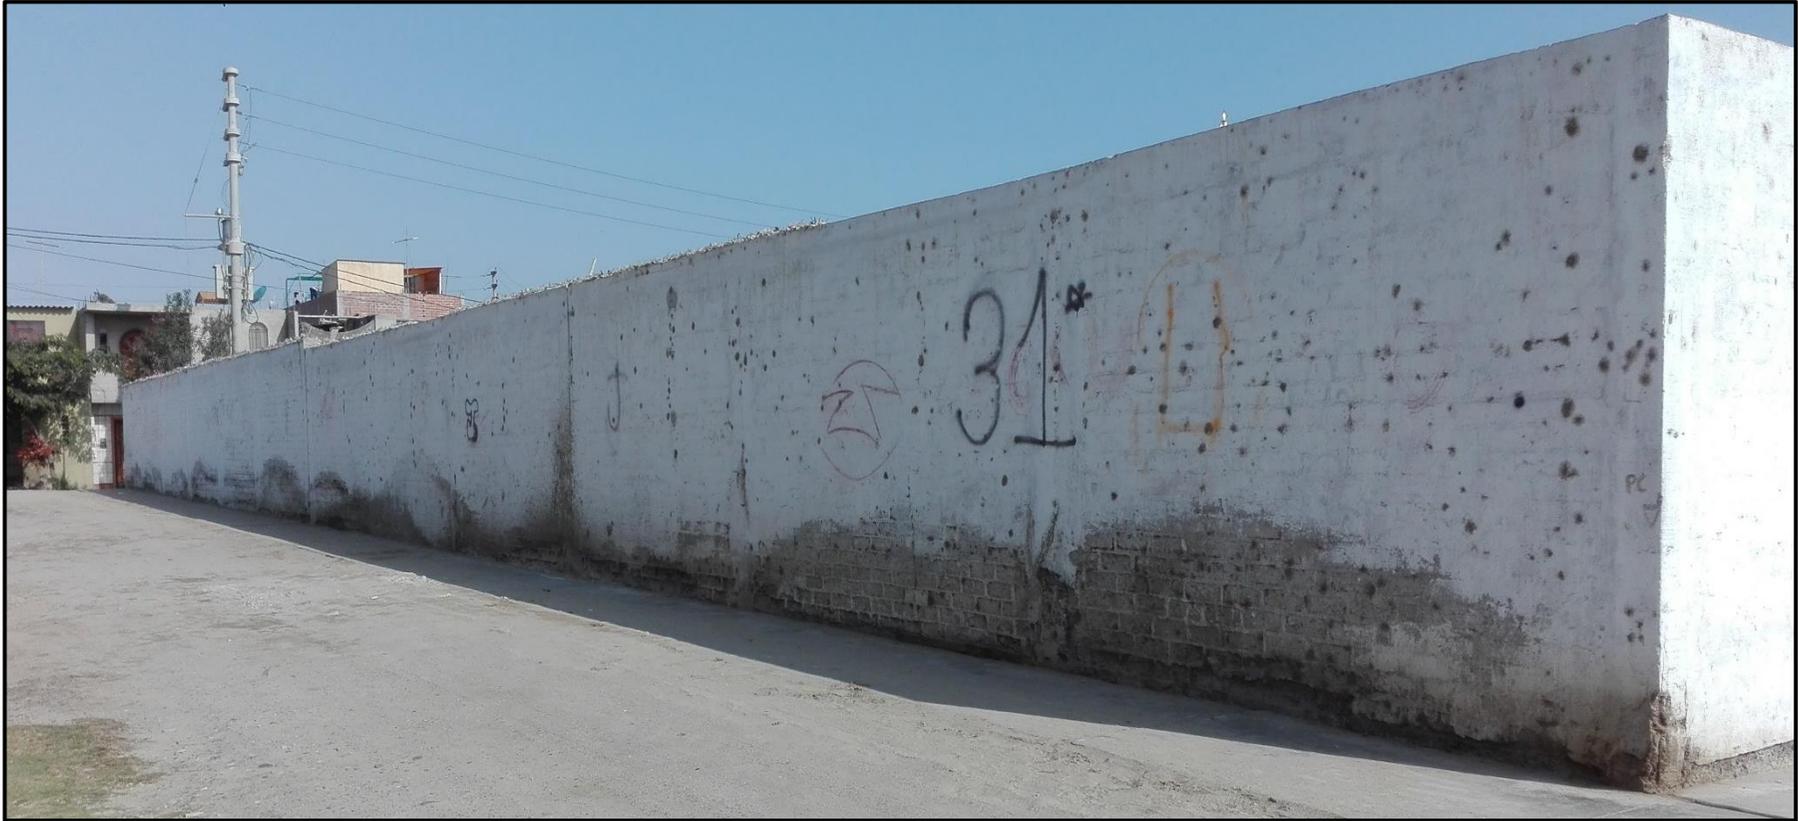
Imagen 4: Vista del tramo 3–4, de la parte posterior de la Institución Educativa Inicial 1686, ubicado en el asentamiento humano David Dasso, distrito de Nuevo Chimbote, provincia del Santa, región Ancash.

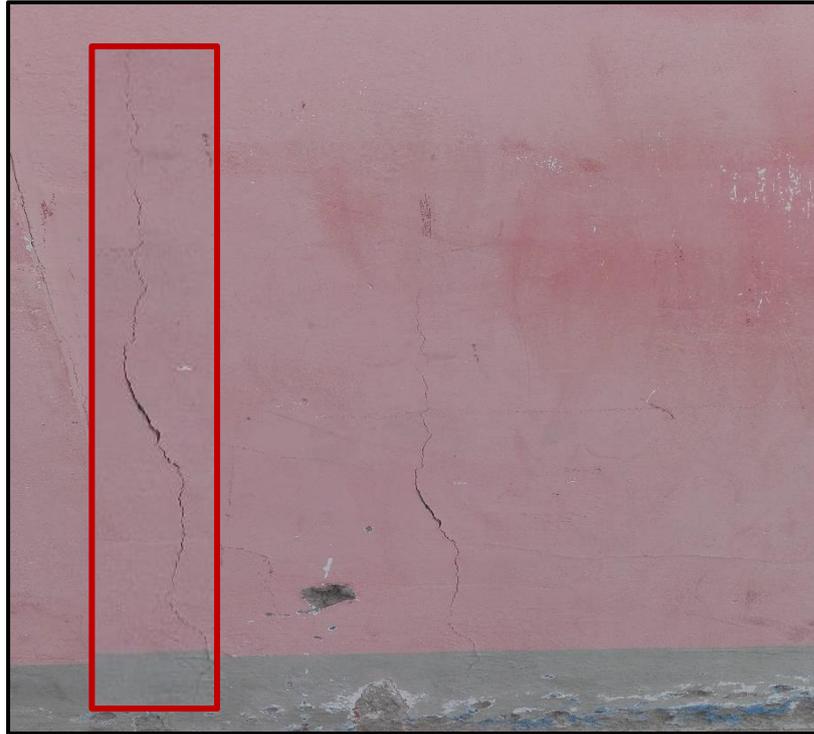
Imagen 13: La patología fisura identificada en el muro de la unidad muestral 14.

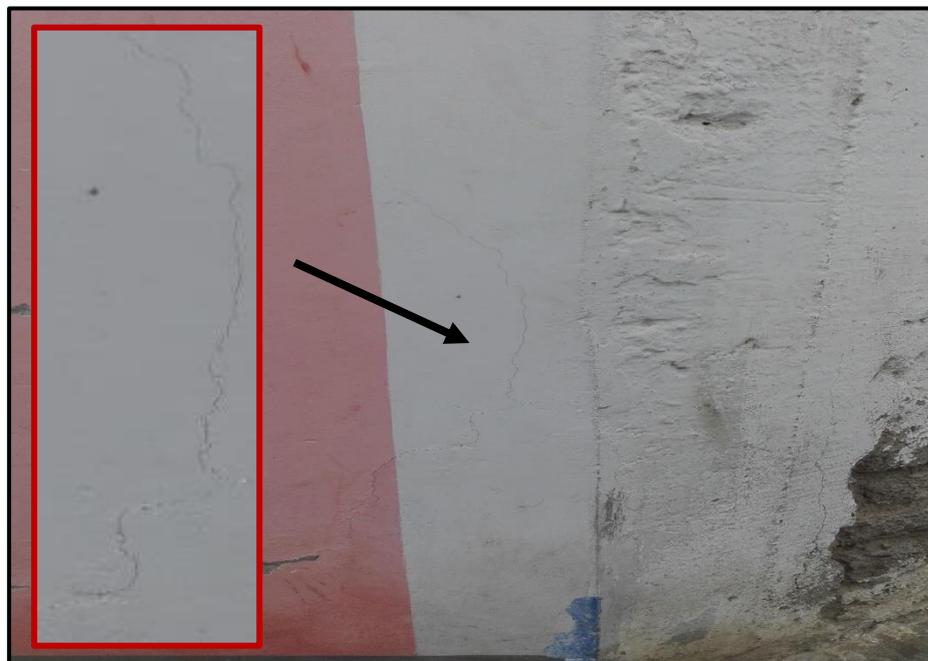
Imagen 14: Se aprecia la fisura en la unida muestral 13.

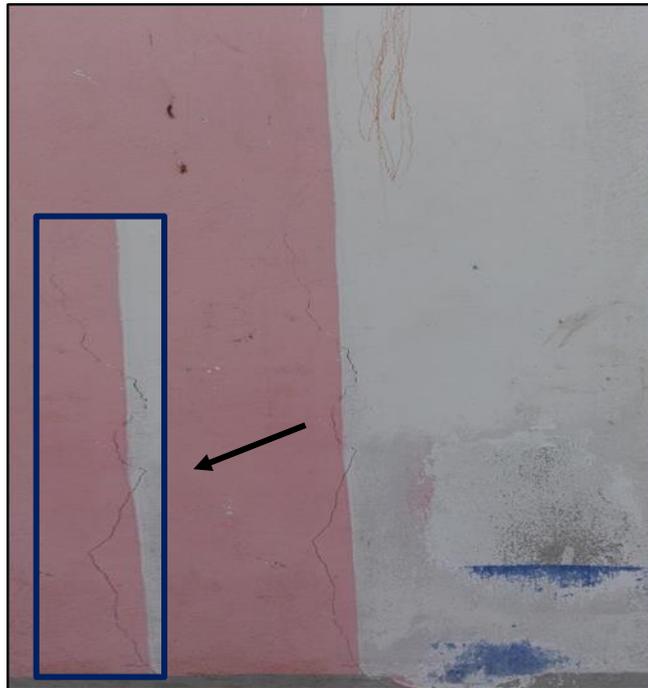
UNIDAD MUESTRAL 13

PATOLOGÍA: FISURA

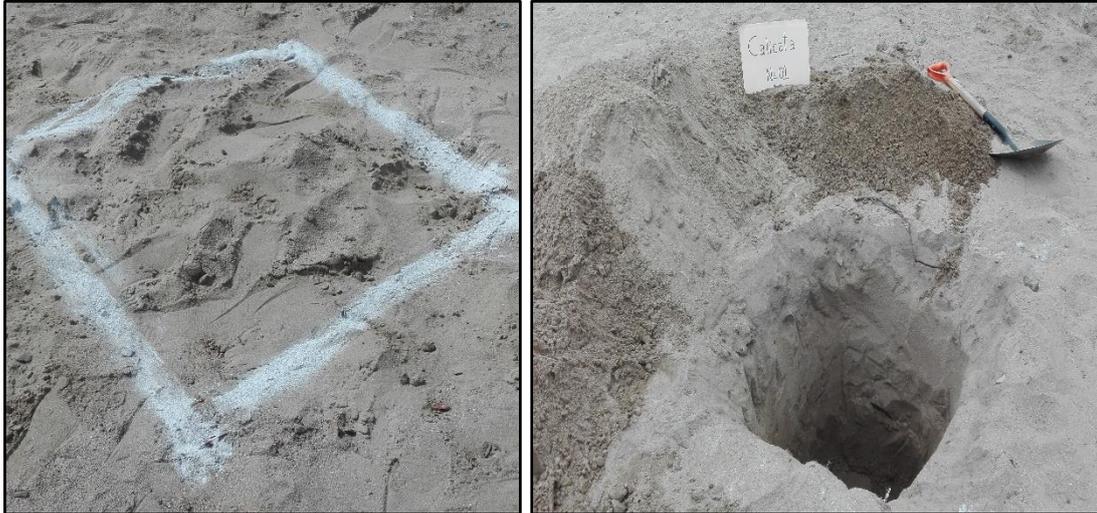
4.1. Realización de una calicata, para determinar la presencia de humedad existente en el suelo.

Se traza el área de 1.00 m x 1.00 m, para dar inicio a la excavación e identificación de la calicata.

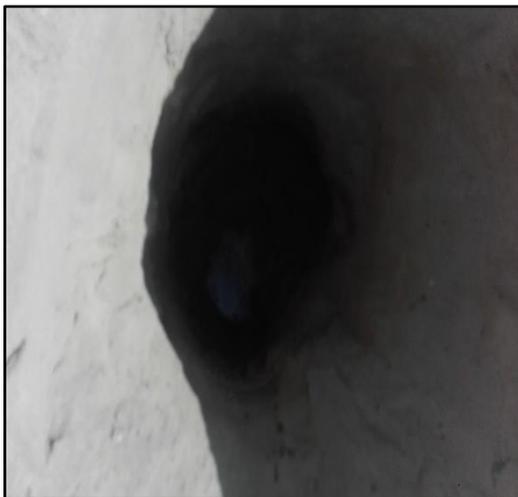
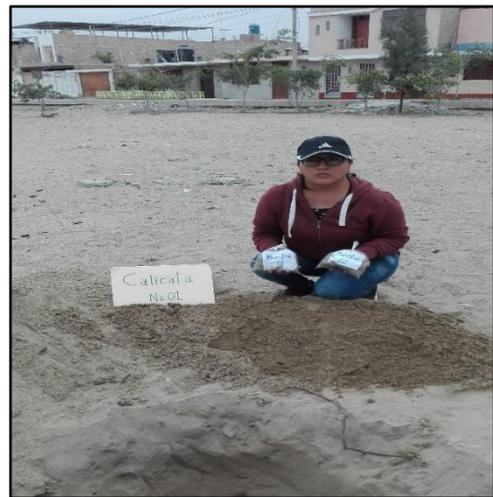
Se volvió a medir la profundidad de la calicata, encontrando a 1.50 m. cierta cantidad de humedad. La calicata realizada se excavo a unos 3 mt. de nuestra muestra evaluada, y a 50 mt. de distancia del Humedal de Ppao, el cual por estas fechas se encuentra con bajo nivel de agua, debido a la época de estiaje y a que sus drenes están obstruidos por la presencia de desmonte, originando que el agua del sub suelo busque donde otro recorrido.

Se sacaron muestras para su respectivo estudio de contenido de humedad, verificando así que nuestra muestra evaluada tiene presencia de patologías debido a la acción de humedad y otros agentes ambientales.

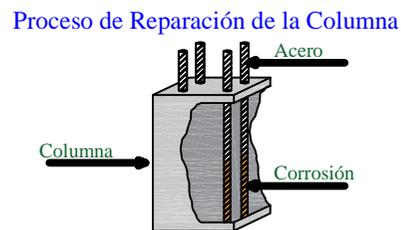
PASO 2

Las unidades muestrales 5; 6; 9; 10 y 16 presentan lesiones de corrosión, para ello se realizará lo siguiente:

- * Se debe picar la zona dañada con cincel y comba, para ampliar el área a intervenir y poder visualizar el acero luego se limpia el acero con una lija metálica eliminando cualquier residuo de óxido, para proceder a aplicarle un producto químico transformador de óxido, utilizando una brocha.

A continuación se puede reparar de la siguiente manera.
