**DETERMINACIÓN Y EVALUACIÓN DE LAS  
PATOLOGÍAS EN EL CONCRETO DEL CANAL DE RIEGO  
LA SOLEDAD ENTRE LAS PROGRESIVAS 2+500 KM AL  
2+900 KM, EN EL SECTOR LA GRAN VÍA, DISTRITO DE  
HUACRACHUCO, PROVINCIA DEL MARAÑÓN,  
DEPARTAMENTO DE HUÁNUCO - 2019**

Determinación y evaluación de las patologías en el concreto del canal de riego La Soledad, en el sector La Gran Vía entre las progresivas 2+500 km al 2+900 km, distrito de Huacrachuco, provincia del Marañón, departamento de Huánuco - 2019.

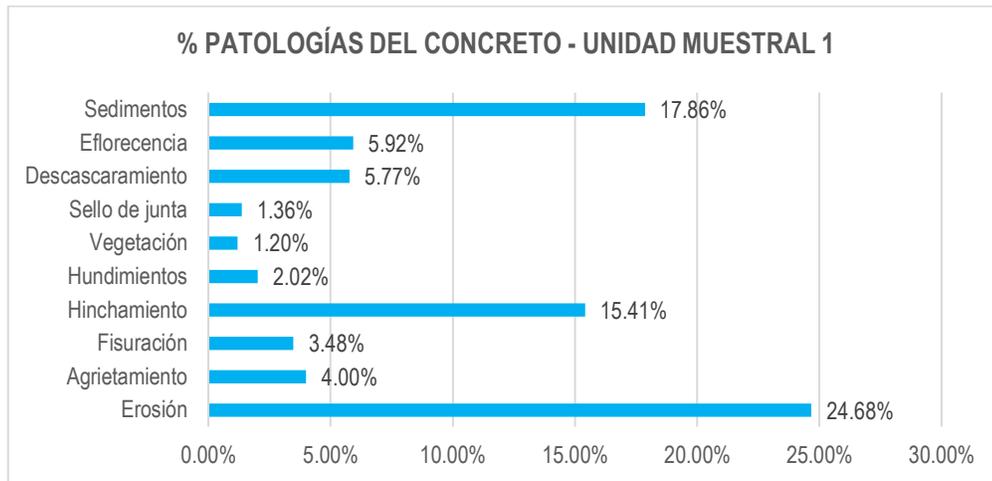
**Gráfico 1: Resumen de patologías de la unidad muestral N° 01**

Analizando la unidad muestral 01, se observó que, encontramos la erosión con 24.68% de incidencia, es la mayor patología existente, en segundo lugar los sedimentos con 17.86% lo cual nos indica que son patologías leves. También se observa patologías severas como son los hundimientos e hinchamientos con 15.41 y 2.02%.

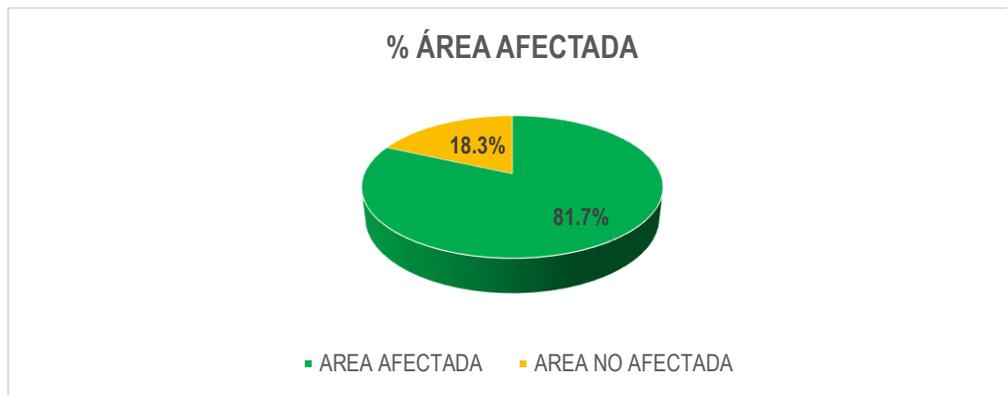
**Gráfico 2: Área afectada de la unidad muestral N° 01**

Se observa el porcentaje del área afectado y no afectado por las patologías encontradas en el canal, en este caso el área afectada es 81.7% y el área no afectada es 18.3% del canal de riego la Soledad.

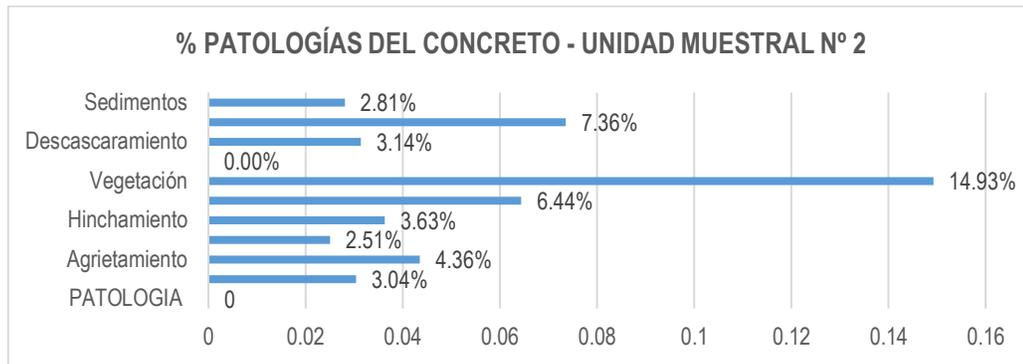
**Gráfico 3: Resumen de patologías de la unidad muestral N° 02**

Analizando la unidad muestral 02, se encontró que la vegetación representa el 14.93%, del área con patologías, lo cual nos indica un nivel patológico leve, así mismo se encontró en la unidad muestral la eflorescencia que ocupa el 7.36%, indicando que es una patología leve. También tenemos una patología que resaltar que es el hundimiento con el 6.44%, es una patología severa, el agrietamiento representa el 4.36%, es considerado como moderado.

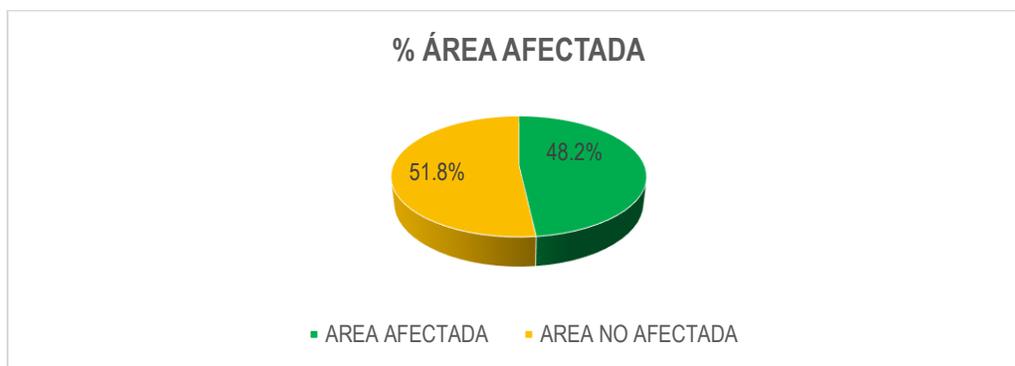
**Gráfico 4: Área afectada de la unidad muestral N° 02**

Se observa el porcentaje del área afectado y no afectado por las patologías encontradas en el canal, en este caso el área afectada es 48.2% y el área no afectada es 51.8% del canal de riego la Soledad.

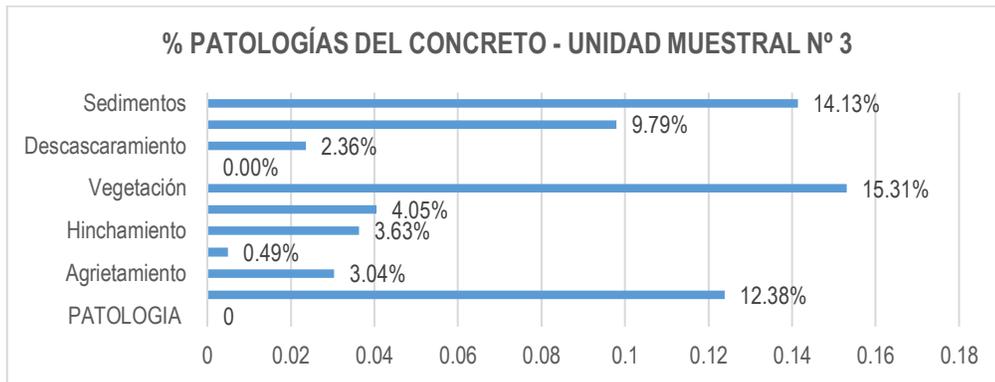
**Gráfico 5: Resumen de patologías de la unidad muestral N° 03**

Analizando la unidad muestral 03, se determinó, que la vegetación con el 15.31%, indica un nivel patológico leve, seguida por la sedimentación con 14.13%, en cuanto a la erosión con 12.38%, no representan mayor peligro para las losas del canal, son patologías leves. Se encontró también los hundimientos e hinchamientos con 4.05% y 3.63%, los cuales son severos que pueden afectar la condición de servicio del canal.

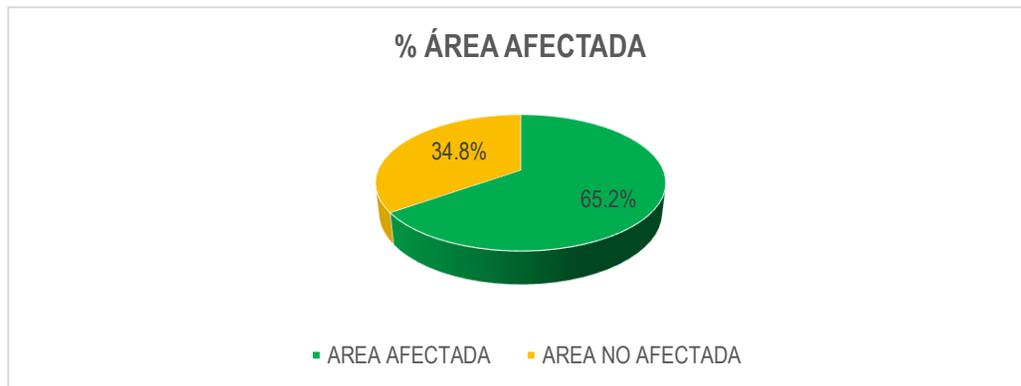
**Gráfico 6: Área afectada de la unidad muestral N° 03**

Se observa el porcentaje del área afectada y no afectada por las patologías encontradas en el canal, en este caso el área afectada es el 65.2% y el área no afectada es 34.8% del canal de riego la Soledad.

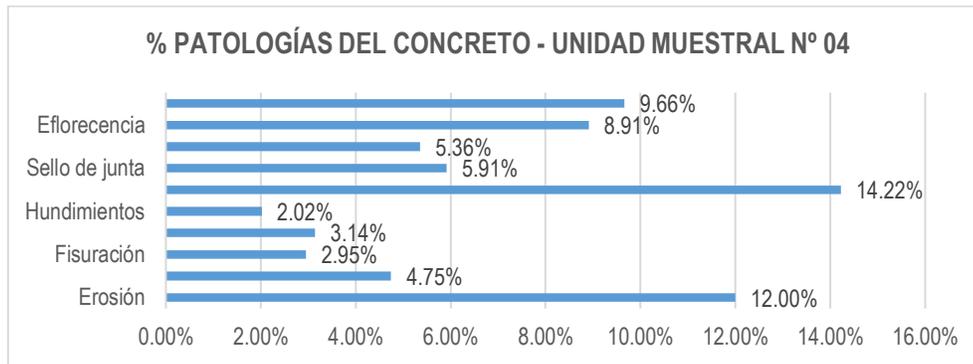
**Gráfico 7: Resumen de patologías de la unidad muestral N° 04**

Analizando la unidad muestral 04, se encontró que la vegetación representan el 14.22%, la erosión con 12%, los sedimentos con 9.66%, la eflorescencia 8.91%; siendo estas patologías considerados leves. Tenemos también los hundimientos e hinchamientos que son patologías severas, para el concreto del canal de riego la Soledad.

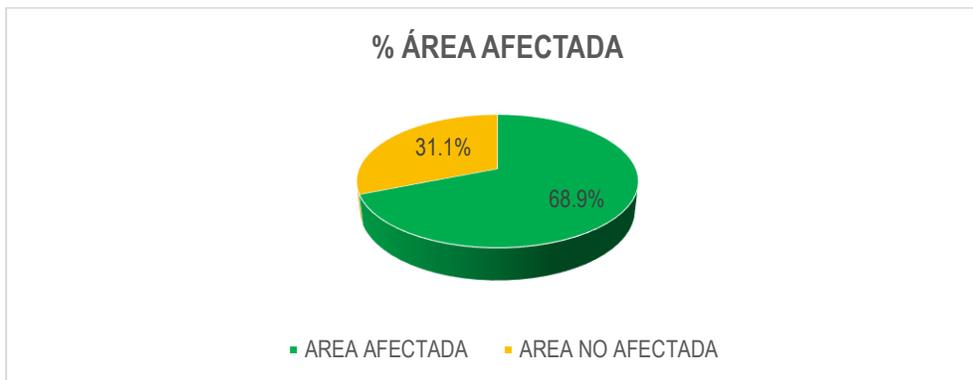
**Gráfico 8: Área afectada de la unidad muestral N° 04**

Se observa el porcentaje del área afectado y no afectado por las patologías encontradas en el canal, en este caso el área afectada es el 68.9% y el área no afectada es 31.1% del canal de riego la Soledad.

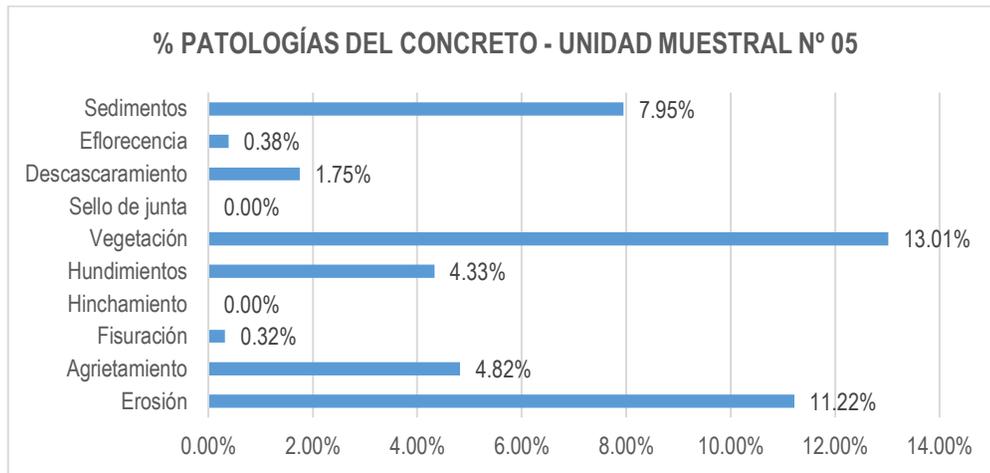
**Gráfico 9: Resumen de patologías de la unidad muestral N° 05**

Analizando la unidad muestral 05, se encontró, que existen varias patologías, siendo la vegetación con 22.32%, la erosión con 11.22%, los sedimentos 7.95%, agrietamiento con 4.82%, siendo leves estas patologías; mientras que hundimiento con 4.33%, siendo la patología de mayor consideración debido a su severidad.

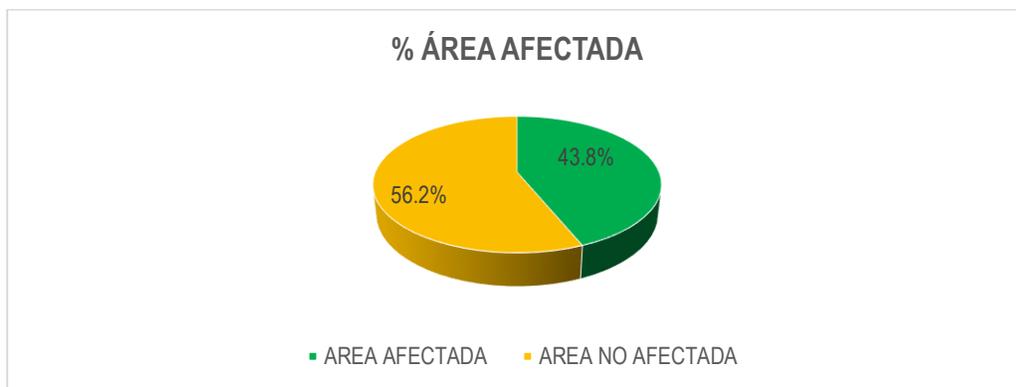
**Gráfico 10: Área afectada de la unidad muestral N° 05**

Se observa el porcentaje del área afectado y no afectado por las patologías encontradas en el canal, en este caso el área afectada es el 43.8% y el área no afectada es 56.2% del canal de riego la Soledad.

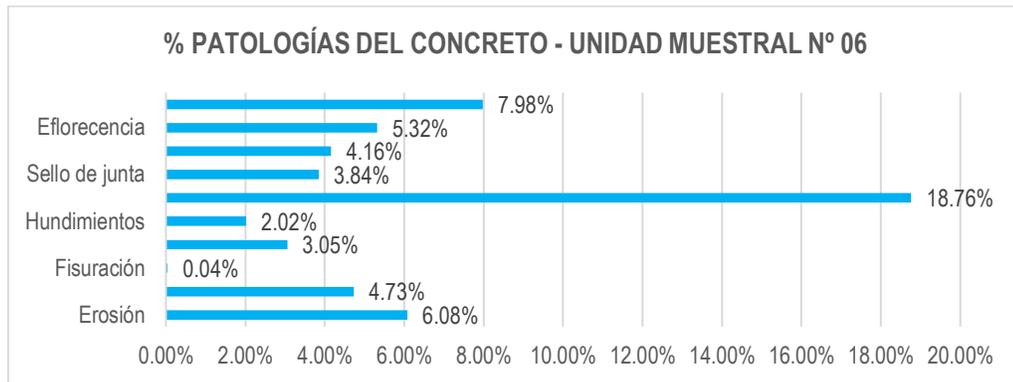
**Gráfico 11: Resumen de patologías de la unidad muestral N° 06**

Analizando la unidad muestral 06, se encontró que la vegetación con 18.76%, es la patología de mayor incidencia, seguida por los sedimentos con 7.98%, la erosión con 6.08%; estas patologías son consideradas leves en el concreto del canal. Mientras que los hinchamientos e hundimientos con 3.05% y 2.02% son patologías severas que condicionan el canal.

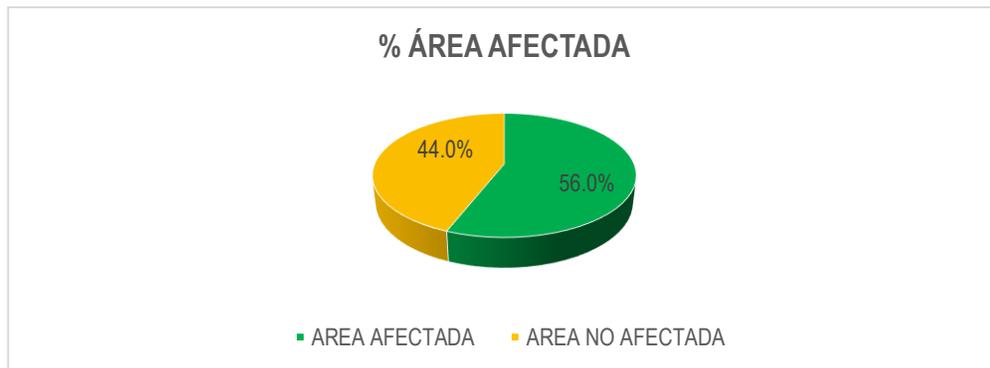
**Gráfico 12: Área afectada de la unidad muestral N° 06**

Se observa el porcentaje del área afectado y no afectado por las patologías encontradas en el canal, en este caso el área afectada es el 56.0% y el área no afectada es 44.0% del canal de riego la Soledad.

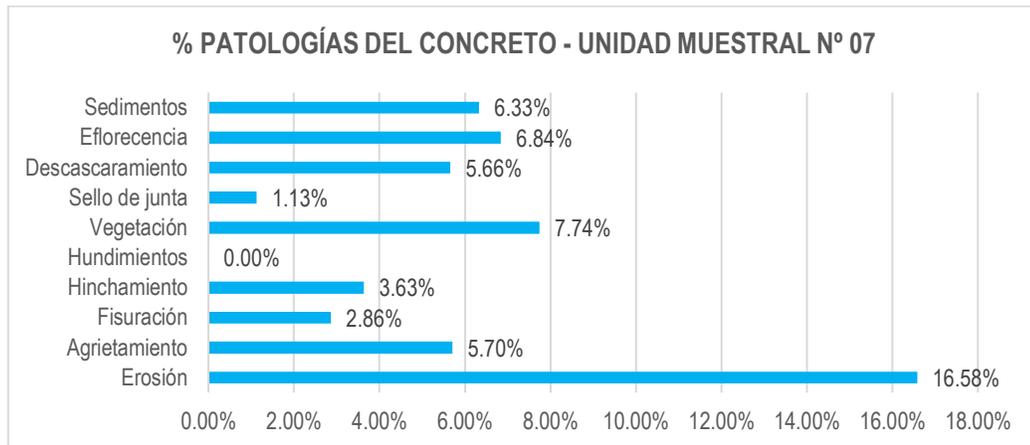
**Gráfico 13: Resumen de patologías de la unidad muestral N° 07**

Analizando la unidad muestral 07, se encontró que la erosión representa el 16.58%, la vegetación con 7.74%, la eflorescencia con 6.84%; no representan gravedad para las losas del canal. Hay presencia de hundimientos y agrietamiento los cuales son perjudiciales para la estructura del canal.

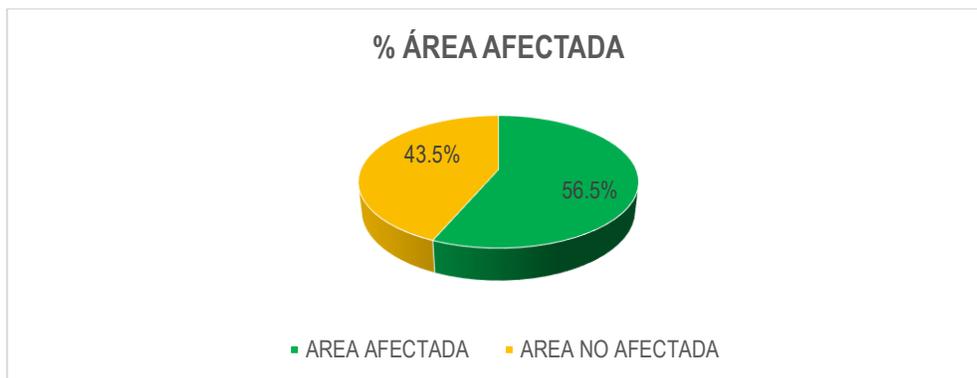
**Gráfico 14: Área afectada de la unidad muestral N° 07**

Se observa el porcentaje del área afectada y no afectada por las patologías encontradas en el canal, en este caso el área afectada es el 56.5% y el área no afectada es 43.5% del canal de riego la Soledad.

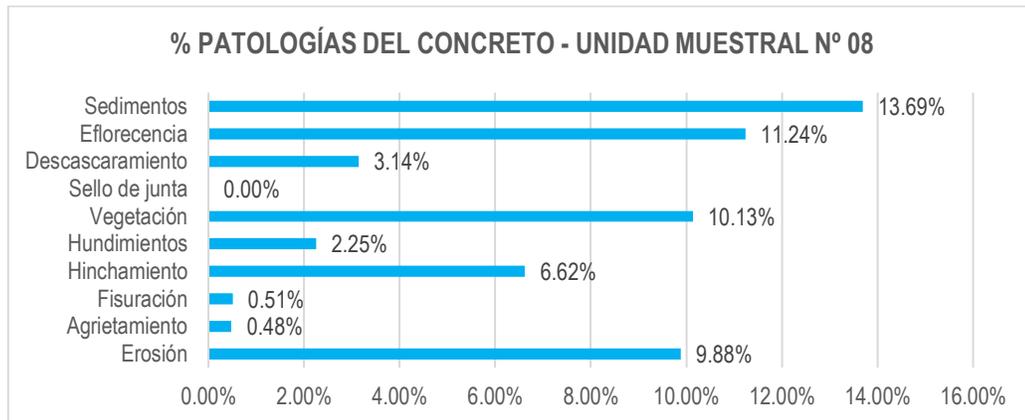
**Gráfico 15: Resumen de patologías de la unidad muestral N° 08**

Analizando la unidad muestral 08, se determinó que el nivel de severidad es leve, por los sedimentos con 13.69%, la eflorescencia 11.24%, la vegetación con 10.13%, la erosión con 9.88%; son las patologías con mayor presencia, pero que no son muy nocivas para el concreto del canal, son considerados como leves. Existe una patología grave, el hinchamiento con 2.25% y 6.62%.

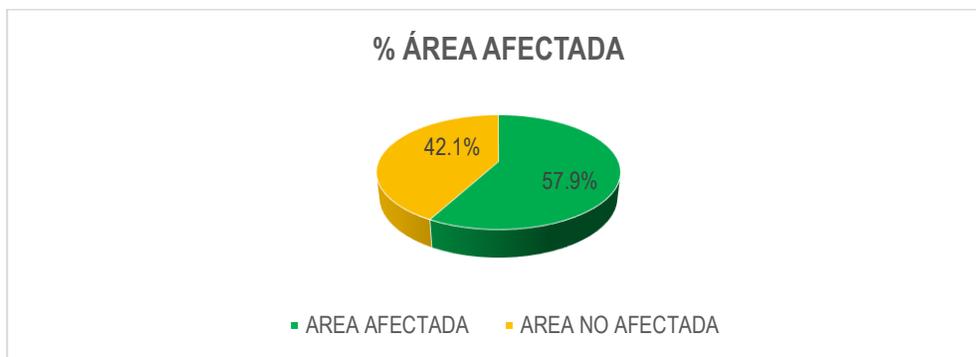
**Gráfico 16: Área afectada de la unidad muestral N° 08**

Se observa el porcentaje del área afectado y no afectado por las patologías encontradas en el canal, en este caso el área afectada es el 57.9% y el área no afectada es 42.1% del canal de riego la Soledad.

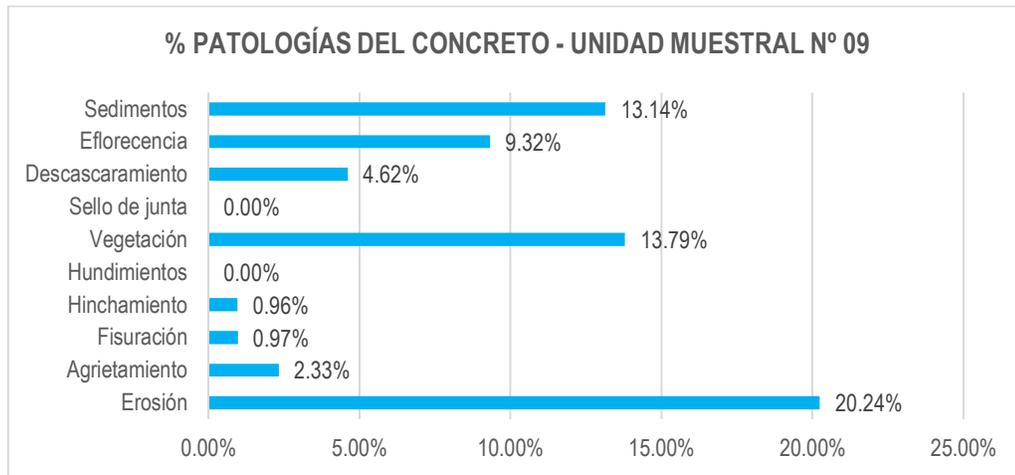
**Gráfico 17: Resumen de patologías de la unidad muestral N° 09**

Analizando la unidad muestral 09, se determinó que la erosión con 13.14% tiene mayor incidencia, seguido por los sedimentos con el 13.14%. Una patología a tener en cuenta con 2.33% son los agrietamientos, es una patología moderada, y el hinchamiento con 0.96%.

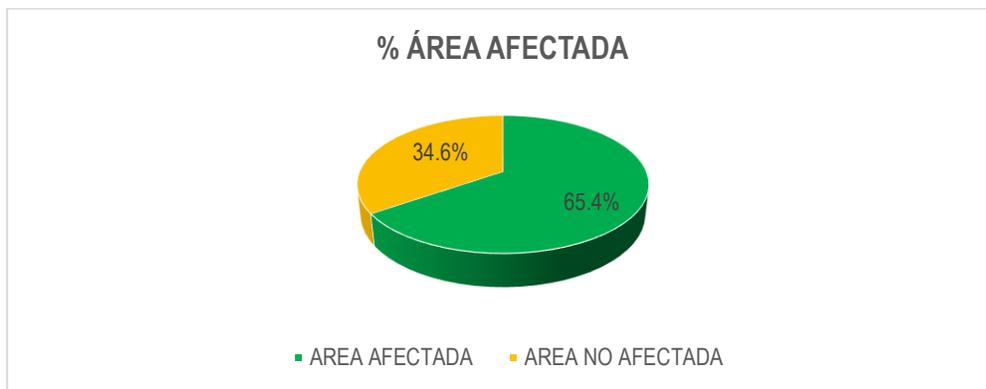
**Gráfico 18: Área afectada de la unidad muestral N° 09**

Se observa el porcentaje del área afectada y no afectada por las patologías encontradas en el canal, en este caso el área afectada es el 65.4% y el área no afectada es 34.6% del canal de riego la Soledad.

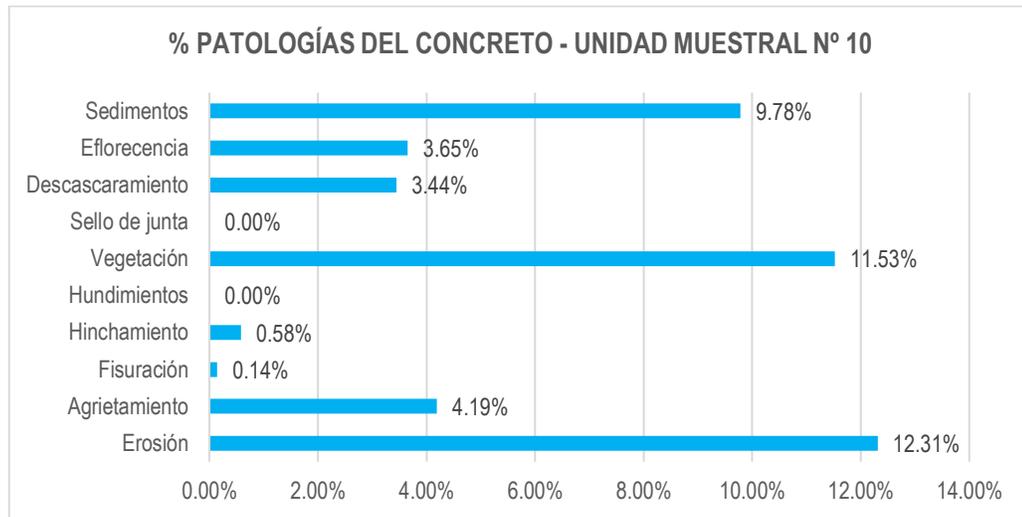
**Gráfico 19: Resumen de patologías de la unidad muestral N° 10**

Analizando la unidad muestral 10, se encontró que la erosión representa un 12.31%, seguido de la vegetación y sedimentos con 4.11.53% y 9.78%, siendo los más significantes, son patologías leves. Existe también el agrietamiento el cual es una patología severa para la condicon de servicio del canal.

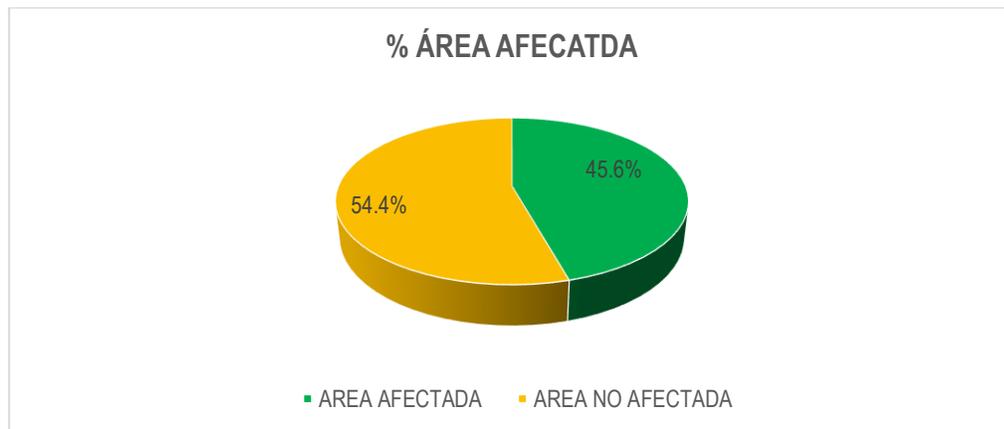
**Gráfico 20: Área afectada de la unidad muestral N° 10**

Se observa el porcentaje del área afectada y no afectada por las patologías encontradas en el canal, en este caso el área afectada es el 45.6% y el área no afectada es 54.4% del canal de riego la Soledad.

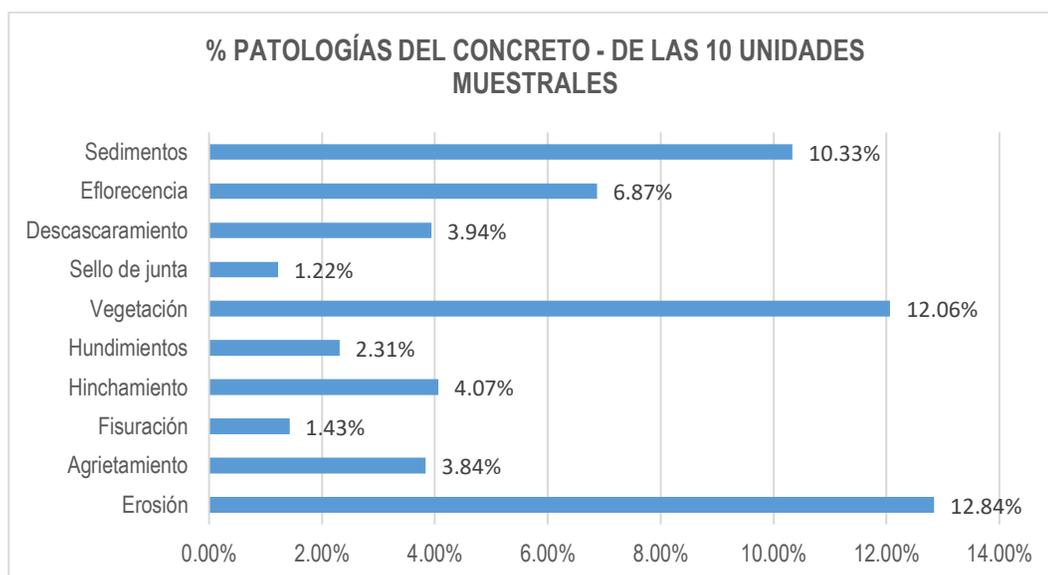
**Gráfico 21: Resumen de patología de las 10 unidades muestrales**

En resumen de las 10 unidades muestrales analizadas, se verificó presencia de erosión con una incidencia del 12.84%, vegetación 12.06%, sedimentos 10.33%, la eflorescencia con 6.87%, siendo estas patologías las que me mayor incidencia tienen, sin embargo existen patologías predominantes como son el hinchamiento 4.07%, agrietamiento 3.84% y el hundimiento 2.31%, lo cuales son patologías severas que condicionan el servicio del canal de riego La Soledad.

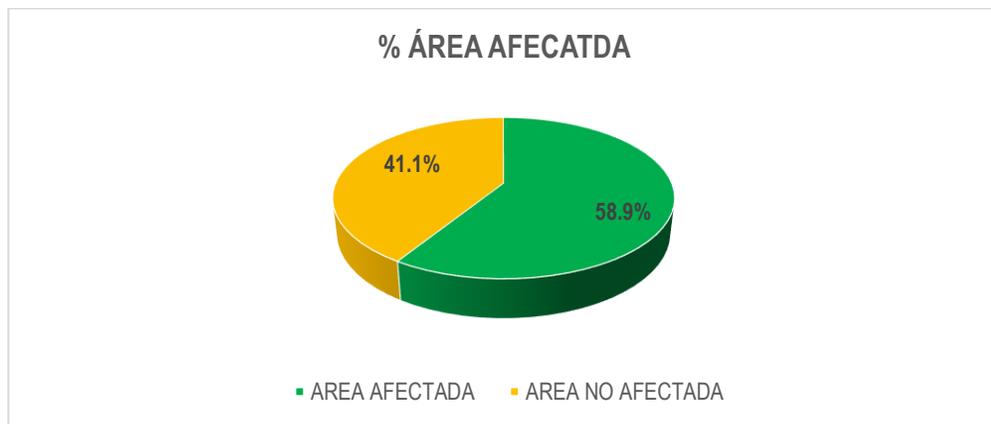
**Gráfico 22: Resumen del área afectada de las 10 unidades muestrales**

Se observó que el porcentaje del área afectado y no afectado por las patologías encontradas en el canal en las 10 unidades muestrales, con una representatividad del 58.9% y 41.1% respectivamente
