UNIVERSIDAD CATÓLICA LOS ÁNGELES
CHIMBOTE

DETERMINACIÓN Y EVALUACIÓN DE LAS
PATOLOGÍAS DEL CONCRETO EN SOBRECIMIENTO,
COLUMNAS Y MUROS DE ALBAÑILERÍA DEL CERCO
DE LA CASA DEL MAESTRO, DEL DISTRITO DE
HUARMEY, PROVINCIA DE HUARMEY, REGIÓN
ÁNCASH, AGOSTO – 2019.

TESIS PARA OPTAR EL TÍTULO PROFESIONAL DE
INGENIERA CIVIL

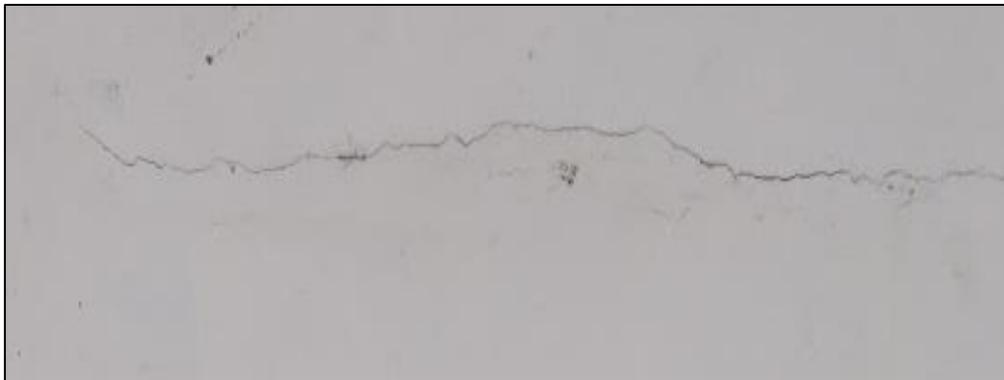
Gráfico 06: Fisura en muro

Para reparar las fisuras se realiza un perfilado y sellado que consiste en los siguiente:

Abrir la fisura en forma de “V” picando el área afectada del concreto de la columna o elemento que presente esta patología, hasta alcanzar un área firme libre de patologías con respecto a sus resistencias mecánicas. Dejar limpio del polvo y partículas; luego humedecer la superficie con lechada. Después aplicar un sellador para fisuras, luego aislar el material sobresaliente con una espátula y por ultimo dar los acabados necesarios. Si la casusa es un asentamiento o alguna falla del proyecto, se recomienda demoler la edificación o parte de ella para un mejor funcionamiento.

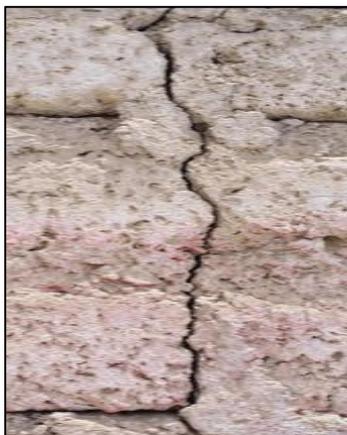
Gráfico 07: Grieta en muro.

Mediante Aditivos: Neutralizador de Oxido para limpiar el óxido en el acero, un aditivo para pegar concreto nuevo con concreto antiguo, un aditivo para mayor permeabilidad del concreto fresco, añadido al mortero Figura un aditivo sellador de acabados para el sellado y evitar el ingreso de la humedad. Previa preparación de la zona dañada.

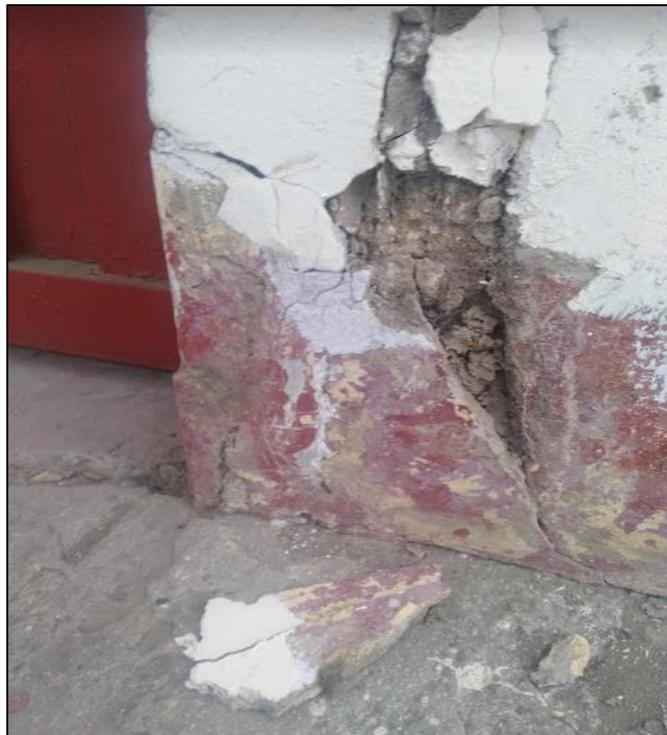
Gráfico 08: Desprendimiento en muro.

Picar en el área dañada hasta encontrar un área libre de patología, luego limpiar el área del polvo y partículas restantes, se procederá realiza un parcheo de concreto con aditivos.

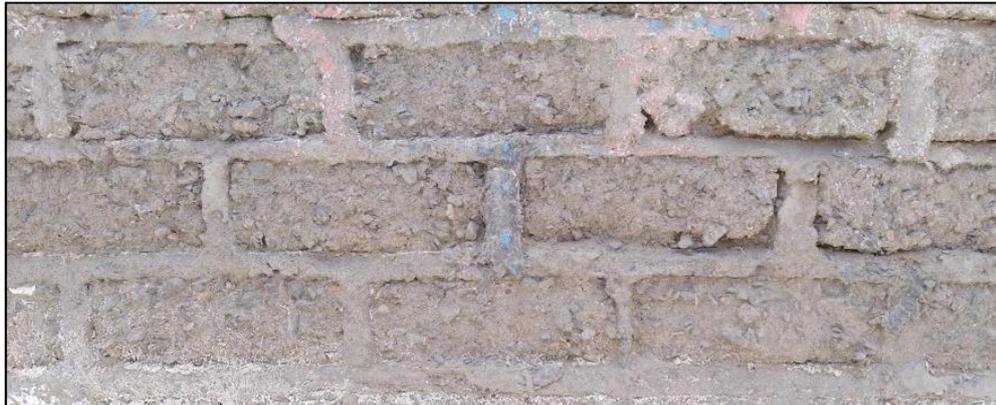
Gráfico 09: Erosión en muro.

nos dice que el tratamiento es diferente según lo avanzada que se encuentre la patología y, en consecuencia, del nivel de erosión que haya sufrido el material. En función de ello podemos proceder a: sustituir el elemento por otro, sanear y endurecer, tapar y proteger con nuevos acabados. Para ello se procede a picar el área dañada del concreto del cimiento, hasta encontrar un área firme con respecto a sus resistencias mecánicas. Limpiar el polvo y las partes sueltas; luego se coloca un concreto o un mortero dosificado de alta resistencia, cabe mencionar que antes de colocar el concreto se aplique un adhesivo para concreto nuevo y viejo. En el caso de los muros si los ladrillos están muy desgastados, remover las juntas y los ladrillos afectados. Limpiar el polvo; luego colocar los nuevos ladrillos de igual características a los extraídos y rellenar las juntas con mortero y aditivo plastificante, para que el concreto tenga una mejor fluidez y que se acomode bien a los espacios de las juntas

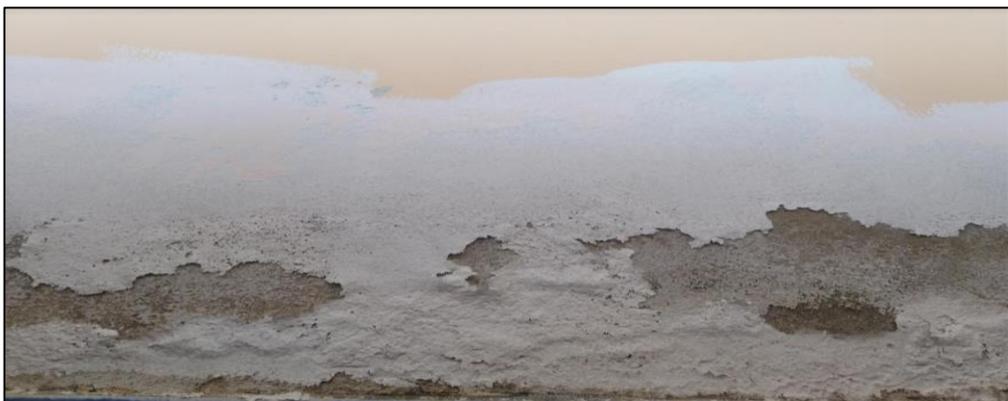
Gráfico 10: Eflorescencia en muro.

Para eliminar las formaciones de eflorescencia se debe limpiar las zonas afectadas pasando un cepillo con cerda dura. Para asegurarse de que la limpieza llegue a los poros más pequeños de la pared se aplica una solución de ácido muriático disuelto en agua en una proporción de 1 x 1, que se aplicará utilizando una brocha, dejándola actuar por un lapso de 10 a 15 minutos y en casos severos hasta media e incluso una hora.

A continuación, se lava y se enjuaga la pared usando agua y detergente de ropa. En este punto es importante no usar mucha agua, ya que el exceso de la misma puede volver a generar una nueva acumulación de humedad que a la larga hará reaparecer el problema que se pretendía solucionar.

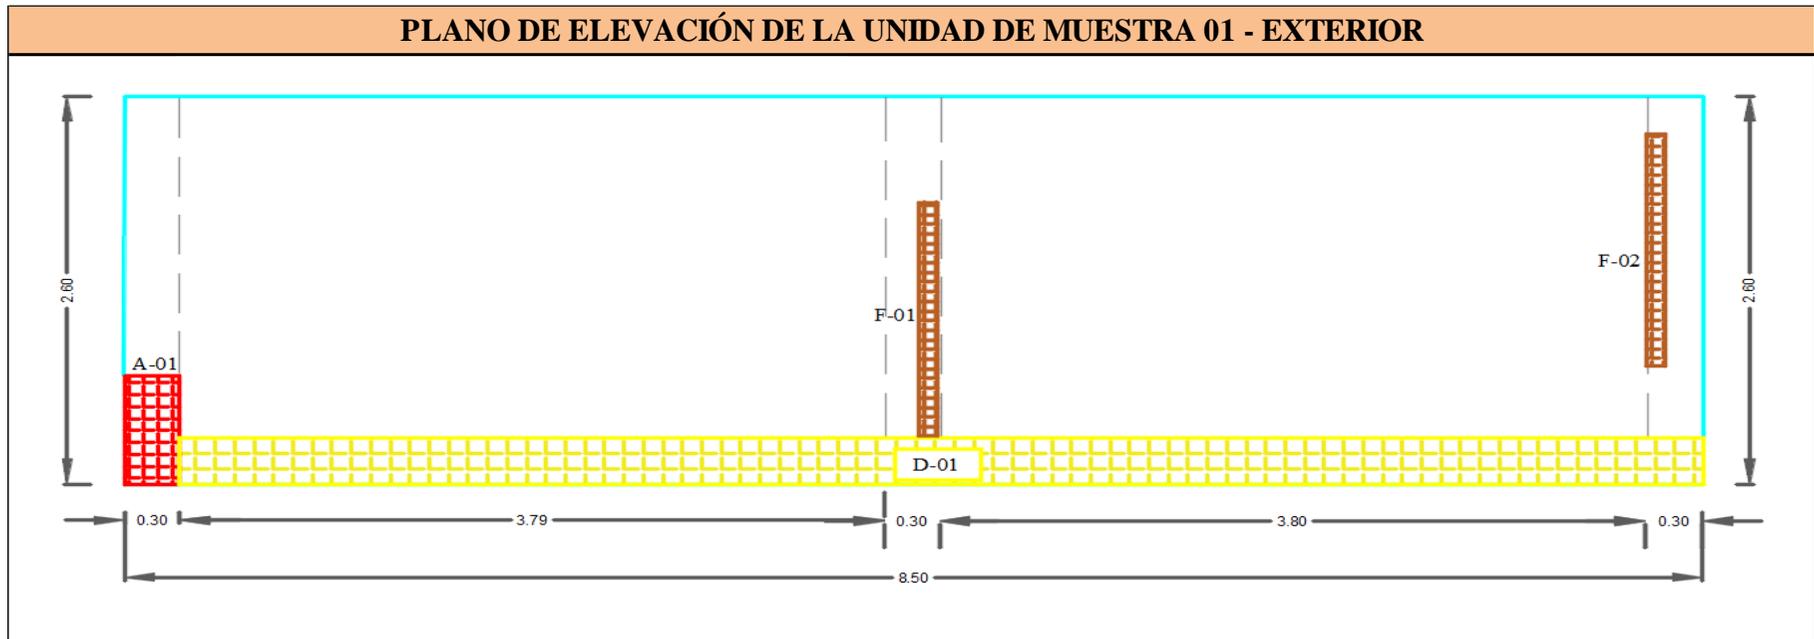
Gráfico 16: Plano de elevación – Unidad de muestra 01.

PORCENTAJE DE PATOLOGÍAS ENCONTRADAS EN LA UNIDAD DE MUESTRA 1					
ÁREA TOTAL DE UM - 01 (M2)	PATOLOGÍA	ÁREA AFECTADA (M2)	% DE ÁREA AFECTADA	TOTAL DE ÁREA NO AFECTADA (M2)	% TOTAL DE ÁREA NO AFECTADA
22.10	CORROSIÓN	0.21	1.0%	18.99	85.93%
	EROSIÓN	0.00	0.00%		
	DESPRENDIMIENTO	0.00	0.00%		
	EFLORESCENCIA	2.55	11.5%		
	GRIETA	0.00	0.00%		
	FISURA	0.35	1.6%		
	TOTAL	3.11	14.07%

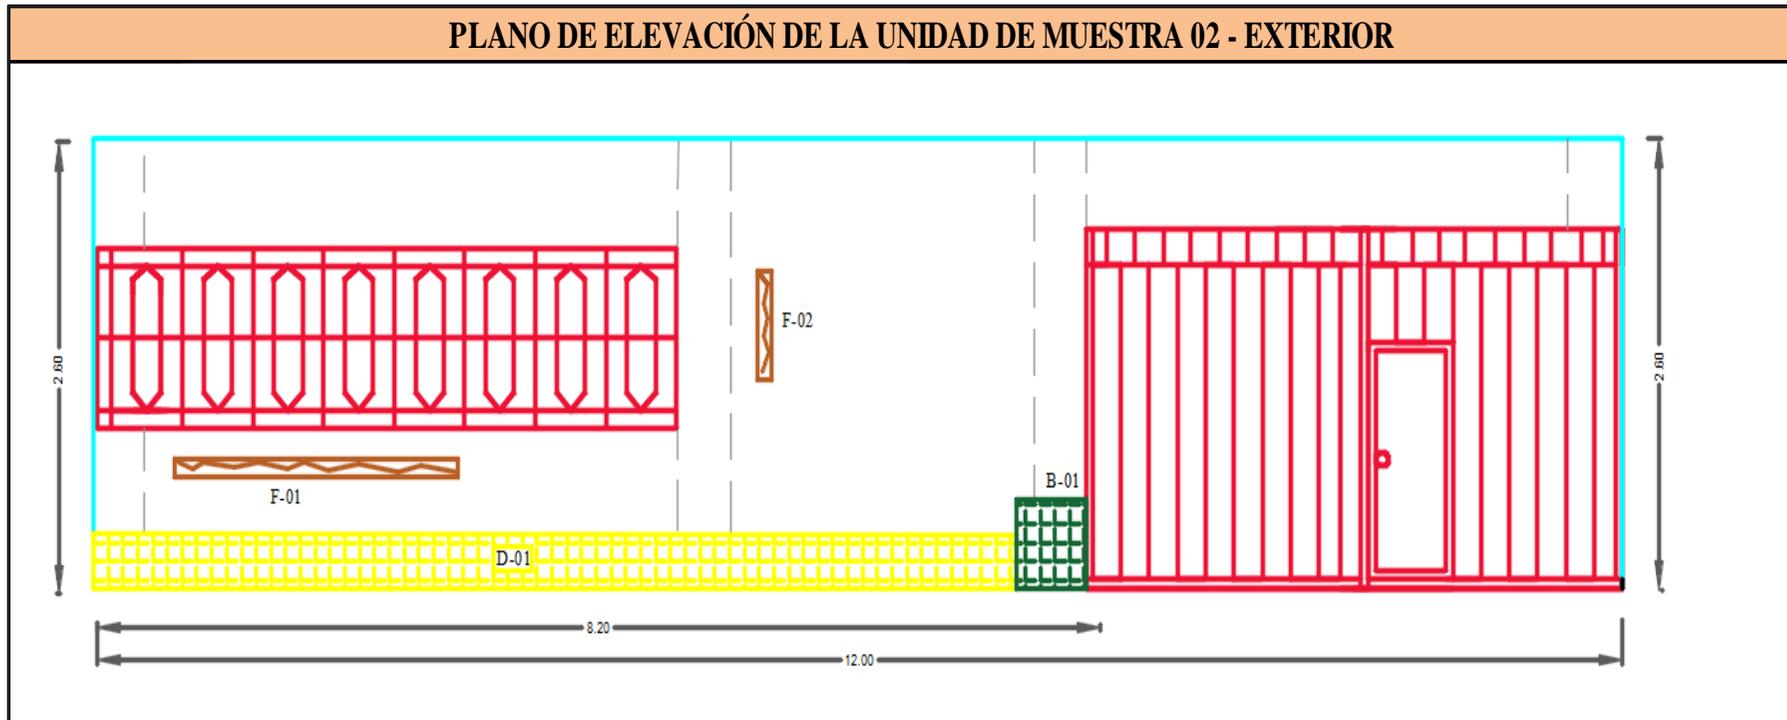
Gráfico 22: Plano de elevación – Unidad de muestra 02.

PORCENTAJE DE PATOLOGÍAS ENCONTRADAS EN LA UNIDAD DE MUESTRA 02					
ÁREA TOTAL DE UM - 02 (M2)	PATOLOGÍA	ÁREA AFECTADA (M2)	% DE ÁREA AFECTADA	TOTAL DE ÁREA NO AFECTADA (M2)	% TOTAL DE ÁREA NO AFECTADA
21.32	CORROSIÓN	0.00	0.00%	18.64	87.43%
	EROSIÓN	0.23	1.1%		
	DESPRENDIMIENTO	0.00	0.00%		
	EFLORESCENCIA	2.33	10.9%		
	GRIETA	0.00	0.00%		
	FISURA	0.13	0.6%		
	TOTAL	2.68	12.57%

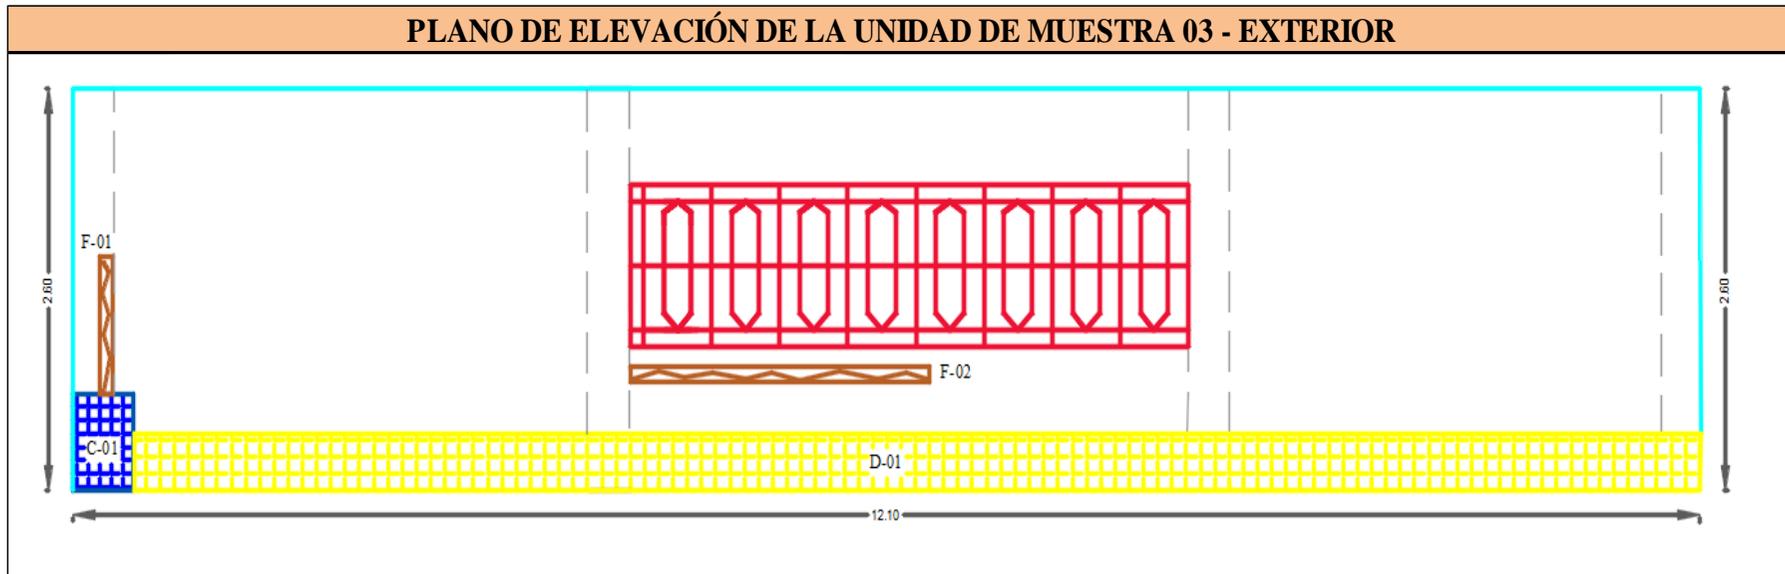
Gráfico 28: Plano de elevación – Unidad de muestra 03.

PORCENTAJE DE PATOLOGÍAS ENCONTRADAS EN LA UNIDAD DE MUESTRA 03					
ÁREA TOTAL DE UM-03 (M2)	PATOLOGÍA	ÁREA AFECTADA (M2)	% DE ÁREA AFECTADA	TOTAL DE ÁREA NO AFECTADA (M2)	% TOTAL DE ÁREA NO AFECTADA
31.46	CORROSIÓN	0.00	0.00%	27.01	85.86%
	EROSIÓN	0.00	0.00%		
	DESPRENDIMIENTO	0.27	0.9%		
	EFLORESCENCIA	3.87	12.3%		
	GRIETA	0.00	0.00%		
	FISURA	0.31	1.0%		
	TOTAL	4.45	14.14%

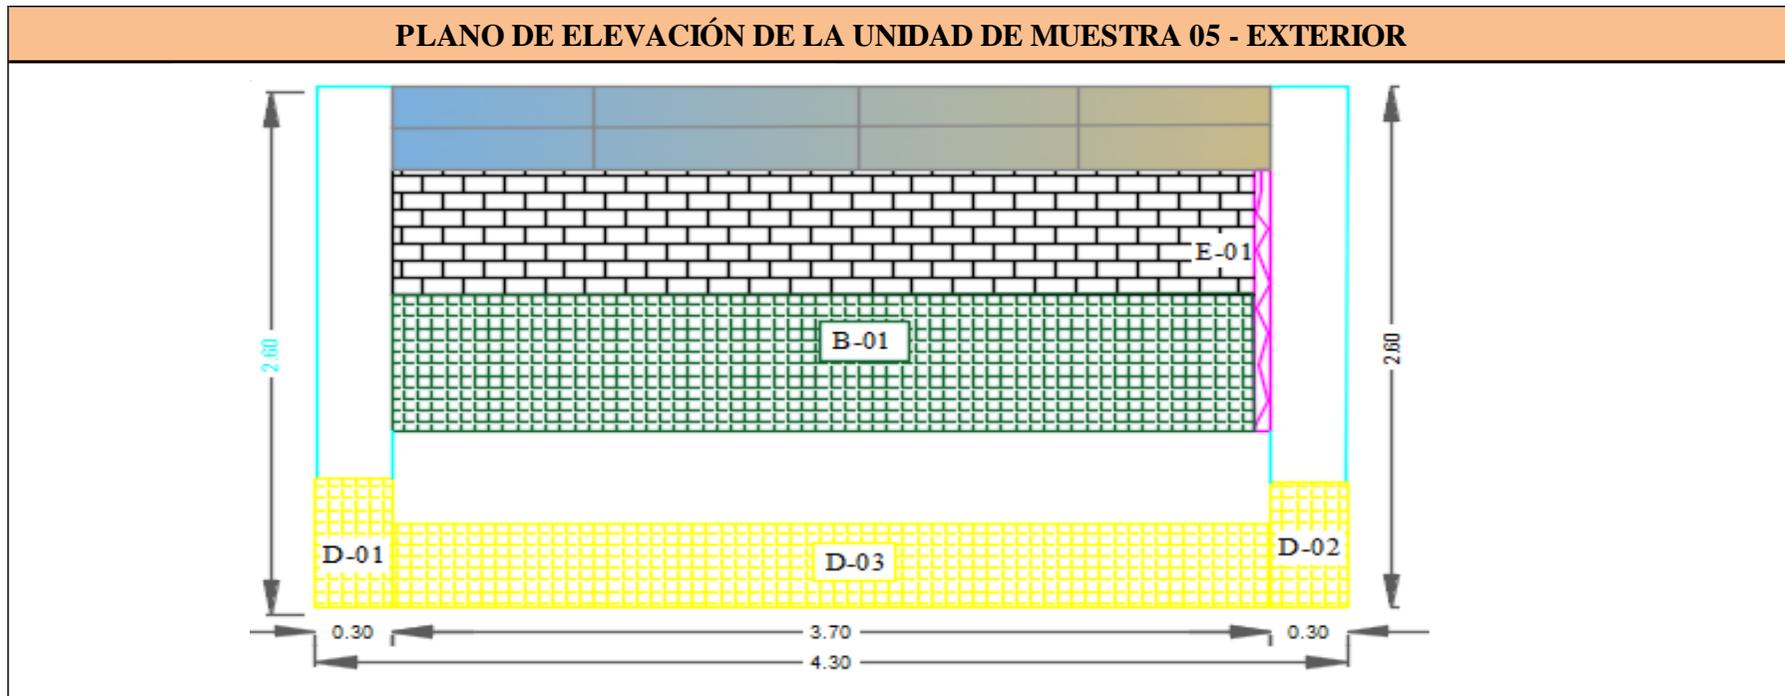
Gráfico 41: Referencia gráfica – Unidad de muestra 05

PATOLOGÍAS	ÁREA (M2)	NIVEL DE SEVERIDAD	ÁREA TOTAL (M2)	% PATOLOGIA TOTAL							
CORROSION	0.00		4.10	37%							
EROSION	2.04	LEVE									
DESPRENDIMIENTO	0.00										
EFLORISCENCIA	1.95	MODERADO									
GRIETA	0.12	MODERADO									
FISURA	0.00

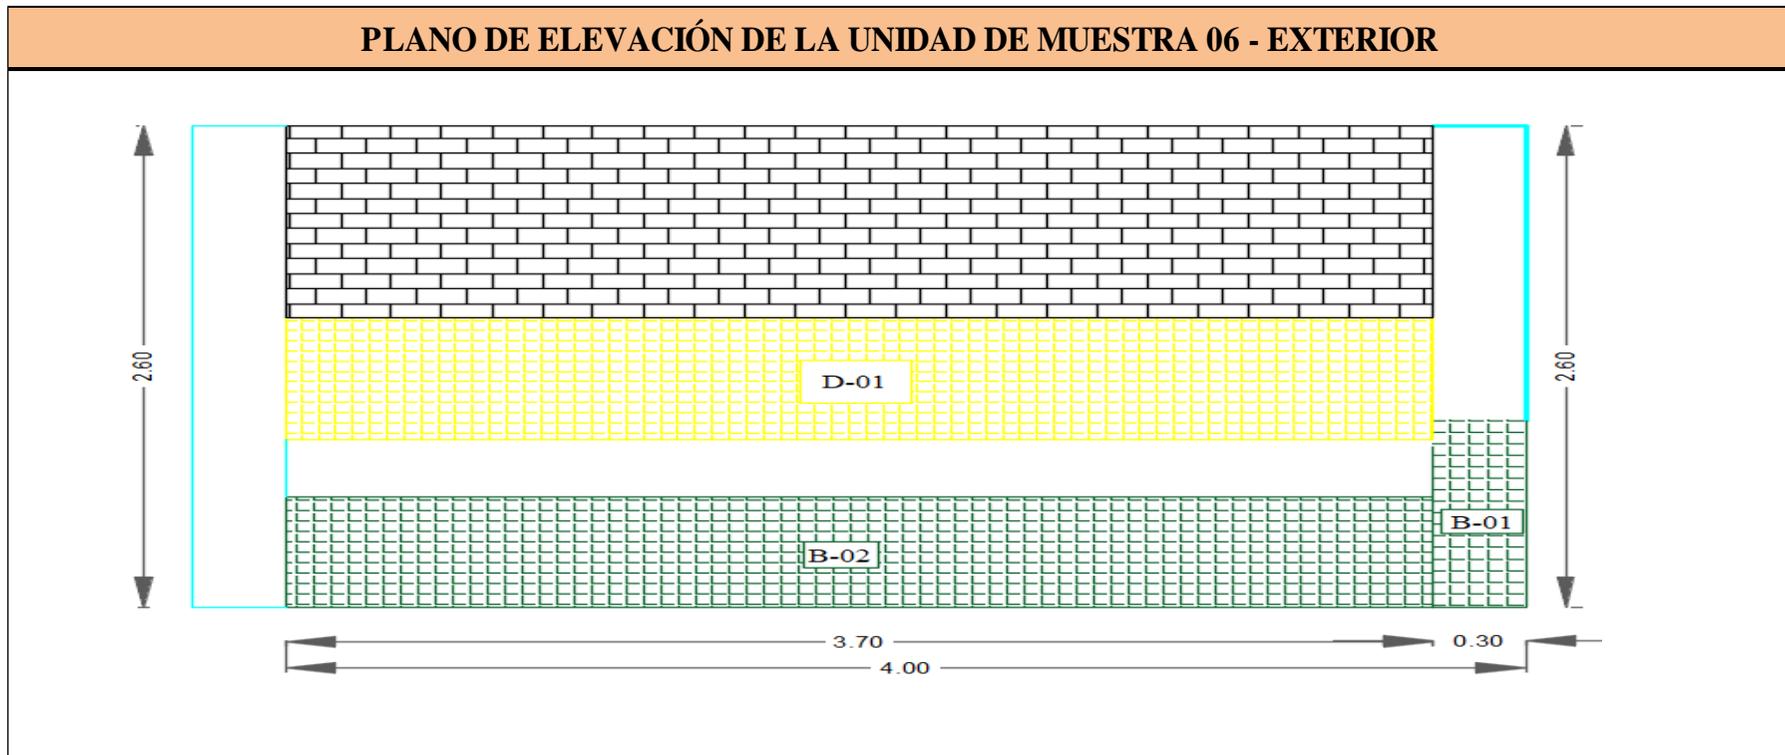
Gráfico 47: Referencia gráfica – Unidad de muestra 06.

CORROSION	0.00		4.93	47%							
EROSION	2.52										
DESPRENDIMIENTO	0.00										
EFLORESCENCIA	2.41	MODERADO									
GRIETA	0.00										
FISURA	0.00

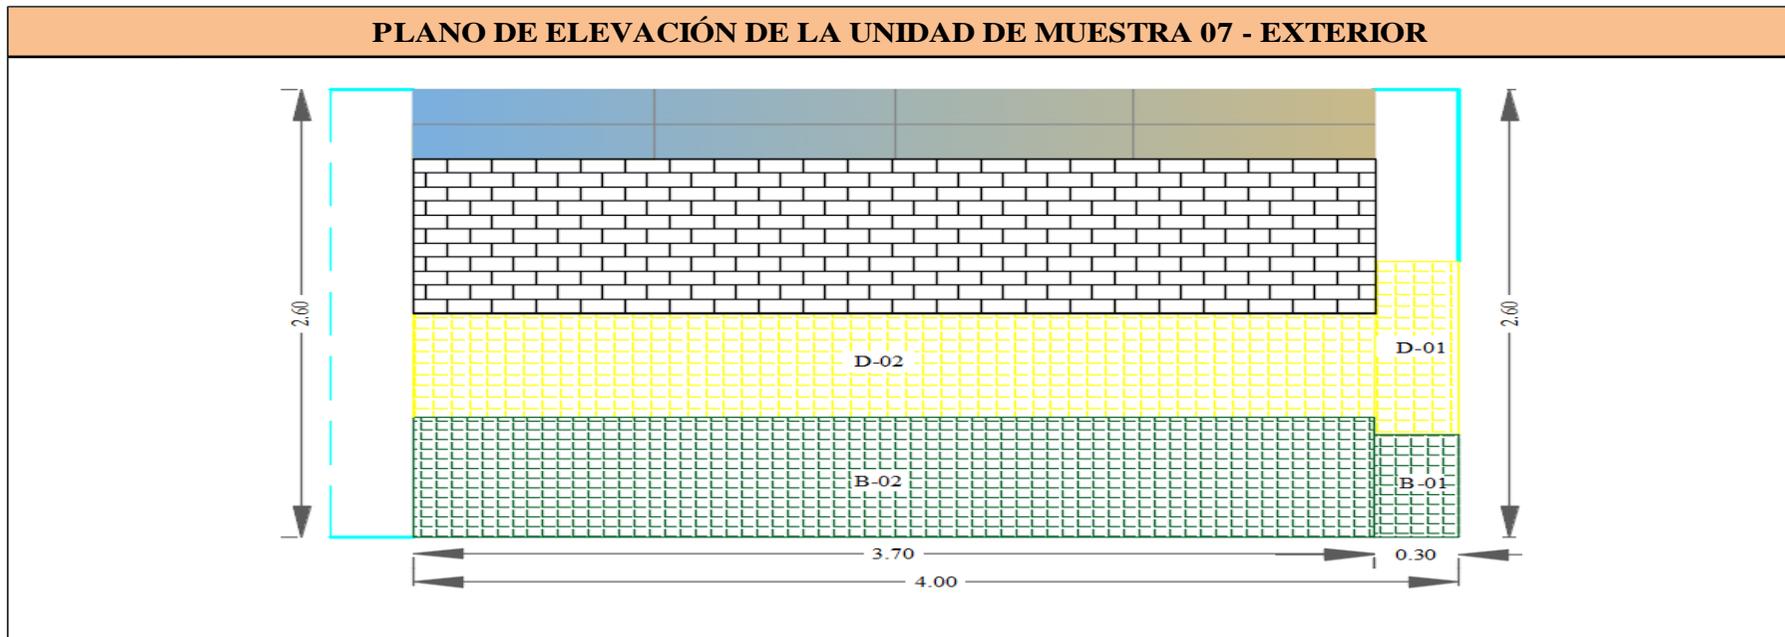
Gráfico 53: Referencia gráfica – Unidad de muestral 07.

CORROSION	0.00		4.99	48%							
EROSION	2.77	MODERADO									
DESPRENDIMIENTO	0.00										
EFLORESCENCIA	2.22	ALTO									
GRIETA	0.00										
FISURA	0.00

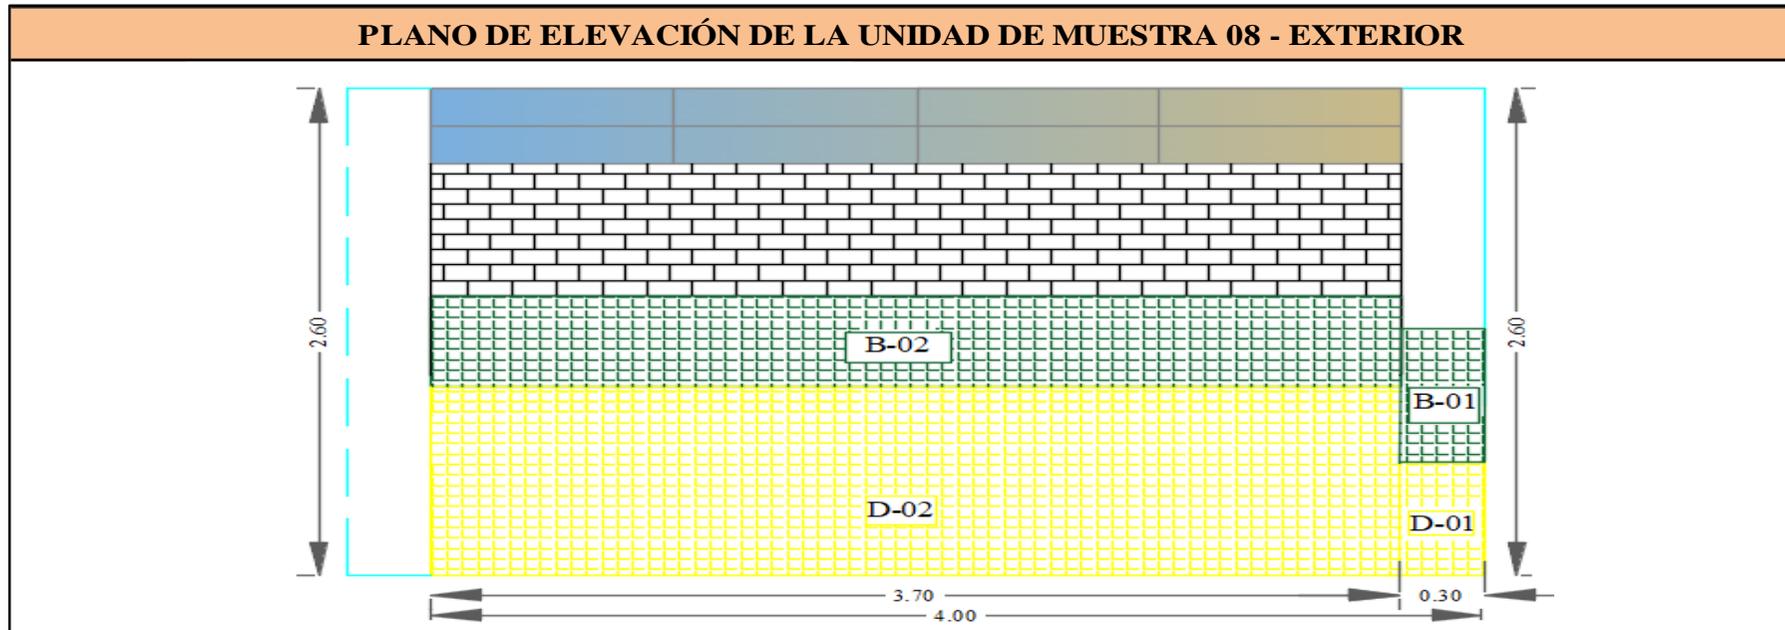
Gráfico 59: Referencia gráfica – Unidad de muestra 08.

PATOLOGÍAS IDENTIFICADAS				
ÁREA TOTAL DE UNIDAD MUESTRAL 08 (M2)				
PATOLOGÍAS	ÁREA (M2)	NIVEL DE SEVERIDAD	ÁREA TOTAL (M2)	% PATOLOGIA TOTAL
CORROSION	0.00		5.94	57%
EROSION	2.06	MODERADO		
DESPRENDIMIENTO	0.00			
EFLORESCENCIA	3.88	ALTO		
GRIETA	0.00			
FISURA	0.00

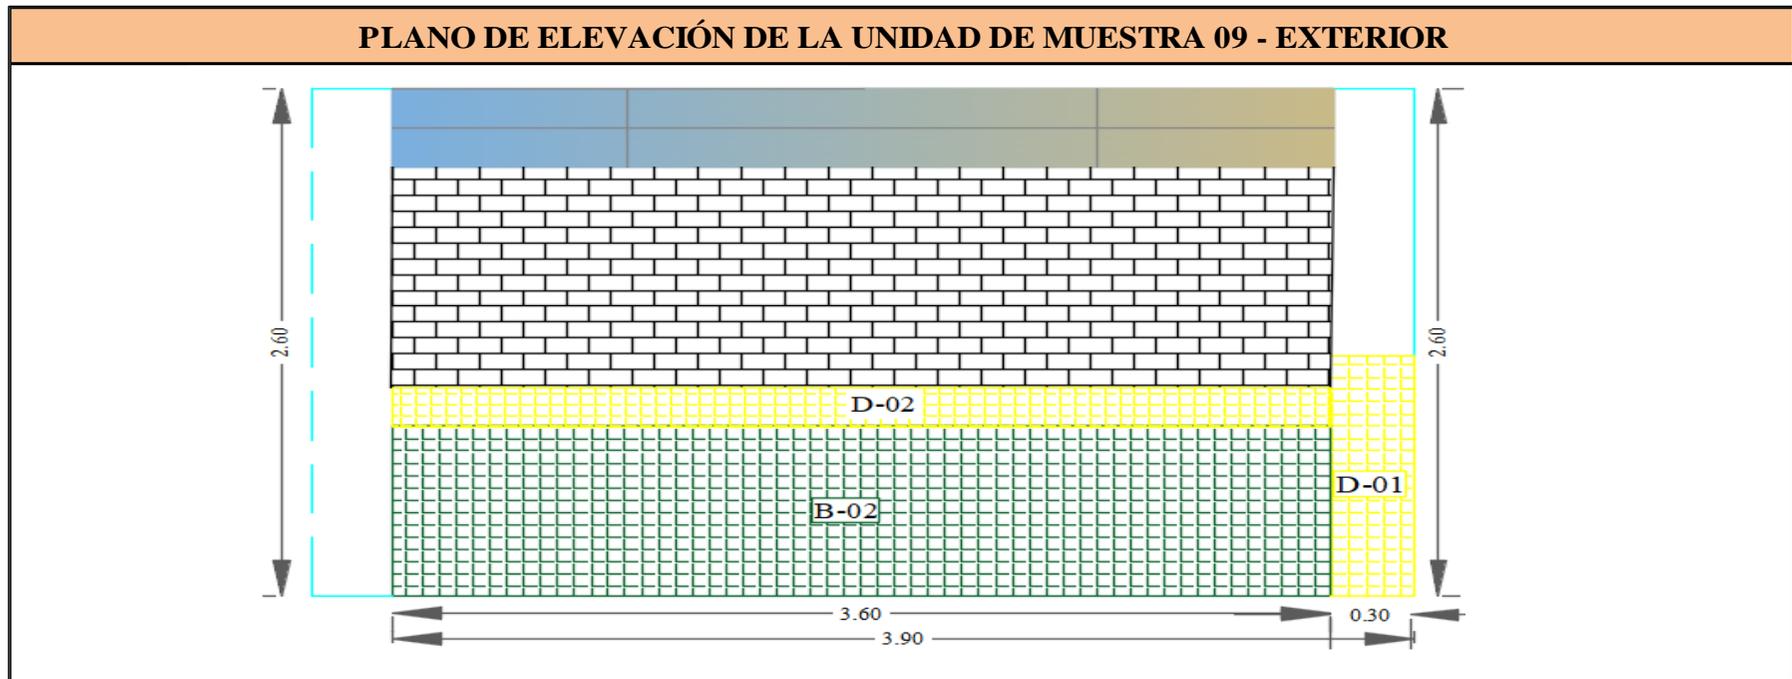
Gráfico 65: Referencia gráfica – Unidad de muestral 09.

EROSION	3.06	MODERADO									
DESPRENDIMIENTO	0.00										
EFLORESCENCIA	1.10	ALTO									
GRIETA	0.00										
FISURA	0.00

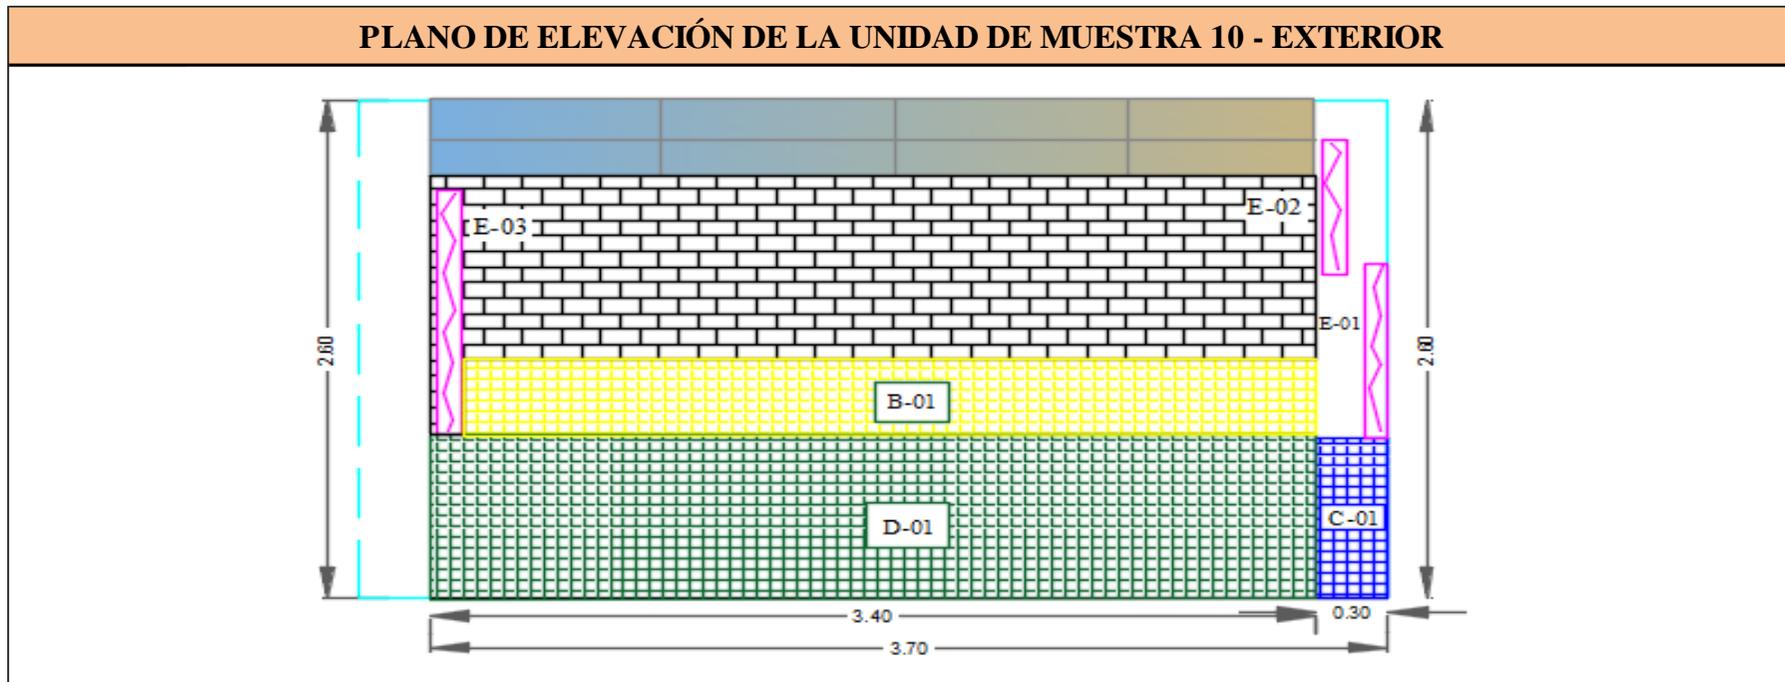
Gráfico 70: Plano de elevación – Unidad de muestra 10.

ELEMENTO ESTRUCTURAL		COLUMNA									
		ÁREA TOTAL(M2) = 0.78 M2									
PATOLOGÍA	SIMB	ANCHO (M)	ALTO (M)	ÁREA (M2)	ESPESOR (MM)	PROFUNDIDAD (CM)	ÁREA TOTAL (M2)	NIVEL DE SEVERIDAD	% DE ÁREA AFECTADA	TOTAL (%)	NIVEL DE SEVERIDAD TOTAL
DESPRENDIMIENTO	C1	0.30	0.85	0.26			0.26	MODERADO	32.7%	32.7%	MODERADO
GRIETA	E1	0.10	0.90	0.09	2.50		0.16	MODERADO	11.5%	20.5%	MODERADO
	E2	0.10	0.70	0.07	3.00			MODERADO	9.0%

ELEMENTO ESTRUCTURAL		MURO									
		ÁREA TOTAL(M2) = 8.84 M2									
PATOLOGÍA	SIMB	ANCHO (M)	ALTO (M)	ÁREA (M2)	ESPESOR (MM)	PROFUNDIDAD (CM)	ÁREA TOTAL (M2)	NIVEL DE SEVERIDAD	% DE ÁREA AFECTADA	TOTAL (%)	NIVEL DE SEVERIDAD TOTAL
EROSION	B1	3.40	0.85	2.89		5.00	2.89	MODERADO	32.69%	32.7%	MODERADO
EFLORESCENCIA	D1	3.40	0.40	1.36			1.36	MODERADO	15.38%	15.4%	MODERADO
GRIETA	E3	0.10	1.30	0.13	3.00		0.13	MODERADO	16.7%	16.7%	MODERADO

PATOLOGÍAS IDENTIFICADAS				
ÁREA TOTAL DE UNIDAD MUESTRAL 10 (M2)				
PATOLOGÍAS	ÁREA (M2)	NIVEL DE SEVERIDAD	ÁREA TOTAL (M2)	% PATOLOGIA TOTAL
CORROSION	0.00		4.64	48%
EROSION	2.89	MODERADO		
DESPRENDIMIENTO	0.26	MODERADO		
EFLORESCENCIA	1.36	MODERADO		
GRIETA	0.13	MODERADO		
FISURA	0.00

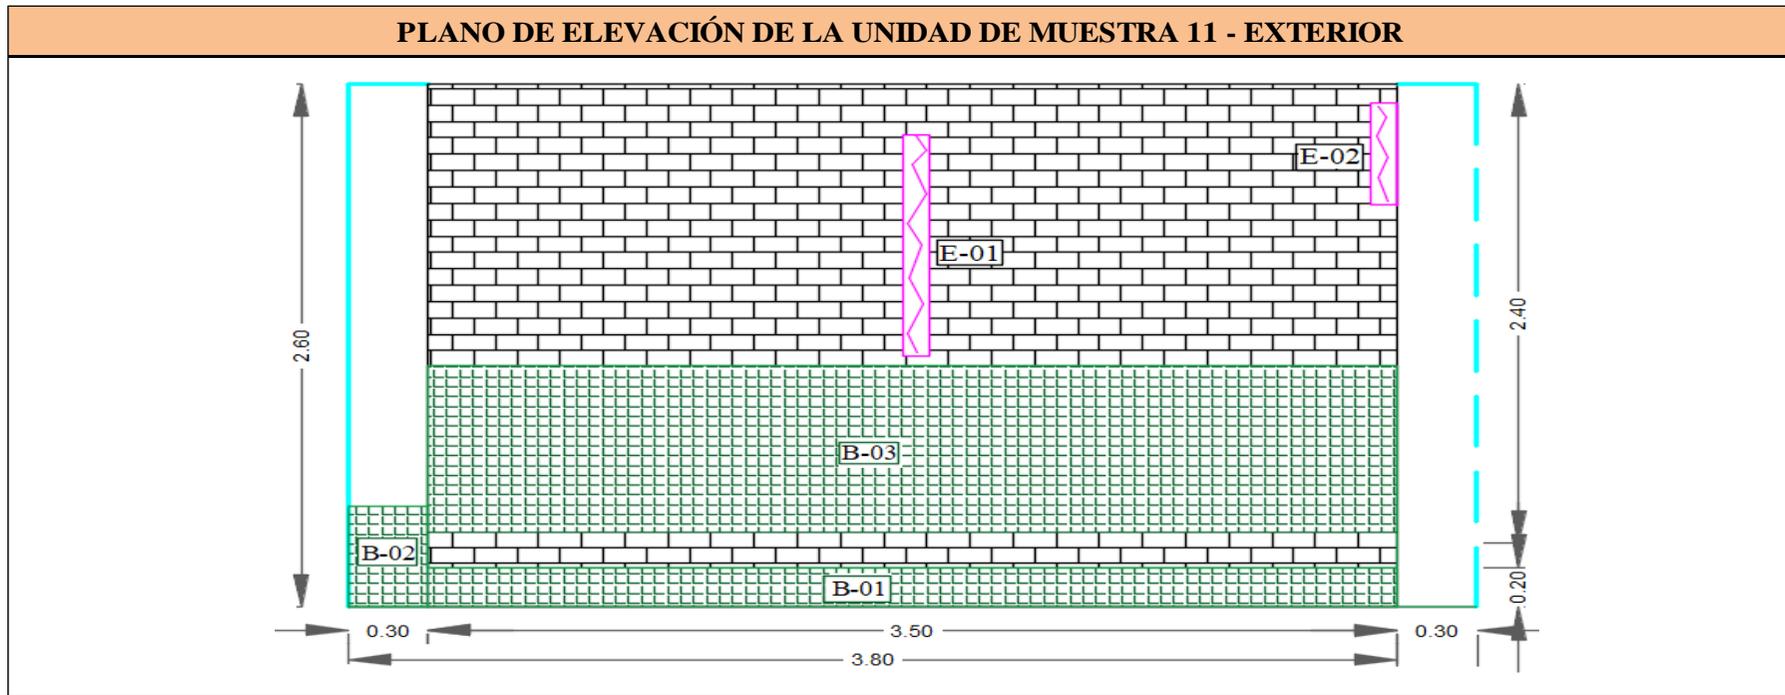
Gráfico 76: Plano de elevación – Unidad de muestra 11.

ELEMENTO ESTRUCTURAL		MURO									
		ÁREA TOTAL(M2) = 8.40 M2									
PATOLOGÍA	SIMB	ANCHO (M)	ALTO (M)	ÁREA (M2)	ESPESOR (MM)	PROFUNDIDAD (CM)	ÁREA TOTAL (M2)	NIVEL DE SEVERIDAD	% DE ÁREA AFECTADA	TOTAL (%)	NIVEL DE SEVERIDAD TOTAL
EROSION	B3	3.50	1.00	3.50		2.00	3.50	LEVE	41.7%	41.7%	LEVE
GRIETA	E1	0.10	0.50	0.05	3.00		0.16	MODERADO	0.6%	1.9%	MODERADO
	E2	0.10	1.10	0.11	3.00			MODERADO	1.3%

PATOLOGÍAS IDENTIFICADAS				
ÁREA TOTAL DE UNIDAD MUES TRAL 11 (M2)				
PATOLOGÍAS	ÁREA (M2)	NIVEL DE SEVERIDAD	ÁREA TOTAL (M2)	% PATOLOGIA TOTAL
CORROSION	0.00		4.48	46%
EROSION	4.32	MODERADO		
DESPRENDIMIENTO	0.00			
EFLORESCENCIA	0.00			
GRIETA	0.16	MODERADO		
FISURA	0.00

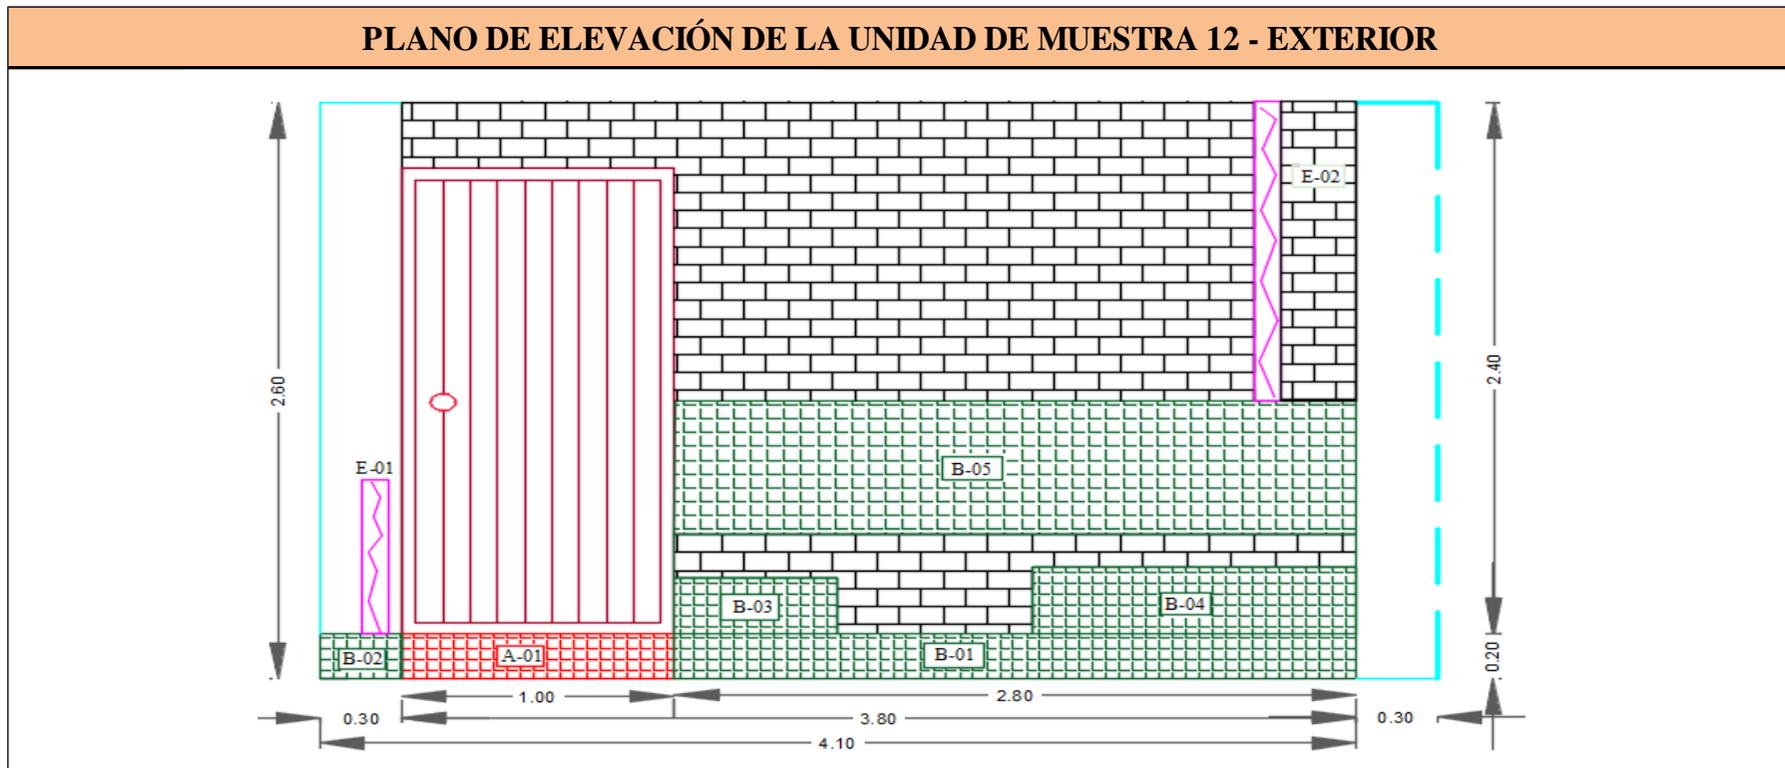
Gráfico 82: Plano de elevación – Unidad de muestra 12.

FICHA 12: FICHA DE RECOLECCIÓN DE DATOS - UNIDAD DE MUESTRA											
ELEMENTO ESTRUCTURAL		SOBRECIMIENTO									
		ÁREA TOTAL(M2) = 0.76 M2									
PATOLOGÍA	SIMB	ANCHO (M)	ALTO (M)	ÁREA (M2)	ESPESOR (MM)	PROFUNDIDAD (CM)	ÁREA TOTAL (M2)	NIVEL DE SEVERIDAD	% DE ÁREA AFECTADA	TOTAL (%)	NIVEL DE SEVERIDAD TOTAL
CORROSIÓN	A1	1.00	0.20	0.20			0.20	MODERADO	26.3%	26.3%	MODERADO
EROSION	B1	2.80	0.20	0.56		5.00	0.56	MODERADO	73.7%	73.7%	MODERADO
ELEMENTO ESTRUCTURAL		COLUMNA									
		ÁREA TOTAL(M2) = 0.72 M2									
PATOLOGÍA	SIMB	ANCHO (M)	ALTO (M)	ÁREA (M2)	ESPESOR (MM)	PROFUNDIDAD (CM)	ÁREA TOTAL (M2)	NIVEL DE SEVERIDAD	% DE ÁREA AFECTADA	TOTAL (%)	NIVEL DE SEVERIDAD TOTAL
EROSION	B2	0.30	0.60	0.18	5.00	5.00	0.18	LEVE	25.0%	25.0%	LEVE
GRIETA	E1	0.10	0.70	0.07	4.00		0.07	MODERADO	9.7%	9.7%	MODERADO

ELEMENTO ESTRUCTURAL	MURO										
	ÁREA TOTAL(M2) = 9.12 M2										
PATOLOGÍA	SIMB	ANCHO (M)	ALTO (M)	ÁREA (M2)	ESPESOR (MM)	PROFUNDIDAD (CM)	ÁREA TOTAL (M2)	NIVEL DE SEVERIDAD	% DE ÁREA AFECTADA	TOTAL (%)	NIVEL DE SEVERIDAD TOTAL
EROSION	B3	0.60	0.25	0.15		5.00	5.67	MODERADO	1.6%	62.2%	MODERADO
	B4	1.20	0.30	0.36		5.00		MODERADO	3.9%		
	B5	2.80	0.60	1.68		2.00		LEVE	18.4%		
GRIETA	E2	0.10	1.35	0.14	3.00		0.14	MODERADO	18.8%	18.8%	MODERADO
PATOLOGÍAS IDENTIFICADAS											
ÁREA TOTAL DE UNIDAD MUESTRAL 12 (M2)											
PATOLOGÍAS		ÁREA (M2)		NIVEL DE SEVERIDAD		ÁREA TOTAL (M2)		% PATOLOGIA TOTAL			
CORROSION		0.20		MODERADO		6.68		63%			
EROSION		6.41		MODERADO							
DESPRENDIMIENTO		0.00									
EFLORESCENCIA		0.00									
GRIETA		0.07		MODERADO							
FISURA		0.00

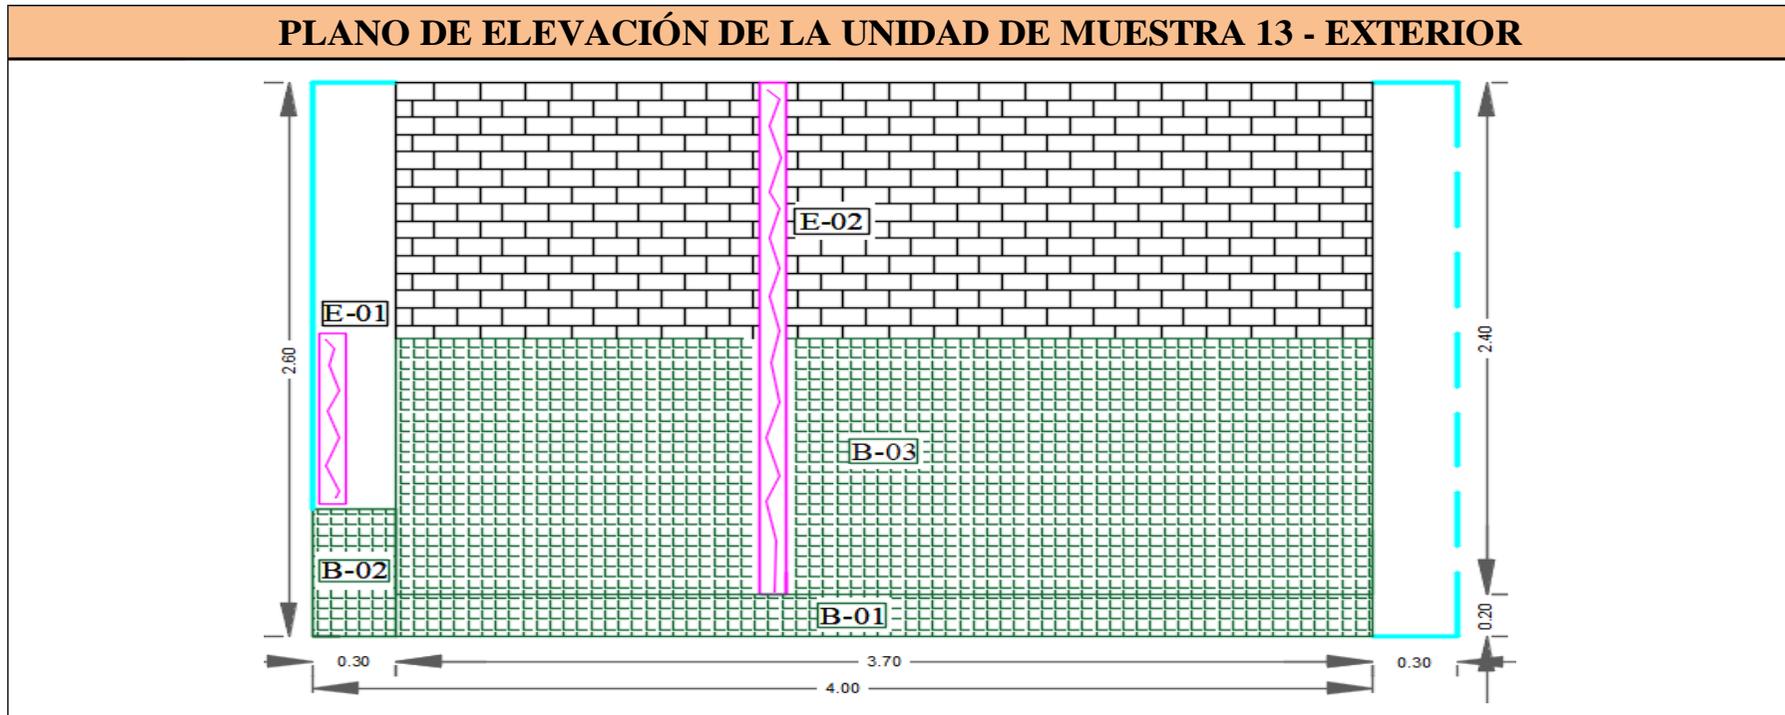
Gráfico 88: Plano de elevación – Unidad de muestra 13.

ELEMENTO ESTRUCTURAL	MURO										
	ÁREA TOTAL(M2) = 8.88 M2										
PATOLOGÍA	SIMB	ANCHO (M)	ALTO (M)	ÁREA (M2)	ESPESOR (MM)	PROFUNDIDAD (CM)	ÁREA TOTAL (M2)	NIVEL DE SEVERIDAD	% DE ÁREA AFECTADA	TOTAL (%)	NIVEL DE SEVERIDAD TOTAL
EROSION	B3	3.70	0.90	3.33		5.00	3.33	MODERADO	37.5%	37.5%	MODERADO
GRIETA	E2	0.10	2.40	0.24	3.00		0.24	MODERADO	2.7%	2.7%	MODERADO

PATOLOGÍAS IDENTIFICADAS				
ÁREA TOTAL DE UNIDAD MUESTRAL 13 (M2)				
PATOLOGÍAS	ÁREA (M2)	NIVEL DE SEVERIDAD	ÁREA TOTAL (M2)	% PATOLOGIA TOTAL
CORROSION	0.00		4.57	44%
EROSION	4.25	MODERADO		
DESPRENDIMIENTO	0.00			
EFLORESCENCIA	0.00			
GRIETA	0.32	MODERADO		
FISURA	0.00

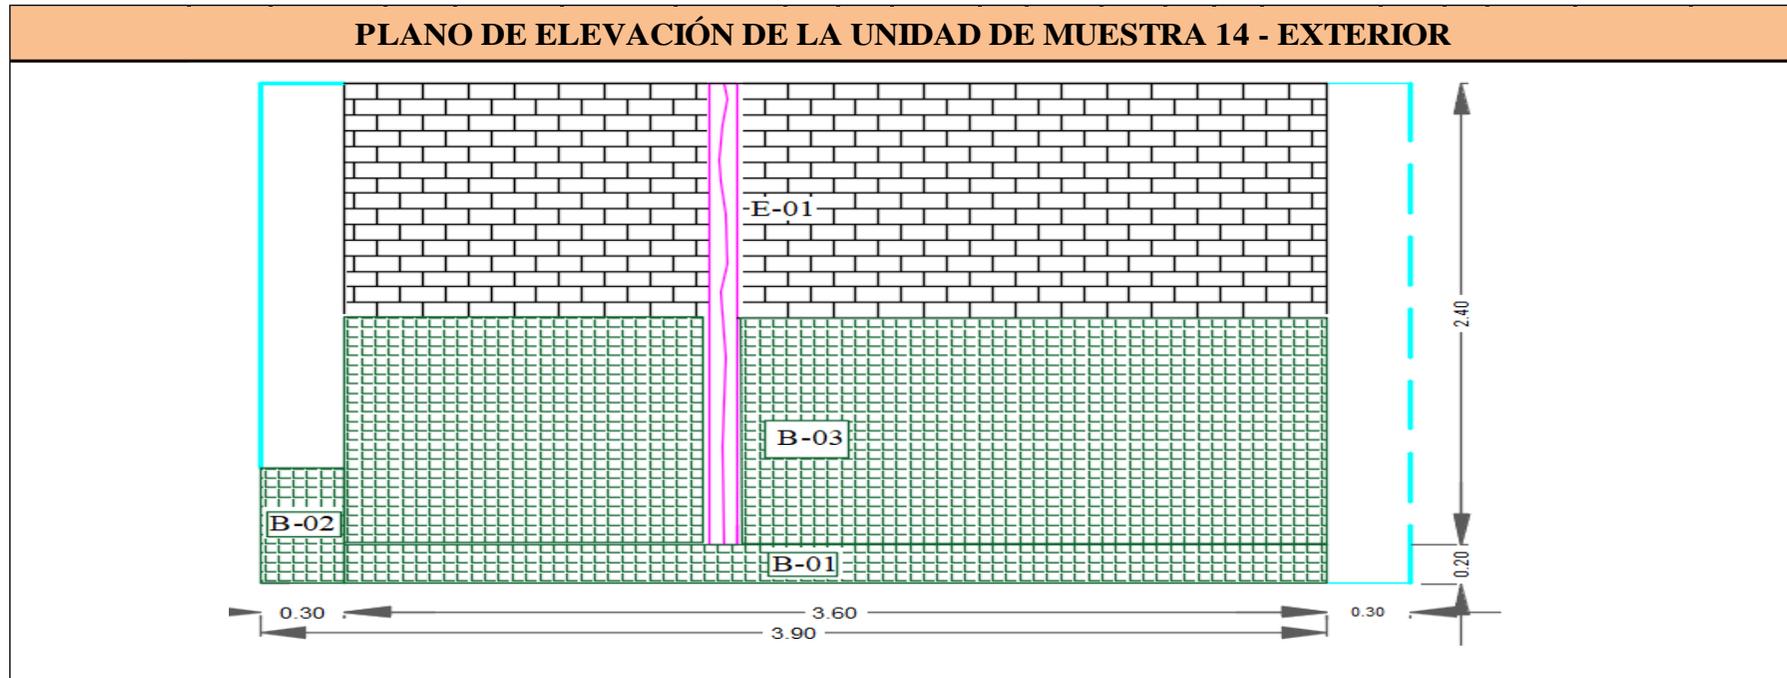
Gráfico 94: Plano de elevación – Unidad de muestra 14.

ELEMENTO ESTRUCTURAL		MURO									
		ÁREA TOTAL(M2)= 8.64 M2									
PATOLOGÍA	SIMB	ANCHO (M)	ALTO (M)	ÁREA (M2)	ESPESOR (MM)	PROFUNDIDAD (CM)	ÁREA TOTAL (M2)	NIVEL DE SEVERIDAD	% DE ÁREA AFECTADA	TOTAL (%)	NIVEL DE SEVERIDAD TOTAL
EROSION	B3	3.60	1.20	4.32		5.00	4.32	MODERADO	50.0%	50.0%	MODERADO
PATOLOGÍAS IDENTIFICADAS											
ÁREA TOTAL DE UNIDAD MUESTRAL 14 (M2)											
PATOLOGÍAS		ÁREA (M2)	NIVEL DE SEVERIDAD	ÁREA TOTAL (M2)		% PATOLOGIA TOTAL					
CORROSION		0.00		5.22		52%					
EROSION		5.22	MODERADO								
DESPRENDIMIENTO		0.00									
EFLORESCENCIA		0.00									
GRIETA		0.00									
FISURA		0.00

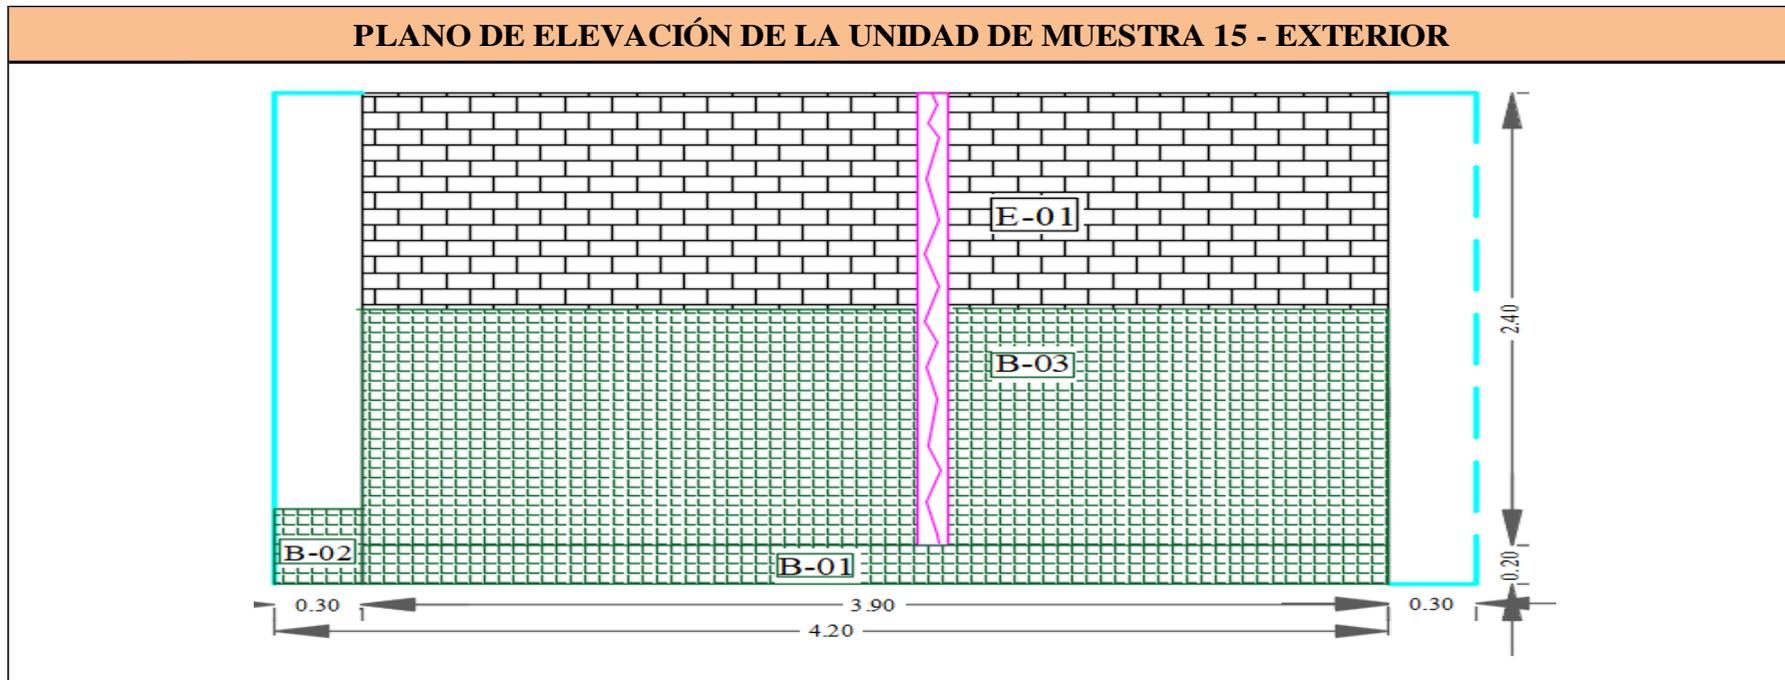
Gráfico 100: Plano de elevación – Unidad de muestra 15.

ELEMENTO ESTRUCTURAL	MURO										
	ÁREA TOTAL(M2) = 9.36 M2										
PATOLOGÍA	SIMB	ANCHO (M)	ALTO (M)	ÁREA (M2)	ESPEJOR (MM)	PROFUNDIDAD (CM)	ÁREA TOTAL (M2)	NIVEL DE SEVERIDAD	% DE ÁREA AFECTADA	TOTAL (%)	NIVEL DE SEVERIDAD TOTAL
EROSION	B3	3.90	1.20	4.68		5.00	4.68	MODERADO	50.00%	50.00%	MODERADO
GRIETA	B3	0.10	2.20	0.22	3.00	5.00	0.22	MODERADO	2.35%	2.35%	MODERADO
PATOLOGÍAS IDENTIFICADAS											
ÁREA TOTAL DE UNIDAD MUESTRAL 15 (M2)											
PATOLOGÍAS		ÁREA (M2)	NIVEL DE SEVERIDAD		ÁREA TOTAL (M2)		% PATOLOGIA TOTAL				
CORROSION		0.00									
EROSION		5.58	LEVE								
DESPRENDIMIENTO		0.00									
EFLORESCENCIA		0.00									
GRIETA		0.00	MODERADO								
FISURA		0.00									
					5.58		51%
