UNIVERSIDAD CATÓLICA LOS ÁNGELES
CHIMBOTE

DETERMINACIÓN Y EVALUACIÓN DE LAS
PATOLOGÍAS DEL CONCRETO EN SOBRECIMIENTO,
COLUMNAS Y MUROS DE ALBAÑILERÍA DEL CERCO
DE LA CASA DEL MAESTRO, DEL DISTRITO DE
HUARMEY, PROVINCIA DE HUARMEY, REGIÓN
ÁNCASH, AGOSTO – 2019.

TESIS PARA OPTAR EL TÍTULO PROFESIONAL DE
INGENIERA CIVIL

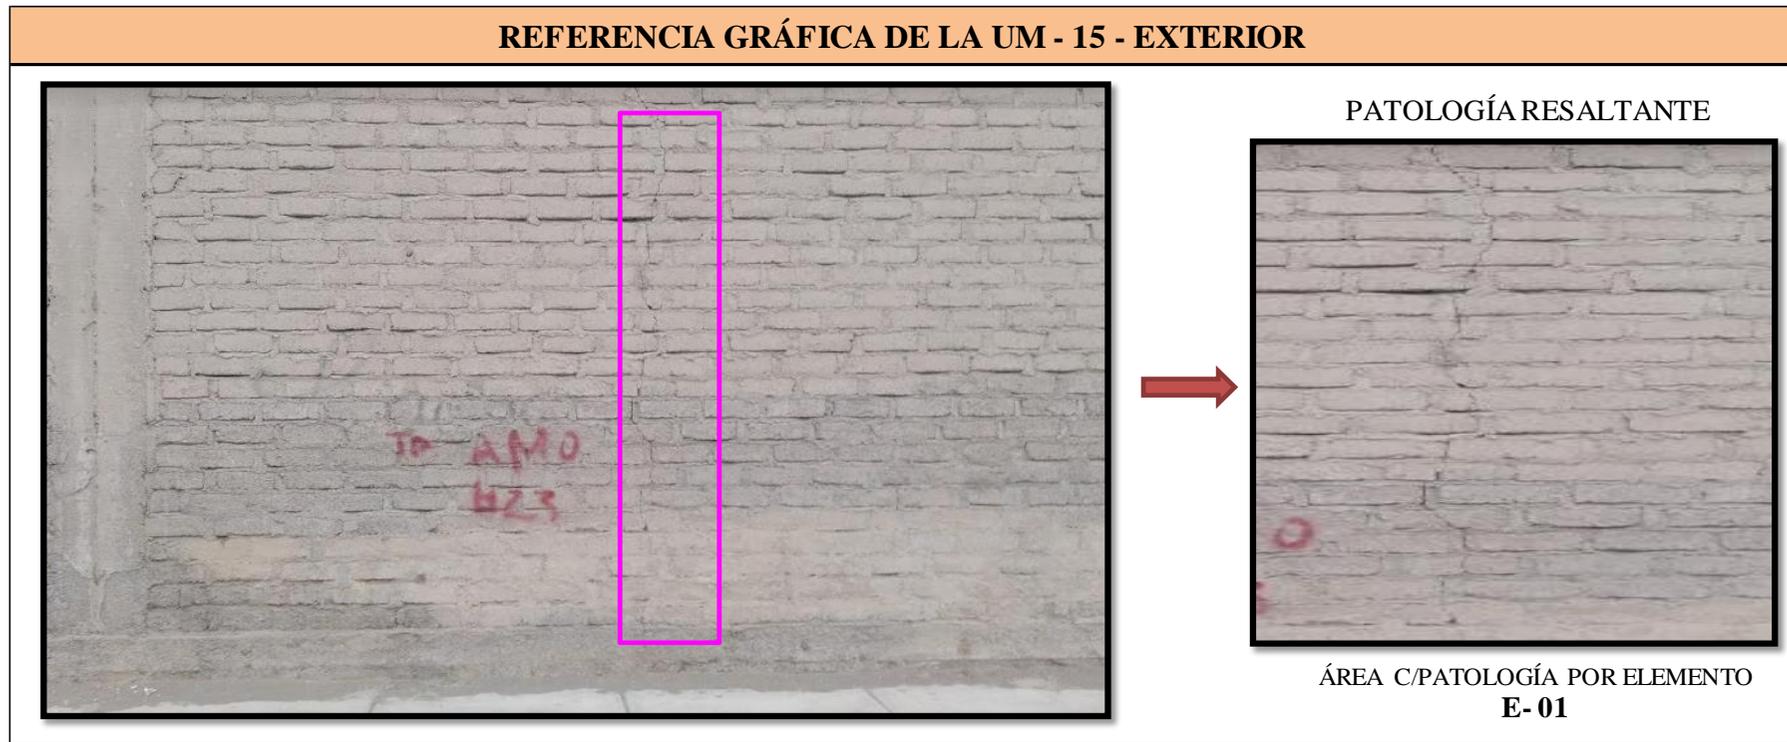
Gráfico 101: Referencia gráfica – Unidad de muestral 15.

PORCENTAJE DE PATOLOGÍAS ENCONTRADAS EN LA UNIDAD DE MUESTRA 15					
ÁREA TOTAL DE UM15 (M2)	PATOLOGÍA	ÁREA AFECTADA (M2)	% DE ÁREA AFECTADA	TOTAL DE ÁREA NO AFECTADA (M2)	% TOTAL DE ÁREA NO AFECTADA
10.86	CORROSIÓN	0.00	0.00%	5.06	46.59%
	EROSIÓN	5.58	51.38%		
	DESPRENDIMIENTO	0.00	0.00%		
	EFLORESCENCIA	0.00	0.00%		
	GRIETA	0.22	2.03%		
	FISURA	0.00	0.00%		
	TOTAL	5.80	53.41%

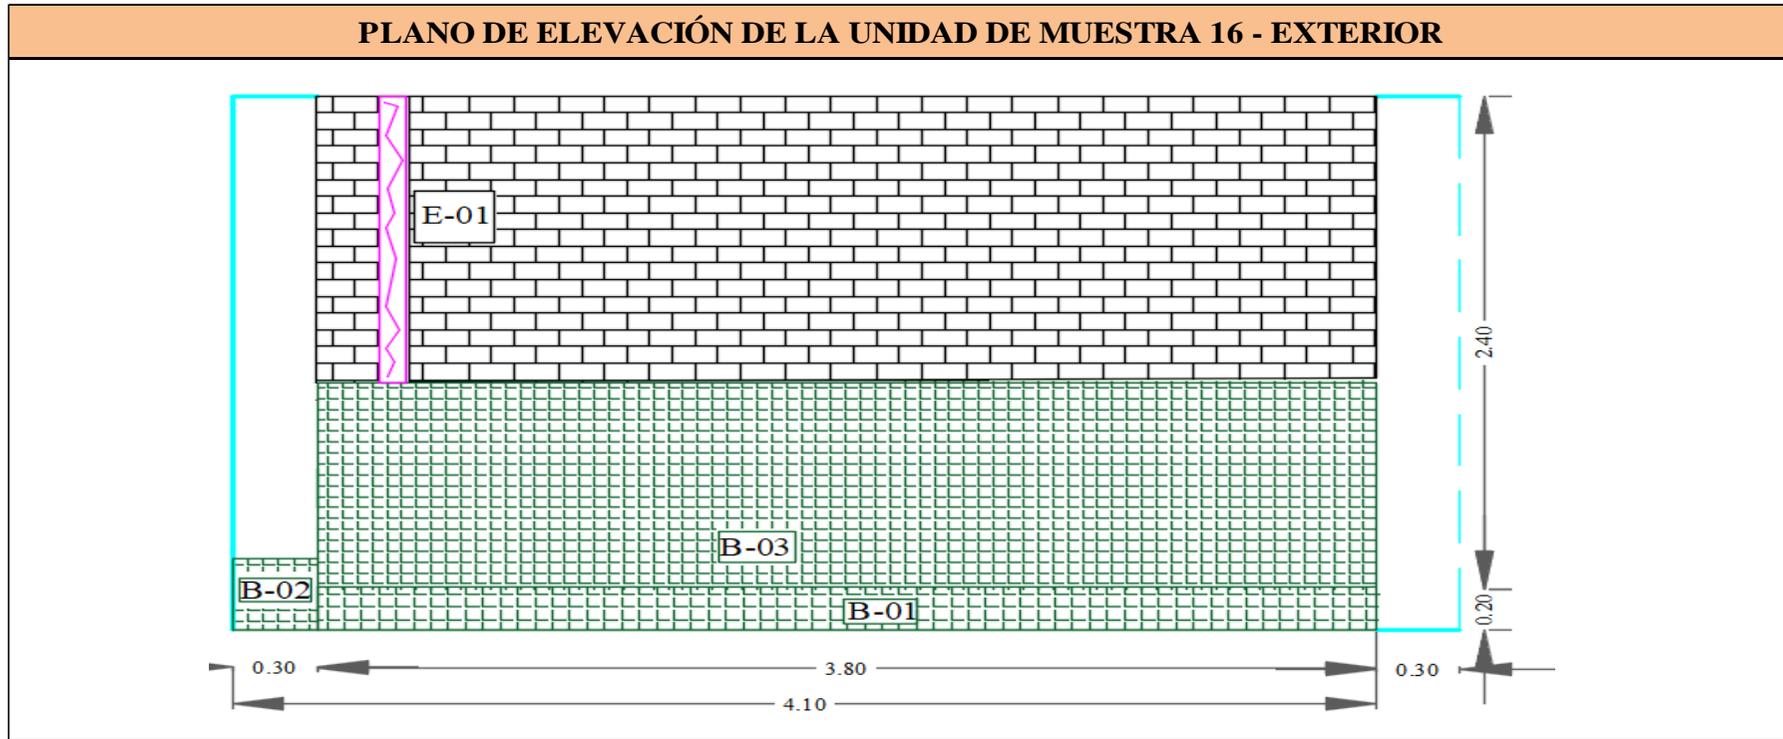
Gráfico 106: Plano de elevación – Unidad de muestra 16.

ELEMENTO ESTRUCTURAL	MURO										
	ÁREA TOTAL(M2) = 9.12 M2										
PATOLOGÍA	SIMB	ANCHO (M)	LARGO (M)	ÁREA (M2)	ESPESOR (MM)	PROFUNDIDAD (CM)	ÁREA TOTAL (M2)	NIVEL DE SEVERIDAD	% DE ÁREA AFECTADA	TOTAL (%)	NIVEL DE SEVERIDAD TOTAL
EROSION	B2	3.80	1.00	3.80		5.00	3.80	MODERADO	41.67%	41.67%	MODERADO
GRIETA	E1	0.10	1.40	0.14	3.00		0.14	MODERADO	1.54%	1.54%	MODERADO
PATOLOGÍAS IDENTIFICADAS											
ÁREA TOTAL DE UNIDAD MUESTRAL 16(M2)											
PATOLOGÍAS	ÁREA (M2)	NIVEL DE SEVERIDAD	ÁREA TOTAL (M2)	% PATOLOGIA TOTAL							
CORROSION	0.15		4.85	45.75%							
EROSION	4.56	MODERADO									
DESPRENDIMIENTO	0.00										
EFLORESCENCIA	0.00										
GRIETA	0.14	MODERADO									
FISURA	0.00

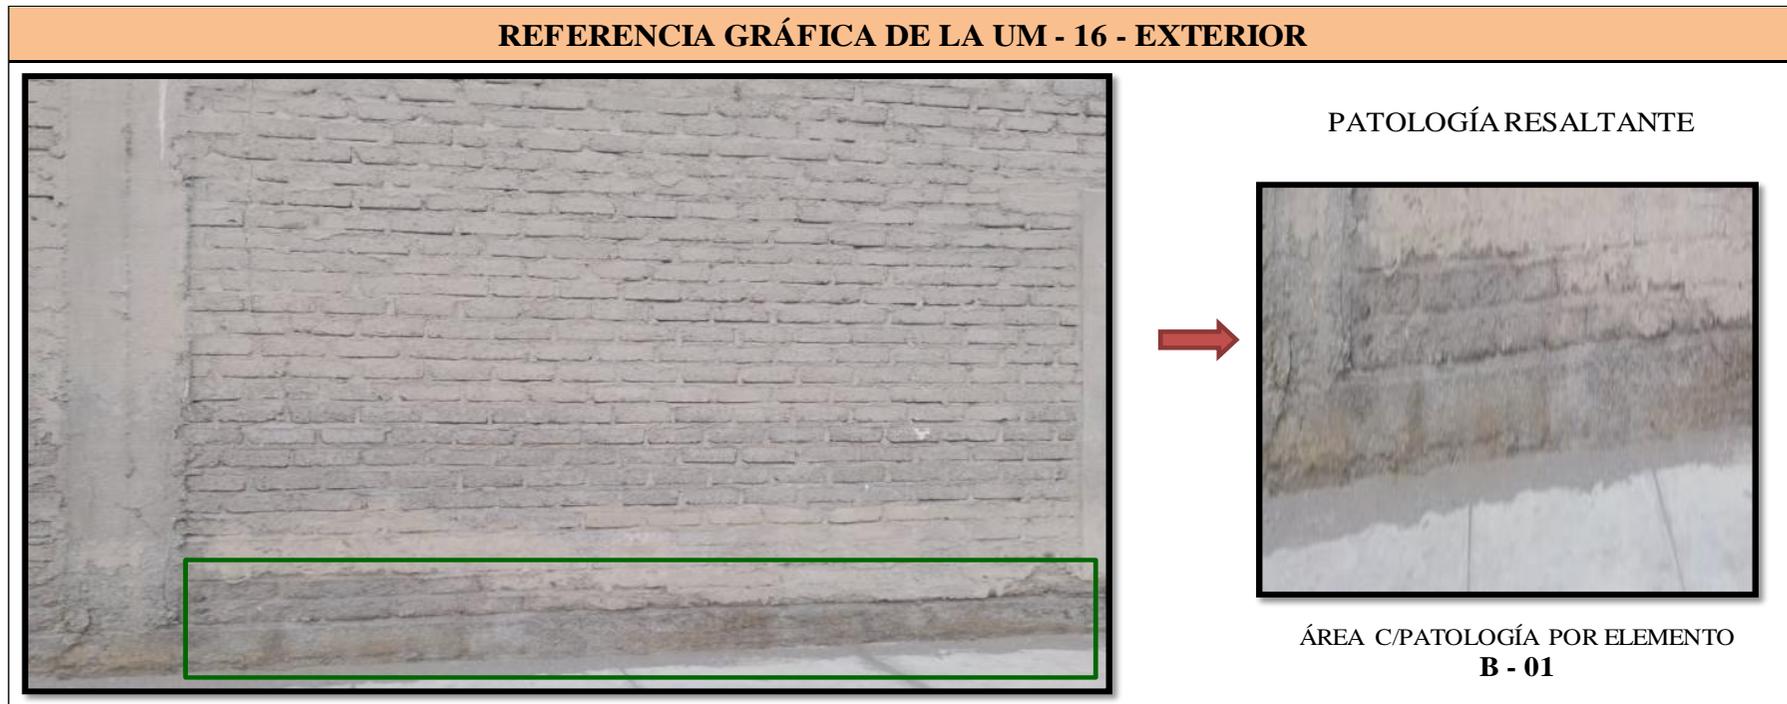
Gráfico 107: Referencia gráfica – Unidad de muestral 16.

PORCENTAJE DE PATOLOGÍAS ENCONTRADAS EN LA UNIDAD DE MUESTRA 16					
ÁREA TOTAL DE UM16 (M2)	PATOLOGÍA	ÁREA AFECTADA (M2)	% DE ÁREA AFECTADA	TOTAL DE ÁREA NO AFECTADA (M2)	% TOTAL DE ÁREA NO AFECTADA
10.6	CORROSIÓN	0.00	0.00%	5.75	54.25%
	EROSIÓN	4.71	44.4%		
	DESPRENDIMIENTO	0.00	0.00%		
	EFLORESCENCIA	0.00	0.00%		
	GRIETA	0.14	1.3%		
	FISURA	0.00	0.00%		
	TOTAL	4.85	45.75%

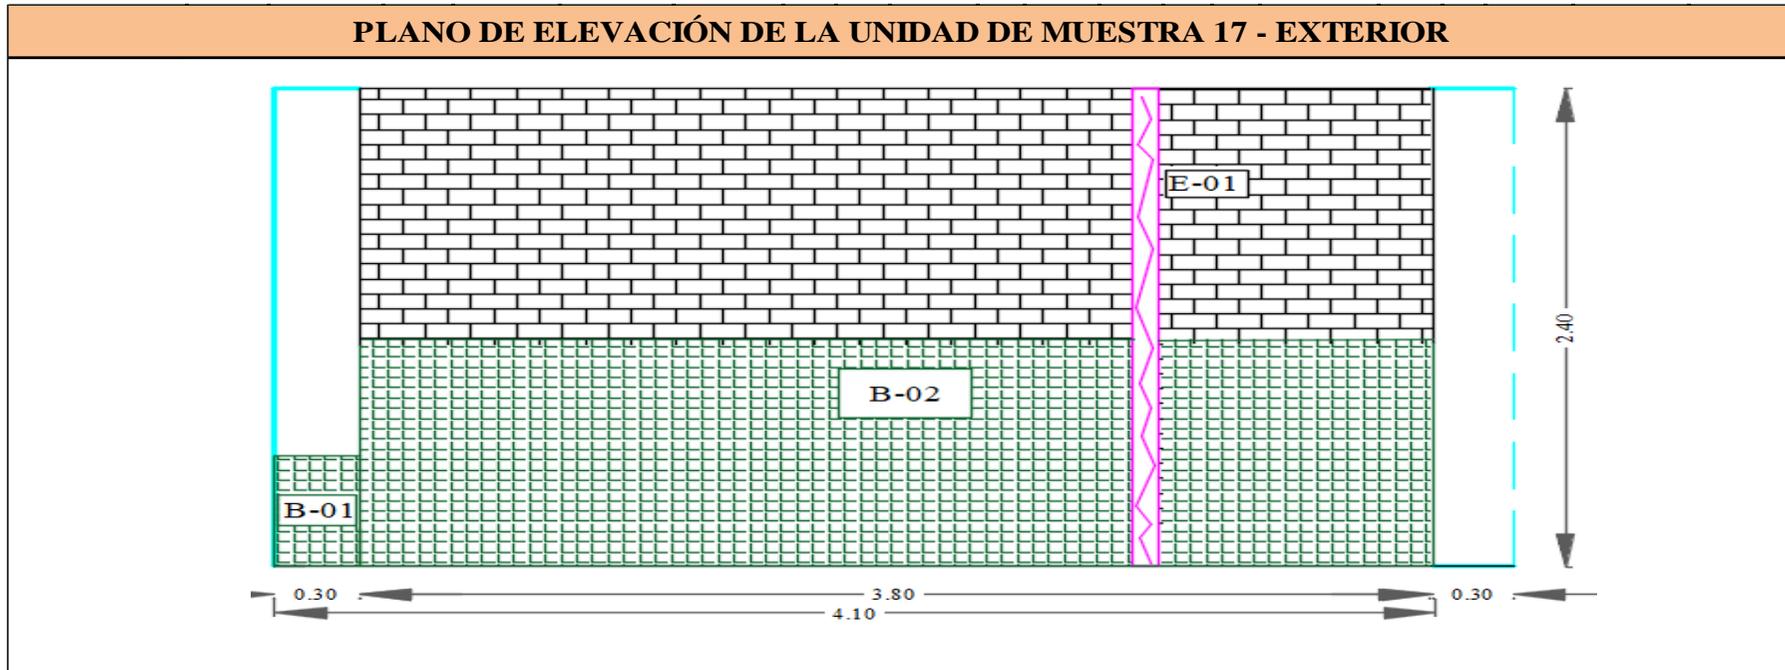
Gráfico 112: Plano de elevación – Unidad de muestra 17.

PATOLOGÍAS IDENTIFICADAS				
ÁREA TOTAL DE UNIDAD MUESTRAL 17 (M2)				
PATOLOGÍAS	ÁREA (M2)	NIVEL DE SEVERIDAD	ÁREA TOTAL (M2)	% PATOLOGIA TOTAL
CORROSION	0.00		5.33	54.21%
EROSION	5.09	MODERADO		
DESPRENDIMIENTO	0.00			
EFLORESCENCIA	0.00			
GRIETA	0.24	MODERADO		
FISURA	0.00

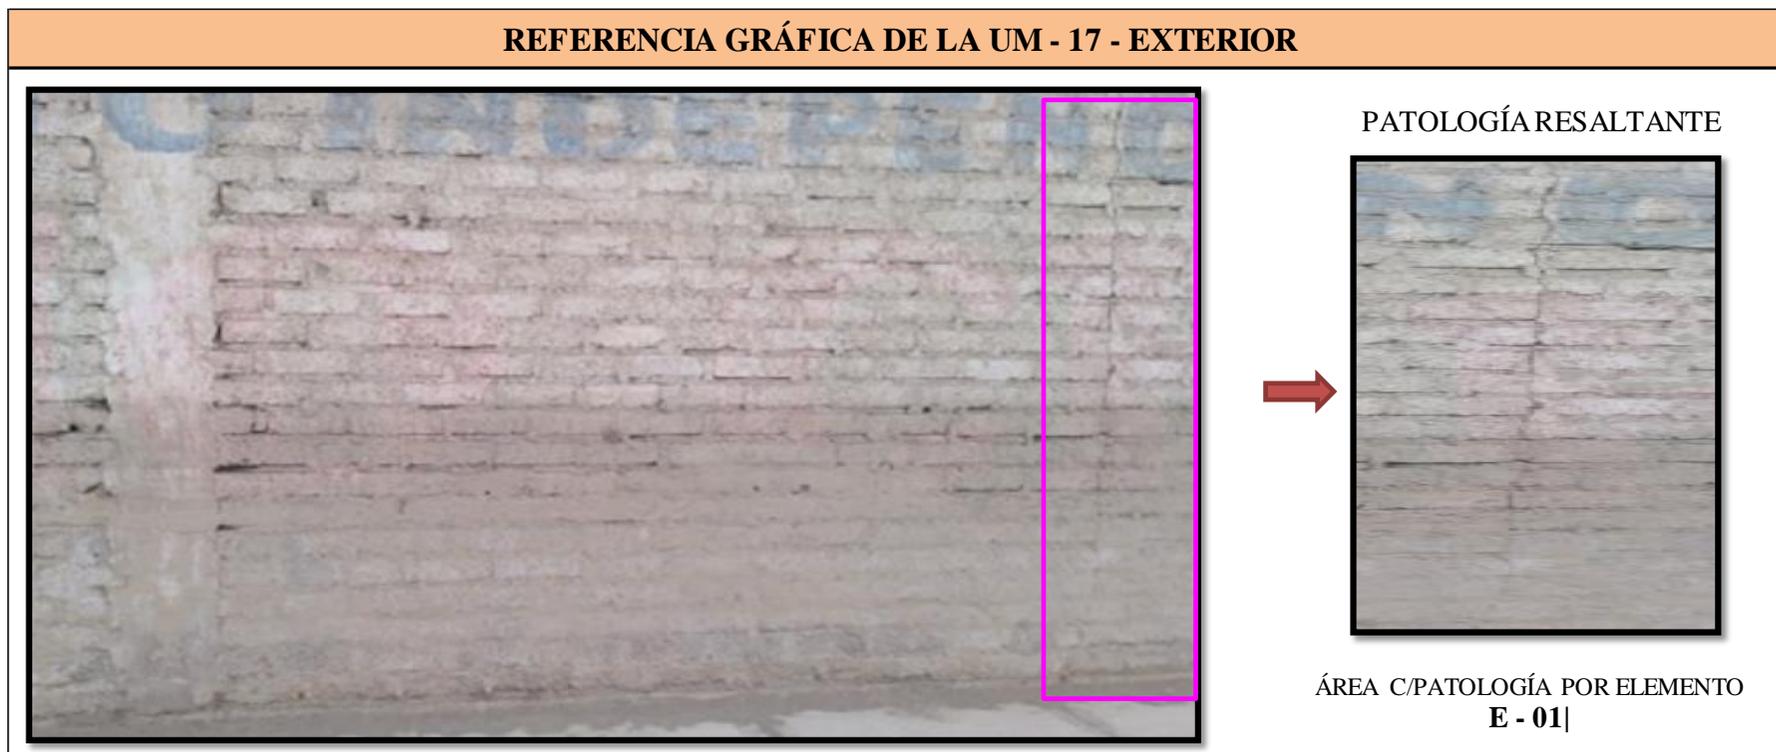
Gráfico 113: Referencia gráfica – Unidad de muestral 17.

PORCENTAJE DE PATOLOGÍAS ENCONTRADAS EN LA UNIDAD DE MUESTRA 17					
ÁREA TOTAL DE UM17 (M2)	PATOLOGÍA	ÁREA AFECTADA (M2)	% DE ÁREA AFECTADA	TOTAL DE ÁREA NO AFECTADA (M2)	% TOTAL DE ÁREA NO AFECTADA
9.84	CORROSIÓN	0.00	0.00%	4.75	48.23%
	EROSIÓN	4.85	49.3%		
	DESPRENDIMIENTO	0.00	0.00%		
	EFLORESCENCIA	0.00	0.00%		
	GRIETA	0.24	2.4%		
	FISURA	0.00	0.00%		
	TOTAL	5.09	51.77%

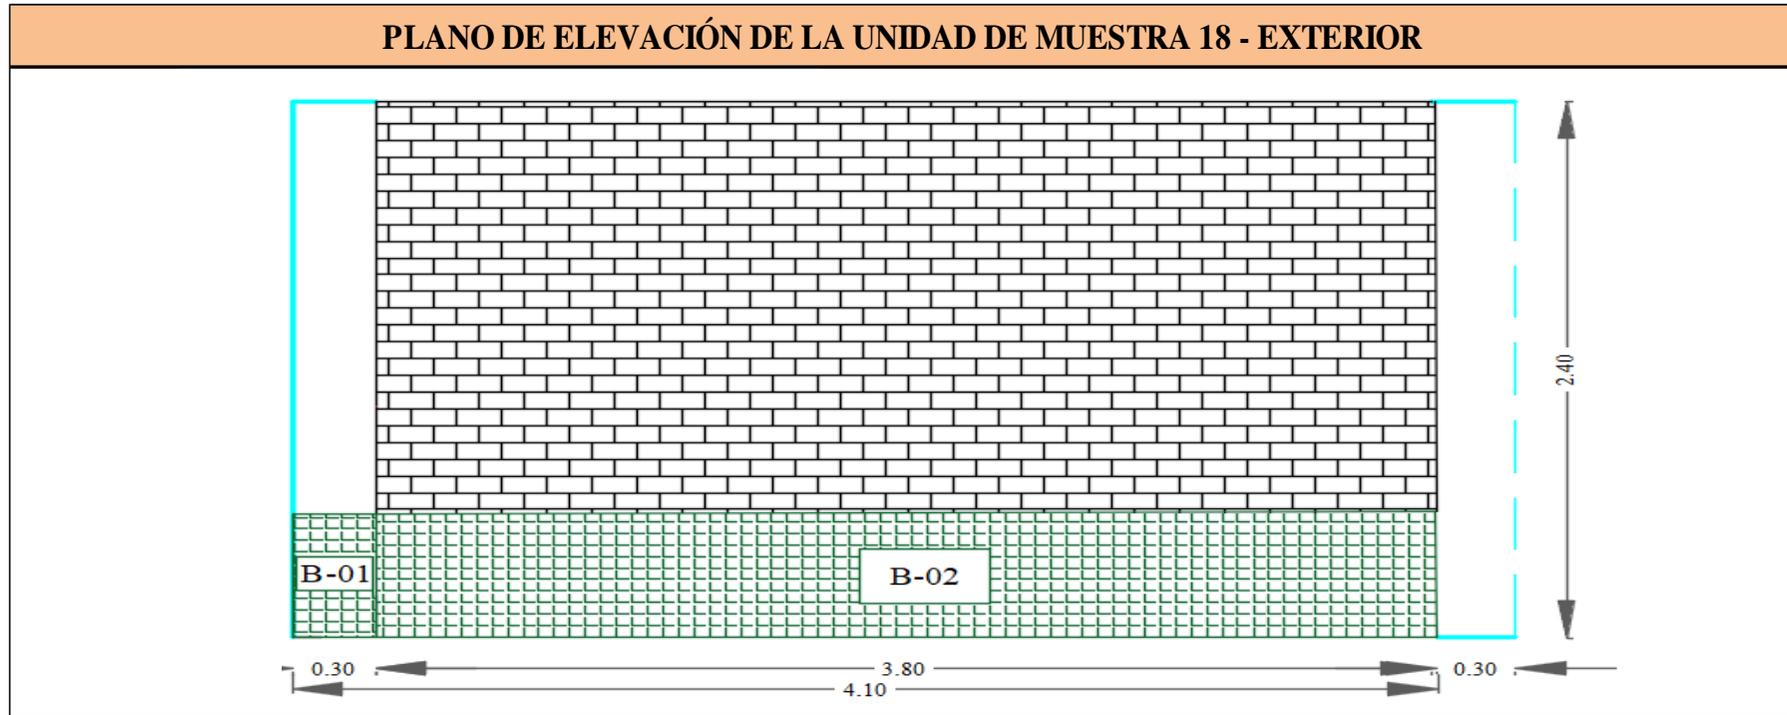
Gráfico 118: Plano de elevación – Unidad de muestra 18.

PATOLOGÍAS IDENTIFICADAS				
ÁREA TOTAL DE UNIDAD MUESTRAL 18 (M2)				
PATOLOGÍAS	ÁREA (M2)	NIVEL DE SEVERIDAD	ÁREA TOTAL (M2)	% PATOLOGIA TOTAL
CORROSION	0.00		2.05	21%
EROSION	2.05	MODERADO		
DESPRENDIMIENTO	0.00			
EFLORESCENCIA	0.00			
GRIETA	0.00			
FISURA	0.00

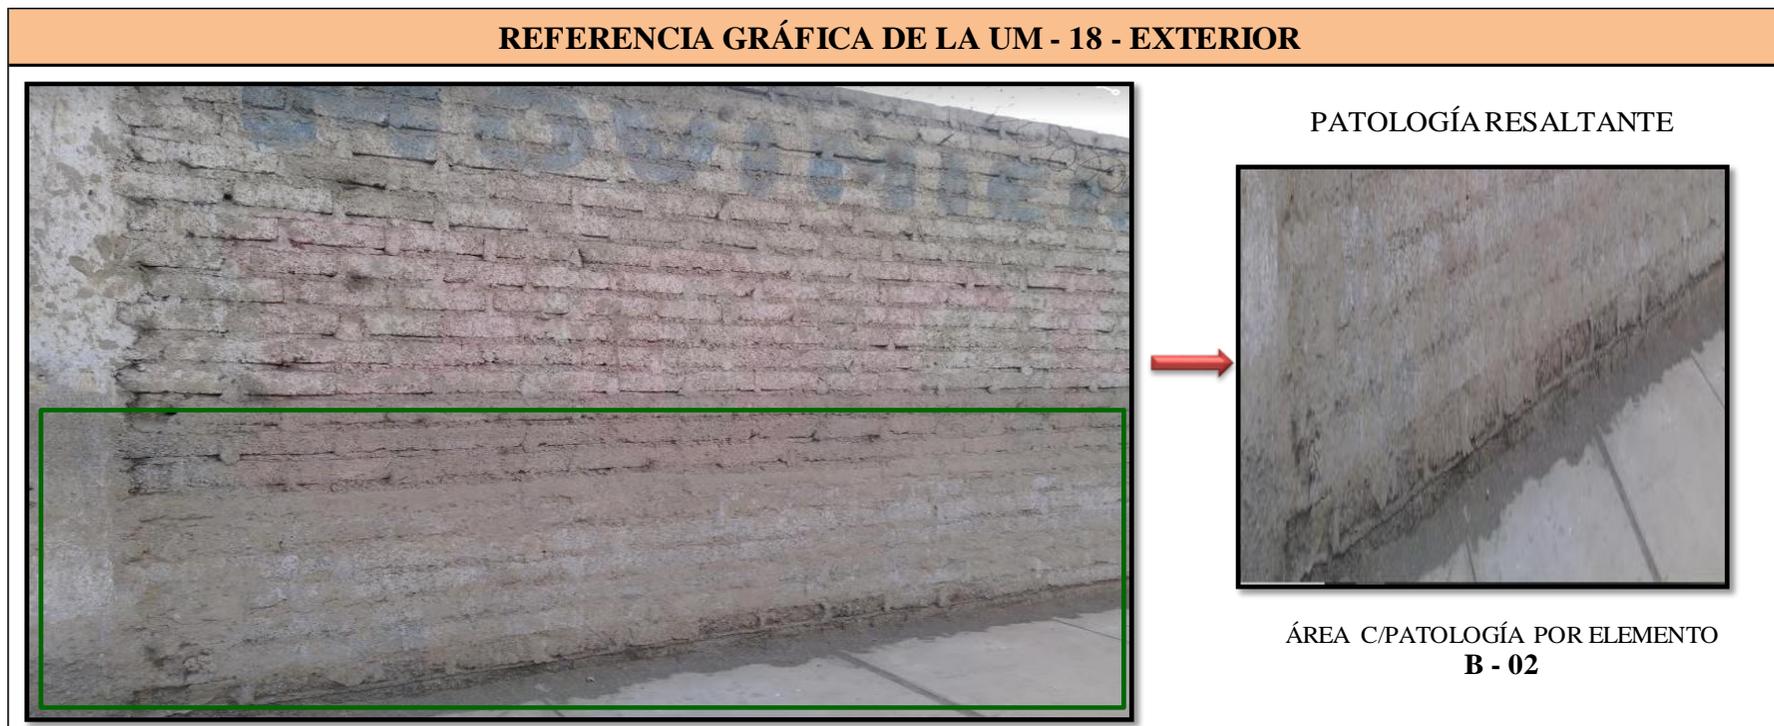
Gráfico 119: Referencia gráfica – Unidad de muestral 18.

PORCENTAJE DE PATOLOGÍAS ENCONTRADAS EN LA UNIDAD DE MUESTRA 18					
ÁREA TOTAL DE UM 18 (M2)	PATOLOGÍA	ÁREA AFECTADA (M2)	% DE ÁREA AFECTADA	TOTAL DE ÁREA NO AFECTADA (M2)	% TOTAL DE ÁREA NO AFECTADA
9.84	CORROSIÓN	0.00	0.00%	7.79	79.17%
	EROSIÓN	2.05	20.8%		
	DESPRENDIMIENTO	0.00	0.00%		
	EFLORESCENCIA	0.00	0.00%		
	GRIETA	0.00	0.00%		
	FISURA	0.00	0.00%		
	TOTAL	2.05	20.83%

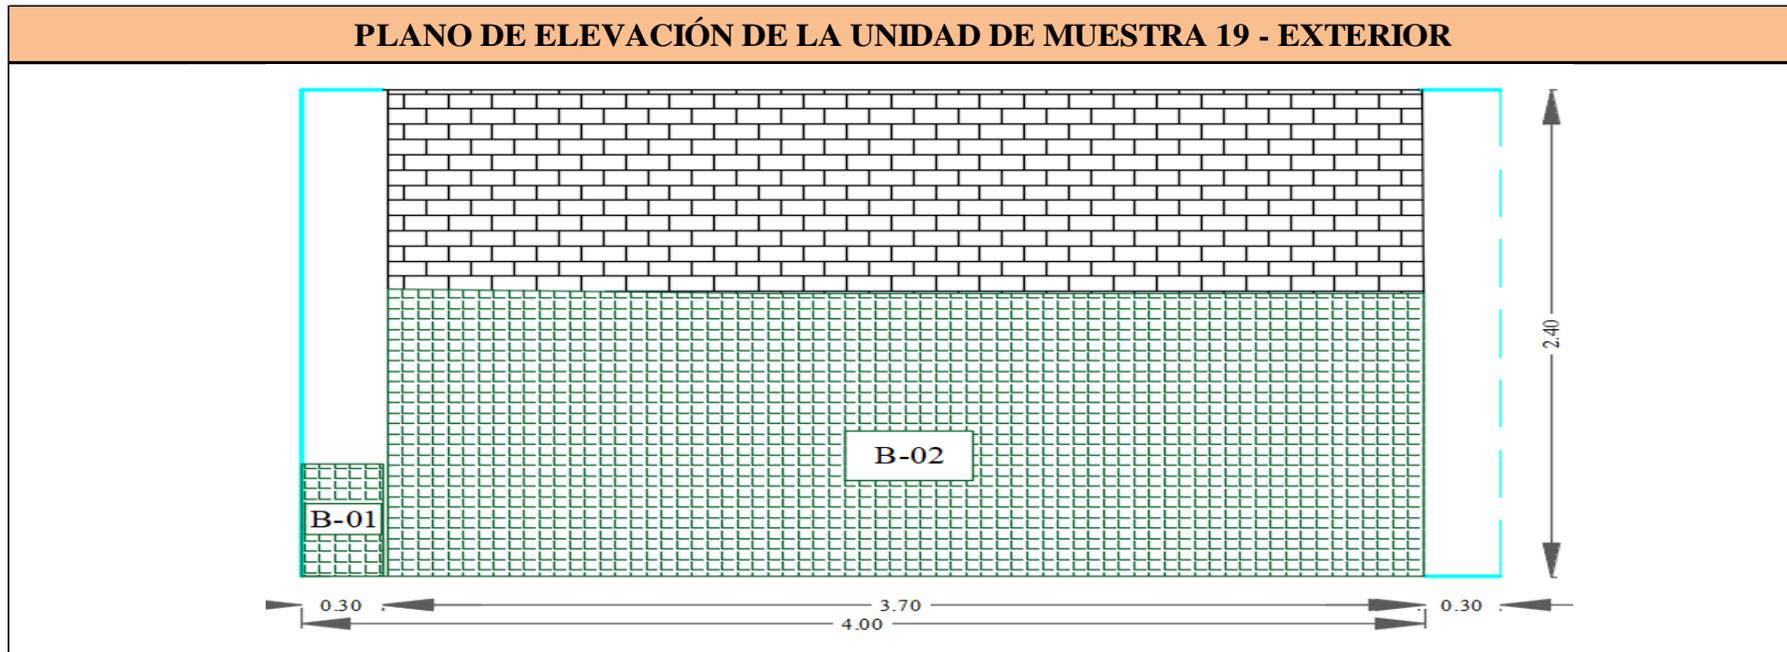
Gráfico 124: Plano de elevación – Unidad de muestra 19.

PATOLOGÍAS IDENTIFICADAS				
ÁREA TOTAL DE UNIDAD MUESTRAL 19 (M2)				
PATOLOGÍAS	ÁREA (M2)	NIVEL DE SEVERIDAD	ÁREA TOTAL (M2)	% PATOLOGIA TOTAL
CORROSION	0.00		5.70	59.38%
EROSION	5.70	MODERADO		
DESPRENDIMIENTO	0.00			
EFLORESCENCIA	0.00			
GRIETA	0.00			
FISURA	0.00

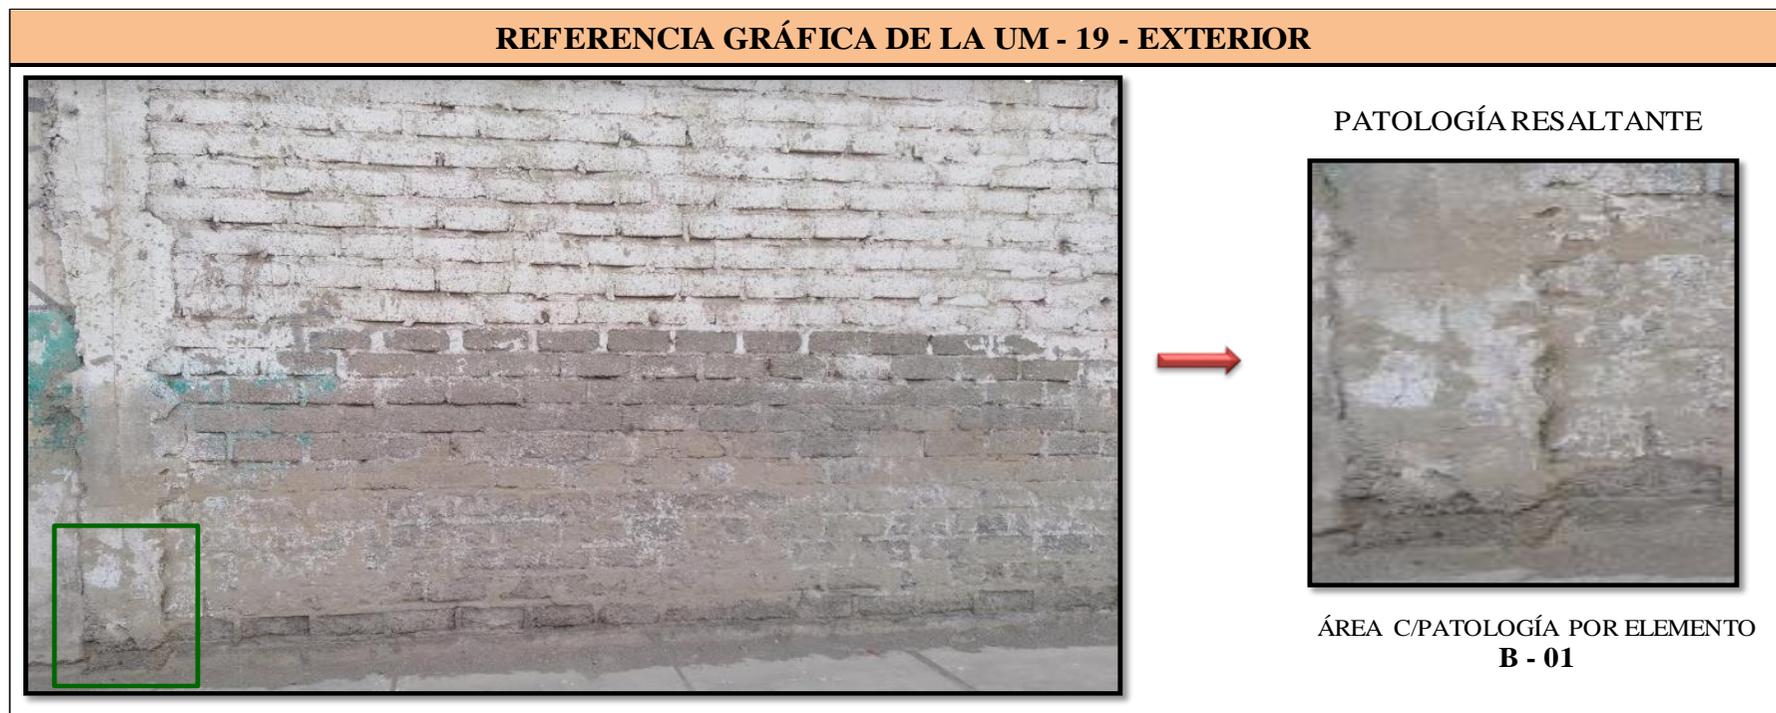
Gráfico 125: Referencia gráfica – Unidad de muestra 19.

PORCENTAJE DE PATOLOGÍAS ENCONTRADAS EN LA UNIDAD DE MUESTRA 19					
ÁREA TOTAL DE UM 19 (M2)	PATOLOGÍA	ÁREA AFECTADA (M2)	% DE ÁREA AFECTADA	TOTAL DE ÁREA NO AFECTADA (M2)	% TOTAL DE ÁREA NO AFECTADA
9.6	CORROSIÓN	0.00	0.00%	3.90	40.63%
	EROSIÓN	5.70	59.38%		
	DES PRENDIMIENTO	0.00	0.00%		
	EFLORESCENCIA	0.00	0.00%		
	GRIETA	0.00	0.00%		
	FISURA	0.00	0.00%		
	TOTAL	5.70	59.38%

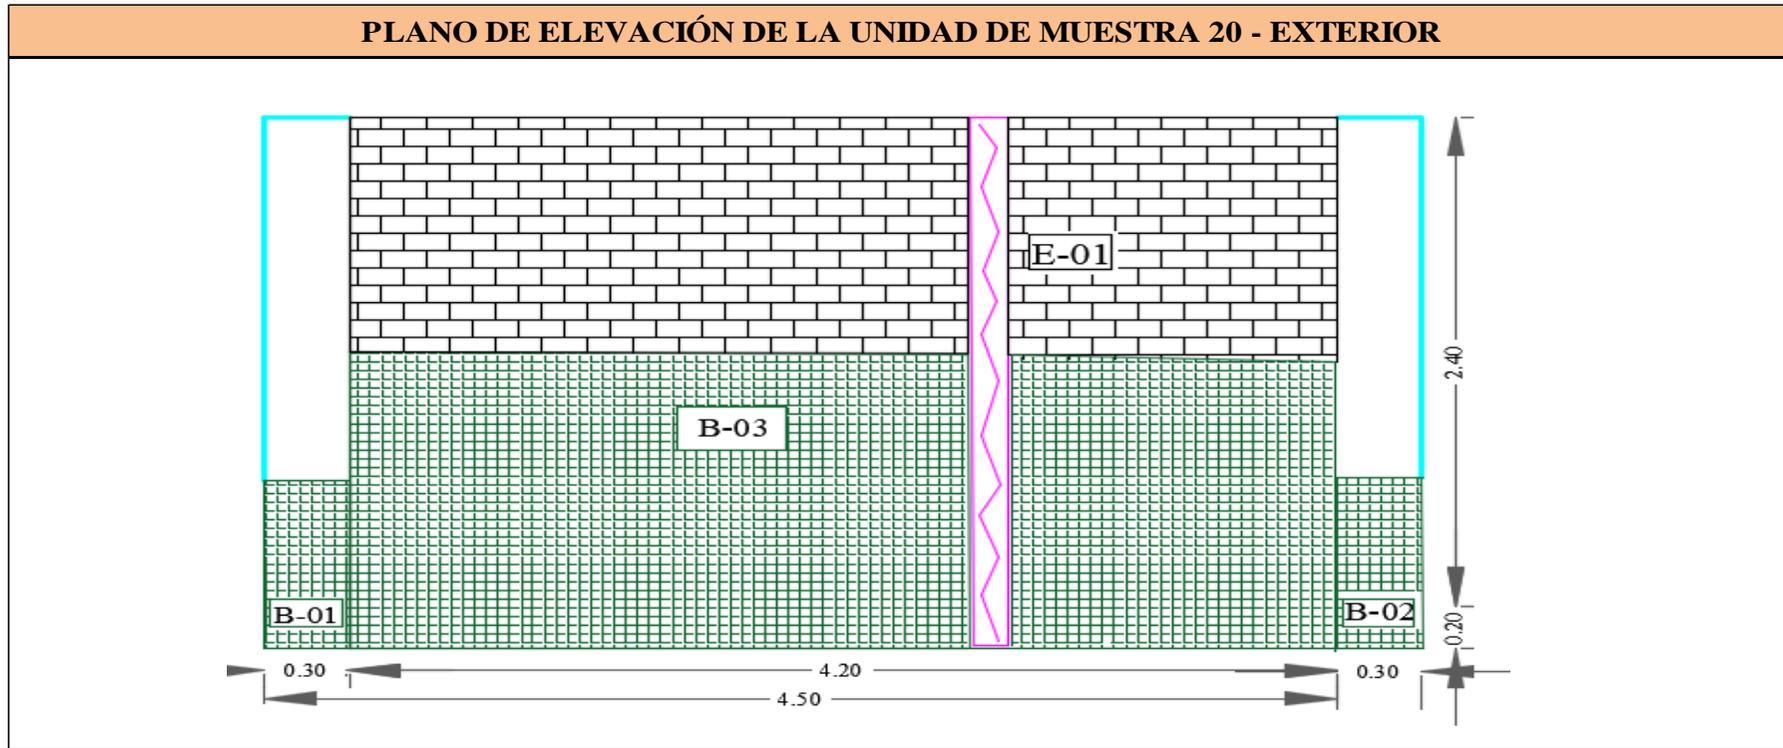
Gráfico 130: Plano de elevación – Unidad de muestra 20.

PATOLOGÍAS IDENTIFICADAS				
ÁREA TOTAL DE UNIDAD MUESTRAL 20 (M2)				
PATOLOGÍAS	ÁREA (M2)	NIVEL DE SEVERIDAD	ÁREA TOTAL (M2)	% PATOLOGIA TOTAL
CORROSION	0.00		4.30	37.36%
EROSION	4.28	LEVE		
DESPRENDIMIENTO	0.00			
EFLORESCENCIA	0.00			
GRIETA	0.02	MODERADO		
FISURA	0.00

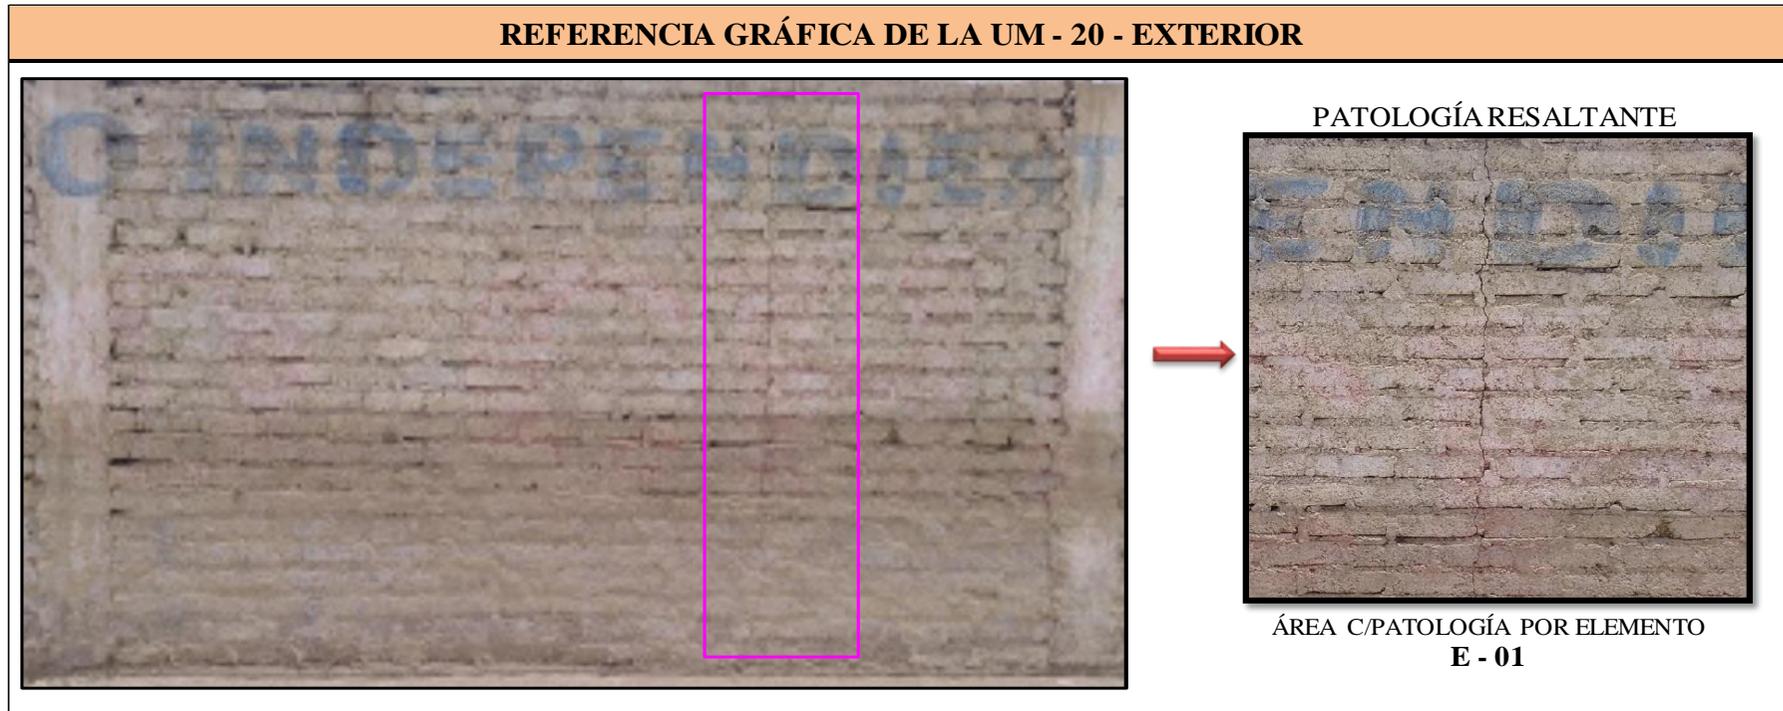
Gráfico 131: Referencia gráfica – Unidad de muestra 20.

PORCENTAJE DE PATOLOGÍAS ENCONTRADAS EN LA UNIDAD DE MUESTRA 20					
ÁREA TOTAL DE UM 20 (M2)	PATOLOGÍA	ÁREA AFECTADA (M2)	% DE ÁREA AFECTADA	TOTAL DE ÁREA NO AFECTADA (M2)	% TOTAL DE ÁREA NO AFECTADA
11.52	CORROSIÓN	0.00	0.00%	7.22	62.64%
	EROSIÓN	4.28	37.15%		
	DESPRENDIMIENTO	0.00	0.00%		
	EFLORESCENCIA	0.00	0.00%		
	GRIETA	0.02	0.21%		
	FISURA	0.00	0.00%		
	TOTAL	4.30	37.36%

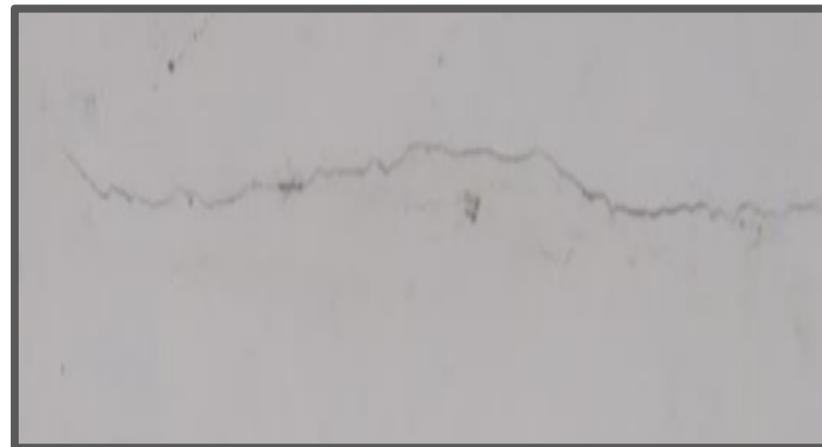
Foto 08: Muro afectado por fisura horizontal en la unidad de muestra 03 con un ancho de 1.00 mm, y un nivel de severidad moderada, medida con un medidor de cinta métrica.

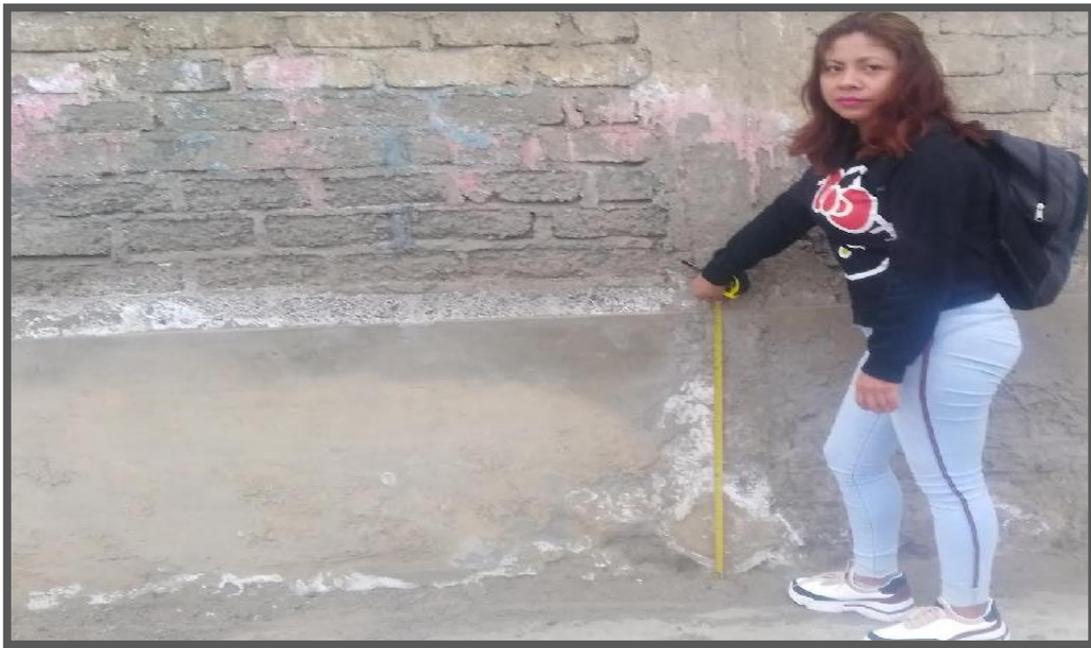
Foto 09: Toma de medida de patología florescencia en muro y columna de la unidad muestral 08.

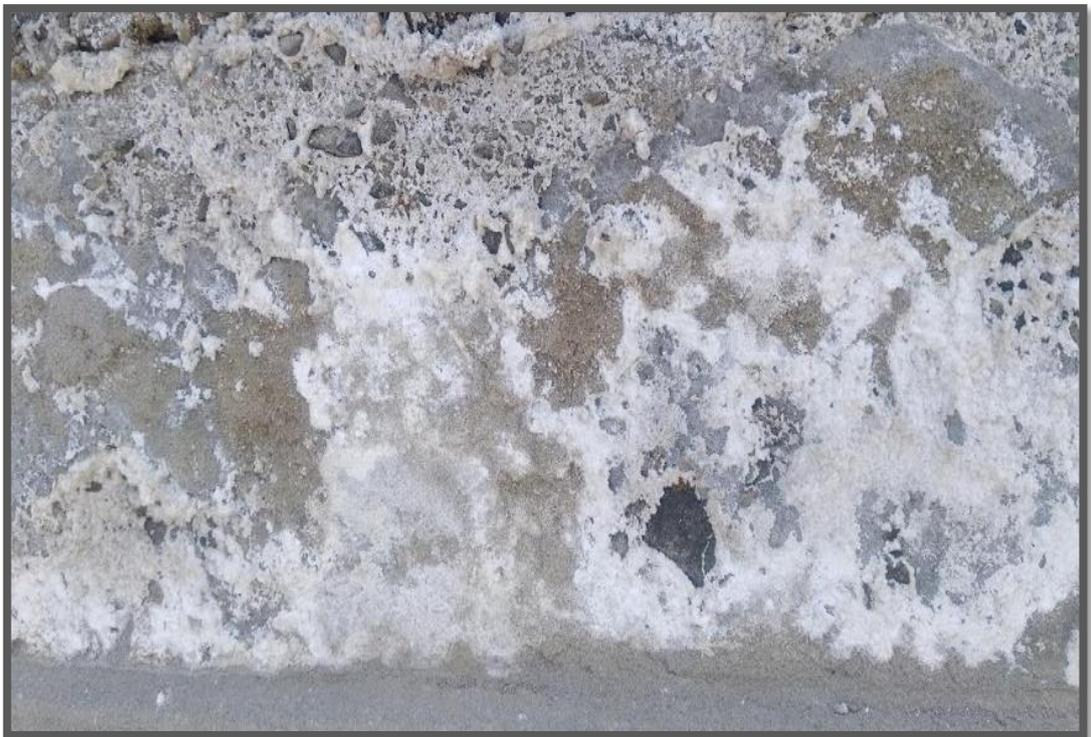
Foto 10: Toma de medida de patología eflorrescencia en unidad de muestra 08.

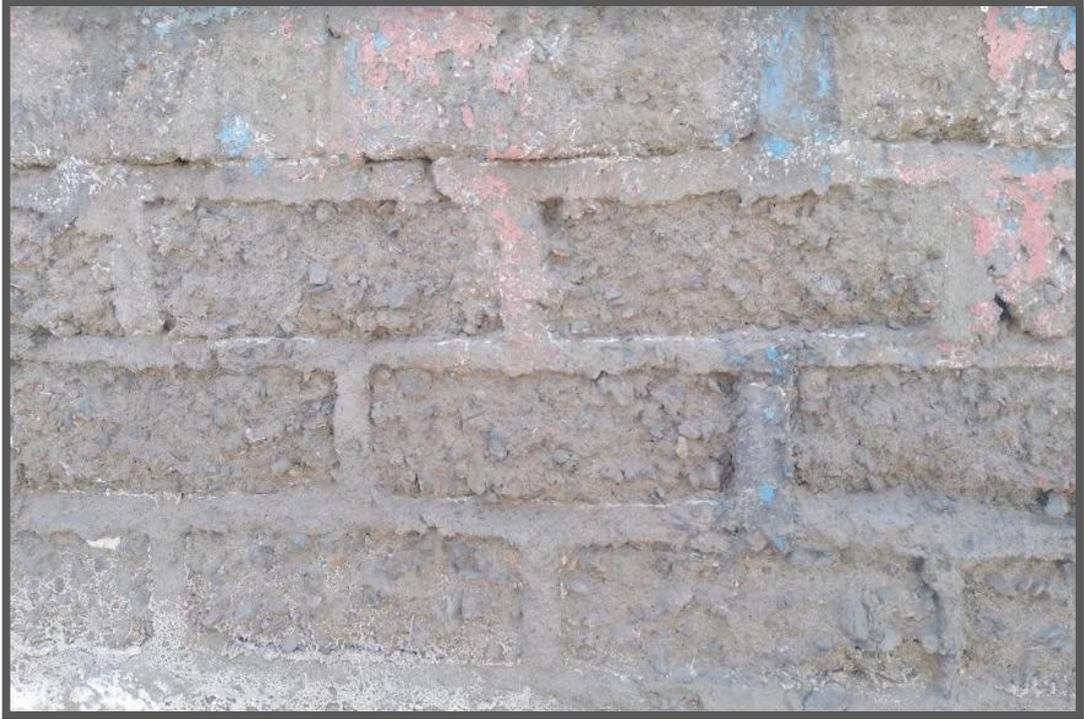
Foto 11: Erosión en muro de la unidad muestral 19.

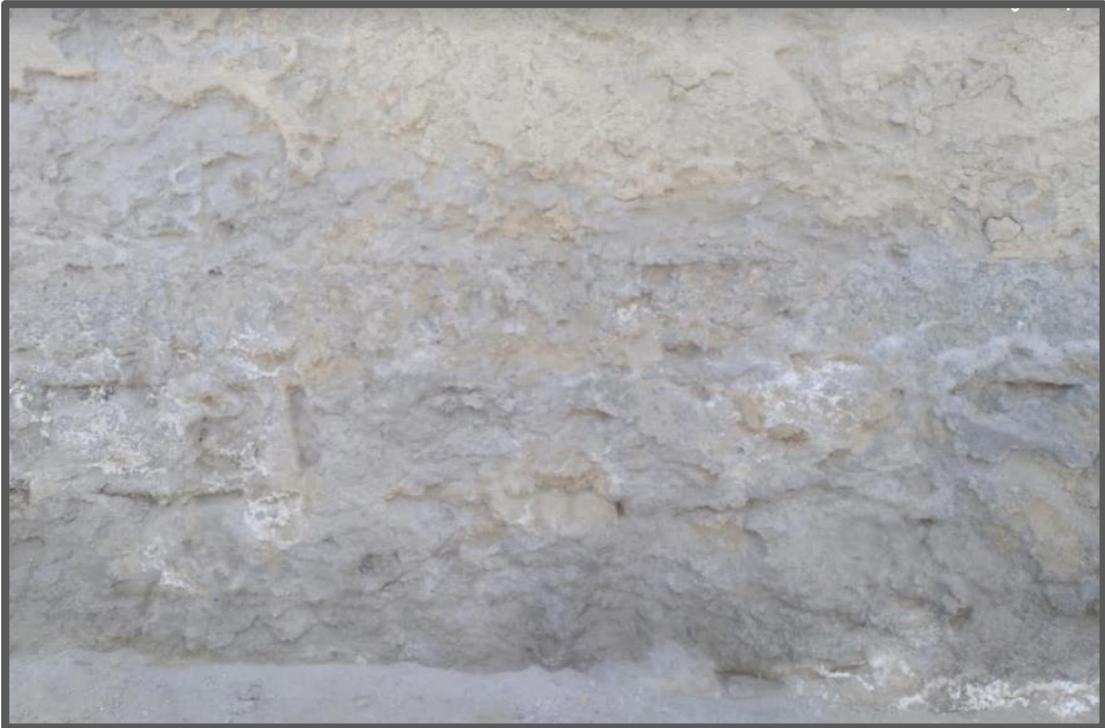
Foto 12: Erosión en muro de la unidad muestral 09.

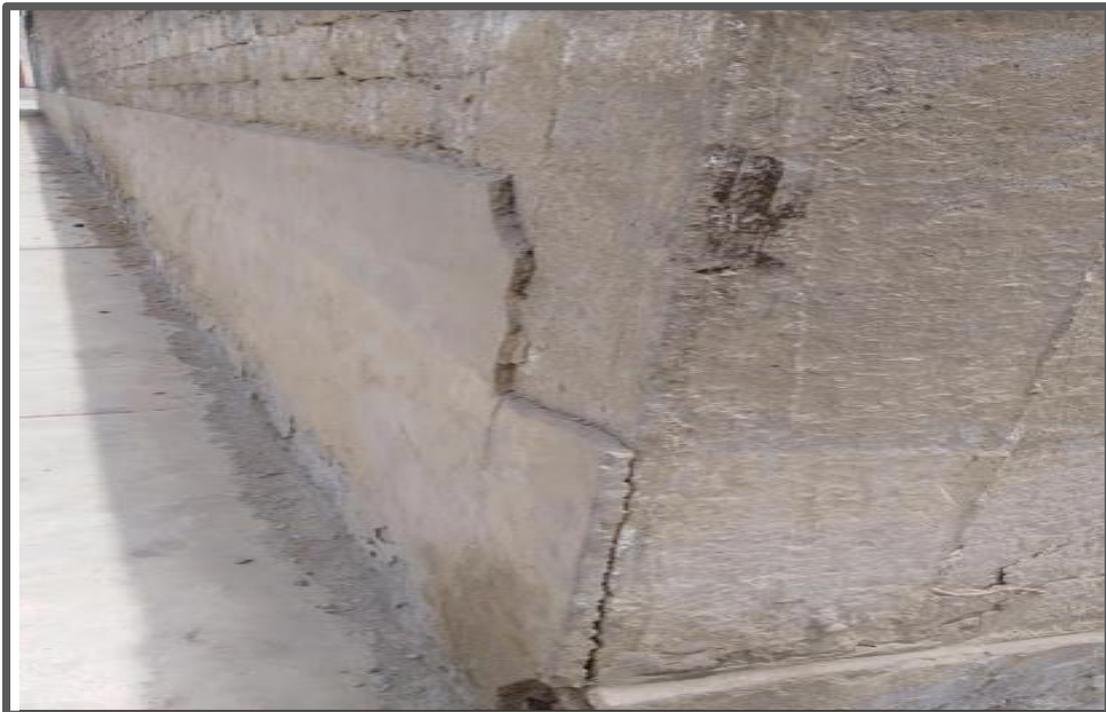
Foto 16: Desprendimiento en columna de la unidad muestral 10.

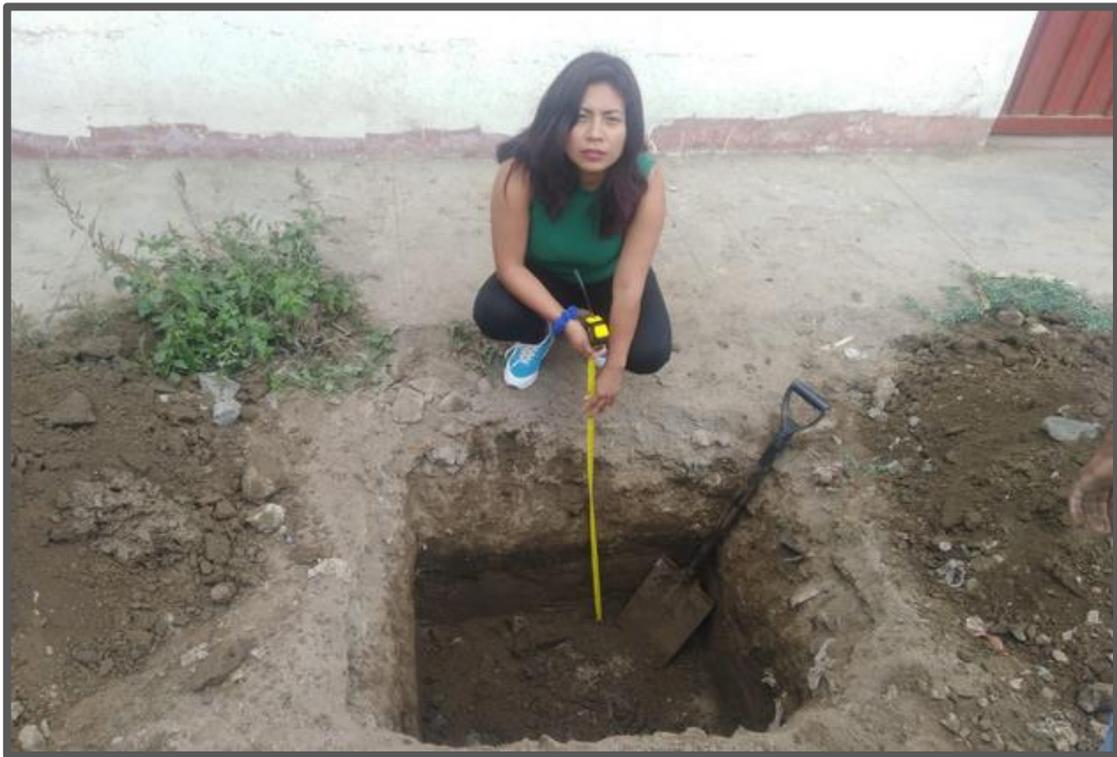
Foto 18: En la calicata se encontró humedad a los 80 centímetros de profundidad.

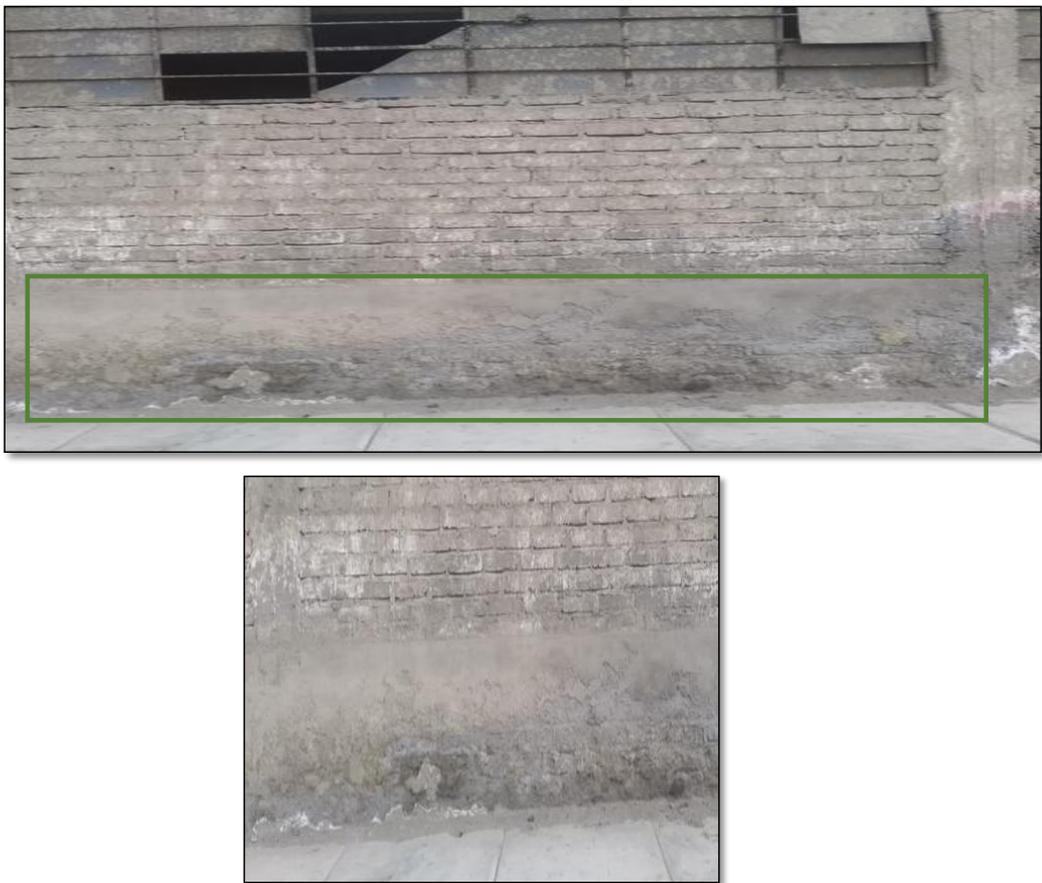
UNIDAD DE MUESTRA 09	
DESCRIPCIÓN	
<p>Esta imagen pertenece a la unidad muestra 09 la cual tiene un área de 10.14 m² en la imagen se puede visualizar que existe una erosión en dicho elemento que está parte inferior del muro, según las indagaciones este muro ya sido reparado anteriormente que todo hace indicar que no tuvo una correcta reparación.</p>	
CAUSA	
<p>Esta patología es recurrente ya que anteriormente no tuvo una adecuada reparación donde esto pudo haber sido el tipo de material la falta de asistencia técnica, teniendo en cuenta que dicha patología se originó a raíz de la inundación que ocurrió donde estuvo por contacto directo con el agua por semanas.</p>	
REPARACIÓN	
<p>Se traza el área a reparar, seguidamente se hace el picado de toda la superficie dañada con uso de comba y cincel, luego se limpia la superficie dañada quitando todo tipo de impurezas que pudieran existir. Antes de resanar la parte dañada se deberá colocar un mortero epóxico, para luego colocarla al elemento dañado, por lo cual también se deberá darle con una dosificación de 1:5 correspondiente a dicha normativa.</p>
