DETERMINACIÓN Y EVALUACIÓN DE LAS PATOLOGÍAS  
DEL CONCRETO EN COLUMNAS, VIGAS,  
SOBRECIMIENTOS Y MUROS DE ALBAÑILERÍA, EN EL  
CERCO DEL COLISEO DE GALLOS EL PORTÓN UBICADO  
EN EL PUEBLO JOVEN MIRAFLORES ALTO, DISTRITO DE  
CHIMBOTE, PROVINCIA DEL SANTA, REGIÓN ÁNCASH,  
SEPTIEMBRE – 2019

**TESIS PARA OPTAR EL TÍTULO PROFESIONAL DE  
INGENIERO CIVIL**

JIMENEZ CHAVARRIA, FREDY

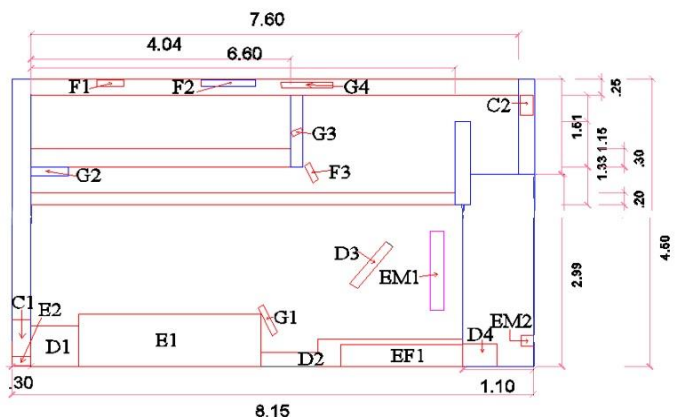
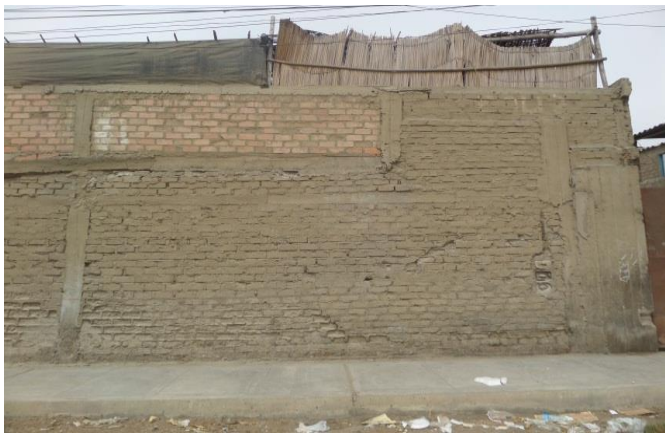
Porcentaje de Nivel de Severidad de Unidad de Muestra 1				
Elemento	Ninguno (N)	Leve (L)	Moderado (M)	Severo (S)
Muro	68.06%	13.83%	17.61%	0.50%
Columna	89.76%	9.94%	0.30%	0.00%
Viga	96.40%	1.43%	0.00%	2.17%
Sobrecimiento	100.00%	0.00%	0.00%	0.00%
Todos los Elementos	88.56%	6.30%	4.48%	0.67%

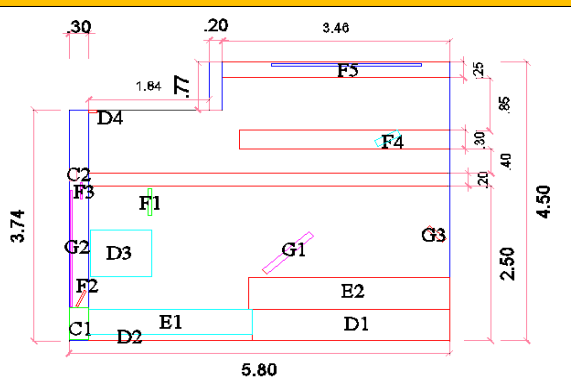
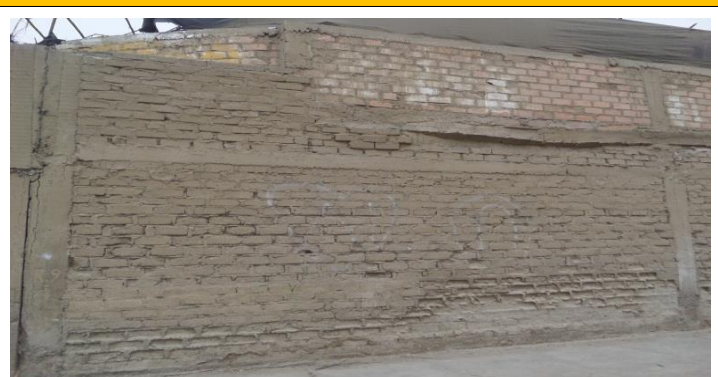
Resumen de Evaluacion de Patologias de Unidad de Muestra 2						
Patologias	Área afectada (m2)	Total de Área afectada (m2)	Area no Áfectada (m2)	% de Área Afectada	% Total de Área Afectada	% de Area No Áfectada
Erosion	2.60	5.74	16.90	11.47%	25.35%	74.65%
Grieta	0.22			0.99%		
Fisura	0.24			1.06%		
Erosion Mecanica	0.00			0.00%		
Desprendimiento	2.50			11.05%		
Corrosion	0.18			0.78%		
Eflorescencia	0.00			0.00%		
Ninguno				74.65%

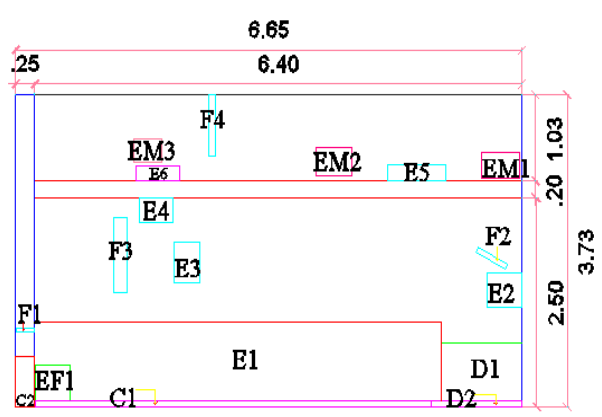
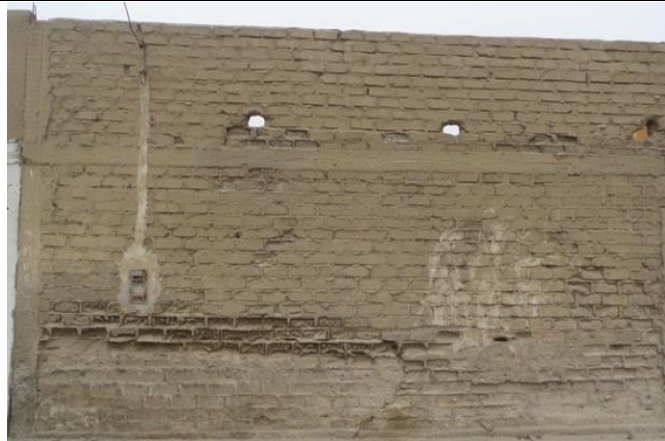
24.80	Muro	6.79	15.31	30.72%	69.28%	
	Columna	0.22	0.72	23.06%	76.94%	
	Viga	0.00	1.28	0.00%	100.00%	
	Sobrecimiento	0.50	0.00	100.00%	0.00%	
Resumen de Evaluacion de Patologias de Unidad de Muestra 4						
Patologias	Área afectada (m2)	Total de Área afectada (m2)	Área no Afectada (m2)	% de Área Afectada	% Total de Área Afectada	% de Área No Afectada
Erosion	5.59	7.50	17.30	22.52%	30.24%	69.76%
Grieta	0.00			0.00%		
Fisura	0.12			0.49%		
Erosion Mecanica	0.15			0.60%		
Desprendimiento	0.83			3.33%		
Corrosion	0.57			2.29%		
Eflorescencia	0.25			1.00%		
Porcentaje de Nivel de Severidad de Unidad de Muestra 4						
Elemento	Ninguno (N)	Leve (L)	Moderado (M)	Severo (S)		
Muro	69.28%	0.50%	4.93%	25.29%		
Columna	76.94%	17.69%	5.36%	0.00%		
Viga	100.00%	0.00%	0.00%	0.00%		
Sobrecimiento	0.00%	100.00%	0.00%	0.00%		
Todos los Elementos	69.76%	2.79%	4.93%	22.52%

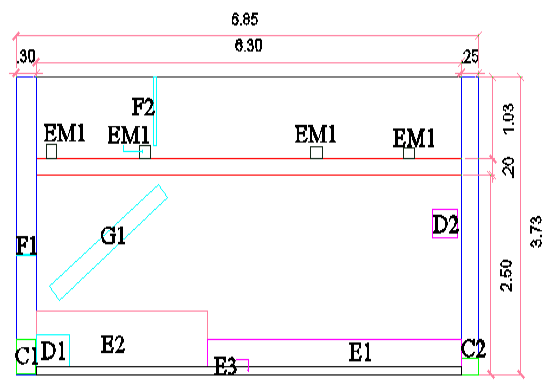
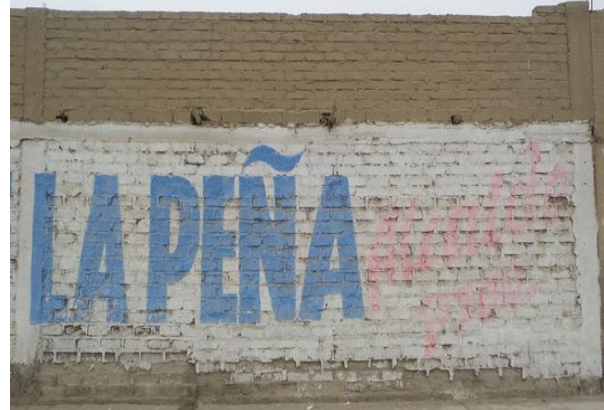
Porcentaje de Nivel de Severidad de Unidad de Muestra 5				
Elemento	Ninguno (N)	Leve (L)	Moderado (M)	Severo (S)
Muro	84.61%	1.60%	13.79%	0.00%
Columna	90.12%	9.88%	0.00%	0.00%
Viga	100.00%	0.00%	0.00%	0.00%
Sobrecimiento	0.00%	100.00%	0.00%	0.00%
Todos los ElementoS	83.93%	2.09%	13.98%	0.00%

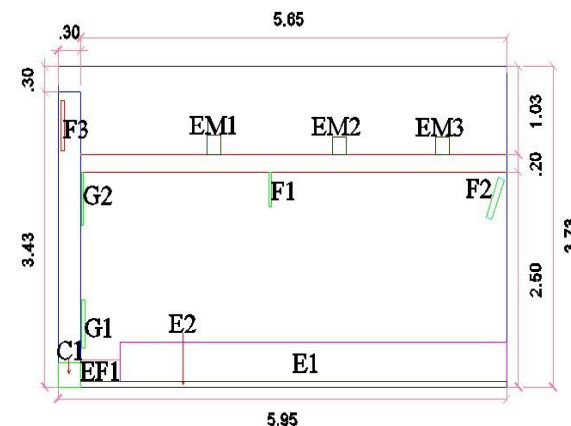
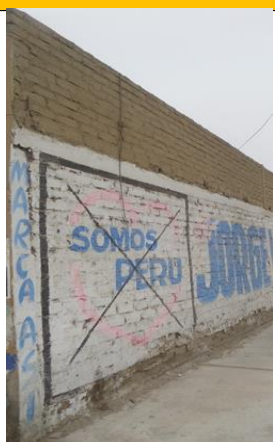
Elemento	Ninguno (N)	Leve (L)	Moderado (M)	Severo (S)
Muro	87.44%	0.66%	11.30%	0.60%
Columna	88.73%	11.27%	0.00%	0.00%
Viga	100.00%	0.00%	0.00%	0.00%
Sobrecimiento	0.00%	0.00%	100.00%	0.00%
Todos los Elementos	69.04%	2.98%	27.82%	0.15%

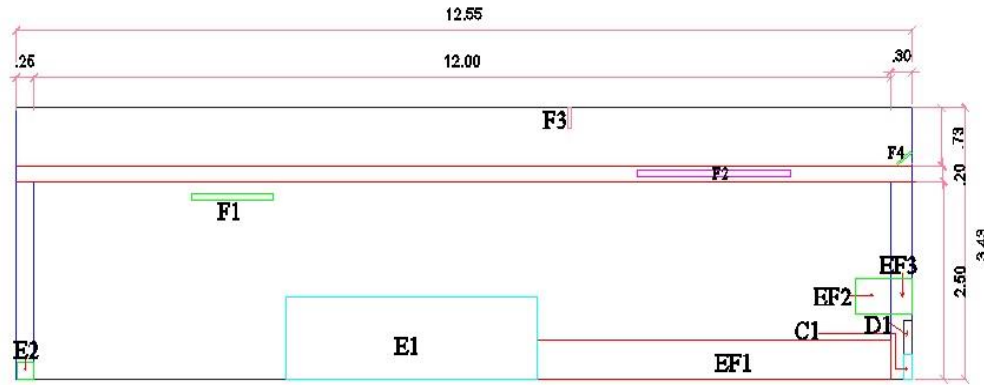
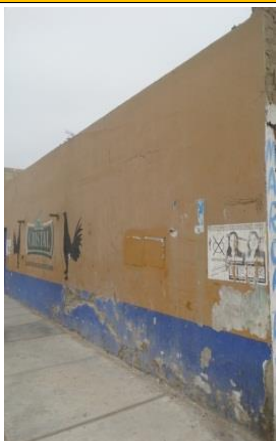
Ficha 7. Ficha de evaluación de la unidad muestral - 07

Evaluacion de Corrosion en Unidad de Muestra 7							
Elemento	Codigo	Largo(m)	Ancho(m)	Area(m2)	Espesor(mm)	Profundidad y/o Detalle	Nivel de Severidad
Columna	C1	0.32	0.15	0.05	-	Corrosion superficial	Leve(L)

Eflorencia	2.70	6.89%	Moderado(M)	0.00	0.00%	Ninguno(N)	0.00	0.00%	Ninguno(N)	0.00	0.00%	Ninguno(N)
Columna	1.38	Erosion	0.00	0.00%	Ninguno(N)	0.05	3.64%	Leve(L)	0.00	0.00%	Ninguno(N)	0.00	0.00%	Ninguno(N)
		Grietas	0.00	0.00%	Ninguno(N)	0.00	0.00%	Ninguno(N)	0.00	0.00%	Ninguno(N)	0.00	0.00%	Ninguno(N)
		Fisuras	0.00	0.00%	Ninguno(N)	0.00	0.00%	Ninguno(N)	0.00	0.00%	Ninguno(N)	0.00	0.00%	Ninguno(N)
		Erosion Mecanica	0.00	0.00%	Ninguno(N)	0.00	0.00%	Ninguno(N)	0.00	0.00%	Ninguno(N)	0.00	0.00%	Ninguno(N)
		Desprendimiento	0.00	0.00%	Ninguno(N)	0.06	4.69%	Moderado(M)	0.00	0.00%	Ninguno(N)	0.00	0.00%	Ninguno(N)
		Corrosion	0.00	0.00%	Ninguno(N)	0.05	3.49%	Leve(L)	0.00	0.00%	Ninguno(N)	0.00	0.00%	Ninguno(N)
		Eflorencia	0.00	0.00%	Ninguno(N)	0.13	9.60%	Moderado(M)	0.00	0.00%	Ninguno(N)	0.00	0.00%	Ninguno(N)
Viga	2.51	Erosion	0.00	0.00%	Ninguno(N)	0.00	0.00%	Ninguno(N)	0.00	0.00%	Ninguno(N)	0.00	0.00%	Ninguno(N)

Patologias	Area afectada (m2)	Total de Area afectada (m2)	Area no Afectada (m2)	% de Area Afectada	% Total de Area Afectada	% de Area No Afectada
Erosion	3.50	6.67	36.37	8.13%	15.50%	84.50%
Grieta	0.00			0.00%		
Fisura	0.23			0.53%		
Erosion Mecanica	0.00			0.00%		
Desprendimiento	0.06			0.15%		
Corrosion	0.05			0.11%		
Eflorescencia	2.83			6.58%

Elemento	Ninguno (N)	Leve (L)	Moderado (M)	Severo (S)
Muro	84.09%	9.01%	6.89%	0.00%
Columna	78.58%	7.13%	14.29%	0.00%
Viga	94.03%	5.97%	0.00%	0.00%
Sobrecimiento	100.00%	0.00%	0.00%	0.00%
Todos los Elementos	89.18%	5.53%	5.30%	0.00%

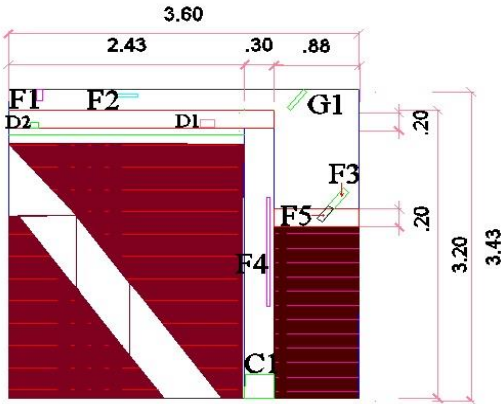
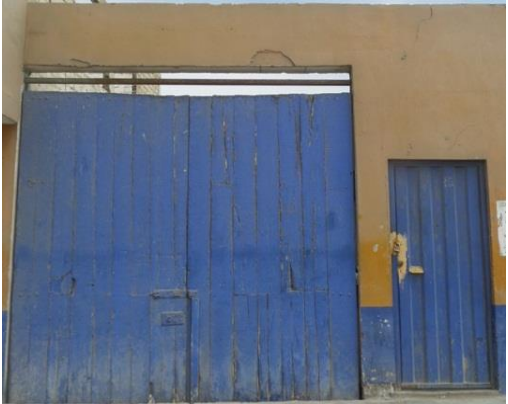
Evaluación de Grietas en Unidad Muestral 8							
Elemento	Codigo	Largo(m)	Ancho(m)	Area(m2)	Espesor(mm)	Profundiad y/o Detalle	Nivel de Severidad
Muro	G1	0.56	0.10	0.06	0.20	Grieta superficial	Leve(L)
Columna	-	-	-	-	-	-	-
Viga	-	-	-	-	-	-	-
Sobrecimiento	-	-	-	-	-	-	-

Evaluación de Corrosion en Unidad de Muestra 8							
Elemento	Codigo	Largo(m)	Ancho(m)	Area(m2)	Espesor(mm)	Profundidad y/o Detalle	Nivel de Severidad
Muro	-	-	-	-	-	-	-
Columna	C1	0.3	0.26	0.08	-	Corrosion superficial	Leve(L)
Viga	-	-	-	-	-	-	-
Sobrecimiento	-	-	-	-	-	-	-

Resumen de Evaluación de Patologías de Unidad de Muestra 8						
Patologías	Área afectada (m2)	Total de Área afectada (m2)	Área no Afectada (m2)	% de Área Afectada	% Total de Área Afectada	% de Área no Afectada
Erosion	0.00	0.27	3.31	0.00%	7.63%	92.37%
Grieta	0.06			1.56%		
Fisura	0.10			2.72%		
Erosion Mecanica	0.00			0.00%		
Desprendimiento	0.04			1.17%		
Corrosion	0.08			2.18%		
Eflorescencia	0.00			0.00%

Porcentaje de Nivel de Severidad de Unidad de Muestra 8				
Elemento	Ninguno (N)	Leve (L)	Moderado (M)	Severo (S)
Muro	95.21%	4.79%	0.00%	0.00%
Columna	84.61%	15.39%	0.00%	0.00%
Viga	94.49%	5.51%	0.00%	0.00%
Sobrecimiento	100.00%	0.00%	0.00%	0.00%
Todos los Elementos	93.58%	6.42%	0.00%	0.00%

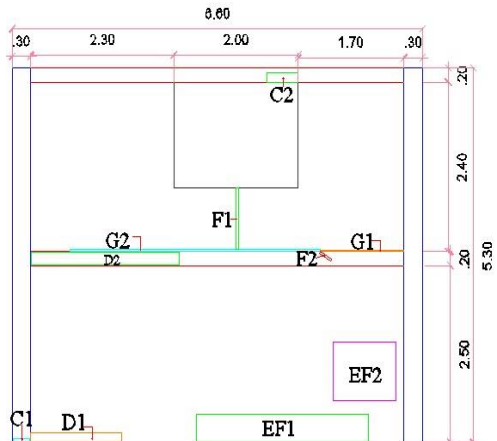
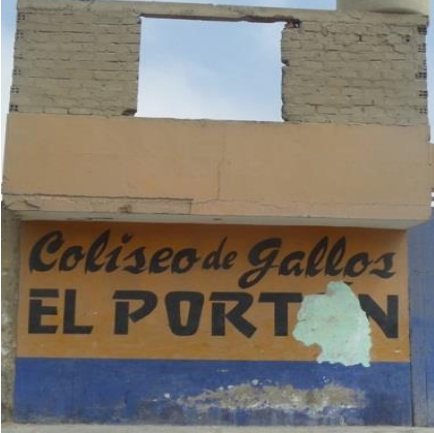
**Ficha 9:** Ficha Técnica de evaluación de la Unidad de Muestra 9.

Evaluación de Grietas en Unidad Muestral 9							
Elemento	Codigo	Largo(m)	Ancho(m)	Area(m2)	Espesor(mm)	Profundidad y/o Detalle	Nivel de Severidad
Muro	G1	1.35	0.10	0.14	0.65	-	Moderado(M)
	G2	4.03	0.10	0.40	0.9	-	Moderado(M)
Columna	-	-	-	-	-	-	-
Viga	-	-	-	-	-	-	-
Sobrecimiento	-	-	-	-	-	-	-
Evaluación de Fisuras en Unidad Muestral 9							
Elemento	Codigo	Largo(m)	Ancho(m)	Area(m2)	Espesor(mm)	Profundidad y/o Detalle	Nivel de Severidad
Muro	F1	0.87	0.05	0.04	0.70	-	Moderado(M)
Columna	-	-	-	-	-	-	-
Viga	F2	0.15	0.05	0.01	0.15	Fisura superficial	Leve(L)
Sobrecimiento	-	-	-	-	-	-	-
Evaluación de Desprendimiento en Unidad Muestral 9							
Elemento	Codigo	Largo(m)	Ancho(m)	Area(m2)	Espesor(mm)	Profundidad y/o Detalle	Nivel de Severidad
Muro	D1	1.46	0.13	0.19	-	-	Leve(L)
	D2	2.39	0.20	0.48	-	-	Moderado(M)
Columna	-	-	-	-	-	-	-
Viga	-	-	-	-	-	-	-
Sobrecimiento	-	-	-	-	-	-	-

Evaluacion de Corrosion en Unidad de Muestra 9							
Elemento	Codigo	Largo(m)	Ancho(m)	Area(m2)	Espesor(mm)	Profundidad y/o Detalle	Nivel de Severidad
Muro	-	-	-	-	-	-	-
Columna	C1	0.30	0.08	0.02	-	Corrosion superficial	Leve(L)
Viga	C2	0.50	0.13	0.07	-	-	Moderado(M)
Sobrecimiento	-	-	-	-	-	-	-
Evaluacion de Eflorescencia en Unidad de Muestra 9							
Elemento	Codigo	Largo(m)	Ancho(m)	Area(m2)	Espesor(mm)	Profundidad y/o Detalle	Nivel de Severidad
Muro	EF1	2.77	0.40	1.11	-	resenta pequeñas erosiones	Leve(L)
	EF2	1.02	0.83	0.85	-	resenta pequeñas erosiones	Leve(L)
Columna	-	-	-	-	-	-	-
Viga	-	-	-	-	-	-	-
Sobrecimiento	-	-	-	-	-	-	-

Resumen de Evaluacion de Patologias de Unidad de Muestra 9						
Patologias	Área afectada (m2)	Total de Área afectada (m2)	Área no Afectada (m2)	% de Área Afectada	% Total de Área Afectada	% de Area no Afectada
Erosion	0.00	3.24	28.74	0.00%	10.12%	89.88%
Grieta	0.54			1.68%		
Fisura	0.05			0.16%		
Erosion Mecanica	0.00			0.00%		
Desprendimiento	0.67			2.09%		
Corrosion	0.02			0.08%		
Eflorescencia	1.95			6.11%

Porcentaje de Nivel de Severidad de Unidad de Muestra 9				
Elemento	Ninguno (N)	Leve (L)	Moderado (M)	Severo (S)
Muro	87.86%	9.93%	2.20%	0.00%
Columna	99.25%	0.75%	0.00%	0.00%
Viga	99.69%	0.31%	0.00%	0.00%
Sobrecimiento	100.00%	0.00%	0.00%	0.00%
Todos los Elementos	96.70%	2.75%	0.55%	0.00%

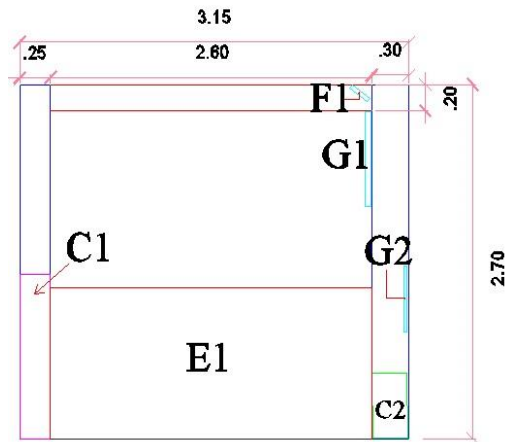
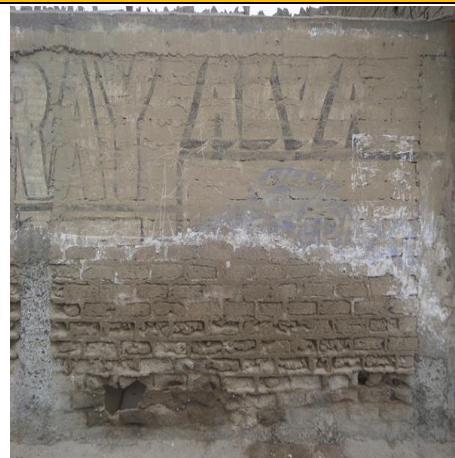
**Ficha 10:** Ficha Técnica de evaluación de la Unidad de Muestra 10.

Evaluación de Erosion en Unidad Muestral 10							
Elemento	Codigo	Largo(m)	Ancho(m)	Area(m2)	Espesor(mm)	Profundiad y/o Detalle	Nivel de Severidad
Muro	E1	2.60	1.15	2.99	38.00	Afecta el 25.33% del espesor	Severo(S)
Columna	-	-	-	-	-	-	-
Viga	-	-	-	-	-	-	-
Sobrecimiento	-	-	-	-	-	-	-
Evaluación de Grietas en Unidad Muestral 10							
Elemento	Codigo	Largo(m)	Ancho(m)	Area(m2)	Espesor(mm)	Profundiad y/o Detalle	Nivel de Severidad
Muro	G1	0.72	0.10	0.07	1.50	Afecta todo el elemento	Severo(S)
Columna	G2	0.50	0.10	0.05	0.65	-	Moderado(M)
Viga	-	-	-	-	-	-	-
Sobrecimiento	-	-	-	-	-	-	-
Evaluación de Fisuras en Unidad Muestral 10							
Elemento	Codigo	Largo(m)	Ancho(m)	Area(m2)	Espesor(mm)	Profundiad y/o Detalle	Nivel de Severidad
Muro	-	-	-	-	-	-	-
Columna	-	-	-	-	-	-	-
Viga	F1	0.17	0.05	0.01	0.10	Fisura superficial	Leve(L)
Sobrecimiento	-	-	-	-	-	-	-

Evaluación de Corrosion en Unidad de Muestra 10							
Elemento	Codigo	Largo(m)	Ancho(m)	Area(m2)	Espesor(mm)	Profundidad y/o Detalle	Nivel de Severidad
Muro	-	-	-	-	-	-	-
Columna	C1	1.26	0.25	0.32	-	Corrosion superficial	Leve(L)
	C2	0.50	0.30	0.15	-	Corrosion superficial	Leve(L)
Viga	-	-	-	-	-	-	-
Sobrecimiento	-	-	-	-	-	-	-

Porcentaje de Nivel de Severidad de Unidad de Muestra 10				
Elemento	Ninguno (N)	Leve (L)	Moderado (M)	Severo (S)
Muro	52.89%	0.00%	0.00%	47.11%
Columna	65.32%	31.31%	3.37%	0.00%
Viga	98.37%	1.63%	0.00%	0.00%
Sobrecimiento	100.00%	0.00%	0.00%	0.00%
Todos los Elementos	79.14%	8.24%	0.84%	11.78%

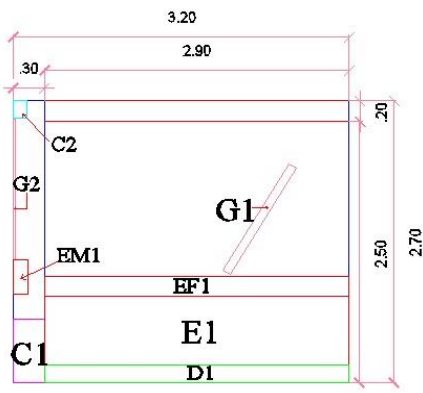
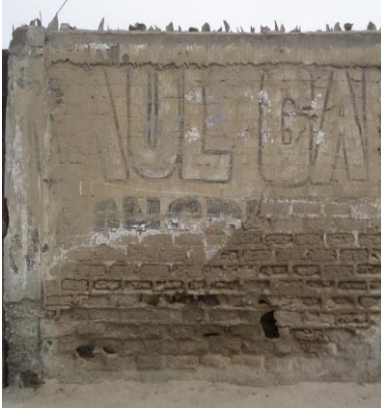
Elemento	Ninguno (N)	Leve (L)	Moderado (M)	Severo (S)
Muro	53.92%	0.00%	10.00%	36.08%
Columna	53.33%	0.00%	25.11%	21.56%
Viga	100.00%	0.00%	0.00%	0.00%
Sobrecimiento	100.00%	0.00%	0.00%	0.00%
Todos los Elementos	76.81%	0.00%	8.78%	14.41%

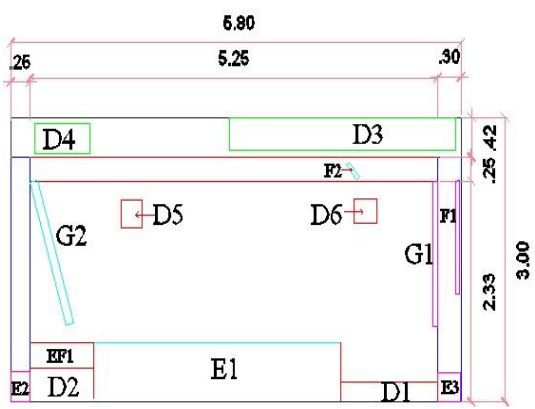
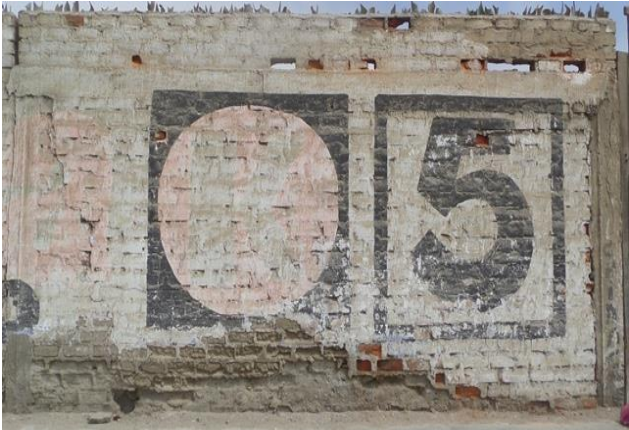
Porcentaje de Nivel de Severidad de Unidad de Muestra 12				
Elemento	Ninguno (N)	Leve (L)	Moderado (M)	Severo (S)
Muro	67.80%	0.00%	28.48%	3.73%
Columna	83.83%	16.17%	0.00%	0.00%
Viga	99.24%	0.76%	0.00%	0.00%
Sobrecimiento	100.00%	0.00%	0.00%	0.00%
Todos los Elementos	87.72%	4.23%	7.12%	0.93%

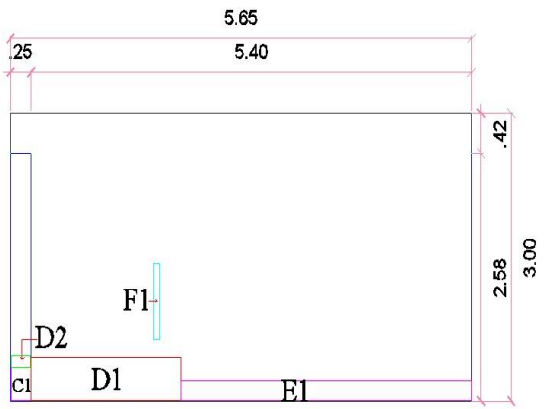
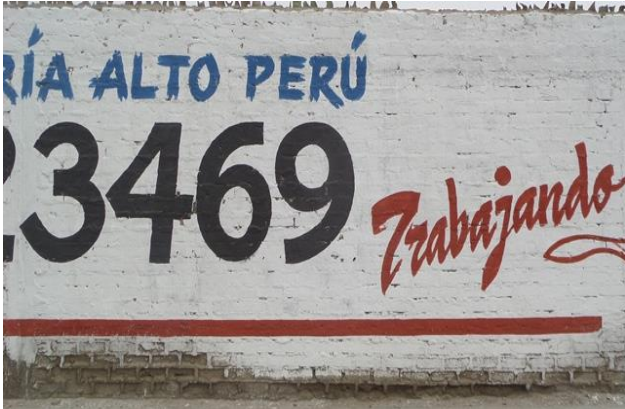
**Ficha 14.** Determinación de área afectada de patologías encontradas y porcentaje de área afectada por elemento en la unidad muestral – 14

Evaluación de Corrosión en Unidad de Muestra 14							
Elemento	Codigo	Largo(m)	Ancho(m)	Area(m2)	Espesor(mm)	Profundidad y/o Detalle	Nivel de Severidad
Muro	-	-	-	-	-	-	-
Columna	C1	0.35	0.25	0.09	-	Corrosion superficial	Leve(L)
Viga	-	-	-	-	-	-	-
Sobrecimiento	-	-	-	-	-	-	-

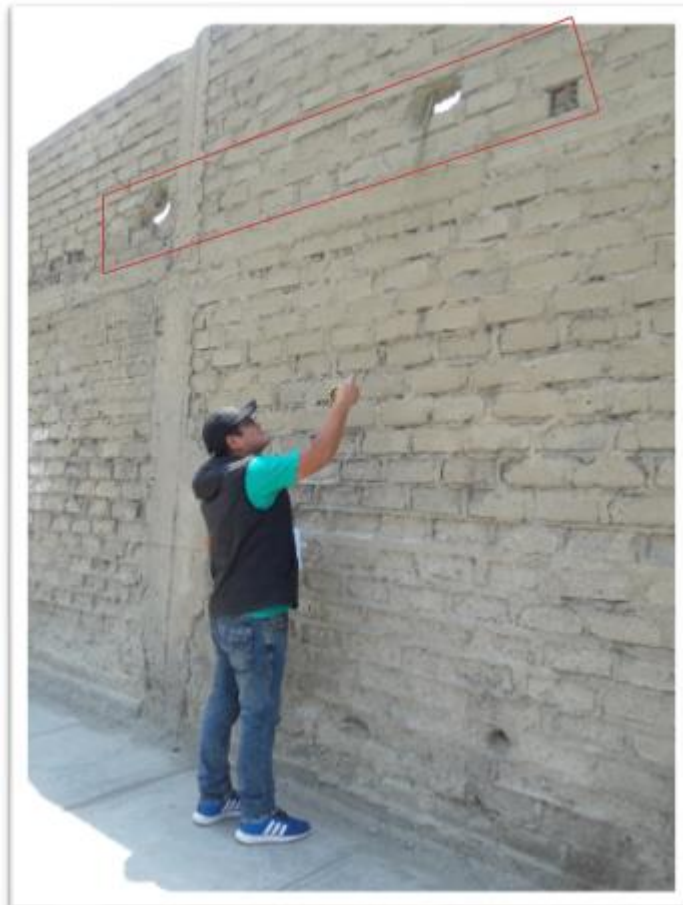
*Fotografía 05: Patología Erosión Mecánica en Muros.*  
Nota. Fuente: Elaboración propia (2019)

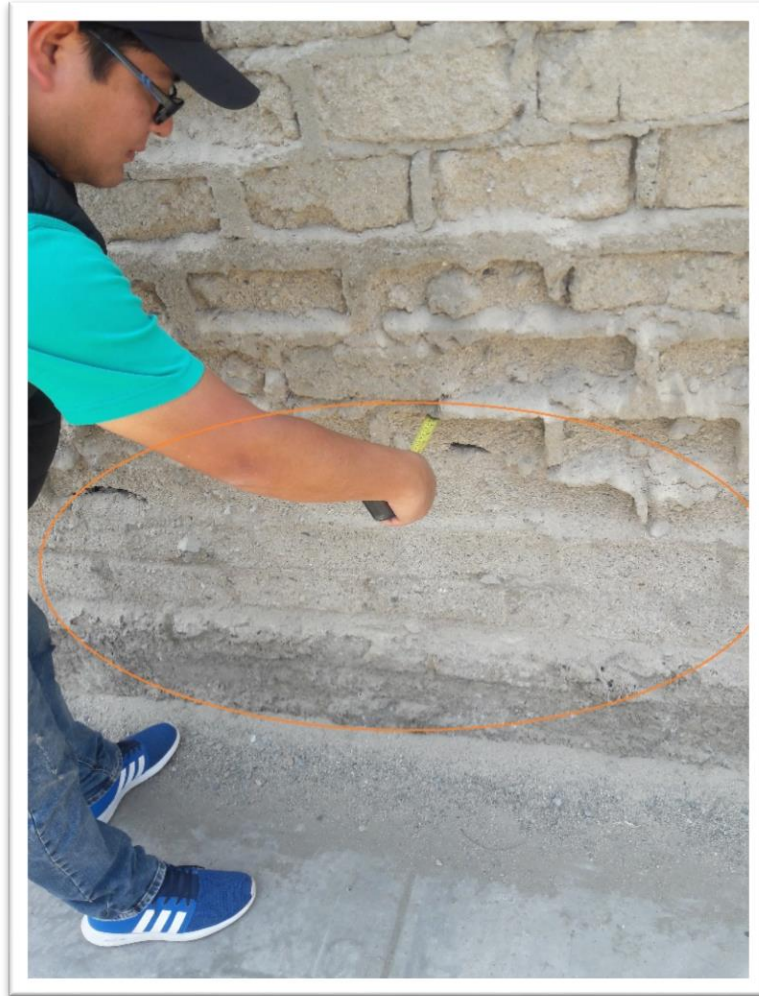
*Fotografía 06: Patología Desprendimiento en Muro y sobrecimiento.*

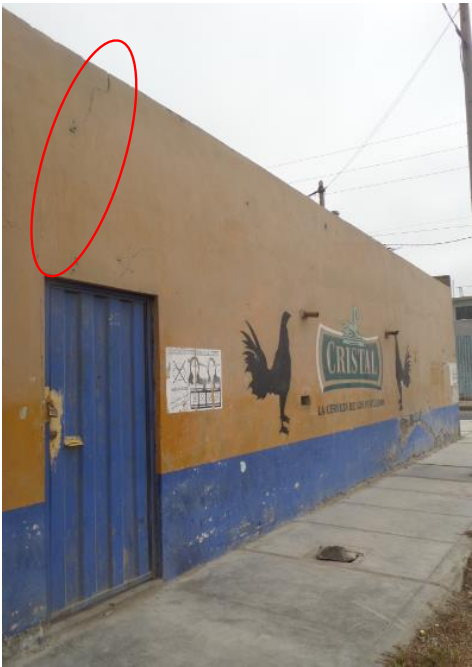
PATOLOGÍA: FISURA	
FOTOGRAFÍA	UNIDAD MUESTRAL - 07

<b>DESCRIPCIÓN</b> Se aprecia una abertura de 0.15 mm en el revestimiento del muro del cerco.
	<b>CAUSAS</b> Ataque mecánico provocado por cargas y movimientos en estructura, mala dosificación de mortero artesanalmente sin las condiciones adecuadas.
	<b>INTERVENCIÓN</b> Limpiar el área afectada con aire comprimido, sin dejar restos orgánicos, luego procederemos a rellenar con selladores, como resinas epoxicas mediante una pistola de inyección, comenzamos a rellenar la fisura y se reviste por completo.
<b>RECOMENDACIÓN</b>	
Se recomienda el curado del revestimiento final por 7 días con agua potable, cada 8 horas para evitar futuras fisuraciones, asimismo la aplicación de aditivo impermeabilizante líquido transparente, para disminuir la porosidad de la superficie.

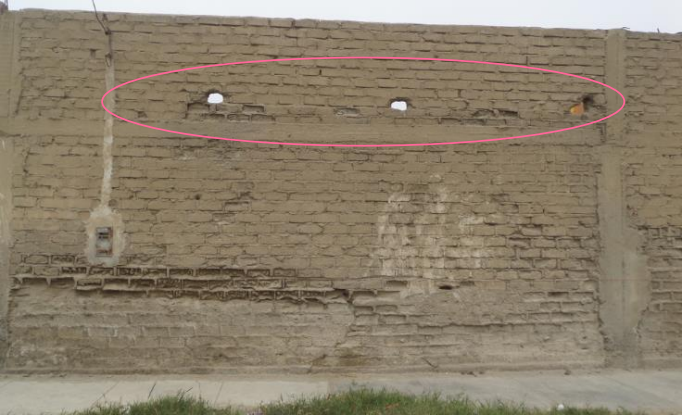
PATOLOGÍA: EROSIÓN MECÁNICA	
FOTOGRAFÍA	UNIDAD MUESTRAL - 04

DESCRIPCIÓN
	CAUSAS
	INTERVENCIÓN
RECOMENDACIÓN	
Se recomienda tapar con mortero de cemento y ladrillo estas patologías.	
	<p>Son las pérdidas de material superficial debidas a esfuerzos mecánicos, como golpes o rozaduras</p> <p>La causa es a través de la acción del hombre.</p> <p>Esta patología es ocasionada por la acción del hombre, la alternativa de reparación sería señalar el muro hasta la parte dañada, luego picar con la ayuda de un cincel y una comba, debe estar libre de polvo, partículas finas, se tiene que humedecer la zona en reparación y el ladrillo que se va colocar, se debe vaciar el mortero fresco y por ultimo colocar el ladrillo.</p>

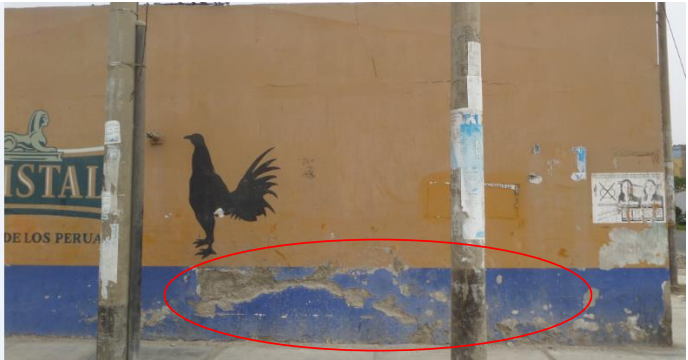
PATOLOGÍA: DESPRENDIMIENTO		
FOTOGRAFÍA	UNIDAD MUESTRAL - 07

DESCRIPCIÓN	Se aprecia la pérdida del material de revestimiento de la parte inferior del sobrecimiento y muro de la muestra en mención.
	CAUSAS	Provocado principalmente por la presencia de agua en el suelo, lo que genera la insuficiente adhesión del material de revestimiento con la superficie del muro, haciendo que este se desprenda. Otra causa es el mal curado del mortero en esta parte del cerco.
	INTERVENCIÓN	Limpiar el área afectada con aire comprimido, sin dejar restos orgánicos, luego procederemos a colocar un nuevo mortero 1:3 o selladores, evitando alguna posibilidad de aparición nuevamente de la patología en mención.
RECOMENDACIÓN		
Se recomienda el curado del revestimiento final por 7 días con agua potable, cada 8 horas, asimismo la aplicación de aditivo impermeabilizante líquido transparente, para disminuir la porosidad de la superficie contra la presencia de agua en el suelo.

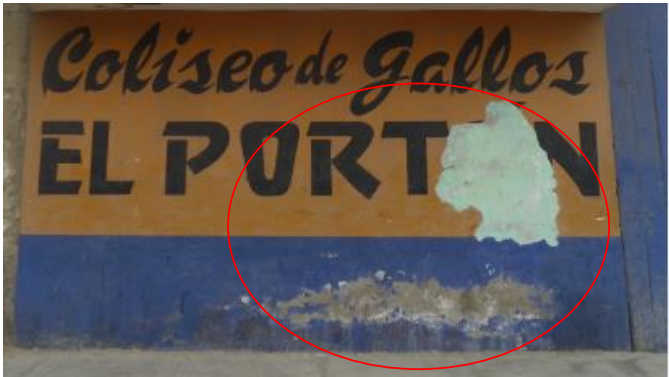
PATOLOGÍA: EFLORESCENCIA	
FOTOGRAFÍA	UNIDAD MUESTRAL - 07

<p><b>DESCRIPCIÓN</b></p> <p>Se aprecia la presencia de sales minerales sobre la superficie del sobrecimiento y muro del cerco perimétrico.</p>
	<p><b>CAUSAS</b></p> <p>Provocado principalmente por la presencia de agua en el suelo, que llega hasta el elemento estructural por el proceso de capilaridad, haciendo que se visualicen sales en grandes áreas.</p>
	<p><b>INTERVENCIÓN</b></p> <p>Primero se procederá a limpiar el área afectada con un cepillo de púas de acero hasta retirar todas las sales que están afectando el muro, luego aplicar aire comprimido o chorros de agua para nodejar restos orgánicos sueltos, dejamos secar y finalmente aplicamos aditivo impermeabilizante con una brocha o rodillo.</p>
RECOMENDACIÓN	
<p>Se recomienda aplicar aditivos antihumedad o impermeabilizantes a muros aledaños a donde se ubicó la eflorescencia para evitar la aparición futura de la patología. De igual forma, se recomienda hacer un dren que permita que el agua del terreno se dirija a los buzones más cercanos a cada esquina.</p>
