**DETERMINACIÓN Y EVALUACIÓN DE LAS  
PATOLOGÍAS DEL CONCRETO EN  
SOBRECIMENTOS, COLUMNAS, VIGAS Y MUROS  
DE ALBAÑILERÍA DEL CERCO DE LA ESCUELA DE  
EDUCACIÓN SUPERIOR TÉCNICO PROFESIONAL -  
POLICÍA NACIONAL DEL PERÚ - CHIMBOTE,  
DISTRITO DE NUEVO CHIMBOTE, PROVINCIA DEL  
SANTA, REGIÓN ÁNCASH - AGOSTO 2019**

TESIS

PARA OPTAR EL TÍTULO PROFESIONAL DE INGENIERO CIVIL

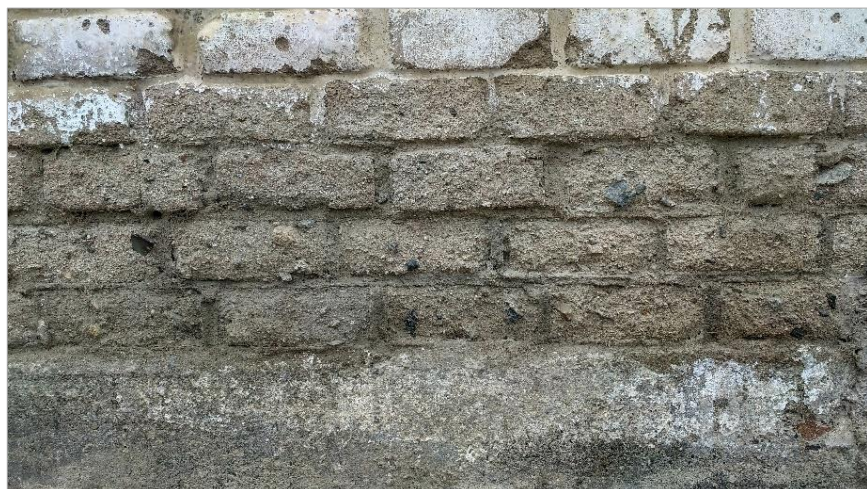
**Gráfico 14.** Fotografía de erosión mecánica en muro  
Fuente: Elaboración propia (2019)

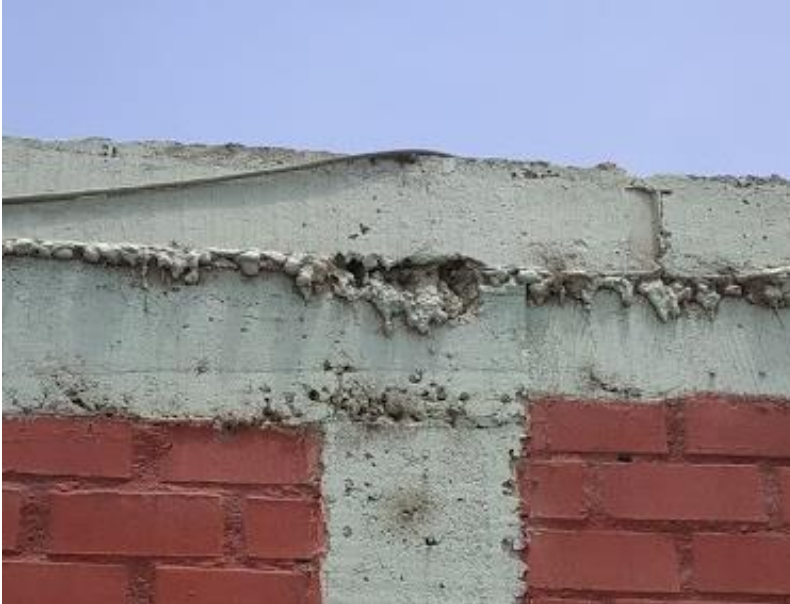
En esta fotografía se observa una cangrejera u oquedad en columna unión con viga de amarre.

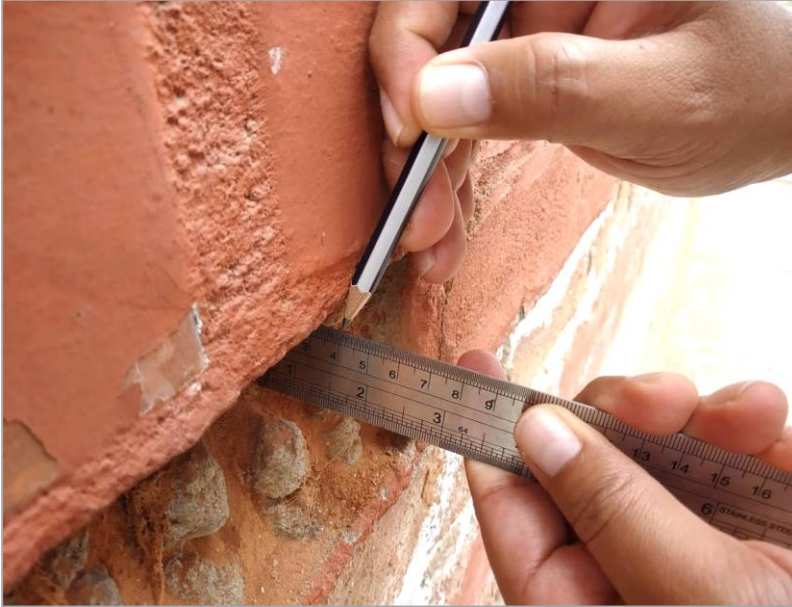
En esta fotografía se observa erosión de unidad de albañilería de aproximadamente 4.00 cm.

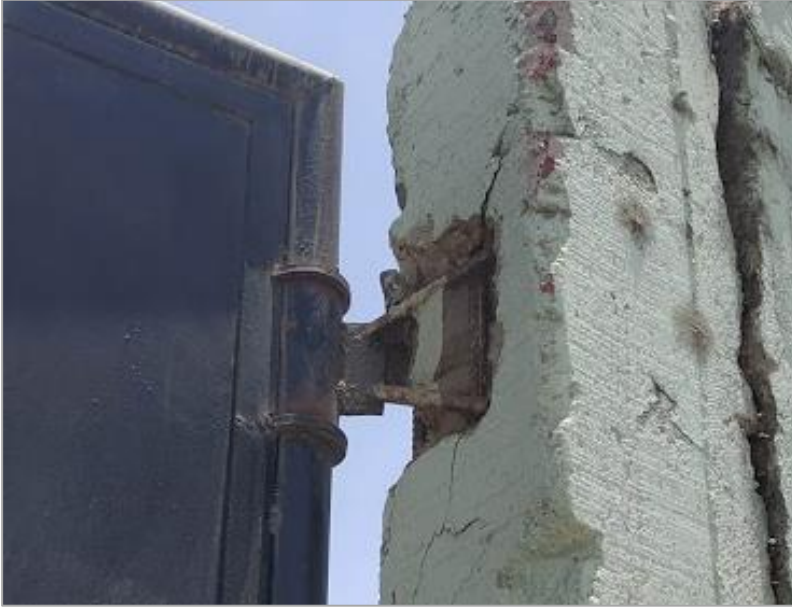
En esta fotografía se observa los impactos producidos en la columna con el fin de anclar las bisagras del portón de metal con soldadura al acero de refuerzo.

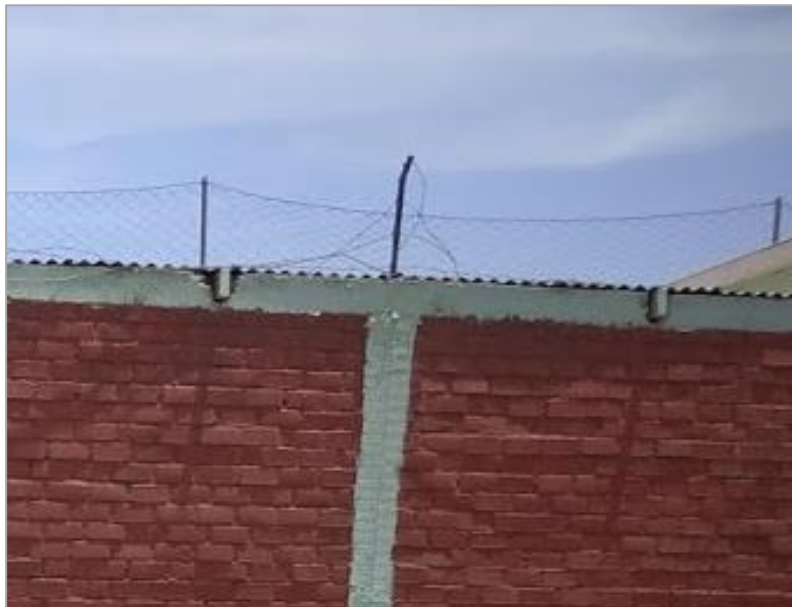
En esta fotografía se observa los impactos producidos en las vigas de amarre, los impactos se realizaron para colocar vigas de madera, el acero de refuerzo de la viga fue cortado.

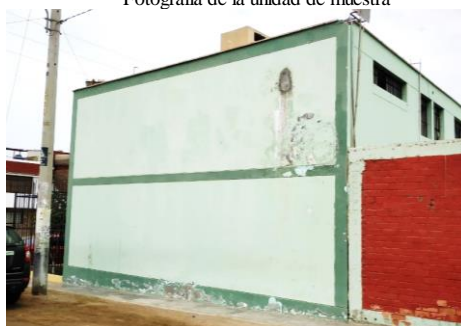
Fotografía de la unidad de muestra

Lesiones patológicas identificadas					
Lesión patológica	Cód.	Área afectada m <sup>2</sup>	Área afectada %	Nivel de severidad	
Cangrejera	J	0.00	0.00%	---	
Corrosión	C	0.00	0.00%	---	
Delaminación	D	0.00	0.00%	---	
Eflorescencia	E	10.60	99.53%	bajo	
Erosión	R	0.00	0.00%	---	
Grieta	G	0.00	0.00%	---	
Impacto	I	0.04	0.38%	alto

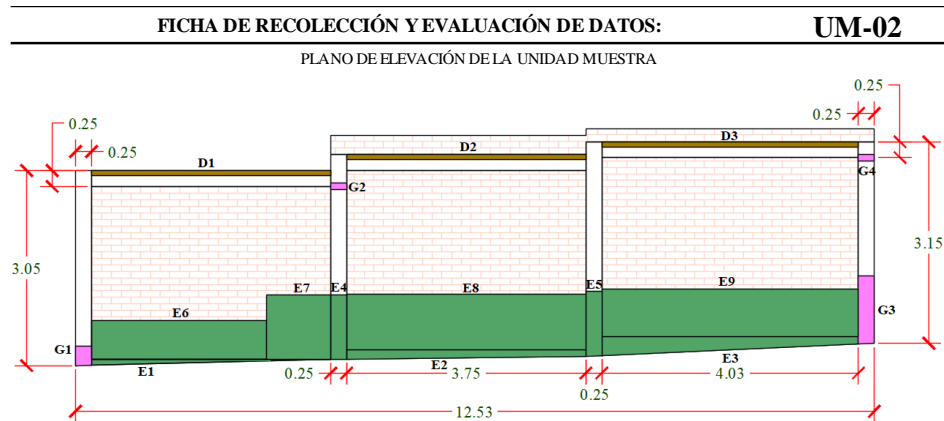
Tabla 5 Ficha de recolección y evaluación de datos UM - 02

Área total de la unidad muestral: 41.51 m <sup>2</sup>						
Elemento observado	Tipo de lesión patológica	Código (*)	Largo (m)	Ancho (m)	Área (m <sup>2</sup> )	Nivel de severidad
sobrecimiento	eflorescencia	E1	3.75	0.05	0.17	medio
sobrecimiento	eflorescencia	E2	3.75	0.13	0.47	medio
sobrecimiento	eflorescencia	E3	4.03	0.20	0.81	medio
columna	grieta	G1	0.30	0.25	0.08	medio
columna	eflorescencia	E4	1.00	0.25	0.25	bajo
columna	grieta	G2	0.10	0.25	0.05	medio
columna	eflorescencia	E5	1.00	0.25	0.25	bajo
columna	grieta	G3	1.05	0.25	0.26	alto
columna	grieta	G4	0.10	0.25	0.05	medio
viga	delaminación	D1	3.75	0.08	0.30	medio
viga	delaminación	D2	3.75	0.08	0.30	medio
viga	delaminación	D3	4.03	0.08	0.32	medio
muro	eflorescencia	E6	2.75	0.60	1.65	medio
muro	eflorescencia	E7	1.00	1.00	1.00	alto
muro	eflorescencia	E8	3.75	0.87	3.26	medio
muro	eflorescencia	E9	4.03	0.75	3.02	medio

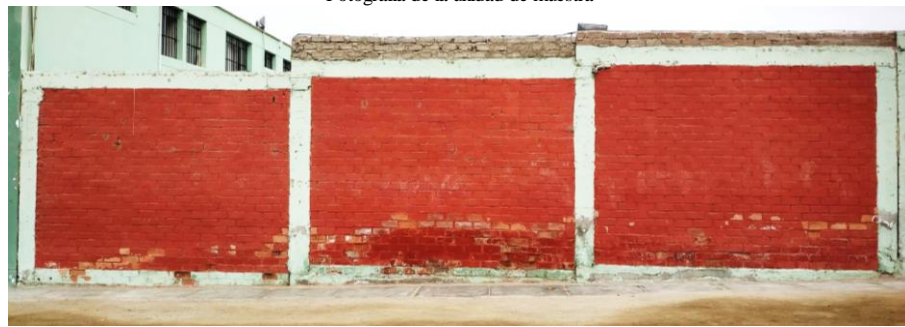
Fotografía de la unidad de muestra

Lesión patológica	Cód.	Área afectada m <sup>2</sup>	Área afectada %	Nivel de severidad
Cangrejera	J	0.00	0.00%	---
Corrosión	C	0.00	0.00%	---
Delaminación	D	0.92	7.54%	medio
Eflorescencia	E	10.88	88.88%	medio
Erosión	R	0.00	0.00%	---
Grieta	G	0.44	3.57%	medio
Impacto	I	0.00	0.00%	---

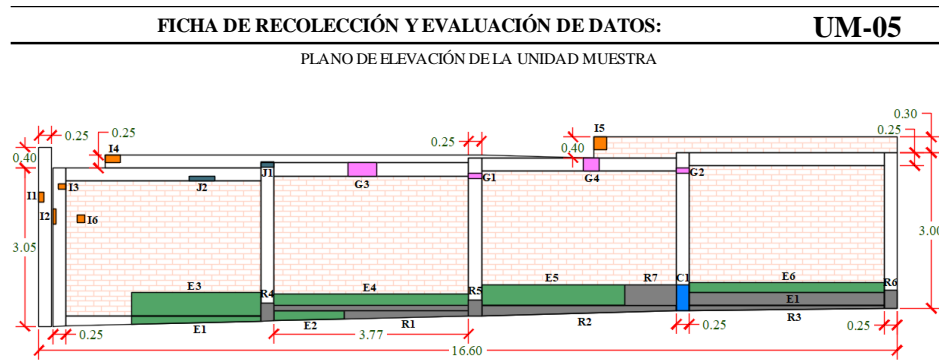
Tabla 11 Ficha de recolección y evaluación de datos UM - 05

Área total de la unidad muestral: 53.09 m <sup>2</sup>						
Elemento observado	Tipo de lesión patológica	Código (*)	Largo (m)	Ancho (m)	Área (m <sup>2</sup> )	Nivel de severidad
sobrecimiento	eflorescencia	E1	2.50	0.13	0.33	medio
sobrecimiento	eflorescencia	E2	1.37	0.18	0.25	medio
sobrecimiento	erosión	R1	2.40	0.13	0.31	bajo
sobrecimiento	erosión	R2	3.77	0.15	0.57	medio
sobrecimiento	erosión	R3	3.77	0.08	0.30	medio
columna	impacto	I1	0.20	0.10	0.02	bajo
columna	impacto	I2	0.30	0.05	0.02	bajo
columna	impacto	I3	0.10	0.15	0.02	medio
columna	erosión	R4	0.35	0.25	0.09	bajo
columna	cangrejera	J1	0.10	0.25	0.03	bajo
columna	erosión	R5	0.30	0.25	0.08	medio
columna	grieta	G1	0.10	0.25	0.03	bajo
columna	corrosión	C1	0.50	0.25	0.13	alto
columna	grieta	G2	0.10	0.25	0.03	bajo
columna	erosión	R6	0.35	0.25	0.09	bajo
viga	impacto	I4	0.30	0.15	0.05	medio
viga	cangrejera	J2	0.50	0.10	0.05	bajo
viga	grieta	G3	0.55	0.25	0.14	bajo

viga	grieta	G4	0.30	0.25	0.08	bajo
viga	impacto	I5	0.25	0.25	0.06	bajo
muro	impacto	I6	0.15	0.15	0.02	bajo
muro	eflorescencia	E3	2.50	0.45	1.13	alto
muro	eflorescencia	E4	3.77	0.22	0.83	alto
muro	eflorescencia	E5	2.77	0.40	1.11	alto
muro	erosión	R7	1.00	0.40	0.40	bajo
muro	eflorescencia	E6	3.77	0.20	0.75	bajo

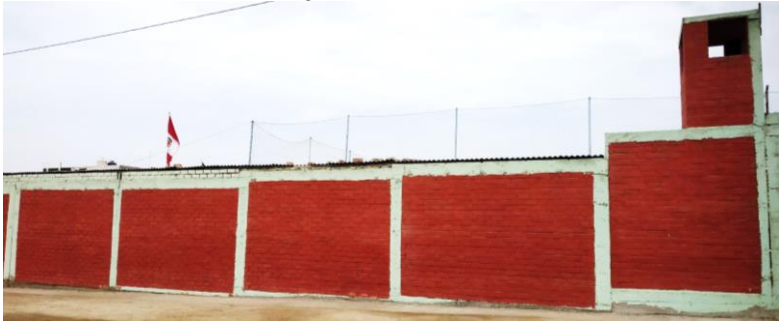
<p style="text-align: right;"><b>Incidencia patológica</b></p> <ul style="list-style-type: none"> <li>■ Área no afectada : 90.93%</li> <li>■ Área afectada : 9.07%</li> </ul>			
Longitud de tramo	:	19.00 m				
Área de la UM	:	58.67 m <sup>2</sup>				
Área no afectada	:	53.35 m <sup>2</sup>				
Área afectada	:	5.32 m <sup>2</sup>				
Nivel de severidad	:	Bajo				
Evaluador	:	Héctor R. Díaz				
Fecha:	:	Ago-2019				
Fotografía de la unidad de muestra

<b>Lesiones patológicas identificadas</b>						
Lesión patológica	Cód.	Área afectada m <sup>2</sup>	Área afectada %	Nivel de severidad		
Cangrejera	J	0.17	3.20%	bajo		
Corrosión	C	0.00	0.00%	---		
Delaminación	D	0.00	0.00%	---		
Eflorescencia	E	2.46	46.32%	bajo		
Erosión	R	2.41	45.28%	medio		
Grieta	G	0.26	4.89%	bajo		
Impacto	I	0.00	0.00%	---		
<b>Incidencia patológica por elemento estructural</b>						
Lesión patológica	Cód.	sobrecimiento m <sup>2</sup>	Columna m <sup>2</sup>	Viga m <sup>2</sup>	Muro m <sup>2</sup>	Área afectada m <sup>2</sup>
Cangrejera	J	0.00	0.03	0.15	0.00	0.18
Corrosión	C	0.00	0.00	0.00	0.00	0.00
Delaminación	D	0.00	0.00	0.00	0.00	0.00
Eflorescencia	E	0.00	0.00	0.00	2.46	2.46
Erosión	R	2.15	0.26	0.00	0.00	2.41
Grieta	G	0.00	0.08	0.06	0.13	0.27
Impacto	I	0.00	0.00	0.00	0.00	0.00
Total área afectada		2.15	0.37	0.21	2.59	5.32
Total área no afectada		0.00	4.02	4.37	44.96	53.35
<b>Área total</b>		2.15	4.39	4.58	47.55	<b>58.67</b>

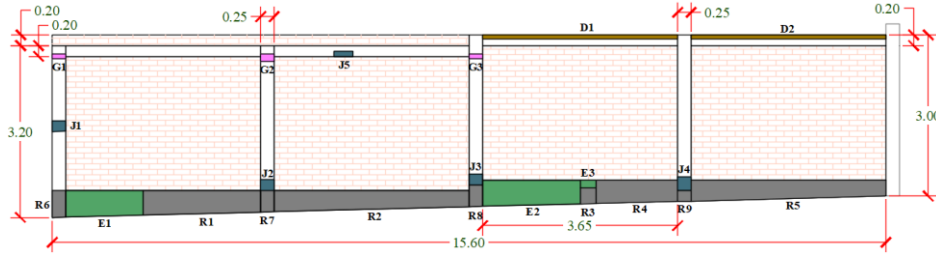
Tabla 17 Ficha de recolección y evaluación de datos UM - 08

Área total de la unidad muestral: 48.50 m <sup>2</sup>						
Elemento observado	Tipo de lesión patológica	Código (*)	Largo (m)	Ancho (m)	Área (m <sup>2</sup> )	Nivel de severidad
sobrecimiento	eflorescencia	E1	1.45	0.48	0.70	bajo
sobrecimiento	erosión	R1	2.20	0.48	1.06	bajo
sobrecimiento	erosión	R2	3.65	0.35	1.28	bajo
sobrecimiento	eflorescencia	E2	1.83	0.48	0.88	bajo
sobrecimiento	eflorescencia	E3	0.30	0.15	0.05	bajo
sobrecimiento	erosión	R3	0.30	0.30	0.09	bajo
sobrecimiento	erosión	R4	1.52	0.40	0.61	bajo
sobrecimiento	erosión	R5	3.65	0.35	1.28	bajo
columna	erosión	R6	0.50	0.25	0.13	bajo
columna	cangrejera	J1	0.20	0.25	0.05	bajo
columna	grieta	G1	0.10	0.25	0.03	bajo
columna	erosión	R7	0.40	0.25	0.10	bajo
columna	cangrejera	J2	0.20	0.25	0.05	bajo
columna	grieta	G2	0.15	0.25	0.04	bajo
columna	erosión	R8	0.40	0.25	0.10	bajo
columna	cangrejera	J3	0.20	0.25	0.05	bajo
columna	grieta	G3	0.10	0.25	0.03	bajo
columna	erosión	R9	0.20	0.25	0.05	bajo

columna	cangrejera	J4	0.25	0.25	0.06	bajo
viga	cangrejera	J5	0.35	0.10	0.04	bajo
viga	delaminación	D1	3.65	0.08	0.29	medio
viga	delaminación	D2	3.65	0.08	0.29	medio

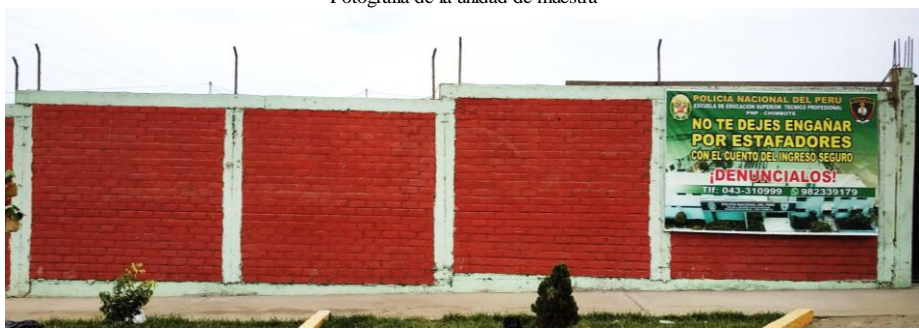
<b>Incidencia patológica</b> <span style="color: green;">■</span> Área no afectada : <span style="color: orange;">■</span> Área afectada :		
Longitud de tramo	:	13.10 m				
Área de la UM	:	38.36 m <sup>2</sup>				
Área no afectada	:	35.80 m <sup>2</sup>				
Área afectada	:	2.56 m <sup>2</sup>				
Nivel de severidad	:	Bajo				
Evaluador	:	Héctor R. Díaz				
Fecha:	:	Ago-2019				
Fotografía de la unidad de muestra

Lesión patológica	Cód.	Área afectada m <sup>2</sup>	Área afectada %	Nivel de severidad		
Cangrejera	J	0.10	3.91%	bajo		
Corrosión	C	0.00	0.00%	---		
Delaminación	D	0.08	3.13%	medio		
Eflorescencia	E	0.00	0.00%	---		
Erosión	R	2.01	78.69%	bajo		
Grieta	G	0.24	9.18%	bajo		
Impacto	I	0.13	5.08%	alto		
Incidencia patológica por elemento estructural						
Lesión patológica	Cód.	sobrecimiento m <sup>2</sup>	Columna m <sup>2</sup>	Viga m <sup>2</sup>	Muro m <sup>2</sup>	Área afectada m <sup>2</sup>
Cangrejera	J	0.00	0.10	0.00	0.00	0.10
Corrosión	C	0.00	0.00	0.00	0.00	0.00
Delaminación	D	0.00	0.00	0.08	0.00	0.08
Eflorescencia	E	0.00	0.00	0.00	0.00	0.00
Erosión	R	2.01	0.00	0.00	0.00	2.01
Grieta	G	0.05	0.19	0.00	0.00	0.24
Impacto	I	0.00	0.13	0.00	0.00	0.13
Total área afectada		2.06	0.42	0.08	0.00	2.56
Total área no afectada		0.00	4.04	2.24	29.52	35.80
<b>Área total</b>		2.06	4.46	2.32	29.52	<b>38.36</b>
Total área afectada (%)		100.00%	9.42%	3.45%	0.00%

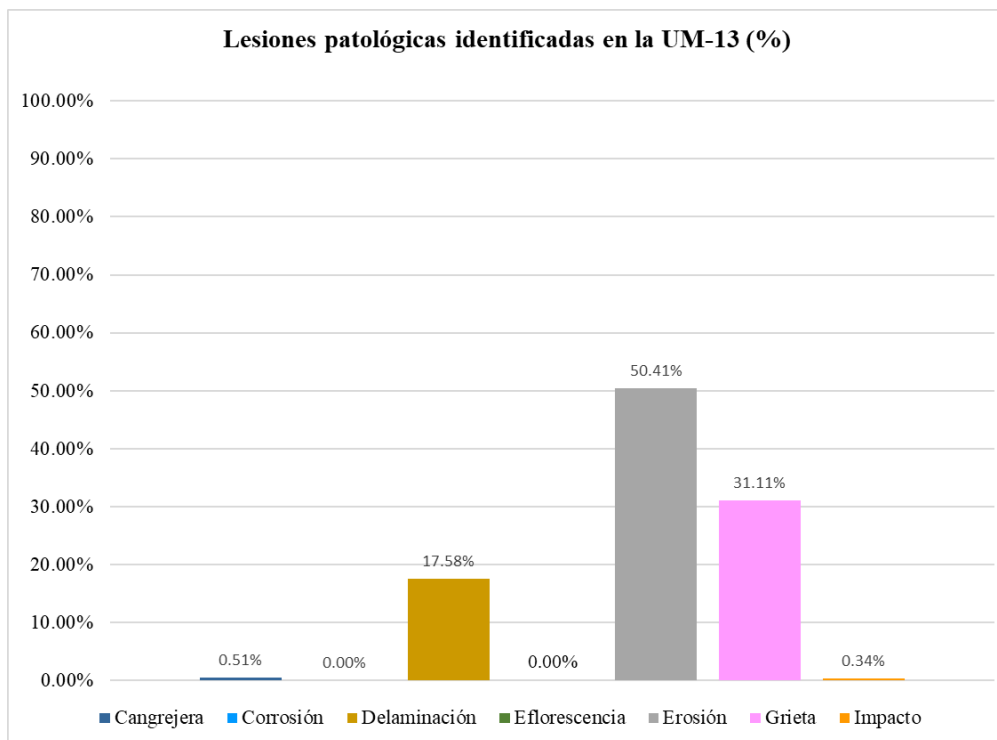
**Gráfico 52.** Lesiones patológicas identificadas de UM - 13  
Fuente: Elaboración propia (2019)

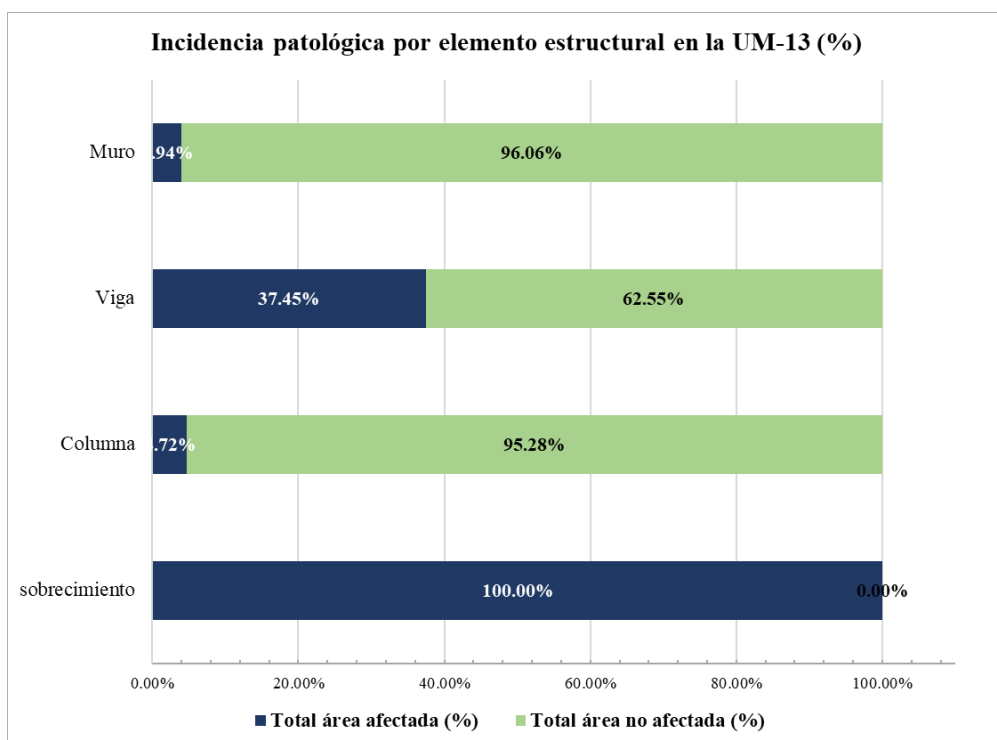
**Gráfico 53.** Incidencia patológica por elemento estructural de UM - 13  
Fuente: Elaboración propia (2019)

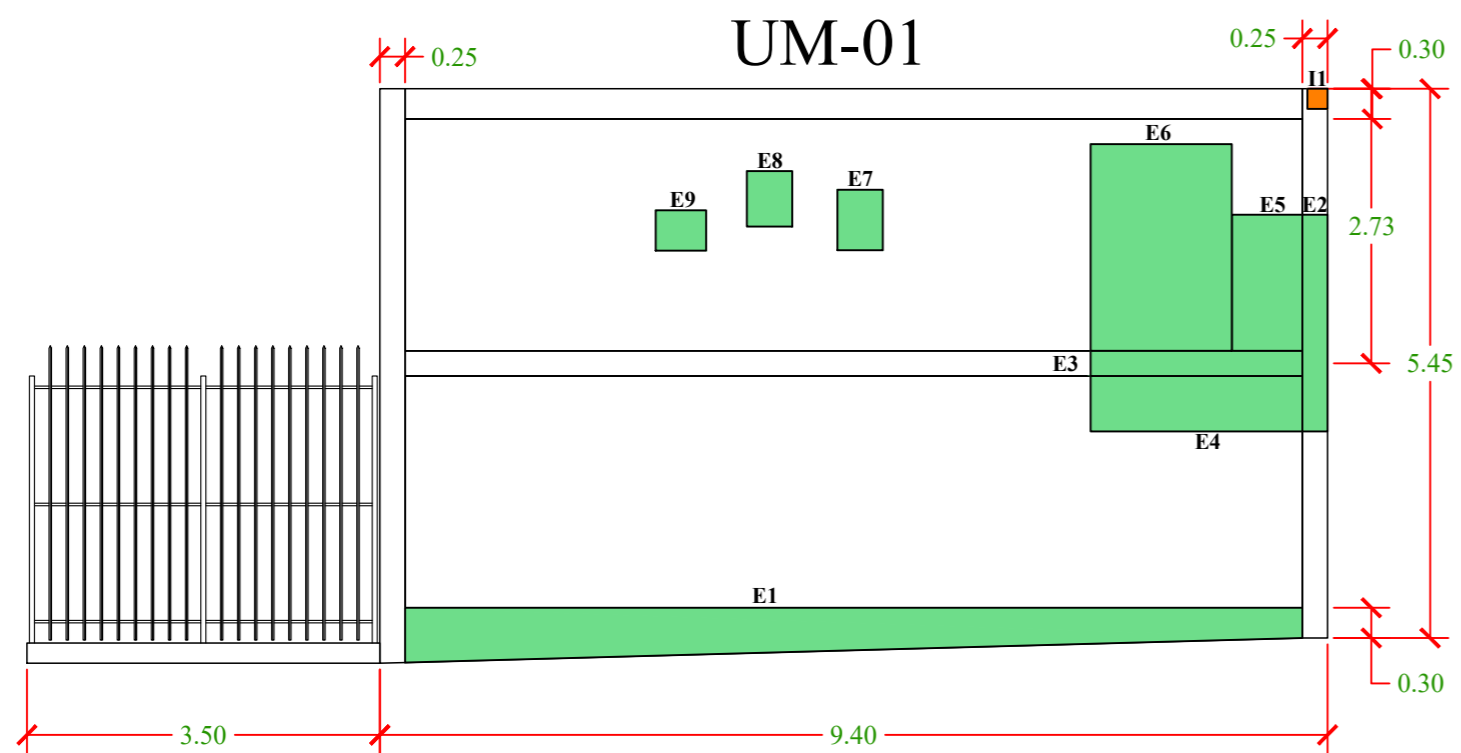
CUADRO DE ÁREAS UM-01		
AREA TOTAL (m²)	ÁREA AFECTADA (m²)	ÁREA NO AFECTADA (m²)
52.37	10.65	41.72

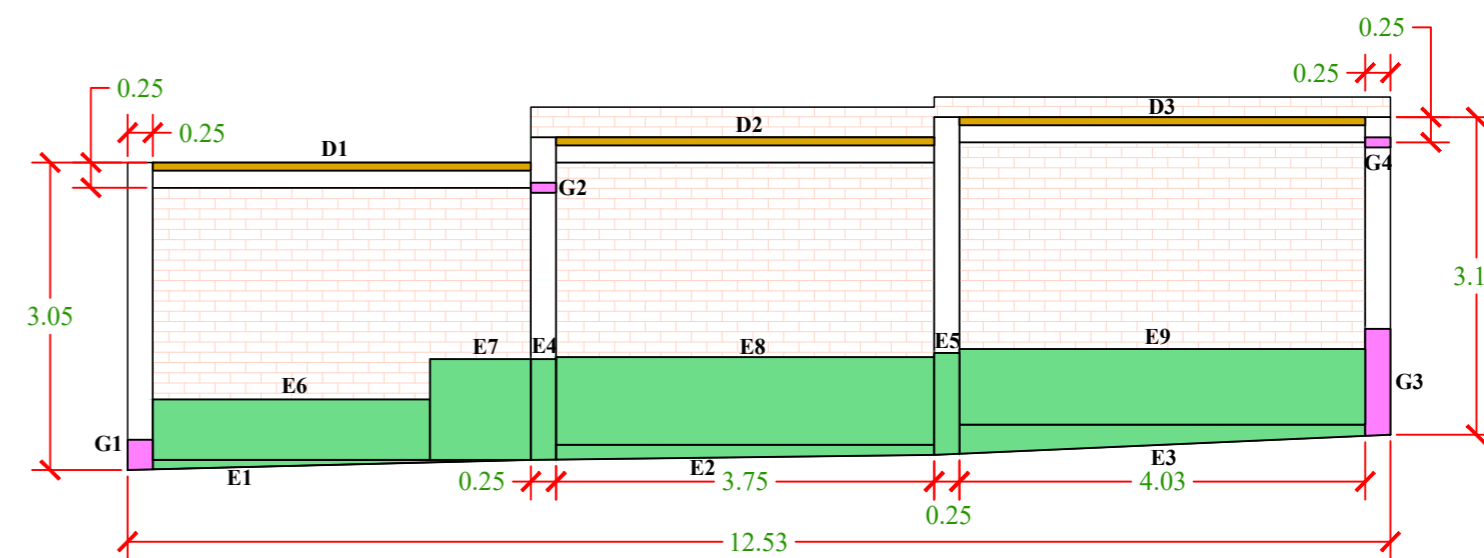
CUADRO DE ÁREAS UM-02		
AREA TOTAL (m²)	ÁREA AFECTADA (m²)	ÁREA NO AFECTADA (m²)
41.51	12.24	29.27

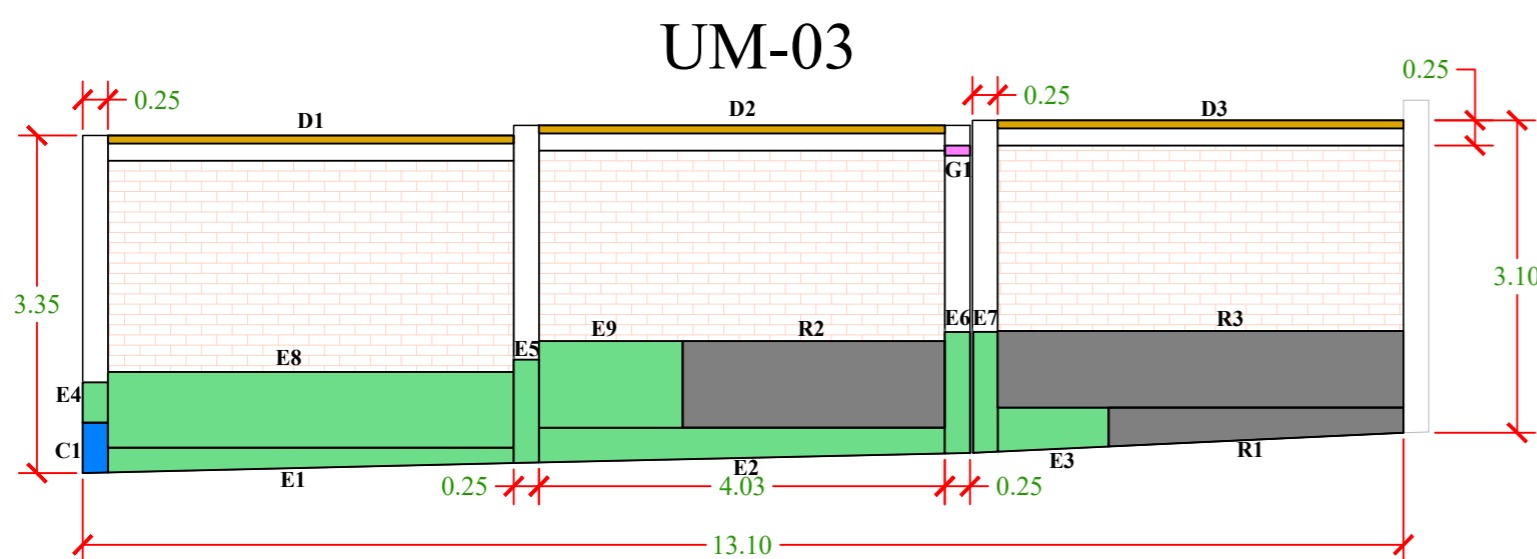
CUADRO DE ÁREAS UM-03		
AREA TOTAL (m²)	ÁREA AFECTADA (m²)	ÁREA NO AFECTADA (m²)
42.76	15.02	27.74

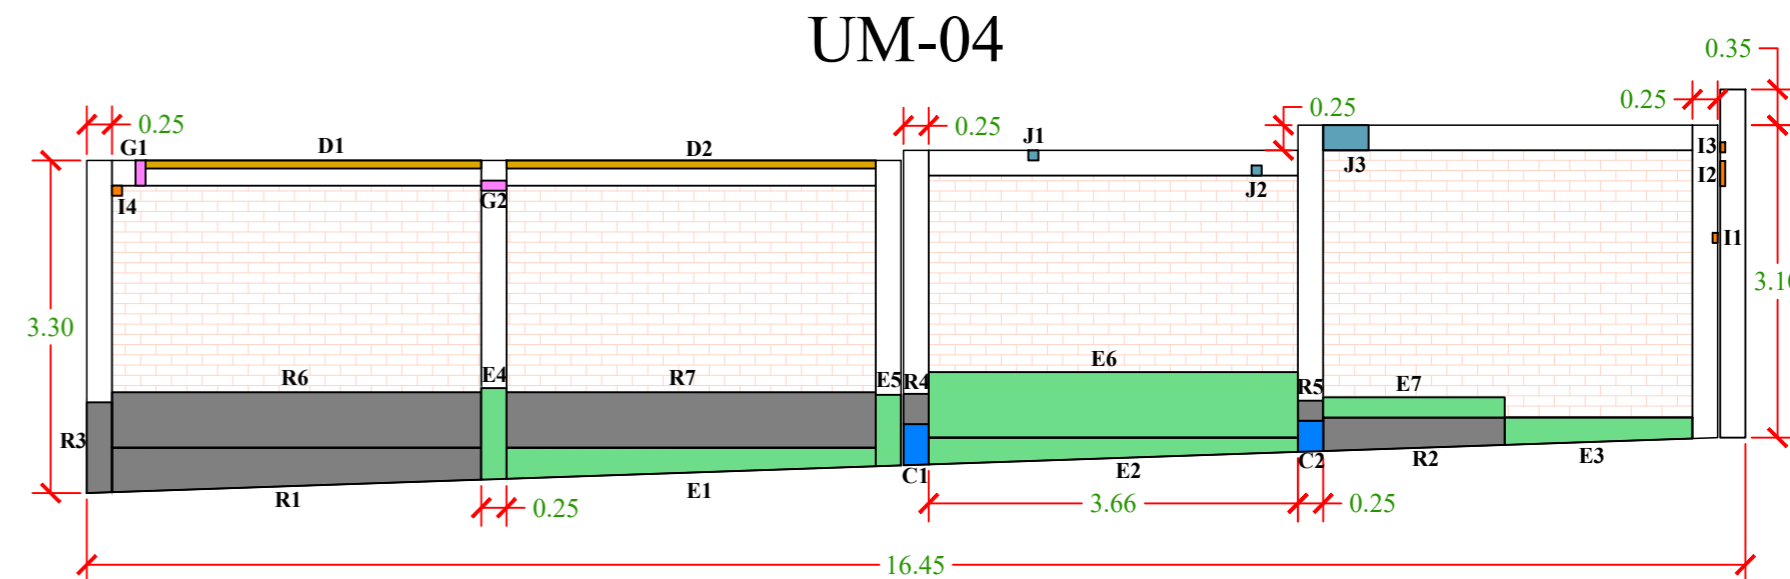
CUADRO DE ÁREAS UM-04		
AREA TOTAL (m²)	ÁREA AFECTADA (m²)	ÁREA NO AFECTADA (m²)
51.54	12.54	39.00

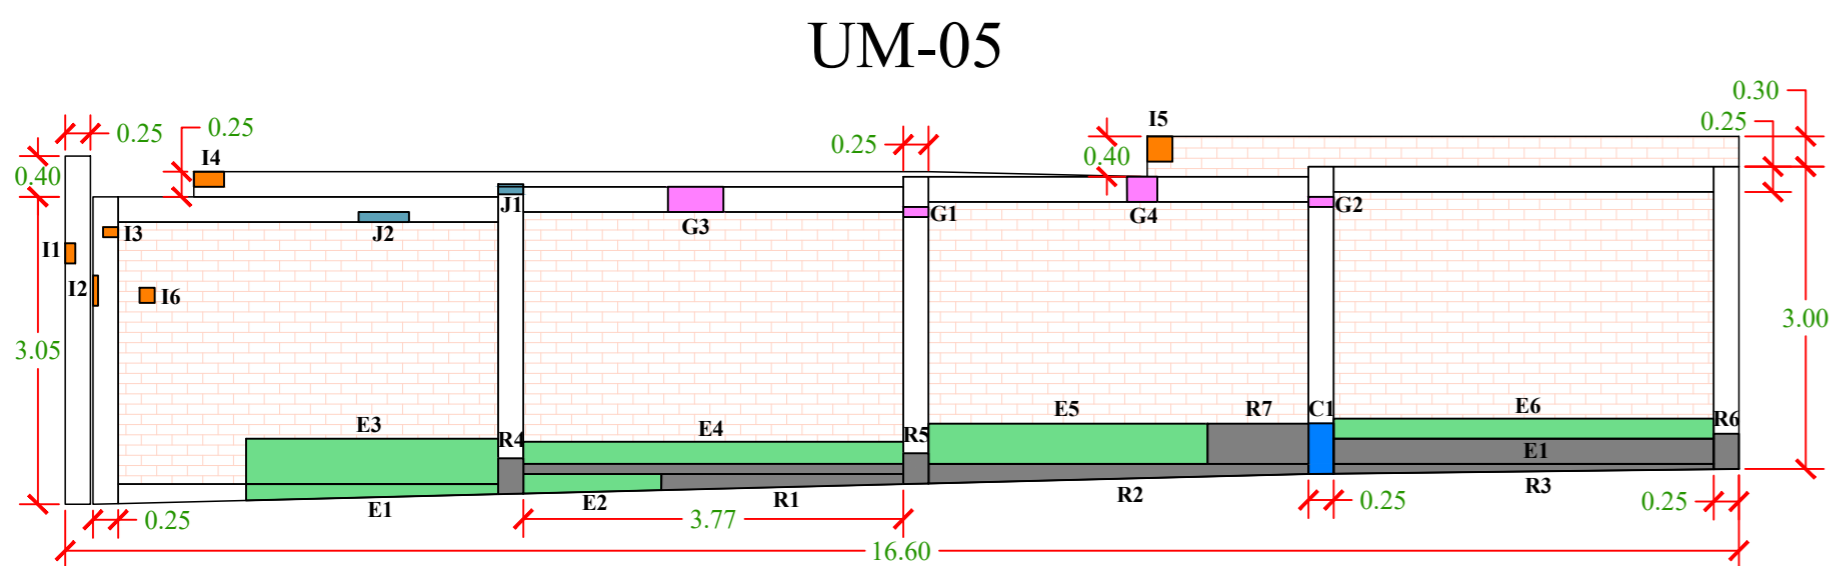
CUADRO DE ÁREAS UM-05		
AREA TOTAL (m²)	ÁREA AFECTADA (m²)	ÁREA NO AFECTADA (m²)
53.09	6.87	46.22

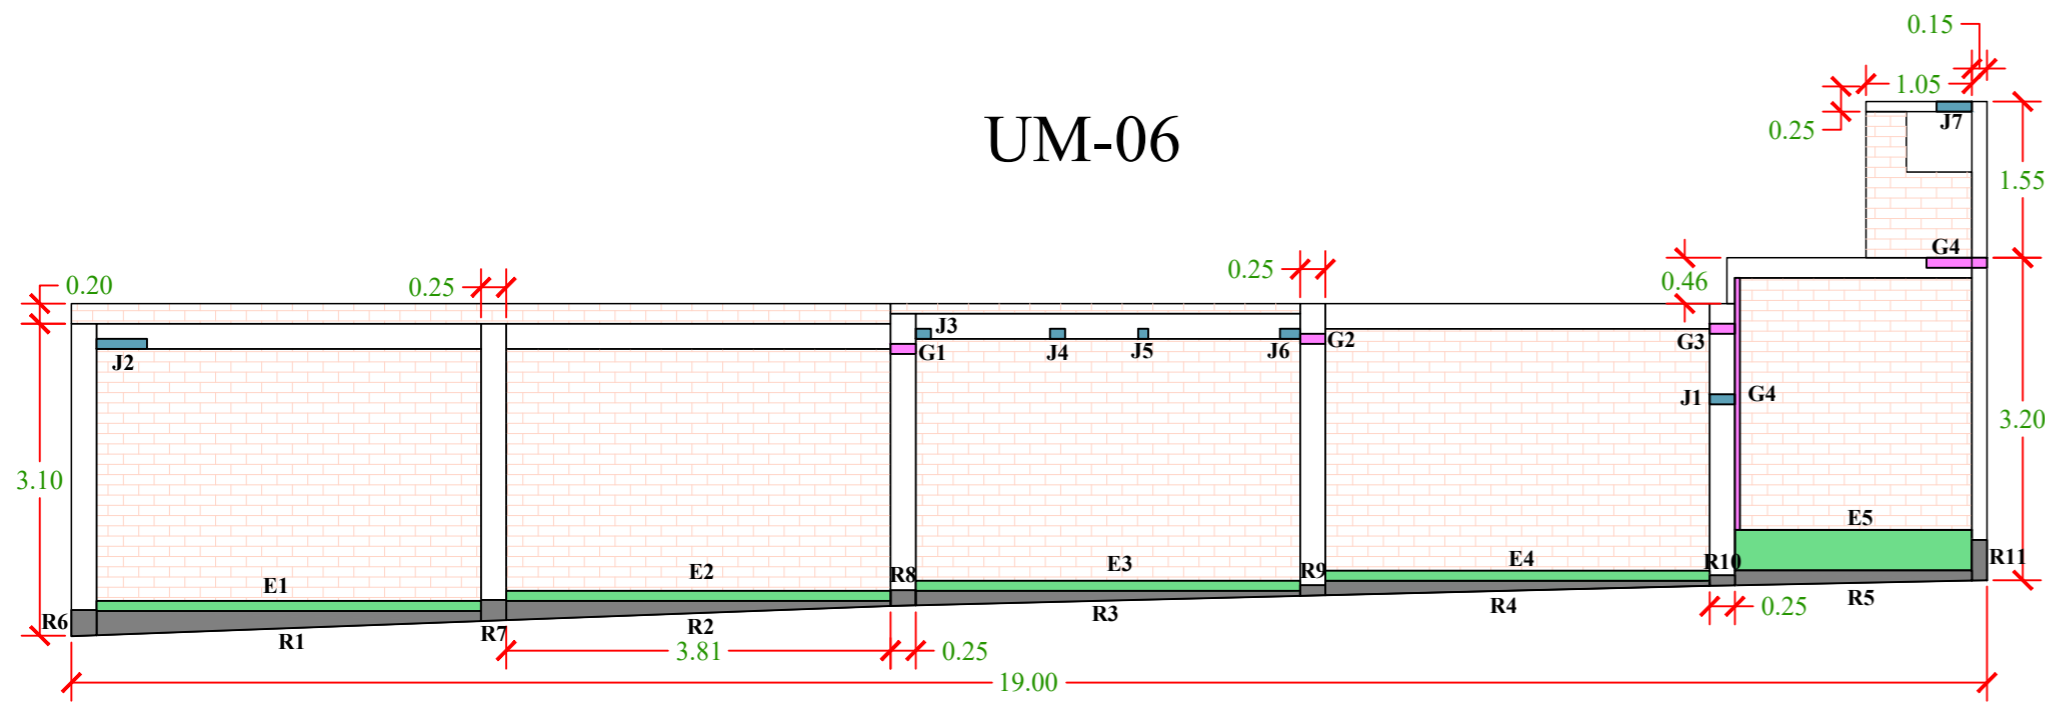
CUADRO DE ÁREAS UM-06		
ÁREA TOTAL (m <sup>2</sup> )	ÁREA AFECTADA (m <sup>2</sup> )	ÁREA NO AFECTADA (m <sup>2</sup> )
58.67	5.32	53.35

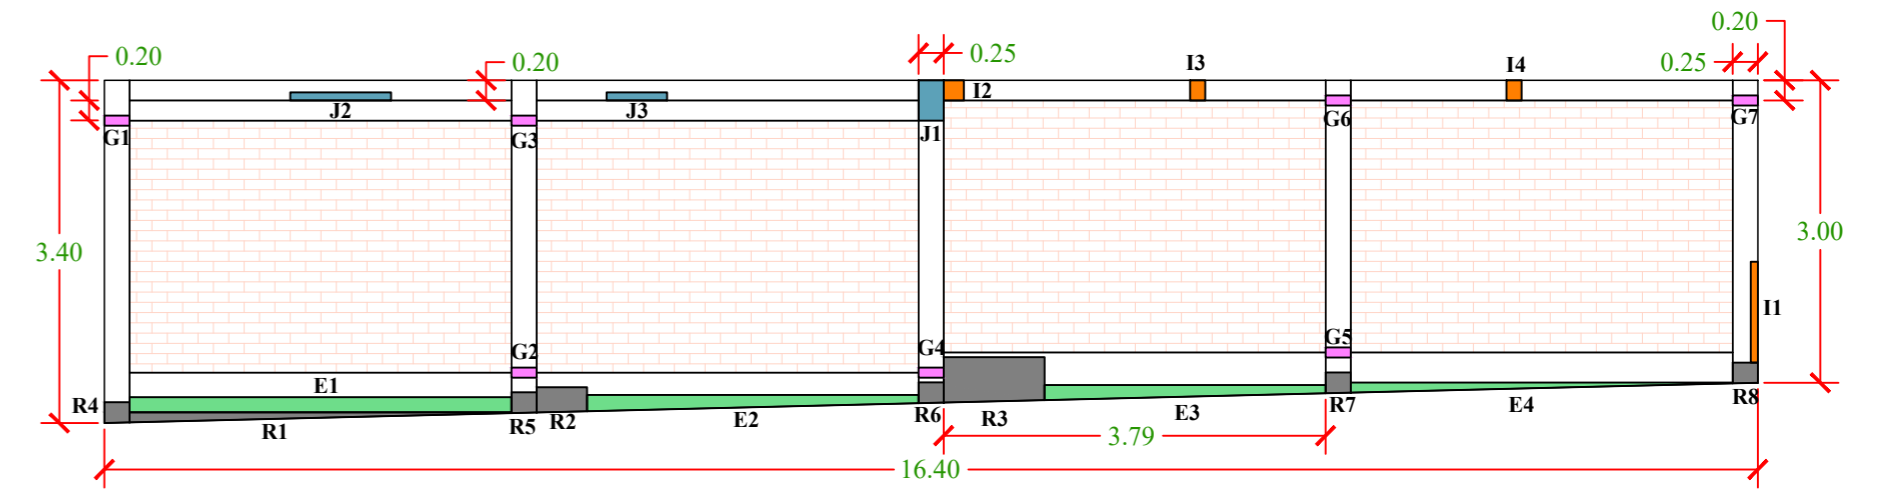
CUADRO DE ÁREAS UM-07		
ÁREA TOTAL (m <sup>2</sup> )	ÁREA AFECTADA (m <sup>2</sup> )	ÁREA NO AFECTADA (m <sup>2</sup> )
52.49	3.11	49.38

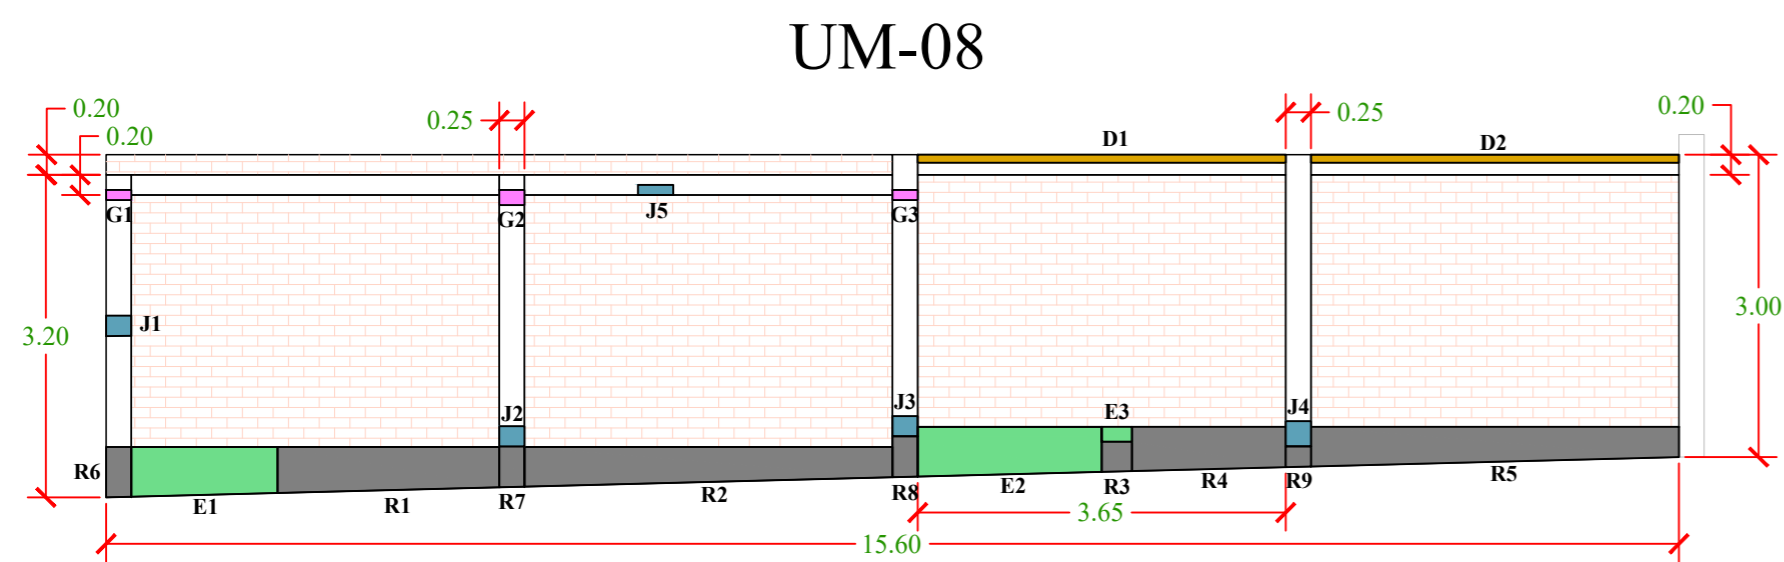
CUADRO DE ÁREAS UM-08		
ÁREA TOTAL (m <sup>2</sup> )	ÁREA AFECTADA (m <sup>2</sup> )	ÁREA NO AFECTADA (m <sup>2</sup> )
48.50	7.23	41.27

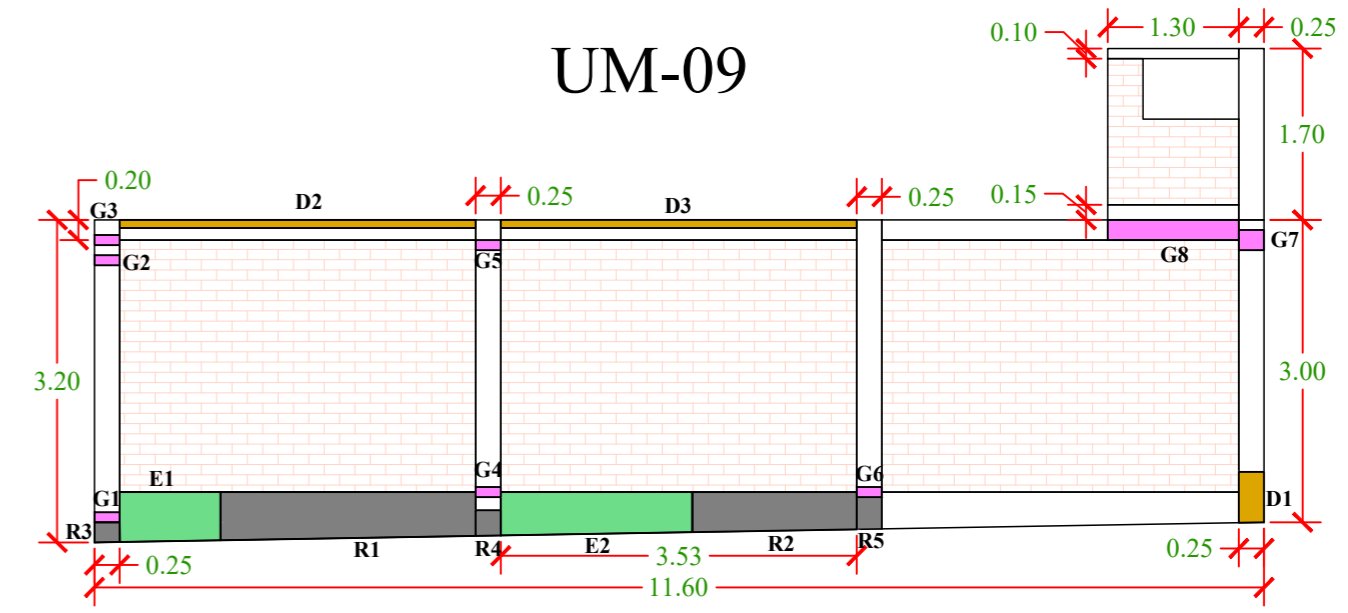
CUADRO DE ÁREAS UM-09		
ÁREA TOTAL (m <sup>2</sup> )	ÁREA AFECTADA (m <sup>2</sup> )	ÁREA NO AFECTADA (m <sup>2</sup> )
38.04	4.39	33.65

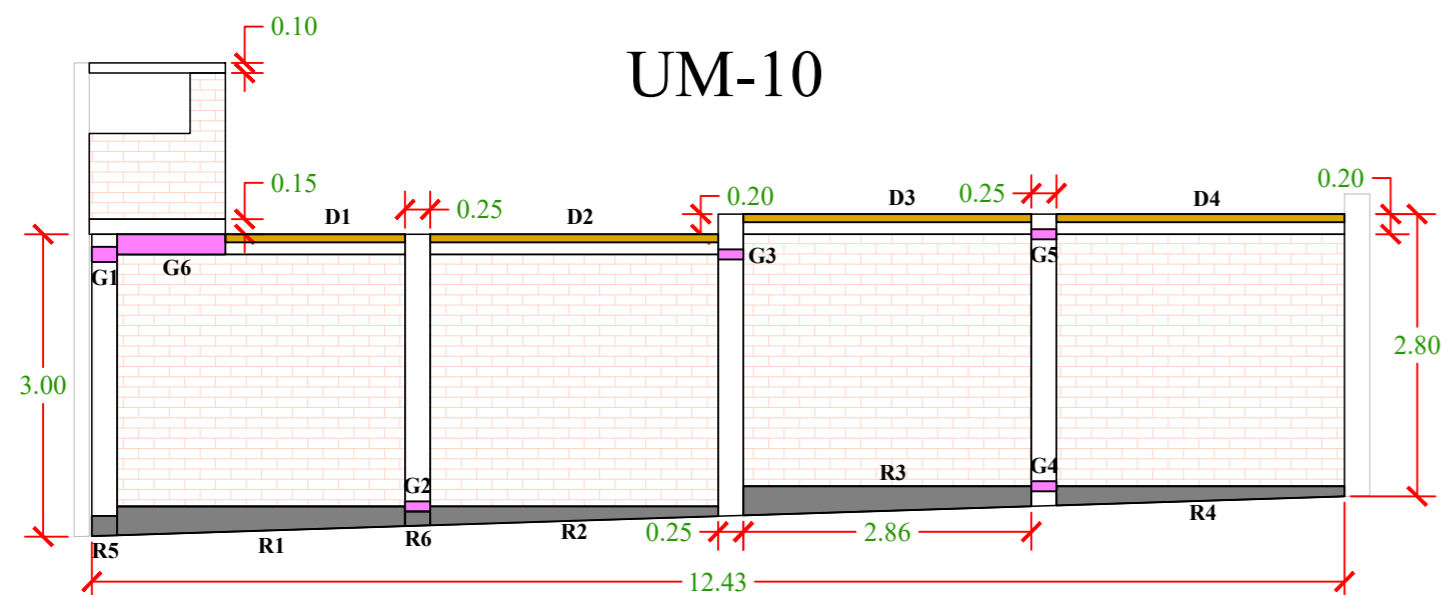
CUADRO DE ÁREAS UM-10		
ÁREA TOTAL (m <sup>2</sup> )	ÁREA AFECTADA (m <sup>2</sup> )	ÁREA NO AFECTADA (m <sup>2</sup> )
37.74	3.54	34.20

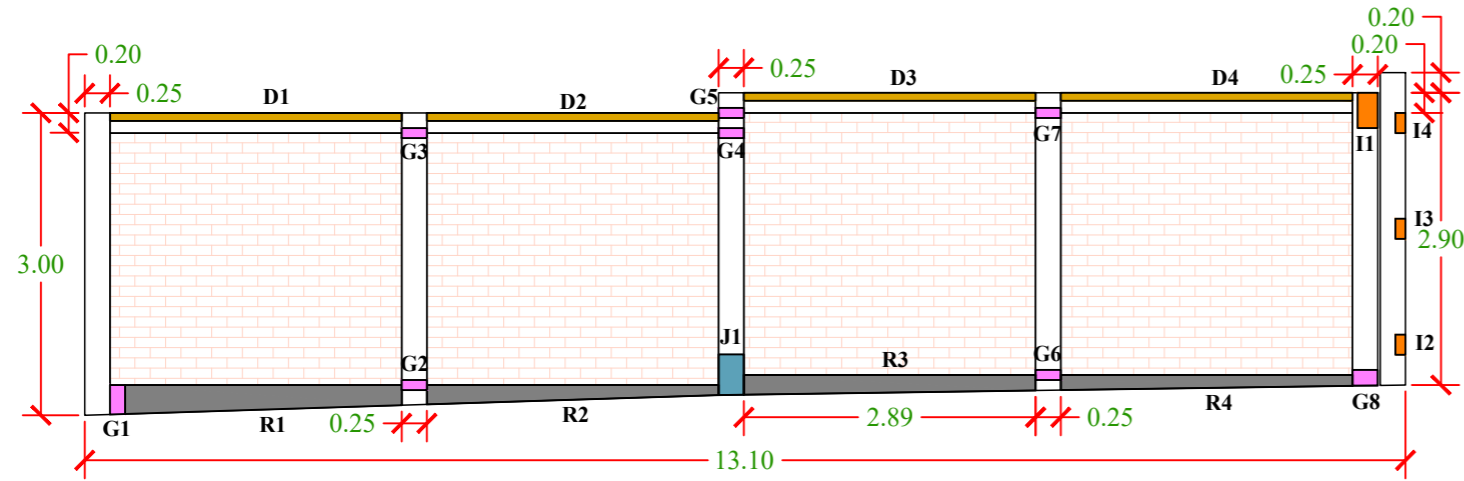
### UM-11

CUADRO DE ÁREAS UM-11		
ÁREA TOTAL (m <sup>2</sup> )	ÁREA AFECTADA (m <sup>2</sup> )	ÁREA NO AFECTADA (m <sup>2</sup> )
38.36	2.56	35.80

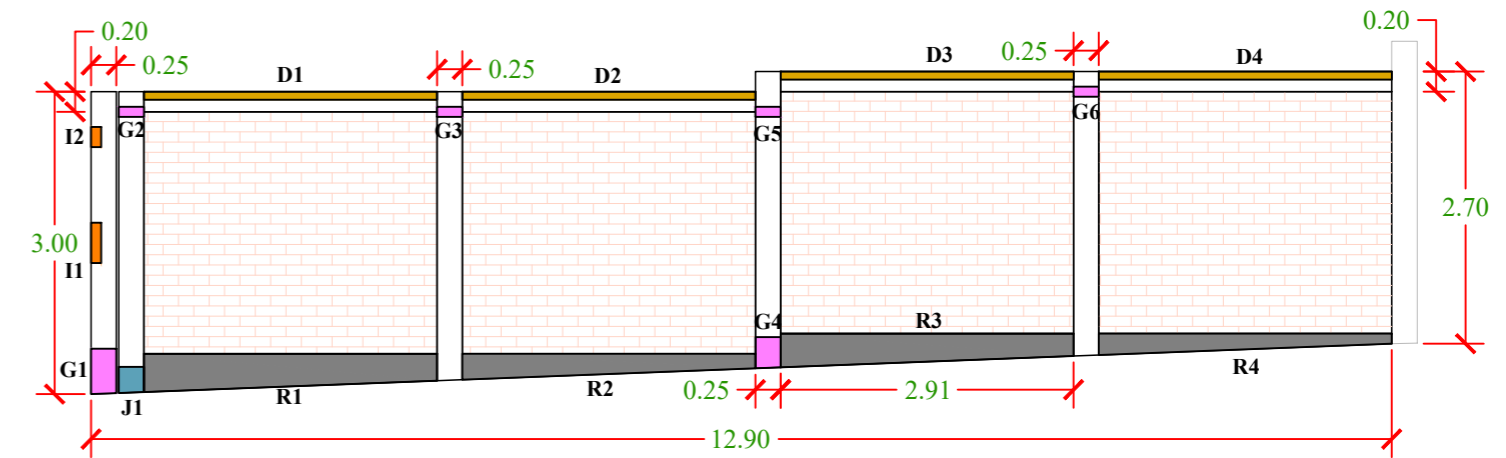
### UM-12

CUADRO DE ÁREAS UM-12		
ÁREA TOTAL (m <sup>2</sup> )	ÁREA AFECTADA (m <sup>2</sup> )	ÁREA NO AFECTADA (m <sup>2</sup> )
36.67	4.13	32.54

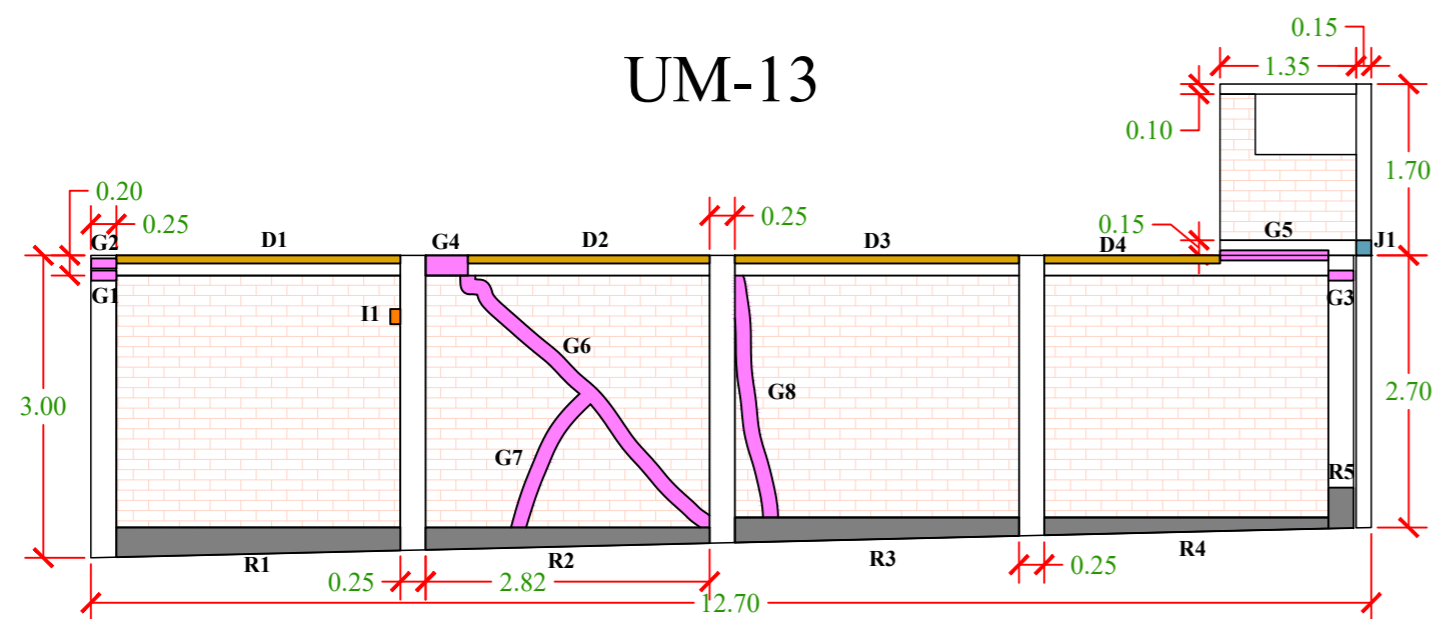
### UM-13

CUADRO DE ÁREAS UM-13		
ÁREA TOTAL (m <sup>2</sup> )	ÁREA AFECTADA (m <sup>2</sup> )	ÁREA NO AFECTADA (m <sup>2</sup> )
37.94	4.45	33.49
