DETERMINACIÓN Y EVALUACIÓN DE LAS  
PATOLOGÍAS DEL CONCRETO EN EL CERCO  
PERIMÉTRICO DE LA ESTACIÓN DE VEHÍCULOS DE  
TRANSPORTE INTERPROVINCIAL SAN JOSÉ, DISTRITO  
DE VIRÚ, PROVINCIA DE VIRÚ, REGIÓN LA LIBERTAD,  
AGOSTO – 2019

**TESIS PARA OPTAR EL TÍTULO PROFESIONAL DE  
INGENIERA CIVIL**

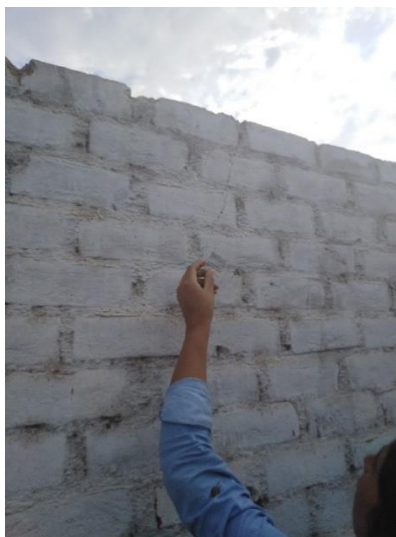
**Gráfico 15:** Grieta en muro.  
Fuente: Elaboración propia.

La reparación de la grieta se recomienda suministrar inyecciones de grieta para concreto, que puedan ser usadas como base para preparar el mortero, se utiliza para recuperar cualquier estructura agrietada.

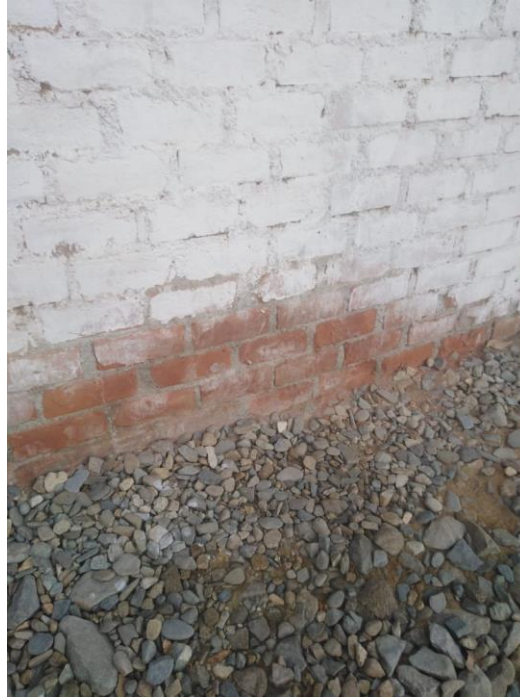
**Gráfico 16:** Desprendimiento en muro.  
Fuente: Elaboración propia.

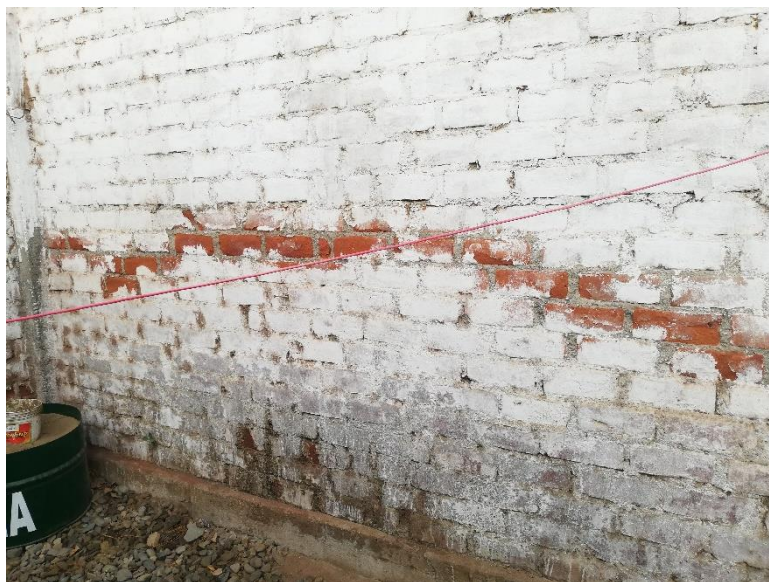
**Gráfico 17:** Eflorescencia en muro.

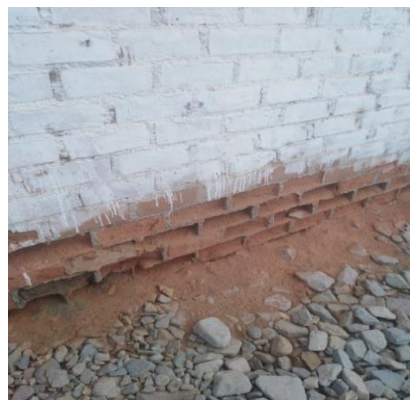
**Gráfico 18:** Erosión en muro.  
Fuente: Elaboración propia.

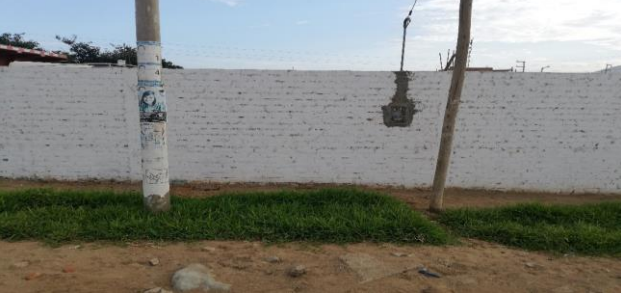
<b>PATOLOGÍAS IDENTIFICADAS EN LA UNIDAD DE MUESTRA 02</b>											
Elemento	Área (m2)	Patologías	COLUMNA			MURO					
			Área afectada	% Área afectada	Nivel se severidad	Área afectada	% Área afectada	Nivel se severidad			
Muro	21.46	Eflorescencia				7.35	34.25%	Moderado			
		Desprendimiento				9.00	41.94%	Moderado			
Área total de la muestra	21.46	Total de Área afectada (m2)				0.00			16.35		
		Área no afectada (m2)				21.46			5.11		
		% Total de Área afectada				0.00%			76.19%		
		% de Área no afectada				100.00%			23.81%		
<b>RESUMEN DE EVALUACIÓN DE PATOLOGÍAS EN LA UNIDAD DE MUESTRA 02</b>							<b>PORCENTAJE DE NIVEL DE SEVERIDAD</b>				
Patologías	Área afectada (m2)	Total de Área afectada (m2)	Área no afectada (m2)	% de Área afectada	% Total de Área afectada	% de Área no afectada	Elemento	Ninguno	Leve	Moderado	Alto
Grieta	0.00			0.00%			Columna	100.00%	0.00%	0.00%	0.00%
Erosión	0.00	16.35	5.11	0.00%	76.19%	23.81%	Muro	23.81%	0.00%	76.19%	0.00%

Eflorescencia	7.35			34.25%							
Desprendimiento	9.00			41.94%			Todos los Elementos	61.91%	0.00%	38.09%	0.00%

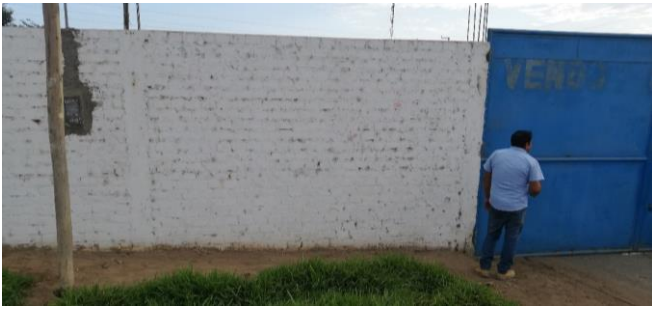
PATOLOGÍAS IDENTIFICADAS EN LA UNIDAD DE MUESTRA 03											
Elemento	Área (m2)	Patologías	COLUMNA			MURO					
			Área afectada	% Área afectada	Nivel se severidad	Área afectada	% Área afectada	Nivel se severidad			
Muro	21.46	Eflorescencia				6.00	27.96%	Leve			
		Desprendimiento				6.72	31.31%	Moderado			
Área total de la muestra	21.46	Total de Área afectada (m2)				0.00		12.72			
		Área no afectada (m2)				21.46		8.74			
		% Total de Área afectada				0.00%		59.27%			
		% de Área no afectada				100.00%		40.73%			
RESUMEN DE EVALUACIÓN DE PATOLOGÍAS EN LA UNIDAD DE MUESTRA 03							PORCENTAJE DE NIVEL DE SEVERIDAD				
Patologías	Área afectada (m2)	Total de Área afectada (m2)	Área no afectada (m2)	% de Área afectada	% Total de Área afectada	% de Área no afectada	Elemento	Ninguno	Leve	Moderado	Alto
Grieta	0.00			0.00%			Columna	100.00%	0.00%	0.00%	0.00%
Erosión	0.00	12.72	8.74	0.00%	59.27%	40.73%	Muro	40.73%	27.96%	31.31%	0.00%

Eflorescencia	6.00			27.96%							
Desprendimiento	6.72			31.31%			Todos los Elementos	70.36%	13.98%	15.66%	0.00%

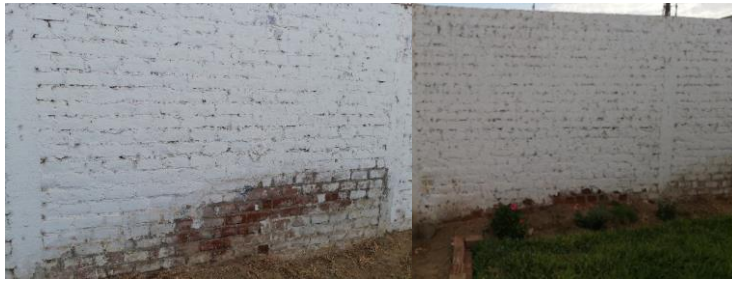
<p style="text-align: center;"><b>MUESTRA N° 4</b></p>

PATOLOGÍAS IDENTIFICADAS EN LA UNIDAD DE MUESTRA 04											
Elemento	Área (m2)	Patologías	COLUMNA			MURO			Nivel de severidad	Nivel de severidad	
			Área afectada	% Área afectada	Nivel de severidad	Área afectada	% Área afectada	Nivel de severidad			
Columna	1.45	Eflorescencia	0.28	0.40%						Leve	
		Desprendimiento	0.24	0.34%						Leve	
Muro	21.46						2.99	13.95%		Leve	
		Erosión					4.28	19.92%		Moderado	
Área total de la muestra	22.91	Total de Área afectada (m2)	0.51			7.27					
		Área no afectada (m2)	0.94			14.19					
		% Total de Área afectada	0.74%			33.87%					
		% de Área no afectada	99.26%			66.13%					
RESUMEN DE EVALUACIÓN DE PATOLOGÍAS EN LA UNIDAD DE MUESTRA 04							PORCENTAJE DE NIVEL DE SEVERIDAD				
Patologías	Área afectada (m2)	Total de Área afectada (m2)	Área no afectada (m2)	% de Área afectada	% Total de Área afectada	% de Área no afectada	Elemento	Ninguno	Leve	Moderado	Alto
Grieta	0.00			0.00%			Columna	99.26%	0.74%	0.00%	0.00%

Erosión	4.28	7.78	15.13	19.92%	34.61%	65.39%	Muro	66.13%	13.95%	19.92%	0.00%
Eflorescencia	0.28			0.40%							
Desprendimiento	3.23			14.29%			Todos los Elementos	82.70%	7.34%	9.96%	0.00%

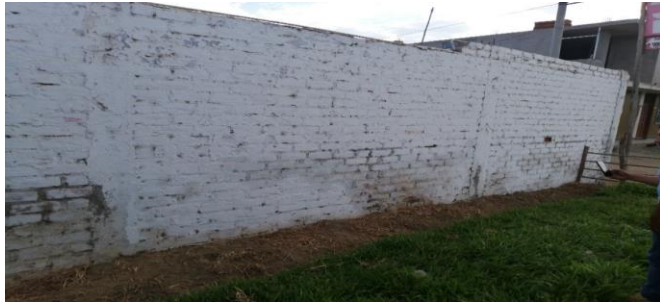
PATOLOGÍAS IDENTIFICADAS EN LA UNIDAD DE MUESTRA 05											
Elemento	Área (m2)	Patologías	COLUMNA			MURO					
			Área afectada	% Área afectada	Nivel se severidad	Área afectada	% Área afectada	Nivel se severidad			
Columna	1.45	Eflorescencia	0.29	0.42%							
Muro	21.46					5.06	23.56%	Moderado			
Área total de la muestra	22.91	Total de Área afectada (m2)				0.29				5.06	
		Área no afectada (m2)				1.16				16.40	
		% Total de Área afectada				0.42%				23.56%	
		% de Área no afectada				99.58%				76.44%	
RESUMEN DE EVALUACIÓN DE PATOLOGÍAS EN LA UNIDAD DE MUESTRA 05							PORCENTAJE DE NIVEL DE SEVERIDAD				
Patologías	Área afectada (m2)	Total de Área afectada (m2)	Área no afectada (m2)	% de Área afectada	% Total de Área afectada	% de Área no afectada	Elemento	Ninguno	Leve	Moderado	Alto
Grieta	0.00	5.34	17.57	0.00%	23.98%	76.02%	Columna	99.58%	0.42%	0.00%	0.00%
Erosión	0.00			Muro			76.44%	0.00%	23.56%	0.00%

Eflorescencia	5.34										
Desprendimiento	0.00			0.00%			Todos los Elementos	88.01%	0.21%	11.78%	0.00%

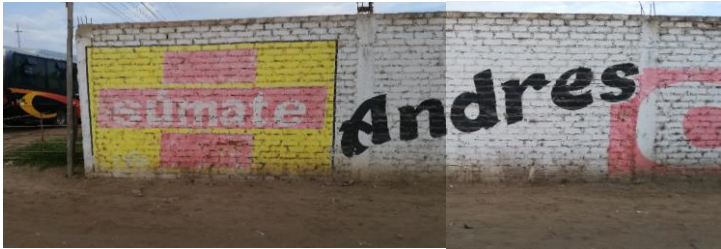
<b>PATOLOGÍAS IDENTIFICADAS EN LA UNIDAD DE MUESTRA 06</b>											
Elemento	Área (m2)	Patologías	COLUMNA			MURO					
			Área afectada	% Área afectada	Nivel se severidad	Área afectada	% Área afectada	Nivel se severidad			
Muro	21.46	Eflorescencia	0.28	0.40%	Leve	4.05	18.85%	Moderado			
Columna	1.45	Erosión				0.89	4.16%	Leve			
Área total de la muestra	22.91	Total de Área afectada (m2)	0.28			4.94					
		Área no afectada (m2)	21.19			16.52					
		% Total de Área afectada	0.40%			23.01%					
		% de Área no afectada	99.60%			76.99%					
<b>RESUMEN DE EVALUACIÓN DE PATOLOGÍAS EN LA UNIDAD DE MUESTRA 06</b>							<b>PORCENTAJE DE NIVEL DE SEVERIDAD</b>				
Patologías	Área afectada (m2)	Total de Área afectada (m2)	Área no afectada (m2)	% de Área afectada	% Total de Área afectada	% de Área no afectada	Elemento	Ninguno	Leve	Moderado	Alto
Grieta	0.00			0.00%			Columna	99.60%	0.40%	0.00%	0.00%
Erosión	0.89	5.21	17.70	4.16%	23.41%	76.59%	Muro	76.99%	4.16%	18.85%	0.00%

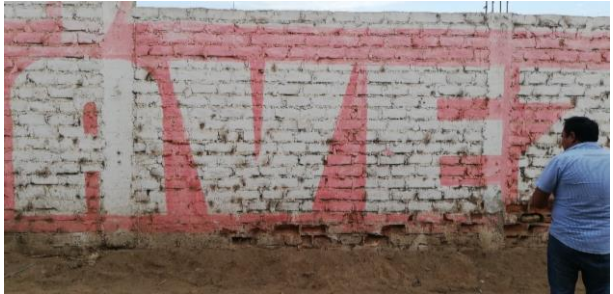
<b>PATOLOGÍAS IDENTIFICADAS EN LA UNIDAD DE MUESTRA 08</b>											
Elemento	Área (m2)	Patologías	COLUMNA				MURO				
			Área afectada	% Área afectada	Nivel se severidad	Área afectada	% Área afectada	Nivel se severidad			
Muro	10.53	Erosión				3.65	34.63%	Moderado			
Área total de la muestra	10.53	Total de Área afectada (m2)					0.00	3.65			
		Área no afectada (m2)					10.53	6.88			
		% Total de Área afectada					0.00%	34.63%			
		% de Área no afectada					100.00%	65.37%			
<b>RESUMEN DE EVALUACIÓN DE PATOLOGÍAS EN LA UNIDAD DE MUESTRA 08</b>							<b>PORCENTAJE DE NIVEL DE SEVERIDAD</b>				
Patologías	Área afectada (m2)	Total de Área afectada (m2)	Área no afectada (m2)	% de Área afectada	% Total de Área afectada	% de Área no afectada	Elemento	Ninguno	Leve	Moderado	Alto
Grieta	0.00			0.00%			Columna	100.00%	0.00%	0.00%	0.00%
Erosión	3.65	3.65	6.88	34.63%	34.63%	65.37%	Muro	65.37%	0.00%	34.63%	0.00%

Eflorescencia	0.00			0.00%							
Desprendimiento	0.00			0.00%			Todos los Elementos	82.69%	0.00%	17.31%	0.00%

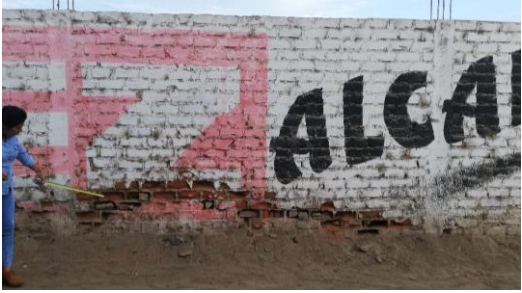
<b>PATOLOGÍAS IDENTIFICADAS EN LA UNIDAD DE MUESTRA 09</b>											
Elemento	Área (m2)	Patologías	COLUMNA			MURO					
			Área afectada	% Área afectada	Nivel se severidad	Área afectada	% Área afectada	Nivel se severidad			
Muro	10.53	Erosión				2.56	24.34%	Moderado			
Área total de la muestra	10.53	Total de Área afectada (m2)	0.00			2.56					
		Área no afectada (m2)	10.53			7.97					
		% Total de Área afectada	0.00%			24.34%					
		% de Área no afectada	100.00%			75.66%					
<b>RESUMEN DE EVALUACIÓN DE PATOLOGÍAS EN LA UNIDAD DE MUESTRA 09</b>							<b>PORCENTAJE DE NIVEL DE SEVERIDAD</b>				
Patologías	Área afectada (m2)	Total de Área afectada (m2)	Área no afectada (m2)	% de Área afectada	% Total de Área afectada	% de Área no afectada	Elemento	Ninguno	Leve	Moderado	Alto
Grieta	0.00			0.00%			Columna	100.00%	0.00%	0.00%	0.00%
Erosión	2.56	2.56	7.97	24.34%	24.34%	75.66%	Muro	75.66%	0.00%	24.34%	0.00%

Eflorescencia	0.00			0.00%							
Desprendimiento	0.00			0.00%			Todos los Elementos	87.83%	0.00%	12.17%	0.00%

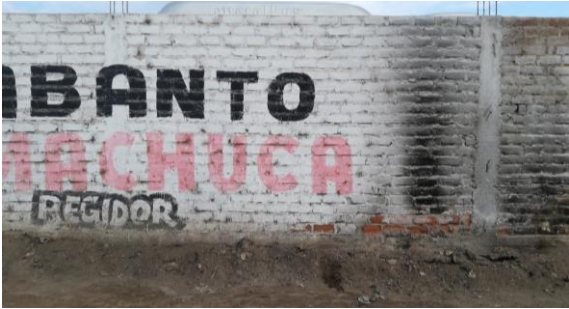
<p style="text-align: center;"><b>MUESTRA N° 11</b></p>

<b>TIPOS DE PATOLOGÍAS</b> Grietas (GR) <span style="display: inline-block; width: 15px; height: 10px; background-color: yellow; border: 1px solid black;"></span> Eflorescencias (EF) <span style="display: inline-block; width: 15px; height: 10px; background-color: lightgreen; border: 1px solid black;"></span> Erosión (ER) <span style="display: inline-block; width: 15px; height: 10px; background-color: red; border: 1px solid black;"></span> Desprendimiento (DP) <span style="display: inline-block; width: 15px; height: 10px; background-color: magenta; border: 1px solid black;"></span>	
<b>NIVEL DE SEVERIDAD</b> Ninguno      Leve      Moderado      Alto	
<b>IMAGEN DE LAS PATOLOGÍAS EN UNIDAD MUESTRAL</b>

<b>PATOLOGÍAS IDENTIFICADAS EN LA UNIDAD DE MUESTRA 11</b>											
Elemento	Área (m2)	Patologías	COLUMNA				MURO				
			Área afectada	% Área afectada	Nivel se severidad	Área afectada	% Área afectada	Nivel se severidad			
Muro	12.55	Erosión					3.45	27.49%	Moderado		
Área total de la muestra	12.55	Total de Área afectada (m2)					0.00			3.45	
		Área no afectada (m2)					12.55			9.10	
		% Total de Área afectada					0.00%			27.49%	
		% de Área no afectada					100.00%			72.51%	
<b>RESUMEN DE EVALUACIÓN DE PATOLOGÍAS EN LA UNIDAD DE MUESTRA 11</b>							<b>PORCENTAJE DE NIVEL DE SEVERIDAD</b>				
Patologías	Área afectada (m2)	Total de Área afectada (m2)	Área no afectada (m2)	% de Área afectada	% Total de Área afectada	% de Área no afectada	Elemento	Ninguno	Leve	Moderado	Alto
Grieta	0.00			0.00%			Columna	100.00%	0.00%	0.00%	0.00%
Erosión	3.45	3.45	9.10	27.49%	27.49%	72.51%	Muro	72.51%	0.00%	27.49%	0.00%

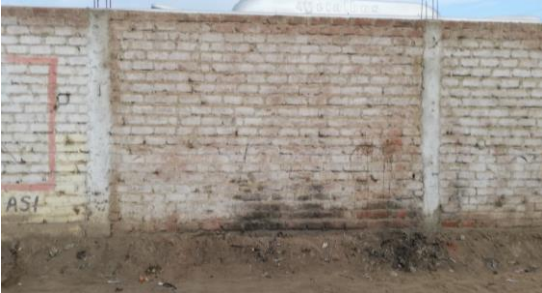
<p><b>TIPOS DE PATOLOGÍAS</b></p> <p>Grietas (GR) <span style="display: inline-block; width: 15px; height: 10px; background-color: yellow; border: 1px solid black;"></span> Eflorescencias (EF) <span style="display: inline-block; width: 15px; height: 10px; background-color: lightgreen; border: 1px solid black;"></span></p> <p>Erosión (ER) <span style="display: inline-block; width: 15px; height: 10px; background-color: red; border: 1px solid black;"></span> Desprendimiento (DP) <span style="display: inline-block; width: 15px; height: 10px; background-color: magenta; border: 1px solid black;"></span></p> <p><b>NIVEL DE SEVERIDAD</b></p> <p>Ninguno      Leve      Moderado      Alto</p>	
<b>IMAGEN DE LAS PATOLOGÍAS EN UNIDAD MUESTRAL</b>

PATOLOGÍAS IDENTIFICADAS EN LA UNIDAD DE MUESTRA 13											
Elemento	Área (m2)	Patologías	COLUMNA			MURO					
			Área afectada	% Área afectada	Nivel se severidad	Área afectada	% Área afectada	Nivel se severidad			
Muro	12.55	Eflorescencia				8.32	66.26%	Moderado			
		Grieta				0.15	1.18%	Leve			
Área total de la muestra	12.55	Total de Área afectada (m2)				0.00		8.46			
		Área no afectada (m2)				12.55		4.09			
		% Total de Área afectada				0.00%		67.44%			
		% de Área no afectada				100.00%		32.56%			
RESUMEN DE EVALUACIÓN DE PATOLOGÍAS EN LA UNIDAD DE MUESTRA 13							PORCENTAJE DE NIVEL DE SEVERIDAD				
Patologías	Área afectada (m2)	Total de Área afectada (m2)	Área no afectada (m2)	% de Área afectada	% Total de Área afectada	% de Área no afectada	Elemento	Ninguno	Leve	Moderado	Alto
Grieta	0.15			1.18%			Columna	100.00%	0.00%	0.00%	0.00%
Erosión	0.00	8.46	4.09	0.00%	67.44%	32.56%	Muro	32.56%	1.18%	66.26%	0.00%

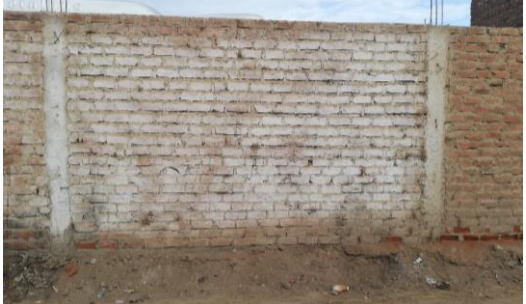
<b>NIVEL DE SEVERIDAD</b> Ninguno      Leve      Moderado      Alto	
<b>IMAGEN DE LAS PATOLOGÍAS EN UNIDAD MUESTRAL</b>

PATOLOGÍAS IDENTIFICADAS EN LA UNIDAD DE MUESTRA 14											
Elemento	Área (m2)	Patologías	COLUMNA			MURO					
			Área afectada	% Área afectada	Nivel se severidad	Área afectada	% Área afectada	Nivel se severidad			
Muro	12.55	Erosión				5.61	44.69%	Moderado			
		Eflorescencia				3.76	29.98%	Moderado			
Área total de la muestra	12.55	Total de Área afectada (m2)				0.00	9.37				
		Área no afectada (m2)				12.55	3.18				
		% Total de Área afectada				0.00%	74.67%				
		% de Área no afectada				100.00%	25.33%				
RESUMEN DE EVALUACIÓN DE PATOLOGÍAS EN LA UNIDAD DE MUESTRA 14							PORCENTAJE DE NIVEL DE SEVERIDAD				
Patologías	Área afectada (m2)	Total de Área afectada (m2)	Área no afectada (m2)	% de Área afectada	% Total de Área afectada	% de Área no afectada	Elemento	Ninguno	Leve	Moderado	Alto
Grieta	0.00			0.00%			Columna	100.00%	0.00%	0.00%	0.00%
Erosión	5.61	9.37	3.18	44.69%	74.67%	25.33%	Muro	25.33%	0.00%	74.67%	0.00%

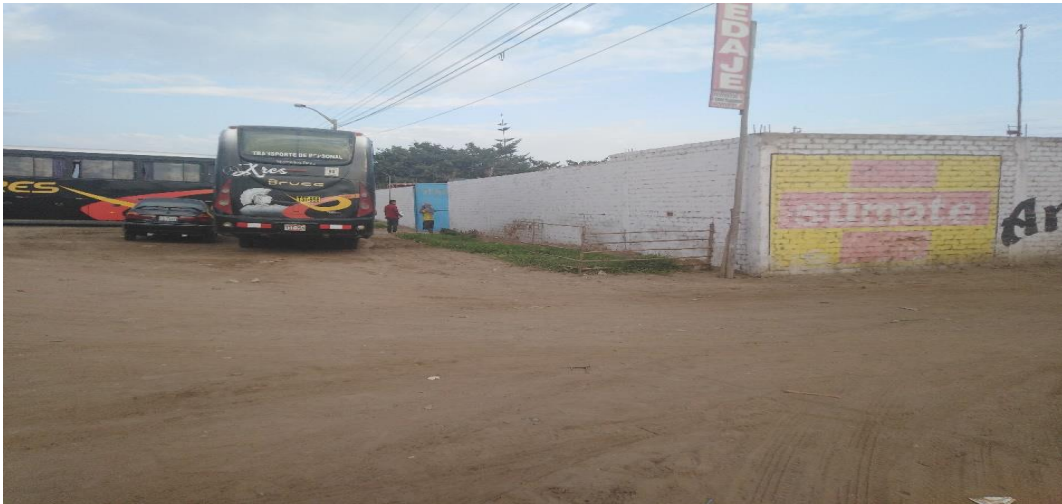
**Foto 01:** Vista panorámica de la fachada del cerco perimétrico del centro de salud Puente Chao.

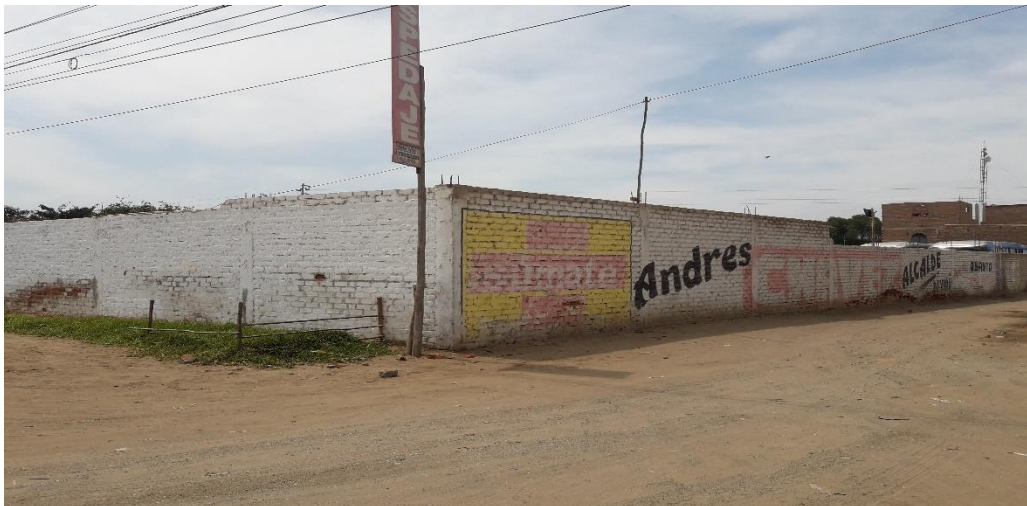
**Foto 02:** Esquina del lado derecho del cerco perimétrico de la estación de vehículos de transporte interprovincial.

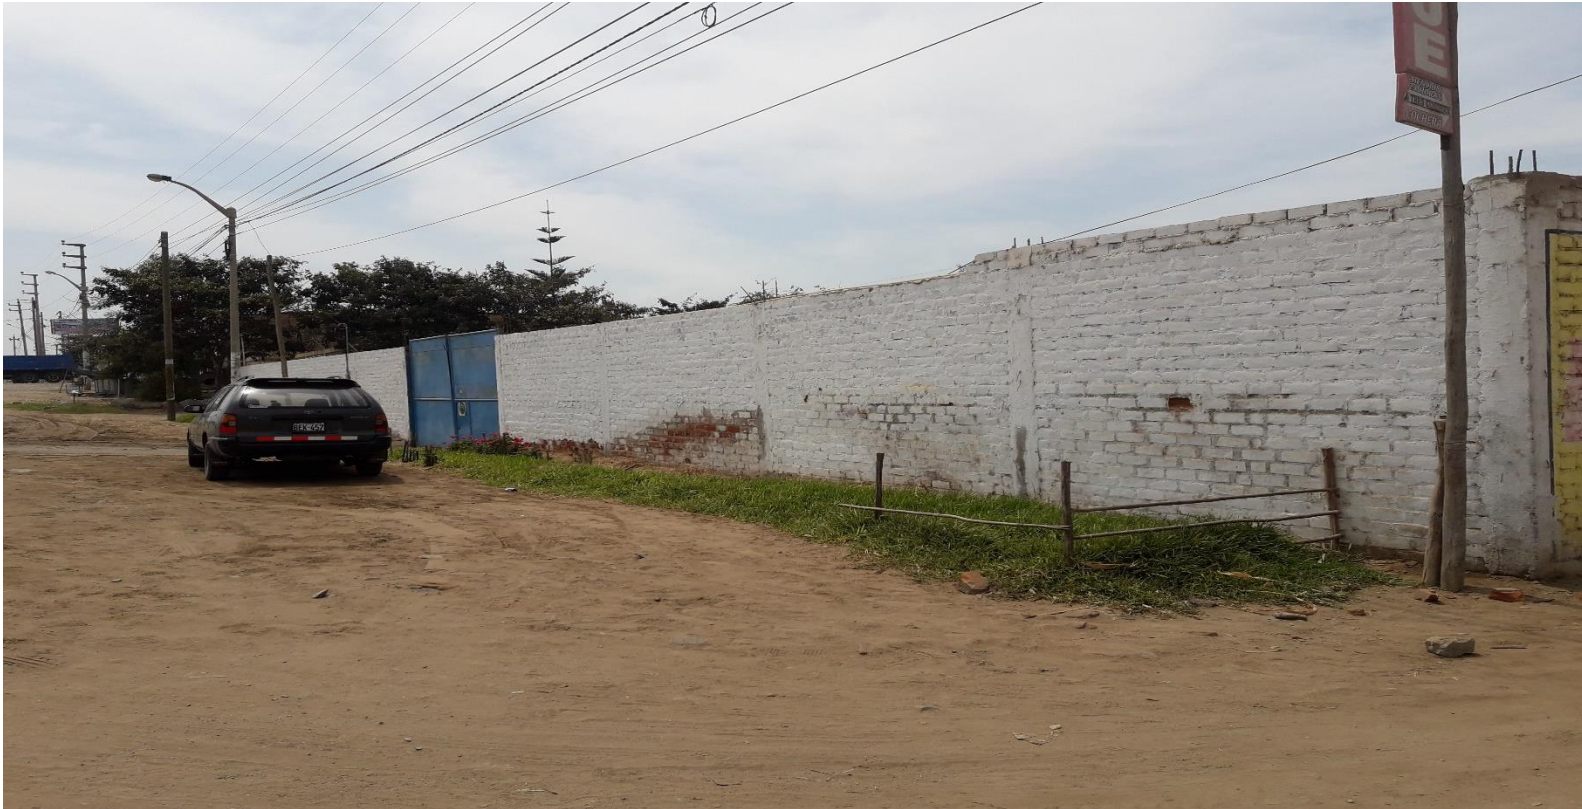
**Foto 03:** Frente de la estación la estación de vehículos de transporte interprovincial.

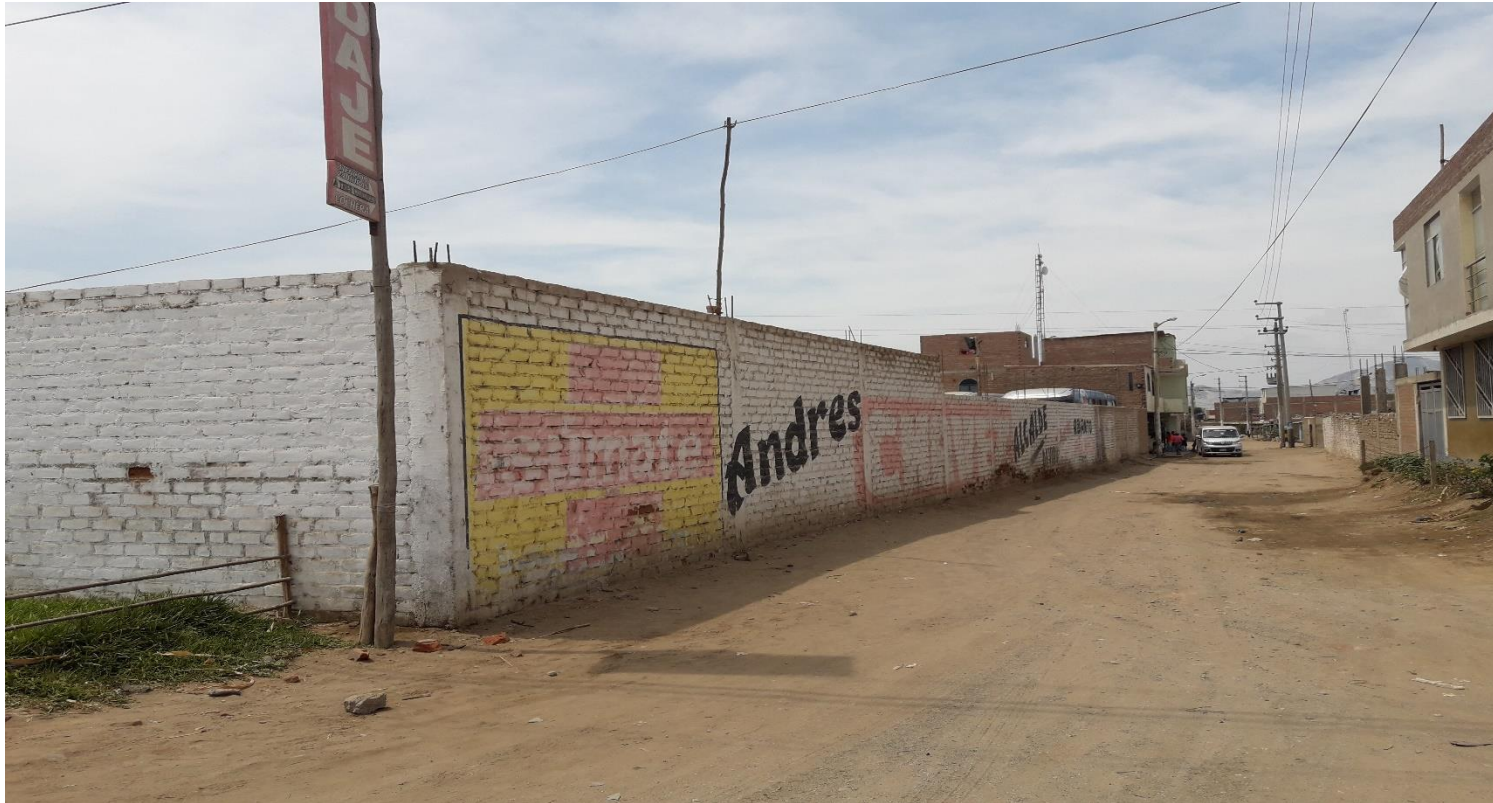
**Foto 04:** Lado lateral de la estación la estación de vehículos de transporte interprovincial.

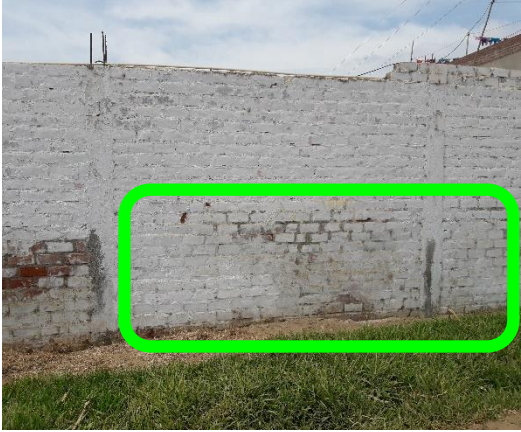
<b>Ficha de intervención 01</b>	
<b>Patología: Eflorescencia</b>

<b>Descripción</b>  Se observa eflorescencia en el muro debido a sales cristalizadas que se forman sobre la superficie de los muros.
<b>Causas</b>	
tenemos dos tipos de causa la directa y la indirecta <b>la directa</b> podria darse por napa freatica que por medio de la capilaridad humedese el muro mostrando sales y moho. <b>Indirecto</b> ocasionado de manera no intencionada el execivo riego de jardineria	
<b>Intervención</b>	
En la identificacion del area afectada lavar y limpiar con espátulas y cepillos blandos sin afectar al muro el lavado y el secado sera a presion se colocara aditivos para la impermebealizacion y al final se utilizara pintura sintetica coincidiendo con el mismo tono de alrededores.	
<b>Recomendación</b>	
En la intervencion de la patologia usar Epp por el uso de quimicos.

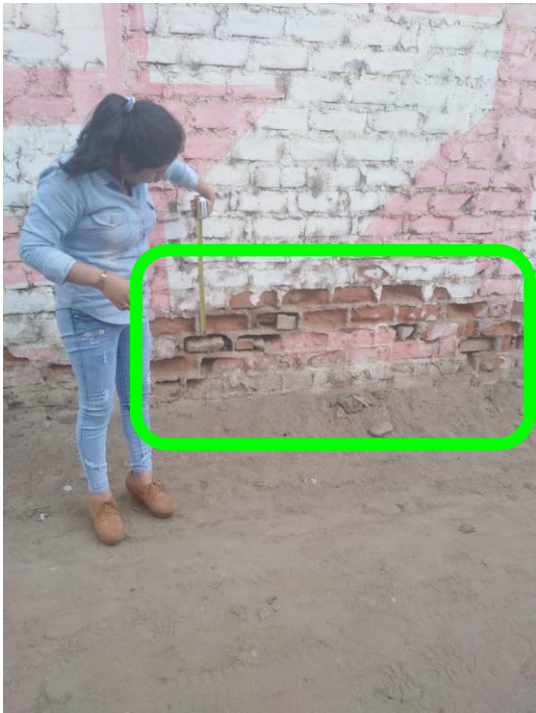
<b>Ficha de intervención 03</b>	
<b>Patología: Erosión</b>

<b>Descripción</b>  Perdida superficial del material, originando huecos y desgaste en todo el muro.
<b>Causas</b>	
<p>tenemos dos tipos de causa la directa y la indirecta</p> <p><b>la directa</b> podría darse por napa freática que por medio de la capilaridad que humedese el muro mostrando desprendimientos superficiales al elemento o por el excesivo riego para evitar el polvo en las calles..</p> <p><b>Indirecto</b> por calidad del componente y una aplicación negativa de proceso constructivo</p>	
<b>Intervención</b>	
Retirar el área afectada con un picado manual ayudado por cortadoras, antes de se aplicara un aditivo impermeabilizador, luego se reemplazara por componentes nuevos, utilizando morteros de 1:3	
<b>Recomendación</b>	
Comprar la drillos de misma medida a reemplazar
