UNIVERSIDAD CATÓLICA LOS ÁNGELES
CHIMBOTE

DETERMINACIÓN Y EVALUACIÓN DE LAS
PATOLOGÍAS DEL CONCRETO EN COLUMNAS, VIGAS
Y MUROS DE ALBAÑILERÍA CONFINADA DEL CERCO
PERIMÉTRICO DEL ESTADIO MUNICIPAL DE CÁTAC,
DISTRITO DE CÁTAC, PROVINCIA DEL RECUAY,
REGIÓN ÁNCASH, ABRIL – 2016.

TESIS PARA OPTAR EL TÍTULO PROFESIONAL DE
INGENIERO CIVIL:

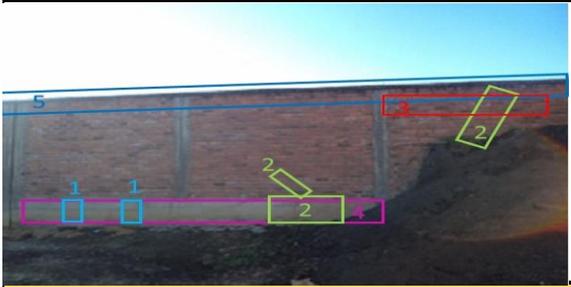
FISURAS		0.00	0.00%	0.00	0.00%	0.00	0.00%	2
		GRIETAS		0.00	0.00%	0.00	0.00%	1.12	3.52%	2
		EROSIÓN		0.00	0.00%	0.00	0.00%	0.81	2.54%	1
		EFLORESCENCIA		0.10	2.99%	0.00	0.00%	0.00	0.00%	1
		MOHOS		0.08	2.43%	2.47	108.89%	1.25	3.93%	1
		DESINTEGRACIÓN		0.00	0.00%	0.00	0.00%	0.00	0.00%	-
		DESPRENDIMIENTO		0.00	0.00%	0.00	0.00%	0.00	0.00%	-
		DISTORSIÓN		0.00	0.00%	0.00	0.00%	0.00	0.00%	-
		CORROSIÓN		0.00	0.00%	0.00	0.00%	0.00	0.00%	-
TOTAL		0.18	5.41%	2.47	108.89%	3.18	9.99%			
NIVEL DE SEVERIDAD		1		1		2				
PLANO DE PATOLOGÍA

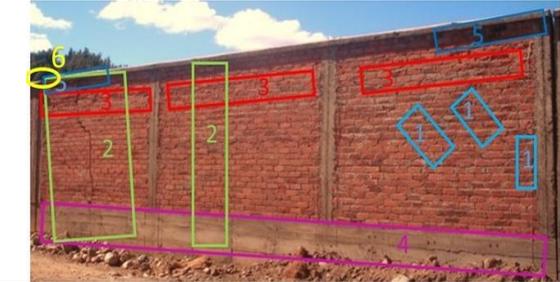
FISURAS		0.01		0.18%		0.20		8.70%	
		GRIETAS		0.00		0.00%		0.00		0.00%	
		EROSIÓN		0.00		0.00%		0.20		8.70%	
		EFLORESCENCIA		0.29		8.53%		0.00		0.00%	
		MOHOS		0.09		2.56%		0.65		28.17%	
		DESINTEGRACIÓN		0.00		0.00%		0.08		3.54%	
		DESPRENDIMIENTO		0.00		0.00%		0.00		0.00%	
		DISTORSIÓN		0.00		0.00%		0.00		0.00%	
		CORROSIÓN		0.00		0.00%		0.00		0.00%	
		TOTAL		0.38		11.27%		1.13		49.11%	
		NIVEL DE SEVERIDAD		2		1		3			
FOTOGRAFÍA		PLANO DE PATOLOGÍA

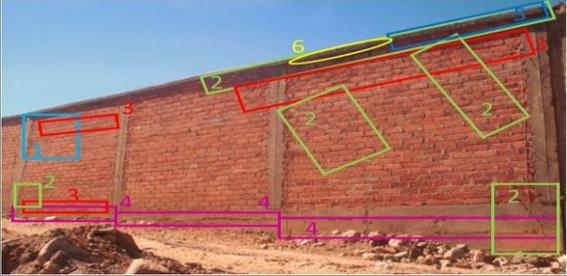
FISURAS		0.00	0.00%	0.00	0.00%	2.69	8.40%	1				
GRIETAS		0.15	4.34%	0.25	10.71%	3.48	10.85%	3				
EROSIÓN		0.10	2.94%	0.00	0.00%	3.46	10.79%	2				
EFLORESCENCIA		0.28	8.29%	0.00	0.00%	0.41	1.28%	1				
MOHOS		0.00	0.00%	0.37	16.09%	0.35	1.10%	1				
DESINTEGRACIÓN		0.00	0.00%	0.20	8.82%	0.00	0.00%	1				
DESPRENDIMIENTO		0.00	0.00%	0.00	0.00%	0.00	0.00%	-				
DISTORSIÓN		0.00	0.00%	0.00	0.00%	0.00	0.00%	-				
CORROSIÓN		0.00	0.00%	0.00	0.00%	0.00	0.00%	-				
TOTAL		0.53	15.57%	0.81	35.62%	10.38	32.42%					
NIVEL DE SEVERIDAD		2		1		3						
FOTOGRAFÍA

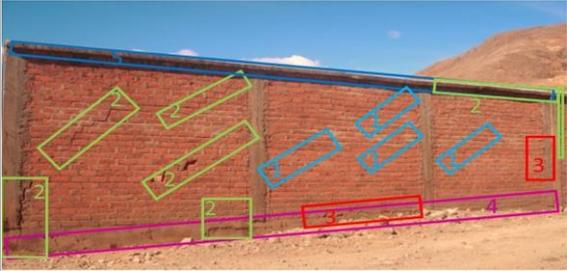
FISURAS	0.02	0.54%	0.00	0.00%	1.72	5.38%	1
		GRIETAS	0.10	3.04%	0.04	1.45%	2.40	7.50%	2
		EROSIÓN	0.00	0.00%	0.00	0.00%	2.49	7.78%	1
		EFLORESCENCIA	0.50	15.73%	0.00	0.00%	1.18	3.68%	1
		MOHOS	0.11	3.53%	2.37	95.29%	1.87	5.85%	1
		DESINTEGRACIÓN	0.00	0.00%	0.00	0.00%	0.00	0.00%	-
		DESPRENDIMIENTO	0.00	0.00%	0.00	0.00%	0.00	0.00%	-
		DISTORSIÓN	0.00	0.00%	0.00	0.00%	0.00	0.00%	-
		CORROSIÓN	0.00	0.00%	0.00	0.00%	0.00	0.00%	-
		TOTAL	0.73	22.83%	2.41	96.74%	9.66	30.19%	
		NIVEL DE SEVERIDAD	1		1		2		
PLANO DE PATOLOGÍA

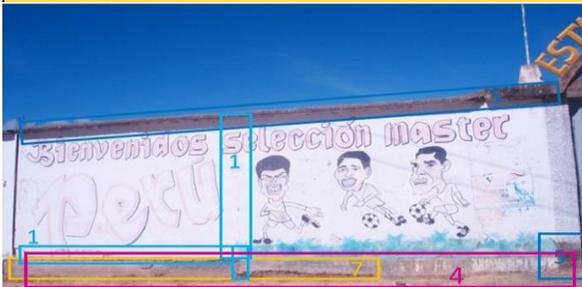
FISURAS		0.09	4.48%	0.02	1.41%	0.70	4.73%	1	
		GRIETAS		0.00	0.00%	0.00	0.00%	0.00	0.00%	-	
		EROSIÓN		0.00	0.00%	0.00	0.00%	0.00	0.00%	1	
		EFLORESCENCIA		0.35	16.76%	0.00	0.00%	0.00	0.00%	1	
		MOHOS		0.35	16.49%	0.88	65.00%	0.66	4.42%	1	
		DESINTEGRACIÓN		0.00	0.00%	0.00	0.00%	0.00	0.00%	-	
		DESPRENDIMIENTO		0.15	6.90%	0.00	0.00%	0.00	0.00%	-	
		DISTORSIÓN		0.00	0.00%	0.00	0.00%	0.00	0.00%	-	
		CORROSIÓN		0.00	0.00%	0.00	0.00%	0.00	0.00%	-	
TOTAL		0.94	44.62%	0.90	66.41%	1.36	9.15%				
NIVEL DE SEVERIDAD		2		1		2					
FOTOGRAFÍA		PLANO DE PATOLOGÍA

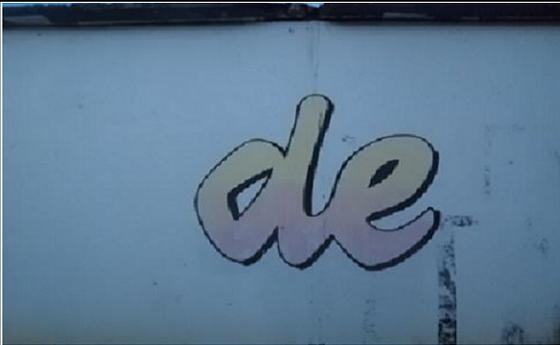
Ficha 06: Determinación y evaluación de las patologías en la unidad de muestra 06

FISURAS		0.00	0.00%	0.00	0.00%	0.14	0.74%	1	
		GRIETAS		0.00	0.00%	0.00	0.00%	0.00	0.00%	-	
		EROSIÓN		0.00	0.00%	0.00	0.00%	0.00	0.00%	-	
		EFLORESCENCIA		0.24	8.65%	0.00	0.00%	0.00	0.00%	1	
		MOHOS		0.26	9.44%	1.77	100.00%	0.57	2.92%	1	
		DESINTEGRACIÓN		0.00	0.00%	0.07	4.22%	0.00	0.00%	1	
		DESPRENDIMIENTO		0.12	4.45%	0.00	0.00%	0.00	0.00%	1	
		DISTORSIÓN		0.00	0.00%	0.00	0.00%	0.00	0.00%	-	
		CORROSIÓN		0.00	0.00%	0.00	0.00%	0.00	0.00%	-	
TOTAL		0.63	22.53%	1.84	104.22%	0.71	3.66%				
NIVEL DE SEVERIDAD		1		1		1					
FOTOGRAFÍA		PLANO DE PATOLOGÍA

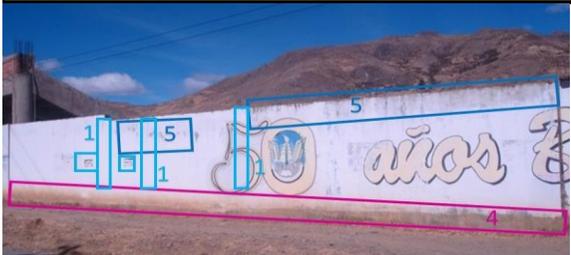
Ficha 07: Determinación y evaluación de las patologías en la unidad de muestra 07

FISURAS		0.12	4.32%			0.83	4.02%	1
		GRIETAS		0.00	0.00%			0.00	0.00%	-
		EROSIÓN		0.00	0.00%			0.00	0.00%	-
		EFLORESCENCIA		0.31	11.00%			2.73	13.26%	1
		MOHOS		0.31	11.23%			3.36	16.30%	1
		DESINTEGRACIÓN		0.00	0.00%			0.00	0.00%	-
		DESPRENDIMIENTO		0.00	0.00%			0.00	0.00%	-
		DISTORSIÓN		0.00	0.00%			0.00	0.00%	-
		CORROSIÓN		0.00	0.00%			0.00	0.00%	-
TOTAL		0.74	26.54%			6.91	33.57%			
NIVEL DE SEVERIDAD		1				1				
PLANO DE PATOLOGÍA

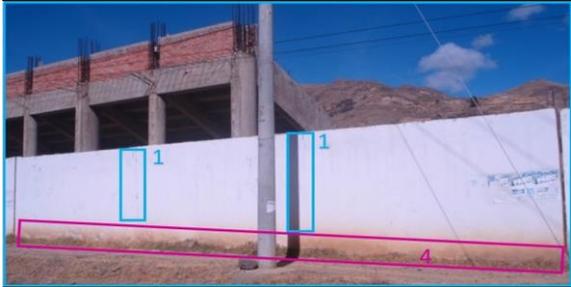
Ficha 08: Determinación y evaluación de las patologías en la unidad de muestra 08

FISURAS	0.19	6.77%			0.40	1.17%	1
				GRIETAS	0.00	0.00%			0.00	0.00%	-
				EROSIÓN	0.00	0.00%			0.00	0.00%	-
				EFLORESCENCIA	0.30	10.76%			4.67	13.58%	1
				MOHOS	0.00	0.00%			0.00	0.00%	1
				DESINTEGRACIÓN	0.00	0.00%			0.00	0.00%	-
				DESPRENDIMIENTO	0.00	0.00%			0.00	0.00%	-
				DISTORSIÓN	0.00	0.00%			0.00	0.00%	-
				CORROSIÓN	0.00	0.00%			0.00	0.00%	-
FOTOGRAFÍA		TOTAL		0.49	17.53%			5.07	14.75%		
				NIVEL DE SEVERIDAD		1		-		1	
PLANO DE PATOLOGÍA

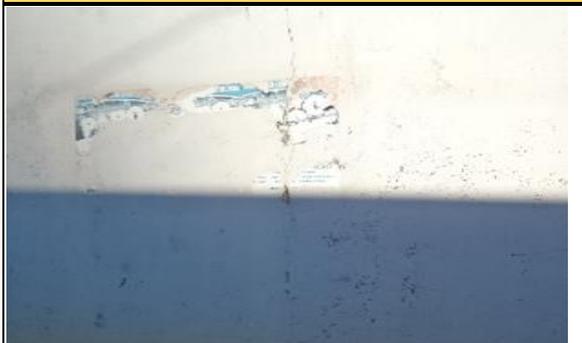
Ficha 09: Determinación y evaluación de las patologías en la unidad de muestra 09

ÁREA CON PATOLOGÍA (m2)		% DE ÁREA CON PATOLOGÍA		ÁREA CON PATOLOGÍA (m2)		% DE ÁREA CON PATOLOGÍA		ÁREA CON PATOLOGÍA (m2)		% DE ÁREA CON PATOLOGÍA	
				FISURAS		0.57		20.39%						1.36	
GRIETAS		0.00		0.00%						0.00		0.00%			
EROSIÓN		0.00		0.00%						0.00		0.00%			
EFLORESCENCIA		0.21		7.33%						3.65		12.28%			
MOHOS		0.00		0.00%						0.00		0.00%			
DESINTEGRACIÓN		0.00		0.00%						0.00		0.00%			
DESPRENDIMIENTO		0.00		0.00%						0.00		0.00%			
DISTORSIÓN		0.00		0.00%						0.00		0.00%			
CORROSIÓN		0.00		0.00%						0.00		0.00%			
TOTAL				0.78		27.71%				5.01		16.85%			
NIVEL DE SEVERIDAD				1						1					
PLANO DE PATOLOGÍA

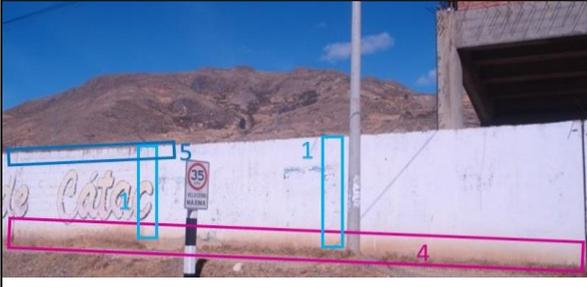
Ficha 10: Determinación y evaluación de las patologías en la unidad de muestra 10

GRIETAS		0.31	11.16%			0.75	1.85%	1	
		EROSIÓN		0.00	0.00%			0.00	0.00%	-	
		EFLORESCENCIA		0.00	0.00%			0.00	0.00%	-	
		MOHOS		0.36	12.86%			6.03	14.87%	1	
		DESINTEGRACIÓN		0.00	0.00%			2.56	6.30%	1	
		DESPRENDIMIENTO		0.00	0.00%			0.00	0.00%	-	
		DISTORSIÓN		0.00	0.00%			0.00	0.00%	-	
		CORROSIÓN		0.00	0.00%			0.00	0.00%	-	
				TOTAL		0.67	24.01%			9.34	23.03%
		NIVEL DE SEVERIDAD		1		-		1			
PLANO DE PATOLOGÍA

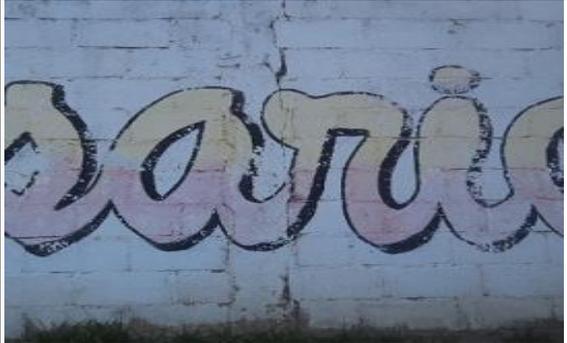
Ficha 11: Determinación y evaluación de las patologías en la unidad de muestra 11

FISURAS		0.40	15.38%			0.77	2.84%	1	
		GRIETAS		0.00	0.00%			0.00	0.00%	-	
		EROSIÓN		0.00	0.00%			0.00	0.00%	-	
		EFLORESCENCIA		0.34	12.95%			4.15	15.31%	1	
		MOHOS		0.00	0.00%			2.87	10.58%	1	
		DESINTEGRACIÓN		0.00	0.00%			0.00	0.00%	-	
		DESPRENDIMIENTO		0.00	0.00%			0.00	0.00%	-	
		DISTORSIÓN		0.00	0.00%			0.00	0.00%	-	
CORROSIÓN		0.00	0.00%			0.00	0.00%	-			
TOTAL		0.74	28.34%			7.78	28.73%				
NIVEL DE SEVERIDAD		1						1			
PLANO DE PATOLOGÍA

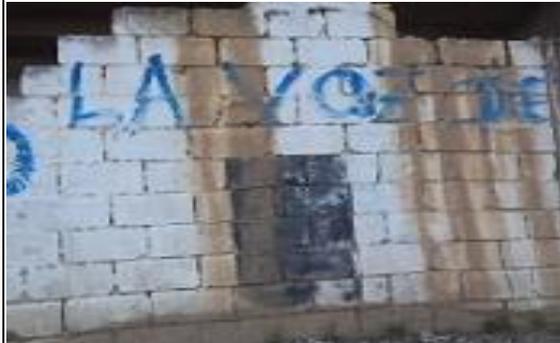
Ficha 12: Determinación y evaluación de las patologías en la unidad de muestra 12

FISURAS	0.00	0.00%			0.50	1.86%	1
		GRIETAS	0.00	0.00%			0.00	0.00%	-
		EROSIÓN	0.00	0.00%			0.00	0.00%	-
		EFLORESCENCIA	0.32	12.25%			4.10	15.14%	1
		MOHOS	0.00	0.00%			0.89	3.29%	1
		DESINTEGRACIÓN	0.17	6.67%			0.00	0.00%	2
		DESPRENDIMIENTO	0.00	0.00%			0.00	0.00%	-
		DISTORSIÓN	0.00	0.00%			1.34	4.96%	2
		CORROSIÓN	0.30	11.52%			0.00	0.00%	-
		TOTAL	0.79	30.43%			6.83	25.25%	
		NIVEL DE SEVERIDAD	2				2		
FOTOGRAFÍA		PLANO DE PATOLOGÍA

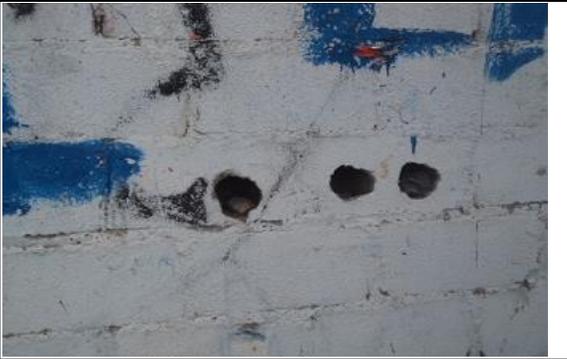
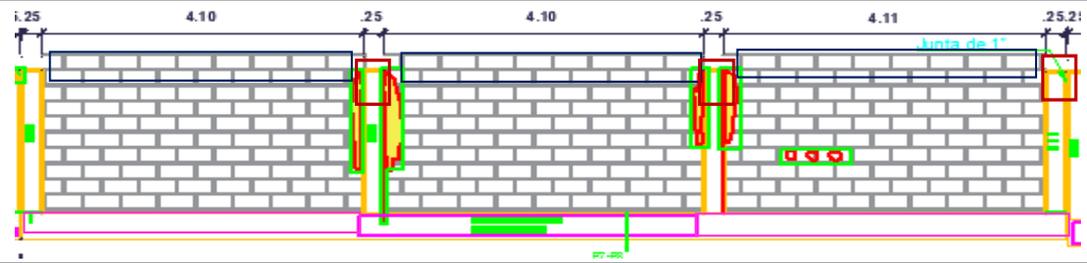
FISURAS		0.00		0.00%		SEVERIDAD			
GRIETAS		0.00		0.00%					
EROSIÓN		0.00		0.00%					
EFLORESCENCIA		0.32		12.31%					
MOHOS		0.00		0.00%					
DESINTEGRACIÓN		0.00		0.00%					
DESPRENDIMIENTO		0.00		0.00%					
DISTORSIÓN		0.00		0.00%					
CORROSIÓN		0.17		6.58%					
TOTAL		0.49		18.88%				2	
NIVEL DE SEVERIDAD		2		-					
								2

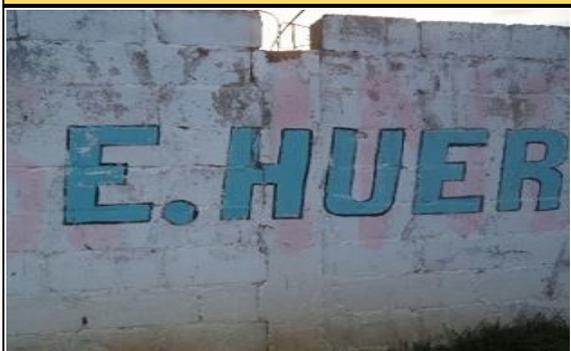
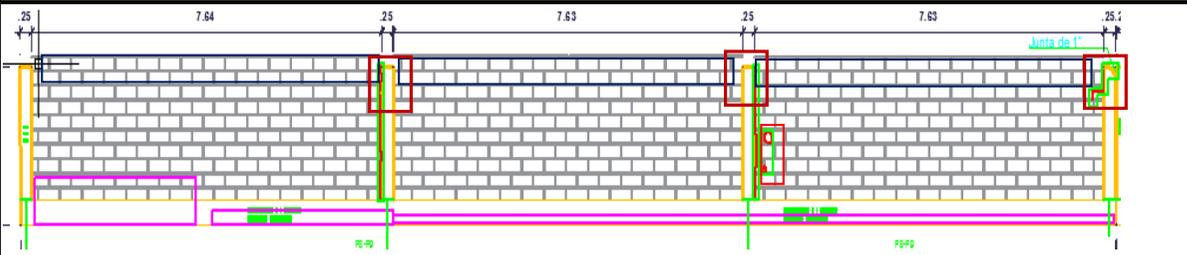
GRIETAS	0.00	0.00%			0.00	0.00%	-			
				EROSIÓN	0.00	0.00%			0.18	0.37%	2			
				EFLORESCENCIA	0.11	4.39%			5.38	10.68%	1			
				MOHOS	0.00	0.00%			9.15	18.17%	1			
				DESINTEGRACIÓN	0.00	0.00%			0.00	0.00%	-			
				DESPRENDIMIENTO	0.00	0.00%			0.00	0.00%	-			
				DISTORSIÓN	0.00	0.00%			0.00	0.00%	-			
				CORROSIÓN	0.30	11.52%			0.00	0.00%	2			
				TOTAL				0.50	19.19%			15.38	30.52%	
				NIVEL DE SEVERIDAD				2		-		2		
PLANO DE PATOLOGÍA

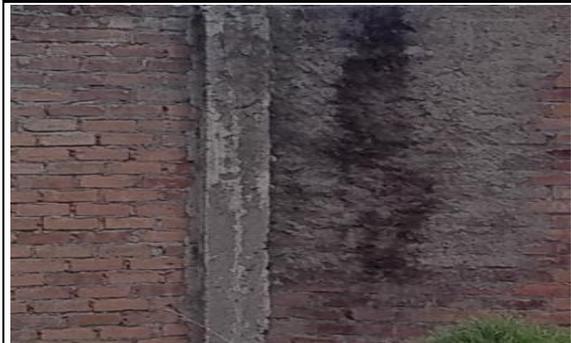
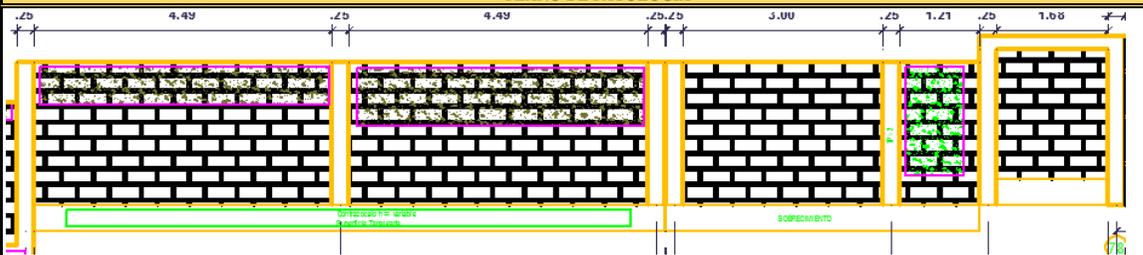
EROSIÓN		0.00		0.00%		0.00		0.00%		-
		EFLORESCENCIA		0.00		0.00%		0.00		0.00%		1
		MOHOS		0.00		0.00%		7.78		23.74%		1
		DESINTEGRACIÓN		0.11		2.79%		0.00		0.00%		-
		DESPRENDIMIENTO		0.00		0.00%		0.00		0.00%		-
		DISTORSIÓN		0.00		0.00%		0.00		0.00%		-
		CORROSIÓN		0.00		0.00%		0.00		0.00%		2
TOTAL		0.17		4.40%				7.78		23.74%		
NIVEL DE SEVERIDAD		2						3				
FOTOGRAFÍA		PLANO DE PATOLOGÍA

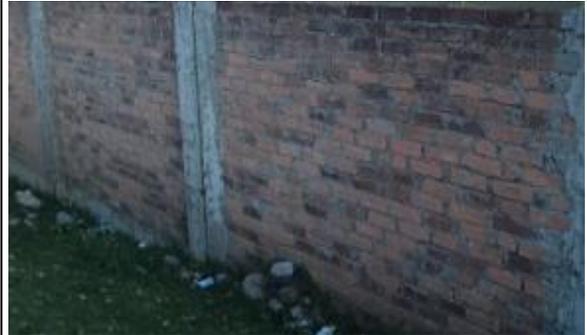
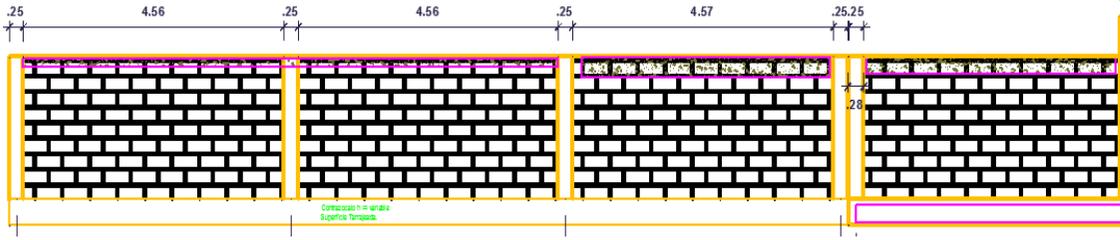
FISURAS		0.00		0.00%		0.00		0.00%		-	
		GRIETAS		0.00		0.00%		0.00		0.00%		-	
		EROSIÓN		0.00		0.00%		0.00		0.00%		-	
		EFLORESCENCIA		0.00		0.00%		0.00		0.00%		-	
		MOHOS		0.10		2.61%		3.95		9.88%		1	
		DESINTEGRACIÓN		0.00		0.00%		0.00		0.00%		-	
		DESPRENDIMIENTO		0.00		0.00%		0.00		0.00%		-	
		DISTORSIÓN		0.00		0.00%		0.00		0.00%		-	
		CORROSIÓN		0.00		0.00%		0.00		0.00%		-	
		TOTAL		0.10		2.61%				3.95		9.88%	
		NIVEL DE SEVERIDAD				1				1			
FOTOGRAFÍA		PLANO DE PATOLOGÍA

Corrosión y erosión de mortero Superficie Terminal

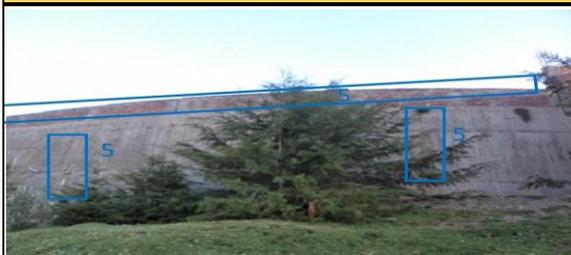
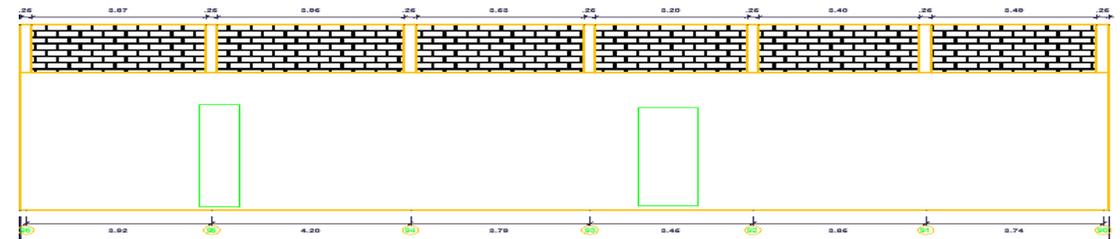
FISURAS		0.00	0.00%	0.10	2.35%	0.00	0.00%	0.00	0.00%	1
		GRIETAS		0.00	0.00%	0.00	0.00%	0.00	0.00%	0.00	0.00%	-
		EROSIÓN		0.00	0.00%	0.00	0.00%	0.00	0.00%	0.00	0.00%	-
		EFLORESCENCIA		0.00	0.00%	0.00	0.00%	0.00	0.00%	0.00	0.00%	-
		MOHOS		0.53	16.89%	4.12	96.99%	9.99	6.51%	6.51%	4.25%	1
		DESINTEGRACIÓN		0.00	0.00%	0.00	0.00%	0.00	0.00%	0.00	0.00%	-
		DESPRENDIMIENTO		0.00	0.00%	0.00	0.00%	0.00	0.00%	0.00	0.00%	-
		DISTORSIÓN		0.00	0.00%	0.00	0.00%	0.00	0.00%	0.00	0.00%	-
		CORROSIÓN		0.00	0.00%	0.00	0.00%	0.00	0.00%	0.00	0.00%	-
		TOTAL		0.53	16.89%	4.22	99.34%	9.99	6.51%			
		NIVEL DE SEVERIDAD		1		1		1				
PLANO DE PATOLOGÍA

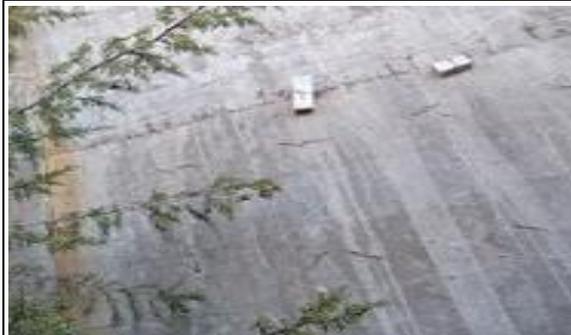
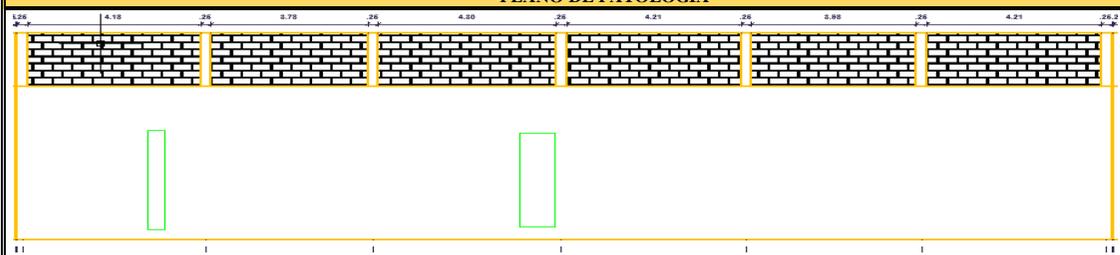
FISURAS		0.00	0.00%	0.00	0.00%	0.00	0.00%	-			
		GRIETAS		0.00	0.00%	0.00	0.00%	0.00	0.00%	-			
		EROSIÓN		0.00	0.00%	0.00	0.00%	0.00	0.00%	-			
		EFLORESCENCIA		0.00	0.00%	0.00	0.00%	0.00	0.00%	-			
		MOHOS		1.06	33.81%	4.92	99.82%	14.09	7.97%	1			
		DESINTEGRACIÓN		0.00	0.00%	0.00	0.00%	0.00	0.00%	-			
DESPRENDIMIENTO		0.00	0.00%	0.00	0.00%	0.00	0.00%	-					
DISTORSIÓN		0.00	0.00%	0.00	0.00%	0.00	0.00%	-					
CORROSIÓN		0.00	0.00%	0.00	0.00%	0.00	0.00%	-					
TOTAL		1.06	33.81%	4.92	99.82%	14.09	7.97%						
NIVEL DE SEVERIDAD		1		1		1							
PLANO DE PATOLOGÍA

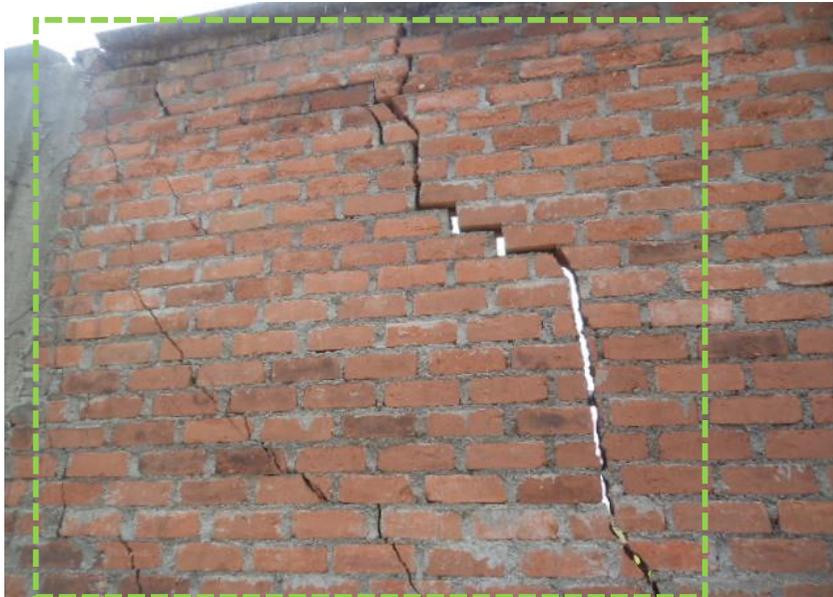
PATOLOGÍA: Grietas en muros y vigas.

PORCENTAJE: En vigas 3.48%.

SEVERIDAD: Severo

CAUSAS:

- Error durante la construcción y mal diseño.
- Asentamientos diferenciales.
- Movimientos sísmicos.

- Si la grieta es viva definitivamente demoler el área afectada y construirlo uno nuevo.
- Si la grieta es de poca magnitud, hacer el mortero y luego rellenarlo.
- Pueden evitarse mediante una preparación adecuada del terreno y un diseño de viga de cimentación.

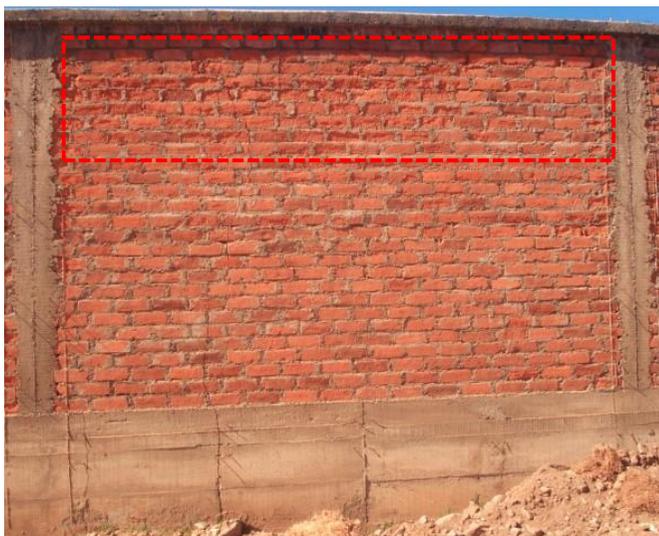
PORCENTAJE: 19.89%

SEVERIDAD: Moderado

CAUSAS:

- Filtración por aguas de la lluvia.
- Cambio de temperatura en forma cíclica de frío y calor, cual provocan cambios dimensionales de contracción.
- La acción abrasiva del viento.
- La meteorización, seres vivos, plantas.

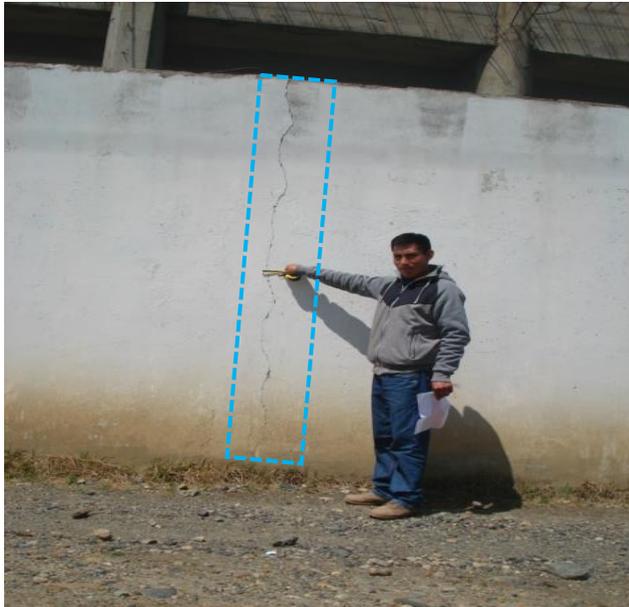
PORCENTAJE: En muros 4.57%.

SEVERIDAD: Leve.

CAUSAS:

- Dilatación que experimenta el material debido a los movimientos sísmicos o fuerzas del viento.
- Proceso de asentamiento de suelo de fundación por el mismo propio peso del material.
- Error durante la construcción del dentado inadecuado de los ladrillos.

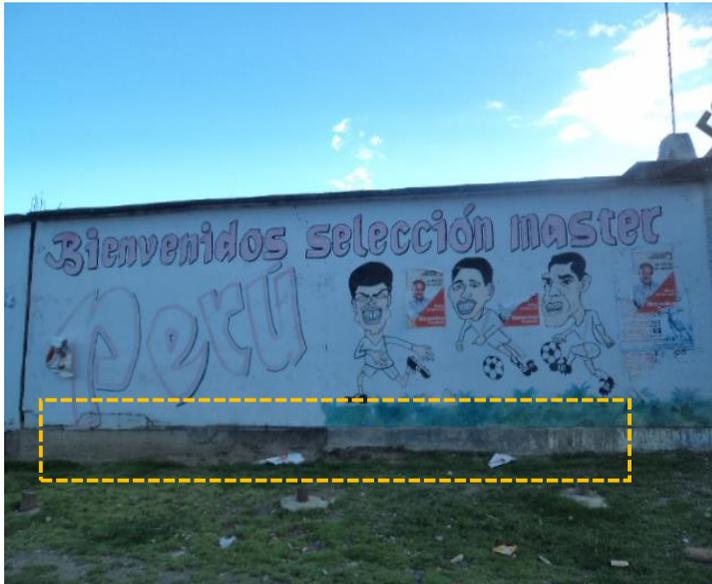
PORCENTAJE: 1.01%

SEVERIDAD: Moderado

CAUSAS:

- Falta de adherencia entre el mortero y la estructura.
- Inadecuada ejecución durante la construcción (tarrajeo).
- Presencia de humedad por capilaridad, produciendo la inestabilidad del muro o paredes al ser afectadas por las sales minerales que contiene el agua ascendente.

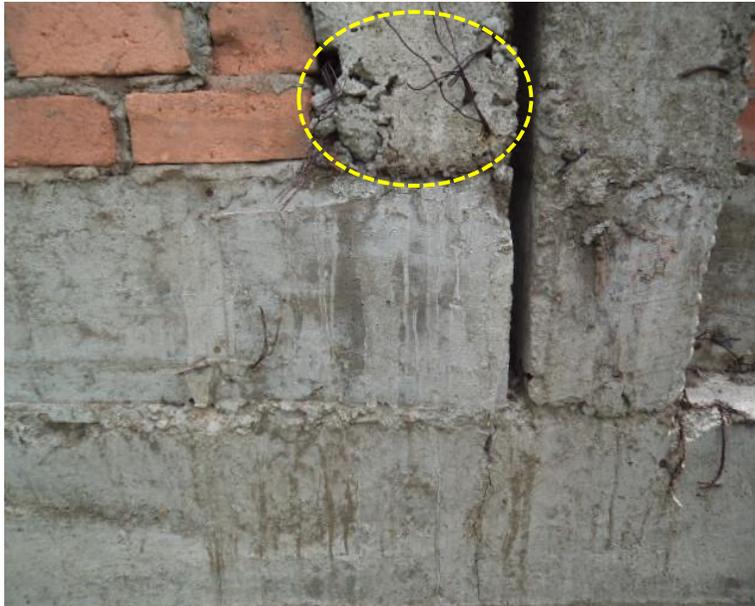
PORCENTAJE: 2.79%.

SEVERIDAD: Moderado.

CAUSAS:

- Error durante la construcción en el momento de vaciado de la columna como por ejemplo puede contener espacios vacíos en su interior (cangrejeras), debido al aire atrapado. Cuando se deja que el concreto endurezca bajo esta condición no será completamente compacto, será débil y con el tiempo empezará a desintegrarse o desmoronarse.
- Los materiales empleados son contaminados con sustancias orgánicas.

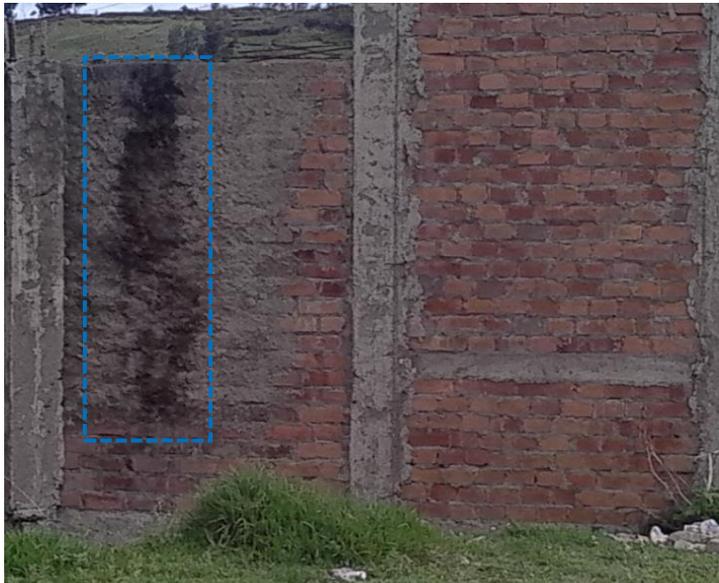
PORCENTAJE: 23.74%

SEVERIDAD: Severo

CAUSAS:

- Alta humedad, la condensación y las filtraciones de agua (que a menudo se ocultan dentro de la pared).
- Debido a que la construcción está próximos a las plantas.
- Por presencia de suciedad en las paredes.

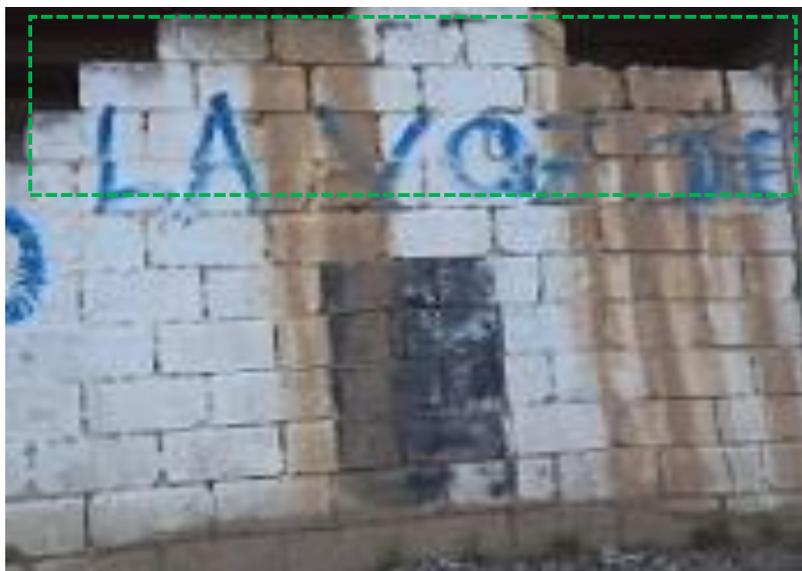
PORCENTAJE: 4.96%

SEVERIDAD: Moderado.

CAUSAS:

- Cambio adverso de los mecanismos normales, de las propiedades físicas o químicas o ambas en la superficie o en el interior del elemento generalmente a través de la separación de sus componentes.
- Baja calidad del material en la estructura en cuanto a características de durabilidad.

- Sellar la falla con un epóxica, que se mezcla con arena, y se trabaja como un mortero normal, y esta se aplica en las grietas.
- Si es de poca magnitud retirar las unidades dañadas y luego reemplazar por uno nuevo.

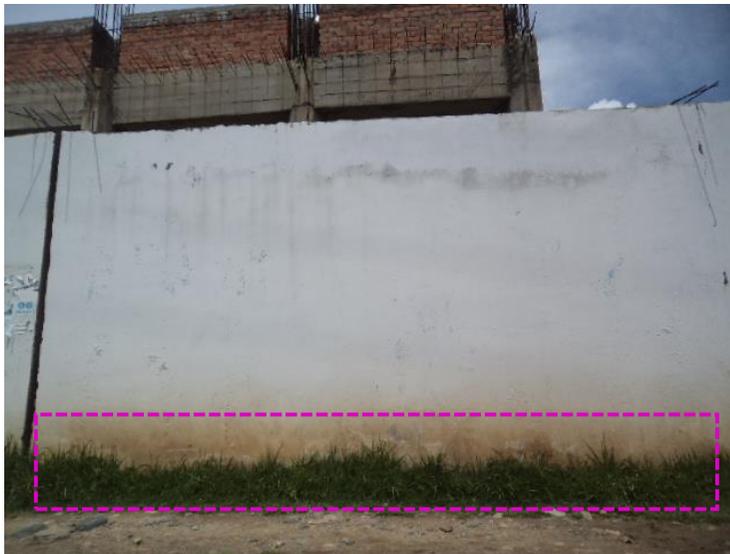
PORCENTAJE: 13.58%

SEVERIDAD: Leve.

CAUSAS:

- La presencia de humedad crea manchas blancas en la superficie del muro; como: el agua es transportado mediante la capilaridad hacia la estructura.
- Son provenientes del mismo material constructivo, esto con el contacto con el agua forma eflorescencias.

- Durante la construcción de los muros se debe utilizar morteros, ladrillos y materiales hidrófugos.
- En el caso de eflorescencias blancas de sulfato solo basta un cepillado cuidadoso y un lavado con agua limpia.
- Aplicar una capa del recubrimiento superficial hidrófugo Sika Impermur mediante brocha o rodillo asegurando la completa saturación del substrato.

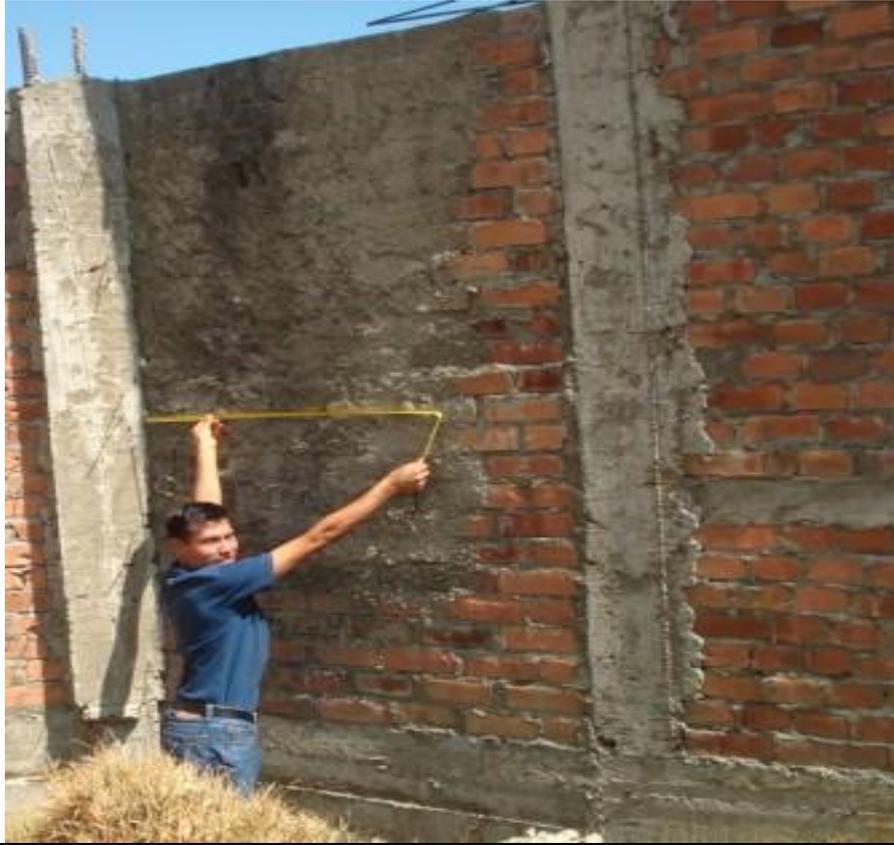
MOHOS Unidad de muestra 15

Materiales:

Manguera, escobilla de acero, espátula, brocha, agua, de mohos, rodillo, balde o recipiente.

Otra manera de solucionar es tarrajearlo todo el área afectada con mortero e incorporando aditivos impermeabilizantes.

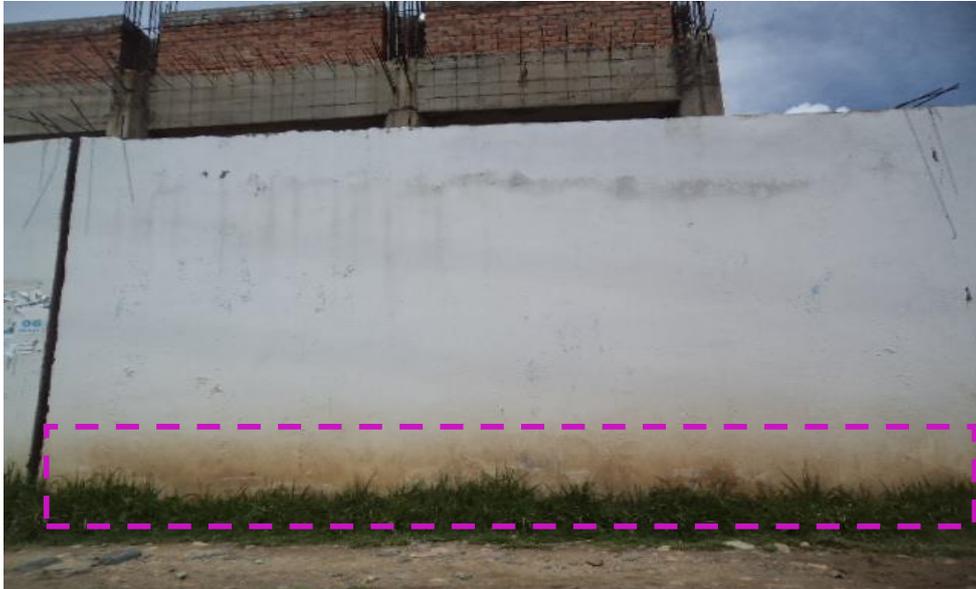
Eflorescencia en la unidad de muestra 08

MATERIALES:

- Manguera, escobilla de acero, espátula, brocha, agua, rodillo, balde o recipiente.

- El método más sencillo consiste en disolver los cristales con agua a presión y retirarlos con un cepillo de cerdas naturales. Para realizar este tipo de limpieza se debe elegir un día caluroso para que el agua se evapore y la superficie quede seca. En caso contrario, las sales se disolverán de nuevo en el interior de ésta

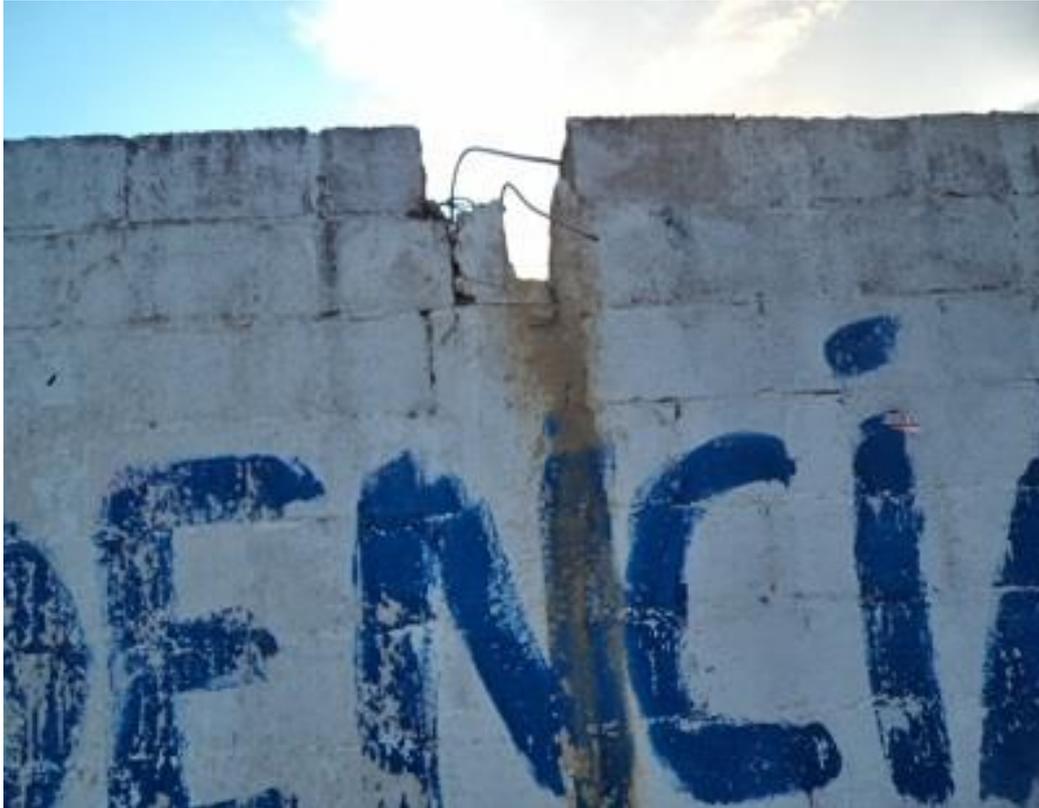
Corrosión en la unidad de muestra 14

MATERIALES:

- Cemento, recipiente, brocha.

- Cuando el ataque es por electroquímica, se hará lo siguiente preparar el agua de cemento (pasta) en un recipiente, luego con una brocha se pasará toda la varilla que está a la intemperie. y de no utilizar este método se usará el aditivo transformador de óxido.
- Si es ataque es por cloruros y sulfatos la corrosión se manifiesta en fisura longitudinal en los vértices y desprendimiento del material en los elementos estructurales, se pica el área hasta llegar el acero, si el óxido está avanzado se hace el cambio de acero y concreto.

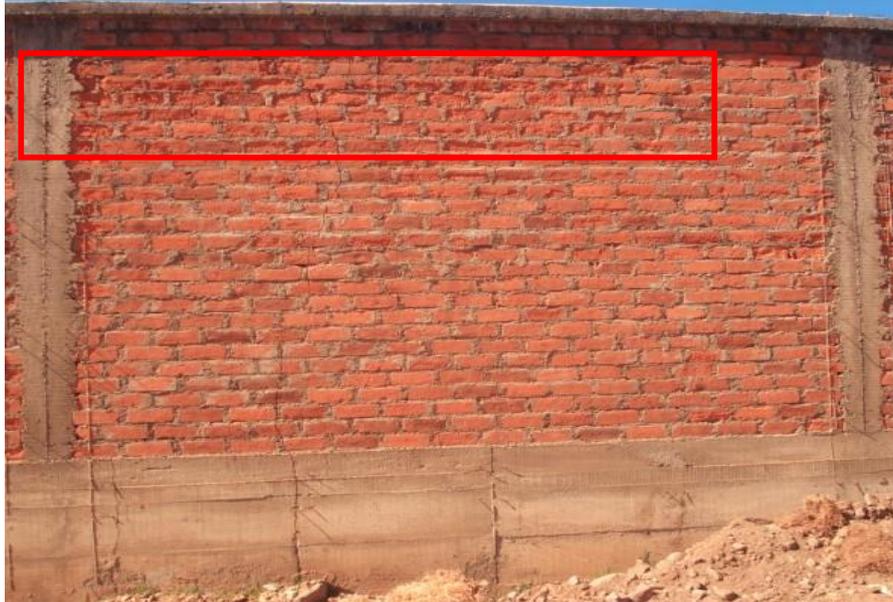
Erosión en la unidad de muestra 3

MATERIALES:

- Cemento, arena, agua, plancha de batir, badilejo, cinceles, comba, brocha, recipiente.

- El método más sencillo es tarrajearlo todo el pate afectada. Para ello primero se debe retirar la suciedad o polvos que pueda existir en ella, luego regarlo para que adhiera el mortero. Una vez que se ha hecho todo ese procedimiento se preparará en un recipiente la pasta del cemento para echarle en la estructurara la cual tiene la función de adherir el ladrillo y mortero; y después se preparará la mezcla de cemento, arena, agua y aditivos impermeabilizantes según la zona donde se encuentre el proyecto y, por último se procederá a tarajear.
