UNIVERSIDAD CATÓLICA LOS ÁNGELES  
CHIMBOTE

**FACULTAD DE INGENIERÍA**  
**ESCUELA PROFESIONAL DE INGENIERÍA**  
**CIVIL**

DETERMINACIÓN Y EVALUACIÓN DE PATOLOGÍAS  
DEL CONCRETO EN LA ESTRUCTURA DE  
ALBAÑILERÍA CONFINADA DEL CERCO  
PERIMÉTRICO DE LA INSTITUCIÓN EDUCATIVA 86043  
VIRGEN DE LAS MERCEDES, DEL DISTRITO DE  
JANGAS, PROVINCIA DE HUARAZ, REGIÓN ANCASH,  
MAYO – 2016

**TESIS PARA OPTAR EL TÍTULO PROFESIONAL DE:**  
**INGENIERO CIVIL**

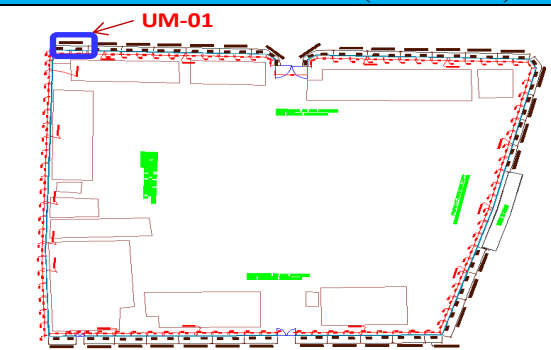
<b>TÍTULO:</b> DETERMINACIÓN Y EVALUACIÓN DE PATOLOGÍAS DEL CONCRETO EN LA ESTRUCTURA DE ALBAÑILERÍA CONFINADA DEL CERCO PERIMÉTRICO DE LA INSTITUCIÓN EDUCATIVA 86043 VIRGEN DE LAS MERCEDES, DEL DISTRITO DE JANGAS, PROVINCIA DE HUARAZ, REGIÓN ANCASH, MAYO – 2016.												
	<b>FOTO: UNIDAD MUESTRAL 01</b>		<b>AUTOR:</b> BACH. RIVELINO ANGEL RODRIGUEZ JAMANCA		<b>ANTIGÜEDAD DE ESTRUCTURA:</b> 18 AÑOS		<b>PLANO DE PLANTA</b> <b>UNIDAD MUESTRAL - 01 (EXTERIOR)</b>

0.00	0.00	0.00	0.00	0.00	0.00	0.00	0.00	0.00	0.00
<b>Σ TOTAL</b>			0.00	0.00	0.58	19.60	0.00	0.00	4.44	20.49	5.02	17.89	
<b>NIVEL DE SEVERIDAD</b>			NO PRESENTA (0)		LEVE (1)		NO PRESENTA (0)		MODERADO (2)		MODERADO (2)

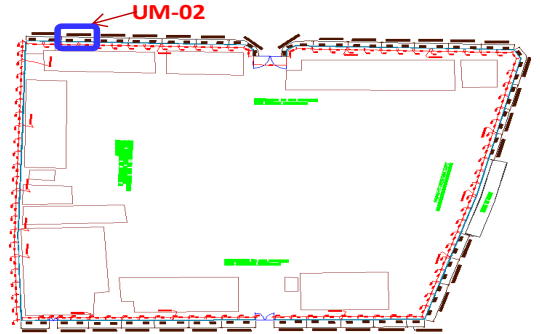
<b>TÍTULO:</b>	DETERMINACIÓN Y EVALUACIÓN DE PATOLOGÍAS DEL CONCRETO EN LA ESTRUCTURA DE ALBAÑILERÍA CONFINADA DEL CERCO PERIMÉTRICO DE LA INSTITUCIÓN EDUCATIVA 86043 VIRGEN DE LAS MERCEDES, DEL DISTRITO DE JANGAS, PROVINCIA DE HUARAZ, REGIÓN ANCASH, MAYO – 2016.											
		<b>FOTO: UNIDAD MUESTRAL 02</b>	<b>AUTOR:</b>	BACH. RIVELINO ANGEL RODRIGUEZ JAMANCA			<b>ANTIGÜEDAD DE ESTRUCTURA:</b>	18 AÑOS

0.00		0.00		0.00		0.00	0.00	0.00
					0.00		0.00		0.00		0.00	0.00	0.00
					0.00		0.00		0.00		0.00	0.00	0.00
					0.00		0.00		0.00		0.00	0.00	0.00
<b>Σ TOTAL</b>			0.00	0.00	0.33	5.32	0.46	20.81	1.22	5.84	2.00	7.38	
<b>NIVEL DE SEVERIDAD</b>			NO PRESENTA (0)		LEVE (1)		LEVE (1)		MODERADO (2)		MODERADO (2)

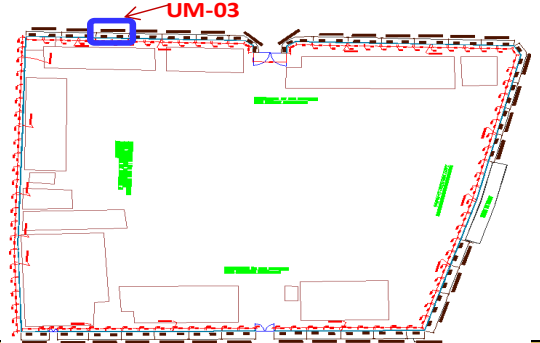
<b>TÍTULO:</b>	DETERMINACIÓN Y EVALUACIÓN DE PATOLOGÍAS DEL CONCRETO EN LA ESTRUCTURA DE ALBAÑILERÍA CONFINADA DEL CERCO PERIMÉTRICO DE LA INSTITUCIÓN EDUCATIVA 86043 VIRGEN DE LAS MERCEDES, DEL DISTRITO DE JANGAS, PROVINCIA DE HUARAZ, REGIÓN ANCASH, MAYO – 2016.																					
	<b>FOTO: UNIDAD MUESTRAL 03</b>	<b>AUTOR:</b>	BACH. RIVELINO ANGEL RODRIGUEZ JAMANCA			<b>ANTIGÜEDAD DE ESTRUCTURA:</b>	18 AÑOS

[F]	0.00	0.00	0.76	38.56	0.00	0.00	0.00	0.00	0.76	2.97											
											0.00	0.00											
											0.00	0.00											
											0.00	0.00											
											0.00	0.00											
<b>Σ TOTAL</b>			0.00	0.00	0.76	38.56	0.00	0.00	0.83	4.07	1.60	6.21											
<b>NIVEL DE SEVERIDAD</b>		NO PRESENTA (0)		LEVE (1)		NO PRESENTA (0)		MODERADO (2)		MODERADO (2)

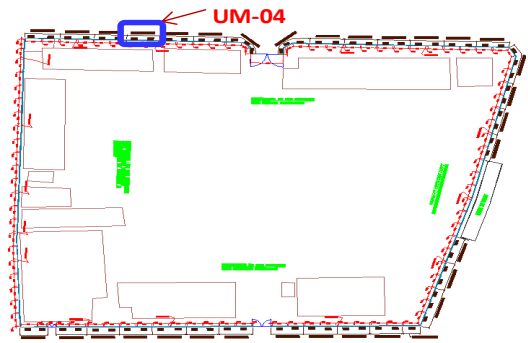
<b>TÍTULO:</b> DETERMINACIÓN Y EVALUACIÓN DE PATOLOGÍAS DEL CONCRETO EN LA ESTRUCTURA DE ALBAÑILERÍA CONFINADA DEL CERCO PERIMÉTRICO DE LA INSTITUCIÓN EDUCATIVA 86043 VIRGEN DE LAS MERCEDES, DEL DISTRITO DE JANGAS, PROVINCIA DE HUARAZ, REGIÓN ANCASH, MAYO – 2016.	<b>AUTOR:</b> BACH. RIVELINO ANGEL RODRIGUEZ JAMANCA	<b>ANTIGÜEDAD DE ESTRUCTURA:</b> 18 AÑOS													
		<b>ASESOR:</b> MGTR. GONZALO MIGUEL LEÓN DE LOS RÍOS	<b>PLANO DE PLANTA UNIDAD MUESTRAL - 04 (EXTERIOR)</b>													
<b>FOTO: UNIDAD MUESTRAL 04</b>		<b>UBICACIÓN:</b>

0.00	0.00				
												0.00	0.00			
												0.00	0.00			
												0.00	0.00			
Σ TOTAL			0.00	0.00	0.14	7.31	0.00	0.00	1.33	6.49	1.48	5.74				
NIVEL DE SEVERIDAD		NO PRESENTA (0)		LEVE (1)		NO PRESENTA (0)		MODERADO (2)		MODERADO (2)

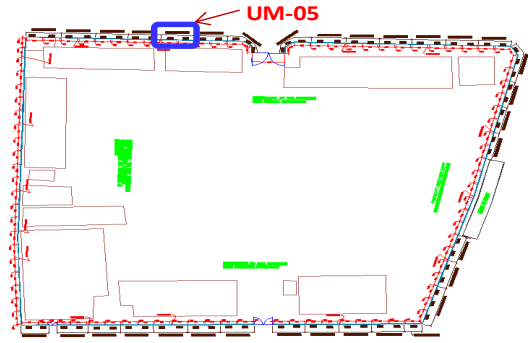
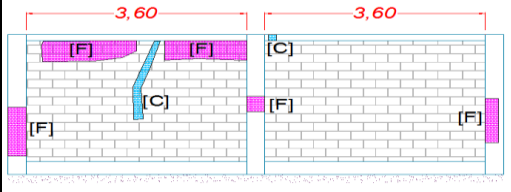
<b>PATOLOGÍAS</b>	[F]	0.00	0.00	0.34	11.45	0.00	0.00	1.27	6.21	1.61	6.04

0.00		0.00		0.00		0.00	0.00	0.00	
					0.00		0.00		0.00		0.00		0.00	0.00
					0.00		0.00		0.00		0.00		0.00	0.00
<b>Σ TOTAL</b>			0.02	1.85	0.67	22.71	0.00	0.00	1.52	7.42	2.22	8.29		
<b>NIVEL DE SEVERIDAD</b>			LEVE (1)		LEVE (1)		NO PRESENTA (0)		MODERADO (2)		MODERADO (2)

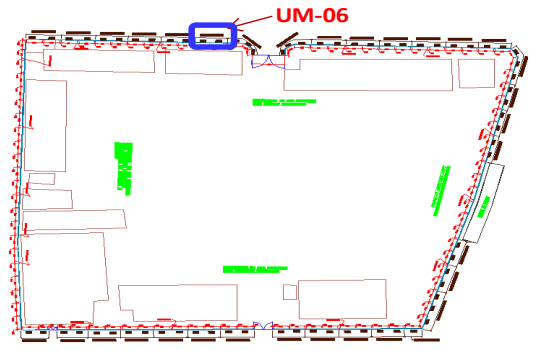
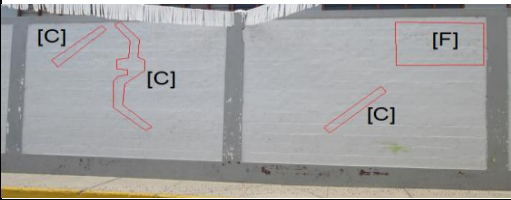
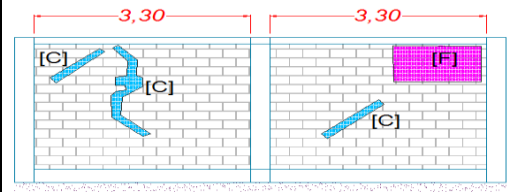
<b>FOTO: UNIDAD MUESTRAL 06</b>

0.00	0.00	0.00	0.00	0.00	0.00	0.00	0.00	0.00	0.00

0.00	0.00	0.00	0.00	0.00	0.00	0.00	0.00	0.00	0.00	0.00
			0.00	0.00	0.00	0.00	0.00	0.00	0.00	0.00	0.00	0.00	0.00
			0.00	0.00	0.00	0.00	0.00	0.00	0.00	0.00	0.00	0.00	0.00
		Σ TOTAL	0.00	0.00	0.33	16.89	0.00	0.00	1.77	9.43	2.11	8.88	
<b>NIVEL DE SEVERIDAD</b>		NO PRESENTA (0)		LEVE (1)		NO PRESENTA (0)		MODERADO (2)		MODERADO (2)

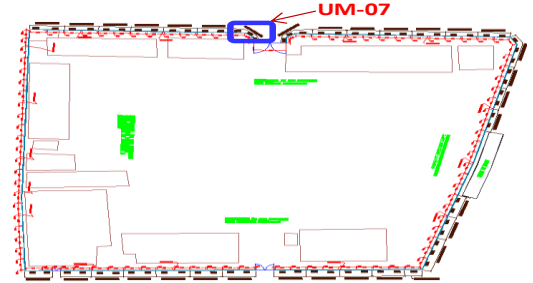
<b>TABLA DE PATOLOGÍAS DE LA UNIDAD MUESTRAL</b>												
<b>FOTO DE PATOLOGÍAS</b>	<b>PLANO DE ELEVACIÓN</b>	<b>A. TOTAL (m2)</b>	<b>VIGA</b>		<b>COLUMNA</b>		<b>SOBRECIMIENTO</b>		<b>MURO</b>		<b>UNIDAD MUESTRAL 07</b>	
<b>PAÑO - 13</b>	<b>PAÑO - 13</b>	28.74	ÁREA (m2) 1.08	% ÁREA 4.95	ÁREA (m2) 2.16	% ÁREA 20.55	ÁREA (m2)	% ÁREA	ÁREA (m2)	% ÁREA	Σ TOTAL	% TOTAL
<b>PAÑO - 14</b>	<b>PAÑO - 14</b>	<b>PATOLOGÍAS</b>	AFECTADA	AFECTADA	AFECTADA	AFECTADA	AFECTADA	AFECTADA	AFECTADA	AFECTADA	AFECTADA	AFECTADA
<b>PAÑO - 15</b>	<b>PAÑO - 15</b>	[C]	0.00	0.00	0.00	0.00	0.00	0.00	3.03	14.75	3.03	10.55
[D]	[D]	0.01	0.92	0.00	0.00	0.00	0.00	0.00	0.00	0.00	0.01	0.03
[F]	[F]	0.00	0.00	0.00	0.00	0.00	0.00	0.84	4.11	0.84	2.93	0.00
Σ TOTAL	Σ TOTAL	0.01	0.92	0.00	0.00	0.00	0.00	3.87	18.86	3.88	13.52	0.00
<b>NIVEL DE SEVERIDAD</b>	<b>NIVEL DE SEVERIDAD</b>	NO PRESENTA (0)	NO PRESENTA (0)	NO PRESENTA (0)	MODERADO (2)	MODERADO (2)

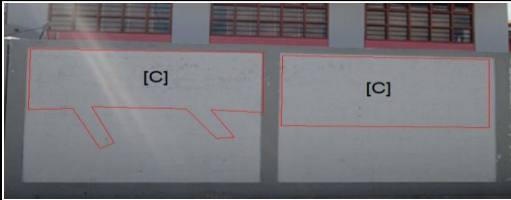
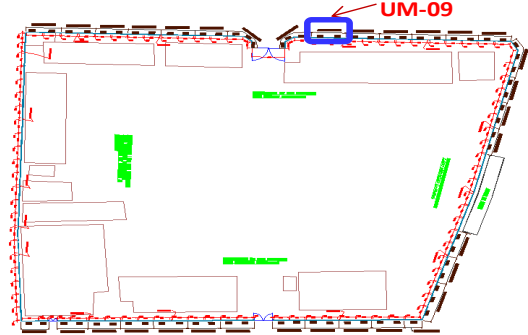
<b>PATOLOGÍAS</b>							0.00	0.00	0.00	0.00

0.00	0.00	0.00	0.00	
											0.00	0.00	0.00	0.00
											0.00	0.00	0.00	0.00
											0.00	0.00	0.00	0.00
<b>Σ TOTAL</b>			0.00	0.00	0.00	0.00	0.00	0.00	11.36	51.75	11.36	41.46		
<b>NIVEL DE SEVERIDAD</b>		NO PRESENTA (0)		NO PRESENTA (0)		NO PRESENTA (0)		SEVERO (3)		SEVERO (3)

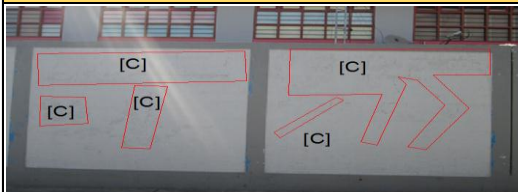
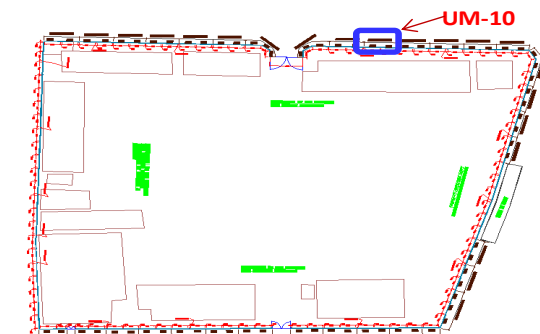
<b>PATOLOGÍAS</b>												
<b>Σ TOTAL</b>			0.00	0.00	0.00	0.00	0.00	0.00	7.79	38.48	7.79	29.53		
<b>NIVEL DE SEVERIDAD</b>			NO PRESENTA (0)		NO PRESENTA (0)		NO PRESENTA (0)		SEVERO (3)		SEVERO (3)

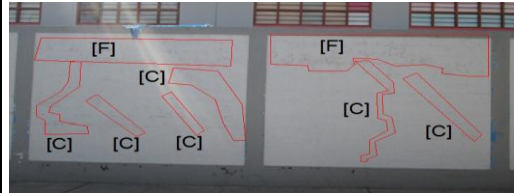
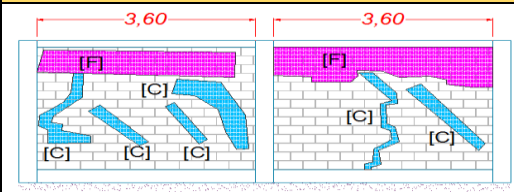
<b>FOTO: UNIDAD MUESTRAL 11</b>

<b>PATOLOGÍAS</b>	ÁREA AFECTADA	% ÁREA AFECTADA	ÁREA AFECTADA	% ÁREA AFECTADA	ÁREA AFECTADA	% ÁREA AFECTADA	ÁREA AFECTADA	% ÁREA AFECTADA	ÁREA AFECTADA	ÁREA AFECTADA
		[C]	0.00	0.00	0.00	0.00	0.00	0.00	0.00	0.75	3.68	0.75
[F]	0.00	0.00	0.00	0.00	0.00	0.00	0.00	0.00	2.66	12.96	2.66	10.33
[C]	0.00	0.00	0.00	0.00	0.00	0.00	0.00	0.00	0.00	0.00	0.00	0.00
[F]	0.00	0.00	0.00	0.00	0.00	0.00	0.00	0.00	0.00	0.00	0.00	0.00
[C]	0.00	0.00	0.00	0.00	0.00	0.00	0.00	0.00	1.63	7.92	1.63	6.32

[F]	0.00	0.00	0.00	0.00	0.00	0.00	0.00	0.00	1.76	8.59	1.76	6.85
[C]	0.00	0.00	0.00	0.00	0.00	0.00	0.00	0.00	0.00	0.00	0.00	0.00
[F]	0.00	0.00	0.00	0.00	0.00	0.00	0.00	0.00	0.00	0.00	0.00	0.00
[C]	0.00	0.00	0.00	0.00	0.00	0.00	0.00	0.00	0.00	0.00	0.00	0.00
[F]	0.00	0.00	0.00	0.00	0.00	0.00	0.00	0.00	0.00	0.00	0.00	0.00
[C]	0.00	0.00	0.00	0.00	0.00	0.00	0.00	0.00	0.00	0.00	0.00	0.00
Σ TOTAL	Σ TOTAL	0.00	0.00	0.00	0.00	0.00	0.00	0.00	6.80	33.15	6.80	26.43
<b>NIVEL DE SEVERIDAD</b>	<b>NIVEL DE SEVERIDAD</b>	NO PRESENTA (0)	NO PRESENTA (0)		NO PRESENTA (0)		NO PRESENTA (0)		MODERADO (2)		MODERADO (2)

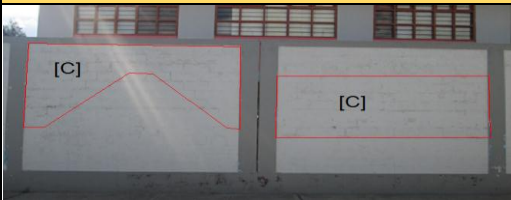
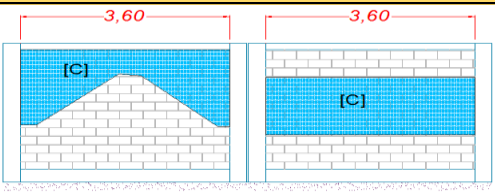
0.00	0.00	0.00	0.00	
											0.00	0.00	0.00	0.00
											0.00	0.00	0.00	0.00
											0.00	0.00	0.00	0.00
<b>Σ TOTAL</b>			0.00	0.00	0.00	0.00	0.00	0.00	9.26	45.15	9.26	34.66		
<b>NIVEL DE SEVERIDAD</b>		NO PRESENTA (0)		NO PRESENTA (0)		NO PRESENTA (0)		SEVERO (3)		SEVERO (3)

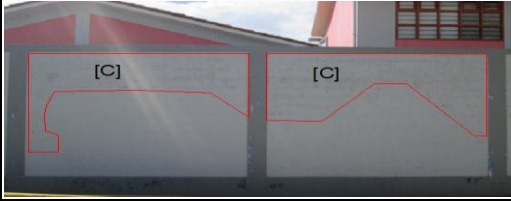
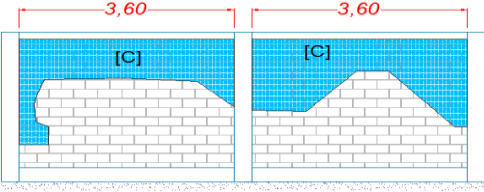
<b>FOTO: UNIDAD MUESTRAL 13</b>

0.00	0.00	0.00	0.00	0.00	0.00	0.00	0.00	0.00	0.00
		Σ TOTAL	0.00	0.00	0.00	0.00	0.00	0.00	8.62	41.99	8.62	33.47
<b>NIVEL DE SEVERIDAD</b>			NO PRESENTA (0)		NO PRESENTA (0)		NO PRESENTA (0)		SEVERO (3)		SEVERO (3)

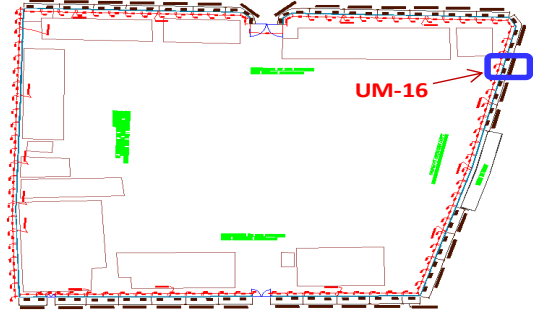
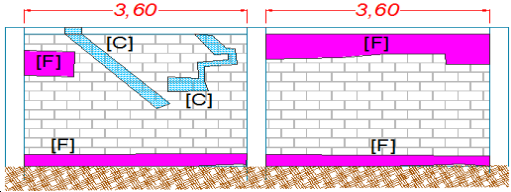
ASESOR:	MGTR. GONZALO MIGUEL LEÓN DE LOS RÍOS			<b>PLANO DE PLANTA</b> <b>UNIDAD MUESTRAL - 16 (EXTERIOR)</b>

Eflorescencia .	[F]	Erosión física.											
Erosión Mecánica .	[I]	Fisura.											
Desprendimiento .	[D]	Moho.											
TABLA DE PATOLOGÍAS DE LA UNIDAD MUESTRAL													
FOTO DE PATOLOGÍAS	PLANO DE ELEVACIÓN	A. TOTAL (m2)	VIGA		COLUMNA		SOBRECIMIENTO		MURO		UNIDAD MUESTRAL 16		
PAÑO - 34	PAÑO - 34	25.56	ÁREA (m2)	1.08	ÁREA (m2)	1.80	ÁREA (m2)	2.16	ÁREA (m2)	20.52	Σ TOTAL	% TOTAL

0.00		0.00		0.00		0.00	0.00	0.00
					0.00		0.00		0.00		0.00	0.00	0.00
					0.00		0.00		0.00		0.00	0.00	0.00
					0.00		0.00		0.00		0.00	0.00	0.00
Σ TOTAL			0.04	3.81	0.00	0.00	0.00	0.00	4.89	23.85	4.94	19.31	
NIVEL DE SEVERIDAD			LEVE (1)		NO PRESENTA (0)		NO PRESENTA (0)		MODERADO (2)		MODERADO (2)

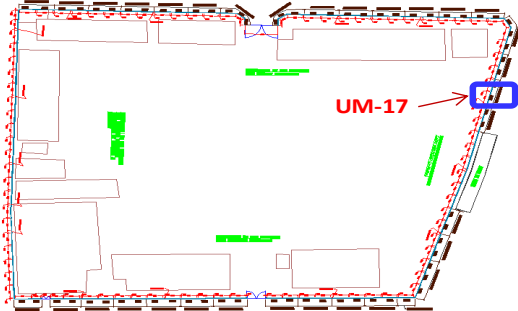
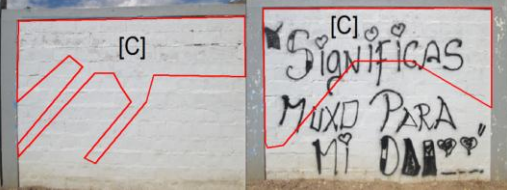
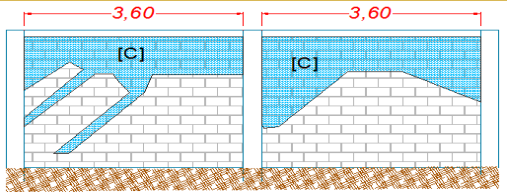
<b>TIPOS DE PATOLOGÍAS :</b>													
Grietas. [C]		Corrosión.											
Eflorescencia . [F]		Erosión física.											
Erosión Mecánica . [I]		Fisura.											
Desprendimiento . [D]		Moho.											
<b>TABLA DE PATOLOGÍAS DE LA UNIDAD MUESTRAL</b>													
FOTO DE PATOLOGÍAS	PLANO DE ELEVACIÓN	A. TOTAL (m2)	VIGA		COLUMNA		SOBRECIMIENTO		MURO		UNIDAD MUESTRAL 17		
PAÑO - 36	PAÑO - 36	25.56	ÁREA (m2)	1.08	ÁREA (m2)	1.80	ÁREA (m2)	2.16	ÁREA (m2)	20.52	Σ TOTAL	% TOTAL

0.00		0.00		0.00	0.00	0.00	0.00	
					0.00		0.00		0.00		0.00	0.00	0.00
					0.00		0.00		0.00		0.00	0.00	0.00
<b>Σ TOTAL</b>			0.00	0.00	0.00	0.00	0.00	0.00	7.87	38.35	7.87	30.79	
<b>NIVEL DE SEVERIDAD</b>		NO PRESENTA (0)		NO PRESENTA (0)		NO PRESENTA (0)		SEVERO (3)		SEVERO (3)

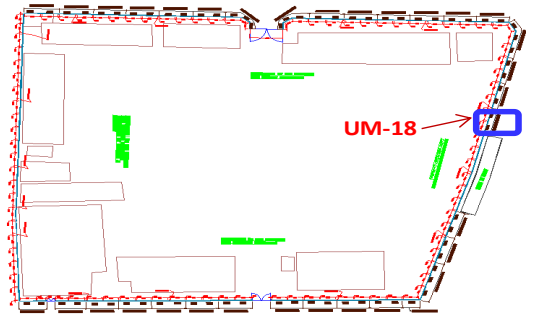
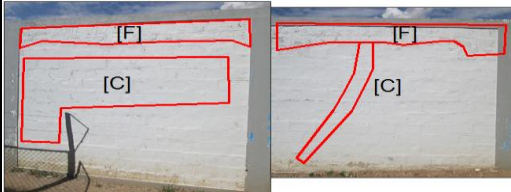
<b>TABLA DE PATOLOGÍAS DE LA UNIDAD MUESTRAL</b>										
<b>FOTO DE PATOLOGÍAS</b>	<b>PLANO DE ELEVACIÓN</b>	<b>A. TOTAL (m2)</b>	<b>VIGA</b>		<b>COLUMNA</b>		<b>SOBRECIMIENTO</b>		<b>MURO</b>		<b>UNIDAD MUESTRAL 18</b>	
<b>PAÑO - 38</b>	<b>PAÑO - 38</b>	25.56	ÁREA (m2)	1.08	ÁREA (m2)	1.80	ÁREA (m2)	2.16	ÁREA (m2)	20.52	$\Sigma$ TOTAL	% TOTAL

0.00	0.00	0.00	0.00	0.00	0.00	0.00	0.00	0.00	0.00	0.00
$\Sigma$ TOTAL	$\Sigma$ TOTAL	0.00	0.00	0.00	0.00	0.00	0.00	0.00	6.90	33.65	6.90	27.01
<b>NIVEL DE SEVERIDAD</b>	<b>NIVEL DE SEVERIDAD</b>	NO PRESENTA (0)	NO PRESENTA (0)	NO PRESENTA (0)	NO PRESENTA (0)	NO PRESENTA (0)	NO PRESENTA (0)	MODERADO (2)	MODERADO (2)	MODERADO (2)	MODERADO (2)	MODERADO (2)

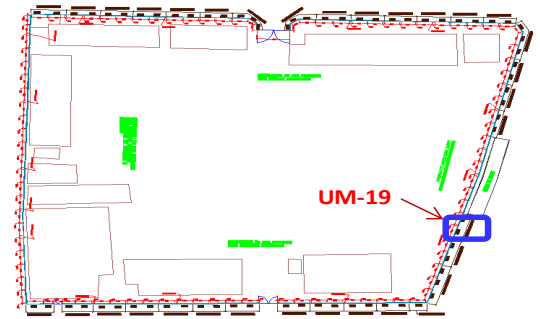
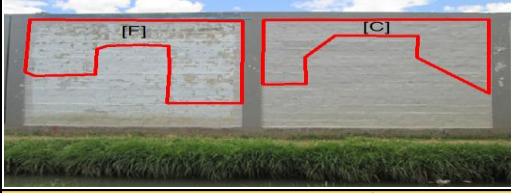
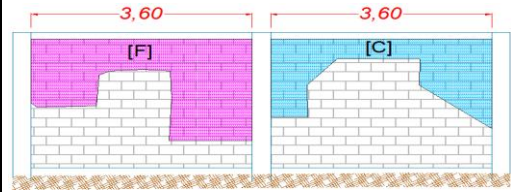
Grietas. [C]	Corrosión.	Eflorescencia . [F]	Erosión física.	Erosión Mecánica . [I]	Fisura.	Desprendimiento . [D]	Moho.								
TABLA DE PATOLOGÍAS DE LA UNIDAD MUESTRAL															
FOTO DE PATOLOGÍAS	PLANO DE ELEVACIÓN	A. TOTAL (m2)	VIGA		COLUMNA		SOBRECIMIENTO		MURO		UNIDAD MUESTRAL 19				
			ÁREA (m2)	1.08	ÁREA (m2)	1.98	ÁREA (m2)	2.16	ÁREA (m2)	20.52	Σ TOTAL	% TOTAL			
PAÑO - 40	PAÑO - 40	25.74	ÁREA AFECTADA	% ÁREA AFECTADA	ÁREA AFECTADA	% ÁREA AFECTADA	ÁREA AFECTADA	% ÁREA AFECTADA	ÁREA AFECTADA	% ÁREA AFECTADA	ÁREA AFECTADA	ÁREA AFECTADA

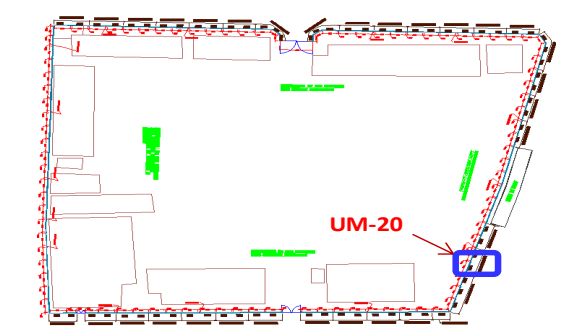
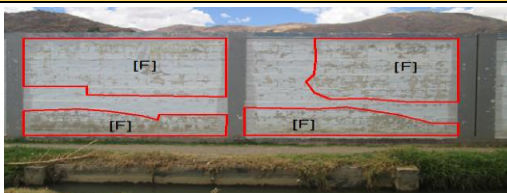
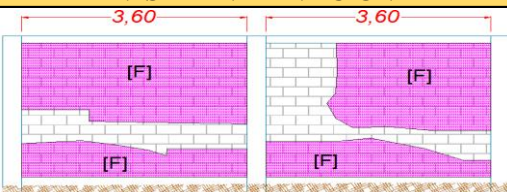
<b>FOTO: UNIDAD MUESTRAL 20</b>

Grietas. [C]			Corrosión.										
Eflorescencia . [F]			Erosión física.										
Erosión Mecánica . [I]			Fisura.										
Desprendimiento . [D]			Moho.										
TABLA DE PATOLOGÍAS DE LA UNIDAD MUESTRAL													
FOTO DE PATOLOGÍAS	PLANO DE ELEVACIÓN	A. TOTAL (m2)	VIGA		COLUMNA		SOBRECIMIENTO		MURO		UNIDAD MUESTRAL 20		
			ÁREA (m2)	1.08	ÁREA (m2)	1.98	ÁREA (m2)	2.16	ÁREA (m2)	20.52	Σ TOTAL	% TOTAL	
PAÑO - 42	PAÑO - 42	25.74	ÁREA AFECTADA	% ÁREA AFECTADA	ÁREA AFECTADA	% ÁREA AFECTADA	ÁREA AFECTADA	% ÁREA AFECTADA	ÁREA AFECTADA	% ÁREA AFECTADA	ÁREA AFECTADA	ÁREA AFECTADA

0.00	0.00	0.00	0.00	
										0.00	0.00	0.00	0.00
										0.00	0.00	0.00	0.00
										0.00	0.00	0.00	0.00
<b>Σ TOTAL</b>			0.00	0.00	0.00	0.00	0.00	0.00	15.08	73.48	15.08	58.58	
<b>NIVEL DE SEVERIDAD</b>			NO PRESENTA (0)		NO PRESENTA (0)		NO PRESENTA (0)		MODERADO (2)		MODERADO (2)

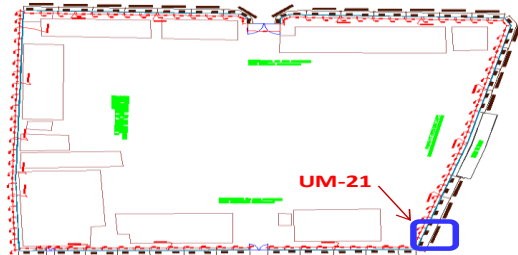
ASESOR:	MGTR. GONZALO MIGUEL LEÓN DE LOS RÍOS			<b>PLANO DE PLANTA</b> <b>UNIDAD MUESTRAL - 21 (EXTERIOR)</b>

PATOLOGÍAS	[C]	0.00	0.00	0.00	0.00	0.00	0.00	0.14	0.46	0.14	0.37
			[F]	0.00	0.00	0.00	0.00	0.00	0.00	1.40	4.56	1.40	3.63
Σ TOTAL			0.09	5.39	0.00	0.00	0.73	22.52	2.33	7.58	3.15	8.16

NIVEL DE SEVERIDAD			LEVE (1)		NO PRESENTA (0)		NO PRESENTA (0)		LEVE (1)		LEVE (1)

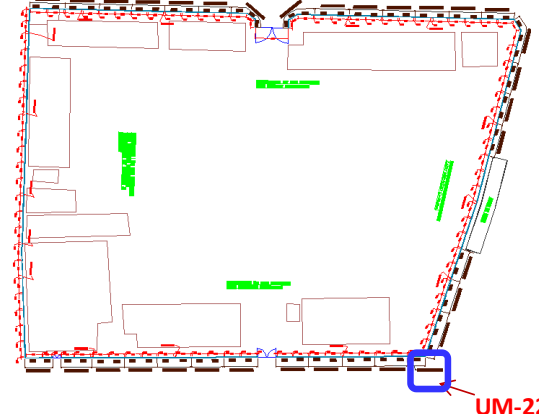
Eflorescencia . [F]	Erosión física.									
			Erosión Mecánica . [I]	Fisura.									
			Desprendimiento . [D]	Moho.									
TABLA DE PATOLOGÍAS DE LA UNIDAD MUESTRAL													
FOTO DE PATOLOGÍAS	PLANO DE ELEVACIÓN	A. TOTAL (m2)	VIGA		COLUMNA		SOBRECIMIENTO		MURO		UNIDAD MUESTRAL 22		
			ÁREA (m2)	% ÁREA	ÁREA (m2)	% ÁREA	ÁREA (m2)	% ÁREA	ÁREA (m2)	% ÁREA	Σ TOTAL	% TOTAL	
PAÑO - 47	PAÑO - 47	11.97	0.54	4.53	1.71	1.08	8.64

<b>PATOLOGÍAS</b>	ÁREA AFECTADA	% ÁREA AFECTADA	ÁREA AFECTADA	% ÁREA AFECTADA	ÁREA AFECTADA	% ÁREA AFECTADA	ÁREA AFECTADA	% ÁREA AFECTADA	ÁREA AFECTADA	% ÁREA AFECTADA	
			[C]	0.00	0.00	0.00	0.00	0.00	0.00	0.88	10.23	0.88	7.38
			[F]	0.21	39.63	0.00	0.00	0.00	0.00	0.00	0.00	0.21	1.79

0.00		0.00		0.00		0.00	0.00
		Σ TOTAL	0.21	39.63	0.00	0.00	0.00	0.00	0.88	10.23	1.10	9.17	
		NIVEL DE SEVERIDAD	LEVE (1)		NO PRESENTA (0)		NO PRESENTA (0)		MODERADO (2)		MODERADO (2)

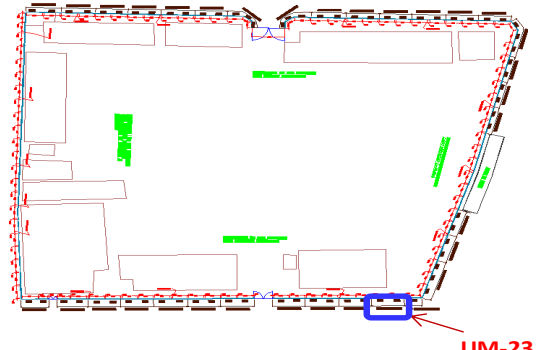
<b>PLANO DE ELEVACIÓN</b>												
TABLA DE PATOLOGÍAS DE LA UNIDAD MUESTRAL														
FOTO DE PATOLOGÍAS	PLANO DE ELEVACIÓN	A. TOTAL (m2)	VIGA		COLUMNA		SOBRECIMIENTO		MURO		UNIDAD MUESTRAL 23			
			ÁREA (m2)	1.08	ÁREA (m2)	1.71	ÁREA (m2)	2.16	ÁREA (m2)	17.28	Σ TOTAL	% TOTAL		
PAÑO - 48	PAÑO - 48	22.23	ÁREA AFECTADA	% ÁREA AFECTADA	ÁREA AFECTADA	% ÁREA AFECTADA	ÁREA AFECTADA	% ÁREA AFECTADA	ÁREA AFECTADA	% ÁREA AFECTADA	ÁREA AFECTADA	ÁREA AFECTADA

[D]	0.00	0.00	0.05	2.63	0.00	0.00	0.00	0.00	0.05	0.20		
		[I]	0.00	0.00	0.00	0.00	0.00	0.00	0.73	4.22	0.73	3.28

0.00		0.00		0.00	0.00	0.00	0.00	0.00	
			0.00	0.00	0.00	0.00	0.00	0.00	0.00	0.00	0.00	0.00		
			0.00	0.00	0.05	2.63	0.00	0.00	2.88	16.68	2.93	13.17		
<b>Σ TOTAL</b>			0.00	0.00	0.05	2.63	0.00	0.00	2.88	16.68	2.93	13.17		
<b>NIVEL DE SEVERIDAD</b>			NO PRESENTA (0)		LEVE (1)		NO PRESENTA (0)		MODERADO (2)		MODERADO (2)

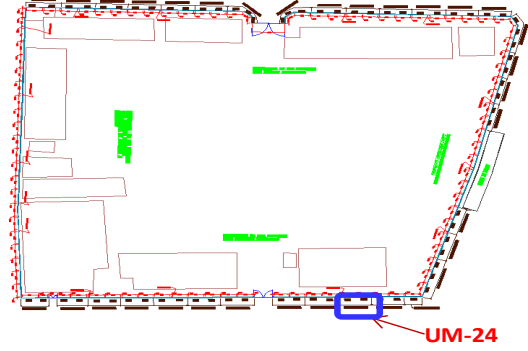
Eflorescencia . [F]	Erosión física.												
Erosión Mecánica . [I]	Fisura.												
Desprendimiento . [D]	Moho.												
TABLA DE PATOLOGÍAS DE LA UNIDAD MUESTRAL													
FOTO DE PATOLOGÍAS	PLANO DE ELEVACIÓN	A. TOTAL (m2)	VIGA		COLUMNA		SOBRECIMIENTO		MURO		UNIDAD MUESTRAL 24		
PAÑO - 50	PAÑO - 50	23.09	ÁREA (m2)	1.13	ÁREA (m2)	1.71	ÁREA (m2)	2.25	ÁREA (m2)	18.00	Σ TOTAL	% TOTAL

0.00	0.00	0.00	0.00
										0.00	0.00	0.00	0.00
										0.00	0.00	0.00	0.00
										0.00	0.00	0.00	0.00
<b>Σ TOTAL</b>			0.00	0.00	0.00	0.00	0.00	0.00	6.96	38.65	6.96	30.14	
<b>NIVEL DE SEVERIDAD</b>		<b>NO PRESENTA (0)</b>		<b>NO PRESENTA (0)</b>		<b>NO PRESENTA (0)</b>		<b>SEVERO (3)</b>		<b>SEVERO (3)</b>

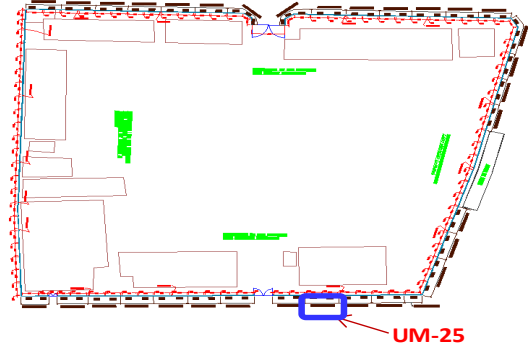
Eflorescencia . [F]	Erosión física.									
		Erosión Mecánica . [I]	Fisura.									
		Desprendimiento . [D]	Moho.									
<b>TABLA DE PATOLOGÍAS DE LA UNIDAD MUESTRAL</b>												
<b>FOTO DE PATOLOGÍAS</b>	<b>PLANO DE ELEVACIÓN</b>	<b>A. TOTAL (m2)</b>	<b>VIGA</b>		<b>COLUMNA</b>		<b>SOBRECIMIENTO</b>		<b>MURO</b>		<b>UNIDAD MUESTRAL 25</b>	
<b>PAÑO - 52</b>	<b>PAÑO - 52</b>	<b>23.09</b>	<b>ÁREA (m2)</b>	<b>1.08</b>	<b>ÁREA (m2)</b>	<b>2.57</b>	<b>ÁREA (m2)</b>	<b>2.16</b>	<b>ÁREA (m2)</b>	<b>17.28</b>	<b>Σ TOTAL</b>	<b>% TOTAL</b>

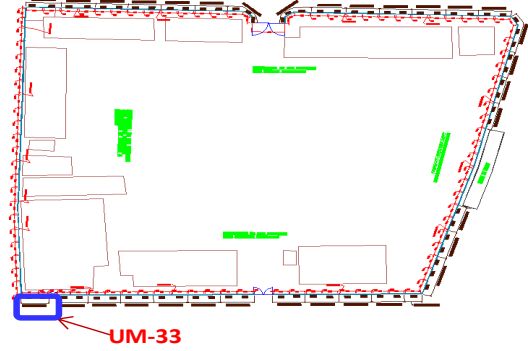
<b>AUTOR:</b> BACH. RIVELINO ANGEL RODRIGUEZ JAMANCA	<b>ANTIGÜEDAD DE ESTRUCTURA:</b> 18 AÑOS	<b>PLANO DE PLANTA</b> <b>UNIDAD MUESTRA - 33 (EXTERIOR)</b>

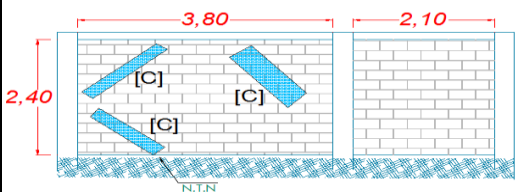
<b>ASESOR:</b> MGTR. GONZALO MIGUEL LEÓN DE LOS RÍOS	<b>UBICACIÓN:</b>										
<b>VISTA EN ELEVACIÓN</b>
