DETERMINACIÓN Y EVALUACIÓN DE LAS
PATOLOGÍAS DEL CONCRETO EN COLUMNAS, VIGAS
SOBRECIMENTOS Y MUROS DE ALBAÑILERÍA
CONFINADA DEL CERCO PERIMÉTRICO DEL PUESTO
DE SALUD MORRO DE ARICA UBICADO EN EL
PUEBLO JOVEN LA LIBERTAD, DISTRITO DE
AYACUCHO, PROVINCIA DE HUAMANGA, REGION
AYACUCHO, ENERO-2017.

TESIS PARA OPTAR EL TÍTULO PROFESIONAL DE
INGENIERO CIVIL

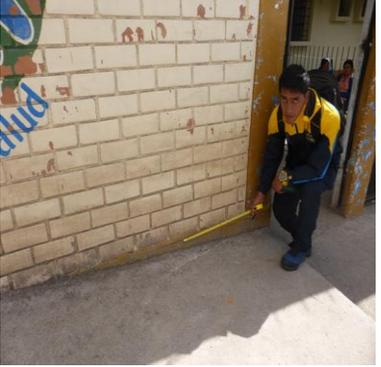
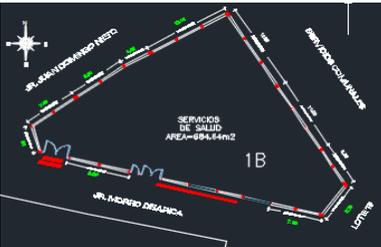
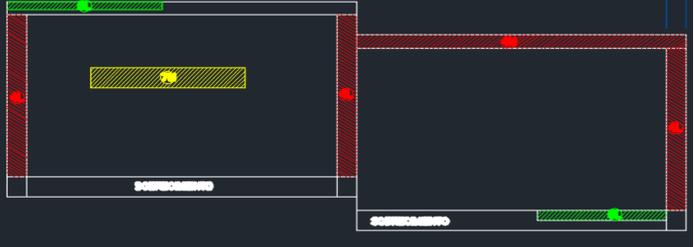
1 EROSION FISICA	0.00	0.00%	0.00	0.00%	0.00	0.00%	0.00	0.00%																
	2 DEFORMACION	0.00	0.00%	0.00	0.00%	0.00	0.00%	0.00	0.00%																
	3 GRIETAS	0.00	0.00%	0.00	0.00%	0.00	0.00%	0.00	0.00%																
	4 FISURAS	1.80	100.00%	0.00	0.00%	0.80	45.45%	0.00	0.00%																
	5 DESPRENDIMIENTOS	0.00	0.00%	0.18	6.82%	0.51	28.98%	0.00	0.00%																
	6 DESINTEGRACION	0.00	0.00%	0.00	0.00%	0.00	0.00%	0.00	0.00%																
	7 EROSION MECANICA	0.00	0.00%	0.00	0.00%	0.00	0.00%	0.60	3.11%																
	8 EFLORECIENCIAS	0.00	0.00%	0.00	0.00%	0.00	0.00%	0.00	0.00%																
	9 OXIDACIONES Y COR	0.00	0.00%	0.00	0.00%	0.00	0.00%	0.00	0.00%																
	10 EROSION QUIMICA	0.00	0.00%	0.00	0.00%	0.00	0.00%	0.00	0.00%																
TOTAL		1.80	100.00%	0.18	6.82%	1.31	74.43%	0.60	3.11%																
NIVEL DE SEVERIDAD		LEVE		LEVE		MODERADO		MODERADO

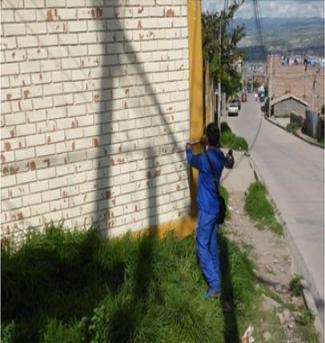
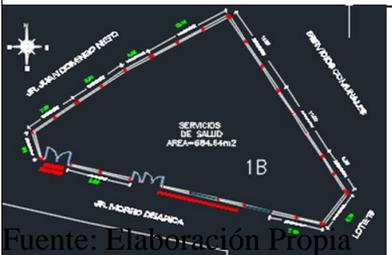
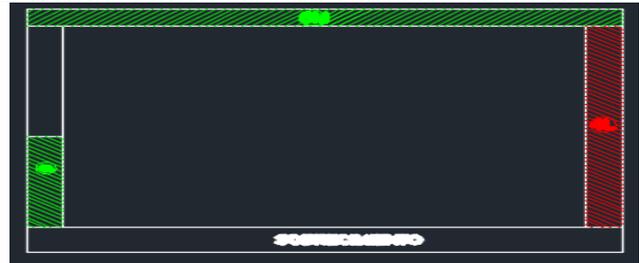
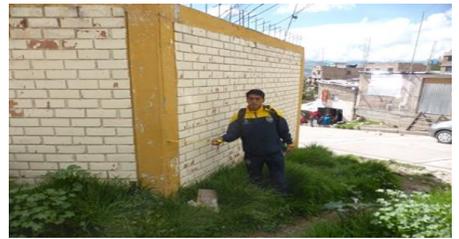
Ficha 4. Ficha Técnica de Evaluación de la unidad de muestra 02

1 EROSION FISICA		0.00 0.00%		0.00 0.00%		0.00 0.00%		0.00 0.00%	
		2 DEFORMACION		0.00 0.00%		0.00 0.00%		0.00 0.00%		0.00 0.00%	
		3 GRIETAS		0.00 0.00%		0.00 0.00%		0.00 0.00%		0.00 0.00%	
		4 FISURAS		0.60 50.00%		0.00 0.00%		0.00 0.00%		0.00 0.00%	
		5 DESPRENDIMIENTOS		0.51 42.50%		0.00 0.00%		0.82 100.00%		0.00 0.00%	
		6 DESINTEGRACION		0.00 0.00%		0.00 0.00%		0.00 0.00%		0.00 0.00%	
		7 EROSION MECANICA		0.00 0.00%		0.00 0.00%		0.00 0.00%		0.00 0.00%	
		8 EFLORECIENCIAS		0.00 0.00%		0.00 0.00%		0.00 0.00%		0.00 0.00%	
		9 OXIDACIONES Y COR		0.00 0.00%		0.00 0.00%		0.00 0.00%		0.00 0.00%	
		10 EROSION QUIMICA		0.00 0.00%		0.00 0.00%		0.00 0.00%		0.00 0.00%	
		TOTAL		1.11 92.50%		0.00 0.00%		0.82 100.00%		0.00 0.00%	
		NIVEL DE SEVERIDAD		LEVE		LEVE		MODERADO		LEVE	
PLANO EN PLANTA DE LA MUESTRA

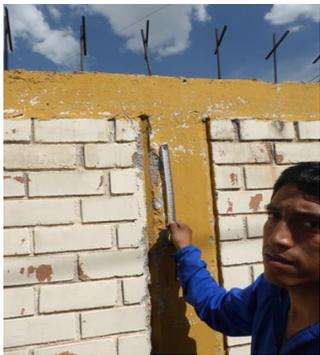
Ficha 6. Ficha Técnica de Evaluación de la unidad de muestra 03

4	FISURAS	0.60	33.33%	0.00	0.00%	0.00	0.00%	0.00	0.00%
				5	DESPRENDIMIENTOS	1.20	66.67%	0.00	0.00%	1.40	94.59%	0.00	0.00%
				6	DESINTEGRACION	0.00	0.00%	0.00	0.00%	0.00	0.00%	0.00	0.00%
				7	EROSION MECANICA	0.00	0.00%	0.00	0.00%	0.00	0.00%	0.04	2.70%
				8	EFLORENCIAS	0.00	0.00%	0.00	0.00%	0.00	0.00%	0.00	0.00%
		9	OXIDACIONES Y COR	0.00	0.00%	0.00	0.00%	0.00	0.00%	0.00	0.00%		
		10	EROSION QUIMICA	0.00	0.00%	0.00	0.00%	0.00	0.00%	0.00	0.00%		
		TOTAL		1.80	100.00%	0.00	0.00%	1.40	94.59%	0.04	2.70%		
		NIVEL DE SEVERIDAD		LEVE		LEVE		MODERADO		MODERADO			
PLANO EN PLANTA DE LA MUESTRA		PLANO DE PATOLOGÍA DE LA MUESTRA					FOTOGRAFÍA DE LA MUESTRA

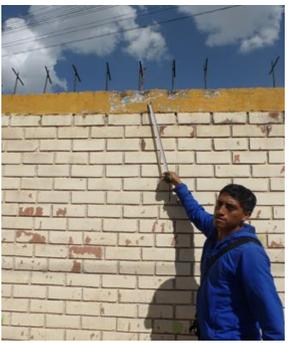
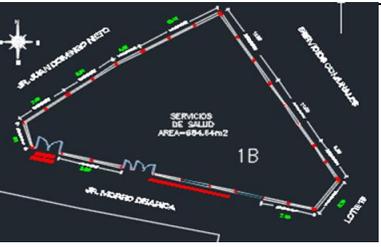
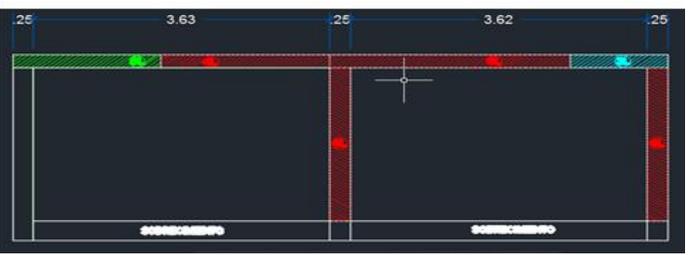
Ficha 8. Ficha Técnica de Evaluación de la unidad de muestra 04

1	EROSION FISICA	0.00	0.00%	0.00	0.00%	0.00	0.00%	0.00	0.00%
			2	DEFORMACION	0.00	0.00%	0.00	0.00%	0.00	0.00%	0.00	0.00%
			3	GRIETAS	0.00	0.00%	0.00	0.00%	0.06	3.75%	0.00	0.00%
			4	FISURAS	1.20	66.67%	0.00	0.00%	0.70	43.75%	0.00	0.00%
			5	DESPRENDIMIENTOS	0.00	0.00%	0.00	0.00%	0.84	52.50%	0.00	0.00%
			6	DESINTEGRACION	0.00	0.00%	0.00	0.00%	0.00	0.00%	0.00	0.00%
			7	EROSION MECANICA	0.00	0.00%	0.00	0.00%	0.00	0.00%	0.00	0.00%
			8	EFLORENCIAS	0.00	0.00%	0.00	0.00%	0.00	0.00%	0.00	0.00%
			9	OXIDACIONES Y COR	0.00	0.00%	0.00	0.00%	0.00	0.00%	0.00	0.00%
			10	EROSION QUIMICA	0.00	0.00%	0.00	0.00%	0.00	0.00%	0.00	0.00%
TOTAL			1.20	66.67%	0.00	0.00%	1.60	100.00%	0.00	0.00%		
NIVEL DE SEVERIDAD			LEVE		LEVE		MODERADO		LEVE			
PLANO EN PLANTA DE LA MUESTRA	PLANO DE PATOLOGÍA DE LA MUESTRA					FOTOGRAFÍA DE LA MUESTRA

En el **Viga** evaluada se hallaron las siguientes patologías: Grietas con un área de 0.06 m² (3.75 %), Fisuras con un área de 0.70 m² (43.75 %) Desprendimiento con un área de 0.84 m² (52.50%), se concluye que su nivel de severidad es MODERADO.

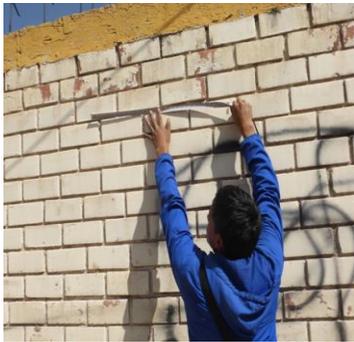
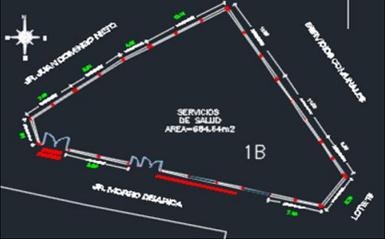
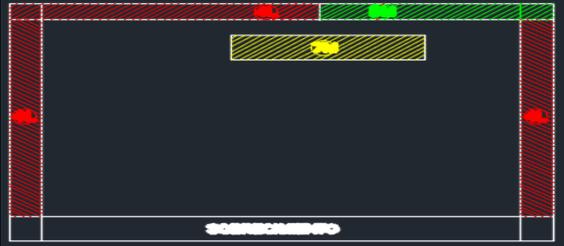
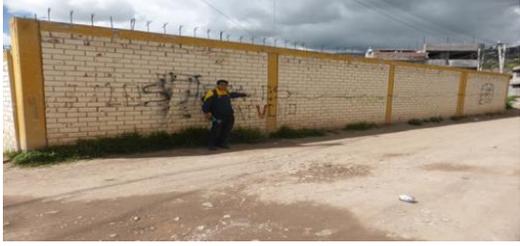
Ficha 10. Ficha Técnica de Evaluación de la unidad de muestra 05

1	EROSION FISICA	0.00	0.00%	0.00	0.00%	0.00	0.00%	0.00	0.00%			
	2	DEFORMACION	0.00	0.00%	0.00	0.00%	0.00	0.00%	0.00	0.00%			
	3	GRIETAS	0.00	0.00%	0.00	0.00%	0.00	0.00%	0.00	0.00%			
	4	FISURAS	1.20	100.00%	0.00	0.00%	0.42	50.00%	0.00	0.00%			
	5	DESPRENDIMIENTOS	0.00	0.00%	0.00	0.00%	0.42	50.00%	0.00	0.00%			
	6	DESINTEGRACION	0.00	0.00%	0.00	0.00%	0.00	0.00%	0.00	0.00%			
	7	EROSION MECANICA	0.00	0.00%	0.00	0.00%	0.00	0.00%	0.45	5.07%			
	8	EFLORECIENCIAS	0.00	0.00%	0.00	0.00%	0.00	0.00%	0.00	0.00%			
	9	OXIDACIONES Y COR	0.00	0.00%	0.00	0.00%	0.00	0.00%	0.00	0.00%			
	10	EROSION QUIMICA	0.00	0.00%	0.00	0.00%	0.00	0.00%	0.00	0.00%			
TOTAL		1.20	100.00%	0.00	0.00%	0.84	100.00%	0.45	5.07%				
NIVEL DE SEVERIDAD		LEVE		LEVE		MODERADO		MODERADO					
PLANO EN PLANTA DE LA MUESTRA	PLANO DE PATOLOGÍA DE LA MUESTRA				FOTOGRAFÍA DE LA MUESTRA

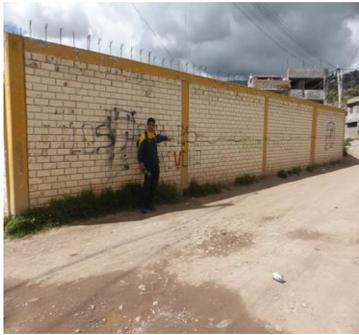
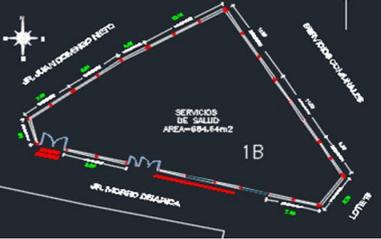
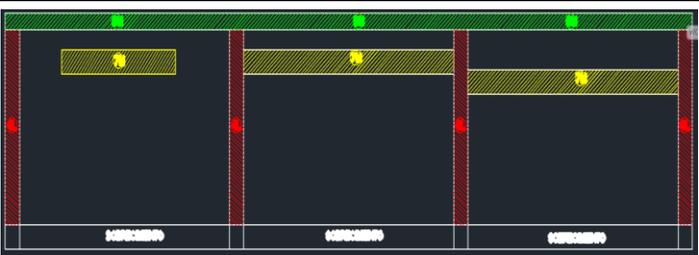
Ficha 13. Ficha Técnica de Evaluación de la unidad de muestra 06

2	DEFORMACION	0.00	0.00%	0.00	0.00%	0.00	0.00%	0.00	0.00%	0.00	0.00%
3	GRIETAS	0.00	0.00%	0.00	0.00%	0.00	0.00%	0.00	0.00%	0.00	0.00%
4	FISURAS	2.40	100.00%	0.00	0.00%	0.00	0.00%	0.00	0.00%	0.00	0.00%
5	DESPRENDIMIENTOS	0.00	0.00%	0.00	0.00%	0.00	0.00%	2.42	100.00%	0.00	0.00%
6	DESINTEGRACION	0.00	0.00%	0.00	0.00%	0.00	0.00%	0.00	0.00%	0.00	0.00%
7	EROSION MECANICA	0.00	0.00%	0.00	0.00%	0.00	0.00%	0.00	0.00%	0.94	3.53%
8	EFLORRECENCIAS	0.00	0.00%	0.00	0.00%	0.00	0.00%	0.00	0.00%	0.00	0.00%
9	OXIDACIONES Y COR	0.00	0.00%	0.00	0.00%	0.00	0.00%	0.00	0.00%	0.00	0.00%
10	EROSION QUIMICA	0.00	0.00%	0.00	0.00%	0.00	0.00%	0.00	0.00%	0.00	0.00%
TOTAL		2.40	100.00%	0.00	0.00%	0.00	0.00%	2.42	100.00%	0.94	3.53%
NIVEL DE SEVERIDAD		LEVE		LEVE		MODERADO		MODERADO			
PLANO EN PLANTA DE LA MUESTRA		PLANO DE PATOLOGÍA DE LA MUESTRA					FOTOGRAFÍA DE LA MUESTRA

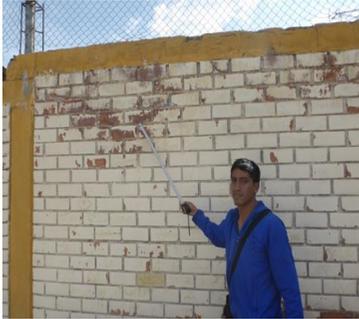
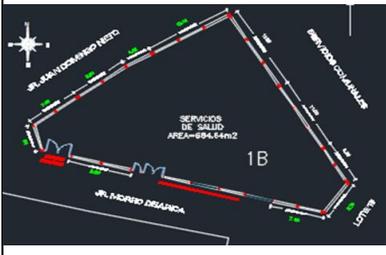
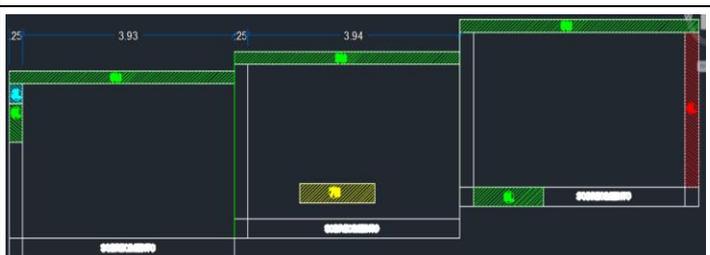
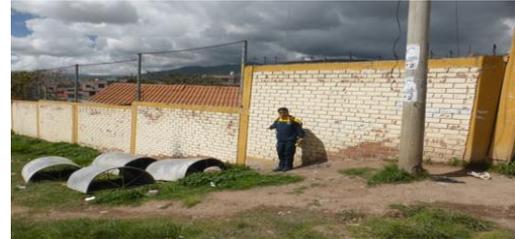
Ficha 15. Ficha Técnica de Evaluación de la unidad de muestra 07

1 EROSION FISICA	0.00	0.00%	0.00	0.00%	0.00	0.00%	0.00	0.00%	0.00%	
		2 DEFORMACION	0.00	0.00%	0.00	0.00%	0.00	0.00%	0.00	0.00%	0.00%	
		3 GRIETAS	0.04	1.67%	0.00	0.00%	0.00	0.00%	0.00	0.00%	0.00%	
		4 FISURAS	0.60	25.00%	0.00	0.00%	0.00	0.00%	0.00	0.00%	0.00%	
		5 DESPRENDIMIENTOS	0.10	4.17%	0.39	10.16%	2.56	100.00%	0.00	0.00%	0.00%	
		6 DESINTEGRACION	0.00	0.00%	0.00	0.00%	0.00	0.00%	0.00	0.00%	0.00%	
		7 EROSION MECANICA	0.00	0.00%	0.00	0.00%	0.00	0.00%	0.28	0.99%	0.00%	
		8 EFLORECENCIAS	0.00	0.00%	0.00	0.00%	0.00	0.00%	0.00	0.00%	0.00%	
		9 OXIDACIONES Y COR	0.00	0.00%	0.00	0.00%	0.00	0.00%	0.00	0.00%	0.00%	
		10 EROSION QUIMICA	0.00	0.00%	0.00	0.00%	0.00	0.00%	0.00	0.00%	0.00%	
		TOTAL	0.74	30.83%	0.39	10.16%	2.56	100.00%	0.28	0.99%		
		NIVEL DE SEVERIDAD	LEVE		LEVE		MODERADO		MODERADO			
PLANO EN PLANTA DE LA MUESTRA

En la **Columna** evaluada se hallaron las siguientes patologías: Grieta con un área de 0.04 m² (1.67 %), Fisura con un área de 0.60 m² (25.00 %), Desprendimiento con un área de 0.10 m² (4.17 %), se concluye que su nivel de severidad es LEVE.

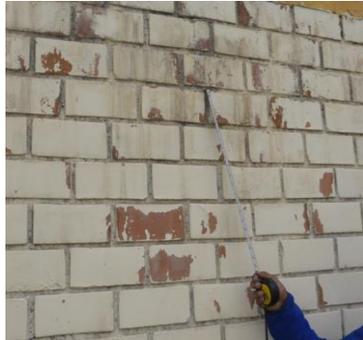
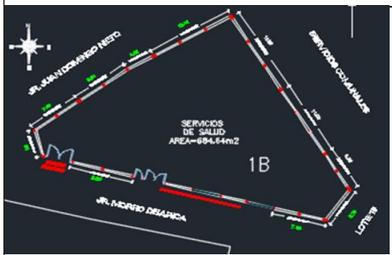
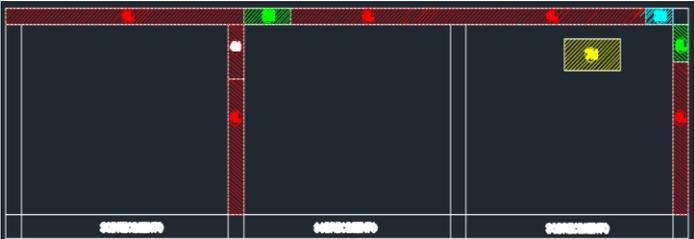
Ficha 17. Ficha Técnica de Evaluación de la unidad de muestra 08

2 DEFORMACION		0.00		0.00%		0.00		0.00%		0.00		0.00%			
		3 GRIETAS		0.00		0.00%		0.00		0.00%		0.03		1.36%			
		4 FISURAS		0.70		29.17%		0.00		0.00%		2.00		90.91%			
		5 DESPRENDIMIENTOS		0.60		25.00%		0.00		0.00%		0.14		6.36%			
		6 DESINTEGRACION		0.00		0.00%		0.00		0.00%		0.00		0.00%			
		7 EROSION MECANICA		0.00		0.00%		0.00		0.00%		0.00		0.00%			
		8 EFLORECIENCIAS		0.00		0.00%		0.00		0.00%		0.00		0.00%			
		9 OXIDACIONES Y COR		0.00		0.00%		0.00		0.00%		0.00		0.00%			
10 EROSION QUIMICA		0.00		0.00%		0.00		0.00%		0.00		0.00%					
TOTAL		1.30		54.17%		0.00		0.00%		2.17		98.64%		0.36		1.50%	
NIVEL DE SEVERIDAD		LEVE		LEVE		MODERADO		MODERADO									
PLANO EN PLANTA DE LA MUESTRA		PLANO DE PATOLOGÍA DE LA MUESTRA				FOTOGRAFÍA DE LA MUESTRA

En el **Viga** evaluada se hallaron las siguientes patologías: Grietas con un área de 0.03 m² (1.36 %) Fisuras con un área de 2.00 m² (90.91 %), Desprendimiento con un área de 0.14 m² (6.36%), se concluye que su nivel de severidad es MODERADO.

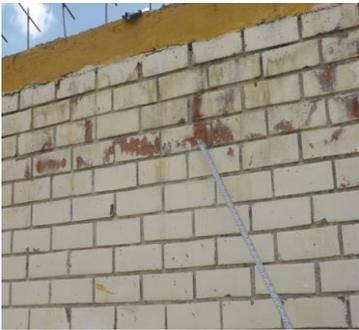
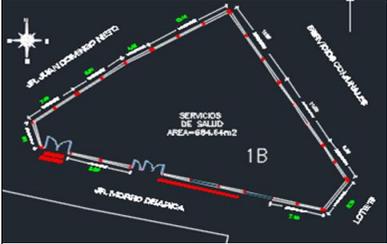
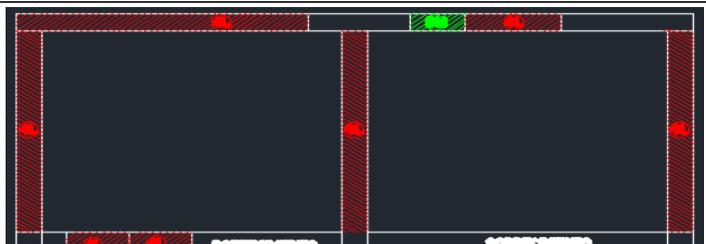
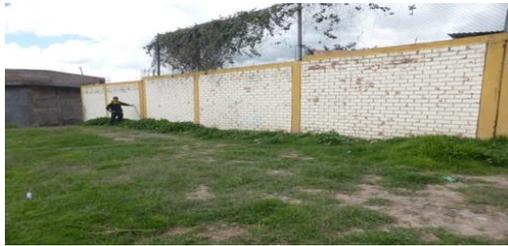
1	EROSION FISICA	0.00	0.00%	0.00	0.00%	0.00	0.00%	0.00	0.00%	0.00	0.00%	
	2	DEFORMACION	0.00	0.00%	0.00	0.00%	0.00	0.00%	0.00	0.00%	0.00	0.00%	
	3	GRIETAS	0.00	0.00%	0.00	0.00%	0.00	0.00%	0.00	0.00%	0.00	0.00%	
	4	FISURAS	1.20	66.67%	0.06	3.08%	0.72	55.38%	0.00	0.00%	0.00	0.00%	
	5	DESPRENDIMIENTOS	0.00	0.00%	0.00	0.00%	0.08	6.15%	0.00	0.00%	0.00	0.00%	
	6	DESINTEGRACION	0.00	0.00%	0.00	0.00%	0.00	0.00%	0.00	0.00%	0.00	0.00%	
	7	EROSION MECANICA	0.00	0.00%	0.00	0.00%	0.00	0.00%	0.00	0.00%	0.00	0.00%	
	8	EFLORENCIAS	0.00	0.00%	0.00	0.00%	0.00	0.00%	0.00	0.00%	0.00	0.00%	
	9	OXIDACIONES Y COR	0.00	0.00%	0.00	0.00%	0.00	0.00%	0.00	0.00%	0.00	0.00%	
	10	EROSION QUIMICA	0.00	0.00%	0.00	0.00%	0.00	0.00%	0.00	0.00%	0.00	0.00%	
	TOTAL		1.20	66.67%	0.06	3.08%	0.80	61.54%	0.00	0.00%	0.00	0.00%	
NIVEL DE SEVERIDAD		LEVE			LEVE			MODERADA			LEVE		
PLANO EN PLANTA DE LA MUESTRA	PLANO DE PATOLOGÍA DE LA MUESTRA						FOTOGRAFÍA DE LA MUESTRA

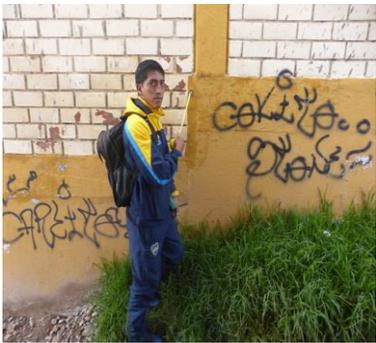
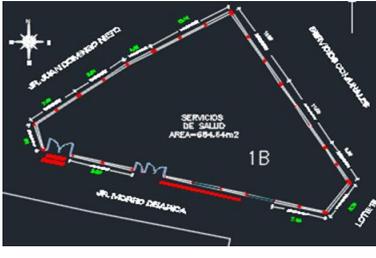
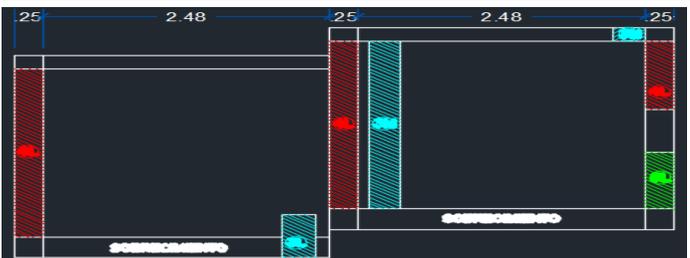
1	EROSION FISICA	0.00	0.00%	0.00	0.00%	0.00	0.00%	0.00	0.00%
		2	DEFORMACION	0.00	0.00%	0.00	0.00%	0.00	0.00%	0.00	0.00%
		3	GRIETAS	0.00	0.00%	0.05	2.92%	0.03	2.63%	0.48	4.04%
		4	FISURAS	1.40	77.78%	0.00	0.00%	0.00	0.00%	0.00	0.00%
		5	DESPRENDIMIENTOS	0.08	4.44%	0.00	0.00%	0.00	0.00%	0.00	0.00%
		6	DESINTEGRACION	0.00	0.00%	0.00	0.00%	0.00	0.00%	0.00	0.00%
		7	EROSION MECANICA	0.00	0.00%	0.00	0.00%	0.00	0.00%	0.00	0.00%
		8	EFLORECENCIAS	0.00	0.00%	0.00	0.00%	0.00	0.00%	0.00	0.00%
		9	OXIDACIONES Y COR	0.00	0.00%	0.00	0.00%	0.00	0.00%	0.00	0.00%
		10	EROSION QUIMICA	0.00	0.00%	0.00	0.00%	0.00	0.00%	0.00	0.00%
TOTAL		1.48	82.22%	0.05	2.92%	0.03	2.63%	0.48	4.04%		
NIVEL DE SEVERIDAD		LEVE		LEVE		MODERADO		MODERADO			
PLANO EN PLANTA DE LA MUESTRA		PLANO DE PATOLOGÍA DE LA MUESTRA				FOTOGRAFÍA DE LA MUESTRA

En el **Sobrecimiento** evaluado se hallaron las siguientes patologías: Grietas con un área de 0.05 m² (2.92 %), se concluye que su nivel de severidad es LEVE.

En el **Viga** evaluada se hallaron las siguientes patologías: Grietas con un área de 0.03 m² (2.63 %), se concluye que su nivel de severidad es MODERADO.

En el **Muro** evaluado se hallaron las siguientes patologías: Grietas con un área de 0.48 m² (4.04 %), se concluye que su nivel de severidad es MODERADO.

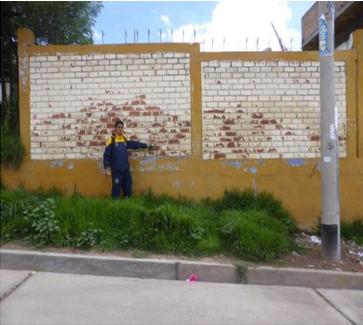
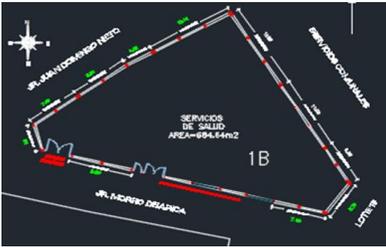
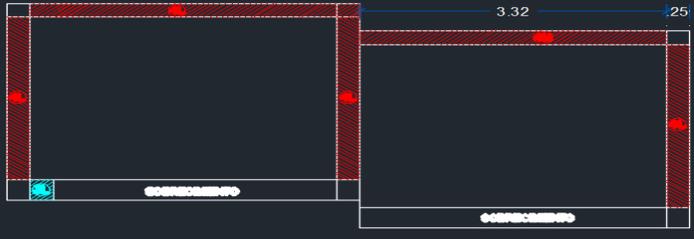
1 EROSION FISICA	0.00	0.00%	0.00	0.00%	0.00	0.00%	0.00	0.00%
		2 DEFORMACION	0.00	0.00%	0.00	0.00%	0.00	0.00%	0.00	0.00%
		3 GRIETAS	0.00	0.00%	0.05	2.25%	0.00	0.00%	0.00	0.00%
		4 FISURAS	1.80	100.00%	0.00	0.00%	1.48	100.00%	0.00	0.00%
		5 DESPRENDIMIENTOS	0.00	0.00%	0.00	0.00%	0.00	0.00%	0.00	0.00%
		6 DESINTEGRACION	0.00	0.00%	0.00	0.00%	0.00	0.00%	0.00	0.00%
		7 EROSION MECANICA	0.00	0.00%	0.00	0.00%	0.00	0.00%	0.00	0.00%
		8 EFLORECIENCIAS	0.00	0.00%	0.00	0.00%	0.00	0.00%	0.00	0.00%
		9 OXIDACIONES Y COR	0.00	0.00%	0.00	0.00%	0.00	0.00%	0.00	0.00%
		10 EROSION QUIMICA	0.00	0.00%	0.00	0.00%	0.00	0.00%	0.00	0.00%
		TOTAL	1.80	100.00%	0.05	2.25%	1.48	100.00%	0.00	0.00%
		NIVEL DE SEVERIDAD	LEVE		LEVE		MODERADO		LEVE	
PLANO EN PLANTA DE LA MUESTRA		PLANO DE PATOLOGÍA DE LA MUESTRA				FOTOGRAFÍA DE LA MUESTRA

En el **Sobrecimiento** evaluado se hallaron las siguientes patologías: Grietas con un área de 0.05 m² (2.25 %), se concluye que su nivel de severidad es LEVE.

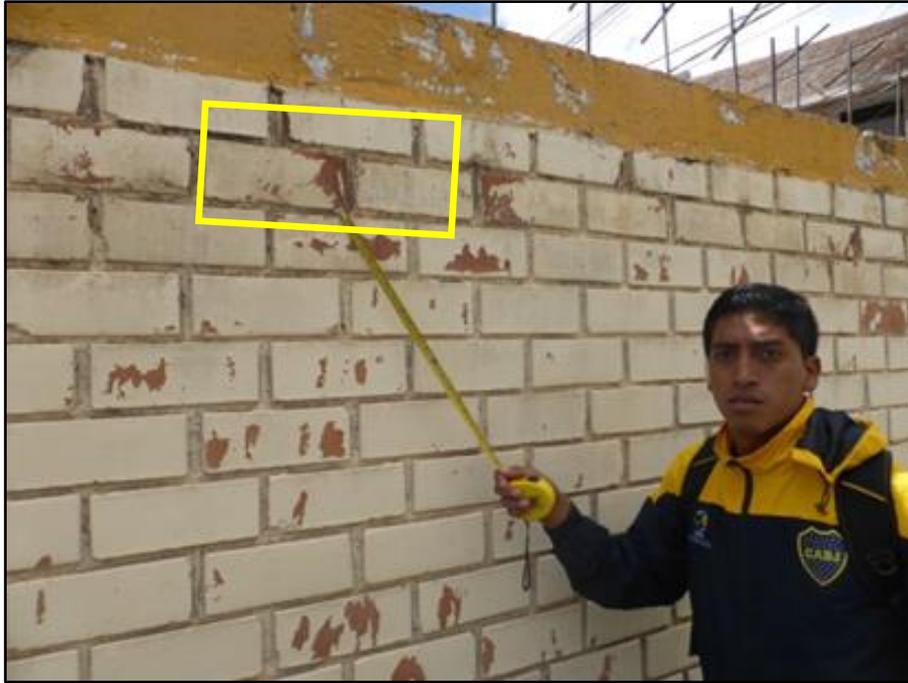
Figura 1: desprendimiento en muro del cerco perimétrico del puesto de Salud Morro de Arica.

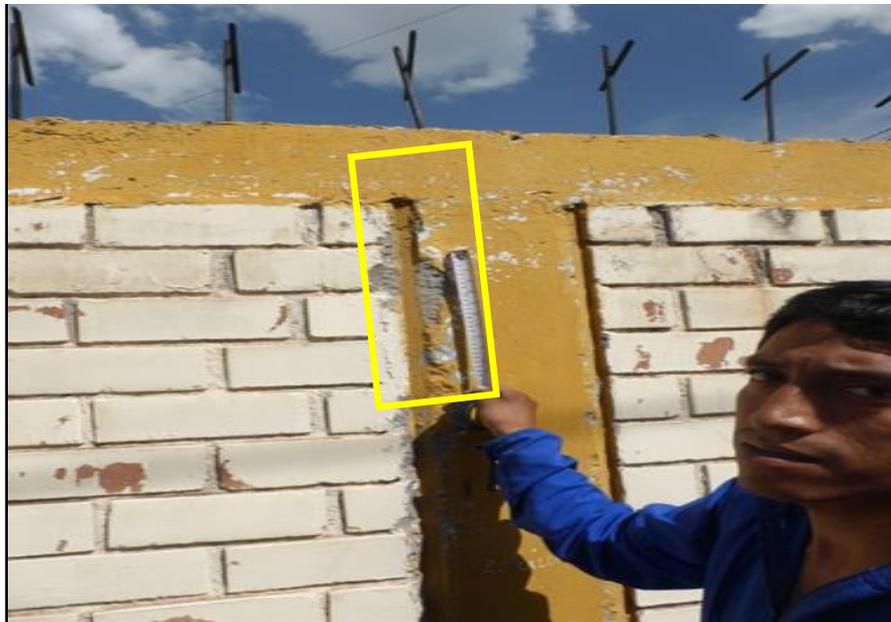
Figura 2: desprendimiento en columna del cerco perimétrico del Puesto de salud Morro de Arica.

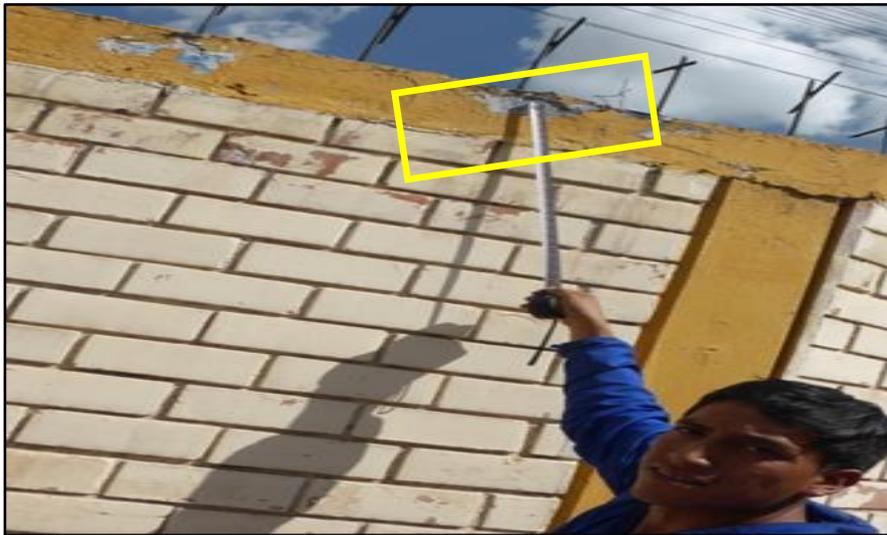
Figura 3: Fisura y desprendimiento en viga del cerco perimétrico del puesto de Salud Morro de Arica.
