DETERMINACIÓN Y EVALUACIÓN DE LAS
PATOLOGÍAS DEL CONCRETO EN LOS ELEMENTOS DE
ALBAÑILERÍA CONFINADA DEL CERCO DE LA
INSTITUCIÓN EDUCATIVA 88105 JUAN NOEL LASTRA,
DEL DISTRITO COMANDANTE NOEL, PROVINCIA DE
CASMA, REGIÓN ÁNCASH, AGOSTO - 2019

**TESIS PARA OPTAR EL TÍTULO PROFESIONAL DE
INGENIERO CIVIL**

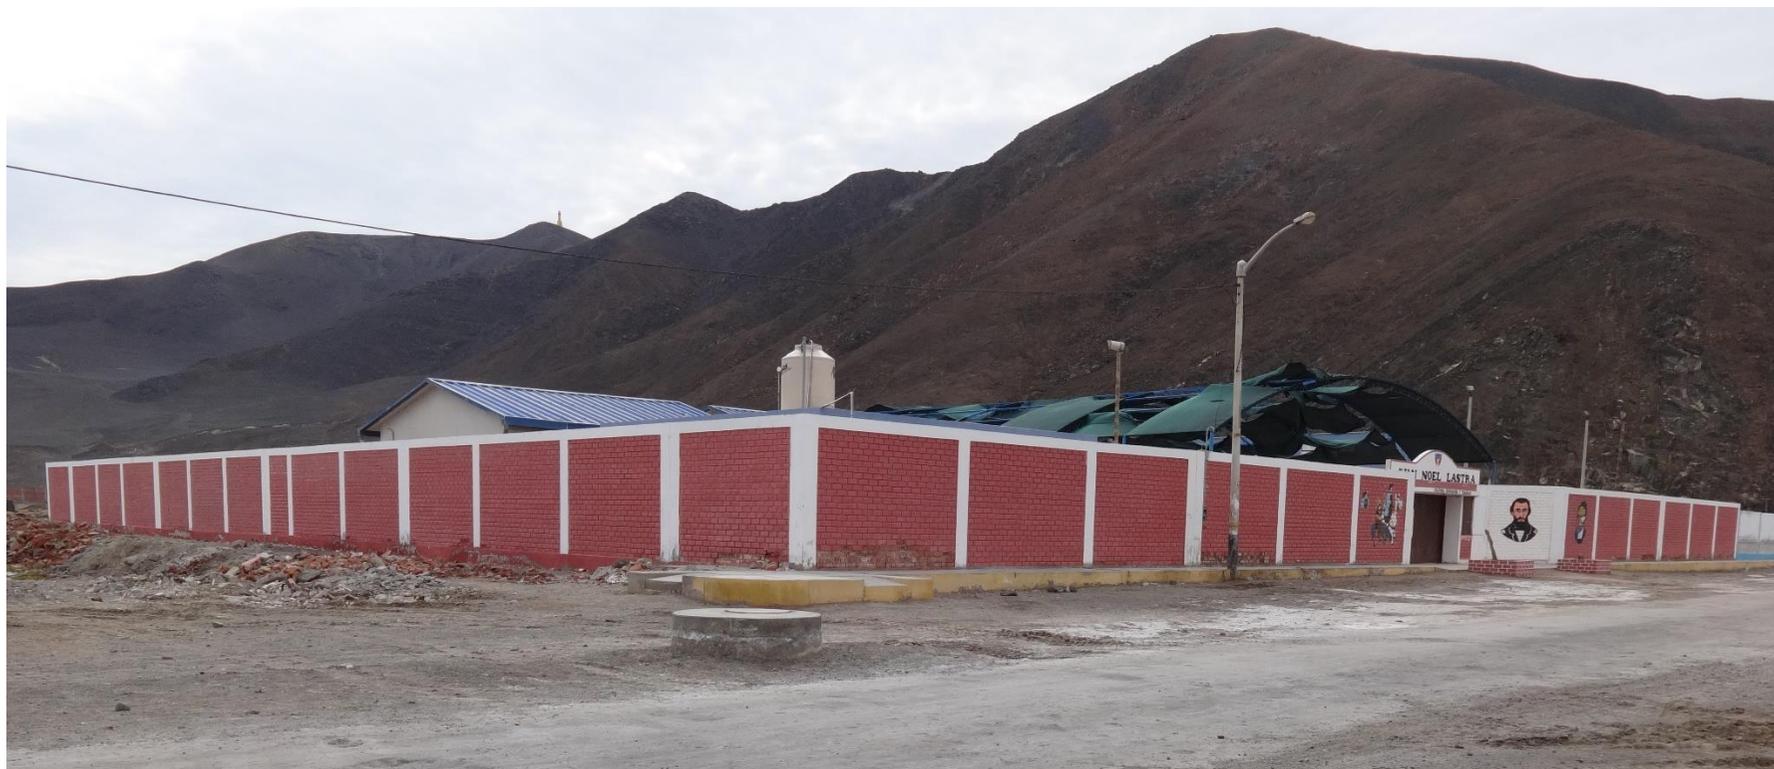
Figura 25. Fotografía del tramo 1 y 2 del cerco de la institución educativa Juan Noel Lastra.

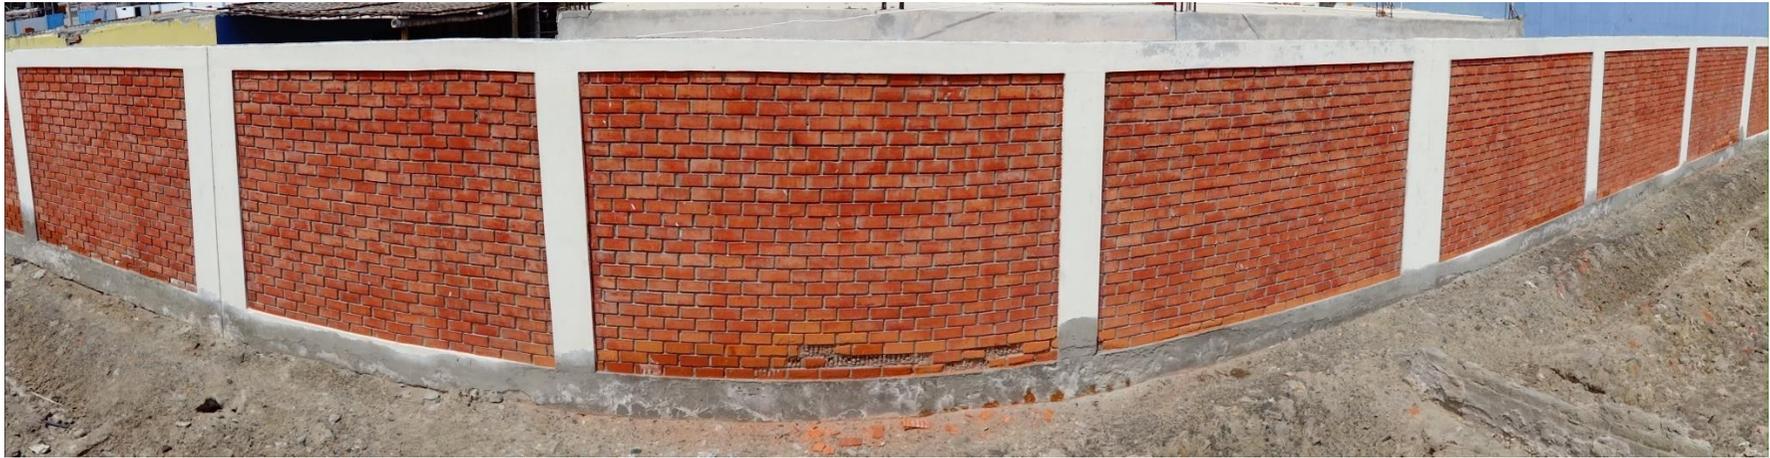
Figura 26. Fotografía del tramo 3 del cerco de la institución educativa Juan Noel Lastra.

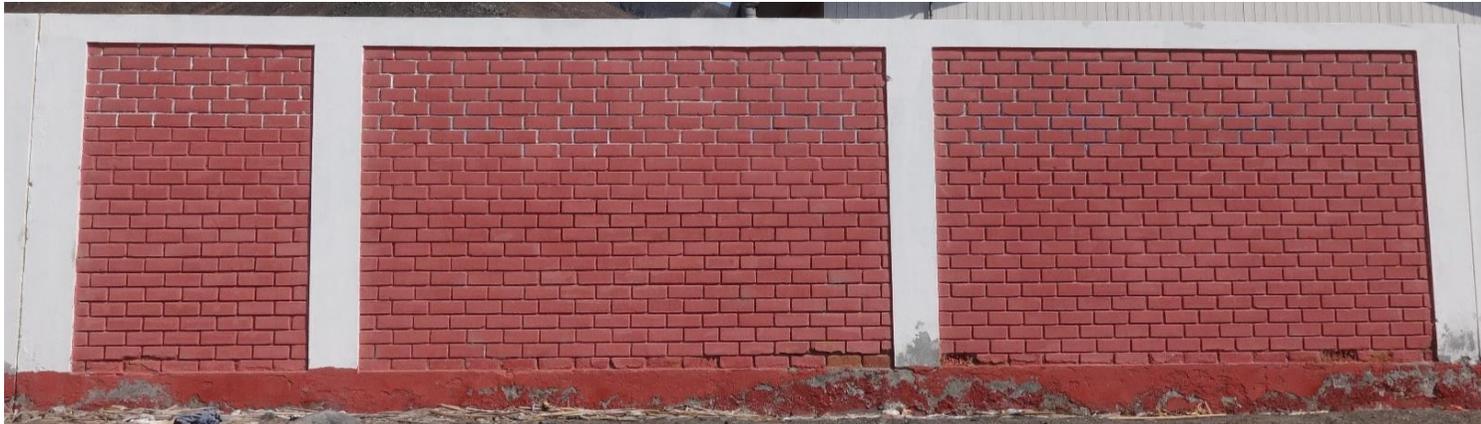
FOTOGRAFÍA DE LA UNIDAD DE MUESTRA.

Fisuras	F	Alto m.	3.00	Moderado
	Criptoeflorescencia	E	Área m ² .	30.03	Severo
	Erosión	R	CARACTERIZACIÓN DE PATOLOGIAS DEL CONCRETO SEGÚN SU UBICACIÓN		
	Desprendimiento	D			
	Desconchado	P

PROCESAMIENTO DE DATOS								
ELEMENTOS ESTRUCTURALES	ÁREA (m ²)	PATOLOGÍA	SÍMBOLO	ÁREA AFECTADA (m ²).		NIVEL DE SEVERIDAD (m ²).		
				PARCIAL (m ²).	TOTAL (m ²).	LEVE (m ²).	MODERADO (m ²).	SEVERO (m ²).
VIGA	1.75	DESCONCHADO	P1	0.14	0.14	-	0.14	-
ÁREA TOTAL AFECTADA DEL ELEMENTO (m ²).					0.14	0.00	0.14	0.00
COLUMNAS	3.78	GRIETAS	G1	0.22	0.22	0.22	-	-
		EROSION	R1	0.13	0.58	-	0.13	-
			R2	0.24		-	0.24	-
			R3	0.21		0.21	-	-
ÁREA TOTAL AFECTADA DEL ELEMENTO (m ²).					0.80	0.43	0.37	0.00
MUROS	21.00	EROSIÓN	R1	0.17	0.92	-	-	0.17
			R2	0.36		-	0.36	-
			R3	0.39		-	-	0.39
		CRIPTOEFLORESCENCIA	E1	0.41	0.41	0.41	-	-
ÁREA TOTAL AFECTADA DEL ELEMENTO (m ²).					1.33	0.41	0.36	0.56
SOBRECIMIENTO	3.50	EROSIÓN	R1	0.62	2.08	-	0.62	-
			R2	1.46		-	1.46	-
		CORROSIÓN	C1	1.42	1.42	1.42	-	-
ÁREA TOTAL AFECTADA DEL ELEMENTO (m ²).					3.50	1.42	2.08	0.00

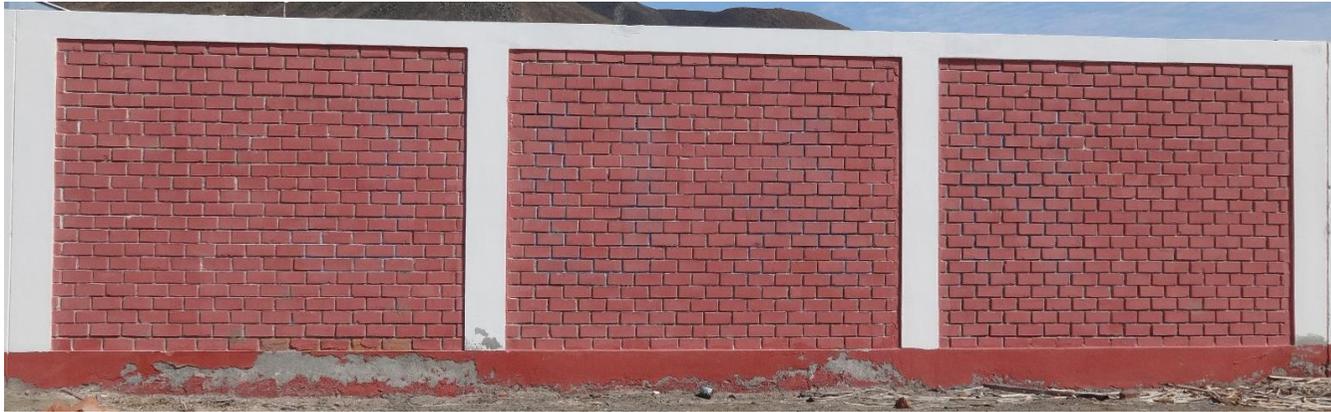
FOTOGRAFÍA DE LA UNIDAD DE MUESTRA.

CARACTERIZACIÓN DE PATOLOGÍAS		DIMENSIONES DE		NIVEL DE					
COLOR	PATOLOGÍAS	SÍMBOLO	UM.	SEVERIDAD					
	Grietas	G	Largo m. 11.38	Leve					
	Fisuras	F	Alto m. 3.00	Moderado					
	Criptoeflorescencia	E	Área m ² . 34.14	Severo					
CARACTERIZACIÓN DE PATOLOGÍAS DEL CONCRETO SEGÚN SU UBICACIÓN									
	Erosión	R	<table style="width: 100%; border-collapse: collapse;"> <tr> <td style="width: 50%; padding: 5px;"> Sobrecimiento</td> <td style="width: 50%; padding: 5px;"> Muros</td> </tr> <tr> <td style="padding: 5px;"> Columnas</td> <td style="padding: 5px;"> Vigas</td> </tr> </table>			 Sobrecimiento	 Muros	 Columnas	 Vigas
 Sobrecimiento	 Muros								
 Columnas	 Vigas								
	Desprendimiento	D							
	Desconchado	P							
	Corrosión	C

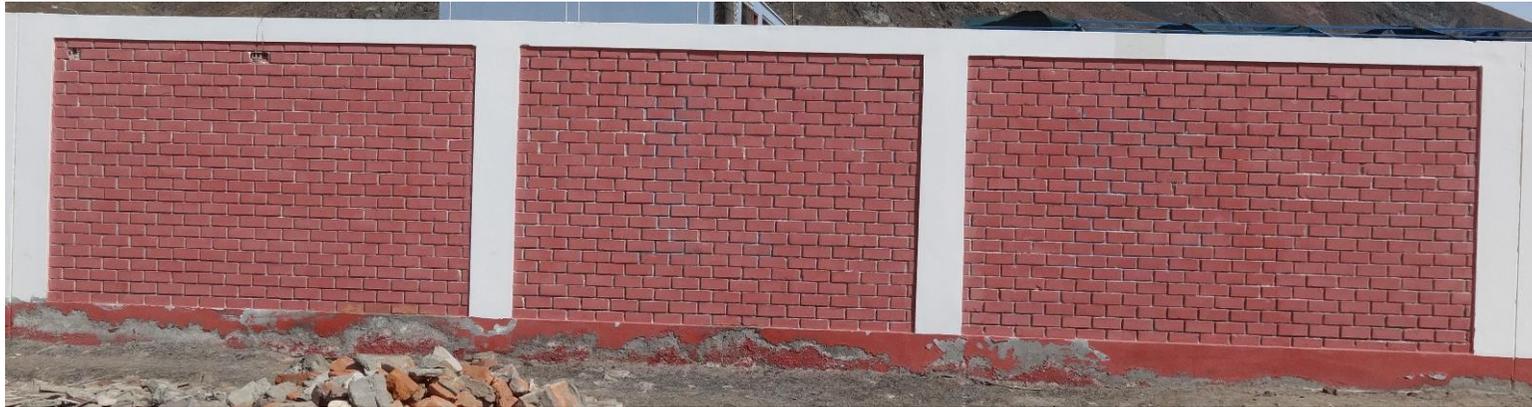
FOTOGRAFÍA DE LA UNIDAD DE MUESTRA.

Fisuras	F	Alto m. 3.00	Moderado	
	Criptoflorescencia	E	Área m ² . 37.50	Severo	
	Erosión	R	CARACTERIZACIÓN DE PATOLOGÍAS DEL		
	Desprendimiento	D	CONCRETO SEGÚN SU UBICACIÓN		
	Desconchado	P

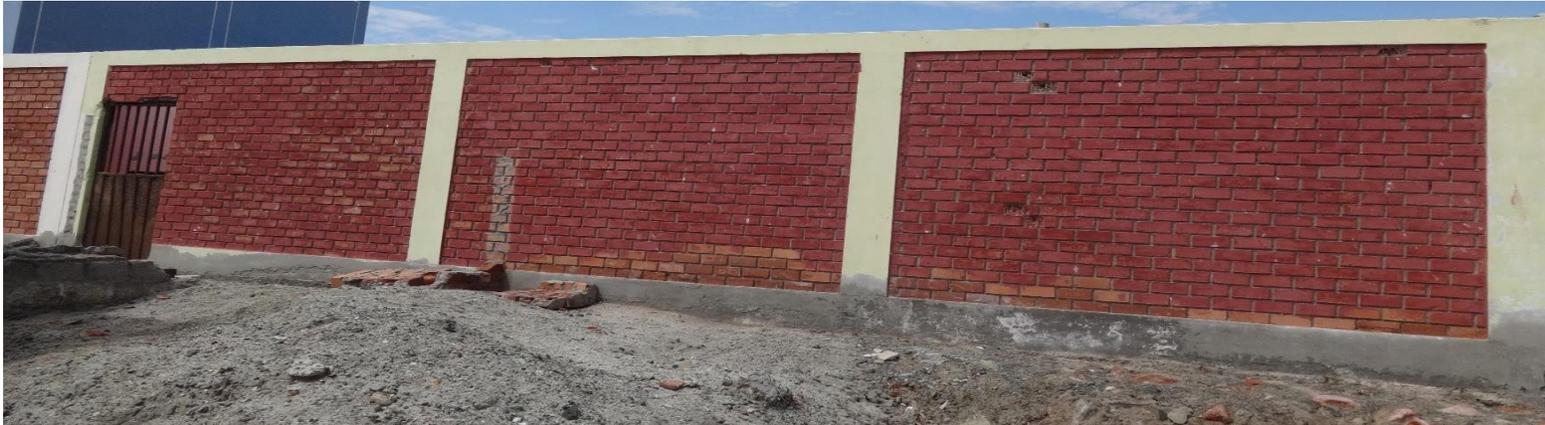
FOTOGRAFÍA DE LA UNIDAD DE MUESTRA.

PROCESAMIENTO DE DATOS									
ELEMENTOS ESTRUCTURALES	ÁREA TOTAL (m ²)	PATOLOGÍA	SÍMBOLO	ÁREA AFECTADA		NIVEL DE SEVERIDAD			
				PARCIAL (m ²).	TOTAL (m ²).	LEVE (m ²).	MODERADO (m ²).	SEVERO (m ²).	
VIGA	2.32	DESPRENDIMIENTO	D1	0.05	0.10	0.05	-	-	
			D2	0.05		0.05	-	-	
		GRIETA	G1	0.03	0.03	0.03	-	-	
			FISURAS	F1	0.06	0.25	0.06	-	-
				F2	0.15		0.15	-	-
F3	0.04	0.04	-	-					
ÁREA TOTAL AFECTADA DEL ELEMENTO (m ²).					0.38	0.38	0.00	0.00	
COLUMNAS	4.05	GRIETA	G1	0.03	0.19	0.03	-	-	
			G2	0.16		-	0.16	-	
		EROSIÓN	R1	0.15	0.54	-	0.15	-	
			R2	0.18		0.18	-	-	
			R3	0.21		0.21	-	-	
		CORROSIÓN	C1	0.11	0.11	0.11	-	-	
		DESPRENDIMIENTO	D1	0.05	0.09	0.05	-	-	
D2	0.04		0.04	-		-			
ÁREA TOTAL AFECTADA DEL ELEMENTO (m ²).					0.91	0.61	0.31	0.00	
MUROS	25.84	EROSIÓN	R1	0.35	0.35	0.35	-	-	
			CRIPTOEFLORESCENCIA	E1		0.82	-	0.82	-
		E2		0.78	-	0.78	-		
		DESPRENDIMIENTO	D1	0.03	0.23	0.03	-	-	
			D2	0.09		-	-		
			D3	0.08		-	0.20	-

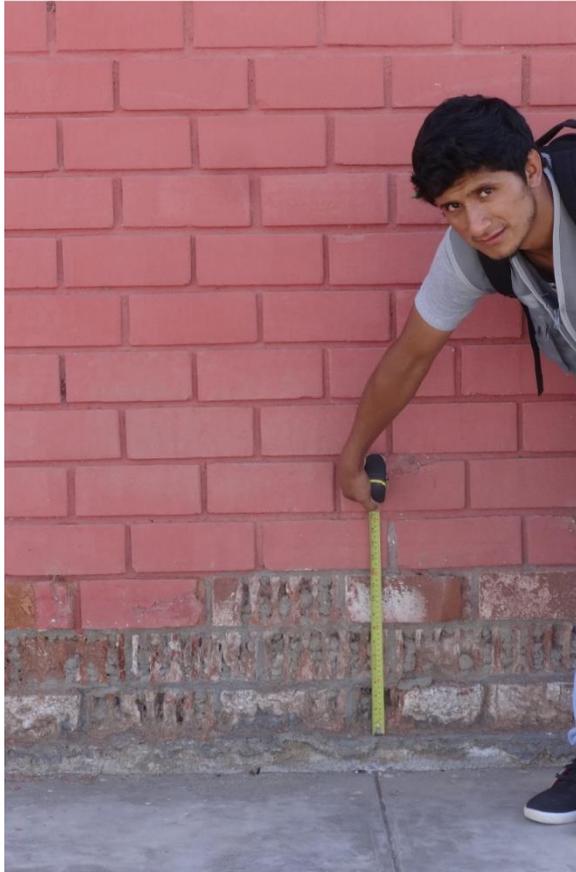
Figura 100. Reparación de la patología erosión.

- EROSIÓN:** esta patología se manifiesta en los elementos como, muros, sobrecimientos y columnas.

- DESCRIPCIÓN:** Reducción del área del elemento, se muestra un elemento estructural con manchas blanquecinas, oscuro con baja resistencia (unidad muestral 5).

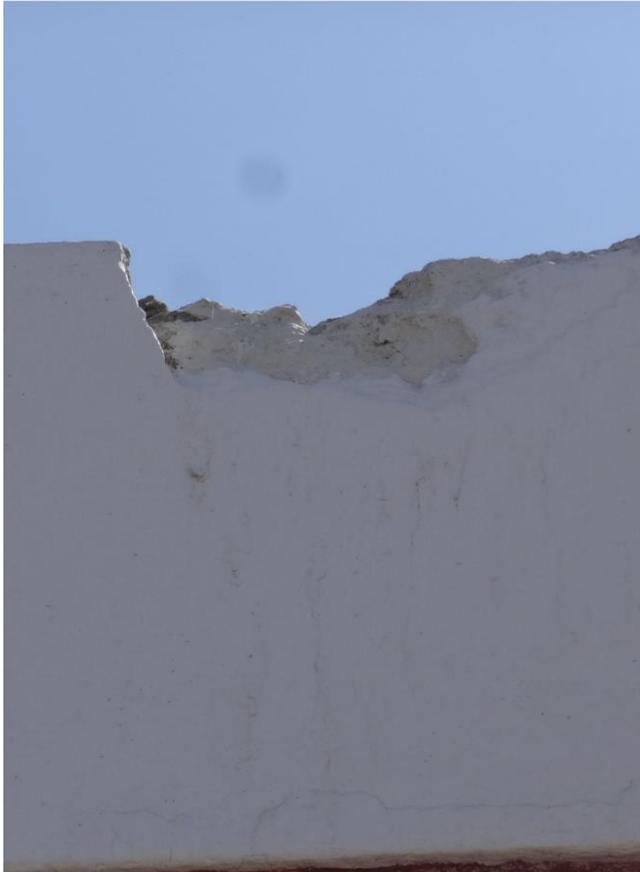
Figura 101. Reparación de la patología desprendimiento.

- **DESPRENDIMIENTO:** Esta patología afecta vigas y muros.

- **DESCRIPCIÓN:** La patología se presenta en los vértices de la viga como la separación del tarrajeo y en los muros la separación de la capa superficial de los ladrillos (unidad muestral 4).

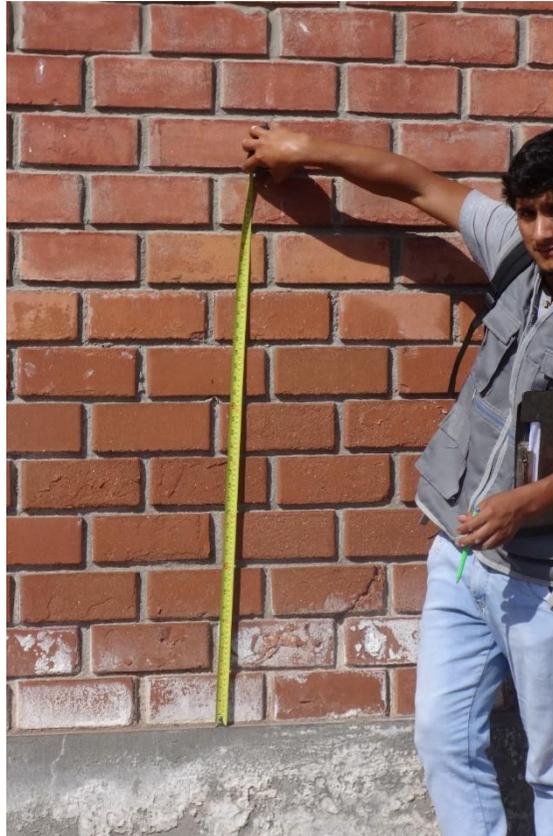
Figura 102. Reparación de la patología criptoeflorescencia.

•**CRIPTOEFLORESCENCIA:** patología que afecta a los elementos como, el sobrecimiento, muros y columnas.

•**DESCRIPCIÓN:** esta patología se presenta como manchas blanquecinas en espacios próximos a la superficie del elemento, cambio de color del elemento (unidad muestral 16).
