UNIVERSIDAD CATÓLICA LOS ÁNGELES
CHIMBOTE

DETERMINACIÓN Y EVALUACIÓN DE LAS
PATOLOGÍAS DEL CONCRETO EN EL CANAL DE
RIEGO T-52 DE LA COMISIÓN DE USUARIOS EL
ALGARROBO VALLE HERMOSO, SECTOR LA
PEÑITA, DISTRITO DE TAMBOGRANDE, PROVINCIA
DE PIURA, REGIÓN PIURA, AGOSTO-2016

**TESIS PARA OPTAR EL TÍTULO DE:
INGENIERO CIVIL**

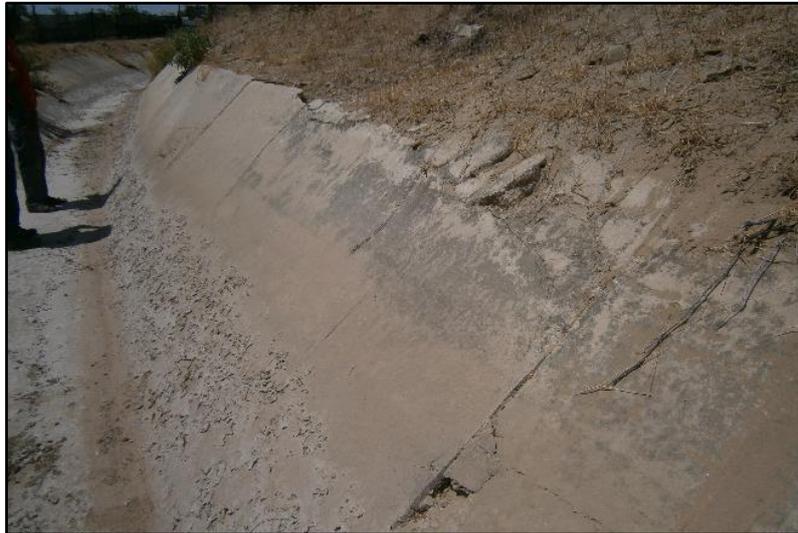
La erosión se presenta en la superficie del concreto. Existen diversas causas que producen la erosión de la capa superior del concreto, entre ellos tenemos:

Imagen 12. Erosión del concreto.

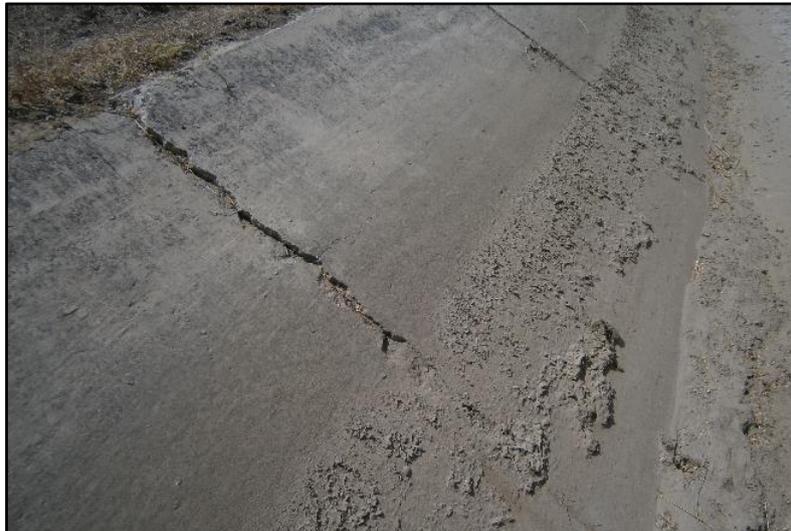
Existen agrietamientos no estructurales por el concreto en estado plástico, estos se producen por asentamiento y sangrado del concreto recién colocado, debido a que la mezcla es muy fluida (exceso de agua), y por contracción, cuando el vaciado se realiza a altas temperaturas evaporándose rápidamente el agua de la mezcla.

Imagen 13. Agrietamiento del concreto.

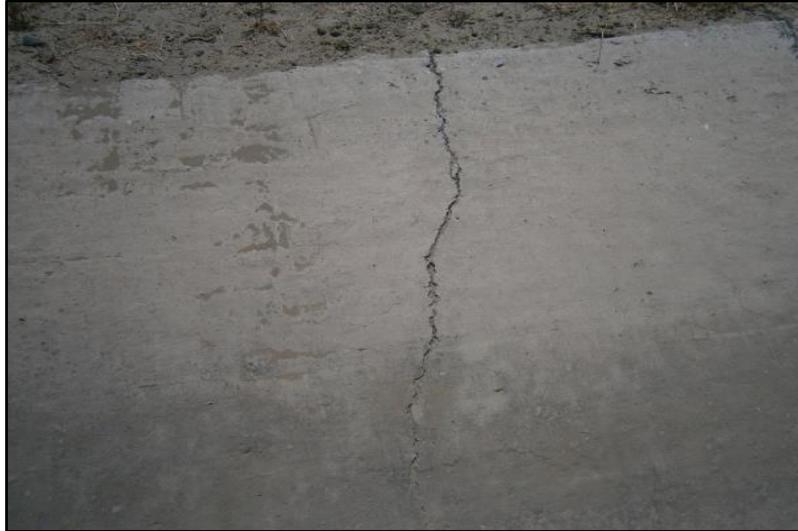
Las fisuraciones pueden ser superficiales, que no revisten mucha importancia, y fisuraciones profundas, que pueden causar grandes repercusiones en la estructura.

Imagen 14. Fisuración del concreto.

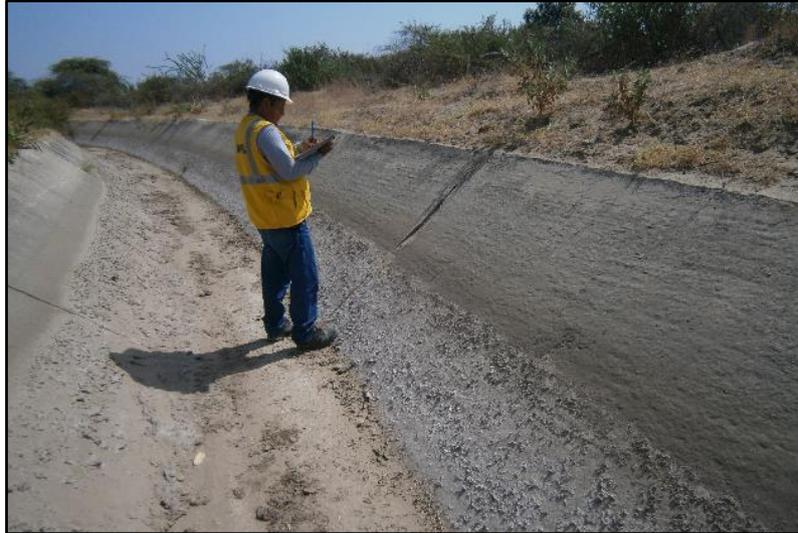
La delaminación ocurre durante el proceso de acabado, después del primer alisado, son más frecuentes durante el vaciado del concreto en una sub-base fría, y con temperaturas variables durante el día.

Imagen 15. Delaminación del concreto.

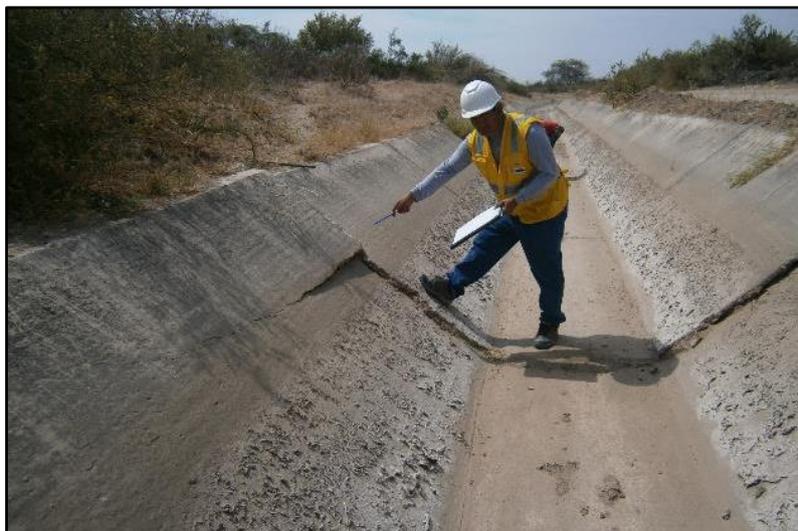
Se produce posiblemente por la deformación del suelo de fundación, con presencia de suelos expansivos, arenas sueltas, mala compactación, sismos, etc.

Imagen 16. Hundimiento de losa de concreto.

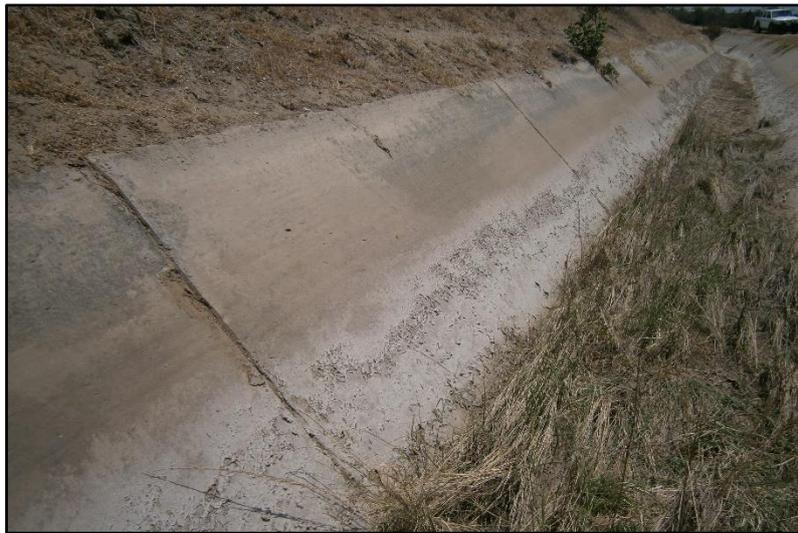
La vegetación también produce patologías en el concreto, muchas veces por que el canal está cimentado sobre suelos fértiles, dando origen al crecimiento de plantas, que procederán a la deformación de las estructuras del canal, por daños mecánicos por penetración de las raíces a través de las juntas, fisuras y puntos débiles del canal.

Imagen 17. Vegetación en las losas del canal.

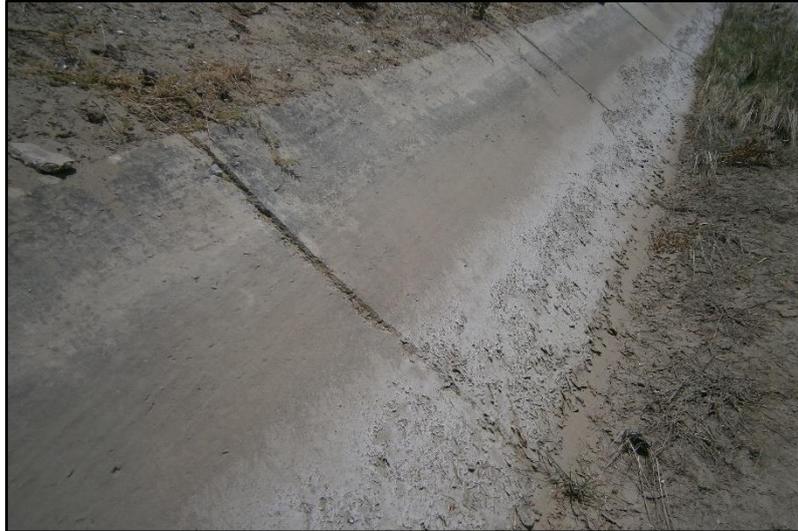
Cuando se produce la pérdida parcial o total del material que conforma el sello de junta, ésta deja pasar el fluido infiltrándose por debajo del concreto, causando daños a este.

Imagen 18. Sello de junta.

Para sellar las juntas de contracción y dilatación, se hace uso de materiales elastoméricos, los cuales son muy buenos como selladores, pero hay que tener mucho cuidado y revisión constante, pues son muy fáciles de erradicar. También se puede hacer el uso de otros selladores como: la emulsión, que también brinda un buen sellado y es más difícil de erradicar.

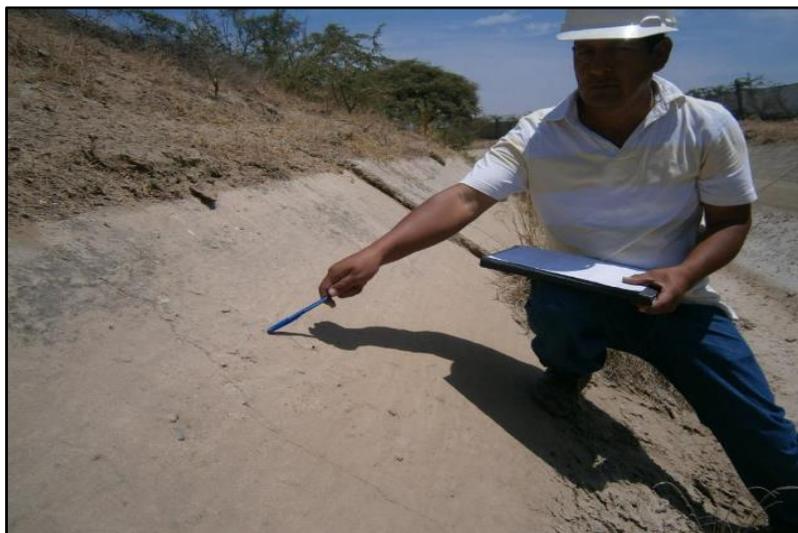
Es el desprendimiento de una superficie terminada de concreto, esto se debe muchas veces a la poca o nula incorporación de aire al concreto, a la excesiva presencia de sales de cloruro de sodio, o al curado insuficiente.

Imagen 19. Descascaramiento del concreto.

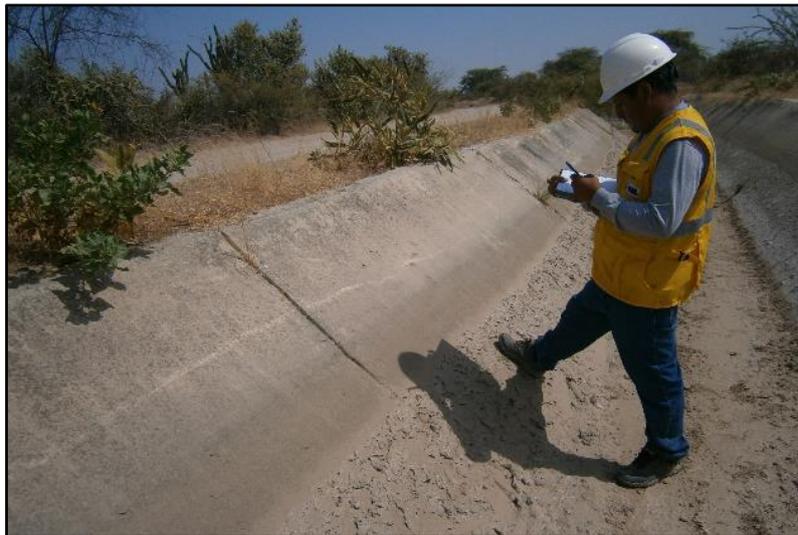
La eflorescencia ocurre cuando la humedad disuelve las sales de calcio en el concreto, y migra a la superficie por capilaridad.

Imagen 20. Eflorescencia en el concreto.

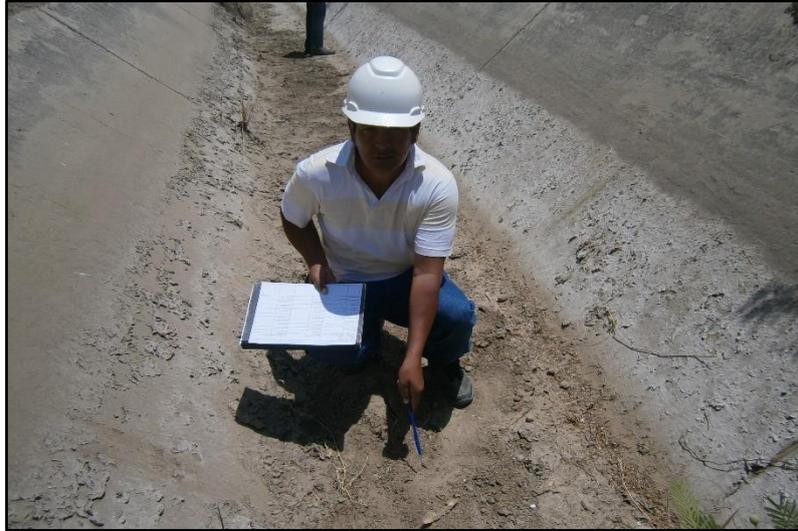
Cuando la velocidad del agua es baja, provoca la sedimentación del canal. Una inadecuada pendiente, es causal de la sedimentación de canales.

Imagen 21. Sedimentación en el fondo del canal.
