UNIVERSIDAD CATÓLICA LOS ÁNGELES
CHIMBOTE

ESCUELA PROFESIONAL DE INGENIERÍA CIVIL

DETERMINACIÓN Y EVALUACIÓN DE LAS
PATOLOGÍAS DEL CONCRETO DE LA ESTRUCTURA
DE LA ALBAÑILERÍA CONFINADA DEL CERCO
PERIMÉTRICO DE LA INSTITUCIÓN EDUCATIVA EL
TALLÁN, DISTRITO EL TALLÁN, PROVINCIA DE
PIURA, REGIÓN PIURA, JUNIO-2016
TESIS PARA OPTAR EL TÍTULO PROFESIONAL DE
INGENIERA CIVIL

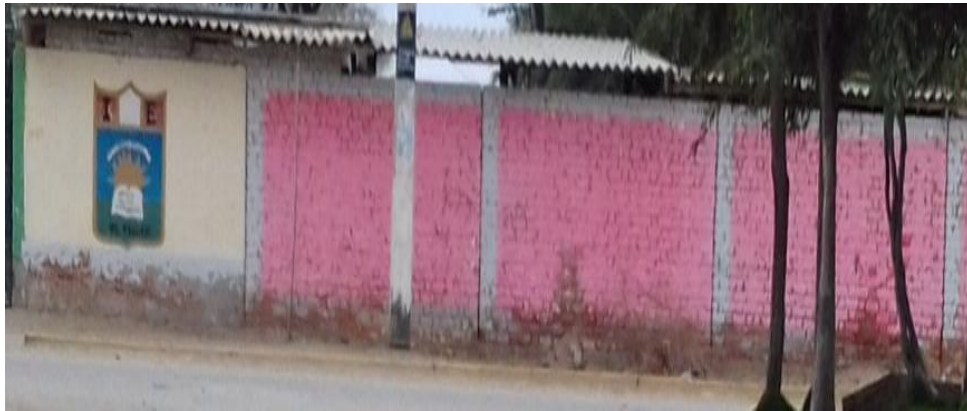
Gráfico 96: Patología de la erosión física en la unidad de muestra 1- Fuente: Elaboración propia 2016

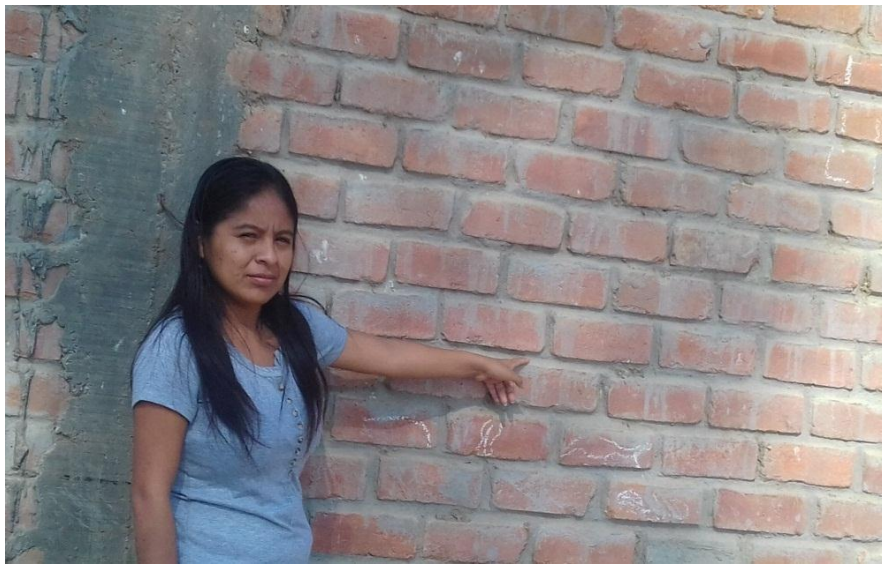
Gráfico 97: Patología de la eflorescencia - Fuente: Elaboración propia 2016

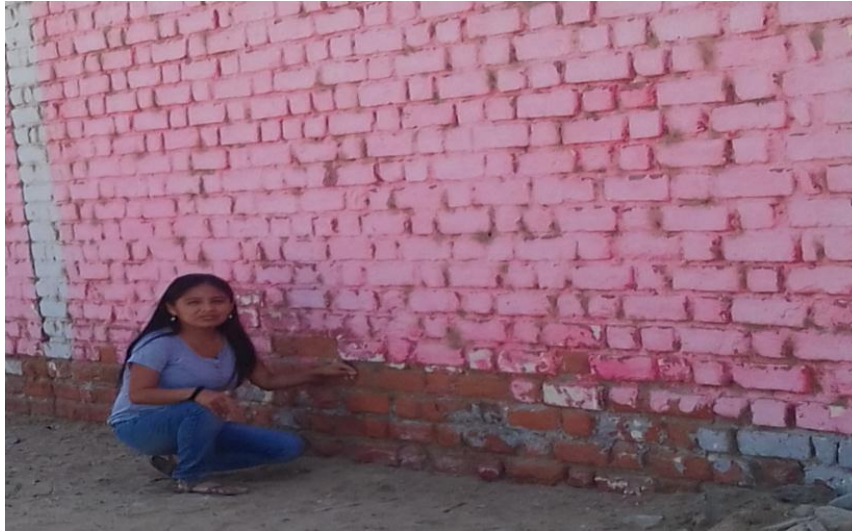
Gráfico 98: Patología de erosión física en el muro- Fuente: Elaboración propia 2016

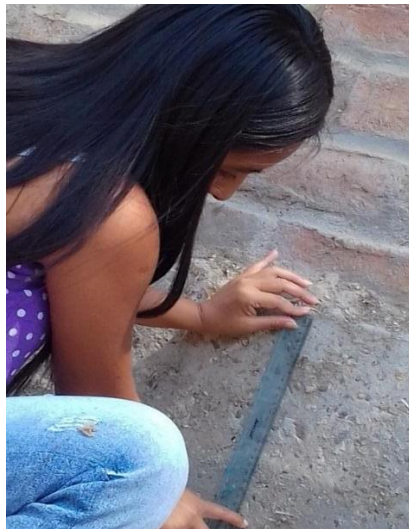
Gráfico 99: Patología de desprendimiento en el sobrecimiento - Fuente: Elaboración propia 2016

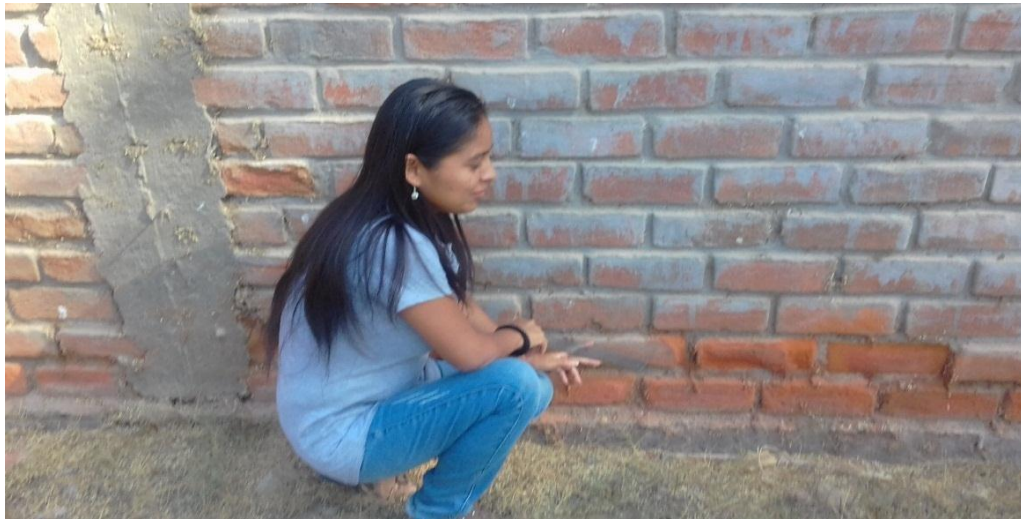
Gráfico 106: Patología de la humedad- Fuente: Elaboración propia 2016
