DETERMINACIÓN Y EVALUACIÓN DE LAS
PATOLOGÍAS DEL CONCRETO EN LAS ESTRUCTURAS
DE ALBAÑILERÍA CONFINADA DEL CERCO
PERIMÉTRICO DEL ESTADIO MUNICIPAL PABLO CRUZ
CARRERA DEL DISTRITO DE IGNACIO ESCUDERO,
PROVINCIA DE SULLANA, REGIÓN PIURA,
NOVIEMBRE – 2016.

TESIS PARA OPTAR EL TÍTULO PROFESIONAL DE:
INGENIERO CIVIL

BACH.AMÉRICO NICOLAS GIRON MORE

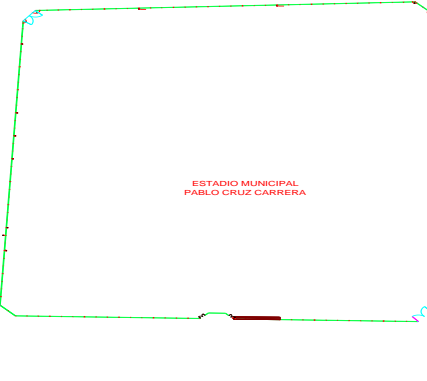
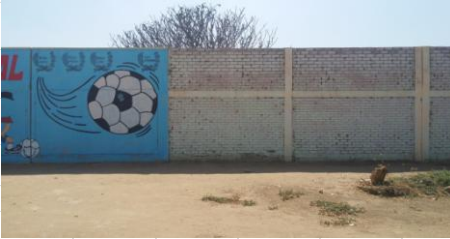
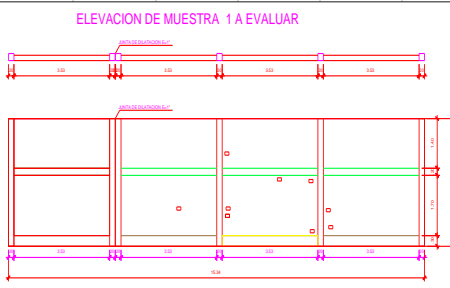
Evaluador: Estudiante. Americo Nicolas Giron More													
Tipos de Patologías del Concreto para la Evaluación de la Estructura Confinada: [1]: Erosion= ER, [2]: Fisuras= FI, [3]: Grietas=GI, [4]: Eflorescencia=EF, [5]: Oxidaciones=OX, [6]: Corrosiones= CO, [7]: Deformaciones=DE, [8]: Humedad=HU, [9]: Suciedad=SU, [10]: Desprendimiento=DS													
NIVELES DE SEVERIDAD (0) SIN SEVERIDAD, (1) LEVE, (2) MODERADO, (3) SEVERO													
Lado exterior. Unidad Muestra N# 1		PLANO DE ELEVACION DE MUESTRA

Unidad de Muestra 1		COLUMNAS				VIGA		MURO		SOBRECIMIENTO		Σ TOTAL AREA AFECTADA A	% TOTAL AREA AFECTADA A
AREA m²	55.217	AREA m²	4.32			AREA m²	2.82	AREA m²	43.84	AREA m²	4.24	0.00	0.00%
Patologías observadas	Erosión	0.00	0.00%			0.00	0.00%	0.00	0.00%	0.00	0.00%	0.00	0.00%
	Fisura	0.00	0.00%			0.00	0.00%	0.00	0.00%	0.00	0.00%	0.00	0.00%
	Grietas	0.00	0.00%			0.00	0.00%	0.00	0.00%	0.00	0.00%	0.00	0.00%
	Eflorescencia	0.00	0.00%			0.00	0.00%	0.00	0.00%	0.00	0.00%	0.00	0.00%
	Oidación	0.00	0.00%			0.00	0.00%	0.00	0.00%	0.00	0.00%	0.00	0.00%
	Corrosión	0.00	0.00%			0.00	0.00%	0.00	0.00%	0.00	0.00%	0.00	0.00%
	Deformaciones	0.00	0.00%			0.00	0.00%	0.00	0.00%	0.00	0.00%	0.00	0.00%
	Humedad	0.00	0.00%	0.00	0.00%	3.22	7.36%	1.06	25.00%	4.28	7.76%		
	Suciedad	0.00	0.00%	0.00	0.00%	0.23	0.52%	0.00	0.00%	0.23	0.41%		
Desprendimiento	0.00	0.00%	0.00	0.00%	0.00	0.00%	0.00	0.00%	0.00	0.00%			
TOTALES		0.00	0.00%	0.00	0.00%	3.45	7.87%	1.06	25.00%	4.51	8.17%

Área Afectada	0.00%	Área Afectada	0.00%	Área Afectada	7.87%	Área Afectada	25.00%	4.51	8.17%		
		Área No Afectada	100.00%	Área No Afectada	100.00%	Área No Afectada	92.13%	Área No Afectada	75.00%				
Σ TOTAL

AREA TOTAL= 55.2168
 AREA DE COLUMNAS= 0.72*6=4.32m2
 AREA DE S/CIMIENTO= 1.0590*4=4.236m2
 AREA DE VIGA= 0.7060*4= 2.824m2
 AREA DE MUROS= 43.8368m2

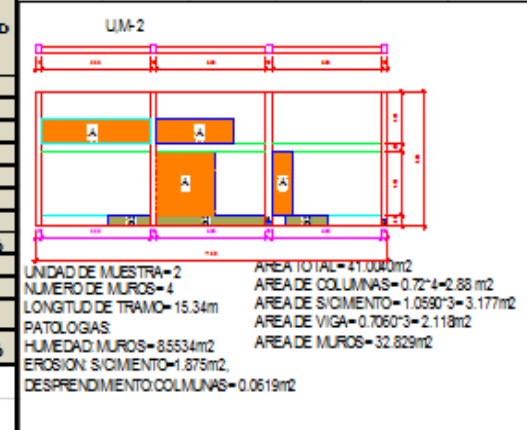
PLANO DE ELEVACION DE UNIDAD DE MUESTRA 02

AREA m ²	AREA m ²	AREA m ²	AREA m ²	AREA m ²	AREA m ²	AREA m ²
41.00	2.88	2.12	32.83	3.18		
Patologías observadas	AREA Afectada m ² / % Area Afectada	AREA Afectada m ² / % Area Afectada	AREA Afectada m ² / % Area Afectada	AREA Afectada m ² / % Area Afectada	AREA Afectada m ² / % Area Afectada	AREA Afectada m ² / % Area Afectada
Erosión	0.00 / 0.00%	0.00 / 0.00%	0.00 / 0.00%	1.88 / 59.02%	1.88	4.57%
Fisura	0.00 / 0.00%	0.00 / 0.00%	0.00 / 0.00%	0.00 / 0.00%	0.00	0.00%
Grietas	0.00 / 0.00%	0.00 / 0.00%	0.00 / 0.00%	0.00 / 0.00%	0.00	0.00%
Eflorescencia	0.00 / 0.00%	0.00 / 0.00%	0.00 / 0.00%	0.00 / 0.00%	0.00	0.00%
Oxidación	0.00 / 0.00%	0.00 / 0.00%	0.00 / 0.00%	0.00 / 0.00%	0.00	0.00%
Corrosión	0.00 / 0.00%	0.00 / 0.00%	0.00 / 0.00%	0.00 / 0.00%	0.00	0.00%
Deformaciones	0.00 / 0.00%	0.00 / 0.00%	0.00 / 0.00%	0.00 / 0.00%	0.00	0.00%
Humedad	0.00 / 0.00%	0.00 / 0.00%	8.55 / 26.05%	0.00 / 0.00%	8.55	20.86%

97.85%	100.00%	73.95%	40.98%		
Σ TOTAL

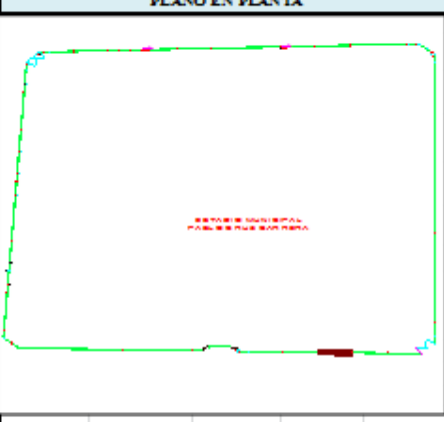
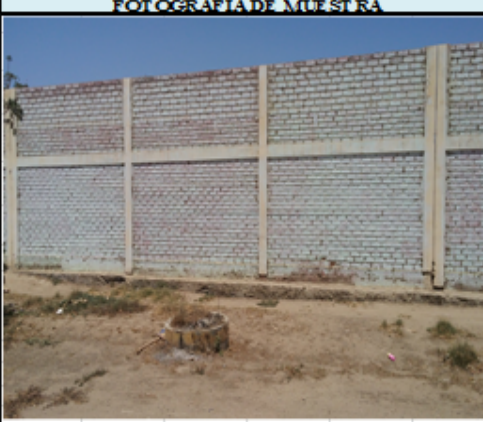
Evaluador: Estudiante: Americo Nicolas Giron More													
Tipos de Patologías del Concreto para la Evaluación de la Estructura Confinada: (1): Erosión-ER, (2): Fisura-FI, (3): Grietas-GI, (4): Eflorescencia-EF, (5): Oxidación-OX, (6): Corrosión-CO, (7): Deformación-DE, (8): Humedad-HU, (9): Suciedad-SU, (10): Desprendimiento-DS													
NIVELES DE SEVERIDAD (0) SIN SEVERIDAD, (1) LEVE, (2) MODERADO, (3) SEVERO Lado exterior: Unidad Muestra N°3													
Unidad de Muestra 1		COLUMNAS		VIGA		MURO		SOBRE CIMIENTO		Σ TOTAL AREA AFECTADA	% TOTAL AREA AFECTADA	PLANO DE ELEVACION DE UNIDAD DE MUESTRA 03

AREA m²	41.00	AREA m²	2.88	AREA m²	2.12	AREA m²	32.83	AREA m²	3.18			A	A
Patologías observadas	Erosión	0.00	0.00%	0.00	0.00%	0.00	0.00%	3.24	101.89%	3.24	7.89%	UNIDAD DE MUESTRA=3 NUMERO DE MUROS=3 LONGITUD DE TRAMO= 11.39m PATOLOGIAS: HUMEDAD: MUROS= 3.7981m2 EROSION: CIMENTOS=3.237m2 DESPRENDIMIENTO: COLUMNAS=0.1745m2 ORGANISMOS MUROS= 0.471m2	
	Fisura	0.00	0.00%	0.00	0.00%	0.00	0.00%	0.00	0.00%	0.00	0.00%		
	Grietas	0.00	0.00%	0.00	0.00%	0.00	0.00%	0.00	0.00%	0.00	0.00%		
	Eflorescencia	0.00	0.00%	0.00	0.00%	0.00	0.00%	0.00	0.00%	0.00	0.00%		
	Oxidación	0.00	0.00%	0.00	0.00%	0.00	0.00%	0.00	0.00%	0.00	0.00%		
	Corrosión	0.00	0.00%	0.00	0.00%	0.00	0.00%	0.00	0.00%	0.00	0.00%		
	Deformaciones	0.00	0.00%	0.00	0.00%	0.00	0.00%	0.00	0.00%	0.00	0.00%		
	Humedad	0.00	0.00%	0.00	0.00%	3.80	11.57%	0.00	0.00%	3.80	9.26%		
	Suciedad	0.00	0.00%	0.00	0.00%	0.47	1.43%	0.00	0.00%	0.47	1.15%		
Desprendimiento	0.17	6.06%	0.00	0.00%	0.00	0.00%	0.00	0.00%	0.17	0.43%

TOTALES		0.17	6.06%	0.00	0.00%	4.27	13.00%	3.24	101.89%				
		Área Afectada	6.06%	Área Afectada	0.00%	Área Afectada	13.00%	Área Afectada	101.89%	7.68	18.73%		
		Área No Afectada	93.94%	Área No Afectada	100.00%	Área No Afectada	87.00%	Área No Afectada	-1.89%				
Σ TOTAL

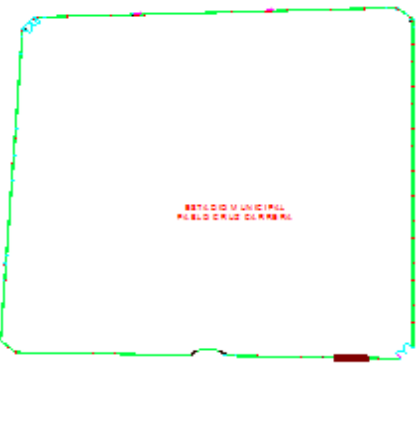
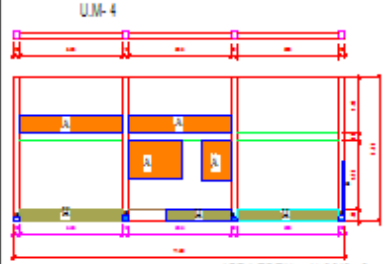
PLANO DE ELEVACION DE MUESTRA	
U.M-4

AREA m²	41.00	AREA m ² 2.88 <small>Area Afectada m² % Area Afectada</small>	AREA m ² 2.12 <small>Area Afectada m² % Area Afectada</small>	AREA m ² 32.83 <small>Area Afectada m² % Area Afectada</small>	AREA m ² 3.18 <small>Area Afectada m² % Area Afectada</small>						
Patologías observadas	Erosión	0.00 0.00%	0.00 0.00%	0.00 0.00%	0.00 0.00%	2.79 87.74%	2.79 6.80%				
	Fisura	0.00 0.00%	0.00 0.00%	0.00 0.00%	0.00 0.00%	0.00 0.00%	0.00 0.00%				
	Grietas	0.00 0.00%	0.00 0.00%	0.00 0.00%	0.00 0.00%	0.00 0.00%	0.00 0.00%				
	Eflorescencia	0.00 0.00%	0.00 0.00%	0.00 0.00%	0.00 0.00%	0.00 0.00%	0.00 0.00%				
	Otilación	0.00 0.00%	0.00 0.00%	0.00 0.00%	0.00 0.00%	0.00 0.00%	0.00 0.00%				
	Corrosión	0.00 0.00%	0.00 0.00%	0.00 0.00%	0.00 0.00%	0.00 0.00%	0.00 0.00%				
	Deformaciones	0.00 0.00%	0.00 0.00%	0.00 0.00%	0.00 0.00%	0.00 0.00%	0.00 0.00%				
	Humedad	0.00 0.00%	0.00 0.00%	5.82 17.73%	0.00 0.00%	5.82 14.20%	0.00 0.00%

Suciedad	0.00 0.00%	0.00 0.00%	0.00 0.00%	0.00 0.00%	0.00 0.00%	0.00 0.00%				
	Desprendimiento	0.20 7.01%	0.00 0.00%	0.00 0.00%	0.00 0.00%	0.00 0.00%	0.20 0.49%				
TOTALES		0.20 7.01%	0.00 0.00%	5.82 17.73%	2.79 87.74%	8.81	21.49%				
		<small>Area Afectada</small>	<small>7.01%</small>	<small>Area Afectada</small>	<small>0.00%</small>	<small>Area Afectada</small>	<small>17.73%</small>	<small>Area Afectada</small>	<small>87.74%</small>		
		<small>Area No Afectada</small>	<small>92.99%</small>	<small>Area No Afectada</small>	<small>100.00%</small>	<small>Area No Afectada</small>	<small>82.27%</small>	<small>Area No Afectada</small>	<small>12.26%</small>		
Σ TOTAL

UNIDAD DE MUESTRA=4 NUMERO DE MUROS=3 LONGITUD DE TRAMO=11.39m PATOLOGIAS: HUMEDAD: MUROS=5.8222m ² EROSION S/C MIENTO=2.7874m ² DESPRENDIMIENTO: COLUMNAS=0.2018m ²
	AREA TOTAL= 41.0040m ² AREA DE COLUMNAS=0.7214=2.88 m ² AREA DE SOBRECIMIENTO=1.0580*3= 3.177m ² AREA DE VIGA= 0.7060*3= 2.118m ² AREA DE MUROS=32.829m ²

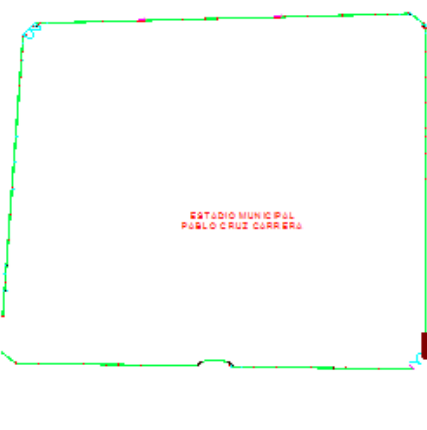
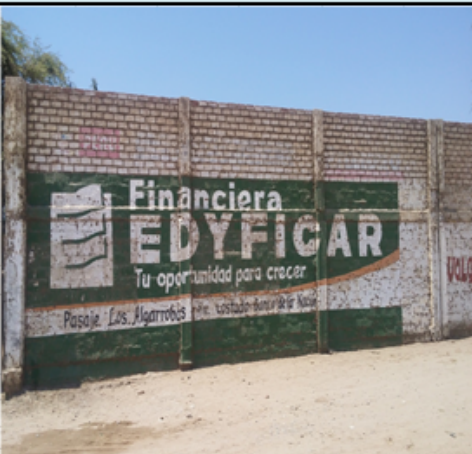
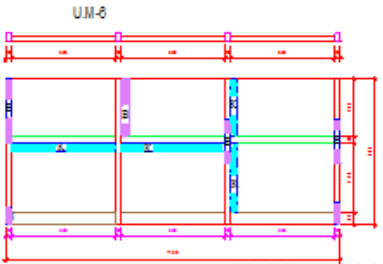
Determinación y Evaluación de Patologías del Concreto en las Estructuras de Albañilería Confinada del Cerco Perimetrico del Estadio Municipal Pablo Cruz Carrera del Distrito de Ignacio Escudero, Provincia de Sullana, Region Piura													
Evaluador: Estudiante. Americo Nicolas Giron More													
Tipos de Patologías del Concreto para la Evaluación de la Estructura Confinada: [1]: Erosion= ER, [2]: Fisuras= FI, [3]: Grietas= GI, [4]: Eflorescencia=EF, [5]: Oxidaciones=OX, [6]: Corrosiones= CO, [7]: Deformaciones=DE, [8]: Humedad=HU, [9]: Suciedad=SU, [10]: Desprendimiento=DS													
NIVELES DE SEVERIDAD (0) SIN SEVERIDAD, (1) LEVE, (2) MODERADO, (3) SEVERO													
Lado exterior. Unidad Muestra N# 6

Unidad de Muestra 1		COLUMNAS		VIGA		MURO		SOBRE CIMIENTO		E TOTAL AREA AFECTADA	% TOTAL AREA AFECTADA	PLANO DE ELEVACION DE MUESTRA	
AREA m ²	41.00	AREA m ²	2.88	AREA m ²	2.12	AREA m ²	32.83	AREA m ²	3.18				
		Area Afectada m ²	% Area Afectada	Area Afectada m ²	% Area Afectada	Area Afectada m ²	% Area Afectada	Area Afectada m ²	% Area Afectada				
Patologías observadas	Erosión	0.00	0.00%	0.00	0.00%	0.00	0.00%	0.00	0.00%	0.00	0.00%

Fisura	0.00	0.00%	0.00	0.00%	0.00	0.00%	0.00	0.00%	0.00	0.00%		
	Grietas	0.00	0.00%	0.00	0.00%	0.00	0.00%	0.00	0.00%	0.00	0.00%		
	Eflorescencia	0.00	0.00%	0.00	0.00%	0.00	0.00%	0.00	0.00%	0.00	0.00%		
	Oxidación	0.00	0.00%	0.00	0.00%	0.00	0.00%	0.00	0.00%	0.00	0.00%		
	Corrosión	0.00	0.00%	0.00	0.00%	0.00	0.00%	0.00	0.00%	0.00	0.00%		
	Deformaciones	1.33	46.06%	0.00	0.00%	0.00	0.00%	0.00	0.00%	1.33	3.24%		
	Humedad	0.00	0.00%	0.00	0.00%	0.00	0.00%	0.00	0.00%	0.00	0.00%

Suciedad	0.00	0.00%	0.00	0.00%	2.49	7.58%	0.00	0.00%	2.49	6.07%		
	Desprendimiento	0.00	0.00%	0.00	0.00%	0.00	0.00%	0.00	0.00%	0.00	0.00%		
TOTALES		1.33	46.06%	0.00	0.00%	2.49	7.58%	0.00	0.00%			UNIDAD DE MUESTRA=6 NUMERO DE MUROS=3 LONGITUD DE TRAMO= 11.39m PATOLOGIAS: DEFORMACION: COLUMNAS= 1.326m ² ORGANISMOS: MUROS= 2.487m ²	
		Area Afectada	46.06%	Area Afectada	0.00%	Area Afectada	7.58%	Area Afectada	0.00%	3.81	9.30%		
		Area No Afectada	53.94%	Area No Afectada	100.00%	Area No Afectada	92.42%	Area No Afectada	100.00%				
Σ TOTAL

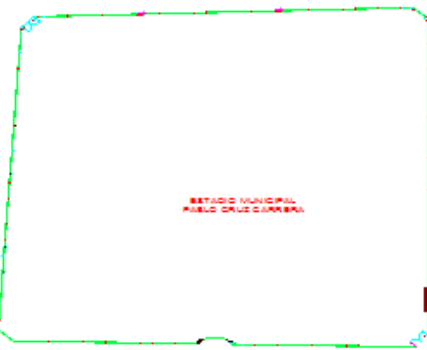
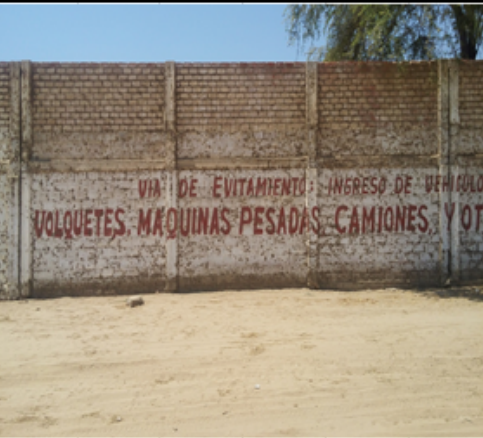
Determinación y Evaluación de Patologías del Concreto en las Estructuras de Albañilería Confinada del Cerco Perimetrico del Estadio Municipal Pablo Cruz Carrera del Distrito de Ignacio Escudero, Provincia de Sullana, Region Piura											
El evaluador: Estudiante. Amerigo Nicolas Giron More											
Tipos de Patologías del Concreto para la Evaluación de la Estructura Confinada: [1]: Erosion=ER, [2]: Fisuras=FL, [3]: Grietas=GI, [4]: Eflorescencia=EF, [5]: Oxidaciones=OX, [6]: Corrosiones=CO, [7]: Deformaciones=DE, [8]: Humedad=HU, [9]: Suciedad=SU, [10]: Desprendimiento=DS											
NIVELES DE SEVERIDAD (0) SIN SEVERIDAD, (1) LEVE, (2) MODERADO, (3) SEVERO											
Lado exterior. Unidad Muestra N# 7											
Unidad de Muestra 1		COLUMNAS	VIGA	MURO	SOBRECIMIENTO	Σ TOTAL AREA AFECTADA	% TOTAL AREA AFECTADA

AREA m ²	41.00	AREA m ² 2.22	AREA m ² 2.12	AREA m ² 32.83	AREA m ² 3.18						
		Área Afectada m ² % Área Afectada	Área Afectada m ² % Área Afectada	Área Afectada m ² % Área Afectada	Área Afectada m ² % Área Afectada						
Patologías observadas	Erosión	0.00	0.00%	0.00	0.00%	0.00	0.00%	0.00	0.00%	0.00	0.00%
	Fisura	0.00	0.00%	0.00	0.00%	0.00	0.00%	0.00	0.00%	0.00	0.00%
	Grietas	0.00	0.00%	0.00	0.00%	0.00	0.00%	0.00	0.00%	0.00	0.00%
	Eflorescencia	0.00	0.00%	0.00	0.00%	0.00	0.00%	0.00	0.00%	0.00	0.00%
	Oxidación	0.00	0.00%	0.00	0.00%	0.00	0.00%	0.00	0.00%	0.00	0.00%
	Corrosión	0.00	0.00%	0.00	0.00%	0.00	0.00%	0.00	0.00%	0.00	0.00%
	Deformaciones	1.55	70.01%	0.13	6.11%	0.00	0.00%	0.64	20.00%	2.32	5.66%
	Humedad	0.00	0.00%	0.00	0.00%	1.23	3.73%	0.00	0.00%	1.23	2.99%
	Suciedad	0.00	0.00%	0.00	0.00%	0.35	1.06%	0.00	0.00%	0.35	0.85%
Desprendimiento	0.00	0.00%	0.00	0.00%	0.00	0.00%	0.00	0.00%	0.00	0.00%	
TOTALES		1.55	70.01%	0.13	6.11%	1.57	4.79%	0.64	20.00%

UNIDAD DE MUESTRA=7 AREA TOTAL= 41.0040m²
 NUMERO DE MUROS= 3 AREA DE COLUMNAS= 0.72*4=2.88 m²
 LONGITUD DE TRAMO= 11.39m A-REA DE S/C MUESTRAS= 1.0661*3= 3.177m²
 PATOLOGIAS: AREA DE VIGA= 0.7060*3= 2.118m²
 HUMEDAD MUROS= 1.2255m² AREA DE MUROS= 32.829m²
 DEFORMACION: COLUMNAS= 1.5542m²
 VIGAS=0.1295m²
 S/C MIENTO=0.8383m²
 ORGANISMOS: MUROS= 0.3481m²

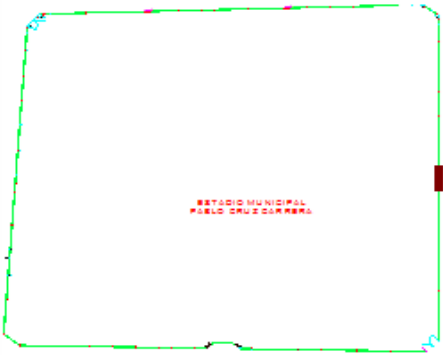
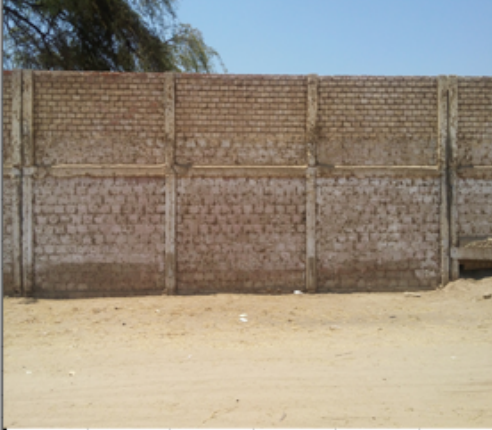
AREA m ²	AREA m ²	2.88	AREA m ²	2.12	AREA m ²	32.83	AREA m ²	3.18			E TOTAL AREA AFECTADA	% TOTAL AREA AFECTADA
Patologías observadas	Erosión	0.00	0.00%	0.00	0.00%	0.00	0.00%	0.00	0.00%	0.00	0.00%	UNIDAD DE MUESTRA= 12 AREA TOTAL= 41.0040m2 NUMERO DE MUROS= 4 AREA DE COLUMNAS= 0.7214=2.88 m2 LONGITUD DE TRAMO= 15.34m AREA DE SOBRECIMIENTO= 1.0590*3= 3.177m2 PATOLOGIAS: AREA DE VIGA= 0.7060*3= 2.118m2 HUMEDAD: MURO= 2.1702m2 AREA DE MUROS= 32.829m2 SOBRECIMIENTO=3.177m2 DEFORMACION: COLUMNAS=0.7609m2, VIGAS=0.2451m2
	Fisura	0.00	0.00%	0.00	0.00%	0.00	0.00%	0.00	0.00%	0.00	0.00%	
	Grietas	0.00	0.00%	0.00	0.00%	0.00	0.00%	0.00	0.00%	0.00	0.00%	
	Eflorescencia	0.00	0.00%	0.00	0.00%	0.00	0.00%	0.00	0.00%	0.00	0.00%	
	Oxidación	0.00	0.00%	0.00	0.00%	0.00	0.00%	0.00	0.00%	0.00	0.00%	
	Corrosión	0.00	0.00%	0.00	0.00%	0.00	0.00%	0.00	0.00%	0.00	0.00%	
	Deformaciones	0.76	26.42%	0.25	11.57%	0.00	0.00%	0.00	0.00%	1.01	2.45%

Humedad	0.00	0.00%	0.00	0.00%	2.17	6.61%	3.18	100.00%	5.35	13.04%	
	Suciedad	0.00	0.00%	0.00	0.00%	0.00	0.00%	0.00	0.00%	0.00	0.00%	
Desprendimiento	0.00	0.00%	0.00	0.00%	0.00	0.00%	0.00	0.00%	0.00	0.00%		
TOTALES		0.76	26.42%	0.25	11.57%	2.17	6.61%	3.18	100.00%			
	Área Afectada	26.42%	Área Afectada	11.57%	Área Afectada	6.61%	Área Afectada	100.00%	6.35	15.49%		
	Área No Afectada	73.58%	Área No Afectada	88.43%	Área No Afectada	93.39%	Área No Afectada	0.00%				
Σ TOTAL

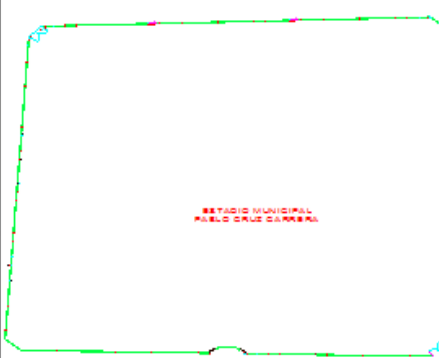
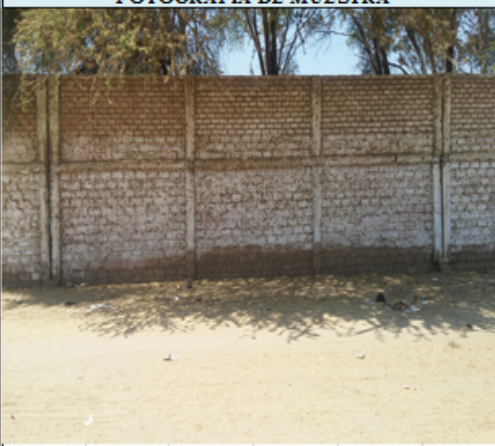
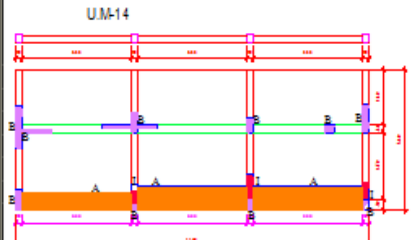
UM-14

UNIDAD DE MUESTRA= 14
 NUMERO DE MUROS=4
 LONGITUD DE TRAMO=15.34m
 PATOLOGIAS:
 HUMEDAD: MUROS=2.6751m²
 S/CIMENTO=3.1770m²
 DEFORMACION: COLUMNAS=0.8553m²,
 VIGAS=0.2414m²
 CORROSION: COLUMNAS=0.3092m²

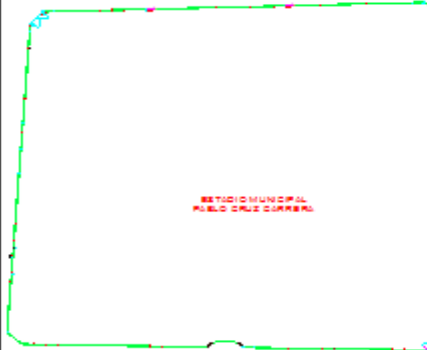
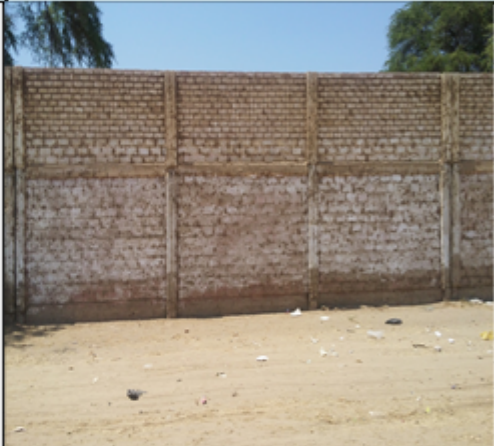
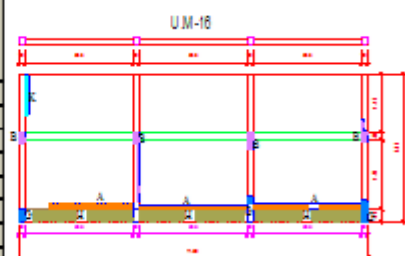
Patologías observadas	Erosión	0.00 0.00%	0.00 0.00%	0.00 0.00%	0.00 0.00%	0.00 0.00%	0.00 0.00%	3.18 100.00%	0.00 0.00%	0.00 0.00%	
	Fisura	0.00 0.00%	0.00 0.00%	0.00 0.00%	0.00 0.00%	0.00 0.00%	0.00 0.00%	0.00 0.00%	0.00 0.00%	0.00 0.00%	
	Grietas	0.00 0.00%	0.00 0.00%	0.00 0.00%	0.00 0.00%	0.00 0.00%	0.00 0.00%	0.00 0.00%	0.00 0.00%	0.00 0.00%	
	Eflorescencia	0.00 0.00%	0.00 0.00%	0.00 0.00%	0.00 0.00%	0.00 0.00%	0.00 0.00%	0.00 0.00%	0.00 0.00%	0.00 0.00%	
	Oidación	0.00 0.00%	0.00 0.00%	0.00 0.00%	0.00 0.00%	0.00 0.00%	0.00 0.00%	0.00 0.00%	0.00 0.00%	0.00 0.00%	
	Corrosión	0.00 0.00%	0.00 0.00%	0.00 0.00%	0.00 0.00%	0.00 0.00%	0.00 0.00%	0.00 0.00%	0.00 0.00%	0.00 0.00%	
	Deformaciones	0.35 12.14%	0.00 0.00%	0.00 0.00%	0.00 0.00%	0.00 0.00%	0.00 0.00%	0.00 0.00%	0.35 0.85%	0.00 0.00%	0.00 0.00%

Humedad	0.00 0.00%	0.00 0.00%	0.00 0.00%	1.20 3.67%	0.00 0.00%	0.00 0.00%	1.20 2.93%	0.00 0.00%	0.00 0.00%	0.00 0.00%
	Suciedad	0.00 0.00%	0.00 0.00%	0.00 0.00%	0.13 0.38%	0.00 0.00%	0.00 0.00%	0.13 0.31%	0.00 0.00%	0.00 0.00%	0.00 0.00%
	Desprendimiento	0.29 9.94%	0.00 0.00%	0.00 0.00%	0.00 0.00%	0.00 0.00%	0.00 0.00%	0.29 0.70%	0.00 0.00%	0.00 0.00%	0.00 0.00%
TOTALES		0.64 22.08%	0.00 0.00%	0.00 0.00%	1.33 4.05%	3.18 100.00%	3.18 100.00%	5.14 12.54%	0.00 0.00%	0.00 0.00%	
		Area Afectada	22.08%	Area Afectada	0.00%	Area Afectada	4.05%	Area Afectada	100.00%	5.14 12.54%	
		Area No Afectada	77.92%	Area No Afectada	100.00%	Area No Afectada	95.95%	Area No Afectada	0.00%	0.00%	
Σ TOTAL

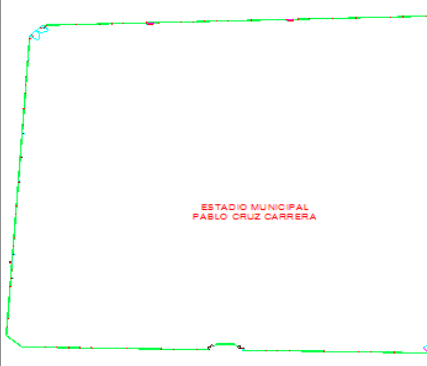
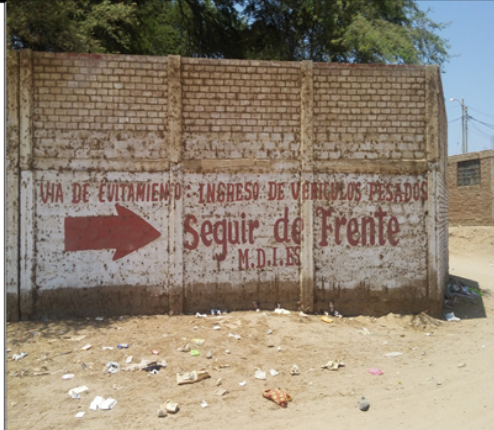
UNIDAD DE MUESTRA= 18 AREA TOTAL= 41.0040m²
 NUMERO DE MUROS= 4 AREA DE COLUMNAS= 0.72*4=2.88 m²
 LONGITUD DE TRAMO= 15.34m AREA DE S/CIMIENTO= 1.0590*3= 3.177m²
 PATOLOGIAS:
 HUMEDAD: MUROS= 2.546m² AREA DE MUROS= 32.829m²
 COLUMNAS= 0.3235m²
 DEFORMACION: COLUMNAS=0.3736m², VIGAS=0.1309m²
 CORROSION: S/CIMIENTO=3.1770m²
 COLUMNAS=0.1706m²
 ORGANISMOS: MUROS= 0.5116m²

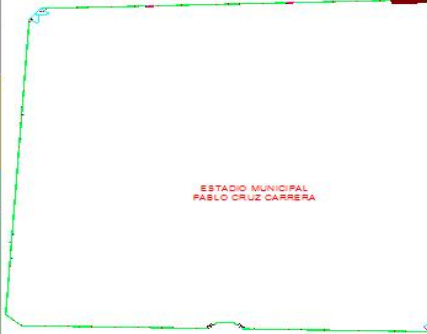
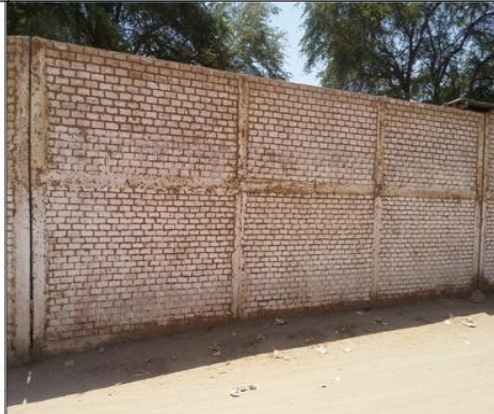
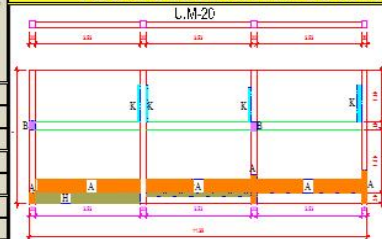
Evaluador: Estudiante. Americo Nicolas Giron More											
Tipos de Patologías del Concreto para la Evaluación de la Estructura Confinada: [1]: Erosion= ER, [2]: Fisuras= FI, [3]: Grietas=GI, [4]: Eflorescencia=EF, [5]: Oxidaciones=OX, [6]: Corrosiones= CO, [7]: Deformaciones=DE, [8]: Humedad=HU, [9]: Suciedad=SU, [10]: Desprendimiento=DS											
NIVELES DE SEVERIDAD (0) SIN SEVERIDAD, (1) LEVE, (2) MODERADO, (3) SEVERO											
Lado exterior. Unidad Muestra N# 20		Unidad de Muestra 1		PLANO DE ELEVACION DE MUESTRA

AREA m²	41.00	COLUMNAS		VIGA		MURO		SOBRECIMIENTO		Σ TOTAL AREA AFECTADA	% TOTAL AREA AFECTADA
		AREA m ²	2.88	AREA m ²	2.12	AREA m ²	32.83	AREA m ²	3.18		
Patologías observadas	Erosión	0.00	0.00%	0.00	0.00%	0.00	0.00%	1.39	43.65%	1.39	3.38%
	Fisura	0.00	0.00%	0.00	0.00%	0.00	0.00%	0.00	0.00%	0.00	0.00%
	Grietas	0.00	0.00%	0.00	0.00%	0.00	0.00%	0.00	0.00%	0.00	0.00%
	Eflorescencia	0.00	0.00%	0.00	0.00%	0.00	0.00%	0.00	0.00%	0.00	0.00%
	Oxidación	0.00	0.00%	0.00	0.00%	0.00	0.00%	0.00	0.00%	0.00	0.00%
	Corrosión	0.00	0.00%	0.00	0.00%	0.00	0.00%	0.00	0.00%	0.00	0.00%
	Deformaciones	0.10	3.34%	0.00	0.00%	0.00	0.00%	0.00	0.00%	0.10	0.23%
	Humedad	0.40	13.85%	0.00	0.00%	3.90	11.87%	0.00	0.00%	4.29	10.47%
	Suciedad	0.00	0.00%	0.00	0.00%	0.36	1.09%	0.00	0.00%	0.36	0.87%
Desprendimiento	0.00	0.00%	0.00	0.00%	0.00	0.00%	0.00	0.00%	0.00	0.00%	
TOTALES		0.50	17.19%	0.00	0.00%	4.25	12.95%	1.39	43.65%		
	Área Afectada	17.19%	0.00%	12.95%	43.65%	6.13	14.96%

UNIDAD DE MUESTRA= 20
 NUMERO DE MUROS= 4
 LONGITUD DE TRAMO= 15.34m
 PATOLOGIAS:
 HUMEDAD: MUROS= 3.8953m²
 COLUMNAS= 0.3989m²
 DEFORMACION: COLUMNAS=0.0961m²,
 EROSION: 1.3868m²
 ORGANISMOS: MUROS= 0.3571m²

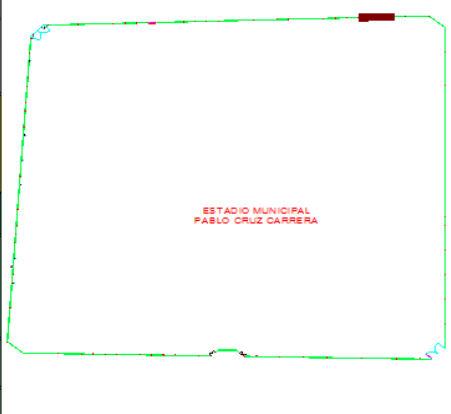
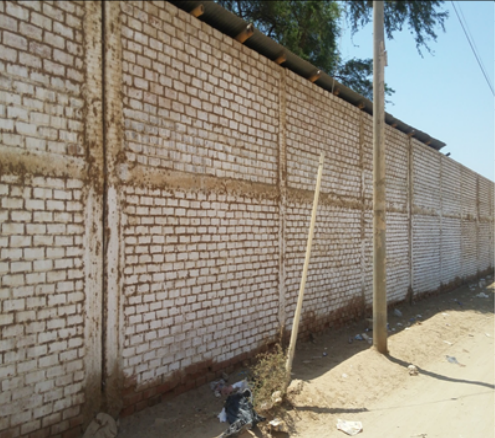
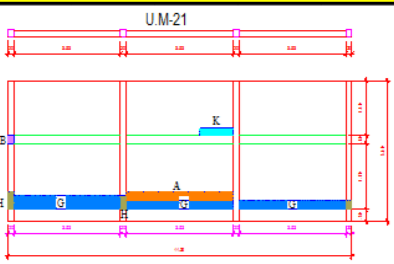
Erosión	0.21	7.38%	0.05	2.36%	0.00	0.00%		0.26	0.64%
	Fisura	0.00	0.00%	0.00	0.00%	0.00	0.00%		0.00	0.00%
	Grietas	0.00	0.00%	0.00	0.00%	0.00	0.00%		0.00	0.00%
	Eflorescencia	0.00	0.00%	0.00	0.00%	0.00	0.00%		0.00	0.00%
	Oxidación	0.00	0.00%	0.00	0.00%	0.00	0.00%		0.00	0.00%
	Corrosión	0.00	0.00%	0.00	0.00%	0.00	0.00%		0.00	0.00%
	Deformaciones	0.04	1.41%	0.00	0.00%	0.00	0.00%		0.04	0.10%
	Humedad	0.00	0.00%	0.00	0.00%	0.82	2.51%		0.82	2.01%
	Suciedad	0.00	0.00%	0.00	0.00%	0.21	0.64%		0.21	0.51%
Desprendimiento	0.00	0.00%	0.00	0.00%	2.96	9.02%	2.96	7.22%		
TOTALES	0.25	8.79%	0.05	2.36%	4.00	12.17%	0.00	0.00%	4.30	10.48%
	Área No Afectada	91.21%	Área No Afectada	97.64%	Área No Afectada	87.83%	Área No Afectada	100.00%		
Σ TOTAL

UNIDAD DE MUESTRA= 21
 NUMERO DE MUROS= 4
 LONGITUD DE TRAMO=11.39m
 PATOLOGIAS:
 HUMEDAD: MUROS= 0.8242m²
 DEFORMACION: COLUMNAS=0.0406m²,
 DESPRENDIMIENTO: MUROS=2.9622m²
 EROSION: COLUMNAS=0.2126m²
 ORGANISMOS: MUROS= 0.2096m²

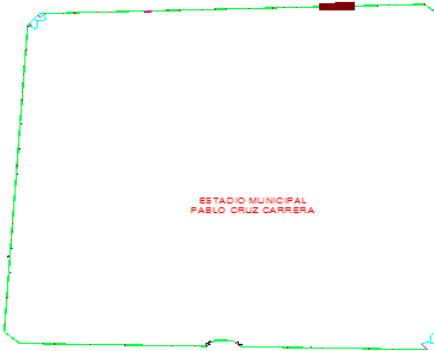
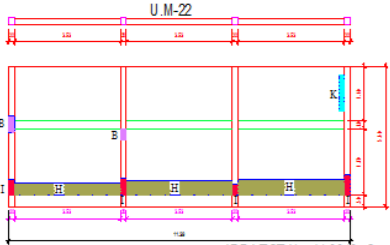
Patologías observadas	Erosión	0.00	0.00%	0.00	0.00%	3.63	11.06%	0.00	0.00%	3.63	8.86%	UNIDAD DE MUESTRA= 22 AREA TOTAL= 41.0040m2 NUMERO DE MUROS= 4 AREA DE COLUMNAS= 0.72*4=2.88 m2 LONGITUD DE TRAMO=11.39m AREA DE SOBRECIMIENTO= 1.0500*3= 3.177m2 PATOLOGIAS: AREA DE VIGA= 0.7060*3= 2.118m2 DEFORMACION: COLUMNAS=0.1378m2 AREA DE MUROS= 32.829m2 EROSION: MUROS= 3.6314m2 CORROSION: 0.3186m2 ORGANISMOS: MUROS= 0.1520m2	
	Fisura	0.00	0.00%	0.00	0.00%	0.00	0.00%	0.00	0.00%	0.00	0.00%		
	Grietas	0.00	0.00%	0.00	0.00%	0.00	0.00%	0.00	0.00%	0.00	0.00%

Eflorescencia	0.00	0.00%	0.00	0.00%	0.00	0.00%	0.00	0.00%	0.00	0.00%		
	Oxidación	0.00	0.00%	0.00	0.00%	0.00	0.00%	0.00	0.00%	0.00	0.00%		
	Corrosión	0.32	11.06%	0.00	0.00%	0.00	0.00%	0.00	0.00%	0.32	0.78%		
	Deformaciones	0.14	4.78%	0.00	0.00%	0.00	0.00%	0.00	0.00%	0.14	0.34%		
	Humedad	0.00	0.00%	0.00	0.00%	0.00	0.00%	0.00	0.00%	0.00	0.00%		
	Suciedad	0.00	0.00%	0.00	0.00%	0.15	0.46%	0.00	0.00%	0.15	0.37%		
Desprendimiento	0.00	0.00%	0.00	0.00%	0.00	0.00%	0.00	0.00%	0.00	0.00%			
TOTALES		0.46	15.85%	0.00	0.00%	3.78	11.52%	0.00	0.00%				
		Area Afectada	15.85%	Area Afectada	0.00%	Area Afectada	11.52%	Area Afectada	0.00%	4.24	10.34%		
		Area No Afectada	84.15%	Area No Afectada	100.00%	Area No Afectada	88.48%	Area No Afectada	100.00%				
Σ TOTAL

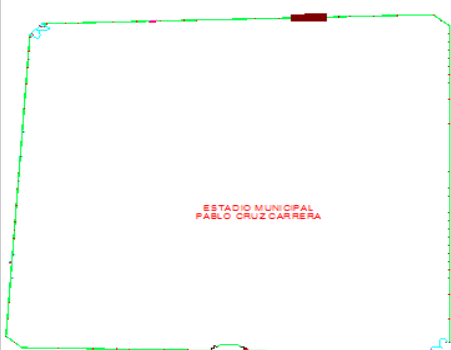
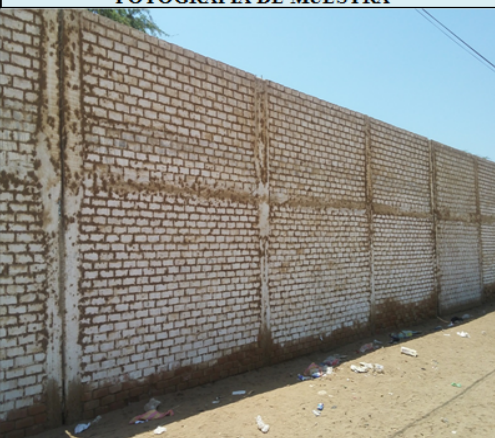
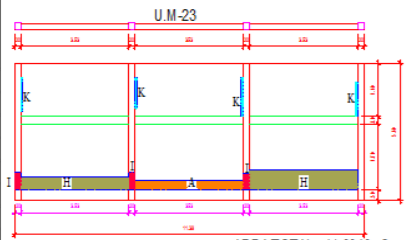
<p style="font-size: small;"> UNIDAD DE MUESTRA= 23 NUMERO DE MUROS= 4 LONGITUD DE TRAMO=11.39m PATOLOGIAS: HUMEDAD: MUROS= 0.7876m2 EROSION: MUROS= 2.8966m2 CORROSION: COLUMNAS= 0.2582m2 ORGANISMOS: MUROS= 0.2226m2 </p>	
Patologías observadas	Erosión	0.00	0.00%	0.00	0.00%	2.89	8.79%	0.00	0.00%	2.89	7.04%				
	Fisura	0.00	0.00%	0.00	0.00%	0.00	0.00%	0.00	0.00%	0.00	0.00%				
	Grietas	0.00	0.00%	0.00	0.00%	0.00	0.00%	0.00	0.00%	0.00	0.00%				
	Eflorescencia	0.00	0.00%	0.00	0.00%	0.00	0.00%	0.00	0.00%	0.00	0.00%				
	Oxidación	0.00	0.00%	0.00	0.00%	0.00	0.00%	0.00	0.00%	0.00	0.00%				
	Corrosión	0.26	8.97%	0.00	0.00%	0.00	0.00%	0.00	0.00%	0.26	0.63%				
	Deformaciones	0.00	0.00%	0.00	0.00%	0.00	0.00%	0.00	0.00%	0.00	0.00%				
	Humedad	0.00	0.00%	0.00	0.00%	0.79	2.40%	0.00	0.00%	0.79	1.92%				
	Suciedad	0.00	0.00%	0.00	0.00%	0.23	0.69%	0.00	0.00%	0.23	0.55%

Desprendimiento	0.00	0.00%	0.00	0.00%	0.00	0.00%	0.00	0.00%	0.00	0.00%					
TOTALES		0.26	8.97%	0.00	0.00%	3.90	11.88%	0.00	0.00%						
		Área Afectada	8.97%	Área Afectada	0.00%	Área Afectada	11.88%	Área Afectada	0.00%	4.16	10.14%				
		Área No Afectada	91.03%	Área No Afectada	100.00%	Área No Afectada	88.12%	Área No Afectada	100.00%						
Σ TOTAL

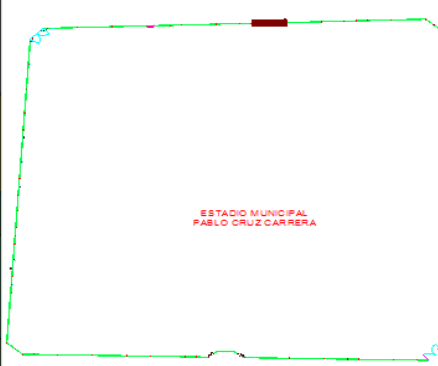
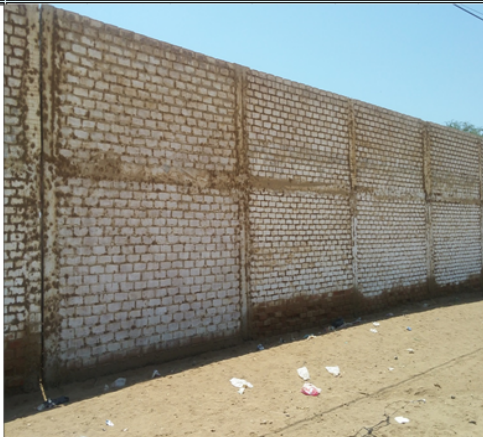
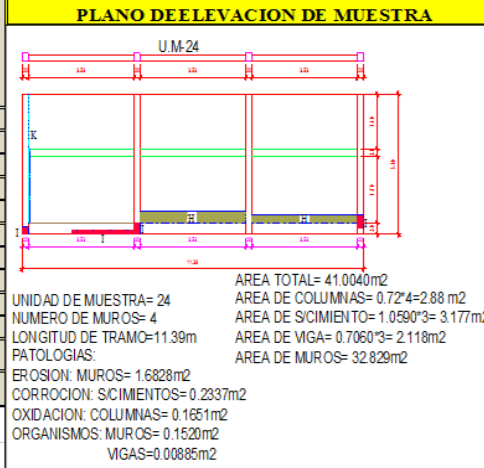
Determinación y Evaluación de Patologías del Concreto en las Estructuras de Albañilería Confinada del Cerco Perimetrico del Estadio Municipal Pablo Cruz Carrera del Distrito de Ignacio Escudero, Provincia de Sullana, Region Piura									
		Evaluador: Estudiante. Americo Nicolas Giron More									
		Tipos de Patologías del Concreto para la Evaluación de la Estructura Confinada: [1]: Erosion= ER, [2]: Fisuras= FL, [3]: Grietas=GI, [4]: Eflorescencia=EF, [5]: Oxidaciones=OX, [6]: Corrosiones= CO, [7]: Deformaciones=DE, [8]: Humedad=HU, [9]: Suciedad=SU, [10]: Desprendimiento=DS									
NIVELES DE SEVERIDAD (0) SIN SEVERIDAD, (1) LEVE, (2) MODERADO, (3) SEVERO											
Lado exterior. Unidad Muestra N# 24											
Unidad de Muestra 1		COLUMNAS		VIGA		MURO		SOBRECIMIENTO		Σ TOTAL AREA AFECTADA	% TOTAL AREA AFECTADA

AREA m ²	41.00	AREA m ²	2.88	AREA m ²	2.12	AREA m ²	32.83	AREA m ²	3.18		
Patología observadas	Erosión	0.00	0.00%	0.00	0.00%	1.68	5.13%	0.00	0.00%	1.68	4.10%
	Fisura	0.00	0.00%	0.00	0.00%	0.00	0.00%	0.00	0.00%	0.00	0.00%
	Grietas	0.00	0.00%	0.00	0.00%	0.00	0.00%	0.00	0.00%	0.00	0.00%
	Eflorescencia	0.00	0.00%	0.00	0.00%	0.00	0.00%	0.00	0.00%	0.00	0.00%
	Oxidación	0.17	5.73%	0.00	0.00%	0.00	0.00%	0.00	0.00%	0.17	0.40%
	Corrosión	0.00	0.00%	0.00	0.00%	0.00	0.00%	0.23	7.36%	0.23	0.57%
	Deformaciones	0.00	0.00%	0.00	0.00%	0.00	0.00%	0.00	0.00%	0.00	0.00%
	Humedad	0.00	0.00%	0.00	0.00%	0.00	0.00%	0.00	0.00%	0.00	0.00%
	Suciedad	0.00	0.00%	0.01	0.40%	0.15	0.46%	0.00	0.00%	0.16	0.39%
Desprendimiento	0.00	0.00%	0.00	0.00%	0.00	0.00%	0.00	0.00%	0.00	0.00%	
TOTALES		0.17	5.73%	0.01	0.40%	1.83	5.59%	0.23	7.36%		
		Área Afectada	5.73%	Área Afectada	0.40%	Área Afectada	5.59%	Área Afectada	7.36%	2.24	5.47%
		Área No Afectada	94.27%	Área No Afectada	99.60%	Área No Afectada	94.41%	Área No Afectada	92.64%

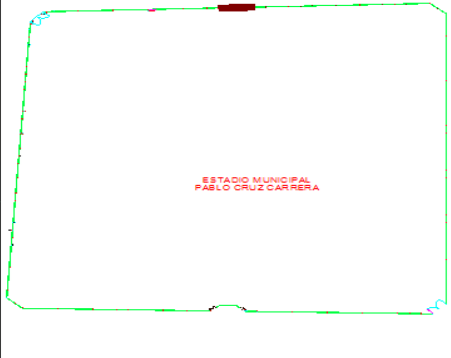
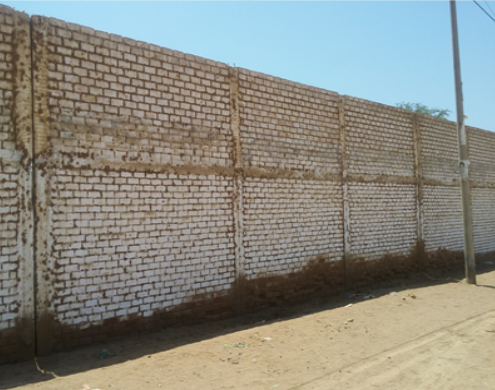
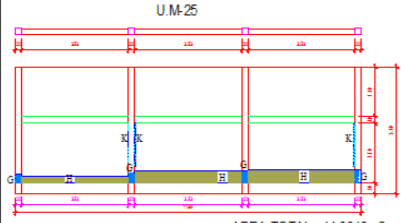
<p style="font-size: small;"> U.M-25 AREA TOTAL= 41.0040m² AREA DE COLUMNAS= 0.72*4=2.88 m² NUMERO DE MUROS= 4 AREA DE SOBRECIMIENTO= 1.0590*3= 3.177m² LONGITUD DE TRAMO=11.39m AREA DE VIGA= 0.7060*3= 2.118m² PATOLOGIAS: DESPRENDIMIENTO: COLUMNAS= 0.2528m² EROSION: MUROS= 3.1882m² ORGANISMOS: MUROS= 0.0925m² </p>
Patologías observadas	Erosión	0.00 0.00%	0.00 0.00%	3.19 9.71%	0.00 0.00%	3.19 7.78%	
	Fisura	0.00 0.00%	0.00 0.00%	0.00 0.00%	0.00 0.00%	0.00 0.00%	
	Grietas	0.00 0.00%	0.00 0.00%	0.00 0.00%	0.00 0.00%	0.00 0.00%	
	Eflorescencia	0.00 0.00%	0.00 0.00%	0.00 0.00%	0.00 0.00%	0.00 0.00%	
	Oidación	0.00 0.00%	0.00 0.00%	0.00 0.00%	0.00 0.00%	0.00 0.00%	
	Corrosión	0.00 0.00%	0.00 0.00%	0.00 0.00%	0.00 0.00%	0.00 0.00%	
	Deformaciones	0.00 0.00%	0.00 0.00%	0.00 0.00%	0.00 0.00%	0.00 0.00%	
	Humedad	0.00 0.00%	0.00 0.00%	0.00 0.00%	0.00 0.00%	0.00 0.00%

Suciedad	0.00 0.00%	0.00 0.00%	0.09 0.28%	0.00 0.00%	0.09 0.23%	
Desprendimiento	0.25 8.78%	0.00 0.00%	0.00 0.00%	0.00 0.00%	0.25 0.62%		
TOTALES	0.25 8.78%	0.00 0.00%	3.28 9.99%	0.00 0.00%			
	Área Afectada 8.78%	Área Afectada 0.00%	Área Afectada 9.99%	Área Afectada 0.00%	3.53	8.62%	
	Área No Afectada 91.22%	Área No Afectada 100.00%	Área No Afectada 90.01%	Área No Afectada 100.00%			
Σ TOTAL

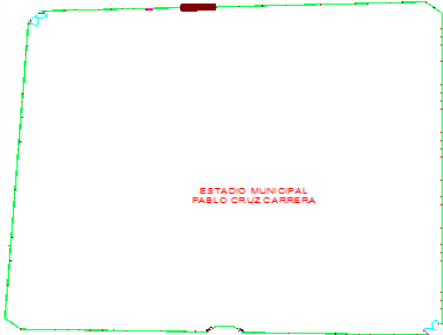
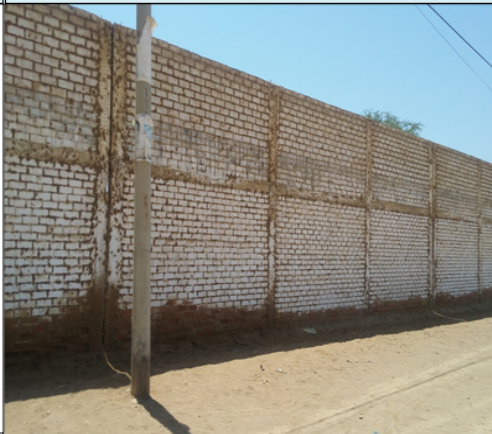
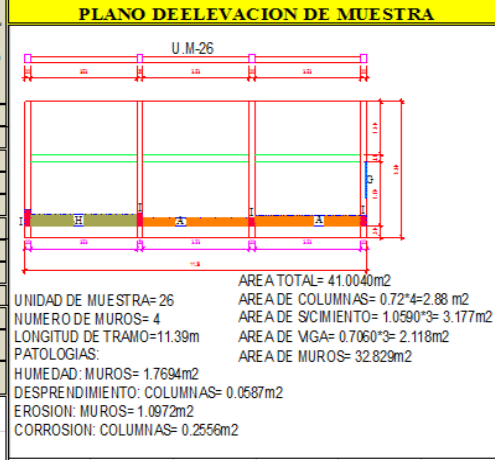
Evaluación de Unidad de Muestra 26

Evaluador: Estudiante. Americo Nicolas Giron More										
Tipos de Patologías del Concreto para la Evaluación de la Estructura Confinada: [1]: Erosion= ER, [2]: Fisuras= FI, [3]: Grietas=GI, [4]: Eflorescencia=EF, [5]: Oxidaciones=OX, [6]: Corrosiones= CO, [7]: Deformaciones=DE, [8]: Humedad=HU, [9]: Suciedad=SU, [10]: Desprendimiento=DS										
NIVELES DE SEVERIDAD (0) SIN SEVERIDAD, (1) LEVE, (2) MODERADO, (3) SEVERO Lado exterior. Unidad Muestra N° 26										
Unidad de Muestra 1	COLUMNAS	VIGA	MURO	SOBRECIMIENTO	Σ TOTAL AREA AFECTADA	% TOTAL AREA AFECTADA

AREA m ² Patologías observadas	41.00	AREA m ² 2.88	AREA m ² 2.12	AREA m ² 32.83	AREA m ² 3.18					
	Erosión	0.00	0.00%	0.00	0.00%	1.10	3.34%			
	Fisura	0.00	0.00%	0.00	0.00%	0.00	0.00%			
	Grietas	0.00	0.00%	0.00	0.00%	0.00	0.00%			
	Eflorescencia	0.00	0.00%	0.00	0.00%	0.00	0.00%			
	Oidación	0.00	0.00%	0.00	0.00%	0.00	0.00%			
	Corrosión	0.26	8.88%	0.00	0.00%	0.00	0.00%			
	Deformaciones	0.00	0.00%	0.00	0.00%	0.00	0.00%			
	Humedad	0.00	0.00%	0.00	0.00%	1.77	5.39%			
	Suciedad	0.00	0.00%	0.00	0.00%	0.00	0.00%			
Desprendimiento	0.06	2.04%	0.00	0.00%	0.00	0.00%				
TOTALES	0.31	10.91%	0.00	0.00%	2.87	8.73%				
	Área Afectada	10.91%	Área Afectada	0.00%	Área Afectada	8.73%	Área Afectada	0.00%	3.18	7.76%
	Área No Afectada	89.09%	Área No Afectada	100.00%	Área No Afectada	91.27%	Área No Afectada	100.00%		
Σ TOTAL

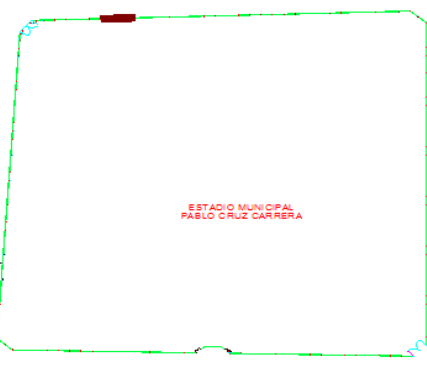
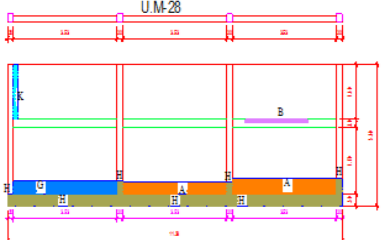
Evaluación de Unidad de Muestra 28

Determinación y Evaluación de Patologías del Concreto en las Estructuras de Albañilería Confinada del Cerco Perimetrico del Estadio Municipal Pablo Cruz Carrera del Distrito de Ignacio Escudero, Provincia de Sullana, Region Piura													
Evaluador: Estudiante. Americo Nicolas Giron More													
Tipos de Patologías del Concreto para la Evaluación de la Estructura Confinada: [1]: Erosion= ER, [2]: Fisuras= FI, [3]: Grietas=GI, [4]: Eflorescencia=EF, [5]: Oxidaciones=OX, [6]: Corrosiones= CO, [7]: Deformaciones=DE, [8]: Humedad=HU, [9]: Suciedad=SU, [10]: Desprendimiento=DS													
NIVELES DE SEVERIDAD (0) SIN SEVERIDAD, (1) LEVE, (2) MODERADO, (3) SEVERO													
Lado exterior. Unidad Muestra N# 28

Patologías observadas	Erosión	0.45	15.49%	0.00	0.00%	0.00	0.00%	0.00	0.00%	3.18	100.00%	3.62	8.84%
	Fisura	0.00	0.00%	0.00	0.00%	0.00	0.00%	0.00	0.00%	0.00	0.00%	0.00	0.00%
	Grietas	0.00	0.00%	0.00	0.00%	0.00	0.00%	0.00	0.00%	0.00	0.00%	0.00	0.00%
	Eflorescencia	0.00	0.00%	0.00	0.00%	0.00	0.00%	0.00	0.00%	0.00	0.00%	0.00	0.00%
	Oidación	0.00	0.00%	0.00	0.00%	0.00	0.00%	0.00	0.00%	0.00	0.00%	0.00	0.00%
	Corrosión	0.00	0.00%	0.00	0.00%	0.00	0.00%	0.00	0.00%	0.00	0.00%	0.00	0.00%
	Deformaciones	0.00	0.00%	0.18	8.72%	0.00	0.00%	0.00	0.00%	0.00	0.00%	0.18	0.45%
	Humedad	0.00	0.00%	0.00	0.00%	2.48	7.55%	0.00	0.00%	0.00	0.00%	2.48	6.04%
	Suciedad	0.00	0.00%	0.00	0.00%	0.00	0.00%	0.00	0.00%	0.00	0.00%	0.00	0.00%

Desprendimiento	0.00	0.00%	0.00	0.00%	1.16	3.53%	0.00	0.00%	0.00	0.00%	1.16	2.83%
TOTALES		0.45	15.49%	0.18	8.72%	3.64	11.08%	3.18	100.00%				
		Área Afectada	15.49%	Área Afectada	8.72%	Área Afectada	11.08%	Área Afectada	100.00%	7.44	18.15%		
		Área No Afectada	84.51%	Área No Afectada	91.28%	Área No Afectada	88.92%	Área No Afectada	0.00%				
Σ TOTAL

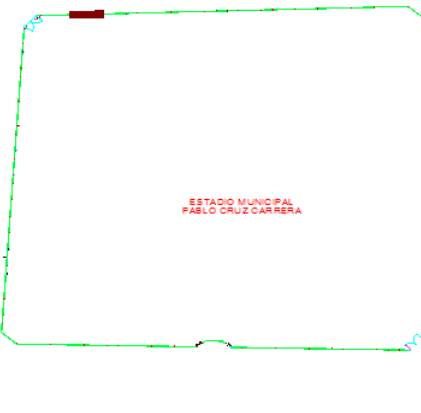
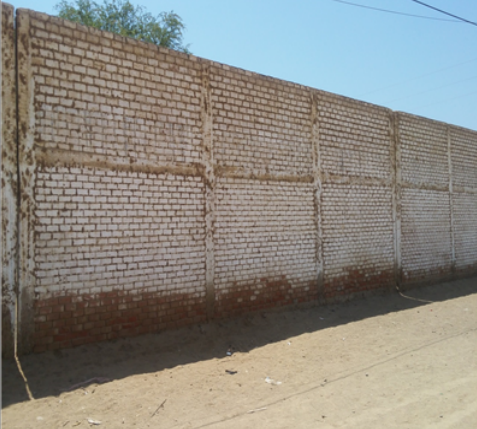
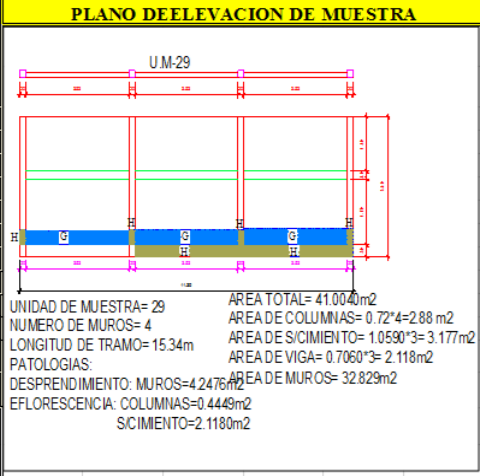
Evaluación de Unidad de Muestra 29

Determinación y Evaluación de Patologías del Concreto en las Estructuras de Albañilería Confinada del Cerco Perimétrico del Estadio Municipal Pablo Cruz Carrera del Distrito de Ignacio Escudero, Provincia de Sullana, Región Piura		Evaluador: Estudiante, Americo Nicolas Giron More									
Tipos de Patologías del Concreto para la Evaluación de la Estructura Confinada: [1]: Erosion= ER, [2]: Fisuras= FI, [3]: Grietas=GI, [4]: Eflorescencia=EF, [5]: Oxidaciones=OX, [6]: Corrosiones= CO, [7]: Deformaciones=DE, [8]: Humedad=HU, [9]: Suciedad=SU, [10]: Desprendimiento=DS		NIVELES DE SEVERIDAD (0) SIN SEVERIDAD, (1) LEVE, (2) MODERADO, (3) SEVERO									
Lado exterior. Unidad Muestra N° 29											
Unidad de Muestra 1		COLUMNAS		VIGA

AREA m ²	41.00	AREA m ²	2.88	AREA m ²	2.12	AREA m ²	32.83	AREA m ²	3.18		
		Area Afectada m ²	%	Area Afectada m ²	%	Area Afectada m ²	%	Area Afectada m ²	%		
Patologías observadas	Erosión	0.00	0.00%	0.00	0.00%	0.00	0.00%	0.00	0.00%	0.00	0.00%
	Fisura	0.00	0.00%	0.00	0.00%	0.00	0.00%	0.00	0.00%	0.00	0.00%
	Grietas	0.00	0.00%	0.00	0.00%	0.00	0.00%	0.00	0.00%	0.00	0.00%
	Eflorescencia	0.44	15.45%	2.12	100.05%	0.00	0.00%	0.00	0.00%	2.56	6.25%
	Oxidación	0.00	0.00%	0.00	0.00%	0.00	0.00%	0.00	0.00%	0.00	0.00%
	Corrosión	0.00	0.00%	0.00	0.00%	0.00	0.00%	0.00	0.00%	0.00	0.00%
	Deformaciones	0.00	0.00%	0.00	0.00%	0.00	0.00%	0.00	0.00%	0.00	0.00%
	Humedad	0.00	0.00%	0.00	0.00%	0.00	0.00%	0.00	0.00%	0.00	0.00%
	Suciedad	0.00	0.00%	0.00	0.00%	0.00	0.00%	0.00	0.00%	0.00	0.00%
Desprendimiento	0.00	0.00%	0.00	0.00%	4.25	12.94%	0.00	0.00%	4.25	10.36%	
TOTALES	0.44	15.45%	2.12	100.05%	4.25	12.94%	0.00	0.00%	6.81	16.61%

Area Afectada	15.45%	Area Afectada	100.05%	Area Afectada	12.94%	Area Afectada	0.00%	6.81	16.61%
		Area No Afectada	84.55%	Area No Afectada	-0.05%	Area No Afectada	87.06%	Area No Afectada	100.00%		
Σ TOTAL

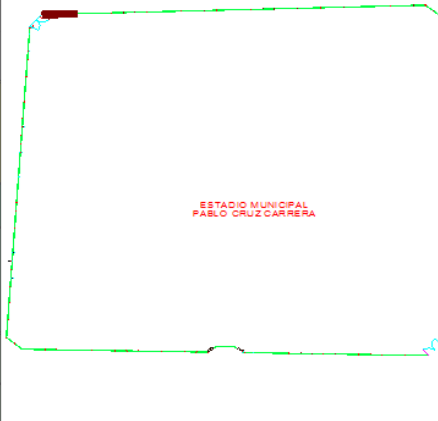
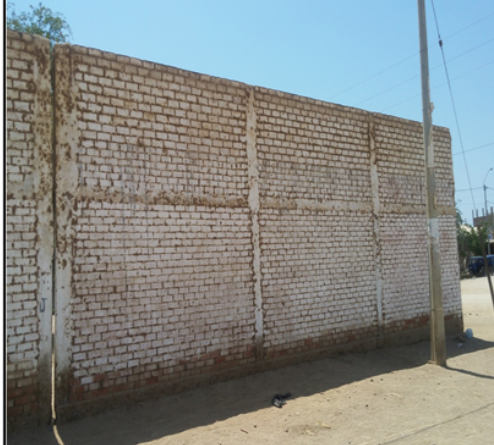
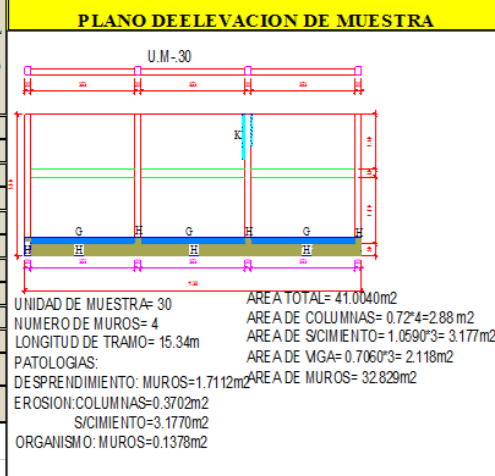
Evaluación de Unidad de Muestra 30

Determinación y Evaluación de Patologías del Concreto en las Estructuras de Albañilería Confinada del Cerco Perimetrico del Estadio Municipal Pablo Cruz Carrera del Distrito de Ignacio Escudero, Provincia de Sullana, Region Piura											
Evaluador: Estudiante. Americo Nicolas Giron More											
Tipos de Patologías del Concreto para la Evaluación de la Estructura Confinada: [1]: Erosion= ER, [2]: Fisuras= FL, [3]: Grietas=GL, [4]: Eflorescencia=EF, [5]: Oxidaciones=OX, [6]: Corrosiones= CO, [7]: Deformaciones=DE, [8]: Humedad=HU, [9]: Suciedad=SU, [10]: Desprendimiento=DS											
NIVELES DE SEVERIDAD (0) SIN SEVERIDAD, (1) LEVE, (2) MODERADO, (3) SEVERO											
Lado exterior. Unidad Muestra N# 30											
Unidad de Muestra 1		COLUMNAS		VIGA		MURO		SOBRECIMIENTO		Σ TOTAL AREA AFECTADA	% TOTAL AREA AFECTADA

AREA m ²	41.00	AREA m ²	2.88	AREA m ²	2.12	AREA m ²	32.83	AREA m ²	3.18	3.55	8.65%
		Area Afectada m ²	% Area Afectada	Area Afectada m ²	% Area Afectada	Area Afectada m ²	% Area Afectada	Area Afectada m ²	% Area Afectada		
Patologías observadas	Erosión	0.37	12.85%	0.00	0.00%	0.00	0.00%	3.18	100.00%	0.00	0.00%
	Fisura	0.00	0.00%	0.00	0.00%	0.00	0.00%	0.00	0.00%	0.00	0.00%
	Grietas	0.00	0.00%	0.00	0.00%	0.00	0.00%	0.00	0.00%	0.00	0.00%
	Eflorescencia	0.00	0.00%	0.00	0.00%	0.00	0.00%	0.00	0.00%	0.00	0.00%
	Oidación	0.00	0.00%	0.00	0.00%	0.00	0.00%	0.00	0.00%	0.00	0.00%
	Corrosión	0.00	0.00%	0.00	0.00%	0.00	0.00%	0.00	0.00%	0.00	0.00%
	Deformaciones	0.00	0.00%	0.00	0.00%	0.00	0.00%	0.00	0.00%	0.00	0.00%
	Humedad	0.00	0.00%	0.00	0.00%	0.00	0.00%	0.00	0.00%	0.00	0.00%
	Suciedad	0.00	0.00%	0.00	0.00%	0.14	0.42%	0.00	0.00%	0.14	0.34%
Desprendimiento	0.00	0.00%	0.00	0.00%	1.71	5.21%	0.00	0.00%	1.71	4.17%	
TOTALES		0.37	12.85%	0.00	0.00%	1.85	5.63%	3.18	100.00%	5.40	13.16%

Área Afectada	12.85%	Área Afectada	0.00%	Área Afectada	5.63%	Área Afectada	100.00%		
		Área No Afectada	87.15%	Área No Afectada	100.00%	Área No Afectada	94.37%	Área No Afectada	0.00%		
Σ TOTAL

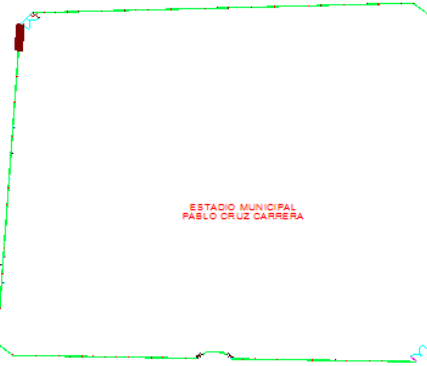
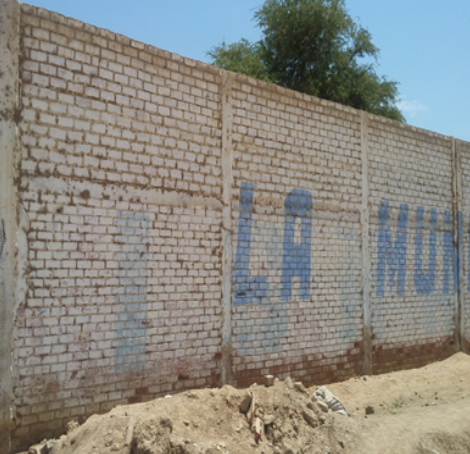
Evaluación de Unidad de Muestra 31

Evaluador: Estudiante. Americo Nicolas Giron More Tipos de Patologías del Concreto para la Evaluación de la Estructura Confinada: [1]: Erosion=ER, [2]: Fisuras=FI, [3]: Grietas=GI, [4]: Eflorescencia=EF, [5]: Oxidaciones=OX, [6]: Corrosiones=CO, [7]: Deformaciones=DE, [8]: Humedad=HU, [9]: Suciedad=SU, [10]: Desprendimiento=DS													
NIVELES DE SEVERIDAD (0) SIN SEVERIDAD, (1) LEVE, (2) MODERADO, (3) SEVERO		Lado exterior. Unidad Muestra N# 31											
Unidad de Muestra 1		COLUMNAS		VIGA		MURO		SOBRECIMIENTO		Σ TOTAL AREA AFECTADA A	% TOTAL AREA AFECTADA A	PLANO DE ELEVACION DE MUESTRA

AREA m ²	41.00	AREA m ² 2.88	AREA m ² 2.12	AREA m ² 32.83	AREA m ² 3.18								
		Area Afectada m ²	% Area Afectada	Area Afectada m ²	% Area Afectada	Area Afectada m ²	% Area Afectada	Area Afectada m ²	% Area Afectada				
Patologías observadas	Erosión	0.00	0.00%	0.00	0.00%	0.00	0.00%	0.00	0.00%	0.00	0.00%		
	Fisura	0.00	0.00%	0.00	0.00%	0.00	0.00%	0.00	0.00%	0.00	0.00%		
	Grietas	0.00	0.00%	0.00	0.00%	0.00	0.00%	0.00	0.00%	0.00	0.00%		
	Eflorescencia	0.13	4.53%	0.00	0.00%	0.00	0.00%	0.00	0.00%	0.13	0.32%		
	Oxidación	0.00	0.00%	0.00	0.00%	0.00	0.00%	0.00	0.00%	0.00	0.00%		
	Corrosión	0.21	7.20%	0.00	0.00%	0.00	0.00%	0.00	0.00%	0.21	0.51%		
	Deformaciones	0.25	8.58%	0.00	0.00%	0.00	0.00%	0.00	0.00%	0.25	0.60%		
	Humedad	0.00	0.00%	0.00	0.00%	0.28	0.86%	0.00	0.00%	0.28	0.69%		
Suciedad	0.00	0.00%	0.00	0.00%	0.00	0.00%	0.00	0.00%	0.00	0.00%			
Desprendimiento	0.00	0.00%	0.00	0.00%	1.91	5.82%	0.00	0.00%	1.91	4.66%

UNIDAD DE MUESTRA= 31
 NUMERO DE MUROS= 4
 LONGITUD DE TRAMO= 15.34m
 PATOLOGIAS:
 HUMEDAD MUROS=0.2821m2
 DEFORMACION COLUMNAS=0.2472
 DESPRENDIMIENTO MUROS=1.9096m2
 CORROSION COLUMNAS=0.2074m2
 EFLORESCENCIA COLUMNAS=0.1304m2

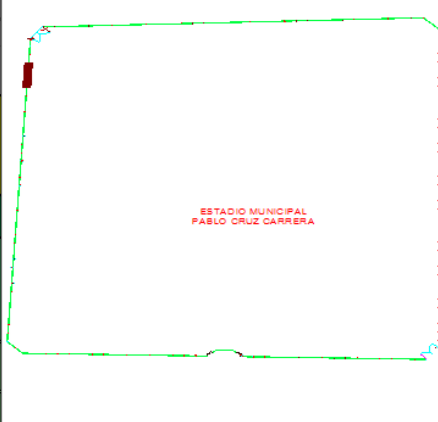
Evaluación de Unidad de Muestra 32

Determinación y Evaluación de Patologías del Concreto en las Estructuras de Albañilería Confinada del Cerco Perimetrico del Estadio Municipal Pablo Cruz Carrera del Distrito de Ignacio Escudero, Provincia de Sullana, Region Piura															
Evaluador: Estudiante. Americo Nicolas Giron More															
Tipos de Patologías del Concreto para la Evaluación de la Estructura Confinada: [1]: Erosion=ER, [2]: Fisuras=FI, [3]: Grietas=GI, [4]: Eflorescencia=EF, [5]: Oxidaciones=OX, [6]: Corrosiones=CO, [7]: Deformaciones=DE, [8]: Humedad=HU, [9]: Suciedad=SU, [10]: Desprendimiento=DS															
NIVELES DE SEVERIDAD (0) SIN SEVERIDAD, (1) LEVE, (2) MODERADO, (3) SEVERO															
Lado exterior. Unidad Muestra N# 32

Area Afectada m ²	% Area Afectada	Area Afectada m ²	% Area Afectada	Area Afectada m ²	% Area Afectada	Area Afectada m ²	% Area Afectada					Area Afectada m ²	% Area Afectada
Patologías observadas	Erosión	0.18	6.30%	0.00	0.00%	0.00	0.00%	0.00	0.00%	0.00	0.00%			0.00	0.00%
	Fisura	0.00	0.00%	0.00	0.00%	0.00	0.00%	0.00	0.00%	0.00	0.00%			0.00	0.00%
	Grietas	0.00	0.00%	0.00	0.00%	0.00	0.00%	0.00	0.00%	0.00	0.00%			0.00	0.00%
	Eflorescencia	0.00	0.00%	0.00	0.00%	0.00	0.00%	0.00	0.00%	0.00	0.00%			0.00	0.00%
	Oidación	0.00	0.00%	0.00	0.00%	0.00	0.00%	0.00	0.00%	0.00	0.00%			0.00	0.00%
	Corrosión	0.00	0.00%	0.00	0.00%	0.00	0.00%	0.00	0.00%	0.00	0.00%			0.00	0.00%
	Deformaciones	0.18	6.37%	0.00	0.00%	0.00	0.00%	0.00	0.00%	0.00	0.00%			0.18	0.45%

Humedad	0.00	0.00%	0.00	0.00%	0.00	0.00%	0.00	0.00%	0.00	0.00%			0.00	0.00%
Suciedad	0.00	0.00%	0.00	0.00%	0.00	0.00%	0.00	0.00%	0.00	0.00%	0.00	0.00%			
Desprendimiento	0.00	0.00%	0.00	0.00%	1.63	4.95%	0.00	0.00%	0.00	0.00%	1.63	3.97%			
TOTALES		0.36	12.67%	0.00	0.00%	1.63	4.95%	0.00	0.00%	1.99	4.86%	UNIDAD DE MUESTRA= 32 NUMERO DE MUROS= 4 LONGITUD DE TRAMO= 15.34m PATOLOGIAS: DESPRENDIMIENTO=1.6259m ² DEFORMACION: COLUMNAS=0.1835m ² EROSION: COLUMNAS=0.1814m ² AREA TOTAL= 41.0040m ² AREA DE COLUMNAS= 0.72*4=2.88 m ² AREA DE SOBRECIMIENTO= 1.0590*3+0.60= 3.237m ² AREA DE VIGA= 0.7060*3= 2.118m ² AREA DE MUROS= 32.829m ²			
	Área Afectada	12.67%	0.00%	4.95%	0.00%	1.99	4.86%								
	Área No Afectada	87.33%	100.00%	95.05%	100.00%										
Σ TOTAL

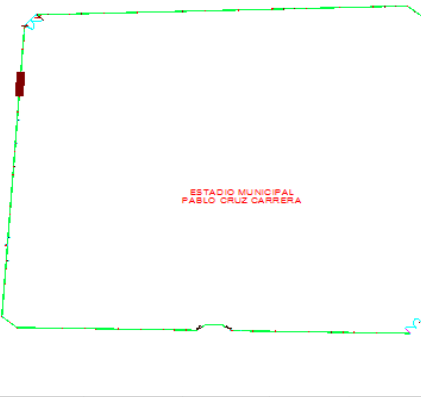
Evaluación de Unidad de Muestra 33

Determinación y Evaluación de Patologías del Concreto en las Estructuras de Albañilería Confinada del Cerco Perimetrico del Estadio Municipal Pablo Cruz Carrera del Distrito de Ignacio Escudero, Provincia de Sullana, Region Piura													
Evaluador: Estudiante. Americo Nicolas Giron More													
Tipos de Patologías del Concreto para la Evaluación de la Estructura Confinada: [1]: Erosion= ER, [2]: Fisuras= FI, [3]: Grietas=GI, [4]: Eflorescencia=EF, [5]: Oxidaciones=OX, [6]: Corrosiones= CO, [7]: Deformaciones=DE, [8]: Humedad=HU, [9]: Suciedad=SU, [10]: Desprendimiento=DS													
NIVELES DE SEVERIDAD (0) SIN SEVERIDAD, (1) LEVE, (2) MODERADO, (3) SEVERO													
Lado exterior. Unidad Muestra N# 33

Patologías observadas	Erosión	0.27	9.27%	0.00	0.00%	0.00	0.00%	0.00	0.00%	0.00	0.00%	0.27	0.65%
	Fisura	0.00	0.00%	0.00	0.00%	0.00	0.00%	0.00	0.00%	0.00	0.00%	0.00	0.00%
	Grietas	0.00	0.00%	0.00	0.00%	0.00	0.00%	0.00	0.00%	0.00	0.00%	0.00	0.00%
	Eflorescencia	0.00	0.00%	0.00	0.00%	0.00	0.00%	0.00	0.00%	0.00	0.00%	0.00	0.00%
	Oidación	0.00	0.00%	0.00	0.00%	0.00	0.00%	0.00	0.00%	0.00	0.00%	0.00	0.00%
	Corrosión	0.00	0.00%	0.00	0.00%	0.00	0.00%	0.00	0.00%	0.00	0.00%	0.00	0.00%
	Deformaciones	0.14	4.76%	0.00	0.00%	0.00	0.00%	0.00	0.00%	0.00	0.00%	0.14	0.33%
	Humedad	0.00	0.00%	0.00	0.00%	0.00	0.00%	0.00	0.00%	0.00	0.00%	0.00	0.00%
	Suciedad	0.00	0.00%	0.00	0.00%	0.09	0.29%	0.00	0.00%	0.00	0.00%	0.09	0.23%

Desprendimiento	0.00	0.00%	0.00	0.00%	2.86	8.72%	0.00	0.00%	0.00	0.00%	2.86	6.98%	
TOTALES		0.40	14.03%	0.00	0.00%	2.96	9.00%	0.00	0.00%	3.36	8.19%		
	Área Afectada	14.03%	0.00%	9.00%	0.00%	3.36	8.19%						
	Área No Afectada	85.97%	100.00%	91.00%	100.00%								
Σ TOTAL

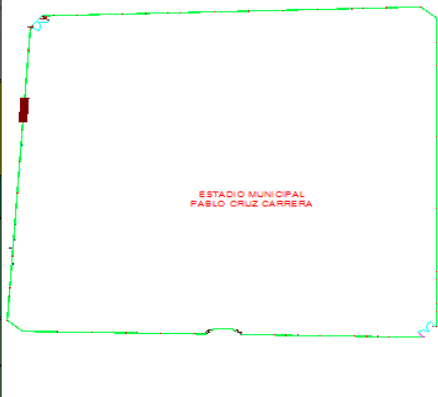
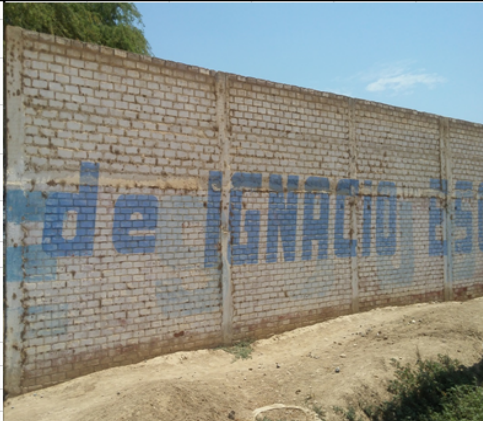
Determinación y Evaluación de Patologías del Concreto en las Estructuras de Albañilería Confinada del Cerco Perimétrico del Estadio Municipal Pablo Cruz Carrera del Distrito de Ignacio Escudero, Provincia de Sullana, Región Piura											
Evaluador: Estudiante. Americo Nicolas Giron More											
Tipos de Patologías del Concreto para la Evaluación de la Estructura Confinada: [1]: Erosion=ER, [2]: Fisuras=FI, [3]: Grietas=GI, [4]: E fluorescencia=EF, [5]: Oxidaciones=OX, [6]: Corrosiones=CO, [7]: Deformaciones=DE, [8]: Humedad=HU, [9]: Suciedad=SU, [10]: Desprendimiento=DS											
NIVELES DE SEVERIDAD (0) SIN SEVERIDAD, (1) LEVE, (2) MODERADO, (3) SEVERO											
Lado exterior. Unidad Muestra N# 34											
Unidad de Muestra 1		COLUMNAS		VIGA		MURO		SOBRECIMIENTO		Σ TOTAL AREA AFECTADA	% TOTAL AREA AFECTADA

AREA m²	41.00	AREA m²	2.88	AREA m²	2.12	AREA m²	32.83	AREA m²	3.18		
		Área Afectada m ²	% Área Afectada	Área Afectada m ²	% Área Afectada	Área Afectada m ²	% Área Afectada	Área Afectada m ²	% Área Afectada		
Patologías observadas	Erosión	0.00	0.00%	0.00	0.00%	0.00	0.00%	0.00	0.00%	0.00	0.00%
	Fisura	0.00	0.00%	0.00	0.00%	0.00	0.00%	0.00	0.00%	0.00	0.00%
	Grietas	0.00	0.00%	0.00	0.00%	0.00	0.00%	0.00	0.00%	0.00	0.00%
	E fluorescencia	0.00	0.00%	0.00	0.00%	0.00	0.00%	0.00	0.00%	0.00	0.00%
	Oidación	0.00	0.00%	0.00	0.00%	0.00	0.00%	0.00	0.00%	0.00	0.00%
	Corrosión	0.00	0.00%	0.00	0.00%	0.00	0.00%	0.00	0.00%	0.00	0.00%
	Deformaciones	0.49	17.17%	0.00	0.00%	0.00	0.00%	0.00	0.00%	0.49	1.21%
	Humedad	0.09	3.15%	0.00	0.00%	1.60	4.87%	0.00	0.00%	1.69	4.12%
	Suciedad	0.00	0.00%	0.00	0.00%	0.00	0.00%	0.00	0.00%	0.00	0.00%
Desprendimiento	0.00	0.00%	0.00	0.00%	0.80	2.44%	0.00	0.00%	0.80	1.95%	
TOTALES		0.59	20.31%	0.00	0.00%	2.40	7.31%	0.00	0.00%

Área Afectada	20.31%	Área Afectada	0.00%	Área Afectada	7.31%	Área Afectada	0.00%	2.98	7.28%
		Área No Afectada	79.69%	Área No Afectada	100.00%	Área No Afectada	92.69%	Área No Afectada	100.00%		
Σ TOTAL

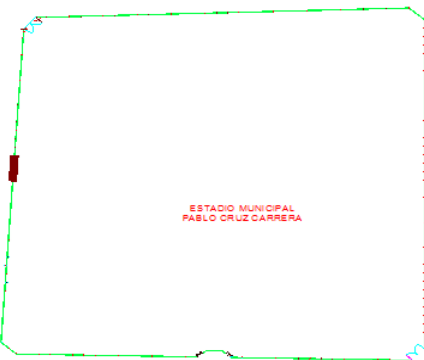
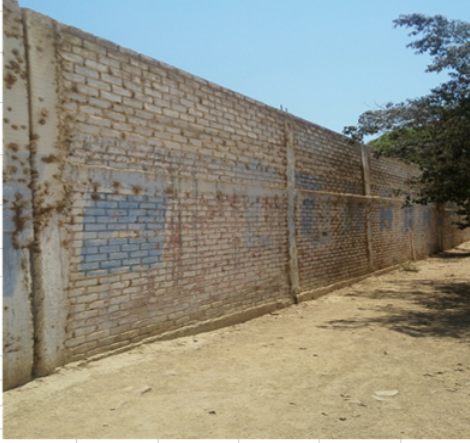
Lado exterior. Unidad Muestra N# 36																			
Unidad de Muestra 1		COLUMNAS		VIGA		MURO		SOBRECIMIENTO		Σ TOTAL AREA AFECTADA	% TOTAL AREA AFECTADA	PLANO DE ELEVACION DE MUESTRA							
AREA m ²	41.00	AREA m ²		AREA m ²		AREA m ²		AREA m ²		A	A

Eflorescencia	0.00	0.00%	0.00	0.00%	0.00	0.00%	0.00	0.00%	0.00	0.00%								
	Oxidación	0.00	0.00%	0.00	0.00%	0.00	0.00%	0.00	0.00%	0.00	0.00%								
	Corrosión	0.00	0.00%	0.00	0.00%	0.00	0.00%	0.00	0.00%	0.00	0.00%								
	Deformaciones	0.60	20.83%	0.00	0.00%	0.00	0.00%	0.00	0.00%	0.60	1.46%								
	Humedad	0.00	0.00%	0.00	0.00%	0.00	0.00%	0.00	0.00%	0.00	0.00%								
	Suciedad	0.00	0.00%	0.00	0.00%	1.04	3.17%	0.00	0.00%	1.04	2.54%								
Desprendimiento	0.00	0.00%	0.00	0.00%	0.11	0.32%	0.00	0.00%	0.11	0.26%									
TOTALES		0.60	20.83%	0.00	0.00%	1.15	3.49%	0.00	0.00%										
		Area Afectada	20.83%	Area Afectada	0.00%	Area Afectada	3.49%	Area Afectada	0.00%	1.75	4.26%								
		Area No Afectada	79.17%	Area No Afectada	100.00%	Area No Afectada	96.51%	Area No Afectada	100.00%										
Σ TOTAL

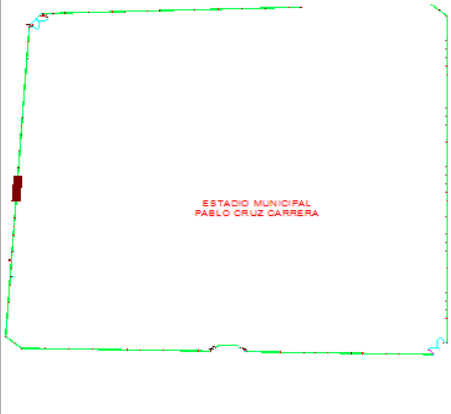
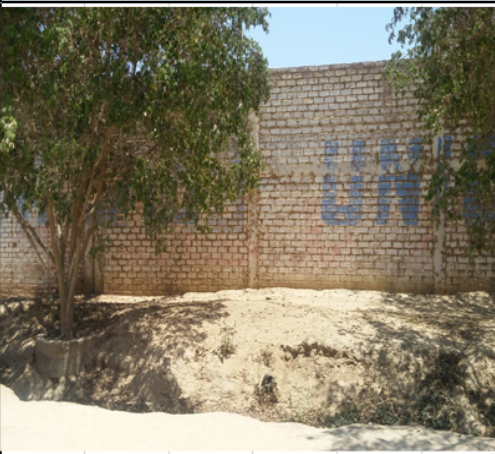
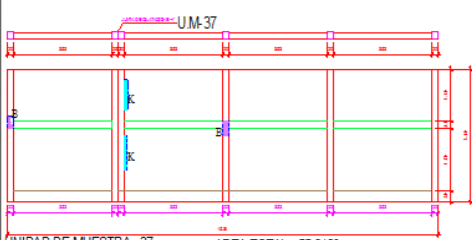
Area Afectada m ²	% Area Afectada	Area Afectada m ²	% Area Afectada	Area Afectada m ²	% Area Afectada	Area Afectada m ²			% Area Afectada	
Patologías observadas	Erosión	0.00	0.00%	0.00	0.00%	0.00	0.00%			0.00	0.00%
	Fisura	0.00	0.00%	0.00	0.00%	0.00	0.00%			0.00	0.00%
	Grietas	0.00	0.00%	0.00	0.00%	0.00	0.00%			0.00	0.00%
	Eflorescencia	0.00	0.00%	0.00	0.00%	0.00	0.00%			0.00	0.00%
	Oxidación	0.00	0.00%	0.00	0.00%	0.00	0.00%			0.00	0.00%
	Corrosión	0.00	0.00%	0.00	0.00%	0.00	0.00%			0.00	0.00%
	Deformaciones	0.14	3.28%	0.00	0.00%	0.00	0.00%			0.00	0.00%
	Humedad	0.00	0.00%	0.00	0.00%	0.00	0.00%			0.00	0.00%
	Suciedad	0.00	0.00%	0.00	0.00%	0.19	0.43%	0.00	0.00%		
Desprendimiento	0.00	0.00%	0.00	0.00%	0.00	0.00%	0.00	0.00%			
TOTALES		0.14	3.28%	0.00	0.00%	0.19	0.43%	0.00	0.00%		
	Área Afectada	3.28%	Área Afectada	0.00%	Área Afectada	0.43%	Área Afectada	0.00%	0.33	0.60%

Área No Afectada	96.72%	Área No Afectada	100.00%	Área No Afectada	99.57%	Área No Afectada	100.00%			
Σ TOTAL
