DETERMINACIÓN Y EVALUACIÓN DE LAS
PATOLOGÍAS DEL CONCRETO EN LAS ESTRUCTURAS
DE ALBAÑILERÍA CONFINADA DEL CERCO
PERIMÉTRICO DEL ESTADIO MUNICIPAL PABLO CRUZ
CARRERA DEL DISTRITO DE IGNACIO ESCUDERO,
PROVINCIA DE SULLANA, REGIÓN PIURA,
NOVIEMBRE – 2016.

TESIS PARA OPTAR EL TÍTULO PROFESIONAL DE:
INGENIERO CIVIL

BACH.AMÉRICO NICOLAS GIRON MORE

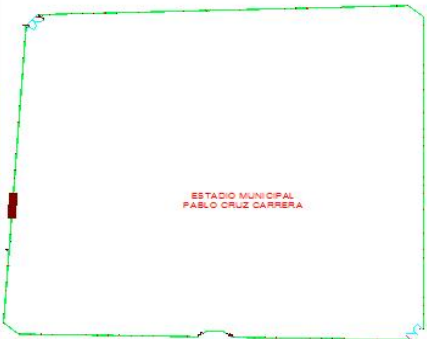
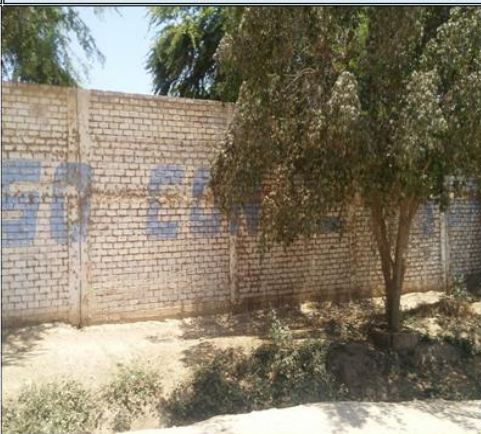
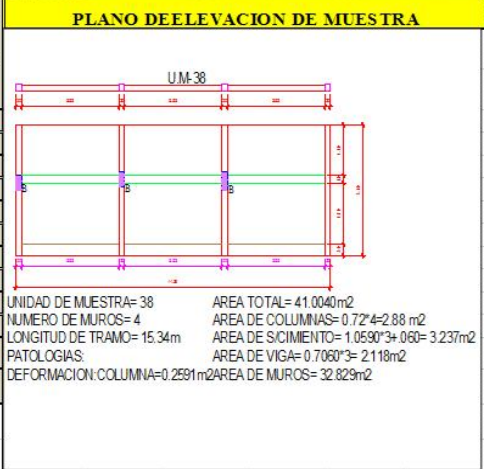
AREA m ²	41.00	AREA m ²	2.88	AREA m ²	2.12	AREA m ²	32.83	AREA m ²	3.18		
Patologías observadas	Erosión	0.00	0.00%	0.00	0.00%	0.00	0.00%	0.00	0.00%	0.00	0.00%
	Fisura	0.00	0.00%	0.00	0.00%	0.00	0.00%	0.00	0.00%	0.00	0.00%
	Grietas	0.00	0.00%	0.00	0.00%	0.00	0.00%	0.00	0.00%	0.00	0.00%
	Eflorescencia	0.00	0.00%	0.00	0.00%	0.00	0.00%	0.00	0.00%	0.00	0.00%
	Oxidación	0.00	0.00%	0.00	0.00%	0.00	0.00%	0.00	0.00%	0.00	0.00%
	Corrosión	0.00	0.00%	0.00	0.00%	0.00	0.00%	0.00	0.00%	0.00	0.00%
	Deformaciones	0.26	9.00%	0.00	0.00%	0.00	0.00%	0.00	0.00%	0.26	0.63%
	Humedad	0.00	0.00%	0.00	0.00%	0.00	0.00%	0.00	0.00%	0.00	0.00%
	Suciedad	0.00	0.00%	0.00	0.00%	0.00	0.00%	0.00	0.00%	0.00	0.00%
	Desprendimiento	0.00	0.00%	0.00	0.00%	0.00	0.00%	0.00	0.00%	0.00	0.00%
TOTALES		0.26	9.00%	0.00	0.00%	0.00	0.00%	0.00	0.00%		
		Área Afectada	9.00%	Área Afectada	0.00%	Área Afectada	0.00%	Área Afectada	0.00%	0.26	0.63%
		Área No Afectada	91.00%	Área No Afectada	100.00%	Área No Afectada	100.00%	Área No Afectada	100.00%

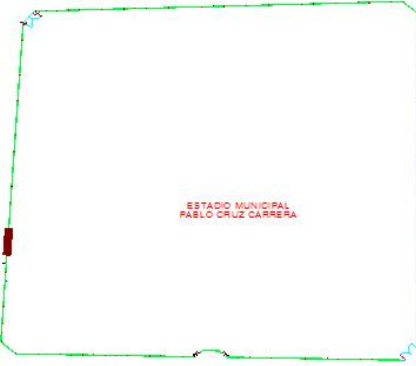
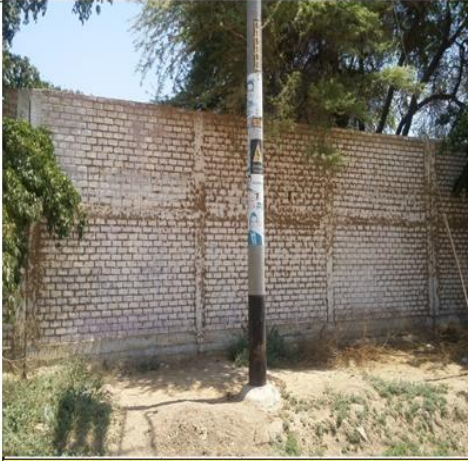
AREA m²	41.00	AREA m²	2.88	AREA m²	2.12	AREA m²	32.83	AREA m²	3.18		
		Área Afectada m ²	% Área Afectada	Área Afectada m ²	% Área Afectada	Área Afectada m ²	% Área Afectada	Área Afectada m ²	% Área Afectada		
Patologías observadas	Erosión	0.00	0.00%	0.00	0.00%	0.00	0.00%	0.00	0.00%	0.00	0.00%
	Fisura	0.00	0.00%	0.00	0.00%	0.00	0.00%	0.00	0.00%	0.00	0.00%
	Grietas	0.00	0.00%	0.00	0.00%	0.00	0.00%	0.00	0.00%	0.00	0.00%
	Eflorescencia	0.00	0.00%	0.00	0.00%	0.00	0.00%	0.00	0.00%	0.00	0.00%
	Oxidación	0.00	0.00%	0.00	0.00%	0.00	0.00%	0.00	0.00%	0.00	0.00%
	Corrosión	0.00	0.00%	0.00	0.00%	0.00	0.00%	0.00	0.00%	0.00	0.00%
	Deformaciones	0.10	3.49%	0.71	33.33%	0.00	0.00%	0.00	0.00%	0.81	1.97%
	Humedad	0.00	0.00%	0.00	0.00%	0.00	0.00%	0.00	0.00%	0.00	0.00%
	Suciedad	0.00	0.00%	0.00	0.00%	0.46	1.40%	0.00	0.00%	0.46	1.12%
Desprendimiento	0.00	0.00%	0.00	0.00%	0.00	0.00%	0.00	0.00%	0.00	0.00%	
TOTALES		0.10	3.49%	0.71	33.33%	0.46	1.40%	0.00	0.00%

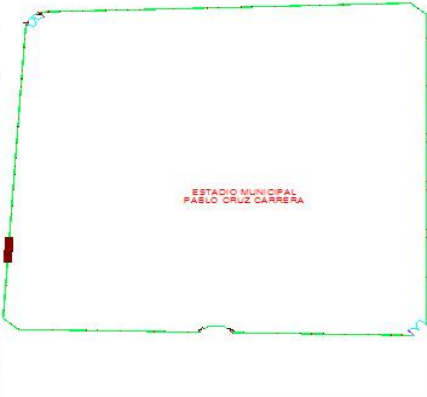
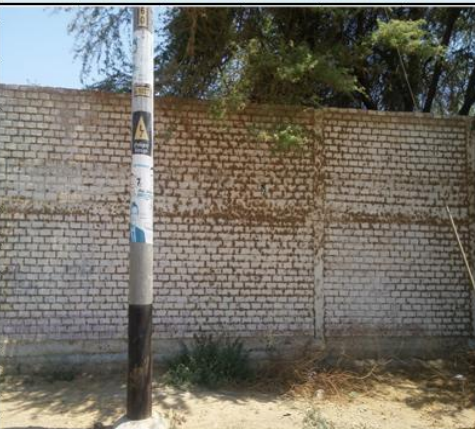
Area Afectada m ²	% Area Afectada	Area Afectada m ²	% Area Afectada	Area Afectada m ²	% Area Afectada	Area Afectada m ²	% Area Afectada					Area Afectada m ²	% Area Afectada
Patologías observadas	Erosión	0.00	0.00%	0.00	0.00%	0.00	0.00%	0.00	0.00%	0.00	0.00%				
	Fisura	0.00	0.00%	0.00	0.00%	0.00	0.00%	0.00	0.00%	0.00	0.00%				
	Grietas	0.00	0.00%	0.00	0.00%	0.00	0.00%	0.00	0.00%	0.00	0.00%				
	Eflorescencia	0.00	0.00%	0.00	0.00%	2.12	6.45%	0.00	0.00%	2.12	5.17%				
	Oxidación	0.00	0.00%	0.00	0.00%	0.00	0.00%	0.00	0.00%	0.00	0.00%				
	Corrosión	0.00	0.00%	0.00	0.00%	0.00	0.00%	0.00	0.00%	0.00	0.00%				
	Deformaciones	0.12	4.17%	0.00	0.00%	0.00	0.00%	0.00	0.00%	0.12	0.29%				
	Humedad	0.00	0.00%	0.00	0.00%	0.00	0.00%	0.00	0.00%	0.00	0.00%

Suciedad	0.00	0.00%	0.00	0.00%	0.00	0.00%	0.00	0.00%	0.00	0.00%				
Desprendimiento	0.00	0.00%	0.00	0.00%	0.00	0.00%	0.00	0.00%	0.00	0.00%					
TOTALES		0.12	4.17%	0.00	0.00%	2.12	6.45%	0.00	0.00%						
		Área Afectada	4.17%	Área Afectada	0.00%	Área Afectada	6.45%	Área Afectada	0.00%	2.24	5.46%				
		Área No Afectada	95.83%	Área No Afectada	100.00%	Área No Afectada	93.55%	Área No Afectada	100.00%						
Σ TOTAL

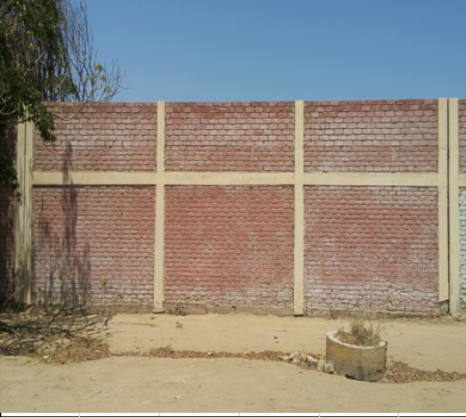
Fisura	0.00	0.00%	0.00	0.00%	0.00	0.00%	0.00	0.00%	0.00	0.00%	
	Grietas	0.00	0.00%	0.00	0.00%	0.00	0.00%	0.00	0.00%	0.00	0.00%	
	Eflorescencia	0.00	0.00%	0.00	0.00%	0.55	1.67%	1.52	48.00%	2.07	5.05%	
	Oxidación	0.00	0.00%	0.00	0.00%	0.00	0.00%	0.00	0.00%	0.00	0.00%	
	Corrosión	0.00	0.00%	0.00	0.00%	0.00	0.00%	0.00	0.00%	0.00	0.00%	
	Deformaciones	0.00	0.00%	0.00	0.00%	0.00	0.00%	0.00	0.00%	0.00	0.00%	
	Humedad	0.00	0.00%	0.00	0.00%	0.00	0.00%	0.00	0.00%	0.00	0.00%	
	Suciedad	0.00	0.00%	0.00	0.00%	0.45	1.36%	0.00	0.00%	0.45	1.09%	
Desprendimiento	0.00	0.00%	0.00	0.00%	0.00	0.00%	0.00	0.00%	0.00	0.00%		
TOTALES	0.00	0.00%	0.00	0.00%	0.99	3.02%	1.52	48.00%			AREA TOTAL= 41.0040m ² UNIDAD DE MUESTRA= 44 AREA DE COLUMNAS= 0.72*4=2.88 m ² NUMERO DE MUROS= 3 AREA DE SOBRECIMIENTO= 1.0590*3= 3.177m ² LONGITUD DE TRAMO= 11.39m AREA DE VIGA= 0.7060*3= 2.118m ² PATOLOGIAS: ; AREA DE MUROS= 32.829m ² EFLORESCENCIA: S/CIMIENTO=1.5249m ² MURO=0.5474m ² ORGANISMO: MUROS=0.4450m ²

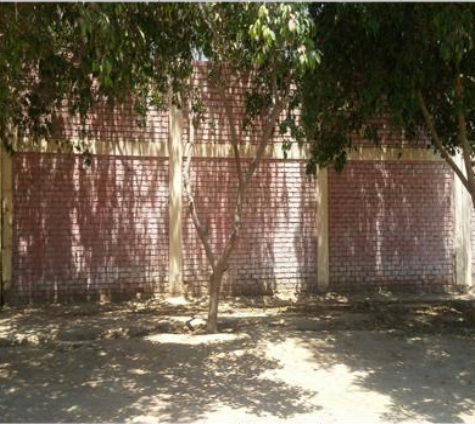
- Unidad de muestra 45, Comprende un área de 41m^2 , con un área afectada de 9.07%. Las patologías de mayor y menor incidencia son: erosión 7.75%, y suciedad con 1.32% y su nivel de severidad es: Leve
- Unidad de muestra 46, Comprende un área de 41m^2 , con un área afectada de 8.17%. Las patologías de mayor y menor incidencia son: erosión 2.58%, desprendimiento con 0.77% y su nivel de severidad es: Leve
- Unidad de muestra 47, Comprende un área de 41m^2 , con un área afectada de 11.26%. Las patologías de mayor y menor incidencia son: erosión 7.75%, desprendimiento 3.08%, grietas 0.27%, eflorescencia 0.16% y su nivel de severidad es: Leve
- Unidad de muestra 48, Comprende un área de 55.22m^2 , con un área afectada de 10.47%. Las patologías de mayor y menor incidencia son: eflorescencia 4.14%, erosión 3.84%, desprendimiento 1.77%, y grietas 0.72% y su nivel de severidad es: Leve

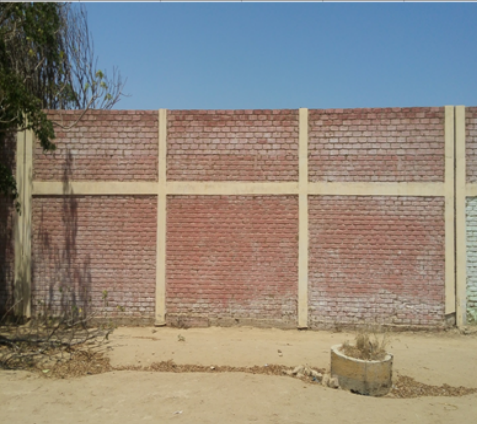
FOTOGRAFIA DE MUESTRA

AREA m ²	41.00	AREA m ²	2.88	AREA m ²	2.12	AREA m ²	32.83	AREA m ²	3.12	1.06	2.58%
		Area Afectada m ²	% Area Afectada	Area Afectada m ²	% Area Afectada	Area Afectada m ²	% Area Afectada	Area Afectada m ²	% Area Afectada		
Patologías observadas	Erosión	0.00	0.00%	0.00	0.00%	0.00	0.00%	1.06	33.97%	1.06	2.58%
	Fisura	0.00	0.00%	0.00	0.00%	0.00	0.00%	0.00	0.00%	0.00	0.00%
	Grietas	0.00	0.00%	0.00	0.00%	0.00	0.00%	0.00	0.00%	0.00	0.00%
	Eflorescencia	0.00	0.00%	0.00	0.00%	0.00	0.00%	0.00	0.00%	0.00	0.00%
	Oidación	0.00	0.00%	0.00	0.00%	0.00	0.00%	0.00	0.00%	0.00	0.00%
	Corrosión	0.00	0.00%	0.00	0.00%	0.00	0.00%	0.00	0.00%	0.00	0.00%
	Deformaciones	0.00	0.00%	0.00	0.00%	0.00	0.00%	0.00	0.00%	0.00	0.00%
	Humedad	0.00	0.00%	0.00	0.00%	0.00	0.00%	0.00	0.00%	0.00	0.00%
	Suciedad	0.00	0.00%	0.00	0.00%	0.00	0.00%	0.00	0.00%	0.00	0.00%
Desprendimiento	0.32	10.97%	0.00	0.00%	0.00	0.00%	0.00	0.00%	0.00	0.00%	0.77%

TOTALES		0.32	10.97%	0.00	0.00%	0.00	0.00%	1.06	33.97%		
		Área Afectada	10.97%	Área Afectada	0.00%	Área Afectada	0.00%	Área Afectada	33.97%	1.37	3.35%
		Área No Afectada	89.03%	Área No Afectada	100.00%	Área No Afectada	100.00%	Área No Afectada	66.03%		
Σ TOTAL

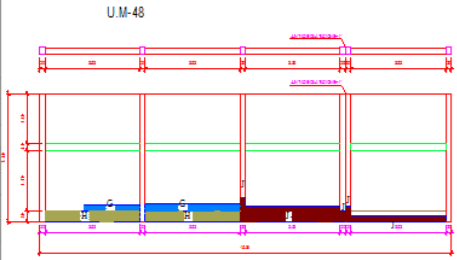
<p style="font-size: small;"> U.M-48 AREA TOTAL= 55.2168 AREA DE COLUMNAS= 0.7216=4.32 m2 AREA DE S/CIMIENTO= 1.05904=4.236m2 LONGITUD DE TRAMO= 15.34m AREA DE VIGA= 0.70604= 2.824m2 AREA DE MUROS= 43.8368m2 PATOLOGIAS: DESPRENDIMIENTO: MUROS=0.9763m2, EROSION: S/CIMIENTO=2.1180m2 EFLORESCENCIA: MUROS=0.4143m2 S/CIMIENTO=1.5970m2 COLUMNAS=0.2742m2 </p>	
		Area Afectada m ²	% Area Afectada	Area Afectada m ²	% Area Afectada	Area Afectada m ²	% Area Afectada	Area Afectada m ²	% Area Afectada				
Patologías observadas	Erosión	0.00	0.00%	0.00	0.00%	0.00	0.00%	2.12	50.00%	2.12	3.84%		
	Fisura	0.00	0.00%	0.00	0.00%	0.00	0.00%	0.00	0.00%	0.00	0.00%		
	Grietas	0.00	0.00%	0.40	14.16%	0.00	0.00%	0.00	0.00%	0.40	0.72%

Eflorescencia	0.27	6.35%	0.00	0.00%	0.41	0.95%	1.60	37.70%	2.29	4.14%		
	Oxidación	0.00	0.00%	0.00	0.00%	0.00	0.00%	0.00	0.00%	0.00	0.00%		
	Corrosión	0.00	0.00%	0.00	0.00%	0.00	0.00%	0.00	0.00%	0.00	0.00%		
	Deformaciones	0.00	0.00%	0.00	0.00%	0.00	0.00%	0.00	0.00%	0.00	0.00%		
	Humedad	0.00	0.00%	0.00	0.00%	0.00	0.00%	0.00	0.00%	0.00	0.00%		
	Suciedad	0.00	0.00%	0.00	0.00%	0.00	0.00%	0.00	0.00%	0.00	0.00%		
Desprendimiento	0.00	0.00%	0.00	0.00%	0.98	2.23%	0.00	0.00%	0.98	1.77%			
TOTALES		0.27	6.35%	0.40	14.16%	1.39	3.17%	3.72	87.70%				
		Área Afectada	6.35%	Área Afectada	14.16%	Área Afectada	3.17%	Área Afectada	87.70%	5.78	10.47%		
		Área No Afectada	93.65%	Área No Afectada	85.84%	Área No Afectada	96.83%	Área No Afectada	12.30%				
Σ TOTAL

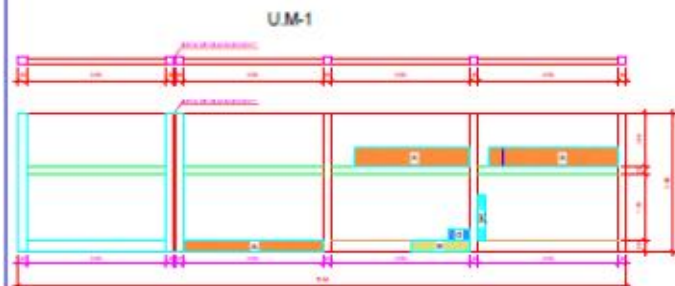
U.M-1

UNIDAD DE MUESTRA= 1
 NUMERO DE MUROS= 4
 LONGITUD DE TRAMO= 15.34m
 PATOLOGIAS:
 HUMEDAD: MUROS=3.2243 m²
 S/CIMIENTO=1.0590m²
 DESPRENDIMIENTO: MUROS=0.1705m²,
 EROSION: S/CIMIENTOS=0.4420 m²
 ORGANISMOS: MUROS= 2.268 m²

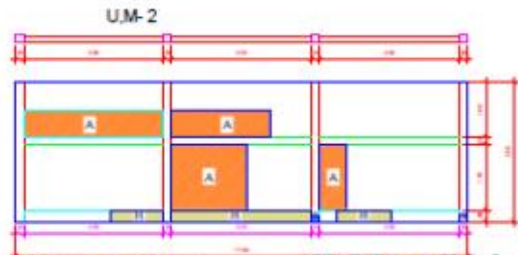
U.M-2

UNIDAD DE MUESTRA= 2
 NUMERO DE MUROS= 4
 LONGITUD DE TRAMO= 15.34m
 PATOLOGIAS:
 HUMEDAD: MUROS= 8.5534m²
 EROSION: S/CIMIENTO=1.875m²,
 DESPRENDIMIENTO: COLUMNAS= 0.0819m²

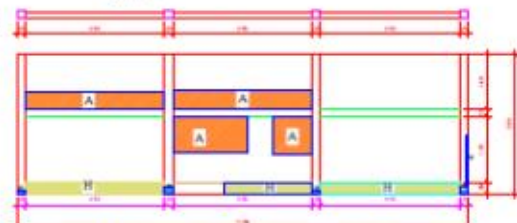
U.M-4

UNIDAD DE MUESTRA=4
 NUMERO DE MUROS= 3
 LONGITUD DE TRAMO= 11.39m
 PATOLOGIAS:
 HUMEDAD: MUROS= 5.8222m²
 EROSION: S/CIMIENTO=2.7874m²,
 DESPRENDIMIENTO: COLUMNAS=0.2018m²

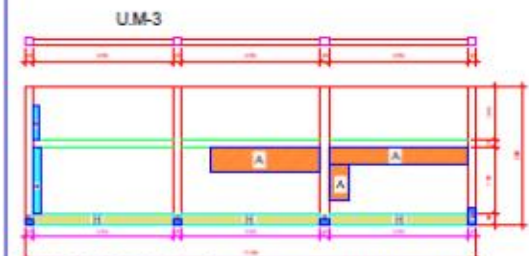
U.M-3

UNIDAD DE MUESTRA= 3
 NUMERO DE MUROS= 3
 LONGITUD DE TRAMO= 11.39m
 PATOLOGIAS:
 HUMEDAD: MUROS= 3.7981m²
 EROSION: S/CIMIENTO=3.237m²,
 DESPRENDIMIENTO: COLUMNAS=0.1745m²
 ORGANISMOS: MUROS= 0.471m²

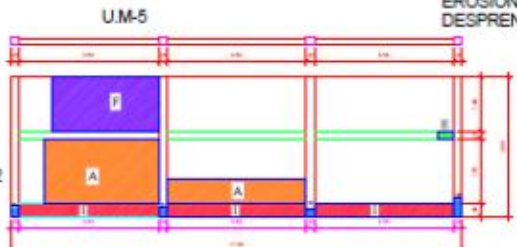
U.M-5

- Unidad de muestra 05, Comprende un área de 41m^2 , con un área afectada de 26%. Las patologías de mayor y menor incidencia son: humedad con 17.48%, corrosión 7.75%, desprendimiento 0.56% y grietas 0.21% y su nivel de severidad es: Leve

UNIDAD DE MUESTRA=5
 NUMERO DE MUROS= 3
 LONGITUD DE TRAMO= 11.39m
 PATOLOGIAS:
 HUMEDAD: MUROS= 7.1682m²
 CORROSION: S/CIMIENTO=3.1770m²,
 FISURAS: MURO= 3.7825m²
 DESPRENDIMIENTO: COLUMNA=0.2310m²
 GRIETA: VIGA= 0.0842m²

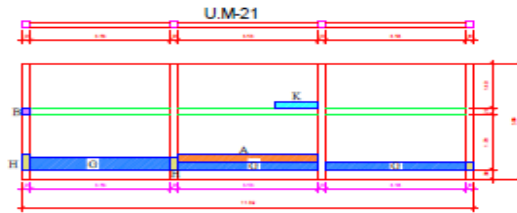
UNIDAD DE MUESTRA= 21
 NUMERO DE MUROS= 4
 LONGITUD DE TRAMO=11.39m
 PATOLOGIAS:
 HUMEDAD: MUROS= 0.8242m²
 DEFORMACION: COLUMNAS=0.0406m²
 DESPRENDIMIENTO: MUROS= 2.9622m²
 EROSION: COLUMNAS=0.2126m²
 ORGANISMOS: MUROS= 0.2096m²

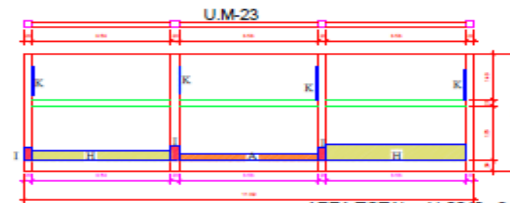
- Unidad de muestra 23, Comprende un área de 41m^2 , con un área afectada de 10.14%. Las patologías de mayor y menor incidencia son: erosión 7.04%, corrosión 0.63%, y suciedad con 0.55% y su nivel de severidad es: Leve

UNIDAD DE MUESTRA= 23
 NUMERO DE MUROS= 4
 LONGITUD DE TRAMO=11.39m
 PATOLOGIAS:
 HUMEDAD: MUROS= 0.7876m²
 EROSION: MUROS= 2.8866m²
 CORROSION: COLUMNAS= 0.2582m²
 ORGANISMOS: MUROS= 0.2226m²

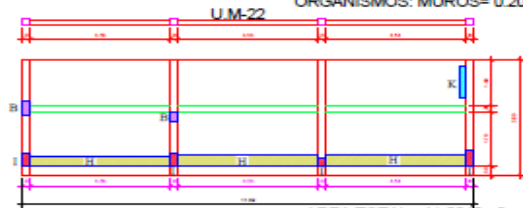
- Unidad de muestra 22, Comprende un área de 41m^2 , con un área afectada de 10.34%. Las patologías de mayor y menor incidencia son: erosión 8.86%, corrosión 0.78%, suciedad 0.37% y deformaciones 0.34% y su nivel de severidad es: Leve

UNIDAD DE MUESTRA= 22
 NUMERO DE MUROS= 4
 LONGITUD DE TRAMO=11.39m
 PATOLOGIAS:
 DEFORMACION: COLUMNAS=0.1378m²
 EROSION: MUROS= 3.6314m²
 CORROSION: 0.3186m²
 ORGANISMOS: MUROS= 0.1520m²

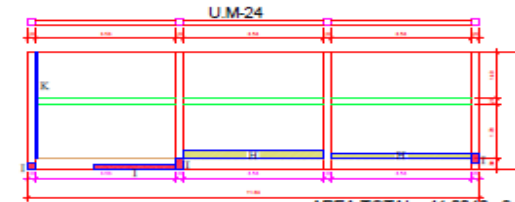
- Unidad de muestra 24, Comprende un área de 41m^2 , con un área afectada de 5.47%. Las patologías de mayor y menor incidencia son: erosión 4.10, corrosión 0.57, oxidación 0.40%, y suciedad con 0.39% y su nivel de severidad es: Leve

UNIDAD DE MUESTRA= 24
 NUMERO DE MUROS= 4
 LONGITUD DE TRAMO=11.39m
 PATOLOGIAS:
 EROSION: MUROS= 1.6828m²
 CORROSION: S/CIMENTOS= 0.2337m²
 OXIDACION: COLUMNAS= 0.1651m²
 ORGANISMOS: MUROS= 0.1520m²
 VIGAS= 0.0085m²

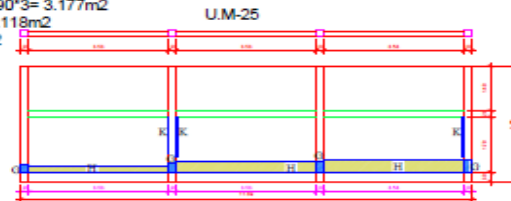
UNIDAD DE MUESTRA= 25
 NUMERO DE MUROS= 4
 LONGITUD DE TRAMO=11.39m
 PATOLOGIAS:
 DESPRENDIMIENTO: COLUMNAS= 0.2528m²
 EROSION: MUROS= 3.1882m²
 ORGANISMOS: MUROS= 0.0625m²

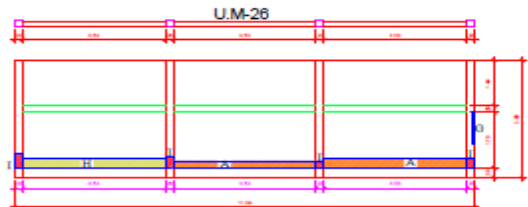
- Unidad de muestra 26, Comprende un área de 41m^2 , con un área afectada de 7.76%. Las patologías de mayor y menor incidencia son: humedad con 4.32%, erosión 2.68%, corrosión 0.62% y desprendimiento con 0.14% y su nivel de severidad es: Leve

UNIDAD DE MUESTRA= 26
 NUMERO DE MUROS= 4
 LONGITUD DE TRAMO=11.39m
 PATOLOGIAS:
 HUMEDAD: MUROS= 1.7694m2
 DESPRENDIMIENTO: COLUMNAS= 0.0587m2
 EROSION: MUROS= 1.0972m2
 CORROSION: COLUMNAS= 0.2556m2

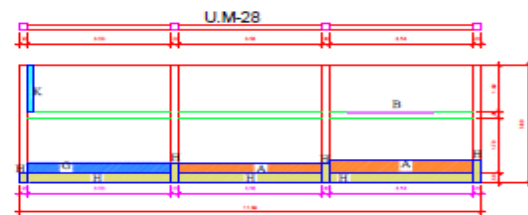
UNIDAD DE MUESTRA= 28
 NUMERO DE MUROS= 4
 LONGITUD DE TRAMO= 15.34m
 PATOLOGIAS:
 HUMEDAD: MUROS=2.4771m2
 DEFORMACION: VIGAS=0.1846m2
 DESPRENDIMIENTO: MUROS=1.1590m2
 EROSION: COLUMNAS=0.4480m2
 S/CIMIENTO=3.1770m2

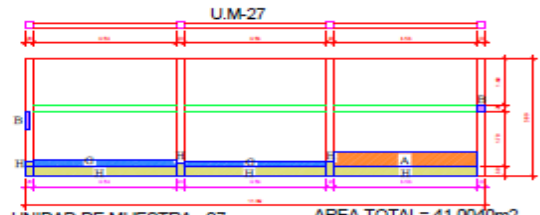
UNIDAD DE MUESTRA= 27
 NUMERO DE MUROS= 4
 LONGITUD DE TRAMO= 15.34m
 PATOLOGIAS:
 HUMEDAD: MUROS=1.6389m2
 DEFORMACION: COLUMNAS =0.0943m2
 DESPRENDIMIENTO: MUROS= 1.3830m2
 EROSION: COLUMNAS= 0.2645m2
 S/CIMIENTO= 3.1770m2

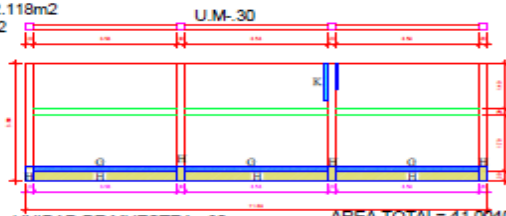
UNIDAD DE MUESTRA= 30
 NUMERO DE MUROS= 4
 LONGITUD DE TRAMO= 15.34m
 PATOLOGIAS:
 DESPRENDIMIENTO: MUROS=1.7112m2
 EROSION: COLUMNAS=0.3702m2
 S/CIMIENTO=3.1770m2
 ORGANISMO: MUROS=0.1378m2

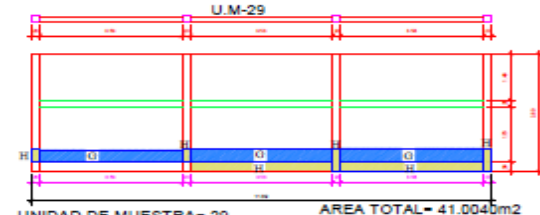
UNIDAD DE MUESTRA= 29
 NUMERO DE MUROS= 4
 LONGITUD DE TRAMO= 15.34m
 PATOLOGIAS:
 DESPRENDIMIENTO: MUROS=4.2476m2
 EFLORESCENCIA: COLUMNAS=0.4449m2
 S/CIMIENTO=2.1180m2

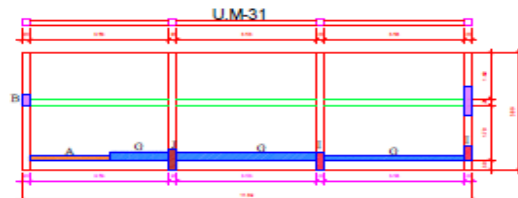
- Unidad de muestra 31, Comprende un área de 41m^2 , con un área afectada de 6.77%. Las patologías de mayor y menor incidencia son: desprendimiento 4.66%, humedad con 0.69%, deformaciones 0.60%, corrosión 0.51% y eflorescencia con 0.32% y su nivel de severidad es: Leve

UNIDAD DE MUESTRA= 31
 NUMERO DE MUROS= 4
 LONGITUD DE TRAMO= 15.34m
 PATOLOGIAS:
 HUMEDAD:MUROS=0.2821m²
 DEFORMACION: COLUMNAS=0.2472
 DESPRENDIMIENTO: MUROS=1.9096m²
 CORROSION: COLUMNAS=0.2074m²
 EFLORESCENCIA: COLUMNA=0.1304m²
 AREA TOTAL= 41.0040m²
 AREA DE COLUMNAS= 0.72*4=2.88 m²
 AREA DE S/CIMIENTO= 1.0590*3+ .060= 3.2
 AREA DE VIGA= 0.7060*3= 2.118m²
 AREA DE MUROS= 32.829m²

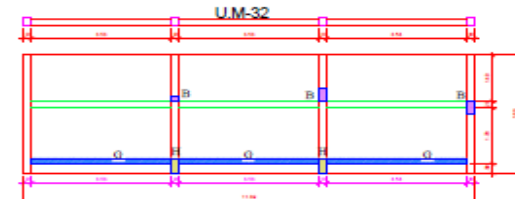
UNIDAD DE MUESTRA= 32
 NUMERO DE MUROS= 4
 LONGITUD DE TRAMO= 15.34m
 PATOLOGIAS:
 DESPRENDIMIENTO=1.6259m²
 DEFORMACION: COLUMNAS=0.1835m²
 EROSION: COLUMNAS=0.1814m²
 AREA TOTAL= 41.0040m²
 AREA DE COLUMNAS= 0.72*4=2.88 m²
 AREA DE S/CIMIENTO= 1.0590*3+ .060= 3.237
 AREA DE VIGA= 0.7060*3= 2.118m²
 AREA DE MUROS= 32.829m²

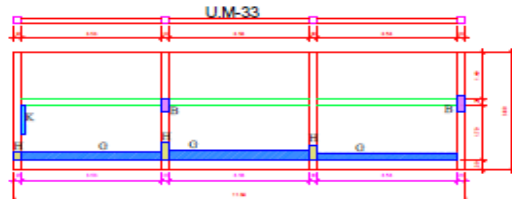
UNIDAD DE MUESTRA= 33
 NUMERO DE MUROS= 4
 LONGITUD DE TRAMO= 15.34m
 PATOLOGIAS:
 DESPRENDIMIENTO=2.8613m²
 DEFORMACION: COLUMNAS=0.1370m²
 EROSION: COLUMNAS=0.2671m²
 ORGANISMO: MURO=0.0945m²
 AREA TOTAL= 41.0040m²
 AREA DE COLUMNAS= 0.72*4=2.88 m²
 AREA DE S/CIMIENTO= 1.0590*3+ .060= 3.
 AREA DE VIGA= 0.7060*3= 2.118m²
 AREA DE MUROS= 32.829m²

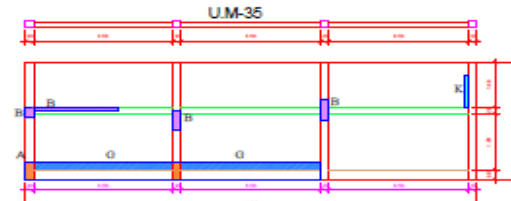
UNIDAD DE MUESTRA= 35
 NUMERO DE MUROS= 4
 LONGITUD DE TRAMO= 15.34m
 PATOLOGIAS:
 HUMEDAD: COLUMNAS=0.2118m²
 DEFORMACION: COLUMNAS=0.3062m²
 VIGAS: 0.1422m²
 AREA TOTAL= 41.0040m²
 AREA DE COLUMNAS= 0.72*4=2.88 m²
 AREA DE S/CIMIENTO= 1.0590*3+ .060= 3.237m²
 AREA DE VIGA= 0.7060*3= 2.118m²
 AREA DE MUROS= 32.829m²

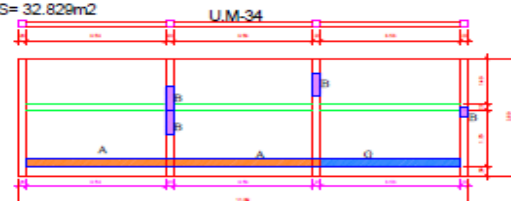
UNIDAD DE MUESTRA= 34
 NUMERO DE MUROS= 4
 LONGITUD DE TRAMO= 15.34m
 PATOLOGIAS:
 HUMEDAD: MUROS=1.5988m²
 COLUMNAS=0.0906m²
 DEFORMACION: COLUMNAS=0.4944m²
 DESPRENDIMIENTO: MURO=0.7994m²
 AREA TOTAL= 41.0040m²
 AREA DE COLUMNAS= 0.72*4=2.88 m²
 AREA DE S/CIMIENTO= 1.0590*3+ .060= 3.237m²
 AREA DE VIGA= 0.7060*3= 2.118m²
 AREA DE MUROS= 32.829m²

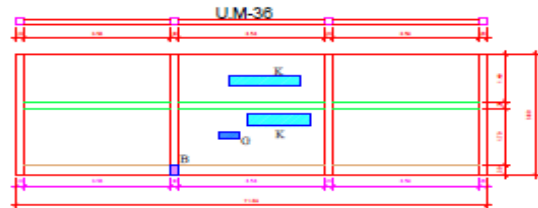
UNIDAD DE MUESTRA= 36
 NUMERO DE MUROS= 4
 LONGITUD DE TRAMO= 15.34m
 PATOLOGIAS:
 DEFORMACION: COLUMNA=0.600m2
 DESPRENDIMIENTO: MURO=0.1058m2
 ORGANISMO: 1.0407m2

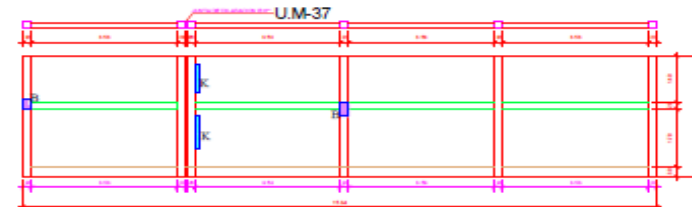
UNIDAD DE MUESTRA= 37
 NUMERO DE MUROS= 4
 LONGITUD DE TRAMO= 15.34m
 PATOLOGIAS:
 DEFORMACION: COLUMNAS=0.1417m2
 ORGANISMO=0.1901m2

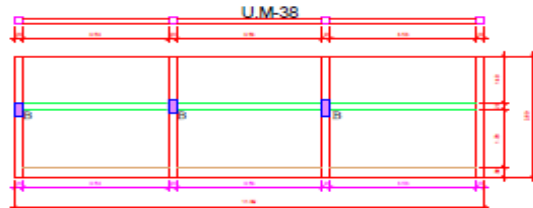
UNIDAD DE MUESTRA= 38
 NUMERO DE MUROS= 4
 LONGITUD DE TRAMO= 15.34m
 PATOLOGIAS:
 DEFORMACION: COLUMNA=0.2591m2
 AREA DE MUROS= 32.829m2

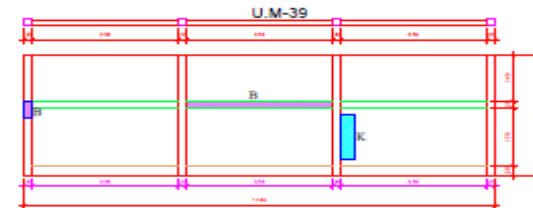
UNIDAD DE MUESTRA= 39
 NUMERO DE MUROS= 4
 LONGITUD DE TRAMO= 15.34m
 PATOLOGIAS:
 DEFORMACION: COLUMNA=0.1005m2
 VIGA=0.7060m2
 ORGANISMO=0.4585

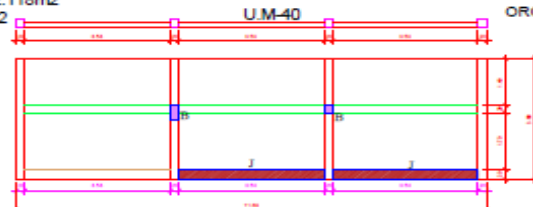
UNIDAD DE MUESTRA= 40
 NUMERO DE MUROS= 4
 LONGITUD DE TRAMO= 15.34m
 PATOLOGIAS:
 DEFORMACION: COLUMNAS=0.1200m2
 EFLORESCEN: MUROS=2.1180m2

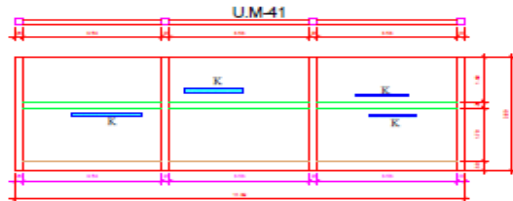
UNIDAD DE MUESTRA= 41
 NUMERO DE MUROS= 4
 LONGITUD DE TRAMO= 15.34m
 PATOLOGIAS:
 ORGANISMO: 0.5089m2

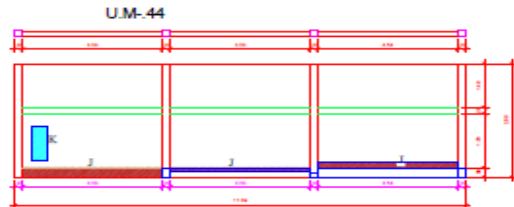
UNIDAD DE MUESTRA= 44
 NUMERO DE MUROS= 3
 LONGITUD DE TRAMO= 11.39m
 PATOLOGIAS:
 EFLORESCENCIA: S/CIMIENTO=1.5249m2
 MURO=0.5474m2
 ORGANISMO: MUROS=0.4450m2

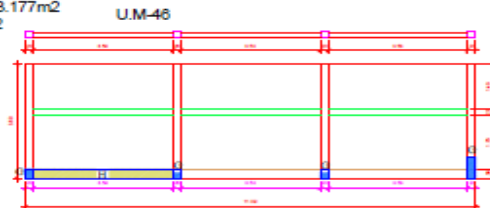
UNIDAD DE MUESTRA= 46
 NUMERO DE MUROS= 4
 LONGITUD DE TRAMO= 15.34m
 PATOLOGIAS:
 DESPRENDIMIENTO: COLUMNAS=0.3158m2
 EROSION: S/CIMIENTO=1.0508m2

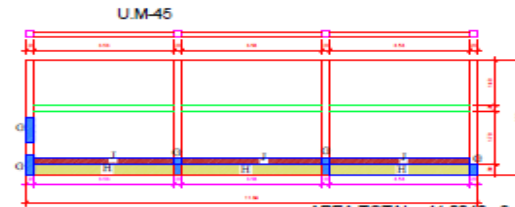
UNIDAD DE MUESTRA= 45
 NUMERO DE MUROS= 4
 LONGITUD DE TRAMO= 15.34m
 PATOLOGIAS:
 DESPRENDIMIENTO: COLUMNAS=0.5423m2
 EROSION: S/CIMIENTO=3.177m2
