UNIVERSIDAD CATÓLICA LOS ÁNGELES  
CHIMBOTE

DETERMINACIÓN Y EVALUACIÓN DE PATOLOGÍAS  
DEL CONCRETO EN LAS ESTRUCTURAS DE LA  
ALBAÑILERÍA CONFINADA DEL CERCO PERIMÉTRICO  
DE LA INSTITUCIÓN EDUCATIVA PARROQUIAL DE  
GESTIÓN PRIVADA HOGAR SAN ANTONIO UBICADA  
EN LA AVENIDA SAN MARTÍN 135, URBANIZACIÓN  
CLARK, DEL DISTRITO PIURA, PROVINCIA DE PIURA,  
REGIÓN PIURA, JUNIO – 2016

**TESIS PARA OPTAR EL TÍTULO PROFESIONAL DE**  
**INGENIERO CIVIL**

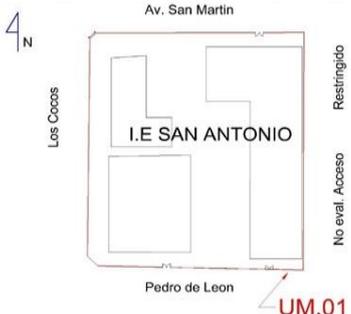
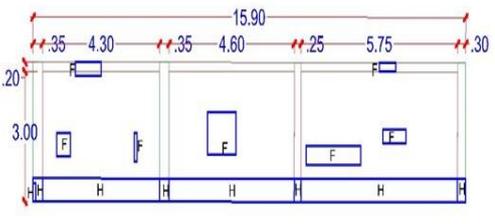
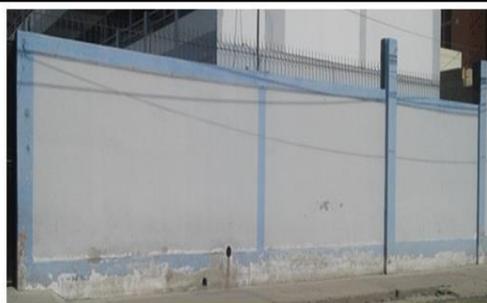
TIPOS DE PATOLOGIAS			TIPO DE ELEMENTO																																			
			COLUMNA				VIGA				MURO																											
TIPOS	SIMB.	M2	AREA S/D	%AFECTADO	% S/DAÑO	M2	AREA S/D	%AFECTADO	% S/DAÑO	M2	AREA S/D	%AFECTADO	% S/DAÑO																									
HUMEDAD	A	0.00	3.17	0.00%	84.40%	0.00	2.73	0.00%	93.17%	0.00	35.42	0.00%	81%																									
SUCIEDAD	B	0.00		0.00%		0.00		0.00%		0.00																												
EROSION	C	0.00		0.00%		0.00		0.00%		0.00																												
DESPRENDIMIENTO	D	0.00		0.00%		0.00		0.00%		0.00																												
PICADURA	E	0.00		0.00%		0.00		0.00%		0.00																												
FISURA	F	0.00		0.00%		0.20		6.83%		1.20		2.73%																										
GRIETA	G	0.00		0.00%		0.00		0.00%		0.00		0.00%																										
EFLORESCENCIA	H	0.59		15.60%		0.00		0.00%		7.33		16.68%																										
FILTRACION	J	0.00		0.00%		0.00		0.00%		0.00		0.00%																										
TOTAL		0.59		15.60%		0.20		6.83%		8.53		19%																										
NIVEL DE SEVERIDAD			MODERADO				LEVE				MODERADO																											
CUADRO RESUMEN																																						
ELEMENTO EVALUADO	AREA TOTAL		AREA AFECTADA	AREA NO AFECTADA	%AFECTADO	%SIN AFECTAR	NIVEL DE SEVERIDAD																															
	M2		M2	M2																																		
COLUMNA	3.75		0.59	3.17	15.60%	84.40%	MODERADO																															
VIGA	2.93		0.20	2.73	6.83%	93.17%	LEVE																															
MURO	43.95		8.53	35.42	19.41%	80.59%	MODERADO																															
TOTAL	50.63		9.32	41.32	18.40%	81.60%	MODERADO

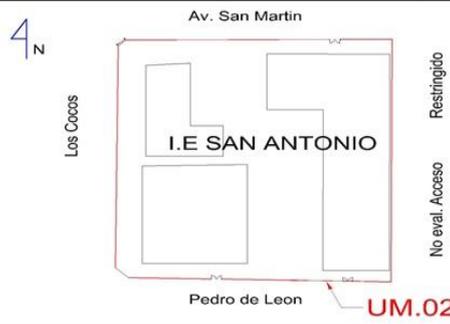
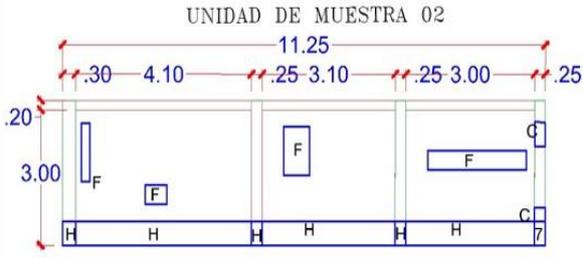
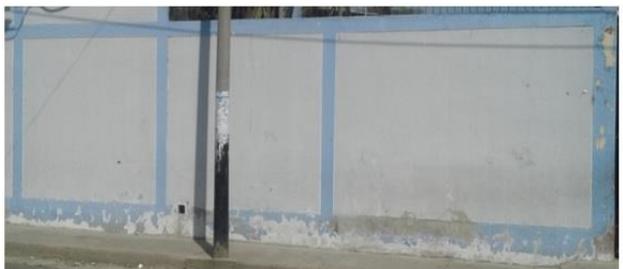
Tabla 2: Unidad De Muestra 02 - Ficha Técnica De Evaluación

<table border="1" style="width:100%; border-collapse: collapse;"> <thead> <tr> <th rowspan="2">TIPOS DE PATOLOGIAS</th> <th rowspan="2">TIPO DE ELEMENTO</th> <th colspan="4">COLUMNA</th> <th colspan="4">VIGA</th> <th colspan="4">MURO</th> </tr> <tr> <th>TIPOS</th> <th>SIMB.</th> <th>M2</th> <th>AREA S/D</th> <th>%AFECTADO</th> <th>% S/DAÑO</th> <th>M2</th> <th>AREA S/D</th> <th>%AFECTADO</th> <th>% S/DAÑO</th> <th>M2</th> <th>AREA S/D</th> <th>%AFECTADO</th> <th>% S/DAÑO</th> </tr> </thead> <tbody> <tr> <td>HUMEDAD</td> <td>A</td> <td>0.00</td> <td></td> <td>0.00%</td> <td></td> <td>0.00</td> <td></td> <td>0.00%</td> <td></td> <td>0.00</td> <td></td> <td>0.00%</td> <td></td> </tr> <tr> <td>SUCIEDAD</td> <td>B</td> <td>0.00</td> <td></td> <td>0.00%</td> <td></td> <td>0.00</td> <td></td> <td>0.00%</td> <td></td> <td>0.00</td> <td></td> <td>0.00%</td> <td></td> </tr> <tr> <td>EROSION</td> <td>C</td> <td>0.20</td> <td></td> <td>6.35%</td> <td></td> <td>0.00</td> <td></td> <td>0.00%</td> <td></td> <td>0.00</td> <td></td> <td>0.00%</td> <td></td> </tr> <tr> <td>DESPRENDIMIENTO</td> <td>D</td> <td>0.00</td> <td></td> <td>0.00%</td> <td></td> <td>0.00</td> <td></td> <td>0.00%</td> <td></td> <td>0.00</td> <td></td> <td>0.00%</td> <td></td> </tr> <tr> <td>PICADURA</td> <td>E</td> <td>0.00</td> <td rowspan="2">2.43</td> <td>0.00%</td> <td rowspan="2">76.98%</td> <td>0.00</td> <td rowspan="2">2.04</td> <td>0.00%</td> <td rowspan="2">100.00%</td> <td>0.00</td> <td rowspan="2">21.50</td> <td>0.00%</td> <td rowspan="2">75%</td> </tr> <tr> <td>FISURA</td> <td>F</td> <td>0.00</td> <td>0.00%</td> <td>0.00</td> <td>0.00%</td> <td>1.96</td> <td>6.86%</td> </tr> <tr> <td>GRIETA</td> <td>G</td> <td>0.00</td> <td></td> <td>0.00%</td> <td></td> <td>0.00</td> <td></td> <td>0.00%</td> <td></td> <td>0.00</td> <td></td> <td>0.00%</td> <td></td> </tr> <tr> <td>EFLORESCENCIA</td> <td>H</td> <td>0.53</td> <td></td> <td>16.67%</td> <td></td> <td>0.00</td> <td></td> <td>0.00%</td> <td></td> <td>5.10</td> <td></td> <td>17.86%</td> <td></td> </tr> <tr> <td>FILTRACION</td> <td>J</td> <td>0.00</td> <td></td> <td>0.00%</td> <td></td> <td>0.00</td> <td></td> <td>0.00%</td> <td></td> <td>0.00</td> <td></td> <td>0.00%</td> <td></td> </tr> <tr> <td>TOTAL</td> <td></td> <td>0.73</td> <td></td> <td>23.02%</td> <td></td> <td>0.00</td> <td></td> <td>0.00%</td> <td></td> <td>7.06</td> <td></td> <td>25%</td> <td></td> </tr> <tr> <td colspan="2">NIVEL DE SEVERIDAD</td> <td colspan="4">LEVE</td> <td colspan="4">LEVE</td> <td colspan="4">LEVE</td> </tr> </tbody> </table>														TIPOS DE PATOLOGIAS	TIPO DE ELEMENTO	COLUMNA				VIGA				MURO				TIPOS	SIMB.	M2	AREA S/D	%AFECTADO	% S/DAÑO	M2	AREA S/D	%AFECTADO	% S/DAÑO	M2	AREA S/D	%AFECTADO	% S/DAÑO	HUMEDAD	A	0.00		0.00%		0.00		0.00%		0.00		0.00%		SUCIEDAD	B	0.00		0.00%		0.00		0.00%		0.00		0.00%		EROSION	C	0.20		6.35%		0.00		0.00%		0.00		0.00%		DESPRENDIMIENTO	D	0.00		0.00%		0.00		0.00%		0.00		0.00%		PICADURA	E	0.00	2.43	0.00%	76.98%	0.00	2.04	0.00%	100.00%	0.00	21.50	0.00%	75%	FISURA	F	0.00	0.00%	0.00	0.00%	1.96	6.86%	GRIETA	G	0.00		0.00%		0.00		0.00%		0.00		0.00%		EFLORESCENCIA	H	0.53		16.67%		0.00		0.00%		5.10		17.86%		FILTRACION	J	0.00		0.00%		0.00		0.00%		0.00		0.00%		TOTAL		0.73		23.02%		0.00		0.00%		7.06		25%

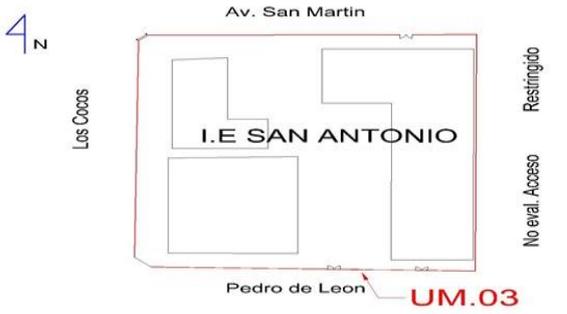
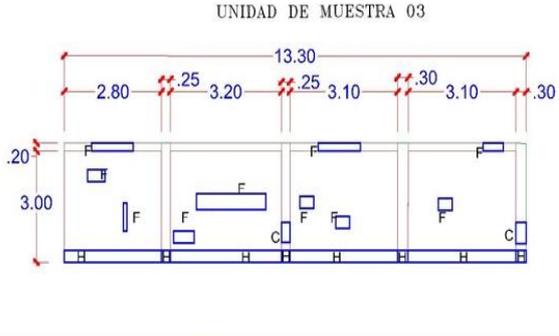
Tabla 3: Unidad De Muestra 03 – Ficha Técnica De Evaluación

FISURA	F	0.00		0.00%		0.60		24.52%		1.56		4.57%																																																																																																																																																																																	
GRIETA	G	0.00		0.00%		0.00		0.00%		0.00		0.00%																																																																																																																																																																																	
EFLORESCENCIA	H	0.33		10.00%		0.00		0.00%		3.66		10.71%																																																																																																																																																																																	
FILTRACION	J	0.00		0.00%		0.00		0.00%		0.00		0.00%

M2		M2		M2																																																																																																																																																																																							
COLUMNA		3.30		0.62		2.68		18.73%		81.27%		LEVE																																																																																																																																																																																	
VIGA		2.44		0.60		1.84		24.52%		75.48%		LEVE																																																																																																																																																																																	
MURO		34.16		5.22		28.94		15.28%		84.72%		LEVE																																																																																																																																																																																	
TOTAL		39.90		6.44		33.46		16.13%		83.87%		LEVE

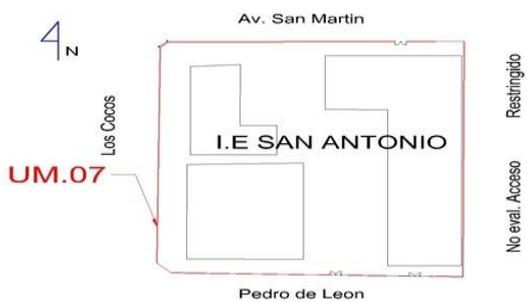
UNIVERSIDAD CATÓLICA LOS ÁNGELES CHIMBOTE			PROYECTO: DETERMINACIÓN Y EVALUACIÓN DE PATOLOGÍAS DEL CONCRETO EN LAS ESTRUCTURAS DE LA ALBAÑILERÍA CONFINADA DEL CERCO PERIMÉTRICO DE LA INSTITUCIÓN EDUCATIVA PARROQUIAL DE GESTIÓN PRIVADA HOGAR SAN ANTONIO UBICADA EN LA AVENIDA SAN MARTÍN 135 URBANIZACIÓN CLARK, DEL DISTRITO PIURA, PROVINCIA DE PIURA, REGIÓN PIURA, JUNIO – 2016.																																
AUTOR: BACH. WILIAM LABAN NEIRA ASESOR: MGTR. GONZALO MIGUEL LEÓN DE LOS RÍOS LUGAR: URBANIZACIÓN CLARK DISTRITO: PIURA PROVINCIA: PIURA REGION: PIURA			UNIDAD DE MUESTRA 7		NIVEL DE SEVERIDAD LEVE    MODERADO    SEVERO

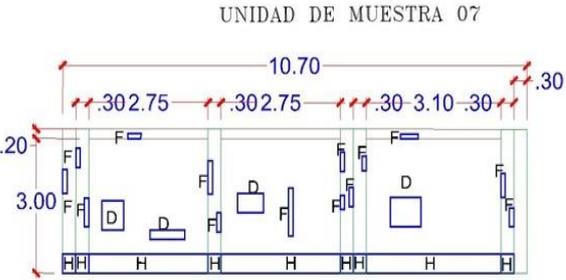
TIPOS DE PATOLOGIA																																			
HUMEDAD	A	PICADURA	E																																
SUCIEDAD	B	FISURA	F	FILTRACION																															
EROSION	C	GRIETA	G																																
DESPREND.	D	FLORESCENCI	H																																
TIPOS DE PATOLOGIAS		TIPO DE ELEMENTO																																	
		COLUMNA				VIGA				MURO																									
TIPOS	SIMB.	M2	AREA S/D	%AFECTADO	% S/DAÑO	M2	AREA S/D	%AFECTADO	% S/DAÑO	M2	AREA S/D	%AFECTADO	% S/DAÑO																						
HUMEDAD	A	0.00	5.09	0.00%	80.79%	0.00	1.65	0.00%	95.93%	0.00	19.42	0.00%	81%																						
SUCIEDAD	B	0.00		0.00%		0.00		0.00%		0.00																									
EROSION	C	0.00		0.00%		0.00		0.00%		0.00																									
DESPRENDIMIENTO	D	0.00		0.00%		0.00		0.00%		1.12																									
PICADURA	E	0.00		0.00%		0.00		0.00%		0.00																									
FISURA	F	0.49		7.78%		0.07		4.07%		0.10																									
GRIETA	G	0.00		0.00%		0.00		0.00%		0.00																									
EFLORESCENCIA	H	0.72		11.43%		0.00		0.00%		3.44																									
FILTRACION	J	0.00		0.00%		0.00		0.00%		0.00																									
TOTAL		1.21		19.21%		0.07		4.07%		4.66		19%																							
NIVEL DE SEVERIDAD		LEVE				LEVE				LEVE																									
CUADRO RESUMEN																																			
ELEMENTO EVALUADO	AREA TOTAL	AREA AFECTADA	AREA NO AFECTADA	%AFECTADO	%SIN AFECTAR	NIVEL DE SEVERIDAD																													
	M2	M2	M2																																
COLUMNA	6.30	1.21	5.09	19.21%	80.79%	LEVE																													
VIGA	1.72	0.07	1.65	4.07%	95.93%	LEVE																													
MURO	24.08	4.66	19.42	19.35%	80.65%	LEVE																													
TOTAL	32.10	5.94	26.16	18.50%	81.50%	LEVE

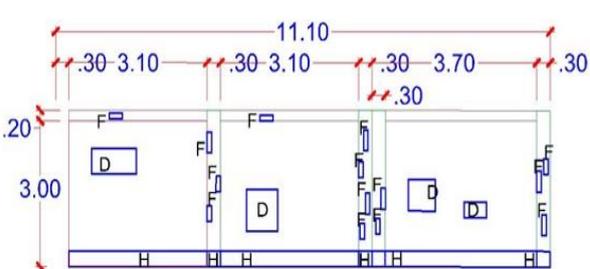
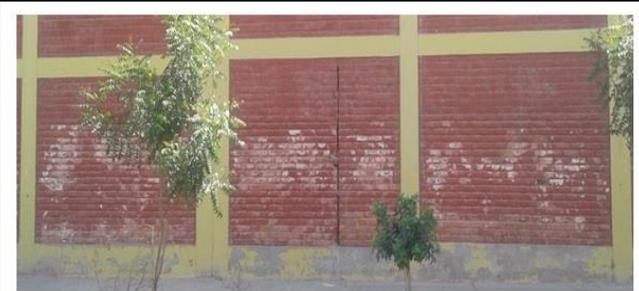
HUMEDAD	A	PICADURA	E																																
SUCIEDAD	B	FISURA	F	FILTRACION	J																														
EROSION	C	GRIETA	G																																
DESPREND.	D	FLORESCENCIA	H																																
UNIDAD DE MUESTRA 08

TIPOS DE PATOLOGIAS				TIPO DE ELEMENTO																															
		COLUMNA				VIGA				MURO																									
TIPOS	SIMB.	M2	AREA S/D	%AFECTADO	% S/DAÑO	M2	AREA S/D	%AFECTADO	% S/DAÑO	M2	AREA S/D	%AFECTADO	% S/DAÑO																						
HUMEDAD	A	0.00	2.82	0.00%	78.33%	0.00	1.86	0.00%	96.88%	0.00	22.33	0.00%	83%																						
SUCIEDAD	B	0.00		0.00%		0.00		0.00%																											
EROSION	C	0.00		0.00%		0.00		0.00%																											
DESPRENDIMIENTO	D	0.00		0.00%		0.00		1.57		5.84%																									
PICADURA	E	0.00		0.00%		0.00		0.00		0.00%																									
FISURA	F	0.42		11.67%		0.06		3.13%		0.10		0.37%																							
GRIETA	G	0.00		0.00%		0.00		0.00%																											
EFLORESCENCIA	H	0.36		10.00%		0.00		0.00%		2.88		10.71%																							
FILTRACION	J	0.00		0.00%		0.00		0.00%																											
TOTAL		0.78		21.67%		0.06		3.13%		4.55		17%																							
NIVEL DE SEVERIDAD		LEVE				LEVE				LEVE																									
CUADRO RESUMEN																																			
ELEMENTO EVALUADO	AREA TOTAL		AREA AFECTADA	AREA NO AFECTADA	%AFECTADO	%SIN AFECTAR	NIVEL DE SEVERIDAD																												
	M2		M2	M2																															
COLUMNA	3.60		0.78	2.82	21.67%	78.33%	LEVE																												
VIGA	1.92		0.06	1.86	3.13%	96.88%	LEVE																												
MURO	26.88		4.55	22.33	16.93%	83.07%	LEVE																												
TOTAL	32.40		5.39	27.01	16.64%	83.36%	LEVE

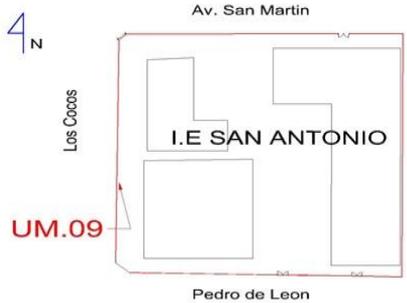
UNIVERSIDAD CATÓLICA LOS ÁNGELES CHIMBOTE				PROYECTO: DETERMINACIÓN Y EVALUACIÓN DE PATOLOGÍAS DEL CONCRETO EN LAS ESTRUCTURAS DE LA ALBAÑILERÍA CONFINADA DEL CERCO PERIMÉTRICO DE LA INSTITUCIÓN EDUCATIVA PARROQUIAL DE GESTIÓN PRIVADA HOGAR SAN ANTONIO UBICADA EN LA AVENIDA SAN MARTÍN 135 URBANIZACIÓN CLARK, DEL DISTRITO PIURA, PROVINCIA DE PIURA, REGIÓN PIURA, JUNIO – 2016.															
AUTOR: BACH. WILLIAM LABAN NEIRA ASESOR: MGTR. GONZALO MIGUEL LEÓN DE LOS RÍOS LUGAR: URBANIZACIÓN CLARK DISTRITO: PIURA PROVINCIA: PIURA REGION: PIURA				UNIDAD DE MUESTRA 9		NIVEL DE SEVERIDAD LEVE    MODERADO    SEVERO

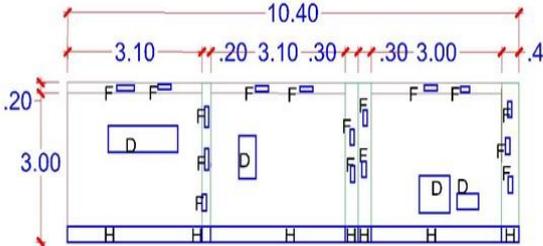
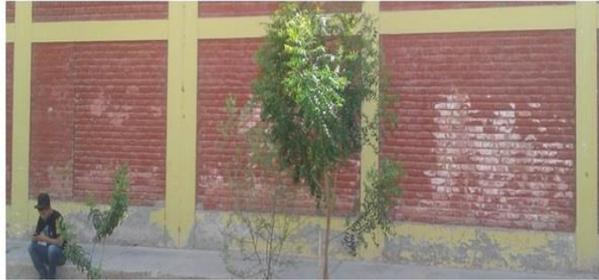
TIPOS DE PATOLOGIA																			
HUMEDAD	A	PICADURA	E																
SUCIEDAD	B	FISURA	F	FILTRACION	J														
EROSION	C	GRIETA	G																
DESPREND.	D	FLORESCENCI	H																
UNIDAD DE MUESTRA 09

TIPOS DE PATOLOGIAS		TIPO DE ELEMENTO																	
		COLUMNA			VIGA				MURO										
TIPOS	SIMB.	M2	AREA S/D	%AFECTADO	% S/DAÑO	M2	AREA S/D	%AFECTADO	% S/DAÑO	M2	AREA S/D	%AFECTADO	% S/DAÑO						
HUMEDAD	A	0.00		0.00%		0.00		0.00%		0.00		0.00%							
SUCIEDAD	B	0.00		0.00%		0.00		0.00%		0.00		0.00%							
EROSION	C	0.00		0.00%		0.00		0.00%		0.00		0.00%							
DESPRENDIMIENTO	D	0.00		0.00%		0.00		0.00%		1.76		6.83%							
PICADURA	E	0.00	2.92	0.00%	81.11%	0.00	1.66	0.00%	90.22%	0.00	21.24	0.00%	82%						
FISURA	F	0.32		8.89%		0.18		9.78%		0.00		0.00%							
GRIETA	G	0.00		0.00%		0.00		0.00%		0.00		0.00%							
EFLORESCENCIA	H	0.36		10.00%		0.00		0.00%		2.76		10.71%							
FILTRACION	J	0.00		0.00%		0.00		0.00%		0.00		0.00%							
TOTAL		0.68		18.89%		0.18		9.78%		4.52		18%							
NIVEL DE SEVERIDAD		LEVE				LEVE				LEVE									
CUADRO RESUMEN

ELEMENTO EVALUADO	AREA TOTAL		AREA AFECTADA	AREA NO AFECTADA	%AFECTADO	%SIN AFECTAR	NIVEL DE SEVERIDAD												
	M2		M2	M2															
COLUMNA	3.60		0.68	2.92	18.89%	81.11%	LEVE												
VIGA	1.84		0.18	1.66	9.78%	90.22%	LEVE												
MURO	25.76		4.52	21.24	17.55%	82.45%	LEVE												
TOTAL	31.20		5.38	25.82	17.24%	82.76%	LEVE

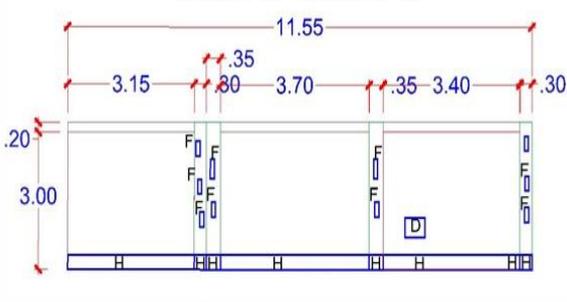
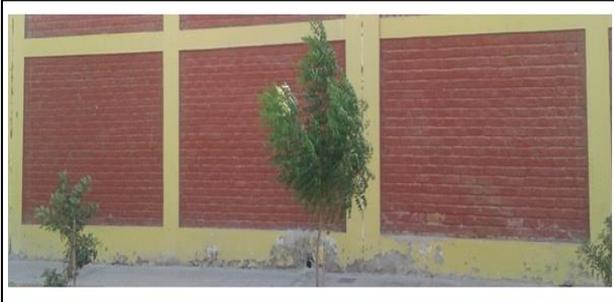
TIPOS DE PATOLOGIAS				TIPO DE ELEMENTO																																		
		COLUMNA				VIGA				MURO																												
TIPOS	SIMB.	M2	AREA S/D	%AFECTADO	% S/DAÑO	M2	AREA S/D	%AFECTADO	% S/DAÑO	M2	AREA S/D	%AFECTADO	% S/DAÑO																									
HUMEDAD	A	0.00		0.00%		0.00		0.00%		0.00		0.00%																										
SUCIEDAD	B	0.00		0.00%		0.00		0.00%		0.00		0.00%																										
EROSION	C	0.00		0.00%		0.00		0.00%		0.00		0.00%																										
DESPRENDIMIENTO	D	0.00		0.00%		0.00		0.00%		0.20		0.70%																										
PICADURA	E	0.00	3.19	0.00%	81.79%	0.00	2.05	0.00%	100.00%	0.00	25.43	0.00%	89%																									
FISURA	F	0.32		8.21%		0.00		0.00%		0.00		0.00%																										
GRIETA	G	0.00		0.00%		0.00		0.00%		0.00		0.00%																										
EFLORESCENCIA	H	0.39		10.00%		0.00		0.00%		3.08		10.71%																										
FILTRACION	J	0.00		0.00%		0.00		0.00%		0.00		0.00%																										
TOTAL		0.71		18.21%		0.00		0.00%		3.28		11%																										
NIVEL DE SEVERIDAD	LEVE					LEVE				LEVE																												
CUADRO RESUMEN																																						
ELEMENTO EVALUADO	AREA TOTAL		AREA AFECTADA	AREA NO AFECTADA	%AFECTADO	%SIN AFECTAR	NIVEL DE SEVERIDAD																															
	M2	M2	M2	M2																																		
COLUMNA	3.90	0.71	3.19	18.21%	81.79%	LEVE																																
VIGA	2.05	0.00	2.05	0.00%	100.00%	LEVE																																
MURO	28.70	3.28	25.43	11.41%	88.59%	LEVE																																
TOTAL	34.65	3.99	30.67	11.50%	88.50%	LEVE

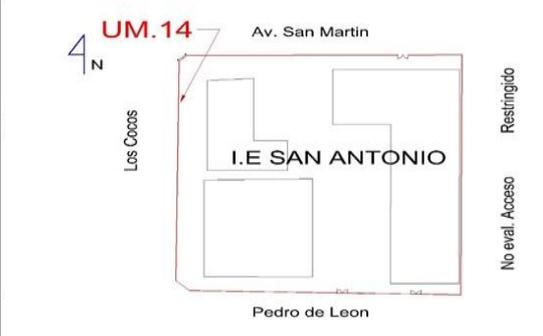
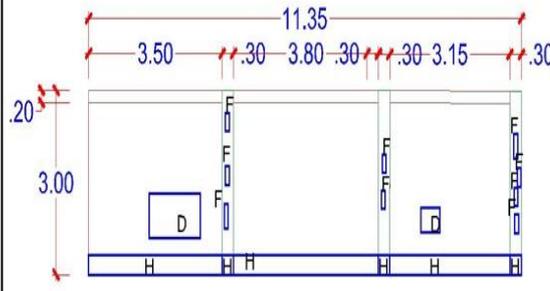
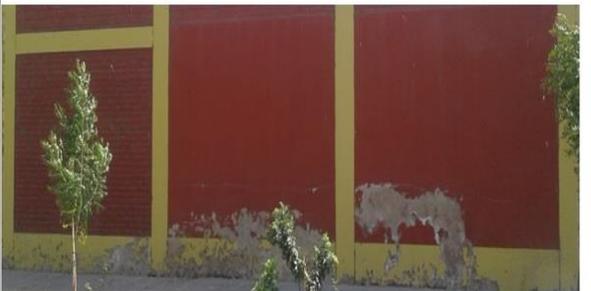
TIPOS DE PATOLOGIAS				TIPO DE ELEMENTO																																			
		COLUMNA				VIGA				MURO																													
TIPOS	SIMB.	M2	AREA S/D	%AFECTADO	% S/DAÑO	M2	AREA S/D	%AFECTADO	% S/DAÑO	M2	AREA S/D	%AFECTADO	% S/DAÑO																										
HUMEDAD	A	0.00	2.03	0.00%	75.16%	0.00	2.09	0.00%	100.00%	0.00	24.86	0.00%	85%																										
SUCIEDAD	B	0.00		0.00%		0.00		0.00%																															
EROSION	C	0.00		0.00%		0.00		0.00%																															
DESPRENDIMIENTO	D	0.00		0.00%		0.00		1.18																															
PICADURA	E	0.00		0.00%		0.00		0.00																															
FISURA	F	0.29		10.74%		0.00		0.00																															
GRIETA	G	0.00		0.00%		0.00		0.00																															
EFLORESCENCIA	H	0.38		14.10%		0.00		3.22																															
FILTRACION	J	0.00		0.00%		0.00		0.00																															
TOTAL		0.67		24.84%		0.00		4.40																															
NIVEL DE SEVERIDAD		LEVE				LEVE				LEVE																													
CUADRO RESUMEN																																							
ELEMENTO EVALUADO	AREA TOTAL		AREA AFECTADA	AREA NO AFECTADA	%AFECTADO	%SIN AFECTAR	NIVEL DE SEVERIDAD																																
	M2		M2	M2																																			
COLUMNA	2.70		0.67	2.03	24.84%	75.16%	LEVE																																
VIGA	2.09		0.00	2.09	0.00%	100.00%	LEVE																																
MURO	29.26		4.40	24.86	15.05%	84.95%	LEVE																																
TOTAL	34.05		5.08	28.97	14.91%	85.09%	LEVE

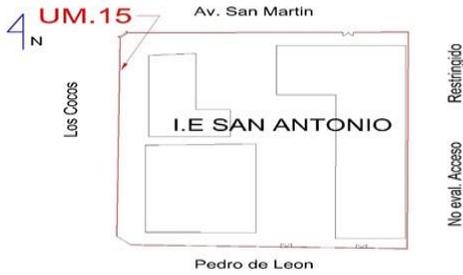
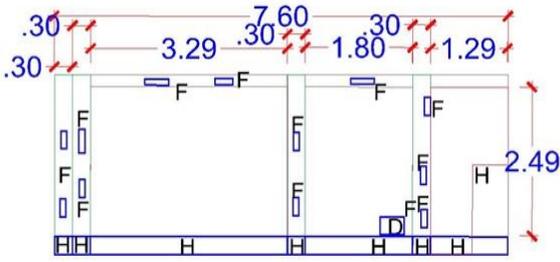
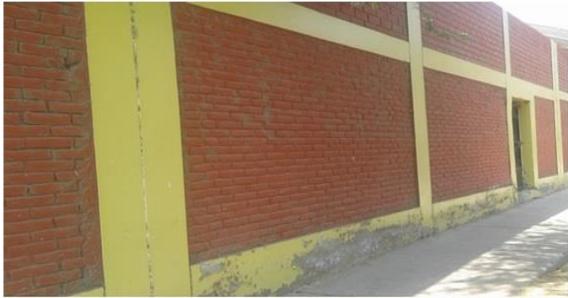
Tabla 15: Unidad De Muestra 15 – Ficha Técnica De Evaluación

TIPOS DE PATOLOGIAS		TIPO DE ELEMENTO																															
		COLUMNA				VIGA				MURO																							
TIPOS	SIMB.	M2	AREA S/D	%AFECTADO	% S/DAÑO	M2	AREA S/D	%AFECTADO	% S/DAÑO	M2	AREA S/D	%AFECTADO	% S/DAÑO																				
HUMEDAD	A	0.00	2.78	0.00%	77.22%	0.00	1.17	0.00%	91.41%	0.00	14.98	0.00%	88%																				
SUCIEDAD	B	0.00		0.00%		0.00		0.00%		0.00																							
EROSION	C	0.00		0.00%		0.00		0.00%		0.00																							
DESPREMIENTO	D	0.00		0.00%		0.00		0.00%		0.12																							
PICADURA	E	0.00		0.00%		0.00		0.00%		0.00																							
FISURA	F	0.37		10.28%		0.11		8.59%		0.00																							
GRIETA	G	0.00		0.00%		0.00		0.00%		0.00																							
EFLORESCENCIA	H	0.45		12.50%		0.00		0.00%		1.92																							
FILTRACION	J	0.00		0.00%		0.00		0.00%		0.00																							
<b>TOTAL</b>		<b>0.82</b>		<b>22.78%</b>		<b>0.11</b>		<b>8.59%</b>		<b>2.04</b>		<b>12%</b>																					
NIVEL DE SEVERIDAD		LEVE				LEVE				LEVE																							
CUADRO RESUMEN																																	
ELEMENTO EVALUADO	AREA TOTAL	AREA AFECTADA	AREA NO AFECTADA	%AFECTADO	%SIN AFECTAR	NIVEL DE SEVERIDAD																											
	M2	M2	M2																														
COLUMNA	3.60	0.82	2.78	22.78%	77.22%	LEVE																											
VIGA	1.28	0.11	1.17	8.59%	91.41%	LEVE																											
MURO	17.02	2.04	14.98	11.99%	88.01%	LEVE																											
<b>TOTAL</b>	<b>21.90</b>	<b>2.97</b>	<b>18.93</b>	<b>13.56%</b>	<b>86.44%</b>	<b>LEVE</b>

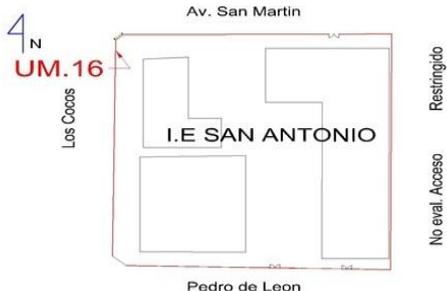
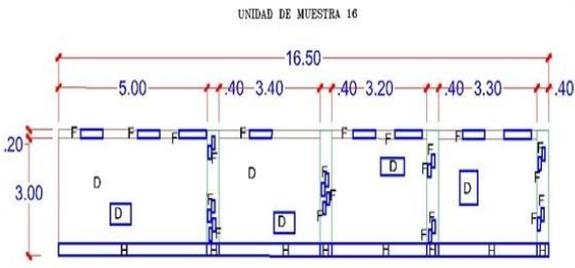
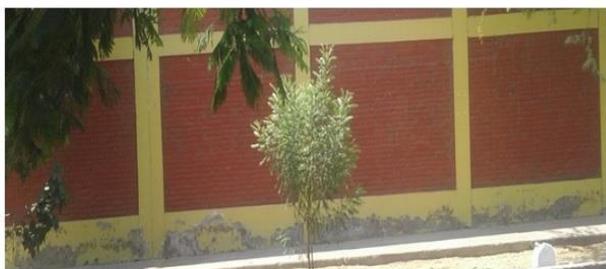
HUMEDAD	A	PICADURA	E																														
SUCIEDAD	B	FISURA	F	FILTRACION	J																												
EROSION	C	GRIETA	G																														
DESPREND.	D	FLORESCENCI	H																														
UNIDAD DE MUESTRA 16

TIPOS DE PATOLOGIAS		TIPO DE ELEMENTO																															
		COLUMNA				VIGA				MURO																							
TIPOS	SIMB.	M2	AREA S/D	%AFECTADO	% S/DAÑO	M2	AREA S/D	%AFECTADO	% S/DAÑO	M2	AREA S/D	%AFECTADO	% S/DAÑO																				
HUMEDAD	A	0.00	3.75	0.00%	78.13%	0.00	1.68	0.00%	56.38%	0.00	35.75	0.00%	86%																				
SUCIEDAD	B	0.00		0.00%		0.00		0.00%																									
EROSION	C	0.00		0.00%		0.00		0.00%																									
DESPRENDIMIENTO	D	0.00		0.00%		0.00		1.50		3.60%																							
PICADURA	E	0.00		0.00%		0.00		0.00		0.00%																							
FISURA	F	0.57		11.88%		1.30		43.62%		0.00		0.00%																					
GRIETA	G	0.00		0.00%		0.00		0.00		0.00%																							
EFLORESCENCIA	H	0.48		10.00%		0.00		4.47		10.71%																							
FILTRACION	J	0.00		0.00%		0.00		0.00		0.00%																							
<b>TOTAL</b>		<b>1.05</b>		<b>21.88%</b>		<b>1.30</b>		<b>43.62%</b>		<b>5.97</b>		<b>14%</b>																					
NIVEL DE SEVERIDAD		LEVE				MODERADO				LEVE																							
CUADRO RESUMEN																																	
ELEMENTO EVALUADO	AREA TOTAL		AREA AFECTADA	AREA NO AFECTADA	%AFECTADO	%SIN AFECTAR	NIVEL DE SEVERIDAD																										
	M2		M2	M2																													
COLUMNA	4.80		1.05	3.75	21.88%	78.13%	LEVE																										
VIGA	2.98		1.30	1.68	43.62%	56.38%	LEVE																										
MURO	41.72		5.97	35.75	14.31%	85.69%	LEVE																										
<b>TOTAL</b>	<b>49.50</b>		<b>8.32</b>	<b>41.18</b>	<b>16.81%</b>	<b>83.19%</b>	<b>LEVE</b>

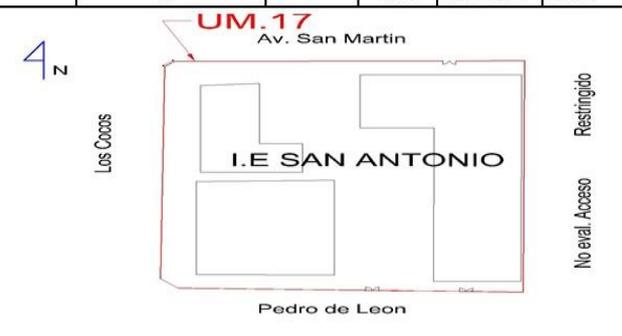
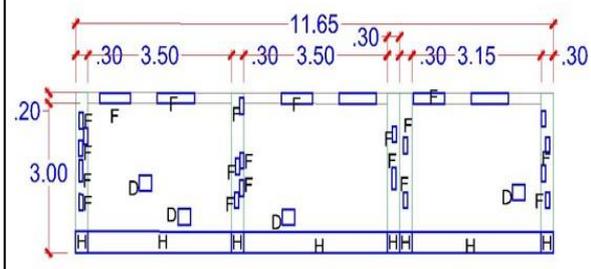
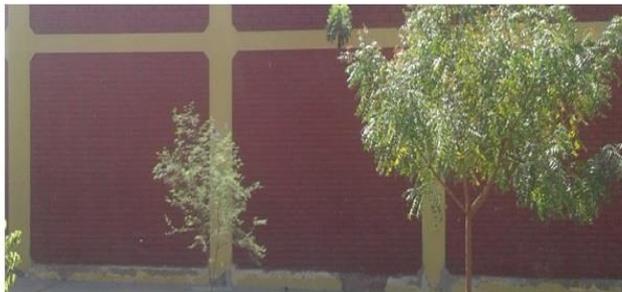
Tabla 17: Unidad De Muestra 17 – Ficha Técnica De Evaluación

<b>COLUMNA</b>				<b>VIGA</b>				<b>MURO</b>			
TIPOS	SIMB.	M2	AREA S/D	%AFECTADO	% S/DAÑO	M2	AREA S/D	%AFECTADO	% S/DAÑO	M2	AREA S/D	%AFECTADO	% S/DAÑO
HUMEDAD	A	0.00	3.34	0.00%	74.22%	0.00	1.03	0.00%	50.78%	0.00	24.00	0.00%	84%
SUCIEDAD	B	0.00		0.00%		0.00		0.00%					
EROSION	C	0.00		0.00%		0.00		0.00%					
DESprendIMIENTO	D	0.00		0.00%		0.00		0.36		1.27%			
PICADURA	E	0.00		0.00%		0.00		0.00		0.00%			
FISURA	F	0.56		12.44%		1.00		49.22%		0.00		0.00%	
GRIETA	G	0.00		0.00%		0.00		0.00		0.00%			
EFLORESCENCIA	H	0.60		13.33%		0.00		4.06		14.29%			
FILTRACION	J	0.00		0.00%		0.00		0.00		0.00%			
TOTAL		1.16		25.78%		1.00		49.22%		4.42		16%	
<b>NIVEL DE SEVERIDAD</b>		LEVE				MODERADO				LEVE			
<b>CUADRO RESUMEN</b>													
ELEMENTO EVALUADO		AREA TOTAL M2	AREA AFECTADA M2	AREA NO AFECTADA M2	%AFECTADO	%SIN AFECTAR	NIVEL DE SEVERIDAD						
COLUMNA		4.50	1.16	3.34	25.78%	74.22%	LEVE						
VIGA		2.03	1.00	1.03	49.22%	50.78%	LEVE

MURO		28.42	4.42	24.00	15.55%	84.45%	LEVE						
TOTAL		34.95	6.58	28.37	18.82%	81.18%	LEVE

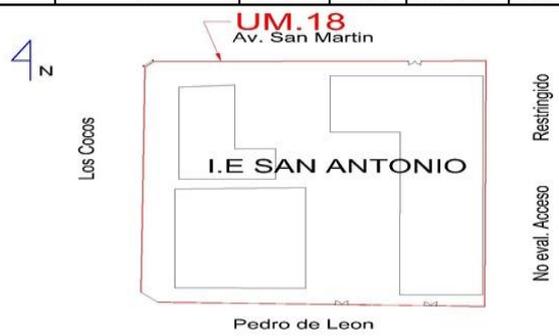
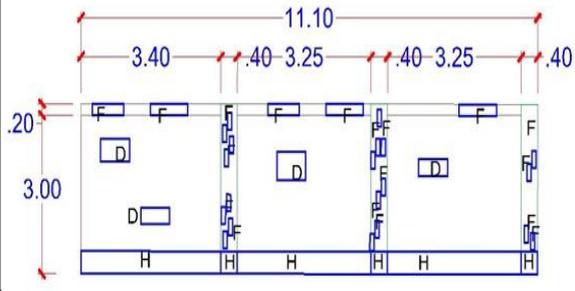
Tabla 18: Unidad De Muestra 18 – Ficha Técnica De Evaluación

TIPOS DE PATOLOGIAS		TIPO DE ELEMENTO																															
TIPOS	SIMB.	COLUMNA			VIGA			MURO																									
		M2	AREA S/D	%AFECTADO	% S/DAÑO	M2	AREA S/D	%AFECTADO	% S/DAÑO	M2	AREA S/D	%AFECTADO	% S/DAÑO																				
HUMEDAD	A	0.00		0.00%		0.00		0.00%		0.00		0.00%																					
SUCIEDAD	B	0.00		0.00%		0.00		0.00%		0.00		0.00%																					
EROSION	C	0.00		0.00%		0.00		0.00%		0.00		0.00%																					
DESPRENDIMIENTO	D	0.00		0.00%		0.00		0.00%		1.05		3.79%																					
PICADURA	E	0.00	2.52	0.00%	70.00%	0.00	1.13	0.00%	57.18%	0.00	22.71	0.00%	82%																				
FISURA	F	0.60		16.67%		0.85		42.82%		0.00		0.00%																					
GRIETA	G	0.00		0.00%		0.00		0.00%		0.00		0.00%																					
EFLORESCENCIA	H	0.48		13.33%		0.00		0.00%		3.96		14.29%																					
FILTRACION	J	0.00		0.00%		0.00		0.00%		0.00		0.00%																					
TOTAL		1.08		30.00%		0.85		42.82%		5.01		18%																					
NIVEL DE SEVERIDAD		LEVE				MODERADO				LEVE																							
CUADRO RESUMEN																																	
ELEMENTO EVALUADO	AREA TOTAL	AREA AFECTADA	AREA NO AFECTADA	%AFECTADO	%SIN AFECTAR	NIVEL DE SEVERIDAD																											
	M2	M2	M2																														
COLUMNA	3.60	1.08	2.52	30.00%	70.00%	LEVE																											
VIGA	1.98	0.85	1.13	42.82%	57.18%	MODERADO																											
MURO	27.72	5.01	22.71	18.07%	81.93%	LEVE																											
TOTAL	33.30	6.94	26.36	20.83%	79.17%	LEVE

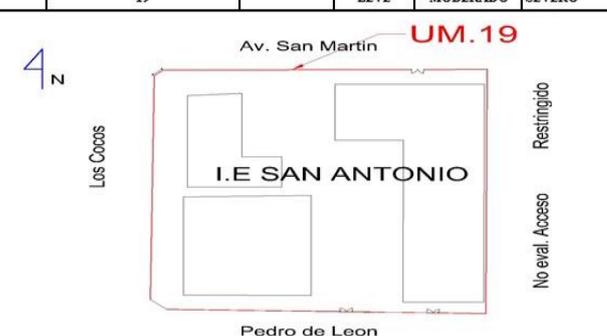
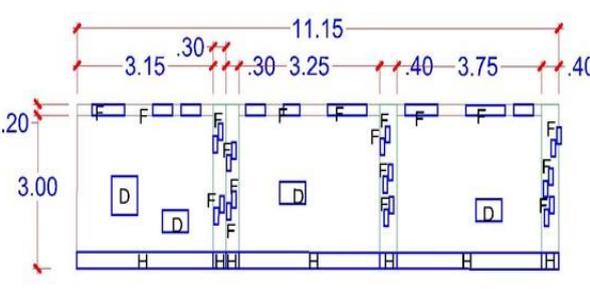
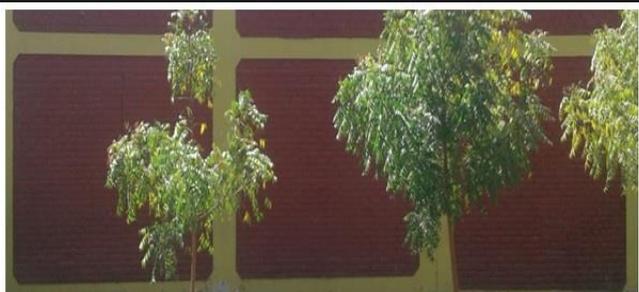
Tabla 19: Unidad De Muestra 19 – Ficha Técnica De Evaluación

TIPOS DE PATOLOGIAS		TIPO DE ELEMENTO																															
		COLUMNA				VIGA				MURO																							
TIPOS	SIMB.	M2	AREA S/D	%AFECTADO	% S/DAÑO	M2	AREA S/D	%AFECTADO	% S/DAÑO	M2	AREA S/D	%AFECTADO	% S/DAÑO																				
HUMEDAD	A	0.00	3.18	0.00%	75.71%	0.00	0.84	0.00%	43.32%	0.00	23.24	0.00%	85%																				
SUCIEDAD	B	0.00		0.00%		0.00		0.00%		0.00		0.00%																					
EROSION	C	0.00		0.00%		0.00		0.00%		0.00		0.00%																					
DESPRENDIMIENTO	D	0.00		0.00%		0.00		0.00%		1.14		4.18%																					
PICADURA	E	0.00		0.00%		0.00		0.00%		0.00		0.00%																					
FISURA	F	0.60		14.29%		1.11		56.68%		0.00		0.00%																					
GRIETA	G	0.00		0.00%		0.00		0.00%		0.00		0.00%																					
EFLORESCENCIA	H	0.42		10.00%		0.00		0.00%		2.93		10.71%																					
FILTRACION	J	0.00		0.00%		0.00		0.00%		0.00		0.00%																					
<b>TOTAL</b>		<b>1.02</b>				<b>24.29%</b>				<b>1.11</b>				<b>56.68%</b>		<b>4.07</b>		<b>15%</b>															
NIVEL DE SEVERIDAD		LEVE				MODERADO				LEVE																							
CUADRO RESUMEN																																	
ELEMENTO EVALUADO	AREA TOTAL		AREA AFECTADA	AREA NO AFECTADA	%AFECTADO	%SIN AFECTAR	NIVEL DE SEVERIDAD																										
	M2		M2	M2																													
COLUMNA	4.20		1.02	3.18	24.29%	75.71%	LEVE																										
VIGA	1.95		1.11	0.84	56.68%	43.32%	MODERADO																										
MURO	27.30		4.07	23.24	14.89%	85.11%	LEVE																										
<b>TOTAL</b>	<b>33.45</b>		<b>6.19</b>	<b>27.26</b>	<b>18.51%</b>	<b>81.49%</b>	<b>LEVE</b>

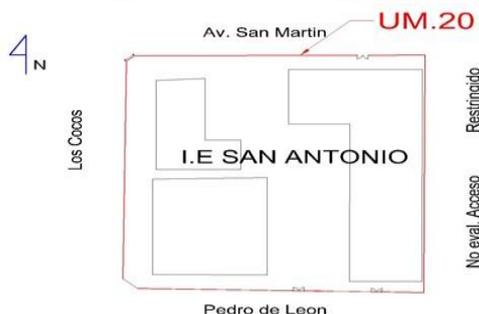
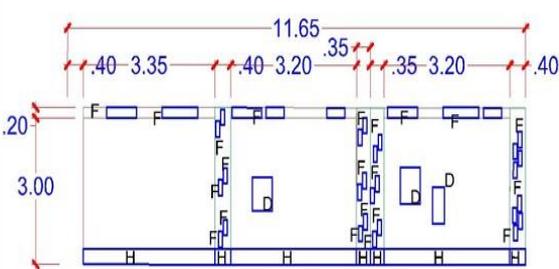
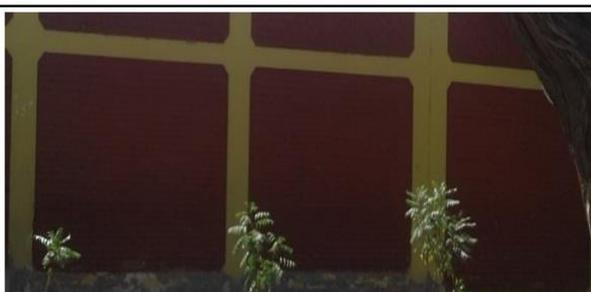
TIPOS DE PATOLOGIAS		TIPO DE ELEMENTO																																					
		COLUMNA				VIGA				MURO																													
TIPOS	SIMB.	M2	AREA S/D	% AFECTADO	% S/DAÑO	M2	AREA S/D	% AFECTADO	% S/DAÑO	M2	AREA S/D	% AFECTADO	% S/DAÑO																										
HUMEDAD	A	0.00	3.27	0.00%	72.67%	0.00	0.86	0.00%	44.10%	0.00	23.50	0.00%	86%																										
SUCIEDAD	B	0.00		0.00%		0.00		0.00%																															
EROSION	C	0.00		0.00%		0.00		0.00%																															
DESPRENDIMIENTO	D	0.00		0.00%		0.00		0.88		3.22%																													
PICADURA	E	0.00		0.00%		0.00		0.00		0.00%																													
FISURA	F	0.78		17.33%		1.09		55.90%		44.10%																													
GRIETA	G	0.00		0.00%		0.00		0.00		0.00%																													
EFLORESCENCIA	H	0.45		10.00%		0.00		0.00%		2.93		10.71%																											
FILTRACION	J	0.00		0.00%		0.00		0.00		0.00%																													
TOTAL		1.23		27.33%		1.09		55.90%		3.80		14%																											
NIVEL DE SEVERIDAD		LEVE				MODERADO				LEVE																													
CUADRO RESUMEN																																							
ELEMENTO EVALUADO	AREA TOTAL	AREA AFECTADA	AREA NO AFECTADA	% AFECTADO	% SIN AFECTAR	NIVEL DE SEVERIDAD																																	
	M2	M2	M2																																				
COLUMNA	4.50	1.23	3.27	27.33%	72.67%	LEVE																																	
VIGA	1.95	1.09	0.86	55.90%	44.10%	MODERADO																																	
MURO	27.30	3.80	23.50	13.93%	86.07%	LEVE																																	
TOTAL	33.75	6.12	27.63	18.14%	81.86%	LEVE

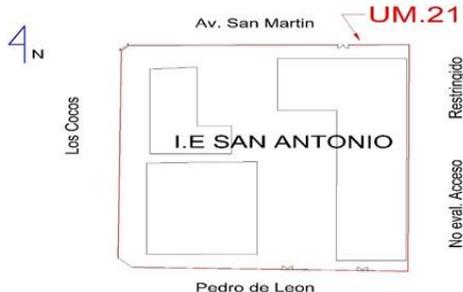
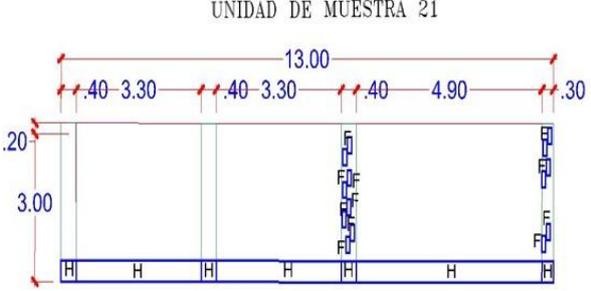
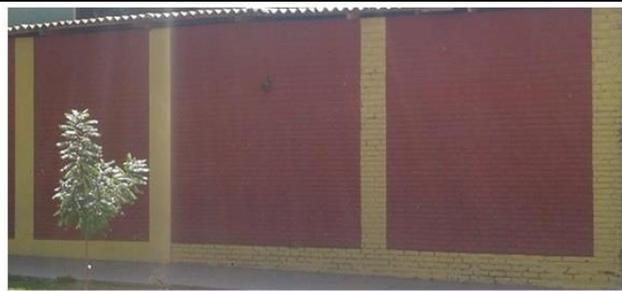
TIPOS DE PATOLOGIAS		TIPO DE ELEMENTO																																					
TIPOS	SIMB.	COLUMNA				VIGA				MURO																													
		M2	AREA S/D	%AFECTADO	% S/DAÑO	M2	AREA S/D	%AFECTADO	% S/DAÑO	M2	AREA S/D	%AFECTADO	% S/DAÑO																										
HUMEDAD	A	0.00		0.00%		0.00		0.00%		0.00		0.00%																											
SUCIEDAD	B	0.00		0.00%		0.00		0.00%		0.00		0.00%																											
EROSION	C	0.00		0.00%		0.00		0.00%		0.00		0.00%																											
DESPRENDIMIENTO	D	0.00		0.00%		0.00		0.00%		0.00		0.00%																											
PICADURA	E	0.00	3.63	0.00%	80.67%	0.00	1.00	0.00%	100.00%	0.00	29.92	0.00%	87%																										
FISURA	F	0.42		9.33%		0.00		0.00%		0.00		0.00%																											
GRIETA	G	0.00		0.00%		0.00		0.00%		0.00		0.00%																											
EFLORESCENCIA	H	0.45		10.00%		0.00		0.00%		4.60		13.33%																											
FILTRACION	J	0.00		0.00%		0.00		0.00%		0.00		0.00%																											
TOTAL		0.87		19.33%		0.00		0.00%		4.60		13%																											
NIVEL DE SEVERIDAD		LEVE				LEVE				LEVE																													
CUADRO RESUMEN																																							
ELEMENTO EVALUADO	AREA TOTAL	AREA AFECTADA	AREA NO AFECTADA	%AFECTADO	%SIN AFECTAR	NIVEL DE SEVERIDAD																																	
	M2	M2	M2																																				
COLUMNA	4.50	0.87	3.63	19.33%	80.67%	LEVE																																	
VIGA	1.00	0.00	1.00	0.00%	100.00%	LEVE																																	
MURO	34.52	4.60	29.92	13.33%	86.67%	LEVE																																	
TOTAL	40.02	5.47	34.55	13.67%	86.33%	LEVE

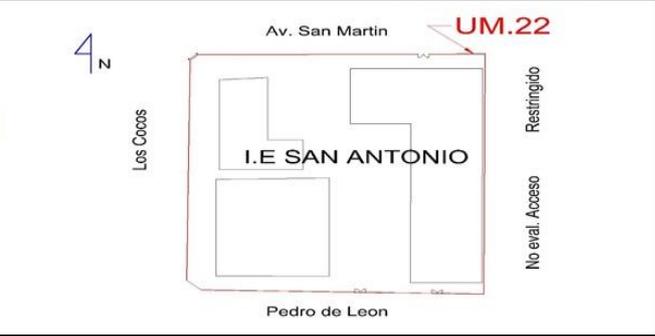
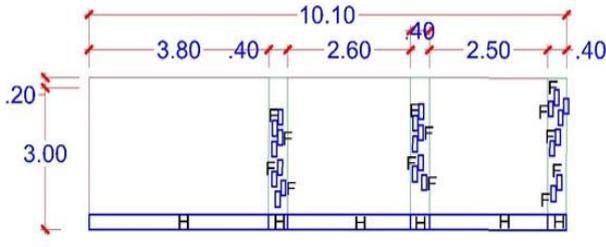
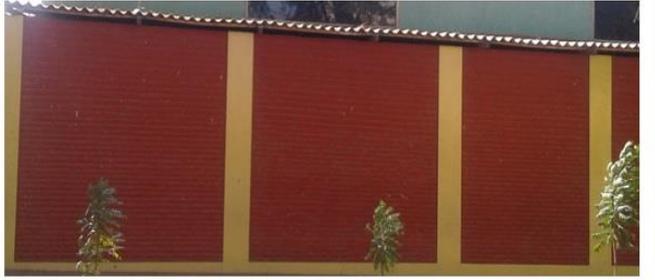
TIPOS DE PATOLOGIAS		TIPO DE ELEMENTO																																	
		COLUMNA				VIGA				MURO																									
TIPOS	SIMB.	M2	AREA S/D	%AFECTADO	% S/DAÑO	M2	AREA S/D	%AFECTADO	% S/DAÑO	M2	AREA S/D	%AFECTADO	% S/DAÑO																						
HUMEDAD	A	0.00	2.58	0.00%	71.67%	0.00	1.00	0.00%	100.00%	0.00	24.03	0.00%	90%																						
SUCIEDAD	B	0.00		0.00%		0.00		0.00%																											
EROSION	C	0.00		0.00%		0.00		0.00%																											
DESPRENDIMIENTO	D	0.00		0.00%		0.00		0.00%																											
PICADURA	E	0.00		0.00%		0.00		0.00%																											
FISURA	F	0.66		18.33%		0.00		0.00%																											
GRIETA	G	0.00		0.00%		0.00		0.00%																											
EFLORESCENCIA	H	0.36		10.00%		0.00		0.00%																											
FILTRACION	J	0.00		0.00%		0.00		0.00%																											
<b>TOTAL</b>		1.02		28.33%		0.00		0.00%		2.67		10%																							
<b>NIVEL DE SEVERIDAD</b>		<b>MODERADO</b>				<b>LEVE</b>				<b>LEVE</b>																									
CUADRO RESUMEN																																			
ELEMENTO EVALUADO	AREA TOTAL		AREA AFECTADA	AREA NO AFECTADA	%AFECTADO	%SIN AFECTAR	NIVEL DE SEVERIDAD																												
	M2		M2	M2																															
COLUMNA	3.60		1.02	2.58	28.33%	71.67%	LEVE																												
VIGA	1.00		0.00	1.00	0.00%	100.00%	LEVE																												
MURO	26.70		2.67	24.03	10.00%	90.00%	LEVE																												
<b>TOTAL</b>	<b>31.30</b>		<b>3.69</b>	<b>27.61</b>	<b>11.79%</b>	<b>88.21%</b>	<b>LEVE</b>

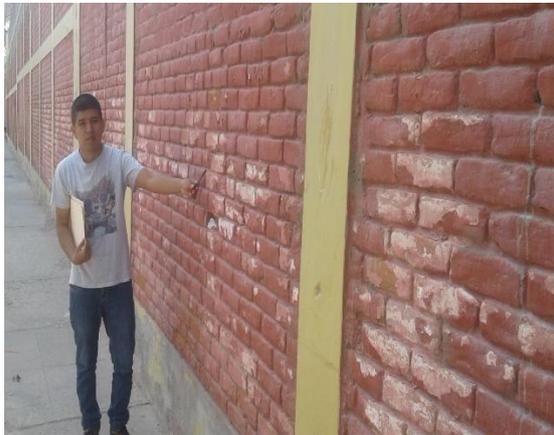
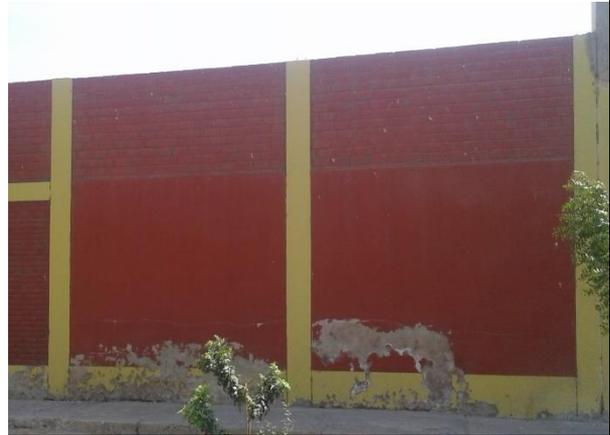
Se presentan por Agua de Lluvia, que se infiltra desde el exterior por absorción a través de fisuras y grietas que luego, en época de temperatura más alta, evapora y vuelve hacia el exterior. También se da por Agua Procedente de Roturas de Tuberías.

Disolver las sales mediante agua a presión, eliminar el concreto deteriorado hasta llegar a un soporte firme y limpio de polvo. Aplicar un puente de unión (**aditivo**). Neutralizar las eflorescencias mediante un impermeabilizante (**aditivo**) para toda la superficie afectada.

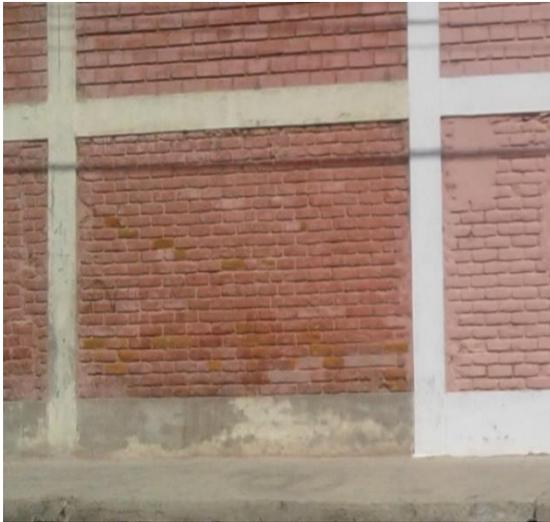
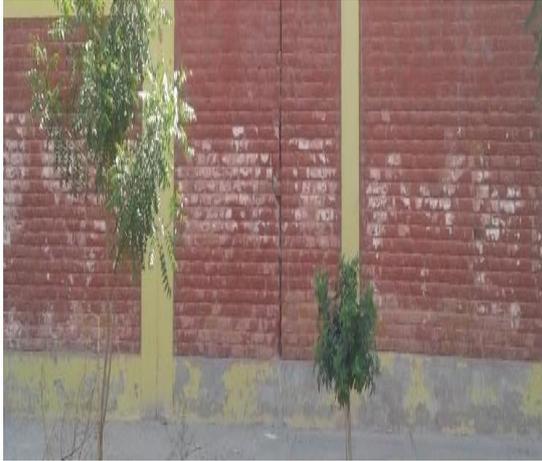
<p><b>DESPRENDIMIENTOS</b></p> <p>Es la separación entre un material de acabado y el soporte al que esta aplicado por falta de adherencia entre ambos y suele producirse como consecuencia de otras lesiones.</p> <p><b>SOLUCION</b></p> <p>Una vez producido el desprendimiento, debemos picar el elemento afectado hasta una profundidad adecuada. Limpiar y humectar la superficie. Aplicar un puente (aditivo) de unión entre concreto endurecido y mortero fresco. Para evitar esta patología en el futuro. Para finalizar proteger la superficie con un impermeabilizante (aditivo).</p>

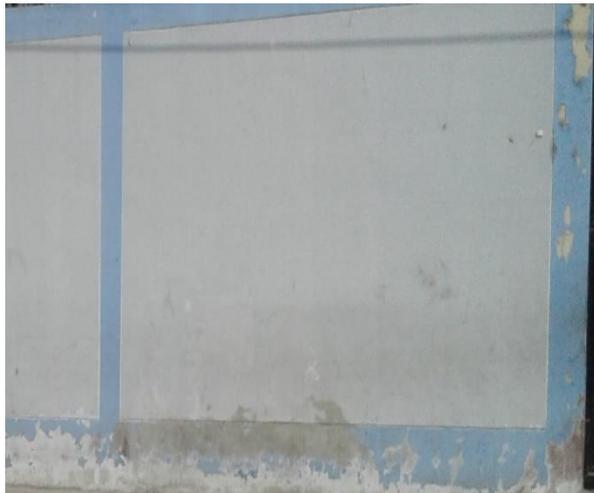
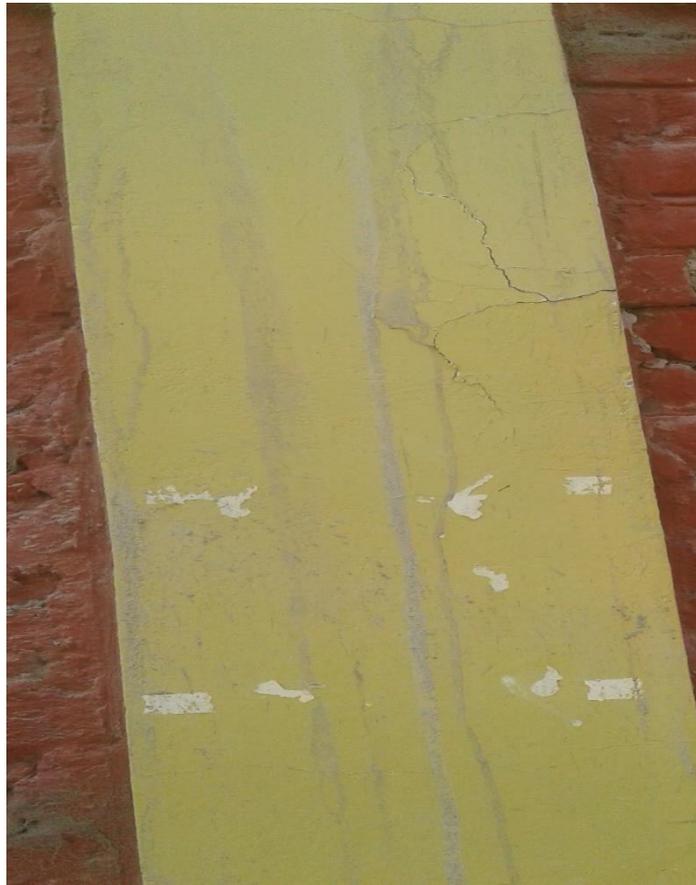
### **FISURAS**

Son todo tipo de aberturas que solo afecta la capa superficial del elemento constructivo a su acabado.

Eliminar mecánicamente todo el material del acabado. Humectar la superficie. Aplicar nuevamente el tarrajeo.
