UNIVERSIDAD CATÓLICA LOS ÁNGELES  
CHIMBOTE

DETERMINACIÓN Y EVALUACIÓN DE LAS  
PATOLOGÍAS DEL CONCRETO EN COLUMNAS, VIGAS  
Y MUROS DE ALBAÑILERÍA CONFINADA DEL CERCO  
PERIMÉTRICO DEL ESTADIO MUNICIPAL FERNANDO  
ARÁMBULO SANTÍN, DEL DISTRITO DE  
TAMBOGRANDE, PROVINCIA DE PIURA, REGIÓN  
PIURA, AGOSTO - 2016

**TESIS PARA OPTAR EL TÍTULO PROFESIONAL DE**  
**INGENIERO CIVIL**

BACH. DANIEL FRANCISCO NEYRA URRIOLA

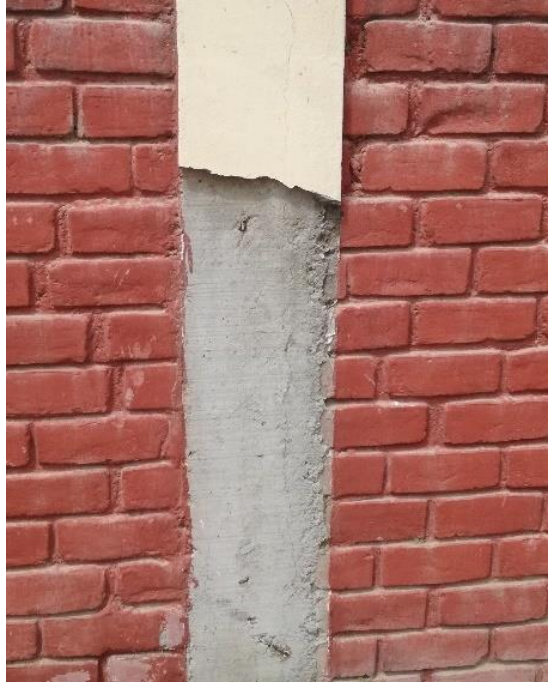
Imagen 6: Desprendimiento  
Fuente: Elaboración propia

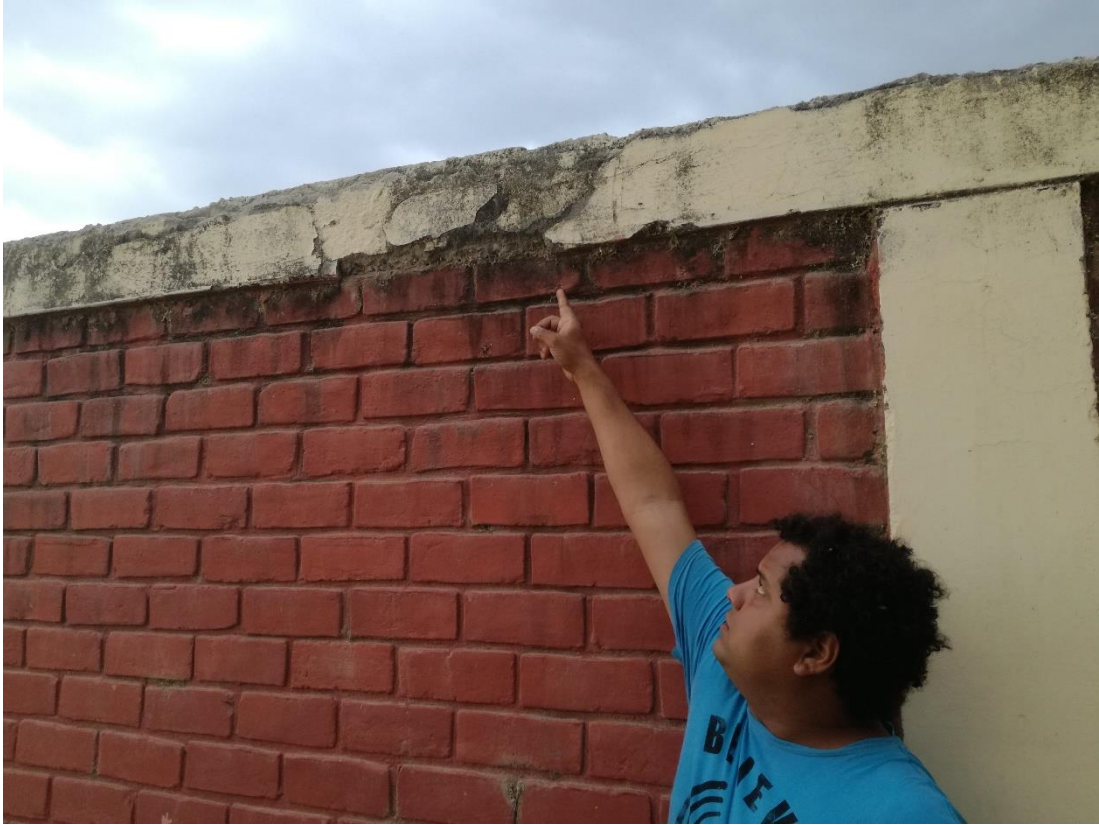
Imagen 11: Desprendimientos ubicada en la unidad de muestra 01.

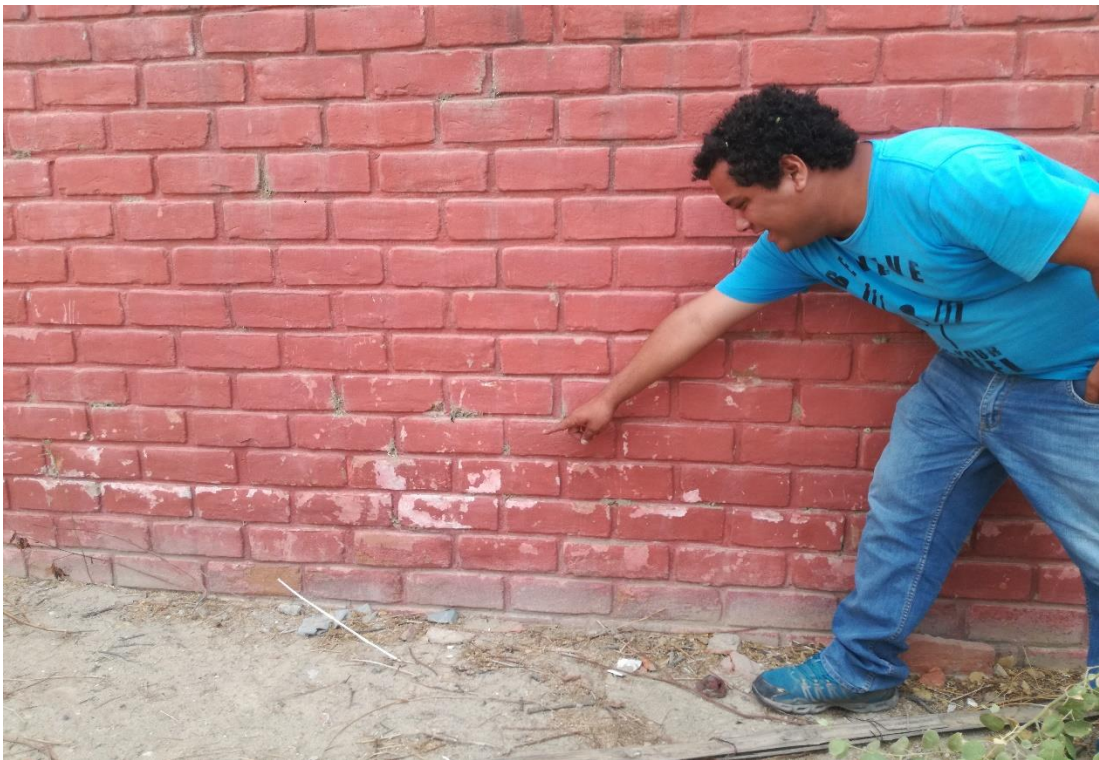
Imagen 12: Eflorescencia ubicada en la unidad de muestra 01.

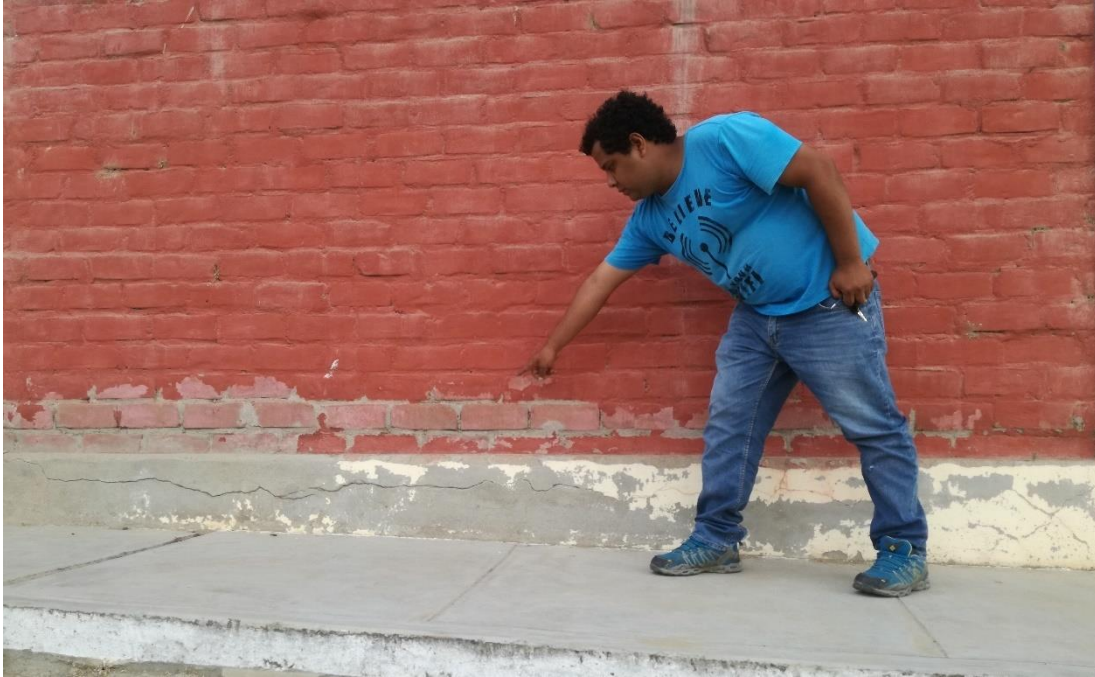
Imagen 16: Eflorescencia ubicada en la unidad de muestra 02.

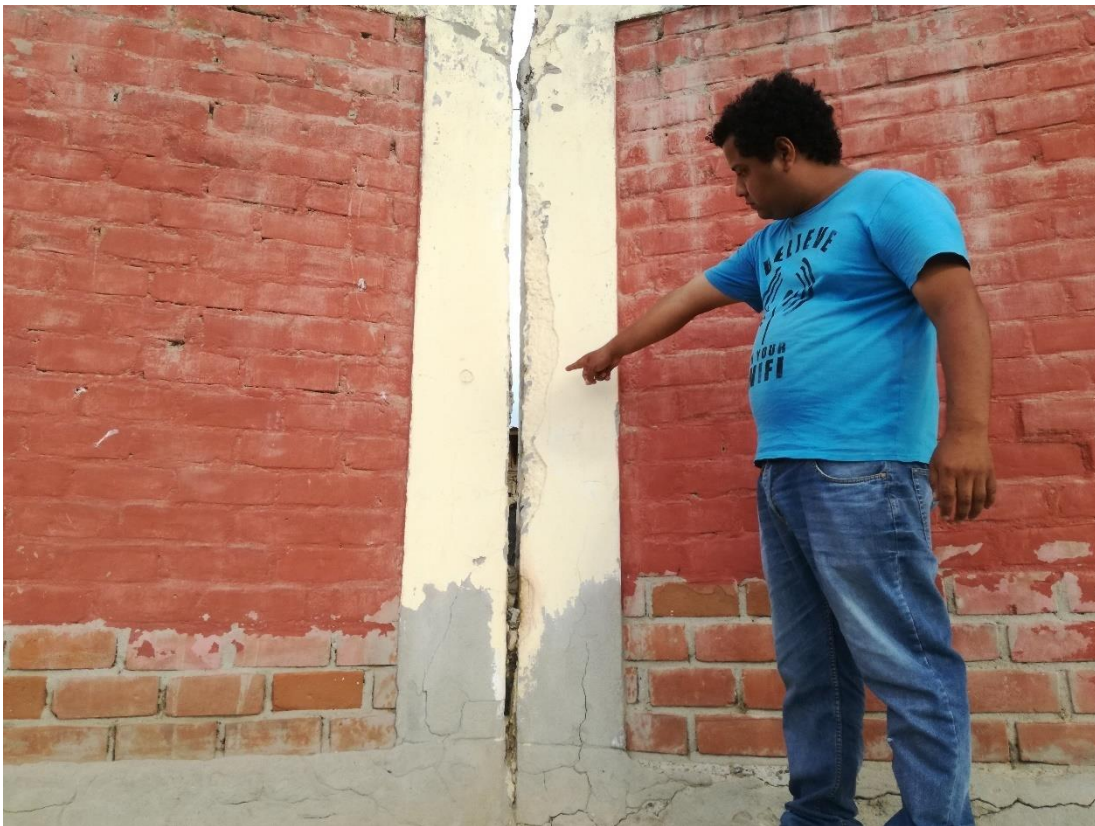
Imagen 17: Desprendimientos ubicada en la unidad de muestra 02.

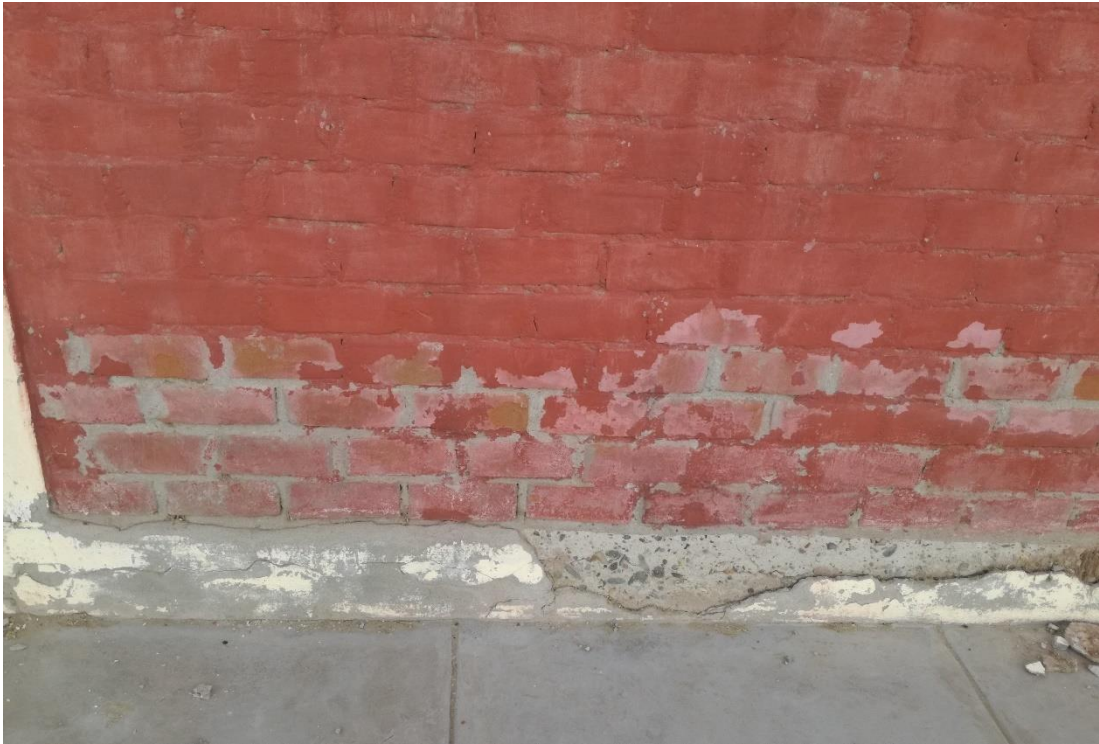
- La Unidad de Muestra 03 posee un Área Total de 56.00 m<sup>2</sup>, se identificaron las patologías presentes en la muestra: suciedad (4.29%), erosión (0.00%), desprendimientos (12.14%), humedad (0.00%), eflorescencia (14.38%), Fisuras (0.18%), Grietas (0.00%), oxidación (0.00%), corrosión (0.00%), del área total de la unidad de muestra, el Nivel de Severidad es “LEVE”.

Imagen 18: Eflorescencia ubicada en la unidad de muestra 03.

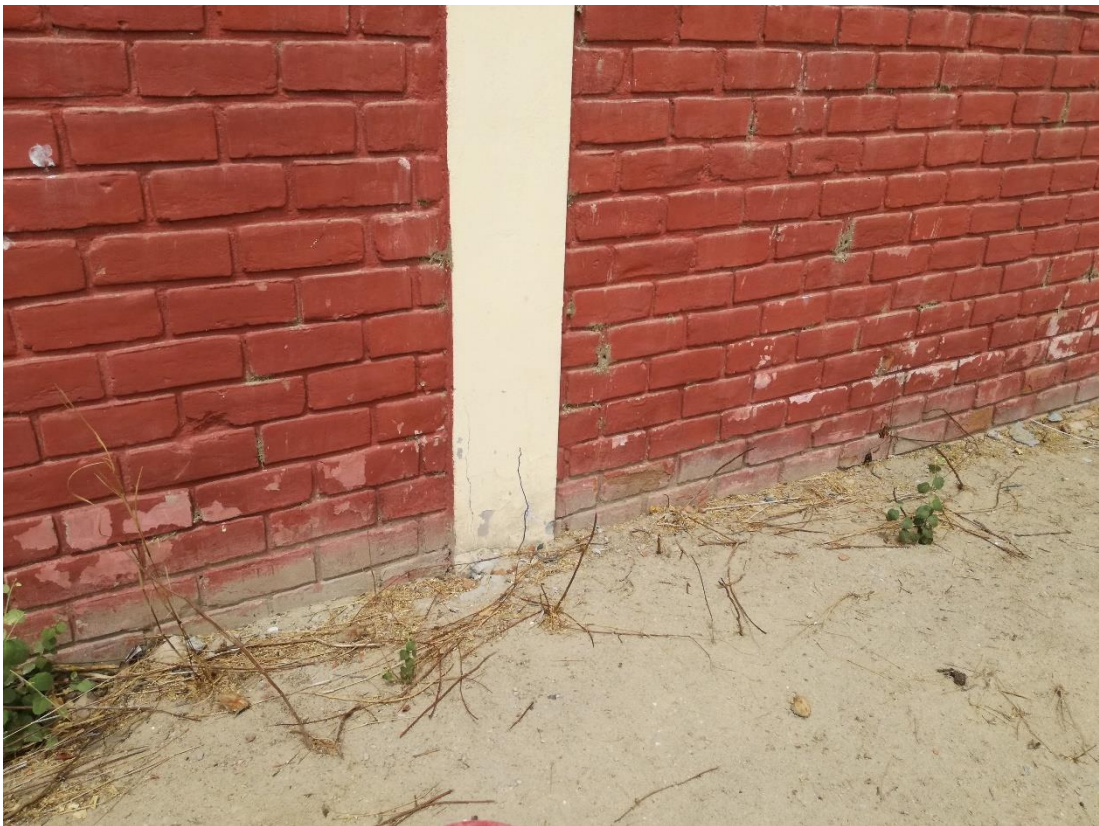
- La Unidad de Muestra 04 posee un Área Total de 56.00 m<sup>2</sup>, se identificaron las patologías presentes en la muestra: suciedad (5.00%), erosión (8.93%), desprendimientos (9.20%), humedad (0.00%), eflorescencia (11.96%), Fisuras (0.18%), Grietas (0.18%), oxidación (0.00%), corrosión (0.00%), del área total de la unidad de muestra, el Nivel de Severidad es “LEVE”.

Imagen 19: Eflorescencia ubicada en la unidad de muestra 04.

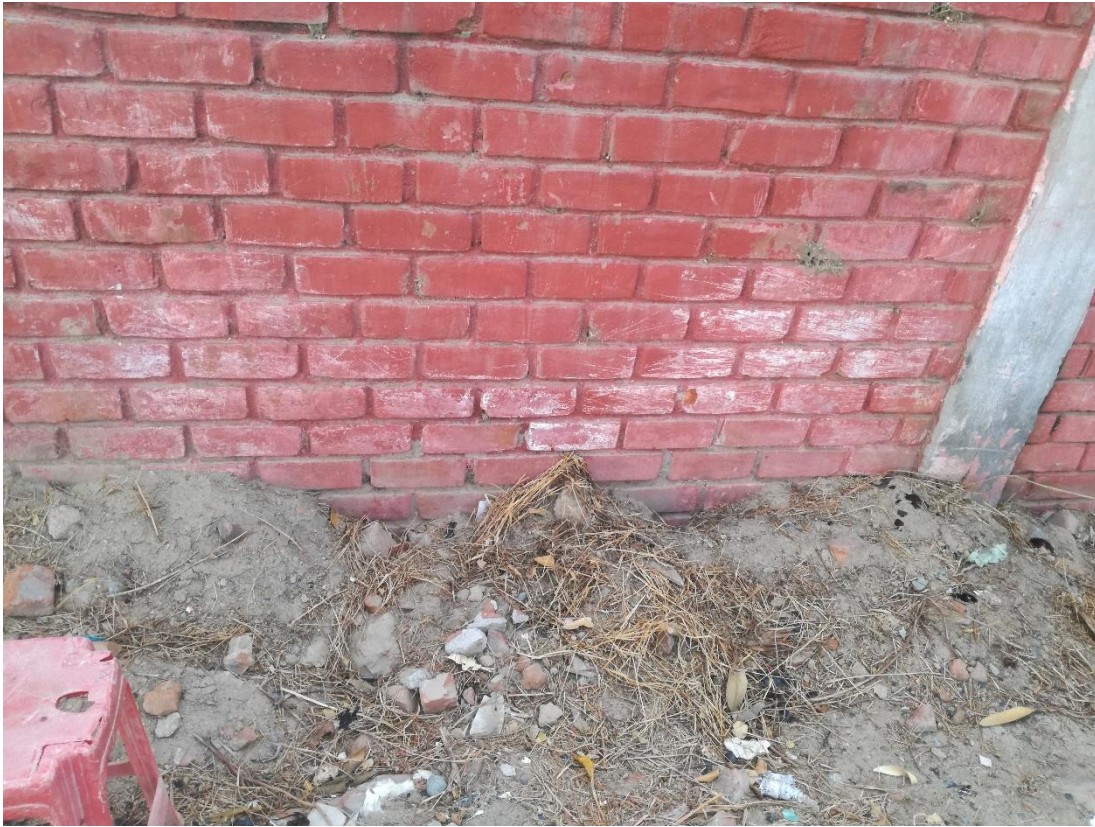
- La Unidad de Muestra 06 posee un Área Total de 56.00 m<sup>2</sup>, se identificaron las patologías presentes en la muestra: suciedad (10.00%), erosión (0.00%), desprendimientos (9.64%), humedad (0.00%), eflorescencia (19.29%), Fisuras (0.54%), Grietas (0.00%), oxidación (0.00%), corrosión (0.00%), del área total de la unidad de muestra, el Nivel de Severidad es “LEVE”.

Imagen 23: Eflorescencia ubicada en la unidad de muestra 06.

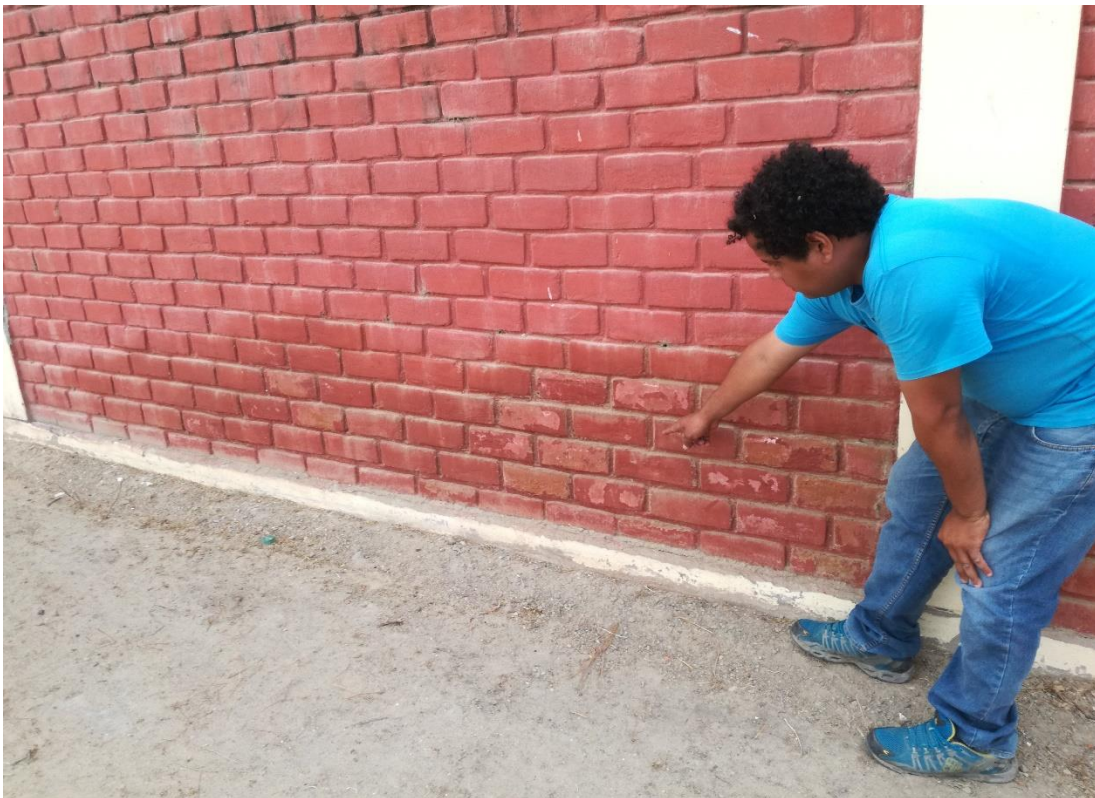
- La Unidad de Muestra 09 posee un Área Total de 56.80 m<sup>2</sup>, se identificaron las patologías presentes en la muestra: suciedad (8.45%), erosión (0.00%), desprendimientos (11.97%), humedad (6.69%), eflorescencia (15.49%), Fisuras (0.35%), Grietas (0.00%), oxidación (0.00%), corrosión (0.00%), del área total de la unidad de muestra, el Nivel de Severidad es “LEVE”.

Imagen 24: Humedad ubicada en la unidad de muestra 09.

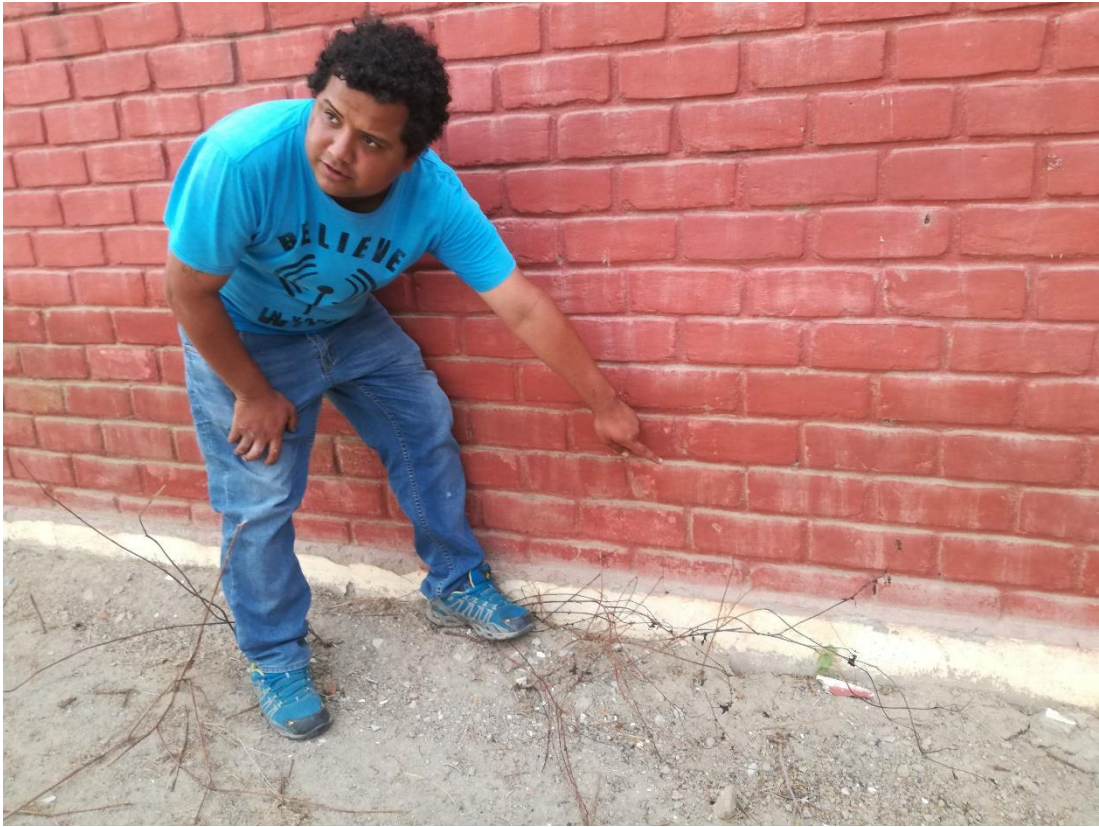
Imagen 25: Humedad ubicada en la unidad de muestra 09.
