UNIVERSIDAD CATÓLICA LOS ÁNGELES
CHIMBOTE

DETERMINACIÓN Y EVALUACIÓN DE LAS
PATOLOGÍAS DEL CONCRETO DEL CANAL SUB
LATERAL 9+265 ENTRE LAS PROGRESIVAS 0+000 –
0+500 SECTOR CIENEGUILLO CENTRO, DISTRITO DE
SULLANA, PROVINCIA SULLANA, REGIÓN PIURA,
JULIO – 2016.

TESIS PARA OPTAR EL TÍTULO PROFESIONAL DE
INGENIERO CIVIL

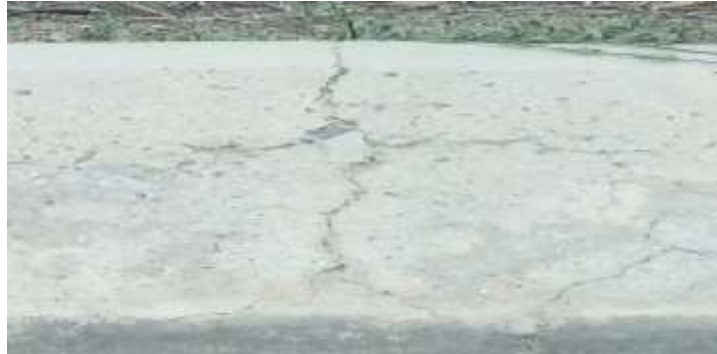
Imagen 09: Grietas vertical en canal de concreto.

- Medición: El daño se cuantifica en metros lineales (ml) o metros cuadrados (m²) de canal afectado.
- Intervención Recomendada: Severidad Leve y Moderado: Llenar las grietas existentes con materiales y métodos compatibles y adecuados de acuerdo con el material del canal.

Severidad Alto (severo): Un ingeniero especializado en reparación en estructural evaluará los daños y determinará las acciones que se van a tomar o en caso extremo, su demolición.

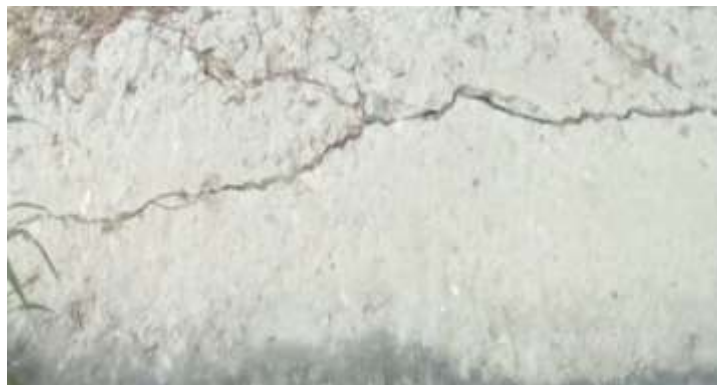
Imagen 10: Grietas horizontal en canal de concreto.

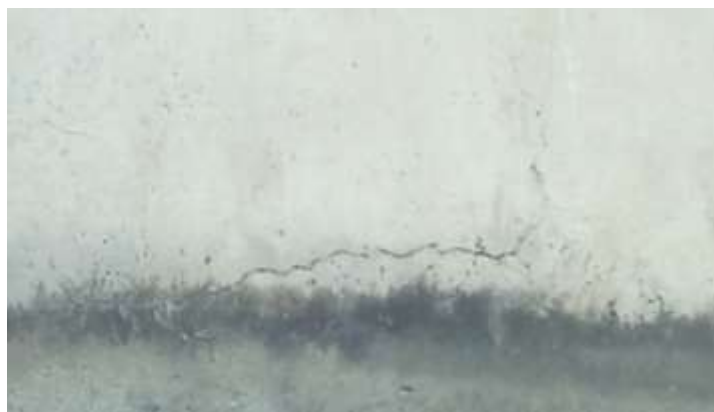
Imagen 11: Fisuras en canal de concreto.

➤ Intervención Recomendada: Severidad Leve y Moderado: Llenar las grietas y fisuras existentes con materiales y métodos compatibles y adecuados de acuerdo con el material del canal.

Severidad Alto (severo): Un ingeniero especializado en reparación en estructural evaluará los daños y determinará las acciones que se van a tomar o en caso extremo, su demolición.

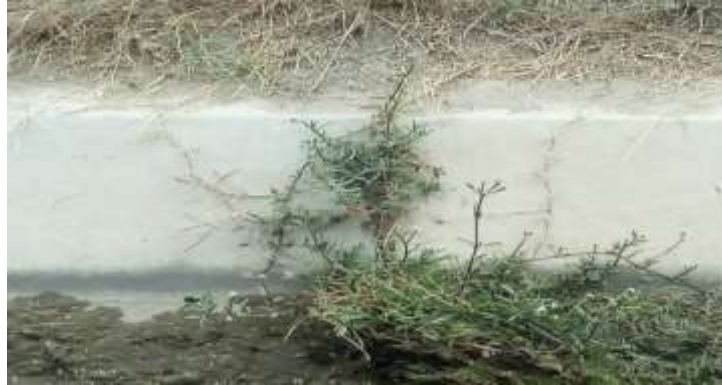
Imagen 12: Vegetación en canal de concreto.

- Intervención Recomendada: Severidad Leve y Moderado: Retiro de la vegetación causante de los daños y toma de las medidas biológicas necesarias para el control del crecimiento de estas especies. En caso de severidad Alto (severo), se deberá hacer un estudio detallado de la afectación de la obra para determinar las medidas de control necesarias.

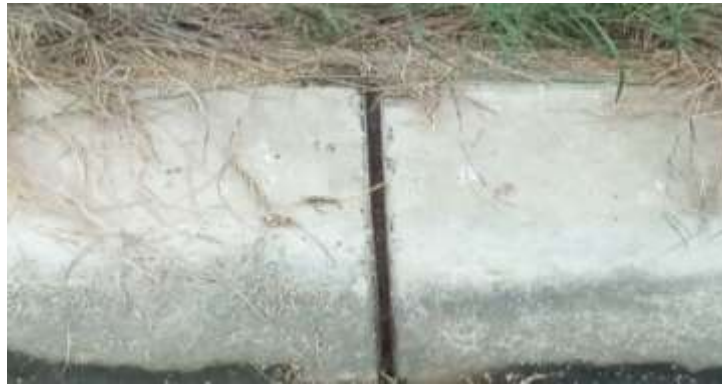
Imagen 13: Deterioro de sello de junta en canal de concreto.

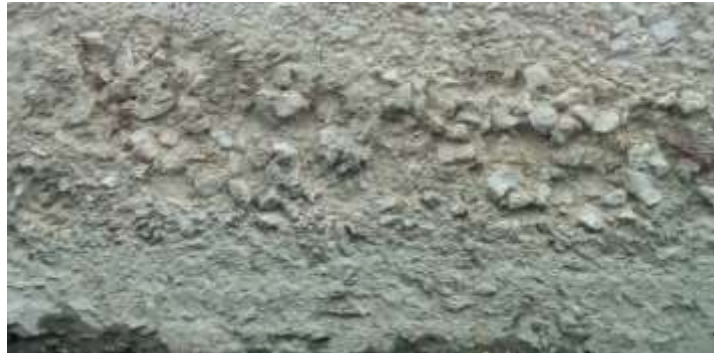
Imagen 14: Erosión en canal de concreto.

- Intervención Recomendada: Severidad Leve y Moderado: Reponer el material perdido con inyecciones, parches, irrigaciones o cualquier otro tratamiento superficial que sea acorde con el material de la estructura. Severidad Alto (Severo): Un ingeniero estructural o geotecnia debe evaluar la situación y dar las recomendaciones adecuadas para la recuperación, para el canal.

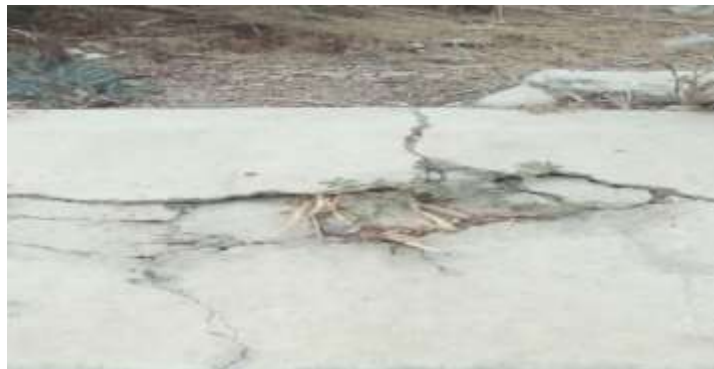
Imagen 15: Erosión en canal de concreto.

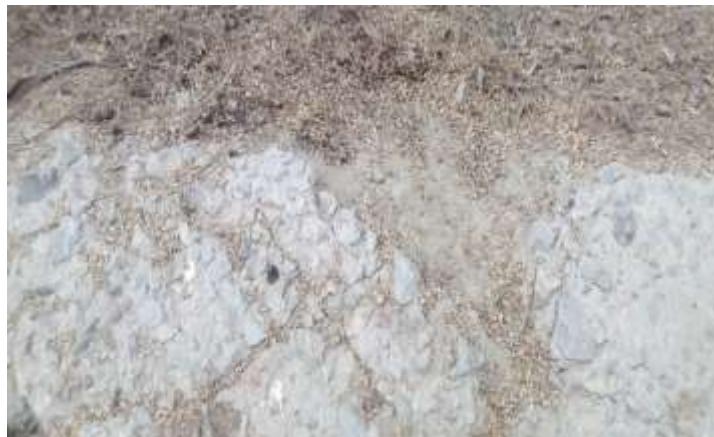
Imagen 16: Desintegración de partículas en canal de concreto.

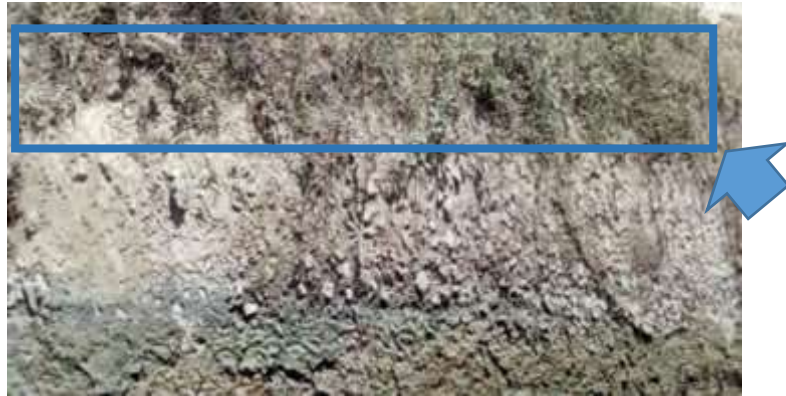
Imagen 17: Desintegración de partículas en canal de concreto.

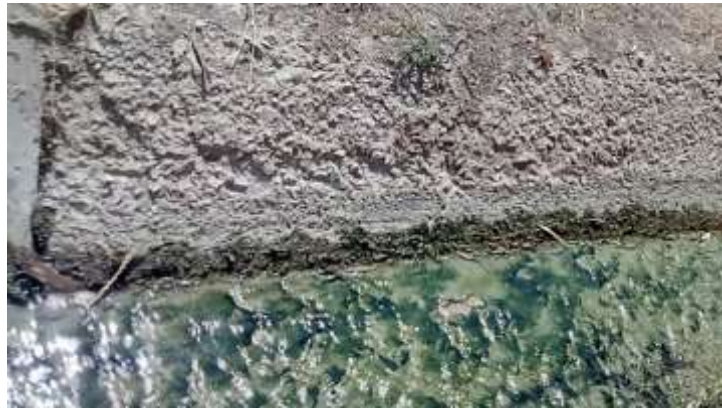
Imagen 18: Decascaramiento en canal de concreto.

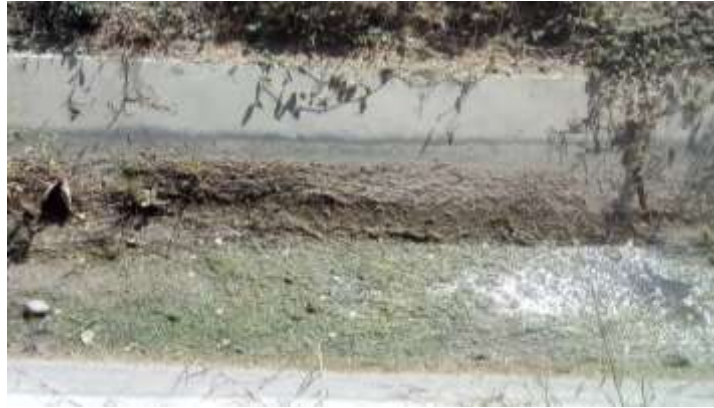
Imagen 19: Sedimentación en canal de concreto.

- Intervención Recomendada: Severidad Leve, Moderado y Severo:
Descolmar o limpiar el canal retirando los sedimentos alojados en la sanción del canal.

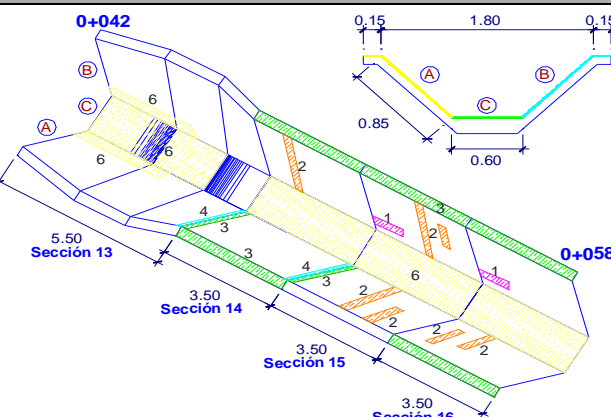
Grafico 20: Unidad de muestra 04 evaluada.

2	Fisuras	0.12	0.76%				
3	Vegetación	0.67	4.18%				
4	Sello de juntas	0.10	0.63%				
5	Erosión	0.00	0.00%				
6	Sedimentación	0.90	5.66%				
7	Desintegración	0.00	0.00%				
8	Decascaramiento	0.00	0.00%				
Fondo de canal B				A (m ²)= 3.30	A (m ²)= 2.10	A (m ²)= 2.10	A (m ²)= 2.10
1	Grietas	0.03	0.29%

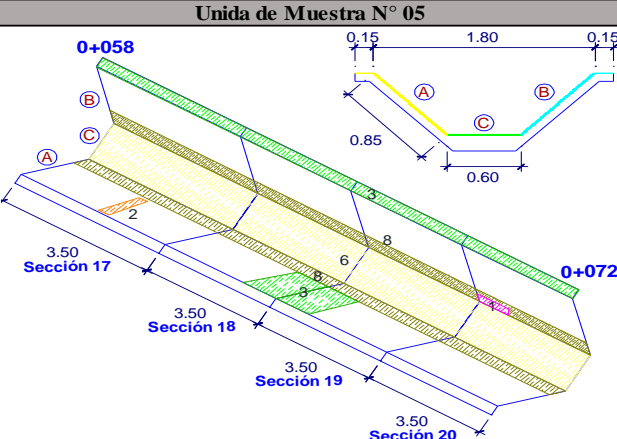
Grafico 26: Unidad de muestra 05 evaluada.

2	Fisuras	0.09	0.61%				
3	Vegetación	1.75	12.50%				
4	Sello de juntas	0.00	0.00%				
5	Erosión	0.00	0.00%				
6	Sedimentación	0.00	0.00%				
7	Desintegración	0.00	0.00%				
8	Descascaramiento	2.80	20.00%				
Fondo de canal B				A (m ²)= 2.10	A (m ²)= 2.10	A (m ²)= 2.10	A (m ²)= 2.10
1	Grietas	0.05	0.60%

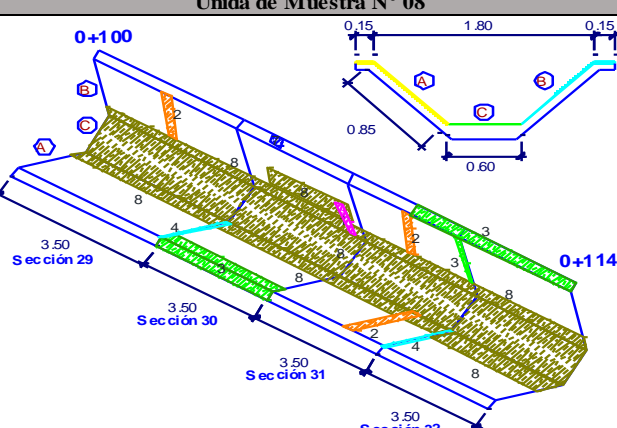
Grafico 44: Unidad de muestra 08 evaluada.

2	Fisuras	0.07	0.46%				
3	Vegetación	0.88	6.25%				
4	Sello de juntas	0.10	0.71%				
5	Erosión	0.00	0.00%				
6	Sedimentación	0.00	0.00%				
7	Desintegración	0.00	0.00%				
8	Descascamiento	1.80	12.86%				
Fondo de canal B				A (m ²)= 2.10	A (m ²)= 2.10	A (m ²)= 2.10	A (m ²)= 2.10
1	Grietas	0.00	0.00%

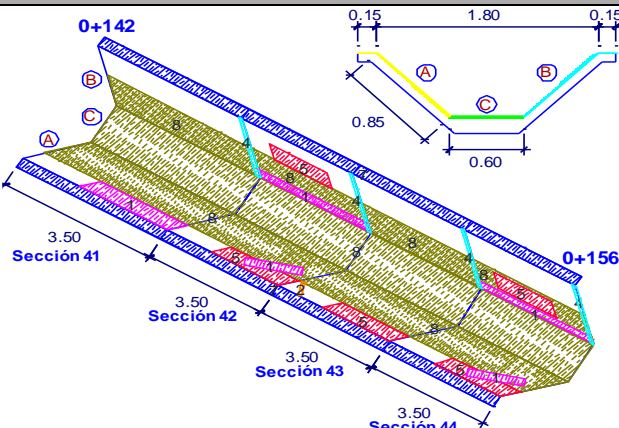
Grafico 62: Unidad de muestra 11 evaluada.

CUADRO DE RESUMEN DE UNIDAD DE MUESTRA 11									
Elementos	Área evaluada (m ²)	Área afectada (m ²)	Área total no afect. (m ²)	Porcentaje (%) Área afectada	Porcentaje (%) Área no afectada	Nivel de severidad	Patologías	Área (m ²)	% de Incidencia de daños
Margen derecho A	14.00	9.24	4.76	65.99%	34.01%	Severo	1) Grietas 2) Fisuras	7.71 0.03	21.17% 0.07%
Fondo de canal B	8.40	2.28	6.12	27.14%	72.86%	Leve	3) Vegetación 4) Sello de juntas	0.18 0.15	0.49% 0.41%
Margen izquierdo C	14.00	13.68	0.32	97.71%	2.29%	Severo	5) Erosión 6) Sedimentación	1.39 0.00	3.81% 0.00%
Unidad de Muestra total	36.40	25.20	11.20	69.22%	30.78%	Severo	7) Desintegración 8) Decascaramiento	4.20 11.55	11.54% 31.73%

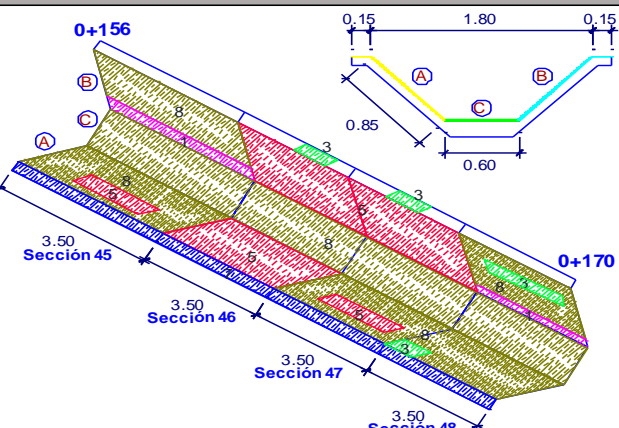
Grafico 68: Unidad de muestra 12 evaluada.

CUADRO DE RESUMEN DE UNIDAD DE MUESTRA 12									
Elementos	Área evaluada (m ²)	Área afectada (m ²)	Área total no afect. (m ²)	Porcentaje (%) Área afectada	Porcentaje (%) Área no afectada	Nivel de severidad	Patologías	Área (m ²)	% de Incidencia de daños
Margen derecho A	14.00	13.41	0.59	95.81%	4.19%	Moderado	1) Grietas 2) Fisuras	0.70 0.00	1.92% 0.00%
Fondo de canal B	8.40	2.23	6.18	26.49%	73.51%	Leve	3) Vegetación 4) Sello de juntas	1.02 0.18	2.80% 0.49%
Margen izquierdo C	14.00	11.08	2.92	79.14%	20.86%	Severo	5) Erosión 6) Sedimentación	10.96 0.00	30.10% 0.00%
Unidad de Muestra total	36.40	26.72	9.68	73.40%	26.60%	Moderado	7) Desintegración 8) Decascaramiento	2.10 11.77	5.77% 32.33%

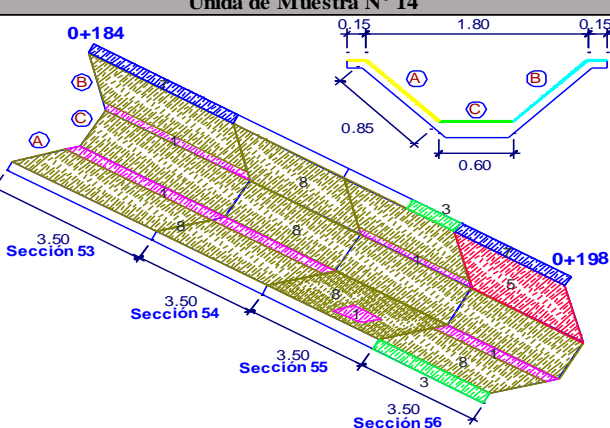
Grafico 80: Unidad de muestra 14 evaluada.

CUADRO DE RESUMEN DE UNIDAD DE MUESTRA 14									
Elementos	Área evaluada (m ²)	Área afectada (m ²)	Área total no afect. (m ²)	Porcentaje (%) Área afectada	Porcentaje (%) Área no afectada	Nivel de severidad	Patologías	Área (m ²)	% de Incidencia de daños
Margen derecho A	14.00	8.00	6.00	57.13%	42.88%	Severo	1) Grietas 2) Fisuras	0.35 1.18	0.96% 3.24%
Fondo de canal B	8.40	2.10	6.30	25.00%	75.00%	Leve	3) Vegetación 4) Sello de juntas	1.18 0.13	3.25% 0.35%
Margen izquierdo C	14.00	10.70	3.30	76.40%	23.60%	Moderado	5) Erosión 6) Sedimentación	2.16 0.00	5.93% 0.00%
Unidad de Muestra total	36.40	20.79	15.61	57.13%	42.87%	Severo	7) Desintegración 8) Decascaramiento	1.05 14.74	2.88% 40.50%

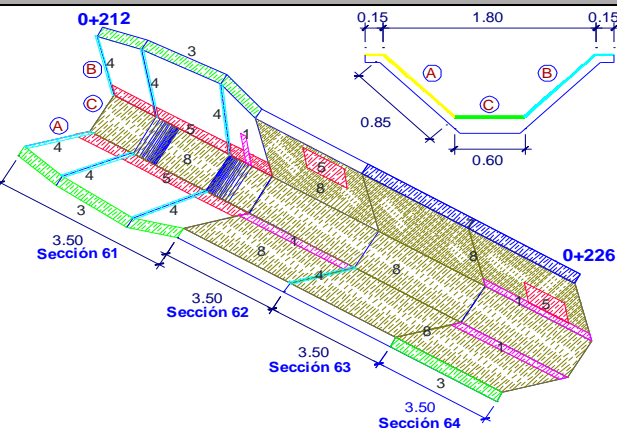
Grafico 92: Unidad de muestra 16 evaluada.

CUADRO DE RESUMEN DE UNIDAD DE MUESTRA 16									
Elementos	Área evaluada (m ²)	Área afectada (m ²)	Área total no afect. (m ²)	Porcentaje (%) Área afectada	Porcentaje (%) Área no afectada	Nivel de severidad	Patologías	Área (m ²)	% de Incidencia de daños
Margen derecho A	15.02	4.45	10.57	29.64%	70.36%	Severo	1) Grietas 2) Fisuras	0.59 0.00	1.52% 0.00%
Fondo de canal B	8.58	5.43	3.15	63.27%	36.73%	Moderado	3) Vegetación 4) Sello de juntas	2.58 0.34	6.67% 0.87%
Margen izquierdo C	15.02	7.03	7.98	46.84%	53.16%	Severo	5) Erosión 6) Sedimentación	2.47 6.57	6.40% 17.01%
Unidad de Muestra total	38.61	16.91	21.70	43.80%	56.20%	Severo	7) Desintegración 8) Decascaramiento	1.40 2.98	3.63% 7.71%

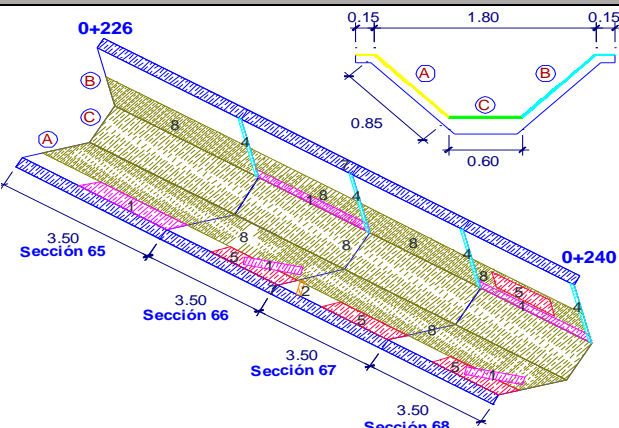
Grafico 98: Unidad de muestra 17 evaluada.

CUADRO DE RESUMEN DE UNIDAD DE MUESTRA 17									
Elementos	Área evaluada (m ²)	Área afectada (m ²)	Área total no afect. (m ²)	Porcentaje (%) Área afectada	Porcentaje (%) Área no afectada	Nivel de severidad	Patologías	Área (m ²)	% de Incidencia de daños
Margen derecho A	14.00	8.84	5.17	63.11%	36.89%	Moderado	1) Grietas	0.80	2.20%
Fondo de canal B	8.40	2.19	6.21	26.07%	73.93%	Leve	2) Fisuras	0.00	0.00%
							3) Vegetación	0.09	0.25%
							4) Sello de juntas	0.17	0.47%
Margen izquierdo C	14.00	5.79	8.22	41.32%	58.68%	Moderado	5) Erosión	0.00	0.00%
							6) Sedimentación	0.00	0.00%
Unidad de Muestra total	36.40	16.81	19.59	46.18%	53.82%	Moderado	7) Desintegración	4.20	11.54%
							8) Decascaramiento	11.55	31.73%

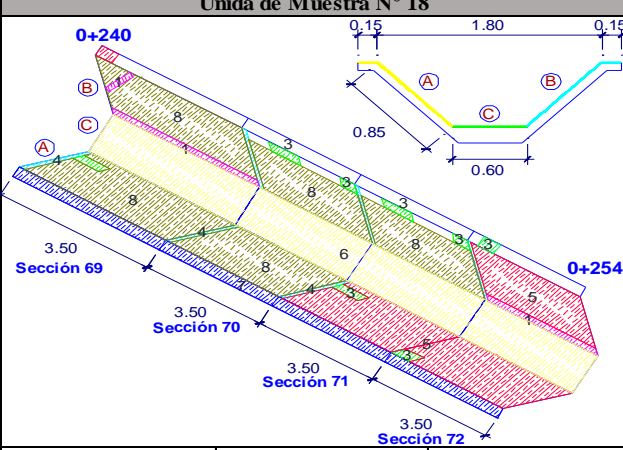
Grafico 104: Unidad de muestra 18 evaluada.

7) Desintegración			Fondo de canal B			
	8) Descaramiento			Margen izquierdo C			
Item	Tipo de Patología en Elemento	Área Afect. (m ²)	% Área Afect.	Sección 69	Sección 70	Sección 71	Sección 72
Margen derecho A				A (m ²)= 3.50	A (m ²)= 3.50	A (m ²)= 3.50	A (m ²)= 3.50
1	Grietas	0.00	0.00%

2	Fisuras	0.00	0.00%				
3	Vegetación	0.64	4.57%				
4	Sello de juntas	0.15	1.07%				
5	Erosión	4.46	31.88%				
6	Sedimentación	0.00	0.00%				
7	Desintegración	2.10	15.00%				
8	Descaramiento	4.46	31.88%				
Fondo de canal B				A (m ²)= 2.10	A (m ²)= 2.10	A (m ²)= 2.10	A (m ²)= 2.10
1	Grietas	0.00	0.00%

1	Grietas	0.79	5.61%

CUADRO DE RESUMEN DE UNIDAD DE MUESTRA 18									
Elementos	Área evaluada (m ²)	Área afectada (m ²)	Área total no afect. (m ²)	Porcentaje (%) Área afectada	Porcentaje (%) Área no afectada	Nivel de severidad	Patologías	Área (m ²)	% de Incidencia de daños
Margen derecho A	14.00	11.82	2.19	84.39%	15.61%	Severo	1) Grietas 2) Fisuras	0.79 0.00	2.16% 0.00%
Fondo de canal B	8.40	2.23	6.18	26.49%	73.51%	Moderado	3) Vegetación 4) Sello de juntas	1.11 0.28	3.06% 0.76%
Margen izquierdo C	14.00	8.78	5.22	62.70%	37.30%	Severo	5) Erosión 6) Sedimentación	7.52 0.00	20.65% 0.00%
Unidad de Muestra total	36.40	22.82	13.58	62.69%	37.31%	Severo	7) Desintegración 8) Decascaramiento	2.10 11.03	5.77% 30.29%

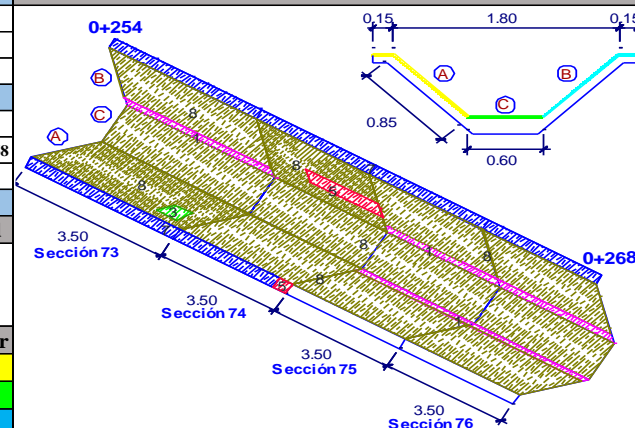
Grafico 110: Unidad de muestra 19 evaluada.

7) Desintegración		Fondo de canal B					
	8) Descascaramiento		Margen izquierdo C					
Item	Tipo de Patología en Elemento	Área Afect. (m ²)	% Área Afect.	Sección 73	Sección 74	Sección 75	Sección 76	
Margen derecho A				A (m ²)= 3.50	A (m ²)= 3.50	A (m ²)= 3.50	A (m ²)= 3.50	
1	Grietas	0.70	5.00%

2	Fisuras	0.00	0.00%					
3	Vegetación	0.12	0.86%					
4	Sello de juntas	0.20	1.43%					
5	Erosión	0.00	0.00%					
6	Sedimentación	0.00	0.00%					
7	Desintegración	2.53	18.04%					
8	Descascaramiento	8.93	63.75%					
Fondo de canal B				A (m ²)= 2.10	A (m ²)= 2.10	A (m ²)= 2.10	A (m ²)= 2.10	
1	Grietas	0.00	0.00%

1	Grietas	1.05	7.50%

CUADRO DE RESUMEN DE UNIDAD DE MUESTRA 19									
Elementos	Área evaluada (m ²)	Área afectada (m ²)	Área total no afect. (m ²)	Porcentaje (%) Área afectada	Porcentaje (%) Área no afectada	Nivel de severidad	Patologías	Área (m ²)	% de Incidencia de daños
Margen derecho A	14.00	12.47	1.53	89.07%	10.93%	Severo	1) Grietas 2) Fisuras	1.75 0.00	4.81% 0.00%
Fondo de canal B	8.40	2.10	6.30	25.00%	75.00%	Leve	3) Vegetación 4) Sello de juntas	0.12 0.35	0.33% 0.96%
Margen izquierdo C	14.00	6.68	7.33	47.68%	52.32%	Severo	5) Erosión 6) Sedimentación	0.40 0.00	1.10% 0.00%
Unidad de Muestra total	36.40	21.25	15.16	58.37%	41.63%	Severo	7) Desintegración 8) Decascaramiento	4.63 14.00	12.71% 38.46%

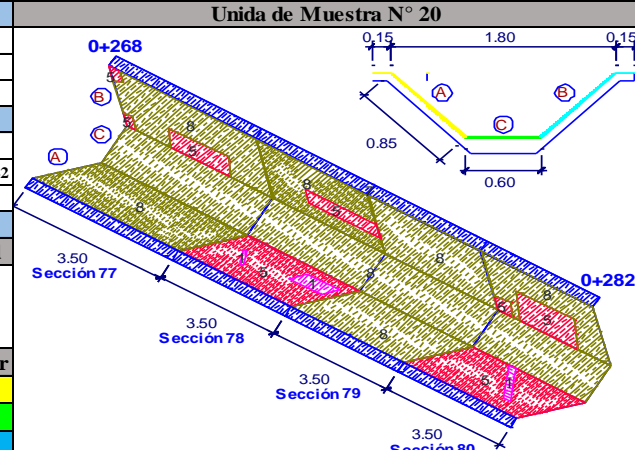
Grafico 116: Unidad de muestra 20 evaluada.

7) Desintegración		Fondo de canal B				
	8) Decascaramiento		Margen izquierdo C				
Item	Tipo de Patología en Elemento	Área Afect. (m ²)	% Área Afect.	Sección 77	Sección 78	Sección 79	Sección 80
Margen derecho A				A (m ²)= 3.50	A (m ²)= 3.50	A (m ²)= 3.50	A (m ²)= 3.50
1	Grietas	0.33	2.34%

2	Fisuras	0.00	0.00%				
3	Vegetación	0.00	0.00%				
4	Sello de juntas	0.05	0.36%				
5	Erosión	4.46	31.88%				
6	Sedimentación	0.00	0.00%				
7	Desintegración	2.10	15.00%				
8	Decascaramiento	4.46	31.88%				
Fondo de canal B				A (m ²)= 2.10	A (m ²)= 2.10	A (m ²)= 2.10	A (m ²)= 2.10
1	Grietas	0.00	0.00%

1	Grietas	0.00	0.00%

CUADRO DE RESUMEN DE UNIDAD DE MUESTRA 20									
Elementos	Área evaluada (m ²)	Área afectada (m ²)	Área total no afect. (m ²)	Porcentaje (%) Área afectada	Porcentaje (%) Área no afectada	Nivel de severidad	Patologías	Área (m ²)	% de Incidencia de daños
Margen derecho A	14.00	11.40	2.60	81.44%	18.56%	Severo	1) Grietas 2) Fisuras	0.33 0.00	0.90% 0.00%
Fondo de canal B	8.40	2.27	6.13	26.99%	73.01%	Leve	3) Vegetación 4) Sello de juntas	0.17 0.15	0.46% 0.41%
Margen izquierdo C	14.00	10.38	3.62	74.15%	25.85%	Severo	5) Erosión 6) Sedimentación	8.18 0.00	22.47% 0.00%
Unidad de Muestra total	36.40	24.05	12.35	66.07%	33.93%	Severo	7) Desintegración 8) Decascaramiento	4.20 11.03	11.54% 30.29%

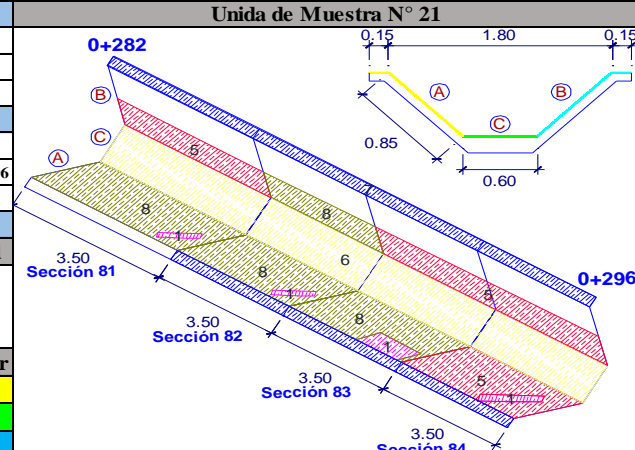
Grafico 122: Unidad de muestra 21 evaluada.

7) Desintegración		Fondo de canal B				
	8) Descaramiento		Margen izquierdo C				
Item	Tipo de Patología en Elemento	Área Afect. (m ²)	% Área Afect.	Sección 81	Sección 82	Sección 83	Sección 84
Margen derecho A				A (m ²)= 3.50	A (m ²)= 3.50	A (m ²)= 3.50	A (m ²)= 3.50
1	Grietas	0.69	4.93%

2	Fisuras	0.03	0.18%				
3	Vegetación	0.00	0.00%				
4	Sello de juntas	0.05	0.36%				
5	Erosión	1.49	10.63%				
6	Sedimentación	0.00	0.00%				
7	Desintegración	1.58	11.25%				
8	Descaramiento	4.46	31.88%				
Fondo de canal B				A (m ²)= 2.10	A (m ²)= 2.10	A (m ²)= 2.10	A (m ²)= 2.10
1	Grietas	0.00	0.00%

1	Grietas	0.02	0.11%

CUADRO DE RESUMEN DE UNIDAD DE MUESTRA 21									
Elementos	Área evaluada (m ²)	Área afectada (m ²)	Área total no afect. (m ²)	Porcentaje (%) Área afectada	Porcentaje (%) Área no afectada	Nivel de severidad	Patologías	Área (m ²)	% de Incidencia de daños
Margen derecho A	14.00	8.29	5.71	59.21%	40.79%	Moderado	1) Grietas 2) Fisuras	0.71 0.03	1.94% 0.07%
Fondo de canal B	8.40	2.19	6.21	26.07%	73.93%	Leve	3) Vegetación 4) Sello de juntas	0.09 0.05	0.25% 0.14%
Margen izquierdo C	14.00	7.45	6.55	53.23%	46.77%	Moderado	5) Erosión 6) Sedimentación	5.95 2.10	16.35% 5.77%
Unidad de Muestra total	36.40	17.93	18.47	49.27%	50.73%	Severo	7) Desintegración 8) Decascaramiento	3.68 5.34	10.10% 14.66%

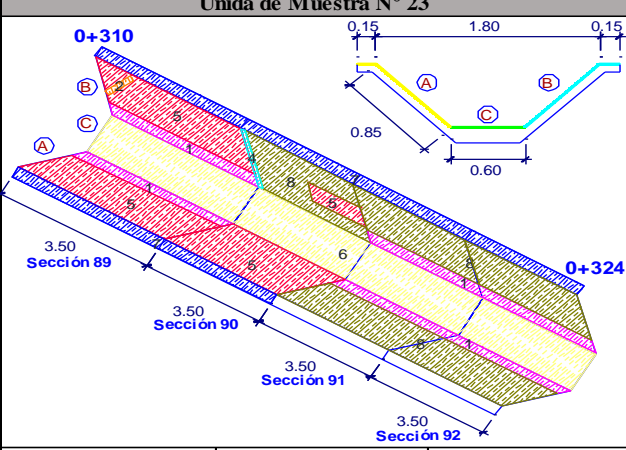
Grafico 134: Unidad de muestra 23 evaluada.

7) Desintegración		Fondo de canal B				
	8) Descaramiento		Margen izquierdo C				
Item	Tipo de Patología en Elemento	Área Afect. (m ²)	% Área Afect.	Sección 89	Sección 90	Sección 91	Sección 92
Margen derecho A				A (m ²)= 3.50	A (m ²)= 3.50	A (m ²)= 3.50	A (m ²)= 3.50
1	Grietas	1.05	7.50%

2	Fisuras	0.00	0.00%				
3	Vegetación	0.00	0.00%				
4	Sello de juntas	0.10	0.71%				
5	Erosión	3.04	21.70%				
6	Sedimentación	0.00	0.00%				
7	Desintegración	2.53	18.04%				
8	Descaramiento	4.46	31.88%				
Fondo de canal B				A (m ²)= 2.10	A (m ²)= 2.10	A (m ²)= 2.10	A (m ²)= 2.10
1	Grietas	0.00	0.00%

1	Grietas	1.05	7.50%

CUADRO DE RESUMEN DE UNIDAD DE MUESTRA 23									
Elementos	Área evaluada (m ²)	Área afectada (m ²)	Área total no afect. (m ²)	Porcentaje (%) Área afectada	Porcentaje (%) Área no afectada	Nivel de severidad	Patologías	Área (m ²)	% de Incidencia de daños
Margen derecho A	14.00	11.18	2.83	79.82%	20.18%	Moderado	1) Grietas 2) Fisuras	2.10 0.04	5.77% 0.11%
Fondo de canal B	8.40	2.10	6.30	25.00%	75.00%	Leve	3) Vegetación 4) Sello de juntas	0.00 0.25	0.00% 0.69%
Margen izquierdo C	14.00	7.88	6.12	56.27%	43.73%	Severo	5) Erosión 6) Sedimentación	4.93 1.58	13.53% 4.33%
Unidad de Muestra total	36.40	21.15	15.25	58.11%	41.89%	Moderado	7) Desintegración 8) Decascaramiento	5.05 7.22	13.86% 19.83%

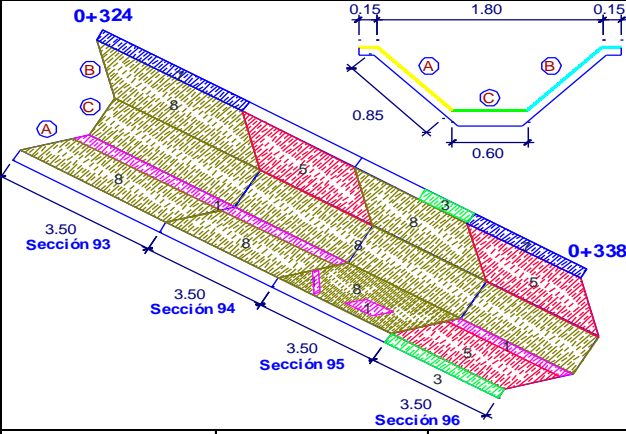
Grafico 140: Unidad de muestra 24 evaluada.

7) Desintegración			Fondo de canal B			
	8) Decascaramiento			Margen izquierdo C			
Item	Tipo de Patología en Elemento	Área Afect. (m ²)	% Área Afect.	Sección 93	Sección 94	Sección 95	Sección 96
Margen derecho A				A (m ²)= 3.50	A (m ²)= 3.50	A (m ²)= 3.50	A (m ²)= 3.50
1	Grietas	0.00	0.00%

2	Fisuras	1.18	8.43%				
3	Vegetación	0.87	6.20%				
4	Sello de juntas	0.00	0.00%				
5	Erosión	1.49	10.63%				
6	Sedimentación	0.00	0.00%				
7	Desintegración	0.00	0.00%				
8	Decascaramiento	4.46	31.88%				
Fondo de canal B				A (m ²)= 2.10	A (m ²)= 2.10	A (m ²)= 2.10	A (m ²)= 2.10
1	Grietas	0.00	0.00%

1	Grietas	0.04	0.32%

CUADRO DE RESUMEN DE UNIDAD DE MUESTRA 24									
Elementos	Área evaluada (m ²)	Área afectada (m ²)	Área total no afect. (m ²)	Porcentaje (%) Área afectada	Porcentaje (%) Área no afectada	Nivel de severidad	Patologías	Área (m ²)	% de Incidencia de daños
Margen derecho A	14.00	8.00	6.00	57.13%	42.88%	Severo	1) Grietas 2) Fisuras	0.04 1.18	0.12% 3.24%
Fondo de canal B	8.40	4.20	4.20	50.00%	50.00%	Leve	3) Vegetación 4) Sello de juntas	1.18 0.13	3.25% 0.35%
Margen izquierdo C	14.00	9.57	4.43	68.33%	31.68%	Severo	5) Erosión 6) Sedimentación	4.46 2.10	12.26% 5.77%
Unidad de Muestra total	36.40	21.76	14.64	59.79%	40.21%	Moderado	7) Desintegración 8) Decascaramiento	1.64 11.03	4.51% 30.29%

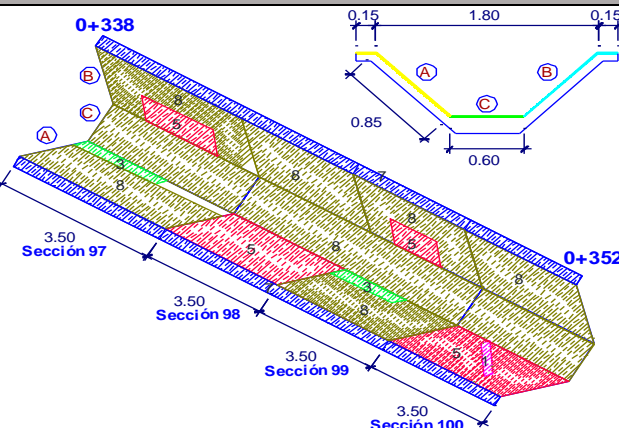
Grafico 146: Unidad de muestra 25 evaluada.

UNIVERSIDAD CATOLICA DE LOS ANGELES CHIMBOTE		Ficha de Evaluación de Unidad de Muestra Determinación y Evaluación de las patologías del concreto del canal sob lateral 9+265 entre las progresivas 0+000 – 0+500 sector cieneguillo centro, distrito de Sullana, provincia Sullana, región Piura, julio – 2016					
Datos		Unidad de Muestra N° 25					
Evaludador:	Bach. Anderson Martin Zavala Calva

Asesor:	Mg. Gonzalo Miguel Leon de los Rios						
Fecha :	Julio 2016						
Antigüedad:	30 años						
Ubicación							
Región:	Piura	Distrito:	Sullana				
Provincia:	Sullana	Progresiva:	0+338 - 0+352				
Sector:	Cieneguillo centro canal sub lateral 9+265						
Parametros de Evaluación							
Tipos de patologías	1) Grietas		Nivel de Severidad

7) Desintegración		Fondo de canal B				
	8) Descaramiento		Margen izquierdo C				
Item	Tipo de Patología en Elemento	Área Afect. (m ²)	% Área Afect.	Sección 97	Sección 98	Sección 99	Sección 100
Margen derecho A				A (m ²)= 3.50	A (m ²)= 3.50	A (m ²)= 3.50	A (m ²)= 3.50
1	Grietas	0.40	2.82%

2	Fisuras	0.00	0.00%				
3	Vegetación	1.58	11.25%				
4	Sello de juntas	0.15	1.07%				
5	Erosión	2.98	21.25%				
6	Sedimentación	0.00	0.00%				
7	Desintegración	2.10	15.00%				
8	Descaramiento	2.98	21.25%				
Fondo de canal B				A (m ²)= 2.10	A (m ²)= 2.10	A (m ²)= 2.10	A (m ²)= 2.10
1	Grietas	0.00	0.00%

CUADRO DE RESUMEN DE UNIDAD DE MUESTRA 25									
Elementos	Área evaluada (m ²)	Área afectada (m ²)	Área total no afect. (m ²)	Porcentaje (%) Área afectada	Porcentaje (%) Área no afectada	Nivel de severidad	Patologías	Área (m ²)	% de Incidencia de daños
Margen derecho A	14.00	10.17	3.83	72.64%	27.36%	Severo	1) Grietas 2) Fisuras	0.40 0.09	1.09% 0.25%
Fondo de canal B	8.40	2.36	6.04	28.07%	71.93%	Leve	3) Vegetación 4) Sello de juntas	1.74 0.25	4.79% 0.69%
Margen izquierdo C	14.00	9.67	4.33	69.08%	30.92%	Severo	5) Erosión 6) Sedimentación	8.22 0.53	22.57% 1.44%
Unidad de Muestra total	36.40	22.20	14.20	60.99%	39.01%	Moderado	7) Desintegración 8) Decascaramiento	4.20 6.78	11.54% 18.63%

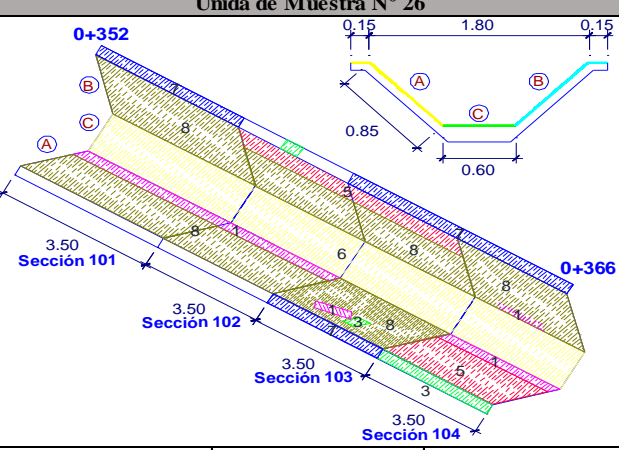
Grafico 152: Unidad de muestra 26 evaluada.

UNIVERSIDAD CATOLICA DE LOS ANGELES CHIMBOTE		Ficha de Evaluación de Unidad de Muestra Determinación y Evaluación de las patologías del concreto del canal sob lateral 9+265 entre las progresivas 0+000 – 0+500 sector cieneguillo centro, distrito de Sullana, provincia Sullana, región Piura, julio – 2016					
Datos				Unidad de Muestra N° 26			
Evaluated:	Bach. Anderson Martin Zavala Calva

Asesor:	Mg. Gonzalo Miguel Leon de los Rios						
Fecha:	Julio 2016	Antigüedad:	30 años				
Ubicación							
Región:	Piura	Distrito:	Sullana				
Provincia:	Sullana	Progresiva:	0+352 - 0+366				
Sector:	Cieneguillo centro canal sub lateral 9+265						
Parametros de Evaluación							
Tipos de patologías	1) Grietas			Nivel de Severidad Leve Moderado Severo

6) Sedimentación						
	7) Desintegración						
	8) Descaramiento						
Item	Tipo de Patología en Elemento	Área Afect. (m ²)	% Área Afect.	Sección 101	Sección 102	Sección 103	Sección 104
Margen derecho A				A (m ²)= 3.50	A (m ²)= 3.50	A (m ²)= 3.50	A (m ²)= 3.50
1	Grietas	1.10	7.86%

2	Fisuras	0.00	0.00%				
3	Vegetación	1.31	9.38%				
4	Sello de juntas	0.00	0.00%				
5	Erosión	1.49	10.63%				
6	Sedimentación	0.00	0.00%				
7	Desintegración	0.00	0.00%				
8	Descaramiento	2.23	15.94%				
Fondo de canal B				A (m ²)= 2.10	A (m ²)= 2.10	A (m ²)= 2.10	A (m ²)= 2.10
1	Grietas	0.00	0.00%

2	Fisuras	0.00	0.00%				
3	Vegetación	0.00	0.00%				
4	Sello de juntas	0.00	0.00%				
5	Erosión	0.00	0.00%				
6	Sedimentación	0.53	6.25%				
7	Desintegración	0.00	0.00%				
8	Descaramiento	0.00	0.00%				
Margen izquierdo C				A (m ²)= 3.50	A (m ²)= 3.50	A (m ²)= 3.50	A (m ²)= 3.50
1	Grietas	0.06	0.43%

CUADRO DE RESUMEN DE UNIDAD DE MUESTRA 26									
Elementos	Área evaluada (m ²)	Área afectada (m ²)	Área total no afect. (m ²)	Porcentaje (%) Área afectada	Porcentaje (%) Área no afectada	Nivel de severidad	Patologías	Área (m ²)	% de Incidencia de daños
Margen derecho A	14.00	6.13	7.87	43.79%	56.21%	Severo	1) Grietas 2) Fisuras	1.16 0.00	3.19% 0.00%
Fondo de canal B	8.40	0.53	7.88	6.25%	93.75%	Leve	3) Vegetación 4) Sello de juntas	1.54 0.13	4.23% 0.35%
Margen izquierdo C	14.00	7.57	6.44	54.04%	45.96%	Moderado	5) Erosión 6) Sedimentación	4.09 0.53	11.23% 1.44%
Unidad de Muestra total	36.40	14.22	22.18	39.07%	60.93%	Moderado	7) Desintegración 8) Decascaramiento	1.58 5.21	4.33% 14.30%

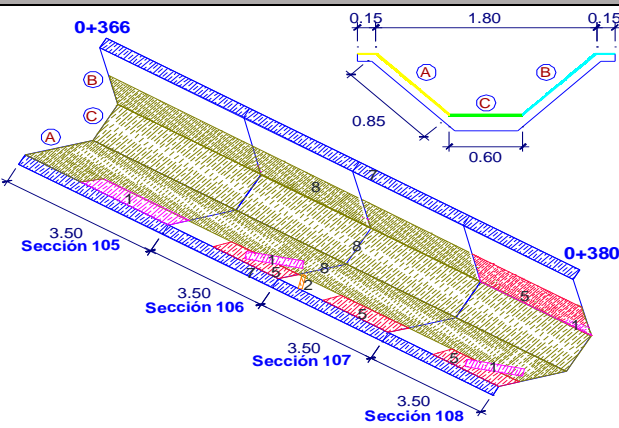
Grafico 158: Unidad de muestra 27 evaluada.

UNIVERSIDAD CATOLICA LOS ANGELES CHIMBOTE		Ficha de Evaluación de Unidad de Muestra Determinación y Evaluación de las patologías del concreto del canal sob lateral 9+265 entre las progresivas 0+000 – 0+500 sector cieneguillo centro, distrito de Sullana, provincia Sullana, región Piura, julio – 2016					
Datos				Unidad de Muestra N° 27			
Evaludador:	Bach. Anderson Martin Zavala Calva

Asesor:	Mg. Gonzalo Miguel Leon de los Rios						
Fecha:	Julio 2016	Antigüedad:	30 años				
Ubicación							
Región:	Piura	Distrito:	Sullana				
Provincia:	Sullana	Progresiva:	0+366 - 0+380				
Sector:	Cieneguillo centro canal sub lateral 9+265						
Parametros de Evaluación							
Tipos de patologías	1) Grietas			Nivel de Severidad

7) Desintegración			Fondo de canal B			
	8) Descaramiento			Margen izquierdo C			
Item	Tipo de Patología en Elemento	Área Afect. (m ²)	% Área Afect.	Sección 105	Sección 106	Sección 107	Sección 108
Margen derecho A				A (m ²)= 3.50	A (m ²)= 3.50	A (m ²)= 3.50	A (m ²)= 3.50
1	Grietas	0.79	5.61%

2	Fisuras	0.00	0.00%				
3	Vegetación	0.00	0.00%				
4	Sello de juntas	0.00	0.00%				
5	Erosión	0.00	0.00%				
6	Sedimentación	0.00	0.00%				
7	Desintegración	2.10	15.00%				
8	Descaramiento	5.95	42.50%				
Fondo de canal B				A (m ²)= 2.10	A (m ²)= 2.10	A (m ²)= 2.10	A (m ²)= 2.10
1	Grietas	0.00	0.00%

CUADRO DE RESUMEN DE UNIDAD DE MUESTRA 27									
Elementos	Área evaluada (m ²)	Área afectada (m ²)	Área total no afect. (m ²)	Porcentaje (%) Área afectada	Porcentaje (%) Área no afectada	Nivel de severidad	Patologías	Área (m ²)	% de Incidencia de daños
Margen derecho A	14.00	8.84	5.17	63.11%	36.89%	Moderado	1) Grietas	0.80	2.20%
Fondo de canal B	8.40	2.19	6.21	26.07%	73.93%	Leve	2) Fisuras	0.00	0.00%
Margen izquierdo C	14.00	5.97	8.04	42.61%	57.39%	Moderado	3) Vegetación	0.09	0.25%
Unidad de Muestra total	36.40	16.99	19.41	46.68%	53.32%	Moderado	4) Sello de juntas	0.00	0.00%
							5) Erosión	1.23	3.37%
							6) Sedimentación	0.00	0.00%
							7) Desintegración	4.20	11.54%
							8) Decascaramiento	10.68	29.33%

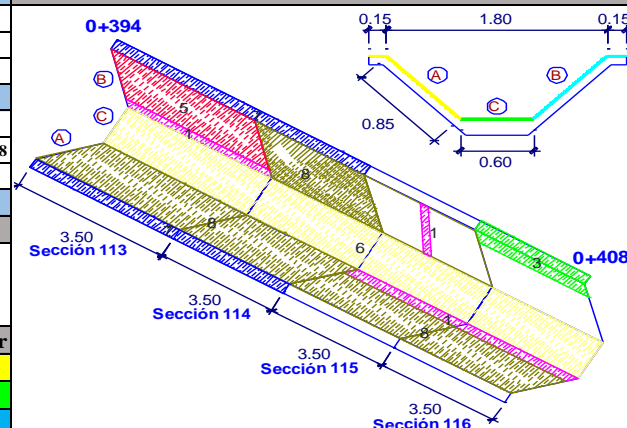
Grafico 170: Unidad de muestra 29 evaluada.

Ficha de Evaluación de Unidad de Muestra					
		Determinación y Evaluación de las patologías del concreto del canal sob lateral 9+265 entre las progresivas 0+000 – 0+500 sector cienequillo centro, distrito de Sullana, provincia Sullana, región Piura, julio – 2016					
Datos			Unidad de Muestra N° 29				
Evaluador: Bach. Anderson Martín Zavala Calva Asesor: Mg. Gonzalo Miguel Leon de los Rios Fecha : Julio 2016 Antigüedad: 30 años

Ubicación							
Región: Piura Provincia: Sullana Sector: Cienequillo centro canal sub lateral 9+265	Distrito: Sullana Progresiva: 0+394 - 0+408						
Parametros de Evaluación							
Tipos de patologías	1) Grietas		Nivel de Severidad

7) Desintegración		Fondo de canal B				
	8) Decascaramiento		Margen izquierdo C				
Item	Tipo de Patología en Elemento	Área Afect. (m ²)	% Área Afect.	Sección 113	Sección 114	Sección 115	Sección 116
Margen derecho A				A (m ²)= 3.50	A (m ²)= 3.50	A (m ²)= 3.50	A (m ²)= 3.50
1	Grietas	0.70	5.00%

2	Fisuras	0.00	0.00%				
3	Vegetación	0.12	0.86%				
4	Sello de juntas	0.10	0.71%				
5	Erosión	0.06	0.45%				
6	Sedimentación	0.00	0.00%				
7	Desintegración	2.53	18.04%				
8	Decascaramiento	8.93	63.75%				
Fondo de canal B				A (m ²)= 2.10	A (m ²)= 2.10	A (m ²)= 2.10	A (m ²)= 2.10
1	Grietas	0.00	0.00%

CUADRO DE RESUMEN DE UNIDAD DE MUESTRA 29									
Elementos	Área evaluada (m ²)	Área afectada (m ²)	Área total no afect. (m ²)	Porcentaje (%) Área afectada	Porcentaje (%) Área no afectada	Nivel de severidad	Patologías	Área (m ²)	% de Incidencia de daños
Margen derecho A	14.00	12.43	1.57	88.80%	11.20%	Severo	1) Grietas 2) Fisuras	1.75 0.00	4.81% 0.00%
Fondo de canal B	8.40	2.10	6.30	25.00%	75.00%	Leve	3) Vegetación 4) Sello de juntas	1.52 0.25	4.18% 0.69%
Margen izquierdo C	14.00	7.68	6.33	54.82%	45.18%	Severo	5) Erosión 6) Sedimentación	1.55 2.10	4.26% 5.77%
Unidad de Muestra total	36.40	22.21	14.19	61.01%	38.99%	Moderado	7) Desintegración 8) Decascaramiento	4.63 10.41	12.71% 28.61%

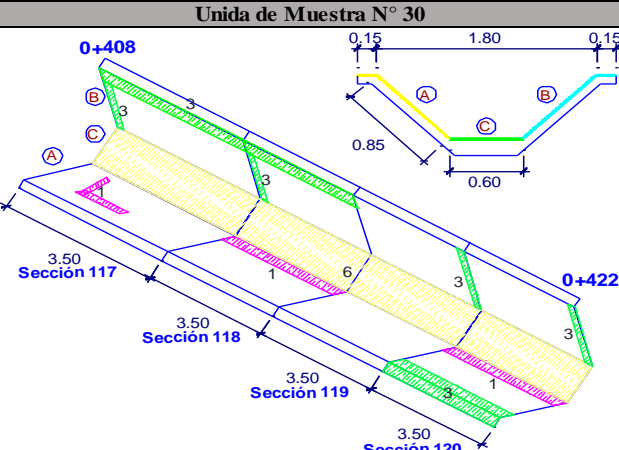
Grafico 176: Unidad de muestra 30 evaluada.

UNIVERSIDAD CATOLICA DE LOS ANGELES CHIMBOTE		Ficha de Evaluación de Unidad de Muestra Determinación y Evaluación de las patologías del concreto del canal sob lateral 9+265 entre las progresivas 0+000 – 0+500 sector cieneguillo centro, distrito de Sullana, provincia Sullana, región Piura, julio – 2016					
Datos		Unidad de Muestra N° 30					
Evaluador:	Bach. Anderson Martin Zavala Calva

Asesor:	Mg. Gonzalo Miguel Leon de los Rios						
Fecha:	Julio 2016						
Antigüedad:	30 años						
Ubicación							
Región:	Piura	Distrito:	Sullana				
Provincia:	Sullana	Progresiva:	0+408 - 0+422				
Sector:	Cieneguillo centro canal sub lateral 9+265						
Parametros de Evaluación							
Tipos de patologías	1) Grietas			Nivel de Severidad

7) Desintegración			Fondo de canal B			
	8) Decascaramiento			Margen izquierdo C			
Item	Tipo de Patología en Elemento	Área Afect. (m ²)	% Área Afect.	Sección 117	Sección 118	Sección 119	Sección 120
Margen derecho A				A (m ²)= 3.50	A (m ²)= 3.50	A (m ²)= 3.50	A (m ²)= 3.50
1	Grietas	0.44	3.16%

2	Fisuras	0.00	0.00%				
3	Vegetación	1.54	10.96%				
4	Sello de juntas	0.00	0.00%				
5	Erosión	0.00	0.00%				
6	Sedimentación	0.00	0.00%				
7	Desintegración	0.00	0.00%				
8	Decascaramiento	0.00	0.00%				
Fondo de canal B				A (m ²)= 2.10	A (m ²)= 2.10	A (m ²)= 2.10	A (m ²)= 2.10
1	Grietas	0.00	0.00%

CUADRO DE RESUMEN DE UNIDAD DE MUESTRA 30									
Elementos	Área evaluada (m ²)	Área afectada (m ²)	Área total no afect. (m ²)	Porcentaje (%) Área afectada	Porcentaje (%) Área no afectada	Nivel de severidad	Patologías	Área (m ²)	% de Incidencia de daños
Margen derecho A	14.00	1.98	12.02	14.13%	85.88%	Severo	1) Grietas 2) Fisuras	0.44 0.05	1.22% 0.14%
Fondo de canal B	8.40	6.99	1.41	83.24%	16.76%	Leve	3) Vegetación 4) Sello de juntas	2.60 0.00	7.15% 0.00%
Margen izquierdo C	14.00	0.95	13.05	6.79%	93.21%	Leve	5) Erosión 6) Sedimentación	0.00 6.83	0.00% 18.75%
Unidad de Muestra total	36.40	9.92	26.48	27.25%	72.75%	Leve	7) Desintegración 8) Decascaramiento	0.00 0.00	0.00% 0.00%

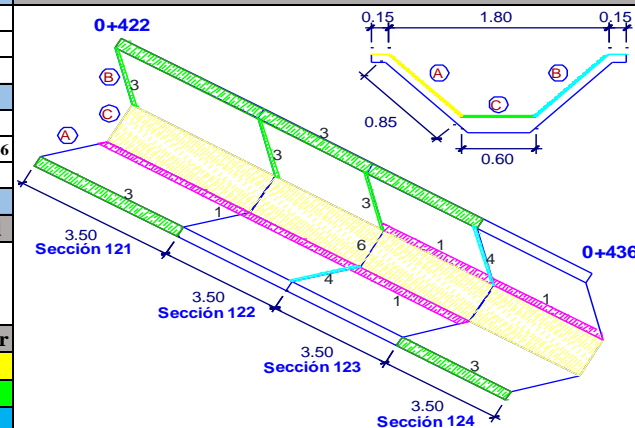
7) Desintegración		Fondo de canal B				
	8) Decascaramiento		Margen izquierdo C				
Item	Tipo de Patología en Elemento	Área Afect. (m²)	% Área Afect.	Sección 121	Sección 122	Sección 123	Sección 124
Margen derecho A				A (m ²)= 3.50	A (m ²)= 3.50	A (m ²)= 3.50	A (m ²)= 3.50
1	Grietas	0.70	5.00%

2	Fisuras	0.00	0.00%				
3	Vegetación	1.21	8.64%				
4	Sello de juntas	0.04	0.30%				
5	Erosión	0.00	0.00%				
6	Sedimentación	0.00	0.00%				
7	Desintegración	0.00	0.00%				
8	Decascaramiento	0.00	0.00%				
Fondo de canal B				A (m ²)= 2.10	A (m ²)= 2.10	A (m ²)= 2.10	A (m ²)= 2.10
1	Grietas	0.00	0.00%

CUADRO DE RESUMEN DE UNIDAD DE MUESTRA 31									
Elementos	Área evaluada (m ²)	Área afectada (m ²)	Área total no afect. (m ²)	Porcentaje (%) Área afectada	Porcentaje (%) Área no afectada	Nivel de severidad	Patologías	Área (m ²)	% de Incidencia de daños
Margen derecho A	14.00	1.95	12.05	13.95%	86.05%	Severo	1) Grietas 2) Fisuras	0.88 0.05	2.40% 0.14%
Fondo de canal B	8.40	1.16	7.25	13.75%	86.25%	Leve	3) Vegetación 4) Sello de juntas	2.76 0.04	7.58% 0.12%
Margen izquierdo C	14.00	1.78	12.23	12.68%	87.32%	Moderado	5) Erosión 6) Sedimentación	0.00 1.16	0.00% 3.17%
Unidad de Muestra total	36.40	4.88	31.52	13.41%	86.59%	Moderado	7) Desintegración 8) Decascaramiento	0.00 0.00	0.00% 0.00%

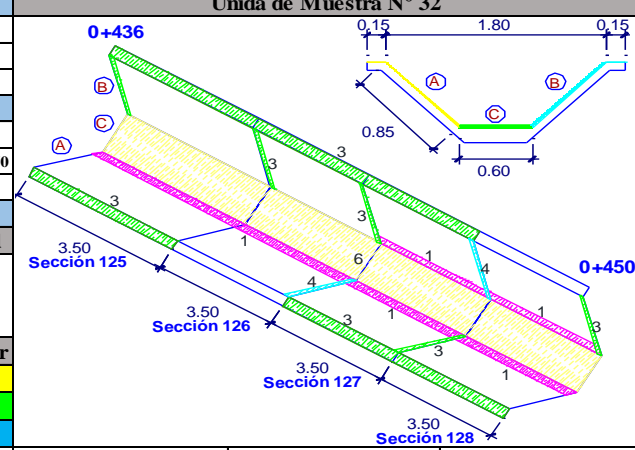
Grafico 188: Unidad de muestra 32 evaluada.

7) Desintegración		Fondo de canal B				
	8) Descaramiento		Margen izquierdo C				
Item	Tipo de Patología en Elemento	Área Afect. (m ²)	% Área Afect.	Sección 125	Sección 126	Sección 127	Sección 128
Margen derecho A				A (m ²)= 3.50	A (m ²)= 3.50	A (m ²)= 3.50	A (m ²)= 3.50
1	Grietas	0.53	3.75%

2	Fisuras	0.00	0.00%				
3	Vegetación	1.21	8.64%				
4	Sello de juntas	0.00	0.00%				
5	Erosión	0.53	3.79%				
6	Sedimentación	0.00	0.00%				
7	Desintegración	0.00	0.00%				
8	Descaramiento	0.00	0.00%				
Fondo de canal B				A (m ²)= 2.10	A (m ²)= 2.10	A (m ²)= 2.10	A (m ²)= 2.10
1	Grietas	0.00	0.00%

CUADRO DE RESUMEN DE UNIDAD DE MUESTRA 32									
Elementos	Área evaluada (m ²)	Área afectada (m ²)	Área total no afect. (m ²)	Porcentaje (%) Área afectada	Porcentaje (%) Área no afectada	Nivel de severidad	Patologías	Área (m ²)	% de Incidencia de daños
Margen derecho A	14.00	2.27	11.74	16.18%	83.82%	Severo	1) Grietas 2) Fisuras	0.53 0.05	1.44% 0.14%
Fondo de canal B	8.40	0.84	7.56	10.00%	90.00%	Leve	3) Vegetación 4) Sello de juntas	2.46 0.00	6.76% 0.00%
Margen izquierdo C	14.00	1.30	12.70	9.29%	90.71%	Leve	5) Erosión 6) Sedimentación	0.53 0.84	1.46% 2.31%
Unidad de Muestra total	36.40	4.41	32.00	12.10%	87.90%	Leve	7) Desintegración 8) Decascaramiento	0.00 0.00	0.00% 0.00%

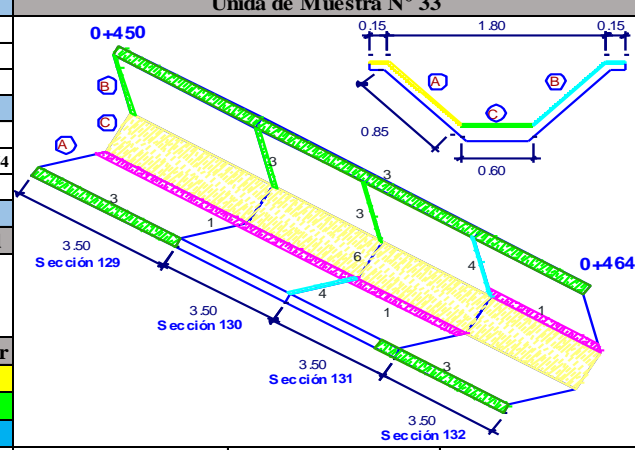
Grafico 194: Unidad de muestra 33 evaluada.

8) Descaramiento		Margen izquierdo C				
Item	Tipo de Patología en Elemento	Área Afect. (m ²)	% Área Afect.	Sección 129	Sección 130	Sección 131	Sección 132
Margen derecho A				A (m ²)= 3.50	A (m ²)= 3.50	A (m ²)= 3.50	A (m ²)= 3.50
1	Grietas	0.53	3.75%

2	Fisuras	0.05	0.36%				
3	Vegetación	1.21	8.64%				
4	Sello de juntas	0.00	0.00%				
5	Erosión	0.00	0.00%				
6	Sedimentación	0.00	0.00%				
7	Desintegración	0.00	0.00%				
8	Descaramiento	0.00	0.00%				
Fondo de canal B				A (m ²)= 2.10	A (m ²)= 2.10	A (m ²)= 2.10	A (m ²)= 2.10
1	Grietas	0.00	0.00%

2	Fisuras	0.00	0.00%				
3	Vegetación	0.00	0.00%				
4	Sello de juntas	0.00	0.00%				
5	Erosión	0.00	0.00%				
6	Sedimentación	0.84	10.00%				
7	Desintegración	0.00	0.00%				
8	Descaramiento	0.00	0.00%				
Margen izquierdo C				A (m ²)= 3.50	A (m ²)= 3.50	A (m ²)= 3.50	A (m ²)= 3.50
1	Grietas	0.18	1.25%

CUADRO DE RESUMEN DE UNIDAD DE MUESTRA 33									
Elementos	Área evaluada (m ²)	Área afectada (m ²)	Área total no afect. (m ²)	Porcentaje (%) Área afectada	Porcentaje (%) Área no afectada	Nivel de severidad	Patologías	Área (m ²)	% de Incidencia de daños
Margen derecho A	14.00	1.79	12.22	12.75%	87.25%	Severo	1) Grietas 2) Fisuras	0.70 0.10	1.92% 0.27%
Fondo de canal B	8.40	0.84	7.56	10.00%	90.00%	Leve	3) Vegetación 4) Sello de juntas	2.76 0.00	7.58% 0.00%
Margen izquierdo C	14.00	1.78	12.23	12.68%	87.32%	Moderado	5) Erosión 6) Sedimentación	0.00 0.84	0.00% 2.31%
Unidad de Muestra total	36.40	4.40	32.00	12.09%	87.91%	Moderado	7) Desintegración 8) Decascaramiento	0.00 0.00	0.00% 0.00%

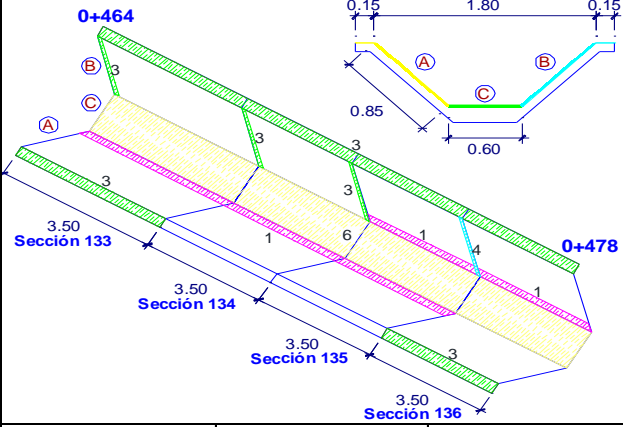
Grafico 200: Unidad de muestra 34 evaluada.

7) Desintegración			Fondo de canal B			
	8) Decascaramiento			Margen izquierdo C			
Item	Tipo de Patología en Elemento	Área Afect. (m ²)	% Área Afect.	Sección 133	Sección 134	Sección 135	Sección 136
Margen derecho A				A (m ²)= 3.50	A (m ²)= 3.50	A (m ²)= 3.50	A (m ²)= 3.50
1	Grietas	0.70	5.00%

2	Fisuras	0.00	0.00%				
3	Vegetación	1.21	8.64%				
4	Sello de juntas	0.00	0.00%				
5	Erosión	0.00	0.00%				
6	Sedimentación	0.00	0.00%				
7	Desintegración	0.00	0.00%				
8	Decascaramiento	0.00	0.00%				
Fondo de canal B				A (m ²)= 2.10	A (m ²)= 2.10	A (m ²)= 2.10	A (m ²)= 2.10
1	Grietas	0.00	0.00%

CUADRO DE RESUMEN DE UNIDAD DE MUESTRA 34									
Elementos	Área evaluada (m ²)	Área afectada (m ²)	Área total no afect. (m ²)	Porcentaje (%) Área afectada	Porcentaje (%) Área no afectada	Nivel de severidad	Patologías	Área (m ²)	% de Incidencia de daños
Margen derecho A	14.00	1.91	12.09	13.64%	86.36%	Moderado	1) Grietas	0.75	2.06%
Fondo de canal B	8.40	0.84	7.56	10.00%	90.00%	Moderado	2) Fisuras	1.55	4.26%
Margen izquierdo C	14.00	1.60	12.40	11.43%	88.57%	Moderado	3) Vegetación	1.21	3.32%
Unidad de Muestra total	36.40	4.35	32.05	11.95%	88.05%	Moderado	4) Sello de juntas	0.00	0.00%
							5) Erosión	0.00	0.00%
							6) Sedimentación	0.84	2.31%
							7) Desintegración	0.00	0.00%
8) Decascaramiento	0.00	0.00%

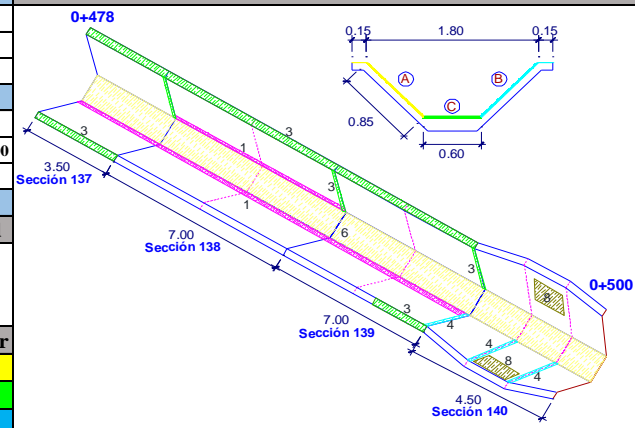
Grafico 206: Unidad de muestra 35 evaluada.

7) Desintegración		Fondo de canal B				
	8) Descaramiento		Margen izquierdo C				
Item	Tipo de Patología en Elemento	Área Afect. (m ²)	% Área Afect.	Sección 137	Sección 138	Sección 139	Sección 140
Margen derecho A				A (m ²)= 3.50	A (m ²)= 7.00	A (m ²)= 7.00	A (m ²)= 5.76
1	Grietas	0.88	3.76%

2	Fisuras	0.00	0.00%				
3	Vegetación	0.16	0.69%				
4	Sello de juntas	0.18	0.75%				
5	Erosión	0.68	2.90%				
6	Sedimentación	0.00	0.00%				
7	Desintegración	0.00	0.00%				
8	Descaramiento	0.90	3.87%				
Fondo de canal B				A (m ²)= 2.10	A (m ²)= 4.20	A (m ²)= 4.20	A (m ²)= 2.70
1	Grietas	0.00	0.00%

CUADRO DE RESUMEN DE UNIDAD DE MUESTRA 35									
Elementos	Área evaluada (m ²)	Área afectada (m ²)	Área total no afect. (m ²)	Porcentaje (%) Área afectada	Porcentaje (%) Área no afectada	Nivel de severidad	Patologías	Área (m ²)	% de Incidencia de daños
Margen derecho A	23.26	2.79	20.48	11.97%	88.03%	Moderado	1) Grietas 2) Fisuras	1.05 0.10	1.76% 0.17%
Fondo de canal B	13.20	1.36	11.84	10.30%	89.70%	Leve	3) Vegetación 4) Sello de juntas	1.83 0.18	3.06% 0.29%
Margen izquierdo C	23.26	3.10	20.16	13.33%	86.67%	Moderado	5) Erosión 6) Sedimentación	0.68 1.32	1.13% 2.21%
Unidad de Muestra total	59.72	7.25	52.48	12.13%	87.87%	Moderado	7) Desintegración 8) Decascaramiento	0.00 2.10	0.00% 3.52%

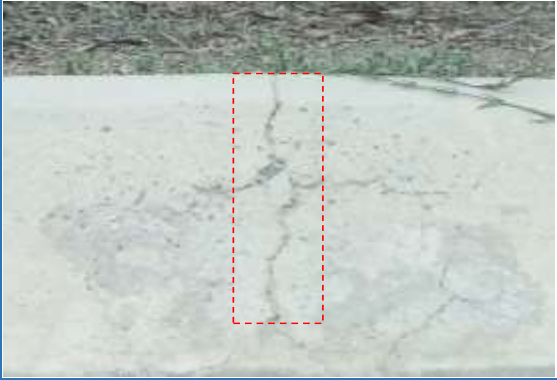
GRIETA VERTICAL	ESPECIFICACIONES DE CAUSAS Y REPARACIÓN

<p>Posibles Causas: Agrietamiento de la estructura por el empuje reactivo del terreno; Deficiencia constructiva o de diseño; Retracción por secado del material; Ausencia de juntas constructivas.</p> <p>Reparación: Limpiar y descubrir bien la grieta con una herramienta punzante (clavo, cincel, etc), llenar la grieta existente con materiales flexibles y compatibles y adecuados de acuerdo con el material del canal, en caso haya un desplazamiento leve entre las superficies a unir, cortar con un amolador, retirar los trozos de concreto, aplicar a las superficies a unir un aditivo, para posteriormente llenarlo de concreto.</p>
GRIETA LONGITUDINAL EN ENCUENTRO ENTRE LOSA Y PARED	ESPECIFICACIONES DE CAUSAS Y REPARACIÓN

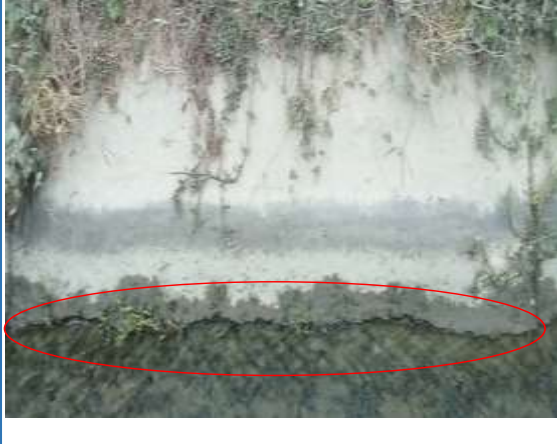
<p>Posibles Causas: Agrietamiento de la estructura por el empuje reactivo del terreno; Deficiencia constructiva o de diseño; Retracción por secado del material; Ausencia de juntas constructivas.</p> <p>Reparación: Si la grieta es superficial y no compromete todo el espesor del elemento, se procede a limpiar y descubrir bien la grieta con una herramienta punzante (clavo, cincel, etc), llenar la grieta existente con materiales flexibles y compatibles y adecuados de acuerdo con el material del canal. Si la profundidad de la grieta supera el espesor del elemento, se tendría que proceder a demoler la pared del canal, aplicar a la superficie a unir un aditivo, para posteriormente llenar con concreto la pared del canal.</p>

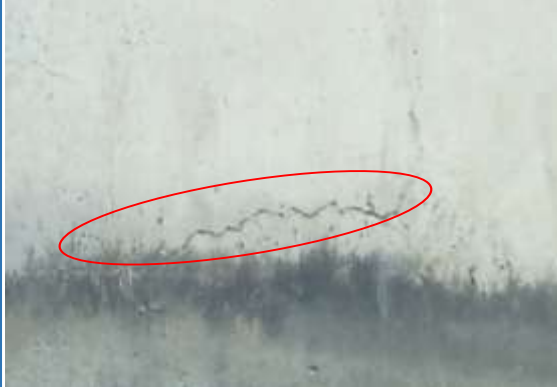
FISURAS	ESPECIFICACIONES DE CAUSAS Y REPARACIÓN

<p>Posibles Causas: Agrietamiento de la estructura por el empuje reactivo del terreno; Deficiencia constructiva o de diseño; Retracción por secado del material; brote de plantas pequeñas.</p> <p>Reparación: Limpiar y descubrir bien la grieta con una herramienta punzante (clavo, cincel, etc), llenar la grieta existente con materiales flexibles y compatibles y adecuados de acuerdo con el material del canal, en caso haya un desplazamiento leve entre las superficies a unir, cortar con un amolador, retirar los trozos de concreto, aplicar a las superficies a unir un aditivo, para posteriormente llenarlo de concreto.</p>

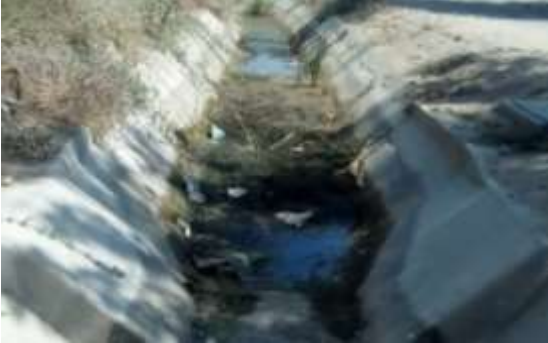
SEDIMENTACIÓN	ESPECIFICACIONES DE CAUSAS Y REPARACIÓN

<p>Posibles Causas: Pendiente inadecuada del canal, mal diseño del mismo, alojamiento de basura o partículas grandes que se asienten.</p> <hr/> <p>Reparación: Descolmar o limpiar el canal retirando los sedimentos alojados en la sanción del canal.</p>
DESINTEGRACIÓN	ESPECIFICACIONES DE CAUSAS Y REPARACIÓN

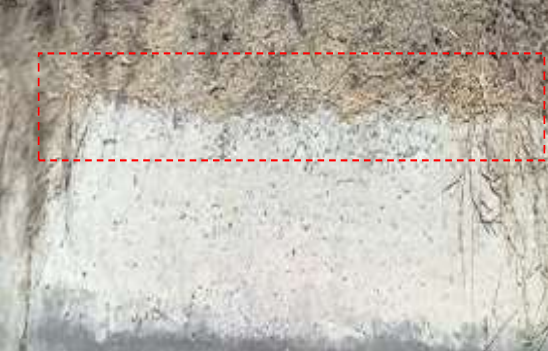
<p>Posibles Causas: Acciones de bajas temperaturas en el concreto; Baja calidad del material de la estructura en cuanto a características de durabilidad.</p> <hr/> <p>Posibles Causas: Reponer el material perdido con inyecciones parches, o cualquier otro tratamiento superficial que sea acorde con el material de la estructura, usar un aditivo para ligar el concreto con el cual se va reponer la estructura.</p>
DECASCARAMIENTO	ESPECIFICACIONES DE CAUSAS Y REPARACIÓN

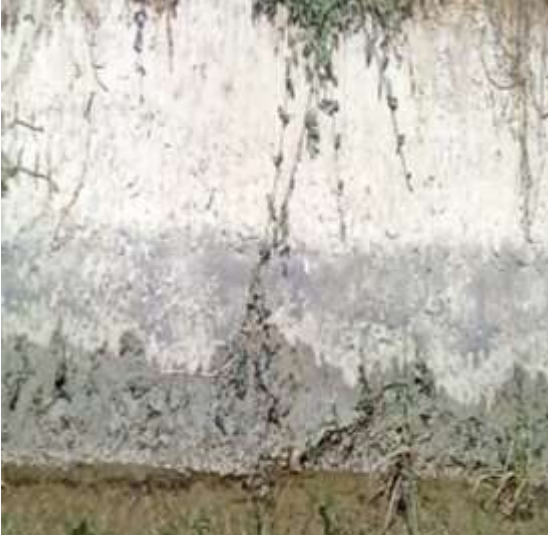
<p>Posibles causas: Baja calidad del material de la estructura en cuanto a características de durabilidad; Presencia de sustancias agresivas que atacan a los materiales de la estructura.</p> <hr/> <p>Reparación: Limpiar bien la superficie a reparar, lavar con agua la superficie, aplicarle un aditivo para adherir el material de relleno - con mortero para reponer el material perdido, pudiendo ser un mortero prefabricado especial para adherencia de capas delgadas también se puede aplicar con inyecciones de mortero, parches, irrigaciones o cualquier otro tratamiento superficial que sea acorde con el material de la estructura.</p>

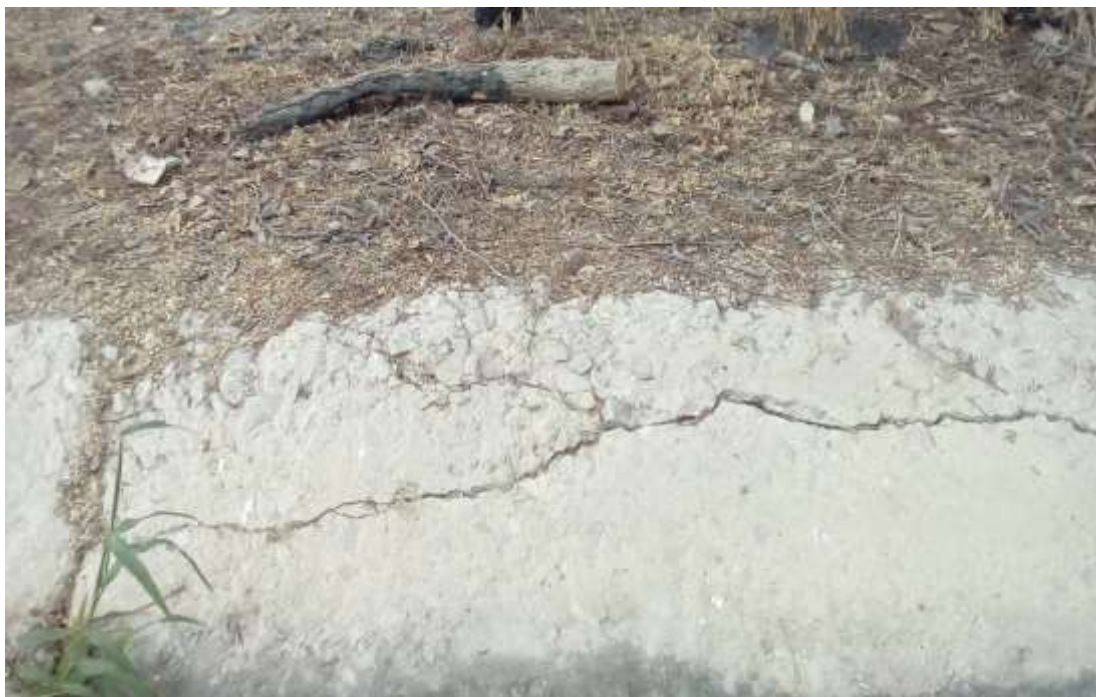
Imagen 24. Grietas horizontal en canal sub lateral 9+265.
