UNIVERSIDAD CATÓLICA LOS ÁNGELES
CHIMBOTE

DETERMINACIÓN Y EVALUACIÓN DE LAS
PATOLOGÍAS DEL CONCRETO DEL CANAL SUB
LATERAL 9+265 ENTRE LAS PROGRESIVAS 0+000 –
0+500 SECTOR CIENEGUILLO CENTRO, DISTRITO DE
SULLANA, PROVINCIA SULLANA, REGIÓN PIURA,
JULIO – 2016.

TESIS PARA OPTAR EL TÍTULO PROFESIONAL DE
INGENIERO CIVIL

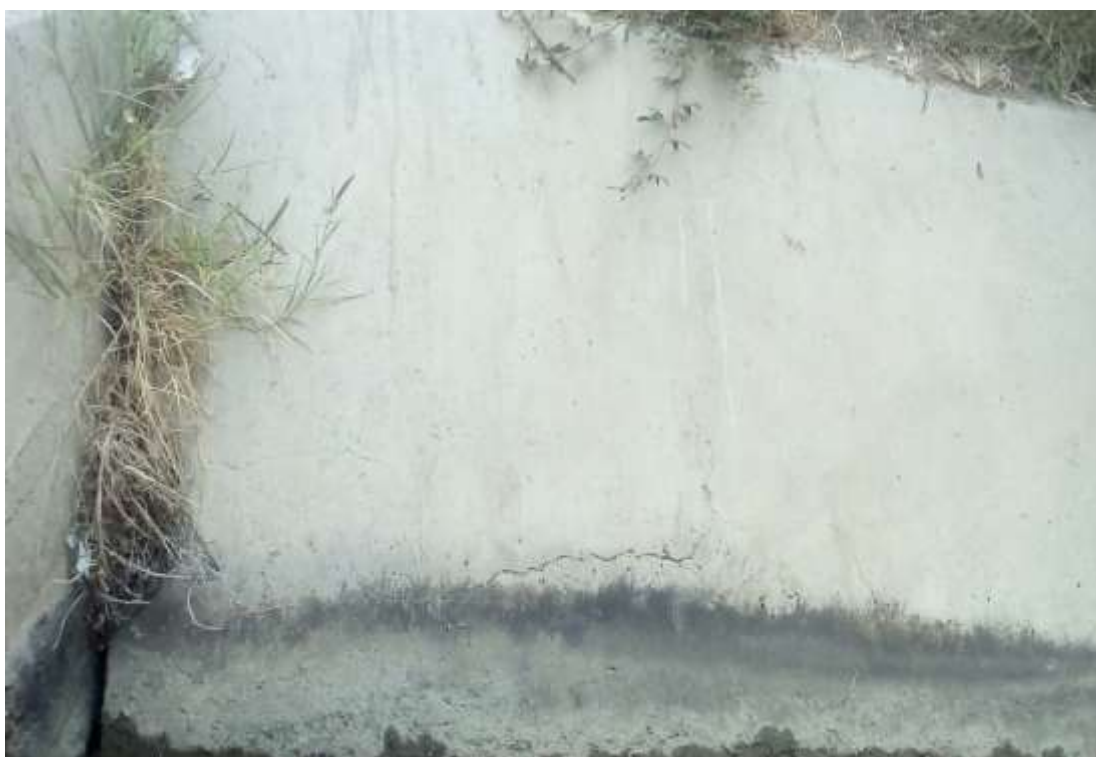
Imagen 25. Fisuras en canal sub lateral 9+265.

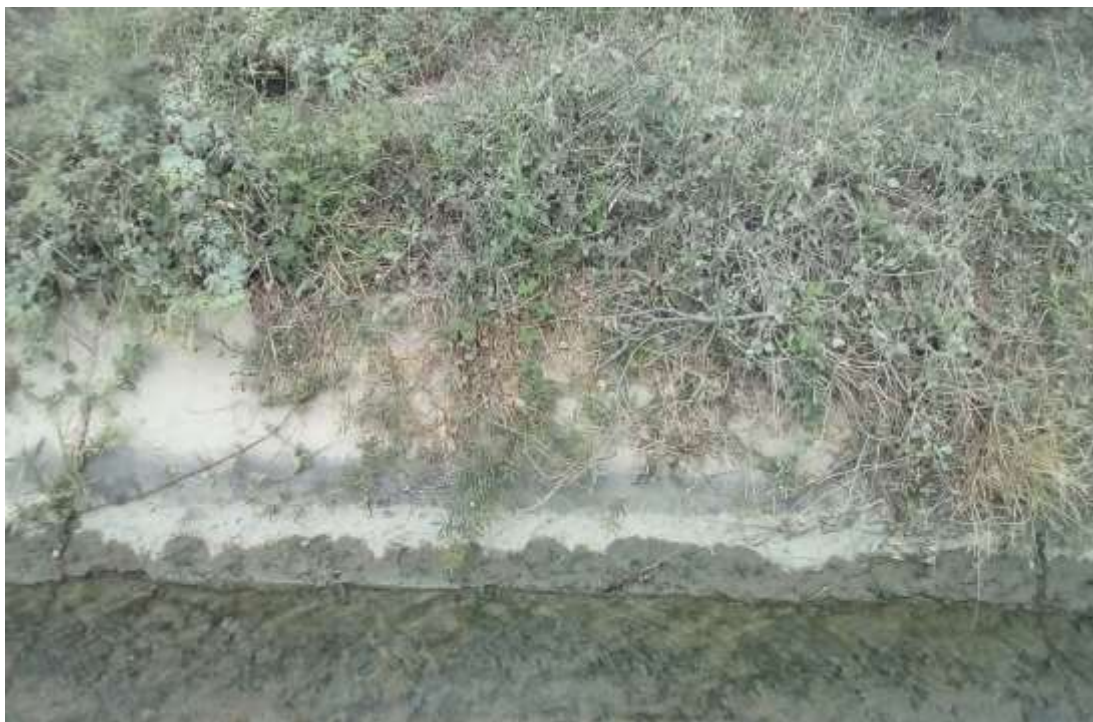
Imagen 26. Vegetación en margen derecho del canal sub lateral 9+265.

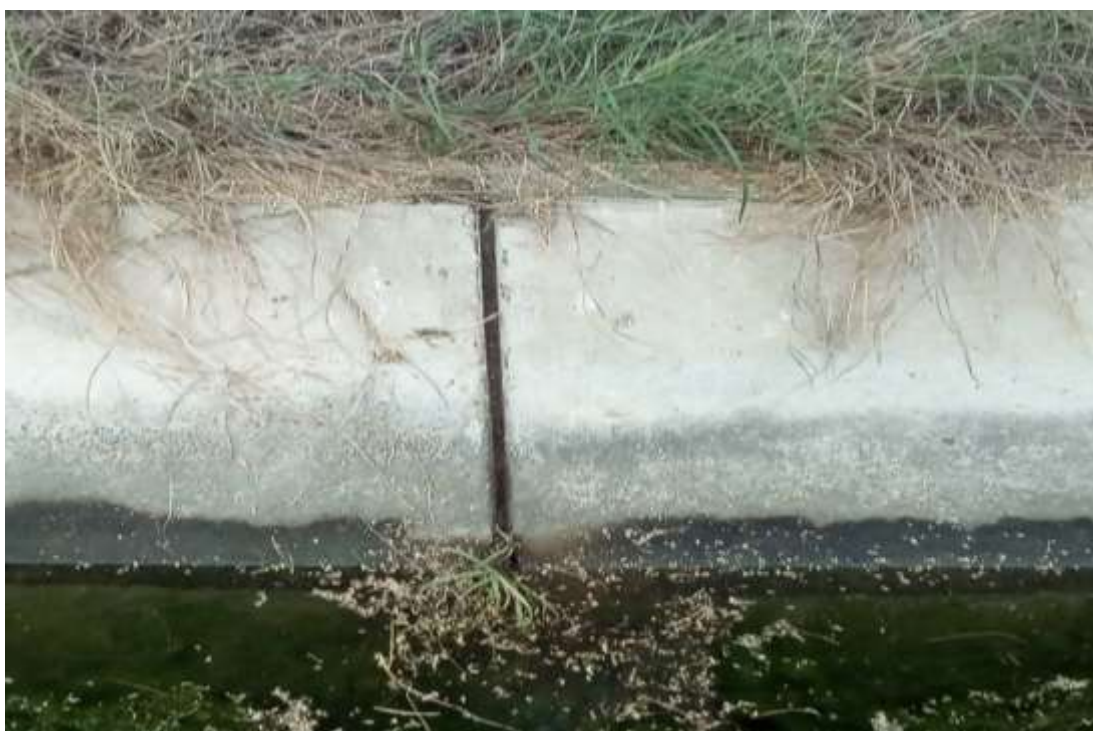
Imagen 27. Sello de juntas en canal sub lateral 9+265.

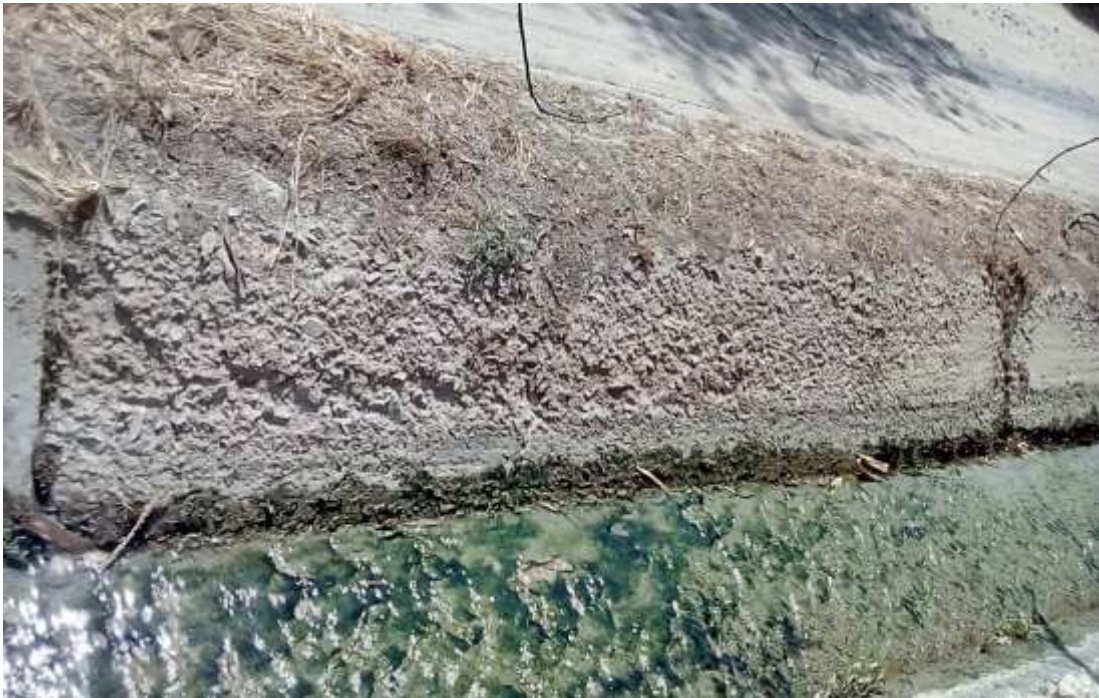
Imagen 28. Erosión presente en margen izquierdo del canal sub lateral 9+265.

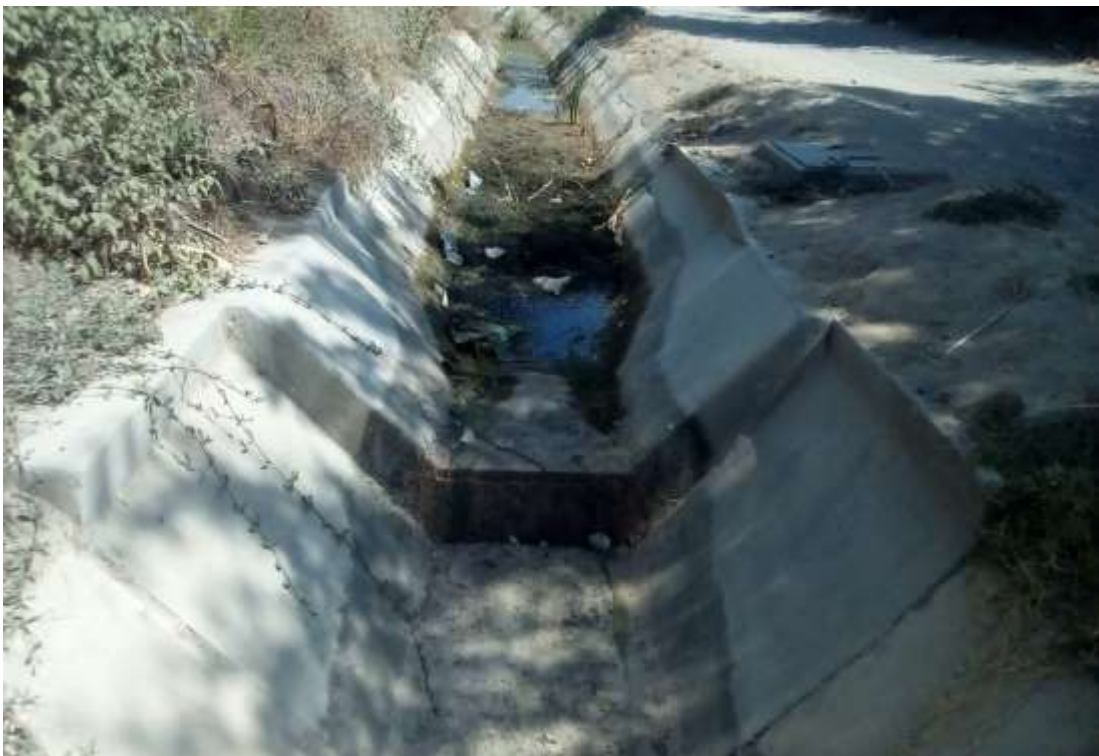
Imagen 29. Sedimentación presente en fondo del canal sub lateral 9+265

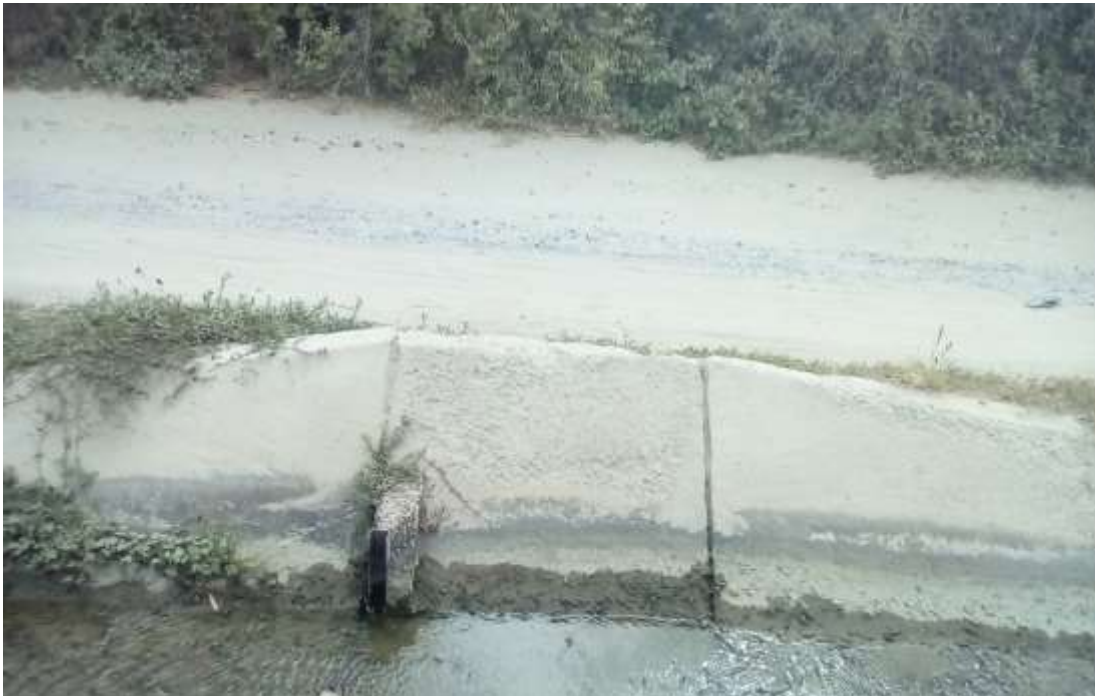
Imagen 30. Decascaramiento en margen izquierdo del canal sub lateral 9+265.

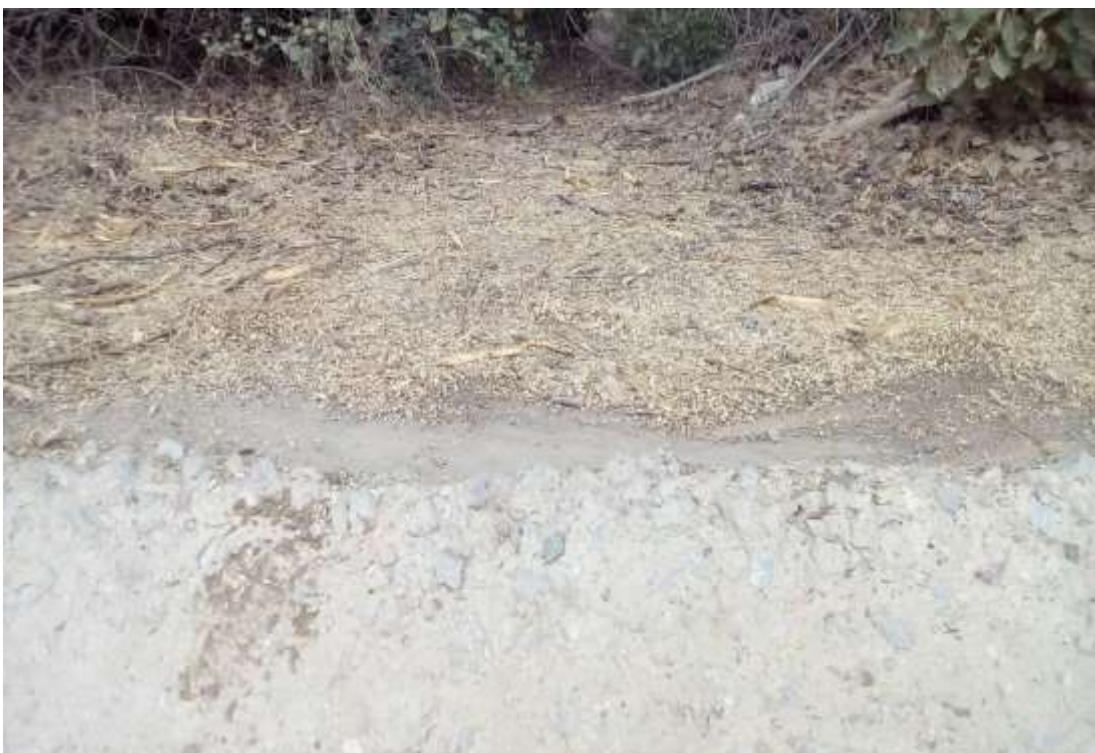
Imagen 31. Desintegración en parte superior del margen derecho del canal.
