UNIVERSIDAD CATÓLICA LOS ÁNGELES
CHIMBOTE

DETERMINACIÓN Y EVALUACIÓN DE LAS PATOLOGÍAS
DEL CONCRETO EN SOBRECIMIENTO, COLUMNAS,
VIGAS Y MUROS DE ALBAÑILERÍA DEL CERCO DEL
ALMACÉN DE LA FÁBRICA PESQUERA TASA S.A.
FLORIDA BAJA, DISTRITO DE CHIMBOTE, PROVINCIA
DEL SANTA, REGIÓN ÁNCASH, OCTUBRE - 2019.
**TESIS PARA OPTAR EL TÍTULO PROFESIONAL DE INGENIERA
CIVIL**

Determinación Y Evaluación de las Patologías del Concreto en Sobrecimiento, Columnas, Vigas y Muros de Albañilería del Cerco del Almacén de la Fabrica Pesquera Tasa S.A. Florida Baja, distrito de Chimbote, provincia del Santa, región Áncash, octubre - 2019.

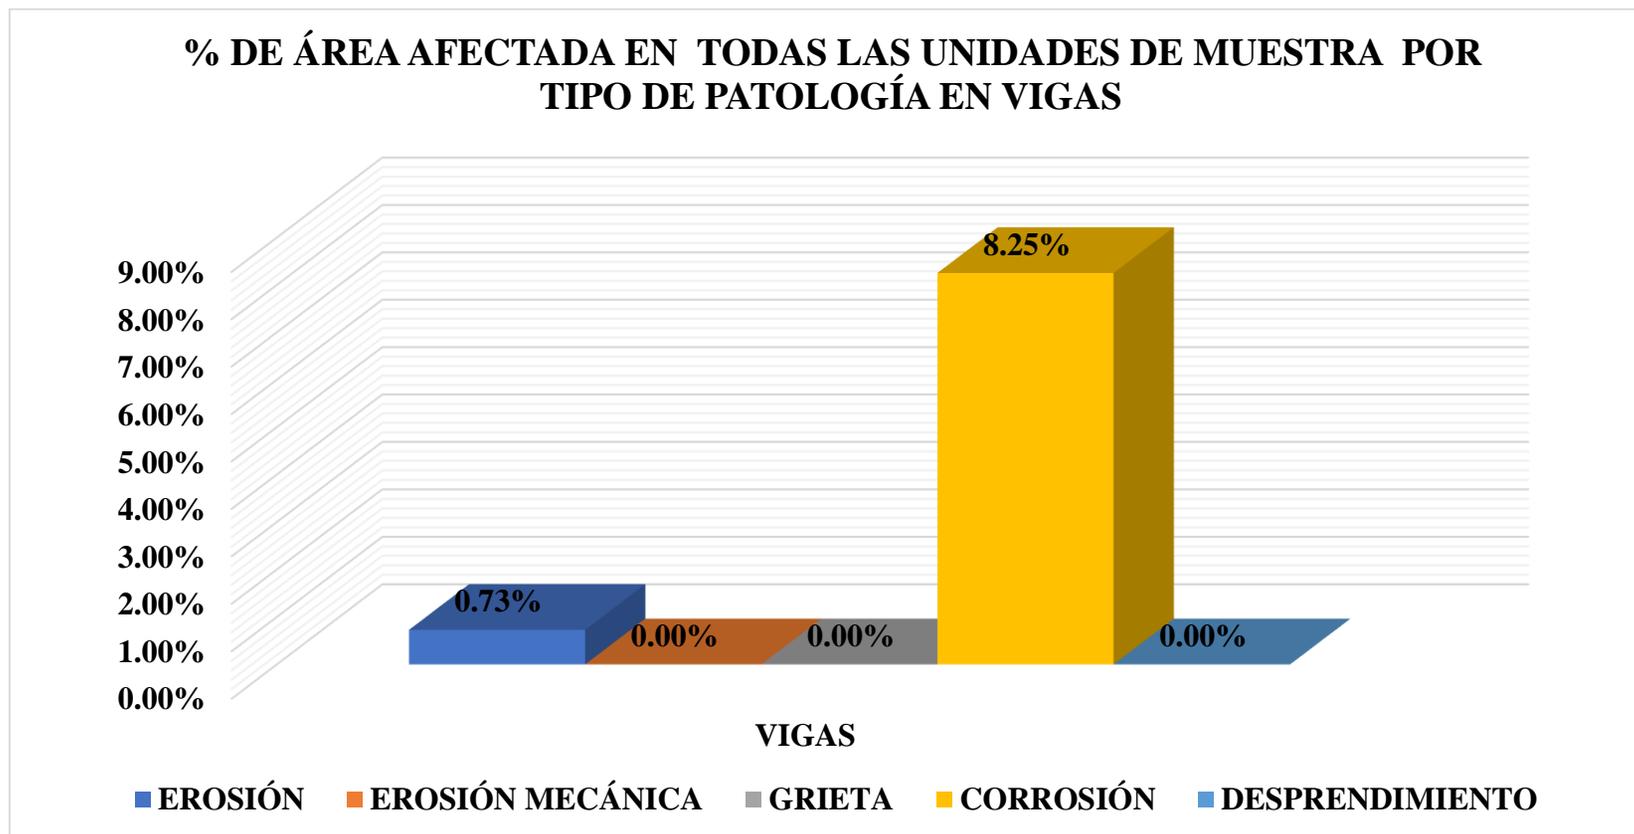
Gráfico 1. Porcentaje de patologías en vigas en todas las unidades de muestras.

Interpretación: El cerco del Almacén de la Fabrica Pesquera Tasa S.A. (Florida Baja), la patología más predominante en vigas es la corrosión con 8.25% y luego se tiene erosión con 0.73%.

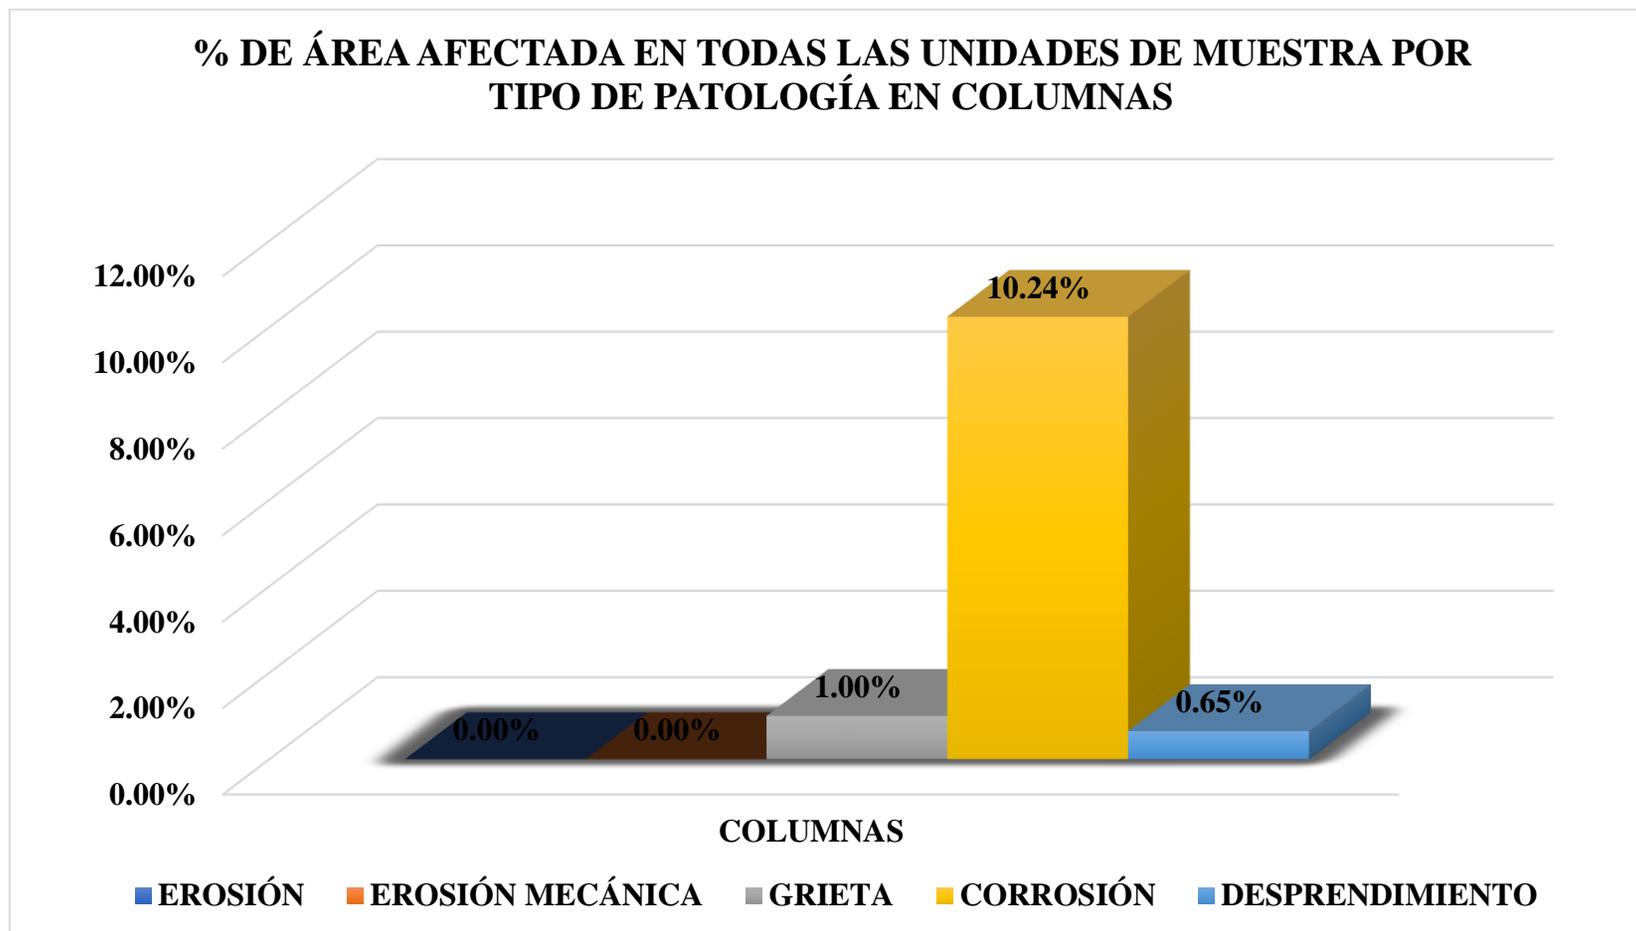
Gráfico 2: Porcentaje de patologías en columnas en todas las unidades de muestras.

Interpretación: El cerco del Almacén de la Fabrica Pesquera Tasa S.A. (Florida Baja), la patología más resaltante en columnas tenemos; corrosión con 10.24%, grieta 1.00% y desprendimiento con 0.65%.

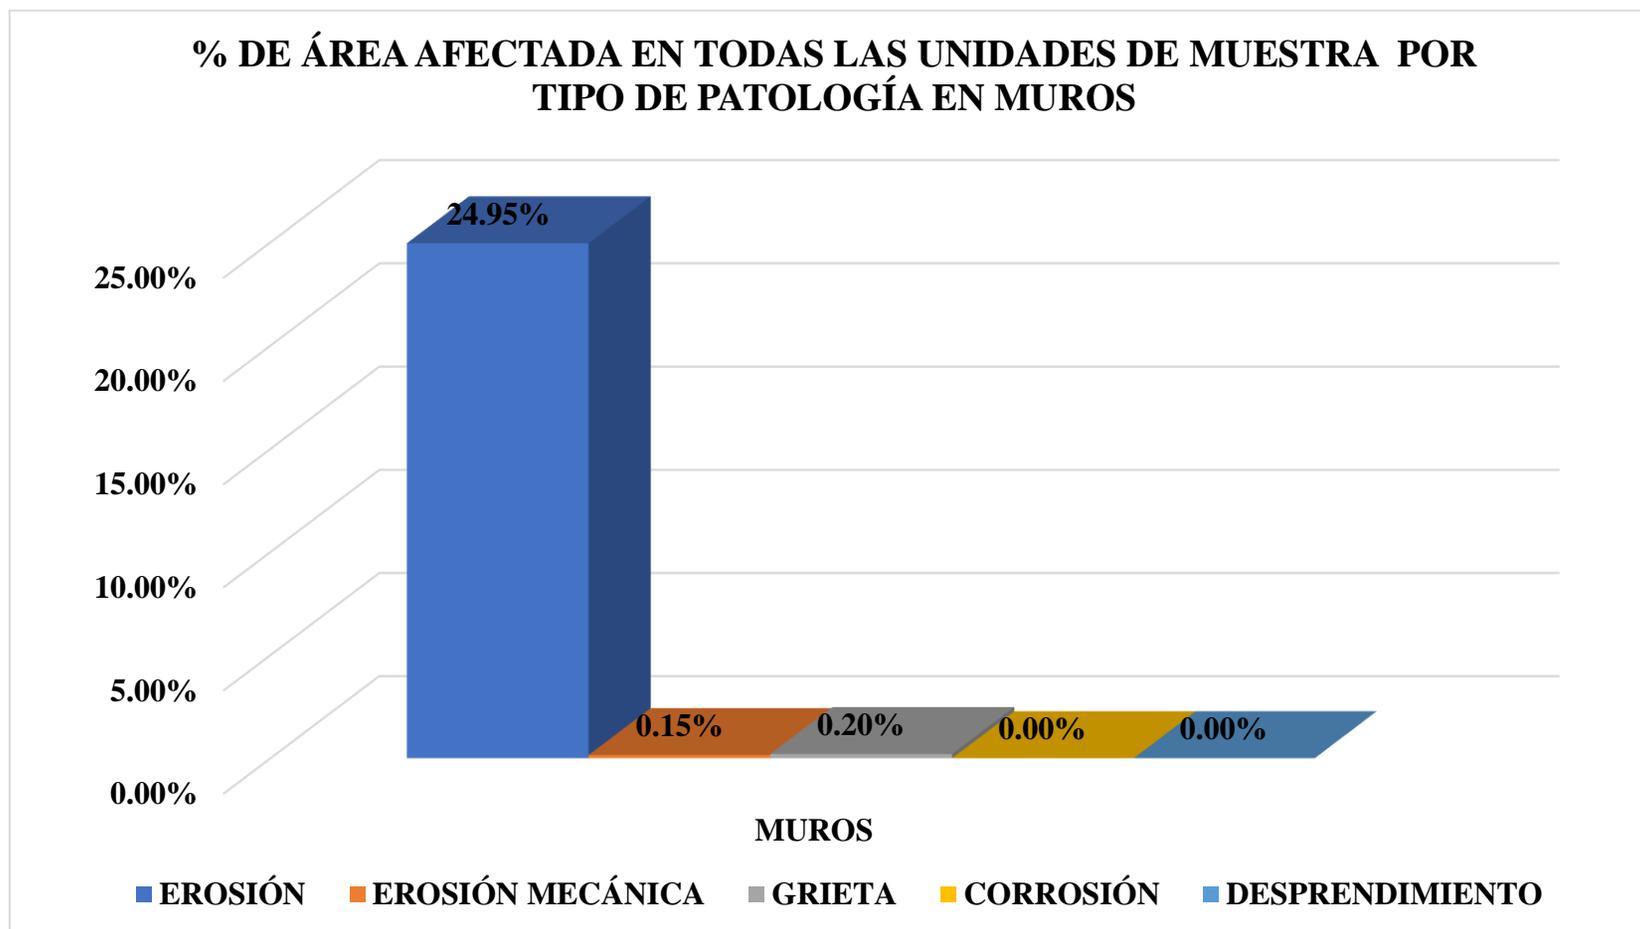
Gráfico 3: Porcentaje de patologías en muros en todas las unidades de muestras.

Interpretación: El cerco del Almacén de la Fabrica Pesquera Tasa S.A. (Florida Baja), las patologías identificadas fueron; corrosión con 24.95%, Erosión mecánica 0.15%, y grieta 0.20%.

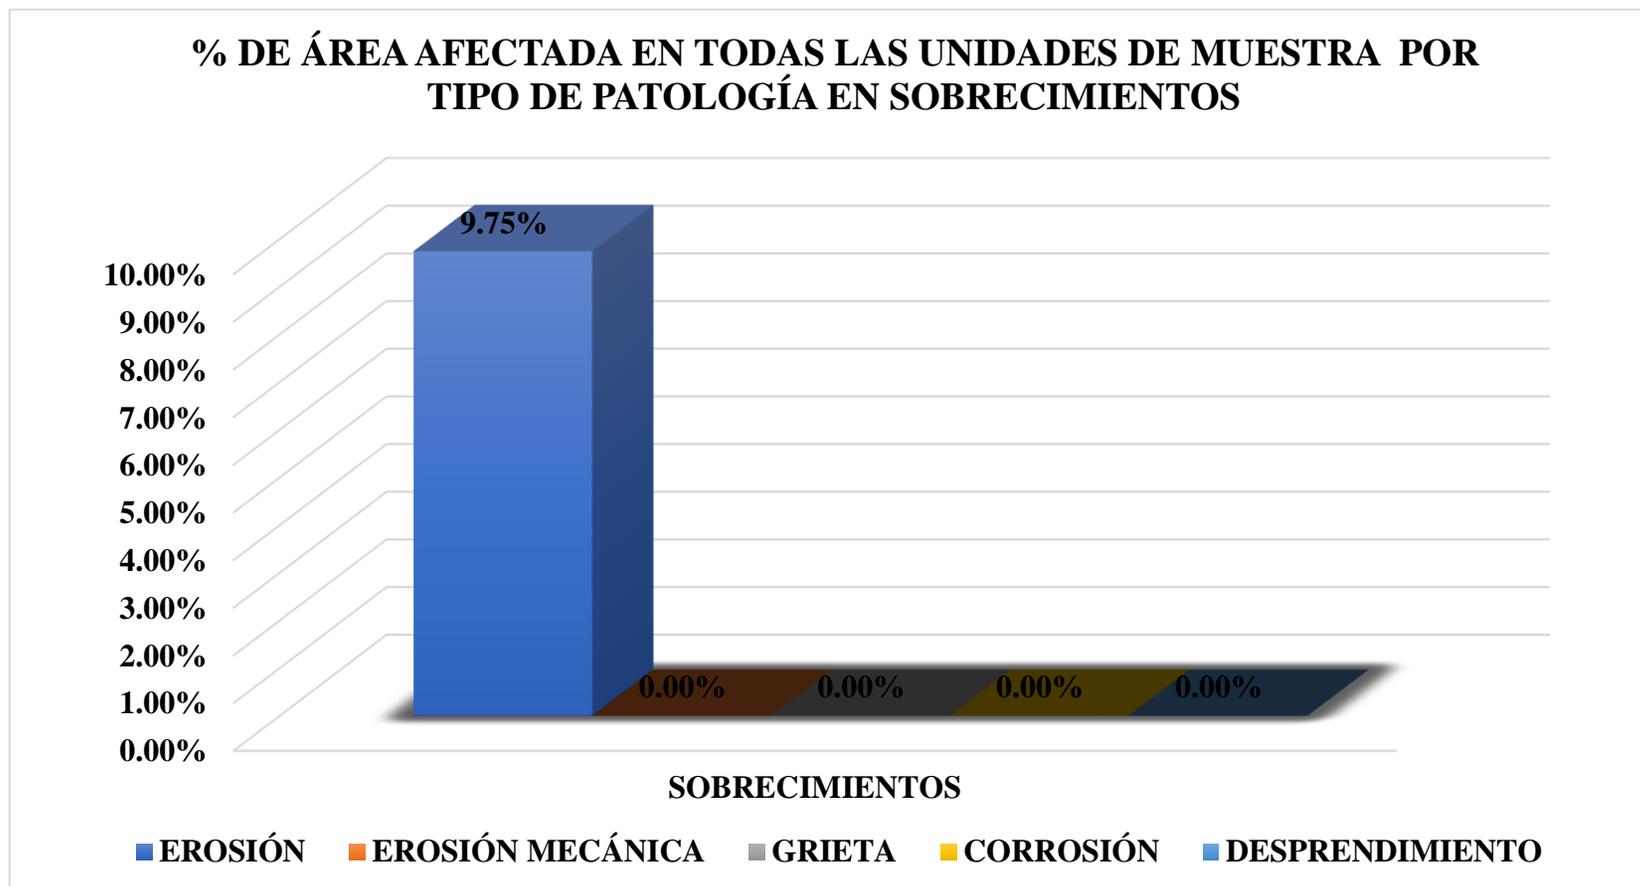
Gráfico 4: Porcentaje de patologías en sobre cimientos en todas las unidades de muestras.

Interpretación: El cerco del Almacén de la Fabrica Pesquera Tasa S.A. (Florida Baja), la patología más resaltante en sobre cimiento es la erosión con 9.75%.

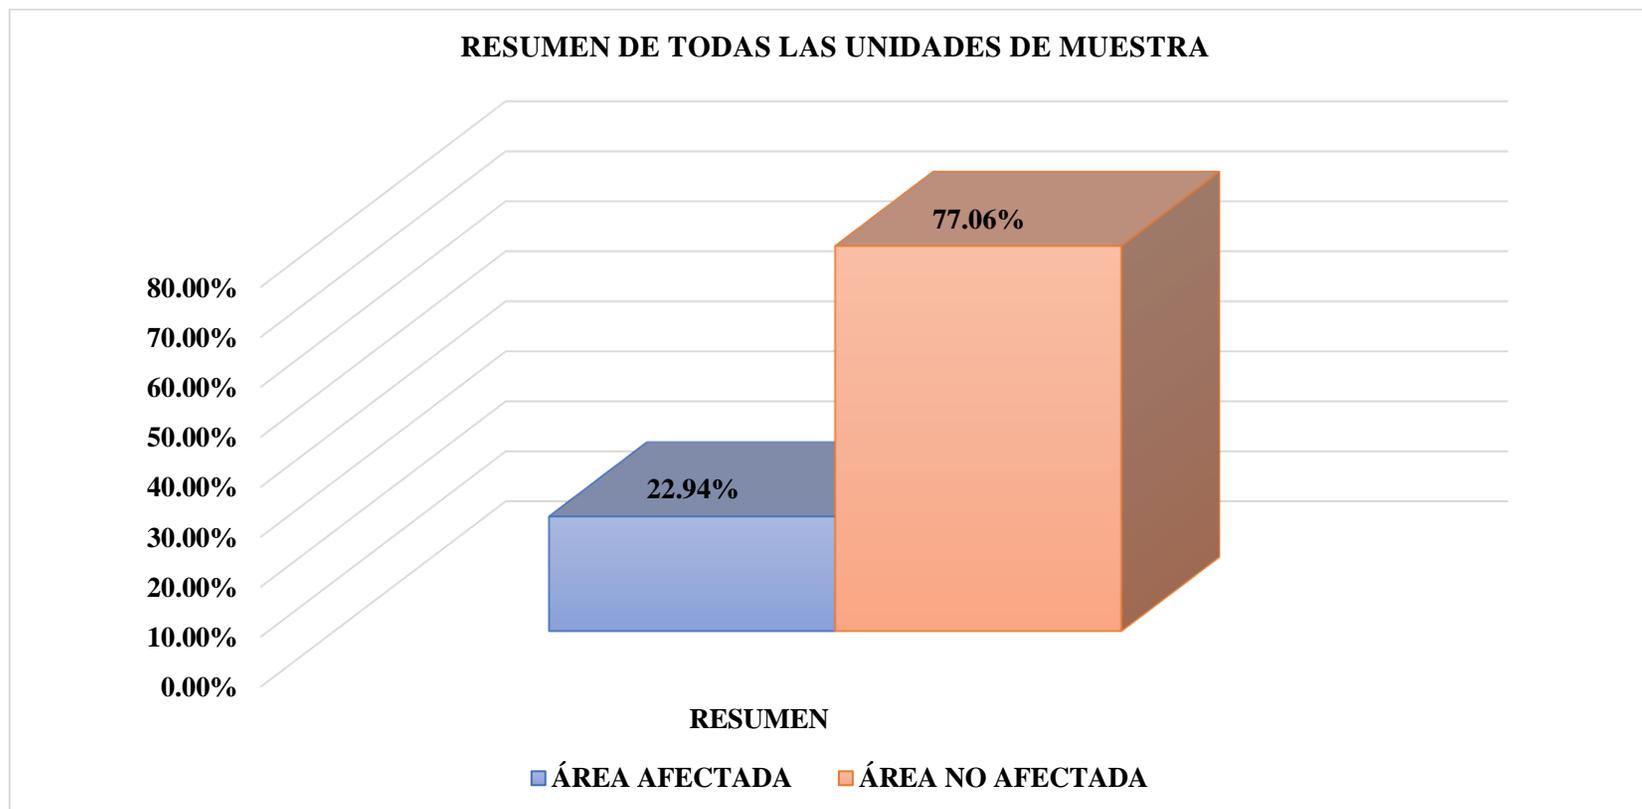
Gráfico 6: Porcentaje de área afecta y no afectada en todas las unidades de muestras.

Interpretación: Del cerco del Almacén de la Fabrica Pesquera Tasa S.A. (Florida Baja), en toda la estructura nos indica que el 22.94% es área afectada por presencia de patologías y el 77.06% área sin presencia de patologías, esta área se vio fuertemente afectada por la Erosión, la cual se originó la brisa marina y la humedad, debido a que el cerco se encuentra frente al mar.

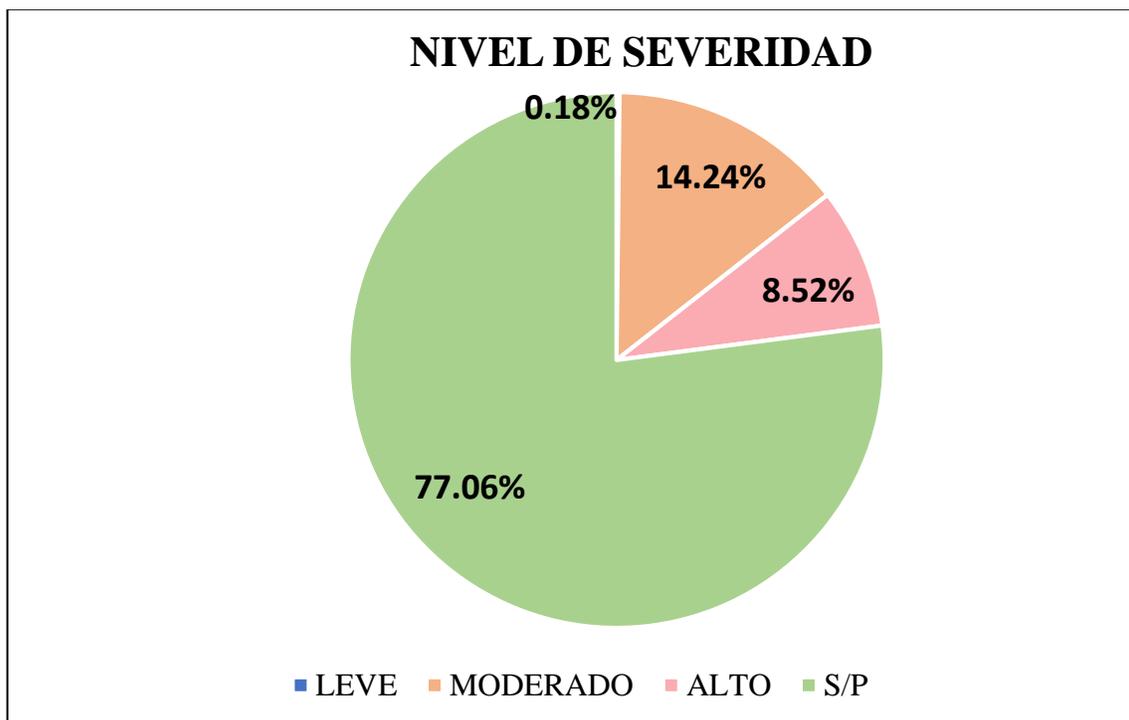
Gráfico 7: Nivel de severidad de todas las unidades de muestras del cerco del Almacén de la Fabrica Pesquera Tasa S.A. Florida Baja.

Interpretación: Las 21 muestras que fueron evaluadas del cerco del Almacén de la Fabrica Pesquera Tasa S.A. (Florida Baja), con las especificaciones de nivel de severidad. Se determinó que entre todas las patologías existentes en dicha estructura nos muestra que el 14.24% es moderado; 8.52% es alto; 0.18% leve y sin presencia de patología con un 77.06%.

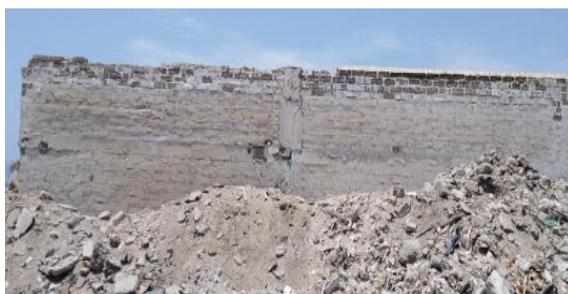
Muros				Sobrecimientos									
Área Total				32.78	Área Total				0.00				
Área y porcentaje afectado				Área y porcentaje afectado									
Símbolo	Área	Und. (m2)	%	Nivel de severidad por tipo de patología	Símbolo	Área	Und. (m2)	%	Nivel de severidad por tipo de patología				
ER	4.90	(m2)	14.95%	M	ER	0.00	(m2)	0.00%	-				
EM	0.00	(m2)	0.00%	-	EM	0.00	(m2)	0.00%	-				
GR	0.00	(m2)	0.00%	-	GR	0.00	(m2)	0.00%	-				
CO	0.00	(m2)	0.00%	-	CO	0.00	(m2)	0.00%	-				
DE	0.00	(m2)	0.00%	-	DE	0.00	(m2)	0.00%	-				
TOTAL	4.90	(m2)			TOTAL	0.00	(m2)						
% TOTAL AFECTADA				14.95%	% TOTAL AFECTADA				0.00%				
% TOTAL SIN AFECTADA				85.05%	% TOTAL SIN AFECTADA				0%				
NIVEL DE SEVERIDAD POR ELEMENTO				NIVEL DE SEVERIDAD POR ELEMENTO

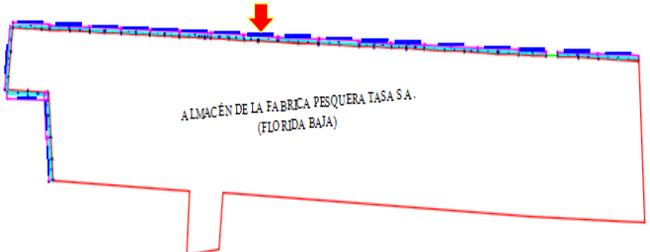
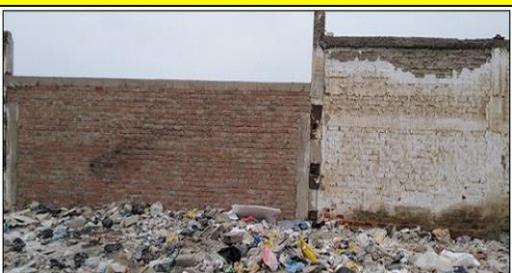
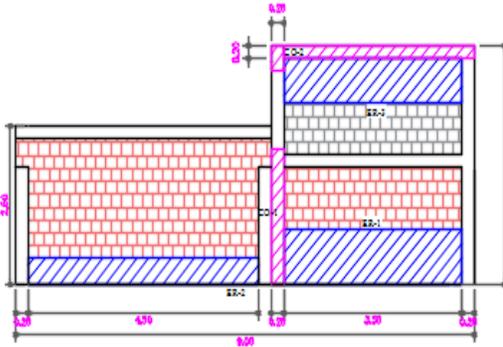
[EM] Erosión Mecánica		[CO] Corrosión									
PLANO DE ELEVACIÓN DE LA UNIDAD DE MUESTRA		Vigas		Columnas							
UNIDAD DE MUESTRA 10

Área Total 2.40 m2		Área Total 2.78 m2							
		Área y porcentaje afectado		Área y porcentaje afectado							
		Símbolo	Área	Und. (m2)	%	Nivel de severidad por tipo de patología	Símbolo	Área	Und. (m2)	%	Nivel de severidad por tipo de patología
		ER	0.00	(m2)	0.00%	-	ER	0.00	(m2)	0.00%	-
		EM	0.00	(m2)	0.00%	-	EM	0.00	(m2)	0.00%	-
		GR	0.00	(m2)	0.00%	-	GR	0.00	(m2)	0.00%	-
		CO	0.71	(m2)	29.58%	A	CO	0.68	(m2)	24.37%	A
		DE	0.00	(m2)	0.00%	-	DE	0.00	(m2)	0.00%	-
		TOTAL	0.71	(m2)			TOTAL	0.68	(m2)		
		% TOTAL AFECTADA		29.58%			% TOTAL AFECTADA		24.37%		
% TOTAL SIN AFECTADA		70.42%			% TOTAL SIN AFECTADA		75.63%				
NIVEL DE SEVERIDAD POR ELEMENTO					NIVEL DE SEVERIDAD POR ELEMENTO						
Muros		Sobrecimientos									
Área Total 22.07 m2		Área Total 0.00 m2

Área y porcentaje afectado		Área y porcentaje afectado									
Símbolo	Área	Und. (m2)	%	Nivel de severidad por tipo de patología	Símbolo	Área	Und. (m2)	%	Nivel de severidad por tipo de patología		
ER	7.35	(m2)	33.30%	M	ER	0.00	(m2)	0.00%	-		
EM	0.00	(m2)	0.00%	-	EM	0.00	(m2)	0.00%	-		
GR	0.00	(m2)	0.00%	-	GR	0.00	(m2)	0.00%	-		
CO	0.00	(m2)	0.00%	-	CO	0.00	(m2)	0.00%	-		
DE	0.00	(m2)	0.00%	-	DE	0.00	(m2)	0.00%	-		
TOTAL	7.35	(m2)			TOTAL	0.00	(m2)				
% TOTAL AFECTADA		33.30%			% TOTAL AFECTADA		0.00%				
% TOTAL SIN AFECTADA		66.70%			% TOTAL SIN AFECTADA		0.00%				
NIVEL DE SEVERIDAD POR ELEMENTO					NIVEL DE SEVERIDAD POR ELEMENTO

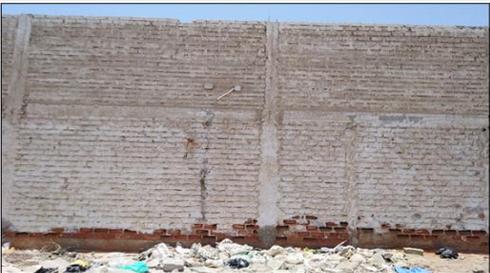
[EM] Erosión Mecánica		[CO] Corrosión									
PLANO DE ELEVACIÓN DE LA UNIDAD DE MUESTRA											
UNIDAD DE MUESTRA 16

Vigas		Columnas							
		Área Total	2,00	m2	Área Total	1,86	m2				
Símbolo	Área y porcentaje afectado			Símbolo	Área y porcentaje afectado						
	Área	Und. (m2)	%	Nivel de severidad por tipo de patología	Área	Und. (m2)	%	Nivel de severidad por tipo de patología			
ER	0,00	(m2)	0,00%	-	ER	0,00	(m2)	0,00%	-		
EM	0,00	(m2)	0,00%	-	EM	0,00	(m2)	0,00%	-		
GR	0,00	(m2)	0,00%	-	GR	0,00	(m2)	0,00%	-		
CO	0,00	(m2)	0,00%	-	CO	0,00	(m2)	0,00%	-		
DE	0,00	(m2)	0,00%	-	DE	0,00	(m2)	0,00%	-		
TOTAL	0,00	(m2)			TOTAL	0,00	(m2)				
% TOTAL AFECTADA		0,00%			% TOTAL AFECTADA		0,00%				
% TOTAL SIN AFECTADA		100,00%			% TOTAL SIN AFECTADA		100,00%				
NIVEL DE SEVERIDAD POR ELEMENTO				NIVEL DE SEVERIDAD POR ELEMENTO							
Muros				Sobrecimientos							
Área Total		32,50		m2		Área Total		3,00		m2

Símbolo	Área y porcentaje afectado			Símbolo	Área y porcentaje afectado						
	Área	Und. (m2)	%	Nivel de severidad por tipo de patología	Área	Und. (m2)	%	Nivel de severidad por tipo de patología			
ER	5,85	(m2)	18,00%	M	ER	0,00	(m2)	0,00%	-		
EM	0,00	(m2)	0,00%	-	EM	0,00	(m2)	0,00%	-		
GR	0,00	(m2)	0,00%	-	GR	0,00	(m2)	0,00%	-		
CO	0,00	(m2)	0,00%	-	CO	0,00	(m2)	0,00%	-		
DE	0,00	(m2)	0,00%	-	DE	0,00	(m2)	0,00%	-		
TOTAL	5,85	(m2)			TOTAL	0,00	(m2)				
% TOTAL AFECTADA		18,00%			% TOTAL AFECTADA		0,00%				
% TOTAL SIN AFECTADA		82,00%			% TOTAL SIN AFECTADA		100,00%				
NIVEL DE SEVERIDAD POR ELEMENTO				NIVEL DE SEVERIDAD POR ELEMENTO

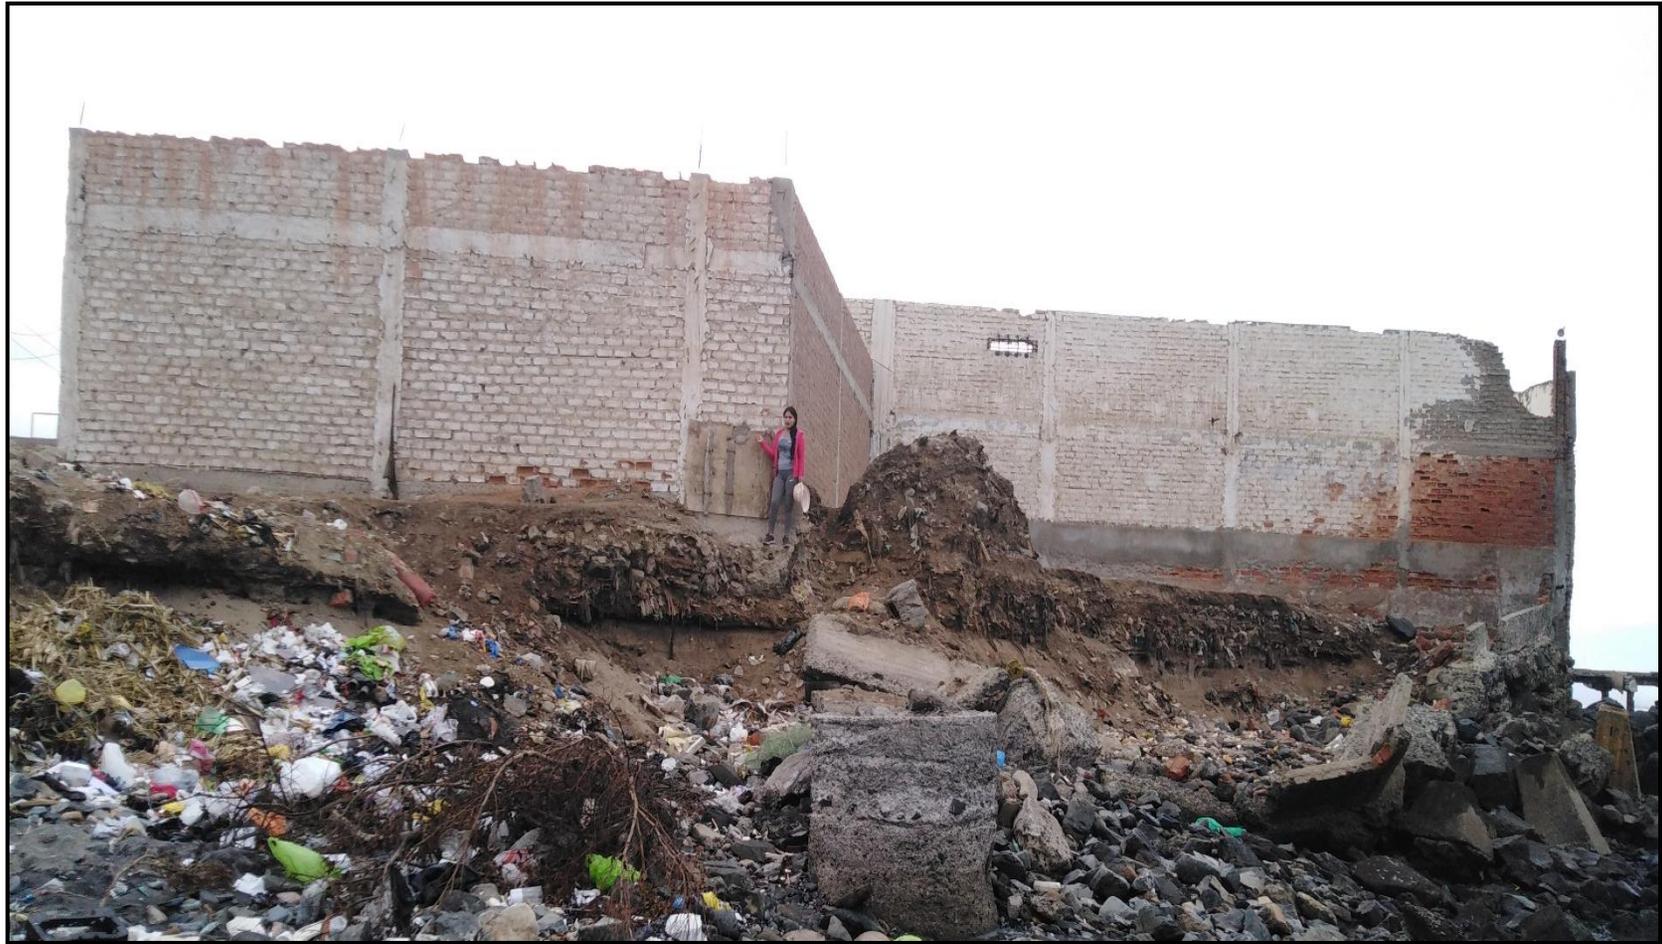
Gráfico 157: Fotografía: vista lateral izquierdo del cerco del Almacén de la Fabrica Pesquera Tasa S.A. Florida Baja.

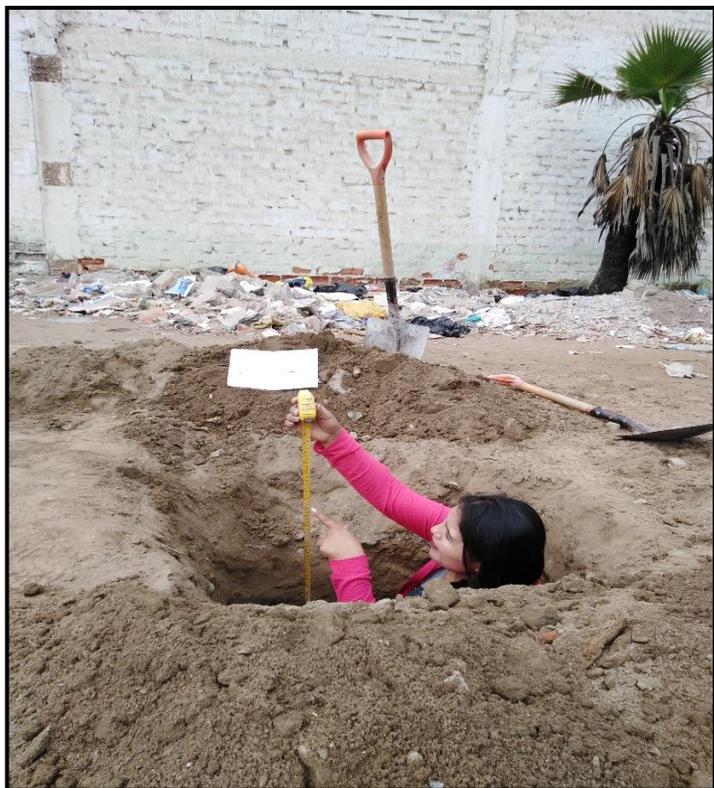
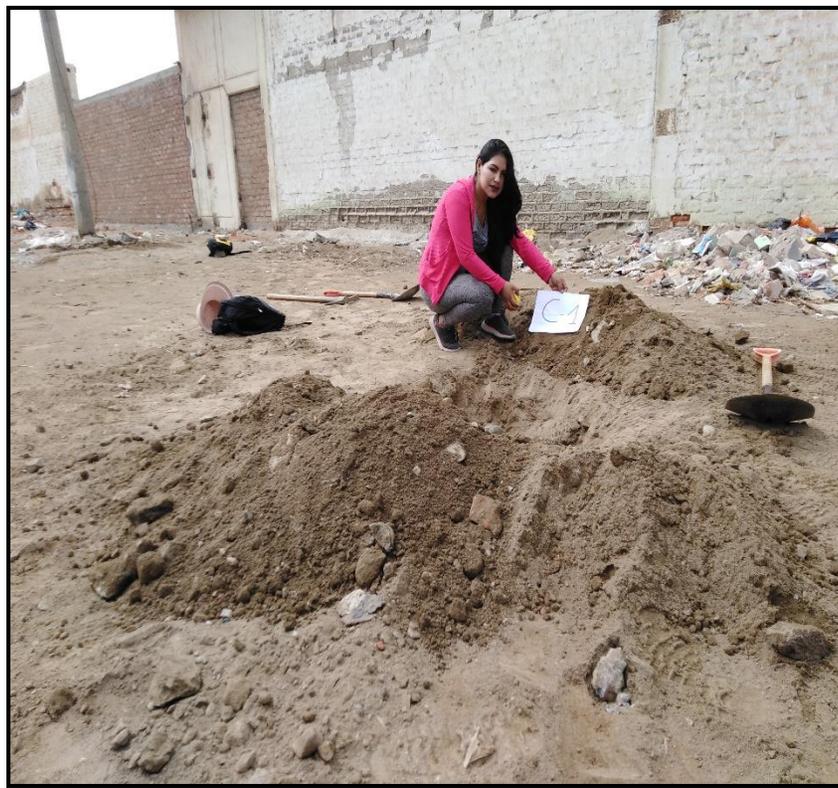
Gráfico 163: Fotografía: calicata en Prolongación Malecón Grau. En el cerco del Almacén de la Fabrica Pesquera Tasa S.A. Florida Baja.

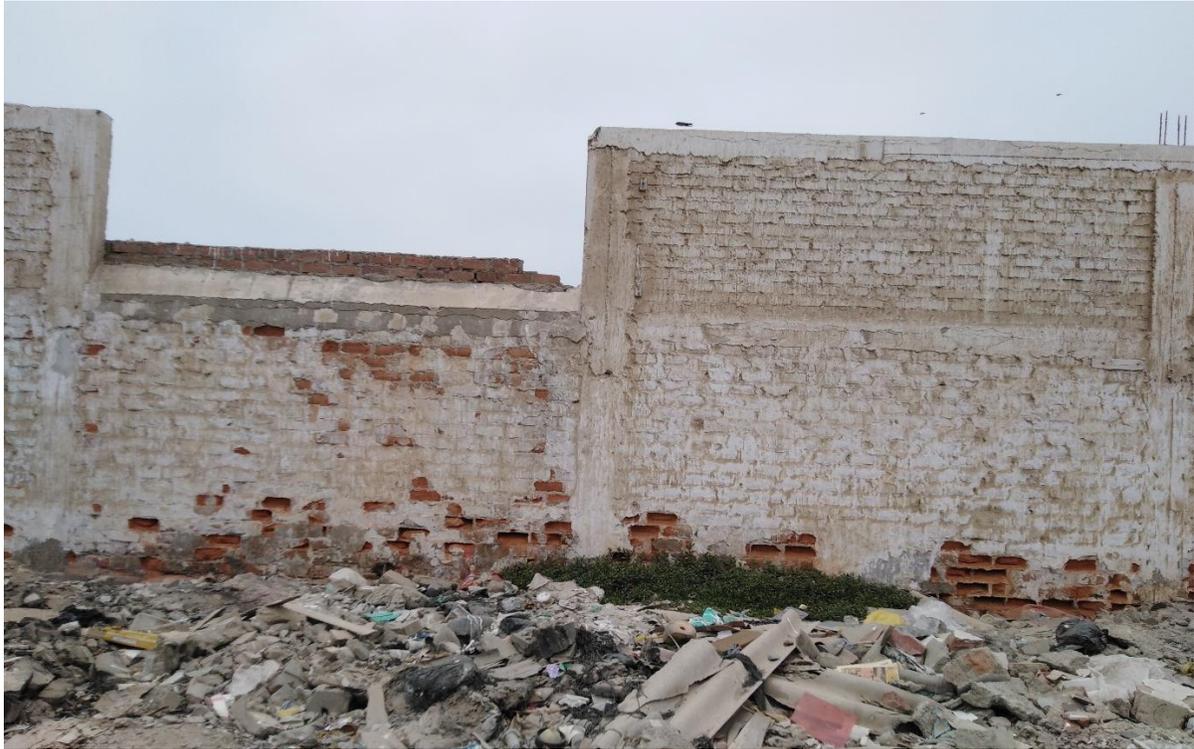
1) PATOLOGÍA EROSIÓN UM N° 07

DESCRIPCIÓN: Se puede observar la erosión producida por la humedad y absorbida en los ladrillos.

CAUSA: Absorción de humedad.

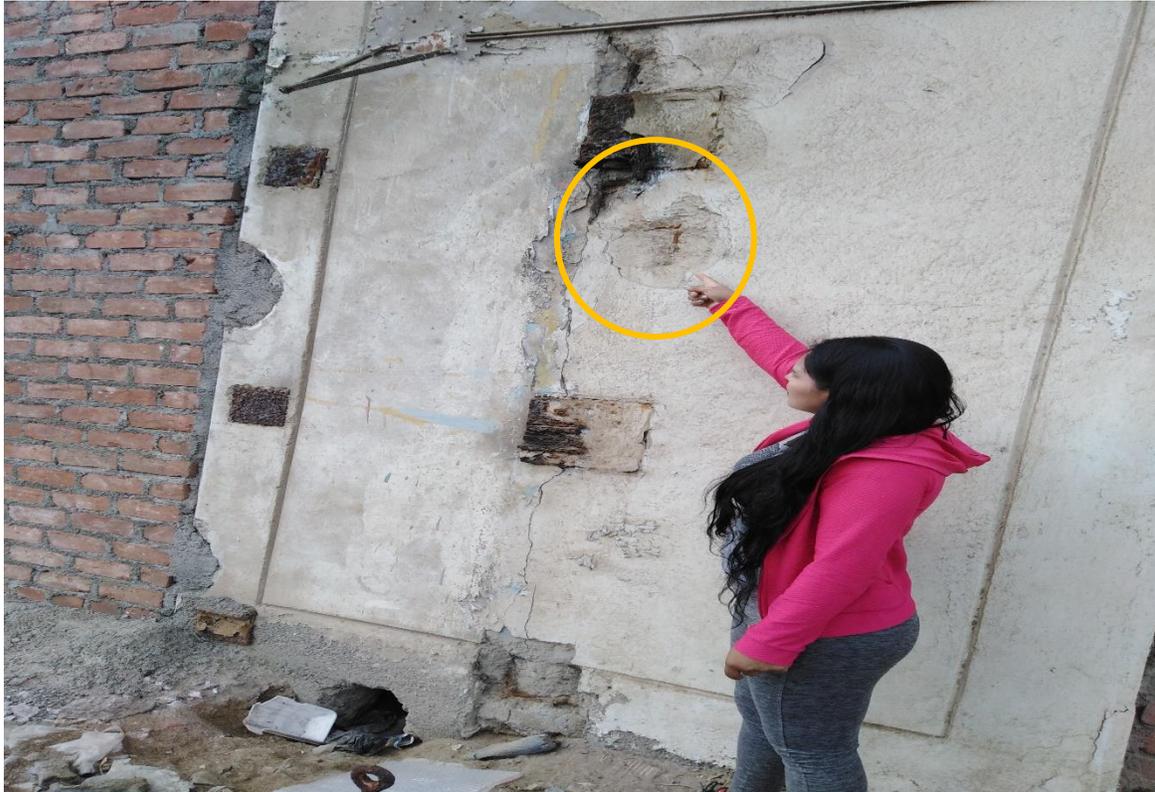
4) PATOLOGÍA EROSIÓN MECÁNICA

DESCRIPCIÓN: Se puede observar la erosión mecánica.

CAUSA: Producido por el hombre.
