DETERMINACIÓN Y EVALUACIÓN DE LAS PATOLOGÍAS
DEL CONCRETO EN COLUMNAS, SOBRECIMIENTOS,
VIGAS Y MUROS DE ALBAÑILERÍA CONFINADA DEL
CERCO DE LA EMPRESA FABRICANTES DE ELECTRO
CERÁMICOS S.A.C., DISTRITO DE NUEVO CHIMBOTE,
PROVINCIA DEL SANTA, REGIÓN ÁNCASH, SEPTIEMBRE
– 2019

**TESIS PARA OPTAR EL TÍTULO PROFESIONAL DE
INGENIERO CIVIL**

VARGAS SALDAÑA, EVER JONATHAN

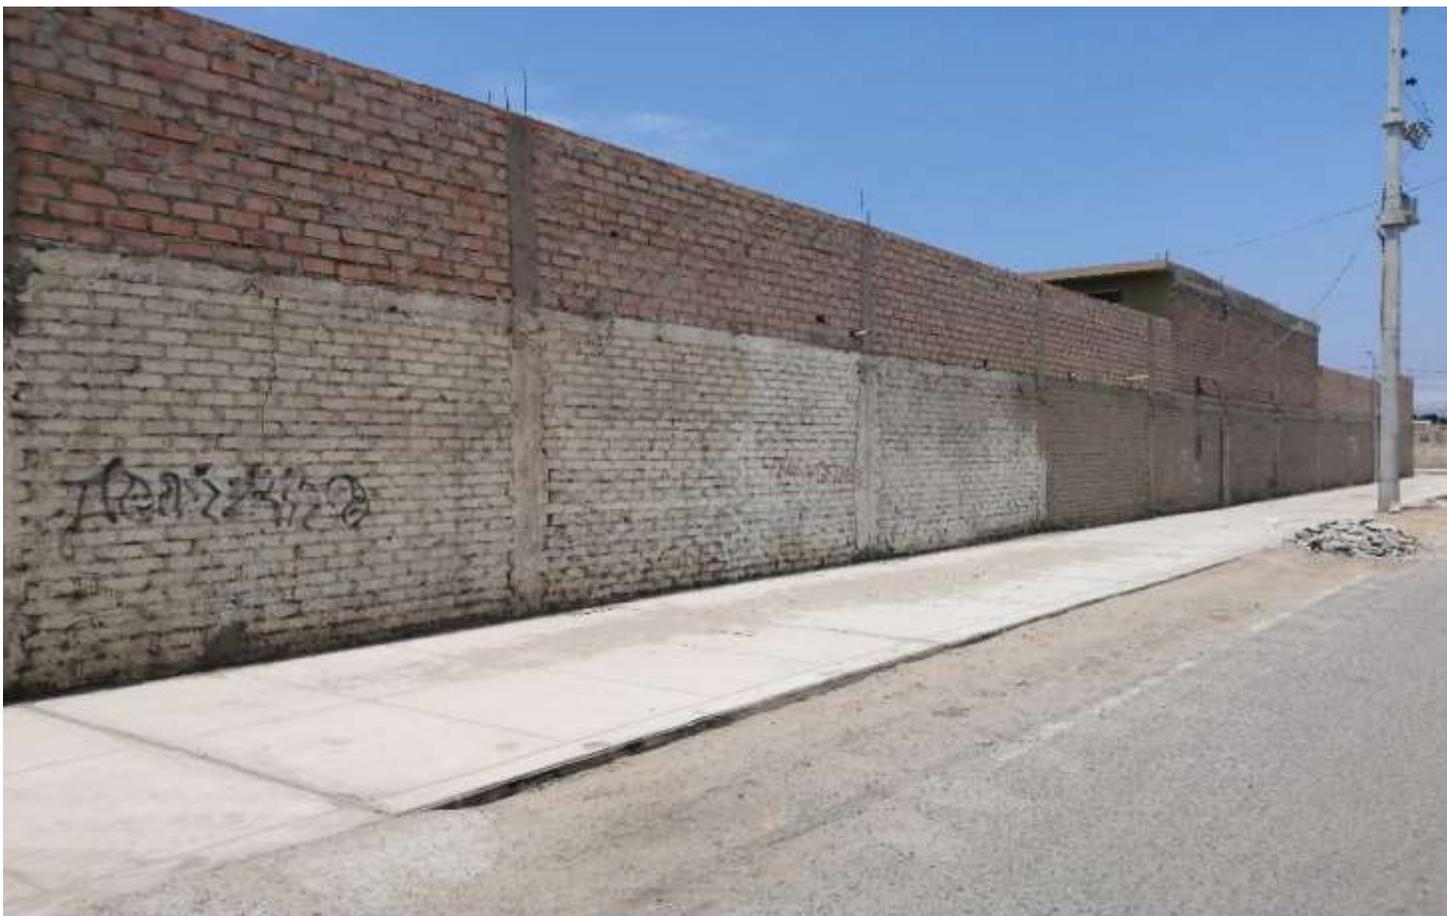
Fotografía 2: Vista del tramo 1 – 2 del cerco perimétrico de la Empresa Fabricantes de Electro Cerámicos S.A.C., Distrito de Nuevo Chimbote, provincia del Santa, región Áncash.

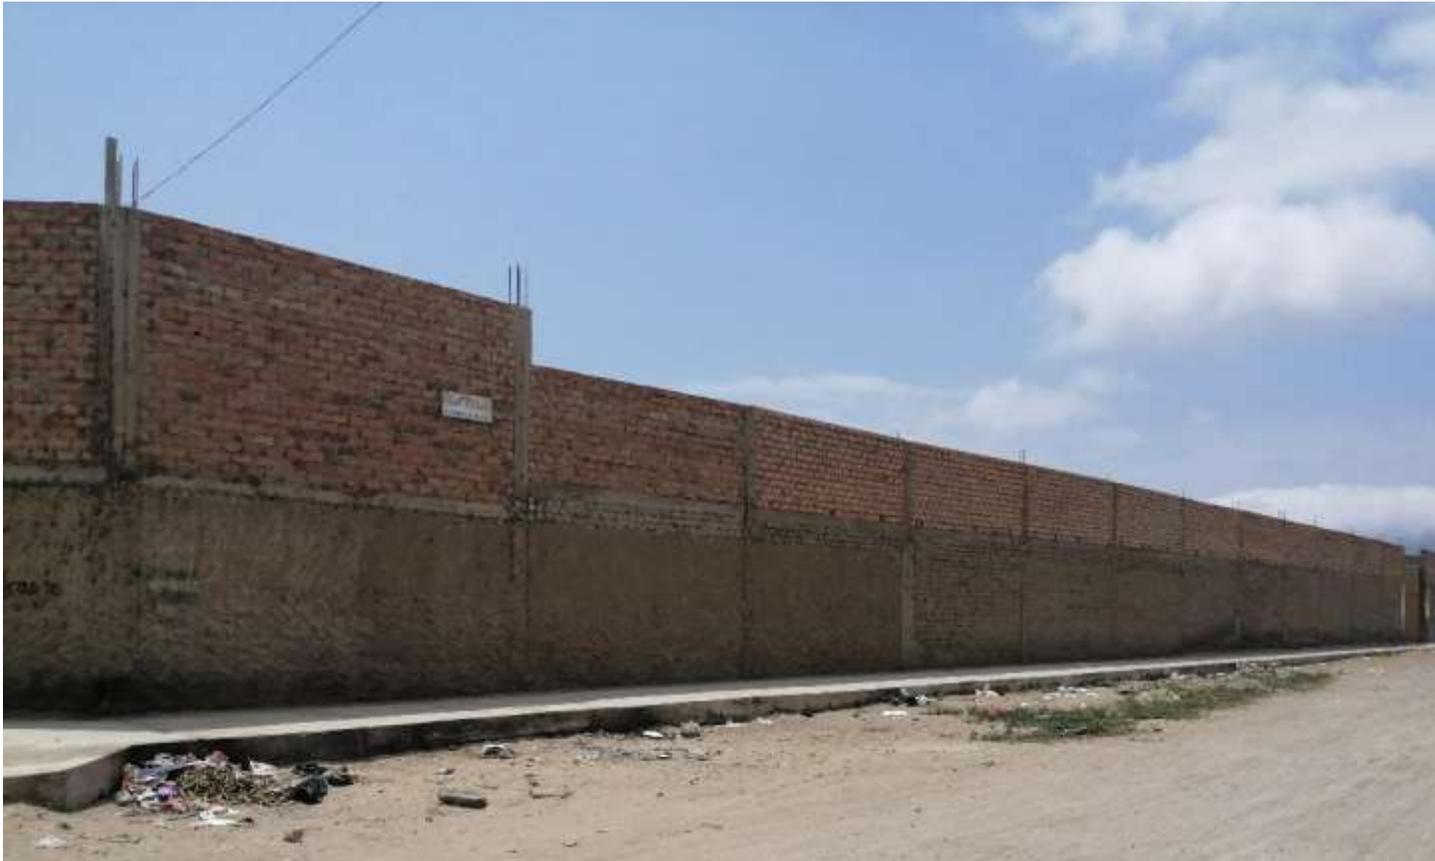
Fotografía 3: Vista del tramo 3 – 4 del cerco perimétrico de la Empresa Fabricantes de Electro Cerámicos S.A.C., Distrito de Nuevo Chimbote, provincia del Santa, región Áncash.

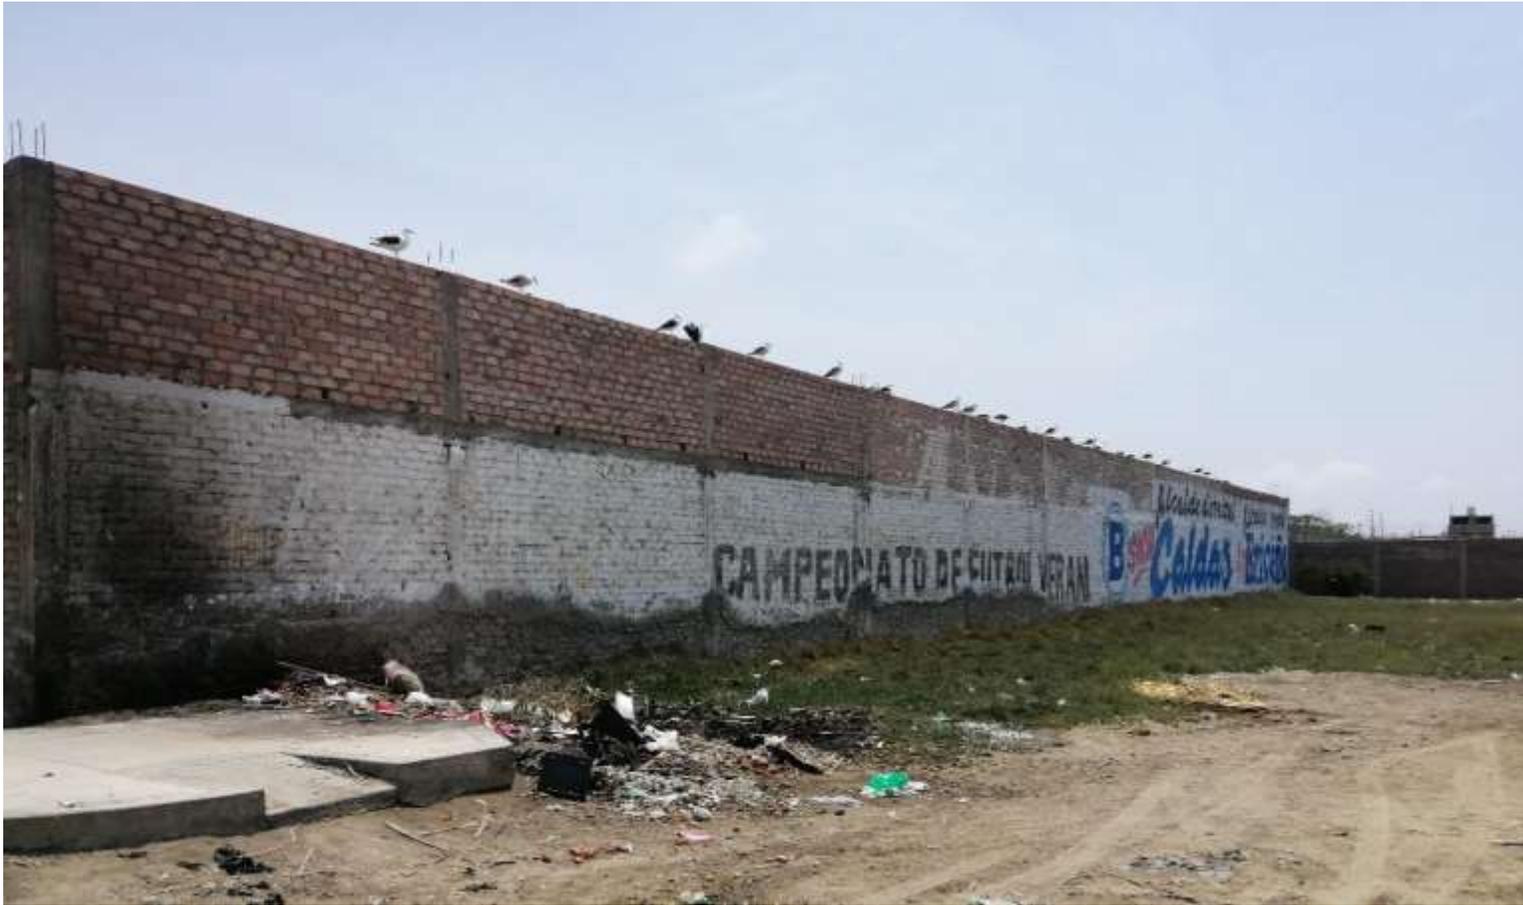
Fotografía 4: Vista del tramo 5 – 6 del cerco perimétrico de la Empresa Fabricantes de Electro Cerámicos S.A.C., Distrito de Nuevo Chimbote, provincia del Santa, región Áncash.

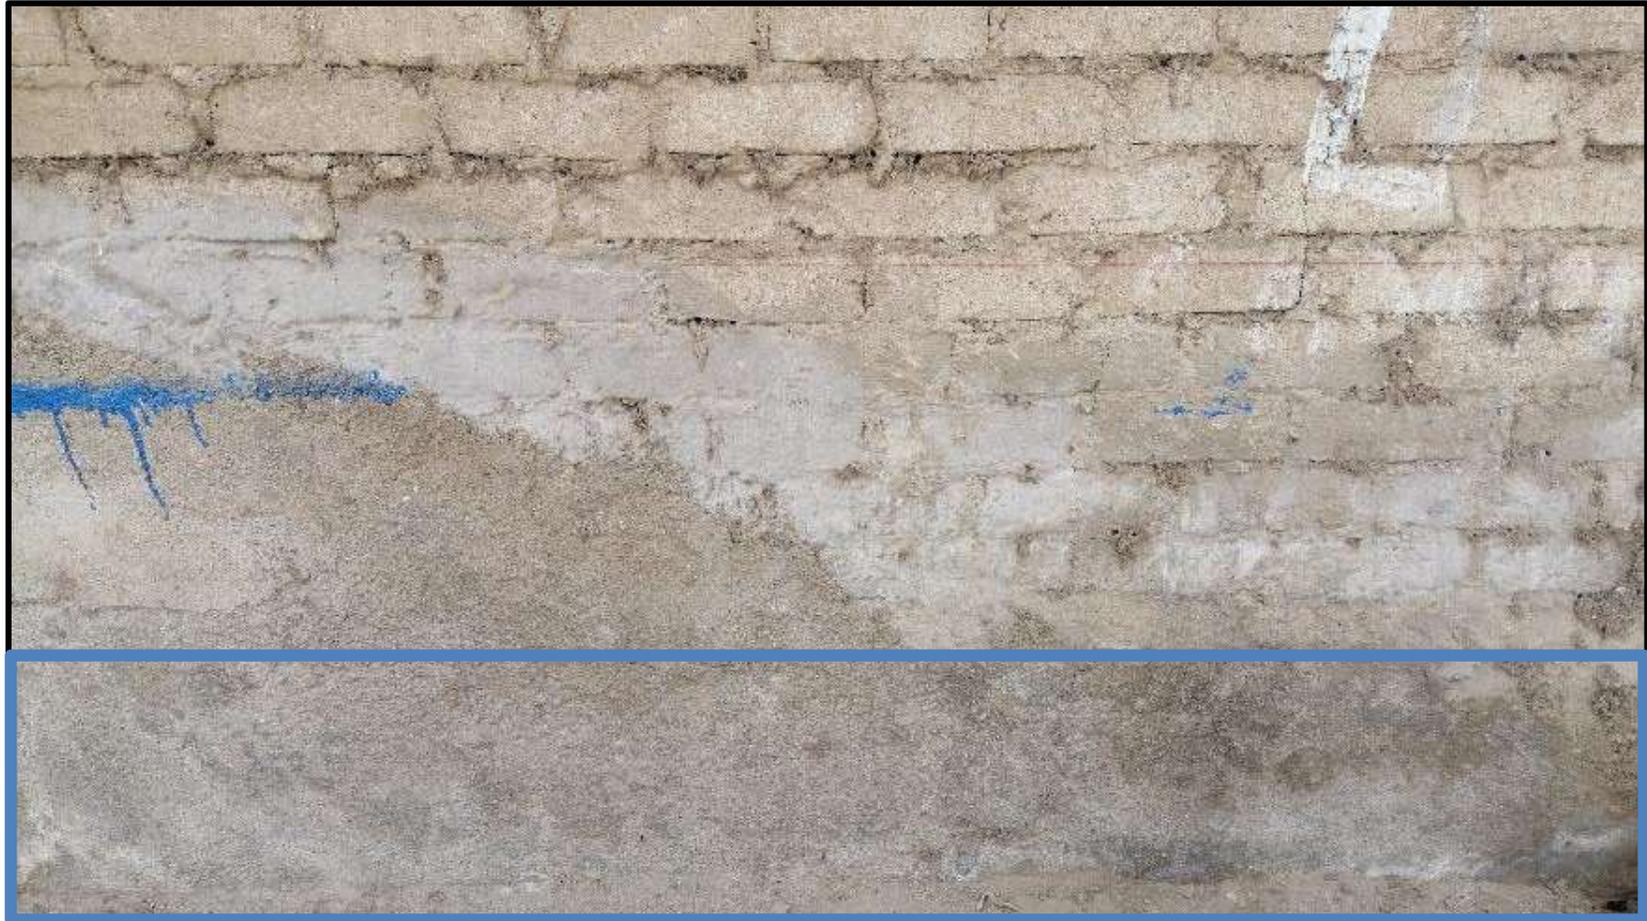
Fotografía 5: Muro afectado por la Eflorescencia en la Empresa Fabricantes de Electro Cerámicos S.A.C. en la Unidad de muestra 11.

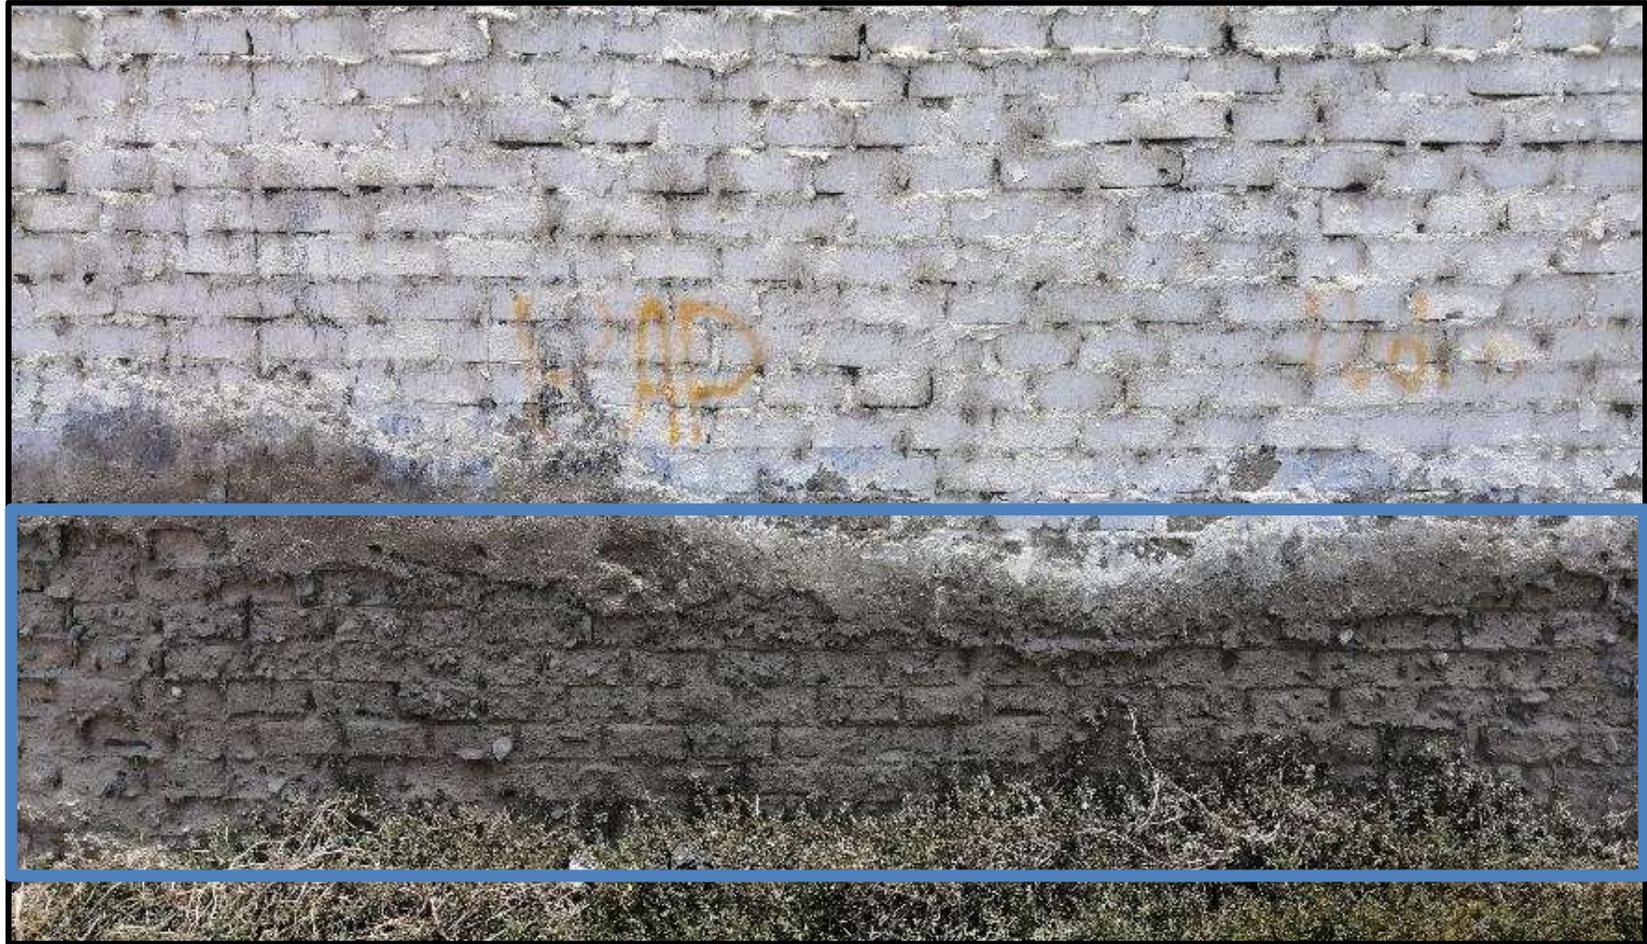
Fotografía 6: Muro afectado por la Erosión en la Empresa Fabricantes de Electro Cerámicos S.A.C. en la Unidad de Muestra 12.
Fuente: Elaboración propia. (2019).

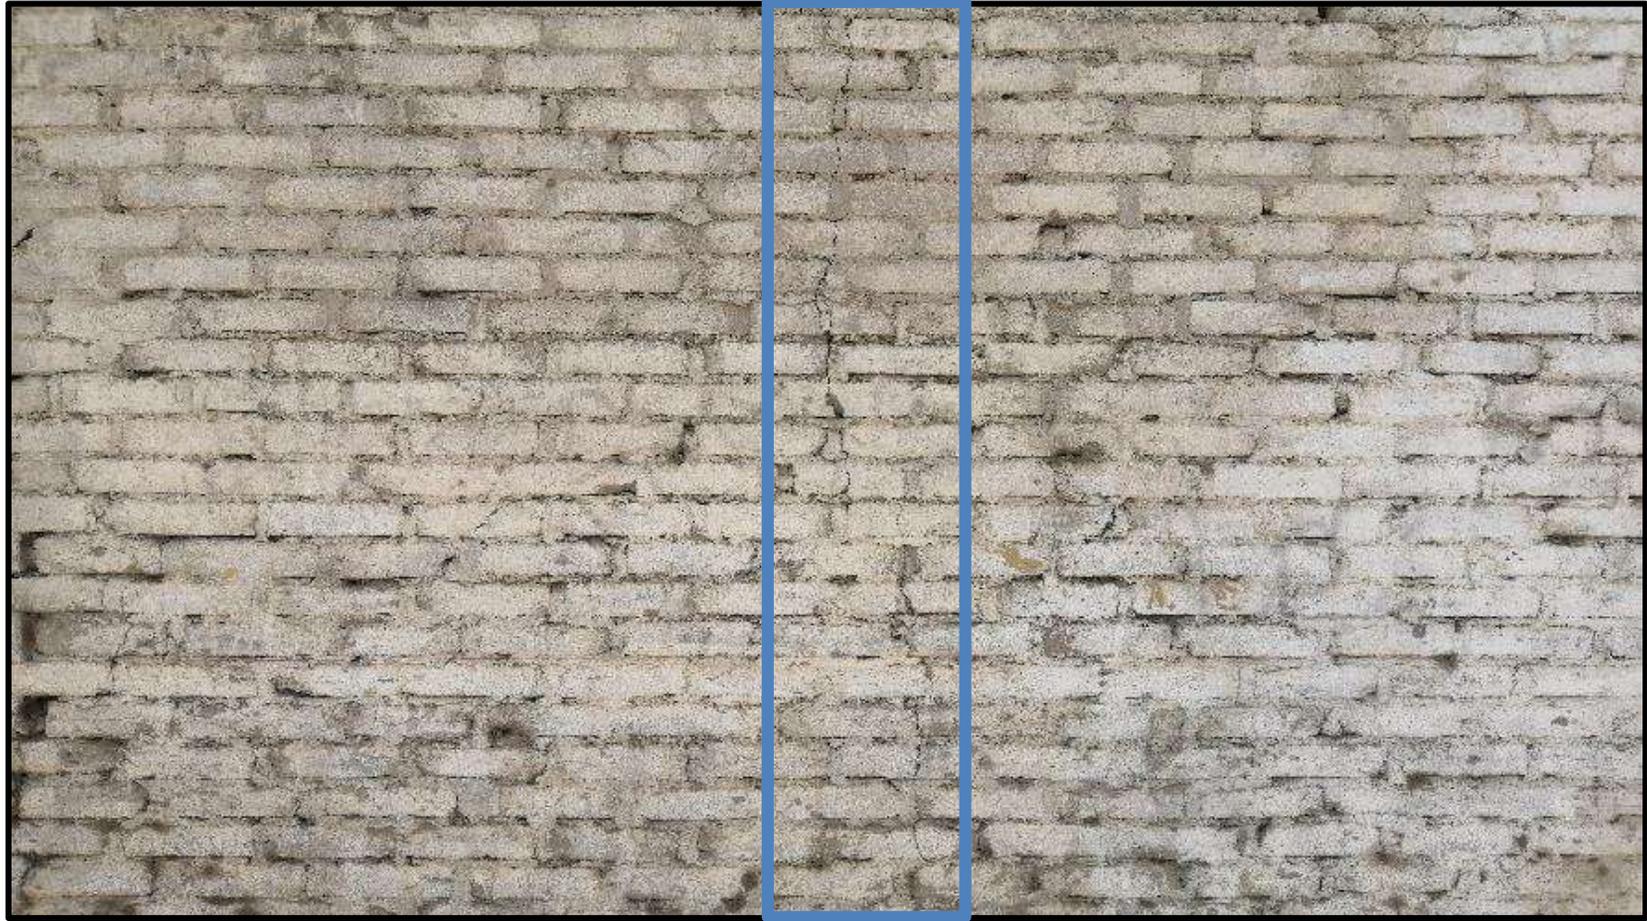
Fotografía 7: Muro afectado por la Fisura en la Empresa Fabricantes de Electro Cerámicos S.A.C. en la Unidad de Muestra 05.
Fuente: Elaboración propia. (2019).

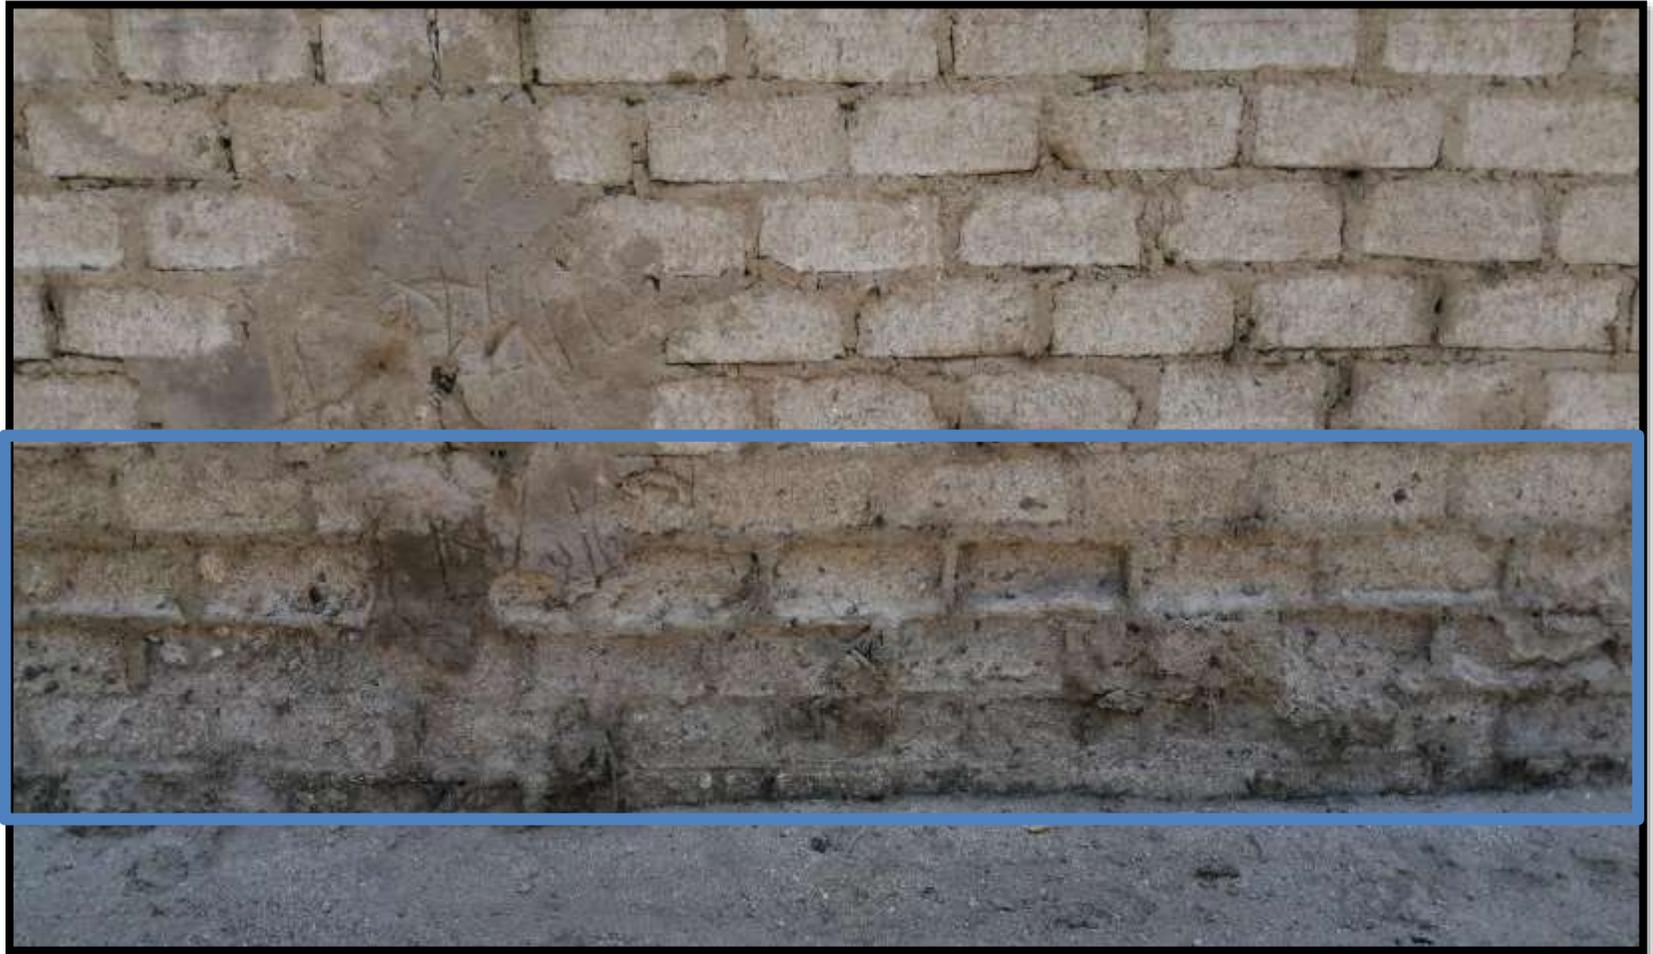
Fotografía 10: Muro afectado por la Erosión en la Empresa Fabricantes de Electro Cerámicos S.A.C. en la Unidad de Muestra 08.
Fuente: Elaboración propia. (2019).

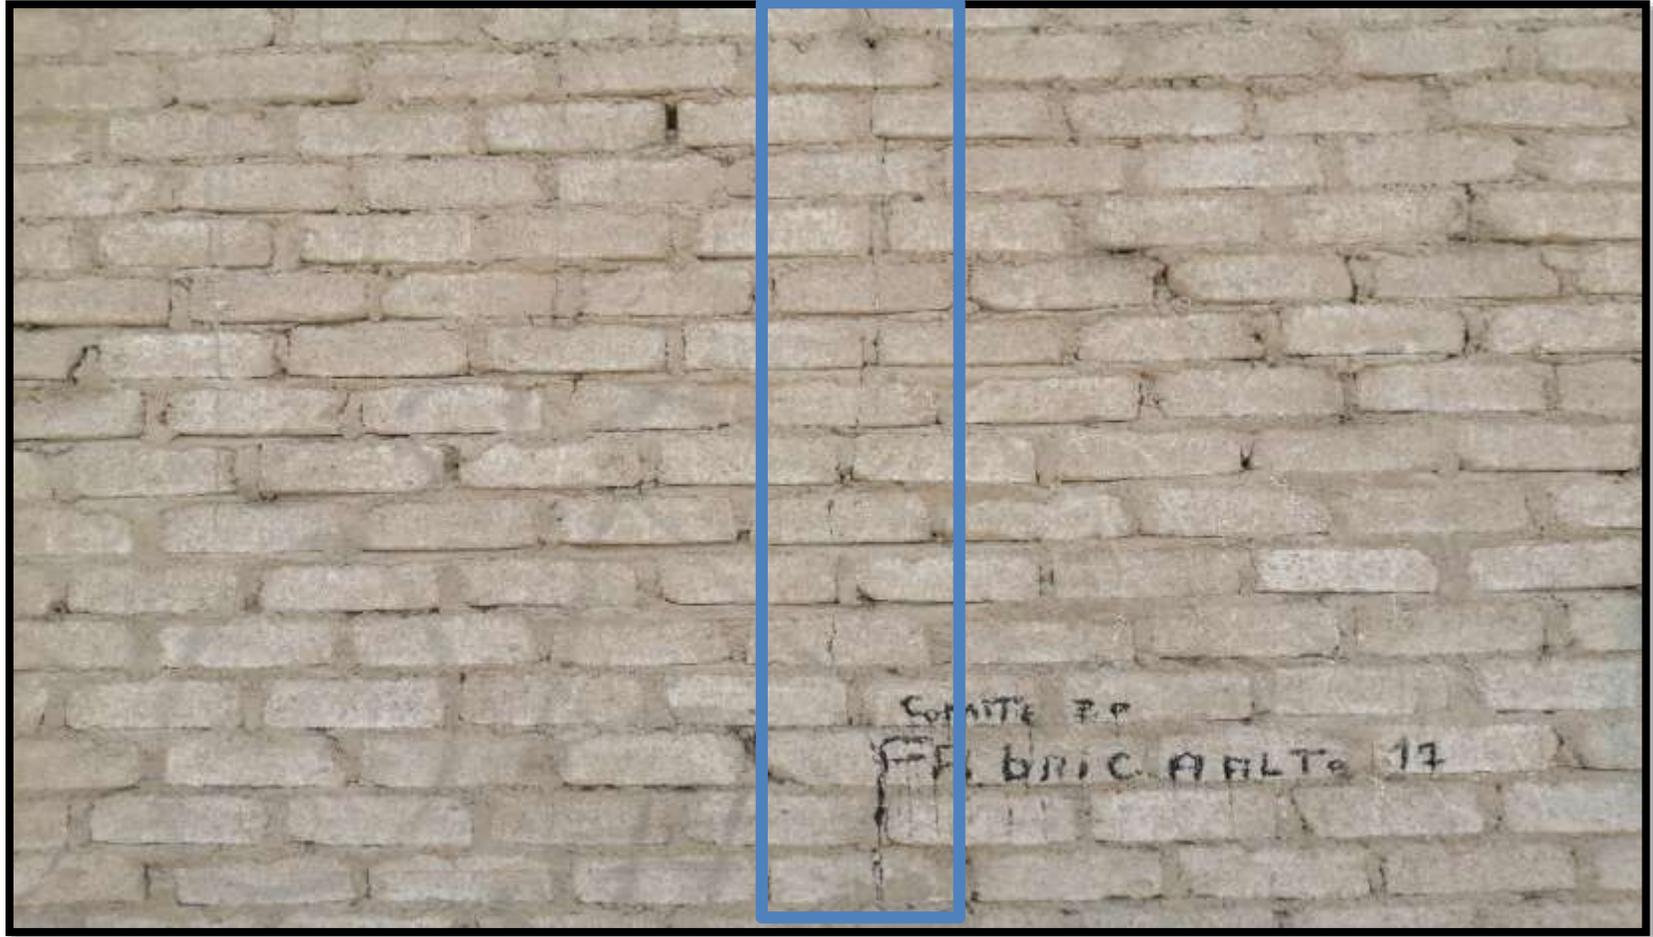
Fotografía 11: Muro afectado por la Fisura en la Empresa Fabricantes de Electro Cerámicos S.A.C. en la Unidad de Muestra 09.
Fuente: Elaboración propia. (2019).

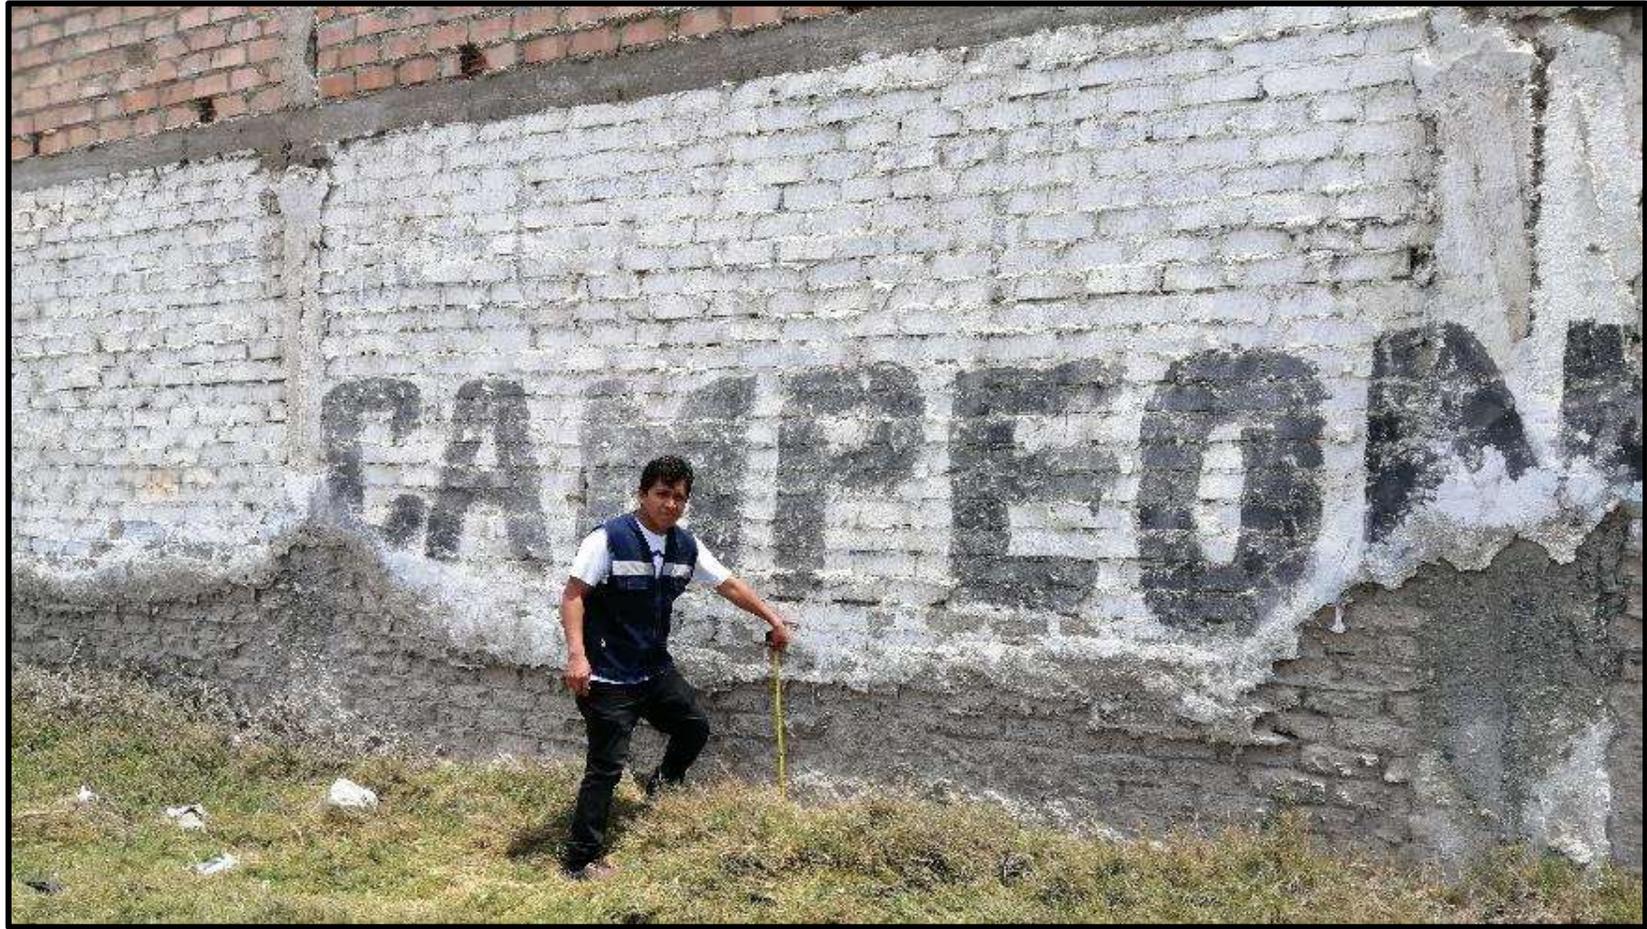
Fotografía 14: Se mide la Erosión presente en el Muro de la Empresa Fabricantes de Electro Cerámicos S.A.C. en la Unidad de Muestra 13.

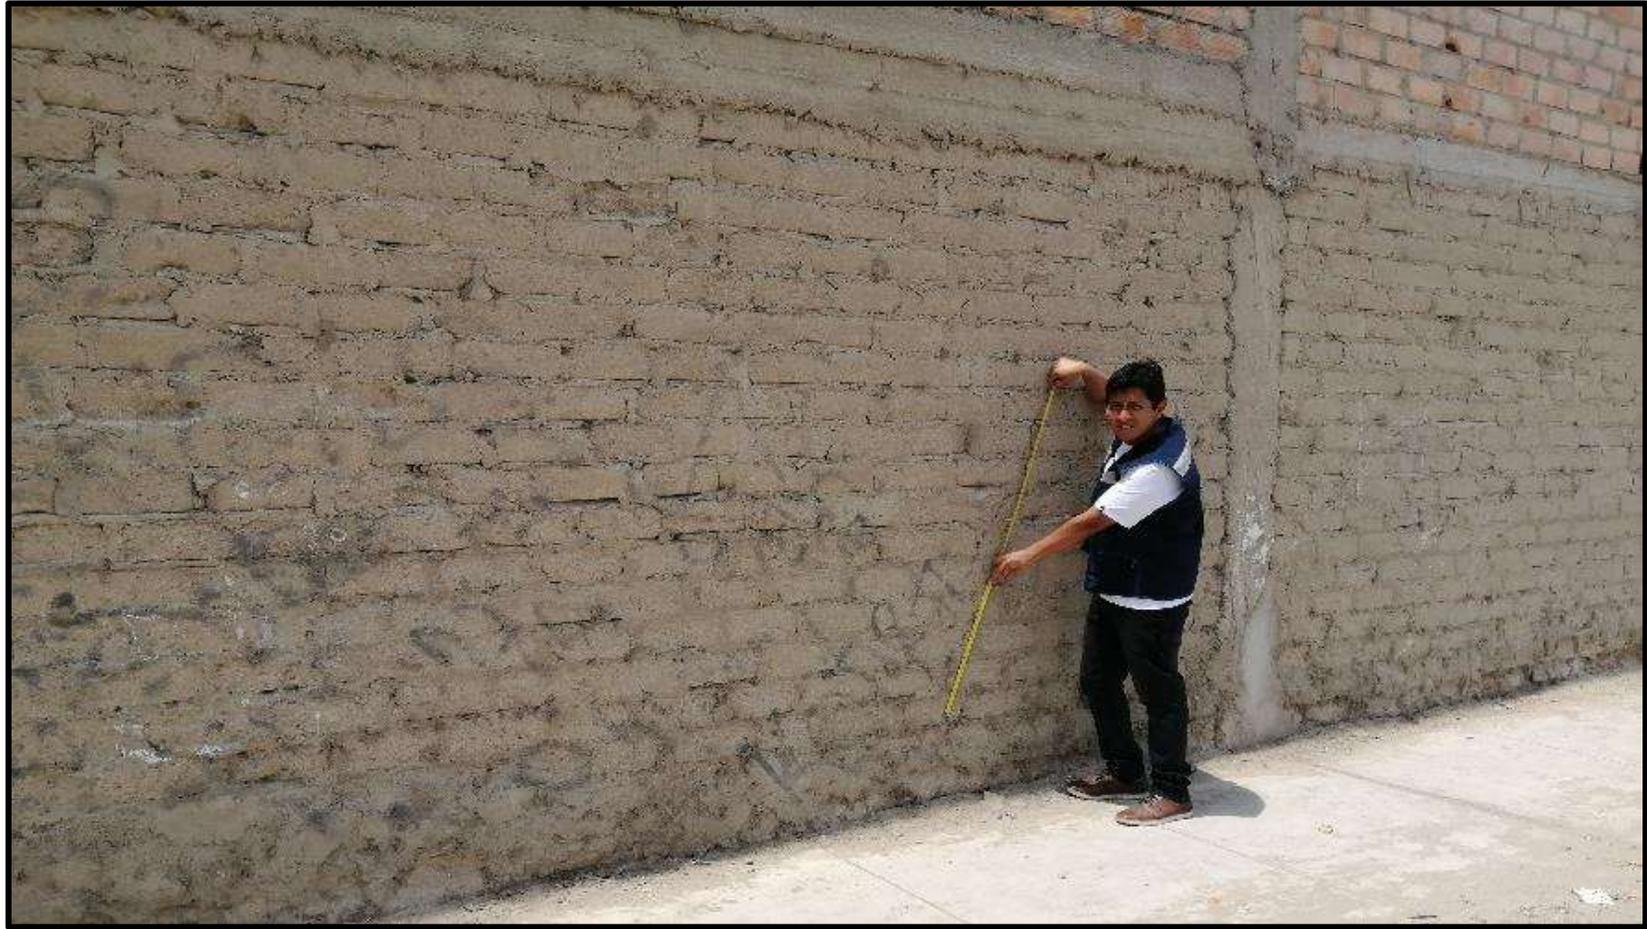
Fotografía 15: Se mide la Fisura presente en el Muro de Empresa Fabricantes de Electro Cerámicos S.A.C. en la Unidad de Muestra 02.

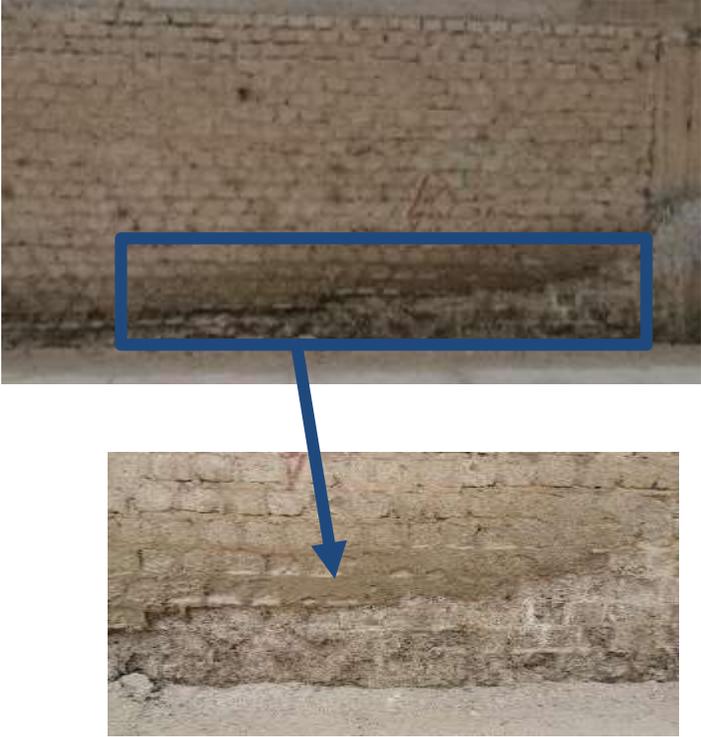
Fotografía de la Unidad de Muestra 09	Patología: Erosión

<ul style="list-style-type: none">- Descripción: La patología erosión es la pérdida o transformación del material de revestimiento del elemento, y puede ser parcial o completo.- Causas: Años de Antigüedad, Movimientos sísmicos, Cambios bruscos de temperatura que se dan a lo largo del tiempo, el agua presente en el terreno donde se encuentra la estructura.- Reparación: Se procede a picar toda el área afectada para ser reemplazada por un mortero en proporción 1:2, con aditivos impermeabilizantes, limpiamos el área con aire comprimido para que no quede ningún material orgánico y se procede con la colocación del mortero con aditivos impermeabilizantes.

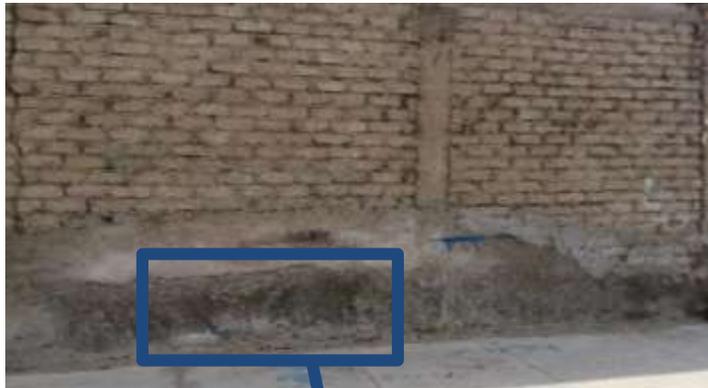
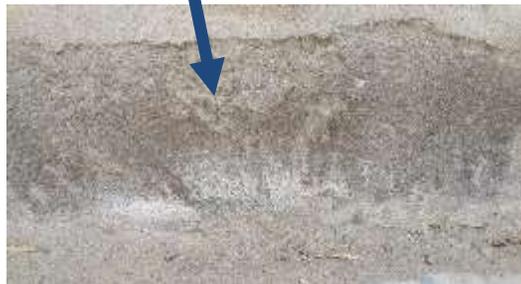
Fotografía de la Unidad de Muestra 11

Patología: Eflorescencia

- **Descripción:** Se denomina Eflorescencia a los cristales de sales, generalmente de color blanco, que se depositan en la superficie de del revestimiento de los elementos estructurales que componen el cerco.

- **Causas:** Alta napa freática, Presencia de agua en el suelo, Ubicación del terreno.

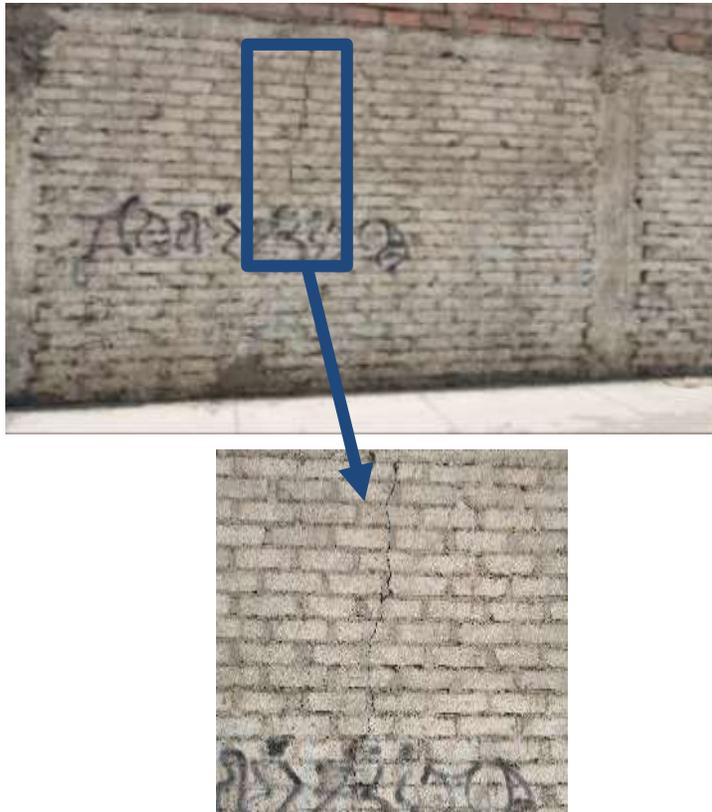
Fotografía de la Unidad de Muestra 02

Patología: Fisura

- **Descripción:** La patología fisura son todo tipo de aberturas de tipo longitudinal que afectan solamente a la capa superficial del elemento, o a su acabado, sea continuo: revocos, enlucidos.

- **Causas:** Movimientos sísmicos, Años de Antigüedad de la Estructura, Cambios bruscos de temperatura que se presentan a diario.

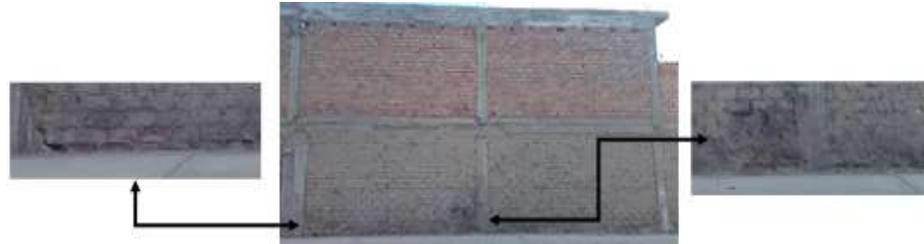
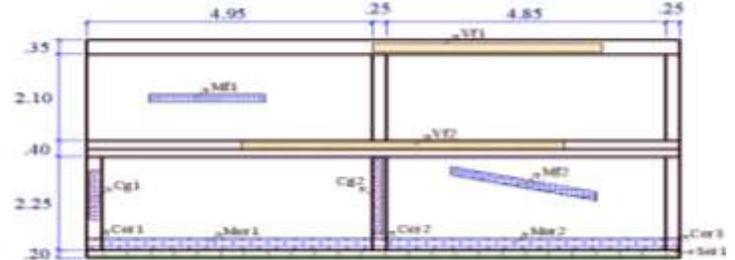
PATOLOGÍAS HALLADAS					
ÁREA TOTAL (m2)	PATOLOGÍAS	ÁREA AFECTADA		ÁREA NO AFECTADA	
		m2	% AFECTADO	m2	% NO AFECTADO
54.60	Eflorescencia	0.00	0.00%	54.60	100.00%
	Erosión	5.23	9.57%	49.38	90.43%
	Fisura	2.84	5.20%	51.76	94.80%
	Grieta	0.64	1.17%	53.96	98.83%
TOTAL		8.71	15.94%	45.90	84.06%
ELEMENTOS ESTRUCTURALES					
ELEMENTOS ESTRUCTURALES	ÁREA (m2)	ÁREA AFECTADA		ÁREA NO AFECTADA	
		m2	% AFECTADO	m2	% NO AFECTADO
SOBRECIMENTOS	2.06	2.06	100.00%	0.00	0.00%
COLUMNAS	2.74	0.87	31.57%	1.88	68.43%
MURO	42.07	3.86	9.18%	38.21	90.82%
VIGAS	7.73	1.92	24.84%	5.81	75.16%
TOTAL	54.60	8.71	15.94%	45.90	84.06%
NIVEL DE SEVERIDAD					
AFECTADA	LEVE	MODERADO	SEVERO	SIN PATOLOGÍAS	
m2	1.15	6.92	0.64	45.90	
%	2.10%	12.67%	1.17%	84.06%

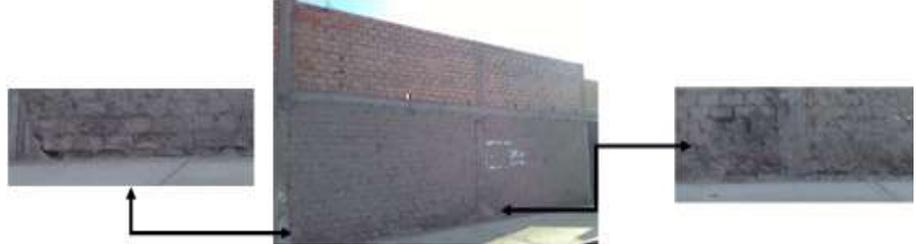
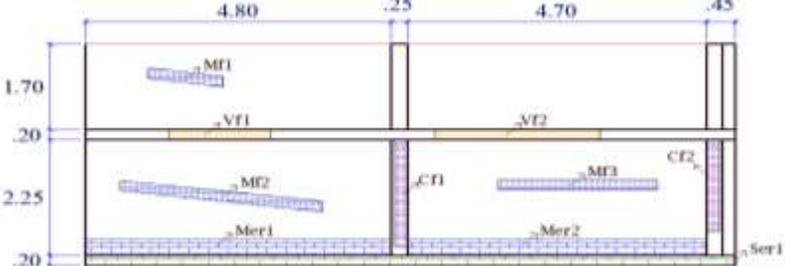
PATOLOGÍAS HALLADAS					
ÁREA TOTAL (m2)	PATOLOGÍAS	ÁREA AFECTADA		ÁREA NO AFECTADA	
		m2	% AFECTADO	m2	% NO AFECTADO
44.38	Eflorescencia	0.00	0.00%	44.38	100.00%
	Erosión	4.89	11.02%	39.49	88.98%
	Fisura	3.00	6.76%	41.38	93.24%
	Grieta	0.00	0.00%	44.38	100.00%
TOTAL		7.89	17.78%	36.49	82.22%
ELEMENTOS ESTRUCTURALES					
ELEMENTOS ESTRUCTURALES	ÁREA (m2)	ÁREA AFECTADA		ÁREA NO AFECTADA	
		m2	% AFECTADO	m2	% NO AFECTADO
SOBRECIMENTOS	2.04	2.04	100.00%	0.00	0.00%
COLUMNAS	2.77	0.78	28.16%	1.99	71.84%
MURO	37.53	4.23	11.27%	33.30	88.73%
VIGAS	2.04	0.84	41.18%	1.20	58.82%
TOTAL	44.38	7.89	17.78%	36.49	82.22%
NIVEL DE SEVERIDAD					
AFECTADA	LEVE	MODERADO	SEVERO	SIN PATOLOGÍAS	
m2	2.22	4.89	0.78	36.49	
%	5.00%	11.02%	1.76%	82.22%

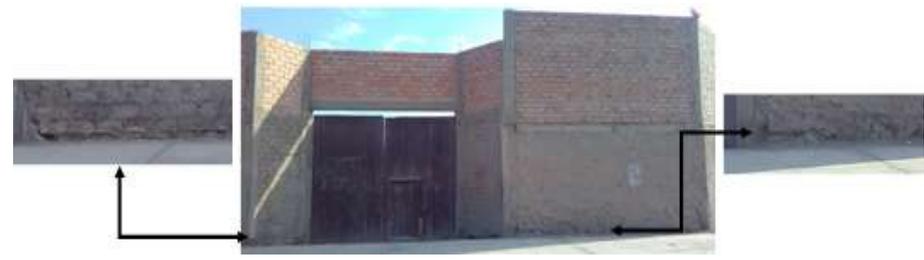
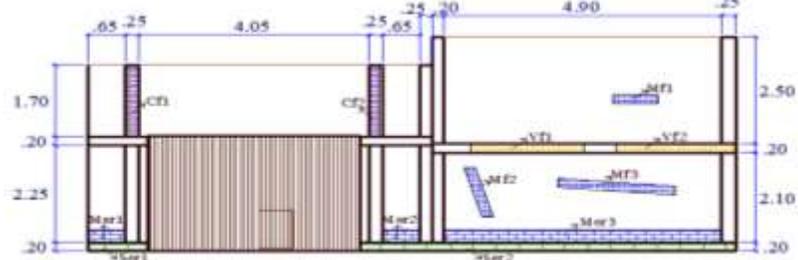
PATOLOGÍAS HALLADAS					
ÁREA TOTAL (m2)	PATOLOGÍAS	ÁREA AFECTADA		ÁREA NO AFECTADA	
		m2	% AFECTADO	m2	% NO AFECTADO
42.15	Eflorescencia	0.00	0.00%	42.15	100.00%
	Erosión	3.40	8.07%	38.75	91.93%
	Fisura	2.38	5.65%	39.77	94.35%
	Grieta	0.00	0.00%	42.15	100.00%
TOTAL		5.78	13.71%	36.37	86.29%
ELEMENTOS ESTRUCTURALES					
ELEMENTOS ESTRUCTURALES	ÁREA (m2)	ÁREA AFECTADA		ÁREA NO AFECTADA	
		m2	% AFECTADO	m2	% NO AFECTADO
SOBRECIMENTOS	1.56	1.54	98.72%	0.02	1.28%
COLUMNAS	5.03	0.68	13.52%	4.35	86.48%
MURO	33.98	2.74	8.06%	31.24	91.94%
VIGAS	1.58	0.82	51.90%	0.76	48.10%
TOTAL	42.15	5.78	13.71%	36.37	86.29%
NIVEL DE SEVERIDAD					
AFECTADA	LEVE	MODERADO	SEVERO	SIN PATOLOGÍAS	
m2	1.70	2.54	1.54	36.37	
%	4.03%	6.03%	3.65%	86.29%

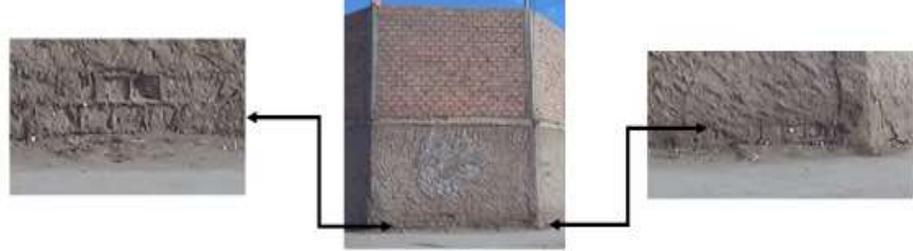
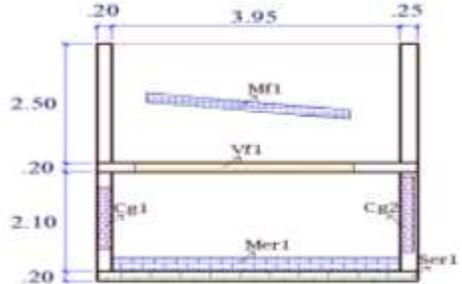
PATOLOGÍAS HALLADAS					
ÁREA TOTAL (m2)	PATOLOGÍAS	ÁREA AFECTADA		ÁREA NO AFECTADA	
		m2	% AFECTADO	m2	% NO AFECTADO
22.00	Eflorescencia	0.00	0.00%	22.00	100.00%
	Erosión	2.07	9.39%	19.94	90.61%
	Fisura	1.16	5.27%	20.84	94.73%
	Grieta	0.58	2.64%	21.42	97.36%
TOTAL		3.81	17.30%	18.20	82.70%
ELEMENTOS ESTRUCTURALES					
ELEMENTOS ESTRUCTURALES	ÁREA (m2)	ÁREA AFECTADA		ÁREA NO AFECTADA	
		m2	% AFECTADO	m2	% NO AFECTADO
SOBRECIMENTOS	0.88	0.88	100.00%	0.00	0.00%
COLUMNAS	2.07	0.58	28.02%	1.49	71.98%
MURO	18.17	1.75	9.60%	16.43	90.40%
VIGAS	0.88	0.60	68.18%	0.28	31.82%
TOTAL	22.00	3.81	17.30%	18.20	82.70%
NIVEL DE SEVERIDAD					
AFECTADA	LEVE	MODERADO	SEVERO	SIN PATOLOGÍAS	
m2	1.16	1.77	0.88	18.20	
%	5.27%	8.02%	4.00%	82.70%

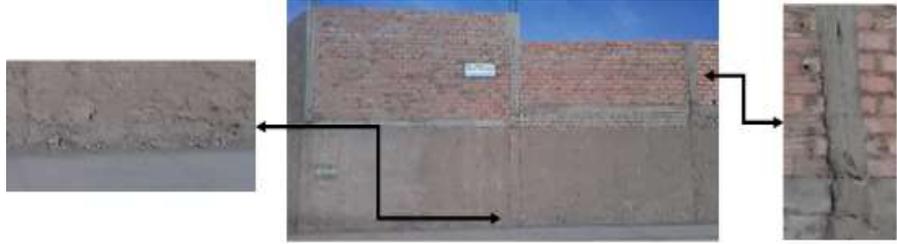
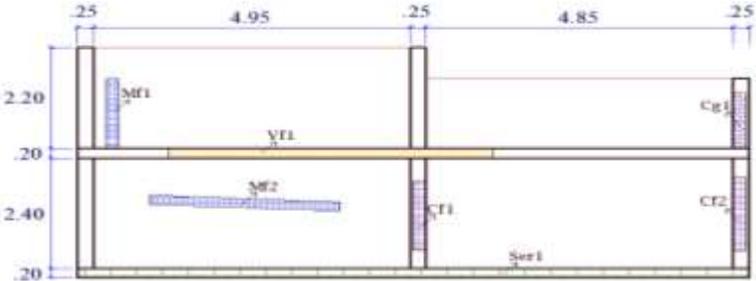
PATOLOGÍAS HALLADAS					
ÁREA TOTAL (m2)	PATOLOGÍAS	ÁREA AFECTADA		ÁREA NO AFECTADA	
		m2	% AFECTADO	m2	% NO AFECTADO
45.59	Eflorescencia	0.00	0.00%	45.59	100.00%
	Erosión	2.11	4.63%	43.48	95.37%
	Fisura	2.53	5.55%	43.06	94.45%
	Grieta	0.26	0.57%	45.33	99.43%
TOTAL		4.90	10.75%	40.69	89.25%
ELEMENTOS ESTRUCTURALES					
ELEMENTOS ESTRUCTURALES	ÁREA (m2)	ÁREA AFECTADA		ÁREA NO AFECTADA	
		m2	% AFECTADO	m2	% NO AFECTADO
SOBRECIMENTOS	2.11	2.11	100.00%	0.00	0.00%
COLUMNAS	3.28	0.84	25.61%	2.44	74.39%
MURO	38.09	1.35	3.54%	36.74	96.46%
VIGAS	2.11	0.60	28.44%	1.51	71.56%
TOTAL	45.59	4.90	10.75%	40.69	89.25%
NIVEL DE SEVERIDAD					
AFECTADA	LEVE	MODERADO	SEVERO	SIN PATOLOGÍAS	
m2	2.53	0.26	2.11	40.69	
%	5.55%	0.57%	4.63%	89.25%

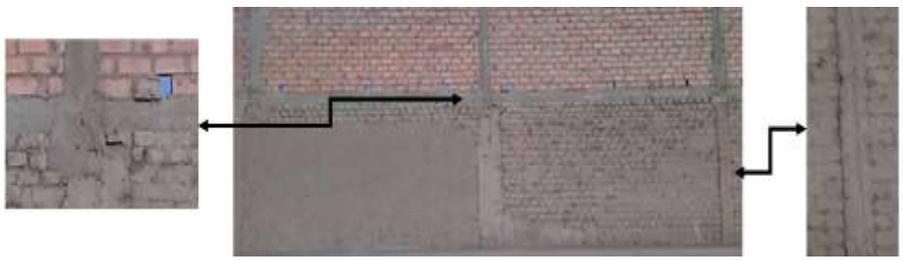
PATOLOGÍAS HALLADAS					
ÁREA TOTAL (m2)	PATOLOGÍAS	ÁREA AFECTADA		ÁREA NO AFECTADA	
		m2	% AFECTADO	m2	% NO AFECTADO
38.68	Eflorescencia	0.00	0.00%	38.68	100.00%
	Erosión	2.30	5.95%	36.38	94.05%
	Fisura	2.20	5.69%	36.48	94.31%
	Grieta	0.48	1.24%	38.20	98.76%
TOTAL		4.98	12.87%	33.70	87.13%
ELEMENTOS ESTRUCTURALES					
ELEMENTOS ESTRUCTURALES	ÁREA (m2)	ÁREA AFECTADA		ÁREA NO AFECTADA	
		m2	% AFECTADO	m2	% NO AFECTADO
SOBRECIMENTOS	2.04	1.05	51.47%	0.99	48.53%
COLUMNAS	2.35	0.78	33.19%	1.57	66.81%
MURO	32.25	2.45	7.60%	29.80	92.40%
VIGAS	2.04	0.70	34.31%	1.34	65.69%
TOTAL	38.68	4.98	12.87%	33.70	87.13%
NIVEL DE SEVERIDAD					
AFECTADA	LEVE	MODERADO	SEVERO	SIN PATOLOGÍAS	
m2	2.20	1.73	1.05	33.70	
%	5.69%	4.47%	2.71%	87.13%

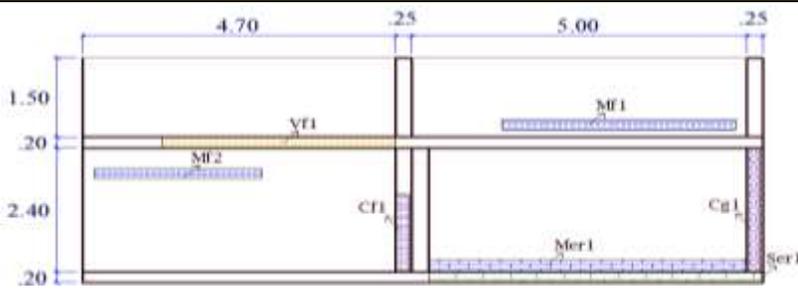
PLANO DE ELEVACIÓN DE LA UNIDAD MUESTRAL

EVALUACIÓN DE LAS PATOLOGÍAS EN LA UNIDAD MUESTRAL						
ELEMENTO ESTRUCTURAL	ÁREA DEL ELEMENTO (m2)	PATOLOGÍA HALLADA	ÁREA AFECTADA		ÁREA NO AFECTADA	
			m2	%	m2	%
SOBRECIMENTOS	2.04	Eflorescencia	0.00	0.00%	2.04	100.00%
		Erosión	1.05	51.47%	0.99	48.53%
		Fisura	0.00	0.00%	2.04	100.00%
		Grieta	0.00	0.00%	2.04	100.00%
COLUMNAS	2.35	Eflorescencia	0.00	0.00%	2.35	100.00%
		Erosión	0.00	0.00%	2.35	100.00%
		Fisura	0.30	12.77%	2.05	87.23%
		Grieta	0.48	20.43%	1.87	79.57%
MUROS	32.25	Eflorescencia	0.00	0.00%	32.25	100.00%
		Erosión	1.25	3.88%	31.00	96.12%
		Fisura	1.20	3.72%	31.05	96.28%
		Grieta	0.00	0.00%	32.25	100.00%
VIGAS	2.04	Eflorescencia	0.00	0.00%	2.04	100.00%
		Erosión	0.00	0.00%	2.04	100.00%
		Fisura	0.70	34.31%	1.34	65.69%
		Grieta	0.00	0.00%	2.04	100.00%

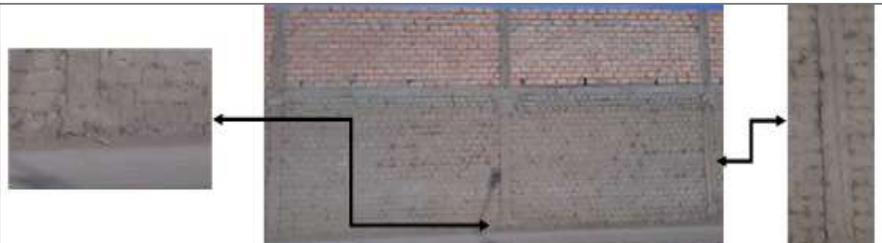
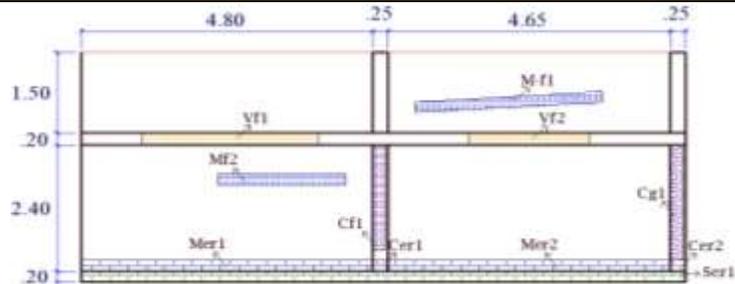
FOTOGRAFÍA DE LA UNIDAD MUESTRAL

EVALUACIÓN DE LAS PATOLOGÍAS EN LA UNIDAD MUESTRAL						
ELEMENTO ESTRUCTURAL	ÁREA DEL ELEMENTO (m2)	PATOLOGÍA HALLADA	ÁREA AFECTADA		ÁREA NO AFECTADA	
			m2	%	m2	%
SOBRECIMENTOS	1.99	Eflorescencia	0.00	0.00%	1.99	100.00%
		Erosión	1.99	100.00%	0.00	0.00%
		Fisura	0.00	0.00%	1.99	100.00%
		Grieta	0.00	0.00%	1.99	100.00%
COLUMNAS	1.95	Eflorescencia	0.00	0.00%	1.95	100.00%
		Erosión	0.10	5.13%	1.85	94.87%
		Fisura	0.44	22.56%	1.51	77.44%
		Grieta	0.40	20.51%	1.55	79.49%
MUROS	34.85	Eflorescencia	0.00	0.00%	34.85	100.00%
		Erosión	1.89	5.42%	32.96	94.58%
		Fisura	1.04	2.98%	33.81	97.02%
		Grieta	0.00	0.00%	34.85	100.00%
VIGAS	1.99	Eflorescencia	0.00	0.00%	1.99	100.00%
		Erosión	0.00	0.00%	1.99	100.00%
		Fisura	0.98	49.25%	1.01	50.75%
		Grieta	0.00	0.00%	1.99	100.00%

PATOLOGÍAS HALLADAS					
ÁREA TOTAL (m2)	PATOLOGÍAS	ÁREA AFECTADA		ÁREA NO AFECTADA	
		m2	% AFECTADO	m2	% NO AFECTADO
40.78	Eflorescencia	0.00	0.00%	40.78	100.00%
	Erosión	3.98	9.76%	36.80	90.24%
	Fisura	2.46	6.03%	38.32	93.97%
	Grieta	0.40	0.98%	40.38	99.02%
TOTAL		6.84	16.77%	33.94	83.23%
ELEMENTOS ESTRUCTURALES					
ELEMENTOS ESTRUCTURALES	ÁREA (m2)	ÁREA AFECTADA		ÁREA NO AFECTADA	
		m2	% AFECTADO	m2	% NO AFECTADO
SOBRECIMENTOS	1.99	1.99	100.00%	0.00	0.00%
COLUMNAS	1.95	0.94	48.21%	1.01	51.79%
MURO	34.85	2.93	8.41%	31.92	91.59%
VIGAS	1.99	0.98	49.25%	1.01	50.75%
TOTAL	40.78	6.84	16.77%	33.94	83.23%
NIVEL DE SEVERIDAD					
AFECTADA	LEVE	MODERADO	SEVERO	SIN PATOLOGÍAS	
m2	2.52	4.32	0.00	33.94	
%	6.18%	10.59%	0.00%	83.23%

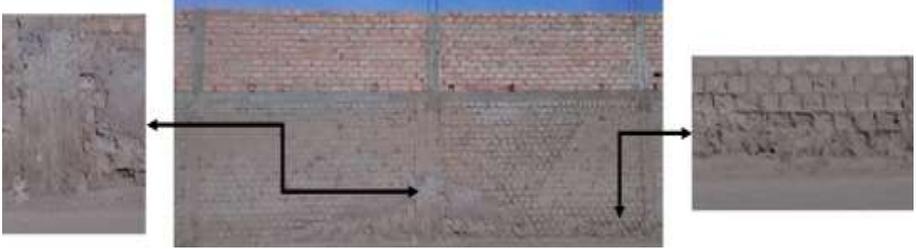
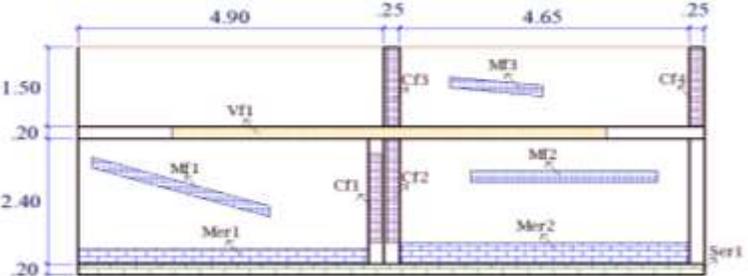
PLANO GENERAL DE LAS UNIDADES MUESTRALES		FOTOGRAFÍA DE LA UNIDAD MUESTRAL

EVALUACIÓN DE LAS PATOLOGÍAS EN LA UNIDAD MUESTRAL						
ELEMENTO ESTRUCTURAL	ÁREA DEL ELEMENTO (m2)	PATOLOGÍA HALLADA	ÁREA AFECTADA		ÁREA NO AFECTADA	
			m2	%	m2	%
SOBRECIMENTOS	2.10	Eflorescencia	0.00	0.00%	2.10	100.00%
		Erosión	2.10	100.00%	0.00	0.00%
		Fisura	0.00	0.00%	2.10	100.00%
		Grieta	0.00	0.00%	2.10	100.00%
COLUMNAS	2.45	Eflorescencia	0.00	0.00%	2.45	100.00%
		Erosión	0.00	0.00%	2.45	100.00%
		Fisura	1.34	54.69%	1.11	45.31%
		Grieta	0.00	0.00%	2.45	100.00%
MUROS	34.24	Eflorescencia	0.00	0.00%	34.24	100.00%
		Erosión	1.91	5.58%	32.33	94.42%
		Fisura	1.50	4.38%	32.74	95.62%
		Grieta	0.00	0.00%	34.24	100.00%
VIGAS	2.10	Eflorescencia	0.00	0.00%	2.10	100.00%
		Erosión	0.00	0.00%	2.10	100.00%
		Fisura	1.40	66.67%	0.70	33.33%
		Grieta	0.00	0.00%	2.10	100.00%

PATOLOGÍAS HALLADAS					
ÁREA TOTAL (m2)	PATOLOGÍAS	ÁREA AFECTADA		ÁREA NO AFECTADA	
		m2	% AFECTADO	m2	% NO AFECTADO
40.89	Eflorescencia	0.00	0.00%	40.89	100.00%
	Erosión	4.01	9.81%	36.88	90.19%
	Fisura	4.24	10.37%	36.65	89.63%
	Grieta	0.00	0.00%	40.89	100.00%
TOTAL		8.25	20.18%	32.64	79.82%
ELEMENTOS ESTRUCTURALES					
ELEMENTOS ESTRUCTURALES	ÁREA (m2)	ÁREA AFECTADA		ÁREA NO AFECTADA	
		m2	% AFECTADO	m2	% NO AFECTADO
SOBRECIMENTOS	2.10	2.10	100.00%	0.00	0.00%
COLUMNAS	2.45	1.34	54.69%	1.11	45.31%
MURO	34.24	3.41	9.96%	30.83	90.04%
VIGAS	2.10	1.40	66.67%	0.70	33.33%
TOTAL	40.89	8.25	20.18%	32.64	79.82%
NIVEL DE SEVERIDAD					
AFECTADA	LEVE	MODERADO	SEVERO	SIN PATOLOGÍAS	
m2	4.24	4.01	0.00	32.64	
%	10.37%	9.81%	0.00%	79.82%
