DETERMINACIÓN Y EVALUACIÓN DE LAS PATOLOGÍAS
DEL CONCRETO EN COLUMNAS, SOBRECIMIENTOS,
VIGAS Y MUROS DE ALBAÑILERÍA CONFINADA DEL
CERCO DE LA EMPRESA FABRICANTES DE ELECTRO
CERÁMICOS S.A.C., DISTRITO DE NUEVO CHIMBOTE,
PROVINCIA DEL SANTA, REGIÓN ÁNCASH, SEPTIEMBRE
– 2019

**TESIS PARA OPTAR EL TÍTULO PROFESIONAL DE
INGENIERO CIVIL**

VARGAS SALDAÑA, EVER JONATHAN

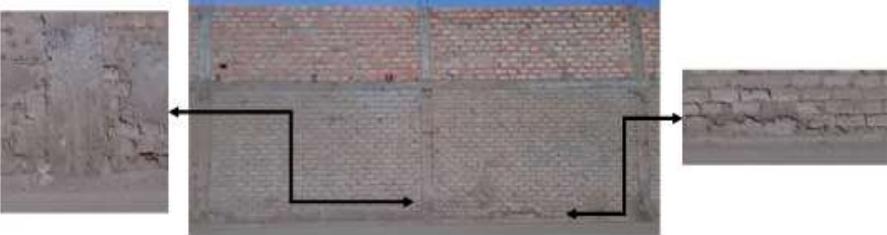
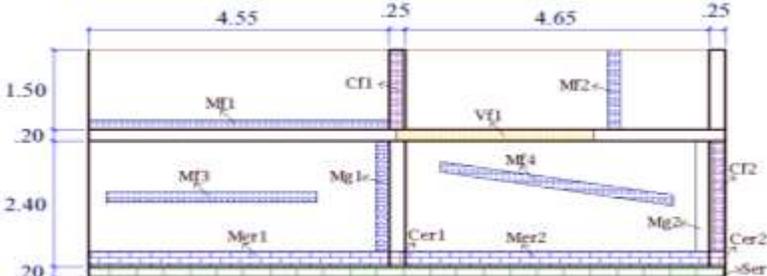
FOTOGRAFÍA DE LA UNIDAD MUESTRAL

EVALUACIÓN DE LAS PATOLOGÍAS EN LA UNIDAD MUESTRAL						
ELEMENTO ESTRUCTURAL	ÁREA DEL ELEMENTO (m2)	PATOLOGÍA HALLADA	ÁREA AFECTADA		ÁREA NO AFECTADA	
			m2	%	m2	%
SOBRECIMENTOS	1.94	Eflorescencia	0.00	0.00%	1.94	100.00%
		Erosión	1.94	100.00%	0.00	0.00%
		Fisura	0.00	0.00%	1.94	100.00%
		Grieta	0.00	0.00%	1.94	100.00%
COLUMNAS	1.95	Eflorescencia	0.00	0.00%	1.95	100.00%
		Erosión	0.15	7.69%	1.80	92.31%
		Fisura	0.72	36.92%	1.23	63.08%
		Grieta	0.00	0.00%	1.95	100.00%
MUROS	34.88	Eflorescencia	0.00	0.00%	34.88	100.00%
		Erosión	2.76	7.91%	32.12	92.09%
		Fisura	2.59	7.43%	32.29	92.57%
		Grieta	0.30	0.86%	34.58	99.14%
VIGAS	1.94	Eflorescencia	0.00	0.00%	1.94	100.00%
		Erosión	0.00	0.00%	1.94	100.00%
		Fisura	0.60	30.93%	1.34	69.07%
		Grieta	0.00	0.00%	1.94	100.00%

PATOLOGÍAS HALLADAS					
ÁREA TOTAL (m2)	PATOLOGÍAS	ÁREA AFECTADA		ÁREA NO AFECTADA	
		m2	% AFECTADO	m2	% NO AFECTADO
40.71	Eflorescencia	0.00	0.00%	40.71	100.00%
	Erosión	4.85	11.91%	35.86	88.09%
	Fisura	3.91	9.60%	36.80	90.40%
	Grieta	0.30	0.74%	40.41	99.26%
TOTAL		9.06	22.25%	31.65	77.75%
ELEMENTOS ESTRUCTURALES					
ELEMENTOS ESTRUCTURALES	ÁREA (m2)	ÁREA AFECTADA		ÁREA NO AFECTADA	
		m2	% AFECTADO	m2	% NO AFECTADO
SOBRECIMENTOS	1.94	1.94	100.00%	0.00	0.00%
COLUMNAS	1.95	0.87	44.62%	1.08	55.38%
MURO	34.88	5.65	16.20%	29.23	83.80%
VIGAS	1.94	0.60	30.93%	1.34	69.07%
TOTAL	40.71	9.06	22.25%	31.65	77.75%
NIVEL DE SEVERIDAD					
AFECTADA	LEVE	MODERADO	SEVERO	SIN PATOLOGÍAS	
m2	5.58	3.49	0.00	31.65	
%	13.69%	8.56%	0.00%	77.75%

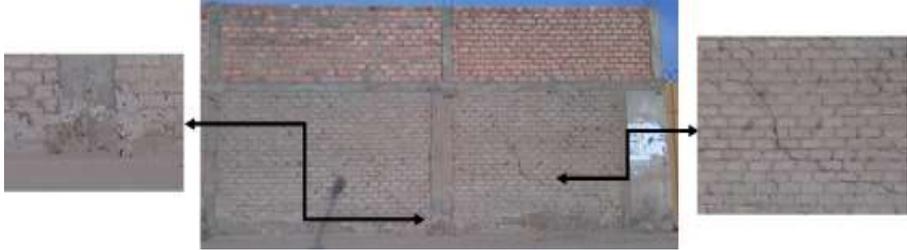
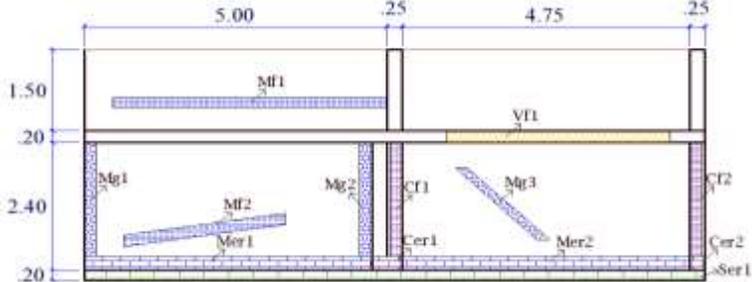
PLANO DE ELEVACIÓN DE LA UNIDAD MUESTRAL

EVALUACIÓN DE LAS PATOLOGÍAS EN LA UNIDAD MUESTRAL						
ELEMENTO ESTRUCTURAL	ÁREA DEL ELEMENTO (m2)	PATOLOGÍA HALLADA	ÁREA AFECTADA		ÁREA NO AFECTADA	
			m2	%	m2	%
SOBRECIMENTOS	2.05	Eflorescencia	0.00	0.00%	2.05	100.00%
		Erosión	2.05	100.00%	0.00	0.00%
		Fisura	0.00	0.00%	2.05	100.00%
		Grieta	0.00	0.00%	2.05	100.00%
COLUMNAS	2.55	Eflorescencia	0.00	0.00%	2.55	100.00%
		Erosión	0.23	8.82%	2.33	91.18%
		Fisura	0.84	32.94%	1.71	67.06%
		Grieta	0.00	0.00%	2.55	100.00%
MUROS	35.43	Eflorescencia	0.00	0.00%	35.43	100.00%
		Erosión	2.85	8.04%	32.58	91.96%
		Fisura	1.23	3.47%	34.20	96.53%
		Grieta	1.66	4.69%	33.77	95.31%
VIGAS	2.05	Eflorescencia	0.00	0.00%	2.05	100.00%
		Erosión	0.00	0.00%	2.05	100.00%
		Fisura	0.70	34.15%	1.35	65.85%
		Grieta	0.00	0.00%	2.05	100.00%

PATOLOGÍAS HALLADAS					
ÁREA TOTAL (m2)	PATOLOGÍAS	ÁREA AFECTADA		ÁREA NO AFECTADA	
		m2	% AFECTADO	m2	% NO AFECTADO
42.08	Eflorescencia	0.00	0.00%	42.08	100.00%
	Erosión	5.13	12.18%	36.96	87.82%
	Fisura	2.77	6.58%	39.31	93.42%
	Grieta	1.66	3.94%	40.42	96.06%
TOTAL		9.56	22.71%	32.53	77.29%
ELEMENTOS ESTRUCTURALES					
ELEMENTOS ESTRUCTURALES	ÁREA (m2)	ÁREA AFECTADA		ÁREA NO AFECTADA	
		m2	% AFECTADO	m2	% NO AFECTADO
SOBRECIMENTOS	2.05	2.05	100.00%	0.00	0.00%
COLUMNAS	2.55	1.07	41.76%	1.49	58.24%
MURO	35.43	5.74	16.20%	29.69	83.80%
VIGAS	2.05	0.70	34.15%	1.35	65.85%
TOTAL	42.08	9.56	22.71%	32.53	77.29%
NIVEL DE SEVERIDAD					
AFECTADA	LEVE	MODERADO	SEVERO	SIN PATOLOGÍAS	
m2	4.13	5.43	0.00	32.53	
%	9.81%	12.89%	0.00%	77.29%

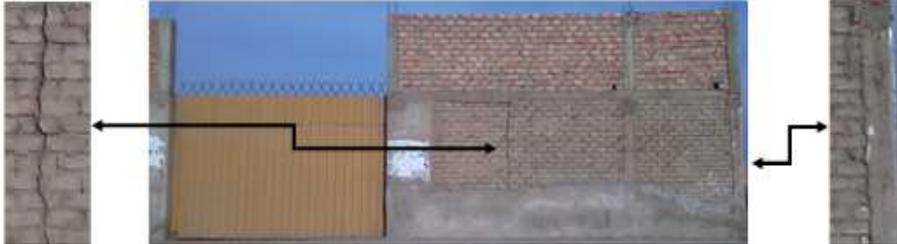
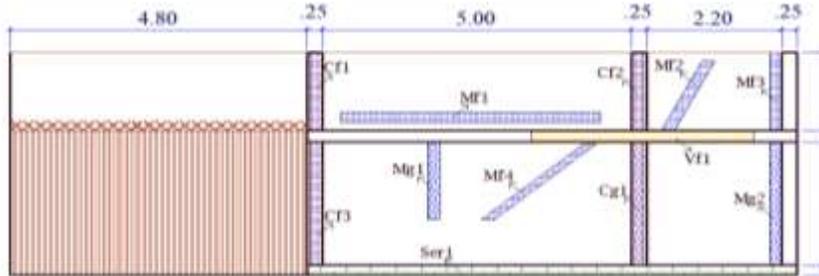
PLANO DE ELEVACIÓN DE LA UNIDAD MUESTRAL

EVALUACIÓN DE LAS PATOLOGÍAS EN LA UNIDAD MUESTRAL						
ELEMENTO ESTRUCTURAL	ÁREA DEL ELEMENTO (m2)	PATOLOGÍA HALLADA	ÁREA AFECTADA		ÁREA NO AFECTADA	
			m2	%	m2	%
SOBRECIMENTOS	1.59	Eflorescencia	0.00	0.00%	1.59	100.00%
		Erosión	1.59	100.00%	0.00	0.00%
		Fisura	0.00	0.00%	1.59	100.00%
		Grieta	0.00	0.00%	1.59	100.00%
COLUMNAS	2.93	Eflorescencia	0.00	0.00%	2.93	100.00%
		Erosión	0.00	0.00%	2.93	100.00%
		Fisura	1.20	40.96%	1.73	59.04%
		Grieta	0.48	16.38%	2.45	83.62%
MUROS	27.08	Eflorescencia	0.00	0.00%	27.08	100.00%
		Erosión	0.00	0.00%	27.08	100.00%
		Fisura	2.45	9.05%	24.63	90.95%
		Grieta	0.78	2.88%	26.30	97.12%
VIGAS	1.59	Eflorescencia	0.00	0.00%	1.59	100.00%
		Erosión	0.00	0.00%	1.59	100.00%
		Fisura	0.74	46.54%	0.85	53.46%
		Grieta	0.00	0.00%	1.59	100.00%

PATOLOGÍAS HALLADAS					
ÁREA TOTAL (m2)	PATOLOGÍAS	ÁREA AFECTADA		ÁREA NO AFECTADA	
		m2	% AFECTADO	m2	% NO AFECTADO
33.19	Eflorescencia	0.00	0.00%	33.19	100.00%
	Erosión	1.59	4.79%	31.60	95.21%
	Fisura	4.39	13.23%	28.80	86.77%
	Grieta	1.26	3.80%	31.93	96.20%
TOTAL		7.24	21.81%	25.95	78.19%
ELEMENTOS ESTRUCTURALES					
ELEMENTOS ESTRUCTURALES	ÁREA (m2)	ÁREA AFECTADA		ÁREA NO AFECTADA	
		m2	% AFECTADO	m2	% NO AFECTADO
SOBRECIMENTOS	1.59	1.59	100.00%	0.00	0.00%
COLUMNAS	2.93	1.68	57.34%	1.25	42.66%
MURO	27.08	3.23	11.93%	23.85	88.07%
VIGAS	1.59	0.74	46.54%	0.85	53.46%
TOTAL	33.19	7.24	21.81%	25.95	78.19%
NIVEL DE SEVERIDAD					
AFECTADA	LEVE	MODERADO	SEVERO	SIN PATOLOGÍAS	
m2	4.87	2.07	0.30	25.95	
%	14.67%	6.24%	0.90%	78.19%

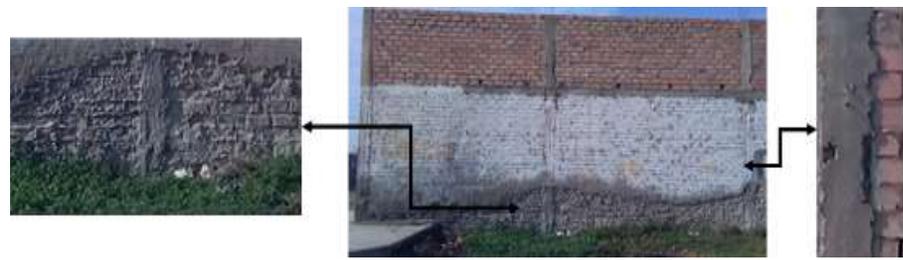
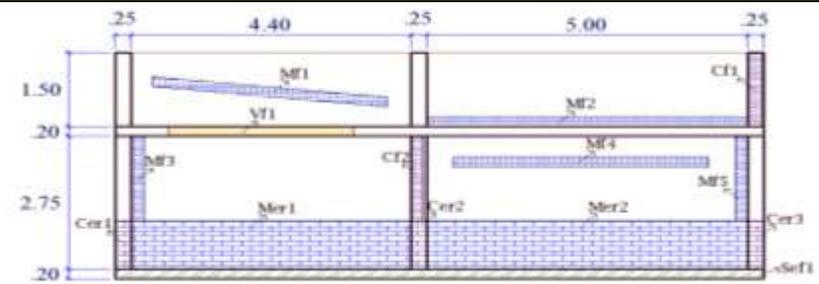
EVALUACIÓN DE LAS PATOLOGÍAS EN LA UNIDAD MUESTRAL						
ELEMENTO ESTRUCTURAL	ÁREA DEL ELEMENTO (m2)	PATOLOGÍA HALLADA	ÁREA AFECTADA		ÁREA NO AFECTADA	
			m2	%	m2	%
SOBRECIMENTOS	2.03	Eflorescencia	2.03	100.00%	0.00	0.00%
		Erosión	0.00	0.00%	2.03	100.00%
		Fisura	0.00	0.00%	2.03	100.00%
		Grieta	0.00	0.00%	2.03	100.00%
COLUMNAS	3.19	Eflorescencia	0.00	0.00%	3.19	100.00%
		Erosión	0.75	23.51%	2.44	76.49%
		Fisura	0.65	20.38%	2.54	79.62%
		Grieta	0.00	0.00%	3.19	100.00%
MUROS	38.90	Eflorescencia	0.00	0.00%	38.90	100.00%
		Erosión	9.40	24.16%	29.50	75.84%
		Fisura	3.24	8.33%	35.66	91.67%
		Grieta	0.00	0.00%	38.90	100.00%
VIGAS	2.03	Eflorescencia	0.00	0.00%	2.03	100.00%
		Erosión	0.00	0.00%	2.03	100.00%
		Fisura	0.58	28.57%	1.45	71.43%
		Grieta	0.00	0.00%	2.03	100.00%

PATOLOGÍAS HALLADAS					
ÁREA TOTAL (m2)	PATOLOGÍAS	ÁREA AFECTADA		ÁREA NO AFECTADA	
		m2	% AFECTADO	m2	% NO AFECTADO
46.15	Eflorescencia	2.03	4.40%	44.12	95.60%
	Erosión	10.15	21.99%	36.00	78.01%
	Fisura	4.47	9.69%	41.68	90.31%
	Grieta	0.00	0.00%	46.15	100.00%
TOTAL		16.65	36.08%	29.50	63.92%
ELEMENTOS ESTRUCTURALES					
ELEMENTOS ESTRUCTURALES	ÁREA (m2)	ÁREA AFECTADA		ÁREA NO AFECTADA	
		m2	% AFECTADO	m2	% NO AFECTADO
SOBRECIMENTOS	2.03	2.03	100.00%	0.00	0.00%
COLUMNAS	3.19	1.40	43.89%	1.79	56.11%
MURO	38.90	12.64	32.49%	26.26	67.51%
VIGAS	2.03	0.58	28.57%	1.45	71.43%
TOTAL	46.15	16.65	36.08%	29.50	63.92%
NIVEL DE SEVERIDAD					
AFECTADA	LEVE	MODERADO	SEVERO	SIN PATOLOGÍAS	
m2	4.47	2.78	9.40	29.50	
%	9.69%	6.02%	20.37%	63.92%

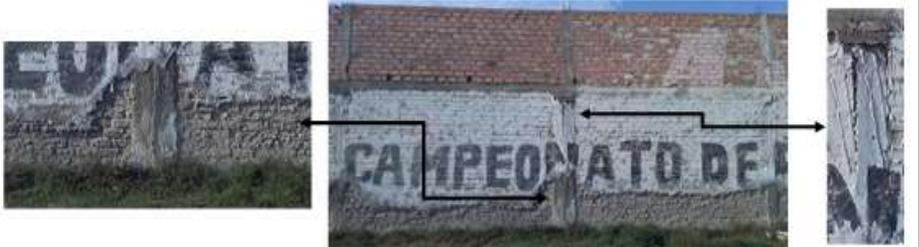
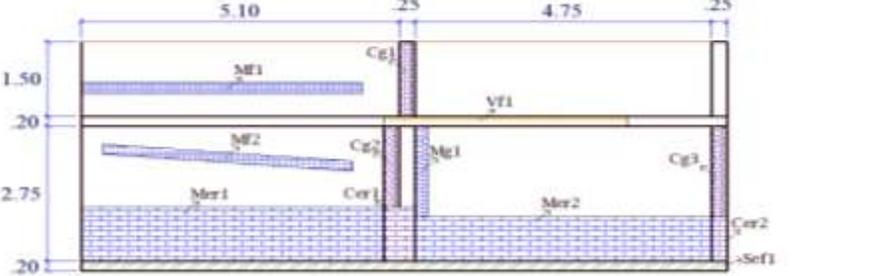
EVALUACIÓN DE LAS PATOLOGÍAS EN LA UNIDAD MUESTRAL						
ELEMENTO ESTRUCTURAL	ÁREA DEL ELEMENTO (m2)	PATOLOGÍA HALLADA	ÁREA AFECTADA		ÁREA NO AFECTADA	
			m2	%	m2	%
SOBRECIMENTOS	2.07	Eflorescencia	2.07	100.00%	0.00	0.00%
		Erosión	0.00	0.00%	2.07	100.00%
		Fisura	0.00	0.00%	2.07	100.00%
		Grieta	0.00	0.00%	2.07	100.00%
COLUMNAS	2.81	Eflorescencia	0.00	0.00%	2.81	100.00%
		Erosión	0.78	27.58%	2.04	72.42%
		Fisura	0.00	0.00%	2.81	100.00%
		Grieta	1.00	35.59%	1.81	64.41%
MUROS	40.25	Eflorescencia	0.00	0.00%	40.25	100.00%
		Erosión	9.89	24.56%	30.37	75.44%
		Fisura	1.70	4.22%	38.55	95.78%
		Grieta	0.37	0.92%	39.88	99.08%
VIGAS	2.07	Eflorescencia	0.00	0.00%	2.07	100.00%
		Erosión	0.00	0.00%	2.07	100.00%
		Fisura	0.78	37.68%	1.29	62.32%
		Grieta	0.00	0.00%	2.07	100.00%

PATOLOGÍAS HALLADAS					
ÁREA TOTAL (m2)	PATOLOGÍAS	ÁREA AFECTADA		ÁREA NO AFECTADA	
		m2	% AFECTADO	m2	% NO AFECTADO
47.20	Eflorescencia	2.07	4.39%	45.13	95.61%
	Erosión	10.66	22.58%	36.54	77.42%
	Fisura	2.48	5.25%	44.72	94.75%
	Grieta	1.37	2.90%	45.83	97.10%
TOTAL		16.58	35.13%	30.62	64.87%
ELEMENTOS ESTRUCTURALES					
ELEMENTOS ESTRUCTURALES	ÁREA (m2)	ÁREA AFECTADA		ÁREA NO AFECTADA	
		m2	% AFECTADO	m2	% NO AFECTADO
SOBRECIMENTOS	2.07	2.07	100.00%	0.00	0.00%
COLUMNAS	2.81	1.78	63.17%	1.04	36.83%
MURO	40.25	11.96	29.70%	28.30	70.30%
VIGAS	2.07	0.78	37.68%	1.29	62.32%
TOTAL	47.20	16.58	35.13%	30.62	64.87%
NIVEL DE SEVERIDAD					
AFECTADA	LEVE	MODERADO	SEVERO	SIN PATOLOGÍAS	
m2	3.11	3.59	9.89	30.62	
%	6.59%	7.60%	20.94%	64.87%

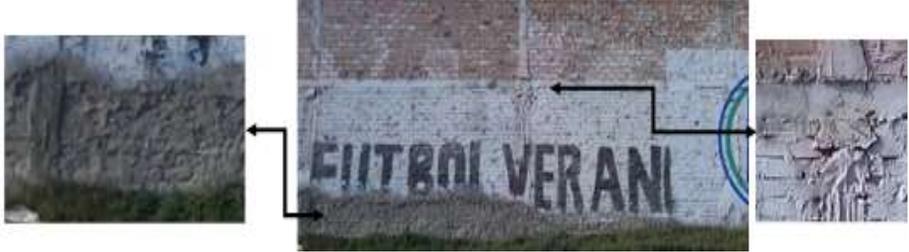
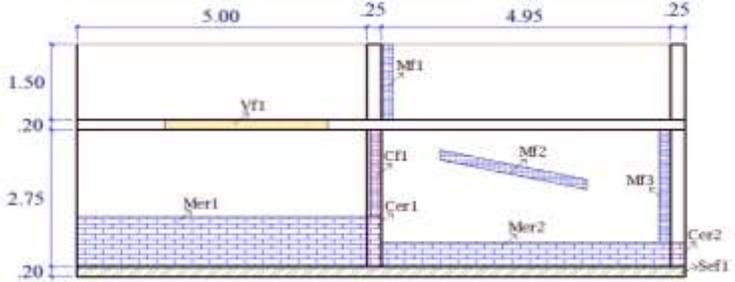
EVALUACIÓN DE LAS PATOLOGÍAS EN LA UNIDAD MUESTRAL						
ELEMENTO ESTRUCTURAL	ÁREA DEL ELEMENTO (m2)	PATOLOGÍA HALLADA	ÁREA AFECTADA		ÁREA NO AFECTADA	
			m2	%	m2	%
SOBRECIMENTOS	2.09	Eflorescencia	2.09	100.00%	0.00	0.00%
		Erosión	0.00	0.00%	2.09	100.00%
		Fisura	0.00	0.00%	2.09	100.00%
		Grieta	0.00	0.00%	2.09	100.00%
COLUMNAS	2.13	Eflorescencia	0.00	0.00%	2.13	100.00%
		Erosión	0.38	17.61%	1.76	82.39%
		Fisura	0.35	16.43%	1.78	83.57%
		Grieta	0.00	0.00%	2.13	100.00%
MUROS	41.29	Eflorescencia	0.00	0.00%	41.29	100.00%
		Erosión	7.48	18.10%	33.82	81.90%
		Fisura	1.27	3.08%	40.02	96.92%
		Grieta	0.00	0.00%	41.29	100.00%
VIGAS	2.09	Eflorescencia	0.00	0.00%	2.09	100.00%
		Erosión	0.00	0.00%	2.09	100.00%
		Fisura	0.60	28.71%	1.49	71.29%
		Grieta	0.00	0.00%	2.09	100.00%

PATOLOGÍAS HALLADAS					
ÁREA TOTAL (m2)	PATOLOGÍAS	ÁREA AFECTADA		ÁREA NO AFECTADA	
		m2	% AFECTADO	m2	% NO AFECTADO
47.60	Eflorescencia	2.09	4.39%	45.51	95.61%
	Erosión	7.85	16.49%	39.75	83.51%
	Fisura	2.22	4.66%	45.38	95.34%
	Grieta	0.00	0.00%	47.60	100.00%
TOTAL		12.16	25.55%	35.44	74.45%
ELEMENTOS ESTRUCTURALES					
ELEMENTOS ESTRUCTURALES	ÁREA (m2)	ÁREA AFECTADA		ÁREA NO AFECTADA	
		m2	% AFECTADO	m2	% NO AFECTADO
SOBRECIMENTOS	2.09	2.09	100.00%	0.00	0.00%
COLUMNAS	2.13	0.73	34.04%	1.41	65.96%
MURO	41.29	8.75	21.18%	32.55	78.82%
VIGAS	2.09	0.60	28.71%	1.49	71.29%
TOTAL	47.60	12.16	25.55%	35.44	74.45%
NIVEL DE SEVERIDAD					
AFECTADA	LEVE	MODERADO	SEVERO	SIN PATOLOGÍAS	
m2	2.22	2.47	7.48	35.44	
%	4.66%	5.18%	15.70%	74.45%

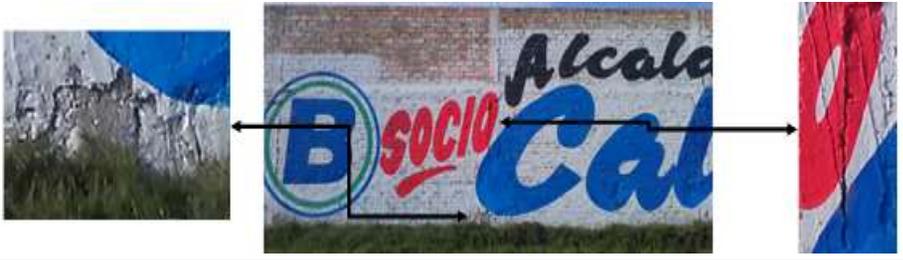
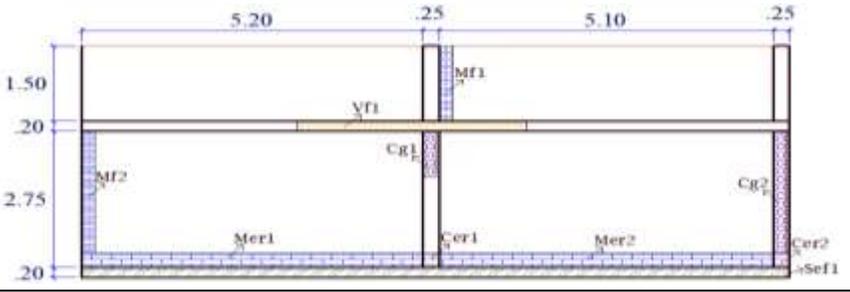
EVALUACIÓN DE LAS PATOLOGÍAS EN LA UNIDAD MUESTRAL						
ELEMENTO ESTRUCTURAL	ÁREA DEL ELEMENTO (m2)	PATOLOGÍA HALLADA	ÁREA AFECTADA		ÁREA NO AFECTADA	
			m2	%	m2	%
SOBRECIMENTOS	2.16	Eflorescencia	2.16	100.00%	0.00	0.00%
		Erosión	0.00	0.00%	2.16	100.00%
		Fisura	0.00	0.00%	2.16	100.00%
		Grieta	0.00	0.00%	2.16	100.00%
COLUMNAS	2.13	Eflorescencia	0.00	0.00%	2.13	100.00%
		Erosión	0.15	7.04%	1.98	92.96%
		Fisura	0.00	0.00%	2.13	100.00%
		Grieta	0.67	31.46%	1.46	68.54%
MUROS	42.78	Eflorescencia	0.00	0.00%	42.78	100.00%
		Erosión	3.09	7.22%	39.69	92.78%
		Fisura	0.79	1.85%	41.99	98.15%
		Grieta	0.00	0.00%	42.78	100.00%
VIGAS	2.16	Eflorescencia	0.00	0.00%	2.16	100.00%
		Erosión	0.00	0.00%	2.16	100.00%
		Fisura	0.70	32.41%	1.46	67.59%
		Grieta	0.00	0.00%	2.16	100.00%

PATOLOGÍAS HALLADAS					
ÁREA TOTAL (m2)	PATOLOGÍAS	ÁREA AFECTADA		ÁREA NO AFECTADA	
		m2	% AFECTADO	m2	% NO AFECTADO
49.23	Eflorescencia	2.16	4.39%	47.07	95.61%
	Erosión	3.24	6.58%	45.99	93.42%
	Fisura	1.49	3.03%	47.74	96.97%
	Grieta	0.67	1.36%	48.56	98.64%
TOTAL		7.56	15.36%	41.67	84.64%
ELEMENTOS ESTRUCTURALES					
ELEMENTOS ESTRUCTURALES	ÁREA (m2)	ÁREA AFECTADA		ÁREA NO AFECTADA	
		m2	% AFECTADO	m2	% NO AFECTADO
SOBRECIMENTOS	2.16	2.16	100.00%	0.00	0.00%
COLUMNAS	2.13	0.82	38.50%	1.31	61.50%
MURO	42.78	3.88	9.07%	38.90	90.93%
VIGAS	2.16	0.70	32.41%	1.46	67.59%
TOTAL	49.23	7.56	15.36%	41.67	84.64%
NIVEL DE SEVERIDAD					
AFECTADA	LEVE	MODERADO	SEVERO	SIN PATOLOGÍAS	
m2	1.49	2.98	3.09	41.67	
%	3.03%	6.05%	6.28%	84.64%

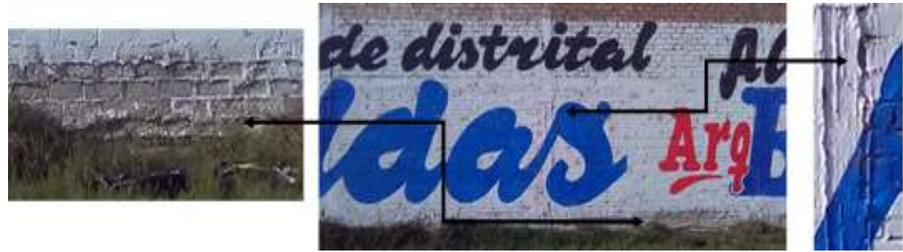
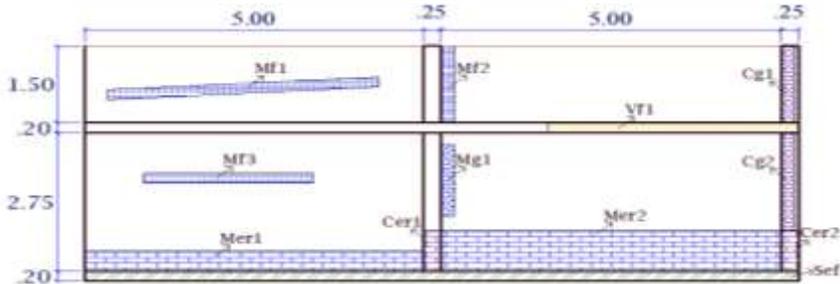
EVALUACIÓN DE LAS PATOLOGÍAS EN LA UNIDAD MUESTRAL						
ELEMENTO ESTRUCTURAL	ÁREA DEL ELEMENTO (m2)	PATOLOGÍA HALLADA	ÁREA AFECTADA		ÁREA NO AFECTADA	
			m2	%	m2	%
SOBRECIMENTOS	2.10	Eflorescencia	2.10	100.00%	0.00	0.00%
		Erosión	0.00	0.00%	2.10	100.00%
		Fisura	0.00	0.00%	2.10	100.00%
		Grieta	0.00	0.00%	2.10	100.00%
COLUMNAS	2.13	Eflorescencia	0.00	0.00%	2.13	100.00%
		Erosión	0.40	18.78%	1.73	81.22%
		Fisura	0.00	0.00%	2.13	100.00%
		Grieta	0.69	32.39%	1.44	67.61%
MUROS	42.50	Eflorescencia	0.00	0.00%	42.50	100.00%
		Erosión	6.00	14.12%	36.50	85.88%
		Fisura	1.60	3.76%	40.90	96.24%
		Grieta	0.28	0.66%	42.22	99.34%
VIGAS	2.10	Eflorescencia	0.00	0.00%	2.10	100.00%
		Erosión	0.00	0.00%	2.10	100.00%
		Fisura	0.74	35.24%	1.36	64.76%
		Grieta	0.00	0.00%	2.10	100.00%

PATOLOGÍAS HALLADAS					
ÁREA TOTAL (m2)	PATOLOGÍAS	ÁREA AFECTADA		ÁREA NO AFECTADA	
		m2	% AFECTADO	m2	% NO AFECTADO
48.83	Eflorescencia	2.10	4.30%	46.73	95.70%
	Erosión	6.40	13.11%	42.43	86.89%
	Fisura	2.34	4.79%	46.49	95.21%
	Grieta	0.97	1.99%	47.86	98.01%
TOTAL		11.81	24.19%	37.02	75.81%
ELEMENTOS ESTRUCTURALES					
ELEMENTOS ESTRUCTURALES	ÁREA (m2)	ÁREA AFECTADA		ÁREA NO AFECTADA	
		m2	% AFECTADO	m2	% NO AFECTADO
SOBRECIMENTOS	2.10	2.10	100.00%	0.00	0.00%
COLUMNAS	2.13	1.09	51.17%	1.04	48.83%
MURO	42.50	7.88	18.54%	34.62	81.46%
VIGAS	2.10	0.74	35.24%	1.36	64.76%
TOTAL	48.83	11.81	24.19%	37.02	75.81%
NIVEL DE SEVERIDAD					
AFECTADA	LEVE	MODERADO	SEVERO	SIN PATOLOGÍAS	
m2	2.74	3.07	6.00	37.02	
%	5.61%	6.29%	12.29%	75.81%

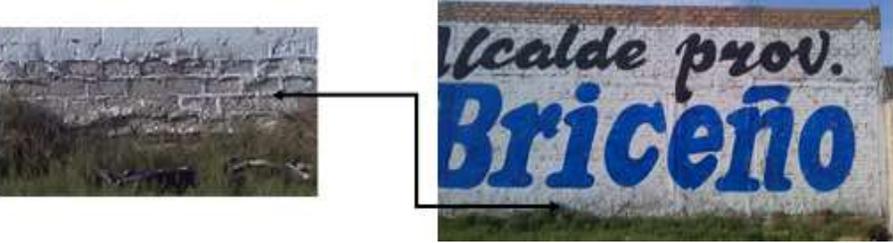
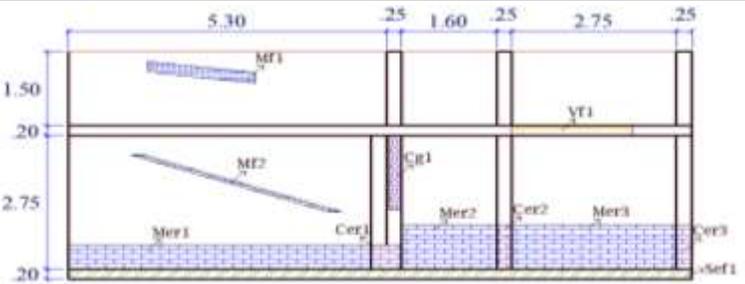
EVALUACIÓN DE LAS PATOLOGÍAS EN LA UNIDAD MUESTRAL						
ELEMENTO ESTRUCTURAL	ÁREA DEL ELEMENTO (m2)	PATOLOGÍA HALLADA	ÁREA AFECTADA		ÁREA NO AFECTADA	
			m2	%	m2	%
SOBRECIMENTOS	2.08	Eflorescencia	2.08	100.00%	0.00	0.00%
		Erosión	0.00	0.00%	2.08	100.00%
		Fisura	0.00	0.00%	2.08	100.00%
		Grieta	0.00	0.00%	2.08	100.00%
COLUMNAS	3.88	Eflorescencia	0.00	0.00%	3.88	100.00%
		Erosión	0.70	18.04%	3.18	81.96%
		Fisura	0.00	0.00%	3.88	100.00%
		Grieta	0.30	7.73%	3.58	92.27%
MUROS	40.21	Eflorescencia	0.00	0.00%	40.21	100.00%
		Erosión	6.57	16.33%	33.65	83.67%
		Fisura	0.80	1.99%	39.41	98.01%
		Grieta	0.00	0.00%	40.21	100.00%
VIGAS	2.08	Eflorescencia	0.00	0.00%	2.08	100.00%
		Erosión	0.00	0.00%	2.08	100.00%
		Fisura	0.40	19.23%	1.68	80.77%
		Grieta	0.00	0.00%	2.08	100.00%

PATOLOGÍAS HALLADAS					
ÁREA TOTAL (m2)	PATOLOGÍAS	ÁREA AFECTADA		ÁREA NO AFECTADA	
		m2	% AFECTADO	m2	% NO AFECTADO
48.25	Eflorescencia	2.08	4.31%	46.17	95.69%
	Erosión	7.27	15.06%	40.99	84.94%
	Fisura	1.20	2.49%	47.05	97.51%
	Grieta	0.30	0.62%	47.95	99.38%
TOTAL		10.85	22.48%	37.41	77.52%
ELEMENTOS ESTRUCTURALES					
ELEMENTOS ESTRUCTURALES	ÁREA (m2)	ÁREA AFECTADA		ÁREA NO AFECTADA	
		m2	% AFECTADO	m2	% NO AFECTADO
SOBRECIMENTOS	2.08	2.08	100.00%	0.00	0.00%
COLUMNAS	3.88	1.00	25.77%	2.88	74.23%
MURO	40.21	7.37	18.32%	32.85	81.68%
VIGAS	2.08	0.40	19.23%	1.68	80.77%
TOTAL	48.25	10.85	22.48%	37.41	77.52%
NIVEL DE SEVERIDAD					
AFECTADA	LEVE	MODERADO	SEVERO	SIN PATOLOGÍAS	
m2	4.68	6.17	0.00	37.41	
%	9.69%	12.79%	0.00%	77.52%

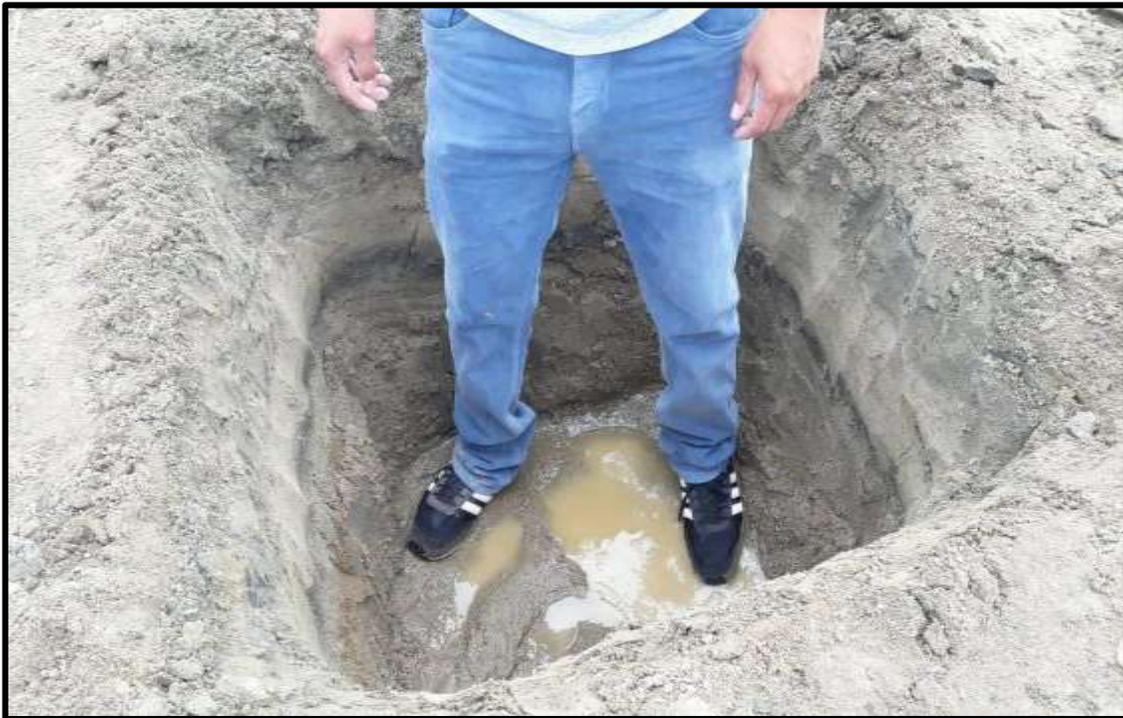
Imagen 04: Presencia de agua a 50 cm del nivel de terreno natural.

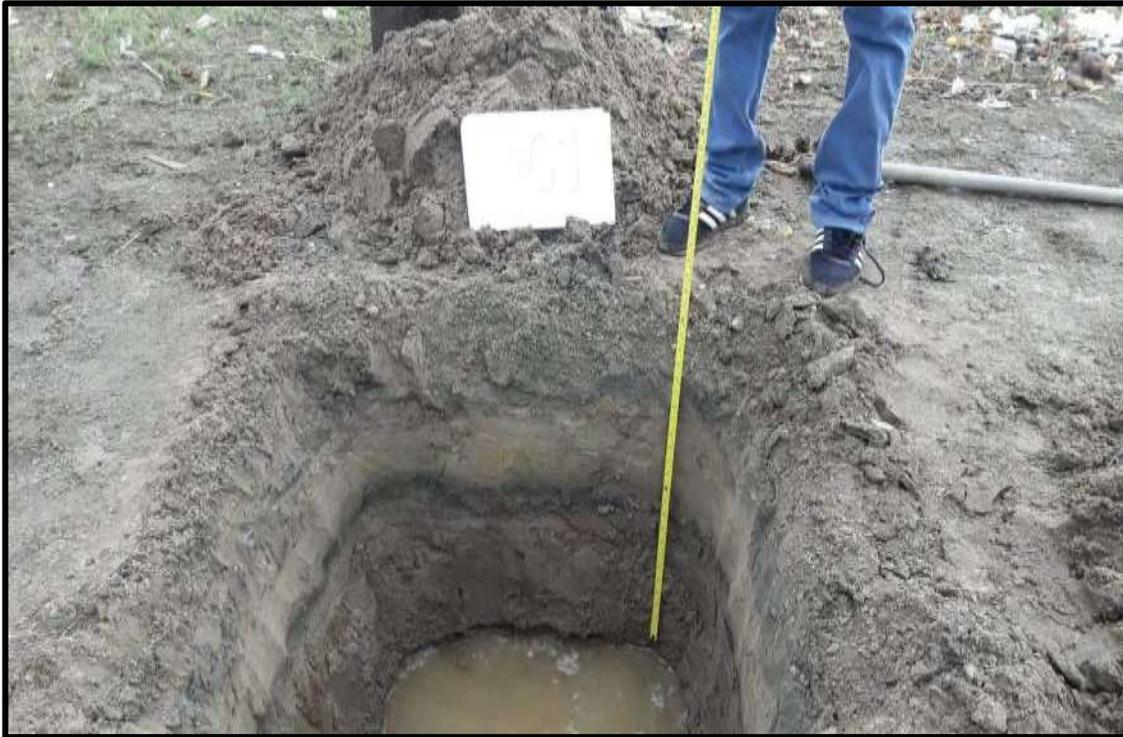
Imagen 06: Se encontró napa freática a 50 cm del nivel de terreno natural.

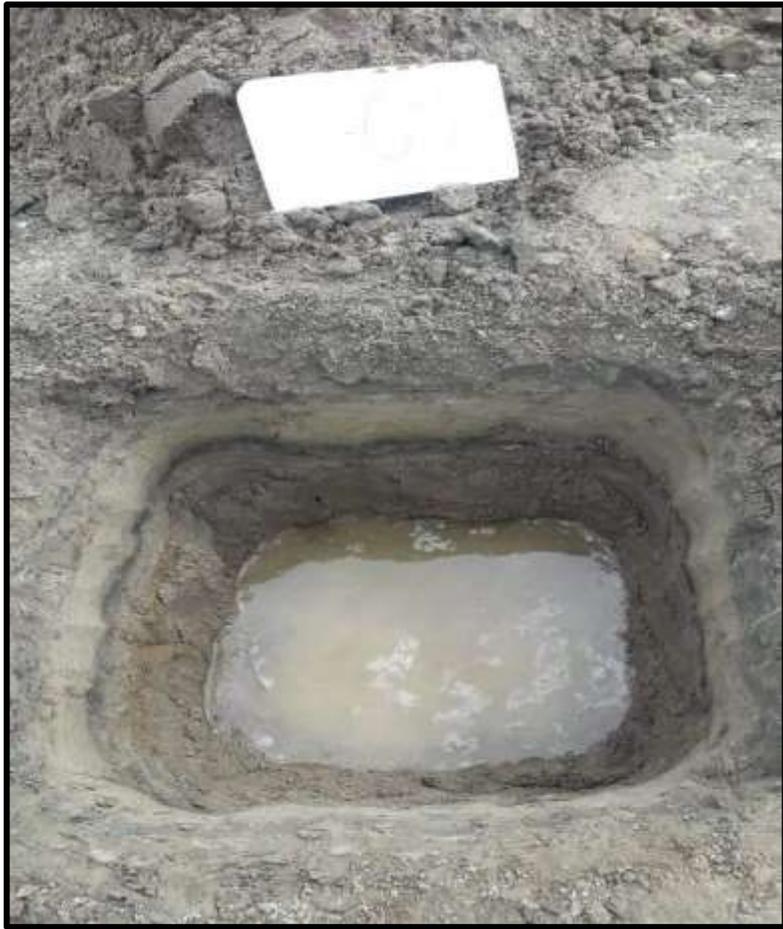
Imagen 07: Calicata C-1 con medidas 1.20 m x 1.20 m, cuenta con presencia de napa freática alta, a 50 cm del nivel del terreno natural.

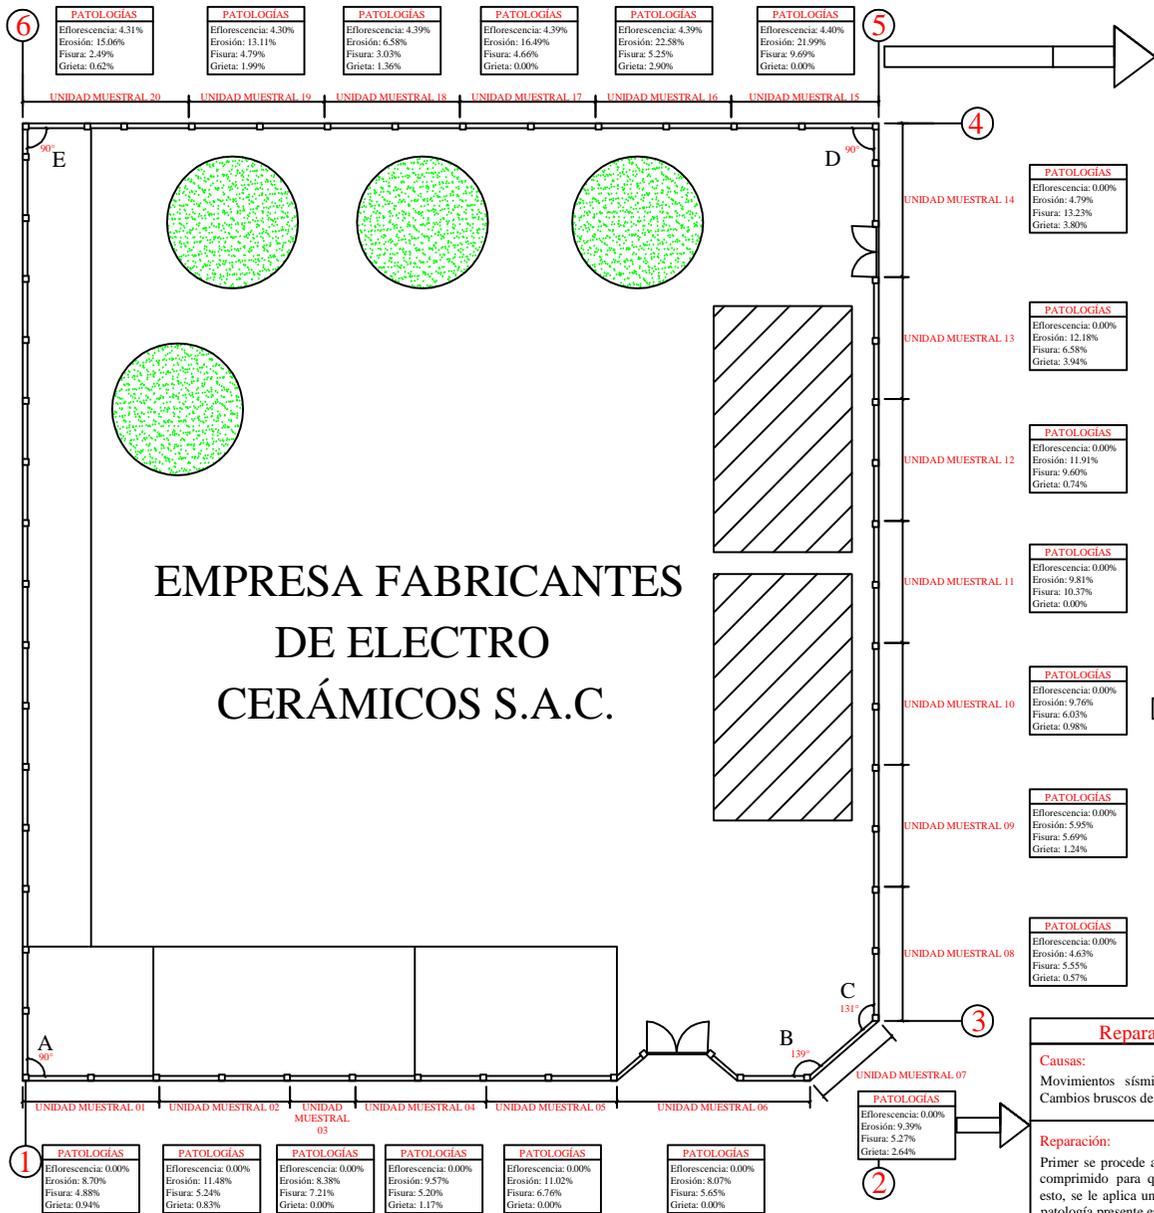
Reparación: Patología Eflorescencia en la Unidad Muestral 15

Causas:
Presencia de napa freatica alta en el terreno. Presencia de sales. Ubicación del terreno.
