UNIVERSIDAD CATÓLICA LOS ÁNGELES
CHIMBOTE

DETERMINACIÓN Y EVALUACIÓN DE PATOLOGÍAS
DEL CONCRETO EN COLUMNAS Y MUROS DE
ALBAÑILERÍA DEL CERCO PERIMÉTRICO DEL
COMPLEJO RECREATIVO EL ENCANTO, LA CAMPIÑA
KM 6.5, DISTRITO DE CHIMBOTE, PROVINCIA DEL
SANTA, REGIÓN ÁNCASH – OCTUBRE 2016

**TESIS PARA OPTAR EL TÍTULO PROFESIONAL DE
INGENIERO CIVIL**

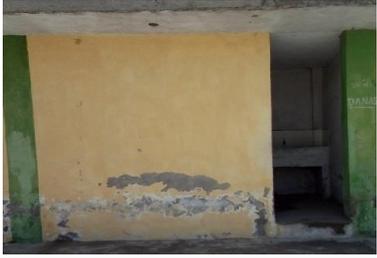
PAÑO 02										
FOTOGRAFÍA					PLANO ELEVACIÓN

TIPOS DE PATOLOGÍAS		UBICACIÓN DEL PAÑO	TIPO DE ELEMENTO				PAÑO 02			
DAÑO	SIMB.		COLUMNA		MURO		ÁREA TOTAL			
			Area Pat.m ²	% Pat.	Area Pat.m ²	% pat.	Area Pat.m ²	% Pat.

0.75	100%	9.60	100%	10.35	100%		
		EJE U ENTRE EJE 20 - 18								
DELAMINACIÓN	3		0.08	10.47%	0.49	5.06%	0.56	5.45%		
DESINTEGRACIÓN	4		0.00	0.00%	0.00	0.00%	0.00	0.00%		
	5									
EFLORESCENCIA	6		0.17	23.09%	1.84	19.17%	2.01	19.45%		
EROSIÓN	7		0.00	0.00%	0.00	0.00%	0.00	0.00%		
FISURA	8		0.00	0.00%	0.15	1.56%	0.15	1.45%		
GRIETAS	9		0.00	0.00%	0.00	0.00%	0.00	0.00%		
	10									
PICADURAS	11		0.00	0.00%	0.00	0.00%	0.00	0.00%		
ÁREA CON PATOLOGÍA			0.25	33.56%	2.48	25.79%	2.73	26.35%		
NIVEL DE SEVERIDAD			MODERADO		LEVE		LEVE			
PAÑO 03										
FOTOGRAFÍA					PLANO ELEVACIÓN

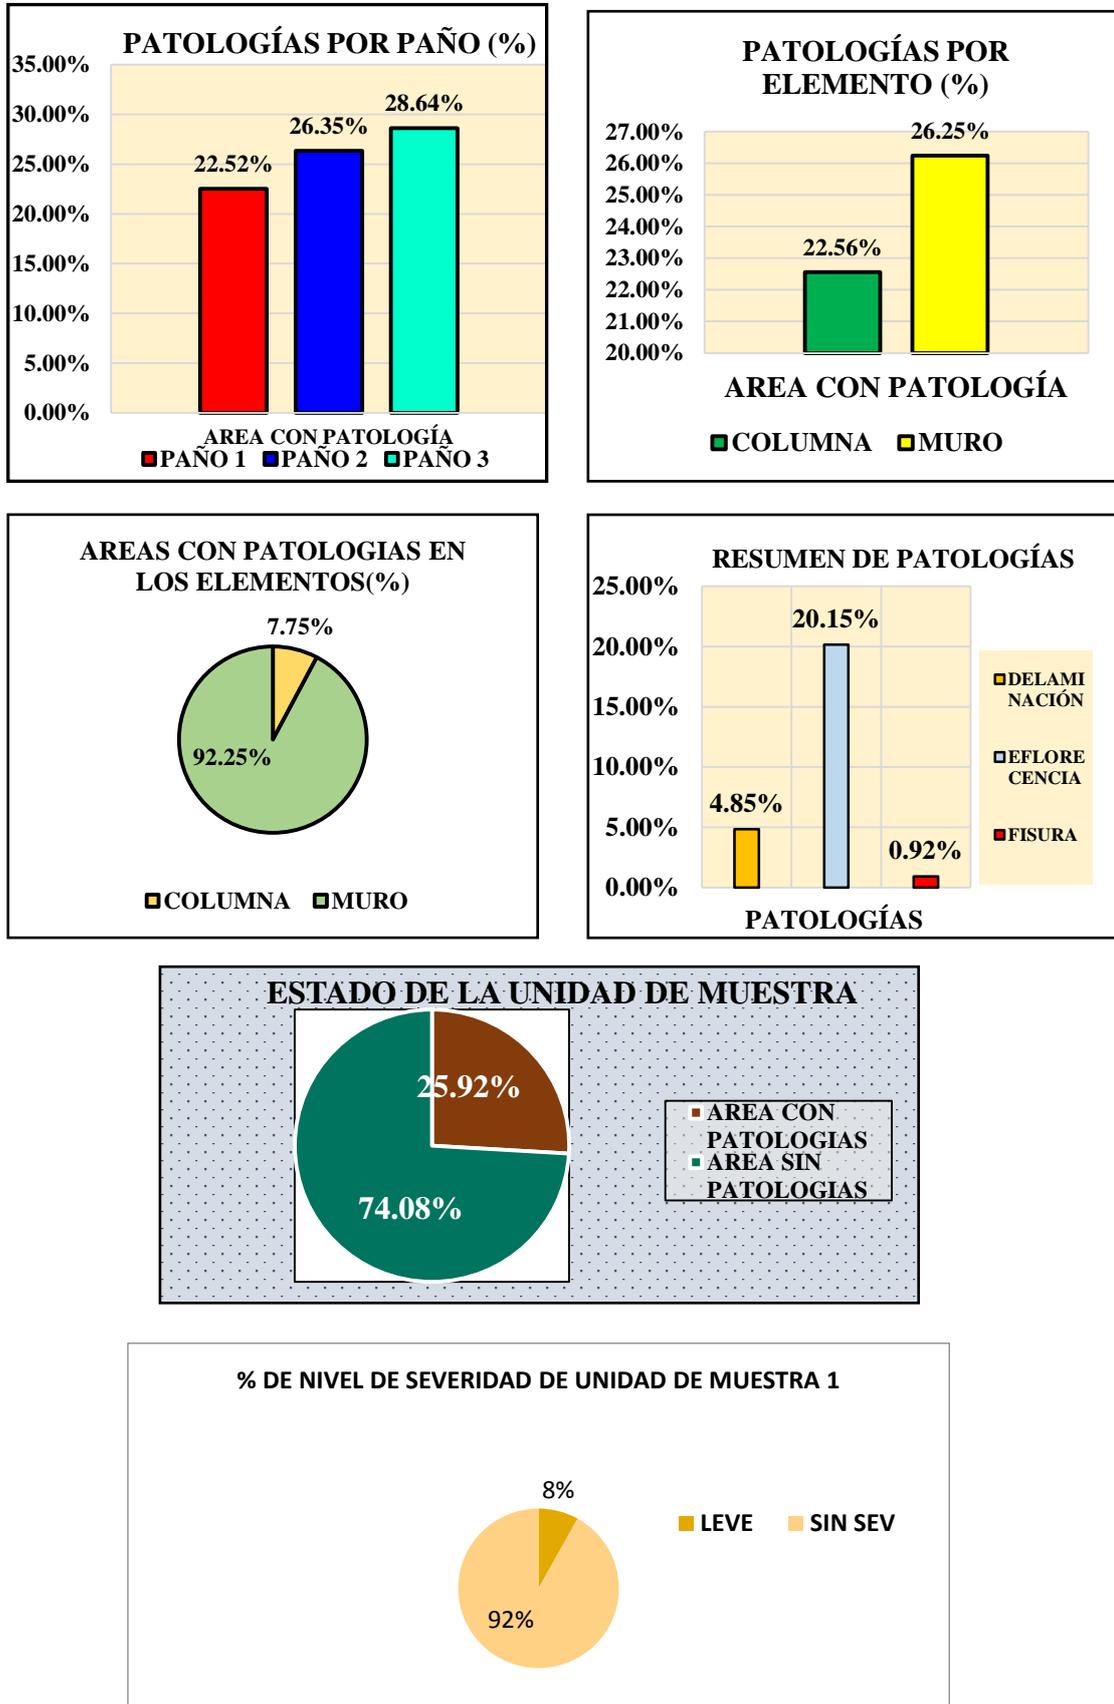
Grafico 14. Resultados de Patologías de la Unidad de Muestra 1.

RESUMEN NIVEL DE SEVERIDAD POR UNIDAD DE MUESTRA								
ELEMENTO	PAÑO 1		PAÑO 2		PAÑO 3		U.M. 01	
	%	N.SEV.	%	N.SEV.	%	N.SEV.	NIV SEV	%
COLUMNA	10.00	LEVE	9.23	MODERADO	4.98974	LEVE	LEVE	8.07
MURO	90.00	LEVE	90.77	LEVE	95.0103	LEVE		
TOTAL	100.00		100.00		100.00		SIN SEV	91.93

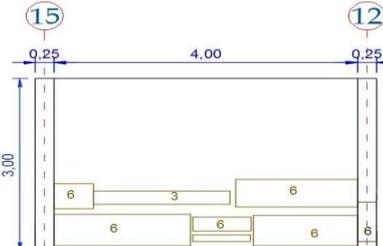
PAÑO 01									
FOTOGRAFÍA			PLANO ELEVACIÓN

TIPOS DE PATOLOGÍAS		UBICACIÓN DEL PAÑO	TIPO DE ELEMENTO				PAÑO 01		OBSERVACIONES

DAÑO	SIMB.		COLUMNA		MURO		ÁREA TOTAL		
			Area Pat.m ²	% Pat.	Area Pat.m ²	% pat.	Area Pat.m ²	% Pat.	
		EJE U ENTRE EJE 15 - 12	0.75	100%	12.00	100%	12.75	100%

0.00	0.00%	0.00	0.00%	0.00	0.00%	
EFLORESCENCIA	3		0.17	22.95%	3.03	25.25%	3.20	25.11%	
EROSIÓN	4		0.00	0.00%	0.00	0.00%	0.00	0.00%	
FISURA	5		0.00	0.00%	0.00	0.00%	0.00	0.00%	
GRIETAS	6		0.00	0.00%	0.00	0.00%	0.00	0.00%	
PICADURAS	7	0.00	0.00%	0.00	0.00%	0.00	0.00%		
ÁREA CON PATOLOGÍA			0.17	22.95%	3.43	28.61%	3.60	28.27%	
NIVEL DE SEVERIDAD			LEVE		LEVE		LEVE

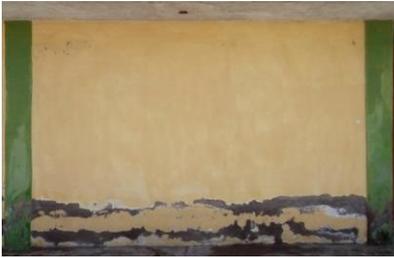
PAÑO 02									
FOTOGRAFÍA					PLANO ELEVACIÓN

TIPOS DE PATOLOGÍAS		UBICACIÓN DEL PAÑO	TIPO DE ELEMENTO				PAÑO 02		OBSERVACIONES
DAÑO	SIMB.		COLUMNA		MURO		ÁREA TOTAL		
		EJE U ENTRE EJE 12 - 9	Area Pat.m ²	% Pat.	Area Pat.m ²	% pat.	Area Pat.m ²	% Pat.

0.75	100%	12.00	100%	12.75	100%	
			0.00	0.00%	0.00	0.00%	0.00	0.00%	
			0.00	0.00%	0.00	0.00%	0.00	0.00%	
DELAMINACIÓN	1		0.00	0.00%	0.94	7.82%	0.94	7.36%	
DESINTEGRACIÓN	2		0.00	0.00%	0.00	0.00%	0.00	0.00%

0.00	0.00%	0.00	0.00%	0.00	0.00%	
EFLORESCENCIA	3		0.18	23.65%	2.45	20.38%	2.62	20.57%	
EROSIÓN	4		0.00	0.00%	0.00	0.00%	0.00	0.00%	
FISURA	5		0.00	0.00%	0.15	1.25%	0.15	1.18%	
GRIETAS	6		0.00	0.00%	0.00	0.00%	0.00	0.00%

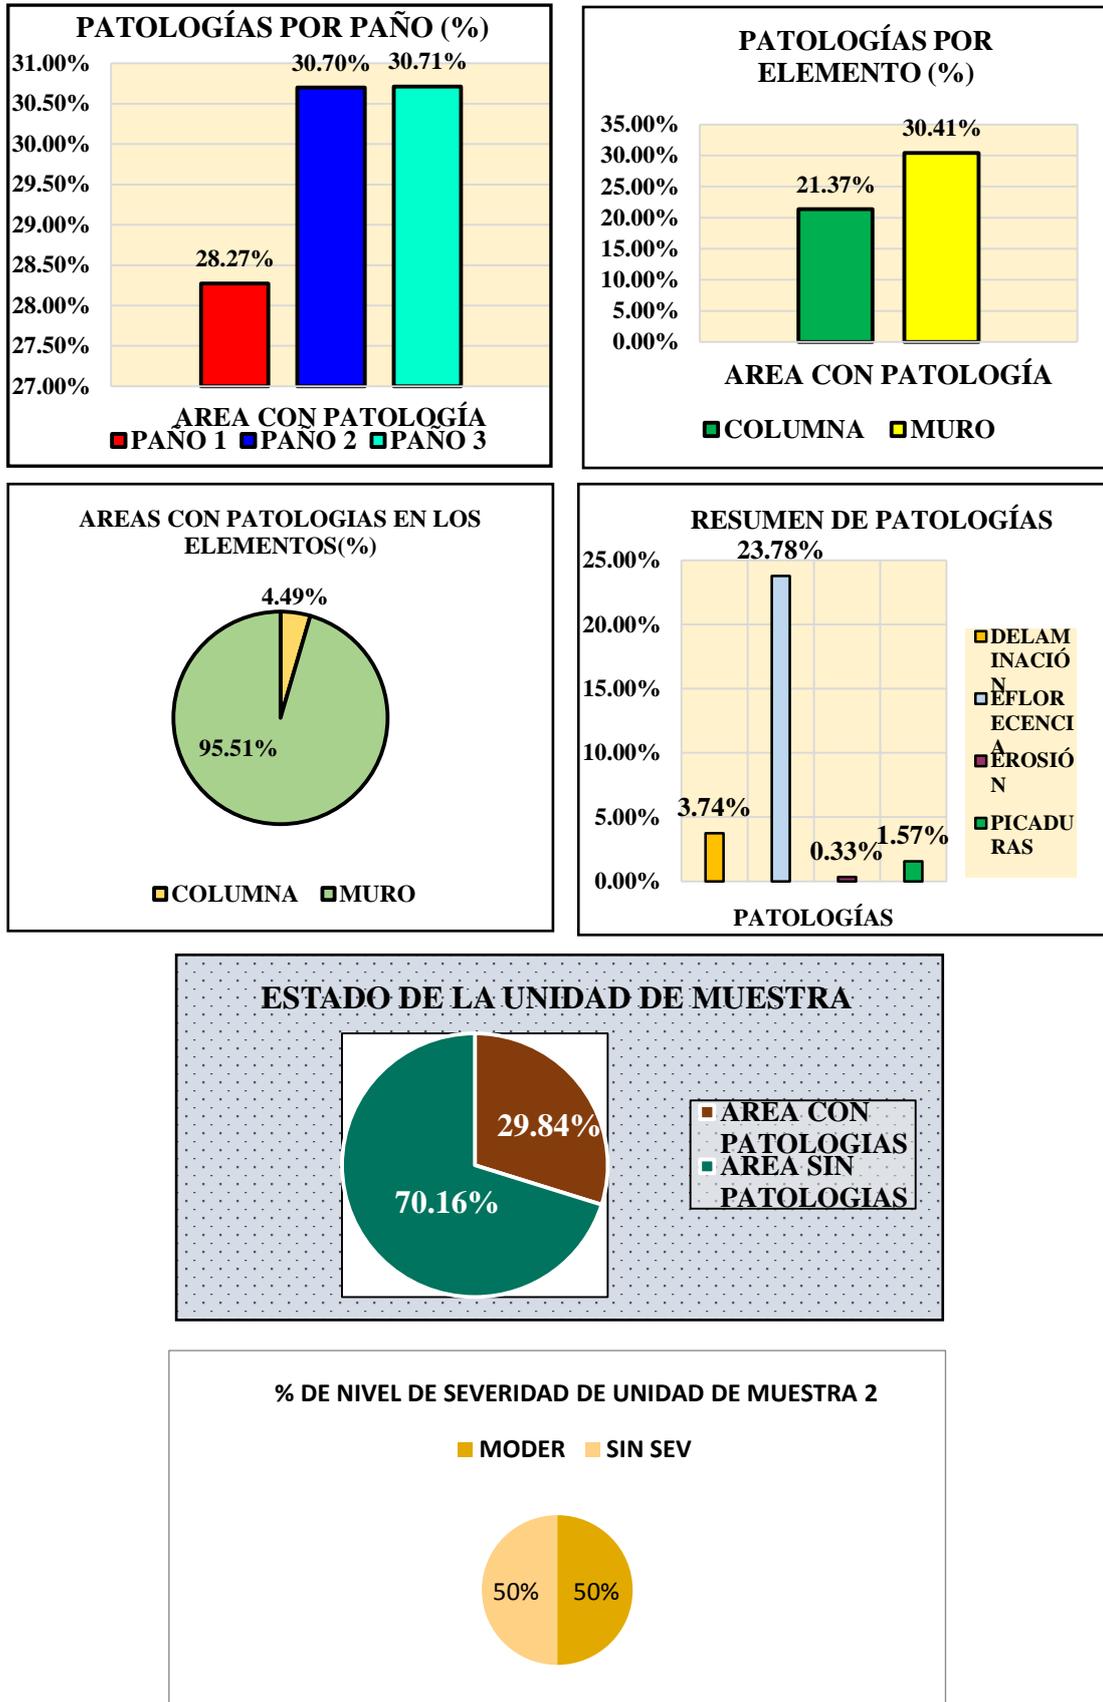
Gráfico 15. Resultados de Patologías de la Unidad de Muestra 2.

RESUMEN NIVEL DE SEVERIDAD POR UNIDAD DE MUESTRA								
ELEMENTO	PAÑO 1		PAÑO 2		PAÑO 3		U.M. 02	
	%	N.SEV.	%	N.SEV	%	N.SEV.	N. SEV	%
COLUMNA	4.77	LEVE	4.5322	LEVE	4.1305	LEVE	MODER	50.00
MURO	95.226	LEVE	95.468	MODERADO	95.87	MODERADO		
TOTAL	100.00		100.00		100.00		SIN SEV	50.00

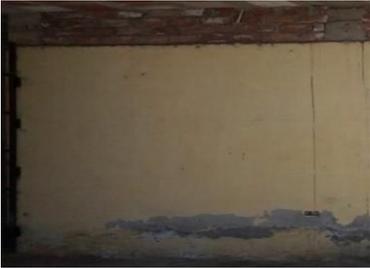
PAÑO 01									
FOTOGRAFÍA					PLANO ELEVACIÓN

TIPOS DE PATOLOGÍAS		UBICACIÓN DEL PAÑO	TIPO DE ELEMENTO				PAÑO 01		OBSERVACIONES

DAÑO	SIMB.		COLUMNA		MURO		ÁREA TOTAL		
			Area Pat.m ²	% Pat.	Area Pat.m ²	% pat.	Area Pat.m ²	% Pat.	
			1.50	100%	9.00	100%	10.50	100%	
		EJE 2 ENTRE EJE U - T	0.00	0.00%	0.00	0.00%	0.00	0.00%

0.00	0.00%	0.00	0.00%	0.00	0.00%	
PICADURAS	7	0.00	0.00%	0.00	0.00%	0.00	0.00%		
ÁREA CON PATOLOGÍA			0.31	20.92%	2.07	23.04%	2.39	22.74%	
NIVEL DE SEVERIDAD			LEVE		LEVE		LEVE

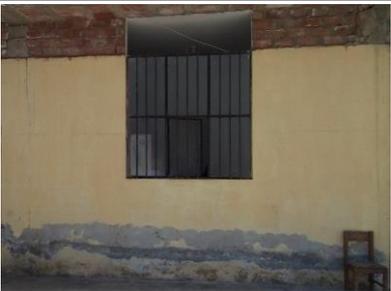
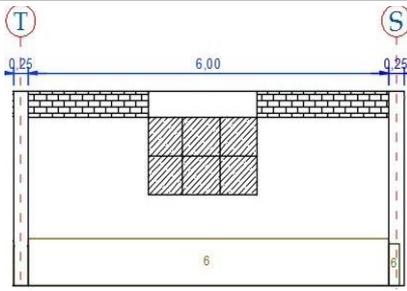
PAÑO 02									
FOTOGRAFÍA					PLANO ELEVACIÓN

TIPOS DE PATOLOGÍAS		UBICACIÓN DEL PAÑO	TIPO DE ELEMENTO				PAÑO 02		OBSERVACIONES
DAÑO	SIMB.		COLUMNA		MURO		ÁREA TOTAL		
			Area Pat.m ²	% Pat.	Area Pat.m ²	% pat.	Area Pat.m ²	% Pat.

0.75	100%	15.12	100%	15.87	100%	
CORROSIÓN	1	EJE 2 ENTRE EJE T - S	0.00	0.00%	0.00	0.00%	0.00	0.00%	
CRÁTERES	2		0.00	0.00%	0.00	0.00%	0.00	0.00%	
DELAMINACIÓN	3		0.00	0.00%	0.00	0.00%	0.00	0.00%	
DESINTEGRACIÓN	4		0.00	0.00%	0.00	0.00%	0.00	0.00%	
DISTORSIÓN	5		0.00	0.00%	0.00	0.00%	0.00	0.00%	
EFLORECENCIA	6		0.14	18.67%	4.31	28.50%	4.45	28.03%	
EROSIÓN	7		0.00	0.00%	0.00	0.00%	0.00	0.00%	
FISURA	8		0.00	0.00%	0.00	0.00%	0.00	0.00%	
GRIETAS	9		0.00	0.00%	0.00	0.00%	0.00	0.00%	
INCRUSTACIONES	10		0.00	0.00%	0.00	0.00%	0.00	0.00%	
PICADURAS	11		0.00	0.00%	0.00	0.00%	0.00	0.00%	
ÁREA CON PATOLOGÍA			0.14	18.67%	4.31	28.50%	4.45	28.03%	
NIVEL DE SEVERIDAD			LEVE		LEVE		LEVE

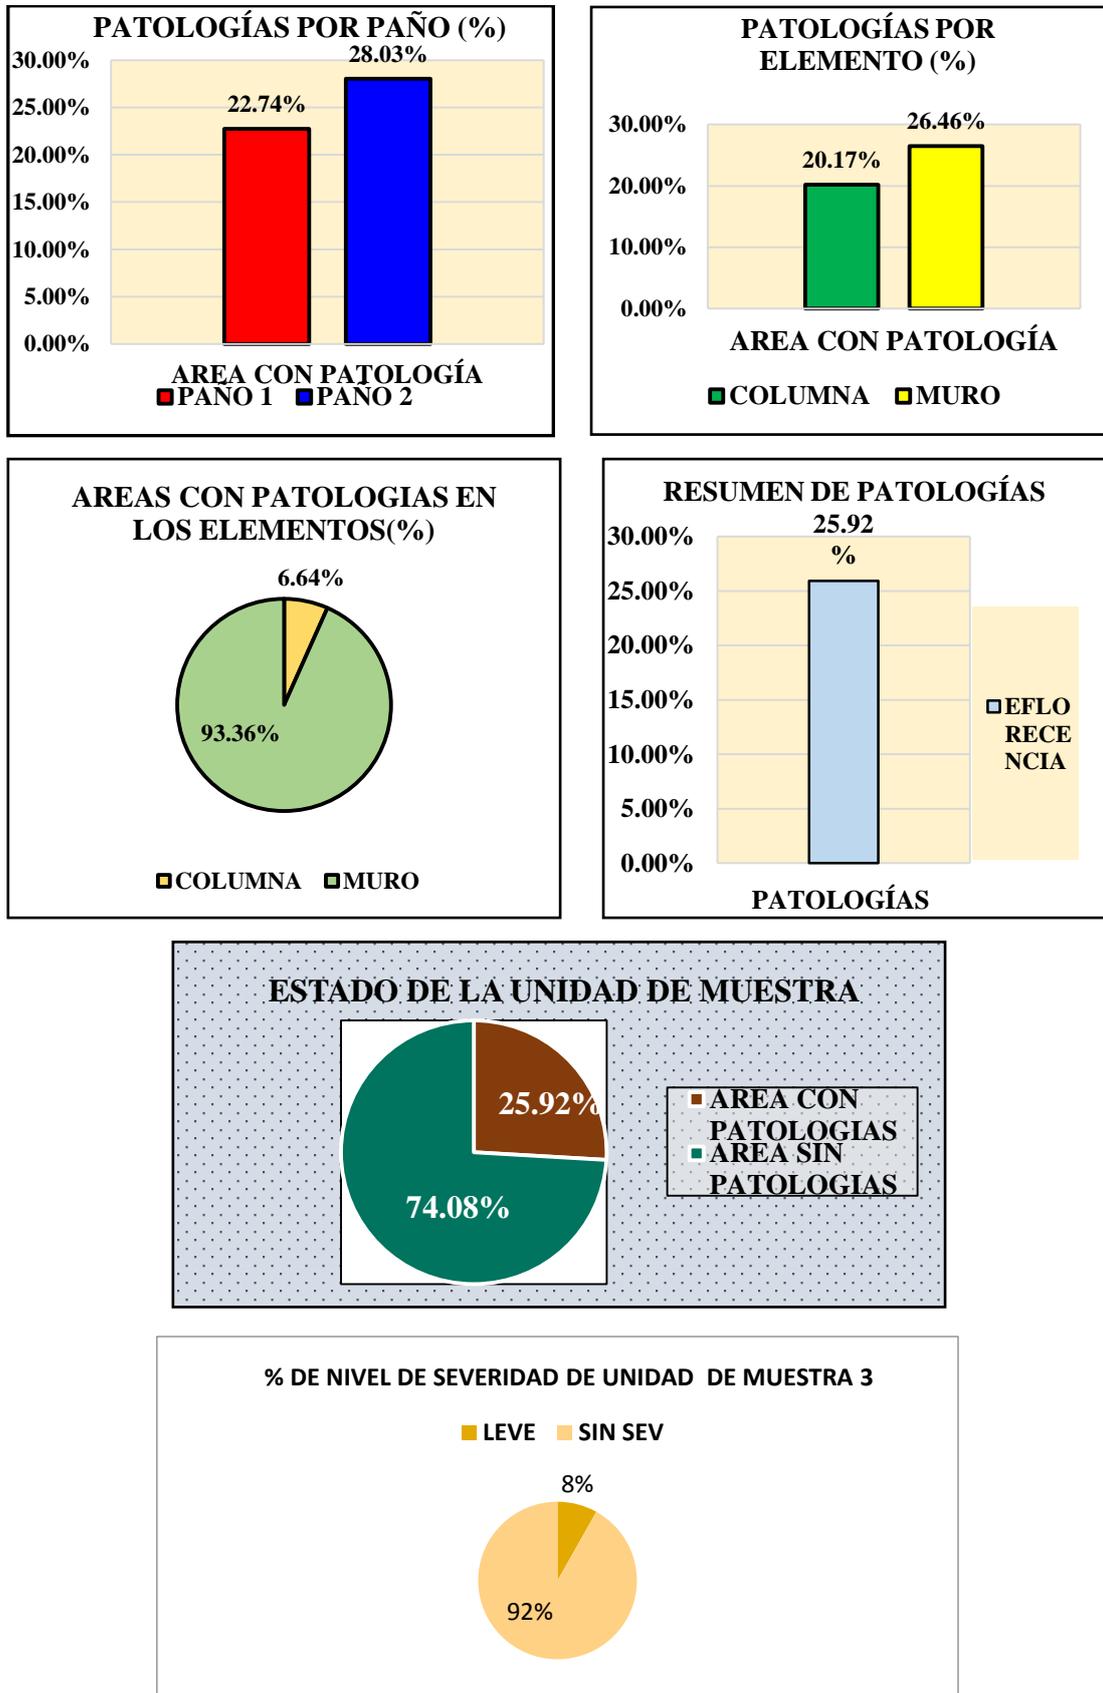
Gráfico 16. Resultados de Patologías de la Unidad de Muestra 3.

RESUMEN NIVEL DE SEVERIDAD POR UNIDAD DE MUESTRA							
ELEMENTO	PAÑO 1		PAÑO 2		U.M. 03		
	%	N.SEV.	%	N.SEV		N.SEV	%
COLUMNA	13.14	LEVE	3.14706	LEVE		LEVE	8.14
MURO	86.858	LEVE	96.8529	LEVE			
TOTAL	100.00		100.00		0.00	SIN SEV	91.86

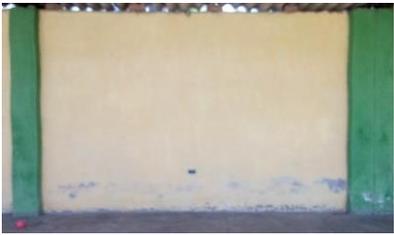
TIPOS DE PATOLOGÍAS		UBICACIÓN DEL PAÑO	TIPO DE ELEMENTO				PAÑO 03		OBSERVACIONES
DAÑO	SIMB.		COLUMNA		MURO		ÁREA TOTAL		
			Area Pat.m ²	% Pat.	Area Pat.m ²	% pat.	Area Pat.m ²	% Pat.	
		EJE U ENTRE EJE 18 - 15	0.75	100%	12.00	100%	12.75	100%

0.00	0.00%	0.00	0.00%	0.00	0.00%	
			0.00	0.00%	0.00	0.00%	0.00	0.00%	
DELAMINACIÓN	1		0.00	0.00%	0.00	0.00%	0.00	0.00%	
DESINTEGRACIÓN	2		0.00	0.00%	0.00	0.00%	0.00	0.00%

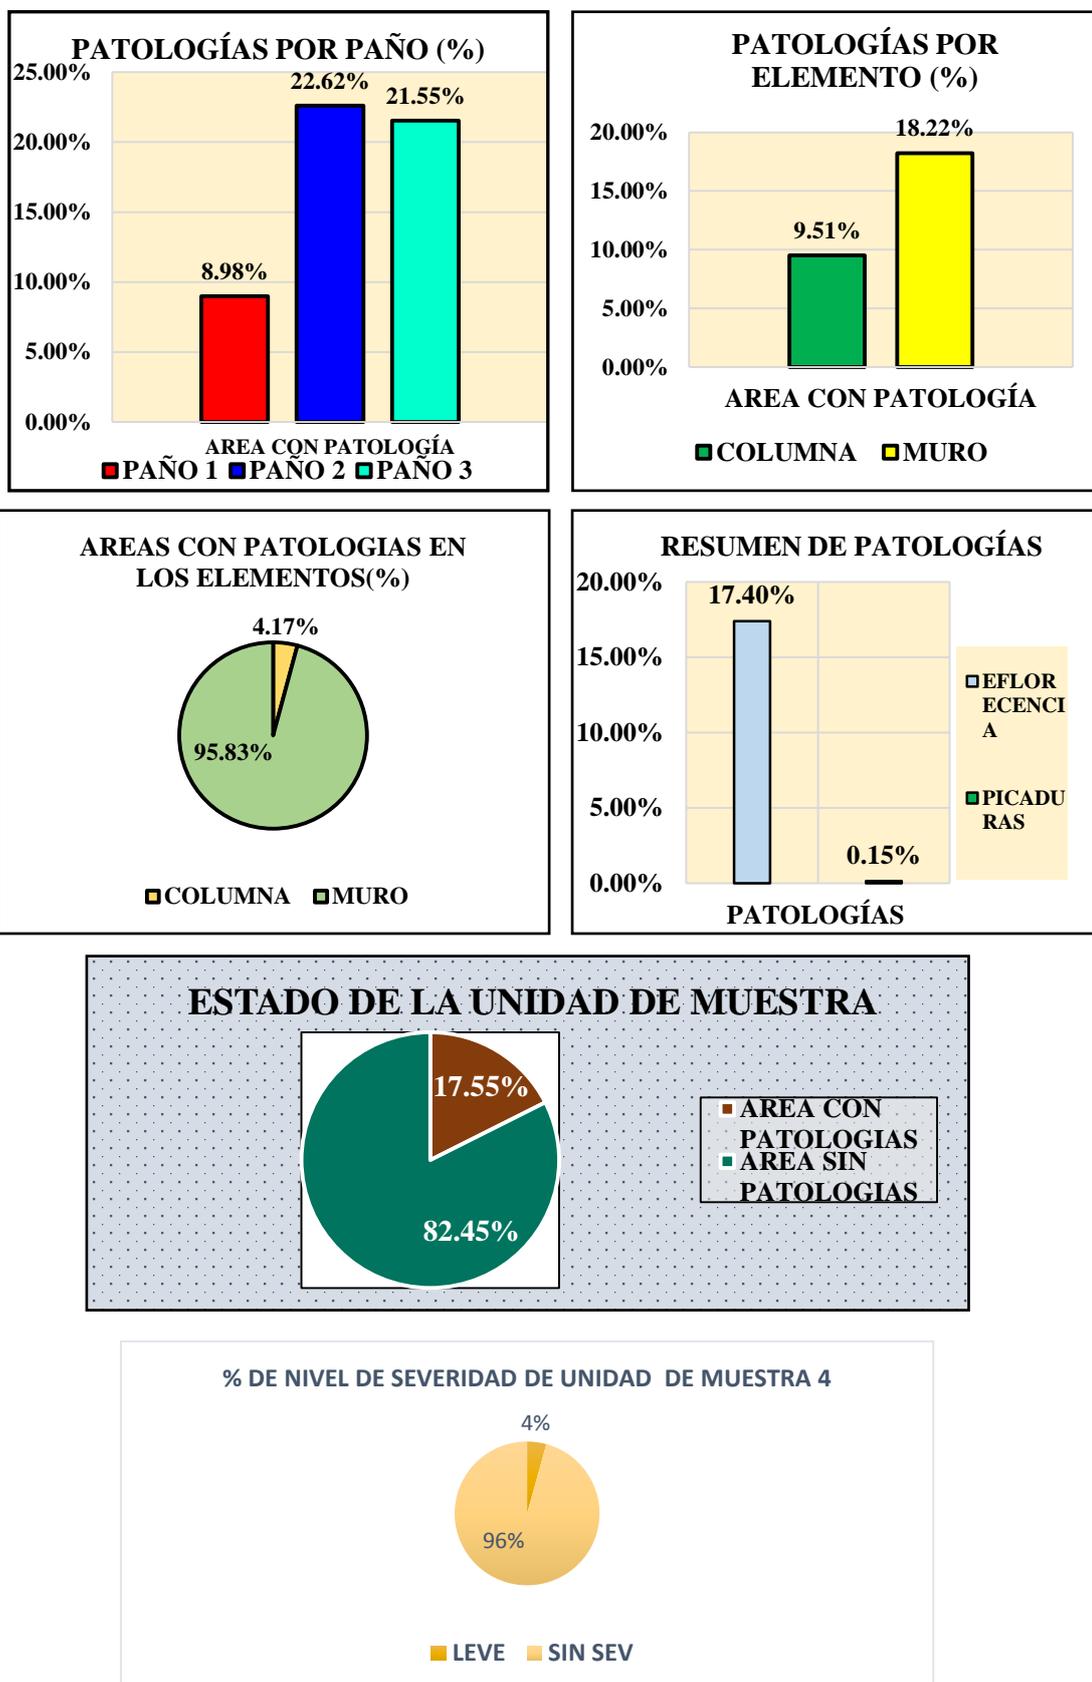
Gráfico 17. Resultados de Patologías de la Unidad de Muestra 4.

RESUMEN NIVEL DE SEVERIDAD POR UNIDAD DE MUESTRA								
ELEMENTO	PAÑO 1		PAÑO 2		PAÑO 3		U.M. 04	
	%	N.SEV.	%	N.SEV.	%	N.SEV.	N.SEV.	%
COLUMNA	4.86	LEVE	3.60	LEVE	4.4592	LEVE	LEVE	4.31
MURO	95.14	LEVE	96.40	LEVE	95.541	LEVE		
TOTAL	100.00		100.00		100.00		SIN SEV	95.69

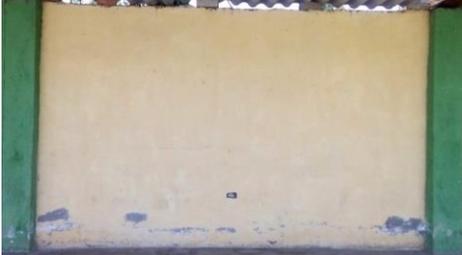
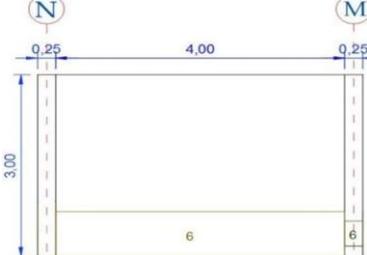
PAÑO 01									
FOTOGRAFÍA					PLANO ELEVACIÓN

TIPOS DE PATOLOGÍAS		UBICACIÓN DEL PAÑO	TIPO DE ELEMENTO				PAÑO 01		OBSERVACIONES

DAÑO	SIMB.		COLUMNA		MURO		ÁREA TOTAL		
			Area Pat.m ²	% Pat.	Area Pat.m ²	% pat.	Area Pat.m ²	% Pat.	
			0.75	100%	12.00	100%	12.75	100%	
		EJE 1 ENTRE EJE N - M	0.00	0.00%	0	0.00%	0.00	0.00%

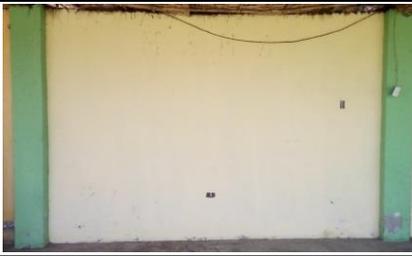
TIPOS DE PATOLOGÍAS		UBICACIÓN DEL PAÑO	TIPO DE ELEMENTO				PAÑO 03		OBSERVACIONES
DAÑO	SIMB.		COLUMNA		MURO		ÁREA TOTAL		
			Area Pat.m ²	% Pat.	Area Pat.m ²	% pat.	Area Pat.m ²	% Pat.	
		EJE I ENTRE EJE L - K	0.75	100%	12.00	100%	12.75	100%

0.00	0.00%	0.00	0.00%	0.00	0.00%	
			0.00	0.00%	0.00	0.00%	0.00	0.00%	
DELAMINACIÓN	1		0.00	0.00%	0.00	0.00%	0.00	0.00%	
DESINTEGRACIÓN	2		0.00	0.00%	0.00	0.00%	0.00	0.00%

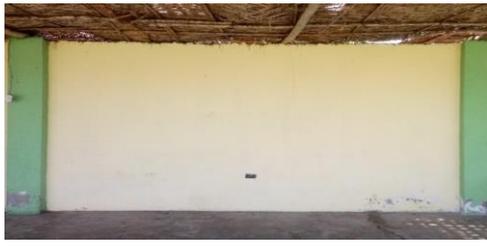
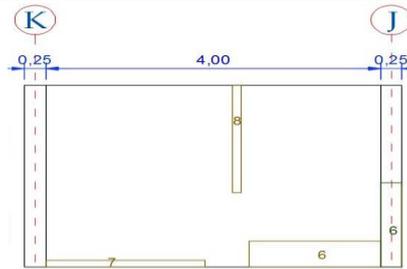
PAÑO 01									
FOTOGRAFÍA					PLANO ELEVACIÓN

DAÑO	SIMB.		COLUMNA		MURO		ÁREA TOTAL		
			Area Pat.m²	% Pat.	Area Pat.m²	% pat.	Area Pat.m²	% Pat.	
		EJE 1 ENTRE EJE K - J	0.75	100%	12.00	100%	12.75	100%

0.00	0.00%	0.00	0.00%	0.00	0.00%	
EFLORESCENCIA	3		0.35	46.11%	0.68	5.63%	1.02	8.01%	
EROSIÓN	4		0.00	0.00%	0.20	1.66%	0.20	1.57%	
FISURA	5		0.00	0.00%	0.18	1.52%	0.18	1.43%	
GRIETAS	6		0.00	0.00%	0.00	0.00%	0.00	0.00%

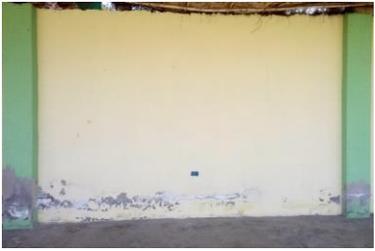
TIPOS DE PATOLOGÍAS		UBICACIÓN DEL PAÑO	TIPO DE ELEMENTO				PAÑO 03		OBSERVACIONES
DAÑO	SIMB.		COLUMNA		MURO		ÁREA TOTAL		
			Area Pat.m ²	% Pat.	Area Pat.m ²	% pat.	Area Pat.m ²	% Pat.

0.75	100%	12.00	100%	12.75	100%	
		EJE I ENTRE EJE I - H	0.00	0.00%	0.00	0.00%	0.00	0.00%	
			0.00	0.00%	0.00	0.00%	0.00	0.00%	
DELAMINACIÓN	1		0.00	0.00%	0.00	0.00%	0.00	0.00%	
DESINTEGRACIÓN	2		0.00	0.00%	0.00	0.00%	0.00	0.00%

0.00	0.00%	0.00	0.00%	0.00	0.00%	
EFLORESCENCIA	3		0.14	18.20%	2.29	19.07%	2.43	19.02%	
EROSIÓN	4		0.00	0.00%	0.00	0.00%	0.00	0.00%	
FISURA	5		0.00	0.00%	0.00	0.00%	0.00	0.00%	
GRIETAS	6		0.00	0.00%	0.00	0.00%	0.00	0.00%	
PICADURAS	7		0.00	0.00%	0.00	0.00%	0.00	0.00%	
ÁREA CON PATOLOGÍA			0.14	18.20%	2.29	19.07%	2.43	19.02%	
NIVEL DE SEVERIDAD			LEVE		LEVE		LEVE

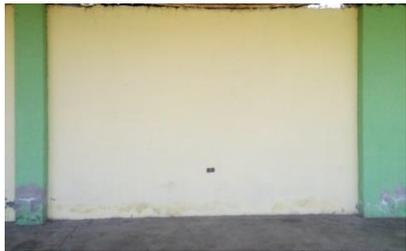
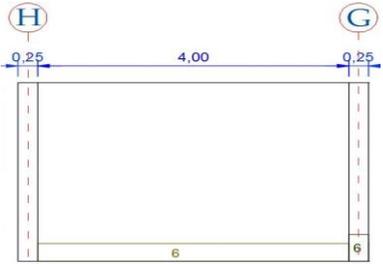
PAÑO 01									
FOTOGRAFÍA			PLANO ELEVACIÓN

DAÑO	SIMB.		COLUMNA		MURO		ÁREA TOTAL		
		EJE I ENTRE EJE H - G	Area Pat.m²	% Pat.	Area Pat.m²	% pat.	Area Pat.m²	% Pat.	
			0.75	100%	12.00	100%	12.75	100%

0.00	0.00%	0.00	0.00%	0.00	0.00%	
DELAMINACIÓN	1		0.00	0.00%	0.00	0.00%	0.00	0.00%	
DESINTEGRACIÓN	2		0.00	0.00%	0.00	0.00%	0.00	0.00%	
			0.00	0.00%	0.00	0.00%	0.00	0.00%	
EFLORESCENCIA	3		0.11	15.01%	1.20	9.99%	1.31	10.29%	
EROSIÓN	4		0.00	0.00%	0.00	0.00%	0.00	0.00%	
FISURA	5		0.00	0.00%	0.00	0.00%	0.00	0.00%	
GRIETAS	6		0.00	0.00%	0.00	0.00%	0.00	0.00%

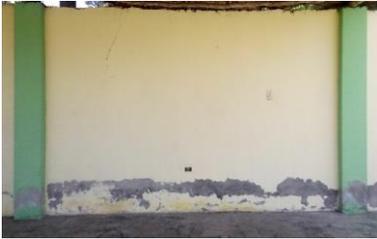
TIPOS DE PATOLOGÍAS		UBICACIÓN DEL PAÑO	TIPO DE ELEMENTO				PAÑO 03		OBSERVACIONES
DAÑO	SIMB.		COLUMNA		MURO		ÁREA TOTAL		
		EJE I ENTRE EJE F - E	Area Pat.m ²	% Pat.	Area Pat.m ²	% pat.	Area Pat.m ²	% Pat.

0.75	100%	12.00	100%	12.75	100%	
			0.00	0.00%	0.00	0.00%	0.00	0.00%	
			0.00	0.00%	0.00	0.00%	0.00	0.00%	
DELAMINACIÓN	1		0.00	0.00%	0.00	0.00%	0.00	0.00%	
DESINTEGRACIÓN	2		0.00	0.00%	0.00	0.00%	0.00	0.00%

0.00	0.00%	0.00	0.00%	0.00	0.00%	
EFLORESCENCIA	3		0.11	14.59%	2.05	17.06%	2.16	16.92%	
EROSIÓN	4		0.00	0.00%	0.00	0.00%	0.00	0.00%	
FISURA	5		0.00	0.00%	0.23	0.00%	0.23	1.77%	
GRIETAS	6	0.00	0.00%	0.00	0.00%	0.00	0.00%

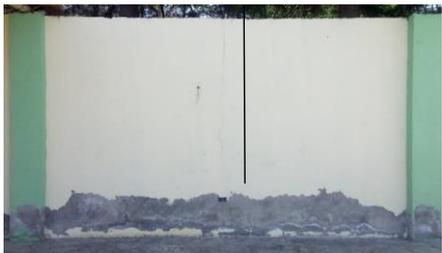
PAÑO 01								
FOTOGRAFÍA	PLANO ELEVACIÓN

COLUMNA		MURO		ÁREA TOTAL		
DAÑO	SIMB.	Area Pat.m ²	% Pat.	Area Pat.m ²	% pat.	Area Pat.m ²	% Pat.	
		0.75	100%	12.00	100%	12.75	100%	
		0.00	0.00%	0.00	0.00%	0.00	0.00%

0.00	0.00%	0.00	0.00%	0.00	0.00%	
DELAMINACIÓN	1	0.00	0.00%	0.00	0.00%	0.00	0.00%	
DESINTEGRACIÓN	2	0.00	0.00%	0.00	0.00%	0.00	0.00%	
		0.00	0.00%	0.00	0.00%	0.00	0.00%	
EFLORESCENCIA	3	0.11	14.79%	2.14	17.87%	2.25	17.68%	
EROSIÓN	4	0.00	0.00%	0.00	0.00%	0.00	0.00%	
FISURA	5	0.00	0.00%	0.60	5.03%	0.60	4.73%	
GRIETAS	6	0.00	0.00%	0.00	0.00%	0.00	0.00%

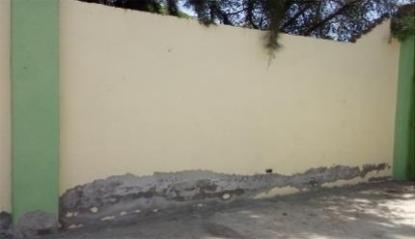
TIPOS DE PATOLOGÍAS		UBICACIÓN DEL PAÑO	TIPO DE ELEMENTO				PAÑO 03		OBSERVACIONES
DAÑO	SIMB.		COLUMNA		MURO		ÁREA TOTAL		
		EJE 1 ENTRE EJE B - A	Area Pat.m ²	% Pat.	Area Pat.m ²	% pat.	Area Pat.m ²	% Pat.

0.75	100%	12.00	100%	12.75	100%	
			0.00	0.00%	0.00	0.00%	0.00	0.00%	
			0.00	0.00%	0.00	0.00%	0.00	0.00%	
DELAMINACIÓN	1		0.00	0.00%	0.00	0.00%	0.00	0.00%	
DESINTEGRACIÓN	2		0.00	0.00%	0.00	0.00%	0.00	0.00%

0.00	0.00%	0.00	0.00%	0.00	0.00%	
EFLORESCENCIA	3		0.11	14.79%	2.14	17.87%	2.25	17.68%	
EROSIÓN	4		0.00	0.00%	0.00	0.00%	0.00	0.00%	
FISURA	5		0.00	0.00%	0.00	0.00%	0.00	0.00%	
GRIETAS	6		0.00	0.00%	0.00	0.00%	0.00	0.00%

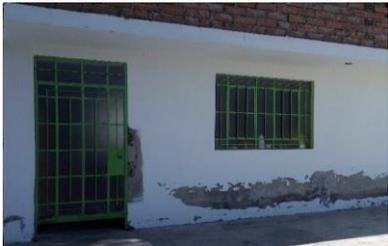
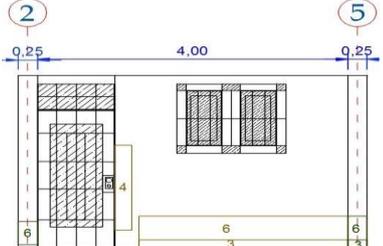
PAÑO 01									
FOTOGRAFÍA				PLANO ELEVACIÓN

DAÑO	SIMB.		COLUMNA		MURO		ÁREA TOTAL		
			Area Pat.m ²	% Pat.	Area Pat.m ²	% pat.	Area Pat.m ²	% Pat.	
		EJE C ENTRE EJE 2 - 3	1.50	100%	7.34	100%	8.84	100%

0.00	0.00%	0.00	0.00%	0.00	0.00%	
EFLORESCENCIA	3		0.20	13.54%	1.10	15.02%	1.31	14.77%	
EROSIÓN	4		0.00	0.00%	0.00	0.00%	0.00	0.00%	
FISURA	5		0.00	0.00%	0.00	0.00%	0.00	0.00%	
GRIETAS	6		0.00	0.00%	0.00	0.00%	0.00	0.00%

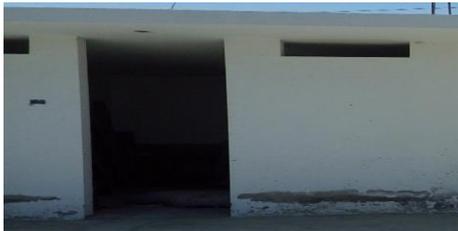
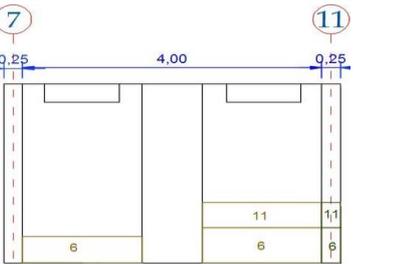
PAÑO 01									
FOTOGRAFÍA				PLANO ELEVACIÓN

DAÑO	SIMB.		COLUMNA		MURO		ÁREA TOTAL		
			Area Pat.m ²	% Pat.	Area Pat.m ²	% pat.	Area Pat.m ²	% Pat.	
			1.50	100%	9.00	100%	10.50	100%	
		EJE C ENTRE EJE 7 - 11	0.00	0.00%	0.00	0.00%	0.00	0.00%

0.00	0.00%	0.00	0.00%	0.00	0.00%	
DELAMINACIÓN	1		0.00	0.00%	0.00	0.00%	0.00	0.00%	
DESINTEGRACIÓN	2		0.00	0.00%	0.00	0.00%	0.00	0.00%	
			0.00	0.00%	0.00	0.00%	0.00	0.00%	
EFLORESCENCIA	3		0.15	9.85%	1.66	18.48%	1.81	17.24%	
EROSIÓN	4		0.00	0.00%	0.00	0.00%	0.00	0.00%	
FISURA	5		0.00	0.00%	0.00	0.00%	0.00	0.00%	
GRIETAS	6		0.00	0.00%	0.00	0.00%	0.00	0.00%

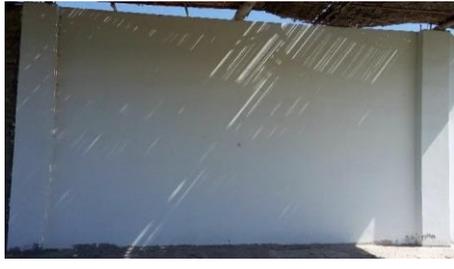
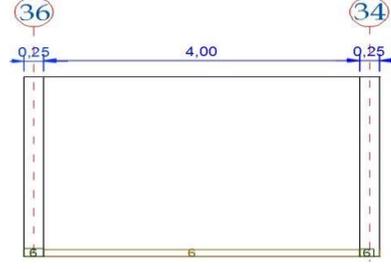
PAÑO 01									
FOTOGRAFÍA					PLANO ELEVACIÓN

DAÑO	SIMB.		COLUMNA		MURO		ÁREA TOTAL		
			Area Pat.m ²	% Pat.	Area Pat.m ²	% pat.	Area Pat.m ²	% Pat.	
		EJE W ENTRE EJE 36 - 34	1.50	100%	12.00	100%	13.50	100%

0.00	0.00%	0.00	0.00%	0.00	0.00%	
EFLORESCENCIA	3		0.06	3.76%	0.47	3.90%	0.52	3.88%	
EROSIÓN	4		0.00	0.00%	0.00	0.00%	0.00	0.00%	
FISURA	5		0.00	0.00%	0.00	0.00%	0.00	0.00%	
GRIETAS	6		0.00	0.00%	0.00	0.00%	0.00	0.00%

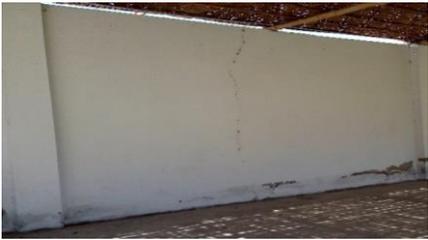
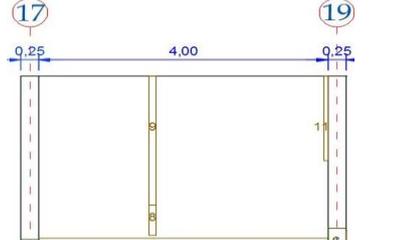
PAÑO 01									
FOTOGRAFÍA					PLANO ELEVACIÓN

DAÑO	SIMB.		COLUMNA		MURO		ÁREA TOTAL		
			Area Pat.m ²	% Pat.	Area Pat.m ²	% pat.	Area Pat.m ²	% Pat.	
			1.50	100%	12.00	100%	13.50	100%	
		EJE A ENTRE EJE 17 - 19	0.00	0.00%	0.00	0.00%	0.00	0.00%

0.00	0.00%	0.00	0.00%	0.00	0.00%	
DELAMINACIÓN	1		0.00	0.00%	0.00	0.00%	0.00	0.00%	
DESINTEGRACIÓN	2		0.00	0.00%	0.00	0.00%	0.00	0.00%	
			0.00	0.00%	0.00	0.00%	0.00	0.00%	
EFLORESCENCIA	3		0.15	10.13%	0.89	7.42%	1.04	7.72%	
EROSIÓN	4		0.00	0.00%	0.00	0.00%	0.00	0.00%	
FISURA	5		0.00	0.00%	0.06	0.54%	0.06	0.48%	
GRIETAS	6		0.00	0.00%	0.25	2.09%	0.25	1.85%

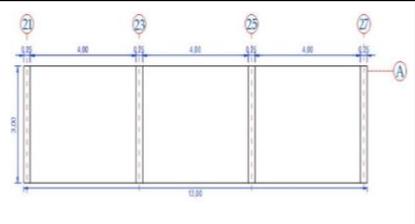
PAÑO 01									
FOTOGRAFÍA				PLANO ELEVACIÓN

TIPOS DE PATOLOGÍAS		UBICACIÓN DEL PAÑO	TIPO DE ELEMENTO				PAÑO 01		OBSERVACIONES
DAÑO	SIMB.		COLUMNA		MURO		ÁREA TOTAL

0.00	0.00%	0.00	0.00%	0.00	0.00%	
DELAMINACIÓN	1		0.00	0.00%	0.00	0.00%	0.00	0.00%	
DESINTEGRACIÓN	2		0.00	0.00%	0.00	0.00%	0.00	0.00%	
			0.00	0.00%	0.00	0.00%	0.00	0.00%	
EFLORESCENCIA	3		0.11	14.79%	1.95	16.24%	2.06	16.16%	
EROSIÓN	4		0.00	0.00%	0.54	4.47%	0.54	4.21%	
FISURA	5		0.00	0.00%	0.00	0.00%	0.00	0.00%	
GRIETAS	6	0.00	0.00%	0.00	0.00%	0.00	0.00%

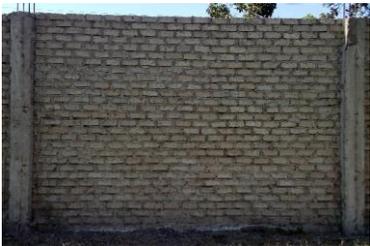
PAÑO 02									
FOTOGRAFÍA					PLANO ELEVACIÓN

TIPOS DE PATOLOGÍAS		UBICACIÓN DEL PAÑO	TIPO DE ELEMENTO				PAÑO 02		OBSERVACIONES
DAÑO	SIMB.		COLUMNA		MURO		ÁREA TOTAL		
			Area Pat.m ²	% Pat.	Area Pat.m ²	% pat.	Area Pat.m ²	% Pat.	
		EJE A ENTRE EJE 41 - 43	0.75	100%	12.00	100%	12.75	100%

0.00	0.00%	0.00	0.00%	0.00	0.00%	
			0.00	0.00%	0.00	0.00%	0.00	0.00%	
DELAMINACIÓN	1		0.00	0.00%	0.00	0.00%	0.00	0.00%	
DESINTEGRACIÓN	2		0.00	0.00%	0.00	0.00%	0.00	0.00%

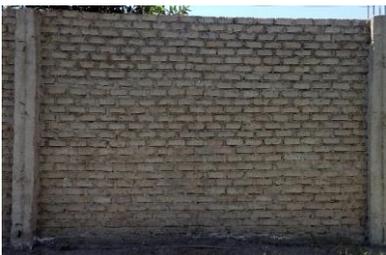
PAÑO 01									
FOTOGRAFÍA			PLANO ELEVACIÓN

TIPOS DE PATOLOGÍAS		UBICACIÓN DEL PAÑO	TIPO DE ELEMENTO				PAÑO 01		OBSERVACIONES

DAÑO	SIMB.		COLUMNA		MURO		ÁREA TOTAL		
			Area Pat.m ²	% Pat.	Area Pat.m ²	% pat.	Area Pat.m ²	% Pat.	
			0.75	100%	12.00	100%	12.75	100%	
		EJE A ENTRE EJE 45 - 47	0.00	0.00%	0.00	0.00%	0.00	0.00%

0.00	0.00%	0.00	0.00%	0.00	0.00%	
DELAMINACIÓN	1		0.00	0.00%	0.00	0.00%	0.00	0.00%	
DESINTEGRACIÓN	2		0.00	0.00%	0.00	0.00%	0.00	0.00%	
			0.00	0.00%	0.00	0.00%	0.00	0.00%	
EFLORESCENCIA	3		0.10	13.72%	1.83	15.23%	1.93	15.14%	
EROSIÓN	4		0.00	0.00%	0.00	0.00%	0.00	0.00%	
FISURA	5		0.00	0.00%	0.00	0.00%	0.00	0.00%	
GRIETAS	6		0.00	0.00%	0.00	0.00%	0.00	0.00%

0.00	0.00%	0.00	0.00%	0.00	0.00%	
PICADURAS	7	0.00	0.00%	0.00	0.00%	0.00	0.00%		
ÁREA CON PATOLOGÍA			0.10	13.72%	1.83	15.23%	1.93	15.14%	
NIVEL DE SEVERIDAD			LEVE		LEVE		LEVE

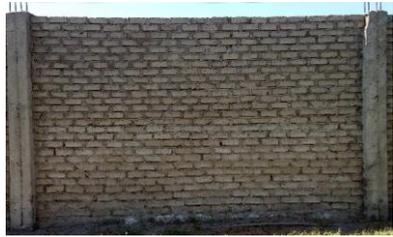
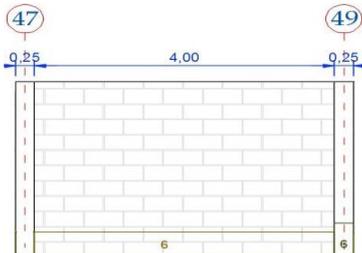
PAÑO 02									
FOTOGRAFÍA					PLANO ELEVACIÓN

TIPOS DE PATOLOGÍAS		UBICACIÓN DEL PAÑO	TIPO DE ELEMENTO				PAÑO 02		OBSERVACIONES
DAÑO	SIMB.		COLUMNA		MURO		ÁREA TOTAL		
		EJE A ENTRE EJE 47 - 49	Area Pat.m ²	% Pat.	Area Pat.m ²	% pat.	Area Pat.m ²	% Pat.

0.75	100%	12.00	100%	12.75	100%	
			0.00	0.00%	0.00	0.00%	0.00	0.00%	
			0.00	0.00%	0.00	0.00%	0.00	0.00%	
DELAMINACIÓN	1		0.00	0.00%	0.00	0.00%	0.00	0.00%	
DESINTEGRACIÓN	2		0.00	0.00%	0.00	0.00%	0.00	0.00%

0.00	0.00%	0.00	0.00%	0.00	0.00%	
EFLORESCENCIA	3		0.14	18.92%	1.66	13.84%	1.80	14.14%	
EROSIÓN	4		0.00	0.00%	0.00	0.00%	0.00	0.00%	
FISURA	5		0.00	0.00%	0.00	0.00%	0.00	0.00%	
GRIETAS	6	0.00	0.00%	0.00	0.00%	0.00	0.00%

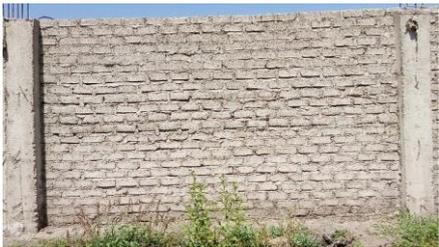
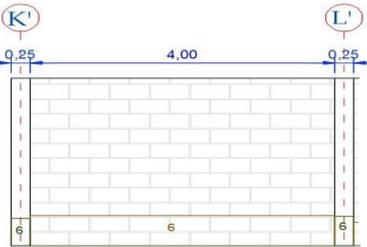
PAÑO 01										
FOTOGRAFÍA					PLANO ELEVACIÓN

TIPOS DE PATOLOGÍAS		UBICACIÓN DEL PAÑO		TIPO DE ELEMENTO				PAÑO 01		OBSERVACIONES

DAÑO	SIMB.	EJE S2 ENTRE EJE K' - L'		COLUMNA		MURO		ÁREA TOTAL		
				Area Pat.m ²	% Pat.	Area Pat.m ²	% pat.	Area Pat.m ²	% Pat.	
				1.50	100%	12.00	100%	13.50	100%

0.00	0.00%	0.00	0.00%	0.00	0.00%	
EFLORESCENCIA	3			0.25	16.97%	2.15	17.94%	2.41	17.83%	
EROSIÓN	4			0.00	0.00%	0.00	0.00%	0.00	0.00%	
FISURA	5			0.00	0.00%	0.60	5.03%	0.60	4.47%	
GRIETAS	6			0.00	0.00%	0.00	0.00%	0.00	0.00%

0.00	0.00%	0.00	0.00%	0.00	0.00%	
PICADURAS	7			0.00	0.00%	0.00	0.00%	0.00	0.00%	
ÁREA CON PATOLOGÍA				0.25	16.97%	2.76	22.97%	3.01	22.30%	
NIVEL DE SEVERIDAD				LEVE		LEVE		LEVE

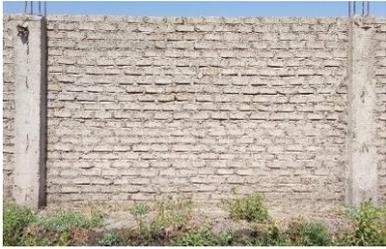
PAÑO 02									
FOTOGRAFÍA					PLANO ELEVACIÓN

TIPOS DE PATOLOGÍAS		UBICACIÓN DEL PAÑO	TIPO DE ELEMENTO				PAÑO 02		OBSERVACIONES
DAÑO	SIMB.		COLUMNA		MURO		ÁREA TOTAL		
		EJE 52 ENTRE EJE L' - M'	Area Pat.m ²	% Pat.	Area Pat.m ²	% pat.	Area Pat.m ²	% Pat.

0.75	100%	12.00	100%	12.75	100%	
			0.00	0.00%	0.00	0.00%	0.00	0.00%	
			0.00	0.00%	0.00	0.00%	0.00	0.00%	
DELAMINACIÓN	1		0.00	0.00%	0.00	0.00%	0.00	0.00%	
DESINTEGRACIÓN	2		0.00	0.00%	0.00	0.00%	0.00	0.00%

0.00	0.00%	0.00	0.00%	0.00	0.00%	
EFLORESCENCIA	3		0.10	13.61%	1.67	13.92%	1.77	13.90%	
EROSIÓN	4		0.00	0.00%	0.00	0.00%	0.00	0.00%	
FISURA	5		0.00	0.00%	0.00	0.00%	0.00	0.00%	
GRIETAS	6		0.00	0.00%	0.00	0.00%	0.00	0.00%

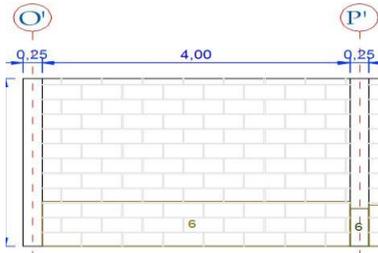
PAÑO 01									
FOTOGRAFÍA			PLANO ELEVACIÓN

TIPOS DE PATOLOGÍAS		UBICACIÓN DEL PAÑO	TIPO DE ELEMENTO				PAÑO 01		OBSERVACIONES

DAÑO	SIMB.		COLUMNA		MURO		ÁREA TOTAL		
			Area Pat.m ²	% Pat.	Area Pat.m ²	% pat.	Area Pat.m ²	% Pat.	
			0.75	100%	12.00	100%	12.75	100%	
		EJE 52 ENTRE EJE O' - P'	0.00	0.00%	0.00	0.00%	0.00	0.00%

0.00	0.00%	0.00	0.00%	0.00	0.00%	
DELAMINACIÓN	1		0.00	0.00%	0.00	0.00%	0.00	0.00%	
DESINIEGRACIÓN	2		0.00	0.00%	0.00	0.00%	0.00	0.00%	
			0.00	0.00%	0.00	0.00%	0.00	0.00%	
EFLORESCENCIA	3		0.17	22.57%	3.23	26.90%	3.40	26.64%	
EROSIÓN	4		0.00	0.00%	0.00	0.00%	0.00	0.00%	
FISURA	5		0.00	0.00%	0.00	0.00%	0.00	0.00%	
GRIETAS	6		0.00	0.00%	0.00	0.00%	0.00	0.00%

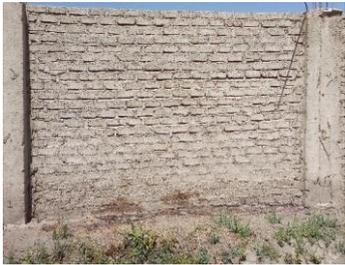
PAÑO 04									
FOTOGRAFÍA			PLANO ELEVACIÓN

TIPOS DE PATOLOGÍAS		UBICACIÓN DEL PAÑO	TIPO DE ELEMENTO				PAÑO 04		OBSERVACIONES
DAÑO	SIMB.		COLUMNA		MURO		ÁREA TOTAL		
			Area Pat.m ²	% Pat.	Area Pat.m ²	% pat.	Area Pat.m ²	% Pat.

0.75	100%	12.00	100%	12.75	100%	
		EJE 52 ENTRE EJE N' - O'	0.00	0.00%	0.00	0.00%	0.00	0.00%	
			0.00	0.00%	0.00	0.00%	0.00	0.00%	
DELAMINACIÓN	1		0.00	0.00%	0.00	0.00%	0.00	0.00%	
DESINTEGRACIÓN	2		0.00	0.00%	0.00	0.00%	0.00	0.00%

0.00	0.00%	0.00	0.00%	0.00	0.00%	
EFLORESCENCIA	3		0.19	25.52%	3.06	25.52%	3.25	25.52%	
EROSIÓN	4		0.00	0.00%	0.00	0.00%	0.00	0.00%	
FISURA	5		0.00	0.00%	0.00	0.00%	0.00	0.00%	
GRIETAS	6		0.00	0.00%	0.00	0.00%	0.00	0.00%

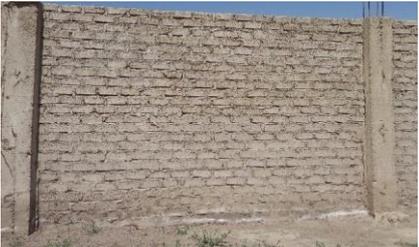
PAÑO 01									
FOTOGRAFÍA					PLANO ELEVACIÓN

TIPOS DE PATOLOGÍAS		UBICACIÓN DEL PAÑO	TIPO DE ELEMENTO				PAÑO 01		OBSERVACIONES

DAÑO	SIMB.		COLUMNA		MURO		ÁREA TOTAL		
			Area Pat.m ²	% Pat.	Area Pat.m ²	% pat.	Area Pat.m ²	% Pat.	
		EJE 52 ENTRE EJE S' - T'	0.75	100%	12.00	100%	12.75	100%

0.00	0.00%	0.00	0.00%	0.00	0.00%	
EFLORESCENCIA	3		0.12	15.79%	1.73	14.43%	1.85	14.51%	
EROSIÓN	4		0.00	0.00%	0.00	0.00%	0.00	0.00%	
FISURA	5		0.00	0.00%	0.00	0.00%	0.00	0.00%	
GRIETAS	6		0.00	0.00%	0.00	0.00%	0.00	0.00%

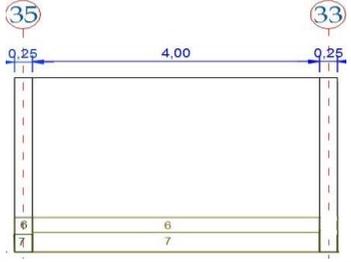
PAÑO 01									
FOTOGRAFÍA	PLANO ELEVACIÓN

TIPOS DE PATOLOGÍAS		UBICACIÓN DEL PAÑO	TIPO DE ELEMENTO				PAÑO 01		OBSERVACIONES

DAÑO	SIMB.		COLUMNA		MURO		ÁREA TOTAL		
		EJE A ENTRE EJE 35 - 33	Area Pat.m ²	% Pat.	Area Pat.m ²	% pat.	Area Pat.m ²	% Pat.	
			0.75	100%	12.00	100%	12.75	100%

0.00	0.00%	0.00	0.00%	0.00	0.00%	
EFLORESCENCIA	3		0.07	8.72%	1.04	8.65%	1.10	8.65%	
EROSIÓN	4		0.07	9.91%	1.25	10.39%	1.32	10.36%	
FISURA	5		0.00	0.00%	0.00	0.00%	0.00	0.00%	
GRIETAS	6		0.00	0.00%	0.00	0.00%	0.00	0.00%
