UNIVERSIDAD CATÓLICA LOS ÁNGELES
CHIMBOTE

DETERMINACIÓN Y EVALUACIÓN DE LAS PATOLOGÍAS
DEL CONCRETO EN SOBRECIMIENTOS, COLUMNAS,
VIGAS Y MUROS DE ALBAÑILERÍA CONFINADA DEL
CERCO DE LA INSTITUCIÓN EDUCATIVA INICIAL 1563
CRISTO REY AMIGO DE LOS NIÑOS, DISTRITO DE
NUEVO CHIMBOTE, PROVINCIA DEL SANTA, REGIÓN
ÁNCASH, OCTUBRE – 2019

**TESIS PARA OPTAR EL TÍTULO PROFESIONAL DE
INGENIERO CIVIL**

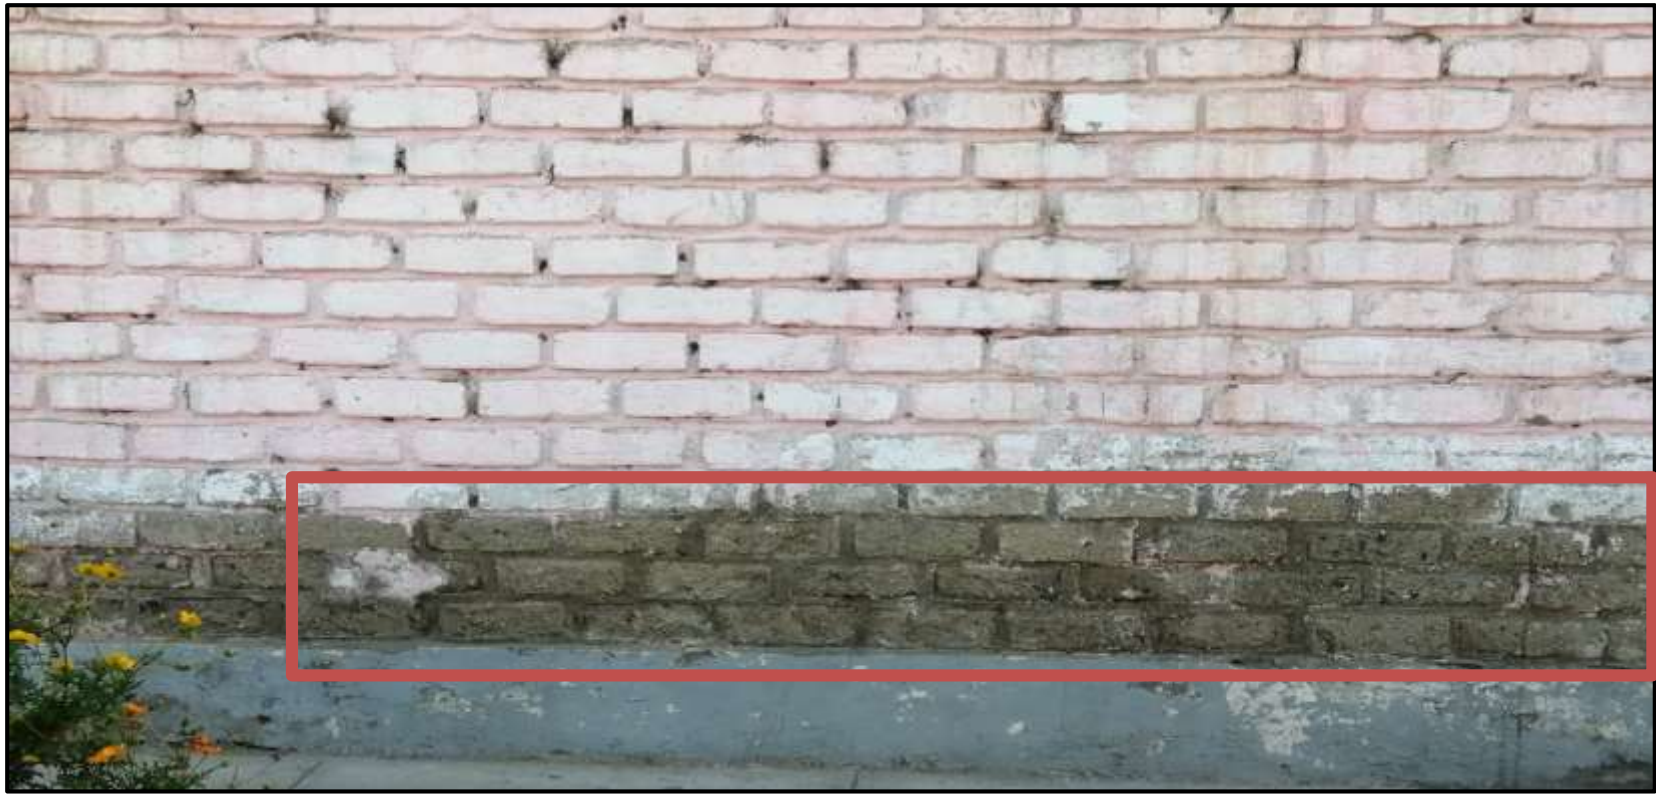
Fotografía 5: Erosión presente en el Muro de la Institución Educativa Inicial 1563 Cristo Rey Amigo de los Niños en la Unidad Muestral 10.

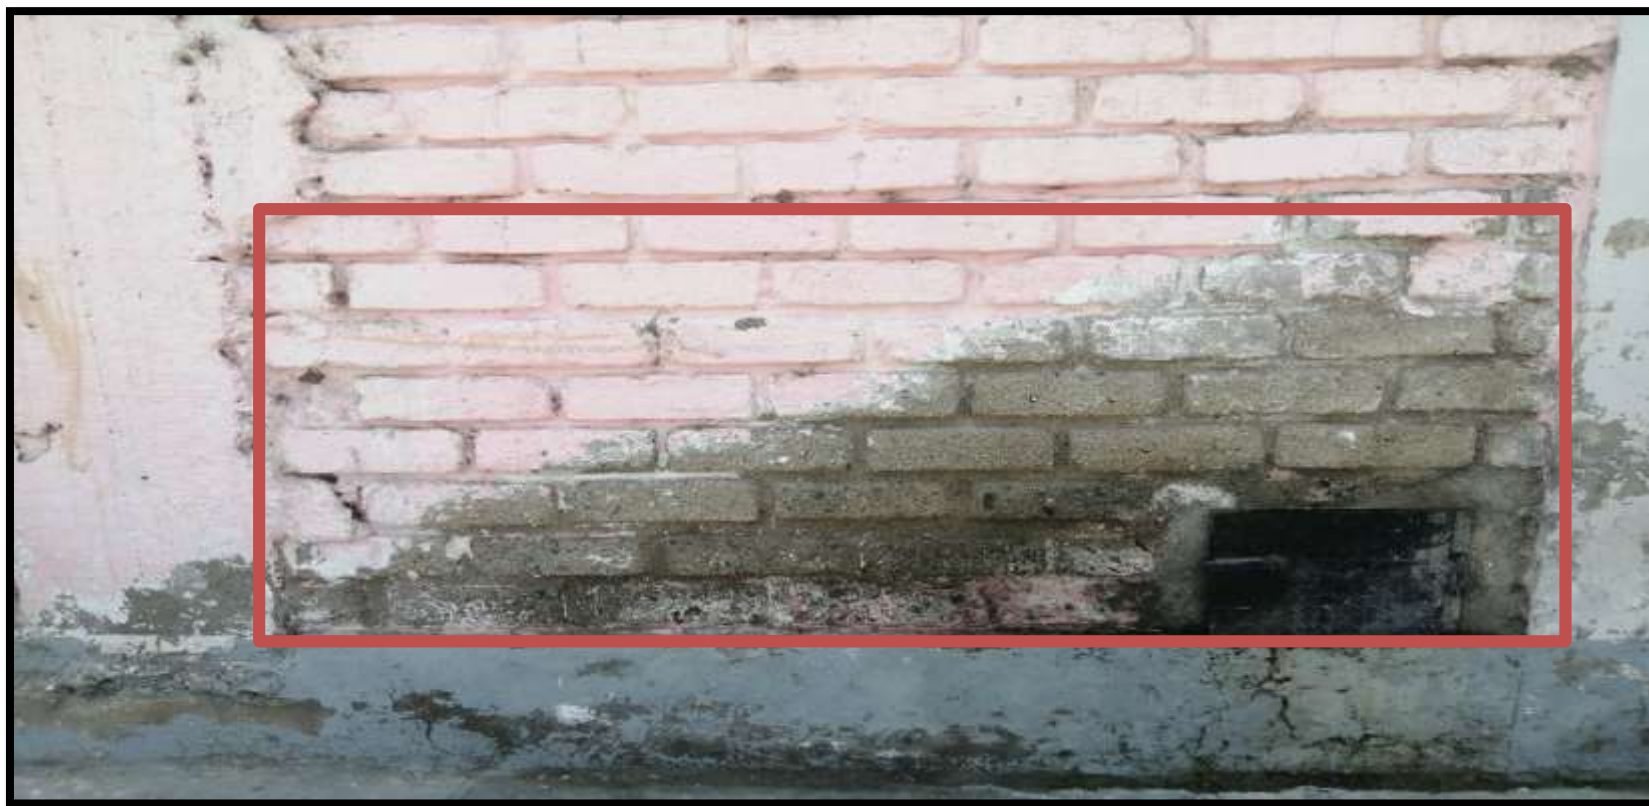
Fotografía 6: Erosión presente en el Muro de la Institución Educativa Inicial 1563 Cristo Rey Amigo de los Niños en la Unidad Muestral 07.

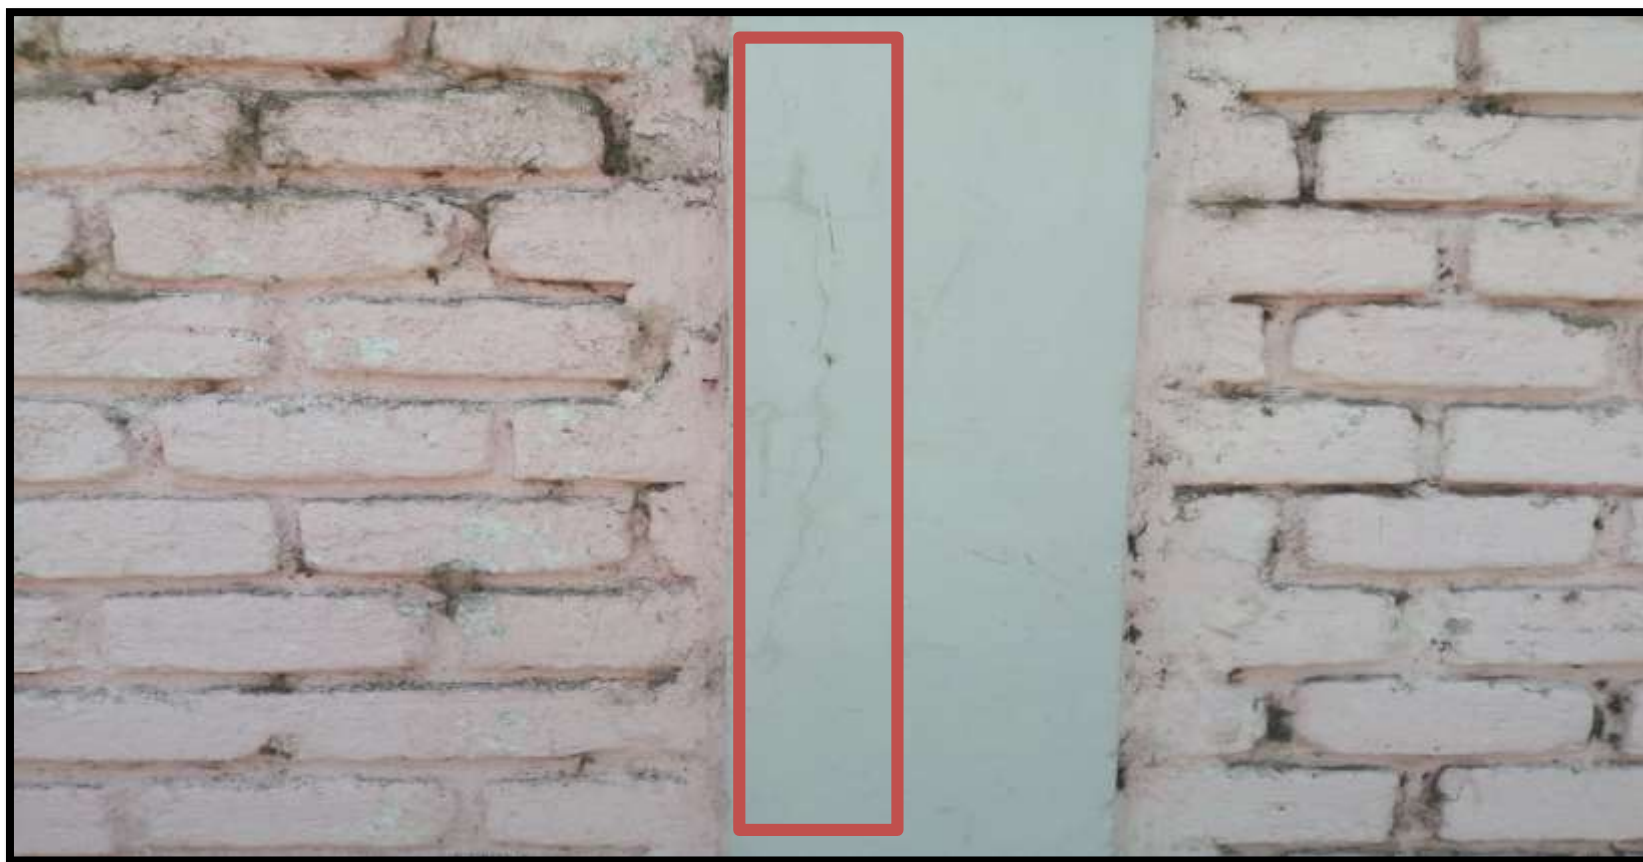
Fotografía 12: Patología Fisura presente en la Columna en la Institución Educativa Inicial 1563 Cristo Rey Amigo de los Niños en la Unidad Muestral 04.

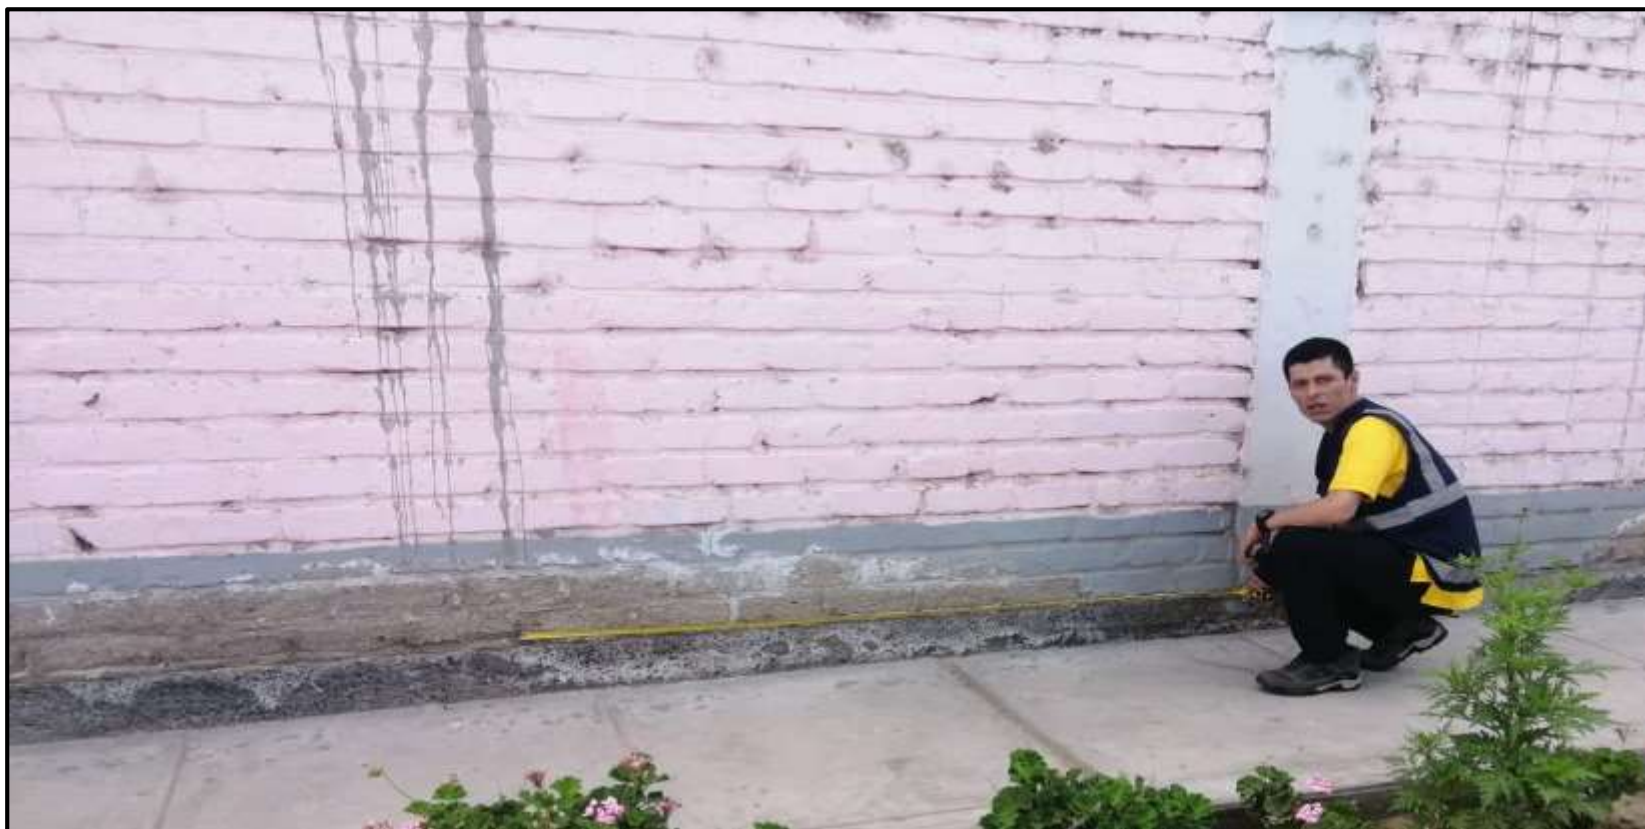
Fotografía 13: Medición de la Patología Eflorescencia en el Muro de la Institución Educativa Inicial 1563 Cristo Rey Amigo de los Niños en la Unidad Muestral 02.

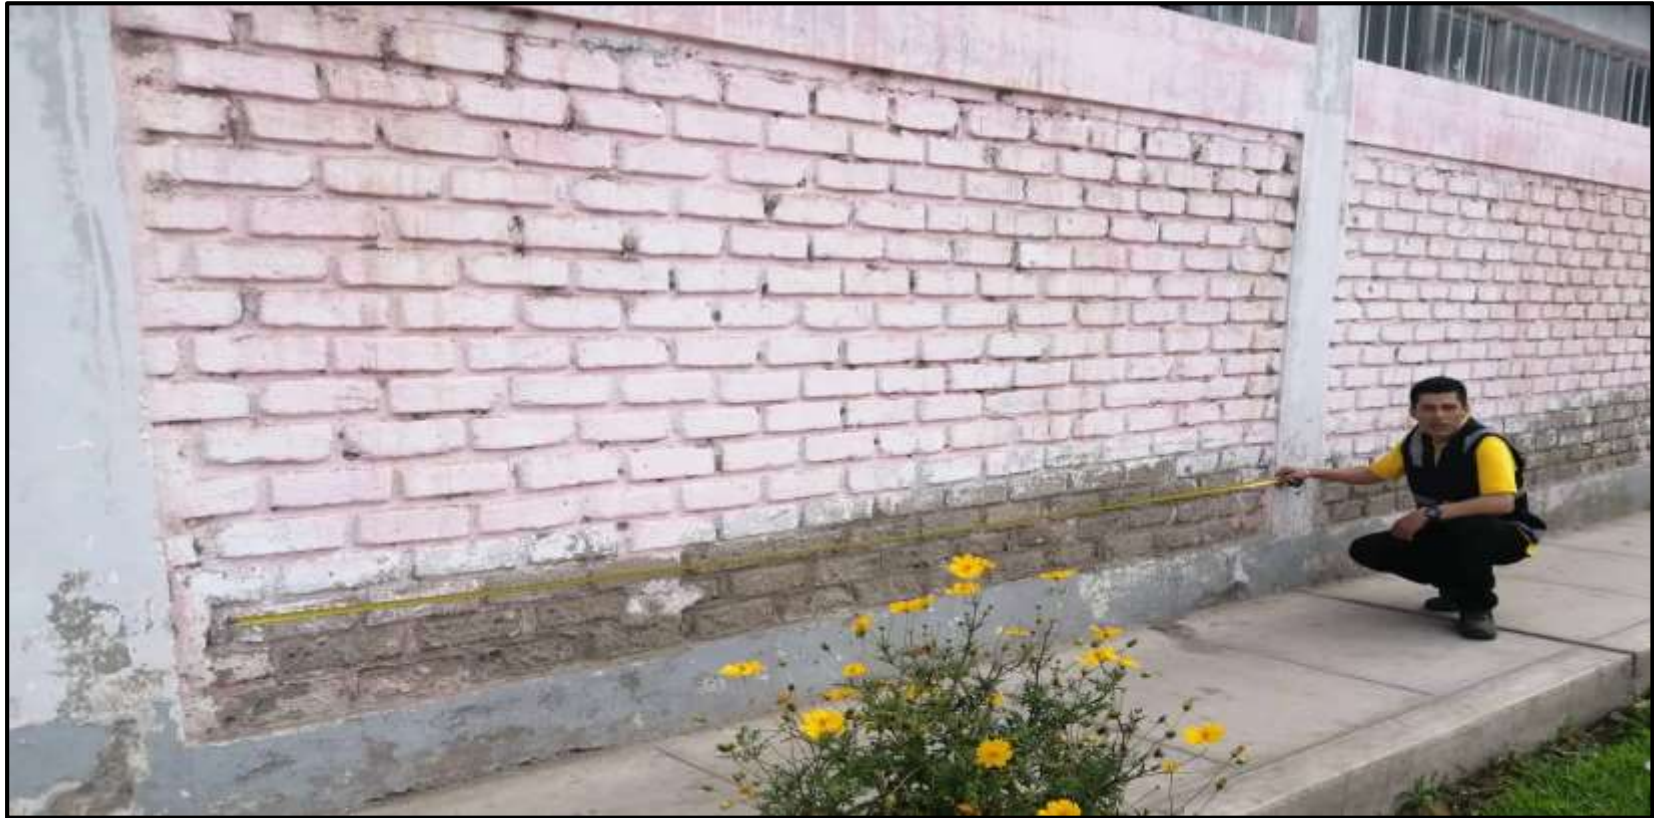
Fotografía 14: Medición de la Patología Erosión en el Muro de la Institución Educativa Inicial 1563 Cristo Rey Amigo de los Niños en la Unidad Muestral 09.

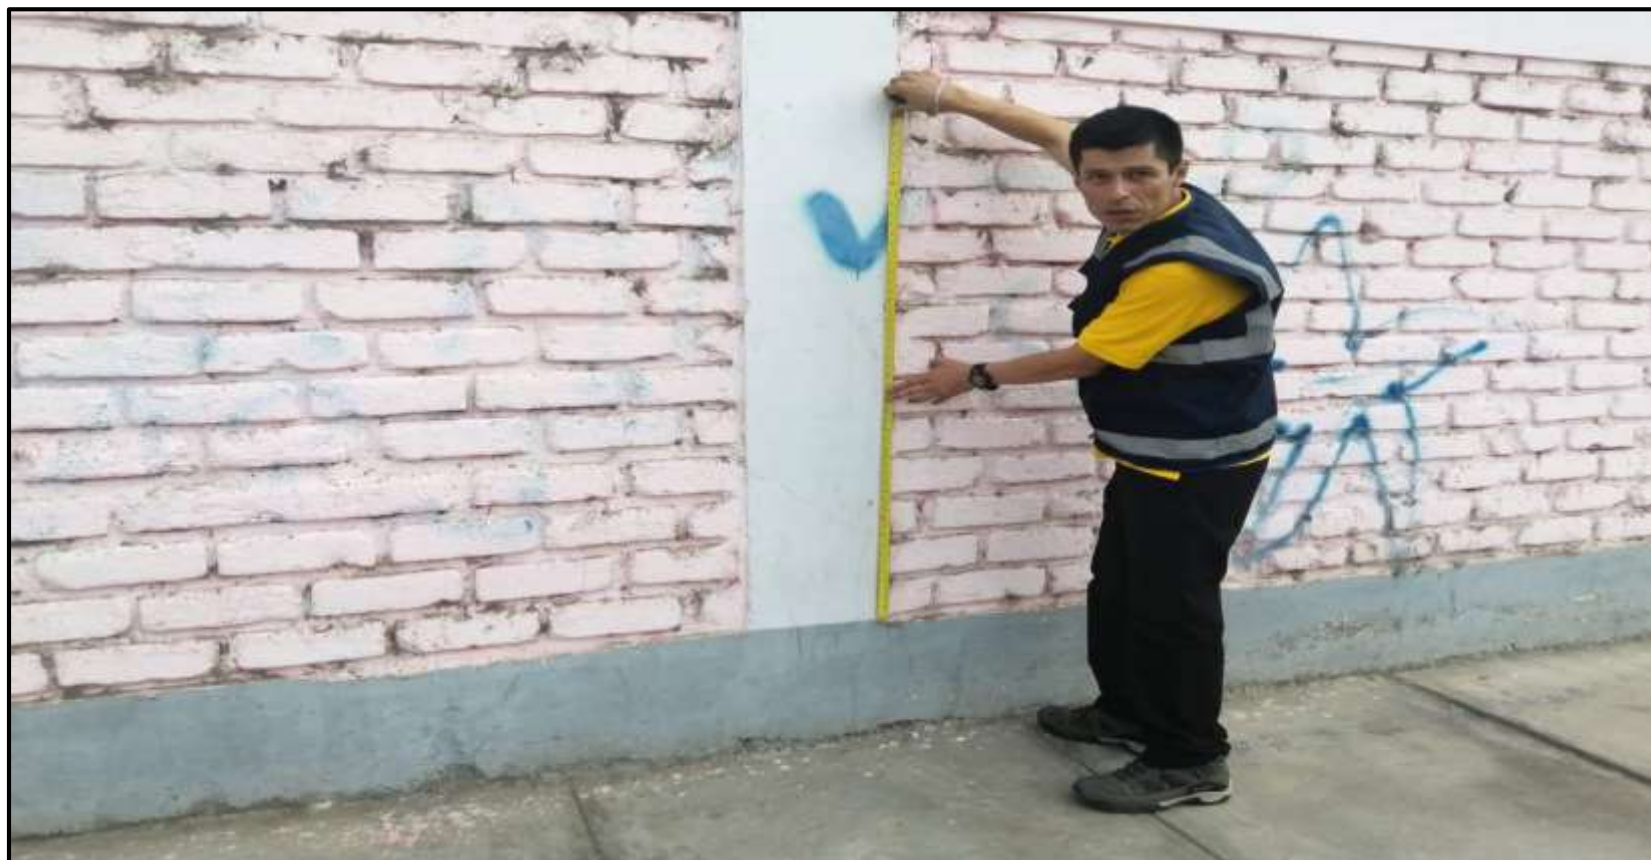
Fotografía 15: Medición de la Patología Fisura en la Columna de la Institución Educativa Inicial 1563 Cristo Rey Amigo de los Niños en la Unidad Muestral 08.
