UNIVERSIDAD CATÓLICA LOS ÁNGELES
CHIMBOTE

DETERMINACIÓN Y EVALUACIÓN DE LAS
PATOLOGÍAS DEL CONCRETO EN LAS ESTRUCTURAS
DE ALBAÑILERÍA CONFINADA DEL CERCO
PERIMÉTRICO DEL LOCAL DE LA INDUSTRIA
PAPELERA QUIMPAC DEL DISTRITO DE PARAMONGA,
PROVINCIA DE BARRANCA, REGIÓN LIMA, JUNIO –
2016.

**TESIS PARA OPTAR EL TÍTULO PROFESIONAL DE
INGENIERO CIVIL.**

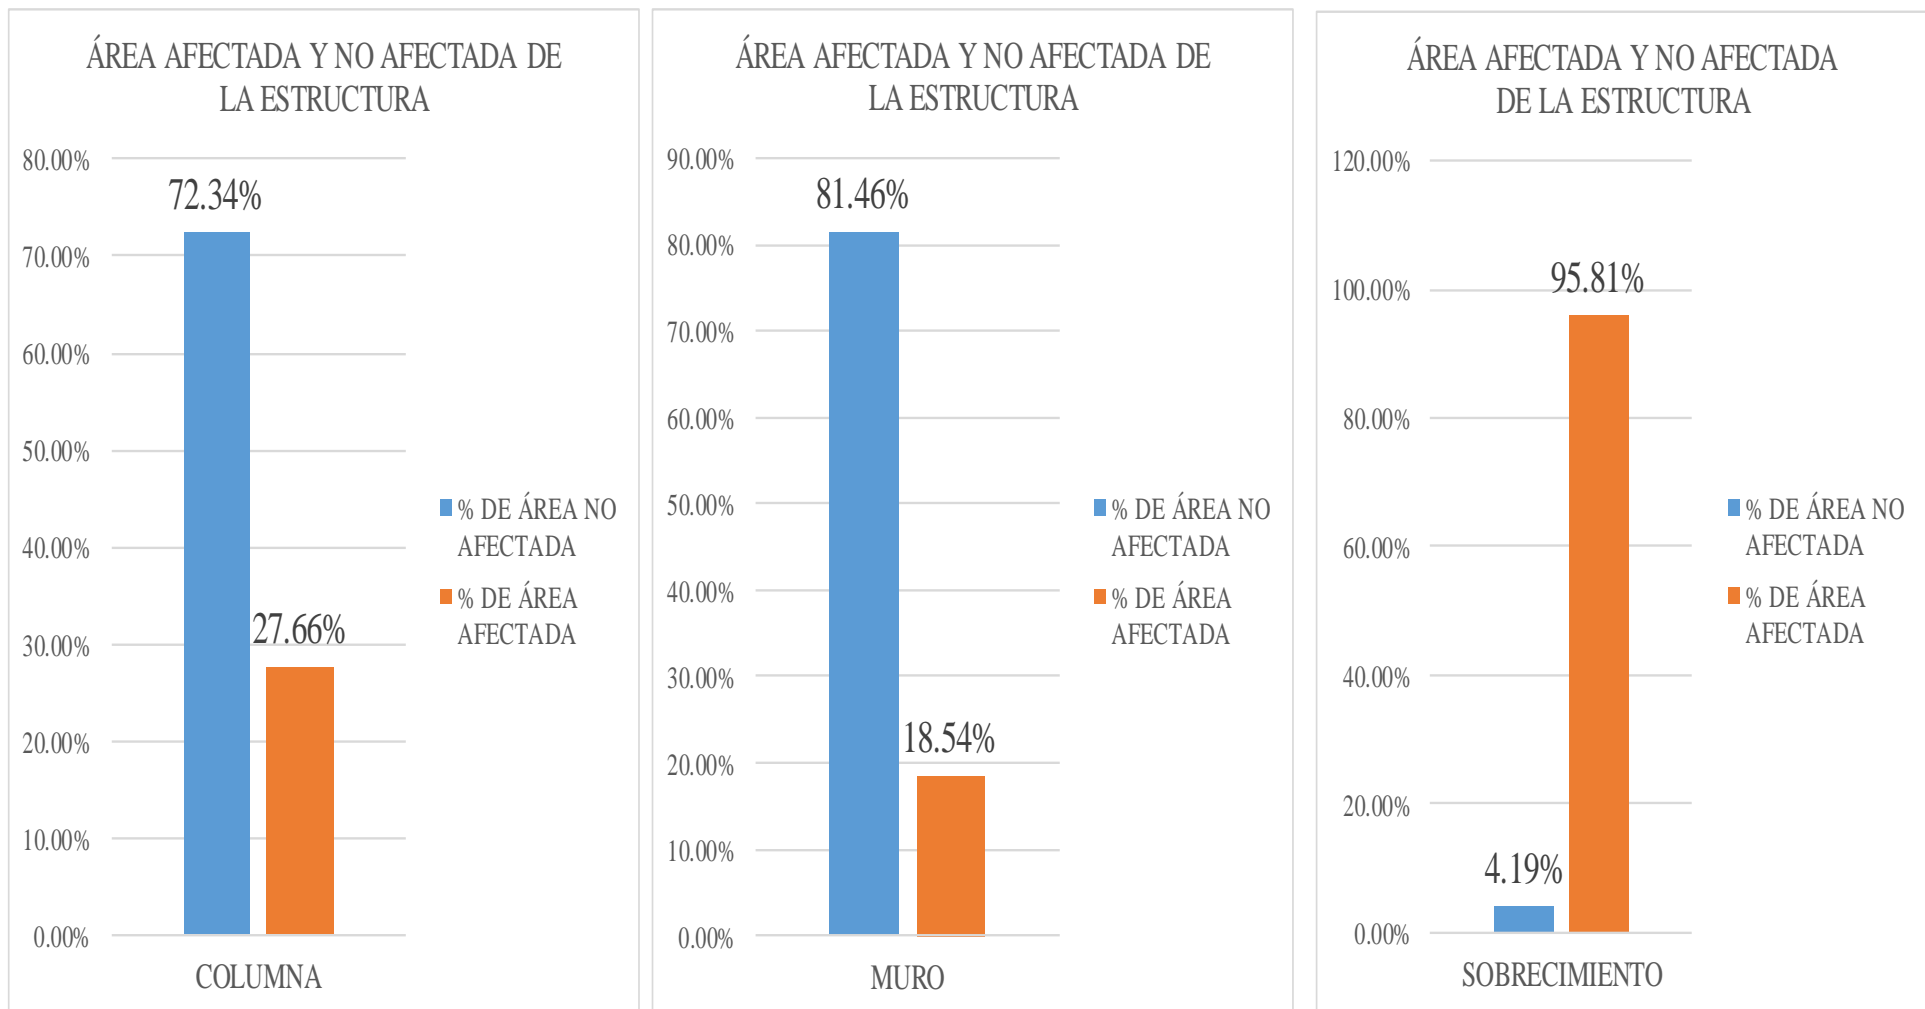
UNIDAD DE MUESTRA	ESTRUCTURA	ÁREA DE LA ESTRUCTURA (m2)	ÁREA DE LA ESTRUCTURA NO AFECTADA (m2)	ÁREA DE LA ESTRUCTURA AFECTADA (m2)	% DE ÁREA NO AFECTADA	% DE ÁREA AFECTADA	NIVEL DE SEVERIDAD	PATOLOGÍAS ENCONTRADAS
U.M.1	COLUMNA	4.74	3.43	1.31	72.34%	27.66%	LEVE	FISURAS EFLORESCENCIAS DESCASCARAMIENTO
	MURO	43.80	35.68	8.12	81.46%	18.54%	LEVE, MODERADO	EFLORESCENCIA DISGREGAMINETO
	SOBRECIMIENTO	3.60	0.15	3.45	4.19%	95.81%	LEVE	EFLORESCENCIA DISGREGAMIENTO

Figura48. Gráfico de las estructuras afectadas de la unidad de muestra 1.

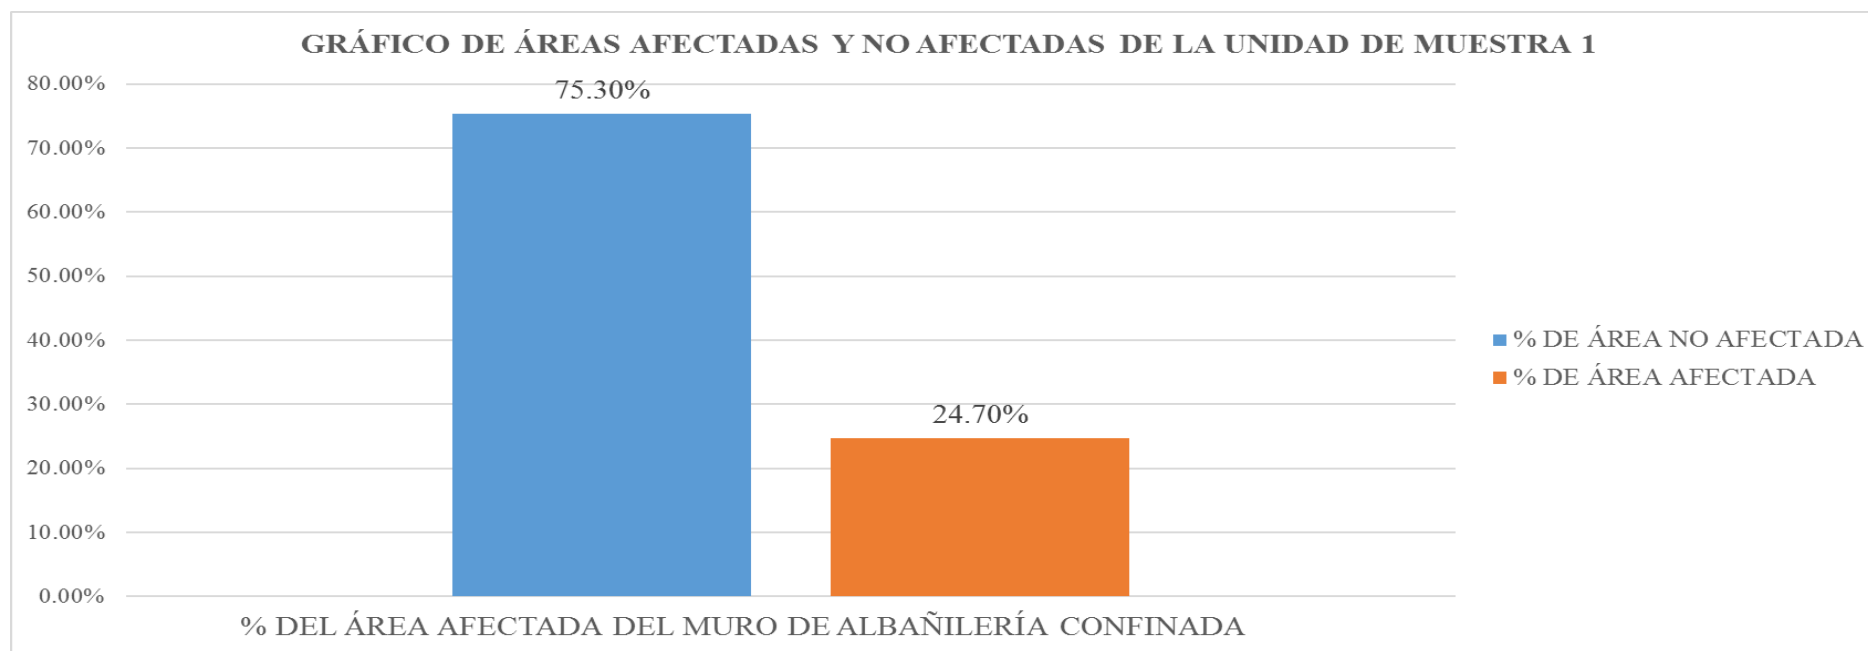
UNIDAD DE MUESTRA	ESTRUCTURA	ÁREA DE LA UNIDAD DE MUESTRA (m ²)	ÁREA DE LA UNIDAD DE MUESTRA NO	ÁREA DE LA UNIDAD DE MUESTRA	% DE ÁREA NO AFECTADA	% DE ÁREA AFECTADA	NIVEL DE SEVERIDAD	PATOLOGÍAS ENCONTRADAS
U.M.1	MURO DE ALBAÑILERÍA CONFINADA	52.14	39.26	12.88	75.30%	24.70%	LEVE, MODERADO	FISURAS EFLORESCENCIAS DISGREGAMIENTOS DESCASCARAMIENTOS

Figura 49. Gráfico de áreas afectadas y no afectadas de la unidad de muestra 1.

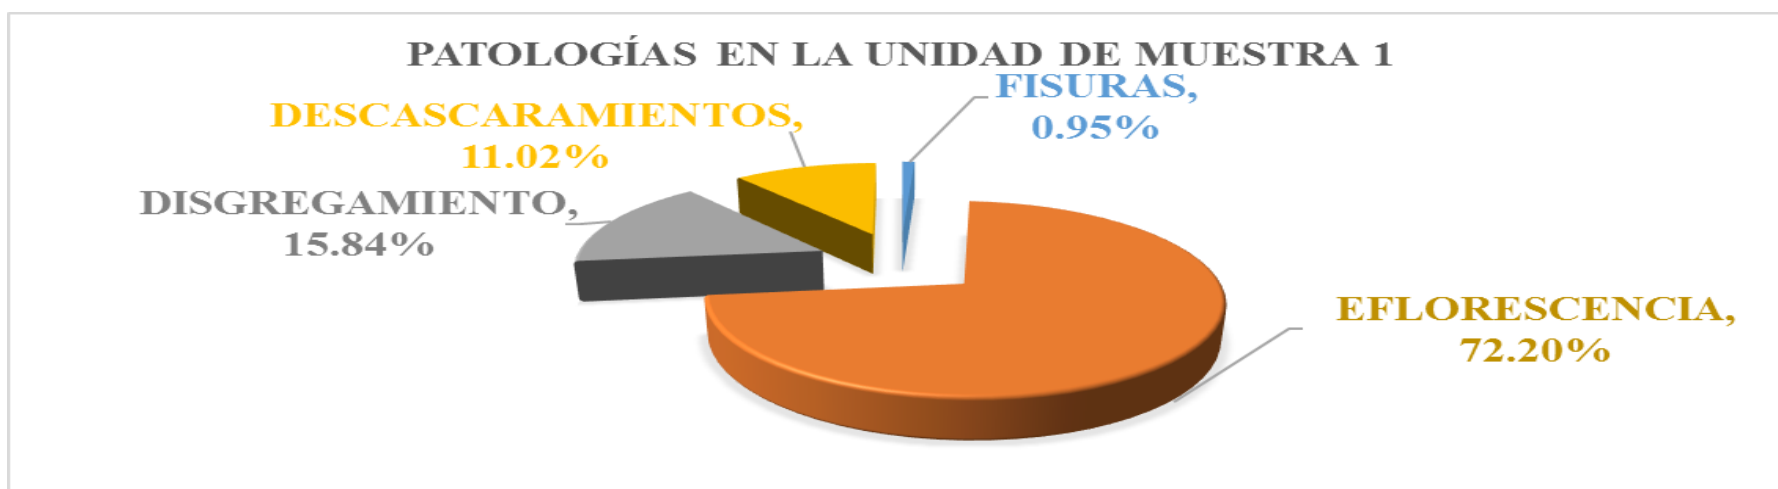
PATOLOGÍAS	ÁREA DE PATOLOGÍAS (m2)	ÁREA DE LA UNIDAD DE MUESTRA AFECTADA (m2)	% DE PATOLOGÍAS QUE AFECTAN LA ESTRUCTURA
CORROSIÓN	0.00	12.88	0.00%
DISTORSIÓN	0.00		0.00%
FISURAS	0.12		0.95%
EROSIÓN	0.00		0.00%
EFLORESCENCIA	9.30		72.20%
DISGREGAMIENTO	2.04		15.84%
GRIETAS	0.00		0.00%
DESCASCARAMIENTOS	1.42		11.02%
OXIDACIÓN	0.00		0.00%
TOTAL			100.00%

Figura 50. Gráfico de las patologías encontradas en la unidad de muestra 1.

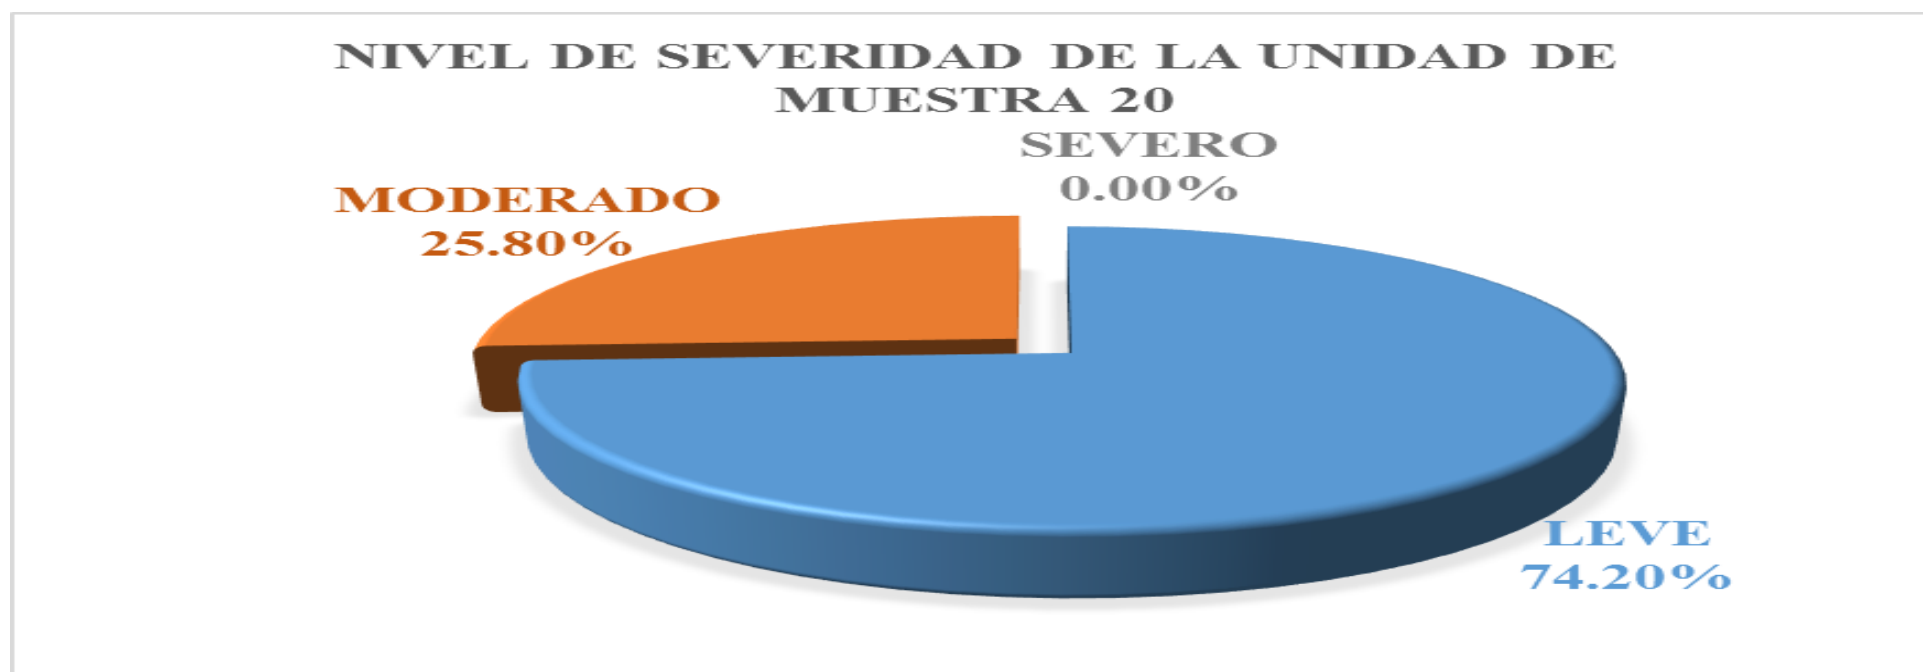
Figura 127. Gráfico del nivel de severidad de la unidad de muestra 20.

NIVEL DE SEVERIDAD	ELEMENTOS DE ESTRUCTURA				ÁREA DE SEVERIDAD (m2)	ÁREA DE LA UNIDAD DE MUESTRA	% DE SEVERIDAD QUE AFECTA LA ESTRUCTURA
	COLUMNA (m2)	MURO (m2)	VIGA (m2)	SOBRECIMIENTO (m2)			
LEVE	0.84	3.76	0.00	1.60	6.20	8.35	74.20%
MODERADO	0.00	2.16	0.00	0.00	2.16		25.80%
SEVERO	0.00	0.00	0.00	0.00	0.00		0.00%
TOTAL							100.00%

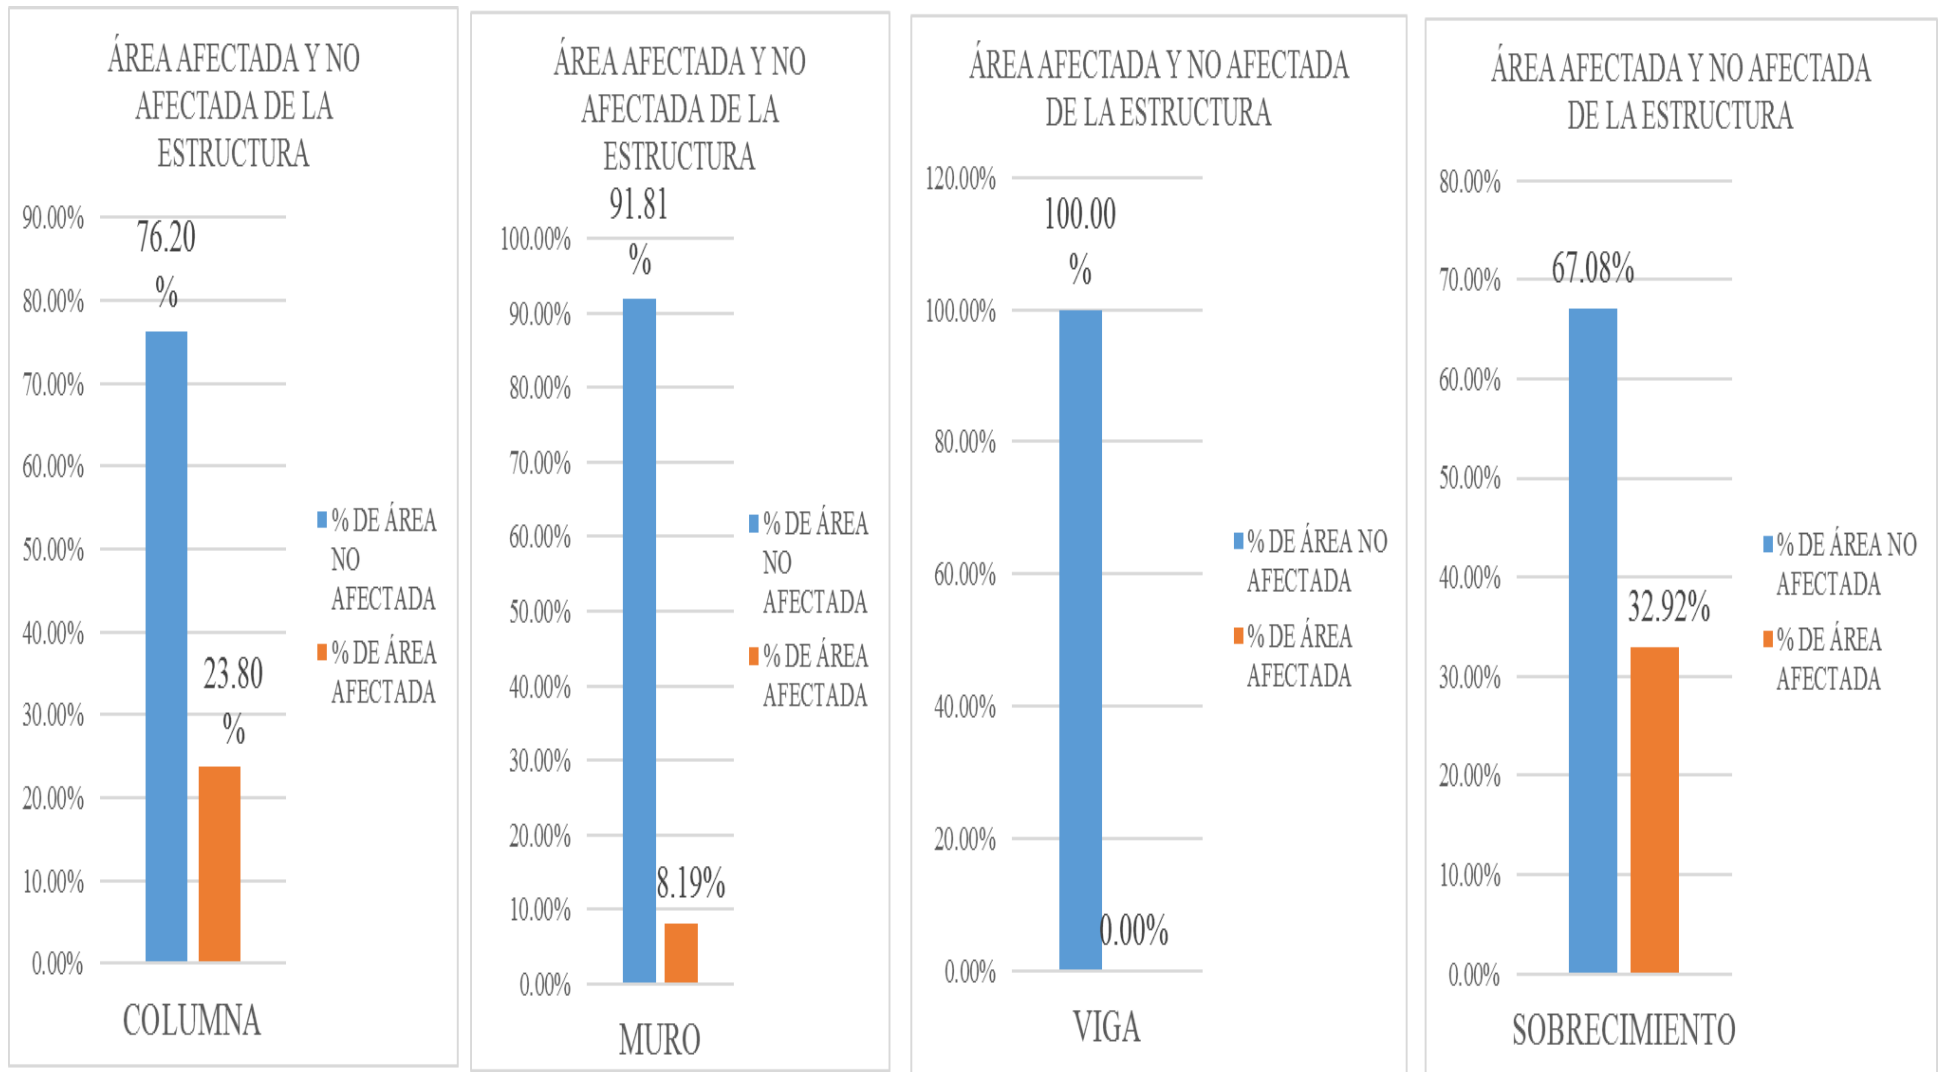
Figura 128. Gráfico de las estructuras afectadas de la unidad de muestra 21.

UNIDAD DE MUESTRA	ESTRUCTURA	ÁREA DE LA ESTRUCTURA (m ²)	ÁREA DE LA ESTRUCTURA NO AFECTADA (m ²)	ÁREA DE LA ESTRUCTURA AFECTADA (m ²)	% DE ÁREA NO AFECTADA	% DE ÁREA AFECTADA	NIVEL DE SEVERIDAD	PATOLOGÍAS ENCONTRADAS
U.M. 21	COLUMNA	5.93	4.52	1.41	76.20%	23.80%	LEVE, SEVERO	DESCASCARAMIENTO GRIETAS
	MURO	58.40	53.62	4.79	91.81%	8.19%	LEVE, MODERADO	EROSIÓN DISGREGAMIENTO DESCASCARAMIENTO
	VIGA	4.80	4.80	0.00	100.00%	0.00%		
	SOBRECIMIENTO	4.80	3.22	1.58	67.08%	32.92%	LEVE	DISGREGAMIENTO

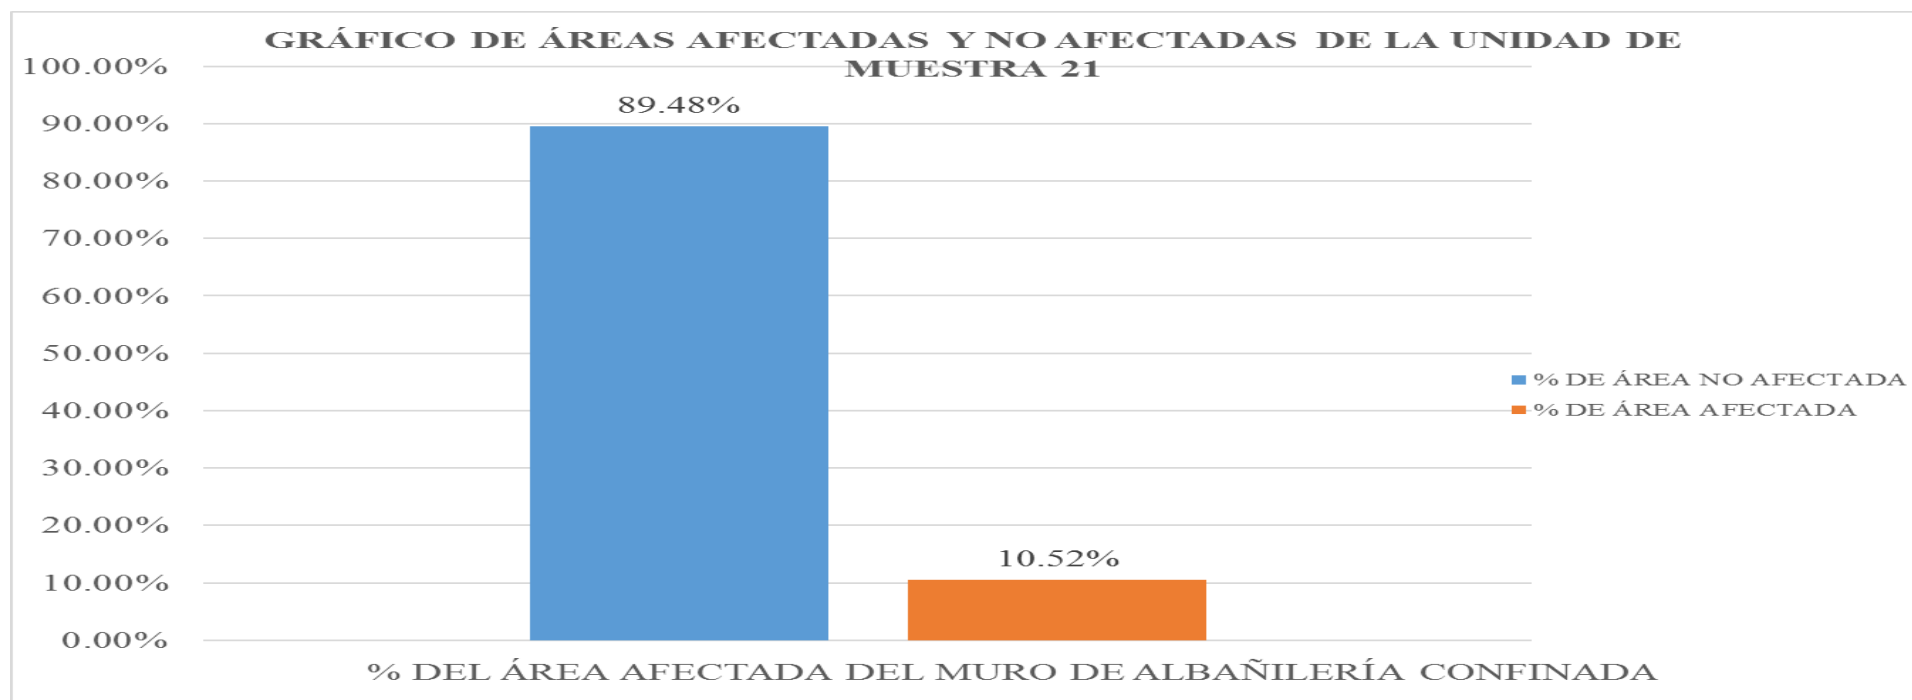
Figura 129. Gráfico de áreas afectadas y no afectadas de la unidad de muestra 21.

UNIDAD DE MUESTRA	ESTRUCTURA	ÁREA DE LA UNIDAD DE MUESTRA (m2)	ÁREA DE LA UNIDAD DE MUESTRA NO AFECTADA (m2)	ÁREA DE LA UNIDAD DE MUESTRA AFECTADA (m2)	% DE ÁREA NO AFECTADA	% DE ÁREA AFECTADA	NIVEL DE SEVERIDAD	PATOLOGÍAS ENCONTRADAS
U.M. 21	MURO DE ALBAÑILERÍA CONFINADA	73.93	66.15	7.78	89.48%	10.52%	LEVE, MODERADO, SEVERO	EROSION GRIETAS DISGREGAMIENTOS DESCASCARAMIENTO

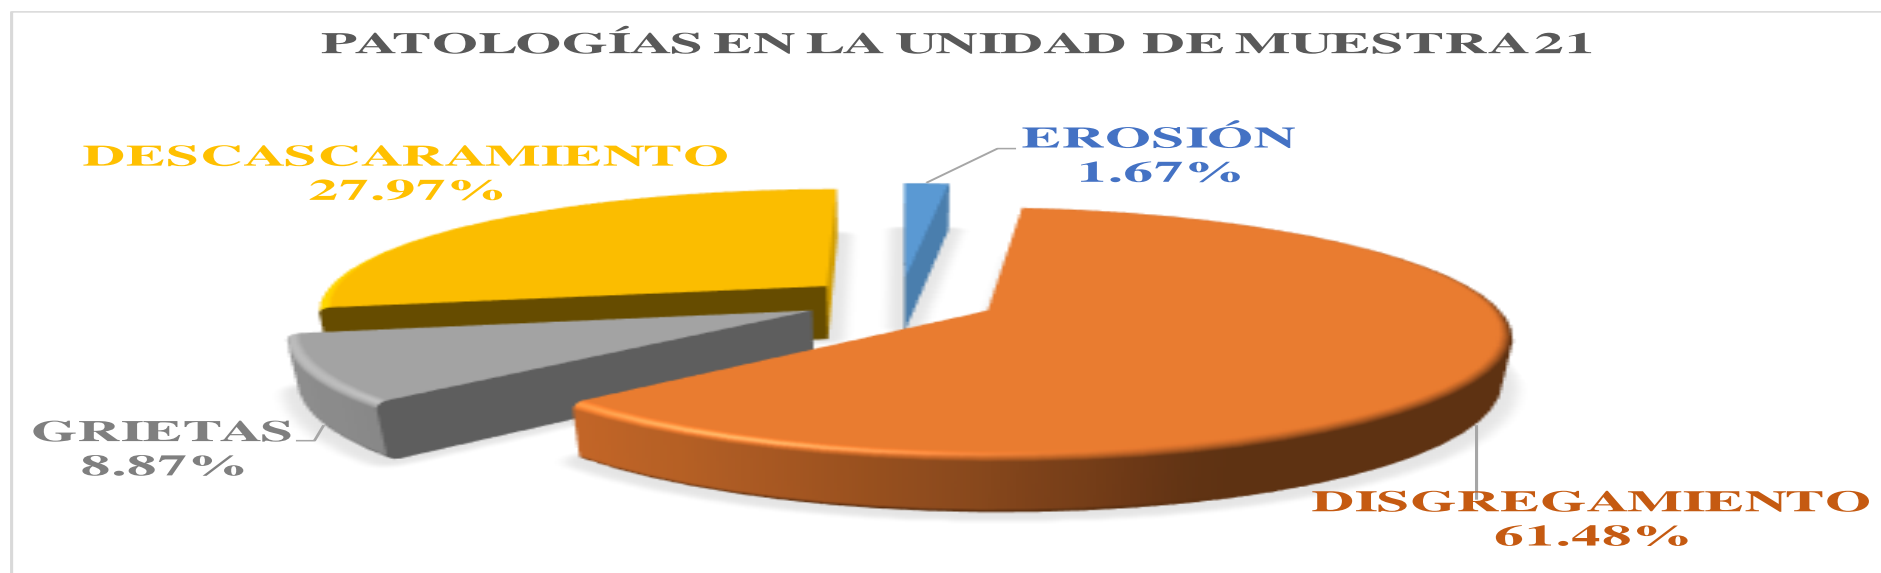
Figura 130. Gráfico de las patologías encontradas en la unidad de muestra 21.

PATOLOGÍAS	ÁREA DE PATOLOGÍAS (m ²)	ÁREA DE LA UNIDAD DE MUESTRA AFECTADA (m ²)	% DE PATOLOGÍAS QUE AFECTAN LA ESTRUCTURA
CORROSIÓN	0.00	7.78	0.00%
DISTORSIÓN	0.00		0.00%
FISURAS	0.00		0.00%
EROSIÓN	0.13		1.67%
EFLORESCENCIA	0.00		0.00%
DISGREGAMIENTO	4.78		61.48%
GRIETAS	0.69		8.87%
DESCASCAMIENTO	2.18		27.97%
OXIDACIÓN	0.00		0.00%
TOTAL			100.00%

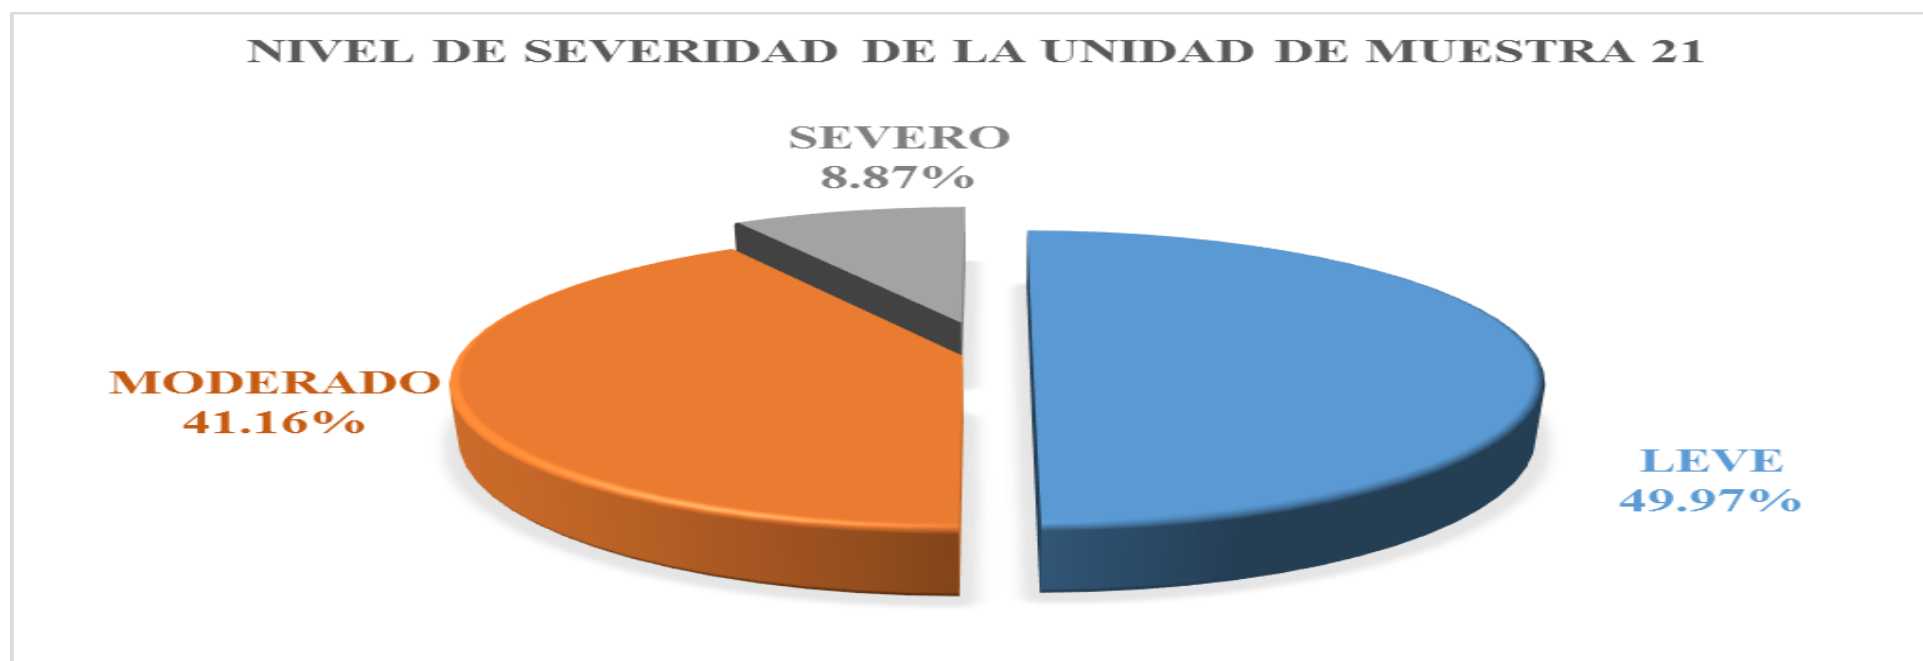
Figura 131. Gráfico del nivel de severidad de la unidad de muestra 21.

NIVEL DE SEVERIDAD	ELEMENTOS DE ESTRUCTURA				ÁREA DE SEVERIDAD (m2)	ÁREA DE LA UNIDAD DE MUESTRA AFECTADA (m2)	% DE SEVERIDAD QUE AFECTA LA
	COLUMNA (m2)	MURO (m2)	VIGA (m2)	SOBRECIMIENTO (m2)			
LEVE	0.72	1.59	0.00	1.58	3.89	7.78	49.97%
MODERADO	0.00	3.20	0.00	0.00	3.20		41.16%
SEVERO	0.69	0.00	0.00	0.00	0.69		8.87%
TOTAL							100.00%

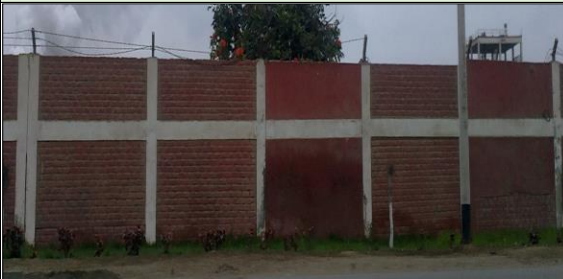
COLUMNA	1: CORROSIÓN	0.00		5.93	4.65	1.27	90.93	71.56	19.36

7: GRIETAS	0.38	SEVERO											
		8: DESCASCARAMIENTOS	0.89	LEVE											
		9: OXIDACIÓN	0.00												
		MURO	1: CORROSIÓN	0.00		73.00	57.72	15.28

7: GRIETAS	0.00														
8: DESCASCARAMIENTOS	3.60		LEVE												
9: OXIDACIÓN	0.00														
VIGA	1: CORROSIÓN	0.00		6.00	5.94	0.06									
	2: DISTORSIÓN	0.00

3: FISURAS	0.06	LEVE												
	4: EROSIÓN	0.00													
	5: EFLORESCENCIA	0.00													
	6: DISGREGAMIENTO	0.00													
	7: GRIETAS	0.00

3: FISURAS	0.00													
	4: EROSIÓN	0.00													
	5: EFLORESCENCIA	0.00													
	6: DISGREGAMIENTO	2.75	LEVE												
	7: GRIETAS	0.00

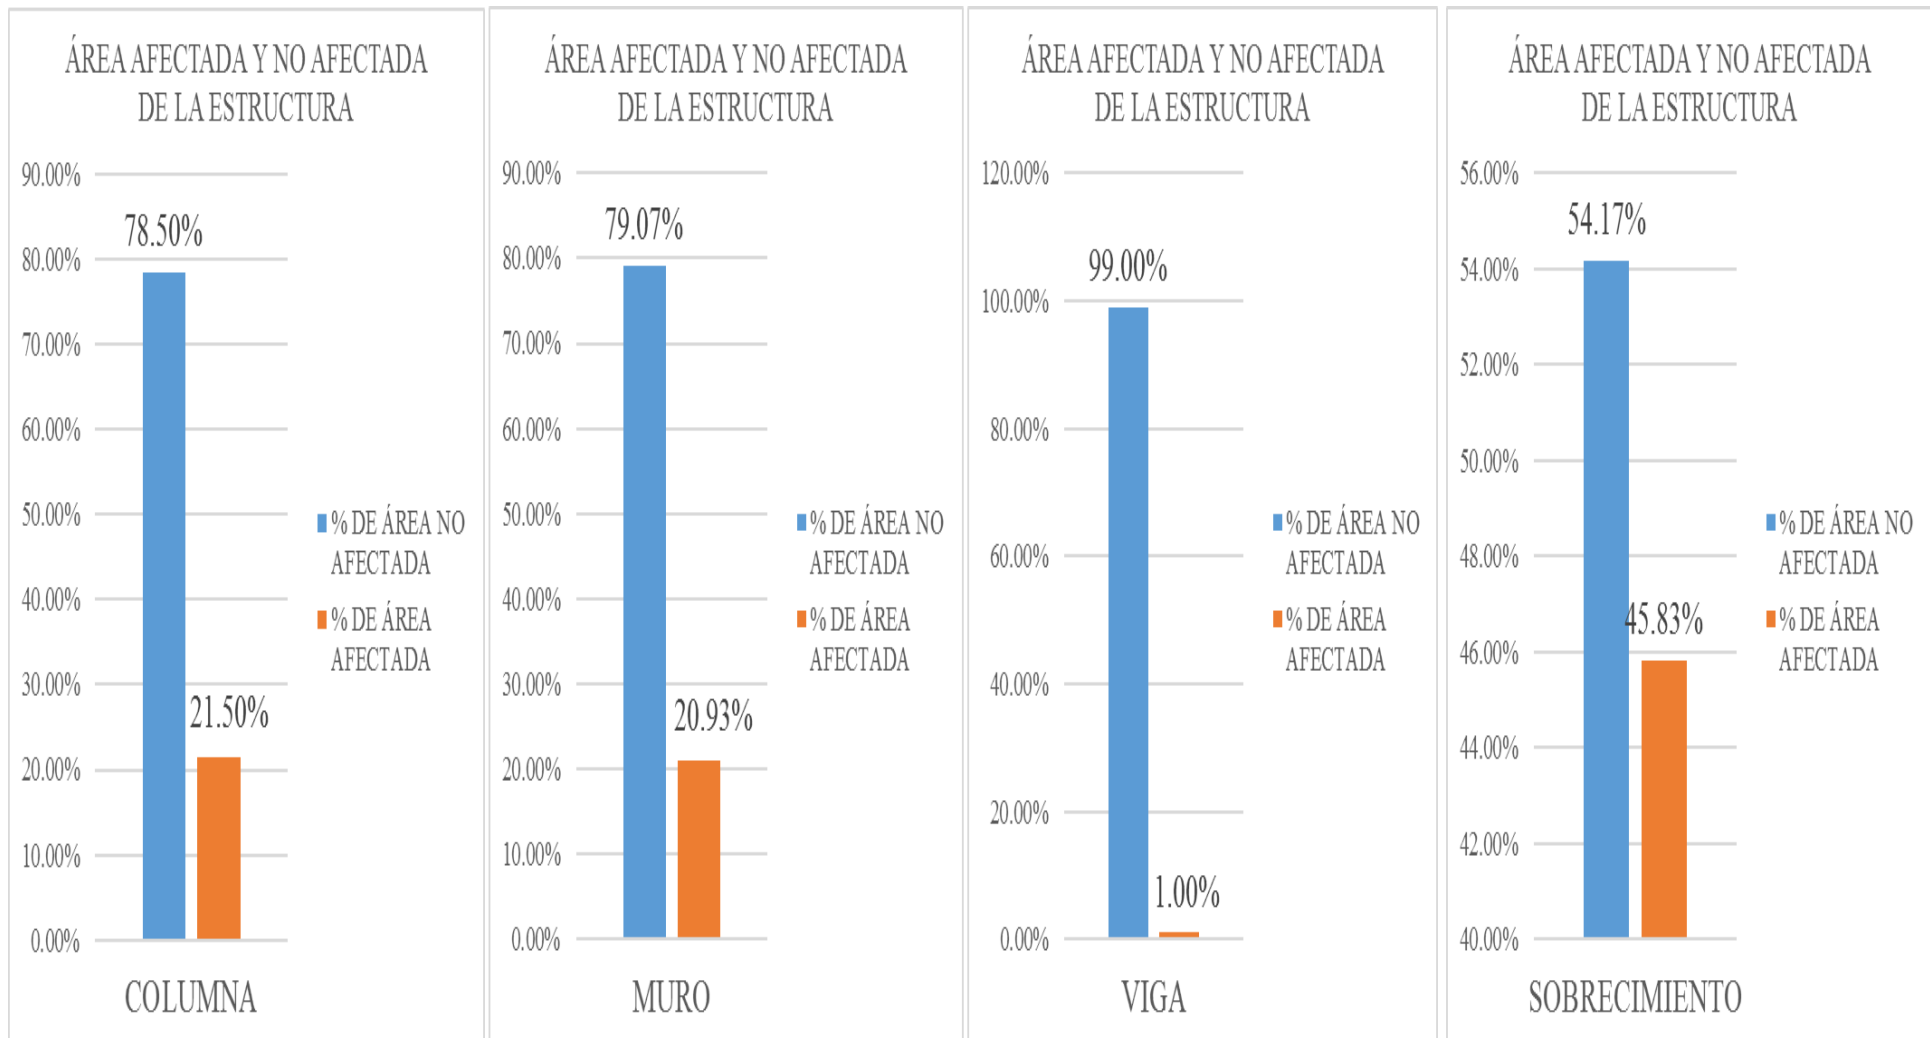
Figura 132. Gráfico de las estructuras afectadas de la unidad de muestra 22.

UNIDAD DE MUESTRA	ESTRUCTURA	ÁREA DE LA ESTRUCTURA (m2)	ÁREA DE LA ESTRUCTURA NO AFECTADA (m2)	ÁREA DE LA ESTRUCTURA AFECTADA (m2)	% DE ÁREA NO AFECTADA	% DE ÁREA AFECTADA	NIVEL DE SEVERIDAD	PATOLOGÍAS ENCONTRADAS
U.M. 22	COLUMNA	5.93	4.65	1.27	78.50%	21.50%	LEVE, SEVERO	GRIETAS DESCASCARAMIENTO
	MURO	73.00	57.72	15.28	79.07%	20.93%	LEVE	EFLORESCENCIA DESCASCARAMIENTO
	VIGA	6.00	5.94	0.06	99.00%	1.00%	LEVE	FISURA
	SOBRECIMIENTO	6.00	3.25	2.75	54.17%	45.83%	LEVE	DISGREGAMIENTO

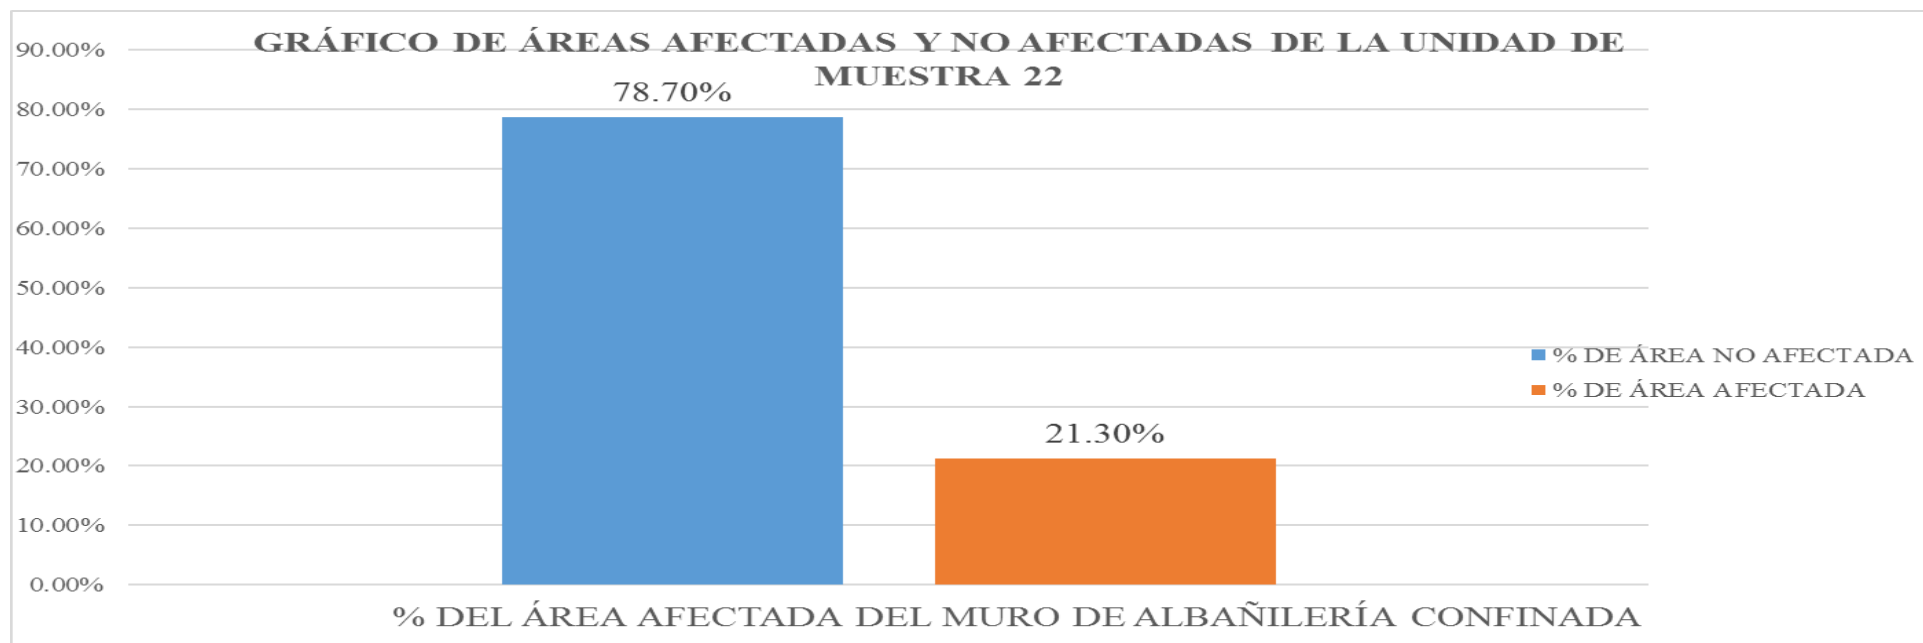
Figura 133. Gráfico de áreas afectadas y no afectadas de la unidad de muestra 22.

UNIDAD DE MUESTRA	ESTRUCTURA	ÁREA DE LA UNIDAD DE MUESTRA (m2)	ÁREA DE LA UNIDAD DE MUESTRA NO AFECTADA (m2)	ÁREA DE LA UNIDAD DE MUESTRA AFECTADA (m2)	% DE ÁREA NO AFECTADA	% DE ÁREA AFECTADA	NIVEL DE SEVERIDAD	PATOLOGÍAS ENCONTRADAS
U.M. 22	MURO DE ALBAÑILERÍA CONFINADA	90.93	71.56	19.36	78.70%	21.30%	LEVE, SEVERO	GRIETAS FISURA EFLORESCENCIA DESCASCAMIENTO DISGREGAMIENTO

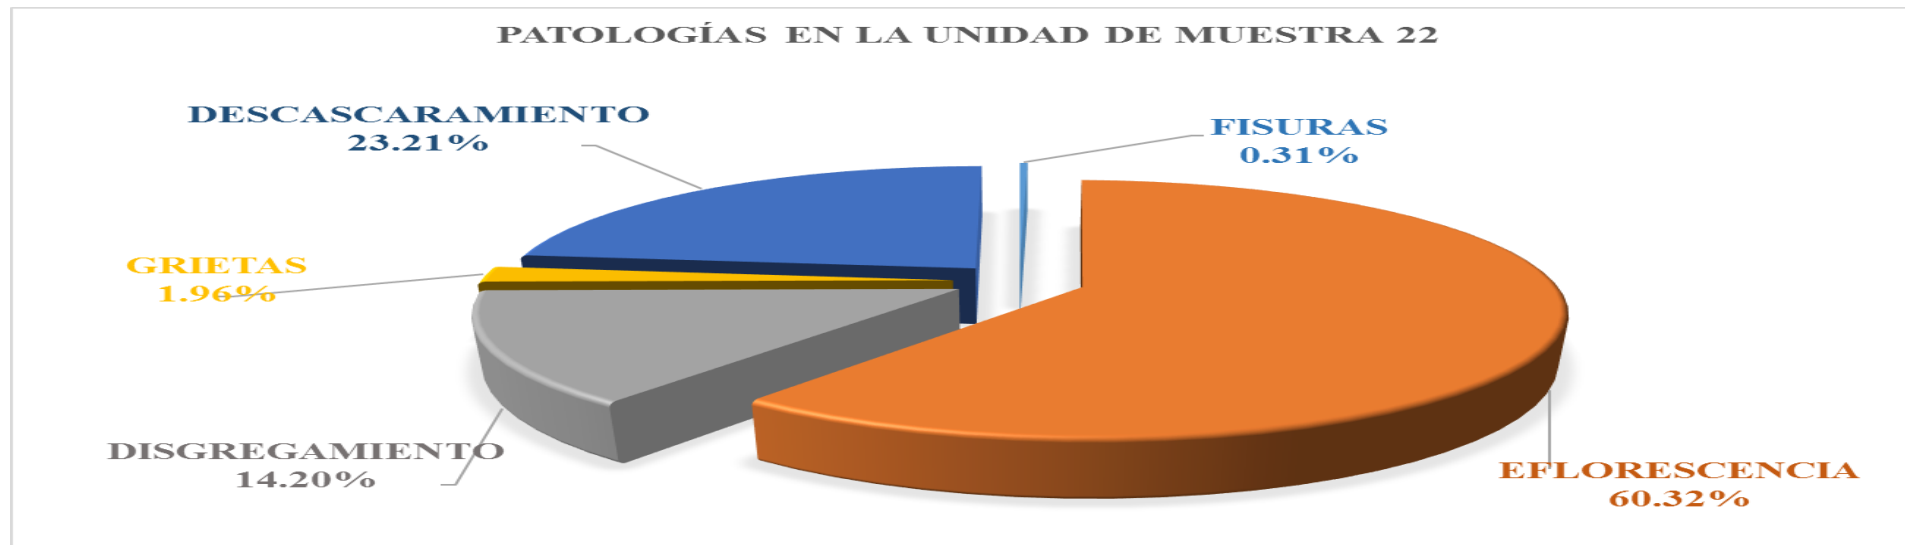
Figura 134. Gráfico de las patologías encontradas en la unidad de muestra 22.

PATOLOGÍAS	ÁREA DE PATOLOGÍAS (m ²)	ÁREA DE LA UNIDAD DE MUESTRA	% DE PATOLOGÍAS QUE AFECTAN LA ESTRUCTURA
CORROSIÓN	0.00	19.36	0.00%
DISTORSIÓN	0.00		0.00%
FISURAS	0.06		0.31%
EROSIÓN	0.00		0.00%
EFLORESCENCIA	11.68		60.32%
DISGREGAMIENTO	2.75		14.20%
GRIETAS	0.38		1.96%
DESCASCARAMIENTO	4.49		23.21%
OXIDACIÓN	0.00		0.00%
TOTAL		100.00%

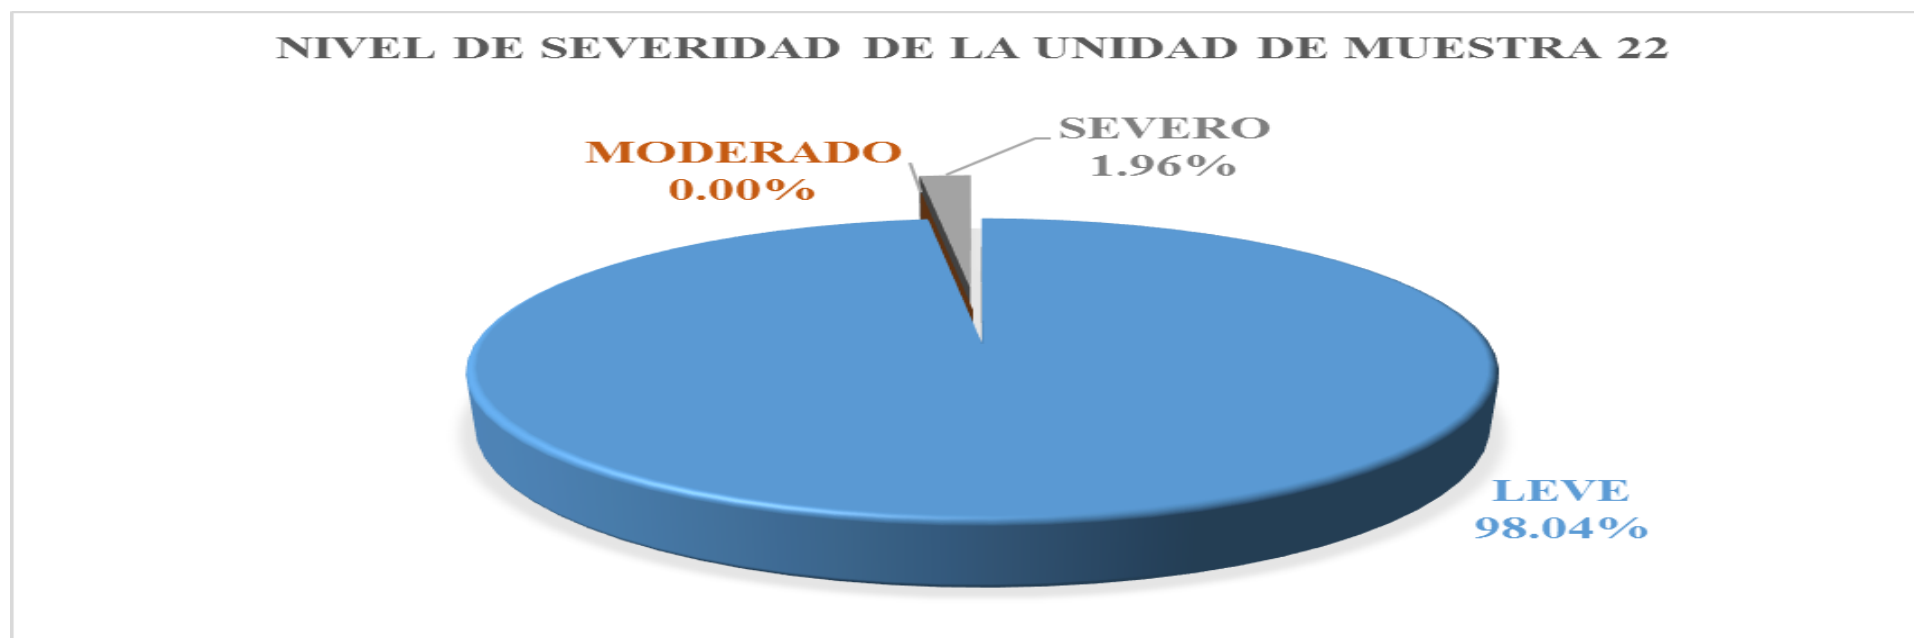
Figura 135. Gráfico del nivel de severidad de la unidad de muestra 22.

NIVEL DE SEVERIDAD	ELEMENTOS DE ESTRUCTURA				ÁREA DE SEVERIDAD (m2)	ÁREA DE LA UNIDAD DE MUESTRA AFECTADA (m2)	% DE SEVERIDAD QUE AFECTA LA ESTRUCTURA
	COLUMNA (m2)	MURO (m2)	VIGA (m2)	SOBRECIMIENTO (m2)			
LEVE	0.89	15.28	0.06	2.75	18.98	19.36	98.04%
MODERADO	0.00	0.00	0.00	0.00	0.00		0.00%
SEVERO	0.38	0.00	0.00	0.00	0.38		1.96%
TOTAL							100.00%

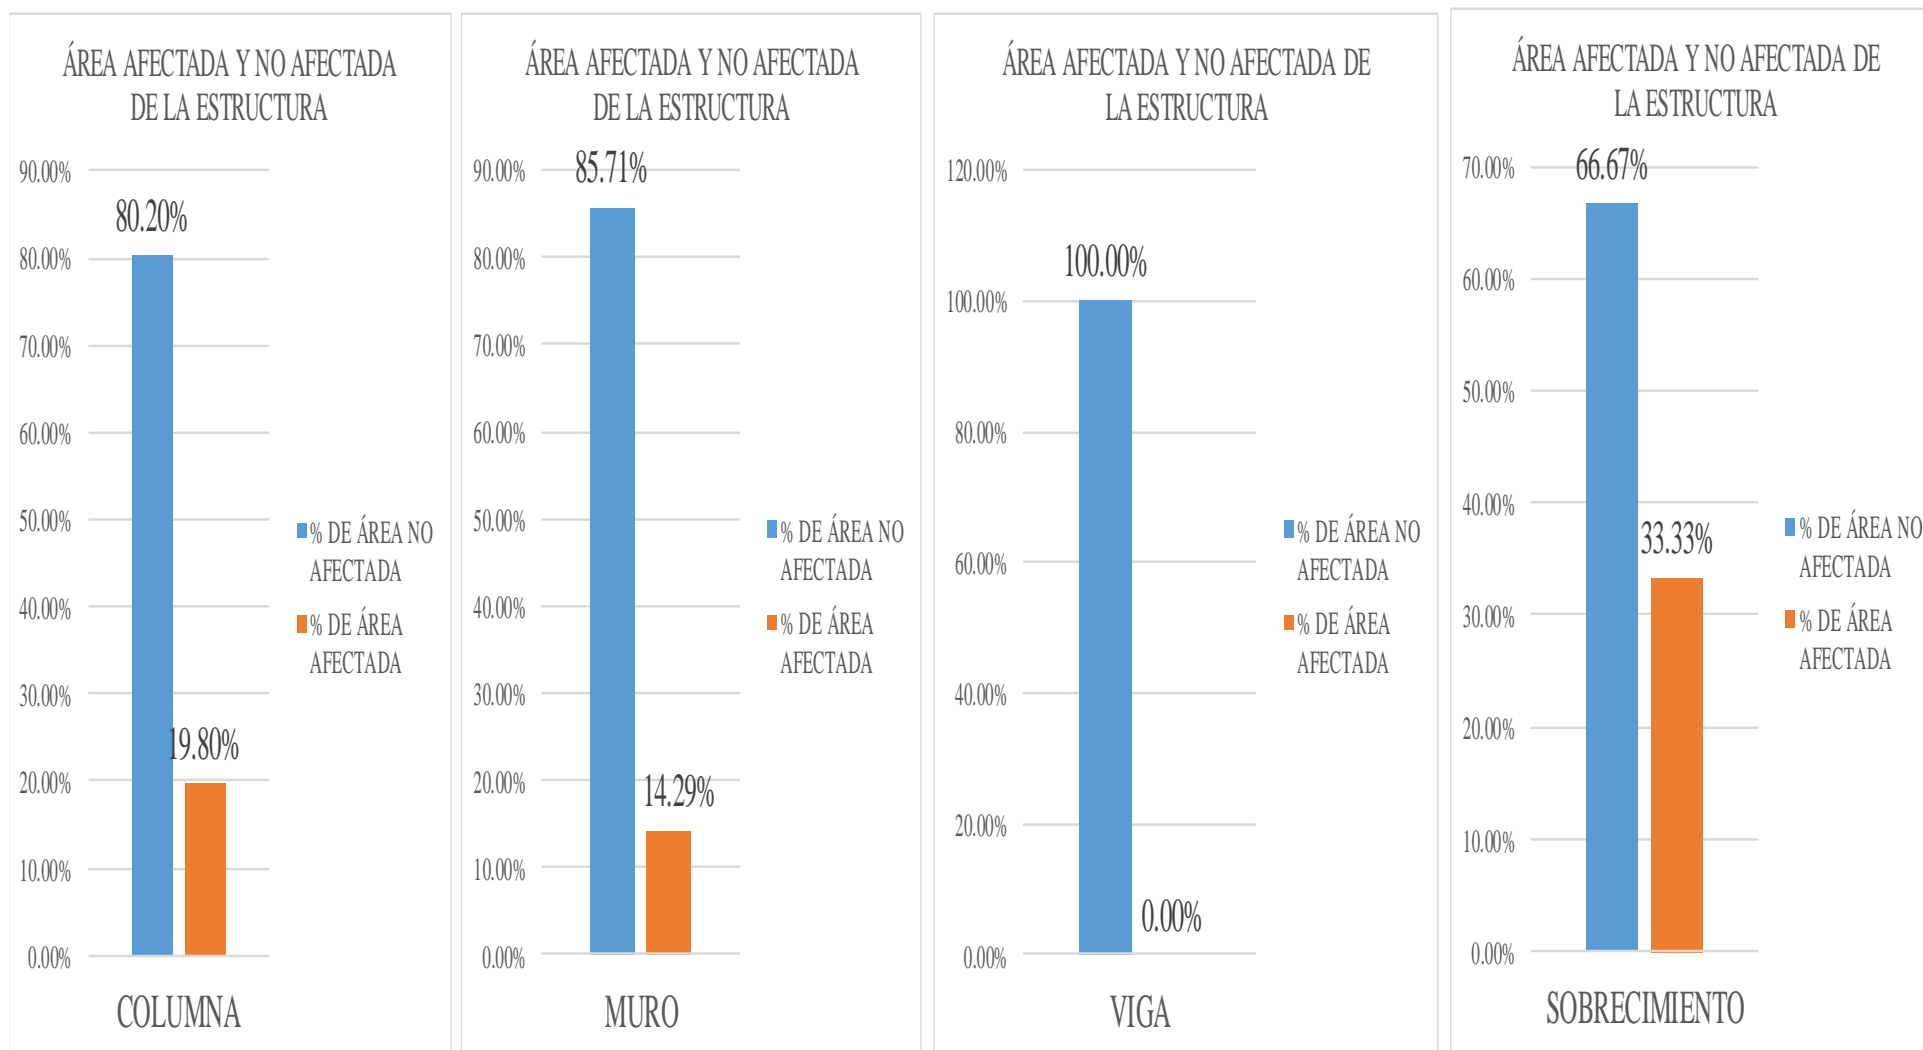
Figura 136. Gráfico de las estructuras afectadas de la unidad de muestra 23.

UNIDAD DE MUESTRA	ESTRUCTURA	ÁREA DE LA ESTRUCTURA (m ²)	ÁREA DE LA ESTRUCTURA NO AFECTADA (m ²)	ÁREA DE LA ESTRUCTURA AFECTADA (m ²)	% DE ÁREA NO AFECTADA	% DE ÁREA AFECTADA	NIVEL DE SEVERIDAD	PATOLOGÍAS ENCONTRADAS
U.M. 23	COLUMNA	5.93	4.75	1.17	80.20%	19.80%	LEVE	EFLORESCENCIA DESCASCAMIENTO
	MURO	58.40	50.05	8.35	85.71%	14.29%	LEVE, MODERADO, SEVERO	EROSIÓN EFLORESCENCIA DISGREGAMIENTO
	VIGA	4.80	4.80	0.00	100.00%	0.00%		
	SOBRECIMIENTO	4.80	3.20	1.60	66.67%	33.33%	LEVE	DISGREGAMIENTO DESCASCAMIENTO

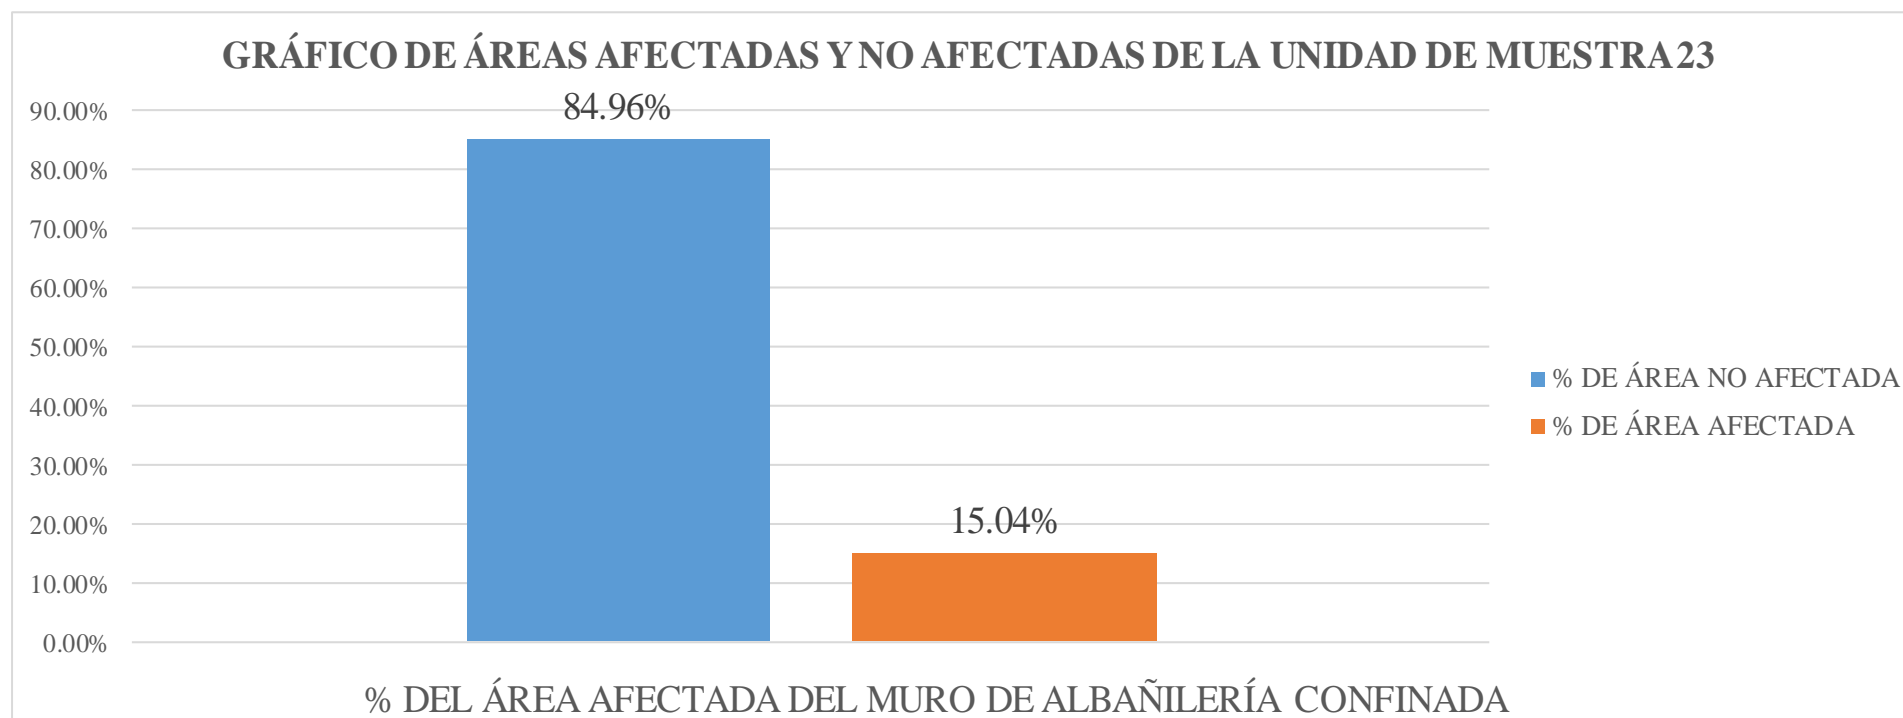
Figura 137. Gráfico de áreas afectadas y no afectadas de la unidad de muestra 23.

UNIDAD DE MUESTRA	ESTRUCTURA	ÁREA DE LA UNIDAD DE MUESTRA (m2)	ÁREA DE LA UNIDAD DE MUESTRA NO AFECTADA (m2)	ÁREA DE LA UNIDAD DE MUESTRA AFECTADA (m2)	% DE ÁREA NO AFECTADA	% DE ÁREA AFECTADA	NIVEL DE SEVERIDAD	PATOLOGÍAS ENCONTRADAS
U.M. 23	MURO DE ALBAÑILERÍA	73.93	62.81	11.12	84.96%	15.04%	LEVE, MODERADO, SEVERO	EROSIÓN EFLORESCENCIA DESCASCARAMIENTO DISGREGAMIENTO
