UNIVERSIDAD CATÓLICA LOS ÁNGELES
CHIMBOTE

DETERMINACIÓN Y EVALUACIÓN DE LAS
PATOLOGÍAS DEL CONCRETO EN LAS ESTRUCTURAS
DE ALBAÑILERÍA CONFINADA DEL CERCO
PERIMÉTRICO DEL LOCAL DE LA INDUSTRIA
PAPELERA QUIMPAC DEL DISTRITO DE PARAMONGA,
PROVINCIA DE BARRANCA, REGIÓN LIMA, JUNIO –
2016.

**TESIS PARA OPTAR EL TÍTULO PROFESIONAL DE
INGENIERO CIVIL.**

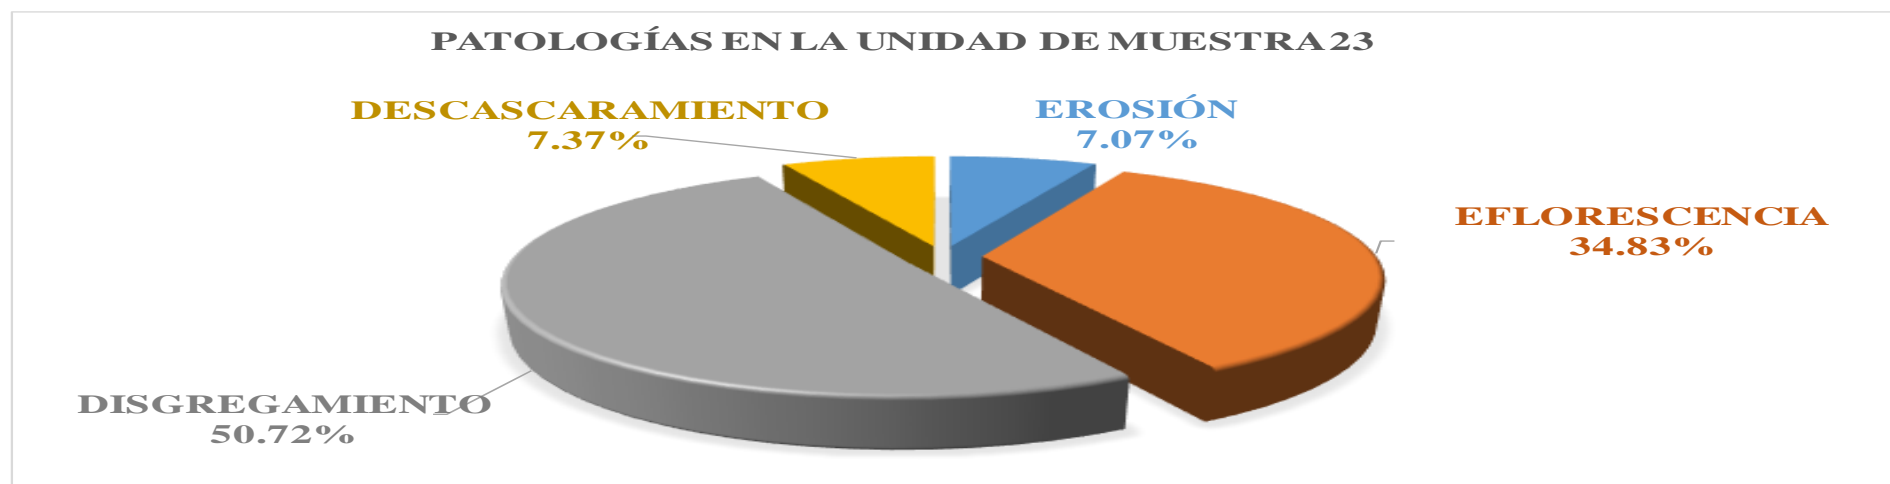
Figura 138. Gráfico de las patologías encontradas en la unidad de muestra 23.

PATOLOGÍAS	ÁREA DE PATOLOGÍAS (m ²)	ÁREA DE LA UNIDAD DE MUESTRA AFECTADA (m ²)	% DE PATOLOGÍAS QUE AFECTAN LA ESTRUCTURA
CORROSIÓN	0.00	11.12	0.00%
DISTORSIÓN	0.00		0.00%
FISURAS	0.00		0.00%
EROSIÓN	0.79		7.07%
EFLORESCENCIA	3.87		34.83%
DISGREGAMIENTO	5.64		50.72%
GRIETAS	0.00		0.00%
DESCASCARAMIENTO	0.82		7.37%
OXIDACIÓN	0.00		0.00%
TOTAL		100.00%

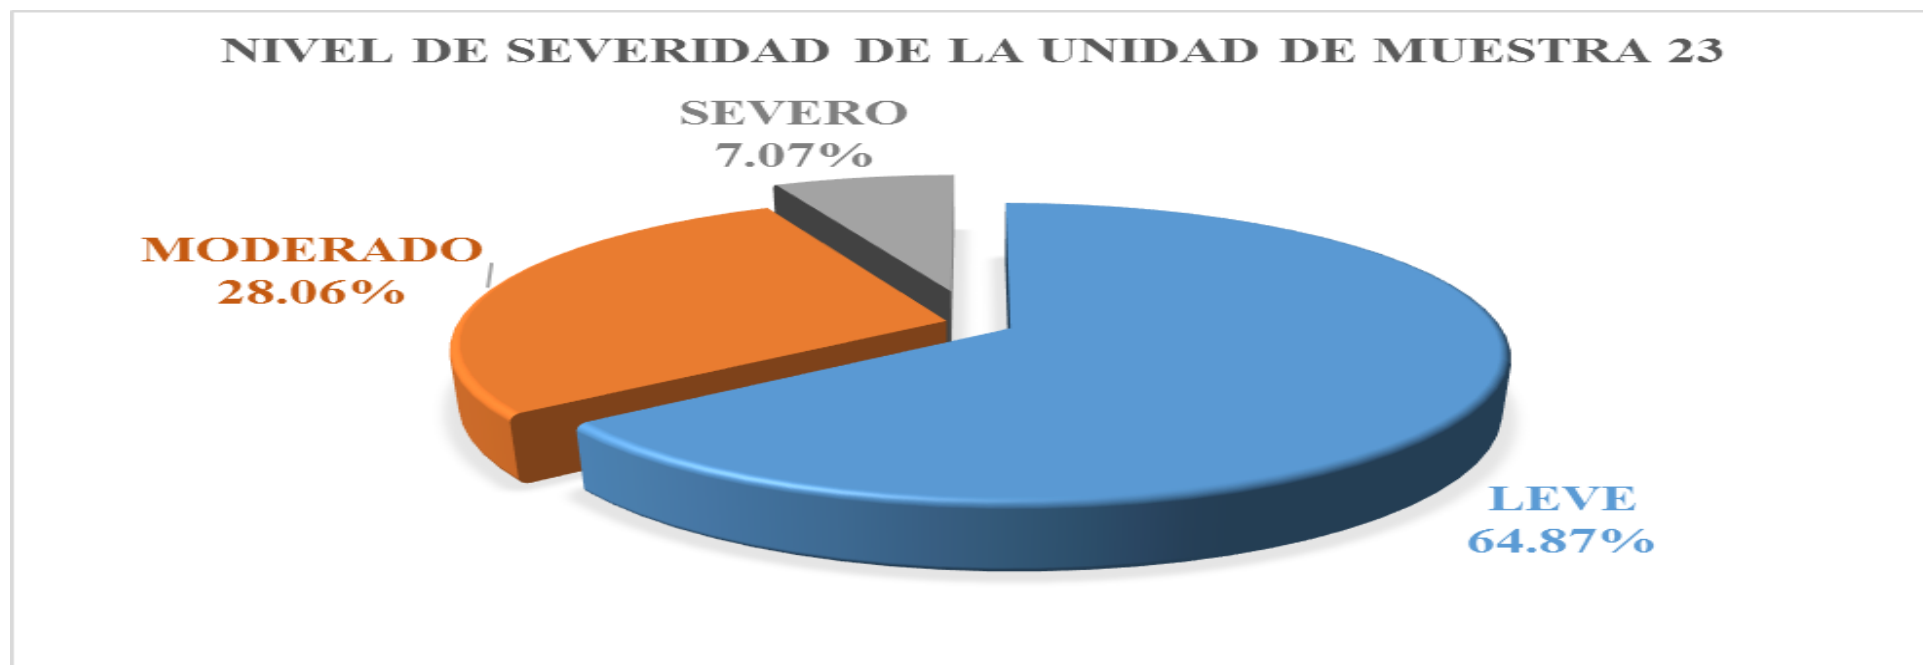
Figura 139. Gráfico del nivel de severidad de la unidad de muestra 23.

NIVEL DE SEVERIDAD	ELEMENTOS DE ESTRUCTURA				ÁREA DE SEVERIDAD (m ²)	ÁREA DE LA UNIDAD DE MUESTRA	% DE SEVERIDAD QUE AFECTA LA ESTRUCTURA
	COLUMNA (m ²)	MURO (m ²)	VIGA (m ²)	SOBRECIMIENTO (m ²)			
LEVE	1.17	4.44	0.00	1.60	7.21	11.12	64.87%
MODERADO	0.00	3.12	0.00	0.00	3.12		28.06%
SEVERO	0.00	0.79	0.00	0.00	0.79		7.07%
TOTAL						11.12	100.00%

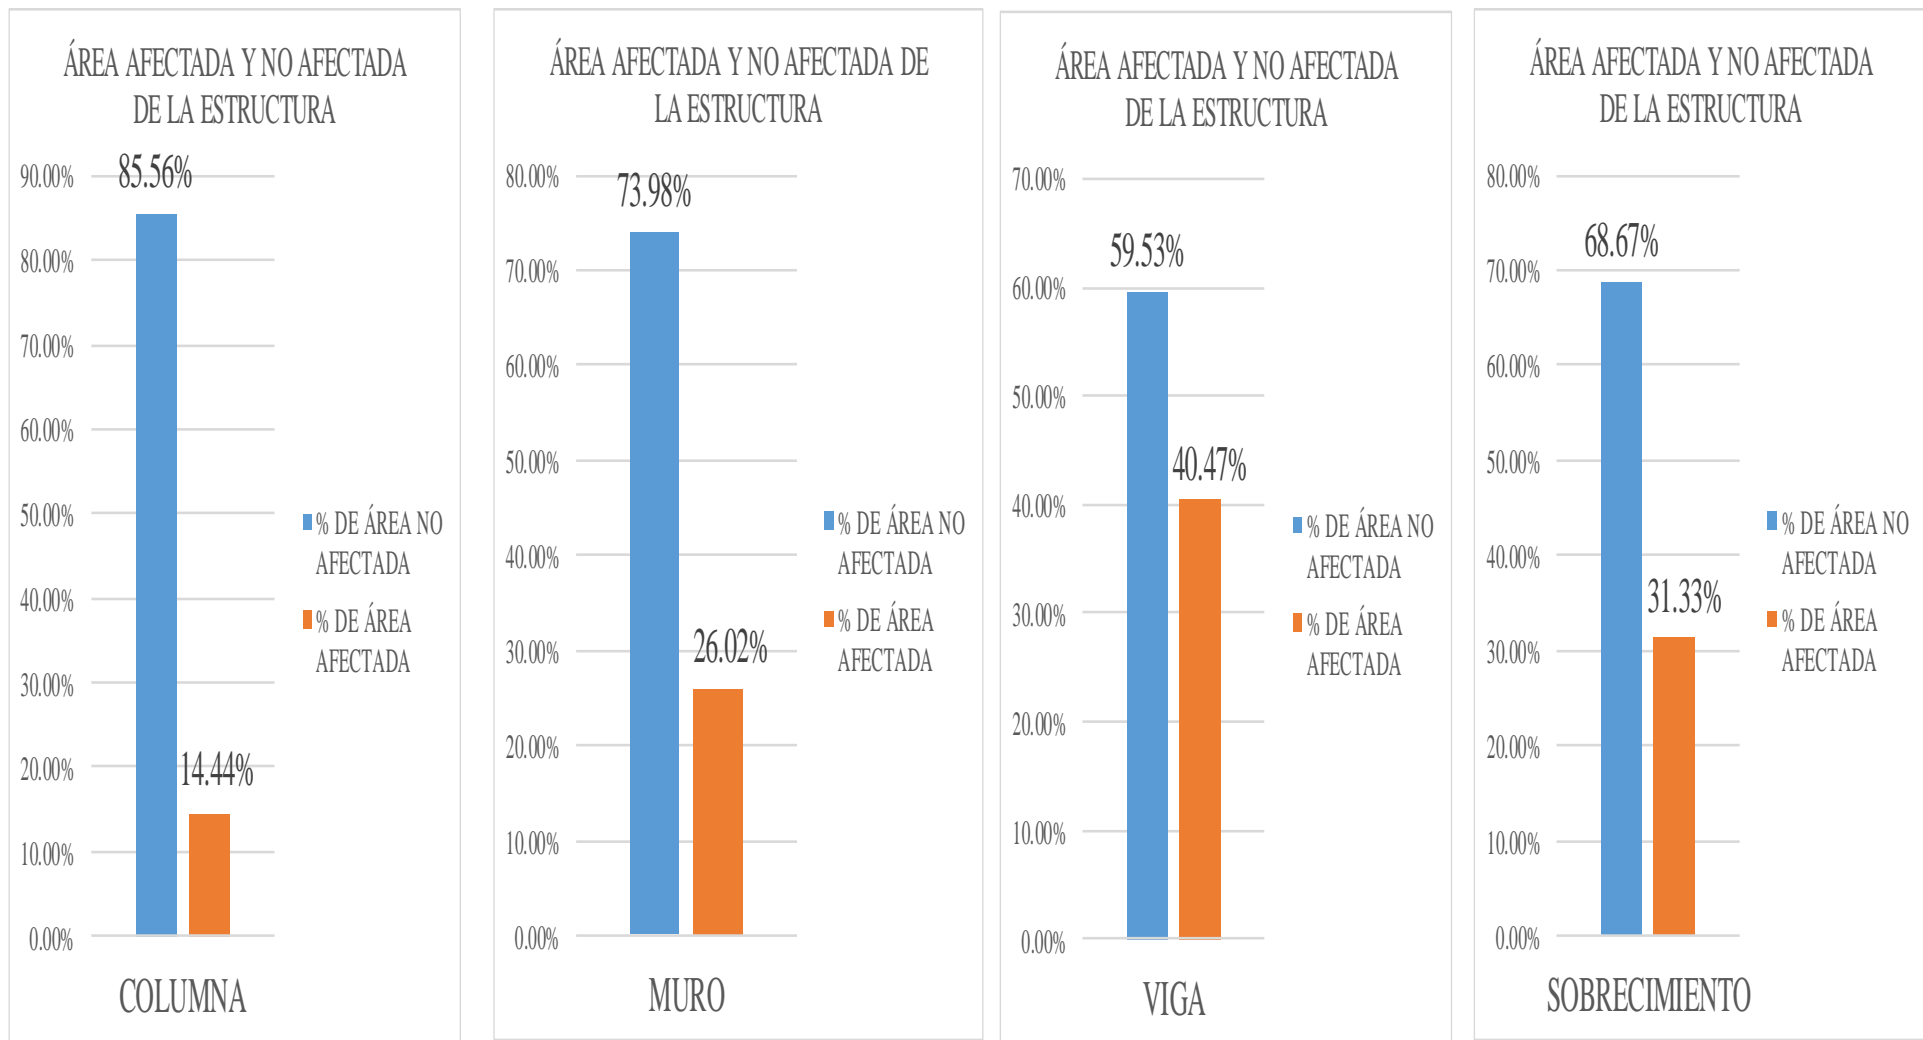
Figura 140. Gráfico de las estructuras afectadas de la unidad de muestra 24.

UNIDAD DE MUESTRA	ESTRUCTURA	ÁREA DE LA ESTRUCTURA (m ²)	ÁREA DE LA ESTRUCTURA NO AFECTADA (m ²)	ÁREA DE LA ESTRUCTURA AFECTADA (m ²)	% DE ÁREA NO AFECTADA	% DE ÁREA AFECTADA	NIVEL DE SEVERIDAD	PATOLOGÍAS ENCONTRADAS
U.M. 24	COLUMNA	7.11	6.08	1.03	85.56%	14.44%	LEVE, SEVERO	GRIETAS DESCASCARAMIENTO
	MURO	73.00	54.01	18.99	73.98%	26.02%	LEVE, MODERADO	EFLORESCENCIA DISGREGAMIENTO
	VIGA	6.00	3.57	2.43	59.53%	40.47%	LEVE	EFLORESCENCIA DESCASCARAMIENTO
	SOBRECIMIENTO	6.00	4.12	1.88	68.67%	31.33%	LEVE	DESCASCARAMIENTO

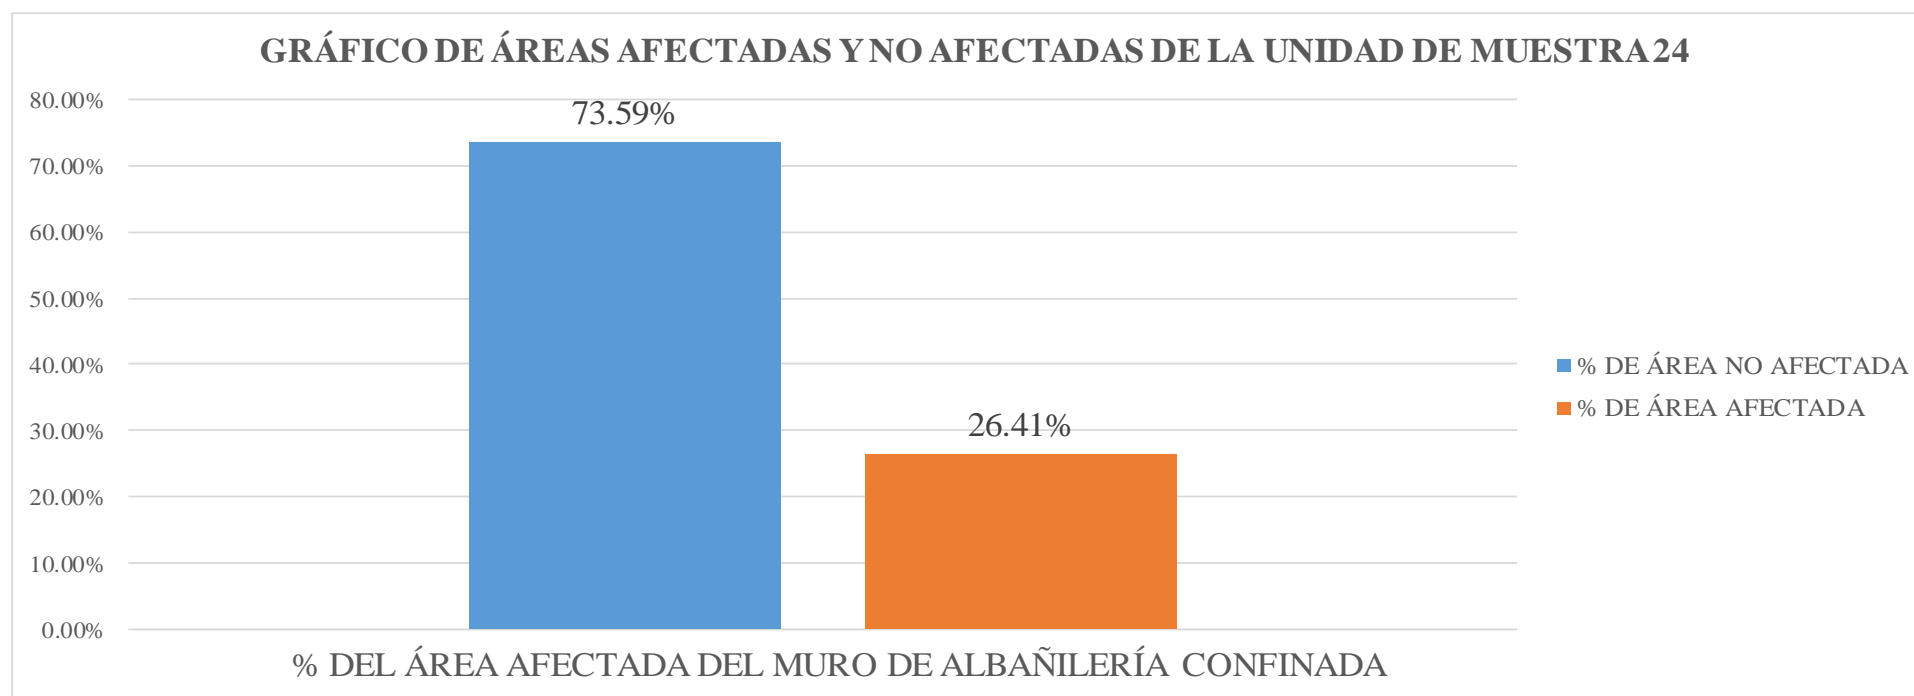
Figura 141. Gráfico de áreas afectadas y no afectadas de la unidad de muestra 24.

UNIDAD DE MUESTRA	ESTRUCTURA	ÁREA DE LA UNIDAD DE MUESTRA (m ²)	ÁREA DE LA UNIDAD DE MUESTRA NO AFECTADA (m ²)	ÁREA DE LA UNIDAD DE MUESTRA AFECTADA (m ²)	% DE ÁREA NO AFECTADA	% DE ÁREA AFECTADA	NIVEL DE SEVERIDAD	PATOLOGÍAS ENCONTRADAS
U.M. 24	MURO DE ALBAÑILERÍA CONFINADA	92.11	67.78	24.33	73.59%	26.41%	LEVE, MODERADO, SEVERO	EFLORESCENCIA DISGREGAMIENTO GRIETAS DESCASCARAMIENTO

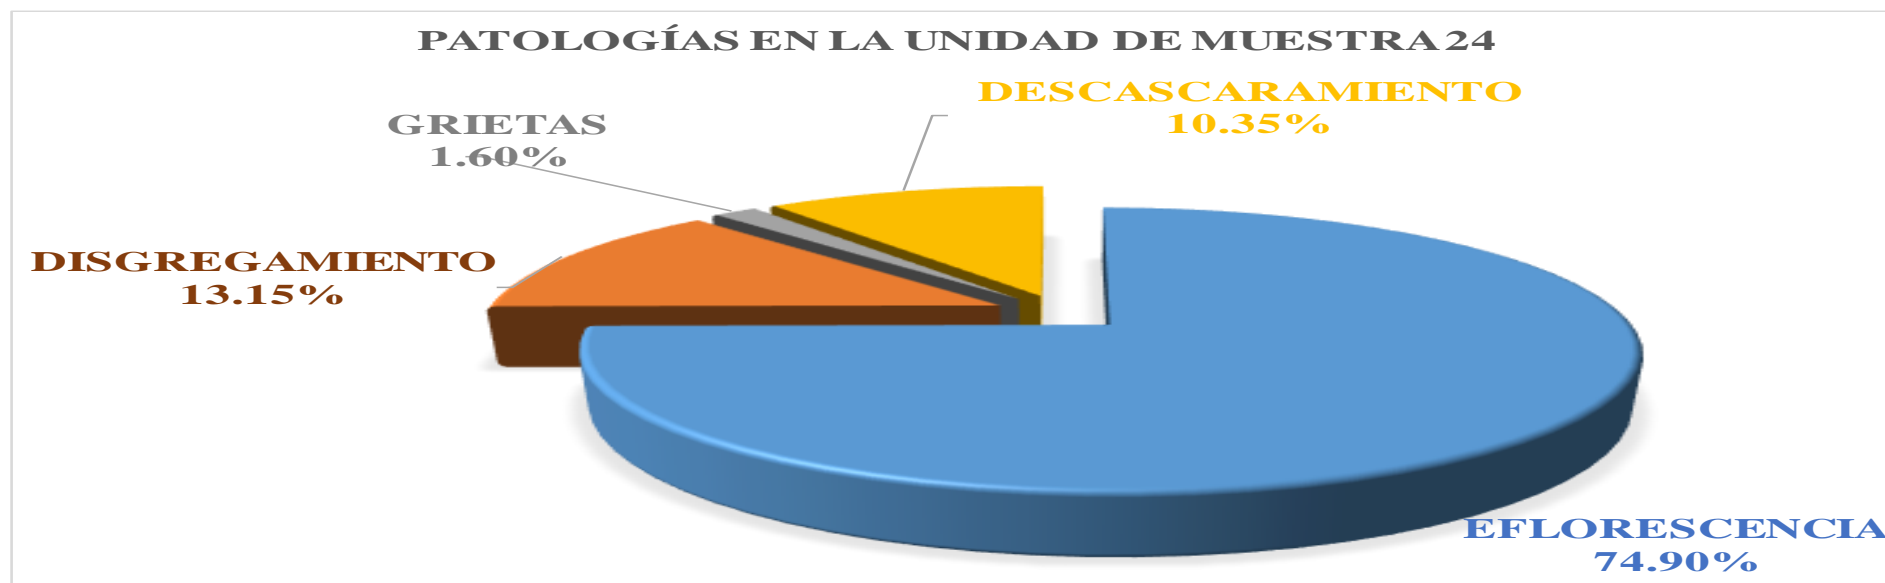
Figura 142. Gráfico de las patologías encontradas en la unidad de muestra 24.

PATOLOGÍAS	ÁREA DE PATOLOGÍAS (m2)	ÁREA DE LA UNIDAD DE MUESTRA AFECTADA (m2)	% DE PATOLOGÍAS QUE AFECTAN LA ESTRUCTURA
CORROSIÓN	0.00	24.33	0.00%
DISTORSIÓN	0.00		0.00%
FISURAS	0.00		0.00%
EROSIÓN	0.00		0.00%
EFLORESCENCIA	18.22		74.90%
DISGREGAMIENTO	3.20		13.15%
GRIETAS	0.39		1.60%
DESCASCARAMIENTO	2.52		10.35%
OXIDACIÓN	0.00		0.00%
TOTAL			100.00%

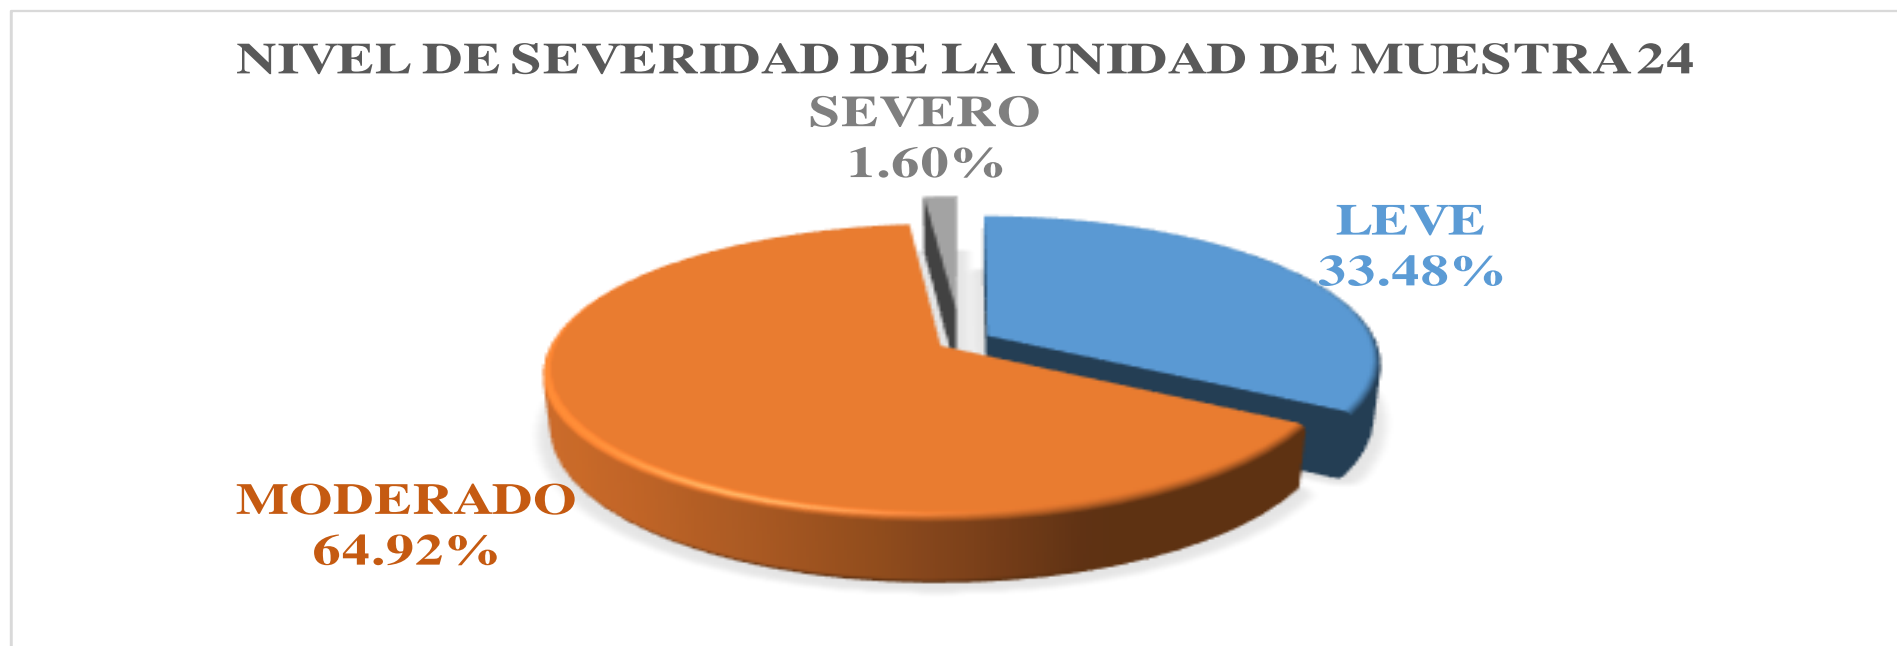
Figura 143. Gráfico del nivel de severidad de la unidad de muestra 24.

NIVEL DE SEVERIDAD	ELEMENTOS DE ESTRUCTURA				ÁREA DE SEVERIDAD (m2)	ÁREA DE LA UNIDAD DE MUESTRA AFECTADA (m2)	% DE SEVERIDAD QUE AFECTA LA ESTRUCTURA
	COLUMNA (m2)	MURO (m2)	VIGA (m2)	SOBRECIMIENTO (m2)			
LEVE	0.64	3.20	2.43	1.88	8.15	24.33	33.48%
MODERADO	0.00	15.79	0.00	0.00	15.79		64.92%
SEVERO	0.39	0.00	0.00	0.00	0.39		1.60%
TOTAL							100.00%

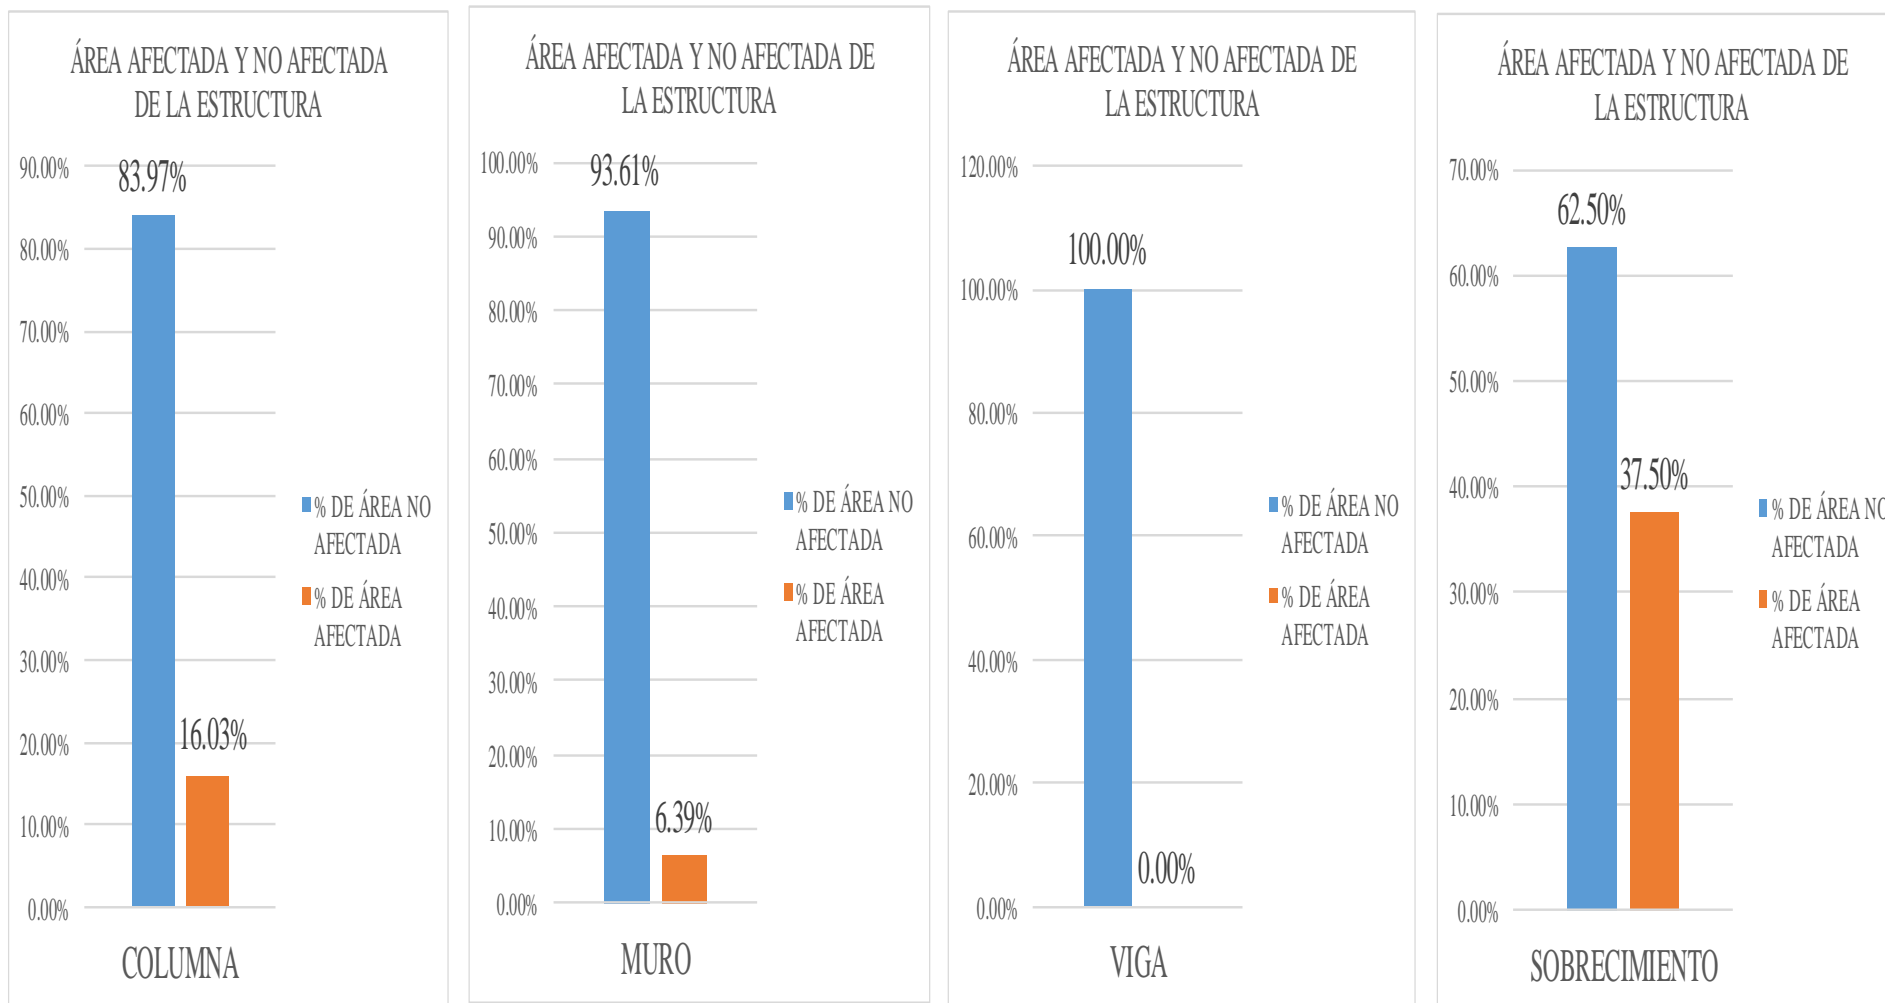
Figura 144. Gráfico de las estructuras afectadas de la unidad de muestra 25.

UNIDAD DE MUESTRA	ESTRUCTURA	ÁREA DE LA ESTRUCTURA (m ²)	ÁREA DE LA ESTRUCTURA NO AFECTADA (m ²)	ÁREA DE LA ESTRUCTURA AFECTADA (m ²)	% DE ÁREA NO AFECTADA	% DE ÁREA AFECTADA	NIVEL DE SEVERIDAD	PATOLOGÍAS ENCONTRADAS
U.M. 25	COLUMNA	7.11	5.97	1.14	83.97%	16.03%	LEVE, SEVERO	EFLORESCENCIA GRIETAS DESCASCARAMIENTO
	MURO	58.40	54.67	3.73	93.61%	6.39%	LEVE	EFLORESCENCIA DISGREGAMIENTO
	VIGA	4.80	4.80	0.00	100.00%	0.00%		
	SOBRECIMIENTO	4.80	3.00	1.80	62.50%	37.50%	LEVE	DISGREGAMIENTO

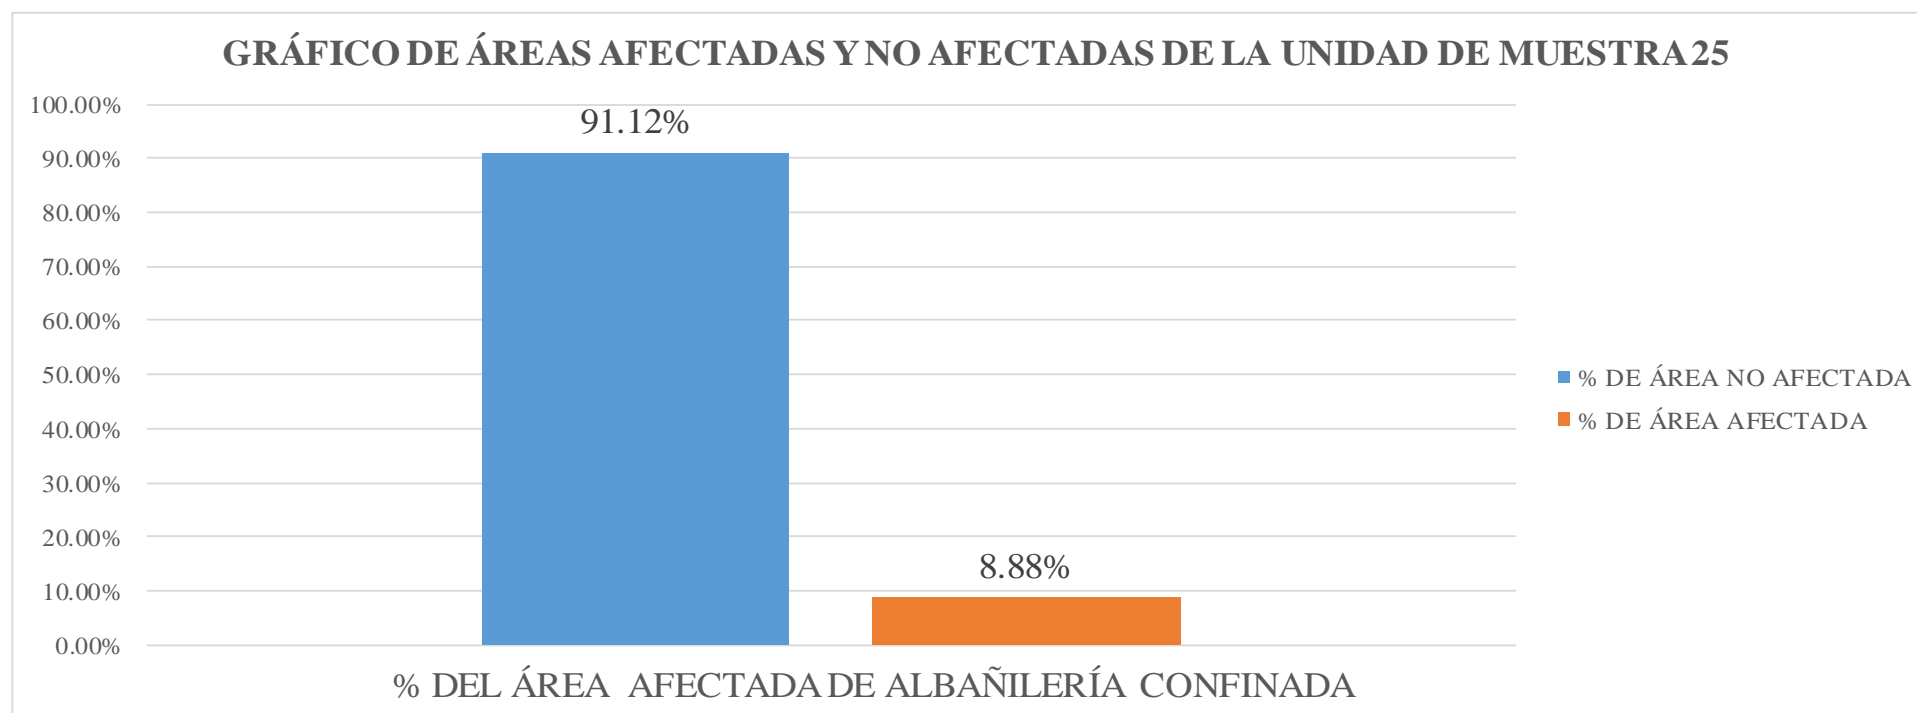
Figura 145. Gráfico de áreas afectadas y no afectadas de la unidad de muestra 25.

UNIDAD DE MUESTRA	ESTRUCTURA	ÁREA DE LA UNIDAD DE MUESTRA (m2)	ÁREA DE LA UNIDAD DE MUESTRA NO AFECTADA (m2)	ÁREA DE LA UNIDAD DE MUESTRA AFECTADA (m2)	% DE ÁREA NO AFECTADA	% DE ÁREA AFECTADA	NIVEL DE SEVERIDAD	PATOLOGÍAS ENCONTRADAS
U.M. 25	MURO DE ALBAÑILERÍA CONFINADA	75.11	68.44	6.67	91.12%	8.88%	LEVE, SEVERO	EFLORESCENCIA DISGREGAMIENTO GRIETAS DESCASCAMIENTO

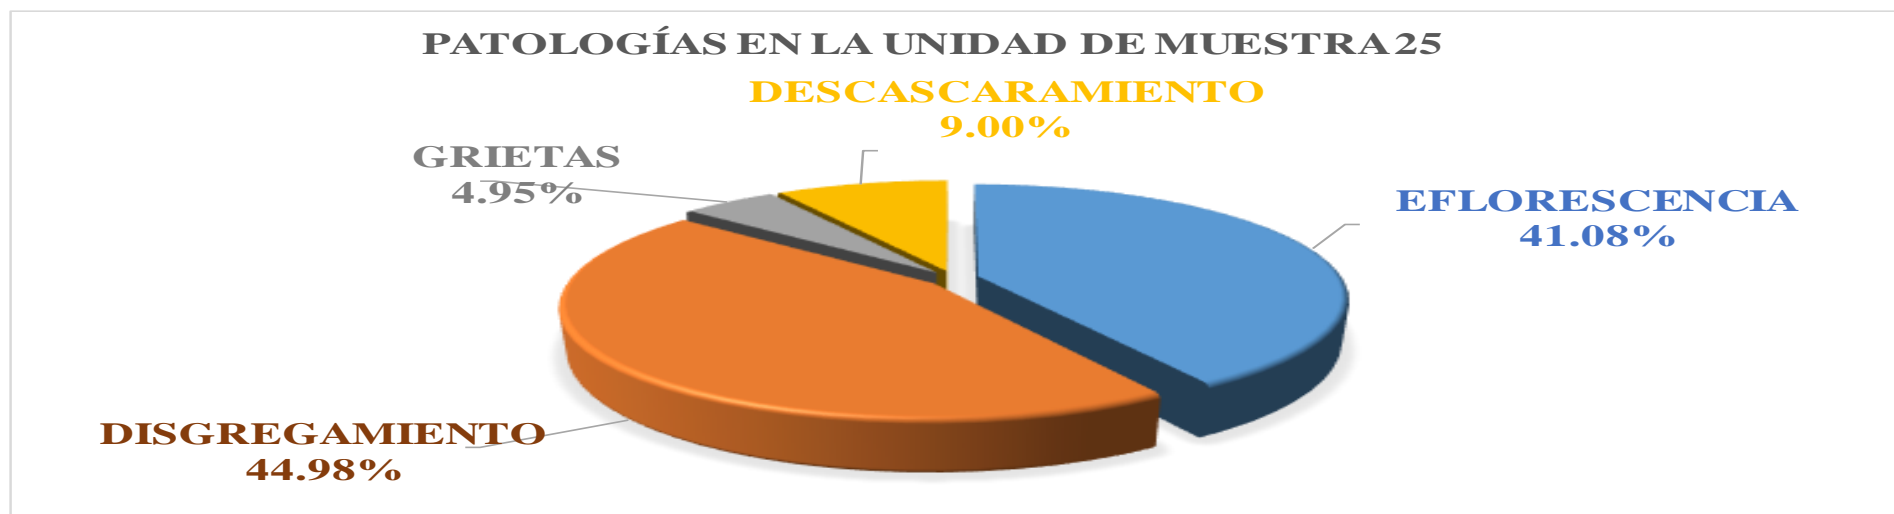
Figura 146. Gráfico de las patologías encontradas de la unidad de muestra 25.

PATOLOGÍAS	ÁREA DE PATOLOGÍAS (m2)	ÁREA DE LA UNIDAD DE MUESTRA AFECTADA (m2)	% DE PATOLOGÍAS QUE AFECTAN LA ESTRUCTURA
CORROSIÓN	0.00	6.67	0.00%
DISTORSION	0.00		0.00%
FISURAS	0.00		0.00%
EROSIÓN	0.00		0.00%
EFLORESCENCIA	2.74		41.08%
DISGREGAMIENTO	3.00		44.98%
GRIETAS	0.33		4.95%
DESCASCARAMIENTO	0.60		9.00%
OXIDACIÓN	0.00		0.00%
TOTAL			100.00%

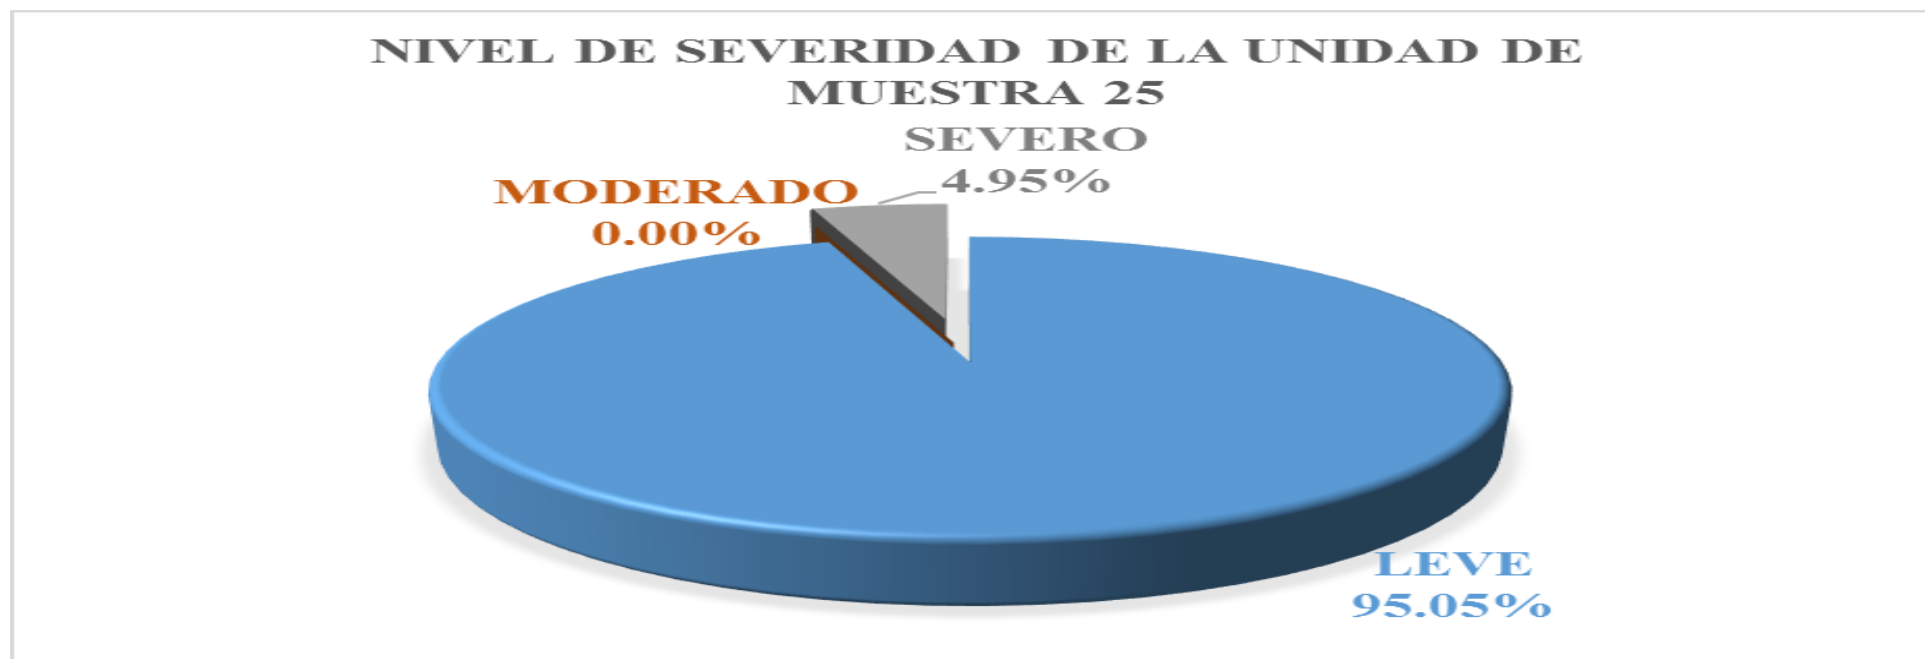
Figura 147. Gráfico del nivel de severidad de la unidad de muestra 25.

NIVEL DE SEVERIDAD	ELEMENTOS DE ESTRUCTURA				ÁREA DE SEVERIDAD (m2)	ÁREA DE LA UNIDAD DE MUESTRA AFECTADA (m2)	% DE SEVERIDAD QUE AFECTA LA
	COLUMNA (m2)	MURO (m2)	VIGA (m2)	SOBRECIMIENTO (m2)			
LEVE	0.81	3.73	0.00	1.80	6.34	6.67	95.05%
MODERADO	0.00	0.00	0.00	0.00	0.00		0.00%
SEVERO	0.33	0.00	0.00	0.00	0.33		4.95%
TOTAL							100.00%

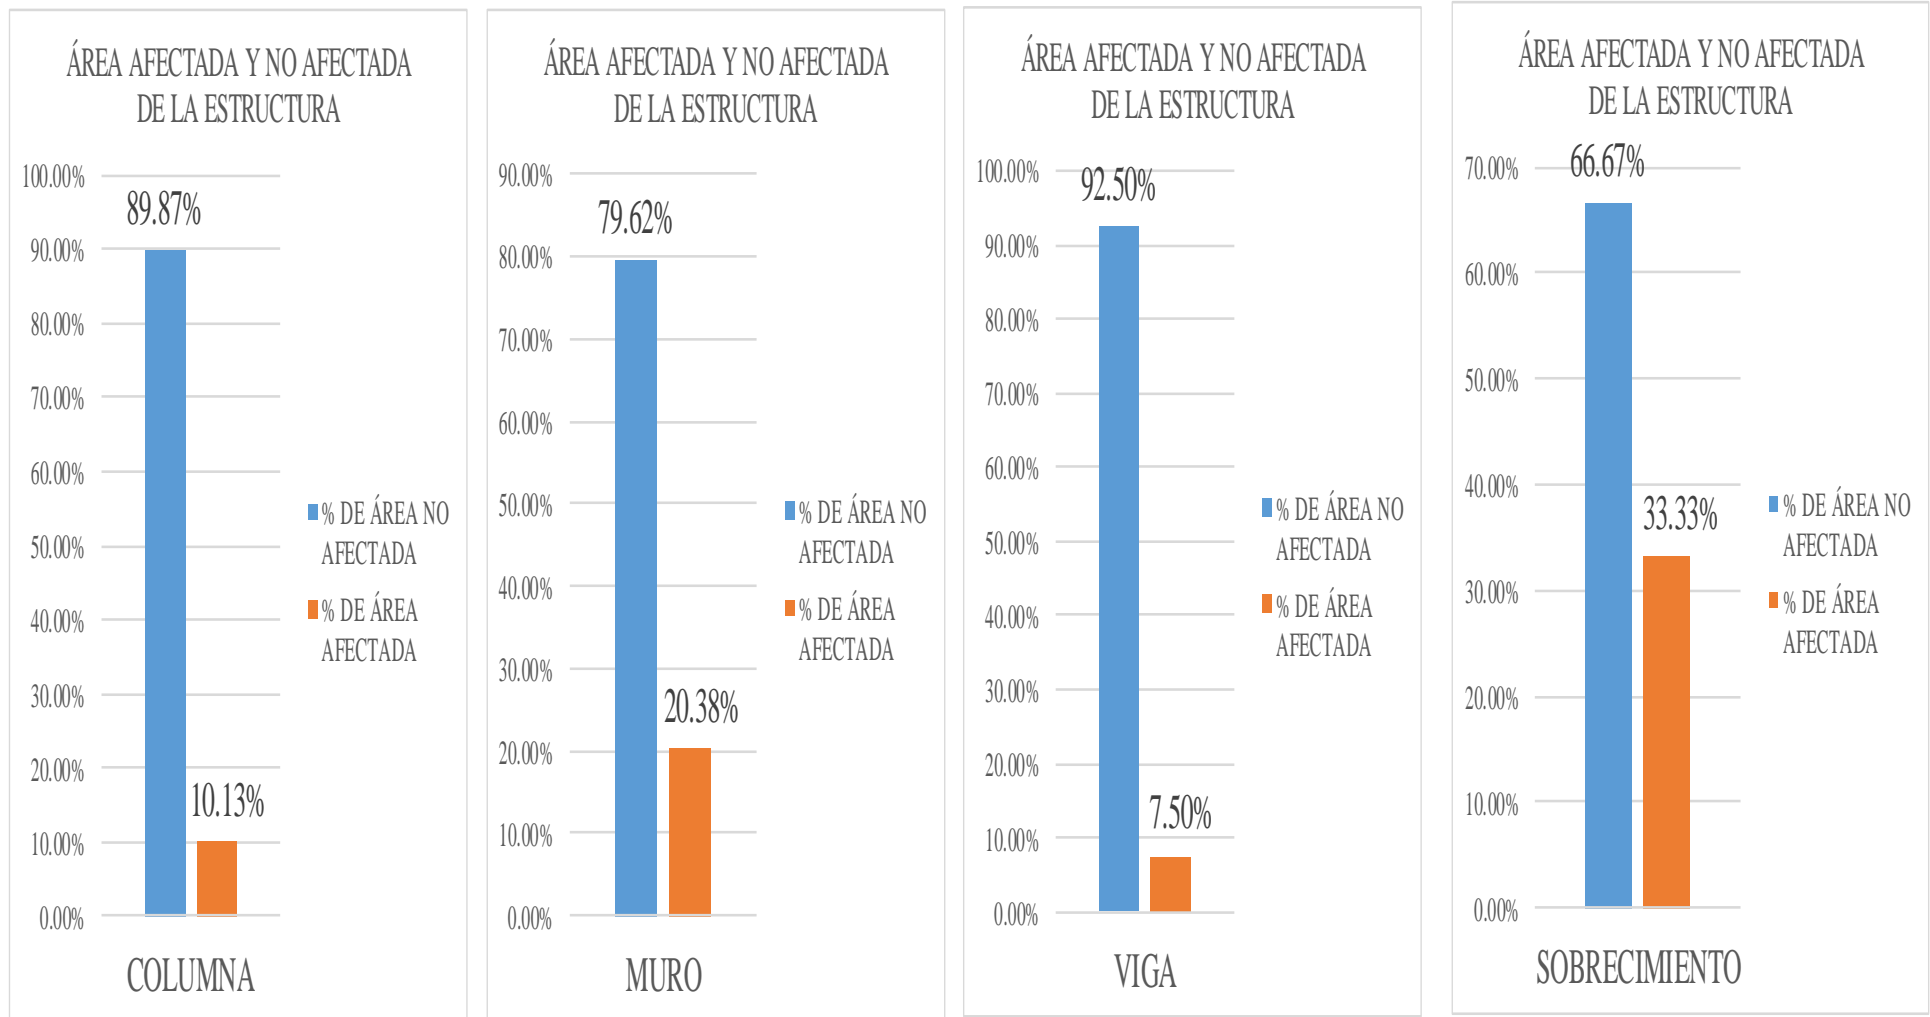
Figura 148. Gráfico de las estructuras afectadas de la unidad de muestra 26.

UNIDAD DE MUESTRA	ESTRUCTURA	ÁREA DE LA ESTRUCTURA (m2)	ÁREA DE LA ESTRUCTURA NO AFECTADA (m2)	ÁREA DE LA ESTRUCTURA AFECTADA (m2)	% DE ÁREA NO AFECTADA	% DE ÁREA AFECTADA	NIVEL DE SEVERIDAD	PATOLOGÍAS ENCONTRADAS
U.M. 26	COLUMNA	5.93	5.33	0.60	89.87%	10.13%	LEVE	DESCASCARAMIENTO
	MURO	58.40	46.50	11.90	79.62%	20.38%	LEVE, MODERADO	EFLORESCENCIA DISGREGAMIENTO DESCASCARAMIENTO
	VIGA	4.80	4.44	0.36	92.50%	7.50%	LEVE	FISURA
	SOBRECIMIENTO	4.80	3.20	1.60	66.67%	33.33%	LEVE	DESCASCARAMIENTO

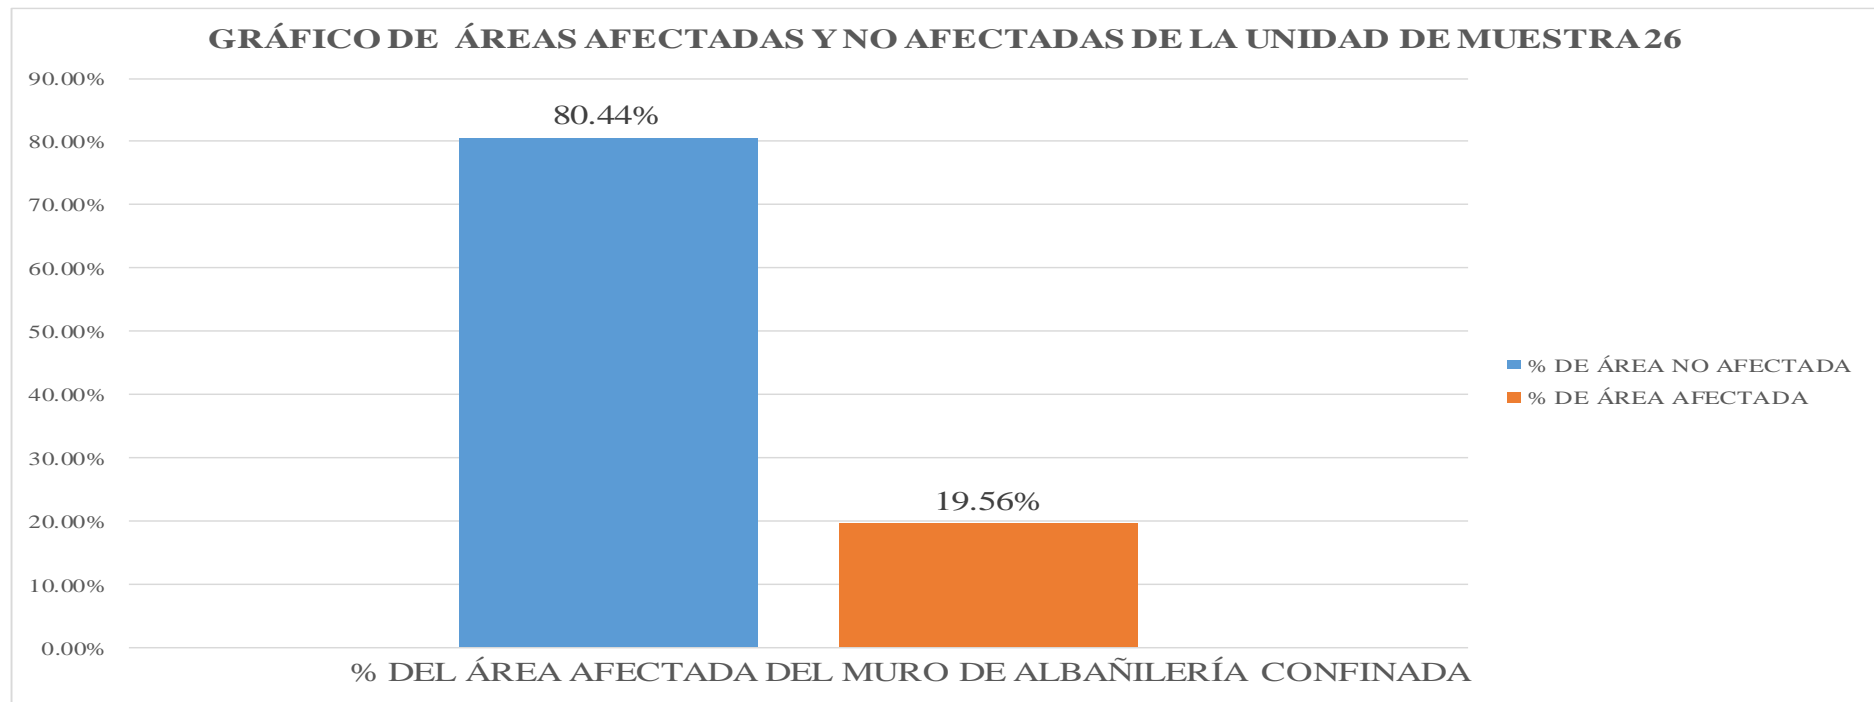
Figura 149. Gráfico de áreas afectadas y no afectadas de la unidad de muestra 26.

UNIDAD DE MUESTRA	ESTRUCTURA	ÁREA DE LA UNIDAD DE MUESTRA (m2)	ÁREA DE LA UNIDAD DE MUESTRA NO AFECTADA (m2)	ÁREA DE LA UNIDAD DE MUESTRA AFECTADA (m2)	% DE ÁREA NO AFECTADA	% DE ÁREA AFECTADA	NIVEL DE SEVERIDAD	PATOLOGÍAS ENCONTRADAS
U.M. 26	ALBAÑILERÍA CO	73.93	59.47	14.46	80.44%	19.56%	LEVE, MODERADO, SEVERO	FISURAS EFLORESCENCIA DISGREGAMIENTO DESCASCARAMIENTO

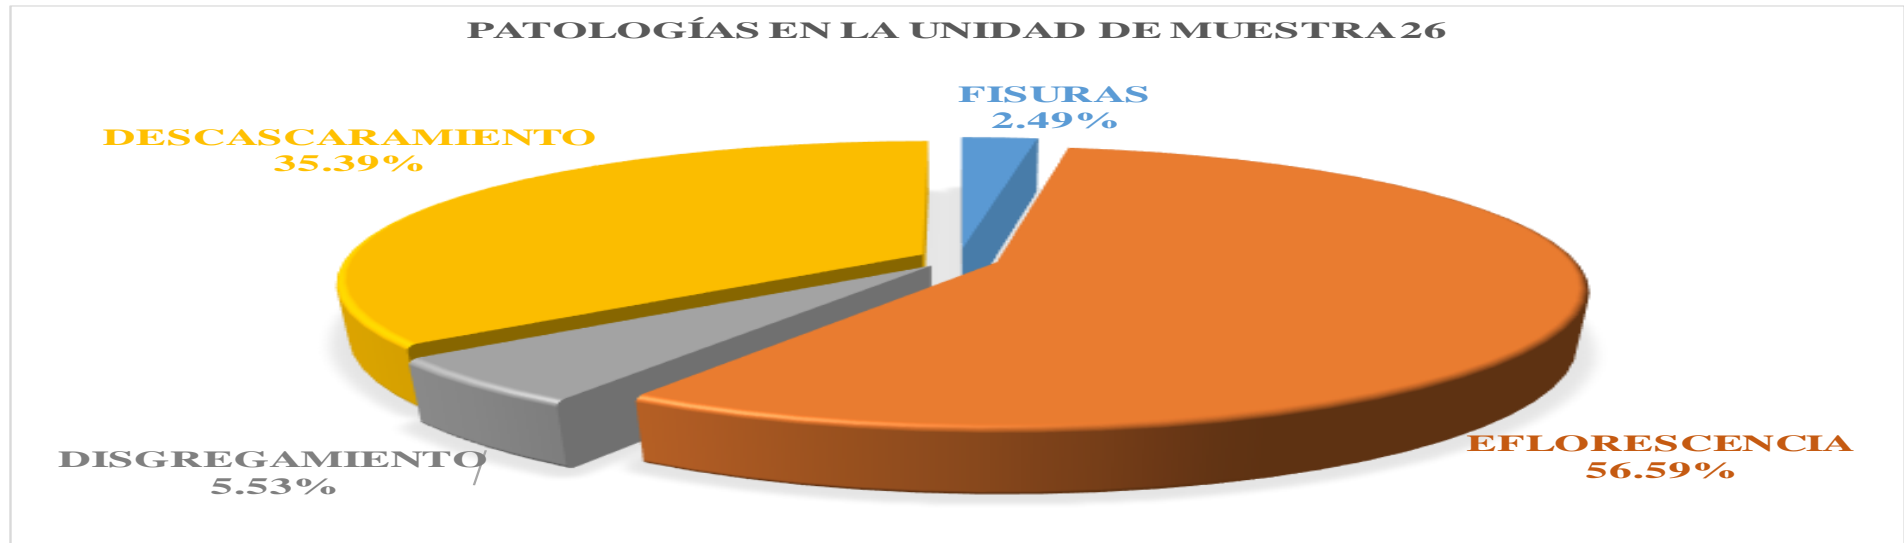
Figura 150. Gráfico de las patologías encontradas en la unidad de muestra 26.

PATOLOGÍAS	ÁREA DE PATOLOGÍAS (m2)	ÁREA DE LA UNIDAD DE MUESTRA AFECTADA (m2)	% DE PATOLOGÍAS QUE AFECTAN LA ESTRUCTURA
CORROSIÓN	0.00	14.46	0.00%
DISTORSIÓN	0.00		0.00%
FISURAS	0.36		2.49%
EROSIÓN	0.00		0.00%
EFLORESCENCIA	8.18		56.59%
DISGREGAMIENTO	0.80		5.53%
GRIETAS	0.00		0.00%
DESCASCARAMIENTO	5.12		35.39%
OXIDACIÓN	0.00		0.00%
TOTAL			100.00%

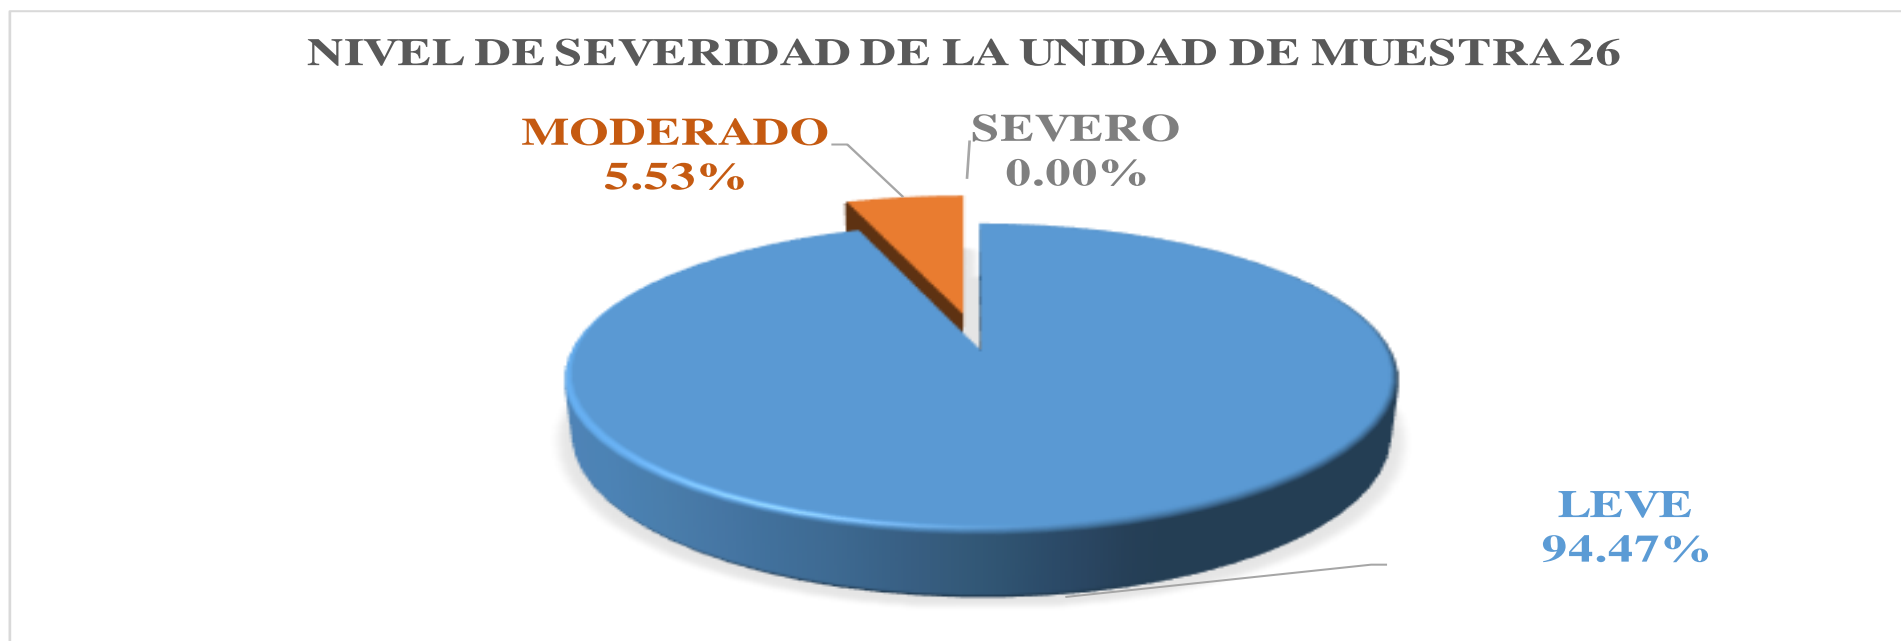
Figura 151. Gráfico del nivel de severidad de la unidad de muestra 26.

NIVEL DE SEVERIDAD	ELEMENTOS DE ESTRUCTURA				ÁREA DE SEVERIDAD (m ²)	ÁREA DE LA UNIDAD DE MUESTRA AFECTADA (m ²)	% DE SEVERIDAD QUE AFECTA LA ESTRUCTURA
	COLUMNA (m ²)	MURO (m ²)	VIGA (m ²)	SOBRECIMIENTO (m ²)			
LEVE	0.60	11.10	0.36	1.60	13.66	14.46	94.47%
MODERADO	0.00	0.80	0.00	0.00	0.80		5.53%
SEVERO	0.00	0.00	0.00	0.00	0.00		0.00%
TOTAL						100.00%

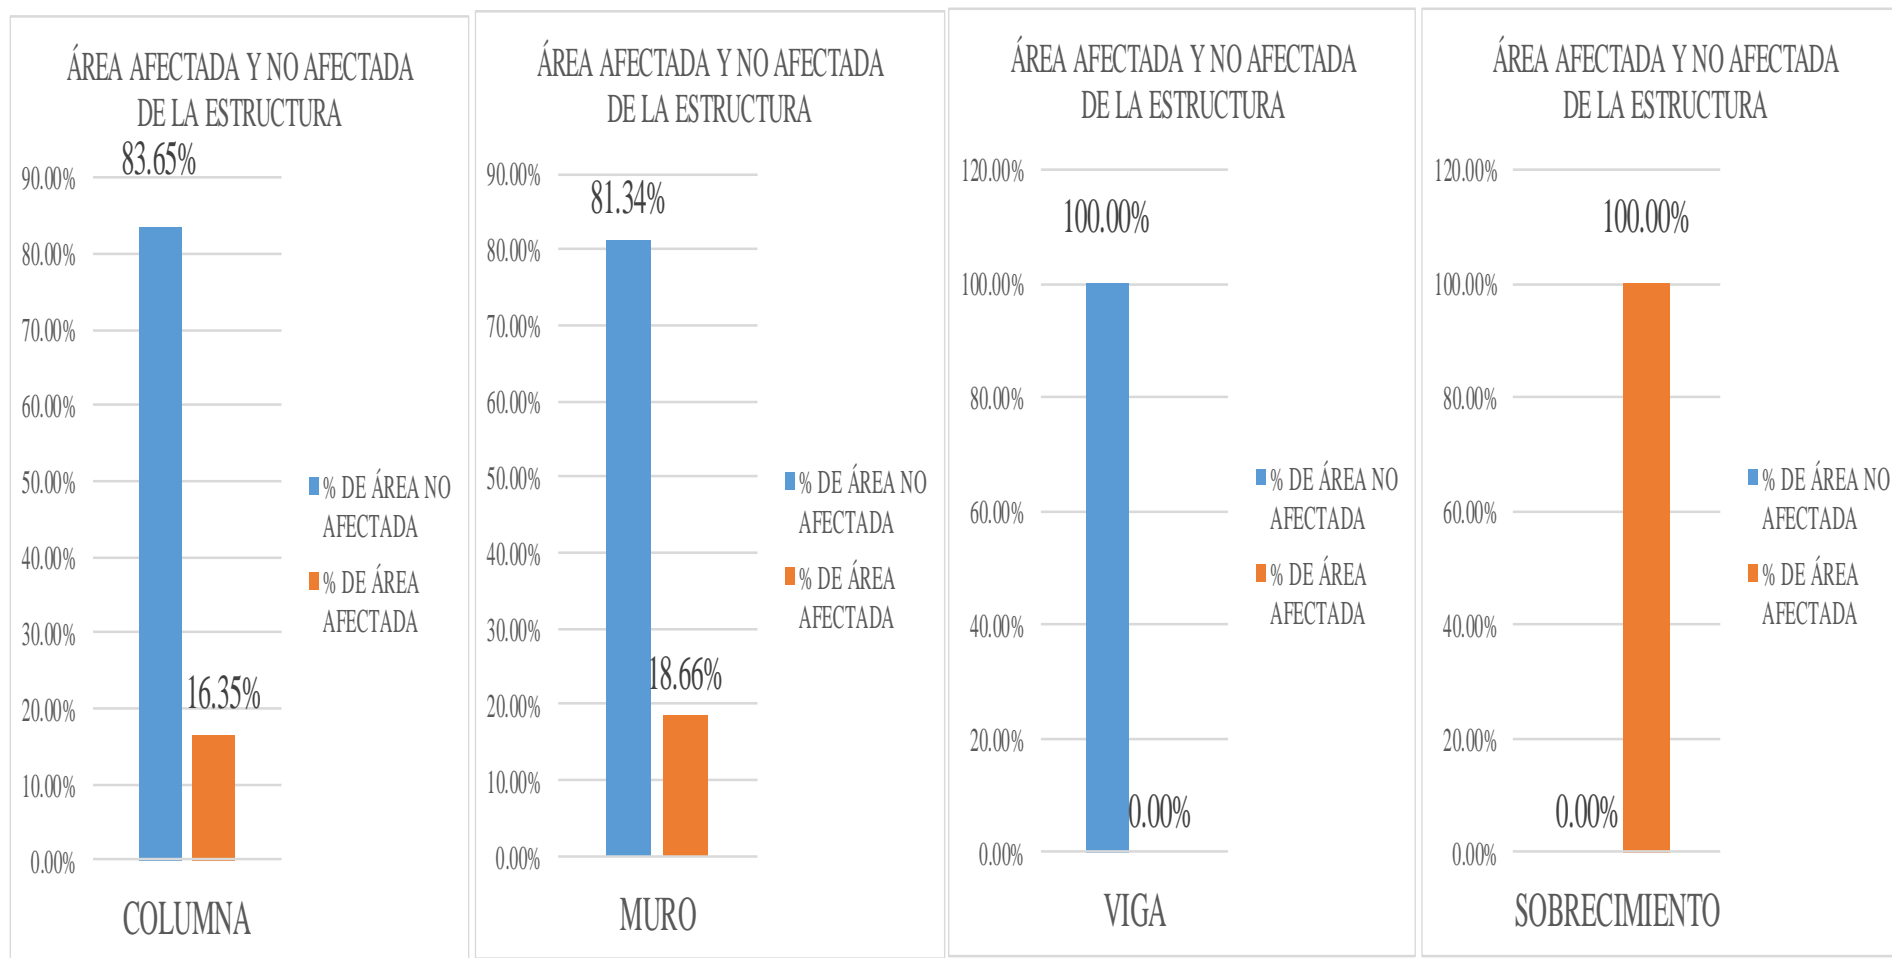
Figura 152. Gráfico de las estructuras afectadas de la unidad de muestra 27.

UNIDAD DE MUESTRA	ESTRUCTURA	ÁREA DE LA ESTRUCTURA (m2)	ÁREA DE LA ESTRUCTURA NO AFECTADA (m2)	ÁREA DE LA ESTRUCTURA AFECTADA (m2)	% DE ÁREA NO AFECTADA	% DE ÁREA AFECTADA	NIVEL DE SEVERIDAD	PATOLOGÍAS ENCONTRADAS
U.M. 27	COLUMNA	5.93	4.96	0.97	83.65%	16.35%	LEVE, MODERADO	CORROSIÓN EFLORESCENCIA
	MURO	58.40	47.50	10.90	81.34%	18.66%	LEVE, MODERADO	EFLORESCENCIA DISGREGAMIENTO
	VIGA	4.80	4.80	0.00	100.00%	0.00%		
	SOBRECIMIENTO	4.80	0.00	4.80	0.00%	100.00%	LEVE	EFLORESCENCIA DESCASCARAMIENTO
