UNIVERSIDAD CATÓLICA LOS ÁNGELES
CHIMBOTE

DETERMINACIÓN Y EVALUACIÓN DE LAS
PATOLOGÍAS DEL CONCRETO EN LAS ESTRUCTURAS
DE ALBAÑILERÍA CONFINADA DEL CERCO
PERIMÉTRICO DEL LOCAL DE LA INDUSTRIA
PAPELERA QUIMPAC DEL DISTRITO DE PARAMONGA,
PROVINCIA DE BARRANCA, REGIÓN LIMA, JUNIO –
2016.

**TESIS PARA OPTAR EL TÍTULO PROFESIONAL DE
INGENIERO CIVIL.**

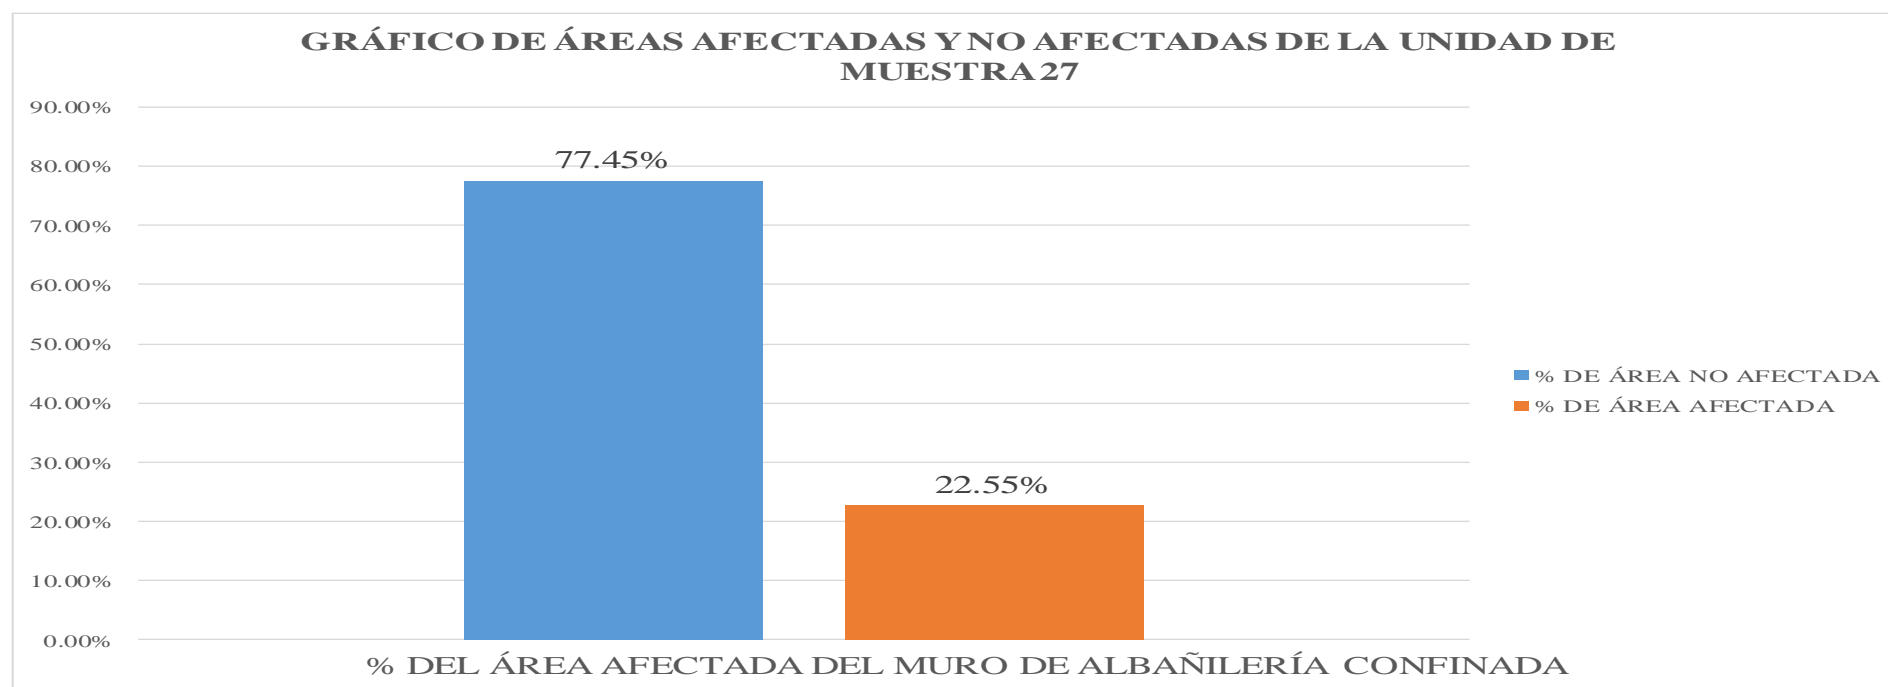
Figura 153. Gráfico de áreas afectadas y no afectadas de la unidad de muestra 27.

UNIDAD DE MUESTRA	ESTRUCTURA	ÁREA DE LA UNIDAD DE MUESTRA (m2)	ÁREA DE LA UNIDAD DE MUESTRA NO AFECTADA (m2)	ÁREA DE LA UNIDAD DE MUESTRA AFECTADA (m2)	% DE ÁREA NO AFECTADA	% DE ÁREA AFECTADA	NIVEL DE SEVERIDAD	PATOLOGÍAS ENCONTRADAS
U.M. 27	MURO DE ALBAÑILERÍA CONFINADA	73.93	57.26	16.67	77.45%	22.55%	LEVE, MODERADO	CORROSIÓN EFLORESCENCIA DISGREGAMIENTO DESCASCARAMIENTO

- En la **unidad de muestra 27**; el 77.45% del área no está afectada, el 22.55% del área está afectada. Las patologías que afectan la estructura son: eflorescencia 76.01%, disgregamiento 7.20%, descascaramiento 15.47% y corrosión 1.32%. El porcentaje del nivel de severidad el 91.48% es leve, el 8.52% es moderado y el 0.00% es severo.

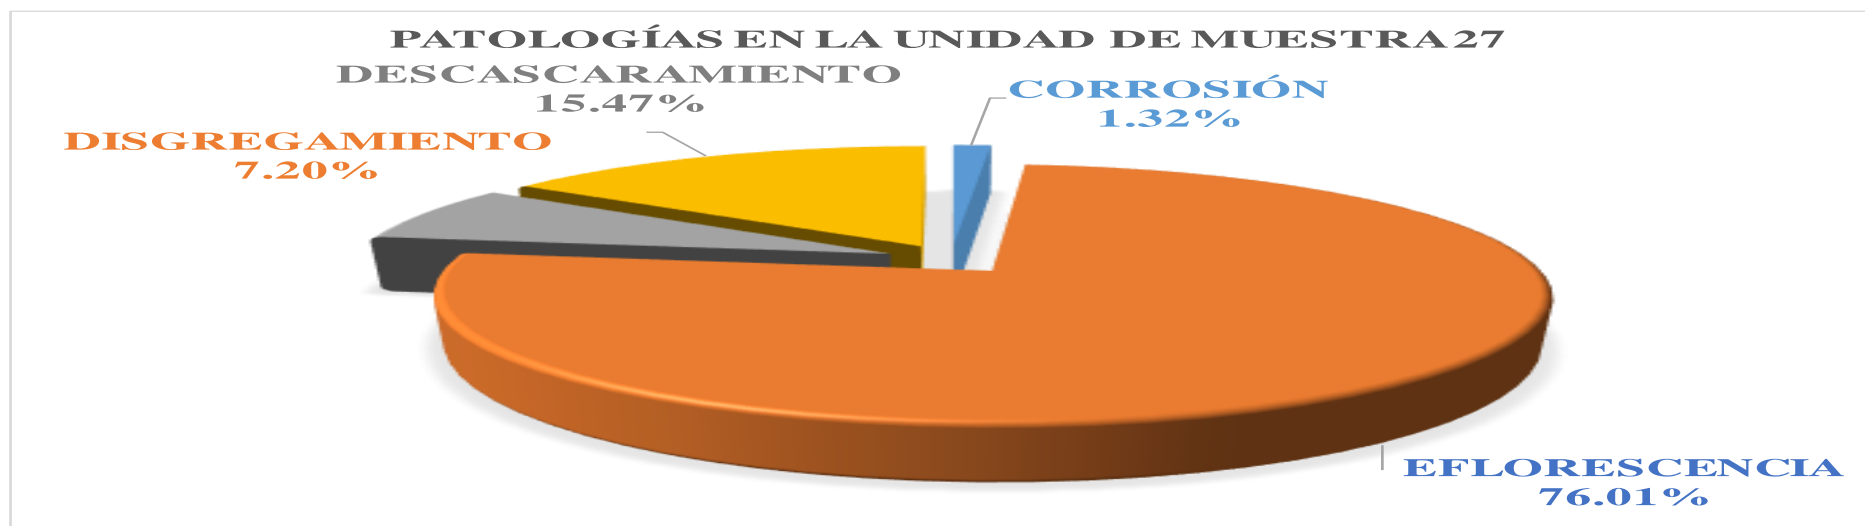
Figura 154. Gráfico de las patologías encontradas en la unidad de muestra 27.

PATOLOGÍAS	ÁREA DE PATOLOGÍAS (m2)	ÁREA DE LA UNIDAD DE MUESTRA AFECTADA (m2)	% DE PATOLOGÍAS QUE AFECTAN LA ESTRUCTURA
CORROSIÓN	0.22	16.67	1.32%
DISTORSIÓN	0.00		0.00%
FISURAS	0.00		0.00%
EROSIÓN	0.00		0.00%
EFLORESCENCIA	12.67		76.01%
DISGREGAMIENTO	1.20		7.20%
GRIETAS	0.00		0.00%
DESCASCARAMIENTO	2.58		15.47%
OXIDACIÓN	0.00		0.00%
TOTAL		100.00%

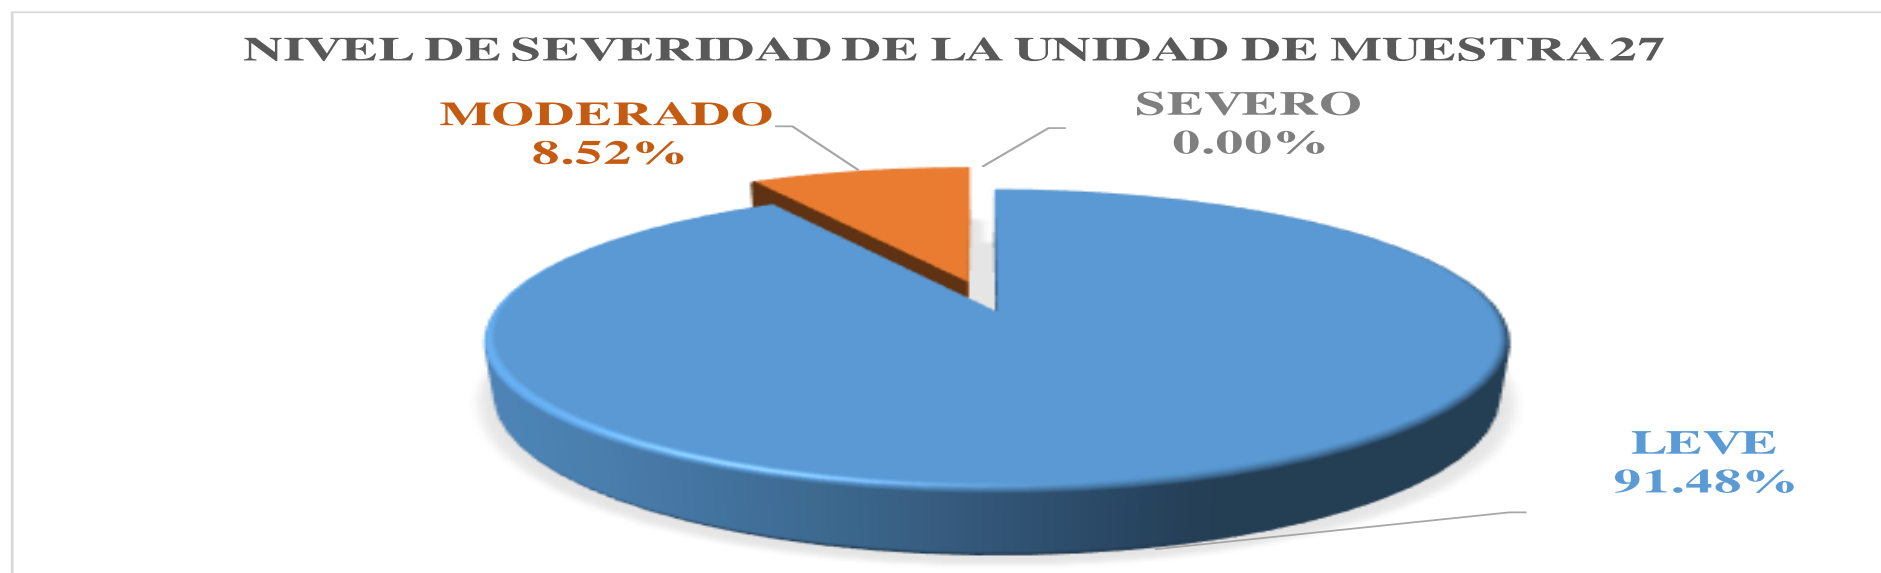
Figura 155. Gráfico del nivel de severidad de la unidad de muestra 27.

NIVEL DE SEVERIDAD	ELEMENTOS DE ESTRUCTURA				ÁREA DE SEVERIDAD (m ²)	ÁREA DE LA UNIDAD DE MUESTRA AFECTADA (m ²)	% DE SEVERIDAD QUE AFECTA LA ESTRUCTURA
	COLUMNA (m ²)	MURO (m ²)	VIGA (m ²)	SOBRECIMIENTO (m ²)			
LEVE	0.75	9.70	0.00	4.80	15.25	16.67	91.48%
MODERADO	0.22	1.20	0.00	0.00	1.42		8.52%
SEVERO	0.00	0.00	0.00	0.00	0.00		0.00%
TOTAL							100.00%

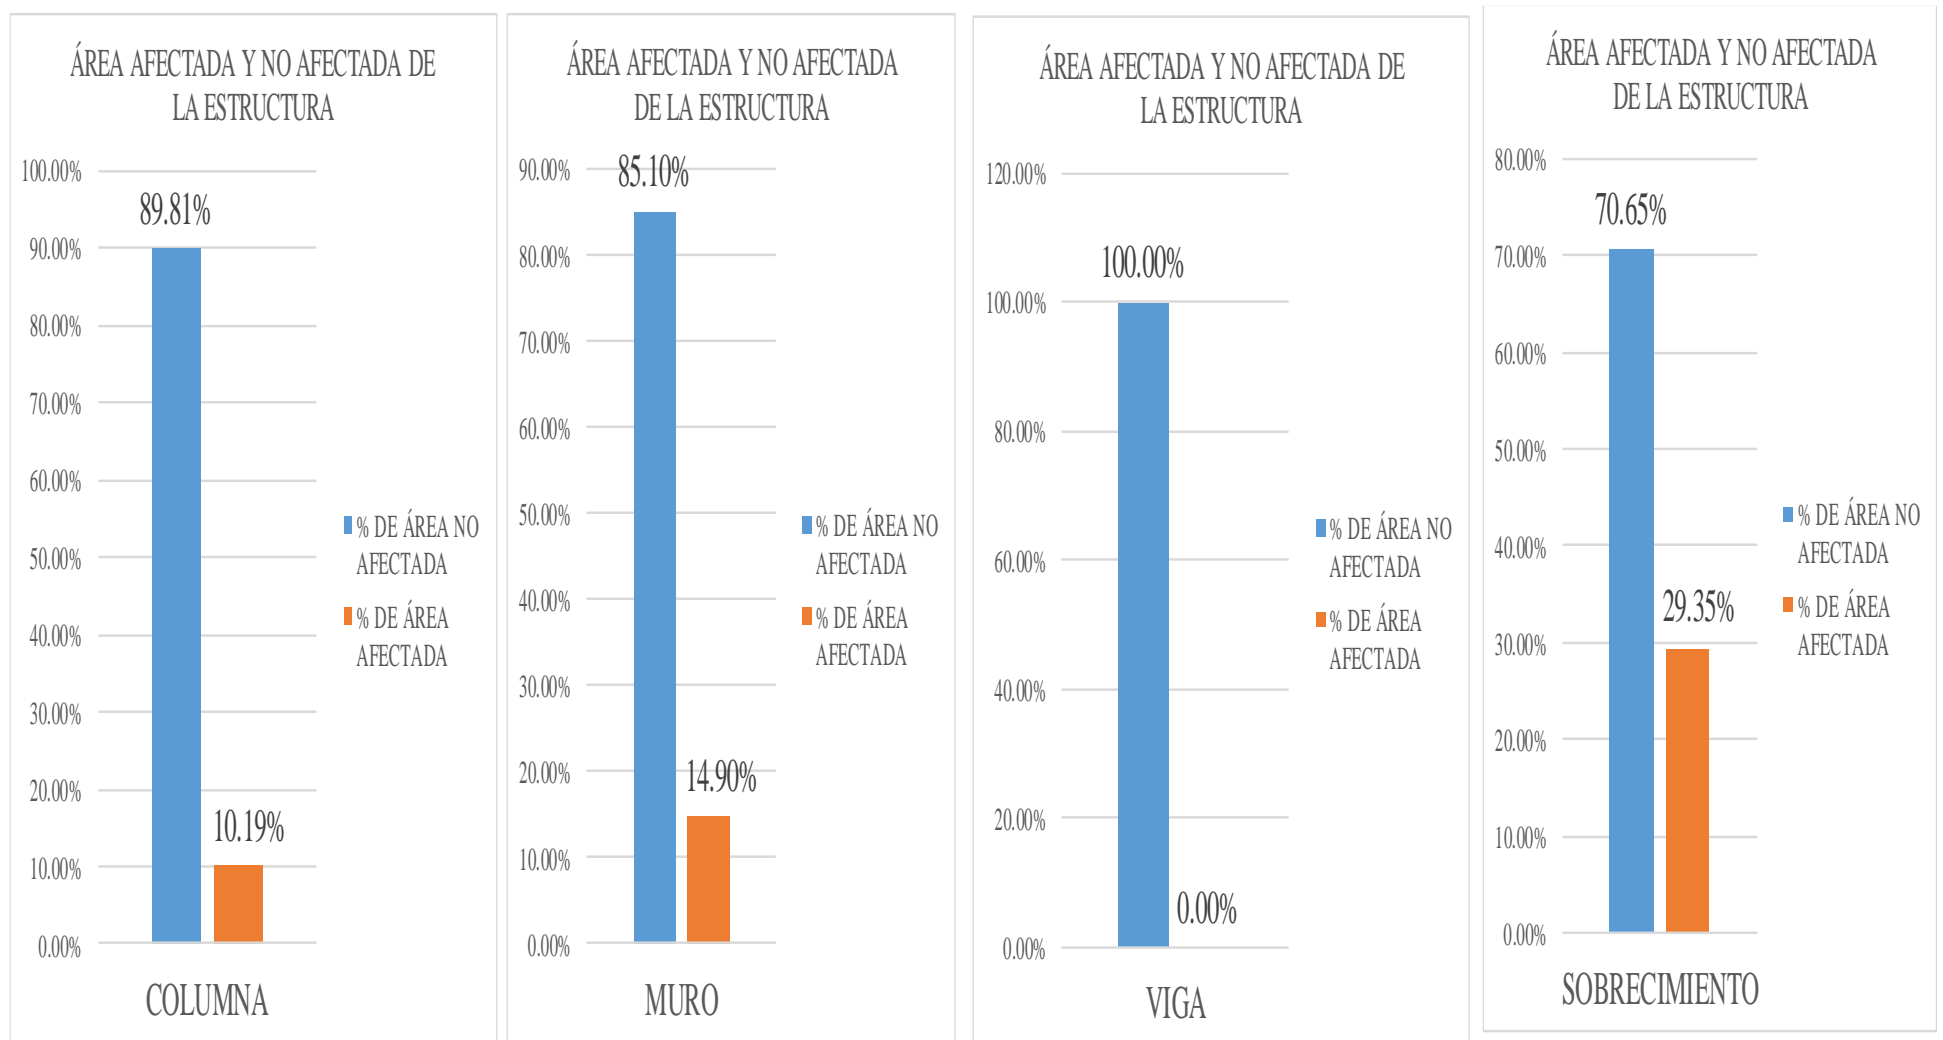
Figura 156. Gráfico de las estructuras afectadas de la unidad de muestra 28.

UNIDAD DE MUESTRA	ESTRUCTURA	ÁREA DE LA ESTRUCTURA (m ²)	ÁREA DE LA ESTRUCTURA NO AFECTADA (m ²)	ÁREA DE LA ESTRUCTURA AFECTADA (m ²)	% DE ÁREA NO AFECTADA	% DE ÁREA AFECTADA	NIVEL DE SEVERIDAD	PATOLOGÍAS ENCONTRADAS
U.M. 28	COLUMNA	5.93	5.32	0.60	89.81%	10.19%	LEVE	EFLORESCENCIA DESCASCARAMIENTO
	MURO	58.40	49.70	8.70	85.10%	14.90%	SEVERO	DISGREGAMIENTO
	VIGA	4.80	4.80	0.00	100.00%	0.00%		
	SOBRECIMIENTO	4.80	3.39	1.41	70.65%	29.35%	LEVE	EFLORESCENCIA DESCASCARAMIENTO

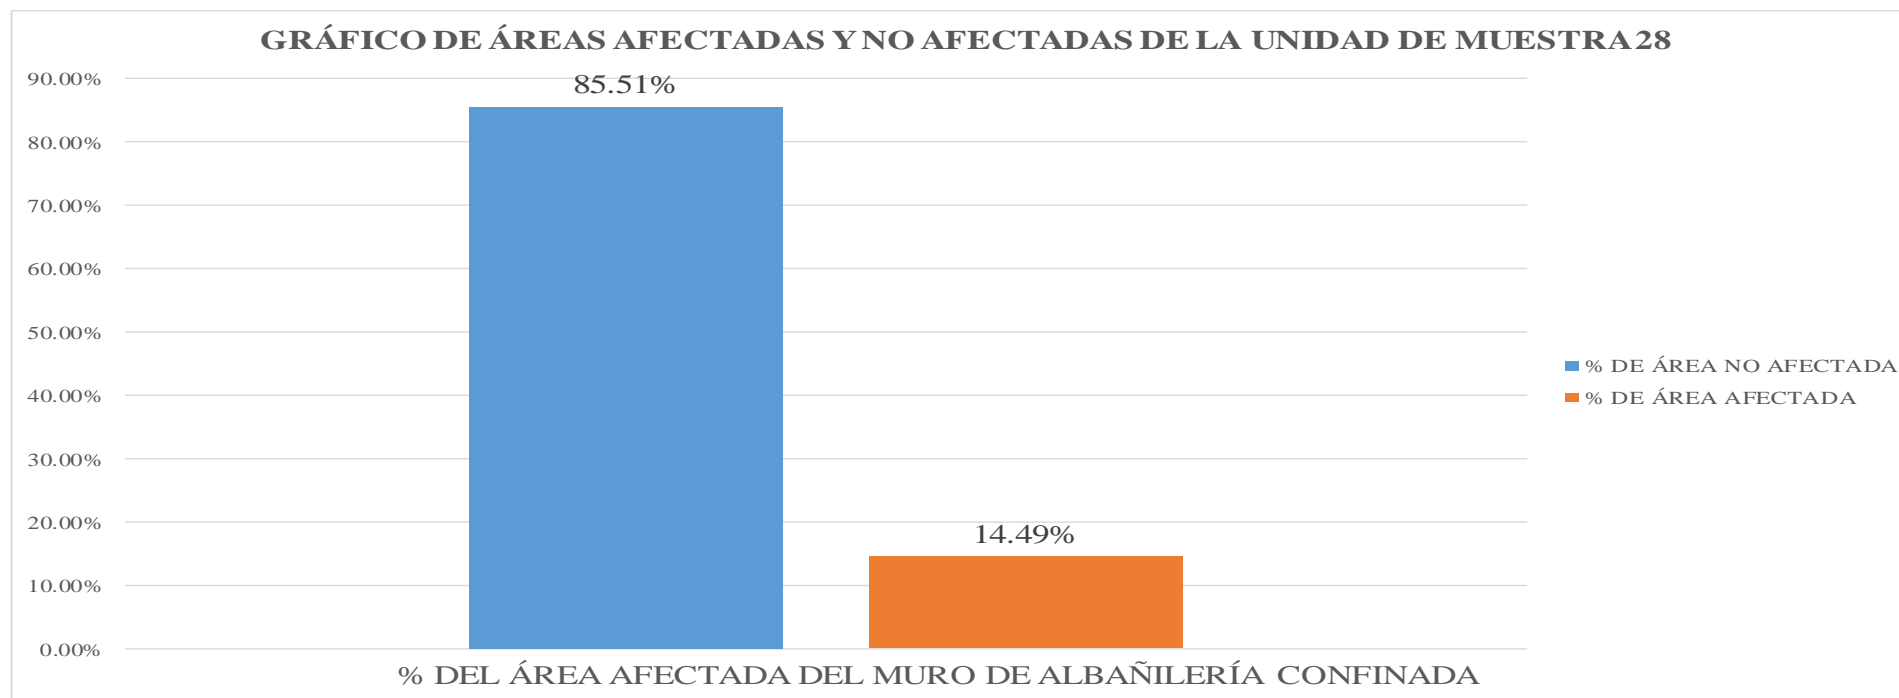
Figura 157. Gráfico de áreas afectadas y no afectadas de la unidad de muestra 28.

UNIDAD DE MUESTRA	ESTRUCTURA	ÁREA DE LA UNIDAD DE MUESTRA (m2)	ÁREA DE LA UNIDAD DE MUESTRA NO AFECTADA (m2)	ÁREA DE LA UNIDAD DE MUESTRA AFECTADA (m2)	% DE ÁREA NO AFECTADA	% DE ÁREA AFECTADA	NIVEL DE SEVERIDAD	PATOLOGÍAS ENCONTRADAS
U.M. 28	MURO DE ALBAÑILERÍA CONFINADA	73.93	63.21	10.71	85.51%	14.49%	LEVE, SEVERO	EFLORESCENCIA DISGREGAMIENTO DESCASCARAMIENTO

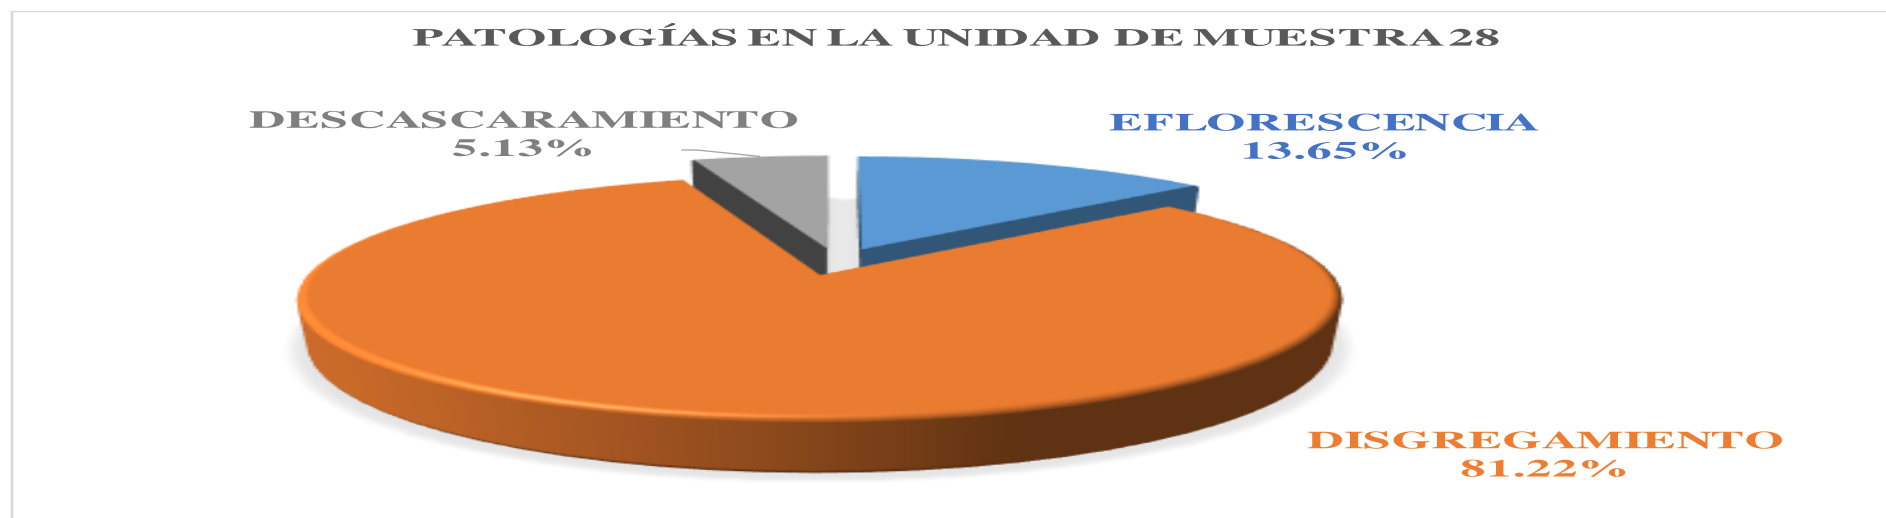
Figura 158. Gráfico de las patologías encontradas en la unidad de muestra 28.

PATOLOGÍAS	ÁREA DE PATOLOGÍAS (m ²)	ÁREA DE LA UNIDAD DE MUESTRA AFECTADA (m ²)	% DE PATOLOGÍAS QUE AFECTAN LA ESTRUCTURA
CORROSIÓN	0.00	10.71	0.00%
DISTORSIÓN	0.00		0.00%
FISURAS	0.00		0.00%
EROSIÓN	0.00		0.00%
EFLORESCENCIA	1.46		13.65%
DISGREGAMIENTO	8.70		81.22%
GRIETAS	0.00		0.00%
DESCASCARAMIENTO	0.55		5.13%
OXIDACIÓN	0.00		0.00%
TOTAL			100.00%

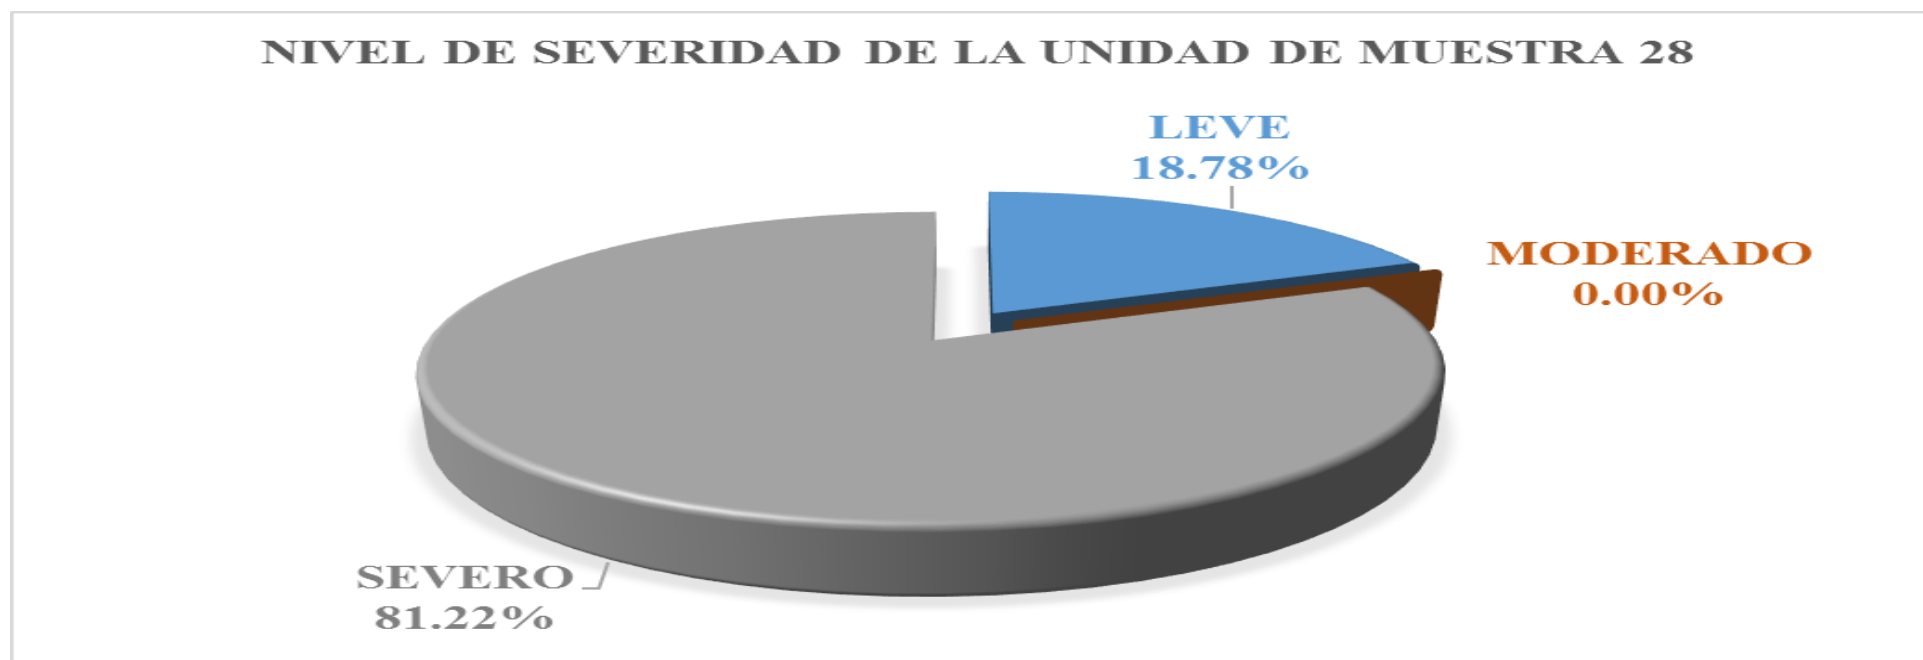
Figura 159. Gráfico del nivel de severidad de la unidad de muestra 28.

NIVEL DE SEVERIDAD	ELEMENTOS DE ESTRUCTURA				ÁREA DE SEVERIDAD (m2)	ÁREA DE LA UNIDAD DE MUESTRA AFECTADA (m2)	% DE SEVERIDAD QUE AFECTA LA ESTRUCTURA
	COLUMNA (m2)	MURO (m2)	VIGA (m2)	SOBRECIMIENTO (m2)			
LEVE	0.60	0.00	0.00	1.41	2.01	10.71	18.78%
MODERADO	0.00	0.00	0.00	0.00	0.00		0.00%
SEVERO	0.00	8.70	0.00	0.00	8.70		81.22%
TOTAL							100.00%

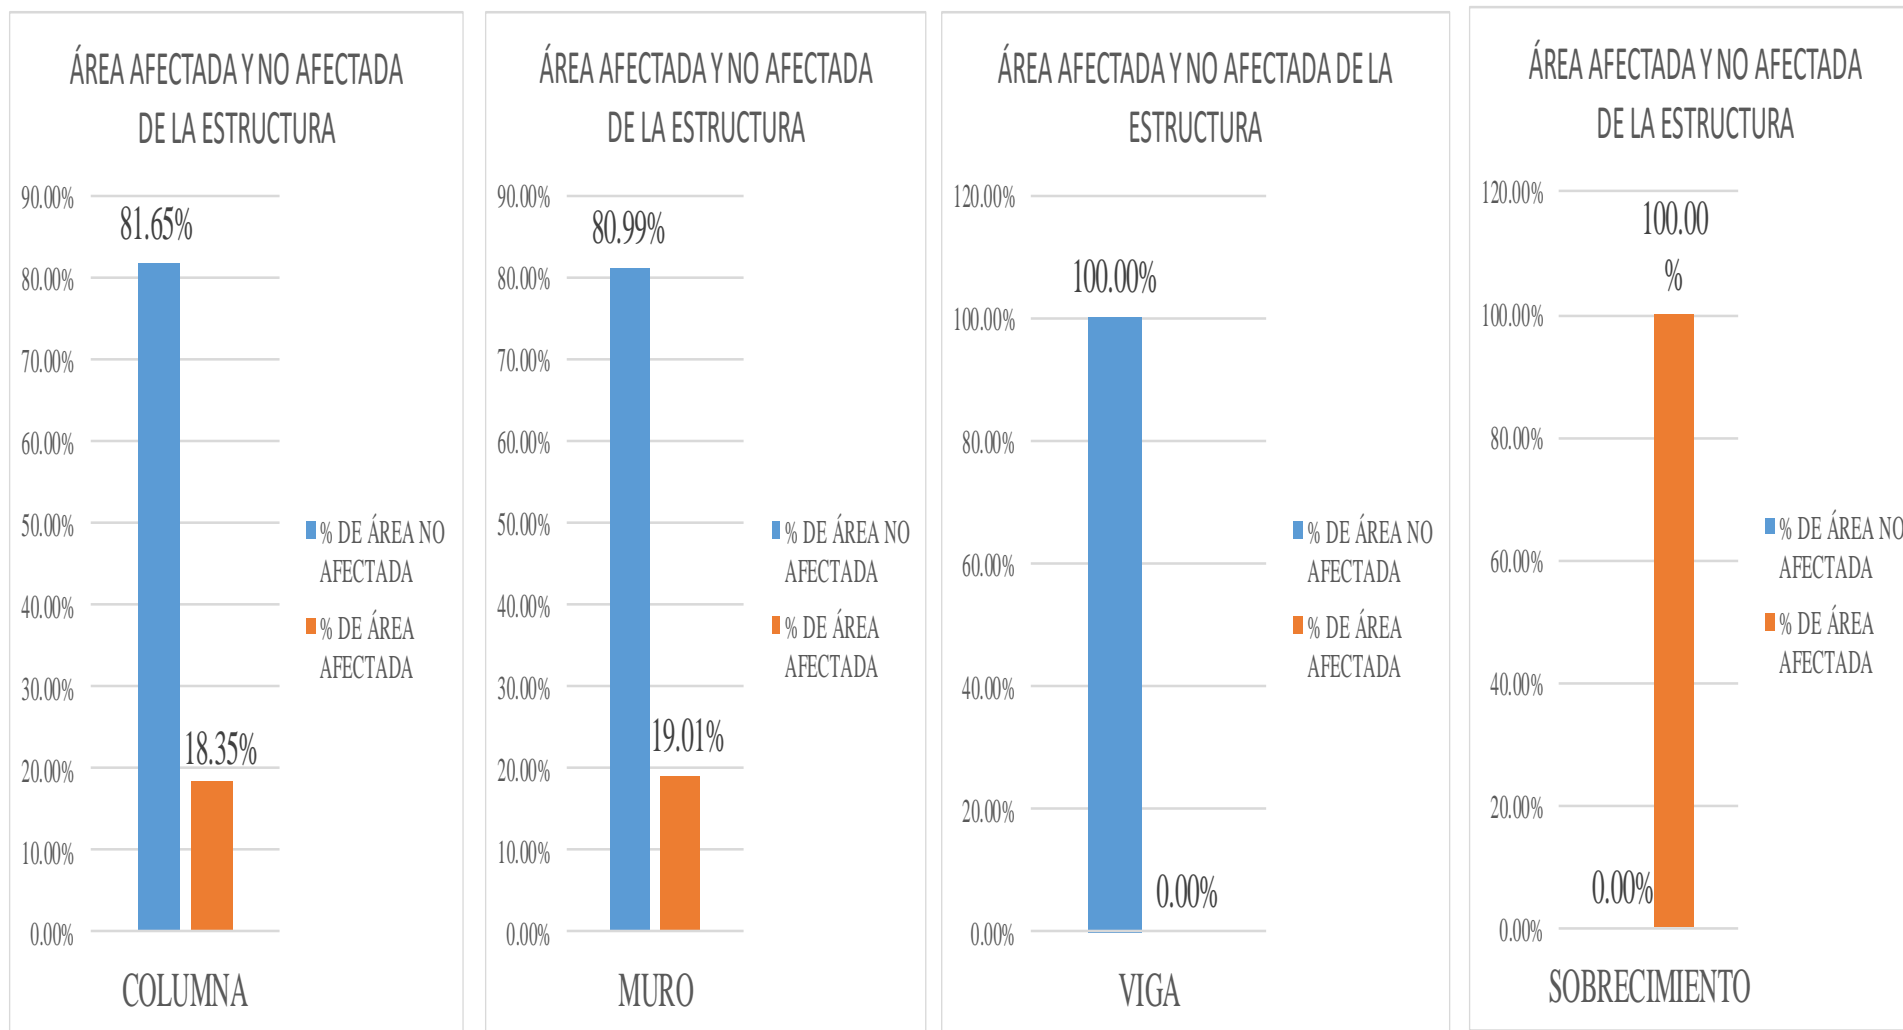
Figura 160. Gráfico de las estructuras afectadas de la unidad de muestra 29.

UNIDAD DE MUESTRA	ESTRUCTURA	ÁREA DE LA ESTRUCTURA (m2)	ÁREA DE LA ESTRUCTURA NO AFECTADA (m2)	ÁREA DE LA ESTRUCTURA AFECTADA (m2)	% DE ÁREA NO AFECTADA	% DE ÁREA AFECTADA	NIVEL DE SEVERIDAD	PATOLOGÍAS ENCONTRADAS
U.M. 29	COLUMNA	4.74	3.87	0.87	81.65%	18.35%	LEVE	FISURA EFLORESCENCIA
	MURO	43.80	35.48	8.33	80.99%	19.01%	SEVERO	DISGREGAMIENTO
	VIGA	3.60	3.60	0.00	100.00%	0.00%		
	SOBRECIMIENTO	3.60	0.00	3.60	0.00%	100.00%	LEVE	EFLORESCENCIA DESCASCARAMIENTO

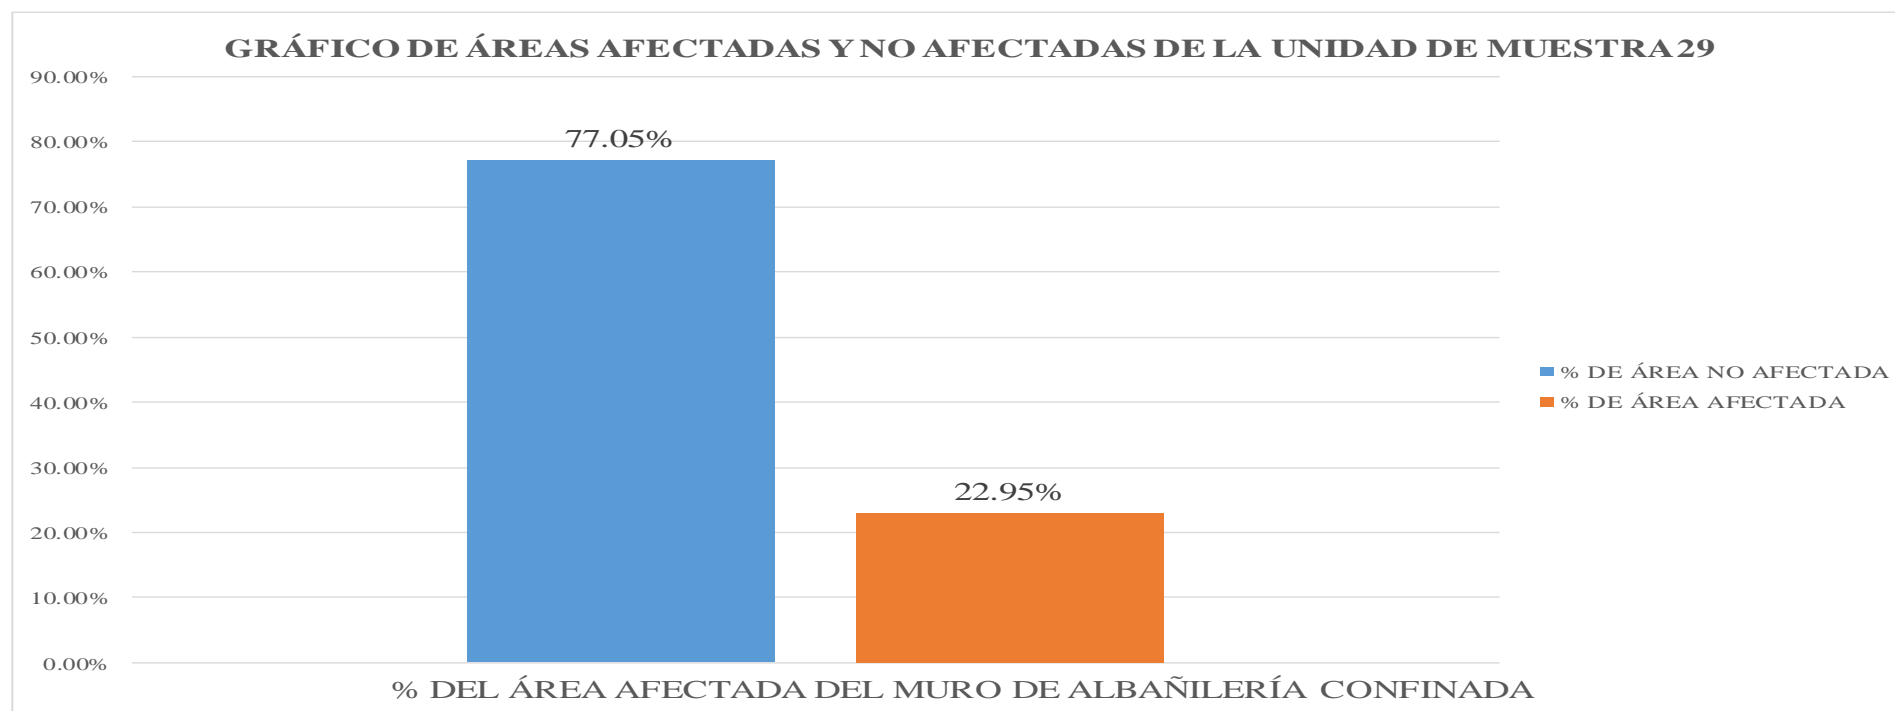
Figura 161. Gráfico de áreas afectadas y no afectadas de la unidad de muestra 29.

UNIDAD DE MUESTRA	ESTRUCTURA	ÁREA DE LA UNIDAD DE MUESTRA (m2)	ÁREA DE LA UNIDAD DE MUESTRA NO AFECTADA (m2)	ÁREA DE LA UNIDAD DE MUESTRA AFECTADA (m2)	% DE ÁREA NO AFECTADA	% DE ÁREA AFECTADA	NIVEL DE SEVERIDAD	PATOLOGÍAS ENCONTRADAS
U.M. 29	MURO DE ALBAÑILERÍA CONFINADA	55.74	42.95	12.80	77.05%	22.95%	LEVE, SEVERO	FISURA EFLORESCENCIA DISGREGAMIENTO DESCASCARAMIENTO

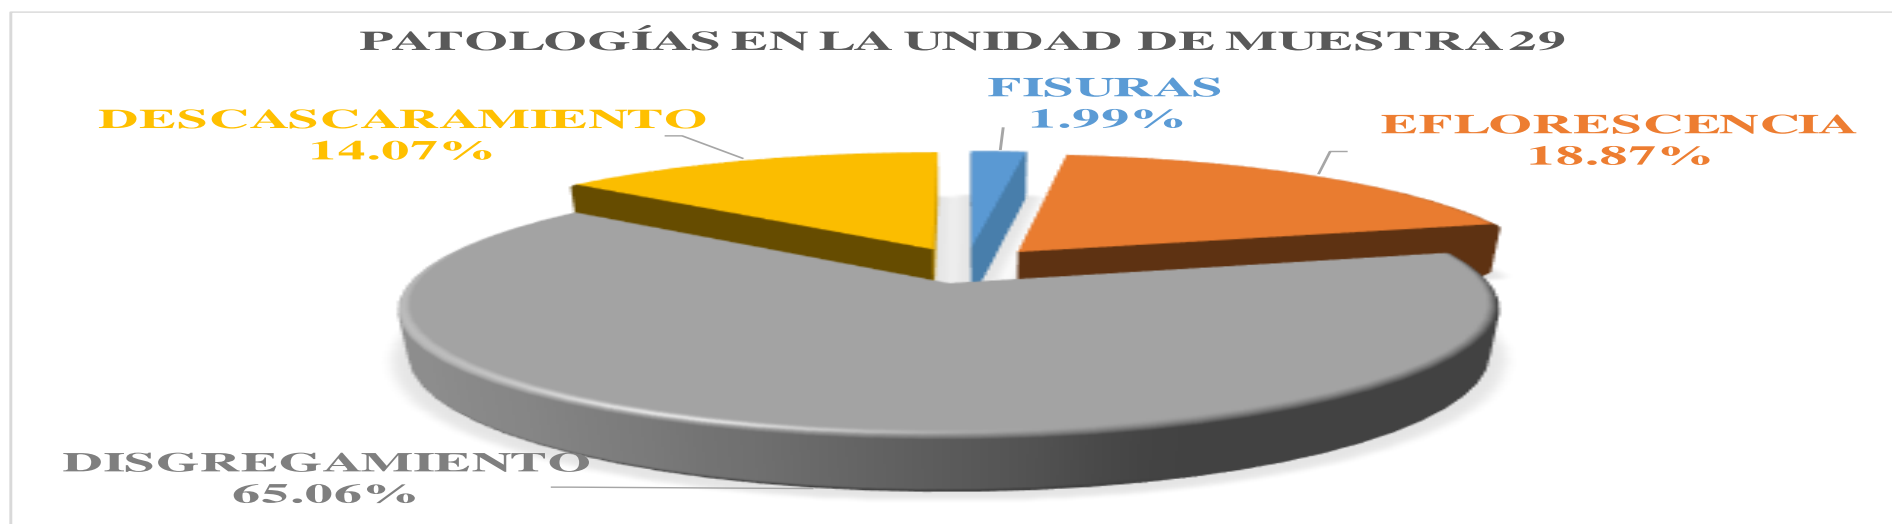
Figura 162. Gráfico de las patologías encontradas en la unidad de muestra 29.

PATOLOGÍAS	ÁREA DE PATOLOGÍAS (m ²)	ÁREA DE LA UNIDAD DE MUESTRA AFECTADA (m ²)	% DE PATOLOGÍAS QUE AFECTAN LA ESTRUCTURA
CORROSIÓN	0.00	12.80	0.00%
DISTORSIÓN	0.00		0.00%
FISURAS	0.26		1.99%
EROSIÓN	0.00		0.00%
EFLORESCENCIA	2.42		18.87%
DISGREGAMIENTO	8.33		65.06%
GRIETAS	0.00		0.00%
DESCASCARAMIENTO	1.80		14.07%
OXIDACIÓN	0.00		0.00%
TOTAL			100.00%

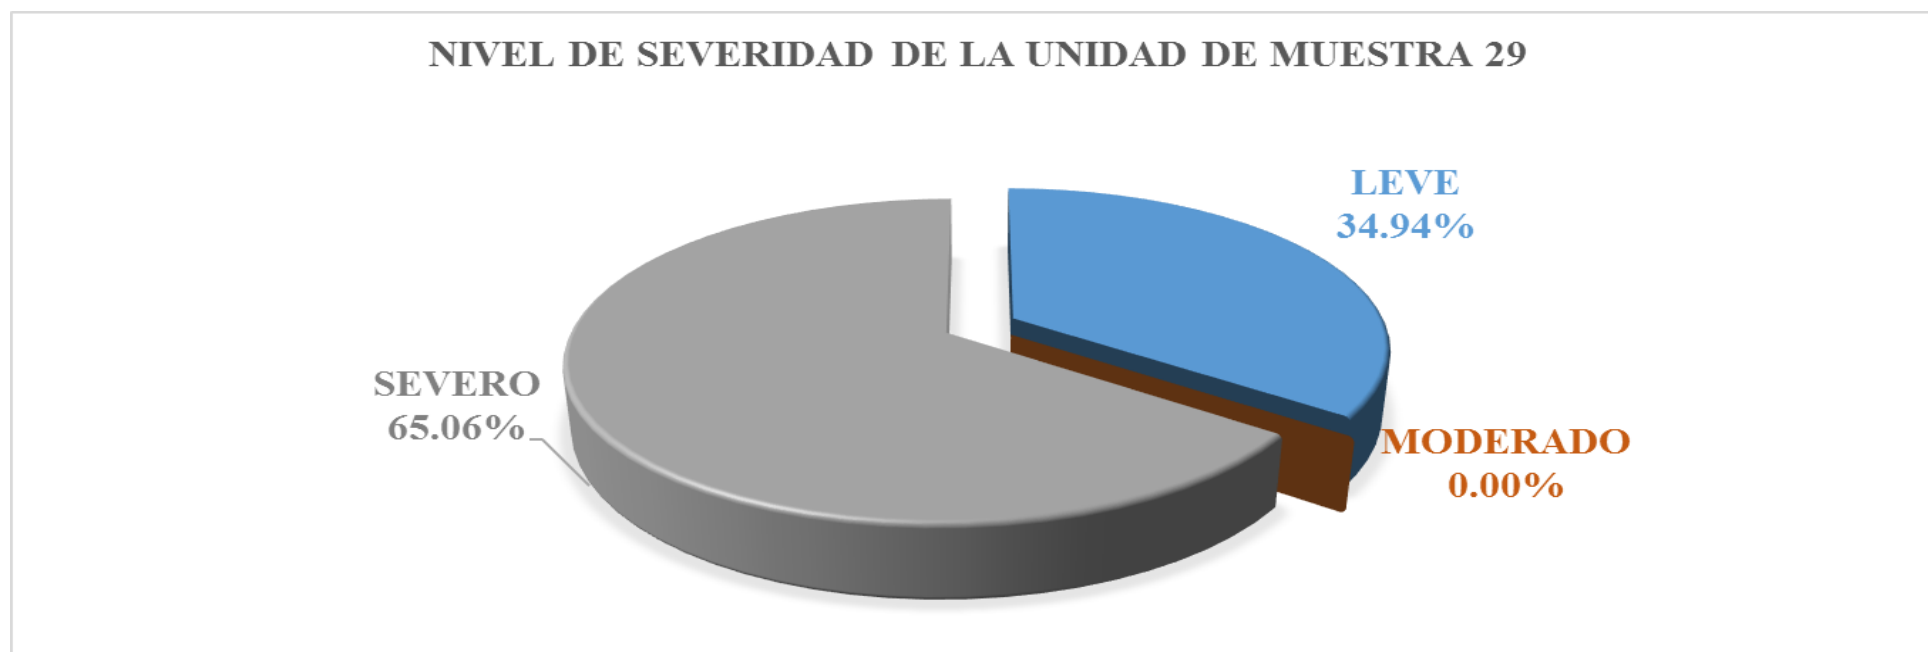
Figura 163. Gráfico del nivel de severidad de la unidad de muestra 29.

NIVEL DE SEVERIDAD	ELEMENTOS DE ESTRUCTURA				ÁREA DE SEVERIDAD (m2)	ÁREA DE LA UNIDAD DE MUESTRA AFECTADA (m2)	% DE SEVERIDAD QUE AFECTA LA ESTRUCTURA
	COLUMNA (m2)	MURO (m2)	VIGA (m2)	SOBRECIMIENTO (m2)			
LEVE	0.87	0.00	0.00	3.60	4.47	12.80	34.94%
MODERADO	0.00	0.00	0.00	0.00	0.00		0.00%
SEVERO	0.00	8.33	0.00	0.00	8.33		65.06%
TOTAL							100.00%

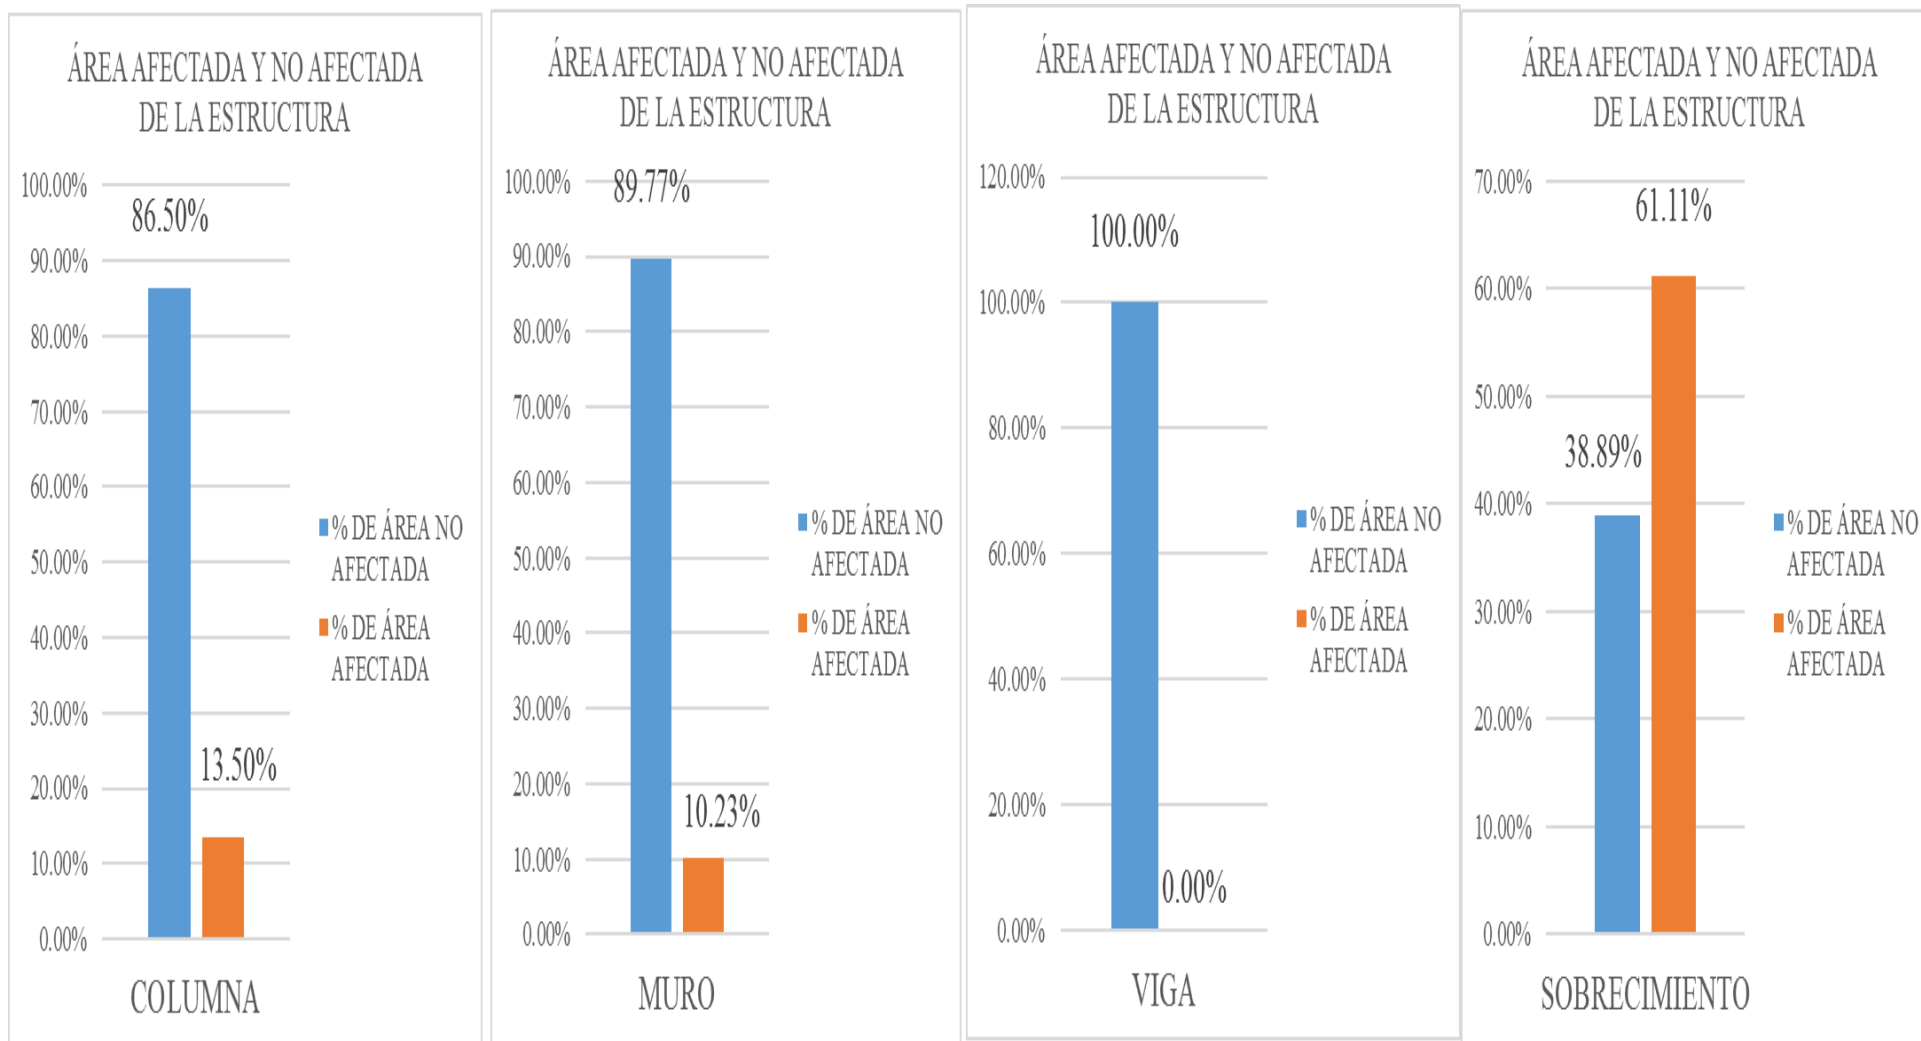
Figura 164. Gráfico de las estructuras afectadas de la unidad de muestra 30.

UNIDAD DE MUESTRA	ESTRUCTURA	ÁREA DE LA ESTRUCTURA (m2)	ÁREA DE LA ESTRUCTURA NO AFECTADA (m2)	ÁREA DE LA ESTRUCTURA AFECTADA (m2)	% DE ÁREA NO AFECTADA	% DE ÁREA AFECTADA	NIVEL DE SEVERIDAD	PATOLOGÍAS ENCONTRADAS
U.M. 30	COLUMNA	3.56	3.08	0.48	86.50%	13.50%	LEVE	EFLORESCENCIA
	MURO	43.80	39.32	4.48	89.77%	10.23%	LEVE, SEVERO	EROSIÓN EFLORESCENCIA DISGREGAMIENTO
	VIGA	3.60	3.60	0.00	100.00%	0.00%		
	SOBRECIMIENTO	3.60	1.40	2.20	38.89%	61.11%	LEVE, MODERADO	EFLORESCENCIA DISGREGAMIENTO DESCASCARAMIENTO

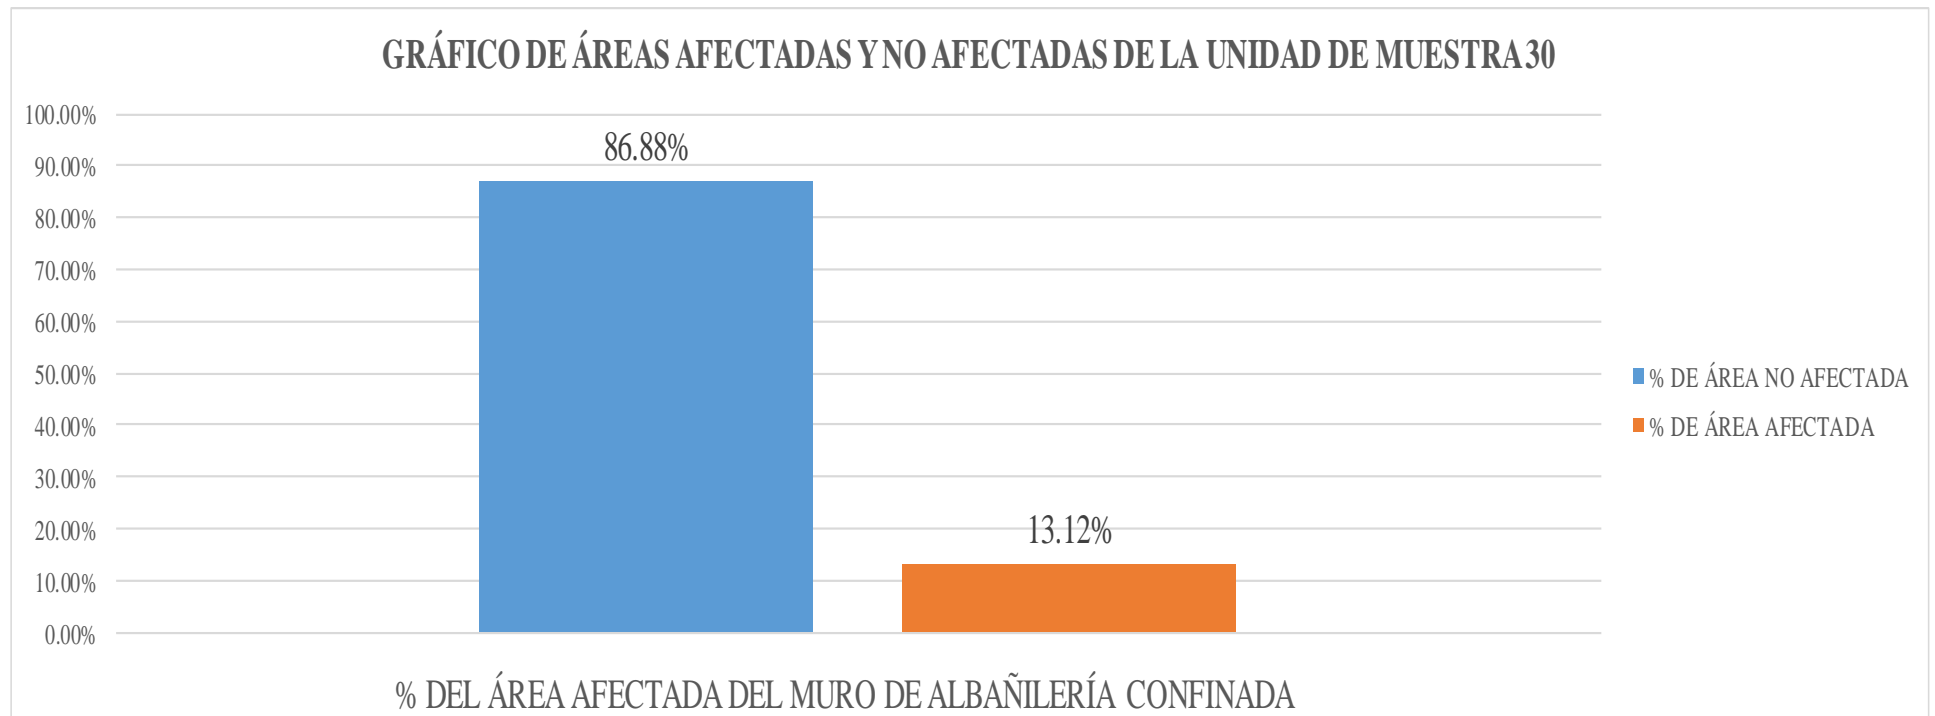
Figura 165. Gráfico de áreas afectadas y no afectadas de la unidad de muestra 30.

UNIDAD DE MUESTRA	ESTRUCTURA	ÁREA DE LA UNIDAD DE MUESTRA (m2)	ÁREA DE LA UNIDAD DE MUESTRA NO AFECTADA (m2)	ÁREA DE LA UNIDAD DE MUESTRA AFECTADA (m2)	% DE ÁREA NO AFECTADA	% DE ÁREA AFECTADA	NIVEL DE SEVERIDAD	PATOLOGÍAS ENCONTRADAS
U.M. 30	MURO DE ALBAÑILERÍA CONFINADA	54.56	47.40	7.16	86.88%	13.12%	LEVE, MODERADO, SEVERO	EROSIÓN EFLORESCENCIA DISGREGAMIENTO DESCASCARAMIENTO

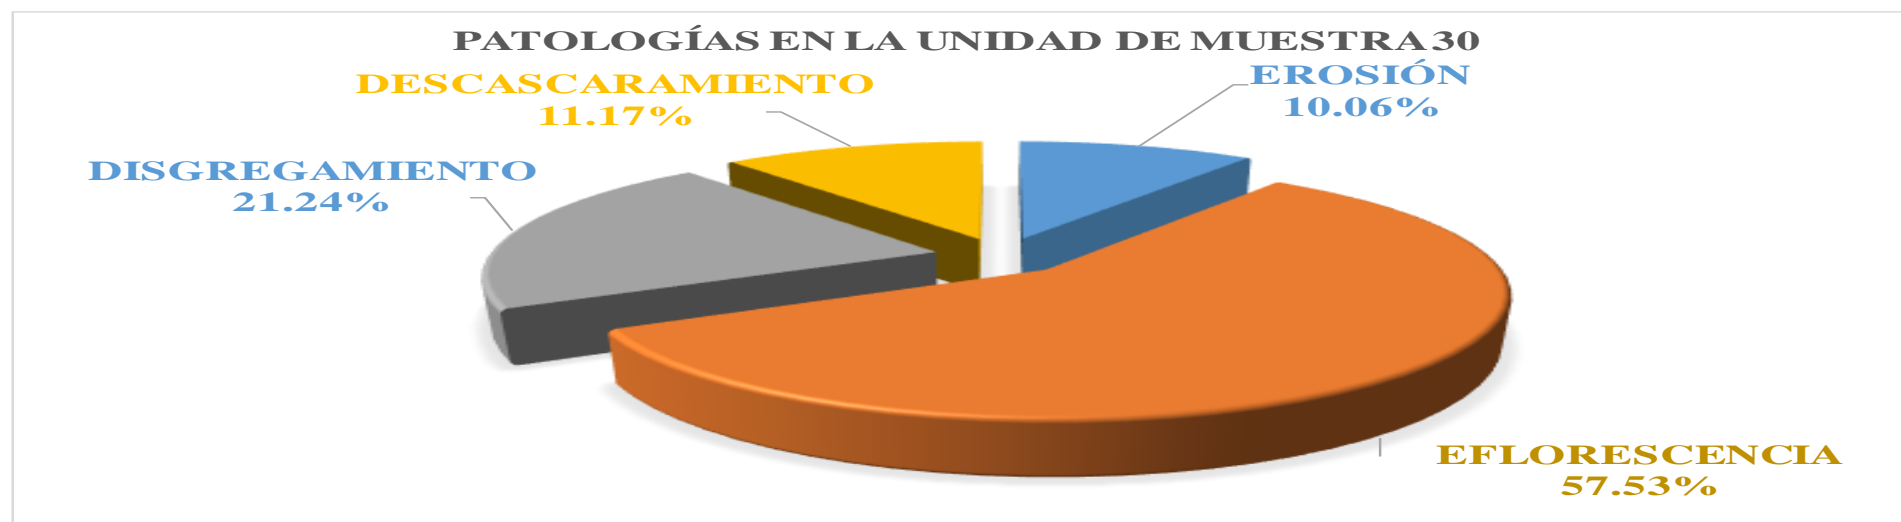
Figura 166. Gráfico de las patologías encontradas en la unidad de muestra 30.

PATOLOGÍAS	ÁREA DE PATOLOGÍAS (m ²)	ÁREA DE LA UNIDAD DE MUESTRA AFECTADA (m ²)	% DE PATOLOGÍAS QUE AFECTAN LA ESTRUCTURA
CORROSIÓN	0.00	7.16	0.00%
DISTORSIÓN	0.00		0.00%
FISURAS	0.00		0.00%
EROSIÓN	0.72		10.06%
EFLORESCENCIA	4.12		57.53%
DISGREGAMIENTO	1.52		21.24%
GRIETAS	0.00		0.00%
DESCASCARAMIENTO	0.80		11.17%
OXIDACIÓN	0.00		0.00%
TOTAL			100.00%

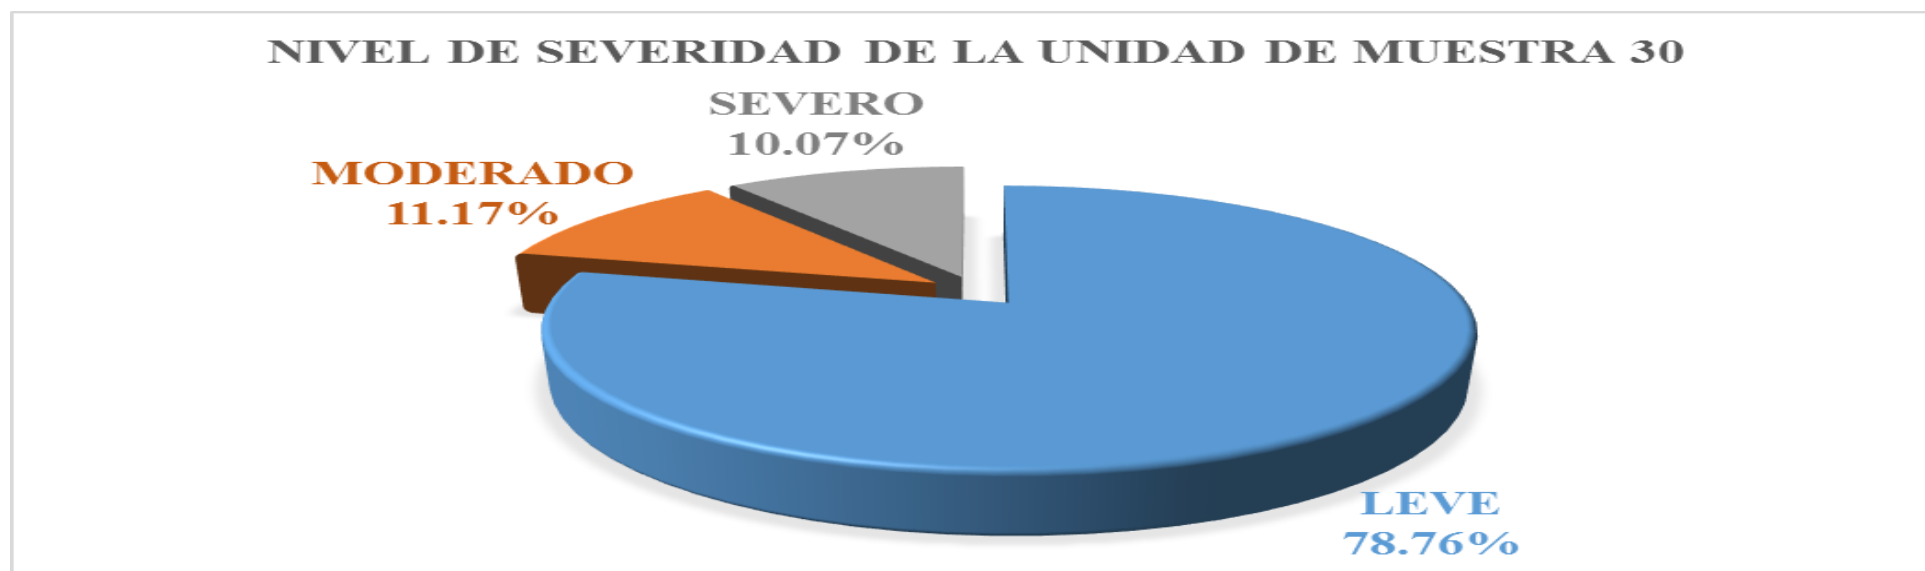
Figura 167. Gráfico del nivel de severidad de la unidad de muestra 30.

NIVEL DE SEVERIDAD	ELEMENTOS DE ESTRUCTURA				ÁREA DE SEVERIDAD (m2)	ÁREA DE LA UNIDAD DE MUESTRA AFECTADA (m2)	% DE SEVERIDAD QUE AFECTA LA ESTRUCTURA
	COLUMNA (m2)	MURO (m2)	VIGA (m2)	SOBRECIMIENTO (m2)			
LEVE	0.48	3.76	0.00	1.40	5.64	7.16	78.76%
MODERADO	0.00	0.00	0.00	0.80	0.80		11.17%
SEVERO	0.00	0.72	0.00	0.00	0.72		10.07%
TOTAL							100.00%
