UNIVERSIDAD CATÓLICA LOS ÁNGELES
CHIMBOTE

DETERMINACIÓN Y EVALUACIÓN DE LAS
PATOLOGÍAS DEL CONCRETO EN LAS ESTRUCTURAS
DE ALBAÑILERÍA CONFINADA DEL CERCO
PERIMÉTRICO DEL LOCAL DE LA INDUSTRIA
PAPELERA QUIMPAC DEL DISTRITO DE PARAMONGA,
PROVINCIA DE BARRANCA, REGIÓN LIMA, JUNIO –
2016.

**TESIS PARA OPTAR EL TÍTULO PROFESIONAL DE
INGENIERO CIVIL.**

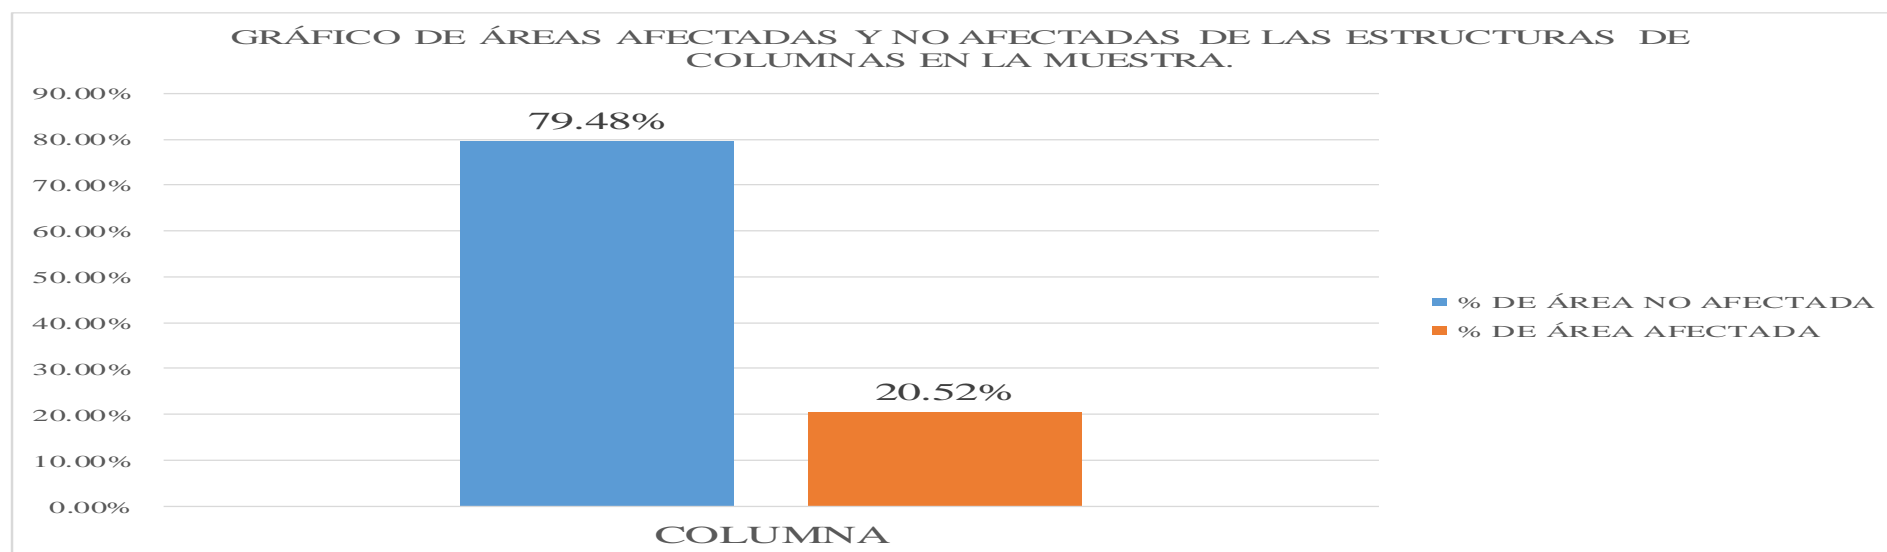
Figura 168. Gráfico de áreas afectadas y no afectadas de las estructuras de columnas en la muestra.

MUESTRA	ESTRUCTURA	ÁREA DE LA ESTRUCTURA (m2)	ÁREA DE LA ESTRUCTURA NO AFECTADA (m2)	ÁREA DE LA ESTRUCTURA AFECTADA (m2)	% DE ÁREA NO AFECTADA	% DE ÁREA AFECTADA	NIVEL DE SEVERIDAD	PATOLOGÍAS ENCONTRADAS
ESTRUCTURAS DE ALBAÑILERÍA CONFINADA	COLUMNA	157.61	125.26	32.35	79.48%	20.52%	LEVE, SEVERO	CORROSIÓN FISURA EFLORESCENCIA DISGREGAMIENTO GRIETAS DESCASCARAMIENTO

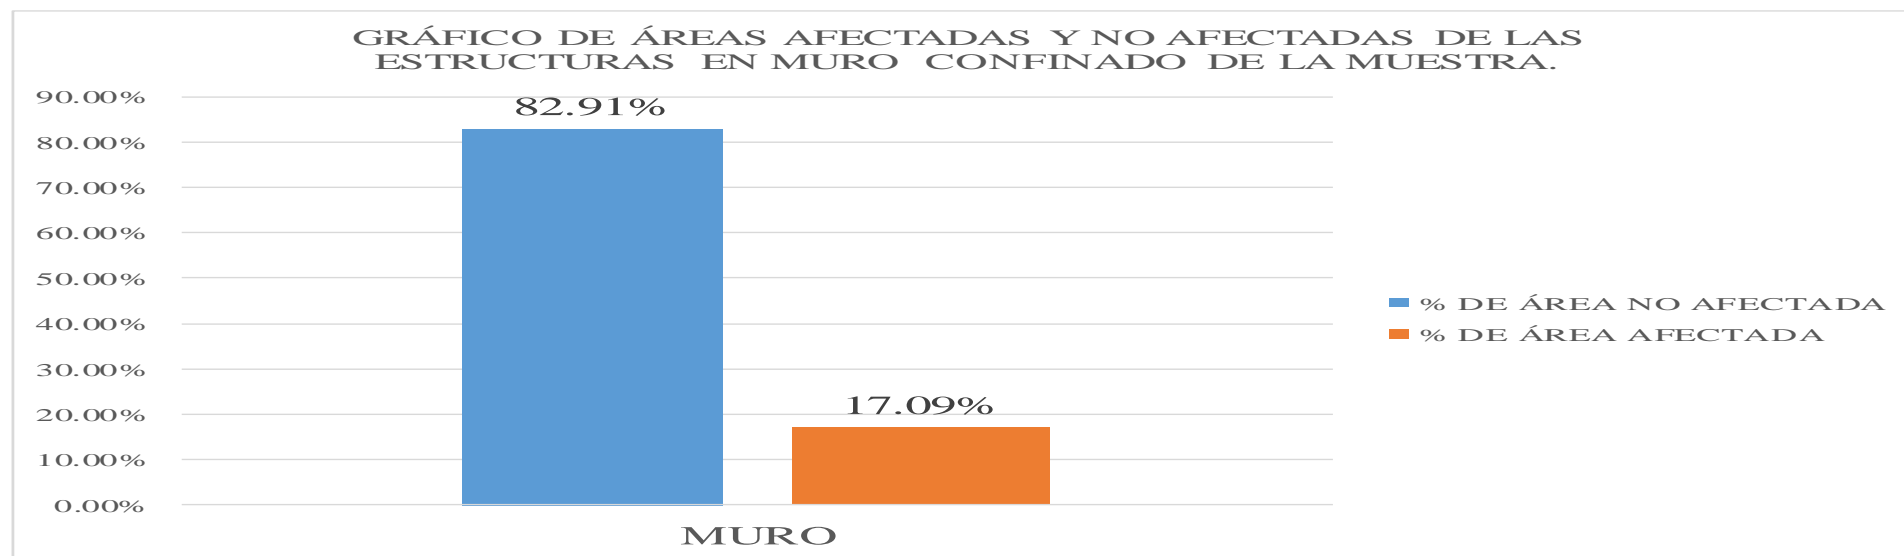
Figura 169. Gráfico de áreas afectadas y no afectadas de las estructuras en muro confinado de la muestra.

MUESTRA	ESTRUCTURA	ÁREA DE LA ESTRUCTURA (m2)	ÁREA DE LA ESTRUCTURA NO AFECTADA (m2)	ÁREA DE LA ESTRUCTURA AFECTADA (m2)	% DE ÁREA NO AFECTADA	% DE ÁREA AFECTADA	NIVEL DE SEVERIDAD	PATOLOGÍAS ENCONTRADAS
ESTRUCTURAS DE ALBAÑILERÍA CONFINADA	MURO	1606.00	1331.57	274.43	82.91%	17.09%	LEVE, MODERADO, SEVERO	EROSIÓN EFLORESCENCIA DISGREGAMIENTO GRIETAS DESCASCARAMIENTO

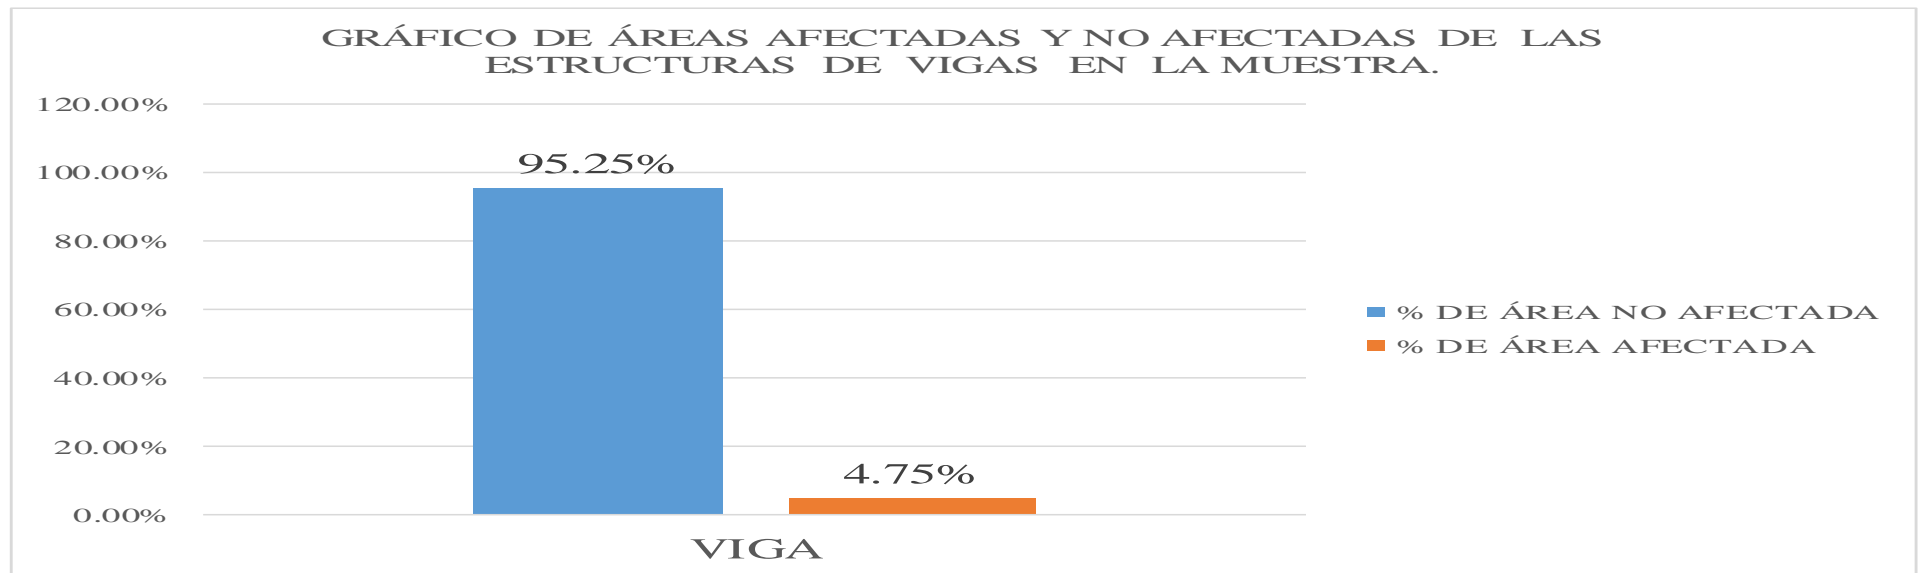
Figura 170. Gráfico de áreas afectadas y no afectadas de las estructuras de vigas en la muestra.

MUESTRA	ESTRUCTURA	ÁREA DE LA ESTRUCTURA (m2)	ÁREA DE LA ESTRUCTURA NO AFECTADA (m2)	ÁREA DE LA ESTRUCTURA AFECTADA (m2)	% DE ÁREA NO AFECTADA	% DE ÁREA AFECTADA	NIVEL DE SEVERIDAD	PATOLOGÍAS ENCONTRADAS
ESTRUCTURAS DE ALBAÑILERÍA CONFINADA	VIGA	60.00	57.15	2.85	95.25%	4.75%	LEVE.	FISURA EFLORESCENCIA

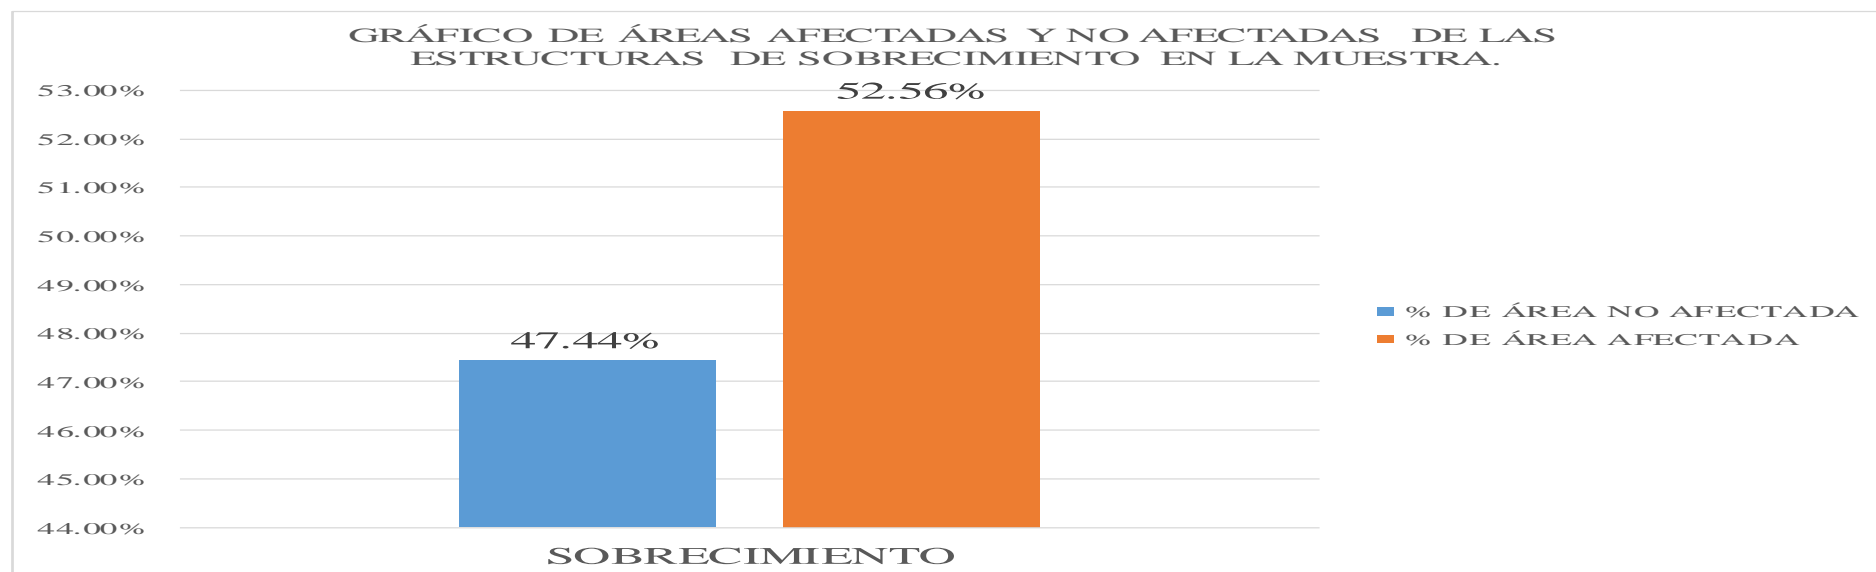
Figura 171. Gráfico de áreas afectadas y no afectadas de las estructuras de sobrecimiento en la muestra.

MUESTRA	ESTRUCTURA	ÁREA DE LA ESTRUCTURA (m2)	ÁREA DE LA ESTRUCTURA NO AFECTADA (m2)	ÁREA DE LA ESTRUCTURA AFECTADA (m2)	% DE ÁREA NO AFECTADA	% DE ÁREA AFECTADA	NIVEL DE SEVERIDAD	PATOLOGÍAS ENCONTRADAS
ESTRUCTURAS DE ALBAÑILERÍA CONFINADA	SOBRECIMIENTO	132.00	62.62	69.39	47.44%	52.56%	LEVE.	EFLORESCENCIA DISGREGAMIENTO DESCASCARAMIENTO

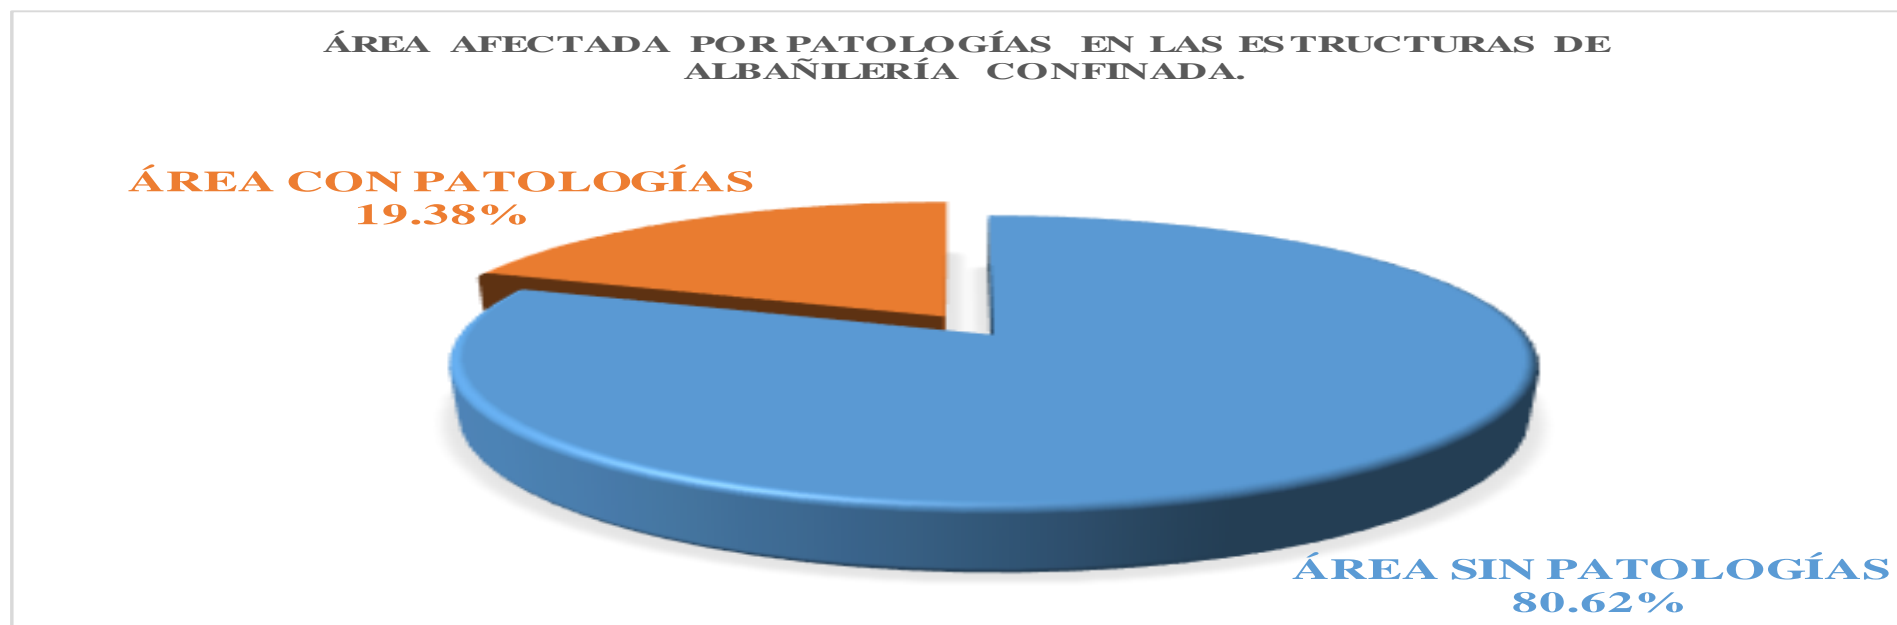
Figura 172. Gráfico del área afectada y no afectada de la estructura de albañilería confinada del cerco perimétrico del local de la industria papelera Quimpac.

MUESTRA	ESTRUCTURA	ÁREA DE LA MUESTRA (m2)	ÁREA DE LA MUESTRA NO AFECTADA (m2)	ÁREA DE LA MUESTRA AFECTADA (m2)	% DE ÁREA NO AFECTADA	% DE ÁREA AFECTADA	NIVEL DE SEVERIDAD	PATOLOGÍAS EXISTENTES
ESTRUCTURAS DE ALBAÑILERÍA CONFINADA	MURO DE ALBAÑILERÍA CONFINADA	1955.61	1576.60	379.01	80.62%	19.38%	LEVE, MODERADO, SEVERO	CORROSIÓN FISURAS EROSIÓN EFLORESCENCIA DISGREGAMIENTO GRIETAS DESCASCARAMIENTO

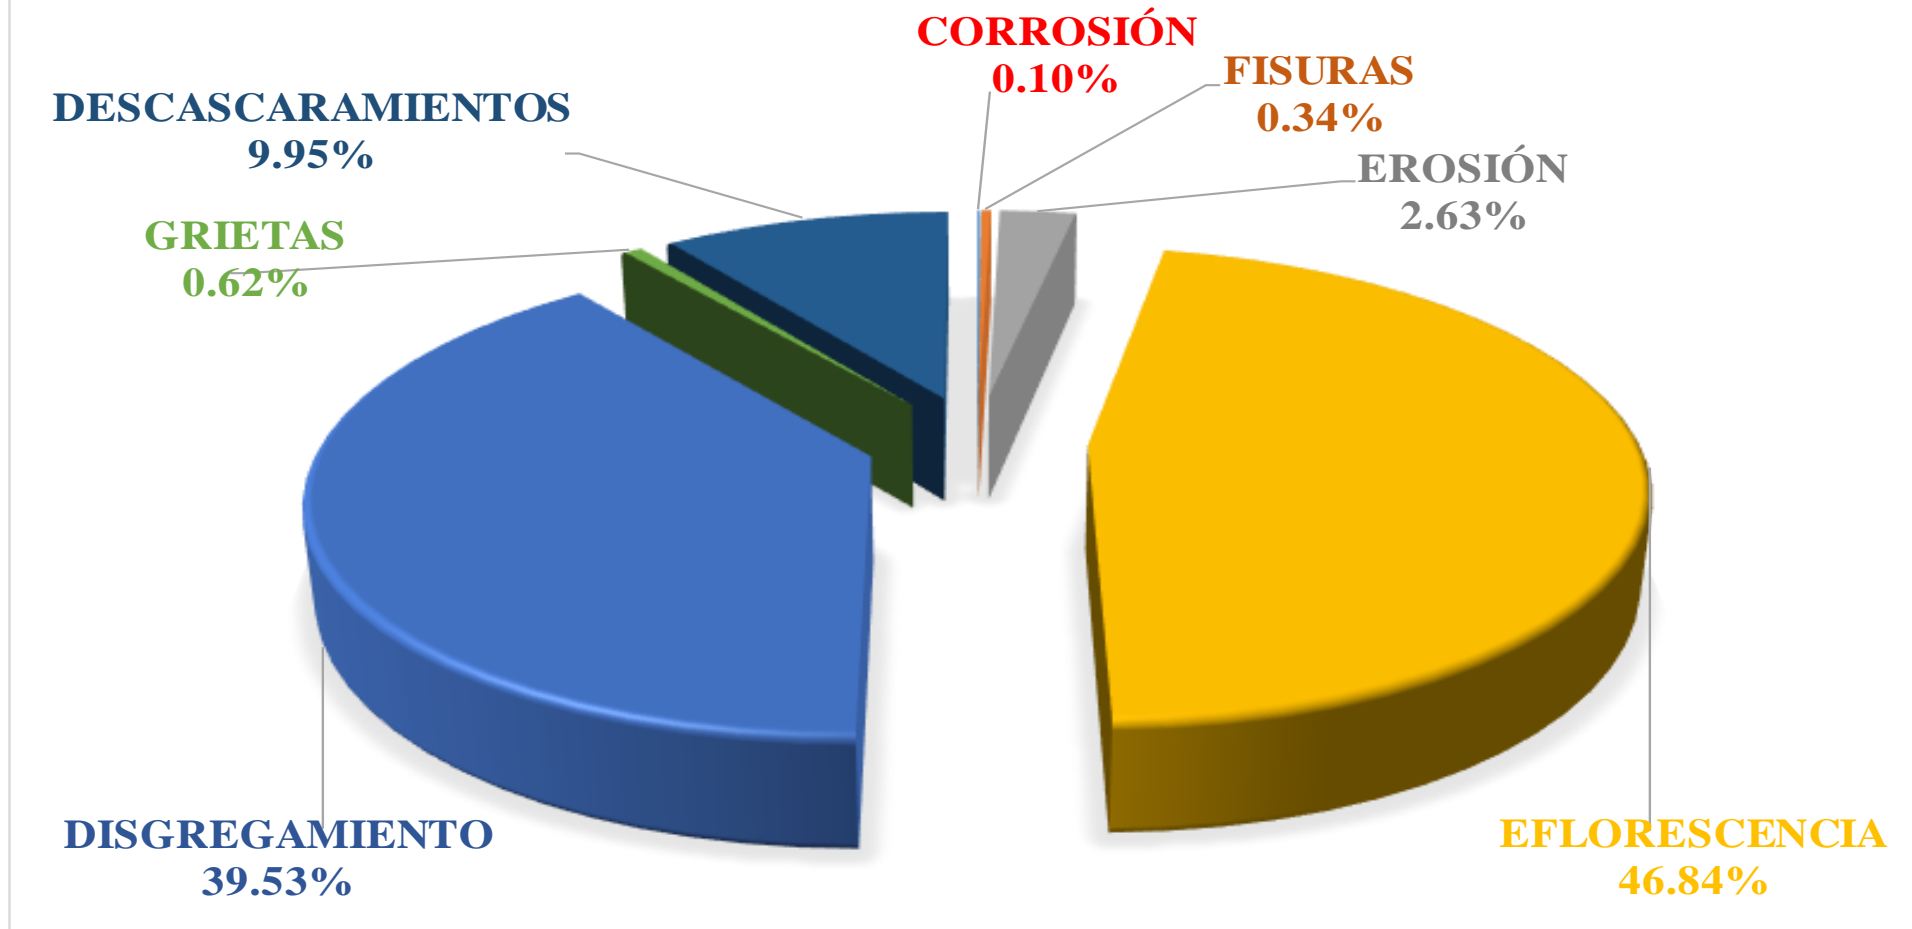
Figura 173. Gráfico de las patologías existentes en la estructura de albañilería confinada del cerco perimétrico del local de la industria papelera Quimpac.

PATOLOGÍAS	ÁREA DE PATOLOGÍAS (m2)	ÁREA DE LA MUESTRA AFECTADA (m2)	% DE PATOLOGÍAS QUE AFECTAN LA ESTRUCTURA
CORROSIÓN	0.37	379.01	0.10%
DISTORSIÓN	0.00		0.00%
FISURAS	1.27		0.34%
EROSIÓN	9.96		2.63%
EFLORESCENCIA	177.53		46.84%
DISGREGAMIENTO	149.84		39.53%
GRIETAS	2.35		0.62%
DESCASCARAMIENTOS	37.70		9.95%
OXIDACIÓN	0.00		0.00%
		TOTAL	100.00%

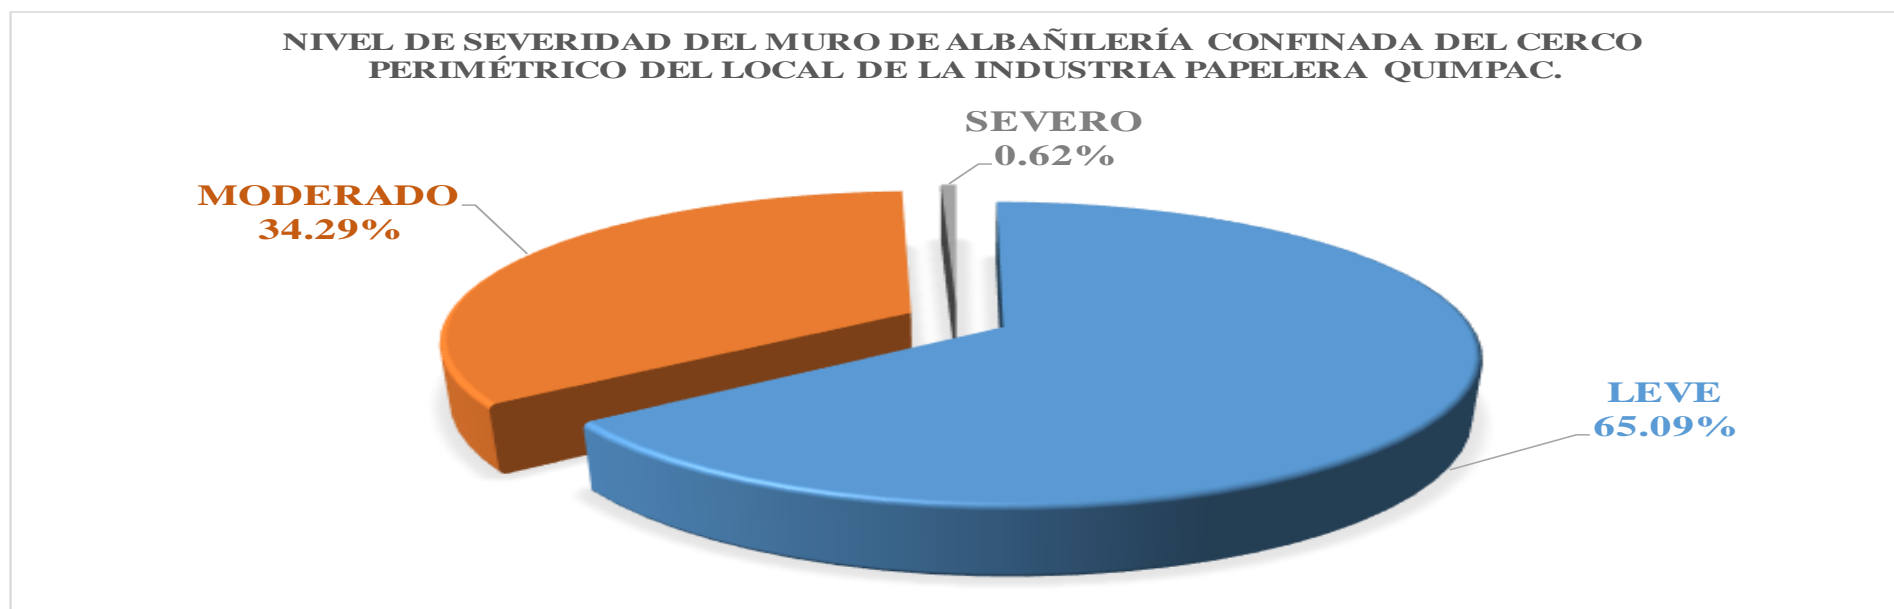
Figura 174. Gráfico del nivel de severidad en el que se encuentra la estructura de albañilería confinada del cerco perimétrico del local de la industria papelerá Quimpac.

- El porcentaje de las patologías que afectan a la estructura de albañilería confinada son las siguientes: el 0.10% la conforman las patologías por corrosión, el 0.34% la conforman las patologías por fisuras, el 2.63% la conforman las patologías por erosión, el 46.84% la conforman las patologías por eflorescencia, el 39.53% la conforman las patologías por disgregamiento, el 0.62% la conforman las patologías por grietas y el 9.95% la conforman las patologías por descascaramientos.
- El porcentaje del **nivel de severidad** que la estructura presenta es: el 65.09% es **leve**, el 34.29% es **moderado** y el 0.62% es **severo**.

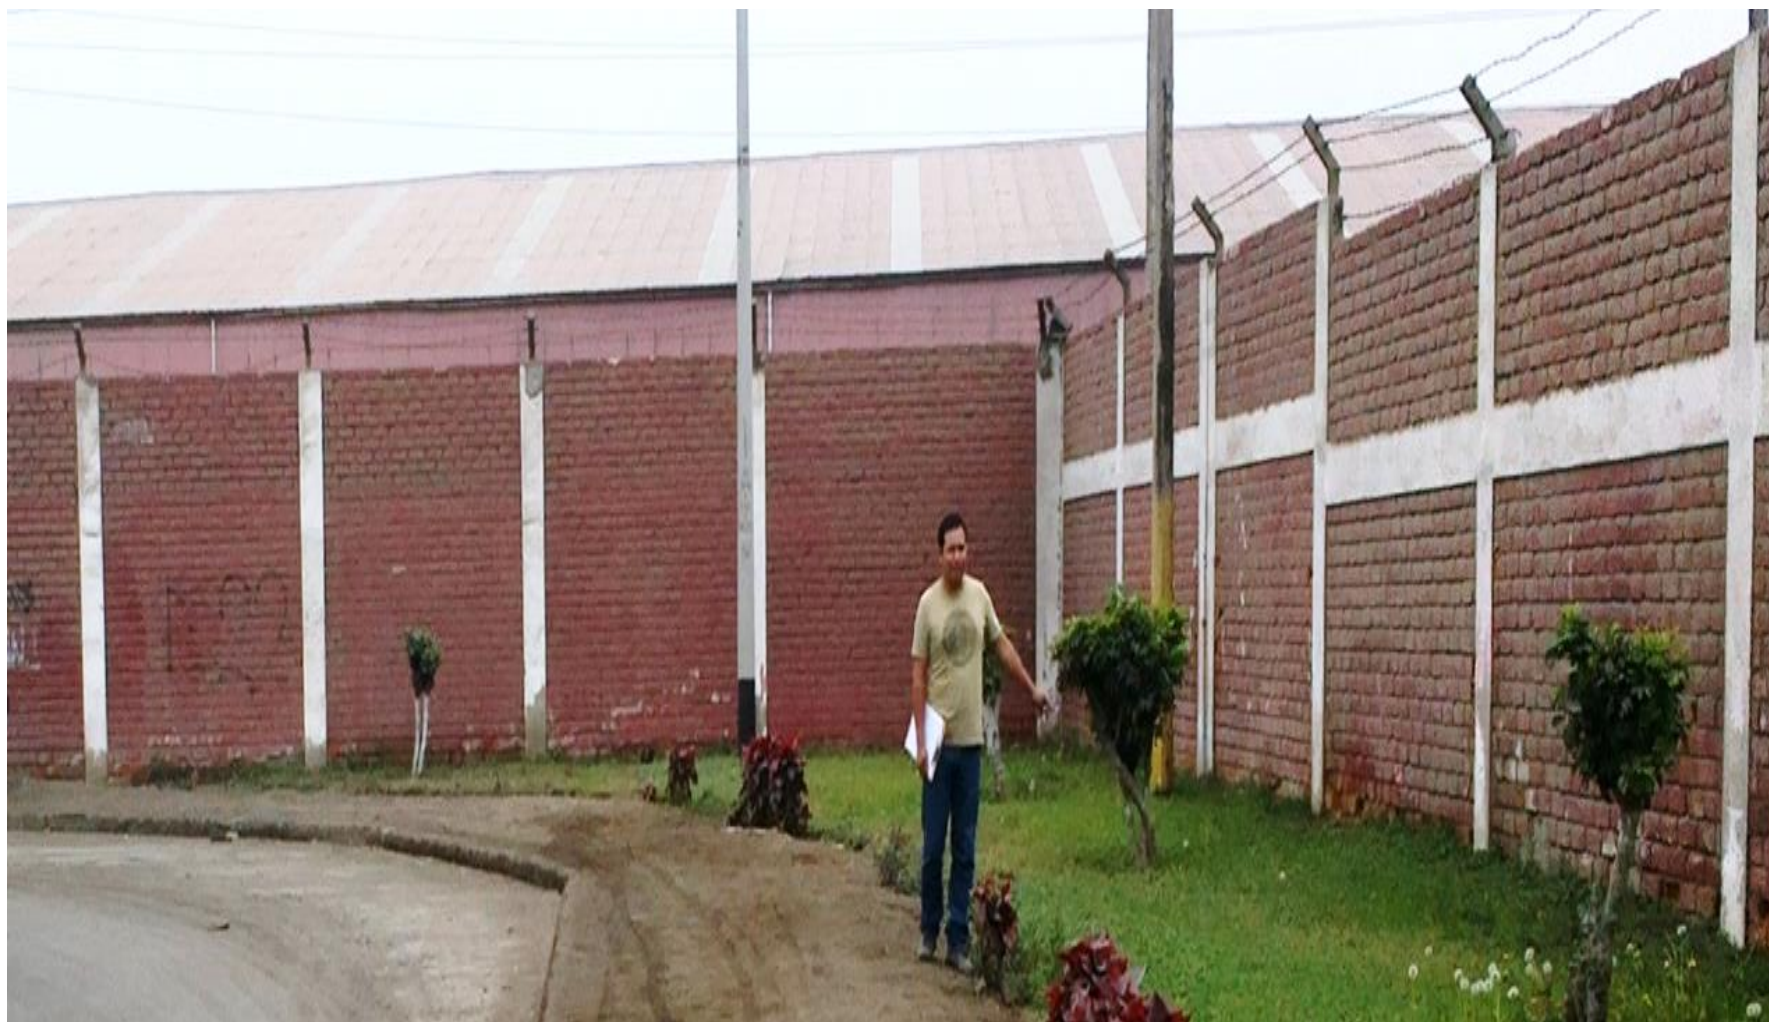
Figura 177. Cambio del tipo del cerco perimétrico en la avenida Micaela Bastidas.

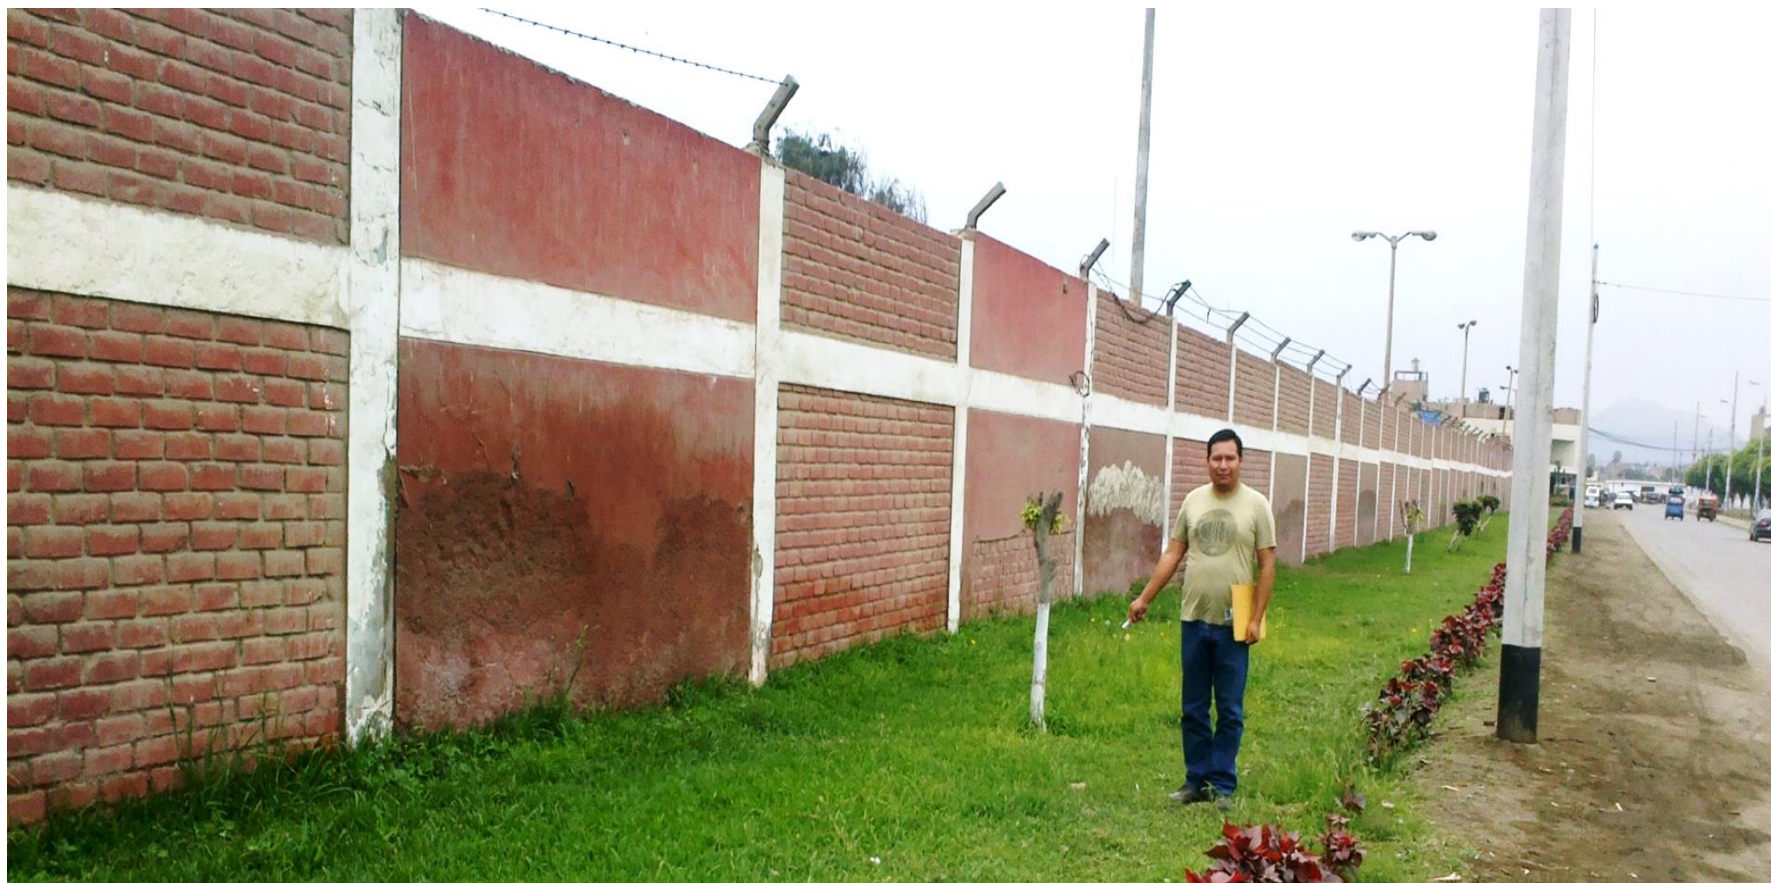
Figura 178. Presencia de humedad que afectan la estructura de albañilería confinada del cerco perimétrico en la avenida Micaela Bastidas.

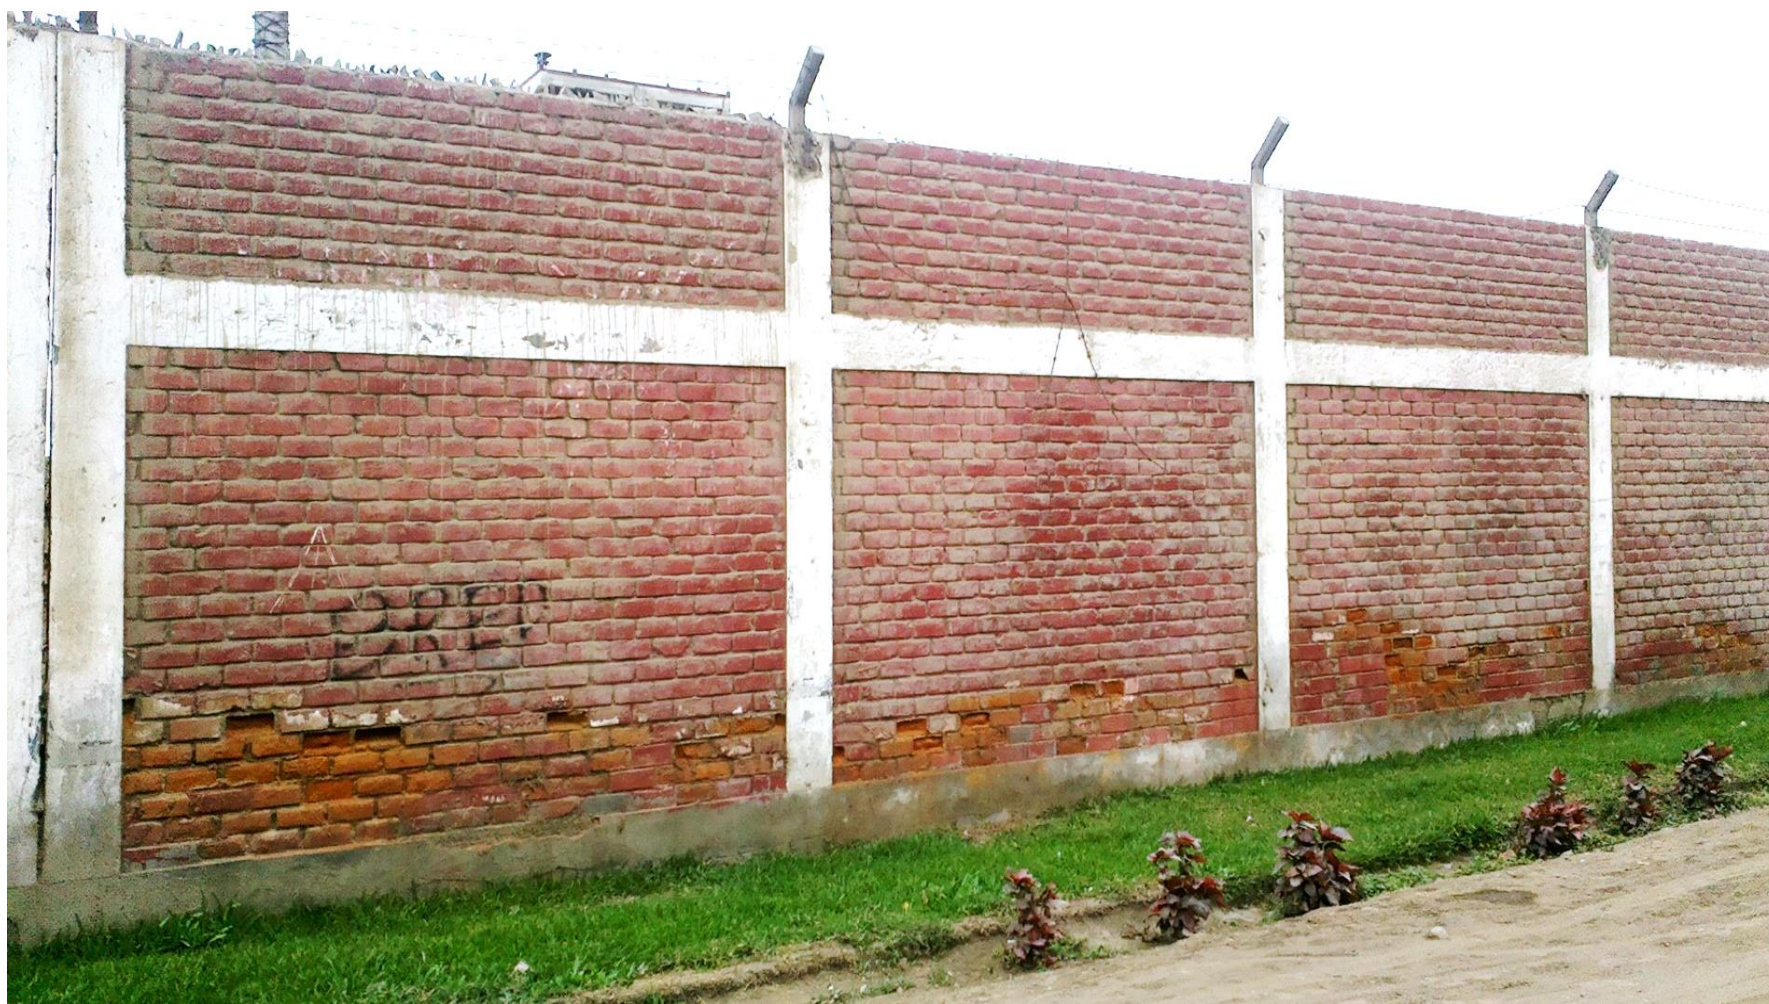
Figura 179. Patologías que afectan la estructura de albañilería confinada del cerco perimétrico.

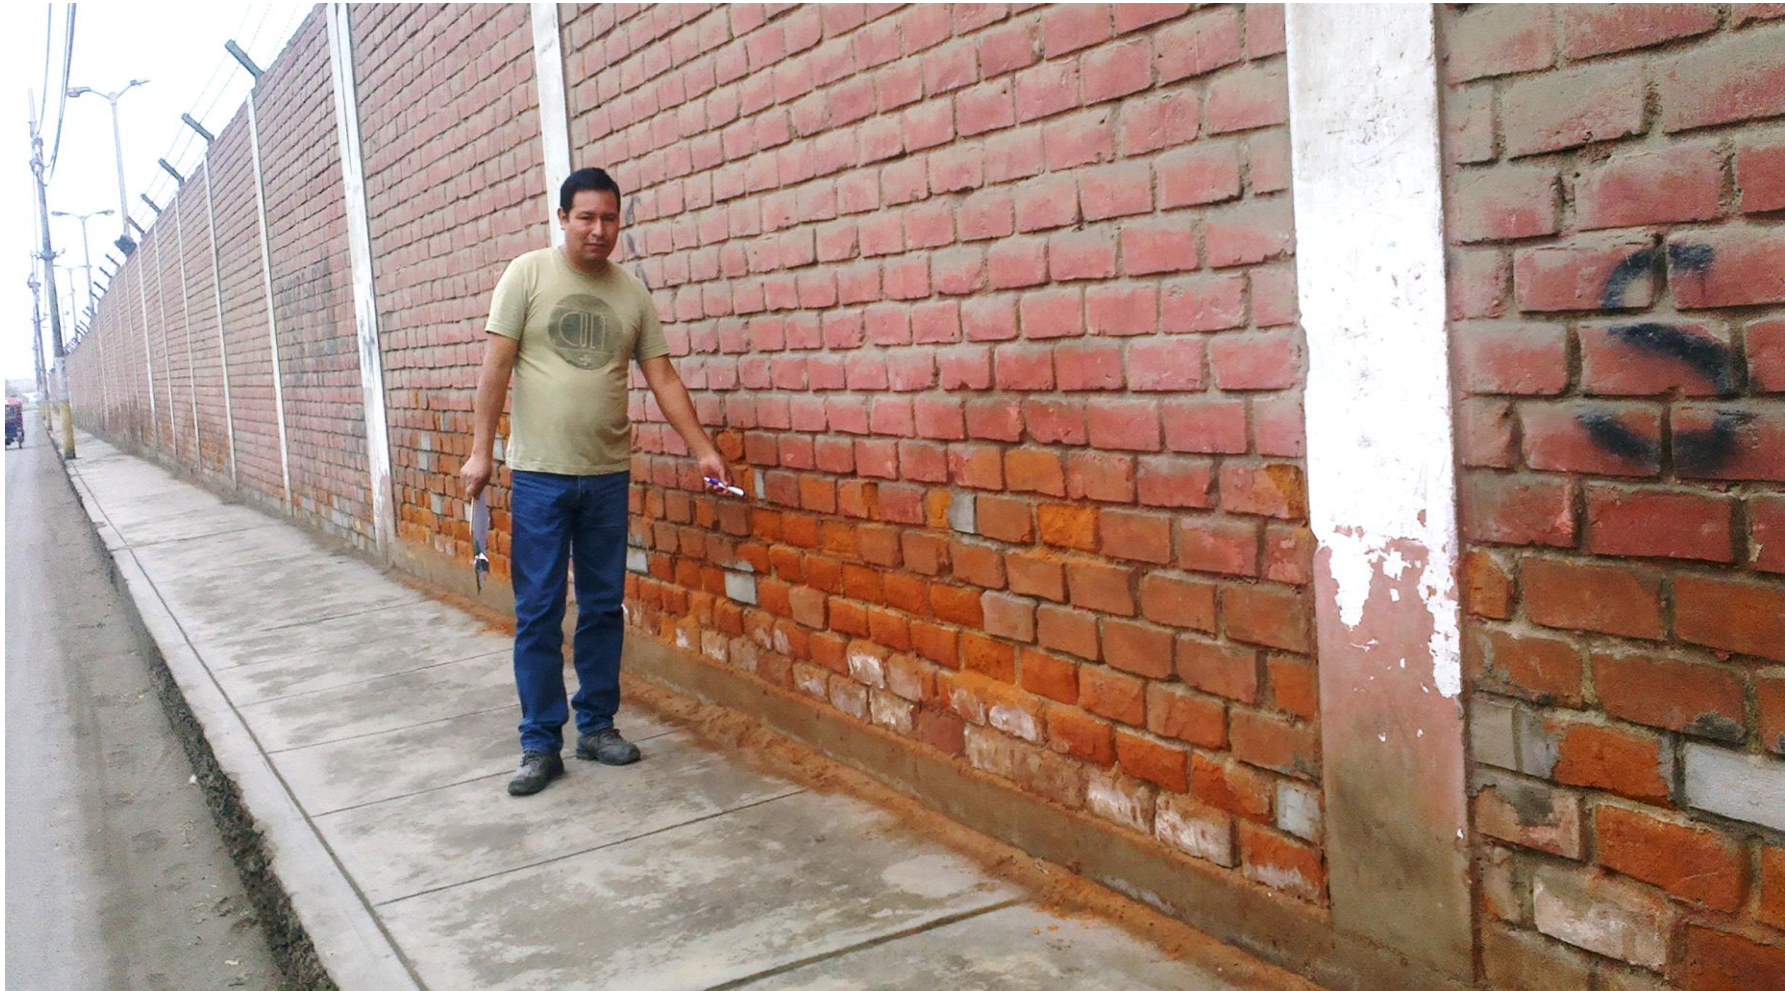
Figura 180. Disgregamiento de las unidades de albañilería en los muros de albañilería confinada del cerco perimétrico.

- En columnas, demoler la parte afectada con martillo eléctrico para reemplazar el acero corroído por otro que esté en buenas condiciones, encofrar y vaciar el concreto.
- En los muros reparar las unidades de albañilería confinada con mortero de cemento para la detención del disgregamiento de los muros confinados del cerco perimétrico, y poder alargar la vida útil de la condición de servicio de la estructura del cerco perimétrico del local de la industria papelera Quimpac.

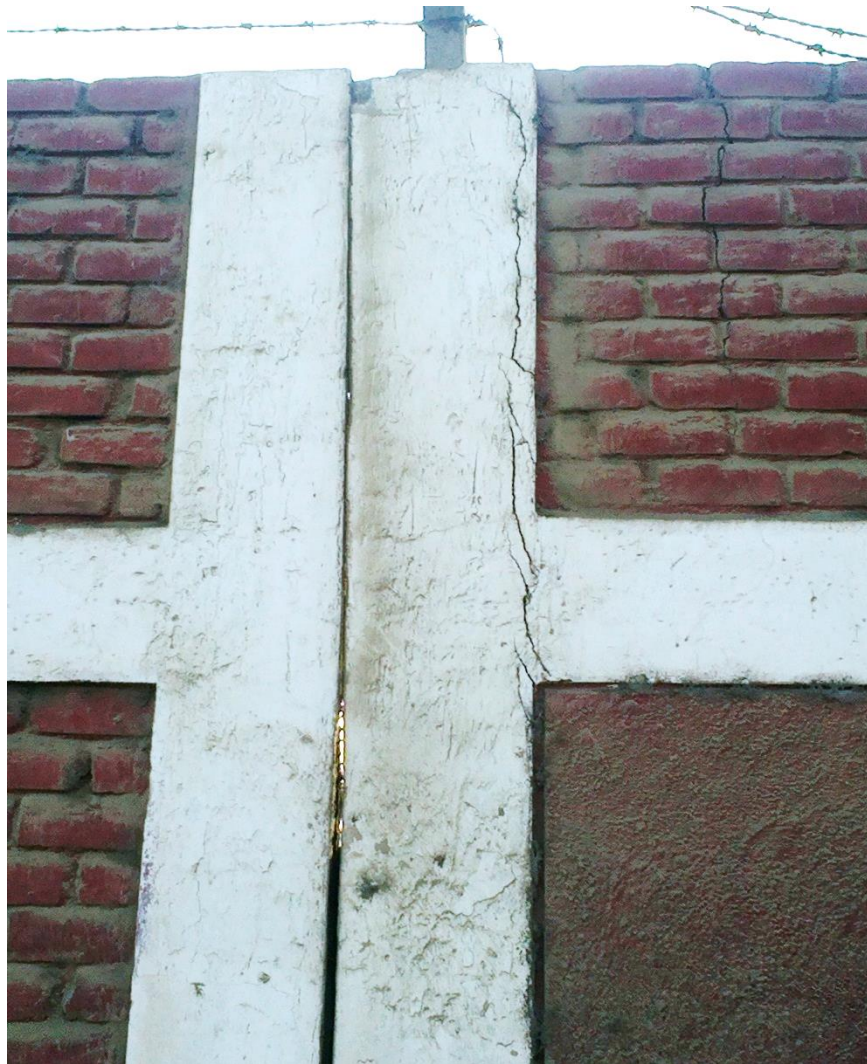
Figura 181. Fisuras en columna y viga.

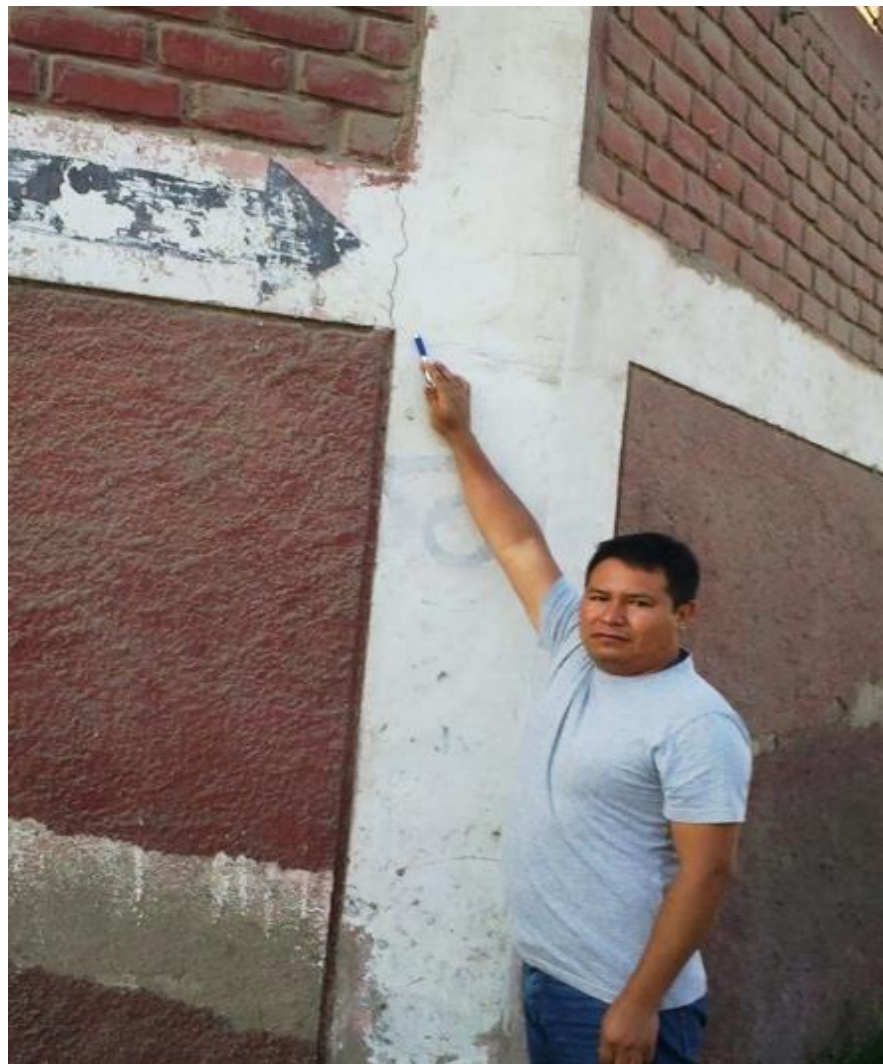
Figura 182. Fisura en viga.

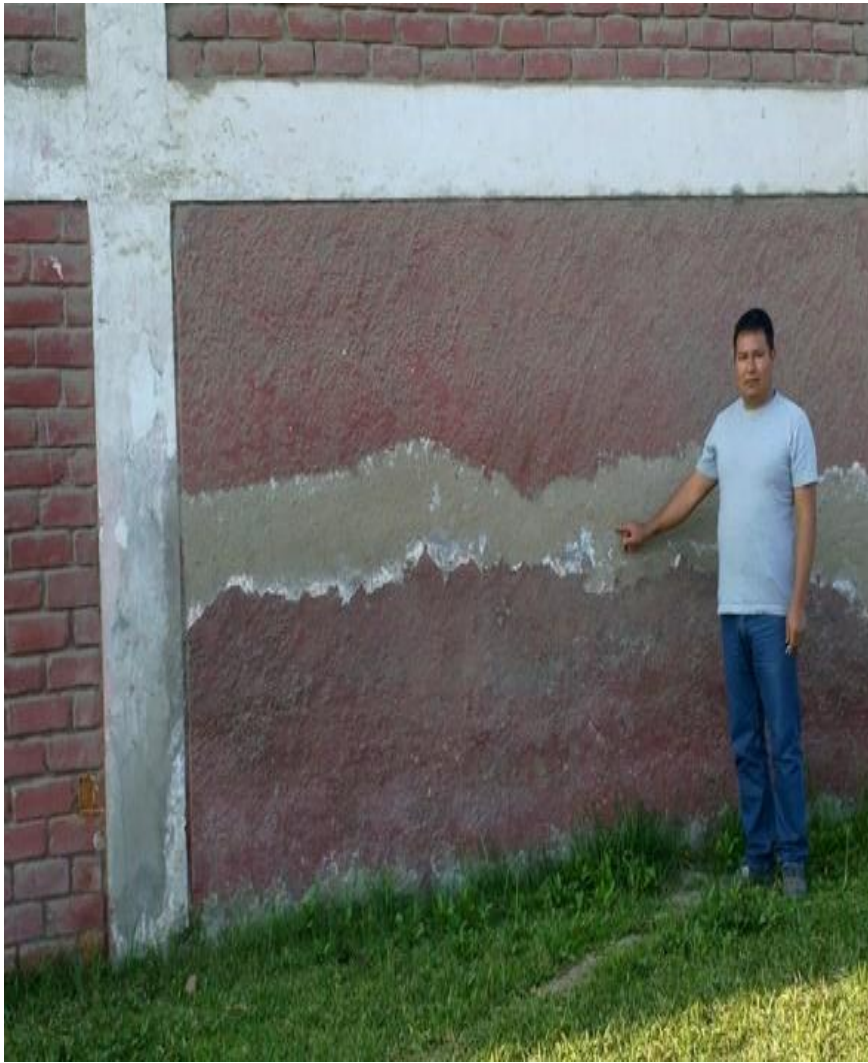
Figura 183. Eflorescencia en muros.

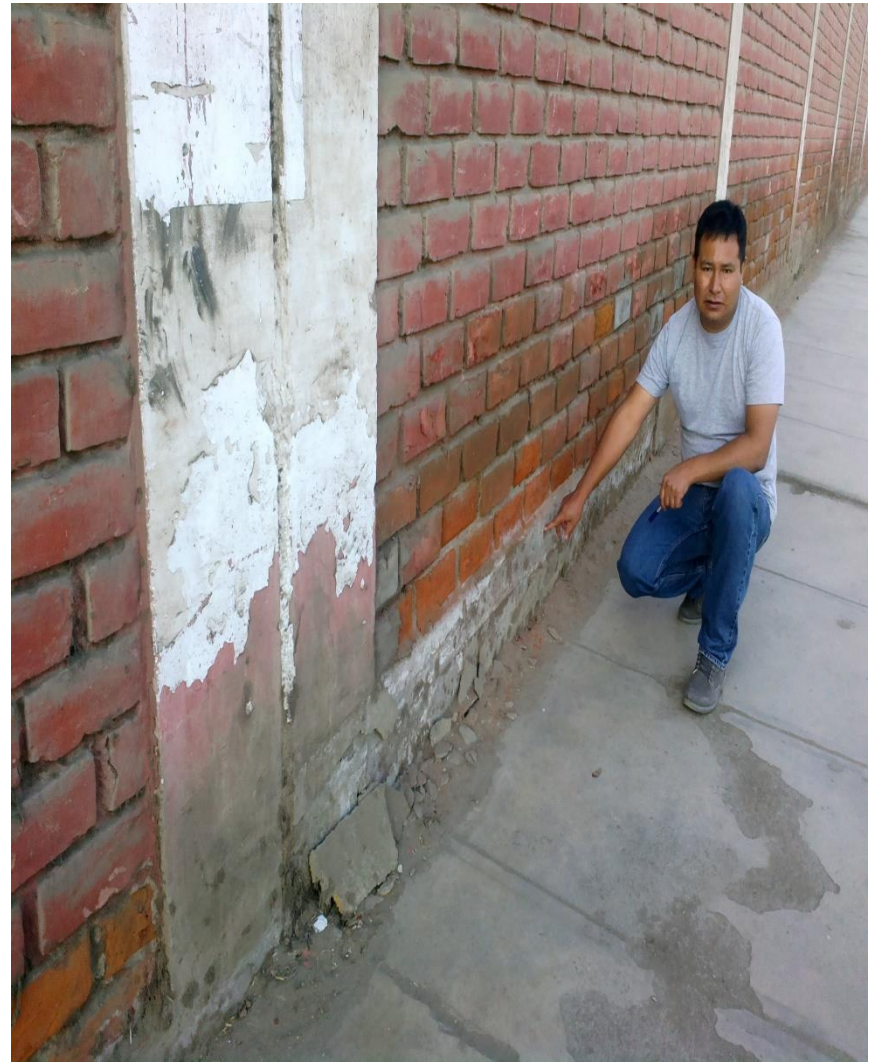
Figura 184. Descascaramientos en sobrecimientos.
