UNIVERSIDAD CATÓLICA LOS ÁNGELES
CHIMBOTE

DETERMINACIÓN Y EVALUACIÓN DE LAS
PATOLOGÍAS DEL CONCRETO EN SOBRECIMENTOS,
COLUMNAS, VIGAS, MUROS DE CONCRETO Y DE
ALBAÑILERÍA CONFINADA EN EL CERCO DE LA
INSTITUCIÓN EDUCATIVA 7221 LA RINCONADA
UBICADA EN EL SECTOR DE PAMPLONA ALTA,
DISTRITO DE SAN JUAN DE MIRAFLORES, PROVINCIA
DE LIMA, DEPARTAMENTO DE LIMA- OCTUBRE, 2019.

TESIS PARA OPTAR EL TÍTULO
PROFESIONAL DE INGENIERO CIVIL

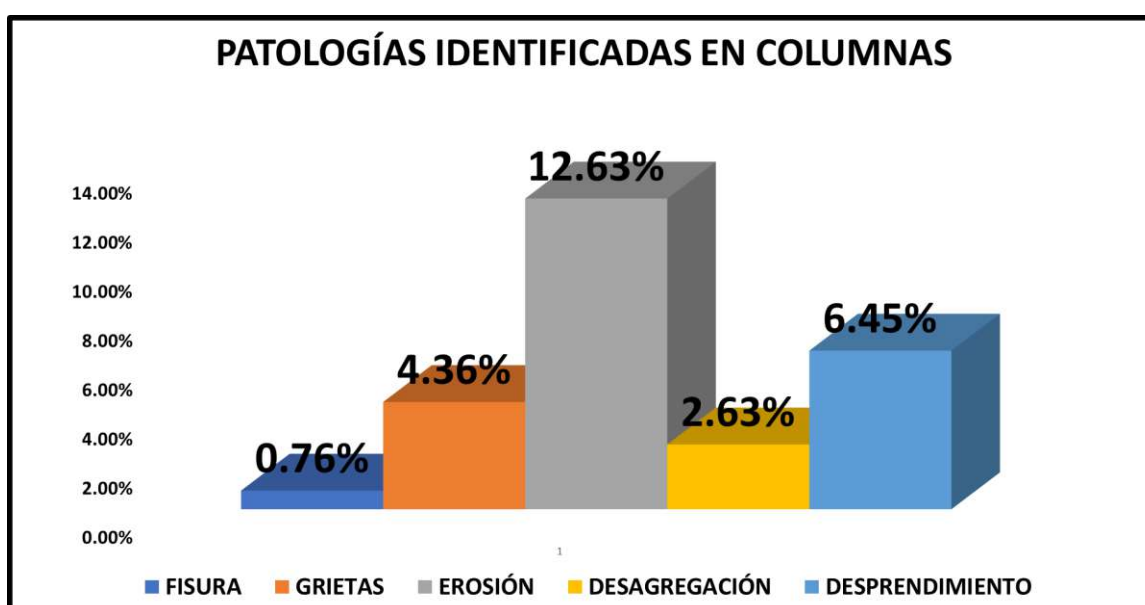
Gráfico 5: Porcentaje de área afectada en columnas.

COLUMNAS					
AREA TOTAL DE LAS COLUMNAS SIN PATOLOGIAS (m2)	PATOLOGIAS	AREA AFECTADA (m2)	AREA TOTAL (%)	AREA TOTAL (m2)	AREA AFECTADA (%)
527.13	FISURA	0.54	0.76%	19.14	3.63%
	GRIETAS	3.11	4.36%		
	EROSIÓN	9.01	12.63%		
	DESAGREGACIÓN	1.88	2.63%		
	DESPRENDIMIENTO	4.60	6.45%

Los resultados obtenidos se pueden apreciar en el gráfico 6 donde la patología que predomina más en las columnas es la erosión con un 12.63%, luego los desprendimientos con un 6.45%, luego las grietas con un 4.36%, le siguen la desagregación con un 2.63% y por último las fisuras con un 0.76%.

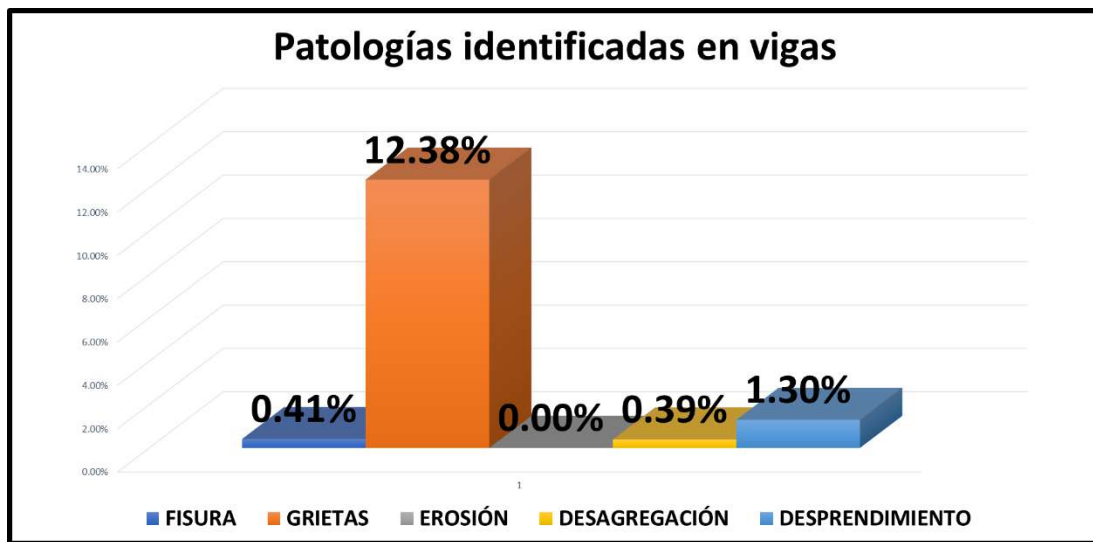
Gráfico 6: Porcentaje de áreas afectadas en vigas.
Fuente de elaboración propia 2019.

VIGAS					
AREA TOTAL DE LAS VIGAS SIN PATOLOGIAS (m2)	PATOLOGIAS	AREA AFECTADA (m2)	AREA TOTAL (%)	AREA TOTAL (m2)	AREA AFECTADA (%)
71.35	FISURA	0.18	0.41%	6.36	8.91%
	GRIETAS	5.44	12.38%		
	EROSIÓN	0.00	0.00%		
	DESAGREGACIÓN	0.17	0.39%		
	DESPRENDIMIENTO	0.57	1.30%

Los resultados obtenidos se pueden apreciar en el gráfico 6 donde la patología que predomina más en las columnas es las grietas con un 12.38%, luego los desprendimientos con un 1.30%, luego la desagregación con un 0.39% y por último las fisuras con un 0.41%.

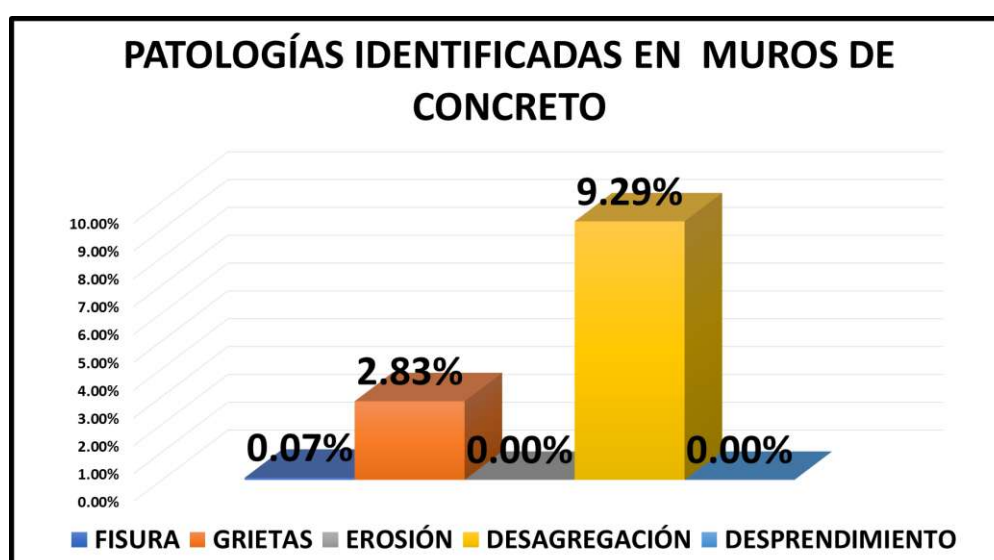
Gráfico 7: porcentaje de áreas afectadas en placas.
Fuente de elaboración propia 2019.

MUROS DE CONCRETO					
AREA TOTAL DE MUROS DE CONCRETO SIN PATOLOGIAS (m2)	PATOLOGIAS	AREA AFECTADA (m2)	AREA TOTAL (%)	AREA TOTAL (m2)	AREA AFECTADA (%)
893.78	FISURA	0.07	0.07%	11.39	25.92%
	GRIETAS	2.64	2.83%		
	EROSIÓN	0.00	0.00%		
	DESAGREGACIÓN	8.68	9.29%		
	DESPRENDIMIENTO	0.00	0.00%

Los resultados obtenidos se pueden apreciar en el gráfico 7 donde la patología que predomina más en las placas es las grietas con un 2.83%, luego la desagregación con un 9.29% y por último las fisuras con un 0.07%.

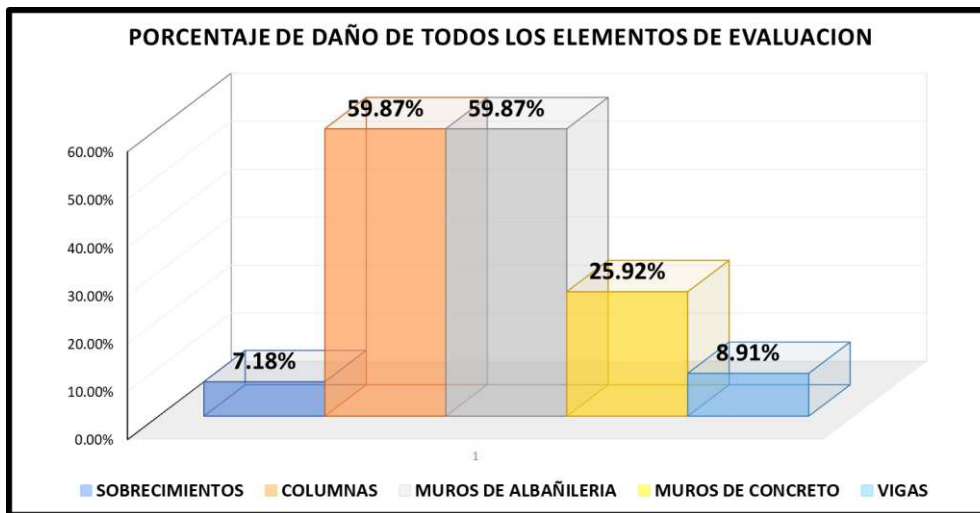
Gráfico 8: porcentaje de daños de todos los elementos evaluados.
Fuente de elaboración propia 2019.

Los resultados obtenidos se pueden apreciar en el gráfico 8 donde las evaluaciones determinaron que las columnas con un 59.87% y los muros de albañilería con un 59.87% son los más afectados por las patologías. Las patologías que predominan en las columnas son la erosión con un 5.71% y las patologías que predominan más en los muros de albañilería son la erosión con un 32.10%.

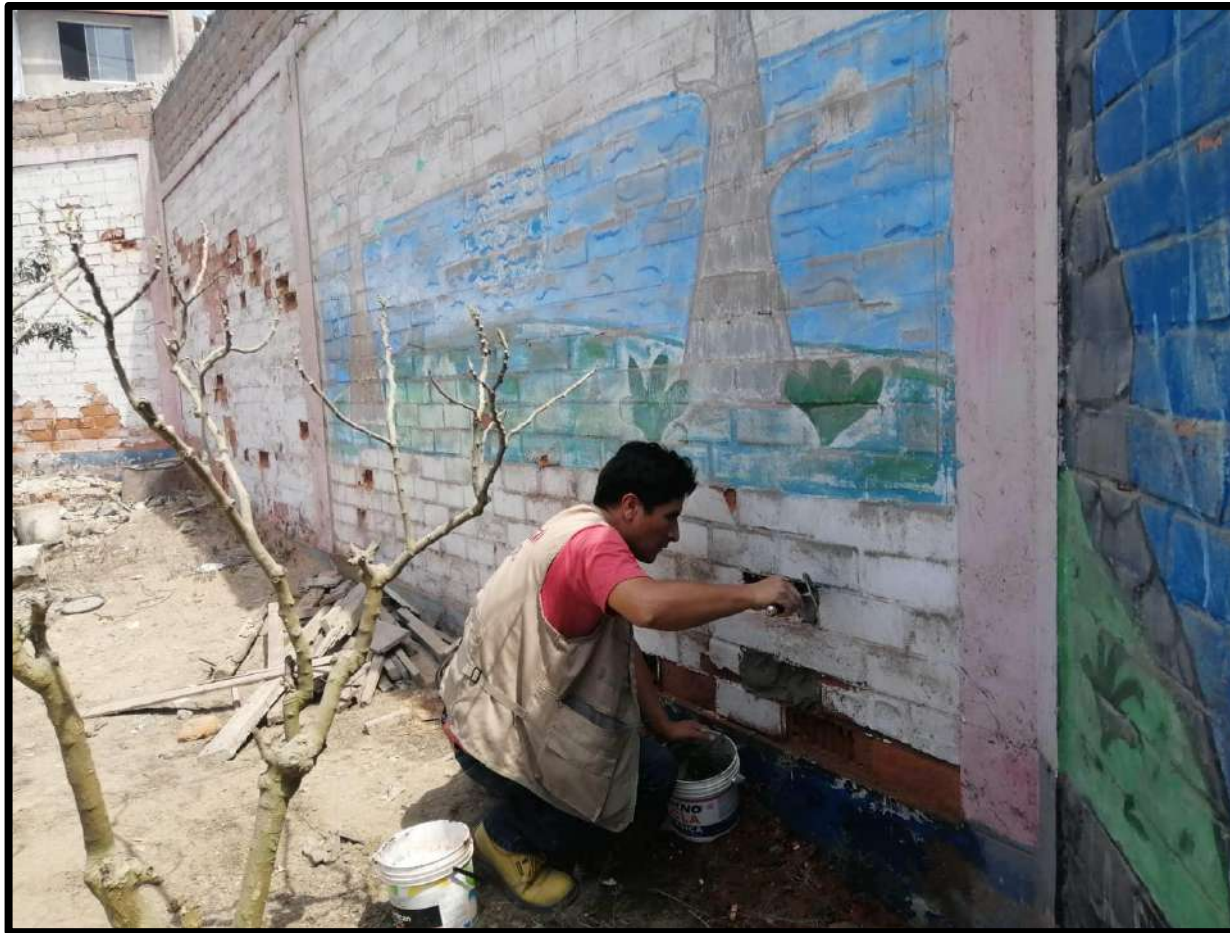
Reparación de unidades de albañilería (ladrillo 18 huecos) con mortero de reparación.

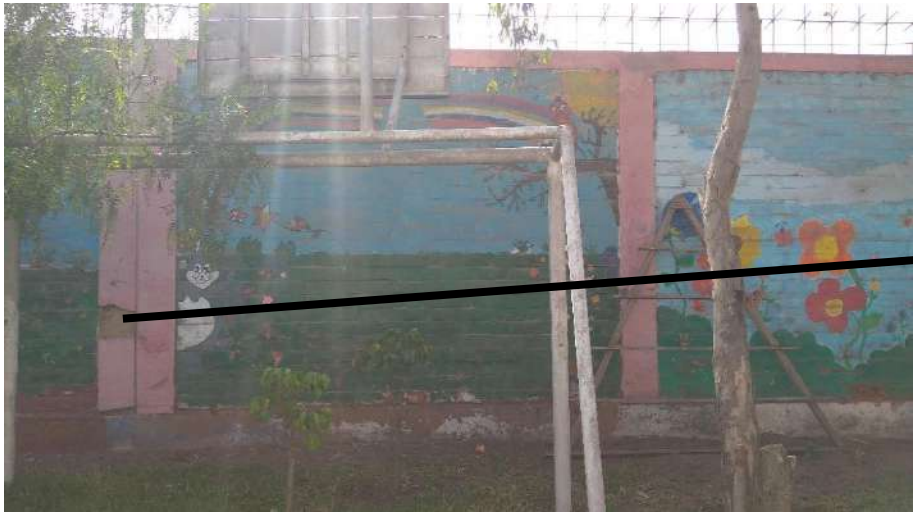
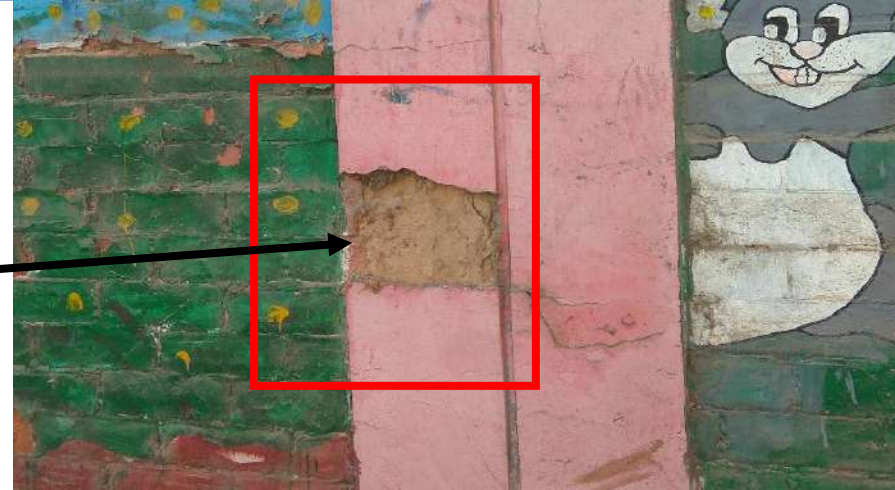
UNIDAD DE MUESTRA 14, COLUMNA 3

Desprendimiento	
Descripción	Causas	Reparación	Recomendación
<p>El desprendimiento que se visualiza en la unidad 14 en la columna tiene un área de afectación de 0.06 m².</p>	<p>La causa más común es una mala adherencia del concreto viejo con el mortero y a su vez el concreto de la columna presenta una desagregación por la pérdida del aglomerante.</p>	<p>Se requiere picado de la del revestimiento de la columna con un cincel y una comba, retirar el polvo con una escobilla luego agregar un aditivo adherente para el nuevo mortero de 1:4 con una resistencia de 130kg/cm².</p>	<p>Se recomienda el uso de aditivos para una mejor adherencia del mortero con el concreto viejo a su vez un aditivo para la impermeabilización de la columna ante los riegos que se hacen en el jardín.</p>

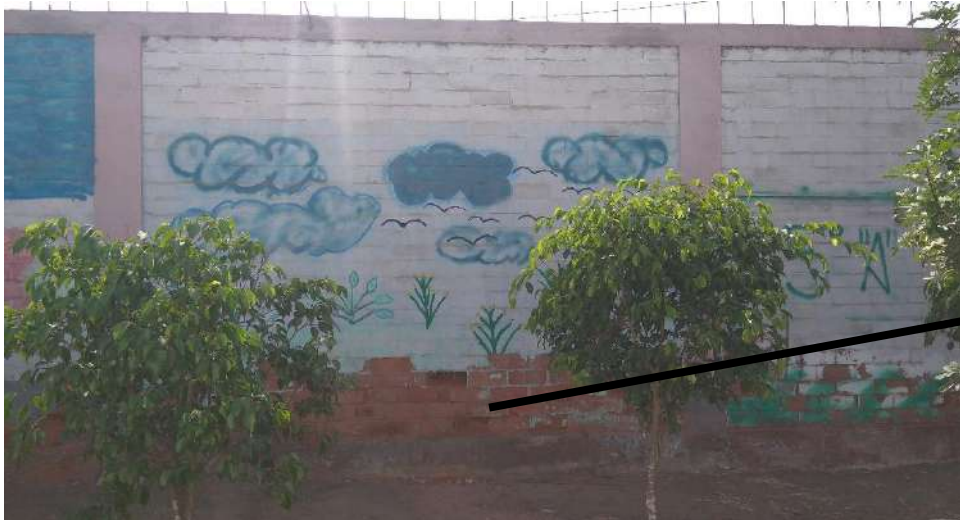
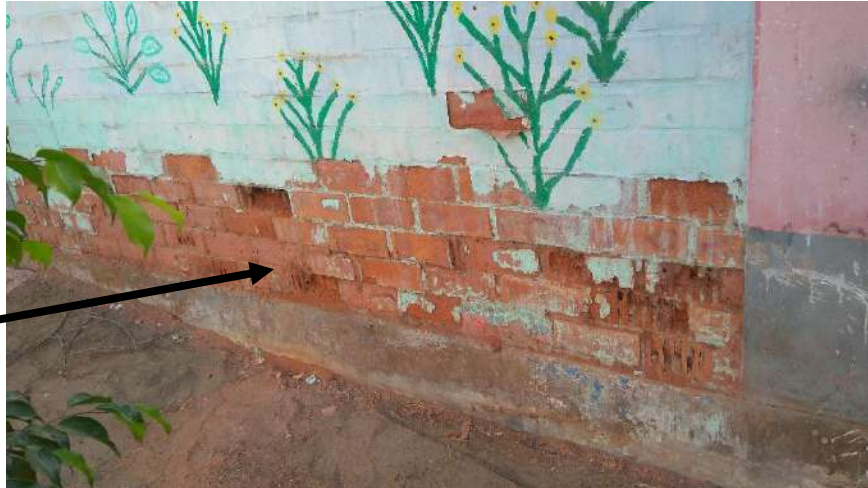
UNIDAD DE MUESTRA 15, MURO 2

Erosion	
Descripción	Causas	Reparación	Recomendación	
<p>La presencia de la erosión en los muros de la unidad de muestra 15 en un área de 3.57m² con un nivel de severidad alto.</p>	<p>Se originan por la reacción química que se da en la unidad de albañilería (ladrillo) ante la presencia del agua al momento de regar las plantas.</p>	<p>Se pica las unidades de albañilería con un cincel y una comba, luego se aplica agua a presión, se aplica un aditivo con una brocha para la adherencia del nuevo mortero de cemento y arena fina de dosificación de 1:4 de resistencia de 130kg/cm².</p>	<p>El revestimiento del muro a una altura de 1.20m con un mortero de dosificación de 1:4 de resistencia de 130kg/cm², posteriormente se recomienda el enchararlo para impermeabilizar el muro de las salpicaduras del agua ante los riegos del jardín.</p>

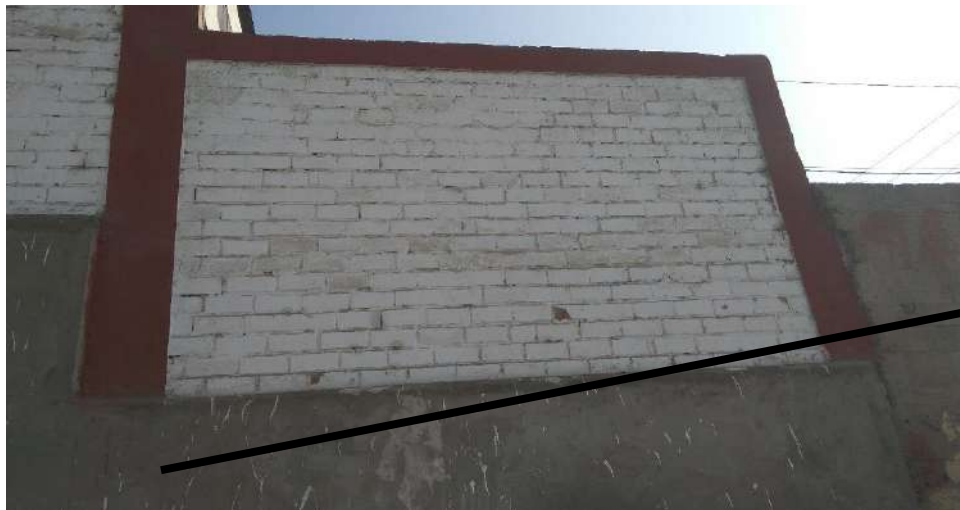
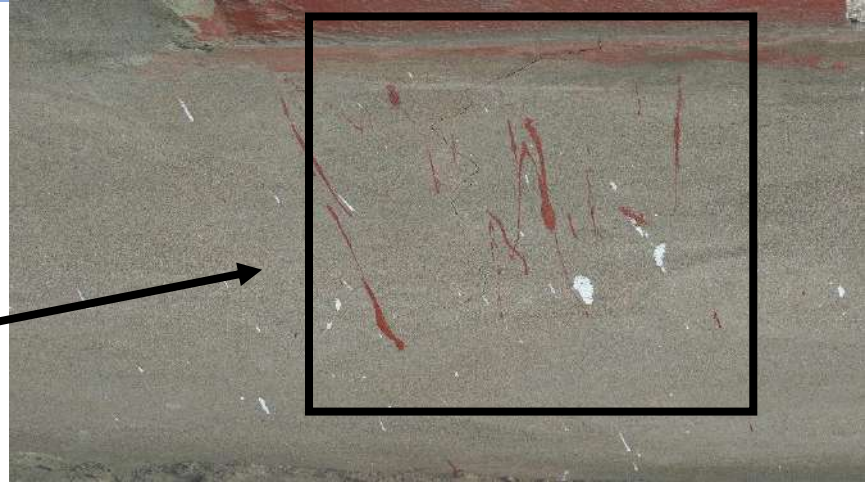
UNIDAD DE MUESTRA 19, MURO 2

Fisura	
Descripción	Causas	Reparación	Recomendación
<p>Se encontraron fisuras en la unidad de muestra 19 en el muro 2 en la parte superficial de los sobrecimientos con un área de afectación de 0.10m² y un ancho de 0.10</p>	<p>Exceso de agua en el revestimiento que produce variaciones térmicas en el mortero de recubrimiento causando fisuras en la superficie.</p>	<p>Picar la zona afectada con un aproximado de dos centímetros de más con un cincel y una comba, luego preparar un mortero de reparación de dosificación de 1:4 con una resistencia de 130kg/cm².</p>	<p>Asegurarse que la cantidad de agua en el mortero sea la correcta y una buena dosificación del mortero de recubrimiento.</p>

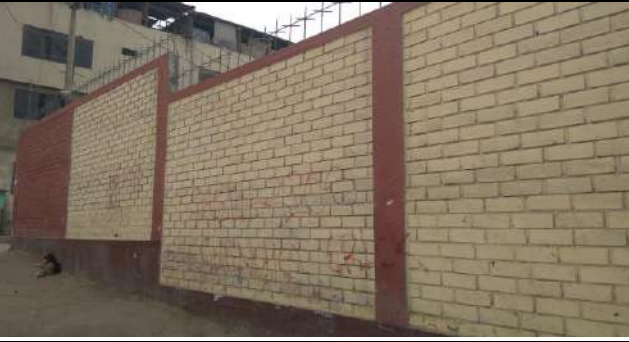
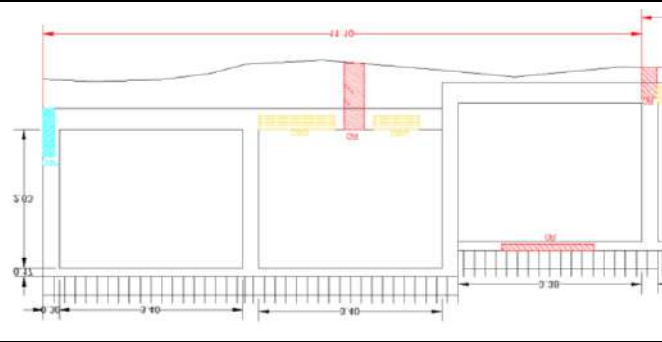
Tabla 3: ficha técnica de evaluación de la UM-01
 Fuente elaboración propia 2019.

EVALUACION DE LAS PATOLOGIAS							
ELEMENTOS	AREA (m2)	PATOLOGIAS	AREAS DAÑADA		AREA NO DAÑADA		
			(m2)	%	(m2)	(%)	
SOBRECIMIENTO (SBR)	10.18	DESAGREGACIÒN	0.38	3.77%	9.80	99.63%	
		GRIETAS	0.47	4.62%	9.71	99.55%	
		DESAGREGACIÒN	0.23	2.23%	9.95	99.78%	
COLUMNAS (CL)	4.56	DESPRENDIMIENTO	0.20	1.99%	4.36	99.56%	
MUROS ALBAÑILERIA (MA)	26.77	NADA	0	0.00%	26.77	100.00%	
MUROS DE CONCRETO (MCR)	0.00	NADA	0	0.00%	0.00	0.00%	
VIGAS (VG)	1.76	GRIETAS	0.22	2.17%	1.54	98.77%	
PATOLOGIAS EN LA UNIDAD DE MUESTRA							
PATOLOGIAS	AREA DAÑADA		AREA TOTAL DAÑADA		AREA TOTAL NO DAÑADA		
	(m2)	%	(m2)	%	(m2)	%	
FISURAS	0.00	0.00%	1.50	3.47%	41.77	96.53%	
GRIETAS	0.69	1.60%					
EROSIÒN	0.00	0.00%					
DESAGREGACIÒN	0.61	1.84%					
DESPRENDIMIENTO	0.20	0.61%					
PATOLOGIAS EN LOS ELEMENTOS DE LA UNIDAD DE MUESTRA							
ELEMENTOS	AREA (m2)	AREA DAÑADA		AREA NO DAÑADA			
		(m2)	(%)	(m2)	(%)		
SOBRECIMIENTO (SBR)	10.18	1.08	10.61%	9.10	11.87%

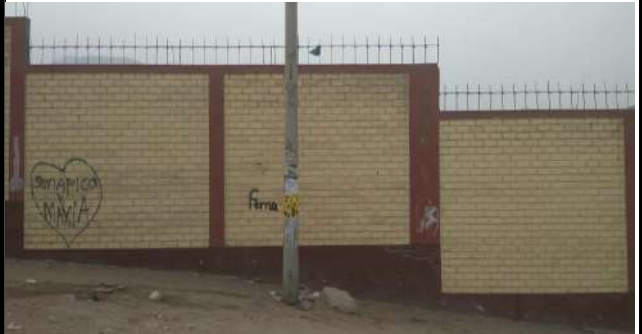
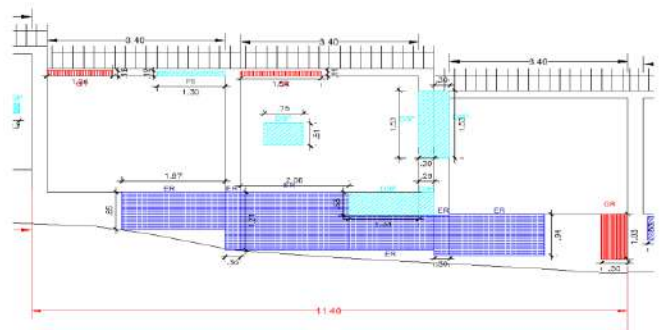
Tabla 19: ficha técnica de evaluación de la UM-05.
Fuente de elaboración propia 2019.

EVALUACION DE LAS PATOLOGIAS							
ELEMENTOS	AREA (m2)	PATOLOGIAS	AREAS DAÑADA		AREA NO DAÑADA		
			(m2)	%	(m2)	(%)	
SOBRECIMIENTO (SBR)	13.362	EROSIÓN	1.67	12.53%	11.69	99.06%	
		EROSIÓN	2.70	20.20%	10.66	98.49%	
		EROSIÓN	1.05	7.82%	12.32	99.41%	
		EROSIÓN	1.69	12.66%	11.67	99.05%	
		DESPRENDIMIENTO	0.71	5.32%	12.65	99.60%	
		GRIETA	0.52	3.85%	12.85	99.71%	
COLUMNAS (CL)	5.14	EROSIÓN	0.33	6.38%	4.81	98.76%	
		EROSIÓN	0.16	3.04%	4.98	99.41%	
		DESPRENDIMIENTO	0.18	3.54%	4.95	99.31%	
		DESPRENDIMIENTO	0.35	6.85%	4.78	98.67%	
		DESPRENDIMIENTO	0.31	5.96%	4.83	98.84%	
		EROSIÓN	0.11	2.06%	5.03	99.60%	
MUROS ALBAÑILERIA (MA)	26.83	DESPRENDIMIENTO	0.38	2.86%	26.44	99.44%	
MUROS DE COMCRETO (MCR)	0.00	NADA	0	0.00%	0.00	0.00%	
VIGAS (VG)	1.77	GRIETA	0.15	1.13%	1.62	99.36%	
		GRIETA	0.16	1.17%	1.61	99.34%	
		DESPRENDIMIENTO	0.17	1.27%	1.60	99.28%	
PATOLOGIAS EN LA UNIDAD DE MUESTRA							
PATOLOGIAS	AREA DAÑADA		AREA TOTAL DAÑADA		AREA TOTAL NO DAÑADA

(m2)	%	(m2)	%	(m2)	%	
FISURAS	0.00	0.00%					
GRIETAS	0.82	1.75%					
EROSIÓN	7.70	16.35%	10.62	22.56%	36.47	77.44%	
DESAGREGACIÒN	0.00	0.00%					
DESPRENDIMIENTO	2.10	4.46%					
PATOLOGIAS EN LOS ELEMENTOS DE LA UNIDAD DE MUESTRA							
ELEMENTOS	AREA (m2)	AREA DAÑADA		AREA NO DAÑADA			
		(m2)	(%)	(m2)	(%)		
SOBRECIMIENTO (SBR)	13.36	8.34	62.38%	5.03	37.62%		
COLUMNAS (CL)	5.14	1.43	27.83%	3.71	72.17%		
MURO DE ALBAÑILERIA (MA)	26.83	0.38	1.43%	26.44	98.57%		
MURO DE CONCRETO (MC)	0.00	0.00	0.00%	0.00	0.00%		
VIGAS (VG)	1.77	0.48	26.96%	1.29	73.04%		
NIVEL DE SEVERIDAD EN LA UNIDAD DE MUESTRA							
UNIDAD DE MUESTRA	AREA SIN PATOLOGIA		AREA CON PATOLOGIA		NIVEL DE SEVERIDAD		
	(m2)	(%)	(m2)	(%)	LEVE	MODERADO	ALTO

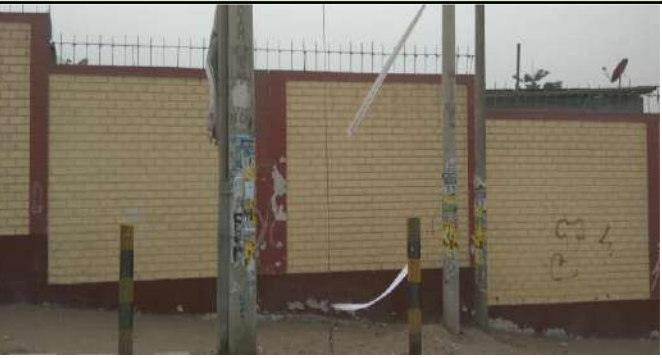
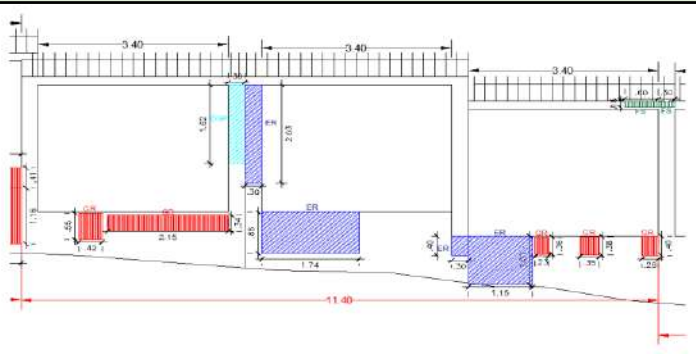
Tabla 27: ficha técnica de evaluación de la UM-07.
Fuete de elaboración propia 2019.

RECOLECCIÓN DE DATOS DE LAS PATOLOGIAS							
ELEMENTOS	PATOLOGIAS	CODIGO	ANCHO (m)	LARGO (m)	ALTO (m)	AREA (m2)	AREA TOTAL (m2)
SOBRECIMIENTO (SBR)	EROSIÓN	ER	1.74	0.19	0.86	1.50	3.95
	EROSIÓN	ER	1.15	0.19	1.01	1.16	
	GRIETA	GR	0.42	0.19	0.55	0.23	
	GRIETA	GR	2.15	0.19	0.34	0.73	
	GRIETA	GR	0.23	0.19	0.36	0.08	
	GRIETA	GR	0.35	0.19	0.38	0.13	
	GRIETA	GR	0.29	0.19	0.4	0.12	
COLUMNAS (CL)	EROSIÓN	ER	0.3	0.19	2.03	0.61	0.61
	DESPRENDIMIEN	DSP	0.3	0.19	1.62	0.49	
	FISURA	FS	0.3	0.19	0.15	0.05	
MUROS ALBAÑILERIA (MA)	DESPRENDIMIEN	DSP	0	0	0	0.00	0.00
MUROS DE COMCRETO (MCR)	0	0	0	0	0	0.00	0.00
VIGAS (VG)	GRIETA	FS	0.6	0.19	0.15	0.09	0.09
DATOS DE LAS PATOLOGIAS							
ELEMENTOS	CODIGO	AREA DAÑADA (m2)	PROFUNDIDAD (m)	% PROFUNDIDAD	ANCHO (mm)	NIVEL DE LA SEVERIDAD	
SOBRECIMIENTO (SBR)	ER	1.50	0.04	21.05%		ALTO	
	ER	1.16	0.03	15.79%		MODERADO	
	GR	0.23	0.00	0.00%	0.40	LEVE	
	GR	0.73	0.00	0.00%	0.50	MODERADO	
	GR	0.08	0.00	0.00%	0.25	LEVE

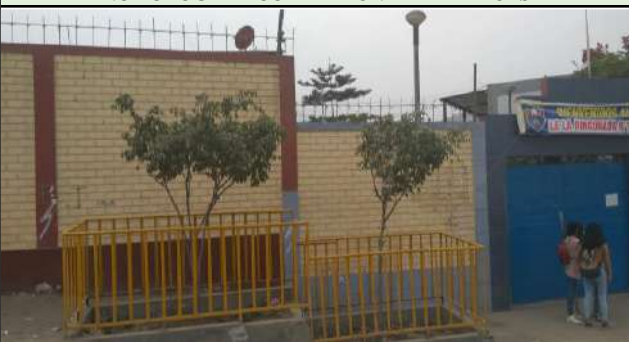
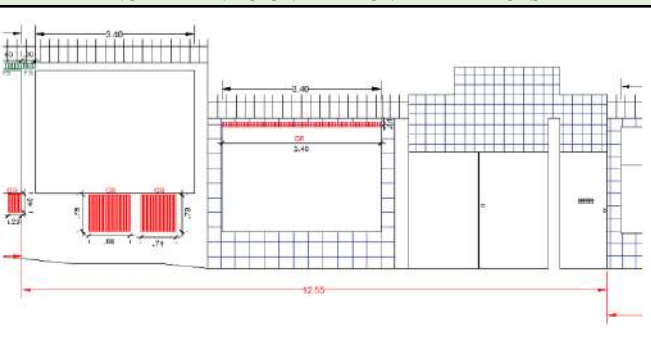
Tabla 31: ficha técnica de evaluación de la UM-08.
Fuente de elaboración propia 2019.

RECOLECCIÓN DE DATOS DE LAS PATOLOGIAS							
ELEMENTOS	PATOLOGIAS	CODIGO	ANCHO (m)	LARGO (m)	ALTO (m)	AREA (m2)	AREA TOTAL (m2)
SOBRECIMIENTO (SBR)	GRIETA	GR	0.88	0.19	0.78	0.69	1.26
	GRIETA	GR	0.74	0.19	0.78	0.58	
COLUMNAS (CL)	EROSIÓN	ER	0	0	0	0.00	0.00
MUROS ALBAÑILERIA (MA)	DESPRENDIMIEN	DSP	0	0	0	0.00	0.00
MUROS DE COMCRETO (MCR)	0	0	0	0	0	0.00	0.00
VIGAS (VG)	GRIETA	FS	3.4	0.19	0.11	0.37	0.37
DATOS DE LAS PATOLOGIAS							
ELEMENTOS	CODIGO	AREA DAÑADA (m2)	PROFUNDIDAD (m)	% PROFUNDIDAD	ANCHO (mm)	NIVEL DE LA SEVERIDAD	
SOBRECIMIENTO (SBR)	GR	0.69	0.04	21.05%	-----	ALTO MODERADO	
	GR	0.58	0.03	15.79%			
COLUMNAS (CL)	0	0.00	0.00	0.00%		NINGUNO	
MUROS DE ALBAÑILERIA (MR)	0	0.00	0.00	0.00%		NINGUNO	
MUROS DE CONCRETO (MCR)	0	0.00	0.00	0.00%	0.00	NINGUNO	
VIGAS (VG)	GR	0.37	0.00	0.00%	2.00	ALTO

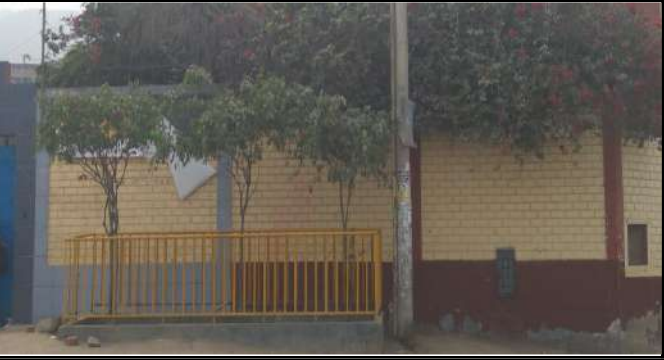
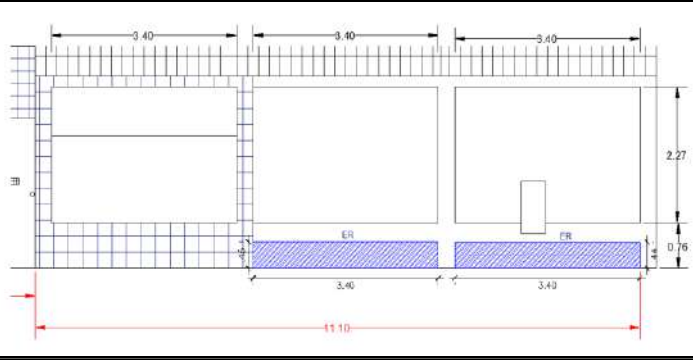
Tabla 35: ficha de evaluación de la UM-09.
Fuente de elaboración propia 2019.

EVALUACION DE LAS PATOLOGIAS							
ELEMENTOS	AREA (m2)	PATOLOGIAS	AREAS DAÑADA		AREA NO DAÑADA		
			(m2)	%	(m2)	(%)	
SOBRECIMIENTO (SBR)	7.752	0	0.00	0.00%	7.75	100.00%	
		0	0.00	0.00%	7.75	100.00%	
COLUMNAS (CL)	3.84	NADA	0.00	0.00%	3.84	100.00%	
MUROS ALBAÑILERIA (MA)	23.15	EROSIÓN	1.53	6.61%	21.62	98.28%	
		EROSIÓN	1.50	6.46%	21.66	98.32%	
MUROS DE CONCRETO (MCR)	0.00	NADA	0.00	0.00%	0.00	0.00%	
VIGAS (VG)	1.73	0.00	0.00	0.00%	1.73	100.00%	
PATOLOGIAS EN LA UNIDAD DE MUESTRA							
PATOLOGIAS	AREA DAÑADA		AREA TOTAL DAÑADA		AREA TOTAL NO DAÑADA		
	(m2)	%	(m2)	%	(m2)	%	
FISURAS	0.00	0.00%					
GRIETAS	0.00	0.00%					
EROSIÓN	3.03	8.29%	3.03	8.29%	33.45	91.71%	
DESAGREGACIÓN	0.00	0.00%					
DESPRENDIMIENTO	0.00	0.00%					
PATOLOGIAS EN LOS ELEMENTOS DE LA UNIDAD DE MUESTRA							
ELEMENTOS	AREA (m2)	AREA DAÑADA		AREA NO DAÑADA			
		(m2)	(%)	(m2)	(%)		
SOBRECIMIENTO (SBR)	7.75	0.00	0.00%	7.75	100.00%		
COLUMNAS (CL)	3.84	0.00	0.00%	3.84	100.00%

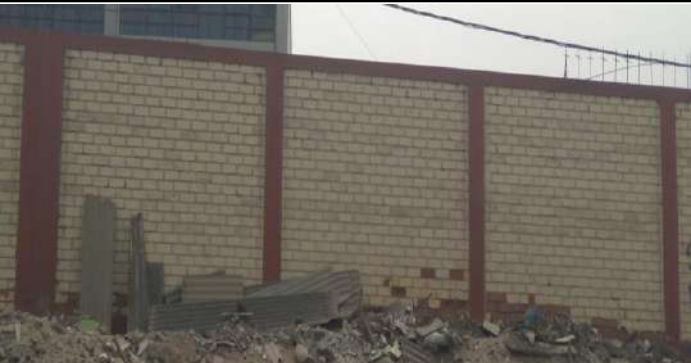
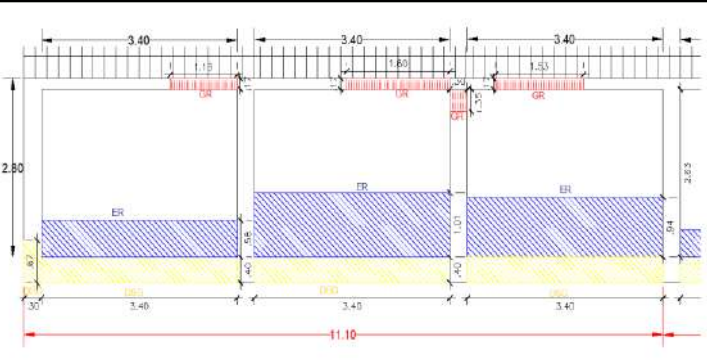
Tabla 47: ficha de evaluación de la UM-12.
Fuente de elaboración propia 2019.

RECOLECCIÓN DE DATOS DE LAS PATOLOGIAS							
ELEMENTOS	PATOLOGIAS	CODIGO	ANCHO (m)	LARGO (m)	ALTO (m)	AREA (m2)	AREA TOTAL (m2)
SOBRECIMIENTO (SBR)	EROSIÓN	ER	3.4	0.03	0.4	1.36	4.08
	EROSIÓN	ER	3.4	0.04	0.4	1.36	
	EROSIÓN	ER	3.4	0.03	0.4	1.36	
COLUMNAS (CL)	DESEGREGACIÓN	DSG	0.3	0.04	0.67	0.20	0.31
	GRIETA	GR	0.3	0.05	0.35	0.11	
MUROS ALBAÑILERIA (MA)	EROSIÓN	ER	3.4	0.06	0.58	1.97	8.91
	EROSIÓN	ER	3.4	0.04	1.1	3.74	
	EROSIÓN	ER	3.40	0.07	0.94	3.20	
MUROS DE CONCRETO (MCR)	0	0	0	0	0	0.00	0.00
VIGAS (VG)	GRIETA	GR	0.16	0.05	0.17	0.03	0.59
	GRIETA	GR	1.8	0.05	0.17	0.31	
	GRIETA	GR	1.53	0.03	0.17	0.26	
DATOS DE LAS PATOLOGIAS							
ELEMENTOS	CODIGO	AREA DAÑADA (m2)	PROFUNDIDAD (m)	% PROFUNDIDAD	ANCHO (mm)	NIVEL DE LA SEVERIDAD	
SOBRECIMIENTO (SBR)	ER	1.36	0.03	15.79%		MODERADO	
	ER	1.36	0.04	21.05%		ALTO	
	ER	1.36	0.03	15.79%		MODERADO	
COLUMNAS (CL)	DSG	0.20	0.04	21.05%		ALTO	
	GR	0.11	0.05	26.32%	5.00	ALTO	
MUROS DE ALBAÑILERIA (MR)	ER	1.97	0.06	46.15%		ALTO

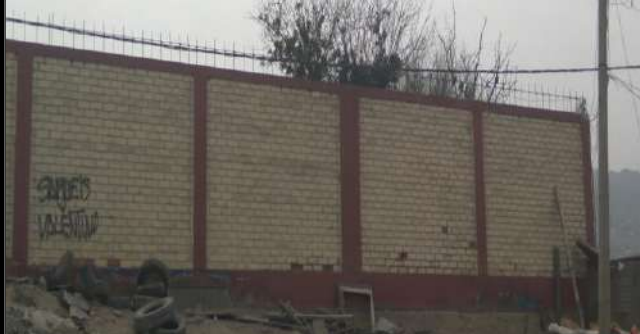
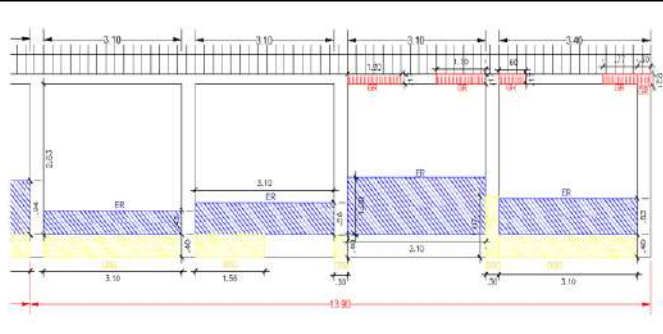
Tabla 51: ficha técnica de evaluación de la UM-12
 Fuente de elaboración propia 2019.

EVALUACION DE LAS PATOLOGIAS							
ELEMENTOS	AREA (m2)	PATOLOGIAS	AREAS DAÑADA		AREA NO DAÑADA		
			(m2)	%	(m2)	(%)	
SOBRECIMIENTO (SBR)	4.96	DESEGREGACIÓN	1.24	25.00%	3.72	94.96%	
		DESEGREGACIÓN	0.62	12.58%	4.34	97.46%	
		DESEGREGACIÓN	1.24	25.00%	3.72	94.96%	
		DESEGREGACIÓN	0.12	2.42%	4.84	99.51%	
COLUMNAS (CL)	4.80	DESEGREGACIÓN	0.12	2.50%	4.68	99.48%	
		DESEGREGACIÓN	0.05	1.06%	4.75	99.78%	
		GRIETA	0.07	1.38%	4.73	99.71%	
MUROS ALBAÑILERIA (MA)	35.77	EROSIÓN	1.33	3.73%	34.44	99.22%	
		EROSIÓN	1.74	4.85%	34.03	98.99%	
		EROSIÓN	0.31	0.87%	35.46	99.82%	
		EROSIÓN	1.95	5.46%	33.82	98.86%	
MUROS DE COMCRETO (MCR)	0.00	NADA	0.00	0.00%	35.77	100.00%	
VIGAS (VG)	2.64	GRIETA	0.20	7.74%	2.43	97.06%	
		GRIETA	0.19	7.10%	2.45	97.31%	
		GRIETA	0.10	3.87%	2.53	98.53%	
		GRIETA	0.13	4.97%	2.50	98.11%	
PATOLOGIAS EN LA UNIDAD DE MUESTRA							
PATOLOGIAS	AREA DAÑADA		AREA TOTAL DAÑADA		AREA TOTAL NO DAÑADA		
	(m2)	%	(m2)	%	(m2)	%

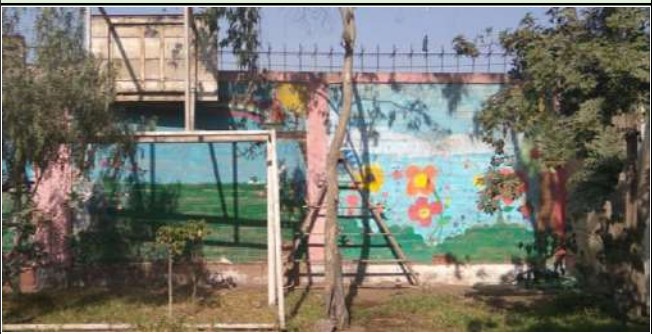
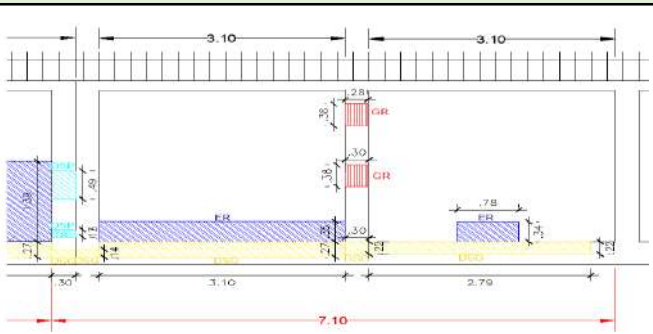
Tabla 55: ficha técnica de evaluación de la UM-14.
Fuente de elaboración propia 2019.

EVALUACION DE LAS PATOLOGIAS							
ELEMENTOS	AREA (m2)	PATOLOGIAS	AREAS DAÑADA		AREA NO DAÑADA		
			(m2)	%	(m2)	(%)	
SOBRECIMIENTO (SBR)	2.48	DESAGREGACIÓN	0.84	33.75%	1.64	86.39%	
		DESAGREGACIÓN	0.61	24.75%	1.87	90.02%	
COLUMNAS (CL)	2.88	DESPRENDIMIENTO	0.13	4.58%	2.75	98.41%	
		DESPRENDIMIENTO	0.04	1.35%	2.84	99.53%	
		DESAGREGACIÓN	0.04	1.46%	2.84	99.49%	
		DESAGREGACIÓN	0.04	1.46%	2.84	99.49%	
		DESAGREGACIÓN	0.08	2.81%	2.80	99.02%	
		GRIETA	0.11	3.69%	2.77	98.72%	
MUROS ALBAÑILERIA (MA)	16.31	EROSIÓN	1.09	6.65%	15.22	97.69%	
		EROSIÓN	0.27	1.67%	16.03	99.42%	
MUROS DE COMCRETO (MCR)	0.00	0	0.00	0.00%	16.31	100.00%	
VIGAS (VG)	1.05	0	0.00	0.00%	1.05	100.00%	
PATOLOGIAS EN LA UNIDAD DE MUESTRA							
PATOLOGIAS	AREA DAÑADA		AREA TOTAL DAÑADA		AREA TOTAL NO DAÑADA		
	(m2)	%	(m2)	%	(m2)	%	
FISURAS	0.00	0.00%	3.37	14.81%	19.35	85.19%	
GRIETAS	0.22	0.97%					
EROSIÓN	1.36	5.98%					
DESAGREGACIÓN	1.62	7.11%

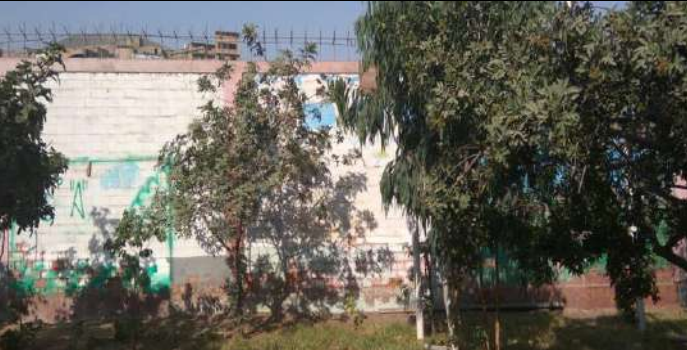
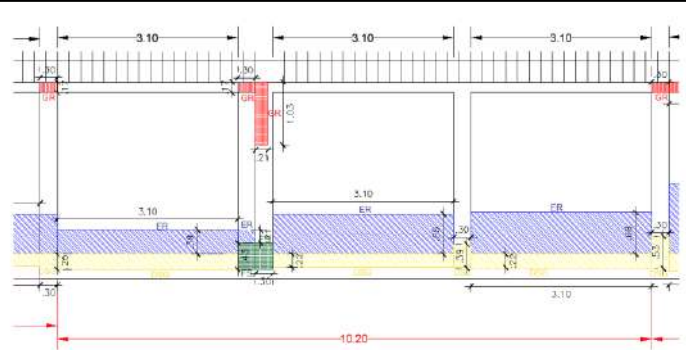
Tabla 59: ficha técnica de evaluación de la UM-15.
Fuente de elaboración propia 2019.

EVALUACION DE LAS PATOLOGIAS							
ELEMENTOS	AREA (m2)	PATOLOGIAS	AREAS DAÑADA		AREA NO DAÑADA		
			(m2)	%	(m2)	(%)	
SOBRECIMIENTO (SBR)	3.72	DESAGREGACIÓN	1.24	33.33%	2.48	91.04%	
		DESAGREGACIÓN	1.24	33.33%	2.48	91.04%	
		DESAGREGACIÓN	1.24	33.33%	2.48	91.04%	
COLUMNAS (CL)	2.73	DESAGREGACIÓN	0.16	5.83%	2.57	97.86%	
		DESAGREGACIÓN	0.08	2.75%	2.65	98.99%	
		GRIETAS	0.13	4.84%	2.60	98.22%	
MUROS ALBAÑILERIA (MA)	24.46	EROSIÓN	3.57	14.58%	20.89	94.66%	
		EROSIÓN	3.22	13.18%	21.24	95.17%	
		EROSIÓN	4.15	16.98%	20.31	93.77%	
MUROS DE CONCRETO (MCR)	0.00	0	0.00	0.00%	24.46	100.00%	
VIGAS (VG)	1.58	GRIETAS	0.44	27.96%	1.14	82.32%	
PATOLOGIAS EN LA UNIDAD DE MUESTRA							
PATOLOGIAS	AREA DAÑADA		AREA TOTAL DAÑADA		AREA TOTAL NO DAÑADA		
	(m2)	%	(m2)	%	(m2)	%	
FISURAS	0.00	0.00%					
GRIETAS	0.44	1.36%					
EROSIÓN	10.94	33.68%	15.57	47.94%	16.91	52.06%	
DESAGREGACIÓN	3.95	12.17%					
DESPRENDIMIENTO	0.23	0.72%

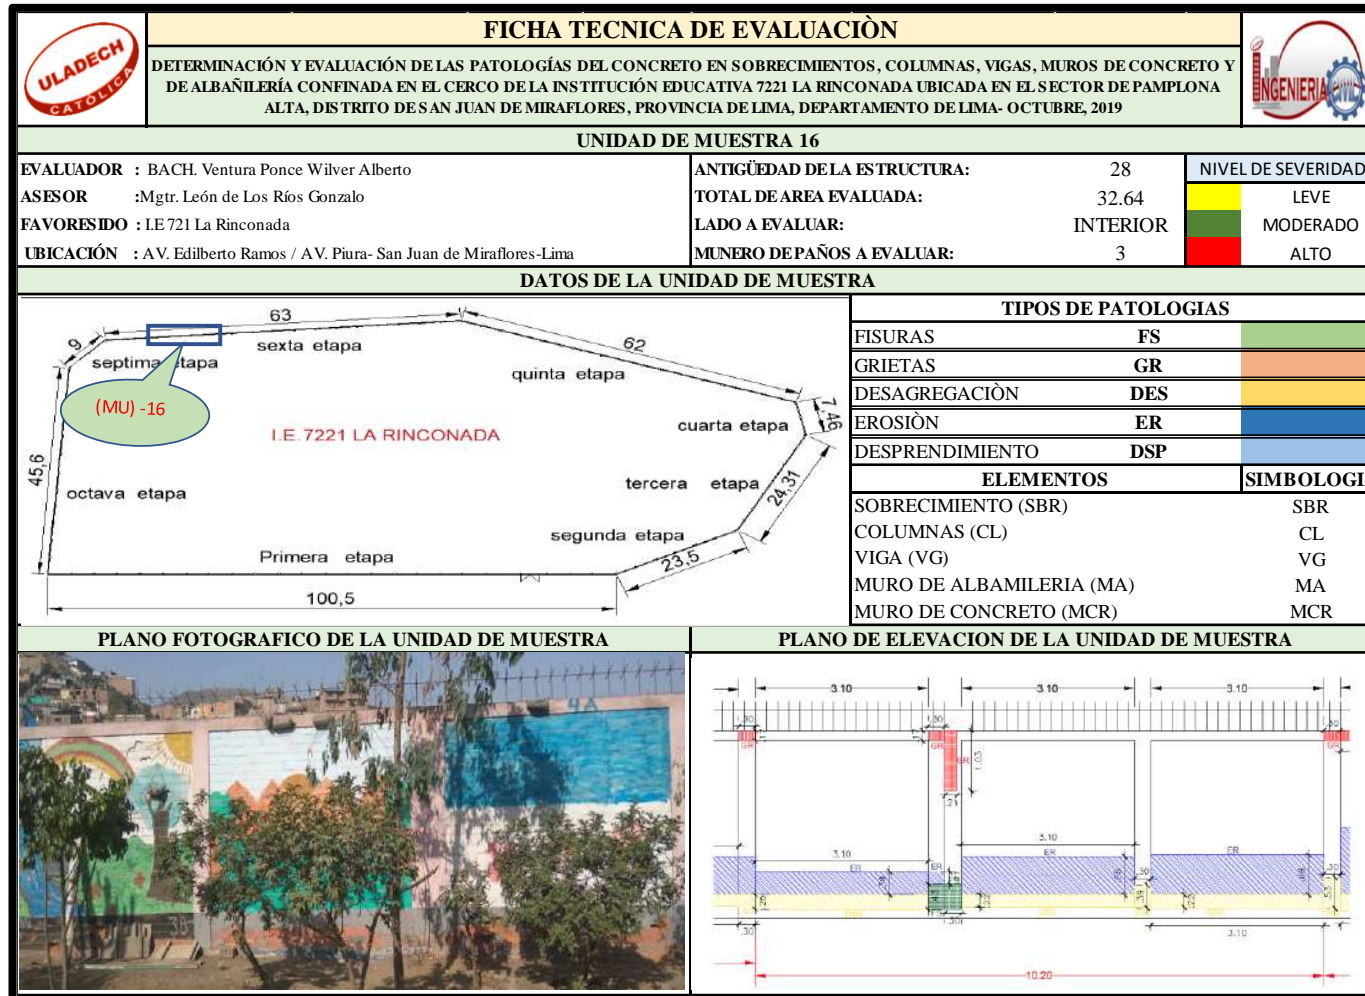
Tabla 63: ficha técnica de evaluación de la UM-16.
Fuente de elaboración propia 2019.

EVALUACION DE LAS PATOLOGIAS							
ELEMENTOS	AREA (m2)	PATOLOGIAS	AREAS DAÑADA		AREA NO DAÑADA		
			(m2)	%	(m2)	(%)	
SOBRECIMIENTO (SBR)	3.72	DESAGREGACIÓN	0.78	20.83%	2.95	94.40%	
		DESAGREGACIÓN	0.68	18.33%	3.04	95.07%	
		DESAGREGACIÓN	0.68	18.33%	3.04	95.07%	
COLUMNAS (CL)	2.88	EROSIÓN	0.06	2.19%	2.82	99.24%	
		FISURA	0.13	4.48%	2.75	98.44%	
		FISURA	0.13	4.48%	2.75	98.44%	
		DESAGREGACIÓN	0.12	4.06%	2.76	98.59%	
MUROS ALBAÑILERIA (MA)	24.46	EROSIÓN	1.21	4.94%	23.25	98.28%	
		EROSIÓN	2.02	8.24%	22.44	97.14%	
		EROSIÓN	2.11	8.62%	22.35	97.01%	
MUROS DE COMCRETO (MCR)	0.00	0	0.00	0.00%	24.46	100.00%	
VIGAS (VG)	1.58	0	0.00	0.00%	1.58	100.00%	
PATOLOGIAS EN LA UNIDAD DE MUESTRA							
PATOLOGIAS	AREA DAÑADA		AREA TOTAL DAÑADA		AREA TOTAL NO DAÑADA		
	(m2)	%	(m2)	%	(m2)	%	
FISURAS	0.26	0.79%					
GRIETAS	0.00	0.00%					
EROSIÓN	5.33	16.34%	7.85	24.04%	24.79	75.96%	
DESAGREGACIÓN	2.26	6.91%					
DESPRENDIMIENTO	0.00	0.00%

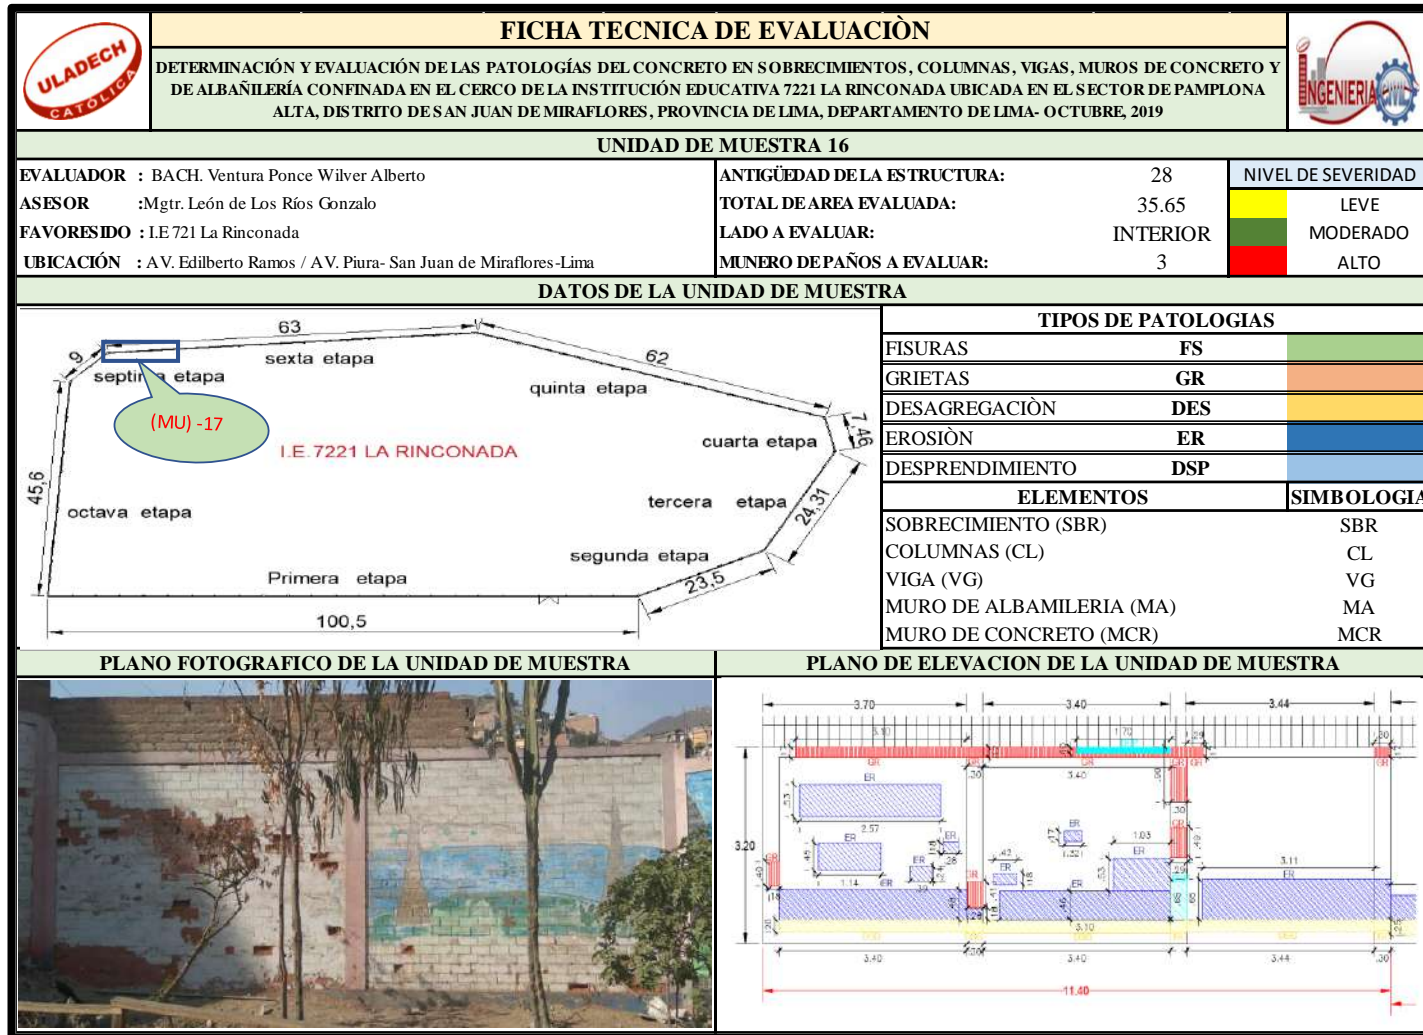
Tabla 68: ficha técnica de evaluación de la UM-17.
 Fuente de elaboración propia 2019.

EVALUACION DE LAS PATOLOGIAS						
ELEMENTOS	AREA (m2)	PATOLOGIAS	AREAS DAÑADA		AREA NO DAÑADA	
			(m2)	%	(m2)	(%)
SOBRECIMIENTO (SBR)	4.096	DESAGREGACIÓN	0.68	16.60%	3.42	95.95%
		DESAGREGACIÓN	0.68	16.60%	3.42	95.95%
		DESAGREGACIÓN	0.68	16.60%	3.42	95.95%
COLUMNAS (CL)	2.88	GRIETA	0.07	2.50%	2.81	99.13%
		GRIETA	0.05	1.77%	2.83	99.39%
		GRIETA	0.11	3.99%	2.77	98.62%
		GRIETA	0.05	1.77%	2.83	99.39%
		GRIETA	0.27	9.38%	2.61	96.74%
		GRIETA	0.14	4.93%	2.74	98.29%
		GRIETA	0.05	1.77%	2.83	99.39%
		DESPRENDIMEINTO	0.20	6.77%	2.69	97.65%
		DESAGREGACIÓN	0.08	2.60%	2.81	99.10%
		DESAGREGACIÓN	0.08	2.60%	2.81	99.10%
		DESAGREGACIÓN	0.08	2.60%	2.81	99.10%
MUROS ALBAÑILERIA (MA)	26.93	EROSIÓN	1.36	5.06%	25.57	98.24%
		EROSIÓN	0.51	1.90%	26.42	99.34%
		EROSIÓN	0.05	0.19%	26.88	99.94%
		EROSIÓN	0.09	0.35%	26.84	99.88%
		EROSIÓN	0.08	0.28%	26.86	99.90%
		EROSIÓN	0.05	0.20%	26.88	99.93%
		EROSIÓN	0.55	2.03%	26.39	99.30%
		EROSIÓN	1.43	5.29%	25.51	98.16%

EROSIÓN	2.02	7.51%	24.91	97.39%
MUROS DE CONCRETO (MCR)	0.00	0	0.00	0.00%	26.93	100.00%
VIGAS (VG)	1.74	GRIETA	0.53	30.27%	1.21	82.61%
		GRIETA	0.58	33.20%	1.16	80.93%
		GRIETA	0.05	2.83%	1.69	98.37%
		DESAGREGACIÓN	0.17	9.77%	1.57	94.39%

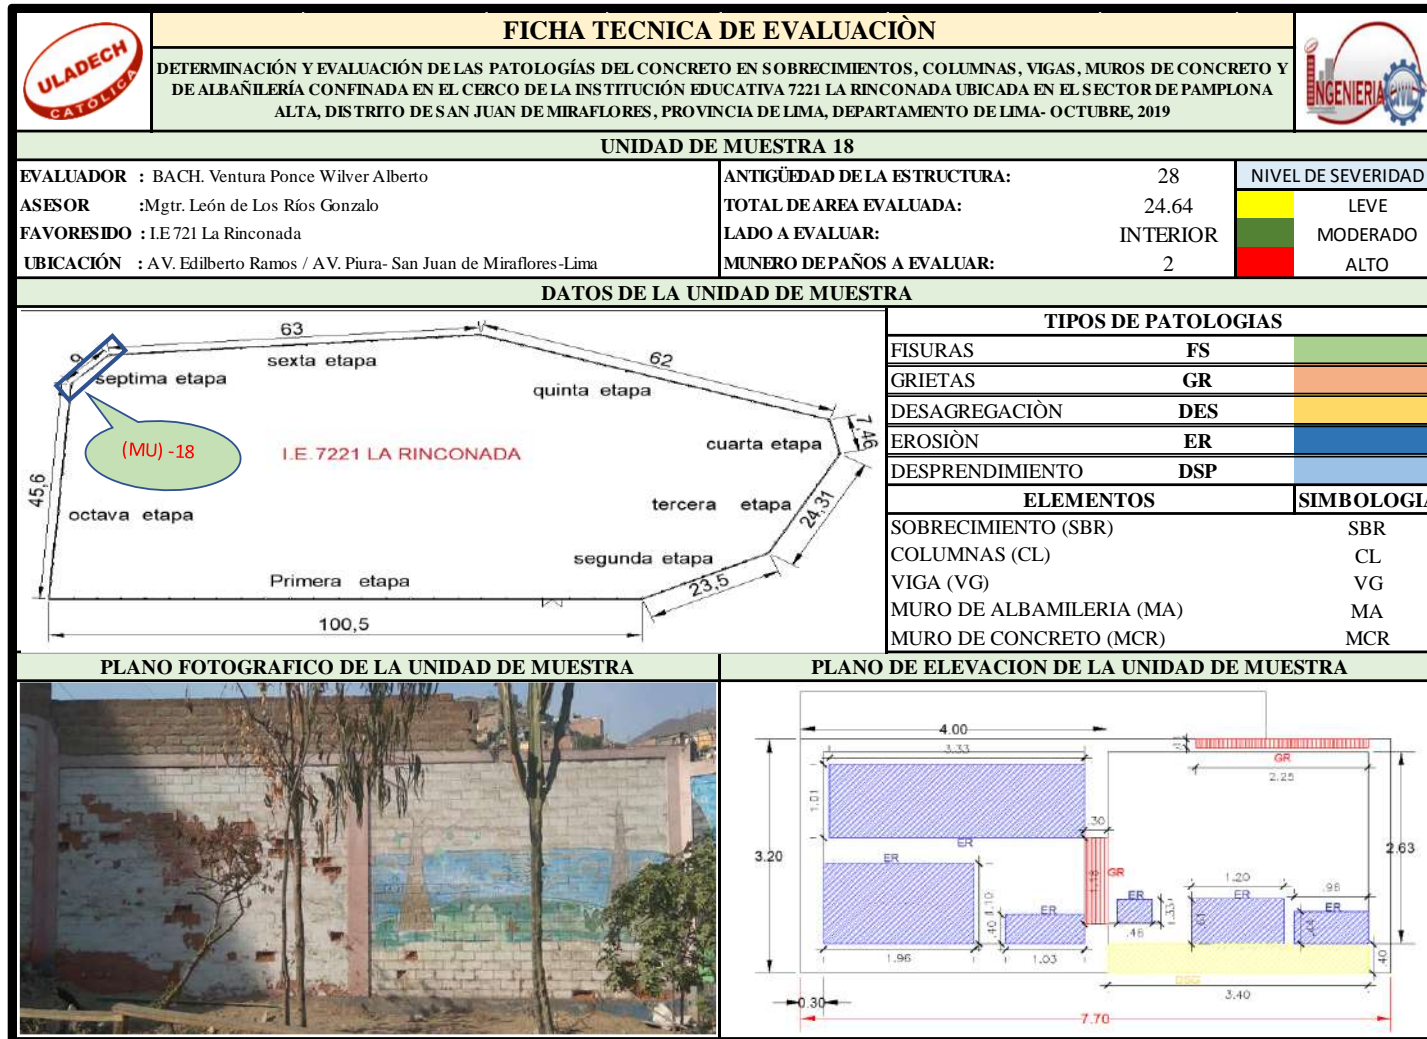
Tabla 72: ficha técnica de evaluación de la UM-18.
 Fuente de elaboración propia 2019.

EVALUACION DE LAS PATOLOGIAS							
ELEMENTOS	AREA (m2)	PATOLOGIAS	AREAS DAÑADA		AREA NO DAÑADA		
			(m2)	%	(m2)	(%)	
SOBRECIMIENTO (SBR)	2.72	DESAGREGACIÓN	1.36	50.00%	1.36	81.62%	
COLUMNAS (CL)	2.88	GRIETA	0.35	12.29%	2.53	95.73%	
MUROS ALBAÑILERIA (MA)	17.88	EROSIÓN	3.66	20.48%	14.22	92.89%	
		EROSIÓN	2.16	12.06%	15.73	95.81%	
		EROSIÓN	0.41	2.30%	17.47	99.20%	
		EROSIÓN	0.15	0.85%	17.73	99.71%	
		EROSIÓN	0.73	4.09%	17.15	98.58%	
		EROSIÓN	0.42	2.36%	17.46	99.18%	
MUROS DE CONCRETO (MCR)	0.00	0	0.00	0.00%	17.88	100.00%	
VIGAS (VG)	1.16	GRIETA	0.25	21.41%	0.91	81.48%	
PATOLOGIAS EN LA UNIDAD DE MUESTRA							
PATOLOGIAS	AREA DAÑADA		AREA TOTAL DAÑADA		AREA TOTAL NO DAÑADA		
	(m2)	%	(m2)	%	(m2)	%	
FISURAS	0.00	0.00%	9.50	38.55%	15.14	61.45%	
GRIETAS	0.60	2.44%					
EROSIÓN	7.54	30.59%					
DESAGREGACIÓN	1.36	5.52%					
DESPRENDIMIENTO	0.00	0.00%					
PATOLOGIAS EN LOS ELEMENTOS DE LA UNIDAD DE MUESTRA

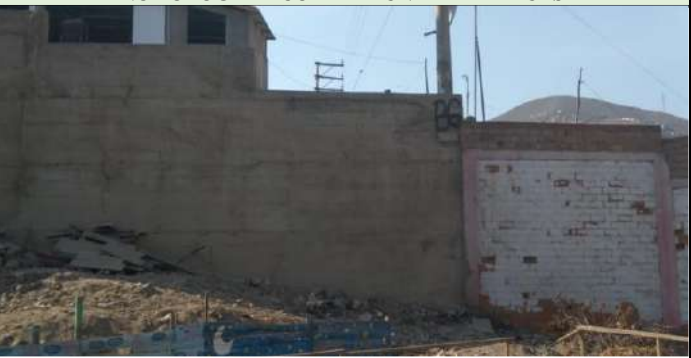
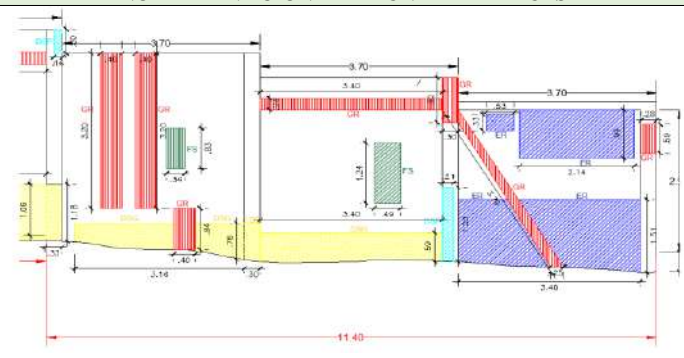
Tabla 77: ficha técnica de evaluación de la UM-19.
Fuente de elaboración propia 2019.

EVALUACION DE LAS PATOLOGIAS						
ELEMENTOS	AREA (m2)	PATOLOGIAS	AREAS DAÑADA		AREA NO DAÑADA	
			(m2)	%	(m2)	(%)
SOBRECIMIENTO (SBR)	1.36	0	0.00	0.00%	1.36	100.00%
COLUMNAS (CL)	4.78	GRIETA	0.17	3.45%	4.62	99.28%
		GRIETA	0.28	5.77%	4.51	98.79%
		DESPRENDIMIENTO	0.40	8.32%	4.38	98.26%
		DESPRENDIMIENTO	0.08	1.67%	4.70	99.65%
		DESAGREGACION	0.23	4.77%	4.55	99.00%
		DESAGREGACION	0.35	7.40%	4.43	98.45%
MUROS ALBAÑILERIA (MA)	8.94	EROSIÓN	5.13	57.41%	3.81	87.99%
		EROSIÓN	2.12	23.69%	6.82	95.05%
		EROSIÓN	0.17	1.96%	8.77	99.59%
		GRIETA	0.95	10.60%	7.99	97.78%
MUROS DE CONCRETO (MCR)	40.15	DESAGREGACION	0.18	0.00%	8.77	100.00%
		DESAGREGACION	0.15	100.00%	8.80	79.09%
		DESAGREGACION	0.07	200.00%	8.87	58.18%
		DESAGREGACION	0.23	300.00%	8.71	37.26%
		GRIETA	0.26	400.00%	8.68	16.35%
		GRIETA	0.25	500.00%	8.69	-4.56%
		GRIETA	0.12	600.00%	8.82	-25.47%
		GRIETA	0.12	700.00%	8.82	-46.38%
		FISURA	0.07	800.00%	8.87	-67.29%

VIGAS (VG)	0.58	GRIETA	0.25	42.82%	0.33	25.92%

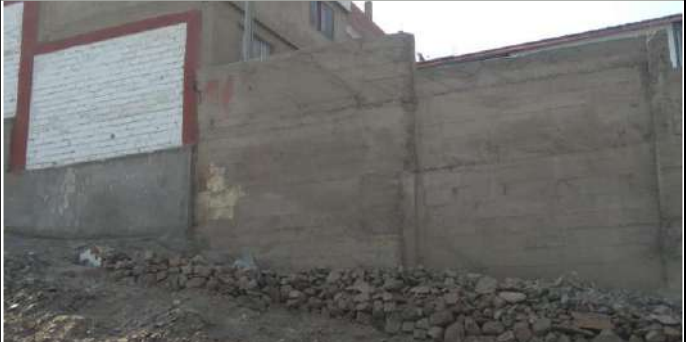
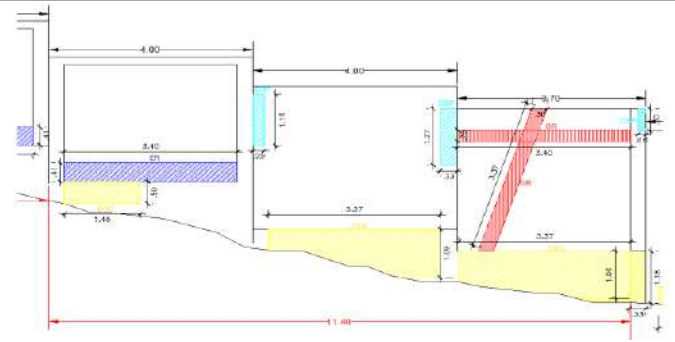
Tabla 81: ficha técnica de evaluación de la UM-20.
Fuente de elaboración propia 2019.

EVALUACION DE LAS PATOLOGIAS							
ELEMENTOS	AREA (m2)	PATOLOGIAS	AREAS DAÑADA		AREA NO DAÑADA		
			(m2)	%	(m2)	(%)	
SOBRECIMIENTO (SBR)	4.726	DESAGREGACION	0.74	15.66%	3.99	96.69%	
COLUMNAS (CL)	4.85	DESPRENDIMIENTO	0.26	5.27%	4.59	98.91%	
		DESPRENDIMIENTO	0.42	8.65%	4.43	98.21%	
		DESPRENDIMIENTO	0.08	1.65%	4.77	99.66%	
MUROS ALBAÑILERIA (MA)	8.94	EROSIÓN	1.39	15.59%	7.55	96.78%	
MUROS DE CONCRETO (MCR)	31.20	DESAGREGACION	3.64	0.00%	5.30	100.00%	
		DESAGREGACION	3.67	100.00%	5.27	79.36%	
		DESAGREGACION	0.74	200.00%	8.20	58.72%	
		GRIETA	1.01	300.00%	7.93	38.08%	
		GRIETA	0.88	400.00%	8.06	17.44%	
VIGAS (VG)	8.94	0	0.00	0.00%	8.94	100.00%	
PATOLOGIAS EN LA UNIDAD DE MUESTRA							
PATOLOGIAS	AREA DAÑADA		AREA TOTAL DAÑADA		AREA TOTAL NO DAÑADA		
	(m2)	%	(m2)	%	(m2)	%	
FISURAS	0.00	0.00%	12.84	21.89%	45.82	78.11%	
GRIETAS	1.90	3.23%					
EROSIÓN	1.39	2.38%					
DESAGREGACIÓN	8.79	14.99%					
DESPRENDIMIENTO	0.75	1.29%
