UNIVERSIDAD CATÓLICA LOS ÁNGELES
CHIMBOTE

DETERMINACIÓN Y EVALUACIÓN DE LAS
PATOLOGÍAS DEL CONCRETO EN SOBRECIMENTOS,
COLUMNAS, VIGAS, MUROS DE CONCRETO Y DE
ALBAÑILERÍA CONFINADA EN EL CERCO DE LA
INSTITUCIÓN EDUCATIVA 7221 LA RINCONADA
UBICADA EN EL SECTOR DE PAMPLONA ALTA,
DISTRITO DE SAN JUAN DE MIRAFLORES, PROVINCIA
DE LIMA, DEPARTAMENTO DE LIMA- OCTUBRE, 2019.

TESIS PARA OPTAR EL TÍTULO
PROFESIONAL DE INGENIERO CIVIL

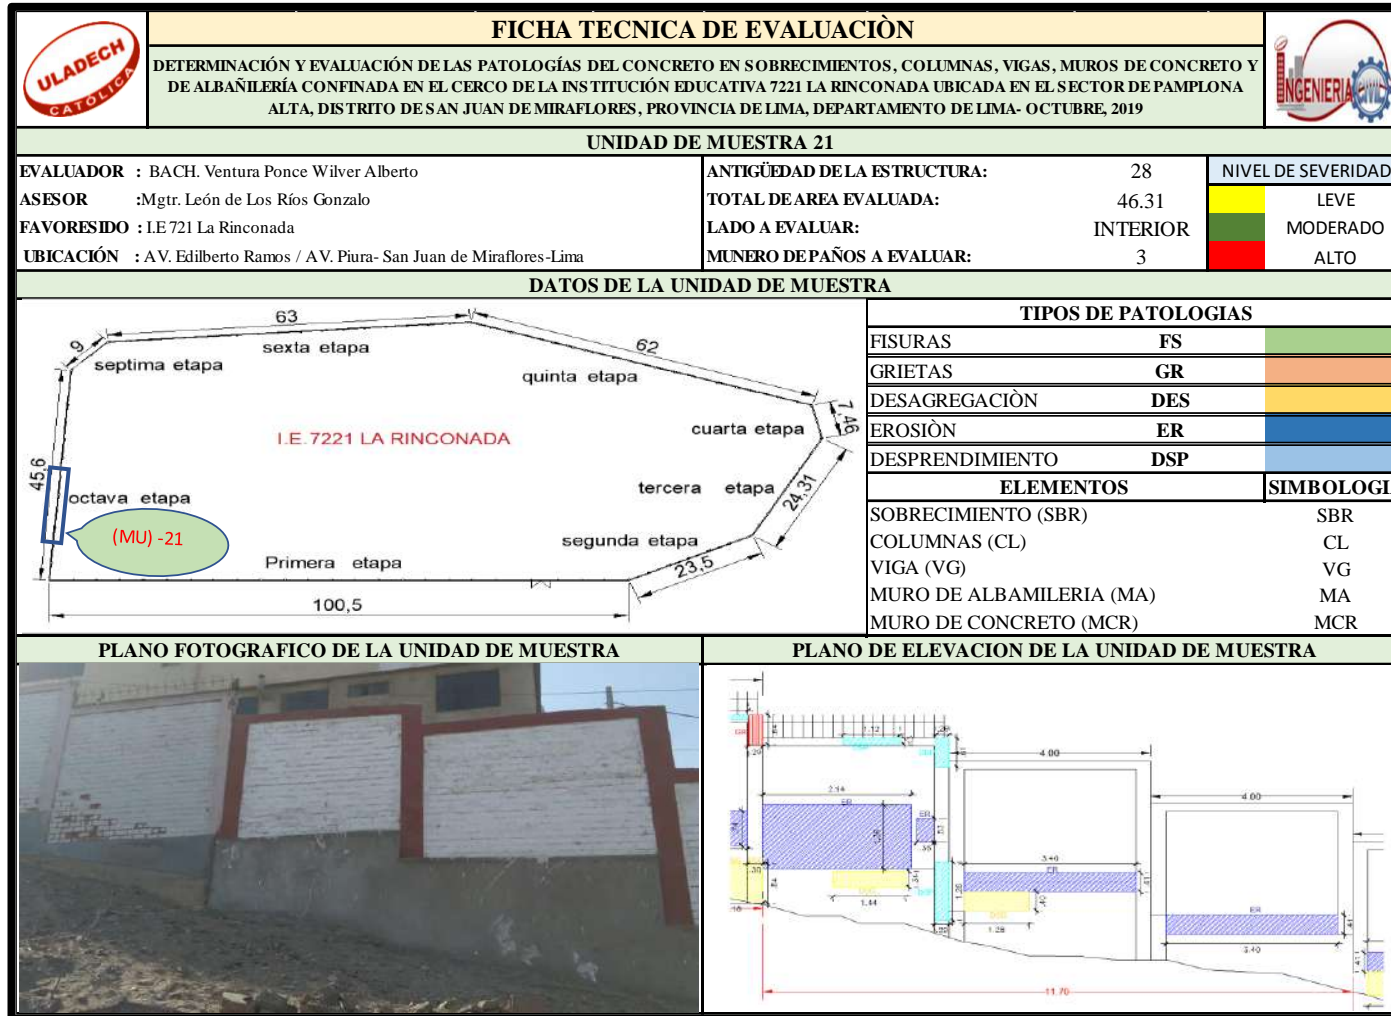
Tabla 85: ficha técnica de evaluación de la UM-21.
Fuente de elaboración propia 2019.

EVALUACION DE LAS PATOLOGIAS							
ELEMENTOS	AREA (m2)	PATOLOGIAS	AREAS DAÑADA		AREA NO DAÑADA		
			(m2)	%	(m2)	(%)	
SOBRECIMIENTO (SBR)	11.832	DESAGREGACION	0.51	4.33%	11.32	99.63%	
		DESAGREGACION	0.49	4.14%	11.34	99.65%	
COLUMNAS (CL)	5.92	DESPRENDIMIENTO	0.37	6.17%	5.55	98.96%	
		DESPRENDIMIENTO	0.18	2.99%	5.74	99.50%	
MUROS ALBAÑILERIA (MA)	26.83	EROSIÓN	1.39	5.20%	25.43	99.12%	
		EROSIÓN	1.39	5.20%	25.43	99.12%	
		EROSIÓN	4.00	14.90%	22.83	97.48%	
		EROSIÓN	0.19	0.69%	26.64	99.88%	
MUROS DE CONCRETO (MCR)	0.00	0	0.00	0.00%	26.83	100.00%	
VIGAS (VG)	1.73	DESPRENDIMIENTO	0.15	8.40%	1.59	95.16%	
PATOLOGIAS EN LA UNIDAD DE MUESTRA							
PATOLOGIAS	AREA DAÑADA		AREA TOTAL DAÑADA		AREA TOTAL NO DAÑADA		
	(m2)	%	(m2)	%	(m2)	%	
FISURAS	0.00	0.00%	8.66	18.70%	37.65	81.30%	
GRIETAS	0.00	0.00%					
EROSIÓN	6.97	15.05%					
DESAGREGACIÓN	1.00	2.16%					
DESPRENDIMIENTO	0.69	1.49%					
PATOLOGIAS EN LOS ELEMENTOS DE LA UNIDAD DE MUESTRA

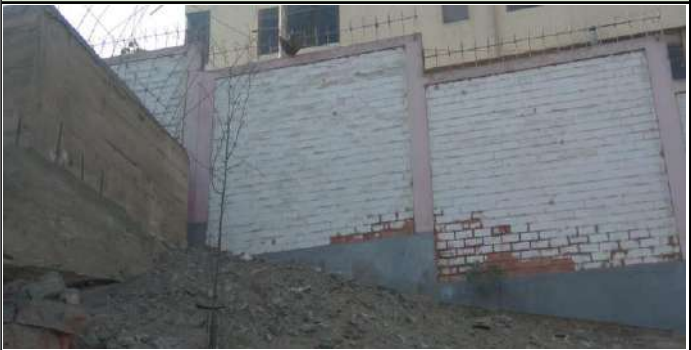
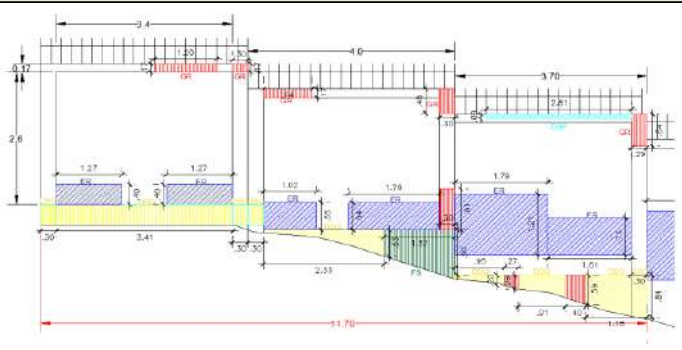
Tabla 90: ficha técnica de evaluación de la UM-22.
Fuente de elaboración propia 2019.

EVALUACION DE LAS PATOLOGIAS						
ELEMENTOS	AREA (m2)	PATOLOGIAS	AREAS DAÑADA		AREA NO DAÑADA	
			(m2)	%	(m2)	(%)
SOBRECIMIENTO (SBR)	7.548	DESAGREGACIÓN	1.36	18.07%	6.18	97.61%
		DESAGREGACIÓN	1.23	16.36%	6.31	97.83%
		DESAGREGACIÓN	0.19	2.52%	7.36	99.67%
		DESAGREGACIÓN	0.49	6.51%	7.06	99.14%
		DESAGREGACIÓN	0.99	13.13%	6.56	98.26%
		GRIETA	0.24	3.13%	7.31	99.59%
		GRIETA	0.08	1.00%	7.47	99.87%
		FISURA	0.73	9.62%	6.82	98.73%
COLUMNAS (CL)	5.15	DESAGREGACIÓN	0.12	2.33%	5.03	99.55%
		DESAGREGACIÓN	0.12	2.33%	5.03	99.55%
		DESAGREGACIÓN	0.12	2.33%	5.03	99.55%
		DESAGREGACIÓN	0.25	4.90%	4.89	99.05%
		GRIETA	0.05	0.99%	5.09	99.81%
		GRIETA	0.14	2.80%	5.00	99.46%
		GRIETA	0.24	4.72%	4.90	99.08%
		GRIETA	0.19	3.61%	4.96	99.30%
		FISURA	0.27	5.25%	4.88	98.98%
MUROS ALBAÑILERIA (MA)	26.83	EROSIÓN	0.51	1.89%	26.32	99.63%
		EROSIÓN	0.51	1.89%	26.32	99.63%
		EROSIÓN	0.95	3.54%	25.88	99.31%
		EROSIÓN	1.19	4.44%	25.63	99.14%

MUROS DE CONCRETO (MCR)	0.00	0	0.00	0.00%	26.83	100.00%
VIGAS (VG)	1.73	GRIETA	0.20	11.76%	1.53	93.22%
		GRIETA	0.16	9.22%	1.57	94.69%
		DESPRENDIMIENTO	0.25	14.58%	1.48	91.59%
