UNIVERSIDAD CATÓLICA LOS ÁNGELES
CHIMBOTE

DETERMINACIÓN Y EVALUACIÓN DE LAS PATOLOGÍAS
DEL CONCRETO EN SOBRECIMIENTOS, COLUMNAS,
VIGAS Y MUROS DE ALBAÑILERÍA CONFINADA DEL
CERCO DE LA INSTITUCIÓN EDUCATIVA N° 88016 JOSÉ
GÁLVEZ EGÚSQUIZA, DISTRITO DE CHIMBOTE,
PROVINCIA DEL SANTA, REGIÓN ÁNCASH, OCTUBRE -
2019

**TESIS PARA OPTAR EL TÍTULO PROFESIONAL DE
INGENIERO CIVIL**

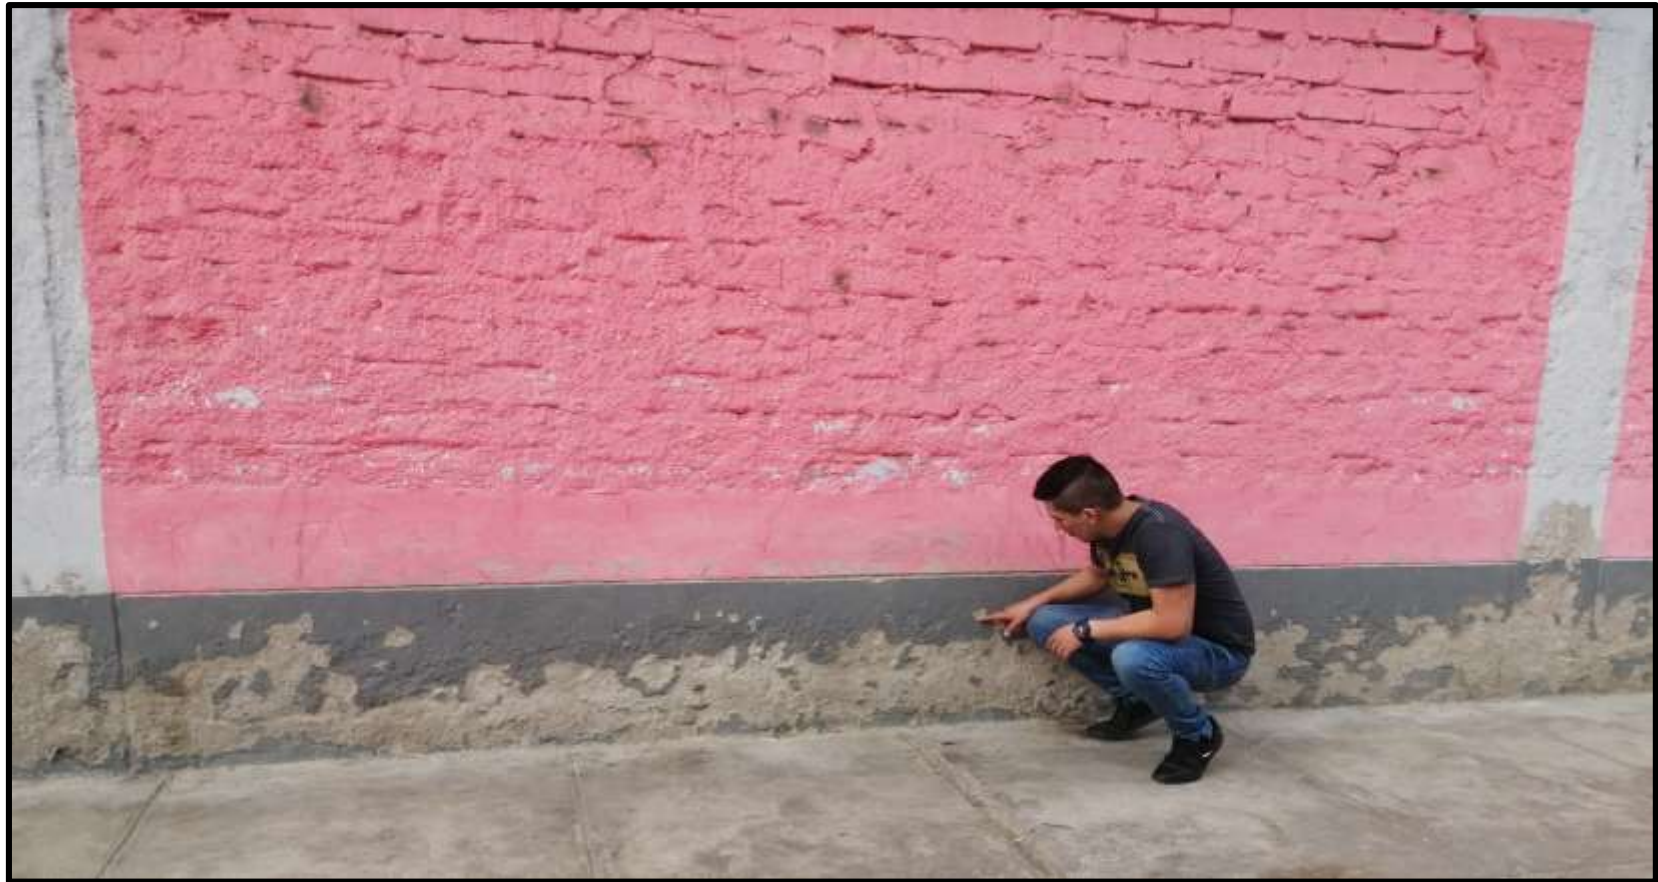
Imagen 4: Verificación de la Patología Erosión presente en el Sobrecimiento de la Unidad Muestral 03 de la Institución Educativa N° 88016 José Gálvez Egúsquiza.

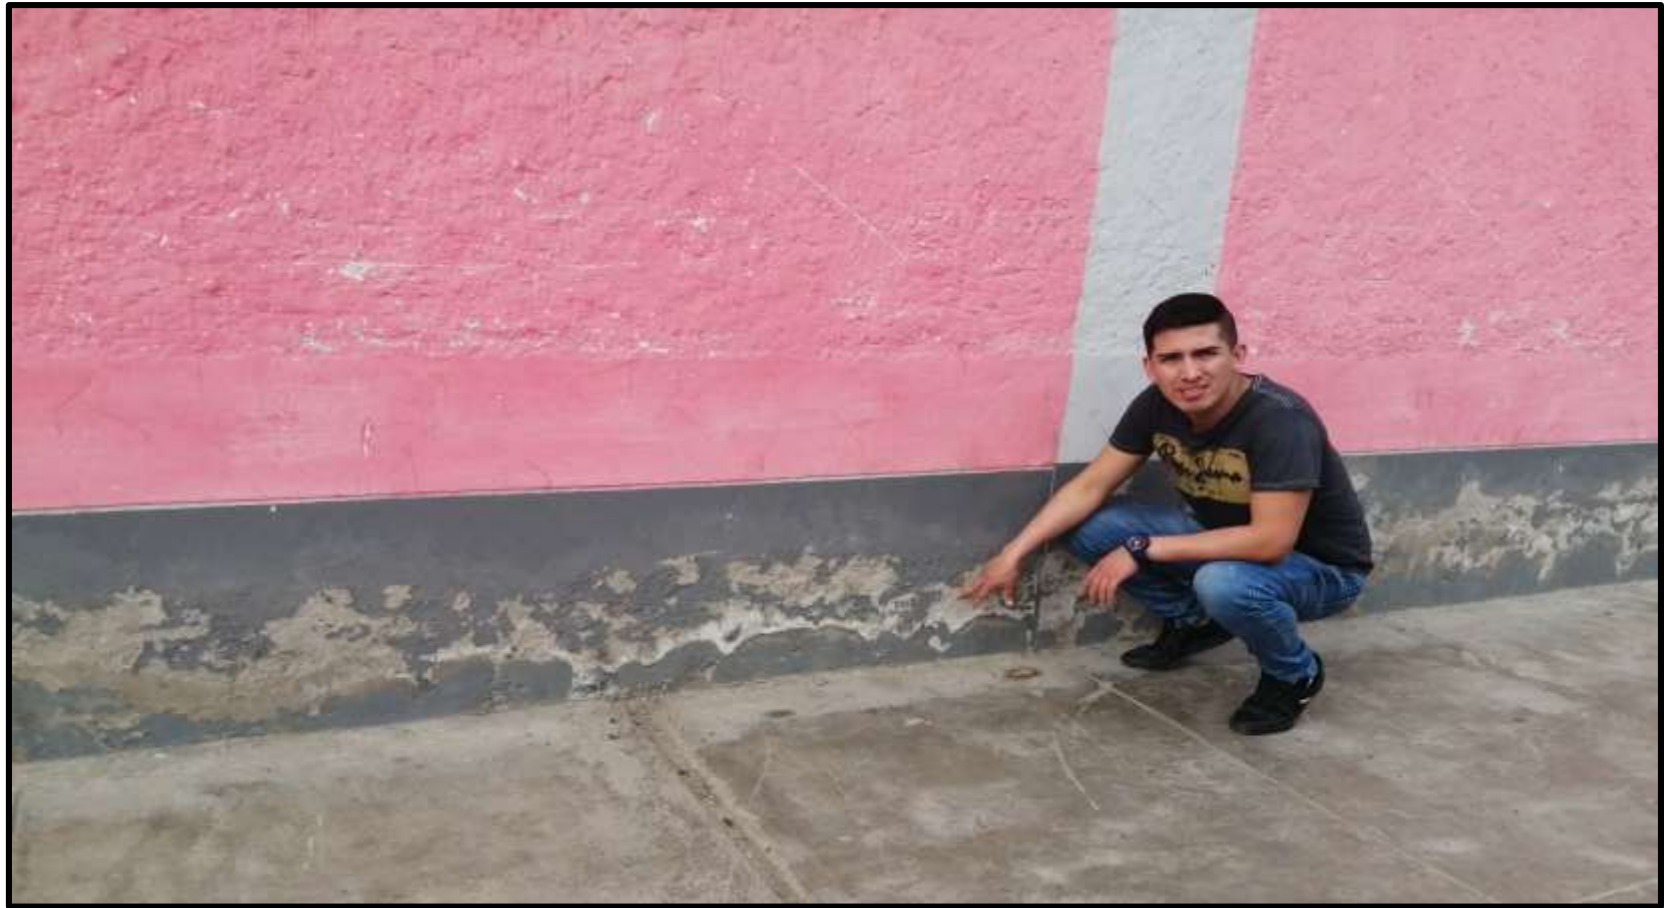
Imagen 5: Verificación de la Patología Eflorescencia presente en el Sobrecimiento de la Unidad Muestral 10 de la Institución Educativa N° 88016 José Gálvez Egúsquiza.

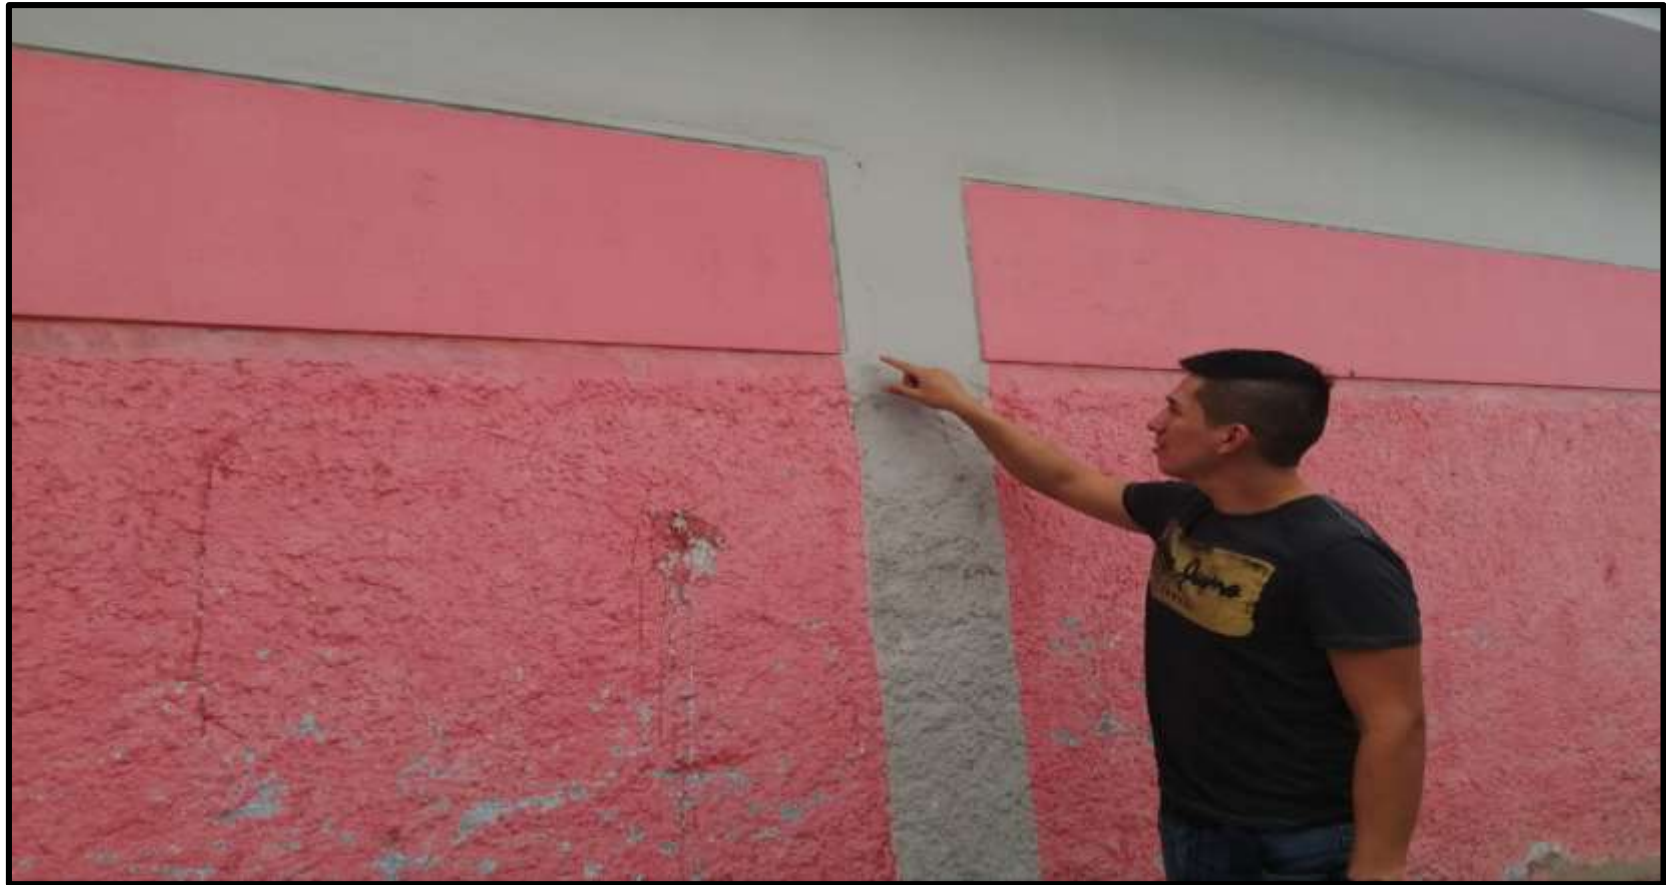
Imagen 6: Verificación de la Patología Fisura presente en la Columna de la Unidad Muestral 08 de la Institución Educativa N° 88016 José Gálvez Egúsquiza.

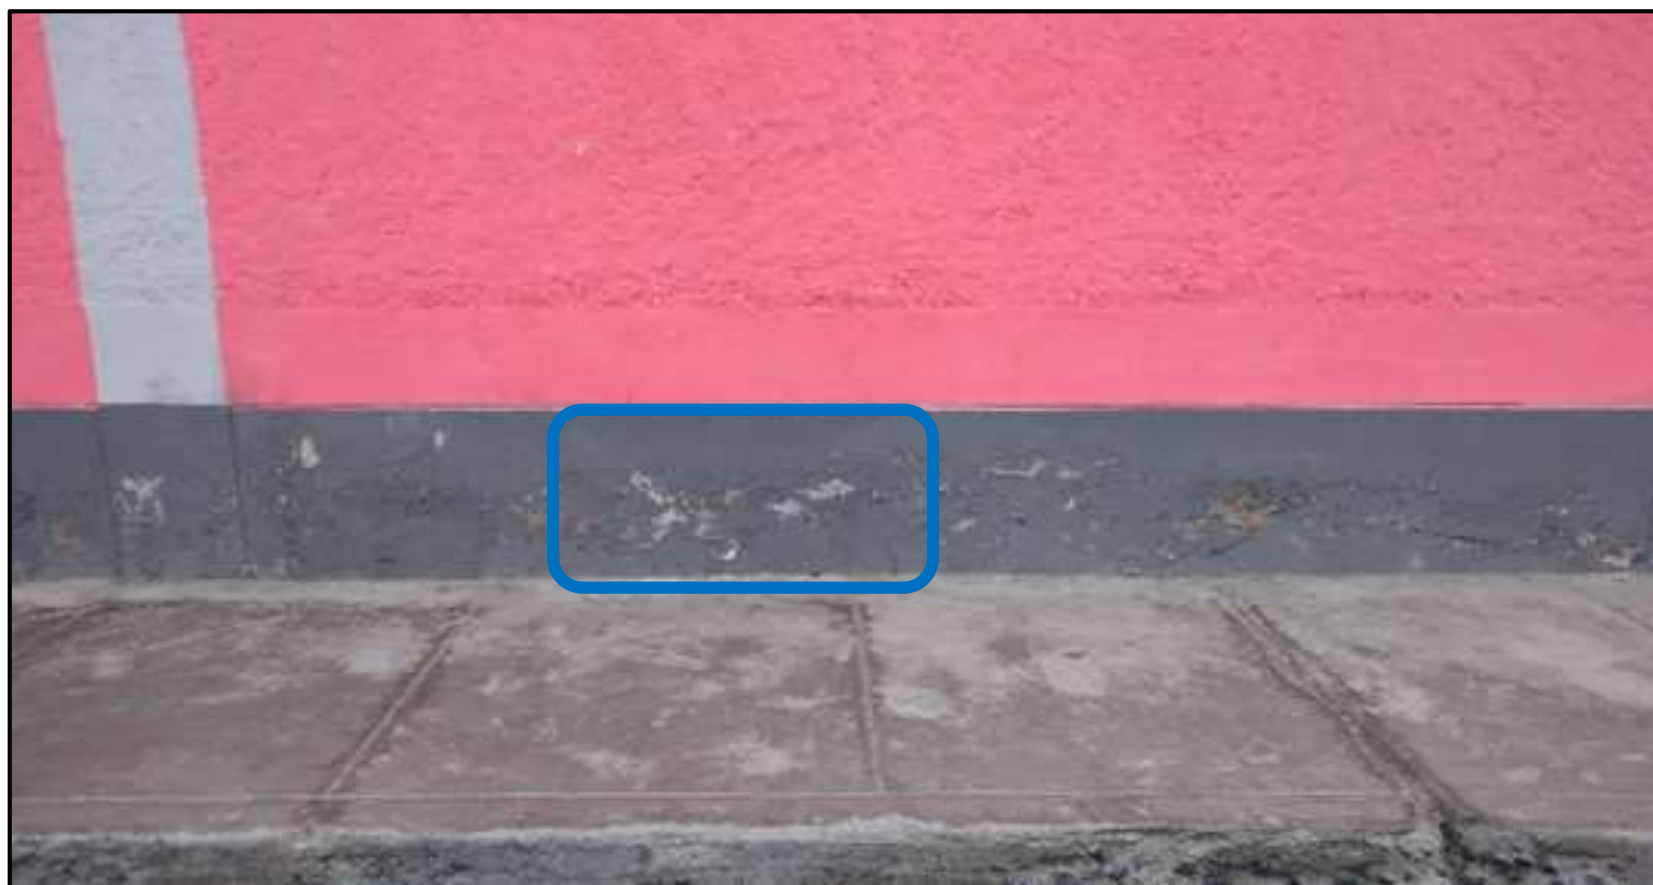
Imagen 9: Patología Eflorescencia presente en el Sobrecimiento de la Unidad Muestral 06 de la Institución Educativa N° 88016
José Gálvez Egúsquiza.

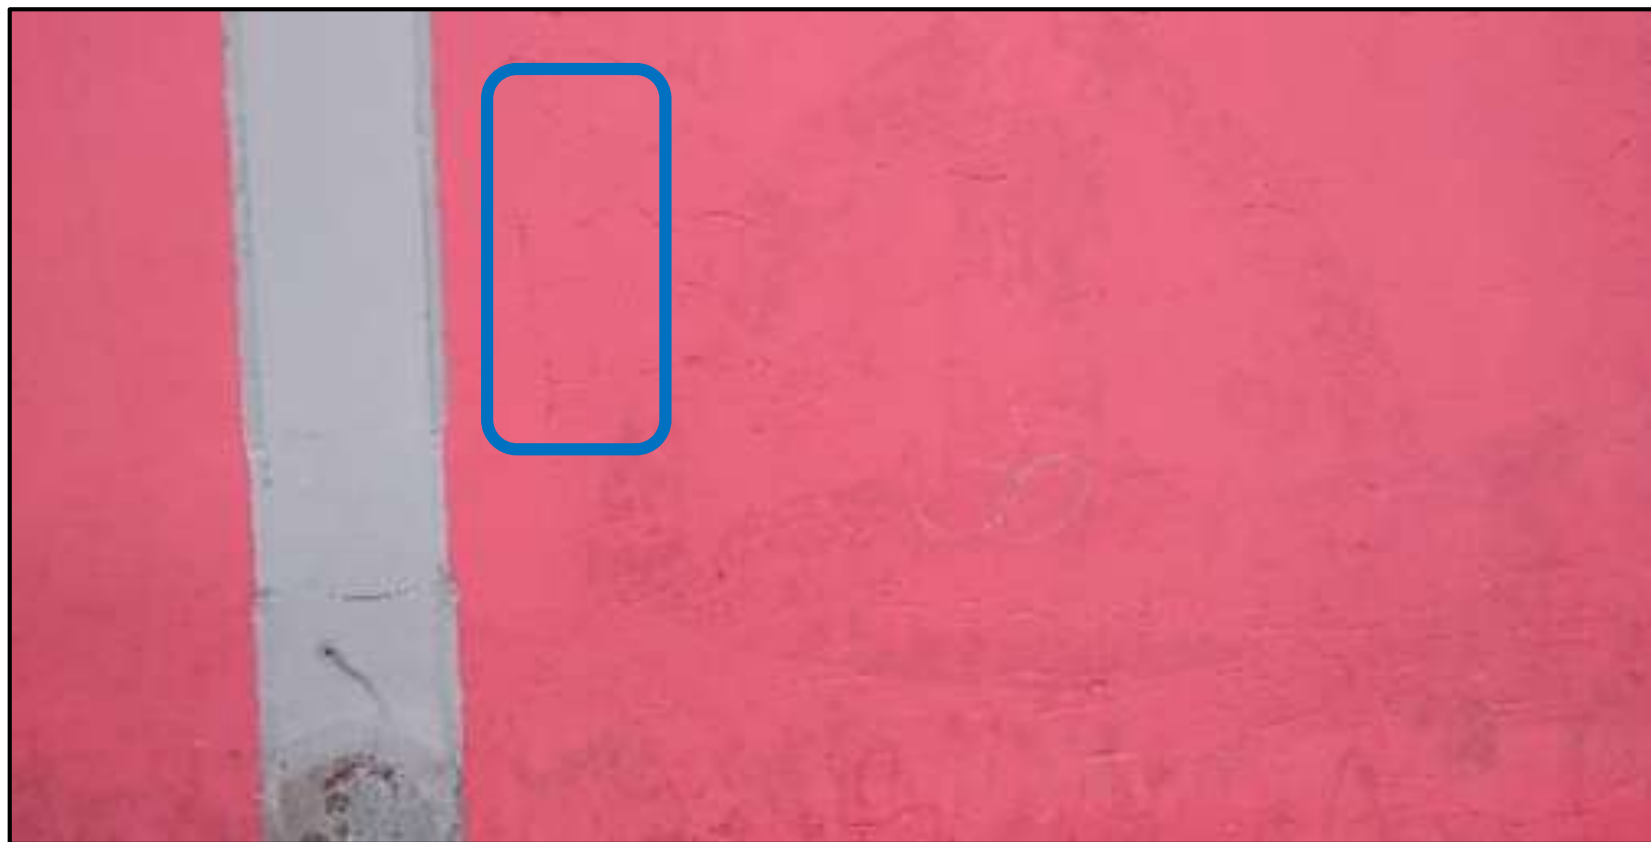
Imagen 10: Patología Fisura presente en el Muro de la Unidad Muestral 10 de la Institución Educativa N° 88016 José Gálvez Egúsquiza.

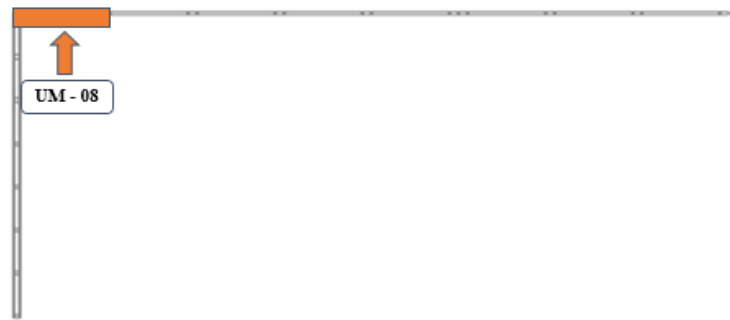
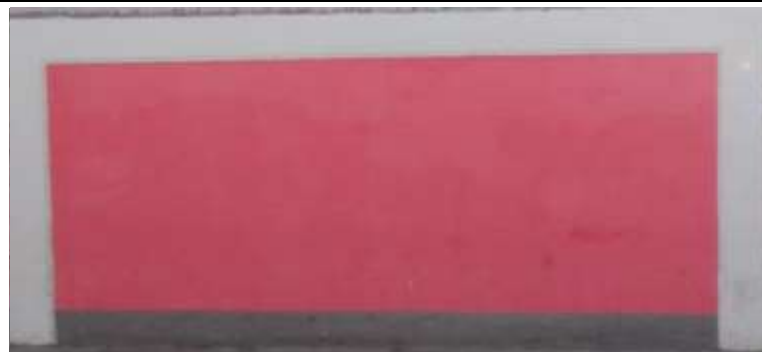
PLANO DE UBICACIÓN DE LA UNIDAD MUESTRAL				FOTOGRAFÍA DE LA UNIDAD MUESTRAL

FICHA TÉCNICA DE RECOLECCIÓN DE DATOS								
ELEMENTOS ESTRUCTURALES	PATOLOGÍA	SÍMBOLO	PATOLOGÍAS					SEVERIDAD
			LARGO (m)	ANCHO (m)	ÁREA (m ²)	ABERT. (mm)	PROF. (cm)	
SOBRECIMIENTOS	EFLORESCENCIA	SEF1	3.10	0.20	0.62	-	-	Leve
COLUMNAS	EFLORESCENCIA	CEF1	0.20	0.25	0.05	-	-	Leve
	FISURAS	CFI1	1.00	0.20	0.20	0.20	-	Leve
MUROS	FISURAS	MF11	1.60	0.20	0.32	0.15	-	Leve
	GRIETAS	MGR1	2.00	0.20	0.40	0.50	-	Leve
VIGAS	FISURAS	VF11	1.40	0.20	0.28	0.10	-	Leve

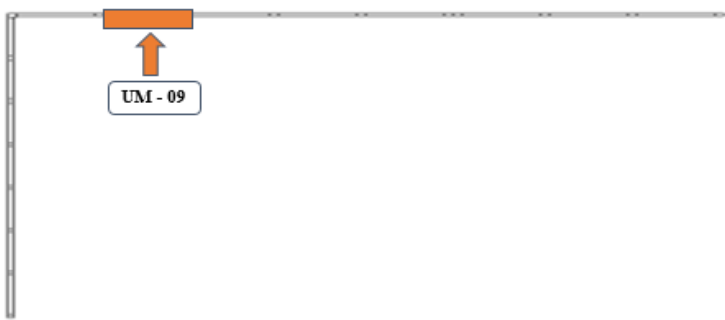
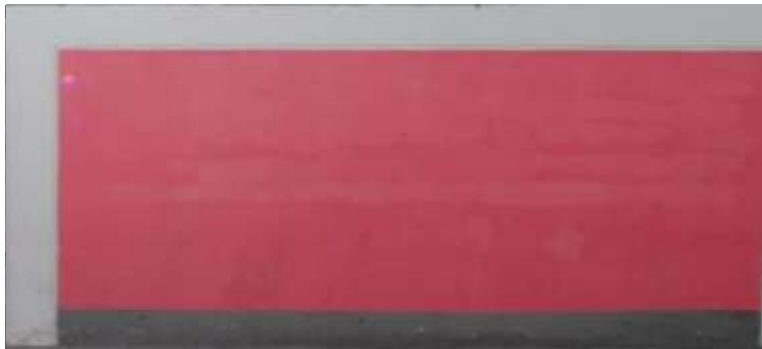
PLANO DE UBICACIÓN DE LA UNIDAD MUESTRAL			FOTOGRAFÍA DE LA UNIDAD MUESTRAL

PROCESAMIENTO DE DATOS								
ELEMENTOS ESTRUCTURALES	ÁREA (m ²)	PATOLOGÍA	SÍMBOLO	ÁREA DE PATOLOGÍA		NIVEL DE SEVERIDAD		
				PARCIAL (m ²)	TOTAL (m ²)	LEVE (m ²)	MODERADO (m ²)	SEVERO (m ²)
SOBRECIMIENTO	0.85	EFLORESCENCIAS	SEF1	0.60	0.60	0.60	-	-
		EROSIÓN	SER	-	-	-	-	-
		FISURAS	SFI	-	-	-	-	-
		GRIETAS	SGR	-	-	-	-	-
ÁREA TOTAL AFECTADA DEL ELEMENTO (m ²).					0.60	0.60	0.00	0.00
COLUMNAS	0.68	EFLORESCENCIAS	CEF	-	-	-	-	-
		EROSIÓN	CER	-	-	-	-	-
		FISURAS	CFI1	0.28	0.33	0.28	-	-
		GRIETAS	CFI2	0.05	-	0.05	-	-
ÁREA TOTAL AFECTADA DEL ELEMENTO (m ²).					0.33	0.33	0.00	0.00
MUROS	10.63	EFLORESCENCIAS	MEF	-	-	-	-	-
		EROSIÓN	MER	-	-	-	-	-
		FISURAS	MFI1	0.26	0.76	0.26	-	-
		GRIETAS	MFI2	0.50	-	0.50	-	-
ÁREA TOTAL AFECTADA DEL ELEMENTO (m ²).					0.76	0.76	0.00	0.00
VIGAS	0.90	EFLORESCENCIAS	VEF	-	-	-	-	-
		EROSIÓN	VER	-	-	-	-	-
		FISURAS	VFI1	0.22	0.22	0.22	-	-
		GRIETAS	VFI2	-	-	-	-	-
ÁREA TOTAL AFECTADA DEL ELEMENTO (m ²).					0.22	0.22	0.00	0.00

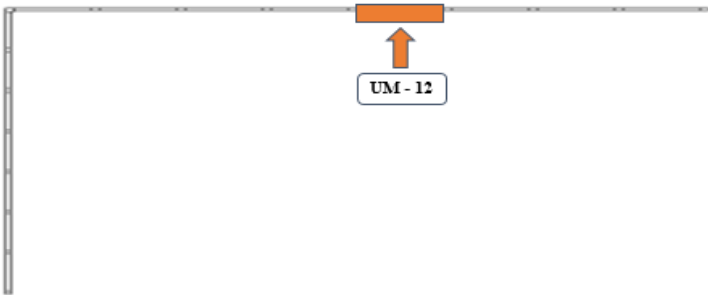
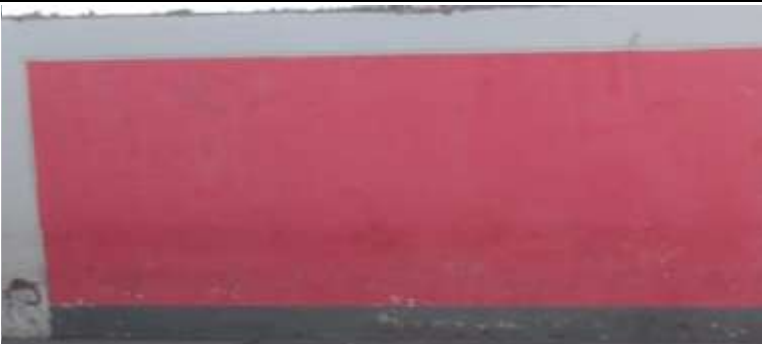
PLANO DE UBICACIÓN DE LA UNIDAD MUESTRAL				FOTOGRAFÍA DE LA UNIDAD MUESTRAL

PROCESAMIENTO DE DATOS								
ELEMENTOS ESTRUCTURALES	ÁREA (m ²)	PATOLOGÍA	SÍMBOLO	ÁREA DE PATOLOGÍA		NIVEL DE SEVERIDAD		
				PARCIAL (m ²)	TOTAL (m ²)	LEVE (m ²)	MODERADO (m ²)	SEVERO (m ²)
SOBRECIMIENTO	0.85	EFLORESCENCIAS	SEF1	0.12	0.58	0.12	-	-
			SEF2	0.46		0.46	-	-
		EROSIÓN	SER	-	-	-	-	-
		FISURAS	SFI	-	-	-	-	-
		GRIETAS	SGR	-	-	-	-	-
ÁREA TOTAL AFECTADA DEL ELEMENTO (m ²).					0.58	0.58	0.00	0.00
COLUMNAS	0.68	EFLORESCENCIAS	CEF1	0.13	0.13	0.13	-	-
			EROSIÓN	CER		-	-	-
		FISURAS	CFI1	0.28	0.28	0.28	-	-
		GRIETAS	CGR	-	-	-	-	-
ÁREA TOTAL AFECTADA DEL ELEMENTO (m ²).					0.41	0.41	0.00	0.00
MUROS	10.63	EFLORESCENCIAS	MEF1	0.42	0.42	0.42	-	-
			EROSIÓN	MER		-	-	-
		FISURAS	MFI1	0.22	0.22	0.22	-	-
		GRIETAS	MGR1	-	-	-	-	-
ÁREA TOTAL AFECTADA DEL ELEMENTO (m ²).					0.64	0.64	0.00	0.00
VIGAS	0.90	EFLORESCENCIAS	VEF	-	-	-	-	-
			EROSIÓN	VER		-	-	-
		FISURAS	VFI1	0.44	0.44	0.44	-	-
		GRIETAS	VGR	-	-	-	-	-
ÁREA TOTAL AFECTADA DEL ELEMENTO (m ²).					0.44	0.44	0.00	0.00

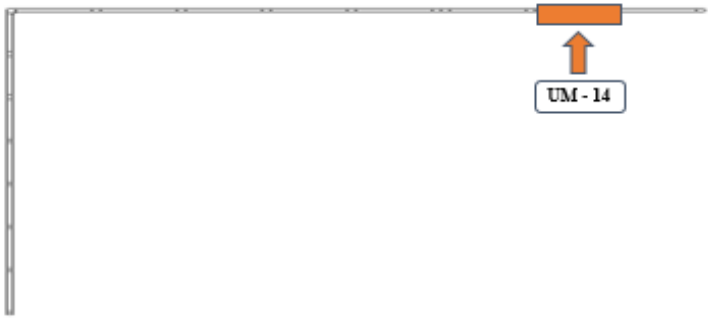
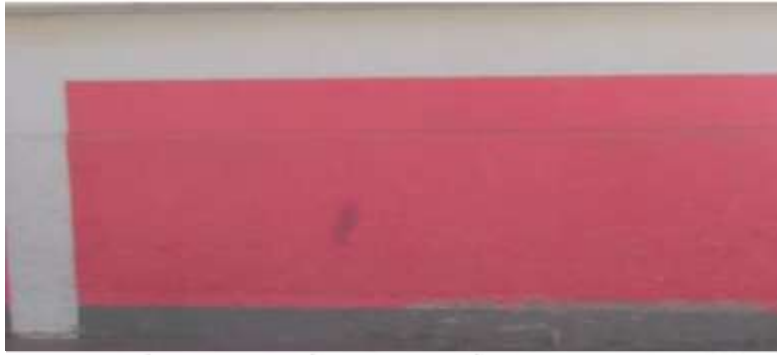
PLANO DE UBICACIÓN DE LA UNIDAD MUESTRAL			FOTOGRAFÍA DE LA UNIDAD MUESTRAL

PROCESAMIENTO DE DATOS								
ELEMENTOS ESTRUCTURALES	ÁREA (m ²)	PATOLOGÍA	SÍMBOLO	ÁREA DE PATOLOGÍA		NIVEL DE SEVERIDAD		
				PARCIAL (m ²)	TOTAL (m ²)	LEVE (m ²)	MODERADO (m ²)	SEVERO (m ²)
SOBRECIMIENTO	0.85	EFLORESCENCIAS	SEF1	0.44	0.44	0.44	-	-
		EROSIÓN	SER	-	-	-	-	-
		FISURAS	SFI	-	-	-	-	-
		GRIETAS	SGR	-	-	-	-	-
ÁREA TOTAL AFECTADA DEL ELEMENTO (m ²).					0.44	0.44	0.00	0.00
COLUMNAS	0.68	EFLORESCENCIAS	CEF	-	-	-	-	-
		EROSIÓN	CER1	0.05	0.05	0.05	-	-
		FISURAS	CFI	-	-	-	-	-
		GRIETAS	CGR	-	-	-	-	-
ÁREA TOTAL AFECTADA DEL ELEMENTO (m ²).					0.05	0.05	0.00	0.00
MUROS	10.63	EFLORESCENCIAS	MEF	-	-	-	-	-
		EROSIÓN	MER1	0.44	0.44	0.44	-	-
		FISURAS	MFI1	0.28	0.58	0.28	-	-
			MFI2	0.30	0.30	-	-	
GRIETAS	MGR	-	-	-	-	-		
ÁREA TOTAL AFECTADA DEL ELEMENTO (m ²).					1.02	1.02	0.00	0.00
VIGAS	1.58	EFLORESCENCIAS	VEF	-	-	-	-	-
		EROSIÓN	VER	-	-	-	-	-
		FISURAS	VFI1	0.42	0.42	0.42	-	-
		GRIETAS	VGR	-	-	-	-	-
ÁREA TOTAL AFECTADA DEL ELEMENTO (m ²).					0.42	0.42	0.00	0.00

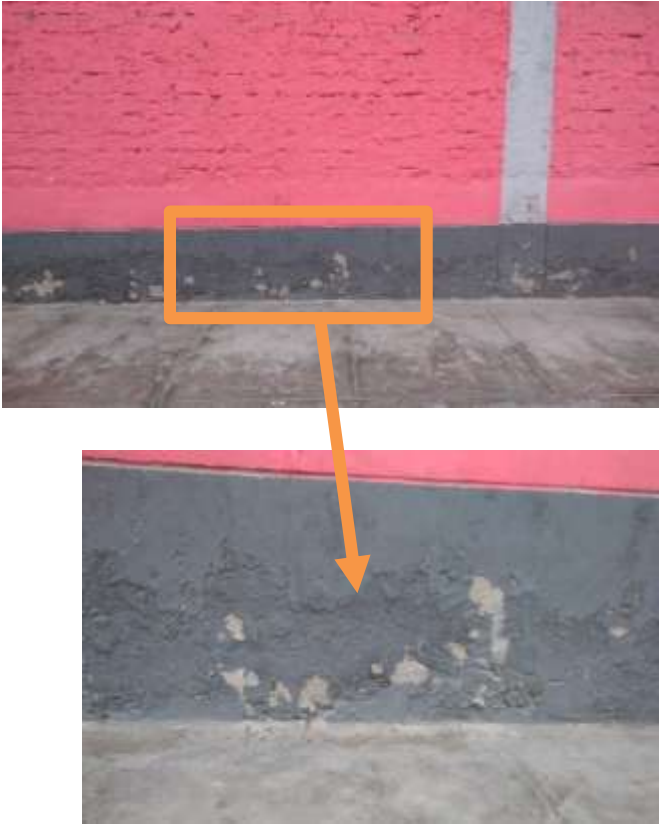
Fotografía de la Unidad de Muestra 05	Patología: Erosión

<ul style="list-style-type: none">- Descripción: Apreciamos la erosión presente en el Sobrecimiento de la unidad muestral del cerco.- Posibles Causas: Esfuerzos térmicos. Humedad por capilaridad.- Reparación: En primer lugar, se tiene que evaluar el área afectada, posteriormente se procede a retirar el material dañado de forma manual con comba y cincel, una vez hallada la parte sana, se retirará los escombros y se procederá a limpiar la zona afectada para evitar que contenga polvos, luego se aplicará sobre la superficie el puente de adherencia con un espesor mínimo de 0.5 mm que servirá para unir el mortero con el concreto antiguo, se colocará un mortero con una dosificación 1:2 en muros, un concreto 210 kg/cm² en columnas y/o sobrecimientos, finalmente, se lija y se pinta el elemento estructural.

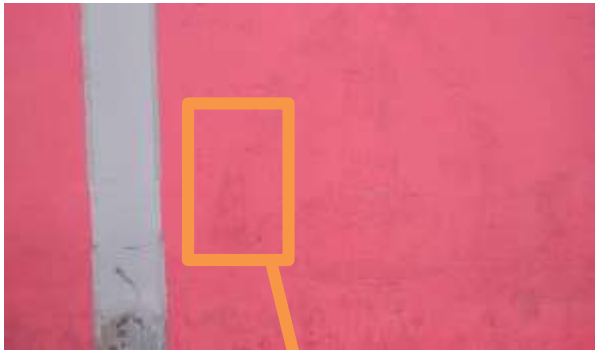
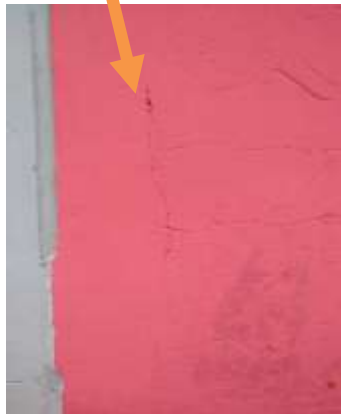
Fotografía de la Unidad de Muestra 12

Patología: Fisura

- **Descripción:** Se aprecia una fisura presente en el Muro de la unidad muestral, estas fisuras son aberturas longitudinales, diagonales y/o verticales que sólo afectan la capa superficial del elemento.

- **Posibles Causas:** Movimientos sísmicos, Contracción plástica, Retracción hidráulica.

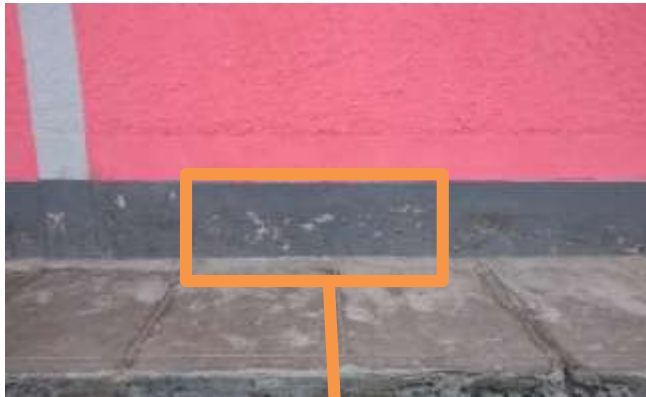
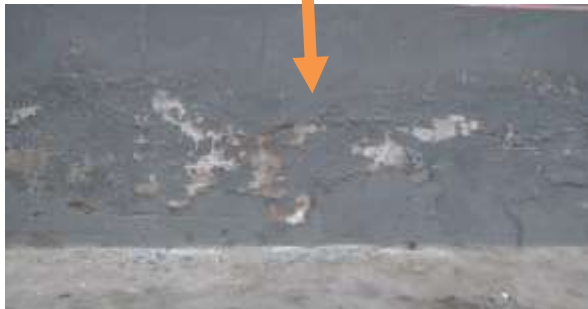
Fotografía de la Unidad de Muestra 03

Patología: Eflorescencia

- **Descripción:** Se aprecia la eflorescencia presente en el Sobrecimiento de la unidad muestral, estas sales, generalmente de color blanco, que se depositan en la superficie de ladrillos, revestimientos de los elementos estructurales.

- **Causa:** Humedad por capilaridad, Presencia de sales.
- **Reparación:** Primero se procederá a delimitar el área afectada, posteriormente, limpiar la zona con ayuda de una espátula y cepillo metálico, se empleará agua a presión para eliminar todos los rastros de cristales presente en la superficie del sobrecimiento. Aplicar una solución limpiadora con una dosificación 1:10 (ácido muriático:agua) a los muros con ayuda de una brocha y dejar actuar por 15 minutos. Luego, enjuagar los muros con abundante agua y dejar secar los mismos. Por último, aplicar dos capas de aditivo impermeabilizante, cada 2 horas, para evitar que la humedad ingrese nuevamente al elemento estructural afectado y como recubrimiento utilizar pintura latex.

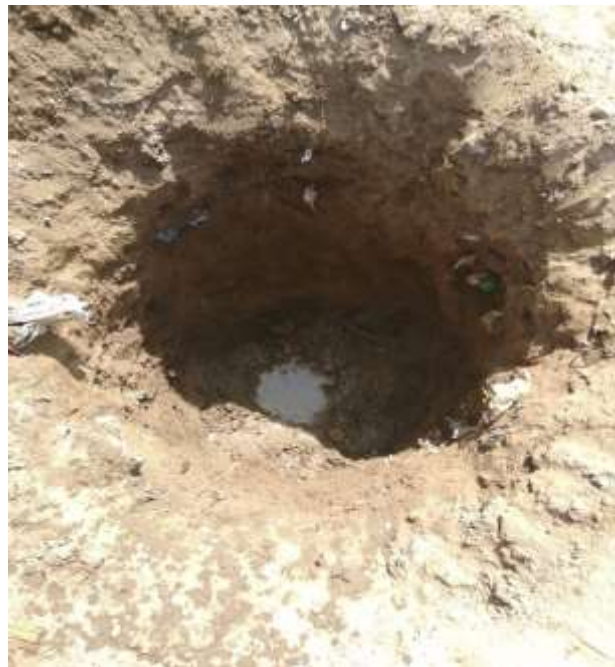
Descripción: Luego de realizar la excavación, se encontró presencia de agua en el terreno.

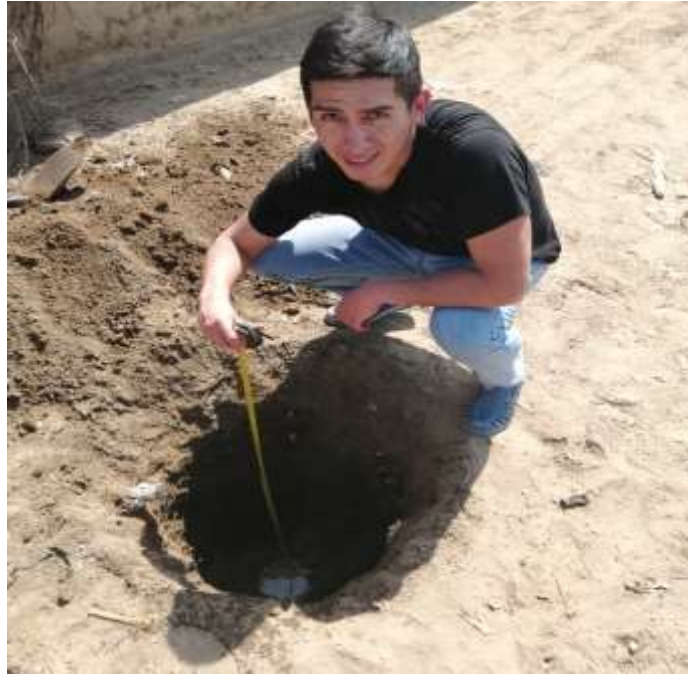
Descripción: Posteriormente, se procedió a medir la altura a la que se encuentra el agua, dando como resultado, aproximadamente 0.90 m.
