DETERMINACIÓN Y EVALUACIÓN DE LAS  
PATOLOGÍAS DEL CONCRETO EN COLUMNAS, VIGAS  
SOBRECIMENTOS Y MUROS DE ALBAÑILERÍA DEL  
CERCO UBICADO EN LA MANZANA E LOTE 1 DEL  
PUEBLO JOVEN DOS DE MAYO, DISTRITO DE  
CHIMBOTE, PROVINCIA DEL SANTA, REGIÓN  
ÁNCASH, OCTUBRE – 2019

**TESIS PARA OPTAR EL TÍTULO PROFESIONAL DE  
INGENIERO CIVIL**

PARIMANGO ZAPATA, JULIO CESAR

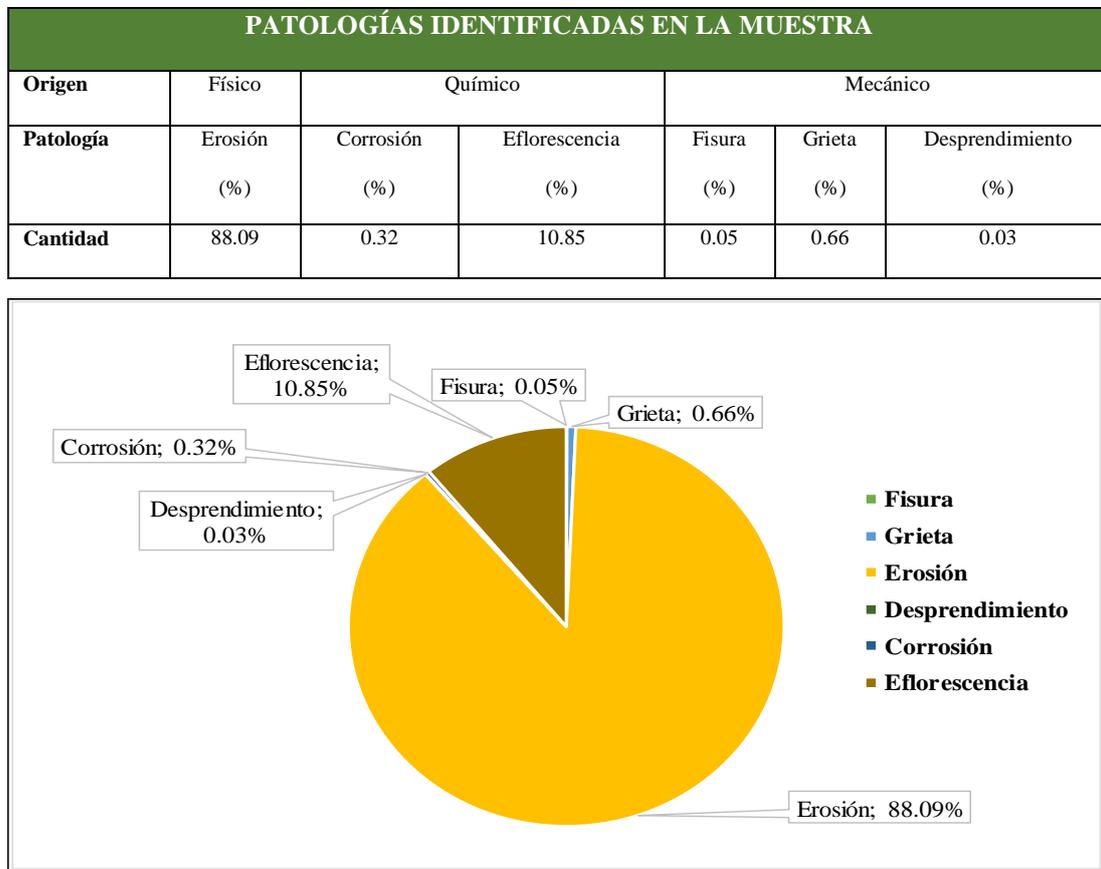
**Figura 01:** Patologías identificadas en la muestra

**Interpretación:** Se identificaron las patologías existentes en la muestra, siendo la patología más predominante la **erosión**, afectando un área equivalente al 88.09% del área total afectada, esto es debido a la humedad por capilaridad ya que en las cercanías de los elementos se produce constantemente el riego a las áreas verdes existentes en el interior, las cuales están cercanas al cerco y el suelo al mantenerse constantemente húmedo, el agua acumulada al entrar en contacto con el suelo puede acarrear sales (sulfatos y/o cloruros) disueltas lo cual por medio de la ascensión capilar llega a la superficie pudiendo ingresar por los poros del concreto,

provocando una reacción física en los elementos inferiores o próximos como sobrecimientos y muros.

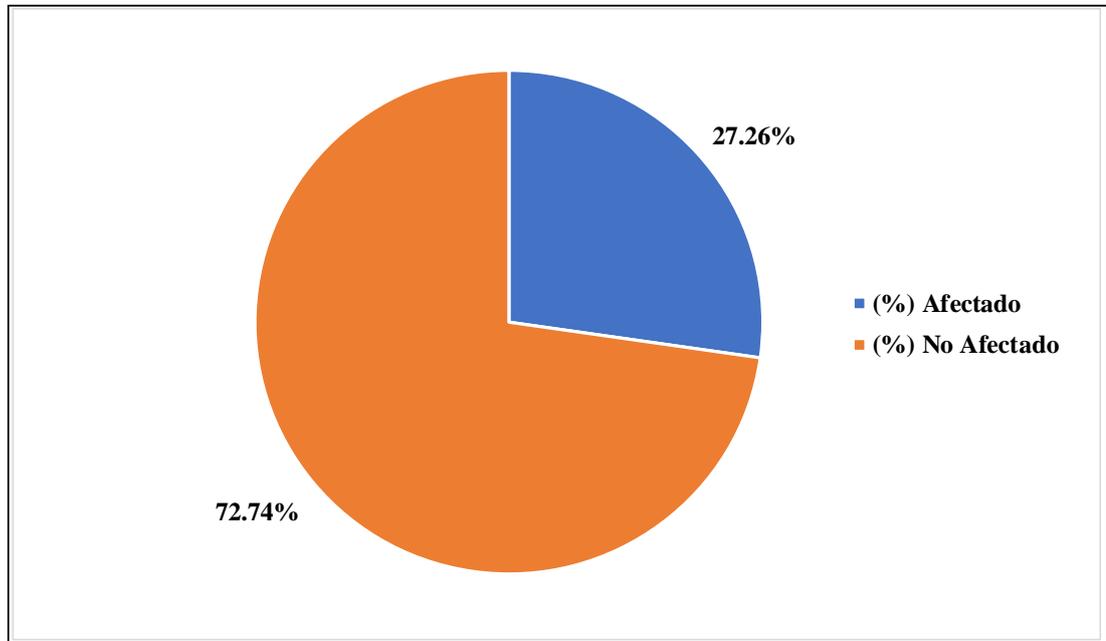
**Figura 02:** Área afectada y no afectada del cerco.

**Interpretación:** según a la identificación de las patologías en el cerco podemos afirmar que, el área total afectada de la muestra es  $102.00 \text{ m}^2$ , que equivale al 27.26%. y área no afectada de la muestra es de  $272.12 \text{ m}^2$ , que equivale al 72.74%.

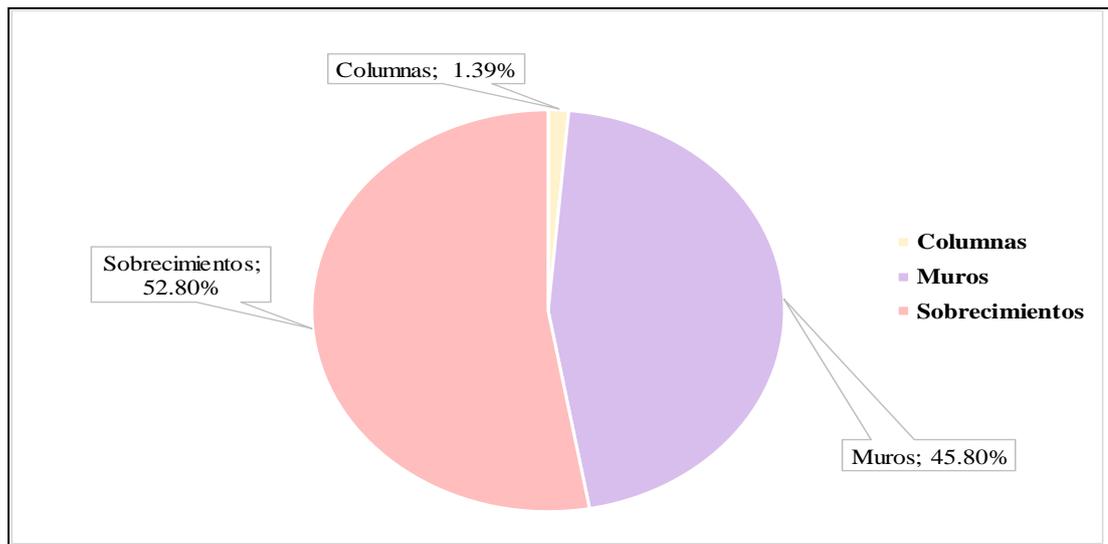
**Figura 03:** Elemento más afectado en la muestra

**Interpretación:** El elemento más afectado en toda la muestra son los **sobrecimientos** con un área equivalente al 52.80% del área total afectada del cerco.

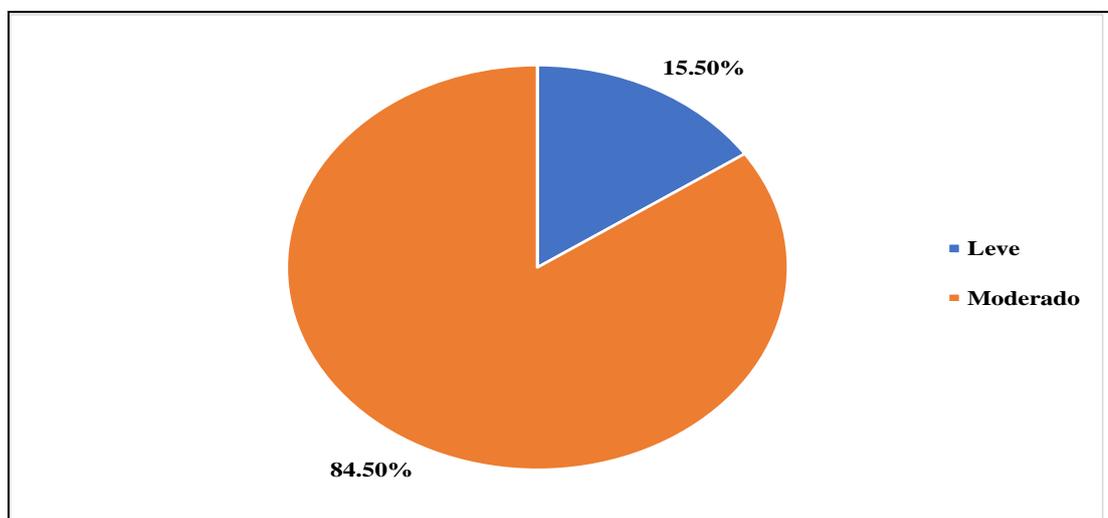
**Figura 04:** Niveles de severidad de la muestra

**Interpretación:** Se aprecian 2 niveles de severidad en toda la muestra, sin embargo, el nivel de severidad predominante de toda el área afectada por patologías es el

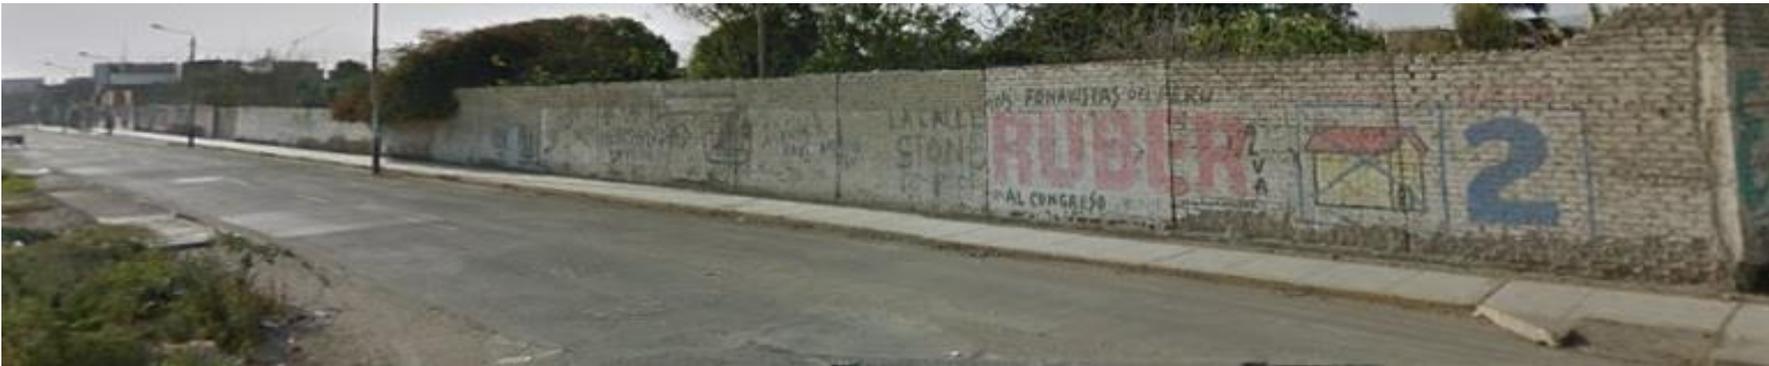
**Fotografía 1:** Vista panorámica de la fachada del cerco ubicado en la manzana E lote 1 del pueblo joven Dos de Mayo.

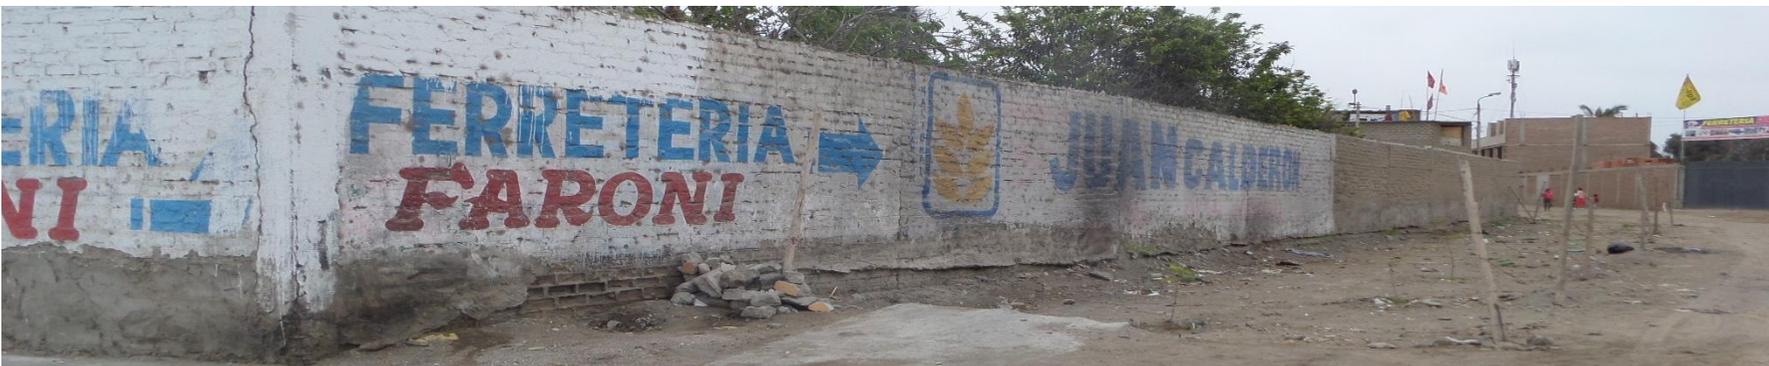
**Fotografía 2:** Vista panorámica del lado lateral del cerco del complejo deportivo Santo Toribio.

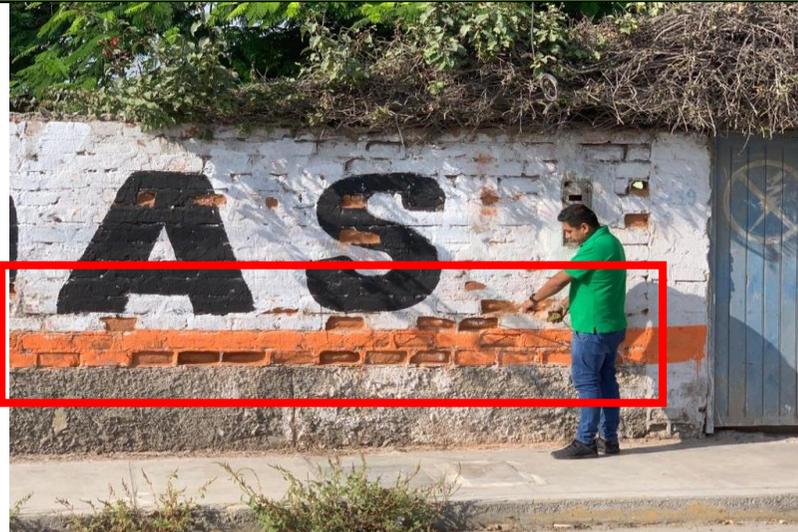
#### EROSIÓN - (AREA QUE AFECTA = 89.85 m<sup>2</sup> / 88.09%)

**Descripción:** La erosión está afectando al muro de albañilería hasta la sexta hilada con una profundidad de desgaste mayor o igual a 2 cm.

**Causa:** Esta patología se dio por presencia de humedad por capilaridad, a través de los poros en las cimentaciones en combinación con sustancias solubles como sales y ácidos ya sea por estar en el suelo o activando las sales en los materiales de albañilería, debido a que el cerco rodea un huerto internamente y este se riega constantemente acumulando más agua al subsuelo, así mismo a su alrededor pasa un dren canalizado aproximadamente hace 5 años, puesto que anteriormente era una acequia.

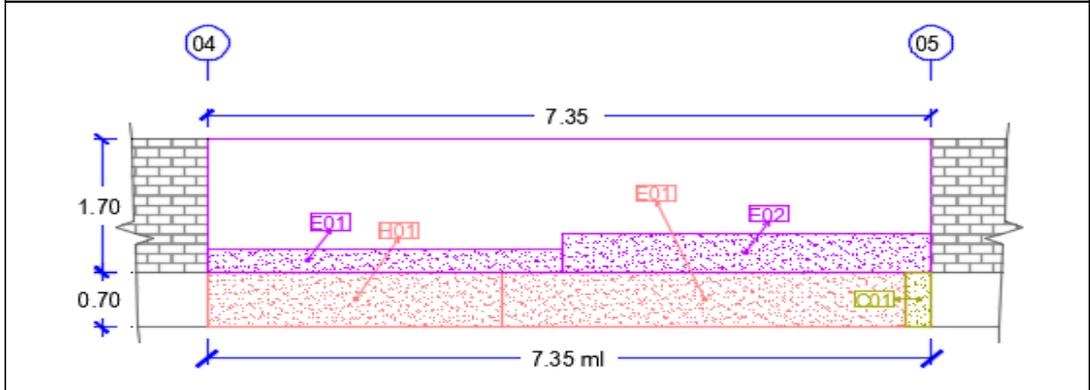
**Elevación de la Unidad de Muestra 03**

<b>Resumen de la U.M.</b>	<b>03</b>
<b>Área Total Afectada</b>	8.11 m2 45.95%
<b>Área Total No Afectada</b>	9.54 m2 54.05%
<b>Nivel de Severidad</b>	<b>Moderado</b> <b>(2)</b>

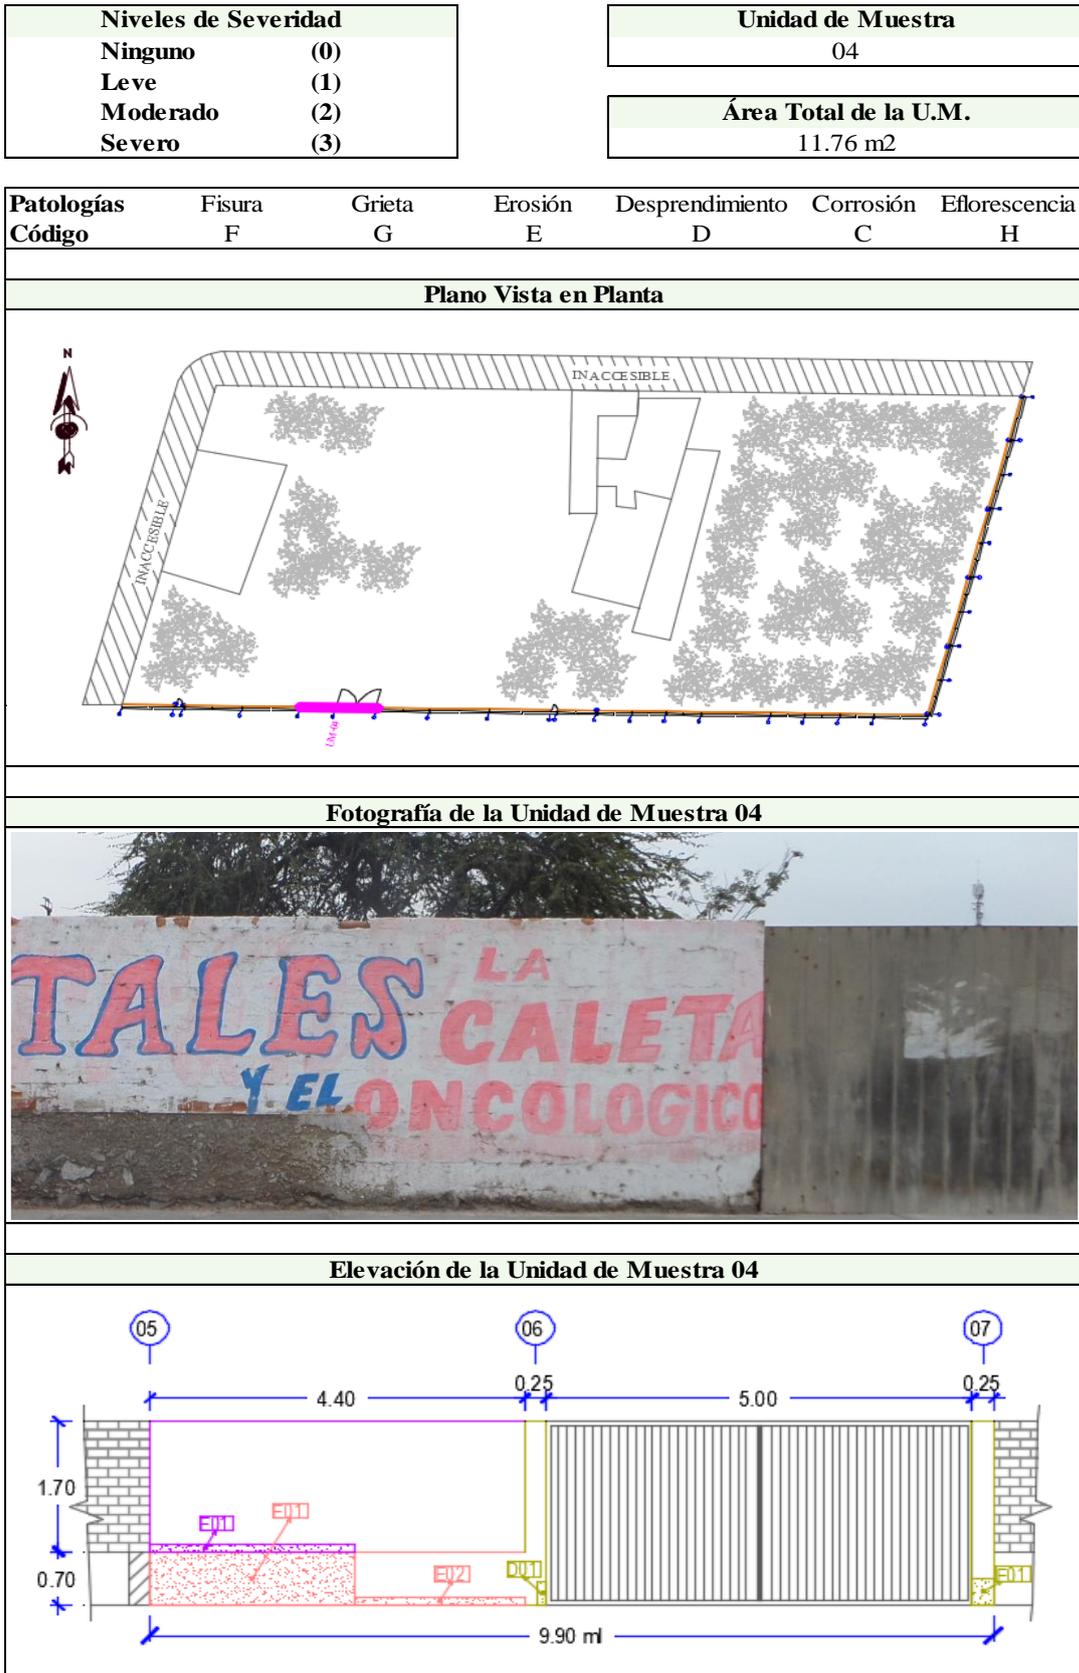
**Ficha 10:** Identificación de patologías en la U.M. 04

PATOLOGIAS		UNIDAD DE MUESTRA: 04		ÁREA TOTAL: 11.76 m2			
F	Fisura	Elementos de Albañilería	Área Total (Elemento)	Área Total (Afectada)	Área Total (Afectada)		
G	Grieta		Vigas	0.00 m2	0.00 m2	0.00%	
E	Erosión		Columnas	1.20 m2	0.12 m2	5.36%	
D	Desprendimiento		Muros	7.48 m2	0.24 m2	10.71%	
C	Corrosión		Sobrecimientos	3.08 m2	1.88 m2	83.93%	
H	Eflorescencia						
PATOLOGIAS		DIMENSIONES		AREA	INDICADORES		
Etiqueta	Númeración	# Veces	Largo (m)	Ancho (m)	Afectada (m2)	Profundidad (cm)	Espesor (mm)
E	01	1	0.35	0.25	0.09	1.30	0.00
$\Sigma$ Área afectada por Erosión =					0.09		
Etiqueta	Númeración	# Veces	Largo (m)	Ancho (m)	Afectada (m2)	Profundidad (cm)	Espesor (mm)
D	01	1	0.30	0.10	0.03	0.00	0.00
$\Sigma$ Área afectada por Desprendimie =					0.03		
Etiqueta	Númeración	# Veces	Largo (m)	Ancho (m)	Afectada (m2)	Profundidad (cm)	Espesor (mm)
E	01	1	2.40	0.10	0.24	0.70	0.00
$\Sigma$ Área afectada por Erosión =					0.24

<b>Resumen de la U.M.</b>	<b>04</b>
<b>Área Total Afectada</b>	2.24 m2 19.05%
<b>Área Total No Afectada</b>	9.52 m2 80.95%
<b>Nivel de Severidad</b>	<b>Moderado</b> <b>(2)</b>

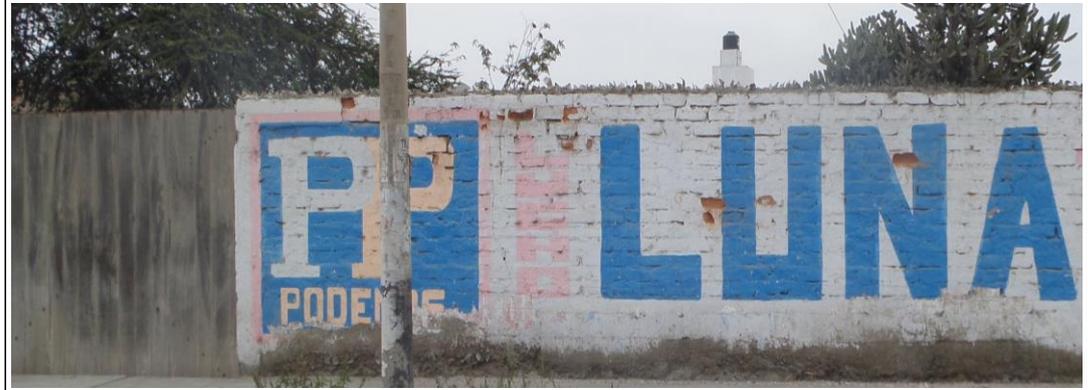
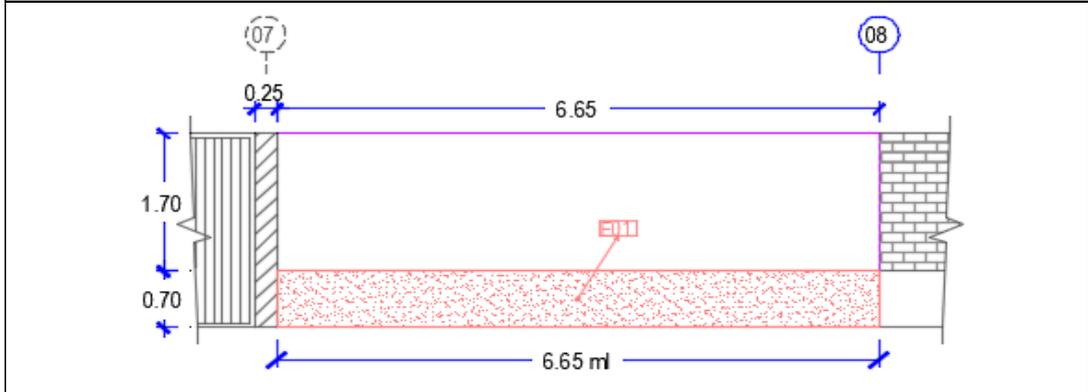
**Fotografía de la Unidad de Muestra 05**

PATOLOGIAS		UNIDAD DE MUESTRA: 05		ÁREA TOTAL: 15.97 m2			
F	Fisura	Elementos de Albañilería	Área Total (Elemento)	Área Total (Afectada)	Área Total (Afectada)		
G	Grieta		Vigas	0.00 m2	0.00 m2	0.00%	
E	Erosión		Columnas	0.00 m2	0.00 m2	0.00%	
D	Desprendimiento		Muros	11.31 m2	0.00 m2	0.00%	
C	Corrosión		Sobrecimientos	4.66 m2	4.66 m2	100.00%	
H	Eflorescencia						
PATOLOGIAS		DIMENSIONES		AREA	INDICADORES		
Etiqueta	Númeración	# Veces	Largo (m)	Ancho (m)	Afectada (m2)	Profundidad (cm)	Espesor (mm)
E	01	1	6.65	0.70	4.66	0.80	0.00
$\Sigma$ Área afectada por			Erosión	=	4.66

<b>Resumen de la U.M.</b>	<b>05</b>
<b>Área Total Afectada</b>	4.66 m <sup>2</sup> 29.18%
<b>Área Total No Afectada</b>	11.31 m <sup>2</sup> 70.82%
<b>Nivel de Severidad</b>	<b>Moderado</b> <b>(2)</b>

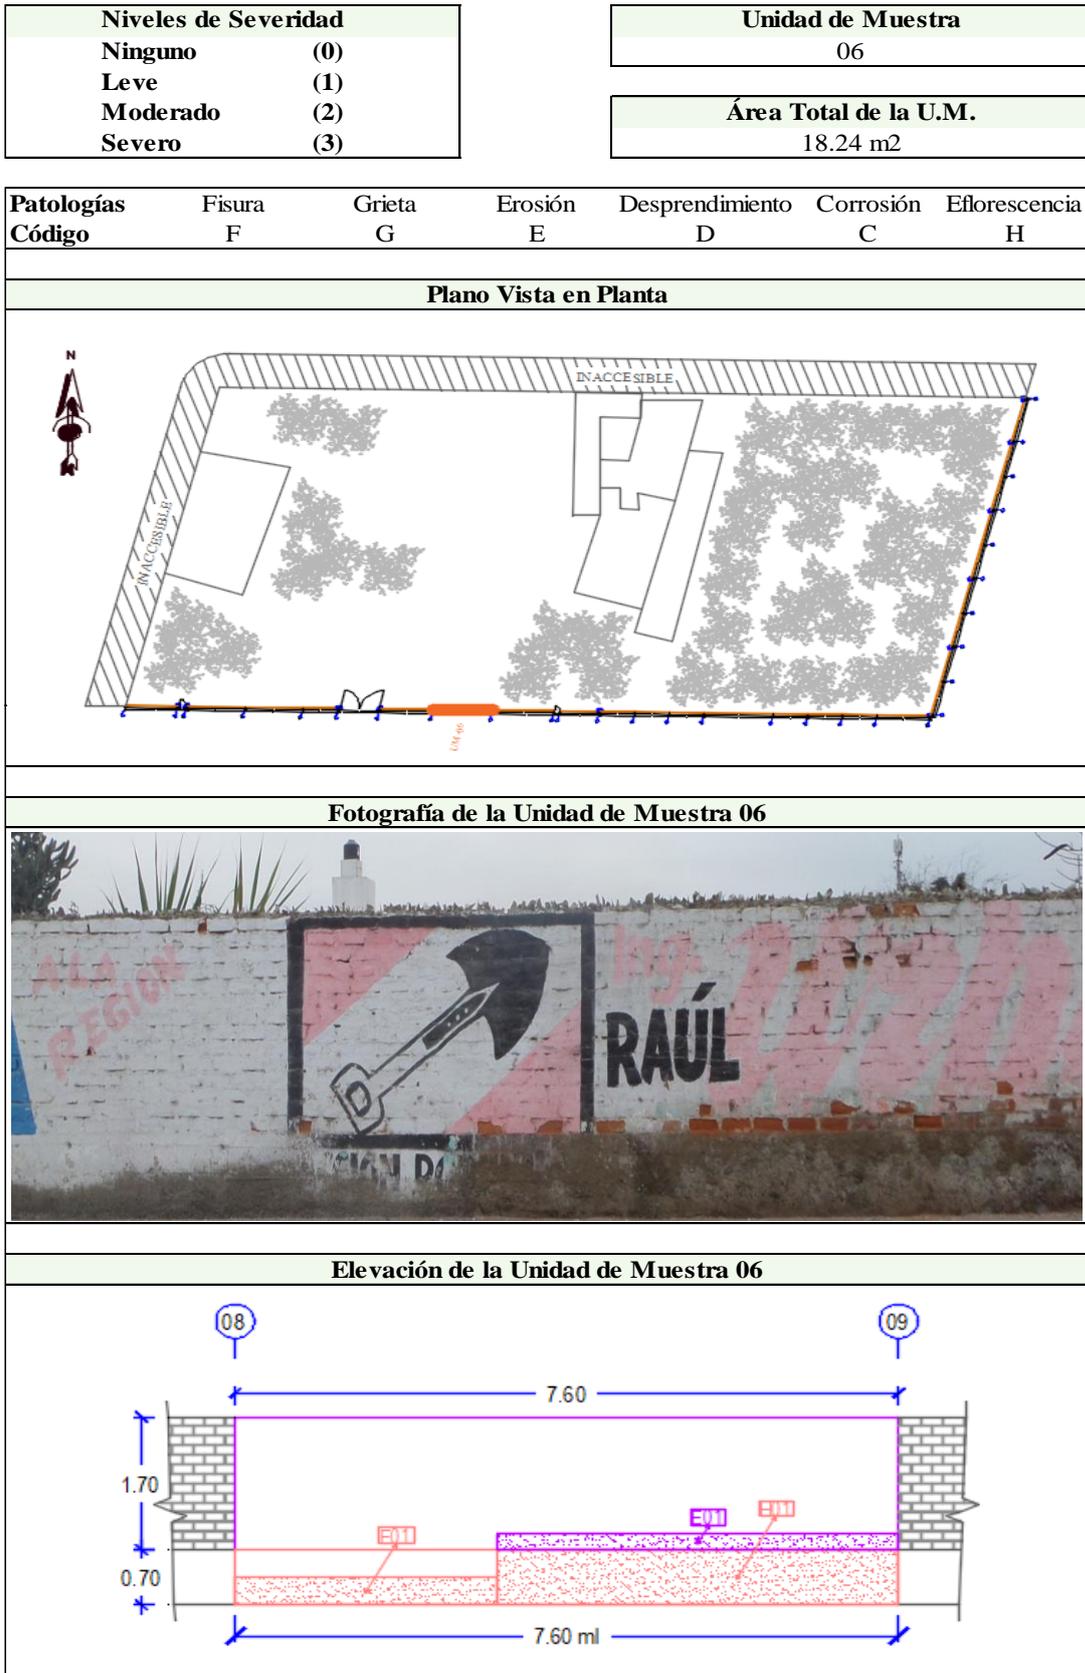
**Ficha 16:** Identificación de patologías en la U.M. 06

PATOLOGIAS		UNIDAD DE MUESTRA: 06		ÁREA TOTAL: 18.24 m2			
F	Fisura		Elementos de Albañilería	Área Total (Elemento)	Área Total (Afectada)	Área Total (Afectada)	
G	Grieta			Vigas	0.00 m2	0.00 m2	0.00%
E	Erosión			Columnas	0.00 m2	0.00 m2	0.00%
D	Desprendimiento			Muros	12.92 m2	0.92 m2	17.73%
C	Corrosión			Sobrecimientos	5.32 m2	4.27 m2	82.27%
H	Eflorescencia						
PATOLOGIAS		DIMENSIONES			AREA	INDICADORES	
Etiqueta	Númeración	# Veces	Largo (m)	Ancho (m)	Afectada (m2)	Profundidad (cm)	Espesor (mm)
E	01	1	4.60	0.20	0.92	0.70	0.00
Σ Área afectada por Erosión =					0.92		
E	01	1	3.00	0.35	1.05	0.70	0.00
Σ Área afectada por Erosión =					1.05		
H	01	1	4.60	0.70	3.22	0.00	0.00
Σ Área afectada por Eflorescencia =					3.22

<b>Resumen de la U.M.</b>	<b>06</b>
<b>Área Total Afectada</b>	5.19 m <sup>2</sup> 28.45%
<b>Área Total No Afectada</b>	13.05 m <sup>2</sup> 71.55%
<b>Nivel de Severidad</b>	<b>Moderado</b> <b>(2)</b>

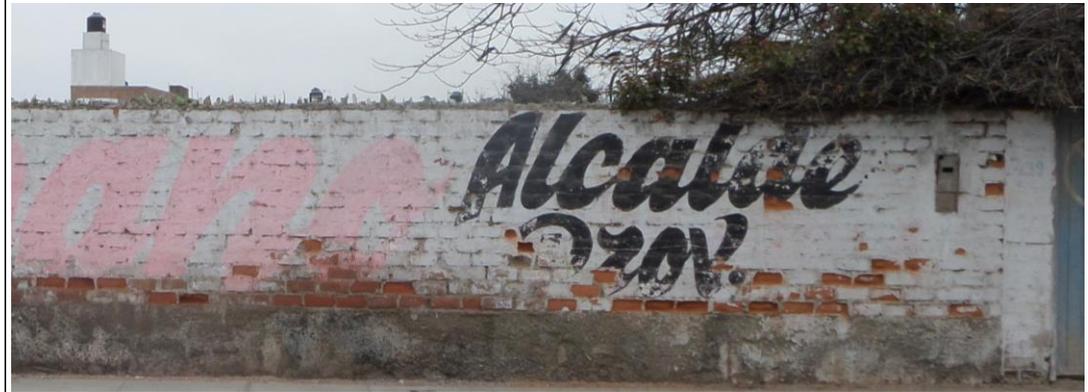
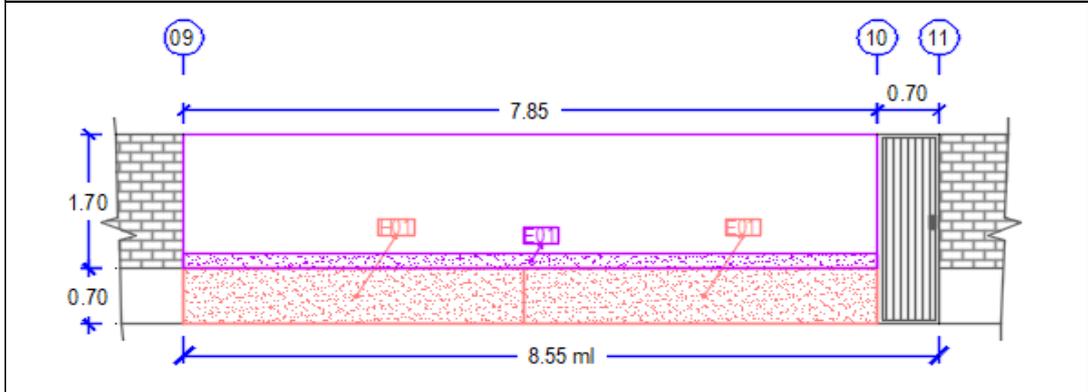
**Fotografía de la Unidad de Muestra 07**

PATOLOGIAS		UNIDAD DE MUESTRA: 07		ÁREA TOTAL: 18.85 m2			
F	Fisura	Elementos de Albañilería	Área Total (Elemento)	Área Total (Afectada)	Área Total (Afectada)		
G	Grieta		Vigas	0.00 m2	0.00 m2	0.00%	
E	Erosión		Columnas	0.00 m2	0.00 m2	0.00%	
D	Desprendimiento		Muros	13.35 m2	1.57 m2	22.21%	
C	Corrosión		Sobrecimientos	5.50 m2	5.50 m2	77.79%	
H	Eflorescencia						
PATOLOGIAS		DIMENSIONES		AREA	INDICADORES		
Etiqueta	Númeración	# Veces	Largo (m)	Ancho (m)	Afectada (m2)	Profundidad (cm)	Espesor (mm)
E	01	1	7.85	0.20	1.57	0.70	0.00
$\Sigma$ Área afectada por Erosión =					1.57		
Etiqueta	Númeración	# Veces	Largo (m)	Ancho (m)	Afectada (m2)	Profundidad (cm)	Espesor (mm)
E	01	1	4.00	0.70	2.80	0.70	0.00
$\Sigma$ Área afectada por Erosión =					2.80		
Etiqueta	Númeración	# Veces	Largo (m)	Ancho (m)	Afectada (m2)	Profundidad (cm)	Espesor (mm)
H	01	1	3.85	0.70	2.70	0.00	0.00
$\Sigma$ Área afectada por Eflorescencia =					2.70

<b>Resumen de la U.M.</b>	<b>07</b>
<b>Área Total Afectada</b>	7.07 m2 37.51%
<b>Área Total No Afectada</b>	11.78 m2 62.49%
<b>Nivel de Severidad</b>	<b>Leve</b> <b>(1)</b>

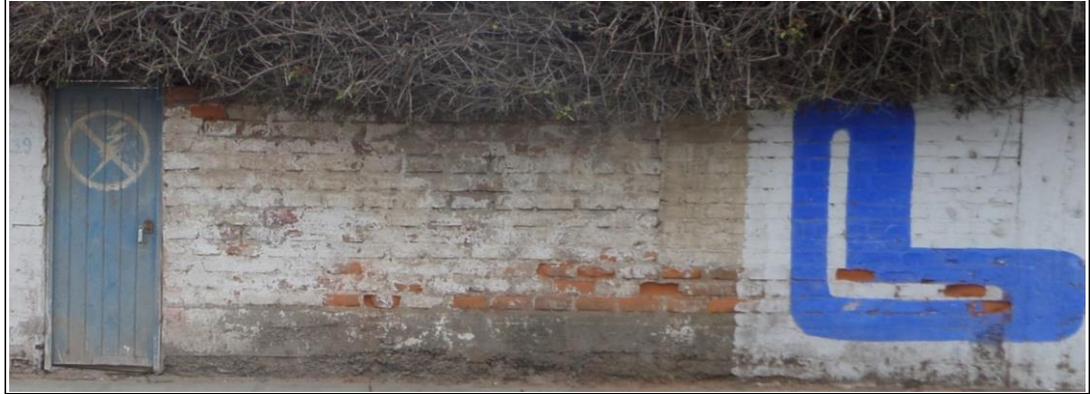
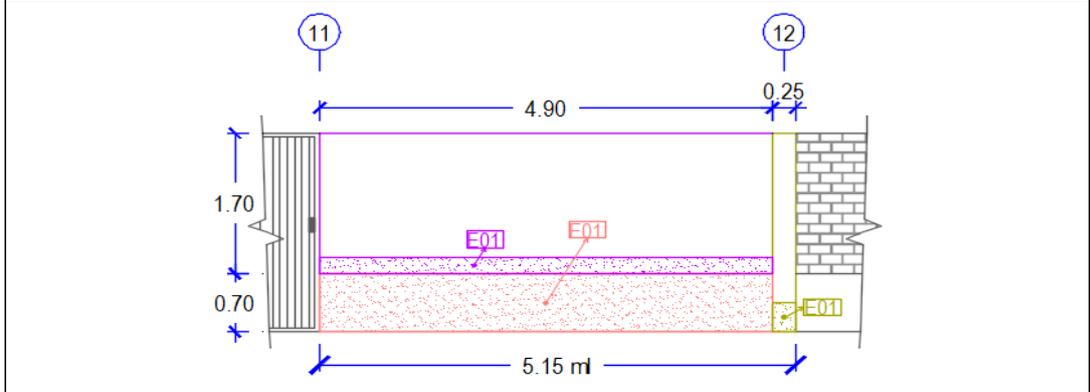
**Fotografía de la Unidad de Muestra 08**

PATOLOGIAS		UNIDAD DE MUESTRA: 08		ÁREA TOTAL: 12.36 m2			
F	Fisura		<b>Elementos de Albañilería</b>		<b>Área Total (Elemento)</b>	<b>Área Total (Afectada)</b>	<b>Área Total (Afectada)</b>
G	Grieta		<b>Vigas</b>	0.00 m2	0.00 m2	0.00%	
E	Erosión		<b>Columnas</b>	0.60 m2	0.09 m2	2.00%	
D	Desprendimiento		<b>Muros</b>	8.33 m2	0.98 m2	21.78%	
C	Corrosión		<b>Sobrecimientos</b>	3.43 m2	3.43 m2	76.22%	
H	Eflorescencia						
PATOLOGIAS		DIMENSIONES			AREA	INDICADORES	
Etiqueta	Númeración	# Veces	Largo (m)	Ancho (m)	Afectada (m2)	Profundidad (cm)	Espesor (mm)
E	01	1	0.35	0.25	0.09	1.30	0.00
$\Sigma$ Área afectada por Erosión					=	0.09	
Etiqueta	Númeración	# Veces	Largo (m)	Ancho (m)	Afectada (m2)	Profundidad (cm)	Espesor (mm)
E	01	1	4.90	0.20	0.98	0.70	0.00
$\Sigma$ Área afectada por Erosión					=	0.98	
Etiqueta	Númeración	# Veces	Largo (m)	Ancho (m)	Afectada (m2)	Profundidad (cm)	Espesor (mm)
E	01	1	4.90	0.70	3.43	0.70	0.00

<b>Resumen de la U.M.</b>	<b>08</b>
<b>Área Total Afectada</b>	4.50 m2 36.41%
<b>Área Total No Afectada</b>	7.86 m2 63.59%
<b>Nivel de Severidad</b>	<b>Leve</b> <b>(1)</b>

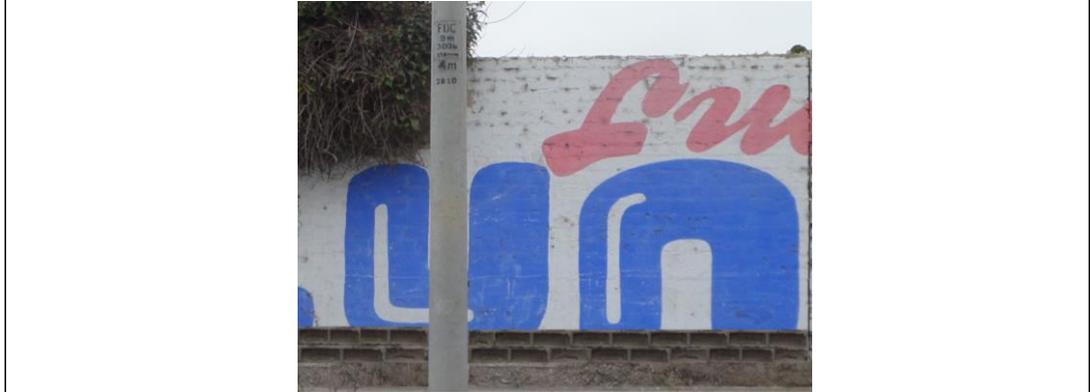
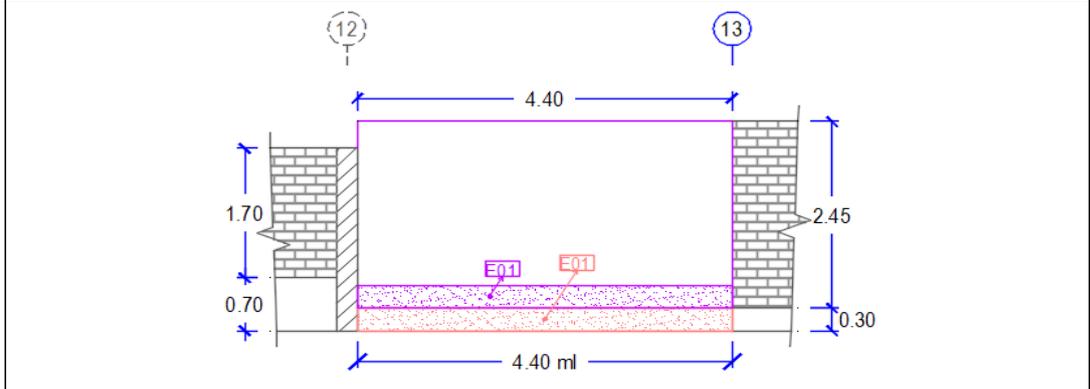
**Fotografía de la Unidad de Muestra 09**

<b>Resumen de la U.M.</b>	<b>09</b>
<b>Área Total Afectada</b>	2.64 m2 21.82%
<b>Área Total No Afectada</b>	9.46 m2 78.18%
<b>Nivel de Severidad</b>	<b>Moderado</b> <b>(2)</b>

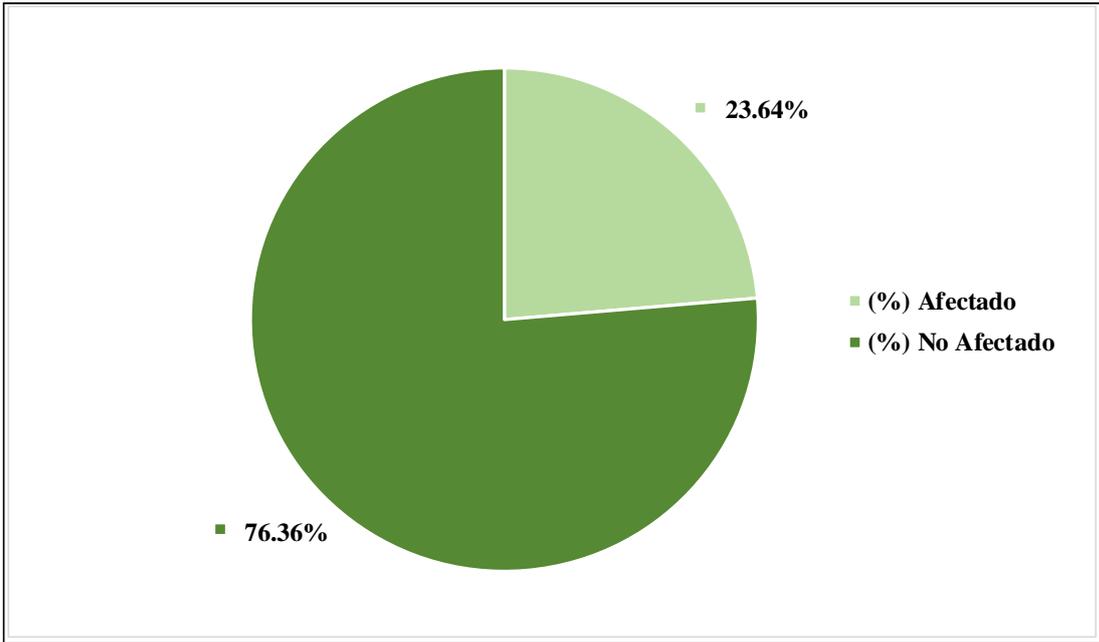
**Figura 41:** Área afectada y no afectada en la U.M. 10

<b>Resumen de la U.M.</b>	<b>10</b>
<b>Área Total Afectada</b>	2.86 m2 23.64%
<b>Área Total No Afectada</b>	9.24 m2 76.36%
<b>Nivel de Severidad</b>	<b>Moderado</b> <b>(2)</b>

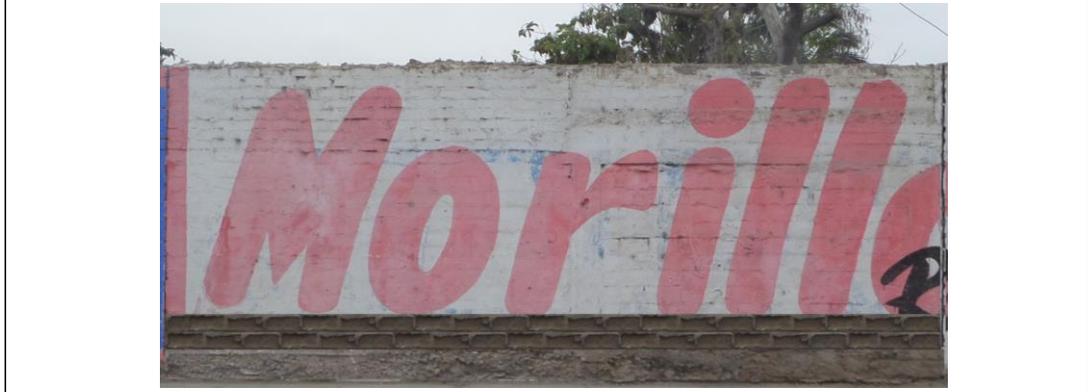
**Fotografía de la Unidad de Muestra 12**

PATOLOGIAS		UNIDAD DE MUESTRA:	12	ÁREA TOTAL:	24.20 m2		
F	Fisura	<b>Elementos de Albañilería</b>	<b>Área Total (Elemento)</b>	<b>Área Total (Afectada)</b>	<b>Área Total (Afectada)</b>		
G	Grieta						
E	Erosión						
D	Desprendimiento						
C	Corrosión						
H	Eflorescencia						
		<b>Vigas</b>	0.00 m2	0.00 m2	0.00%		
		<b>Columnas</b>	0.00 m2	0.00 m2	0.00%		
		<b>Muros</b>	21.56 m2	2.64 m2	50.00%		
		<b>Sobrecimientos</b>	2.64 m2	2.64 m2	50.00%		
PATOLOGIAS		DIMENSIONES		AREA	INDICADORES		
Etiqueta	Númeración	# Veces	Largo (m)	Ancho (m)	Afectada (m2)	Profundidad (cm)	Espesor (mm)
E	01	1	8.80	0.30	2.64	1.40	0.00
$\Sigma$ Área afectada por Erosión					=	2.64	
Etiqueta	Númeración	# Veces	Largo (m)	Ancho (m)	Afectada (m2)	Profundidad (cm)	Espesor (mm)
E	01	1	8.80	0.30	2.64	1.00	0.00
$\Sigma$ Área afectada por Erosión					=	2.64

Elementos de Albañilería	Vigas			Columnas			Muros			Sobrecimientos		
	Área Total:	0.00 m2		Área Total:	0.00 m2		Área Total:	21.56 m2		Área Total:	2.64 m2	
Patologías Existentes (Etiqueta/Nombre)	Área Afectada (m2)	Nivel de Severidad (%)	Nivel de Severidad	Área Afectada (m2)	Nivel de Severidad (%)	Nivel de Severidad	Área Afectada (m2)	Nivel de Severidad (%)	Nivel de Severidad	Área Afectada (m2)	Nivel de Severidad (%)	Nivel de Severidad
F Fisura	0.00	0.00%	(0)	0.00	0.00%	(0)	0.00	0.00	(0)	0.00	0.00	(0)
G Grieta	0.00	0.00%	(0)	0.00	0.00%	(0)	0.00	0.00	(0)	0.00	0.00	(0)
E Erosión	0.00	0.00%	(0)	0.00	0.00%	(0)	2.64	12.24	(2)	2.64	100.00	(2)
D Desprendimiento	0.00	0.00%	(0)	0.00	0.00%	(0)	0.00	0.00	(0)	0.00	0.00	(0)
C Corrosión	0.00	0.00%	(0)	0.00	0.00%	(0)	0.00	0.00	(0)	0.00	0.00	(0)
H Eflorescencia	0.00	0.00%	(0)	0.00	0.00%	(0)	0.00	0.00	(0)	0.00	0.00	(0)
<b>Sub Total Afectado</b>	0.00	0.00%	(0)	0.00	0.00%	(0)	2.64	12.24	(2)	2.64	100.00	(2)

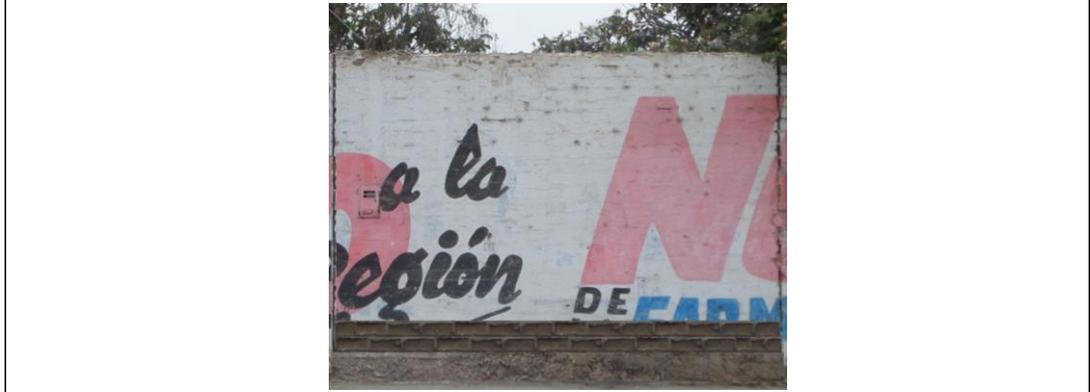
**Fotografía de la Unidad de Muestra 13**

PATOLOGIAS		UNIDAD DE MUESTRA: 13		ÁREA TOTAL: 12.10 m2			
F	Fisura	Elementos de Albañilería	Área Total (Elemento)	Área Total (Afectada)	Área Total (Afectada)		
G	Grieta		Vigas	0.00 m2	0.00 m2	0.00%	
E	Erosión		Columnas	0.00 m2	0.00 m2	0.00%	
D	Desprendimiento		Muros	10.78 m2	1.32 m2	50.00%	
C	Corrosión		Sobrecimientos	1.32 m2	1.32 m2	50.00%	
H	Eflorescencia						
PATOLOGIAS		DIMENSIONES		AREA	INDICADORES		
Etiqueta	Númeración	# Veces	Largo (m)	Ancho (m)	Afectada (m2)	Profundidad (cm)	Espesor (mm)
E	01	1	4.40	0.30	1.32	1.50	0.00
$\Sigma$ Área afectada por Erosión =					1.32		
Etiqueta	Númeración	# Veces	Largo (m)	Ancho (m)	Afectada (m2)	Profundidad (cm)	Espesor (mm)
E	01	1	4.40	0.30	1.32	0.90	0.00
$\Sigma$ Área afectada por Erosión =					1.32

Elementos de Albañilería	Vigas			Columnas			Muros			Sobrecimientos		
	Área Total:	0.00 m2		Área Total:	0.00 m2		Área Total:	10.78 m2		Área Total:	1.32 m2	
Patologías Existentes (Etiqueta/Nombre)	Área Afectada (m2)	Nivel de Severidad (%)	Nivel de Severidad	Área Afectada (m2)	Nivel de Severidad (%)	Nivel de Severidad	Área Afectada (m2)	Nivel de Severidad (%)	Nivel de Severidad	Área Afectada (m2)	Nivel de Severidad (%)	Nivel de Severidad
F Fisura	0.00	0.00%	(0)	0.00	0.00%	(0)	0.00	0.00	(0)	0.00	0.00	(0)
G Grieta	0.00	0.00%	(0)	0.00	0.00%	(0)	0.00	0.00	(0)	0.00	0.00	(0)
E Erosión	0.00	0.00%	(0)	0.00	0.00%	(0)	1.32	12.24	(2)	1.32	100.00	(2)
D Desprendimiento	0.00	0.00%	(0)	0.00	0.00%	(0)	0.00	0.00	(0)	0.00	0.00	(0)
C Corrosión	0.00	0.00%	(0)	0.00	0.00%	(0)	0.00	0.00	(0)	0.00	0.00	(0)
H Eflorescencia	0.00	0.00%	(0)	0.00	0.00%	(0)	0.00	0.00	(0)	0.00	0.00	(0)
<b>Sub Total Afectado</b>	0.00	0.00%	(0)	0.00	0.00%	(0)	1.32	12.24	(2)	1.32	100.00	(2)

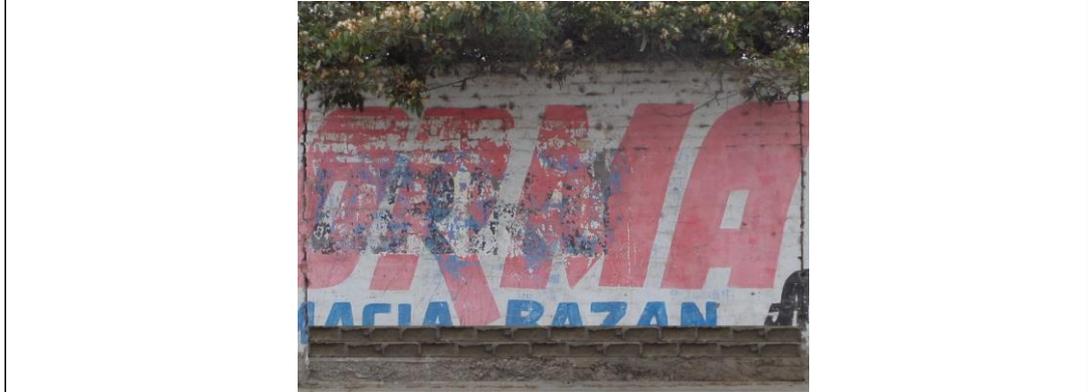
**Fotografía de la Unidad de Muestra 14**

PATOLOGIAS		UNIDAD DE MUESTRA: 14		ÁREA TOTAL: 12.10 m2			
F	Fisura	Elementos de Albañilería	Área Total (Elemento)		Área Total (Afectada)	Área Total (Afectada)	
G	Grieta		Vigas		0.00 m2	0.00%	
E	Erosión		Columnas		0.00 m2	0.00%	
D	Desprendimiento		Muros		10.78 m2	50.00%	
C	Corrosión		Sobrecimientos		1.32 m2	50.00%	
H	Eflorescencia						
PATOLOGIAS		DIMENSIONES		AREA	INDICADORES		
Etiqueta	Númeración	# Veces	Largo (m)	Ancho (m)	Afectada (m2)	Profundidad (cm)	Espesor (mm)
E	01	1	4.40	0.30	1.32	1.50	0.00
$\Sigma$ Área afectada por Erosión					=	1.32	
Etiqueta	Númeración	# Veces	Largo (m)	Ancho (m)	Afectada (m2)	Profundidad (cm)	Espesor (mm)
E	01	1	4.40	0.30	1.32	0.90	0.00
$\Sigma$ Área afectada por Erosión					=	1.32

Elementos de Albañilería	Vigas			Columnas			Muros			Sobrecimientos		
	Área Total:	0.00 m2		Área Total:	0.00 m2		Área Total:	10.78 m2		Área Total:	1.32 m2	
Patologías Existentes (Etiqueta/Nombre)	Área Afectada (m2)	Nivel de Severidad (%)	Nivel de Severidad	Área Afectada (m2)	Nivel de Severidad (%)	Nivel de Severidad	Área Afectada (m2)	Nivel de Severidad (%)	Nivel de Severidad	Área Afectada (m2)	Nivel de Severidad (%)	Nivel de Severidad
F Fisura	0.00	0.00%	(0)	0.00	0.00%	(0)	0.00	0.00	(0)	0.00	0.00	(0)
G Grieta	0.00	0.00%	(0)	0.00	0.00%	(0)	0.00	0.00	(0)	0.00	0.00	(0)
E Erosión	0.00	0.00%	(0)	0.00	0.00%	(0)	1.32	12.24	(2)	1.32	100.00	(2)
D Desprendimiento	0.00	0.00%	(0)	0.00	0.00%	(0)	0.00	0.00	(0)	0.00	0.00	(0)
C Corrosión	0.00	0.00%	(0)	0.00	0.00%	(0)	0.00	0.00	(0)	0.00	0.00	(0)
H Eflorescencia	0.00	0.00%	(0)	0.00	0.00%	(0)	0.00	0.00	(0)	0.00	0.00	(0)
<b>Sub Total Afectado</b>	0.00	0.00%	(0)	0.00	0.00%	(0)	1.32	12.24	(2)	1.32	100.00	(2)

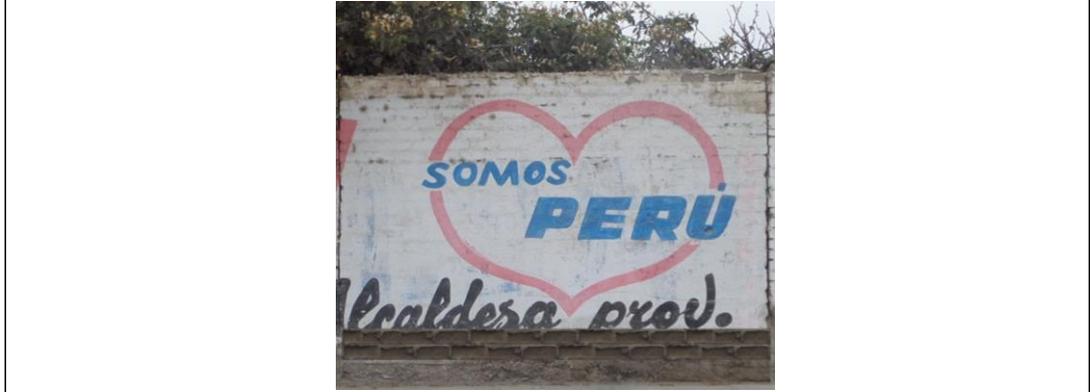
**Fotografía de la Unidad de Muestra 15**

PATOLOGIAS		UNIDAD DE MUESTRA:	15	ÁREA TOTAL:	12.10 m2		
F	Fisura	Elementos de Albañilería	Área Total (Elemento)	Área Total (Afectada)	Área Total (Afectada)		
G	Grieta		Vigas	0.00 m2	0.00 m2	0.00%	
E	Erosión		Columnas	0.00 m2	0.00 m2	0.00%	
D	Desprendimiento		Muros	10.78 m2	1.32 m2	50.00%	
C	Corrosión		Sobrecimientos	1.32 m2	1.32 m2	50.00%	
H	Eflorescencia						
PATOLOGIAS		DIMENSIONES		AREA	INDICADORES		
Etiqueta	Númeración	# Veces	Largo (m)	Ancho (m)	Afectada (m2)	Profundidad (cm)	Espesor (mm)
E	01	1	4.40	0.30	1.32	1.50	0.00
$\Sigma$ Área afectada por Erosión					=	1.32	
Etiqueta	Númeración	# Veces	Largo (m)	Ancho (m)	Afectada (m2)	Profundidad (cm)	Espesor (mm)
E	01	1	4.40	0.30	1.32	0.90	0.00
$\Sigma$ Área afectada por Erosión					=	1.32

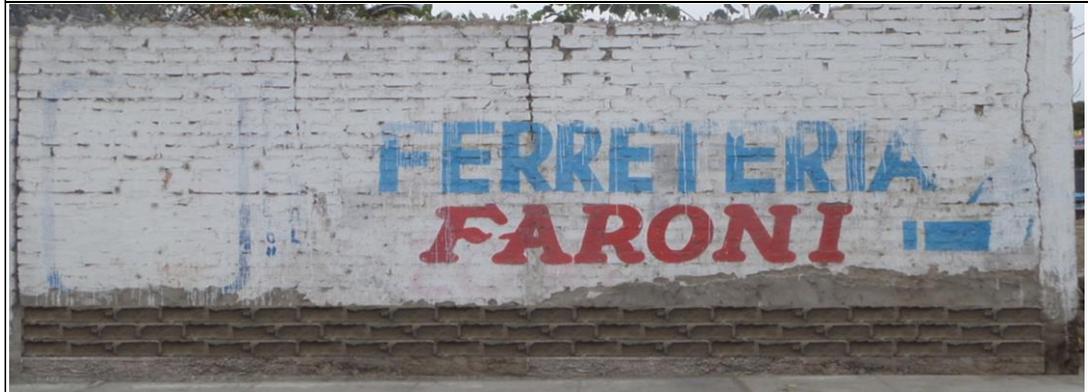
**Fotografía de la Unidad de Muestra 16**

<b>Resumen de la U.M.</b>	<b>16</b>
<b>Área Total Afectada</b>	4.78 m <sup>2</sup> 25.37%
<b>Área Total No Afectada</b>	14.06 m <sup>2</sup> 74.63%
<b>Nivel de Severidad</b>	<b>Moderado</b> <b>(2)</b>

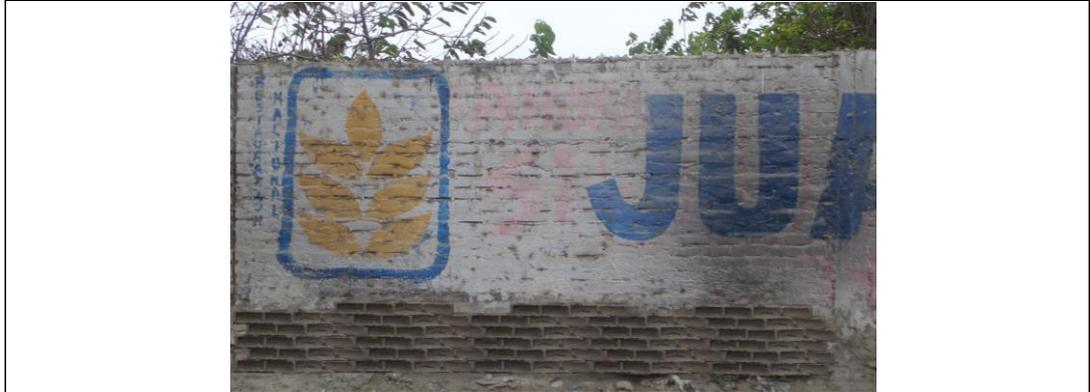
**Fotografía de la Unidad de Muestra 18**

<b>Resumen de la U.M.</b>	<b>18</b>
<b>Área Total Afectada</b>	3.82 m <sup>2</sup> 26.96%
<b>Área Total No Afectada</b>	10.35 m <sup>2</sup> 73.04%
<b>Nivel de Severidad</b>	<b>Moderado</b> <b>(2)</b>

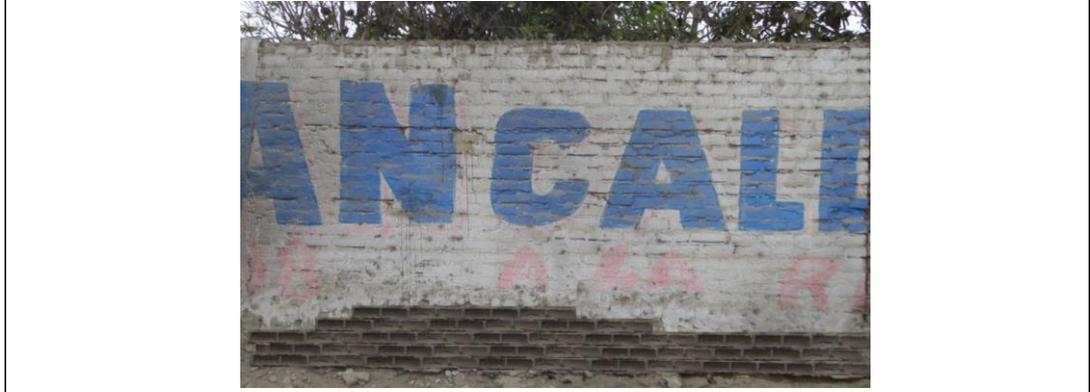
**Fotografía de la Unidad de Muestra 19**

<b>Resumen de la U.M.</b>	<b>19</b>
<b>Área Total Afectada</b>	3.19 m <sup>2</sup> 23.66%
<b>Área Total No Afectada</b>	10.29 m <sup>2</sup> 76.34%
<b>Nivel de Severidad</b>	<b>Moderado</b> <b>(2)</b>

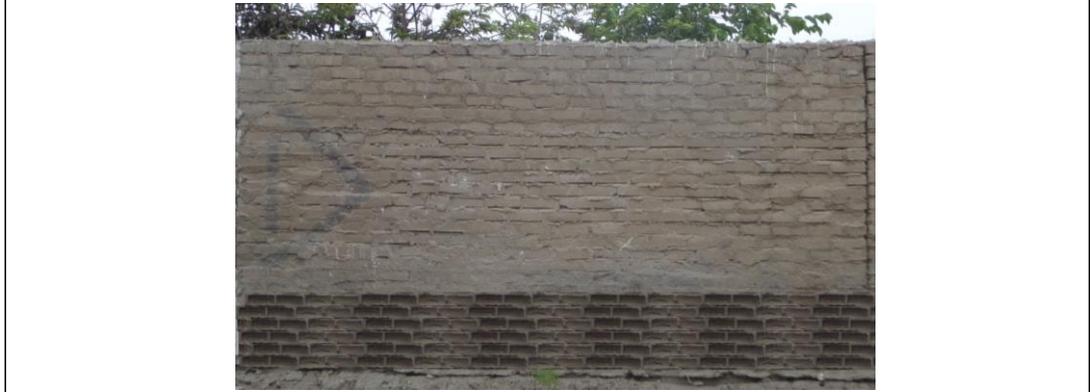
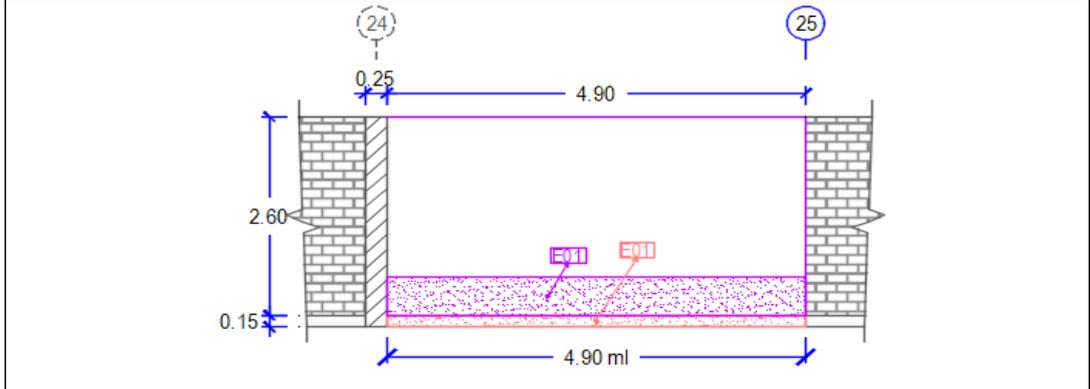
**Fotografía de la Unidad de Muestra 21**

Elementos de Albañilería	Vigas			Columnas			Muros			Sobrecimientos		
	Área Total:	0.00 m2		Área Total:	0.00 m2		Área Total:	12.74 m2		Área Total:	0.74 m2	
Patologías Existentes (Etiqueta/Nombre)	Área Afectada (m2)	Nivel de Severidad (%)	Nivel de Severidad	Área Afectada (m2)	Nivel de Severidad (%)	Nivel de Severidad	Área Afectada (m2)	Nivel de Severidad (%)	Nivel de Severidad	Área Afectada (m2)	Nivel de Severidad (%)	Nivel de Severidad
F Fisura	0.00	0.00%	(0)	0.00	0.00%	(0)	0.00	0.00	(0)	0.00	0.00	(0)
G Grieta	0.00	0.00%	(0)	0.00	0.00%	(0)	0.00	0.00	(0)	0.00	0.00	(0)
E Erosión	0.00	0.00%	(0)	0.00	0.00%	(0)	2.45	19.23	(2)	0.74	100.00	(2)
D Desprendimiento	0.00	0.00%	(0)	0.00	0.00%	(0)	0.00	0.00	(0)	0.00	0.00	(0)
C Corrosión	0.00	0.00%	(0)	0.00	0.00%	(0)	0.00	0.00	(0)	0.00	0.00	(0)
H Eflorescencia	0.00	0.00%	(0)	0.00	0.00%	(0)	0.00	0.00	(0)	0.00	0.00	(0)
<b>Sub Total Afectado</b>	0.00	0.00%	(0)	0.00	0.00%	(0)	2.45	19.23	(2)	0.74	100.00	(2)

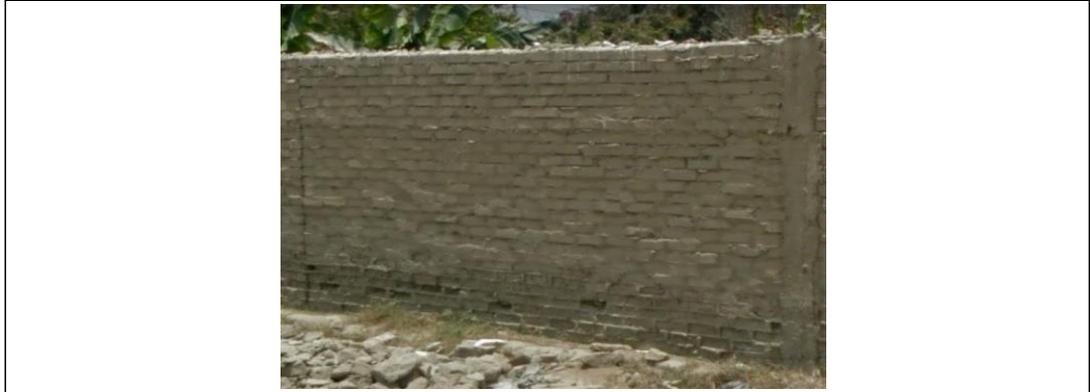
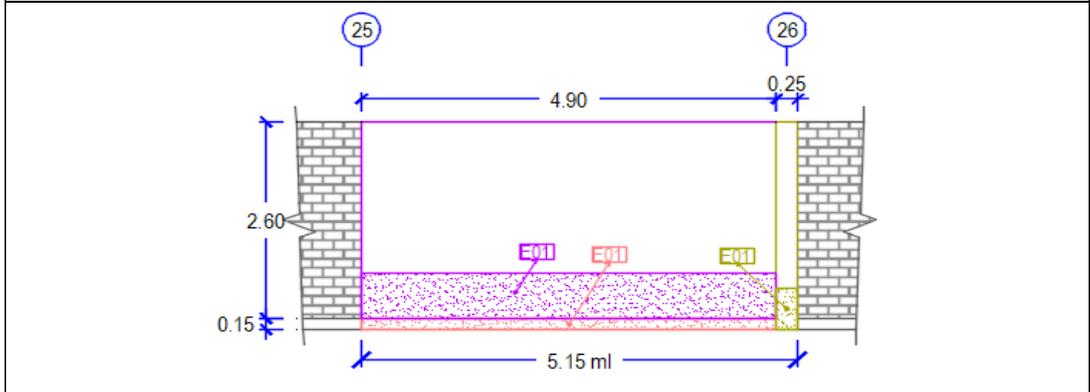
**Fotografía de la Unidad de Muestra 22**

Elementos de Albañilería	Vigas			Columnas			Muros			Sobrecimientos		
	Área Total:	0.00 m2		Área Total:	0.69 m2		Área Total:	12.74 m2		Área Total:	0.74 m2	
Patologías Existentes (Etiqueta/Nombre)	Área Afectada (m2)	Nivel de Severidad (%)	Nivel de Severidad	Área Afectada (m2)	Nivel de Severidad (%)	Nivel de Severidad	Área Afectada (m2)	Nivel de Severidad (%)	Nivel de Severidad	Área Afectada (m2)	Nivel de Severidad (%)	Nivel de Severidad
F Fisura	0.00	0.00%	(0)	0.00	0.00	(0)	0.00	0.00	(0)	0.00	0.00	(0)
G Grieta	0.00	0.00%	(0)	0.00	0.00	(0)	0.00	0.00	(0)	0.00	0.00	(0)
E Erosión	0.00	0.00%	(0)	0.14	20.29	(1)	2.94	23.08	(2)	0.74	100.00	(2)
D Desprendimiento	0.00	0.00%	(0)	0.00	0.00	(0)	0.00	0.00	(0)	0.00	0.00	(0)
C Corrosión	0.00	0.00%	(0)	0.00	0.00	(0)	0.00	0.00	(0)	0.00	0.00	(0)
H Eflorescencia	0.00	0.00%	(0)	0.00	0.00	(0)	0.00	0.00	(0)	0.00	0.00	(0)
<b>Sub Total Afectado</b>	0.00	0.00%	(0)	0.14	20.29	(1)	2.94	23.08	(2)	0.74	100.00	(2)
