DETERMINACIÓN Y EVALUACIÓN DE LAS  
PATOLOGÍAS DEL CONCRETO EN COLUMNAS, VIGAS  
SOBRECIMENTOS Y MUROS DE ALBAÑILERÍA DEL  
CERCO UBICADO EN LA MANZANA E LOTE 1 DEL  
PUEBLO JOVEN DOS DE MAYO, DISTRITO DE  
CHIMBOTE, PROVINCIA DEL SANTA, REGIÓN  
ÁNCASH, OCTUBRE – 2019

**TESIS PARA OPTAR EL TÍTULO PROFESIONAL DE  
INGENIERO CIVIL**

PARIMANGO ZAPATA, JULIO CESAR

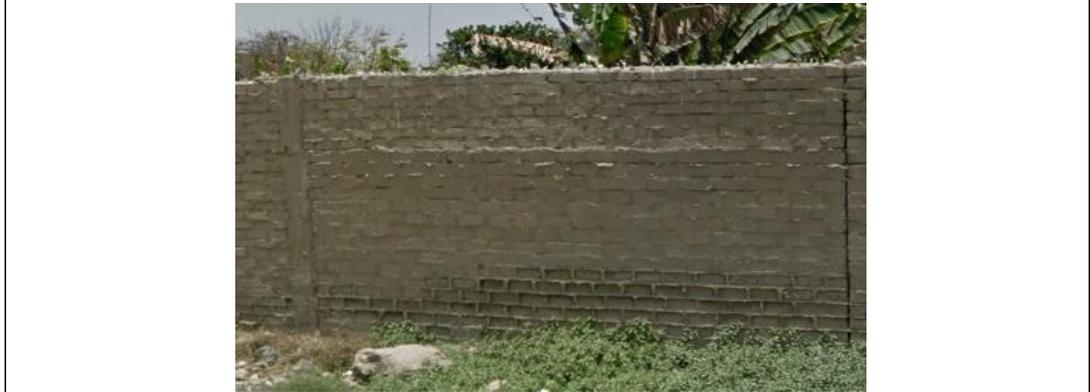
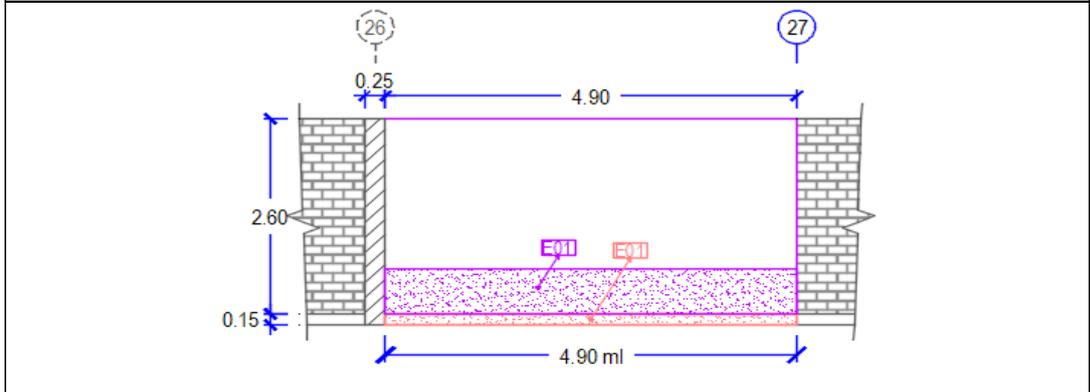
**Fotografía de la Unidad de Muestra 23**

Elementos de Albañilería	Vigas			Columnas			Muros			Sobrecimientos		
	Área Total:	0.00 m2		Área Total:	0.00 m2		Área Total:	12.74 m2		Área Total:	0.74 m2	
Patologías Existentes (Etiqueta/Nombre)	Área Afectada (m2)	Nivel de Severidad (%)	Nivel de Severidad	Área Afectada (m2)	Nivel de Severidad (%)	Nivel de Severidad	Área Afectada (m2)	Nivel de Severidad (%)	Nivel de Severidad	Área Afectada (m2)	Nivel de Severidad (%)	Nivel de Severidad
F Fisura	0.00	0.00%	(0)	0.00	0.00%	(0)	0.00	0.00	(0)	0.00	0.00	(0)
G Grieta	0.00	0.00%	(0)	0.00	0.00%	(0)	0.00	0.00	(0)	0.00	0.00	(0)
E Erosión	0.00	0.00%	(0)	0.00	0.00%	(0)	2.94	23.08	(2)	0.74	100.00	(2)
D Desprendimiento	0.00	0.00%	(0)	0.00	0.00%	(0)	0.00	0.00	(0)	0.00	0.00	(0)
C Corrosión	0.00	0.00%	(0)	0.00	0.00%	(0)	0.00	0.00	(0)	0.00	0.00	(0)
H Eflorescencia	0.00	0.00%	(0)	0.00	0.00%	(0)	0.00	0.00	(0)	0.00	0.00	(0)
<b>Sub Total Afectado</b>	0.00	0.00%	(0)	0.00	0.00%	(0)	2.94	23.08	(2)	0.74	100.00	(2)

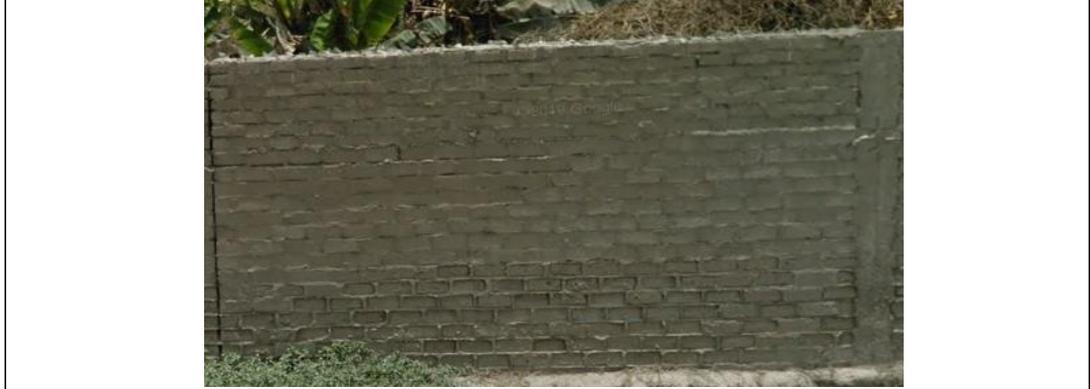
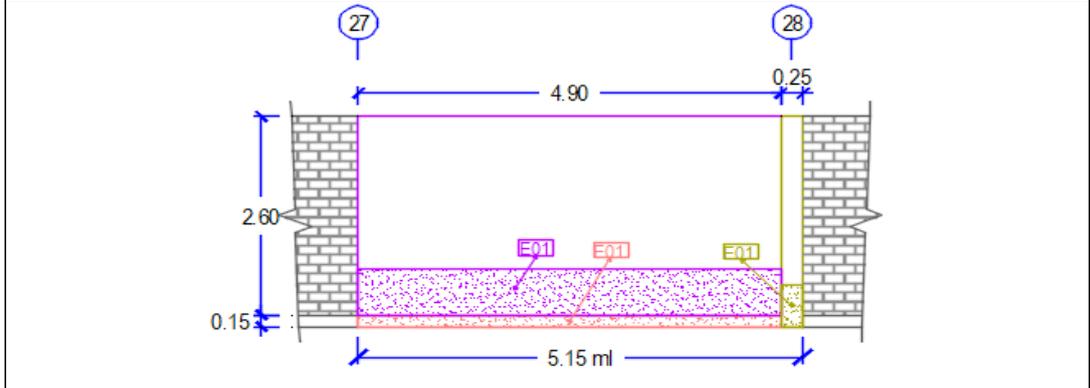
**Fotografía de la Unidad de Muestra 24**

Elementos de Albañilería	Vigas			Columnas			Muros			Sobrecimientos		
	Área Total:	0.00 m2		Área Total:	0.69 m2		Área Total:	12.74 m2		Área Total:	0.74 m2	
Patologías Existentes (Etiqueta/Nombre)	Área Afectada (m2)	Nivel de Severidad (%)	Nivel de Severidad	Área Afectada (m2)	Nivel de Severidad (%)	Nivel de Severidad	Área Afectada (m2)	Nivel de Severidad (%)	Nivel de Severidad	Área Afectada (m2)	Nivel de Severidad (%)	Nivel de Severidad
F Fisura	0.00	0.00%	(0)	0.00	0.00	(0)	0.00	0.00	(0)	0.00	0.00	(0)
G Grieta	0.00	0.00%	(0)	0.00	0.00	(0)	0.00	0.00	(0)	0.00	0.00	(0)
E Erosión	0.00	0.00%	(0)	0.14	20.29	(1)	2.94	23.08	(2)	0.74	100.00	(2)
D Desprendimiento	0.00	0.00%	(0)	0.00	0.00	(0)	0.00	0.00	(0)	0.00	0.00	(0)
C Corrosión	0.00	0.00%	(0)	0.00	0.00	(0)	0.00	0.00	(0)	0.00	0.00	(0)
H Eflorescencia	0.00	0.00%	(0)	0.00	0.00	(0)	0.00	0.00	(0)	0.00	0.00	(0)
<b>Sub Total Afectado</b>	0.00	0.00%	(0)	0.14	20.29	(1)	2.94	23.08	(2)	0.74	100.00	(2)

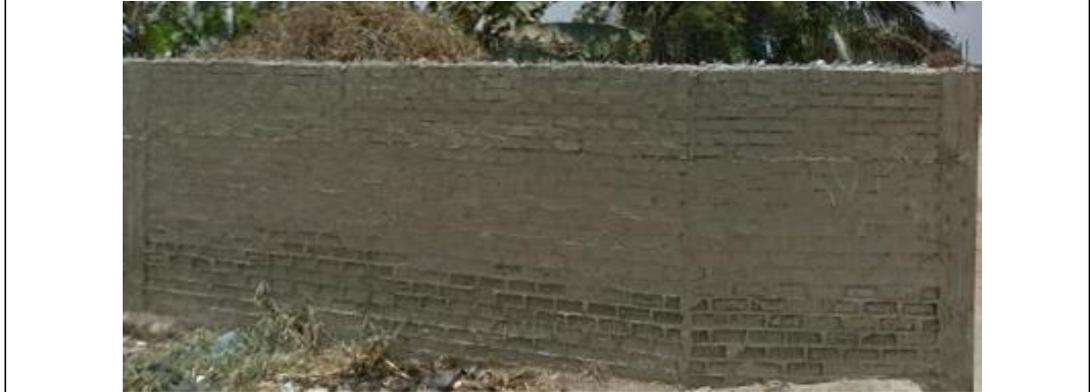
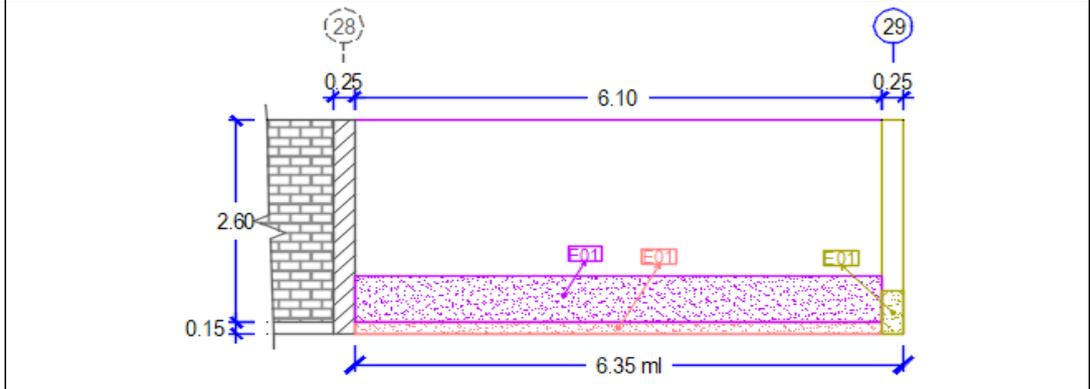
**Fotografía de la Unidad de Muestra 25**

Elementos de Albañilería	Vigas			Columnas			Muros			Sobrecimientos		
	Área Total:	0.00 m2		Área Total:	0.69 m2		Área Total:	15.86 m2		Área Total:	0.92 m2	
Patologías Existentes (Etiqueta/Nombre)	Área Afectada (m2)	Nivel de Severidad (%)	Nivel de Severidad	Área Afectada (m2)	Nivel de Severidad (%)	Nivel de Severidad	Área Afectada (m2)	Nivel de Severidad (%)	Nivel de Severidad	Área Afectada (m2)	Nivel de Severidad (%)	Nivel de Severidad
F Fisura	0.00	0.00%	(0)	0.00	0.00	(0)	0.00	0.00	(0)	0.00	0.00	(0)
G Grieta	0.00	0.00%	(0)	0.00	0.00	(0)	0.00	0.00	(0)	0.00	0.00	(0)
E Erosión	0.00	0.00%	(0)	0.14	20.29	(1)	3.66	23.08	(2)	0.92	100.00	(2)
D Desprendimiento	0.00	0.00%	(0)	0.00	0.00	(0)	0.00	0.00	(0)	0.00	0.00	(0)
C Corrosión	0.00	0.00%	(0)	0.00	0.00	(0)	0.00	0.00	(0)	0.00	0.00	(0)
H Eflorescencia	0.00	0.00%	(0)	0.00	0.00	(0)	0.00	0.00	(0)	0.00	0.00	(0)
<b>Sub Total Afectado</b>	0.00	0.00%	(0)	0.14	20.29	(1)	3.66	23.08	(2)	0.92	100.00	(2)
