**DETERMINACIÓN Y EVALUACIÓN DE LAS  
PATOLOGÍAS DEL CONCRETO EN EL CANAL DE  
RIEGO DE SHIRARURI, DISTRITO DE  
PARIAHUANCA, PROVINCIA DE CARHUAZ,  
DEPARTAMENTO DE ANCASH - 2019**

**TESIS PARA OPTAR EL TÍTULO PROFESIONAL  
DE INGENIERO CIVIL.**

**VILLACORTA CAMONES, HECTOR BASILIO  
ORCID ID: 0000-0001-5890-7244**

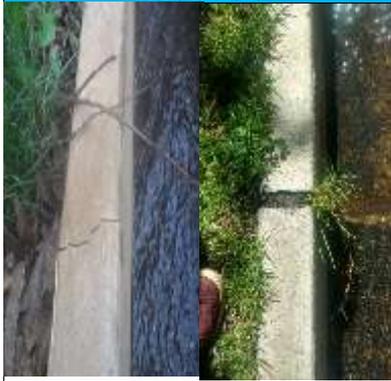
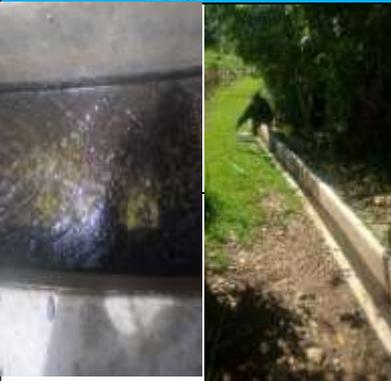
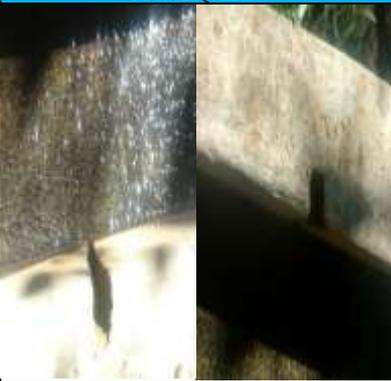
MURO DERECHO	Patologías	Área del elemento (m2)	Altura/Ancho (m)	Largo (m)	Abertura (mm)	Profundidad (mm)	Área afectada (m2)	% Área afectada	Área no afectada (m2)	% Área no afectada	Nivel de severidad
	Fisura	1.14	0.05	0.15	0.20	0.00	0.01	0.66%	1.13	99.34%	L
	Grieta		0.05	0.18	2.00	0.00	0.01	0.79%	1.13	99.21%	M
	Erosión		0.00	0.00	0.00	0.00	0.00	0.00	0.00%	1.14	100.00%
TOTAL							0.02	1.45%	1.1235	98.55%	M
MURO FONDO	Patologías	Área del elemento (m2)	Altura/Ancho (m)	Largo (m)	Abertura (mm)	Profundidad (mm)	Área afectada (m2)	% Área afectada	Área no afectada (m2)	% Área no afectada	Nivel de severidad
	Fisura	0.90	0.00	0.00	0.00	0.00	0.00	0.00%	0.90	100.00%

Grieta		0.05	0.30	4.00	0.00	0.02	1.67%	0.89	98.33%	M
	Erosión		0.30	3.00	0.00	1.00	0.90	100.00%	0.00	0.00%	L
TOTAL							0.92	101.67%	-0.02	-1.67%	M
MURO IZQUIERDO	Patologías	Área del elemento (m2)	Altura/Ancho (m)	Largo (m)	Abertura (mm)	Profundidad (mm)	Área afectada (m2)	% Área afectada	Área no afectada (m2)	% Área no afectada	Nivel de severidad
	Fisura	1.14	0.05	0.14	0.20	0.00	0.01	0.61%	1.13	99.39%	L
	Grieta		0.05	0.25	4.00	0.00	0.01	1.10%	1.13	98.90%	M
	Erosión		0.00	0.00	0.00	0.00	0.00	0.00%	1.14	100.00%	
TOTAL							0.02	1.71%	1.12	98.29%	M
PANEL FOTOGRAFICO DE LAS PATOLOGIAS											
MURO DERECHO				MURO FONDO				MURO IZQUIERDO

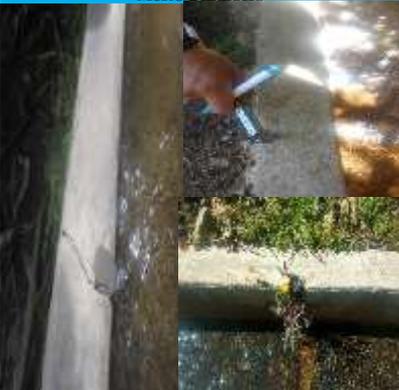
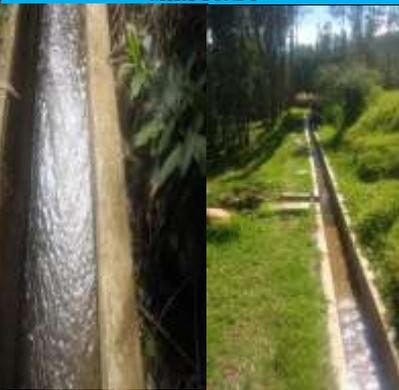
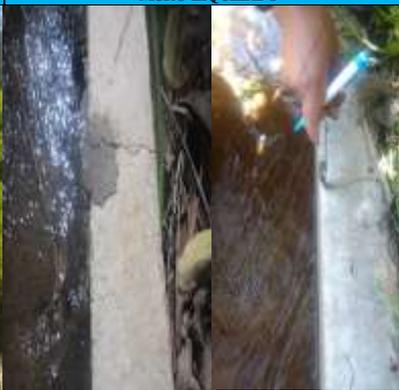
MURO DERECHO	Patologías	Área del elemento (m2)	Altura/Ancho (m)	Largo (m)	Abertura (mm)	Profundidad (mm)	Área afectada (m2)	% Área afectada	Área no afectada (m2)	% Área no afectada	Nivel de severidad
	Fisura	1.14	0.05	0.13	0.30	0.00	0.01	0.57%	1.13	99.43%	L
	Grieta		0.05	0.25	2.00	0.00	0.01	1.10%	1.13	98.90%	M
	Erosión		0.00	0.00	0.00	0.00	0.00	0.00%	1.14	100.00%	
TOTAL							0.02	1.67%	1.121	98.33%	M
MURO FONDO	Patologías	Área del elemento (m2)	Altura/Ancho (m)	Largo (m)	Abertura (mm)	Profundidad (mm)	Área afectada (m2)	% Área afectada	Área no afectada (m2)	% Área no afectada	Nivel de severidad
	Fisura	0.90	0.00	0.00	0.00	0.00	0.00	0.00%	0.90	100.00%

Grieta		0.00	0.00	0.00	0.00	0.00	0.00%	0.90	100.00%	
	Erosión		0.30	3.00	0.00	2.00	0.90	100.00%	0.00	0.00%	L
TOTAL							0.90	100.00%	0.00	0.00%	L
MURO IZQUIERDO	Patologías	Área del elemento (m2)	Altura/Ancho (m)	Largo (m)	Abertura (mm)	Profundidad (mm)	Área afectada (m2)	% Área afectada	Área no afectada (m2)	% Área no afectada	Nivel de severidad
	Fisura	1.14	0.00	0.00	0.00	0.00	0.00	0.00%	1.14	100.00%	
	Grieta		0.05	0.25	3.00	0.00	0.01	1.10%	1.13	98.90%	M
	Erosión		0.00	0.00	0.00	0.00	0.00	0.00%	1.14	100.00%	
TOTAL							0.01	1.10%	1.13	98.90%	M
PANEL FOTOGRAFICO DE LAS PATOLOGIAS											
MURO DERECHO			MURO FONDO			MURO IZQUIERDO

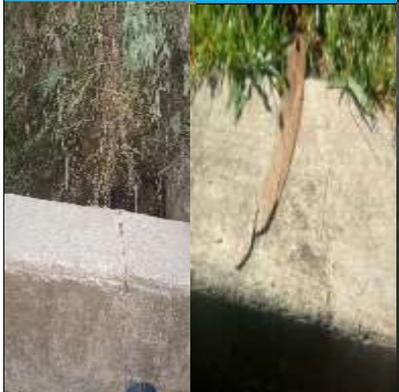
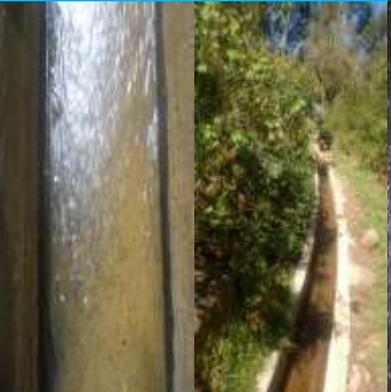
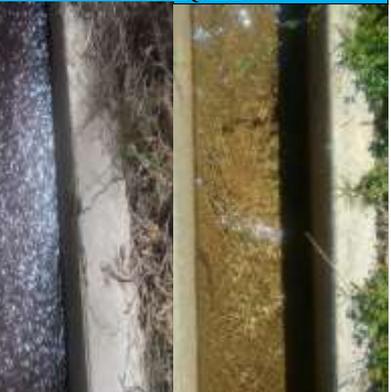
MURO DERECHO	Patologías	Área del elemento (m2)	Altura/Ancho (m)	Largo (m)	Abertura (mm)	Profundidad (mm)	Área afectada (m2)	% Área afectada	Área no afectada (m2)	% Área no afectada	Nivel de severidad	
	Fisura	1.14	0.05	0.12	0.20	0.00	0.01	0.53%	1.13	99.47%	L	
	Grieta		0.00	0.00	0.00	0.00	0.00	0.00%	1.14	100.00%		
	Erosión		0.00	0.00	0.00	0.00	0.00	0.00%	1.14	100.00%		
TOTAL							0.01	0.53%	1.134	99.47%	S	
MURO FONDO	Patologías	Área del elemento (m2)	Altura/Ancho (m)	Largo (m)	Abertura (mm)	Profundidad (mm)	Área afectada (m2)	% Área afectada	Área no afectada (m2)	% Área no afectada	Nivel de severidad	
	Fisura	0.90	0.00	0.00	0.00	0.00	0.00	0.00%	0.90	100.00%

Grieta		0.00	0.00	0.00	0.00	0.00	0.00%	0.90	100.00%		
	Erosión		0.30	3.00	0.00	2.00	0.90	100.00%	0.00	0.00%	L	
TOTAL							0.90	100.00%	0.00	0.00%	L	
MURO IZQUIERDO	Patologías	Área del elemento (m2)	Altura/Ancho (m)	Largo (m)	Abertura (mm)	Profundidad (mm)	Área afectada (m2)	% Área afectada	Área no afectada (m2)	% Área no afectada	Nivel de severidad	
	Fisura	1.14	0.05	0.13	0.30	0.00	0.01	0.57%	1.13	99.43%	L	
	Grieta		0.00	0.00	0.00	0.00	0.00	0.00%	1.14	100.00%		
	Erosión		0.00	0.00	0.00	0.00	0.00	0.00%	1.14	100.00%		
TOTAL							0.01	0.57%	1.13	99.43%	L	
PANEL FOTOGRÁFICO DE LAS PATOLOGÍAS												
MURO DERECHO			MURO FONDO			MURO IZQUIERDO

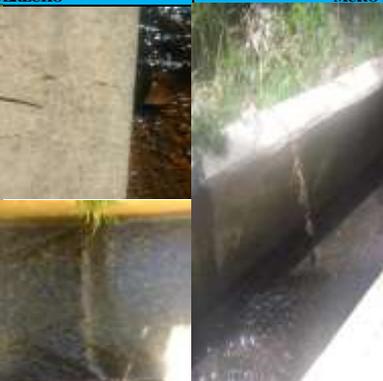
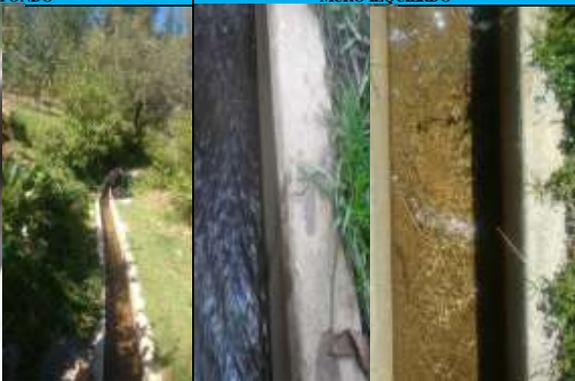
MURO DERECHO	Patologías	Área del elemento (m2)	Altura/Ancho (m)	Largo (m)	Abertura (mm)	Profundidad (mm)	Área afectada (m2)	% Área afectada	Área no afectada (m2)	% Área no afectada	Nivel de severidad
	Fisura	1.14	0.05	0.00	0.00	0.00	0.00	0.00%	1.14	100.00%	
	Grieta		0.00	0.25	4.00	0.00	0.00	0.00%	1.14	100.00%	M
	Erosión		0.00	0.00	0.00	0.00	0.00	0.00%	1.14	100.00%	
<b>TOTAL</b>							<b>0.00</b>	<b>0.00%</b>	<b>1.14</b>	<b>100.00%</b>	
FONDO DE CANAL	Fisura	0.90	0.00	0.00	0.00	0.00	0.00	0.00%	0.90	100.00%	
	Grieta		0.00	0.00	0.00	0.00	0.00	0.00%	0.90	100.00%	
	Erosión		0.30	3.00	0.00	0.00	0.90	100.00%	0.00	0.00%	L
<b>TOTAL</b>							<b>0.90</b>	<b>100.00%</b>	<b>0.00</b>	<b>0.00%</b>	<b>L</b>

MURO IZQUIERDO	Patologías	Área del elemento (m2)	Altura/Ancho (m)	Largo (m)	Abertura (mm)	Profundidad (mm)	Área afectada (m2)	% Área afectada	Área no afectada (m2)	% Área no afectada	Nivel de severidad
	Fisura	1.14	0.05	0.13	1.00	0.00	0.01	0.57%	1.13	99.43%	M
	Grieta		0.00	0.00	0.00	0.00	0.00	0.00%	1.14	100.00%	
	Erosión		0.00	0.00	0.00	0.00	0.00	0.00%	1.14	100.00%	
<b>TOTAL</b>							<b>0.01</b>	<b>0.57%</b>	<b>1.13</b>	<b>99.43%</b>	<b>M</b>
PANEL FOTOGRÁFICO DE LAS PATOLOGÍAS											
MURO DERECHO			MURO FONDO				MURO IZQUIERDO

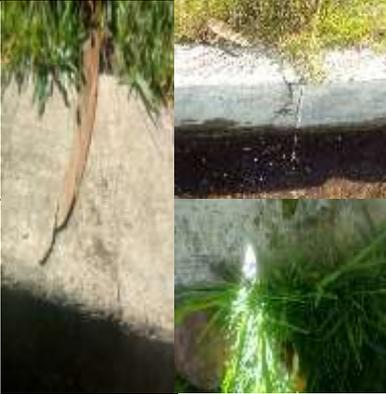
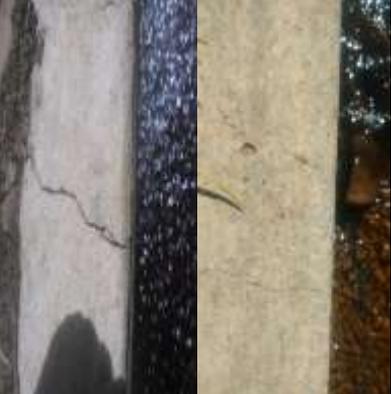
MURO DERECHO	Patologías	Área del elemento (m2)	Altura/Ancho (m)	Largo (m)	Abertura (mm)	Profundidad (mm)	Área afectada (m2)	% Área afectada	Área no afectada (m2)	% Área no afectada	Nivel de severidad
	Fisura	1.14	0.05	0.20	0.30	0.00	0.01	0.88%	1.13	99.12%	L
	Grieta		0.00	0.19	4.00	0.00	0.00	0.00%	1.14	100.00%	M
	Erosión		0.00	0.00	0.00	0.00	0.00	0.00%	1.14	100.00%	
TOTAL							0.01	0.88%	1.13	99.12%	L
MURO FONDO	Patologías	Área del elemento (m2)	Altura/Ancho (m)	Largo (m)	Abertura (mm)	Profundidad (mm)	Área afectada (m2)	% Área afectada	Área no afectada (m2)	% Área no afectada	Nivel de severidad
	Fisura	0.90	0.05	0.13	1.00	0.00	0.01	0.72%	0.89	99.28%	M

Grieta		0.05	0.18	4.00	2.00	0.01	1.00%	0.89	99.00%	M
	Erosión		0.30	3.00	0.00	0.00	0.90	100.00%	0.00	0.00%	L
TOTAL							0.92	101.72%	1.78	198.28%	L
MURO IZQUIERDO	Patologías	Área del elemento (m2)	Altura/Ancho (m)	Largo (m)	Abertura (mm)	Profundidad (mm)	Área afectada (m2)	% Área afectada	Área no afectada (m2)	% Área no afectada	Nivel de severidad
	Fisura	1.14	0.05	0.18	0.20	0.00	0.01	0.79%	1.13	99.21%	L
	Grieta		0.05	0.20	4.00	2.00	0.01	0.88%	1.13	99.12%	M
	Erosión		0.00	0.00	0.00	0.00	0.00	0.00%	1.14	100.00%	
TOTAL							0.02	1.67%	1.12	98.33%	L
PANEL FOTOGRAFICO DE LAS PATOLOGIAS											
MURO DERECHO			MURO FONDO			MURO IZQUIERDO

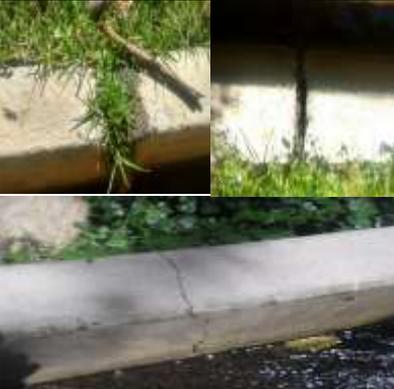
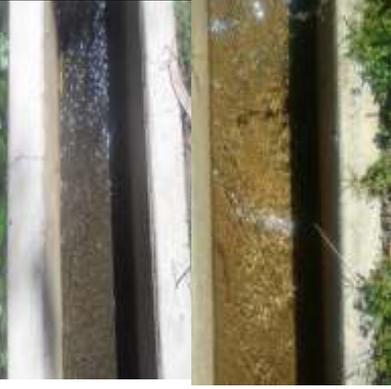
MURO DERECHO	Patologías	Área del elemento (m2)	Altura/Ancho (m)	Largo (m)	Abertura (mm)	Profundidad (mm)	Área afectada (m2)	% Área afectada	Área no afectada (m2)	% Área no afectada	Nivel de severidad	
	Fisura	1.14	0.05	0.15	0.30	0.00	0.01	0.66%	1.13	99.34%	L	
	Grieta		0.00	0.00	0.00	0.00	0.00	0.00	0.00%	1.14	100.00%	
	Erosión		0.00	0.00	0.00	0.00	0.00	0.00	0.00%	1.14	100.00%	
TOTAL							0.01	0.66%	1.1325	99.34%	S	
MURO FONDO	Patologías	Área del elemento (m2)	Altura/Ancho (m)	Largo (m)	Abertura (mm)	Profundidad (mm)	Área afectada (m2)	% Área afectada	Área no afectada (m2)	% Área no afectada	Nivel de severidad	
	Fisura	0.90	0.05	0.18	1.00	0.00	0.01	1.00%	0.89	99.00%	L

Grieta		0.05	0.20	4.00	0.00	0.01	1.11%	0.89	98.89%	M	
	Erosión		0.30	3.00	0.00	2.00	0.90	100.00%	0.00	0.00%	L	
TOTAL							0.92	102.11%	-0.02	-2.11%	L	
MURO IZQUIERDO	Patologías	Área del elemento (m2)	Altura/Ancho (m)	Largo (m)	Abertura (mm)	Profundidad (mm)	Área afectada (m2)	% Área afectada	Área no afectada (m2)	% Área no afectada	Nivel de severidad	
	Fisura	1.14	0.05	0.20	0.30	0.00	0.01	0.88%	1.13	99.12%	L	
	Grieta		0.05	0.20	4.00	0.00	0.01	0.88%	1.13	99.12%	M	
	Erosión		0.00	0.00	0.00	0.00	0.00	0.00	0.00%	1.14	100.00%	
TOTAL							0.02	1.75%	1.12	98.25%	S	
PANEL FOTOGRAFICO DE LAS PATOLOGIAS												
MURO DERECHO			MURO FONDO				MURO IZQUIERDO

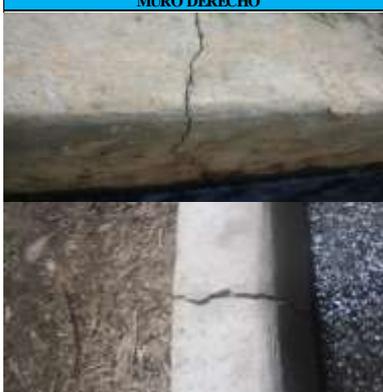
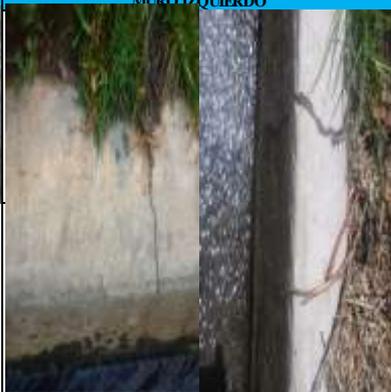
MURO DERECHO	Patologías	Área del elemento (m2)	Altura/Ancho (m)	Largo (m)	Abertura (mm)	Profundidad (mm)	Área afectada (m2)	% Área afectada	Área no afectada (m2)	% Área no afectada	Nivel de severidad	
	Fisura	1.14	0.01	0.13	1.00	0.00	0.00	0.11%	1.14	99.89%	L	
	Grieta		0.10	0.25	6.00	0.00	0.03	2.19%	1.12	97.81%	S	
	Erosión		0.00	0.00	0.00	0.00	0.00	0.00	0.00%	1.14	100.00%	
TOTAL							0.03	2.31%	1.1137	97.69%	S	
MURO FONDO	Patologías	Área del elemento (m2)	Altura/Ancho (m)	Largo (m)	Abertura (mm)	Profundidad (mm)	Área afectada (m2)	% Área afectada	Área no afectada (m2)	% Área no afectada	Nivel de severidad

Fisura	0.90	0.00	0.00	0.00	0.00	0.00	0.00%	0.90	100.00%		
	Grieta		0.05	0.25	5.00	0.00	0.01	1.39%	0.89	98.61%	S	
	Erosión		0.30	3.00	0.00	2.00	0.90	100.00%	0.00	0.00%	L	
TOTAL							0.91	101.39%	-0.01	-1.39%	S	
MURO IZQUIERDO	Patologías	Área del elemento (m2)	Altura/Ancho (m)	Largo (m)	Abertura (mm)	Profundidad (mm)	Área afectada (m2)	% Área afectada	Área no afectada (m2)	% Área no afectada	Nivel de severidad	
	Fisura	1.14	0.05	0.13	1.00	0.00	0.01	0.57%	1.13	99.43%	L	
	Grieta		0.05	0.30	5.00	0.00	0.02	1.32%	1.13	98.68%	S	
	Erosión		0.00	0.00	0.00	0.00	0.00	0.00	0.00%	1.14	100.00%	
TOTAL							0.02	1.89%	1.12	98.11%	S	
PANEL FOTOGRÁFICO DE LAS PATOLOGÍAS												
MURO DERECHO			MURO FONDO			MURO IZQUIERDO

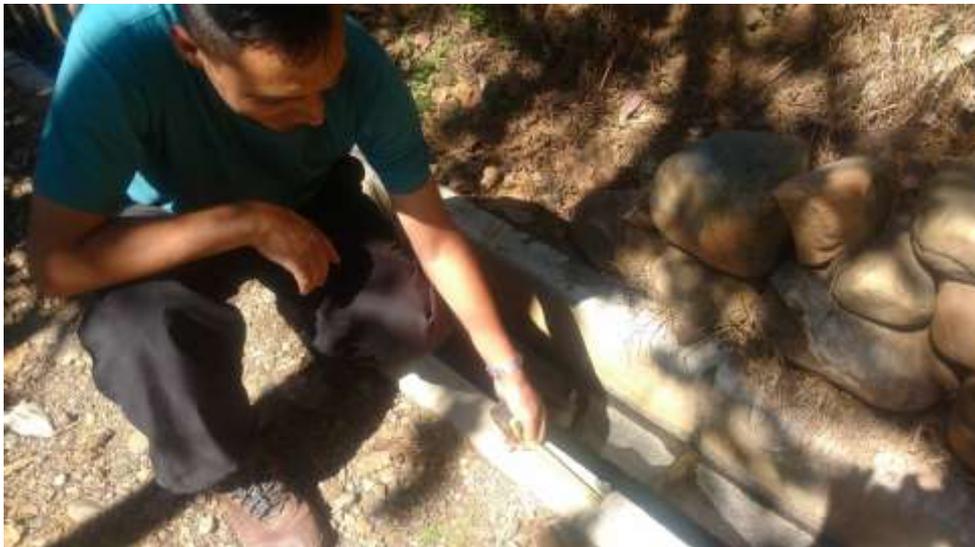
### REALIZANDO LA MEDICIÓN DE LA GRIETA

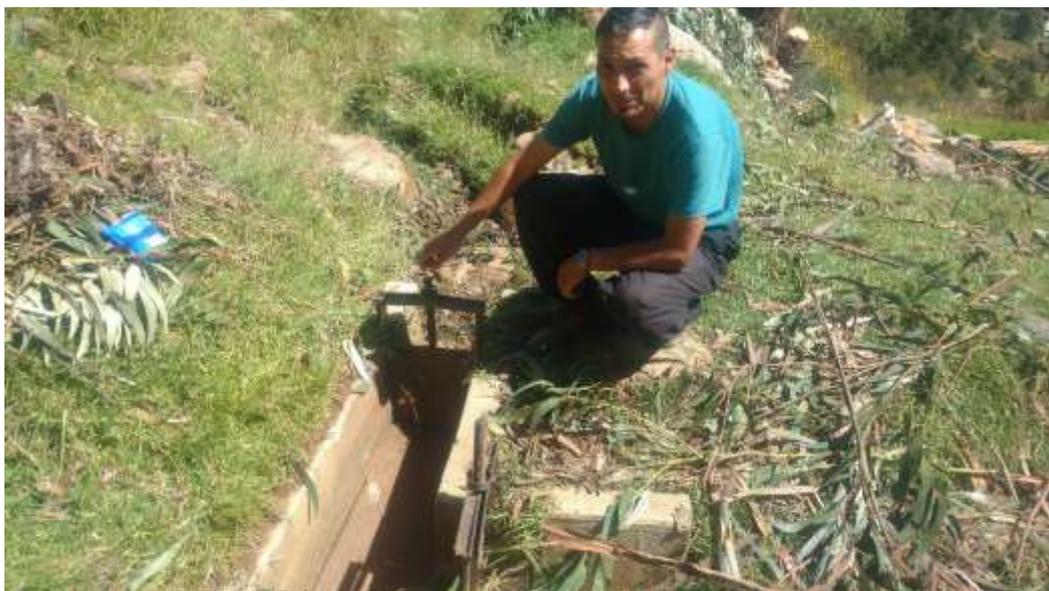
SE OBSERVA EL FINAL DEL CANAL

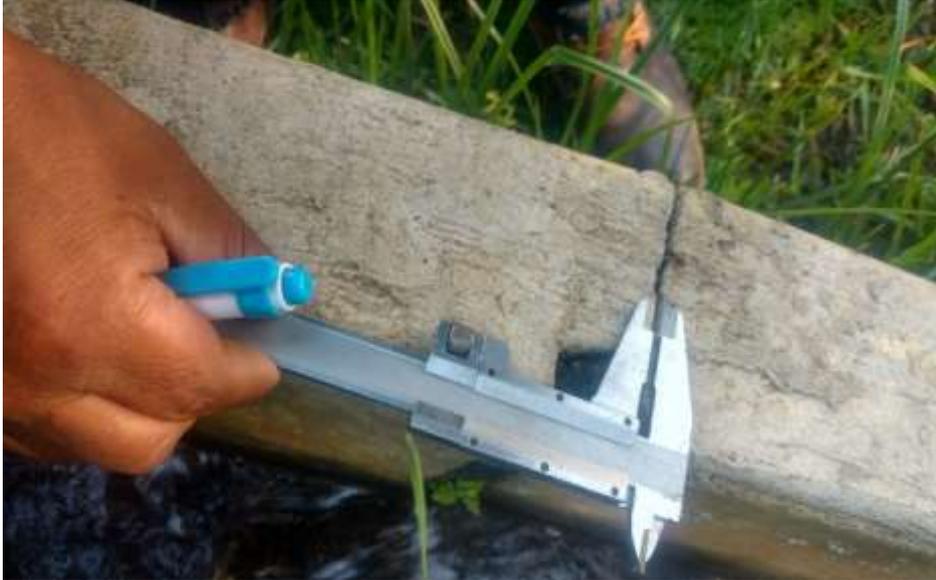
REALIZANDO LA MEDICIÓN DE LA ABERTURA CON EL VERNIER

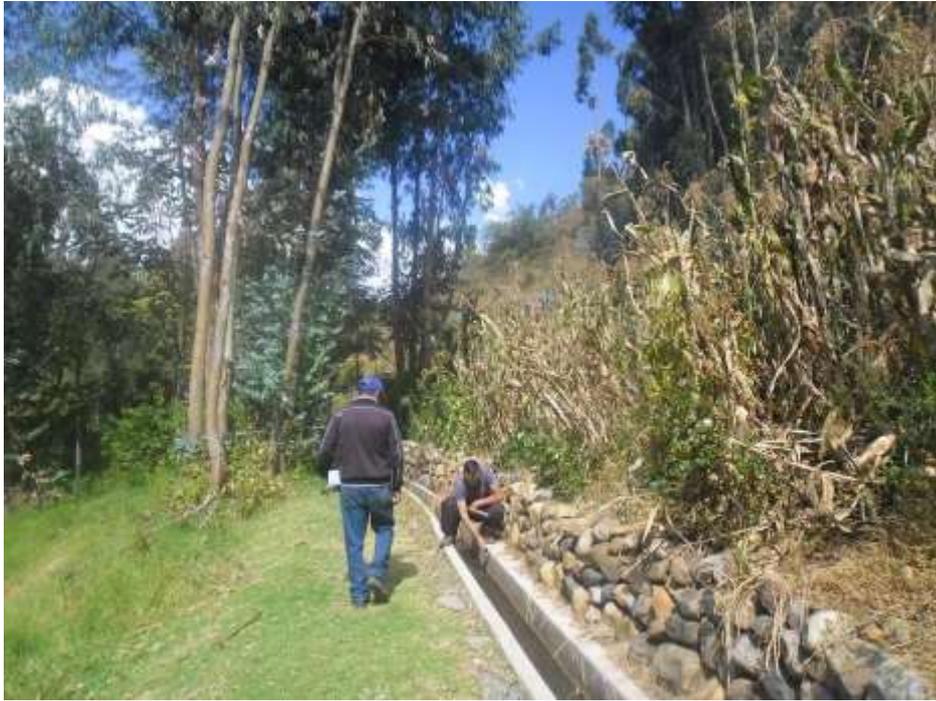
## VISTA DE UN TRAMO DEL CANAL

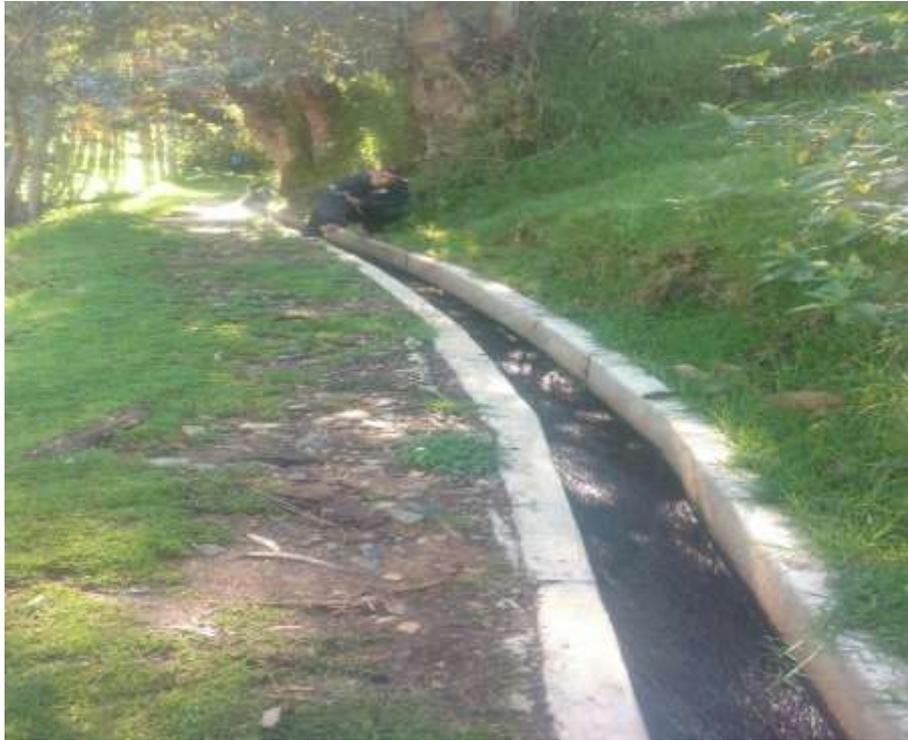
**TRAMO INICIAL DEL CANAL**
