UNIVERSIDAD CATÓLICA LOS ÁNGELES
CHIMBOTE

**DETERMINACIÓN Y EVALUACIÓN DE LAS
PATOLOGÍAS DEL CONCRETO EN EL CANAL DE
RIEGO LLULLUCACHI ENTRE LAS PROGRESIVAS
(0+000KM A 1+000KM) DEL SECTOR DE
LLULLUCACHI, DISTRITO DE TICAPAMPA,
PROVINCIA DE RECUAY, DEPARTAMENTO DE
ANCASH - 2019**

**TESIS PARA OPTAR EL TÍTULO DE PROFESIONAL
DE INGENIERA CIVIL**

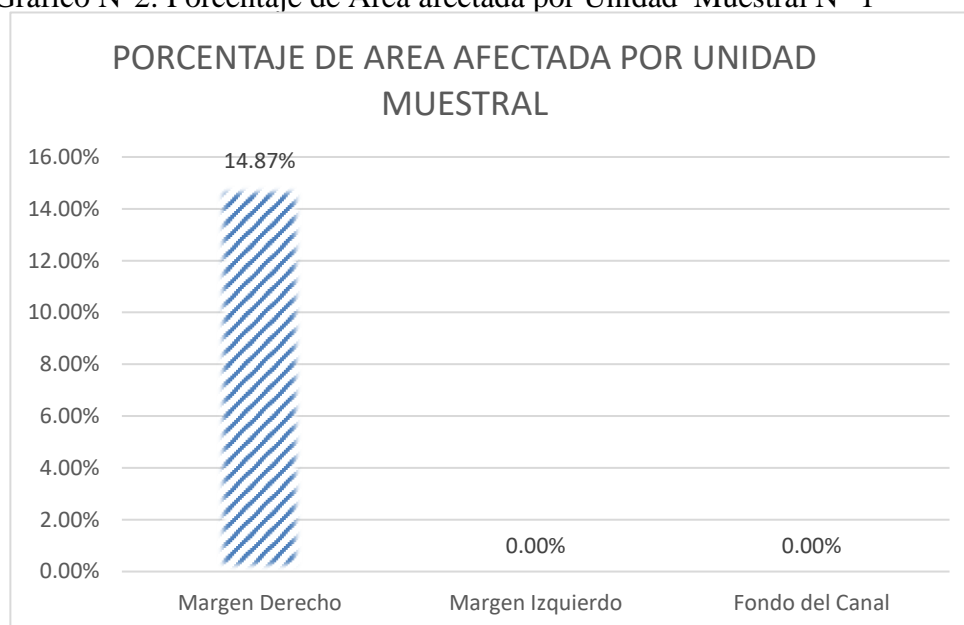
Gráfico N°2: Porcentaje de Área afectada por Unidad Muestral N° 1

Interpretación: La Unidad Muestral N° 1, presenta el 14.87% de área afectada, determinándose que el Margen derecho hay mayor daño por la patología: Grieta.

CUADRO DE RESUMEN DE LA UNIDAD MUESTRAL					1
ELEMENTOS	Área Evaluada (m2)	Área Afectada (m2)	Área No Afectada (m2)	% Área Afectada	% Área No Afectada
Margen Derecho	3.60	1.74	1.86	14.87%	85.13%
Margen Izquierdo	3.60	0.00	3.60	0.00%	100.00%
Fondo del Canal	4.50	0.00	4.50	0.00%	100.00%
Total de Unidad de Muestra	11.70	1.74	9.96	14.87%	85.13%

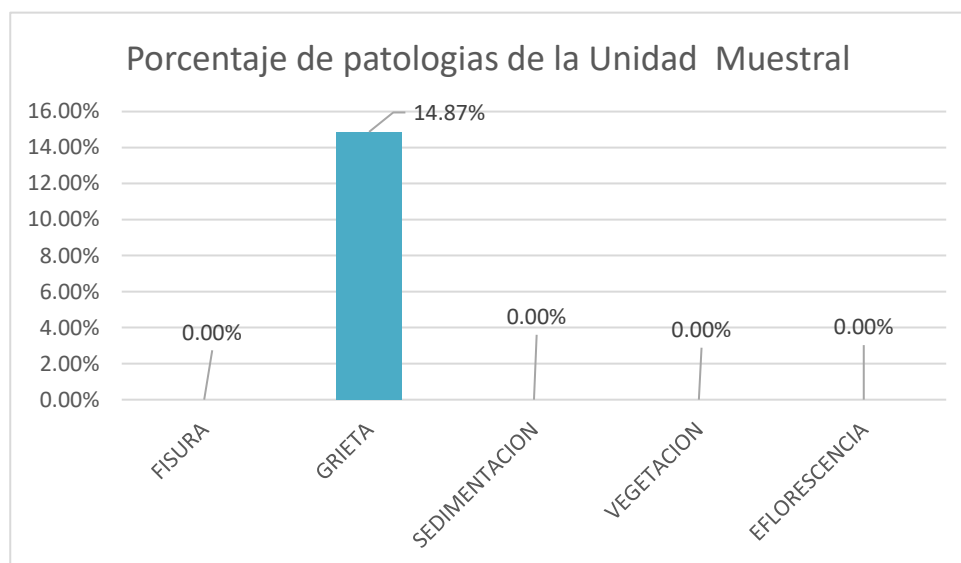
Gráfico N°3: Porcentaje de patologías de la Unidad Muestral N° 1

PATOLOGIAS		%
1	FISURA	0.00%
2	GRIETA	14.87%
3	SEDIMENTACION	0.00%
4	VEGETACION	0.00%
5	EFLORESCENCIA	0.00%

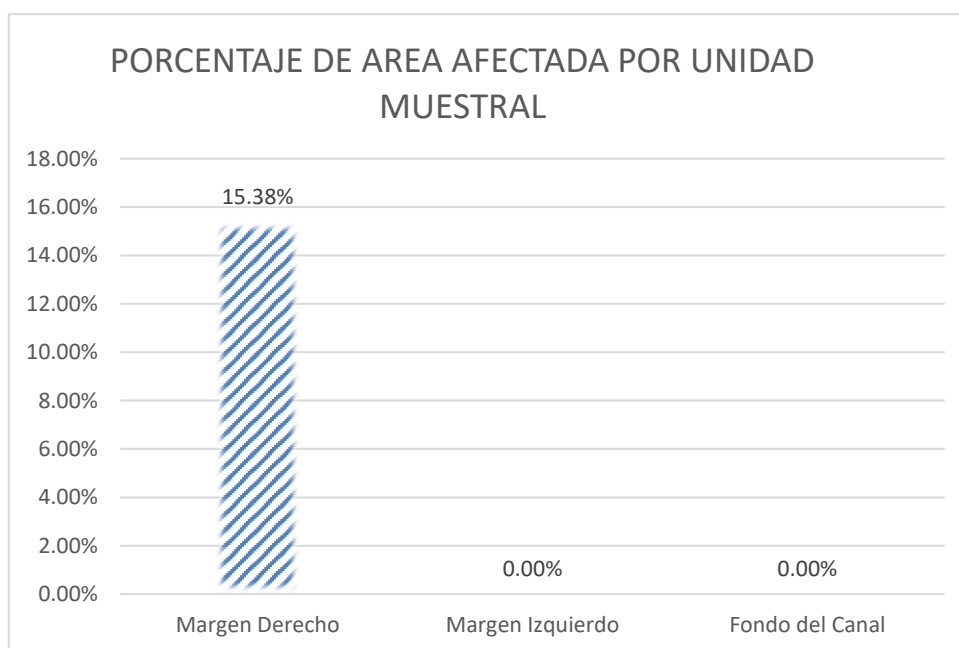
Gráfico N°5: Porcentaje de Área afectada por Unidad Muestral N° 2

Interpretación: La Unidad Muestral N° 2, presenta el 15.38% de área afectada, determinándose que el Margen derecho hay mayor daño por la patología: Fisura.

CUADRO DE RESUMEN DE LA UNIDAD MUESTRAL					2
ELEMENTOS	Área Evaluada (m2)	Área Afectada (m2)	Área No Afectada (m2)	% Área Afectada	% Área No Afectada
Margen Derecho	3.60	1.80	1.80	15.38%	84.62%
Margen Izquierdo	3.60	0.00	3.60	0.00%	100.00%
Fondo del Canal	4.50	0.00	4.50	0.00%	100.00%
Total de Unidad de Muestra	11.70	1.80	9.90	15.38%	84.62%

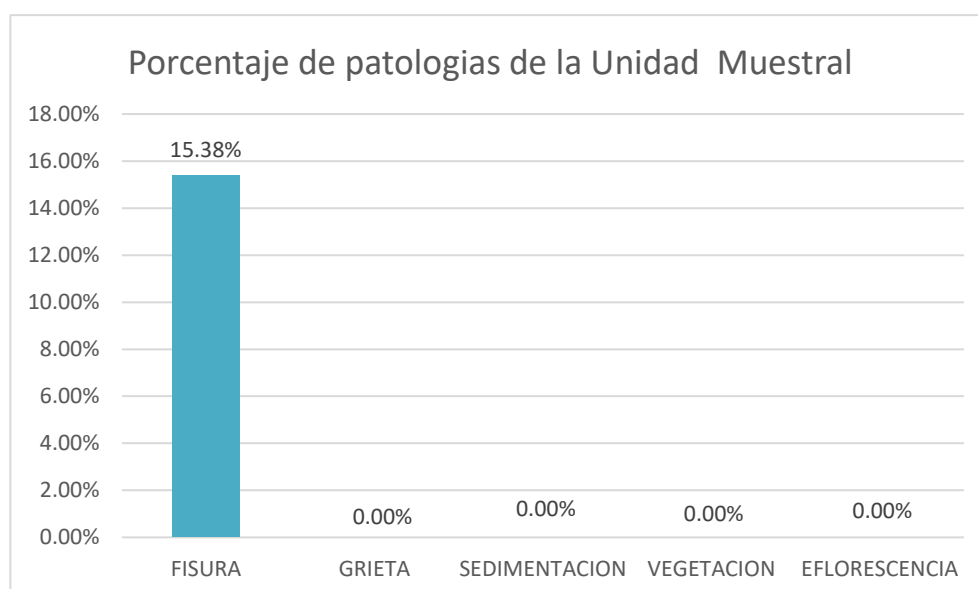
Gráfico N°6: Porcentaje de patologías de Unidad Muestral N° 2

PATOLOGIAS		%
1	FISURA	15.38%
2	GRIETA	0.00%
3	SEDIMENTACION	0.00%
4	VEGETACION	0.00%
5	EFLORESCENCIA	0.00%

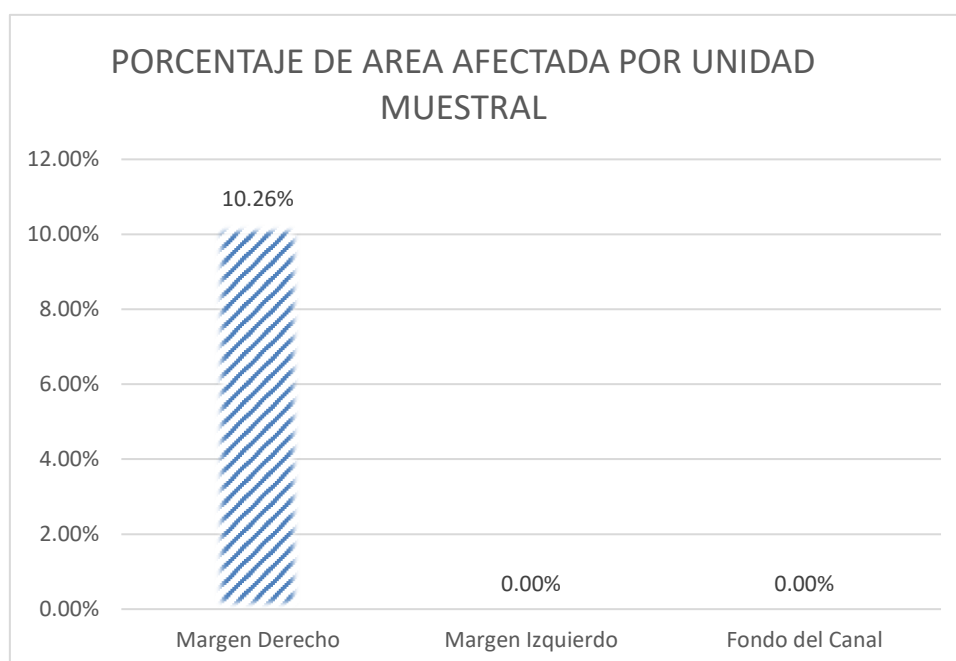
Gráfico N°8: Porcentaje de Área afectada por Unidad Muestral N° 3

Interpretación: La Unidad Muestral N° 3, presenta el 10.26% de área afectada, determinándose que el Margen derecho hay mayor daño por la patología: Fisura.

CUADRO DE RESUMEN DE LA UNIDAD MUESTRAL					3
ELEMENTOS	Área Evaluada (m2)	Área Afectada (m2)	Área No Afectada (m2)	% Área Afectada	% Área No Afectada
Margen Derecho	3.60	1.20	2.40	10.26%	89.74%
Margen Izquierdo	3.60	0.00	3.60	0.00%	100.00%
Fondo del Canal	4.50	0.00	4.50	0.00%	100.00%
Total de Unidad de Muestra	11.70	1.20	10.50	10.26%	89.74%

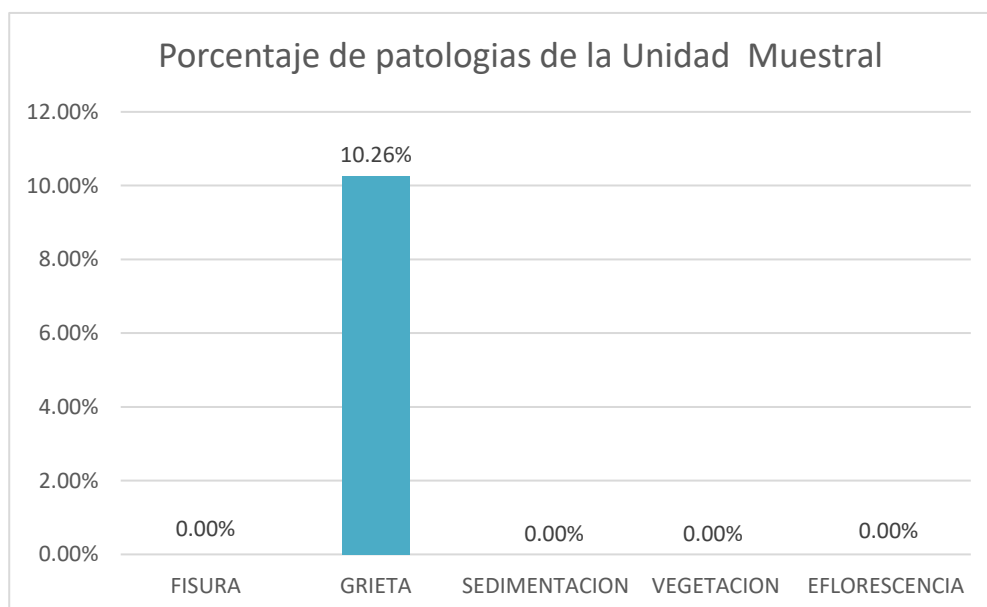
Gráfico N°9: Porcentaje de patologías de Unidad Muestral N° 3

PATOLOGIAS		%
1	FISURA	0.00%
2	GRIETA	10.26%
3	SEDIMENTACION	0.00%
4	VEGETACION	0.00%
5	EFLORESCENCIA	0.00%

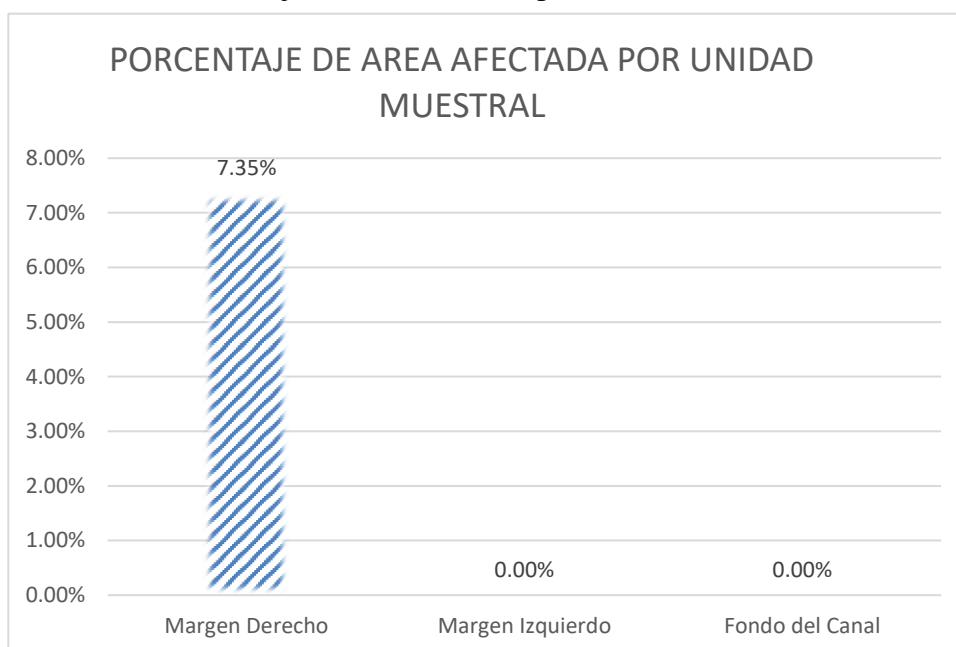
Gráfico N°11: Porcentaje de Área afectada por Unidad Muestral N° 4

Interpretación: La Unidad Muestral N° 4, presenta el 7.35% de área afectada, determinándose que el Margen derecho hay mayor daño por la patología: Grieta.

CUADRO DE RESUMEN DE LA UNIDAD MUESTRAL					4
ELEMENTOS	Área Evaluada (m2)	Área Afectada (m2)	Área No Afectada (m2)	% Área Afectada	% Área No Afectada
Margen Derecho	3.60	0.86	2.74	7.35%	92.65%
Margen Izquierdo	3.60	0.00	3.60	0.00%	100.00%
Fondo del Canal	4.50	0.00	4.50	0.00%	100.00%
Total de Unidad de Muestra	11.70	0.86	10.84	7.35%	92.65%

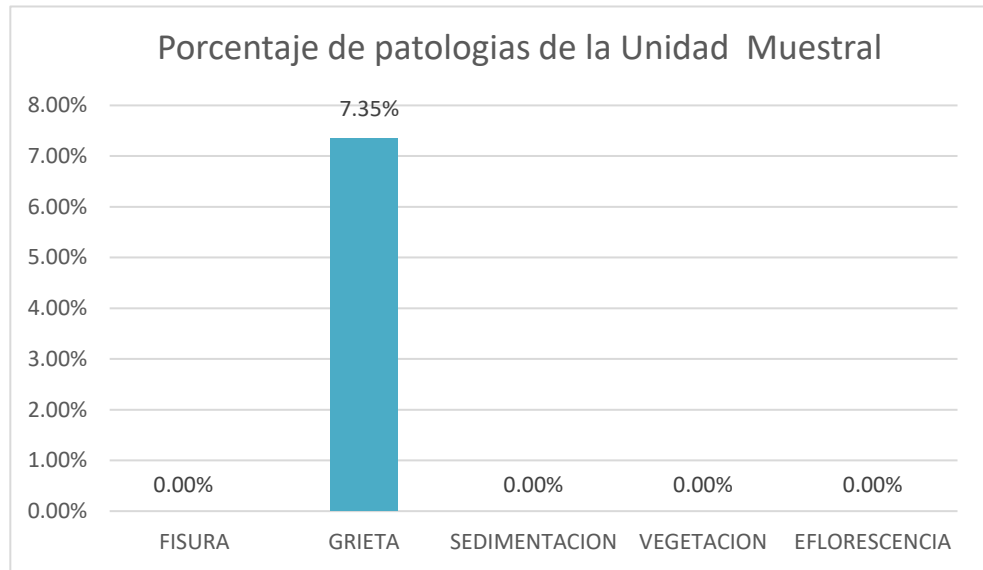
Gráfico N°12: Porcentaje de Área afectada por Unidad Muestral N° 4

PATOLOGIAS		%
1	FISURA	0.00%
2	GRIETA	7.35%
3	SEDIMENTACION	0.00%
4	VEGETACION	0.00%
5	EFLORESCENCIA	0.00%

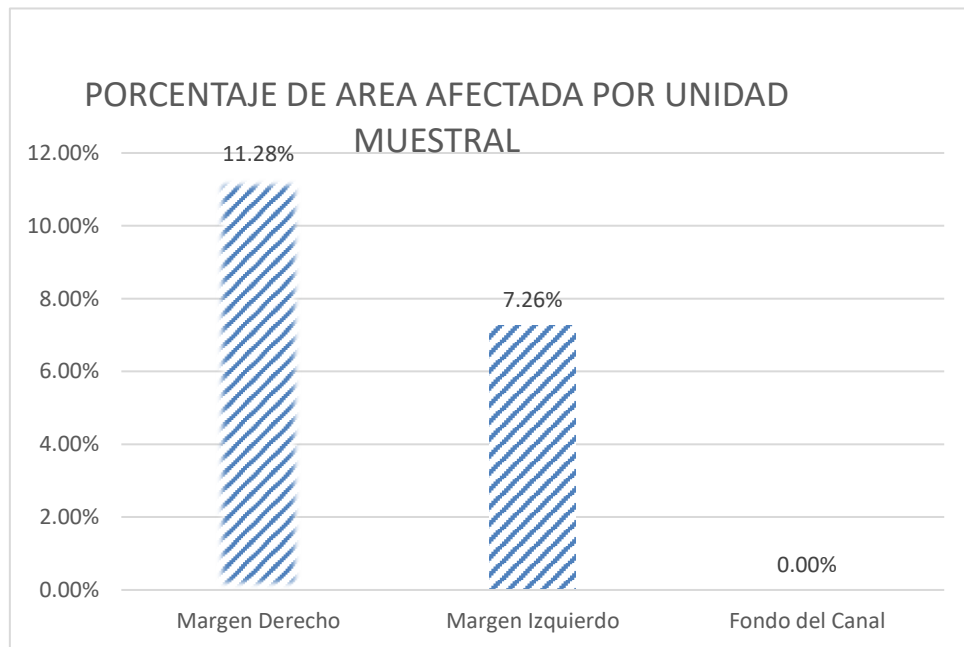
Gráfico N°14: Porcentaje de Área afectada por Unidad Muestral N° 5

Interpretación: La Unidad Muestral N° 5, presenta el 4.02% de área afectada por Grieta y el 14.53% de área afectada por Eflorescencia, determinándose que el Margen derecho y Margen Izquierdo, presentan grietas y fondo de canal sedimentación.

CUADRO DE RESUMEN DE LA UNIDAD MUESTRAL					5
ELEMENTOS	Área Evaluada (m2)	Área Afectada (m2)	Área No Afectada (m2)	% Área Afectada	% Área No Afectada
Margen Derecho	3.60	1.32	2.28	11.28%	88.72%
Margen Izquierdo	3.60	0.85	2.75	7.26%	92.74%
Fondo del Canal	4.50	0.00	4.50	0.00%	100.00%
Total de Unidad de Muestra	11.70	2.17	9.53	18.55%	81.45%

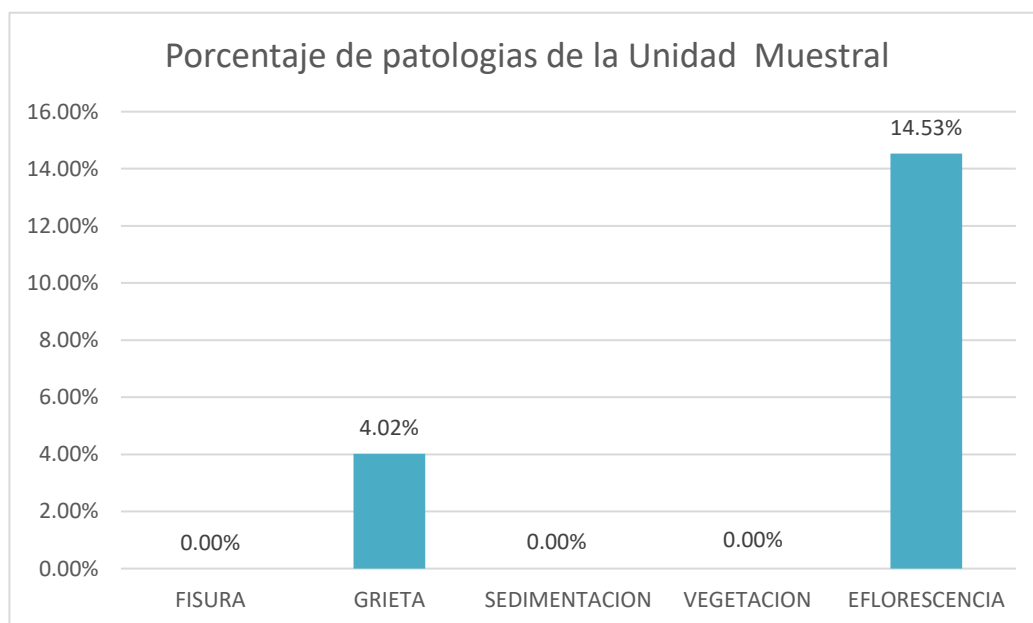
Gráfico N°15: Porcentaje de patologías de Unidad Muestral N° 5

PATOLOGIAS		%
1	FISURA	0.00%
2	GRIETA	4.02%
3	SEDIMENTACION	0.00%
4	VEGETACION	0.00%
5	EFLORESCENCIA	14.53%

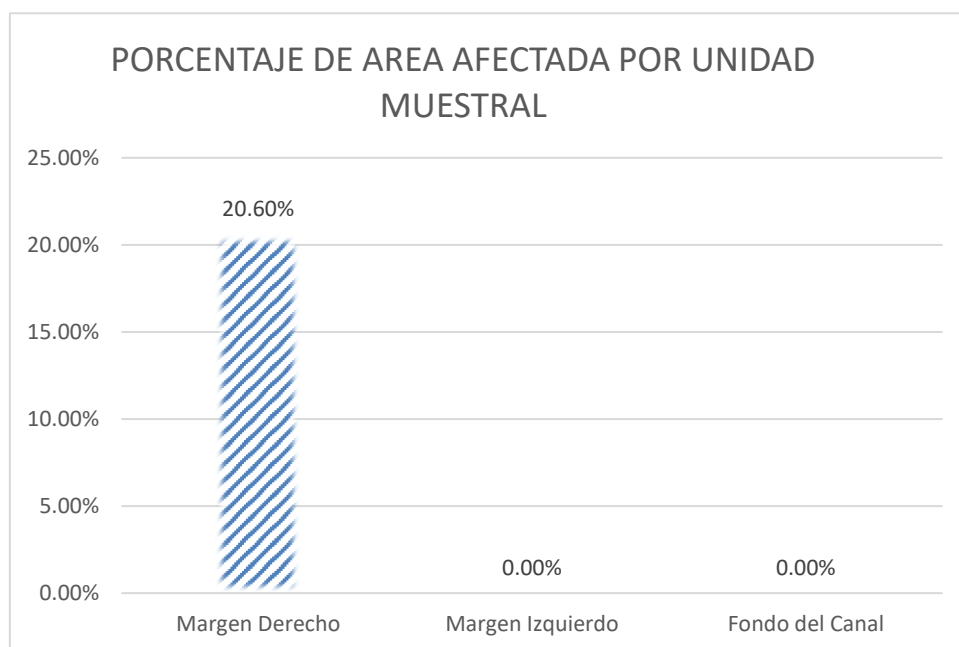
Gráfico N°17: Porcentaje de Área afectada por Unidad Muestral N° 6

Interpretación: La Unidad Muestral N° 6, presenta el 9.91% de área afectada por Grieta y el 10.68% de área afectada por Eflorescencia, determinándose que el Margen derecho y Margen Izquierdo, presentan grietas y fondo de canal sedimentación.

CUADRO DE RESUMEN DE LA UNIDAD MUESTRAL					6
ELEMENTOS	Área Evaluada (m2)	Área Afectada (m2)	Área No Afectada (m2)	% Área Afectada	% Área No Afectada
Margen Derecho	3.60	2.41	1.19	20.60%	79.40%
Margen Izquierdo	3.60	0.00	3.60	0.00%	100.00%
Fondo del Canal	4.50	0.00	4.50	0.00%	100.00%
Total de Unidad de Muestra	11.70	2.41	9.29	20.60%	79.40%

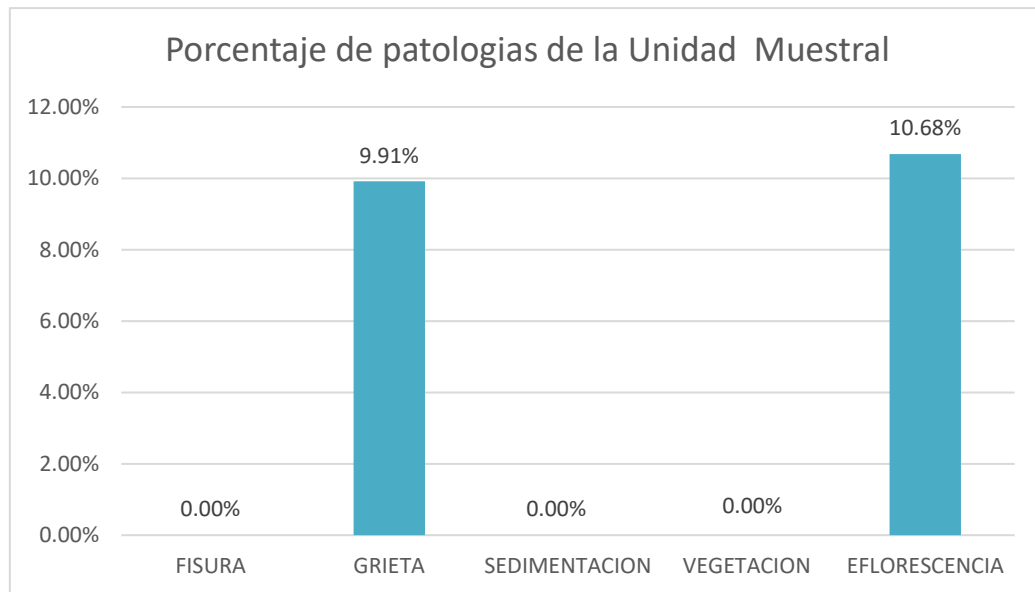
Gráfico N°18: Porcentaje de patologías de Unidad Muestral N° 6

PATOLOGIAS		%
1	FISURA	0.00%
2	GRIETA	9.91%
3	SEDIMENTACION	0.00%
4	VEGETACION	0.00%
5	EFLORESCENCIA	10.68%

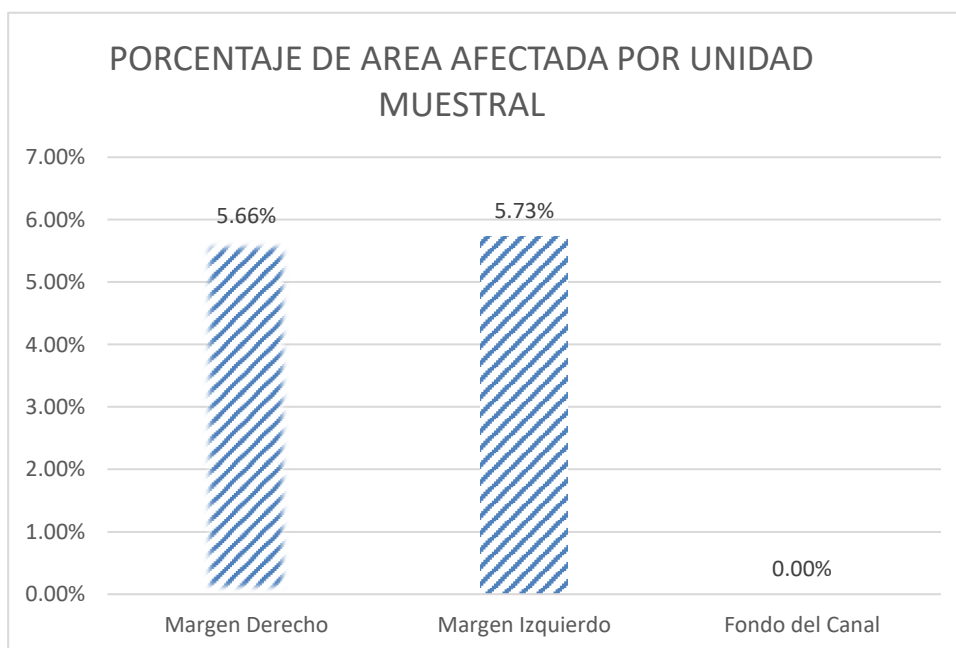
Gráfico N°20: Porcentaje de Área afectada por Unidad Muestral N° 7

Interpretación: La Unidad Muestral N° 7, presenta el 11.38% de área afectada, determinándose que el Margen derecho e izquierdo hay mayor daño por la patologías: Eflorescencia.

CUADRO DE RESUMEN DE LA UNIDAD MUESTRAL					7
ELEMENTOS	Área Evaluada (m2)	Área Afectada (m2)	Área No Afectada (m2)	% Área Afectada	% Área No Afectada
Margen Derecho	3.60	0.66	2.94	5.66%	94.34%
Margen Izquierdo	3.60	0.67	2.93	5.73%	94.27%
Fondo del Canal	4.50	0.00	4.50	0.00%	100.00%
Total de Unidad de Muestra	11.70	1.33	10.37	11.38%	88.62%

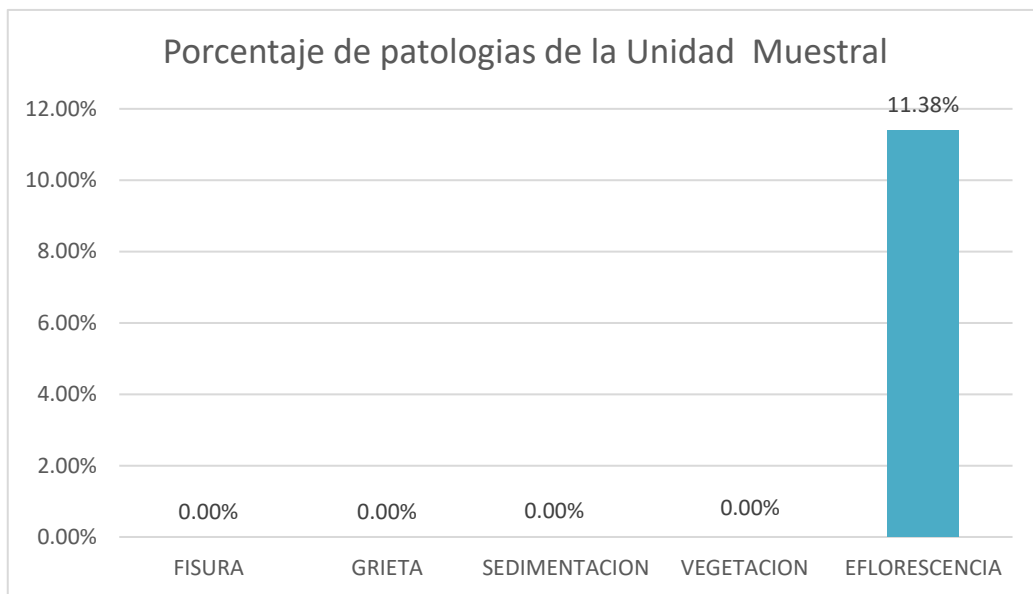
Gráfico N°21: Porcentaje de patologías de Unidad Muestral N° 7

PATOLOGIAS		%
1	FISURA	0.00%
2	GRIETA	0.00%
3	SEDIMENTACION	0.00%
4	VEGETACION	0.00%
5	EFLORESCENCIA	11.38%

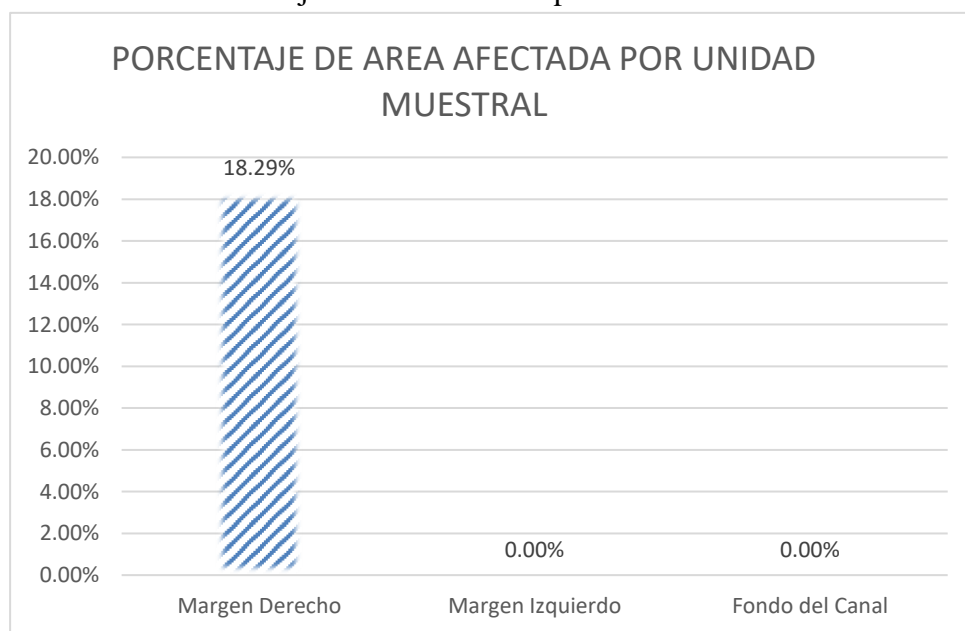
Gráfico N°23: Porcentaje de Área afectada por Unidad Muestral N° 8

Interpretación: La Unidad Muestral N° 8, presenta el 18.29% de área afectada, determinándose que el Margen derecho e izquierdo hay mayor daño por la patologías: Grieta.

CUADRO DE RESUMEN DE LA UNIDAD MUESTRAL					8
ELEMENTOS	Área Evaluada (m2)	Área Afectada (m2)	Área No Afectada (m2)	% Área Afectada	% Área No Afectada
Margen Derecho	3.60	2.14	1.46	18.29%	81.71%
Margen Izquierdo	3.60	0.00	3.60	0.00%	100.00%
Fondo del Canal	4.50	0.00	4.50	0.00%	100.00%
Total de Unidad de Muestra	11.70	2.14	9.56	18.29%	81.71%

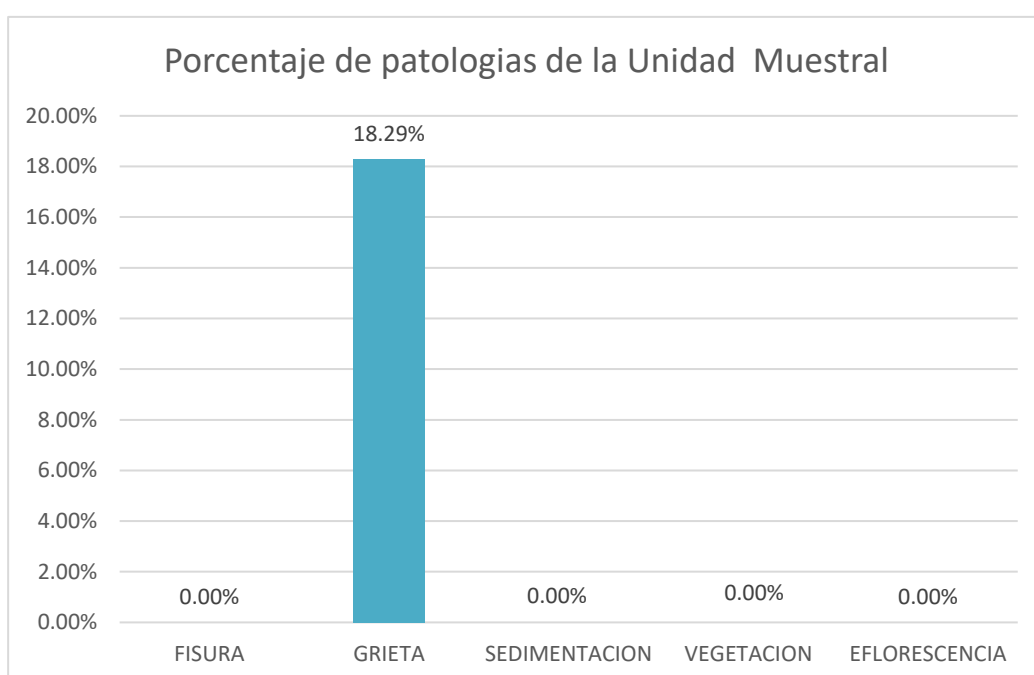
Gráfico N°24: Porcentaje de patologías de la Unidad Muestral N° 8

PATOLOGIAS		%
1	FISURA	0.00%
2	GRIETA	18.29%
3	SEDIMENTACION	0.00%
4	VEGETACION	0.00%
5	EFLORESCENCIA	0.00%

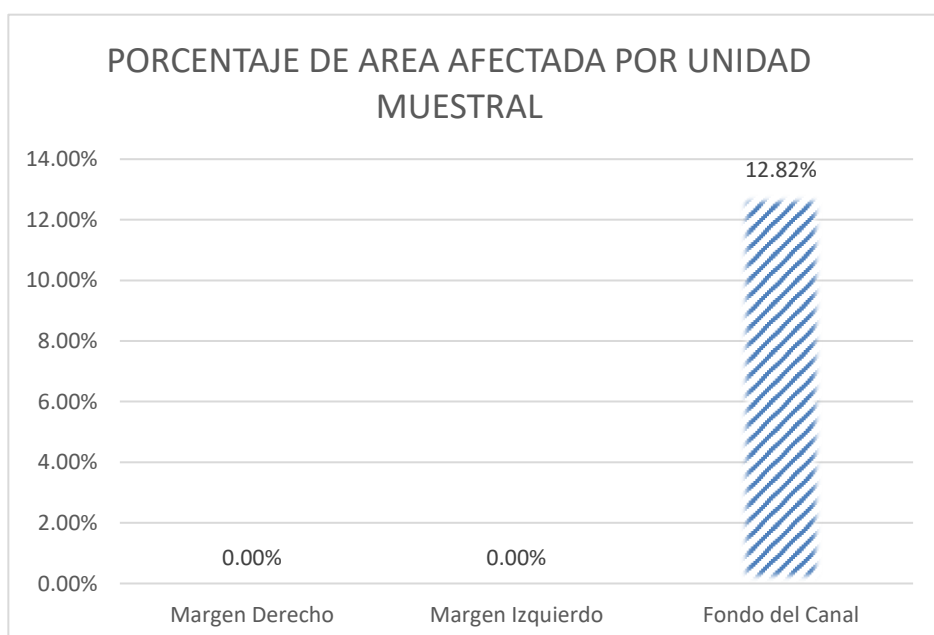
Gráfico N°26: Porcentaje de Área afectada por Unidad Muestral N° 9

Interpretación: La Unidad Muestral N° 9, presenta el 12.82% de área afectada, determinándose que el Fondo del Canal hay mayor daño por la patologías: Sedimentación.

CUADRO DE RESUMEN DE LA UNIDAD MUESTRAL					9
ELEMENTOS	Área Evaluada (m2)	Área Afectada (m2)	Área No Afectada (m2)	% Área Afectada	% Área No Afectada
Margen Derecho	3.60	0.00	3.60	0.00%	100.00%
Margen Izquierdo	3.60	0.00	3.60	0.00%	100.00%
Fondo del Canal	4.50	1.50	3.00	12.82%	87.18%
Total de Unidad de Muestra	11.70	1.50	10.20	12.82%	87.18%

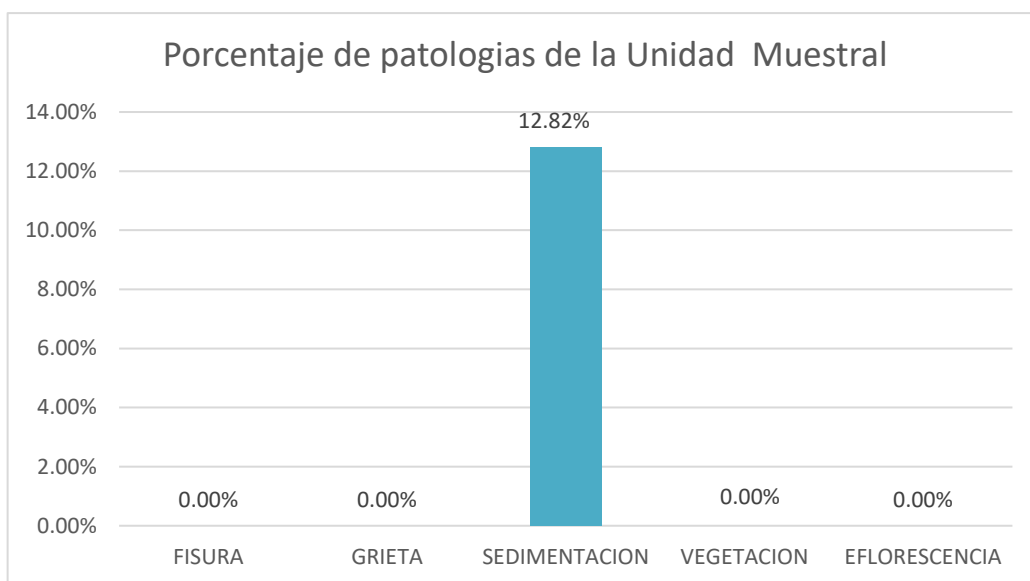
Gráfico N° 27: Porcentaje de Patologías de la Unidad Muestral 9

PATOLOGIAS		%
1	FISURA	0.00%
2	GRIETA	0.00%
3	SEDIMENTACION	12.82%
4	VEGETACION	0.00%
5	EFLORESCENCIA	0.00%

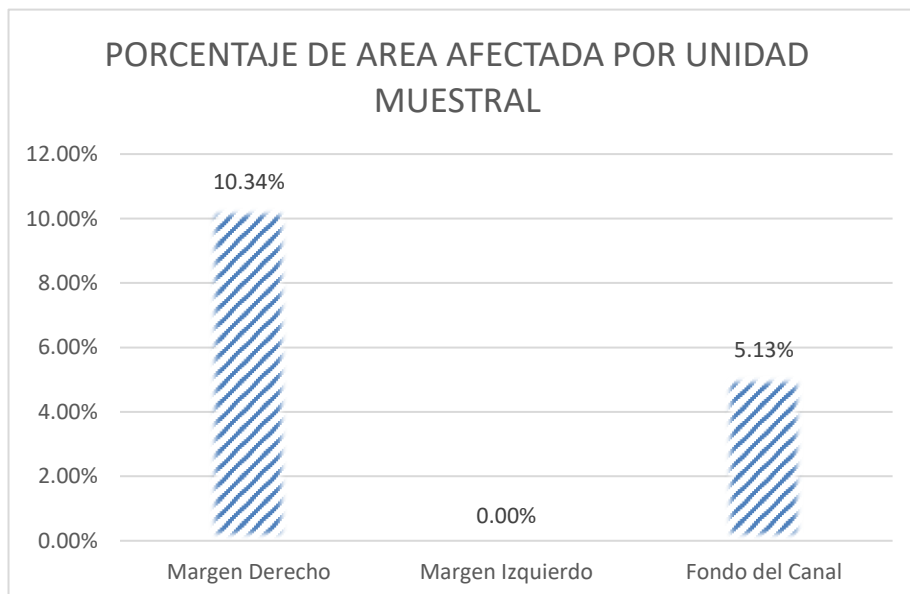
Gráfico N°29: Porcentaje de Área afectada por Unidad Muestral N° 10

Interpretación: La Unidad Muestral N° 10, presenta el 10.34% de área afectada, determinándose que el Margen derecho hay presencia de la patología: Grieta, y el fondo del canal hay patología de sedimentación al 5.13%

CUADRO DE RESUMEN DE LA UNIDAD MUESTRAL					10
ELEMENTOS	Área Evaluada (m2)	Área Afectada (m2)	Área No Afectada (m2)	% Área Afectada	% Área No Afectada
Margen Derecho	3.60	1.21	2.39	10.34%	89.66%
Margen Izquierdo	3.60	0.00	3.60	0.00%	100.00%
Fondo del Canal	4.50	0.60	3.90	5.13%	94.87%
Total de Unidad de Muestra	11.70	1.81	9.89	15.47%	84.53%

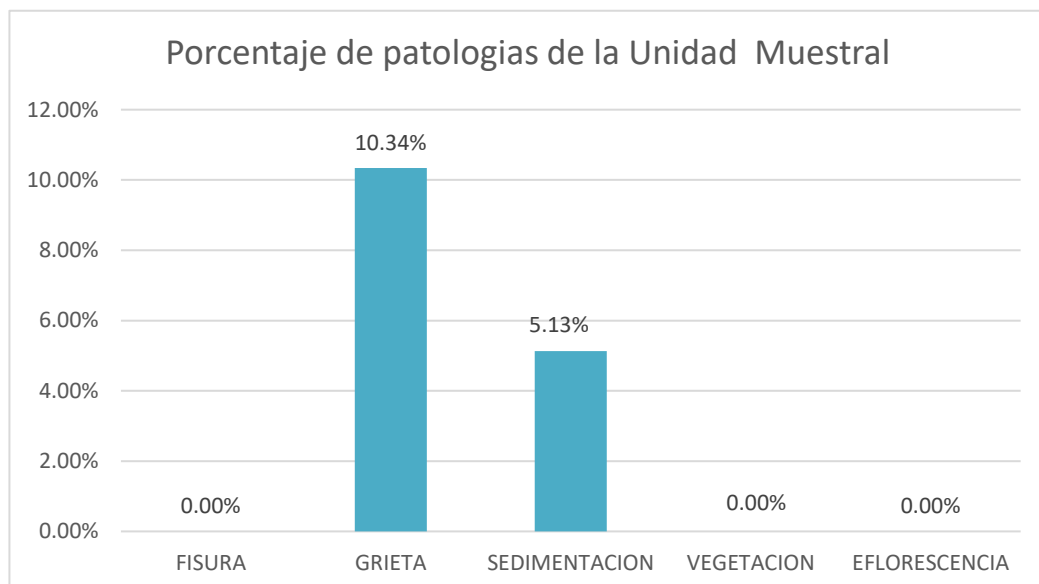
Gráfico N°30: Porcentaje de patologías de Unidad Muestral N° 10

PATOLOGIAS		%
1	FISURA	0.00%
2	GRIETA	10.34%
3	SEDIMENTACION	5.13%
4	VEGETACION	0.00%
5	EFLORESCENCIA	0.00%

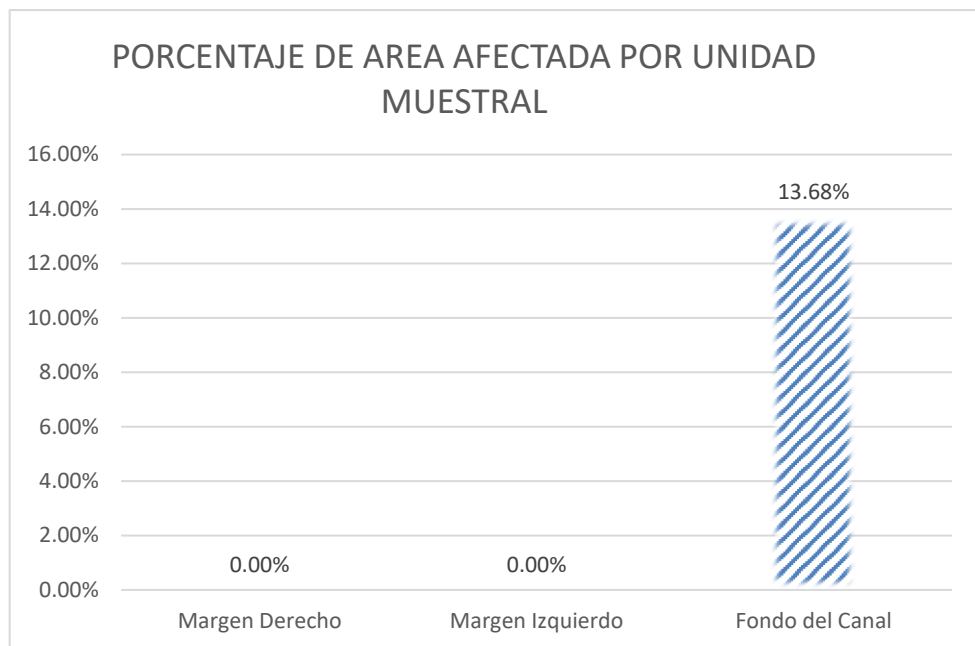
Gráfico N°32: Porcentaje de Área afectada por Unidad Muestral N° 11

CUADRO DE RESUMEN DE LA UNIDAD MUESTRAL					11
ELEMENTOS	Área Evaluada (m2)	Área Afectada (m2)	Área No Afectada (m2)	% Área Afectada	% Área No Afectada
Margen Derecho	3.60	0.00	3.60	0.00%	100.00%
Margen Izquierdo	3.60	0.00	3.60	0.00%	100.00%
Fondo del Canal	4.50	1.60	2.90	13.68%	86.32%
Total de Unidad de Muestra	11.70	1.60	10.10	13.68%	86.32%

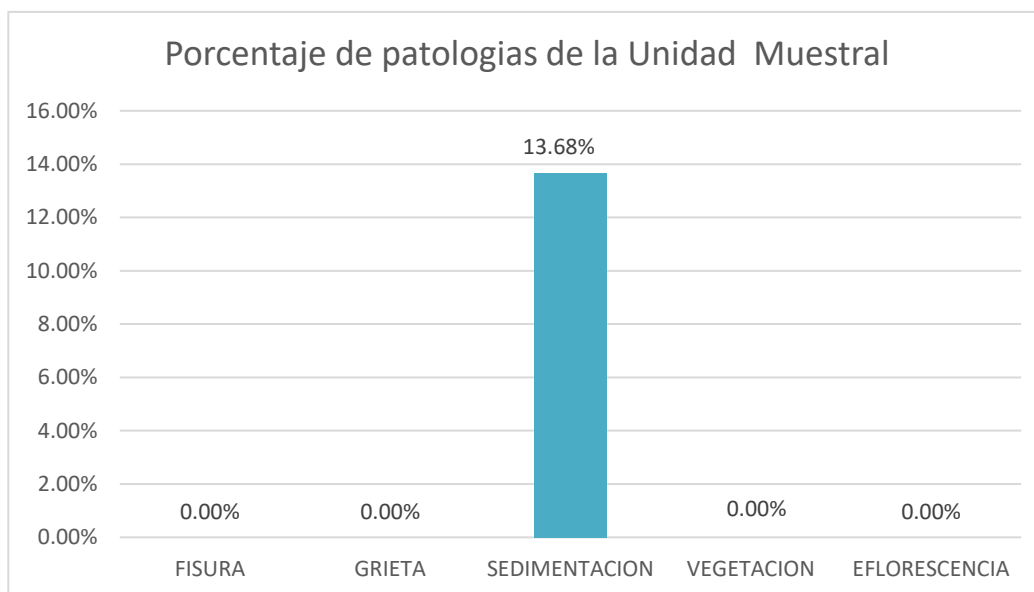
Gráfico N°33: Porcentaje de patologías de Unidad Muestral N° 11

PATOLOGIAS		%
1	FISURA	0.00%
2	GRIETA	0.00%
3	SEDIMENTACION	13.68%
4	VEGETACION	0.00%
5	EFLORESCENCIA	0.00%

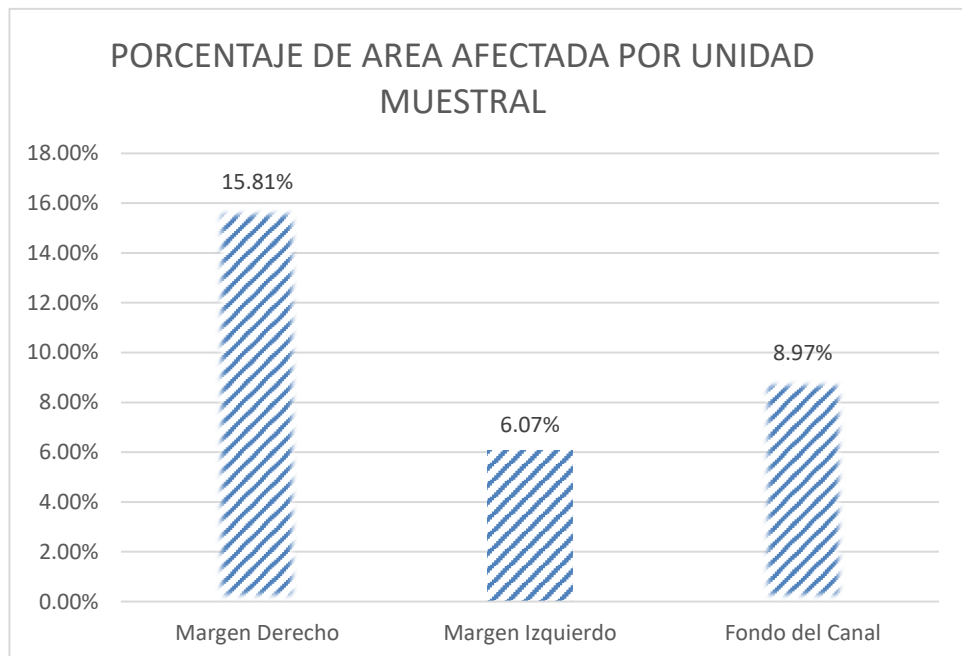
Gráfico N°35: Porcentaje de Área afectada por Unidad Muestral N° 12

CUADRO DE RESUMEN DE LA UNIDAD MUESTRAL					12
ELEMENTOS	Área Evaluada (m2)	Área Afectada (m2)	Área No Afectada (m2)	% Área Afectada	% Área No Afectada
Margen Derecho	3.60	1.85	1.75	15.81%	84.19%
Margen Izquierdo	3.60	0.71	2.89	6.07%	93.93%
Fondo del Canal	4.50	1.05	3.45	8.97%	91.03%
Total de Unidad de Muestra	11.70	3.61	8.09	30.85%	69.15%

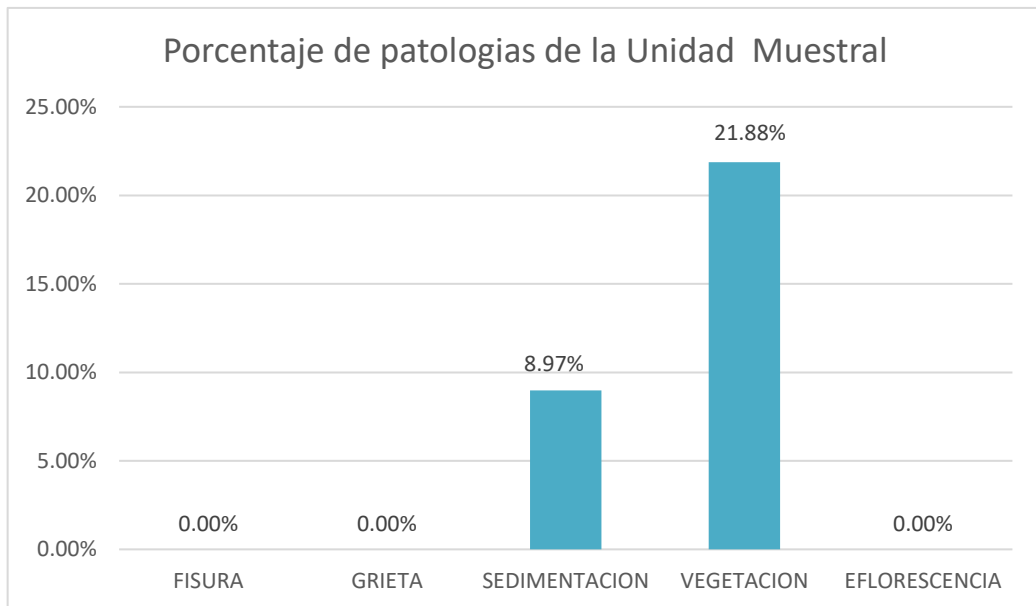
Gráfico N°36: Porcentaje de patologías de Unidad Muestral N° 12

PATOLOGIAS		%
1	FISURA	0.00%
2	GRIETA	0.00%
3	SEDIMENTACION	8.97%
4	VEGETACION	21.88%
5	EFLORESCENCIA	0.00%

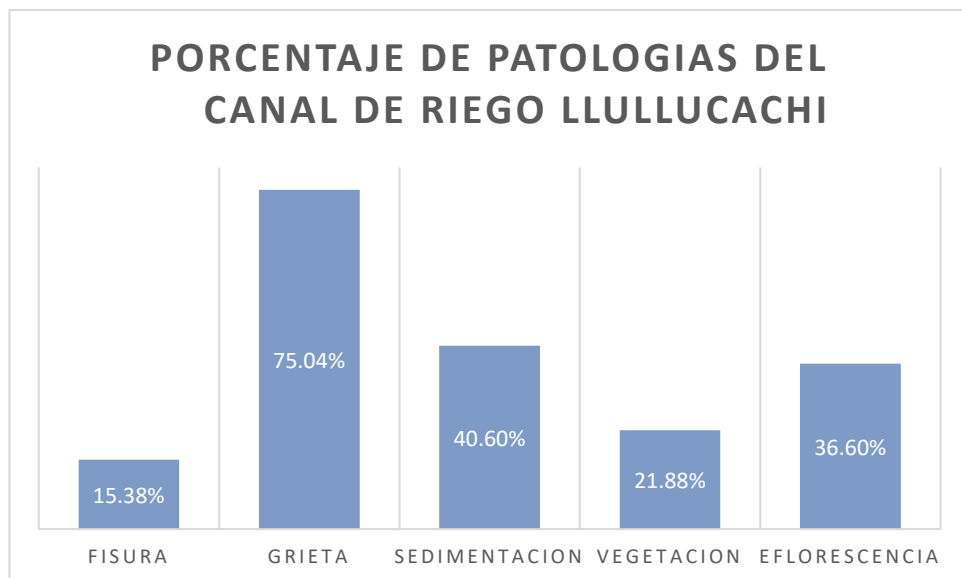
Cuadro N°28: Porcentaje de patologías del canal de riego Llullucachi

PATOLOGIA	%AREA AFECTADA	NIVEL DE SEVERIDAD PROMEDIO
FISURA	15.38%	moderado
GRIETA	75.04%	severo
SEDIMENTACION	40.60%	moderado
VEGETACION	21.88%	moderado
EFLORESCENCIA	36.60%	moderado

PATOLOGIAS Y CONDICION DE SERVICIO DEL CANAL DE RIEGO LLULLUCACHI	
PATOLOGIA	CONDICION DE SERVICIO
LA GRIETA ES LA PATOLOGIA QUE MAYOR DAÑO CAUSA AL CANAL, CON UN 75.04%	REGULAR

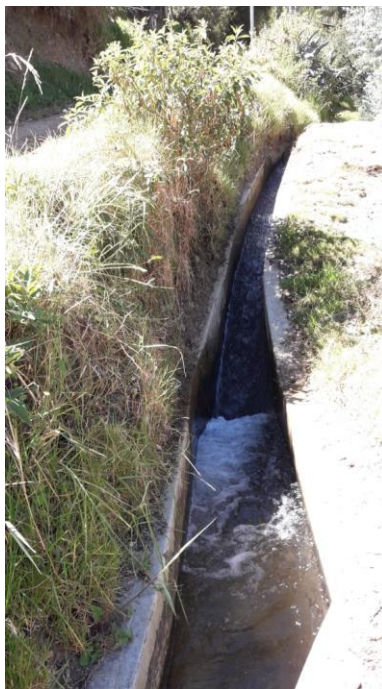
Fotografía N°2: Canal de riego al lado el camino carrozable al margen derecho
