**DETERMINACIÓN Y EVALUACIÓN DE LAS
PATOLOGÍAS DEL CONCRETO DEL CANAL DE
REGADÍO MINAS, DESDE EL TRAMO 0+000 KM AL 1+000
KM, DEL CASERÍO DE LABORPAMPA, DISTRITO DE
PARIAHUANCA, PROVINCIA DE CARHUAZ,
DEPARTAMENTO DE ANCASH – 2019**

**TESIS PARA OPTAR EL TÍTULO PROFESIONAL
DE INGENIERO CIVIL**

**HUARAZ – PERÚ
2020**

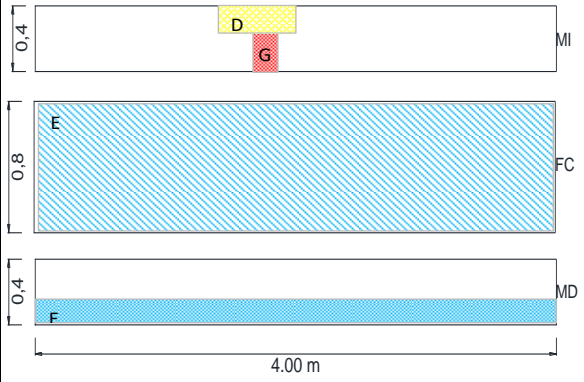
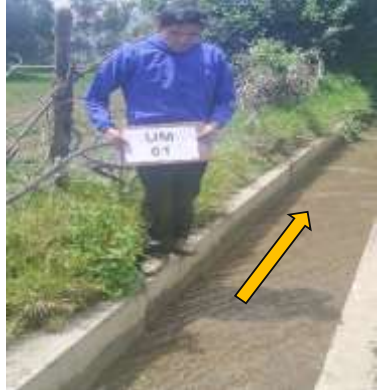
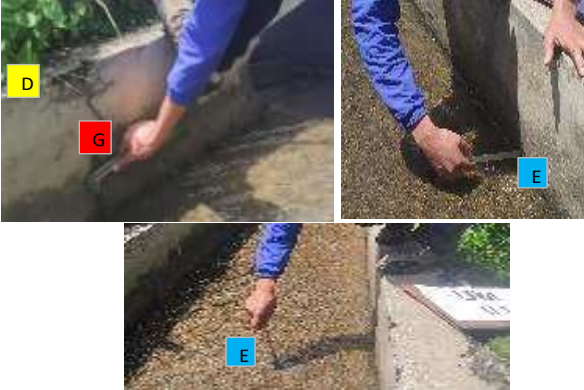
MUSGO (V)	0	0		
REPRESE. GRAF. AFECTADA PROGRE 0+004 - 0+008 Km				FOTOGRAFIAS							SECCION TIPICA DE LA UM

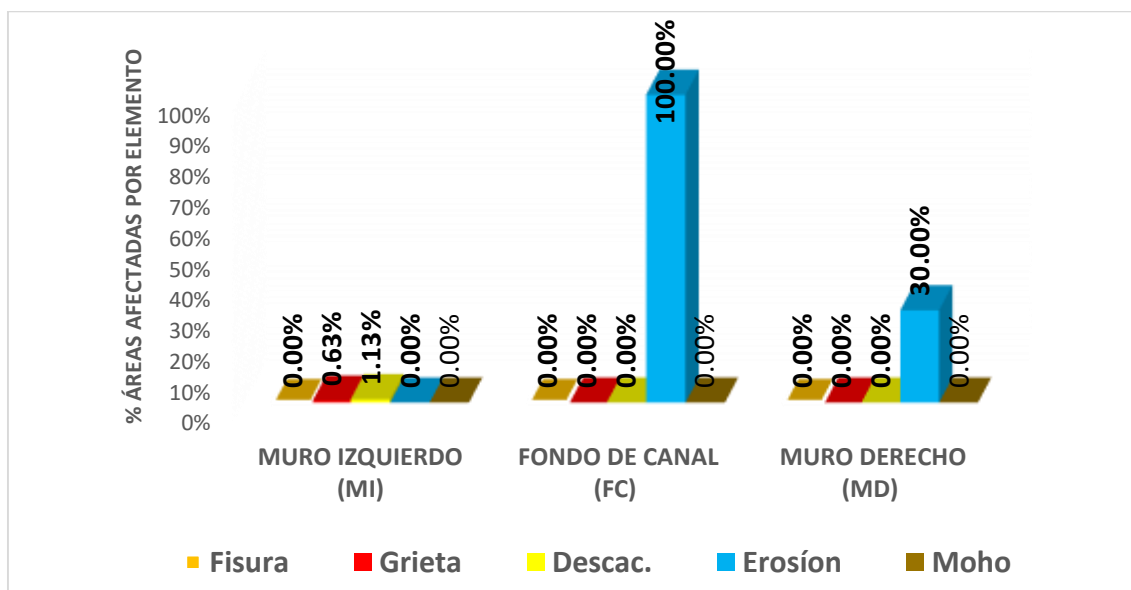
Gráfico 1. Porcentaje de áreas afectadas por patologías en cada elemento de la UM 01

Del gráfico 1 se observa, en el muro izquierdo la patología con mayor porcentaje de área afectada es el descascamiento con 1.13% seguida de grieta con 0.63%, en el fondo de canal la patología con mayor porcentaje de afectación es la erosión con 100%, en el muro derecho la patología con mayor porcentaje de afectación es la erosión con 30.00%.

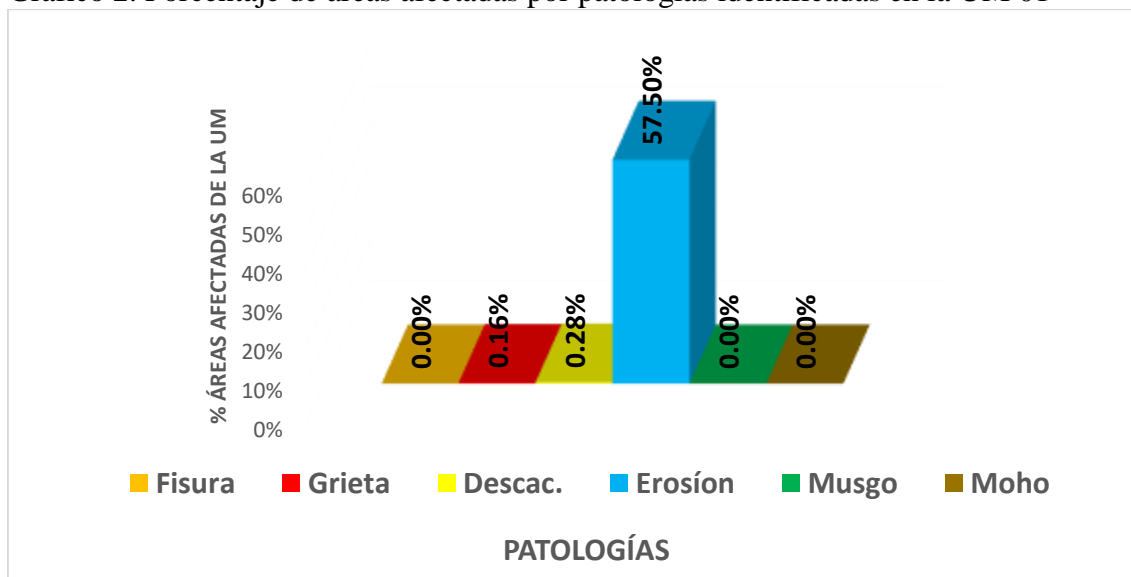
Gráfico 2. Porcentaje de áreas afectadas por patologías identificadas en la UM 01

En el gráfico 2 se observa las patologías con sus respectivos porcentajes de afectación al área de la UM 1, siendo la erosión con mayor porcentaje con 57.50%, seguida de descascamiento con 0.28% y grieta con 0.16% y

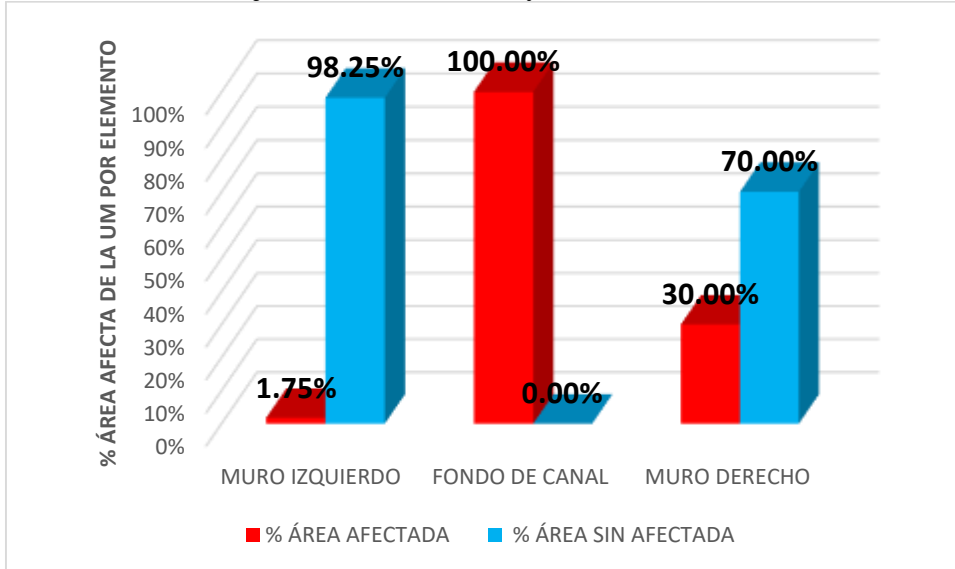
Grafico 3. Porcentaje de áreas afectadas y sin afectada en cada elemento de la UM 01

En el gráfico 3 se observa que la UM 1, muro izquierdo con porcentaje de áreas afectadas de 1.75%, mientras que el fondo del canal es afectado en 100% y muro derecho afectada en un 30.00%.

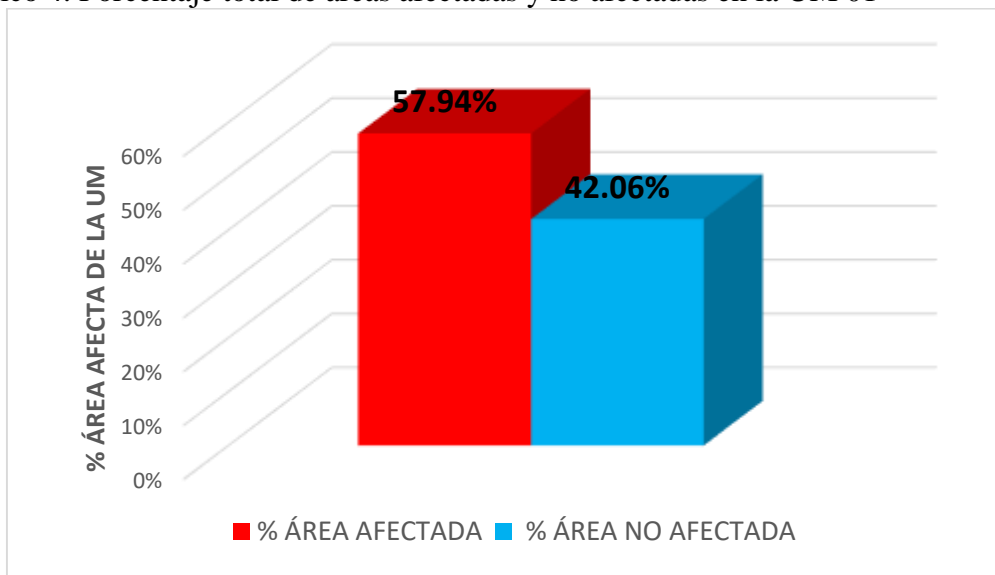
Grafico 4. Porcentaje total de áreas afectadas y no afectadas en la UM 01

En el gráfico 4 se observa que la UM 1, presenta una área afectada por patologías con 57.94% , afectadas por: grietas, descascaramiento y erosión, mientras que las áreas no afectadas representa el 42.06%.

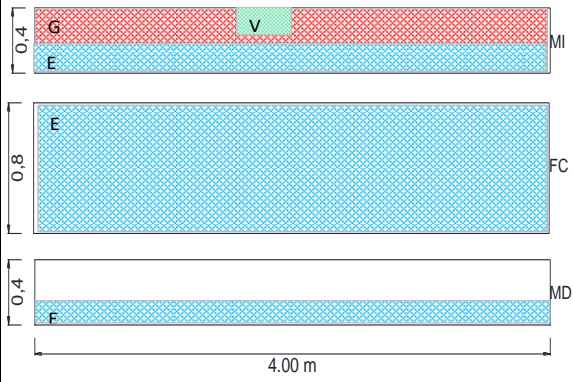
EROSIÓN (E)	3		0.11	4				
REPRESE. GRAF. AFECTADA PROGRE 0+016 - 0+020					MUSGO (V)	0		0	FC	3.2			
												MOHO (M)	0		0	MD
FOTOGRAFIAS												SECCION TIPICA DE LA UM

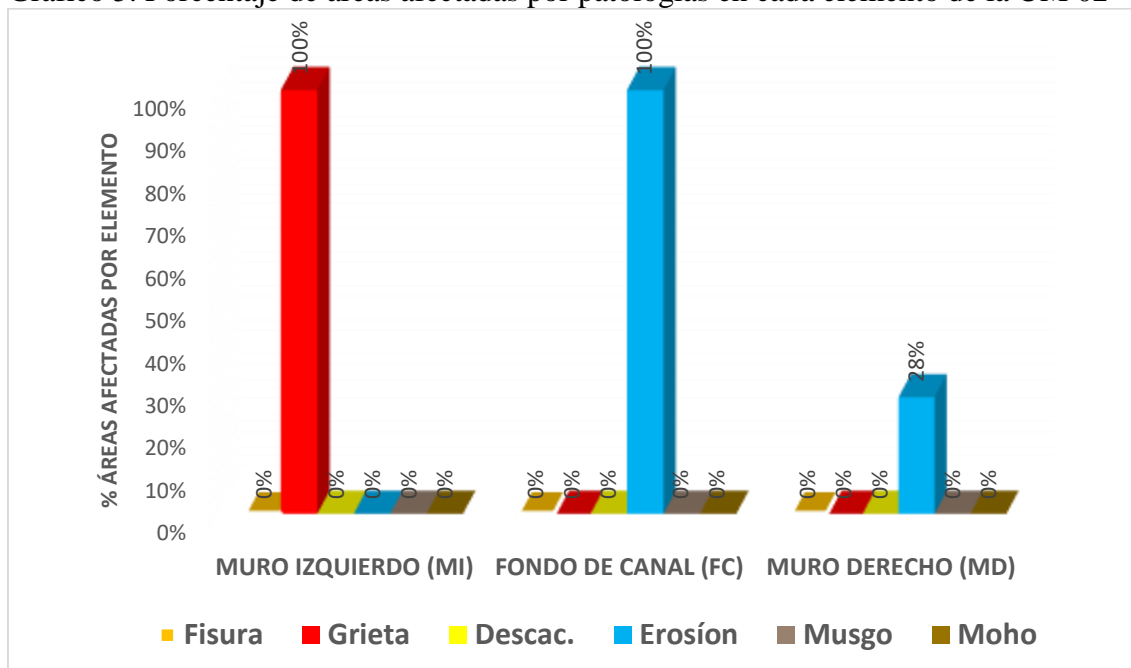
Grafico 5. Porcentaje de áreas afectadas por patologías en cada elemento de la UM 02

Del gráfico 5 se observa, en el muro izquierdo la patología con mayor porcentaje de área afectada es la grieta con 100.00%, en el fondo de canal la patología con mayor porcentaje de afectación es la erosión con 100%, en el muro derecho la patología con mayor porcentaje de afectación es la erosión con 2.50%.

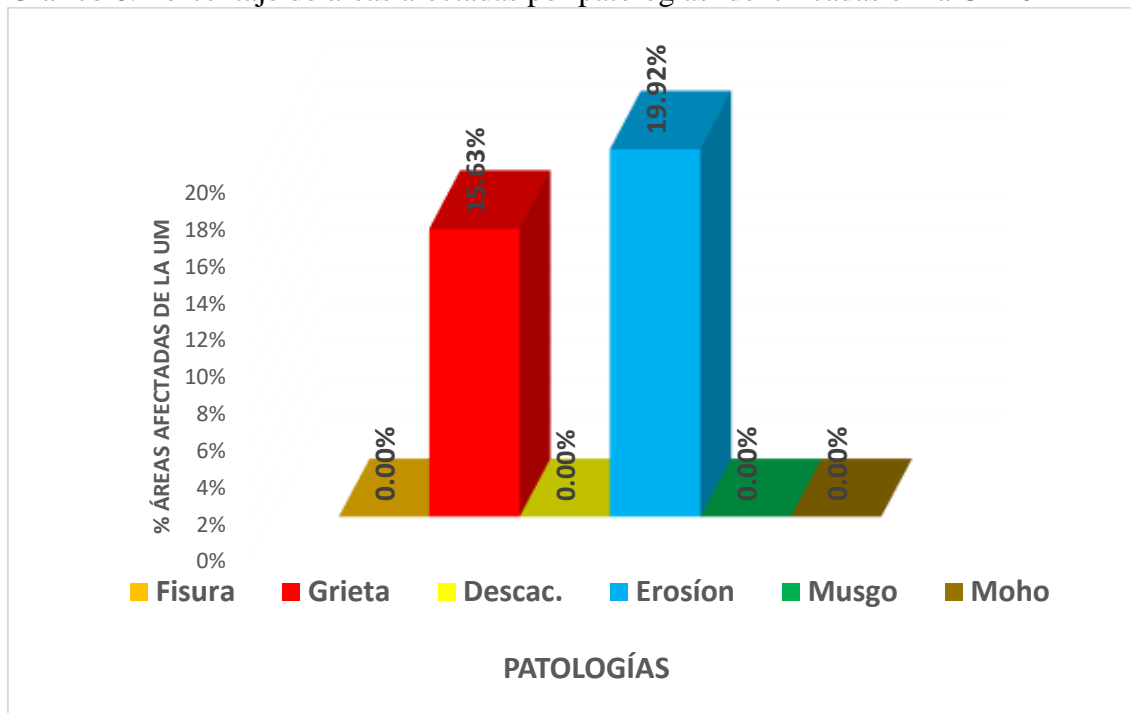
Grafico 6. Porcentaje de áreas afectadas por patologías identificadas en la UM 02

En el gráfico 6 se observa las patologías con sus respectivos porcentajes de afectación al área de la UM 2, siendo la erosión con mayor porcentaje con 19.92%, seguida de grieta con 15.63%.

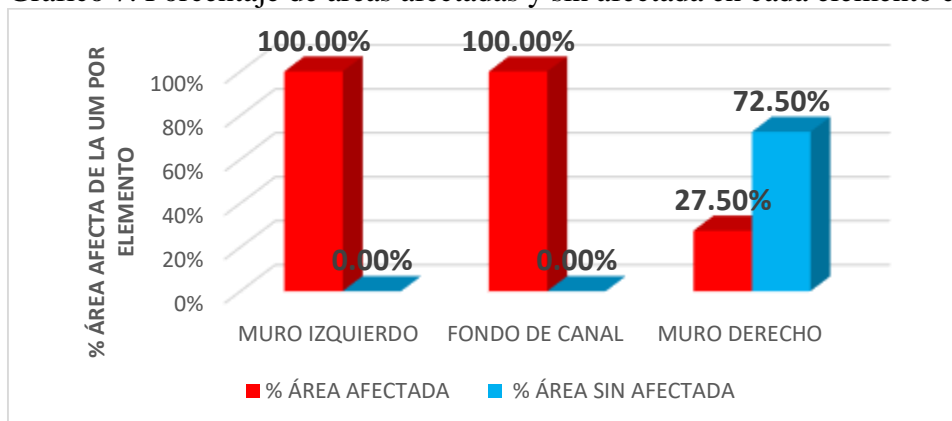
Grafico 7. Porcentaje de áreas afectadas y sin afectada en cada elemento de la UM 02

En el gráfico 7 se observa que la UM 2, muro izquierdo con porcentaje de áreas afectadas de 100%, mientras que el fondo del canal es afectado en 100% y muro derecho afectada en un 27.50%.

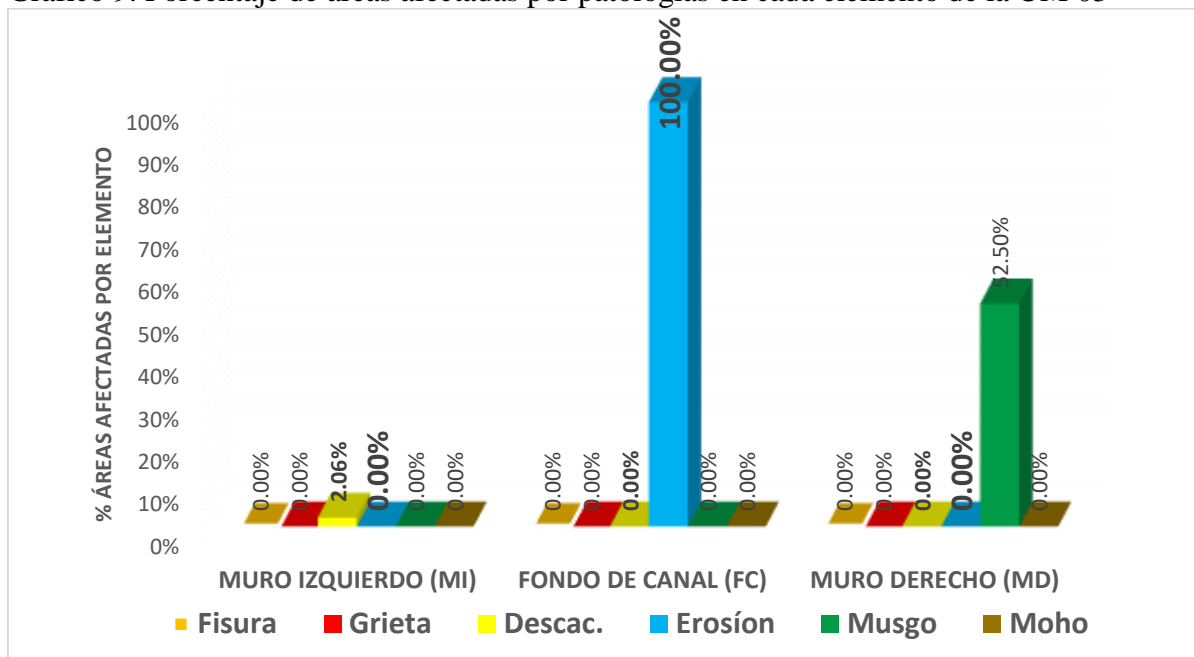
Grafico 9. Porcentaje de áreas afectadas por patologías en cada elemento de la UM 03

Del gráfico 9 se observa, en el muro izquierdo la patología con mayor porcentaje de área afectada es el descascamiento con 2.06%, en el fondo de canal la patología con mayor porcentaje de afectación es la erosión con 100%, en el muro derecho la patología con mayor porcentaje de afectación es el musgo con 52.50%.

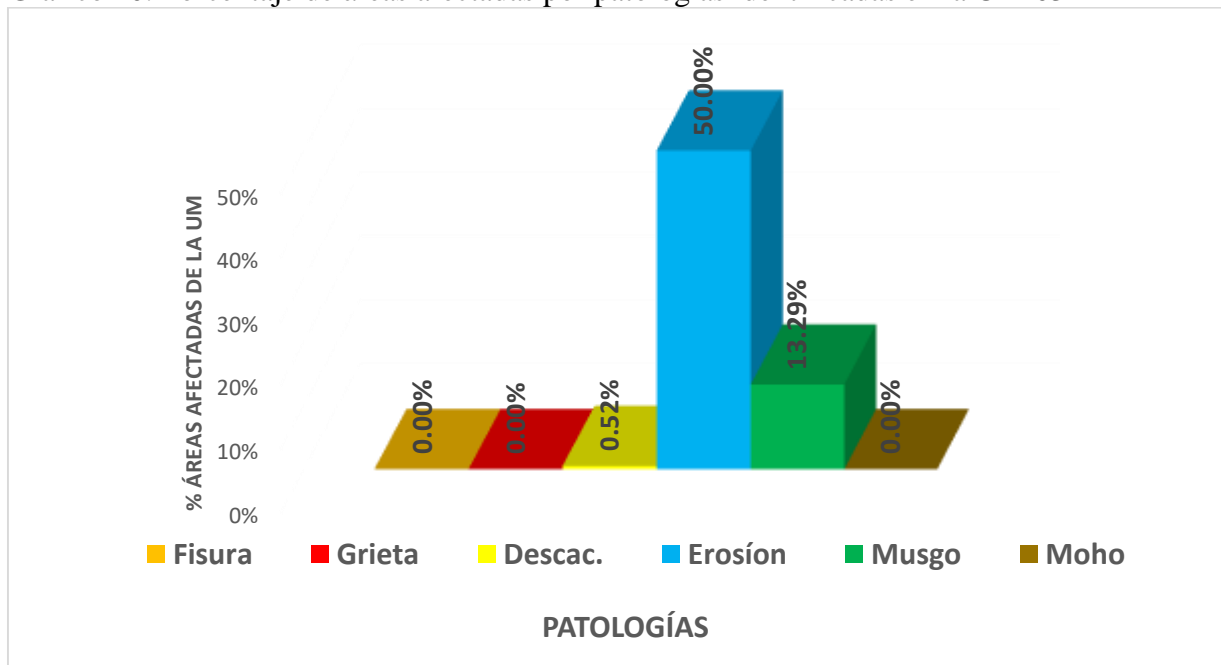
Grafico 10. Porcentaje de áreas afectadas por patologías identificadas en la UM 03

En el gráfico 10 se observa las patologías con sus respectivos porcentajes de afectación al área de la UM 3, siendo la erosión con mayor porcentaje con 50.00%, seguida de musgo con 13.29% y erosión con 0.52%.

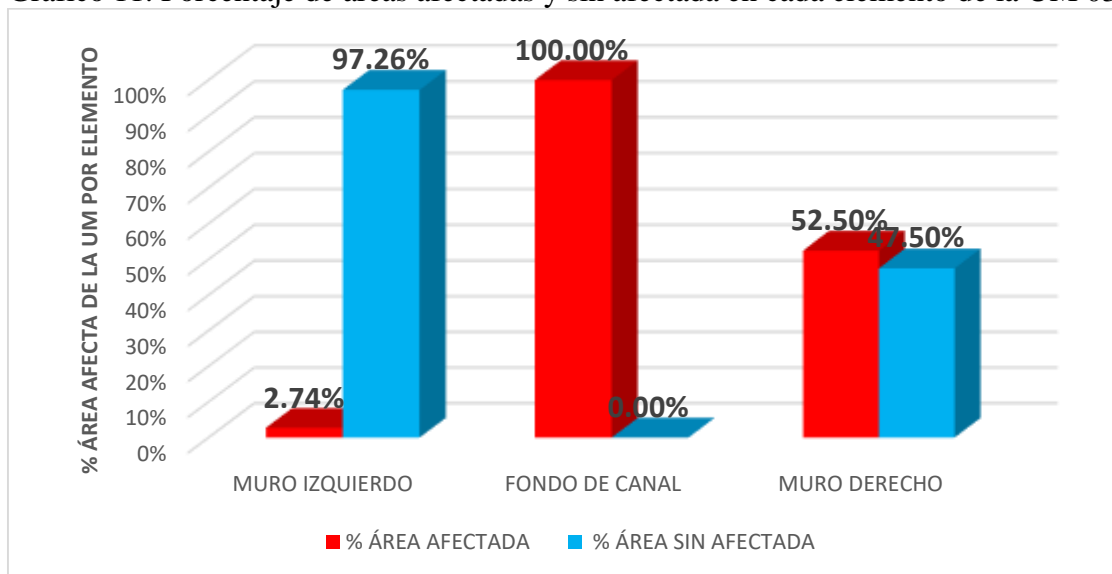
Grafico 11. Porcentaje de áreas afectadas y sin afectada en cada elemento de la UM 03

En el gráfico 11 se observa que la UM 3, muro izquierdo con porcentaje de áreas afectadas de 2.74%, mientras que el fondo del canal es afectado en 100% y muro derecho afectada en un 52.50%.

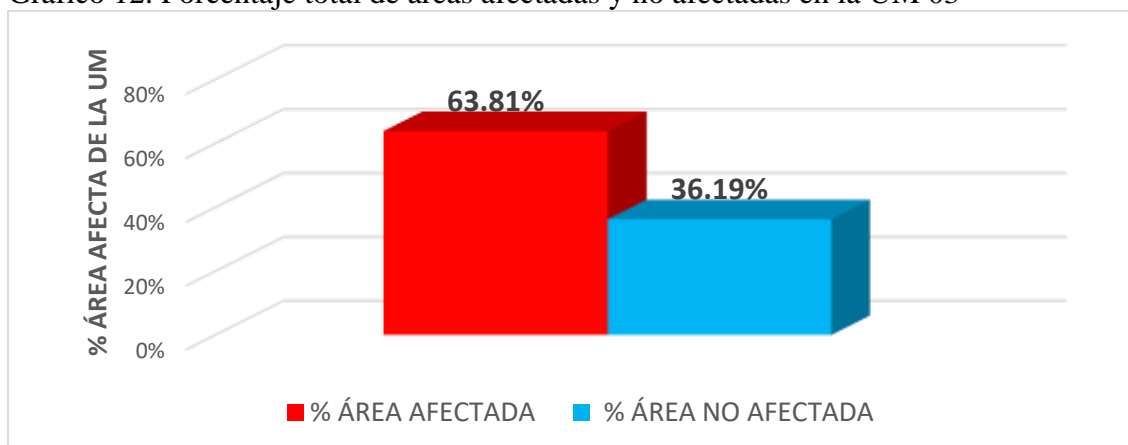
Grafico 12. Porcentaje total de áreas afectadas y no afectadas en la UM 03

En el gráfico 12 se observa que la UM 3, presenta una área afectada por patologías con 63.81% , afectadas por: descasamiento, erosión, musgo, mientras que las áreas no afectadas representa el 36.19%.

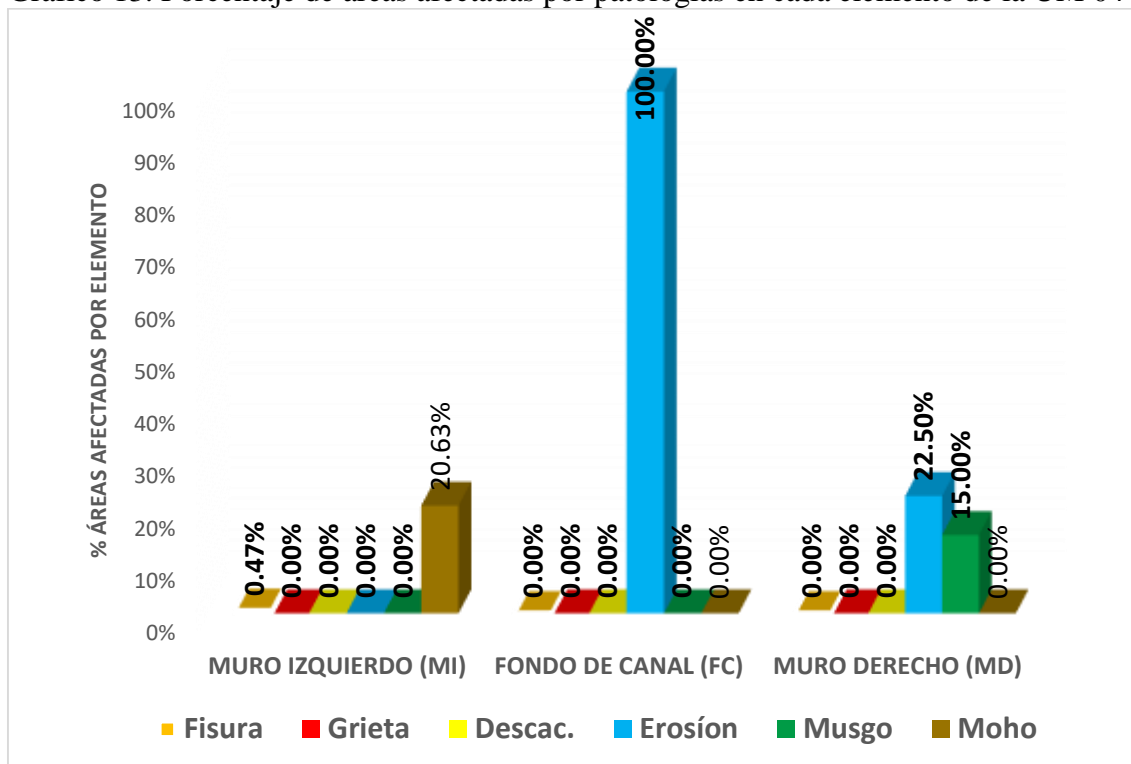
Grafico 13. Porcentaje de áreas afectadas por patologías en cada elemento de la UM 04

Del gráfico 13 se observa, en el muro izquierdo la patología con mayor porcentaje de área afectada es el moho con 20.63%, seguida de fisura con 0.47%, en el fondo de canal la patología con mayor porcentaje de afectación es la erosión con 100%, en el muro derecho la patología con mayor porcentaje de afectación es la erosión con 22.50%, seguida de musgo con 15.00%.

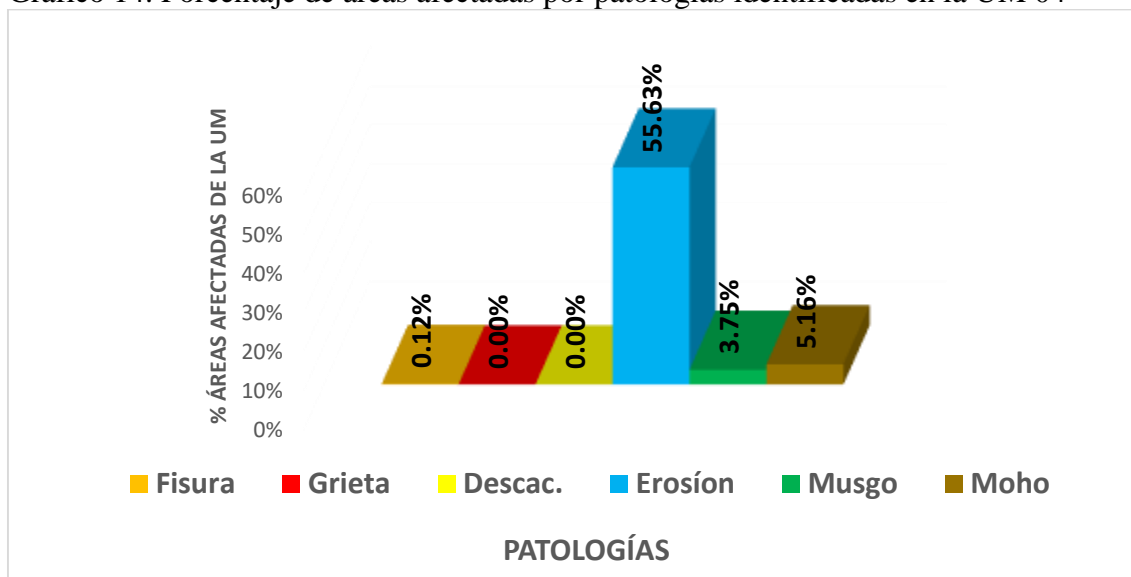
Grafico 14. Porcentaje de áreas afectadas por patologías identificadas en la UM 04

En el gráfico 14 se observa las patologías con sus respectivos porcentajes de afectación al área de la UM 4, siendo la erosión con mayor porcentaje con 55.63%, seguida de Moho con 5.16%, musgo con 3.75% y fisura con 0.12%.

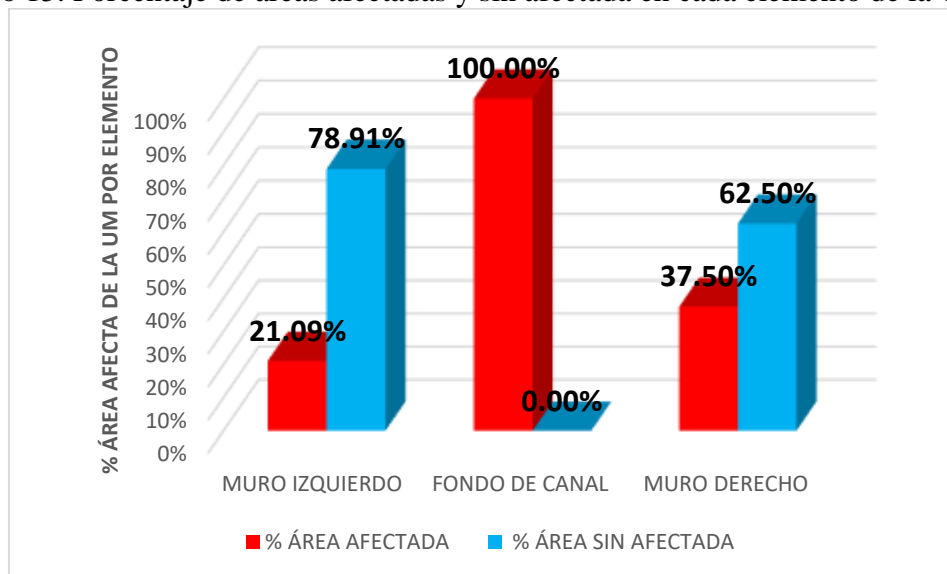
Grafico 15. Porcentaje de áreas afectadas y sin afectada en cada elemento de la UM 04

En el gráfico 15 se observa que la UM 4, muro izquierdo con porcentaje de áreas afectadas de 21.09%, mientras que el fondo del canal es afectado en 100% y muro derecho afectada en un 37.50%.

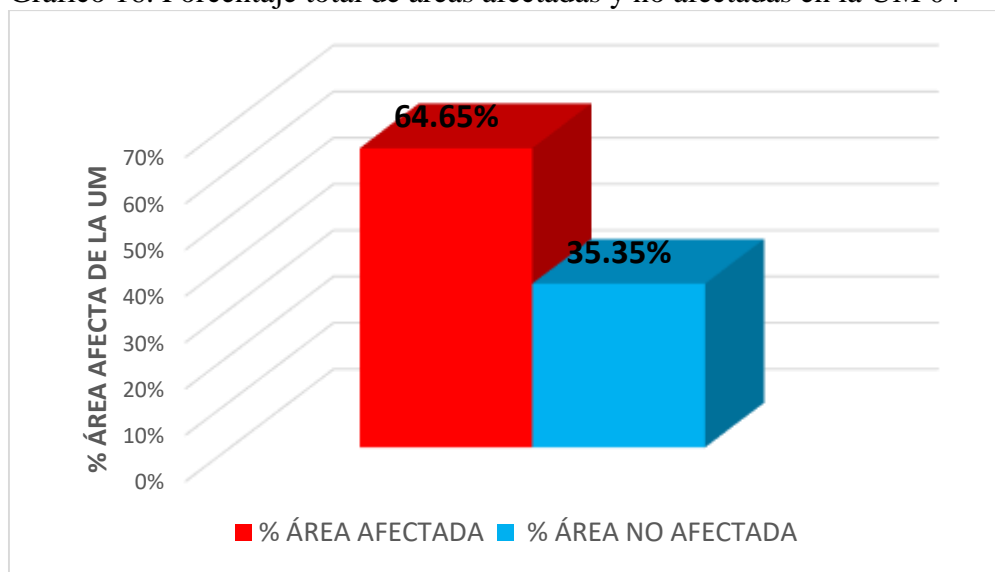
Grafico 16. Porcentaje total de áreas afectadas y no afectadas en la UM 04

En el gráfico 16 se observa que la UM 4, presenta una área afectada por patologías con 64.65% , afectadas por: fisura, erosión, musgo, moho, mientras que las áreas no afectadas representa el 35.35%

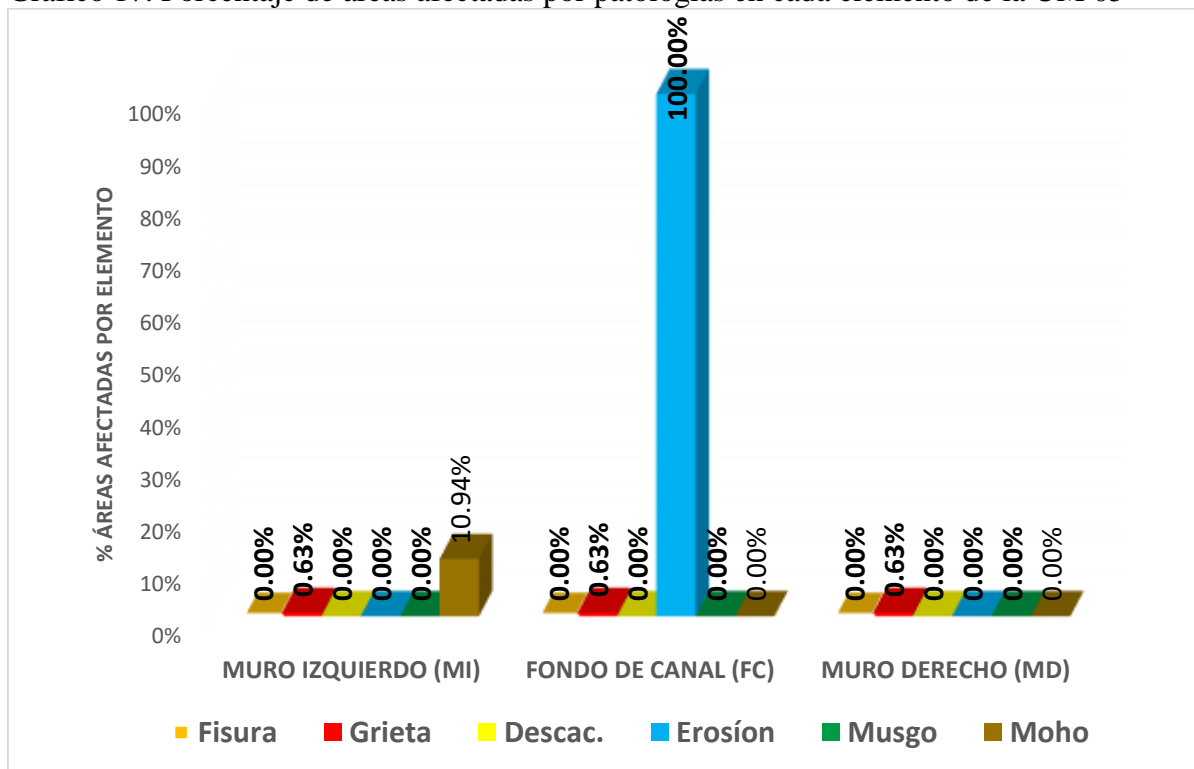
Grafico 17. Porcentaje de áreas afectadas por patologías en cada elemento de la UM 05

Del gráfico 17 se observa, en el muro izquierdo la patología con mayor porcentaje de área afectada es el moho con 10.94%, seguida de grieta con 0.63%, en el fondo de canal la patología con mayor porcentaje de afectación es la erosión con 100%, seguida de grieta con 0.63%, en el muro derecho la patología con mayor porcentaje de afectación es la grieta con 0.63%.

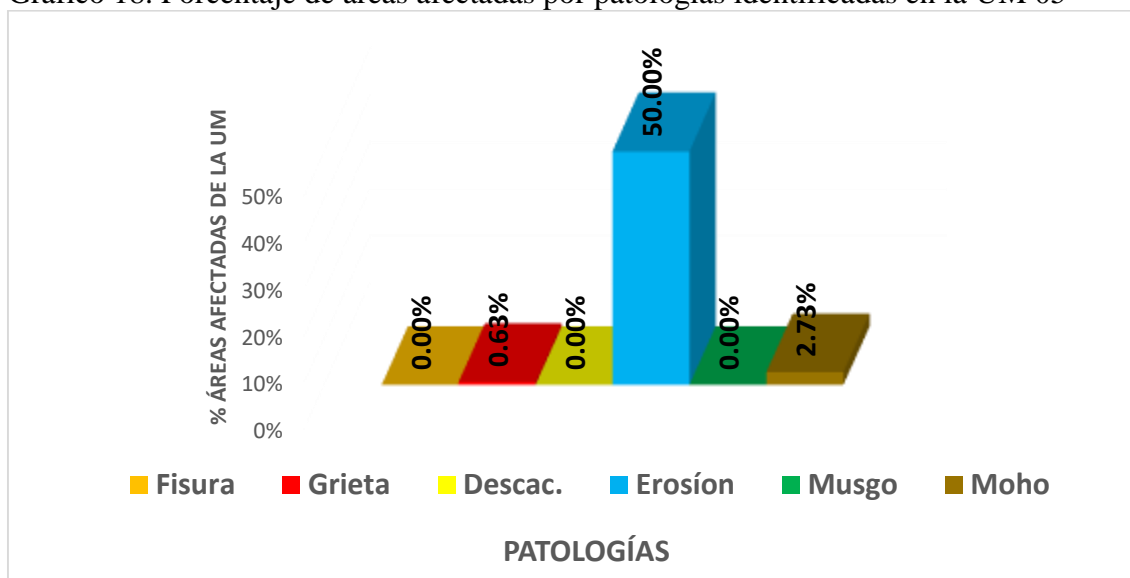
Grafico 18. Porcentaje de áreas afectadas por patologías identificadas en la UM 05

En el gráfico 18 se observa las patologías con sus respectivos porcentajes de afectación al área de la UM 5, siendo la erosión con mayor porcentaje con 50.00%, seguida de Moho con 2.73% y grieta con 0.63%.

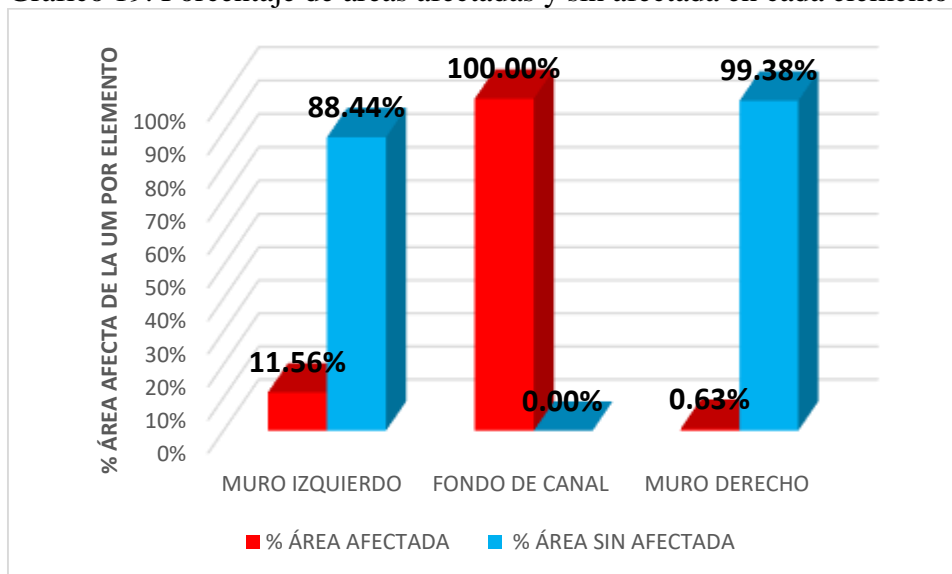
Grafico 19. Porcentaje de áreas afectadas y sin afectada en cada elemento de la UM 05

En el gráfico 19 se observa que la UM 5, muro izquierdo con porcentaje de áreas afectadas de 11.56%, mientras que el fondo del canal es afectado en 100% y muro derecho afectada en un 0.63%.

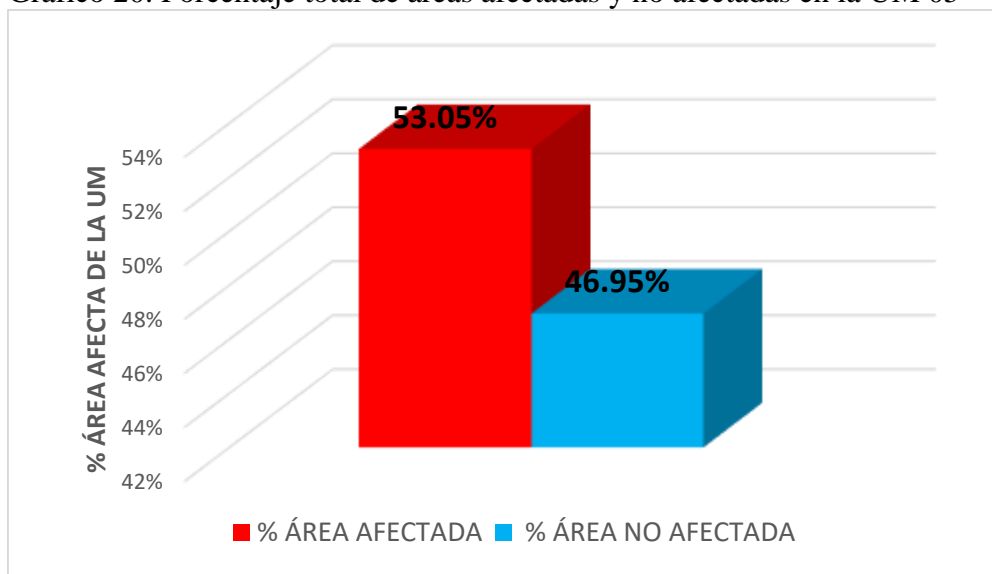
Grafico 20. Porcentaje total de áreas afectadas y no afectadas en la UM 05

En el gráfico 20 se observa que la UM 5, presenta una área afectada por patologías con 53.05% , afectadas por: grieta, erosión y moho, mientras que las áreas no afectadas representa el 46.95%

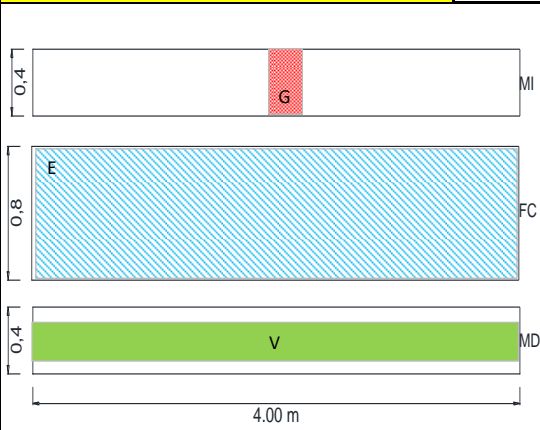
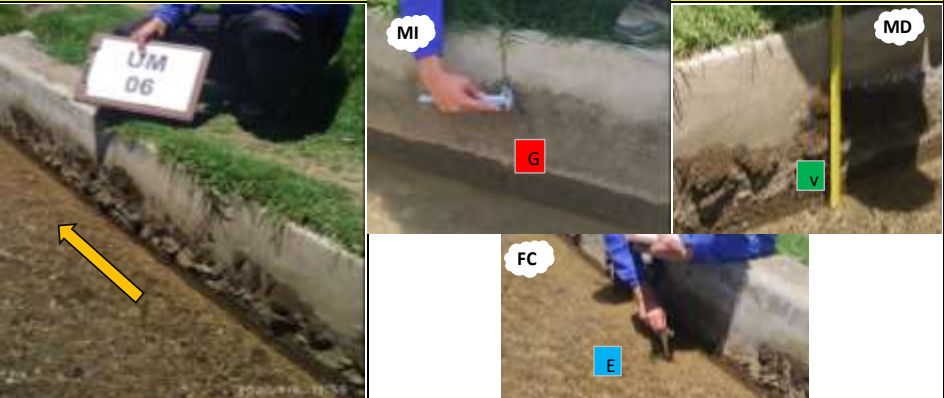
Tabla 12. Resumen de ficha técnica de recolección de datos UM 06

MOHO (M)	0	0		
REPRESE. GRAF. AFECTADA PROGR: 0+104 - 0+108											MI	1.6				
											FC	3.2				
											MD	1.6

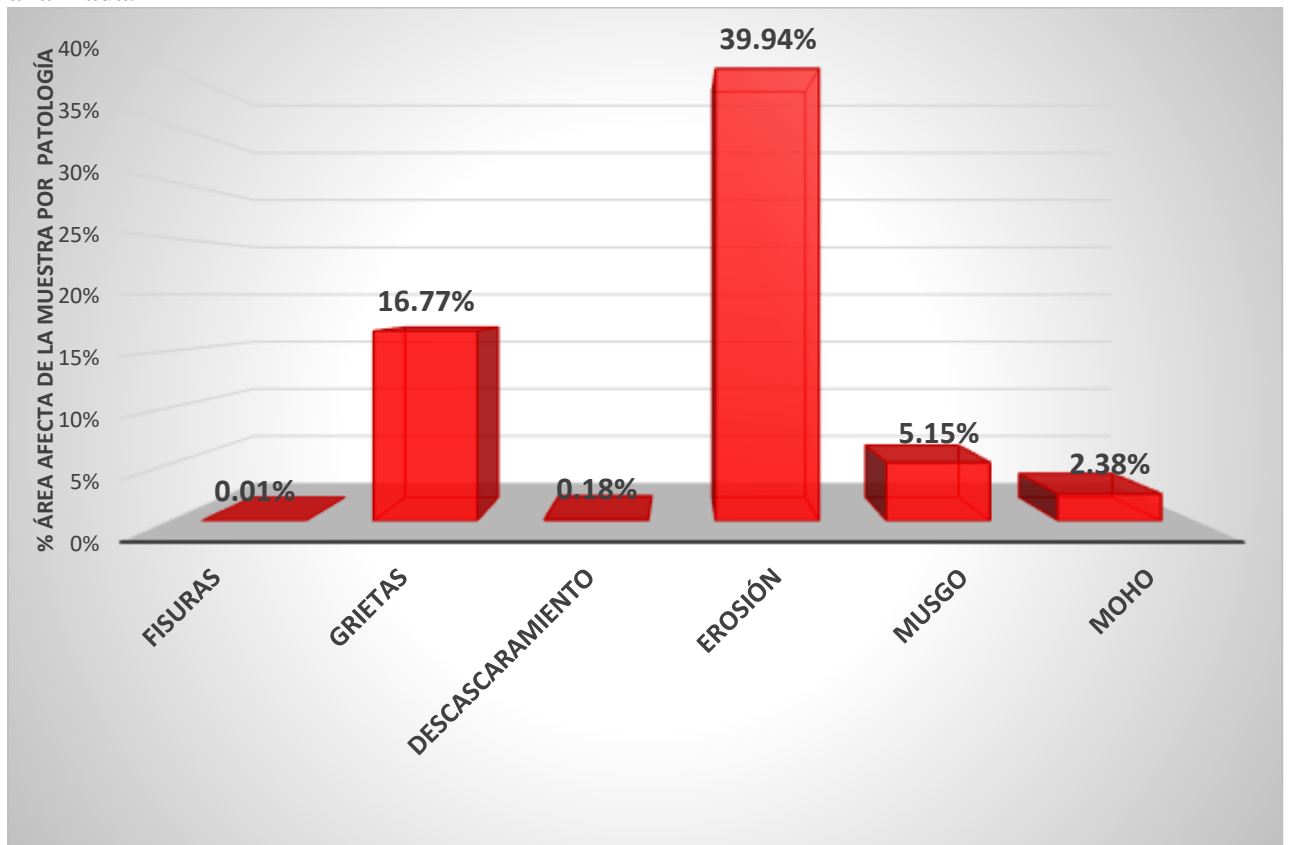
Grafico 49. Porcentaje de áreas afectadas y no afectadas por patologías en la muestra analizada.

En el grafico 49 se evidencia que, en la muestra analizada, la patología erosión representa el mayor porcentaje del área de afección con 39.94%, seguida por grietas con 16.77%, musgo 5.15%, moho con 2.38 %, descascaramiento con 0.18% y fisuras con 0.01%.

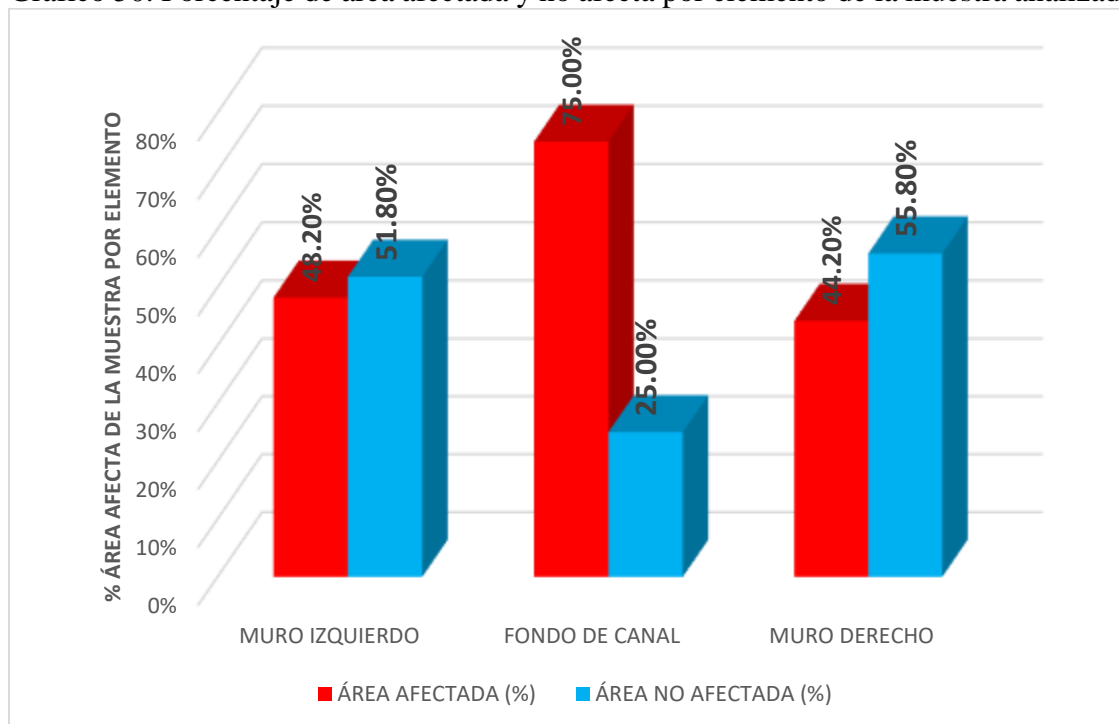
Grafico 50. Porcentaje de área afectada y no afecta por elemento de la muestra analizada.

En el gráfico 50 se observa que la muestra analizada, en el muro izquierdo las áreas afectadas por patologías identificadas representan el 48.20% y las no afectadas el 51.80%, mientras que en el fondo de canal las áreas afectadas por patologías representan el 75.00% y no afectadas el 25.00% y en el muro derecho las áreas afectadas por patologías identificadas representan el 44.20% y las no afectadas el 55.80%. Del análisis del gráfico se evidencia que, el mayor porcentaje de afección se presenta en el fondo del canal afectado por patología erosión de nivel de severidad leve.

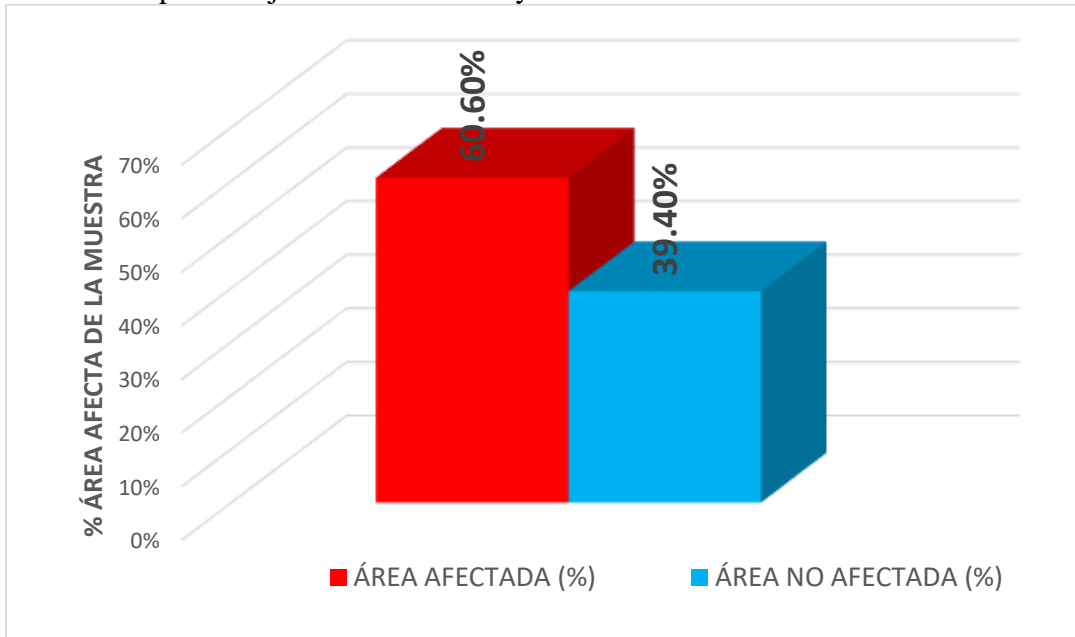
Grafico 51. porcentaje de área afectada y no afectada de muestra analizada

En el gráfico 51 se observa que la muestra analizada, presenta un área afectada por patologías con 60.60%, afectadas por: grietas, fisura, erosión, musgo, descascaramiento y área no afectada con 39.40%.

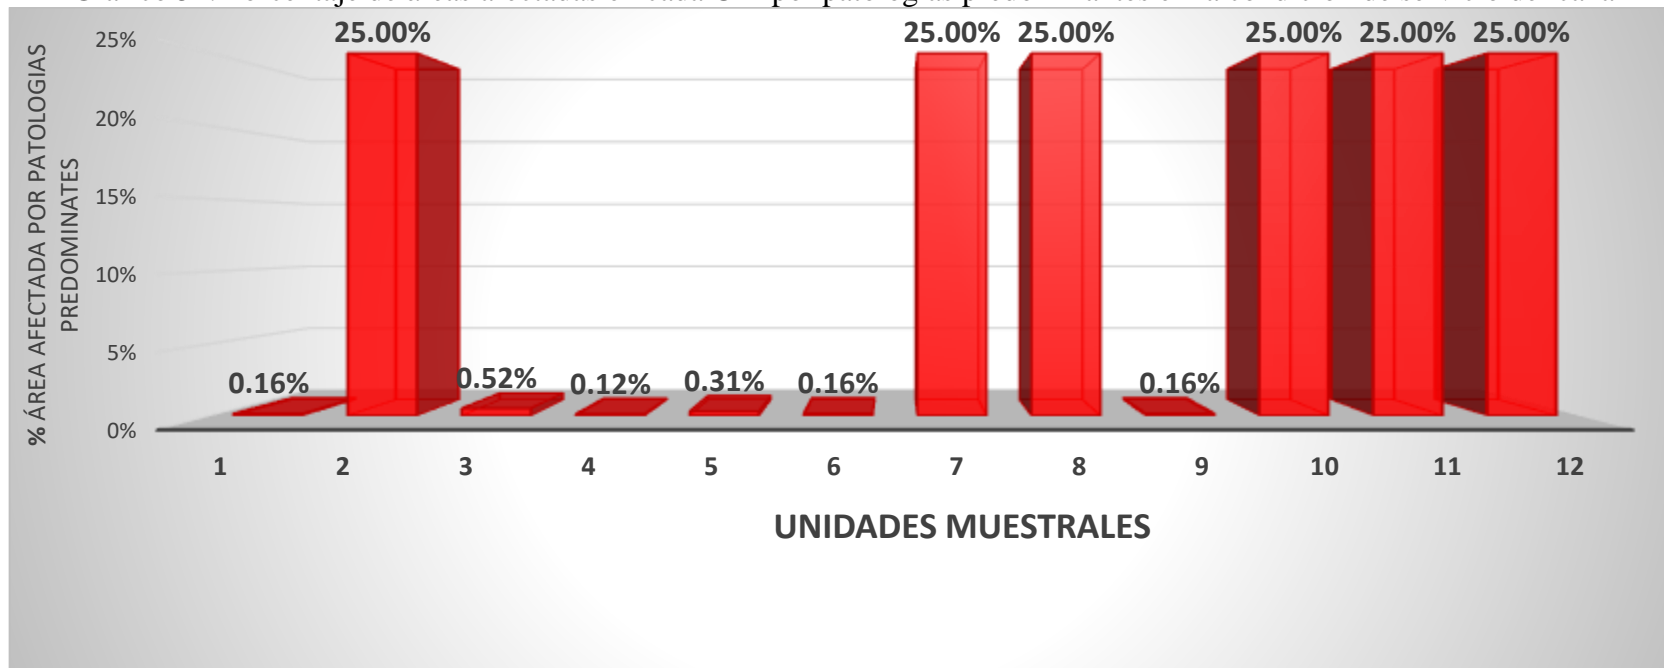
Grafico 52. Porcentaje de áreas afectadas en cada UM por patologías predominantes en la condición de servicio del canal

El gráfico 52, muestra que unidades muestrales N°2, 7, 8, 10, 11 y 12, en los muros izquierdo y derecho presenta patologías predominantes la grieta con nivel de severidad severo con afectación de 25.00% de áreas afectadas, respectivamente, seguida de UM N° 03 en el muro izquierdo presenta la patología predominante el descascaramiento de severidad moderada con 0.52% de áreas afectadas, en la **UM N° 05 en el fondo de canal presenta la patología predominante grieta de nivel de severidad moderada con 0.31% de áreas afectadas**, en la UM N° 01 y 06 en el muro izquierdo presentan la patología predominante grieta de nivel de severidad moderada con 0.16% de áreas afectadas, UM N° 04 en el muro izquierdo presenta la patología predominante la fisura de severidad severo con 0.12% de áreas afectadas.
