UNIVERSIDAD CATÓLICA LOS ÁNGELES
CHIMBOTE

FACULTAD DE INGENIERÍA
ESCUELA PROFESIONAL DE INGENIERIA CIVIL

DETERMINACIÓN Y EVALUACIÓN DE PATOLOGÍAS
DE CONCRETO EN EL CANAL DE RIEGO TERCERA
TOMA, EN EL DISTRITO DE RANRAHIRCA,
PROVINCIA DE YUNGAY, DEPARTAMENTO DE
ANCASH – 2019

TESIS PARA OPTAR EL TÍTULO PROFESIONAL DE
INGENIERA CIVIL

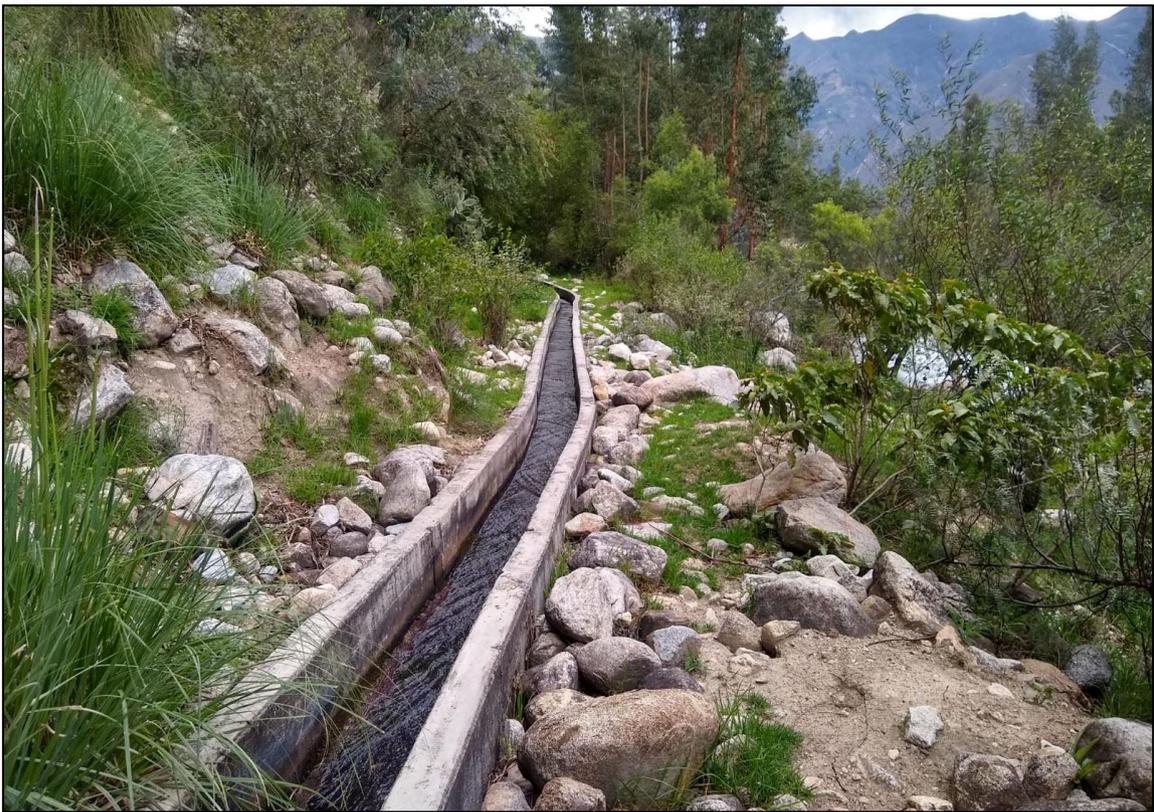
Fotografía 1. Canal de riego tercera toma de Ranrahirca.

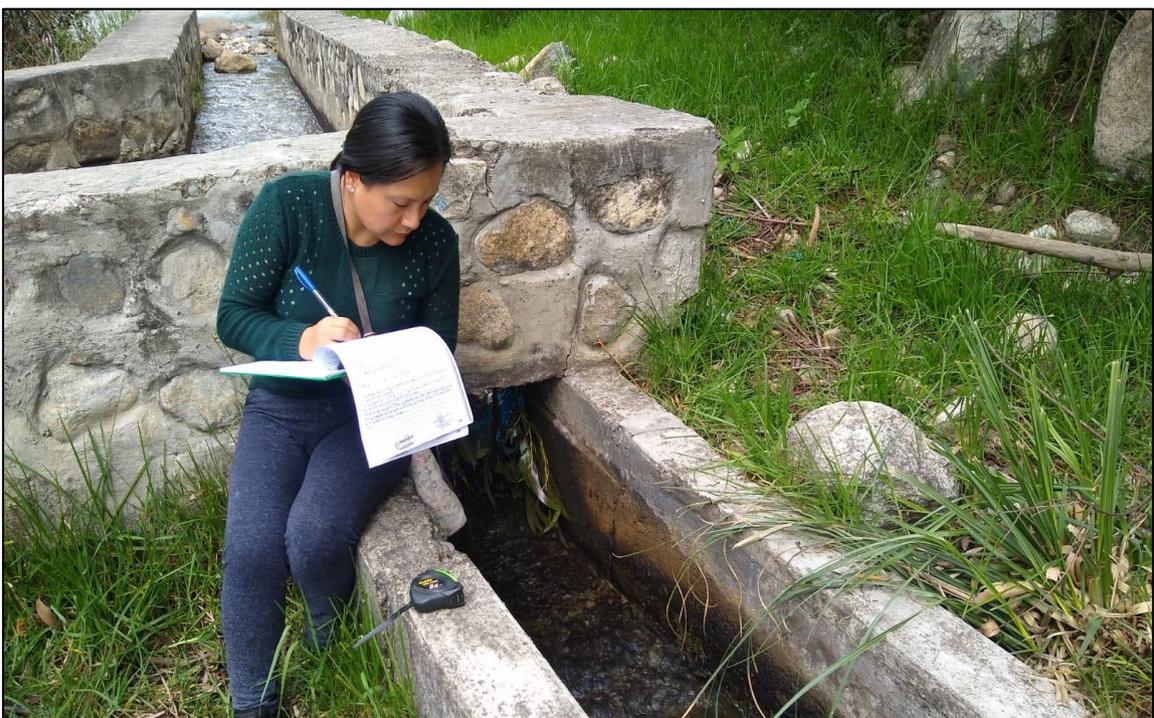
Fotografía 2. Toma de datos en la ficha técnica de recolección en la Unidad muestral N°01 progresiva 0+000 km al 0+009 km.

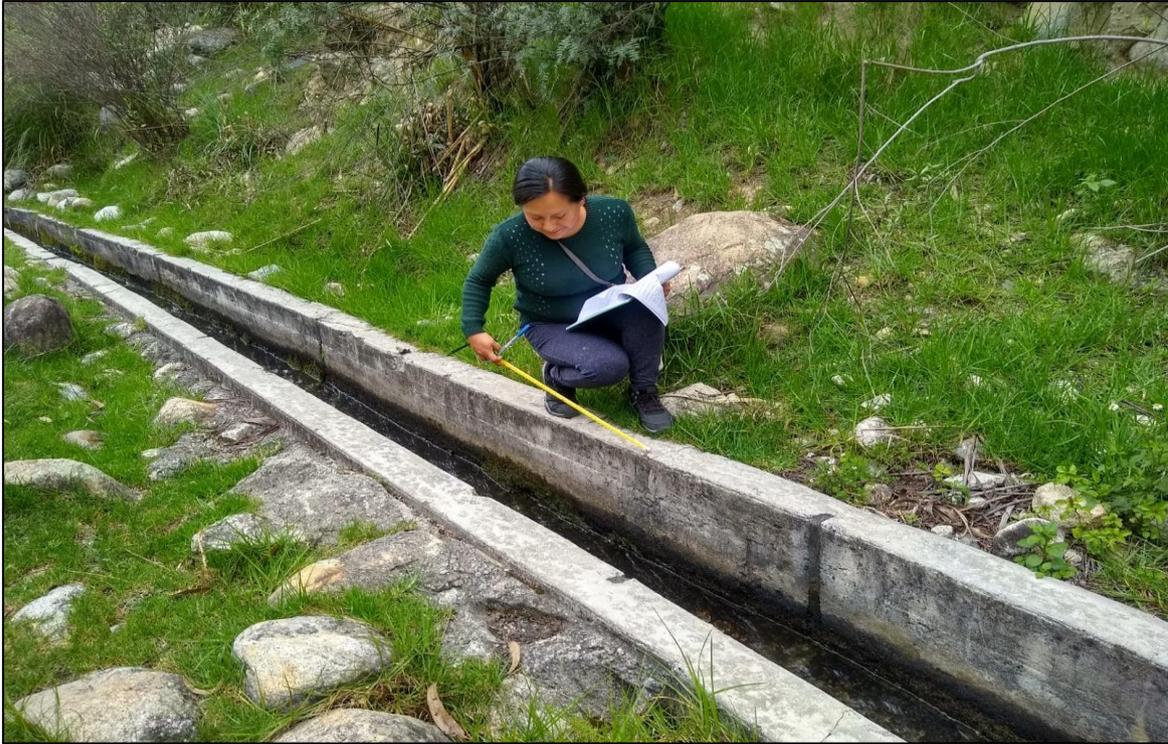
Fotografía 3. Toma de datos en la ficha técnica de recolección en la Unidad muestral N°02 progresiva 0+009 km al 0+018 km.

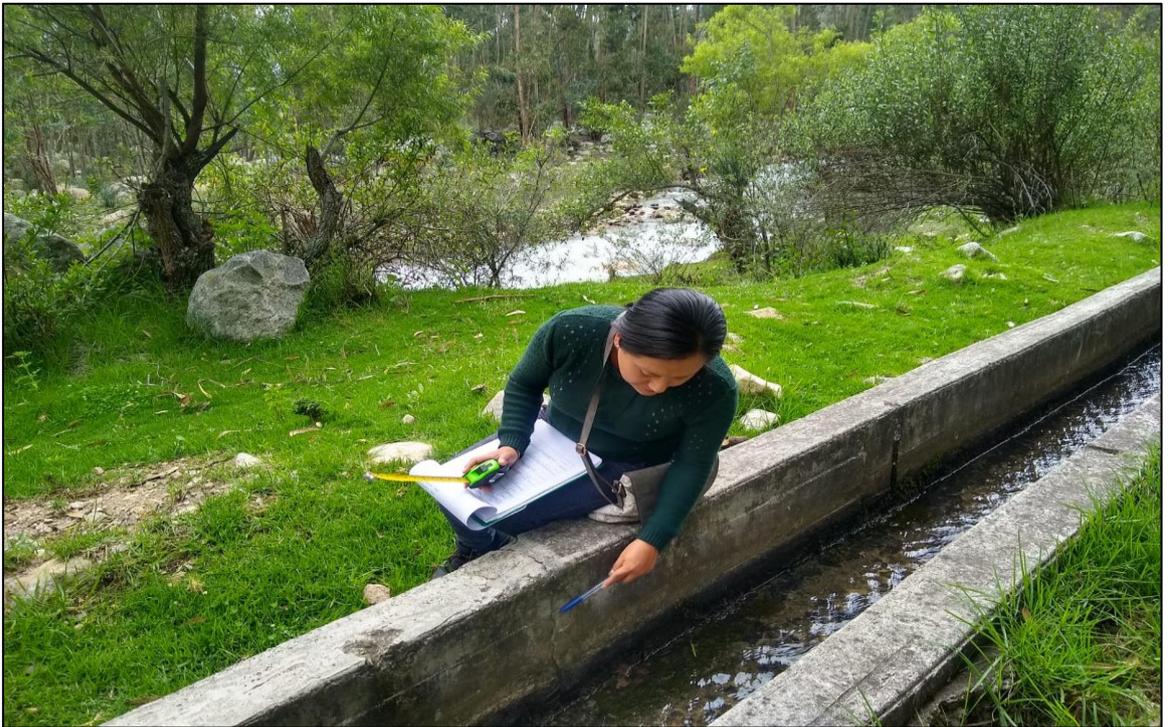
Fotografía 4. Toma de datos en la ficha técnica de recolección en la Unidad muestral N°03 progresiva 0+045 km al 0+054 km

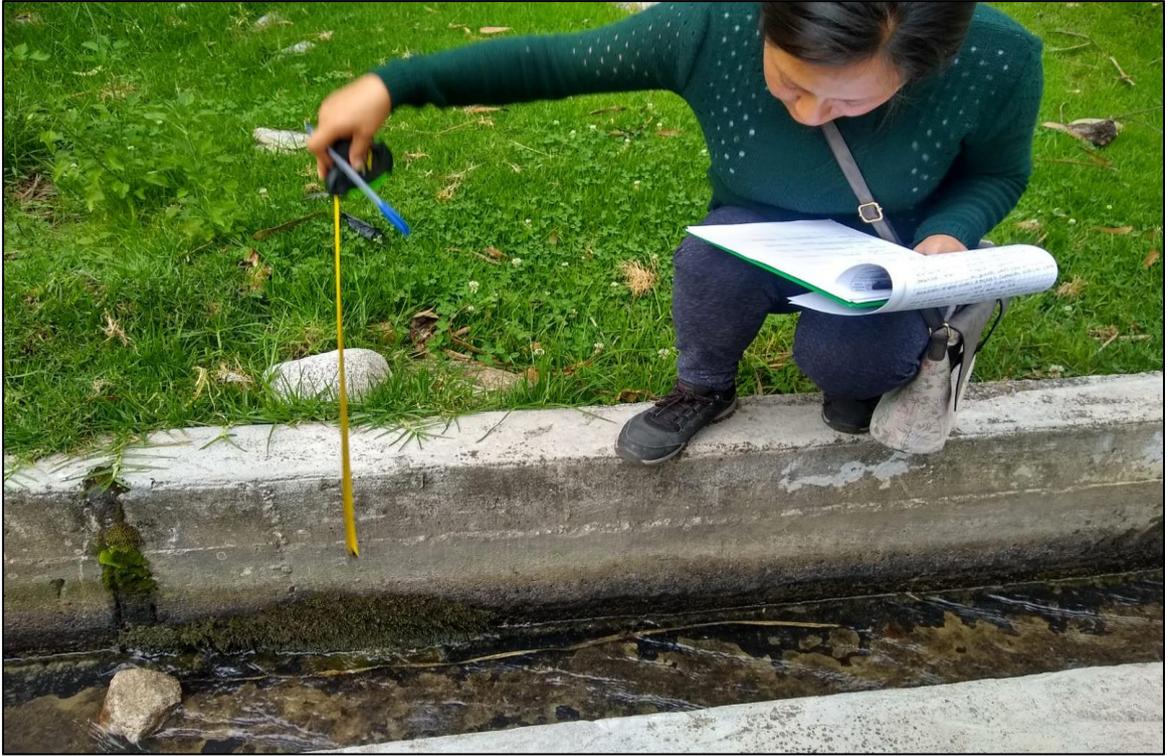
Fotografía 5. Toma de datos en la ficha técnica de recolección en la Unidad muestral N°04 progresiva 0+081 km al 0+090 km.

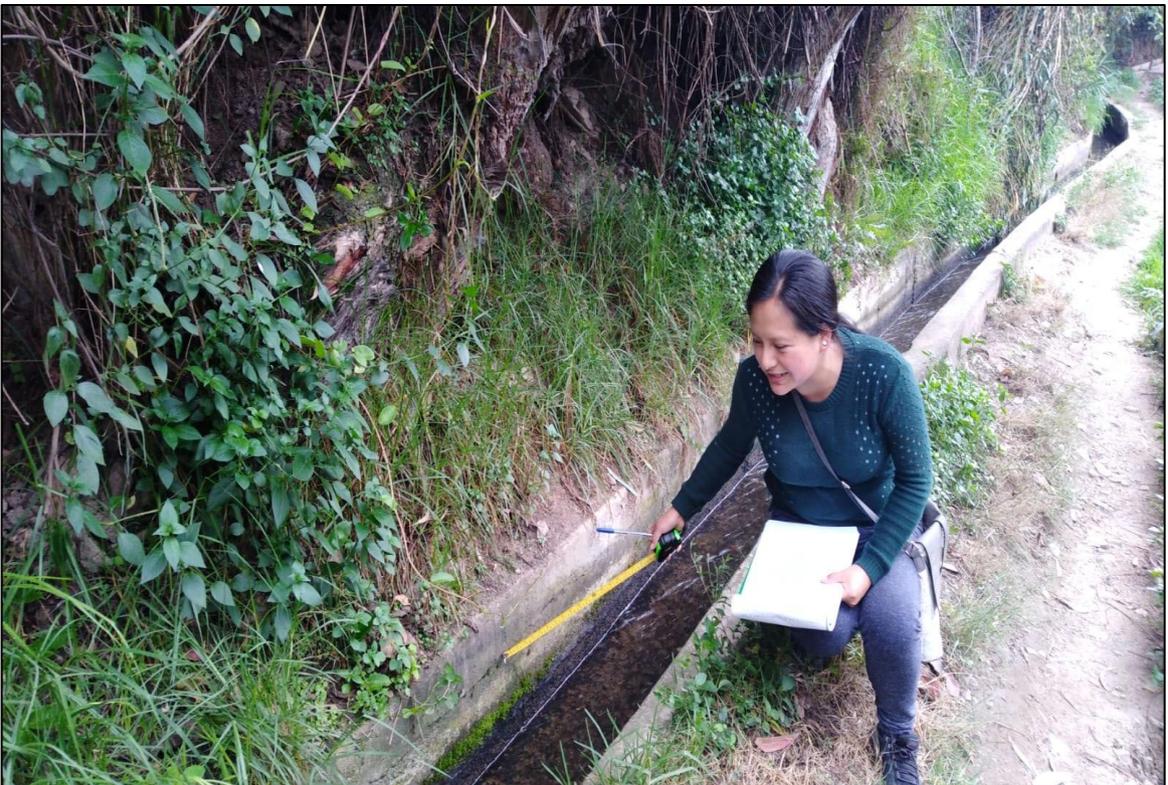
Fotografía 6. Toma de datos en la ficha técnica de recolección en la Unidad muestral N°06 progresiva 0+207 km al 0+216 km.

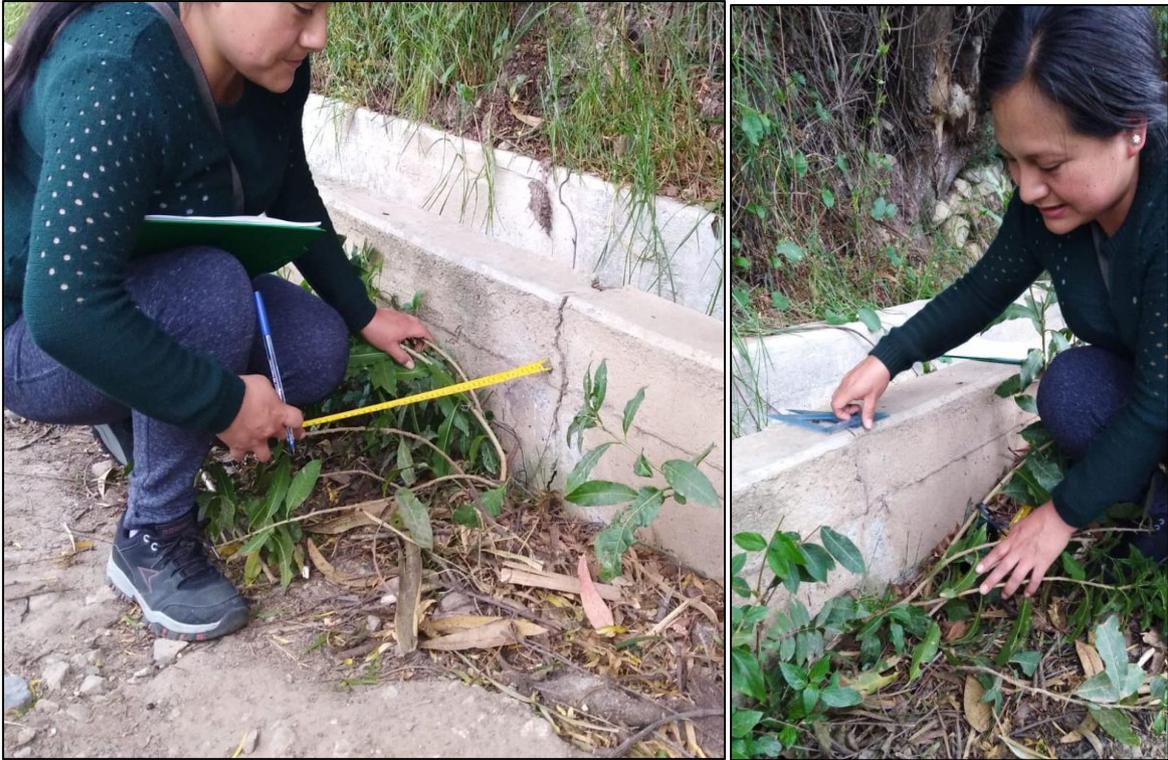
Analizando la unidad muestral N°10, en los elementos estudiados, respecto al muro derecho la patología que compromete su condición es la grieta con un área afectada de 2.40 m2 el nivel de severidad es severo, en el piso la patología que compromete su condición es la grieta con un área afectada de 3.00 m2 el nivel de severidad es severo y respecto al muro izquierdo la patología que compromete su condición es la grieta con un área afectada de 3.60 m2 el nivel severidad es severo.

Fotografía 7. Toma de datos en la ficha técnica de recolección en la Unidad muestral N°10 progresiva 0+684 km al 0+693 km.

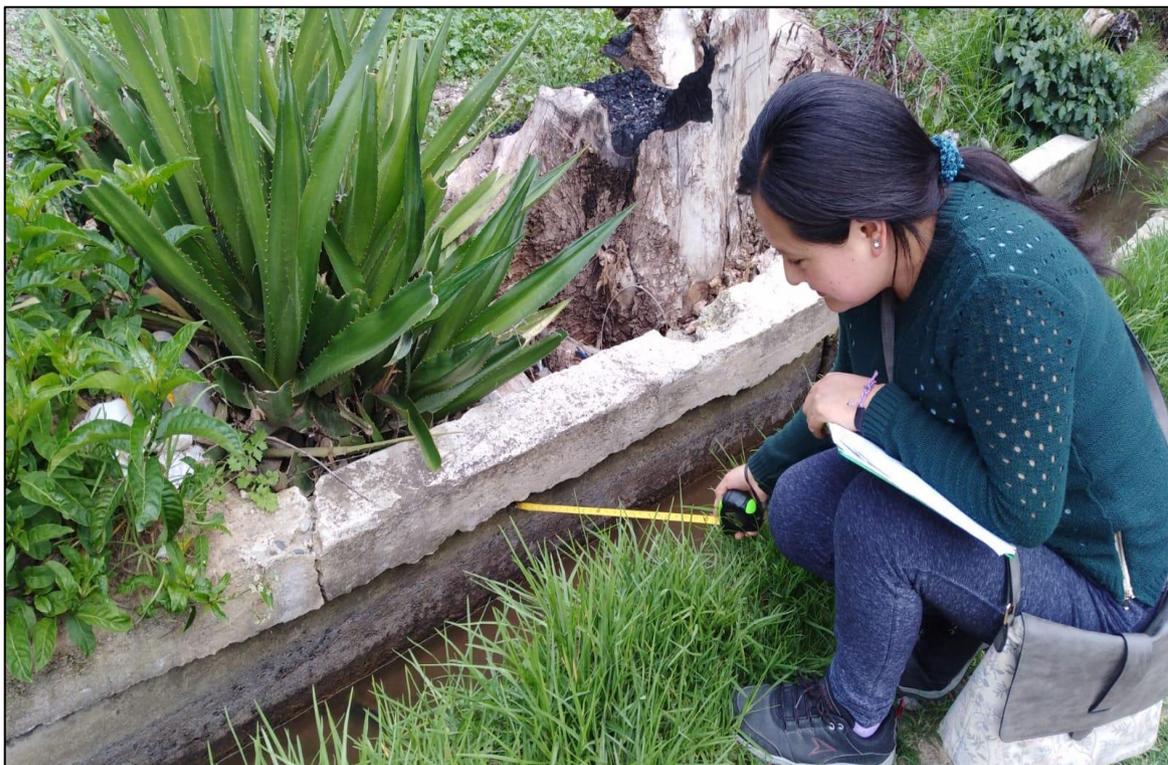
Analizando la unidad muestral N°12, en los elementos estudiados, respecto al muro derecho la patología que compromete su condición es la grieta con un área afectada de 2.40 m2 el nivel de severidad es severo, en el piso la patología que compromete su condición es la grieta con un área afectada de 3.60 m2 el nivel de severidad es severo y respecto al muro izquierdo la patología que compromete su condición es la grieta con un área afectada de 2.40 m2 el nivel de severidad es severo.

Fotografía 8. Toma de datos en la ficha técnica de recolección en la Unidad muestral N°12 progresiva 0+810 km al 0+819 km.
