**DETERMINACIÓN Y EVALUACIÓN DE LAS
PATOLOGÍAS DEL CONCRETO EN EL CANAL DE
RIEGO FLORIDA – AUQUIPAMPA DE LA
PROGRESIVA (9+000 AL 10+000) KM, DEL DISTRITO
DE MARCARÁ, PROVINCIA DE CARHUAZ,
DEPARTAMENTO DE ÁNCASH, 2019**

**TESIS PARA OPTAR EL TÍTULO PROFESIONAL DE
INGENIERO CIVIL**

**LEÓN LLALLIHUAMÁN, CARLOS ANTONINO
ORCID: 0000-003-9635-5343**

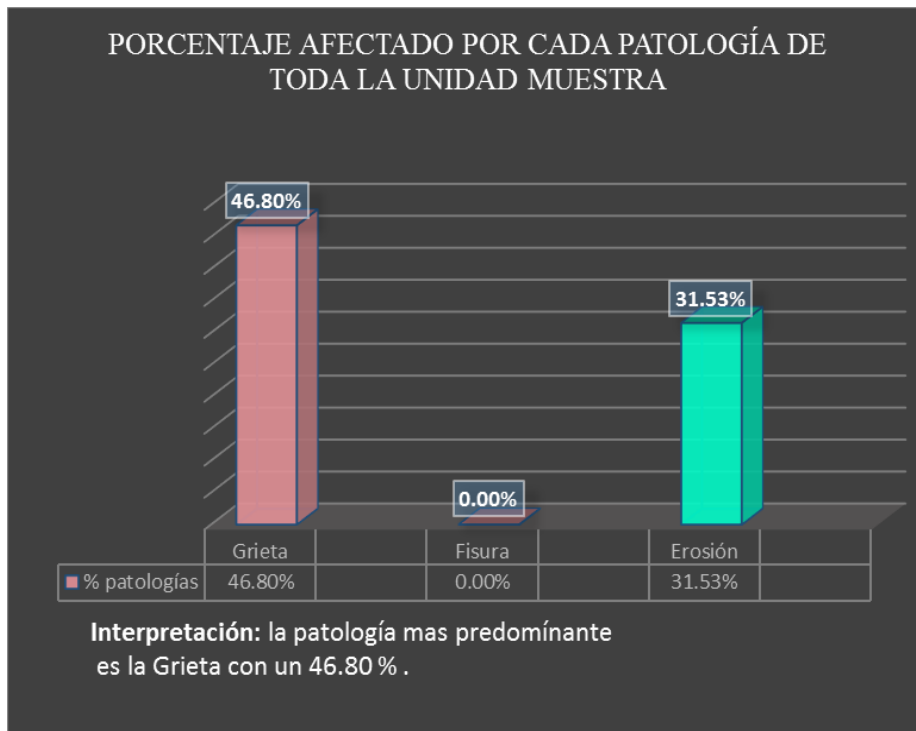
Figura 5 Patologías en el área afectada
Fuente : elaboracion propia

Interpretacion.- En el resumen de la ficha de evaluacion observamos que la patologia mas predominante es grieta con un 46.80% y su nivel de severidad es severo, que afecta a la estructura (canal).

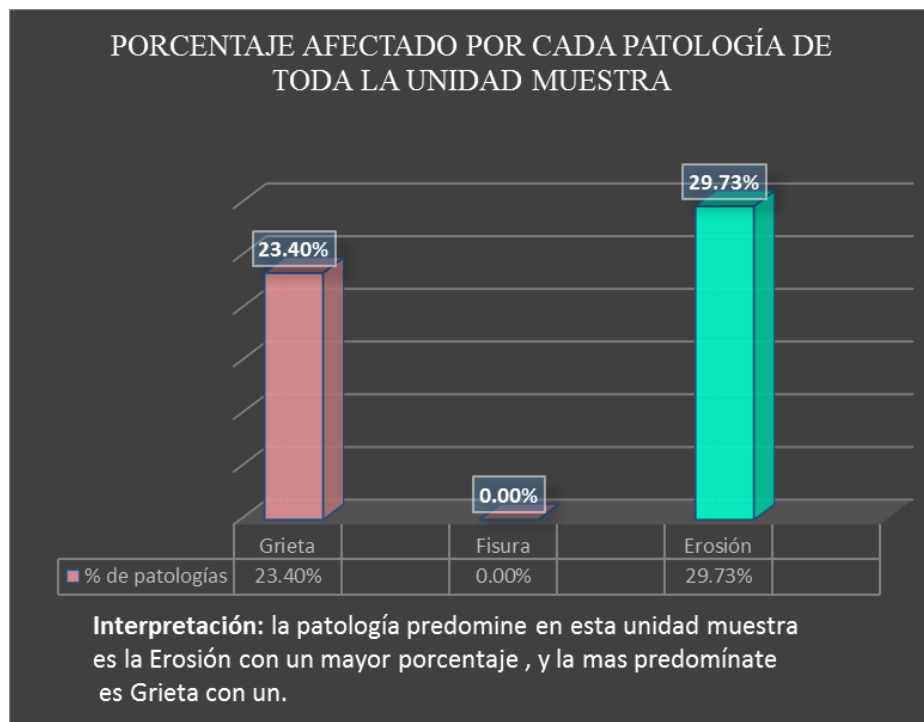
Figura 8 Patologías en el área afectada
Fuente: Elaboración propia

Interpretacion.- En el resumen de la ficha de evaluacion observamos que la patologia mas predominante es Erosion con un 29.73% y su nivel de severidad es leve, que afecta a la estructura (canal).

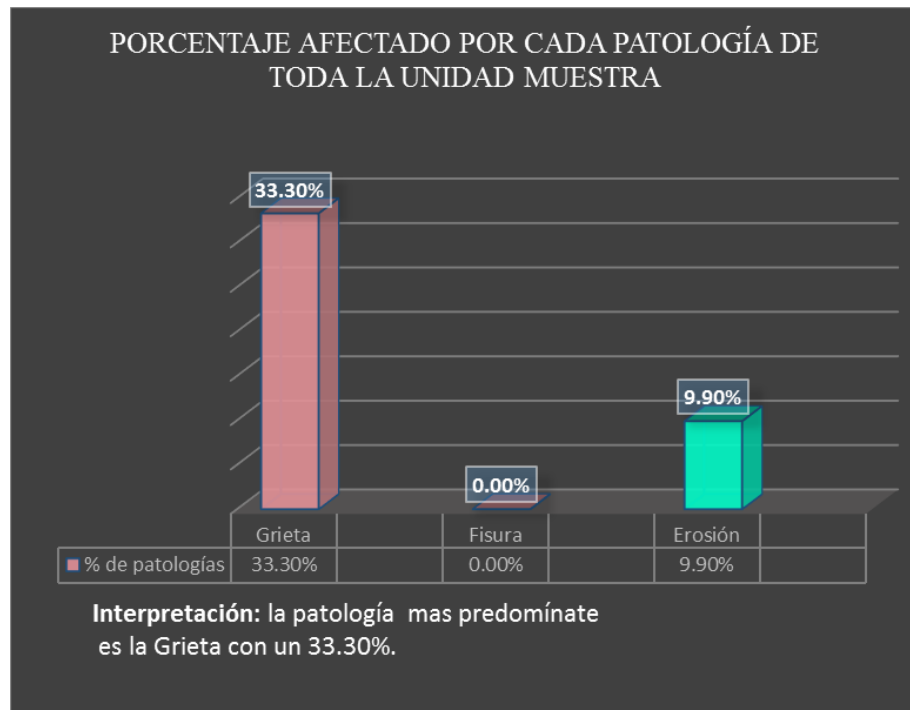
Figura 11 porcentaje de patologias por elementos
Fuente: elaboración propia

Interpretacion.- En el resumen de la ficha de evaluacion observamos que la patologia mas predominante es Grieta con un 33.30% y su nivel de severidad es severo, que afecta a la estructura (canal).

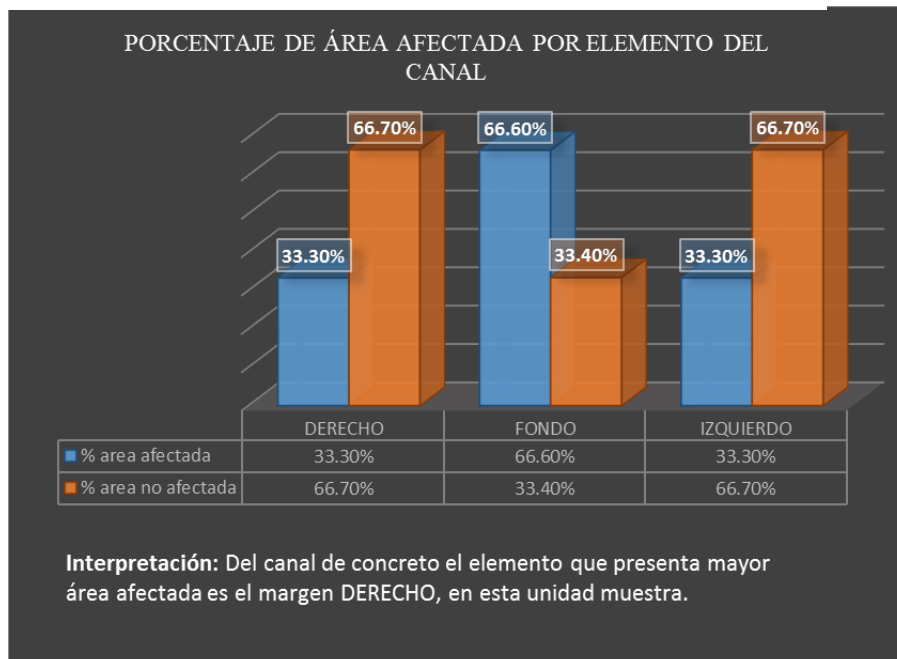
Figura 20 porcentaje de patologias por elementos
Fuente: Elaboración propia

Interpretacion.- En el resumen de la ficha de evaluacion observamos que la patologia mas predominante es Grieta con un 23.40% y su nivel de severidad es severo, que afecta a la estructura (canal).

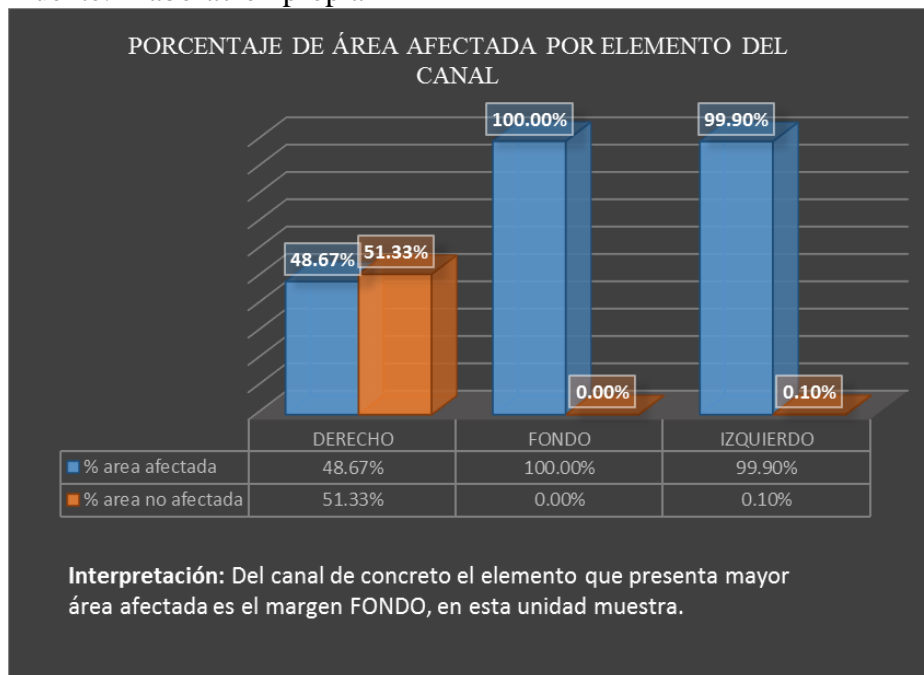
Figura 26 porcentaje de patologias por elementos
Fuente: Elaboración propia

Interpretacion.- En el resumen de la ficha de evaluacion observamos que la patologia mas predominante es Erosion con un 58.53% y su nivel de severidad es leve, que afecta a la estructura (canal).

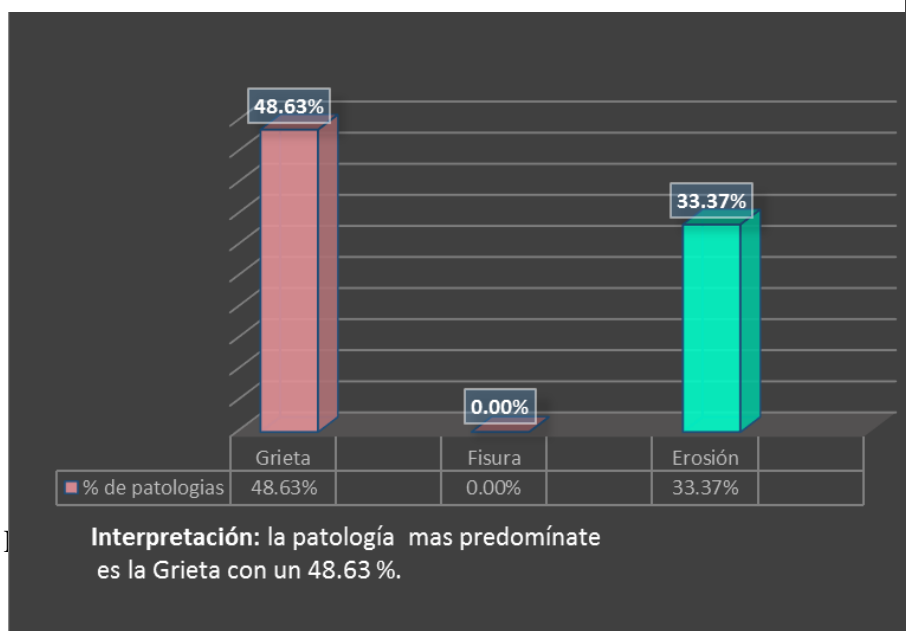
Figura 29 porcentaje total con o sin patologías
Fuente: elaboración propia

Interpretacion.- En el resumen de la ficha de evaluacion observamos que la patologia mas predominante es Erosion con un 48.63% y su nivel de severidad es leve, que afecta a la estructura (canal).

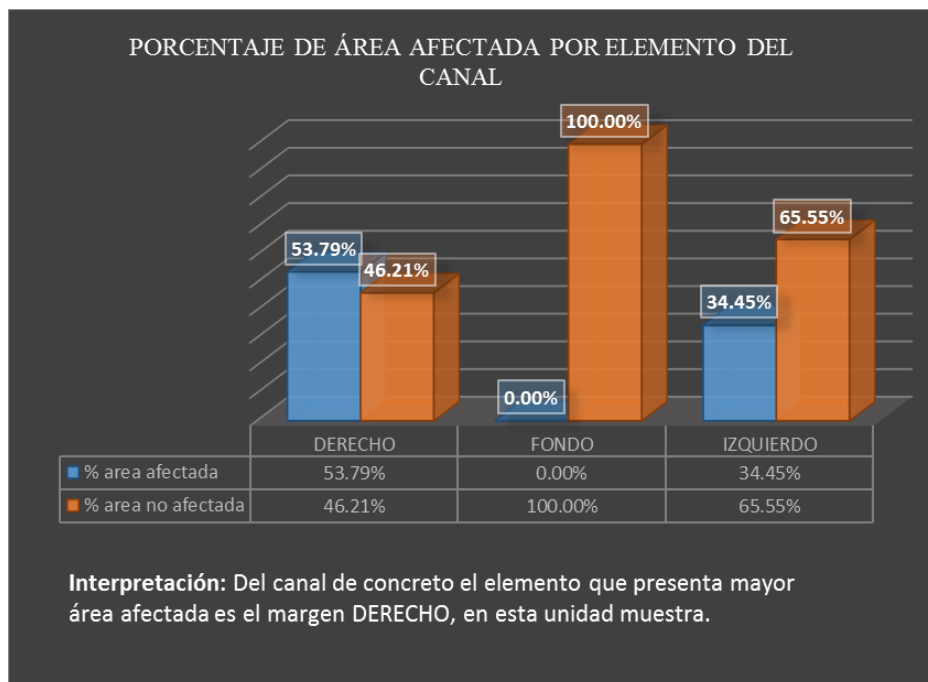
Figura 35 Figura 35 porcentaje de patologías por elementos
Fuente: elaboración propia

RESUMEN DE LA FICHA DE EVALUACION					
Patología	Área con Patología		Área sin Patología		Nivel de Severidad
	m2	%	m2	%	
Grieta	4.33	23.40%	14.17	76.60%	S
Fisura	-	0.00%	18.50	100.00%	
Erosión	2.66	14.40%	15.84	85.60%	L
TOTAL	6.99	37.80%		62.20%	S

Interpretación.- En el resumen de la ficha de evaluación observamos que la patología más predominante es Grieta con un 33.30% y su nivel de severidad es severo, que afecta a la estructura (canal).

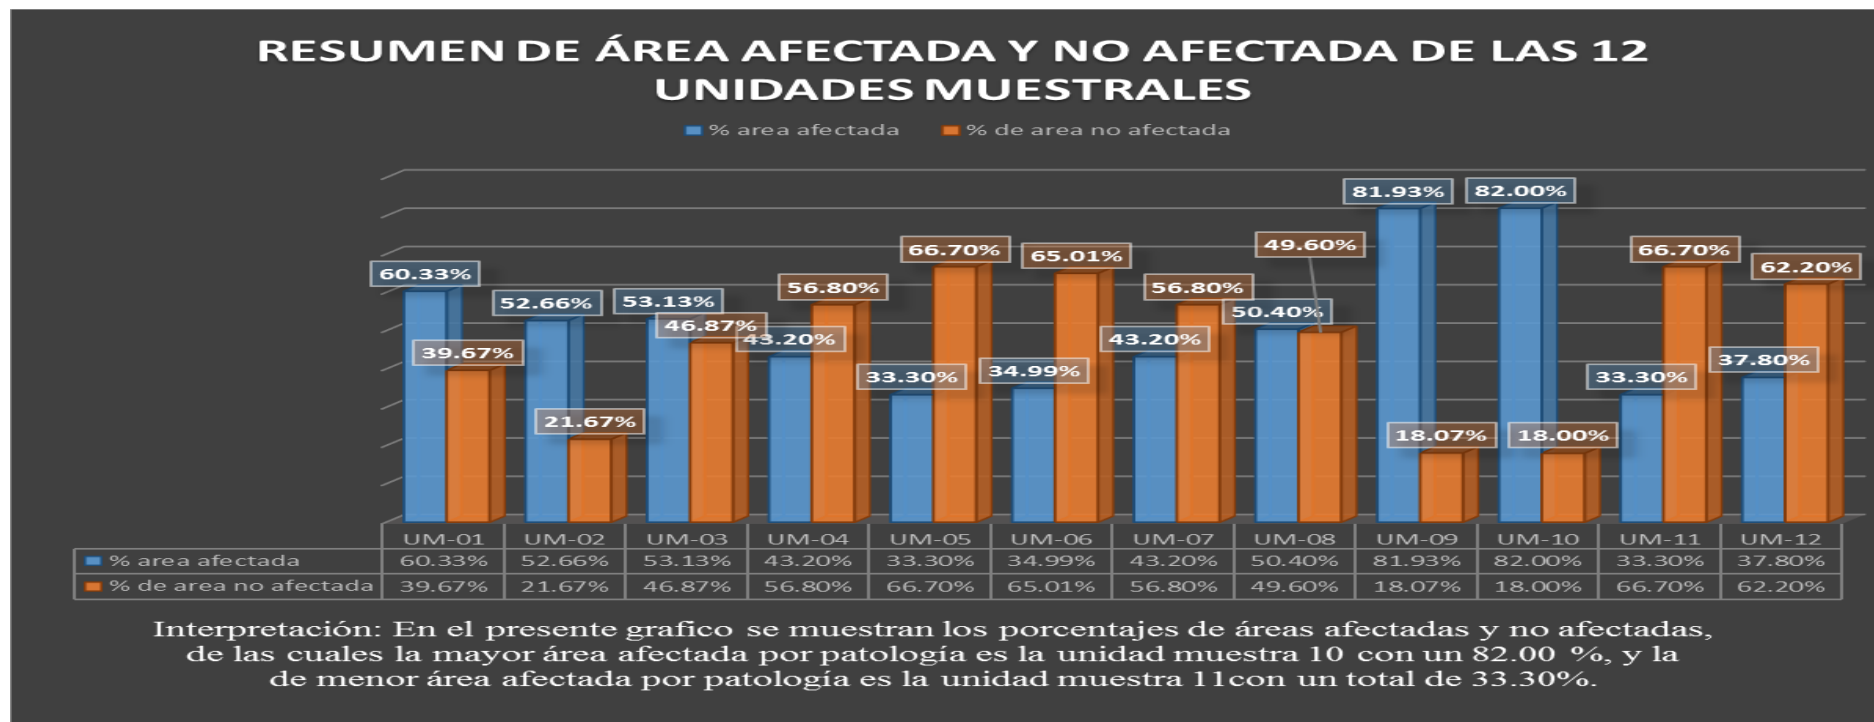
Figura 41 porcentaje total con o sin patologías
 Fuente: elaboración propia

Interpretación: En el presente grafico se muestran los porcentajes de áreas afectadas y no afectadas, de las cuales la mayor área afectada por patología es la unidad muestra 10 con un 82.00 %, y la menor área afectada por patología es la unidad 11 con un total de 33.3%

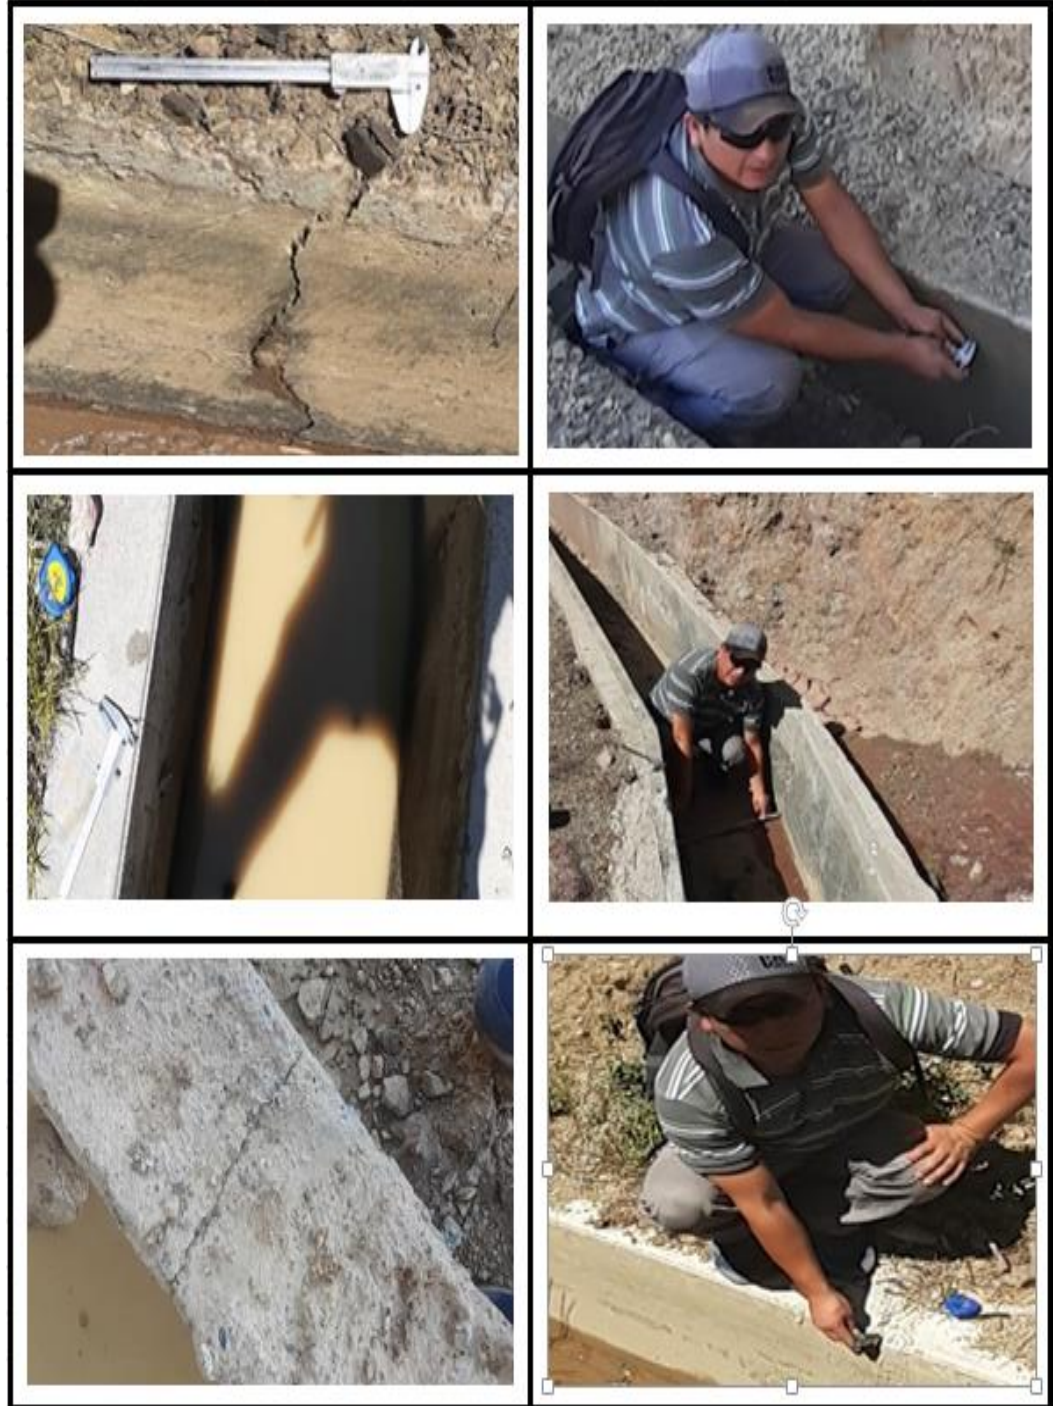
Anexo 5 Fotografías En La Unidad Muestral N° 5

- **Unidad Muestral 5:** en la unidad muestral 5, que tiene un área evaluada de 18.50 m², en el cual se identificó 6.16 m² área afectada y 12.34 m² de área no afectada, se determinó que la patología con el nivel de mayor severidad más resaltante es la **grieta** en cuanto al porcentaje total del área afectada 33.30 % presentan patologías y el 66.70 % no presentan patologías en la estructura canal.
