DETERMINACIÓN Y EVALUACIÓN DE LAS
PATOLOGÍAS DEL CONCRETO EN COLUMNAS,
SOBRECIMIENTO Y MUROS DE ALBAÑILERÍA
CONFINADA DEL CERCO PERIMÉTRICO DEL TALLER Y
ALMACEN DE VEHICULOS PESADOS COSTAS,
UBICADOS EN LA AV. PERU MZ. T, LT-05, EN EL ,
DISTRITO DE CHIMBOTE, PROVINCIA DEL SANTA,
REGIÓN ANCASH, SETIEMBRE -2019

**TESIS PARA OPTAR EL TITULO PROFESIONAL DE
INGENIERO CIVIL**

SALDARRIAGA CADILLO, KEVIN LEE HERNAN

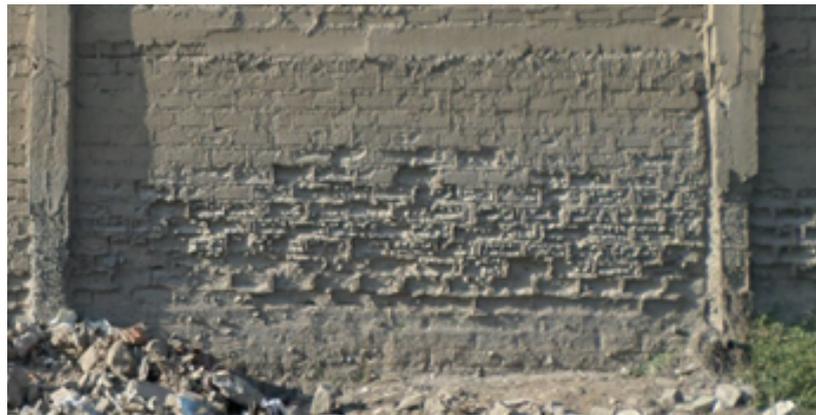
Gráfico 01: Figura de la patología erosión en los muros de albañilería
Fuente: Elaboración Propia. (2019).

Reparación: Para restaurar el elemento, se tiene que demarcar el área afectada, posteriormente se procede a retirar el material dañado de forma manual con comba y cincel, una vez que hallamos el concreto sano, se retirara todos los escombros y se procederá a limpiar la zona afectada para evitar que contenga polvos, luego se realiza la preparación del puente de adherencia que servirá para unir el mortero con el concreto antiguo de la estructura, realizado este procedimiento con ayuda de una brocha se

se comenzará a aplicar la mezcla preparada como puente de adherencia sobre la superficie por reparar, luego de ello se comenzara a preparar la mezcla del mortero y con ayuda de la plancha de batir se colocará la mezcla en el frotacho para comenzar a reparar la zona dañada, para finalizar se realizará el acabado de acuerdo a como se encontró la estructura y se procederá a su curado correspondiente.

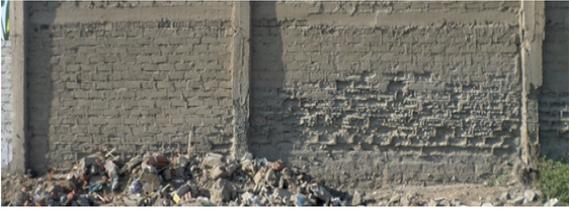
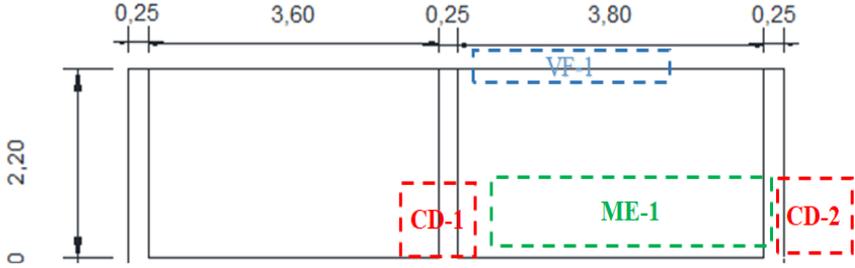
FICHA 01: EVALUACIÓN DE LA UNIDAD MUESTRAL 1

PATOLOGIAS EN LA UNIDAD MUESTRAL						
PATOLOGIAS	ÁREA AFECTADA		ÁREA TOTAL AFECTADA		ÁREA TOTAL NO AFECTADA	
	(m2)	(%)	(m2)	(%)	(m2)	(%)
Fisura	0.82	1.51%				
Erosión	1.37	2.53%				
Corrosión	0.00	0.00%				
Desprendimiento	0.10	0.19%	2.30	4.24%	51.94	95.76%
Desintegración	0.00	0.00%				
Eflorescencia	0.00	0.00%				
Grietas	0.00	0.00%				
EVALUACION DE PATOLOGIAS EN LA MUESTRA						
ELEMENTOS	ÁREA TOTAL (m2)	AREA AFECTADA		AREA NO AFECTADA		
		(m2)	(%)	(m2)	(%)	
VIGA	19.88	0.82	4.12%	19.06	95.88%	
COLUMNA	3.81	0.10	2.73%	3.71	97.27%	
MURO	30.55	1.37	4.50%	29.18	95.50%	
SOBRECIMIENTO	0.00	0.00	0.00%	0.00	100.00%	
NIVEL DE SEVERIDAD DE LA UNIDAD MUESTRAL						
ÁREAS (m2)	S/P	LEVE	MODERADO	SEVERO		
	51.94	2.30	0.00	0.00		
UNIDAD MUESTRAL	95.76%	4.24%	0.00%	0.00%

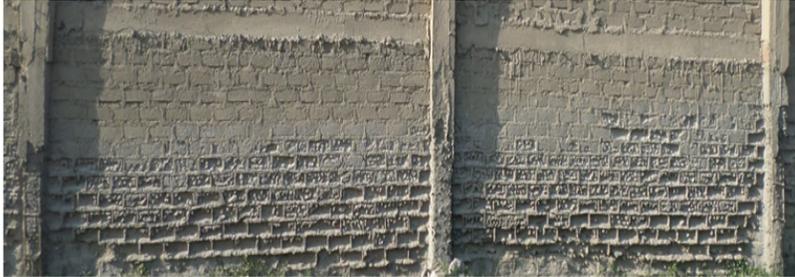
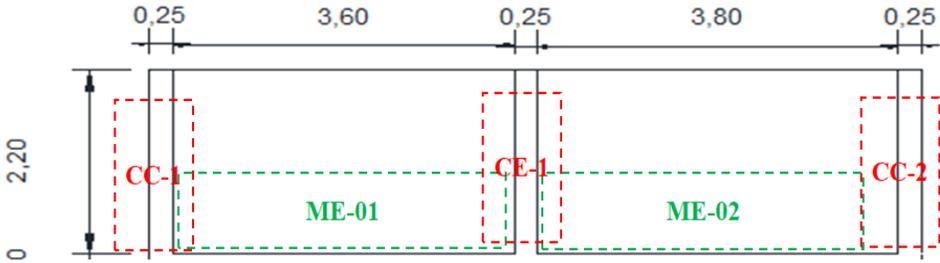
FICHA 02: EVALUACIÓN DE LA UNIDAD MUESTRAL 2

EVALUACION DE PATOLOGIAS EN LA MUESTRA							
ELEMENTOS	ÁREA TOTAL (m ²)	PATOLOGIAS ENCONTRADAS	AREA AFECTADA		AREA NO AFECTADA		
			(m ²)	(%)	(m ²)	(%)	
COLUMNA	3.81	Erosión	0.07	1.71%	3.75	98.29%	
		Corrosión	0.18	4.78%	3.63	95.22%	
MURO	46.99	Erosión	2.63	5.59%	44.37	94.41%

PATOLOGIAS EN LA UNIDAD MUESTRAL						
PATOLOGIAS	ÁREA AFECTADA		ÁREA TOTAL AFECTADA		ÁREA TOTAL NO AFECTADA	
	(m2)	(%)	(m2)	(%)	(m2)	(%)
Fisura	0.00	0.00%				
Erosión	2.69	4.96%				
Corrosión	0.18	0.34%				
Desprendimiento	0.00	0.00%	2.87	5.29%	51.37	94.71%
Desintegración	0.00	0.00%				
Eflorescencia	0.00	0.00%				
Grietas	0.00	0.00%				
EVALUACION DE PATOLOGIAS EN LA MUESTRA						
ELEMENTOS	ÁREA TOTAL (m2)	AREA AFECTADA		AREA NO AFECTADA		
		(m2)	(%)	(m2)	(%)	
VIGA	3.44	0.00	0.00%	3.44	100.00%	
COLUMNA	3.81	0.25	6.48%	3.56	93.52%	
MURO	46.99	2.63	5.59%	44.37	94.41%	
SOBRECIMIENTO	0.00	0.00	0.00%	0.00	100.00%	
NIVEL DE SEVERIDAD DE LA UNIDAD MUESTRAL						
ÁREAS (m2)	S/P	LEVE	MODERADO	SEVERO		
	51.37	2.87	0.00	0.00		
UNIDAD MUESTRAL	94.71%	5.29%	0.00%	0.00%

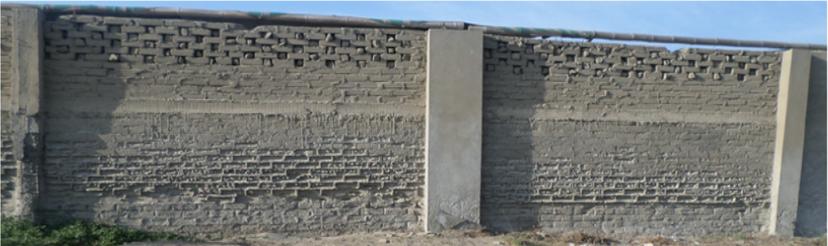
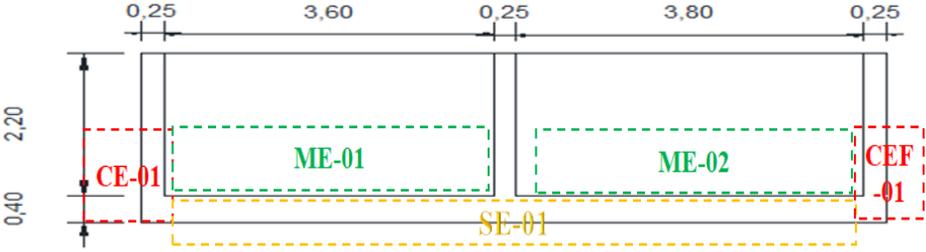
FICHA 03: EVALUACIÓN DE LA UNIDAD MUESTRAL 3

PATOLOGIAS EN LA UNIDAD MUESTRAL						
PATOLOGIAS	ÁREA AFECTADA		ÁREA TOTAL AFECTADA		ÁREA TOTAL NO AFECTADA	
	(m ²)	(%)	(m ²)	(%)	(m ²)	(%)
Fisura	0.00	0.00%				
Erosión	3.27	6.18%				
Corrosión	0.00	0.00%				
Desprendimiento	0.00	0.00%	3.36	6.34%	49.59	93.66%
Desintegración	0.00	0.00%				
Eflorescencia	0.08	0.16%				
Grietas	0.00	0.00%				
EVALUACION DE PATOLOGIAS EN LA MUESTRA						
ELEMENTOS	ÁREA TOTAL (m ²)	AREA AFECTADA		AREA NO AFECTADA		
		(m ²)	(%)	(m ²)	(%)	
VIGA	0.00	0.00	0.00%	0.00	100.00%	
COLUMNA	3.81	0.16	4.25%	3.65	95.75%	
MURO	46.99	3.20	6.80%	43.80	93.20%	
SOBRECIMIENTO	2.15	0.00	0.00%	2.15	100.00%	
NIVEL DE SEVERIDAD DE LA UNIDAD MUESTRAL						
ÁREAS (m ²)	S/P	LEVE	MODERADO	SEVERO		
	49.59	0.162	2.130	0.00		
UNIDAD MUESTRAL	93.66%	0.31%	4.02%	0.00%

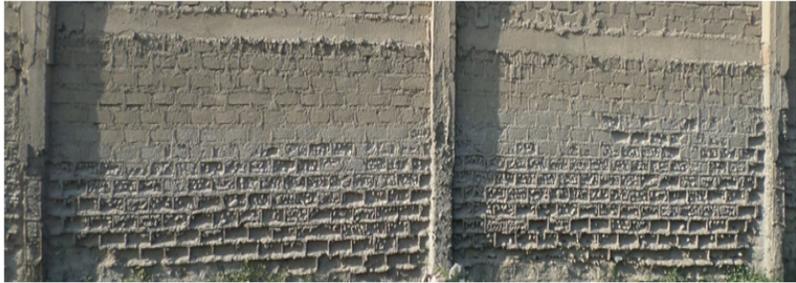
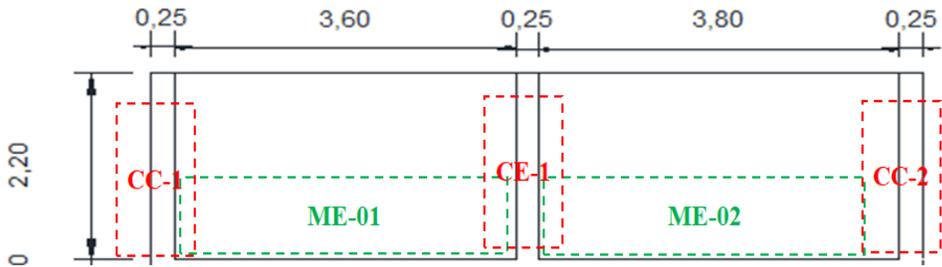
FICHA 04: EVALUACIÓN DE LA UNIDAD MUESTRAL 4

EVALUACION DE PATOLOGIAS EN LA MUESTRA						
ELEMENTOS	ÁREA TOTAL (m ²)	PATOLOGIAS ENCONTRADAS	AREA AFECTADA		AREA NO AFECTADA	
			(m ²)	(%)	(m ²)	(%)
COLUMNA	3.81	Erosión	0.07	1.71%	3.75	98.29%
		Corrosión	0.18	4.78%	3.63	95.22%
MURO	46.99	Erosión	2.63	5.59%	44.37	94.41%

PATOLOGIAS EN LA UNIDAD MUESTRAL						
PATOLOGIAS	ÁREA AFECTADA		ÁREA TOTAL AFECTADA		ÁREA TOTAL NO AFECTADA	
	(m ²)	(%)	(m ²)	(%)	(m ²)	(%)
Fisura	0.00	0.00%				
Erosión	2.69	4.96%				
Corrosión	0.18	0.34%				
Desprendimiento	0.00	0.00%	2.87	5.29%	51.37	94.71%
Desintegración	0.00	0.00%				
Eflorescencia	0.00	0.00%				
Grietas	0.00	0.00%				
EVALUACION DE PATOLOGIAS EN LA MUESTRA						
ELEMENTOS	ÁREA TOTAL (m ²)	AREA AFECTADA		AREA NO AFECTADA		
		(m ²)	(%)	(m ²)	(%)	
VIGA	3.44	0.00	0.00%	3.44	100.00%	
COLUMNA	3.81	0.25	6.48%	3.56	93.52%	
MURO	46.99	2.63	5.59%	44.37	94.41%	
SOBRECIMIENTO	0.00	0.00	0.00%	0.00	100.00%	
NIVEL DE SEVERIDAD DE LA UNIDAD MUESTRAL						
ÁREAS (m ²)	S/P	LEVE	MODERADO	SEVERO		
	51.37	2.87	0.00	0.00		
UNIDAD MUESTRAL	94.71%	5.29%	0.00%	0.00%

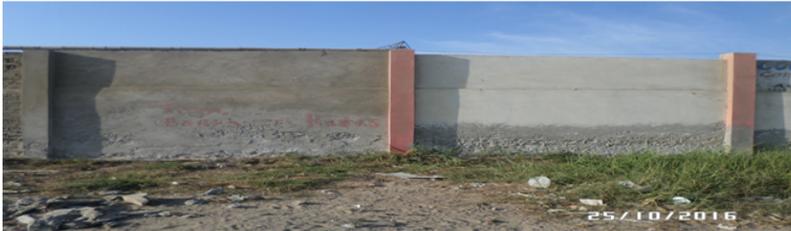
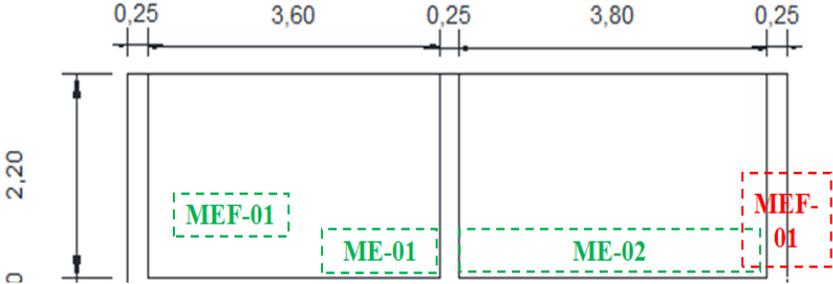
FICHA 05 : EVALUACIÓN DE LA UNIDAD MUESTRAL 5

PATOLOGIAS EN LA UNIDAD MUESTRAL						
PATOLOGIAS	ÁREA AFECTADA		ÁREA TOTAL AFECTADA		ÁREA TOTAL NO AFECTADA	
	(m ²)	(%)	(m ²)	(%)	(m ²)	(%)
Erosión	1.52	3.00%	1.76	3.46%	49.04	96.54%
Eflorescencia	0.24	0.47%				
EVALUACION DE PATOLOGIAS EN LA MUESTRA						
ELEMENTOS	ÁREA TOTAL (m ²)	AREA AFECTADA		AREA NO AFECTADA		
		(m ²)	(%)	(m ²)	(%)	
VIGA	0	0.00	0.00%	0.00	100.00%	
COLUMNA	3.81	0.09	2.30%	3.72	97.70%	
MURO	46.99	1.67	3.56%	45.32	96.44%	
SOBRECIMIENTO	0.00	0.00	0.00%	0.00	100.00%	
NIVEL DE SEVERIDAD DE LA UNIDAD MUESTRAL						
ÁREAS (m ²)	S/P	LEVE	MODERADO	SEVERO		
	49.04	1.76	1.14	0.00		
UNIDAD MUESTRAL	96.54%	3.46%	2.24%	0.00%

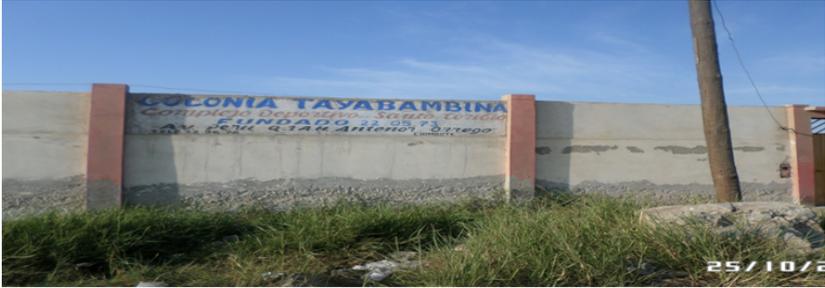
FICHA 06: EVALUACIÓN DE LA UNIDAD MUESTRAL 6

PATOLOGIAS EN LA UNIDAD MUESTRAL						
PATOLOGIAS	ÁREA AFECTADA		ÁREA TOTAL AFECTADA		ÁREA TOTAL NO AFECTADA	
	(m2)	(%)	(m2)	(%)	(m2)	(%)
Erosión	0.18	0.34%	2.24	4.41%	48.56	95.59%
Eflorescencia	2.07	4.06%				
EVALUACION DE PATOLOGIAS EN LA MUESTRA						
ELEMENTOS	ÁREA TOTAL (m2)	AREA AFECTADA		AREA NO AFECTADA		
		(m2)	(%)	(m2)	(%)	
VIGA	0	0.00	0.00%	0.00	100.00%	
COLUMNA	3.81	0.18	4.59%	3.64	95.41%	
MURO	46.99	2.07	4.39%	44.93	95.61%	
SOBRECIMIENTO	0.00	0.00	0.00%	0.00	100.00%	
NIVEL DE SEVERIDAD DE LA UNIDAD MUESTRAL						
ÁREAS (m2)	S/P	LEVE	MODERADO	SEVERO		
	48.56	0.18	2.07	0.00		
UNIDAD MUESTRAL	95.59%	0.34%	4.06%	0.00%

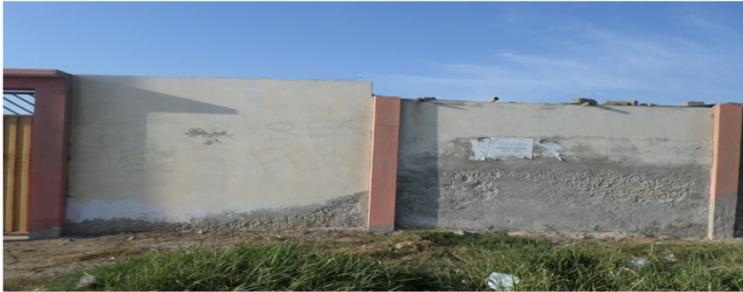
FICHA 07: EVALUACIÓN DE LA UNIDAD MUESTRAL 7

PATOLOGIAS EN LA UNIDAD MUESTRAL						
PATOLOGIAS	ÁREA AFECTADA		ÁREA TOTAL AFECTADA		ÁREA TOTAL NO AFECTADA	
	(m ²)	(%)	(m ²)	(%)	(m ²)	(%)
Erosión	0.32	0.62%	1.13	2.22%	49.67	97.78%
Eflorescencia	0.82	1.60%				
EVALUACION DE PATOLOGIAS EN LA MUESTRA						
ELEMENTOS	ÁREA TOTAL (m ²)	AREA AFECTADA		AREA NO AFECTADA		
		(m ²)	(%)	(m ²)	(%)	
VIGA	0	0.00	0.00%	0.00	100.00%	
COLUMNA	3.81	1.13	29.66%	2.68	70.34%	
MURO	46.99	0.98	2.07%	46.02	97.93%	
SOBRECIMIENTO	0.00	0.00	0.00%	0.00	100.00%	
NIVEL DE SEVERIDAD DE LA UNIDAD MUESTRAL						
ÁREAS (m ²)	S/P	LEVE	MODERADO	SEVERO		
	49.67	0.16	0.98	0.00		
UNIDAD MUESTRAL	97.78%	0.31%	1.92%	0.00%

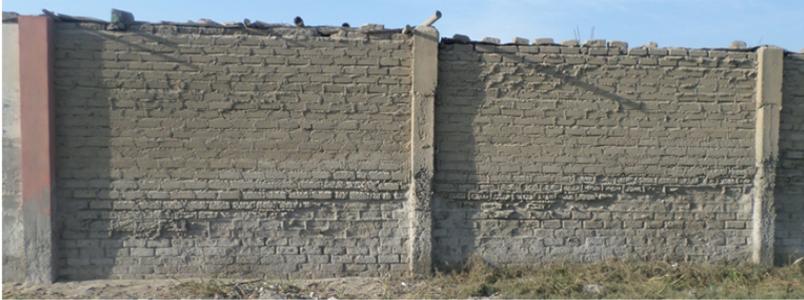
FICHA 08: EVALUACIÓN DE LA UNIDAD MUESTRAL 8

PATOLOGIAS EN LA UNIDAD MUESTRAL						
PATOLOGIAS	ÁREA AFECTADA		ÁREA TOTAL AFECTADA		ÁREA TOTAL NO AFECTADA	
	(m ²)	(%)	(m ²)	(%)	(m ²)	(%)
Erosión	2.55	7.72%	2.79	8.44%	30.31	91.56%
Eflorescencia	0.24	0.72%				
EVALUACION DE PATOLOGIAS EN LA MUESTRA						
ELEMENTOS	ÁREA TOTAL (m ²)	AREA AFECTADA		AREA NO AFECTADA		
		(m ²)	(%)	(m ²)	(%)	
VIGA	0	0.00	0.00%	0.00	100.00%	
COLUMNA	2.6	0.74	28.40%	1.86	71.60%	
MURO	30.5	2.06	6.74%	28.45	93.26%	
SOBRECIMIENTO	0.00	0.00	0.00%	0.00	100.00%	
NIVEL DE SEVERIDAD DE LA UNIDAD MUESTRAL						
ÁREAS (m ²)	S/P	LEVE	MODERADO	SEVERO		
	30.31	0.74	2.06	0.00		
UNIDAD MUESTRAL	91.56%	2.23%	6.21%	0.00%

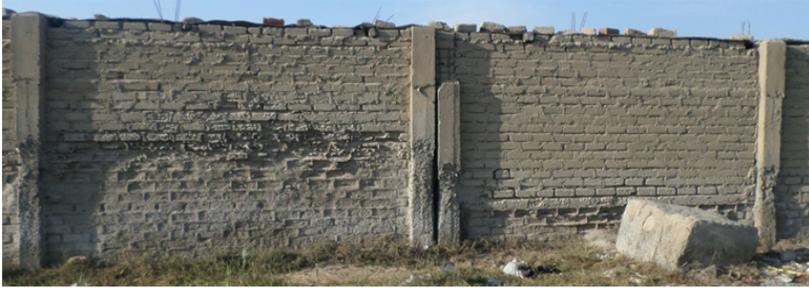
FICHA 09: EVALUACIÓN DE LA UNIDAD MUESTRAL 9

PATOLOGIAS EN LA UNIDAD MUESTRAL						
PATOLOGIAS	ÁREA AFECTADA		ÁREA TOTAL AFECTADA		ÁREA TOTAL NO AFECTADA	
	(m2)	(%)	(m2)	(%)	(m2)	(%)
Erosión	2.37	7.36%	2.55	7.91%	29.72	92.09%
Fisuras	0.18	0.56%				
EVALUACION DE PATOLOGIAS EN LA MUESTRA						
ELEMENTOS	ÁREA TOTAL (m2)	AREA AFECTADA		AREA NO AFECTADA		
		(m2)	(%)	(m2)	(%)	
VIGA	0.00	0.00	0.00%	0.00	100.00%	
COLUMNA	2.60	0.66	25.42%	1.94	74.58%	
MURO	29.67	1.71	5.77%	27.96	94.23%	
SOBRECIMIENTO	0.00	0.00	0.00%	0.00	100.00%	
NIVEL DE SEVERIDAD DE LA UNIDAD MUESTRAL						
ÁREAS (m2)	S/P	LEVE	MODERADO	SEVERO		
	29.72	0.66	1.71	0.00		
UNIDAD MUESTRAL	92.09%	2.05%	5.31%	0.00%

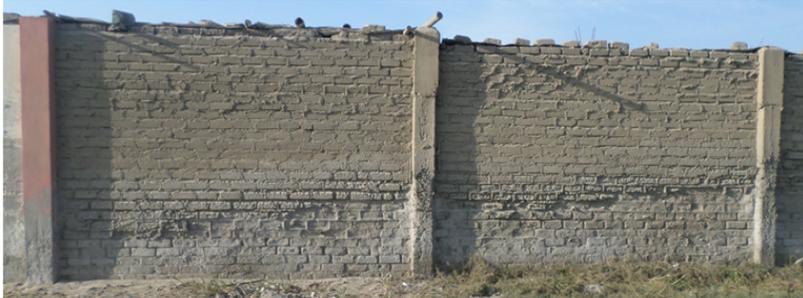
FICHA 10: EVALUACIÓN DE LA UNIDAD MUESTRAL 10

PATOLOGIAS EN LA UNIDAD MUESTRAL						
PATOLOGIAS	ÁREA AFECTADA		ÁREA TOTAL AFECTADA		ÁREA TOTAL NO AFECTADA	
	(m2)	(%)	(m2)	(%)	(m2)	(%)
Erosión	2.55	7.72%	2.79	8.44%	30.31	91.56%
Eflorescencia	0.24	0.72%				
EVALUACION DE PATOLOGIAS EN LA MUESTRA						
ELEMENTOS	ÁREA TOTAL (m2)	AREA AFECTADA		AREA NO AFECTADA		
		(m2)	(%)	(m2)	(%)	
VIGA	0	0.00	0.00%	0.00	100.00%	
COLUMNA	2.6	0.74	28.40%	1.86	71.60%	
MURO	30.5	2.06	6.74%	28.45	93.26%	
SOBRECIMIENTO	0.00	0.00	0.00%	0.00	100.00%	
NIVEL DE SEVERIDAD DE LA UNIDAD MUESTRAL						
ÁREAS (m2)	S/P	LEVE	MODERADO	SEVERO		
	30.31	0.74	2.06	0.00		
UNIDAD MUESTRAL	91.56%	2.23%	6.21%	0.00%

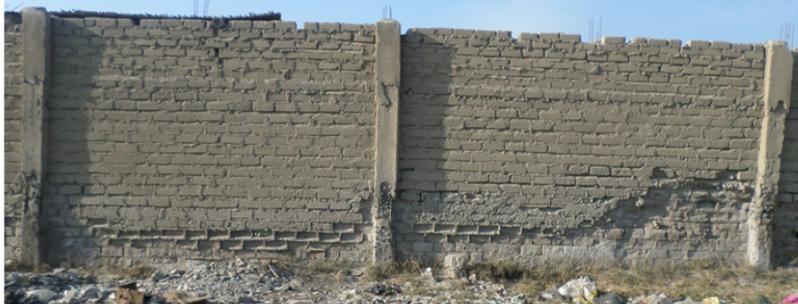
FICHA 11: EVALUACIÓN DE LA UNIDAD MUESTRAL 11

EVALUACION DE PATOLOGIAS EN LA MUESTRA						
ELEMENTOS	ÁREA TOTAL (m ²)	PATOLOGIAS ENCONTRADAS	AREA AFECTADA		AREA NO AFECTADA	
			(m ²)	(%)	(m ²)	(%)
COLUMNA	2.60	Erosión	0.69	26.44%	1.91	73.56%
		Corrosión	0.23	8.65%	2.38	91.35%
MURO	29.67	Erosión	1.26	4.26%	28.41	95.74%

PATOLOGIAS EN LA UNIDAD MUESTRAL						
PATOLOGIAS	ÁREA AFECTADA		ÁREA TOTAL AFECTADA		ÁREA TOTAL NO AFECTADA	
	(m2)	(%)	(m2)	(%)	(m2)	(%)
Corrosión	0.23	0.70%	2.18	6.74%	30.09	93.26%
Erosión	1.95	6.05%				
EVALUACION DE PATOLOGIAS EN LA MUESTRA						
ELEMENTOS	ÁREA TOTAL (m2)	AREA AFECTADA		AREA NO AFECTADA		
		(m2)	(%)	(m2)	(%)	
VIGA	0.00	0.00	0.00%	0.00	100.00%	
COLUMNA	2.60	0.91	35.10%	1.69	64.90%	
MURO	29.67	1.26	4.26%	28.41	95.74%	
SOBRECIMIENTO	0.00	0.00	0.00%	0.00	100.00%	
NIVEL DE SEVERIDAD DE LA UNIDAD MUESTRAL						
ÁREAS (m2)	S/P	LEVE	MODERADO	SEVERO		
	30.09	0.98	1.19	0.00		
UNIDAD MUESTRAL	93.26%	3.04%	3.70%	0.00%

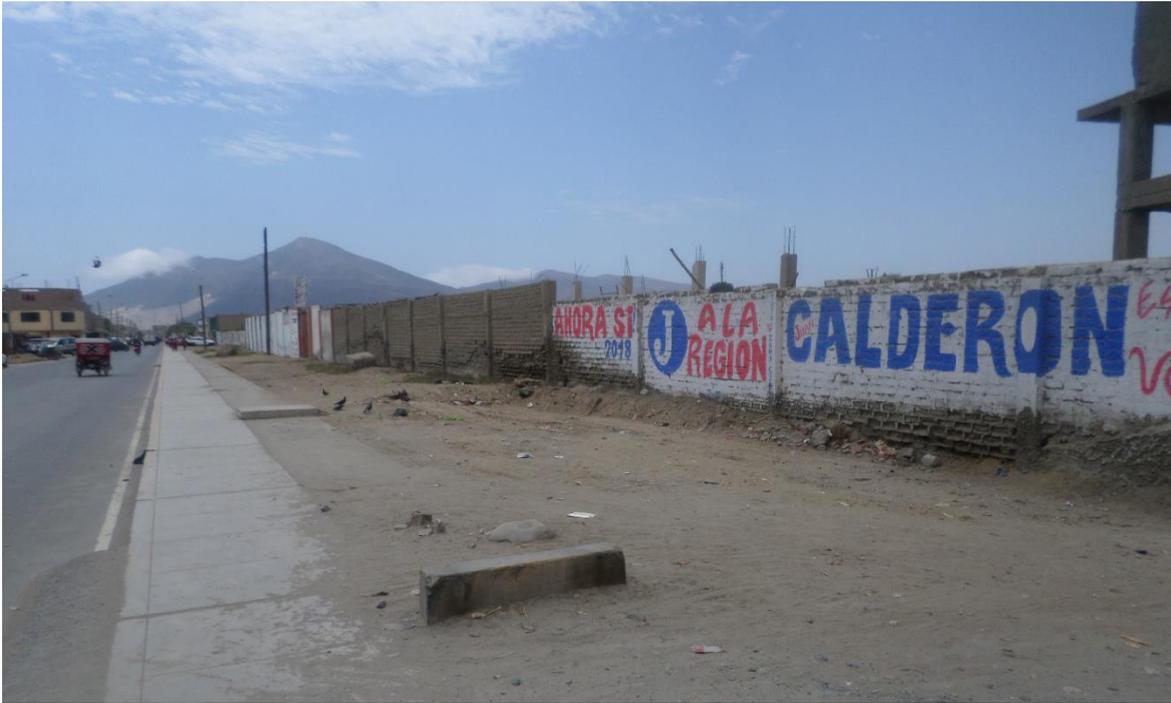
Fotografía 01: Vista Panorámica exterior del cerco perimétrico . Elaboración propia (2019).

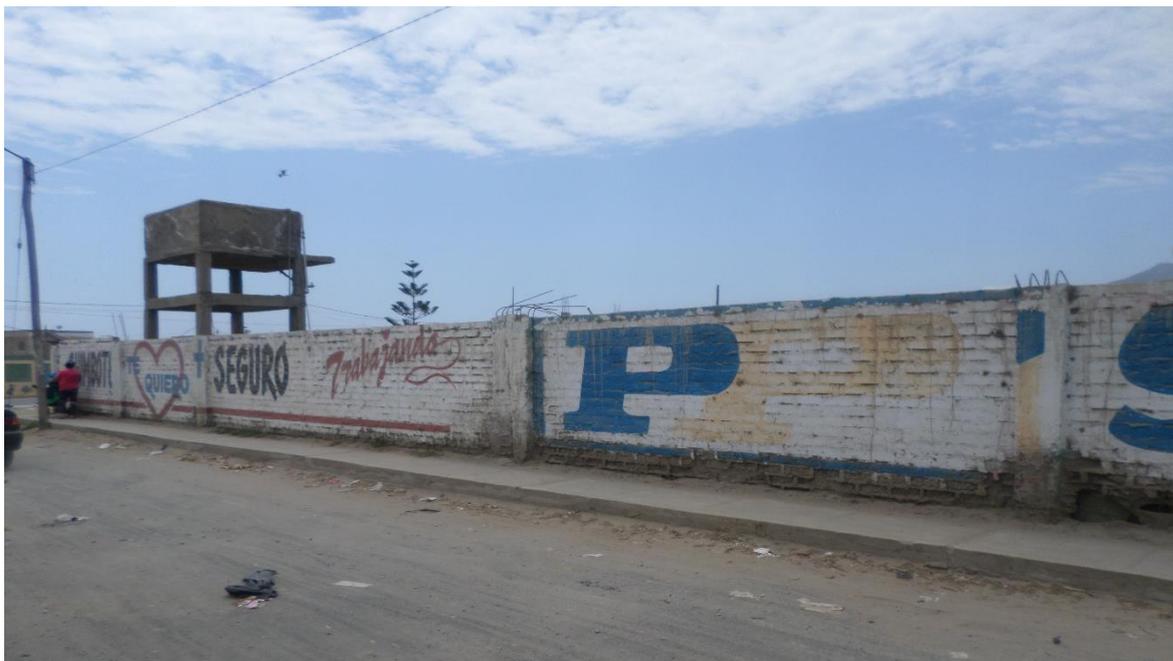
Fotografía 02: Vista Panorámica de la parte lateral del cerco perimétrico . Elaboración propia (2019).

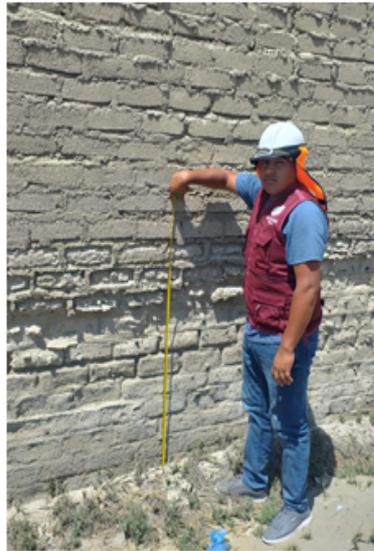
UNIDAD MUESTRAL - 03

PATOLOGÍA: EROSIÓN

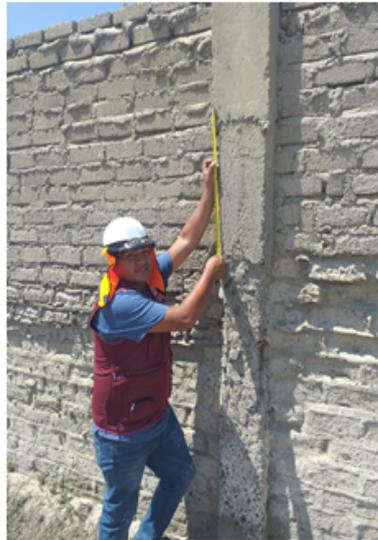
UNIDAD MUESTRAL - 05

PATOLOGÍA: FISURA

Causa:

Fisura por contracción plástica

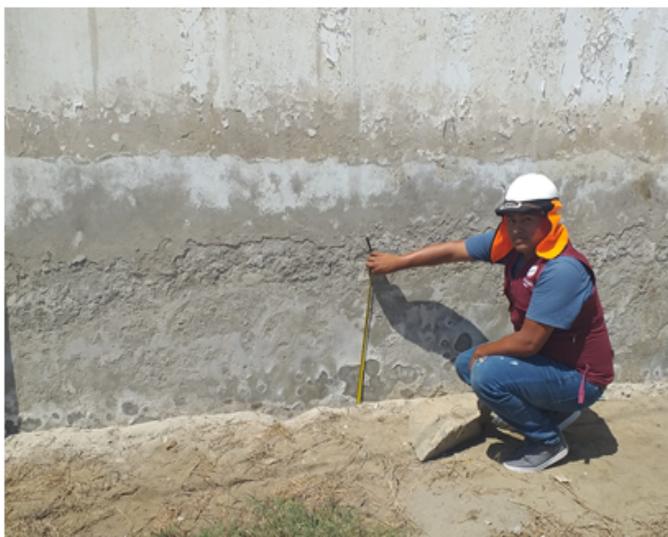
UNIDAD MUESTRAL - 11

PATOLOGÍA: EFLORESCENCIA

Causa:

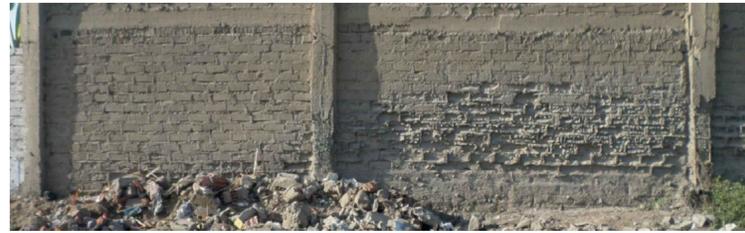
UNIDAD DE MUESTRA 01

DATOS DE LA UNIDAD DE MUESTRA	
- Área de la UM: 54.24	- Patología predominante: Erosión 8.17%
- Área con patología: 14.95%	- Nivel de severidad: 12.64% Leve
- Área sin patología: 85.05%

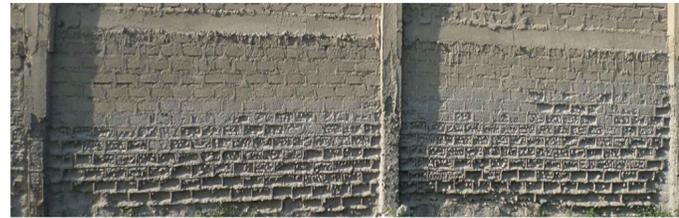
UNIDAD DE MUESTRA 02

DATOS DE LA UNIDAD DE MUESTRA	
- Área de la UM: 54.24m ²	- Patología predominante: Erosión 9.41%
- Área con patología: 15.71%	- Nivel de severidad: 13.15% Moderado
- Área sin patología: 84.29%

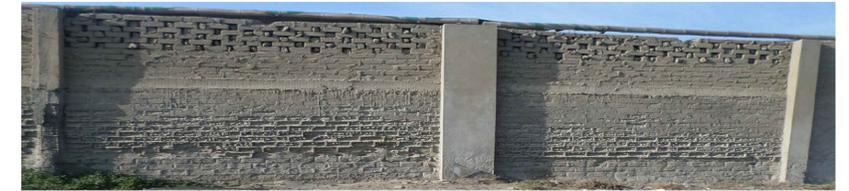
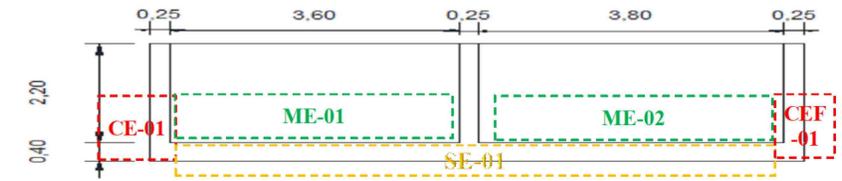
UNIDAD DE MUESTRA 03

DATOS DE LA UNIDAD DE MUESTRA	
- Área de la UM: 50.80m ²	- Patología predominante: Erosión 8.72%
- Área con patología: 12.70%	- Nivel de severidad: 13.43% Leve
- Área sin patología: 87.30%

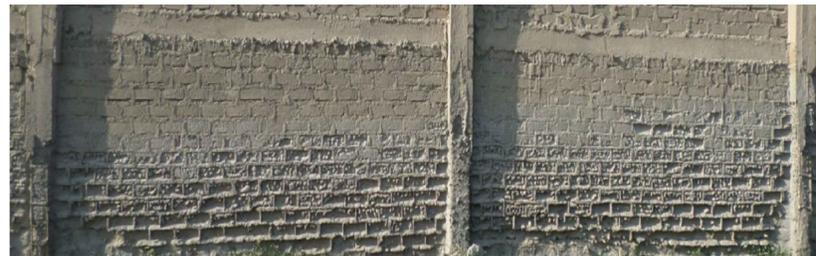
UNIDAD DE MUESTRA 04

DATOS DE LA UNIDAD DE MUESTRA	
- Área de la UM: 50.80m ²	- Patología predominante: Erosión 7.07%
- Área con patología: 9.67%	- Nivel de severidad: 6.41% Moderado
- Área sin patología: 90.33%

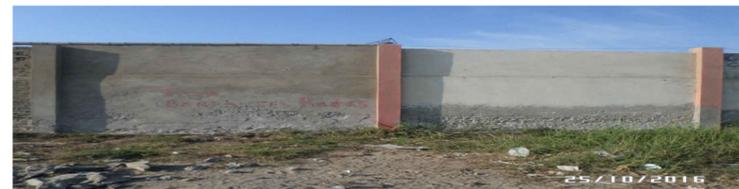
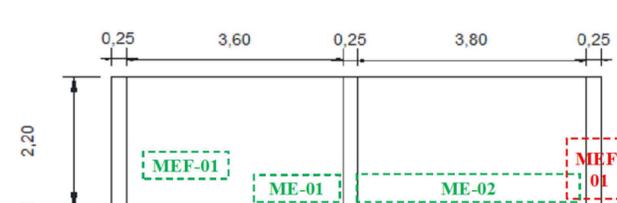
UNIDAD DE MUESTRA 05

DATOS DE LA UNIDAD DE MUESTRA	
- Área de la UM: 58.65m ²	- Patología predominante: Eflorescencia 4.69%
- Área con patología: 8.56%	- Nivel de severidad: 5.61% Leve
- Área sin patología: 91.44%

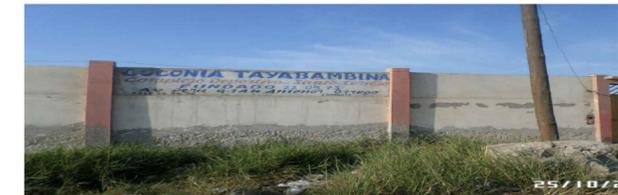
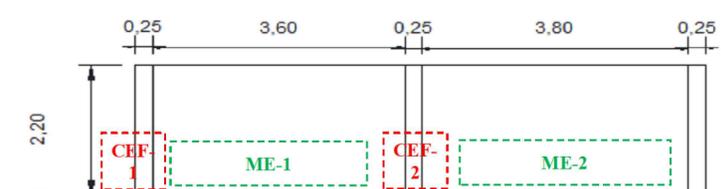
UNIDAD DE MUESTRA 06

DATOS DE LA UNIDAD DE MUESTRA	
- Área de la UM: 37.18m ²	- Patología predominante: Eflorescencia 5.88%
- Área con patología: 8.50%	- Nivel de severidad: 4.75% Leve
- Área sin patología: 91.50%

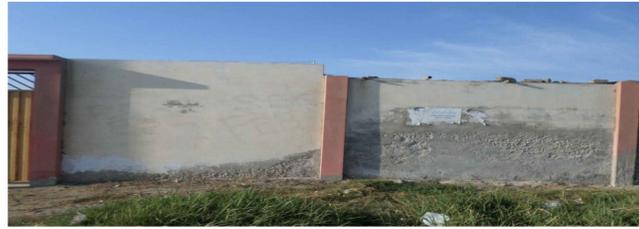
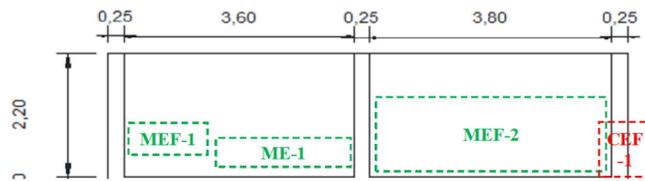
UNIDAD DE MUESTRA 07

DATOS DE LA UNIDAD DE MUESTRA	
- Área de la UM: 54.24	- Patología predominante: Erosión 8.17%
- Área con patología: 14.95%	- Nivel de severidad: 12.64% Leve
- Área sin patología: 85.05%

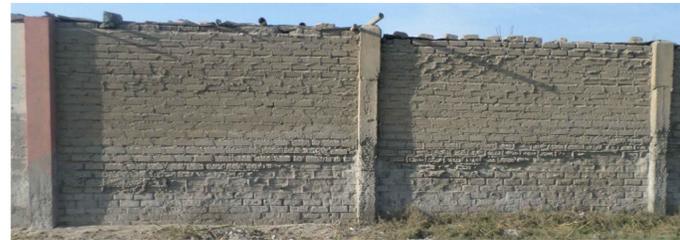
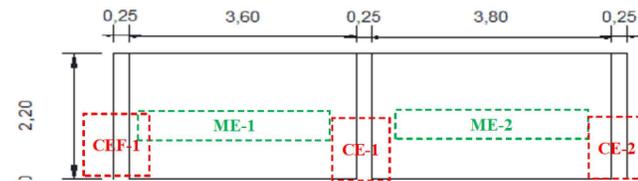
UNIDAD DE MUESTRA 08

DATOS DE LA UNIDAD DE MUESTRA	
- Área de la UM: 54.24m ²	- Patología predominante: Erosión 9.41%
- Área con patología: 15.71%	- Nivel de severidad: 13.15% Moderado
- Área sin patología: 84.29%

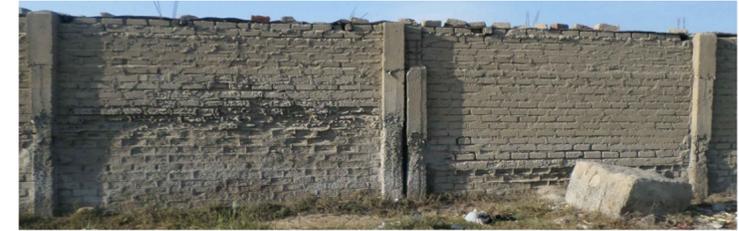
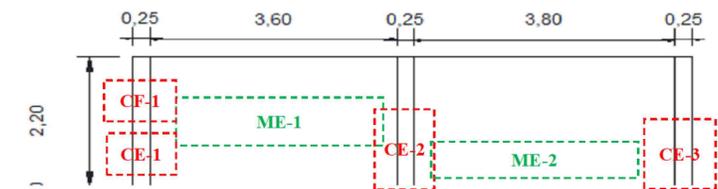
UNIDAD DE MUESTRA 09

DATOS DE LA UNIDAD DE MUESTRA	
- Área de la UM: 50.80m ²	- Patología predominante: Erosión 8.72%
- Área con patología: 12.70%	- Nivel de severidad: 13.43% Leve
- Área sin patología: 87.30%

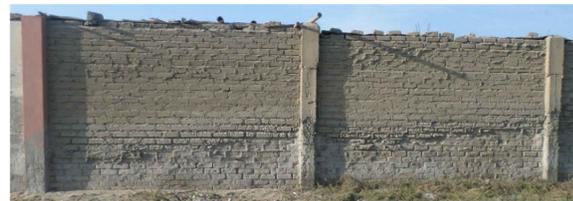
UNIDAD DE MUESTRA 10

DATOS DE LA UNIDAD DE MUESTRA	
- Área de la UM: 49.30m ²	- Patología predominante: Eflorescencia 23.61%
- Área con patología: 23.87%	- Nivel de severidad: 21.75% Moderado
- Área sin patología: 76.13%

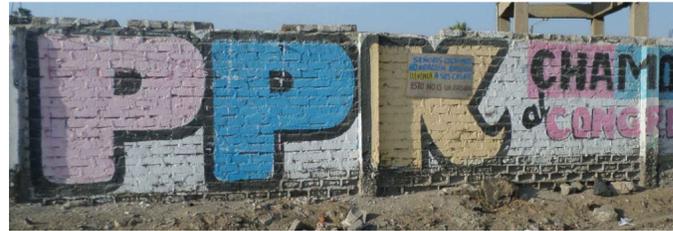
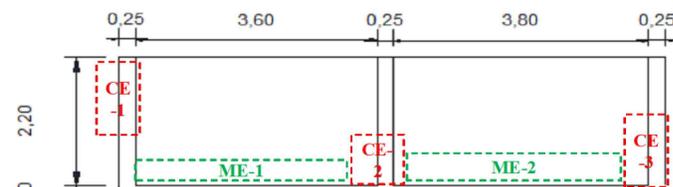
UNIDAD DE MUESTRA 13

DATOS DE LA UNIDAD DE MUESTRA

- Área de la UM: 49.30m ²	- Patología predominante:
- Área con patología: 29.90%	Eflorescencia 22.43%
- Área sin patología: 70.10%	- Nivel de severidad: 22.43% Moderado

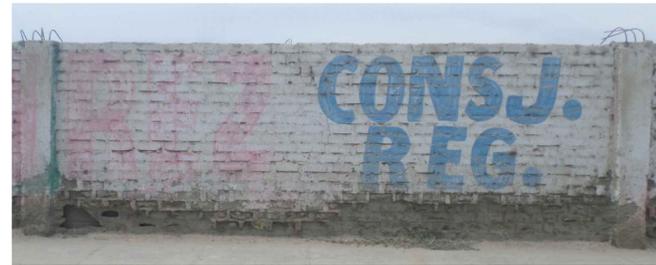
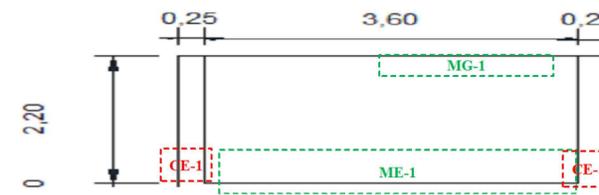
UNIDAD DE MUESTRA 14

DATOS DE LA UNIDAD DE MUESTRA

- Área de la UM: 49.30m ²	- Patología predominante:
- Área con patología: 26.41%	Eflorescencia 22.26%
- Área sin patología: 73.59%	- Nivel de severidad: 22.26% Severo

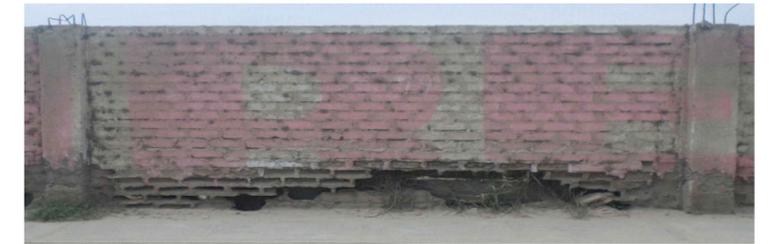
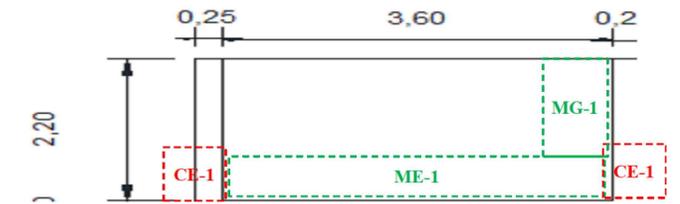
UNIDAD DE MUESTRA 15

DATOS DE LA UNIDAD DE MUESTRA

- Área de la UM: 49.30m ²	- Patología predominante:
- Área con patología: 18.08%	Eflorescencia 13.92%
- Área sin patología: 75.58%	- Nivel de severidad: 21.30% Severo

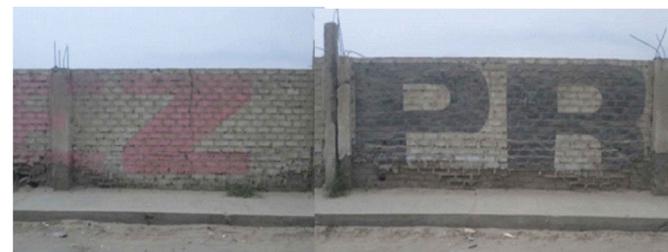
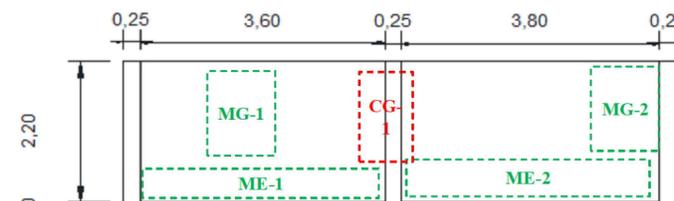
UNIDAD DE MUESTRA 16

DATOS DE LA UNIDAD DE MUESTRA

- Área de la UM: 50.82m ²	- Patología predominante:
- Área con patología: 18.56%	Erosión 9.22%
- Área sin patología: 81.44%	- Nivel de severidad: 16.42% Severo

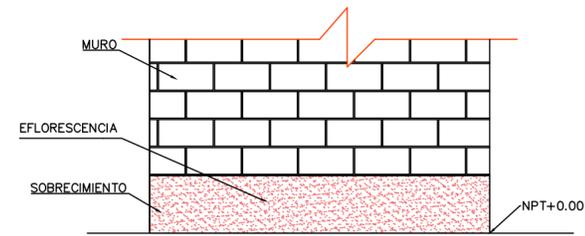
SOBRECIMIENTO EN ESTADO INICIAL

Previo al inicio de la intervención se deberá marcar el área afectada esto se realizará con la intención de poder realizar la intervención correcta y adecuada, en este caso se identifico la patología eflorescencia a lo largo de toda el sobrecimiento.
