DETERMINACIÓN Y EVALUACIÓN DE LAS
PATOLOGÍAS DEL CONCRETO EN COLUMNAS,
SOBRECIMENTOS, MUROS Y VIGAS DEL CERCO
PERIMÉTRICO DE LA INSTITUCIÓN EDUCATIVA
ESTATAL SAN JOSÉ DE MANZANARES, DISTRITO DE
HUACHO, PROVINCIA DE HUAURA, DEPARTAMENTO
DE LIMA, FEBRERO-2019.

TESIS PARA OPTAR EL TÍTULO PROFESIONAL DE
INGENIERO CIVIL

CASTILLO PEÑA, VICTOR HUGO

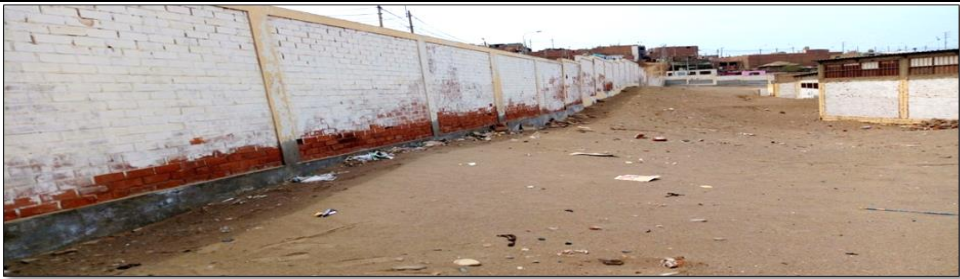
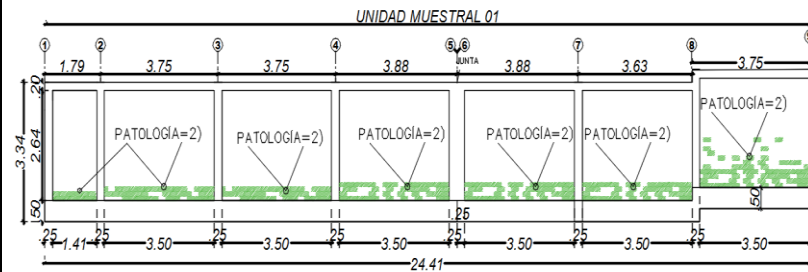
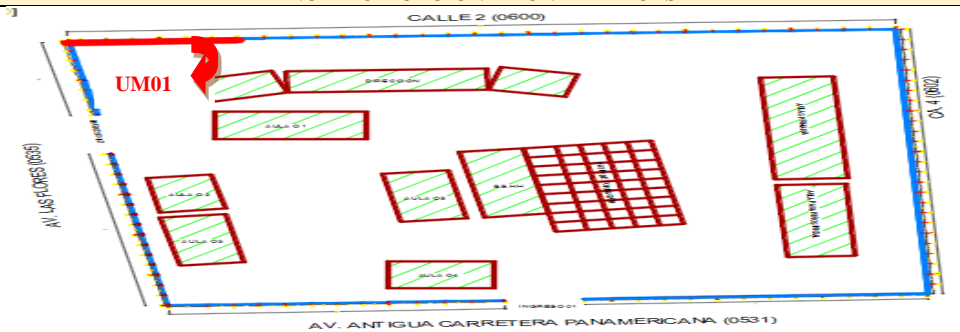
La patología mas predominante es la erosión con un total de área afectada de 12.20m² de porcentaje 15.09%, las demás patologías como desprendimiento, grietas y eflorescencia no han influido para nada al tramo de unidad de muestra 01.

TI TULO DE LA TESIS: DETERMINACIÓN Y EVALUACIÓN DE LAS PATOLOGÍAS DEL CONCRETO EN COLUMNAS, SOBRECIMENTOS, MUROS Y VIGAS DEL CERCO PERIMÉTRICO DE LA INSTITUCIÓN EDUCATIVA ESTATAL SAN JOSÉ DE MANZANARES, DISTRITO DE HUACHO, PROVINCIA DE HUAURA, DEPARTAMENTO DE LIMA, FEBRERO-2019.																					
UNIDAD MUESTRAL 01																							
DISTRITO	:HUACHO	EVALUADOR	:BACH. VICTOR HUGO CASTILLO PEÑA	NÚMEROS DE PAÑOS	:07																		
PROVINCIA	:HUAURA	ASESOR	:MGTR. GONZALO MIGUEL LEÓN DE LOS RÍOS	FECHA DE INSPECCIÓN	: FEBRERO DEL 2019																		
REGIO'N	:LIMA	ELEMENTOS DE EVALUACIO'N	: COLUMNAS,VIGAS,SOBRECIMENTOS Y MUROS	ANTIGÜEDAD DEL TRAMO	: 20 AÑOS																		
IMAGEN DE LA UNIDAD MUESTRAL 01			PLANO DE ELEVACIÓN DE PATOLOGÍAS ENCONTRADAS

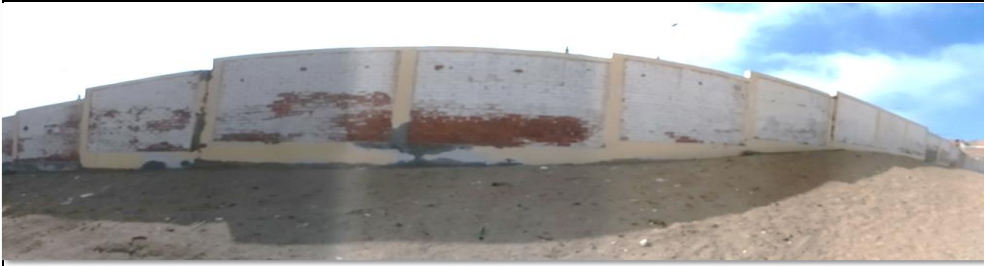
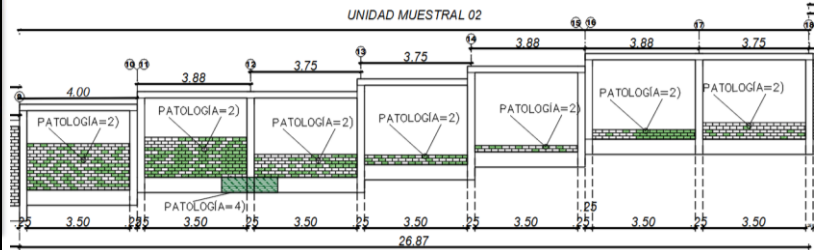
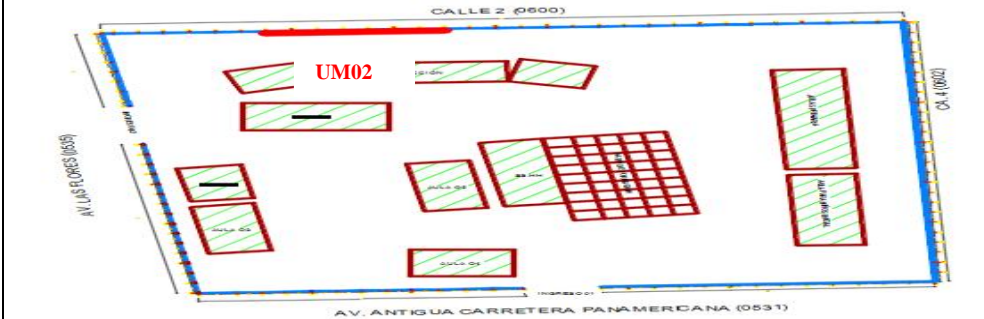
La patología más predominante es la erosión con un total de área afectada de 16.96 m² de porcentaje 18.57%, la que lo sigue la eflorescencia con 0.96m² de porcentaje 1.05% las demás patologías como desprendimiento, grietas no han influido para nada al tramo de unidad de muestra 02.

TI TULO DE LA TESIS: DETERMINACIÓN Y EVALUACIÓN DE LAS PATOLOGÍAS DEL CONCRETO EN COLUMNAS, SOBRECIMENTOS, MUROS Y VIGAS DEL CERCO PERIMÉTRICO DE LA INSTITUCIÓN EDUCATIVA ESTATAL SAN JOSÉ DE MANZANARES, DISTRITO DE HUACHO, PROVINCIA DE HUAURA, DEPARTAMENTO DE LIMA, FEBRERO-2019.			
UNIDAD MUESTRAL 02					
DISTRITO	:HUACHO	EVALUADOR	:BACH. VICTOR HUGO CASTILLO PEÑA	NÚMEROS DE PAÑOS	:07
PROVINCIA	:HUAURA	ASESOR	:MGTR. GONZALO MIGUEL LEÓN DE LOS RÍOS	FECHA DE INSPECCIÓN	: FEBRERO DEL 2019
REGIO'N	:LIMA	ELEMENTOS DE EVALUACIO'N	: COLUMNAS,VIGAS,SOBRECIMENTOS Y MUROS	ANTIGÜEDAD DEL TRAMO	: 20 AÑOS
IMAGEN DE LA UNIDAD MUESTRAL 02			PLANO DE ELEVACIÓN DE PATOLOGÍAS ENCONTRADAS

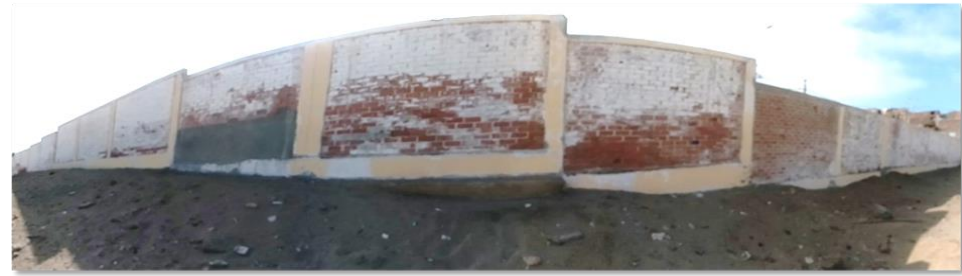
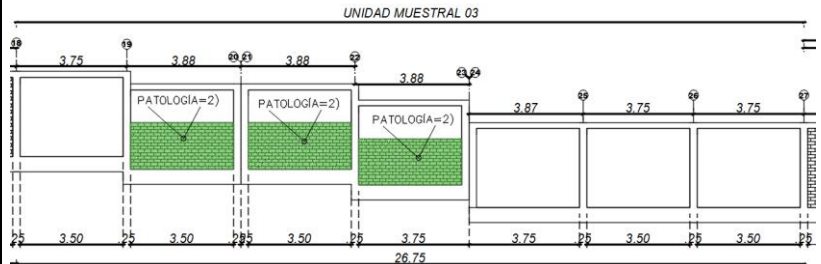
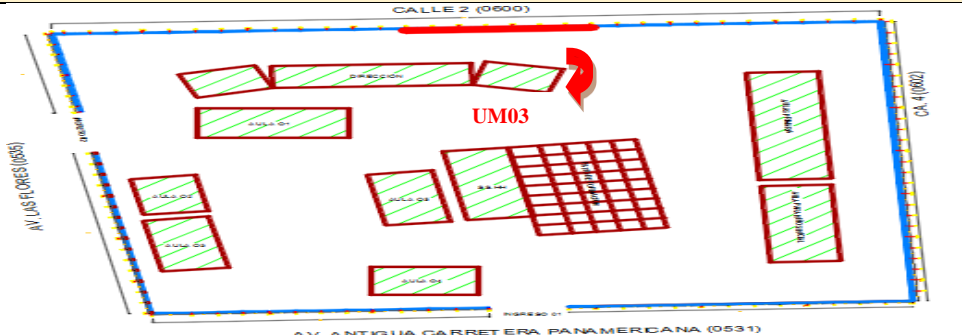
La patología más predominante es la erosión con un total de área afectada de 16.17 m² de porcentaje 18.72%, las demás patologías como desprendimiento, grietas y eflorescencia no han influido para nada al tramo de unidad de muestra 03.

TÍTULO DE LA TESIS: DETERMINACIÓN Y EVALUACIÓN DE LAS PATOLOGÍAS DEL CONCRETO EN COLUMNAS, SOBRECIMENTOS, MUROS Y VIGAS DEL CERCO PERIMÉTRICO DE LA INSTITUCIÓN EDUCATIVA ESTATAL SAN JOSÉ DE MANZANARES, DISTRITO DE HUACHO, PROVINCIA DE HUAURA, DEPARTAMENTO DE LIMA, FEBRERO-2019.			
UNIDAD MUESTRAL 03					
DISTRITO	:HUACHO	EVALUADOR	:BACH. VICTOR HUGO CASTILLO PEÑA	NÚMEROS DE PAÑOS	:07
PROVINCIA	:HUAURA	ASESOR	:MGTR. GONZALO MIGUEL LEÓN DE LOS RÍOS	FECHA DE INSPECCIÓN	: FEBRERO DEL 2019
REGIÓN	:LIMA	ELEMENTOS DE EVALUACIÓN	: COLUMNAS,VIGAS,SOBRECIMENTOS Y MUROS.	ANTIGÜEDAD DEL TRAMO	: 20 AÑOS
IMAGEN DE LA UNIDAD MUESTRAL 02			PLANO DE ELEVACIÓN DE PATOLOGÍAS ENCONTRADAS

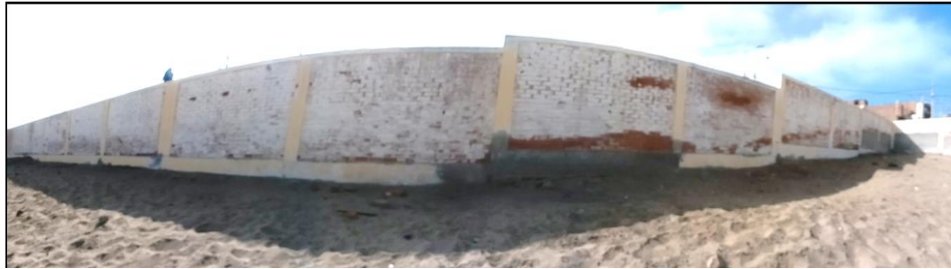
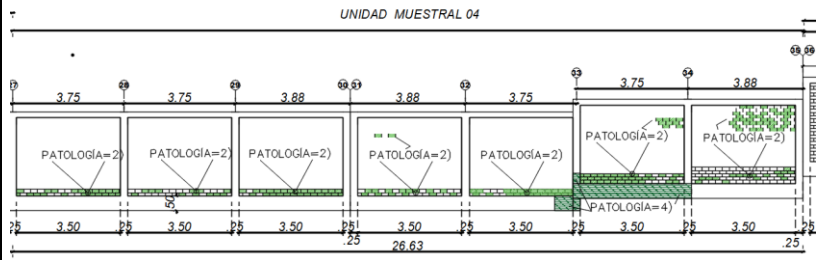
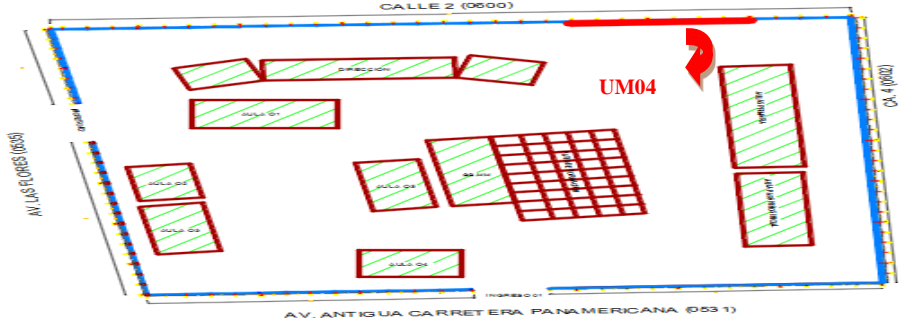
La patología más predominante es la erosión con un total de área afectada de 10.77 m² de porcentaje 12.27%, como la más baja eflorescencia con 2.52 m² en porcentaje de 2.87%, las demás patologías como desprendimiento, grietas no han influido para nada al tramo de unidad de muestra 04.

TÍTULO DE LA TESIS: DETERMINACIÓN Y EVALUACIÓN DE LAS PATOLOGÍAS DEL CONCRETO EN COLUMNAS, SOBRECIMENTOS, MUROS Y VIGAS DEL CERCO PERIMÉTRICO DE LA INSTITUCIÓN EDUCATIVA ESTATAL SAN JOSÉ DE MANZANARES, DISTRITO DE HUACHO, PROVINCIA DE HUAURA, DEPARTAMENTO DE LIMA, FEBRERO-2019.															
UNIDAD MUESTRAL 04																	
DISTRITO	:HUACHO	EVALUADOR	:BACH. VICTOR HUGO CASTILLO PEÑA	NÚMEROS DE PAÑOS	:07												
PROVINCIA	:HUAURA	ASESOR	:MGTR. GONZALO MIGUEL LEÓN DE LOS RÍOS	FECHA DE INSPECCIÓN	: FEBRERO DEL 2019												
REGIÓN	:LIMA	ELEMENTOS DE EVALUACIÓN	: COLUMNAS,VIGAS,SOBRECIMENTOS Y MUROS.	ANTIGÜEDAD DEL TRAMO	: 20 AÑOS												
IMAGEN DE LA UNIDAD MUESTRAL 04			PLANO DE ELEVACIÓN DE PATOLOGÍAS ENCONTRADAS

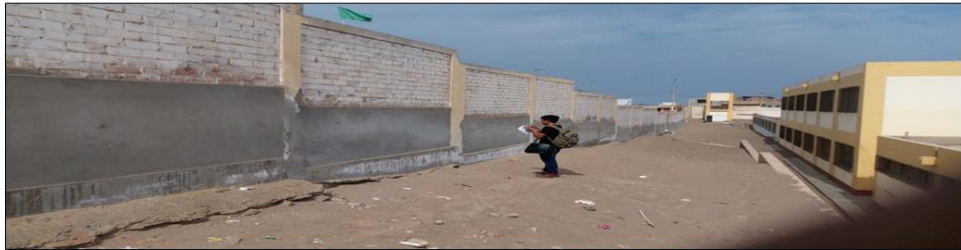
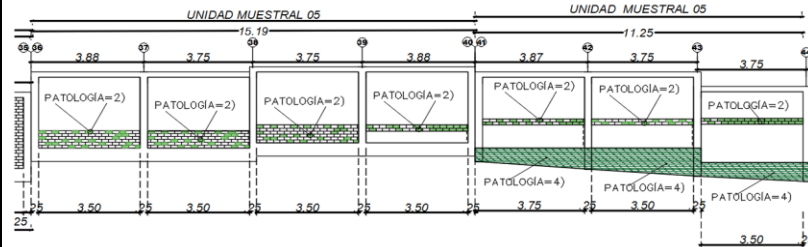
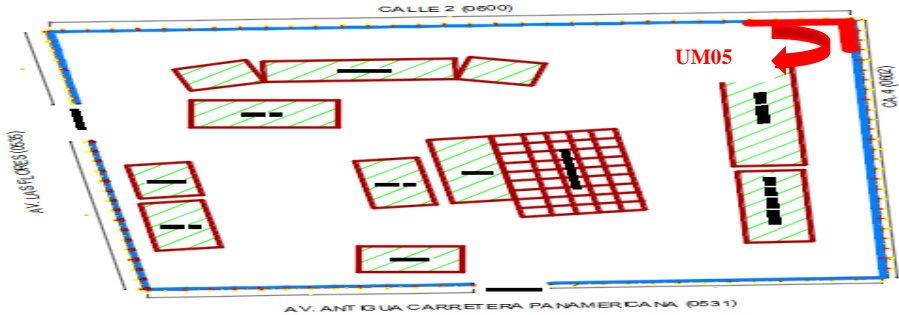
(1) DESPRENDIMIENTO	0.00	0.00%	0.00	0.00%	0.00	0.00%	0.00	0.00%	0.00	0.00%
(2) EROSIÓN	0.00	0.00%	0.00	0.00%	9.24	14.29%	0.00	0.00%	9.24	10.05%
(3) GRIETAS	0.00	0.00%	0.00	0.00%	0.00	0.00%	0.00	0.00%	0.00	0.00%

91.95	1) DESPRENDIMIENTO	0.00	0.00%	17.68	74.27	19.23%	80.77%			
	2) EROSIÓN	9.24	10.05%							
	3) GRIETAS	0.00	0.00%							
	4) EFLORESCENCIA	8.44	9.18%							
NIVEL DE SEVERIDAD POR CADA ELEMENTO Y LA UNIDAD MUESTRAL 05										
COLUMNA	10.62%	SOBRECIMIENTO	52.28%	MUROS	14.29%	VIGAS	0.00%	UNIDAD MUESTRAL 05	19.23%	
SEVERIDAD	LEVE	SEVERIDAD	MODERADO	SEVERIDAD	LEVE	SEVERIDAD	NINGUNO	SEVERIDAD	LEVE	
PORCENTAJE DE ÁREA NO AFECTADA POR CADA ELEMENTO										
COLUMNAS	89.38%	SOBRECIMENTOS	47.72%	MUROS	85.71%	VIGAS	100%

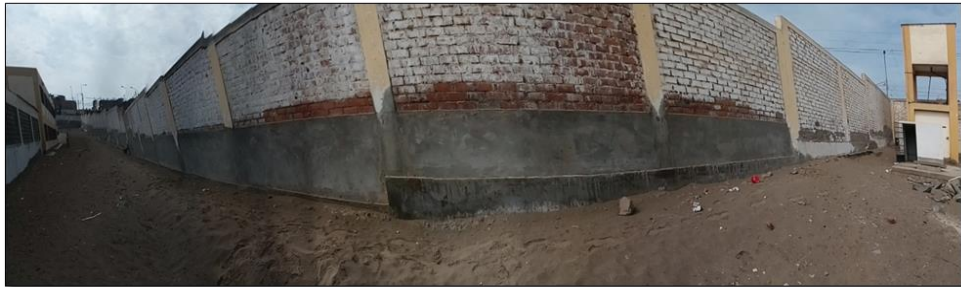
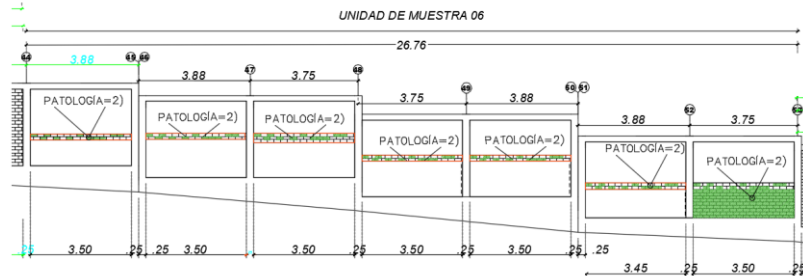
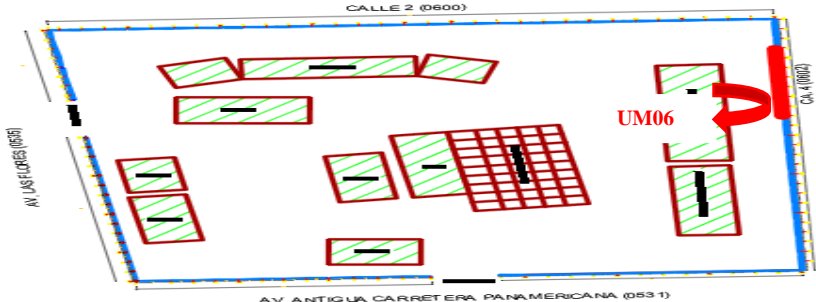
(1) DESPRENDIMIENTO	0.00	0.00%	0.00	0.00%	0.00	0.00%	0.00	0.00%	0.00	0.00%
(2) EROSIÓN	0.00	0.00%	0.00	0.00%	8.89	13.76%	0.00	0.00%	8.89	9.69%
(3) GRIETAS	0.00	0.00%	0.00	0.00%	0.00	0.00%	0.00	0.00%	0.00	0.00%

91.78	1) DESPRENDIMIENTO	0.00	0.00%	16.21	75.57	17.67%	82.33%			
	2) EROSIÓN	8.89	9.69%							
	3) GRIETAS	0.00	0.00%							
	4) EFLORESCENCIA	7.32	7.98%							
NIVEL DE SEVERIDAD POR CADA ELEMENTO Y LA UNIDAD MUESTRAL 06										
COLUMNA	10.27%	SOBRECIMIENTO	44.91%	MUROS	13.76%	VIGAS	0.00%	UNIDAD MUESTRAL 06	17.67%	
SEVERIDAD	LEVE	SEVERIDAD	MODERADO	SEVERIDAD	LEVE	SEVERIDAD	NINGUNO	SEVERIDAD	LEVE	
PORCENTAJE DE ÁREA NO AFECTADA POR CADA ELEMENTO										
COLUMNAS	89.27%	SOBRECIMENTOS	55.09%	MUROS	86.24%	VIGAS	100%

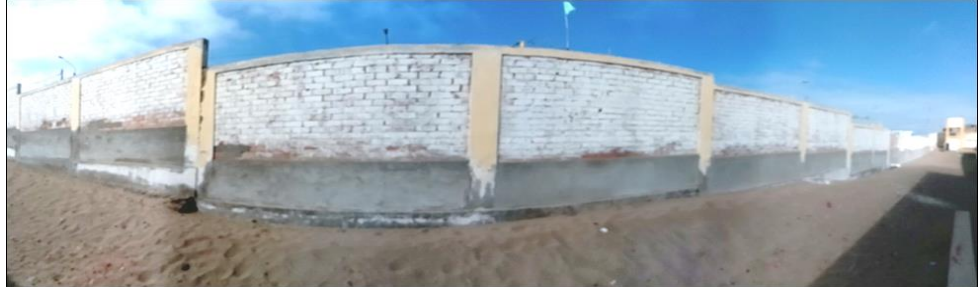
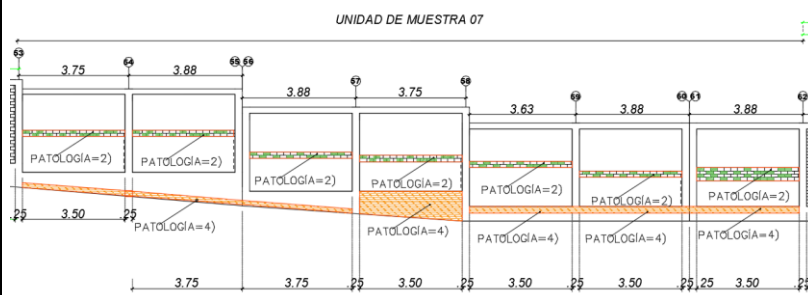
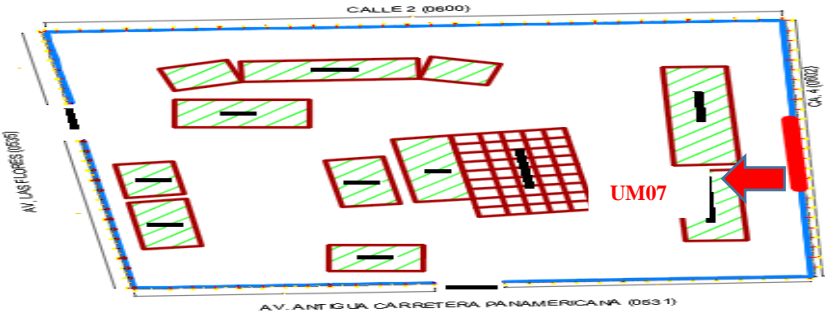
(1) DESPRENDIMIENTO	0.00	0.00%	0.00	0.00%	0.00	0.00%	0.00	0.00%	0.00	0.00%
(2) EROSIÓN	0.00	0.00%	0.00	0.00%	6.16	9.53%	0.00	0.00%	6.16	6.81%
(3) GRIETAS	0.00	0.00%	0.00	0.00%	0.00	0.00%	0.00	0.00%	0.00	0.00%

90.41	1) DESPRENDIMIENTO	0.00	0.00%	13.68	76.73	15.13%	84.87%			
	2) EROSIÓN	6.16	6.81%							
	3) GRIETAS	0.00	0.00%							
	4) EFLORESCENCIA	7.52	8.32%							
NIVEL DE SEVERIDAD POR CADA ELEMENTO Y LA UNIDAD MUESTRAL 07										
COLUMNA	3.65%	SOBRECIMIENTO	49.55%	MUROS	9.53%	VIGAS	0.00%	UNIDAD MUESTRAL 07	15.13%	
SEVERIDAD	LEVE	SEVERIDAD	LEVE	SEVERIDAD	LEVE	SEVERIDAD	NINGUNO	SEVERIDAD	LEVE	
PORCENTAJE DE ÁREA NO AFECTADA POR CADA ELEMENTO										
COLUMNAS	96.35%	SOBRECIMENTOS	50.45%	MUROS	90.47%	VIGAS	100%

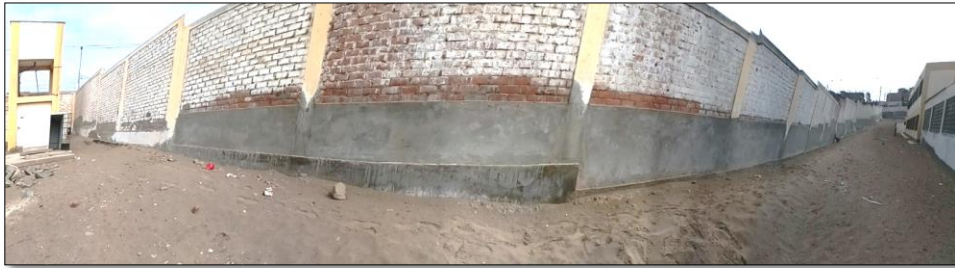
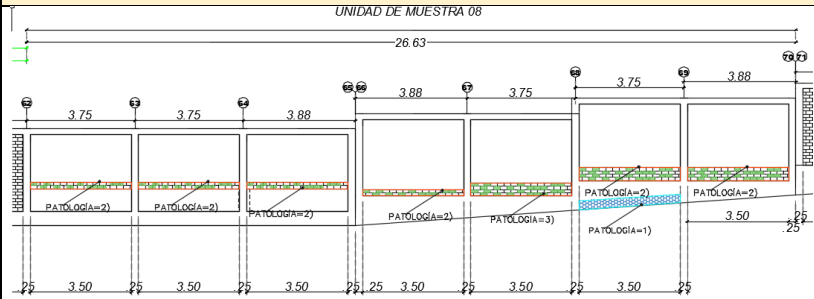
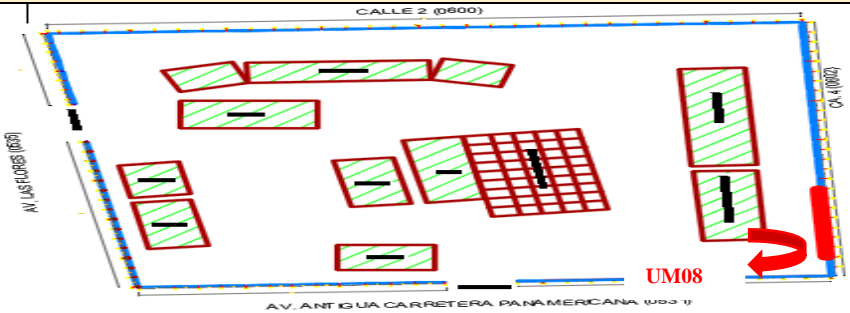
(1) DESPRENDIMIENTO	0.00	0.00%	1.08	6.82%	0.00	0.00%	0.00	0.00%	1.08	1.18%
(2) EROSIÓN	0.00	0.00%	0.00	0.00%	7.70	11.91%	0.00	0.00%	7.70	8.38%
(3) GRIETAS	0.00	0.00%	0.00	0.00%	0.00	0.00%	0.00	0.00%	0.00	0.00%

91.89	1) DESPRENDIMIENTO	1.08	1.18%	8.78	83.11	9.56%	90.44%			
	2) EROSIÓN	7.70	8.38%							
	3) GRIETAS	0.00	0.00%							
	4) EFLORESCENCIA	0.00	0.00%							
NIVEL DE SEVERIDAD POR CADA ELEMENTO Y LA UNIDAD MUESTRAL 08										
COLUMNA	0.00%	SOBRECIMIENTO	6.82%	MUROS	11.91%	VIGAS	0.00%	UNIDAD MUESTRAL 08	9.56%	
SEVERIDAD	LEVE	SEVERIDAD	LEVE	SEVERIDAD	LEVE	SEVERIDAD	NINGUNO	SEVERIDAD	LEVE	
PORCENTAJE DE ÁREA NO AFECTADA POR CADA ELEMENTO										
COLUMNAS	100%	SOBRECIMENTOS	93.18%	MUROS	88.09%	VIGAS	100%

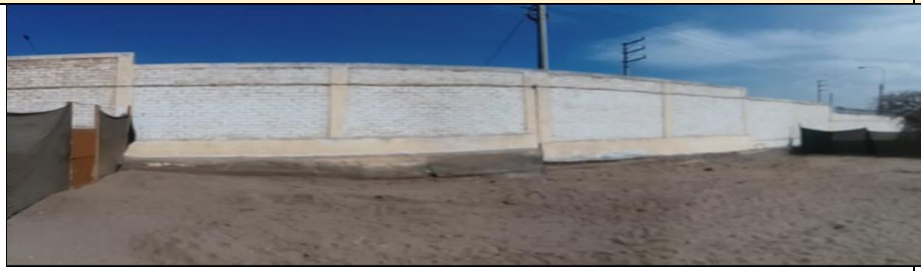
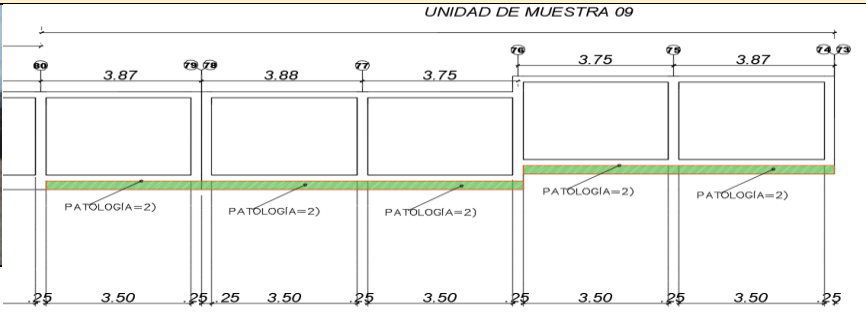
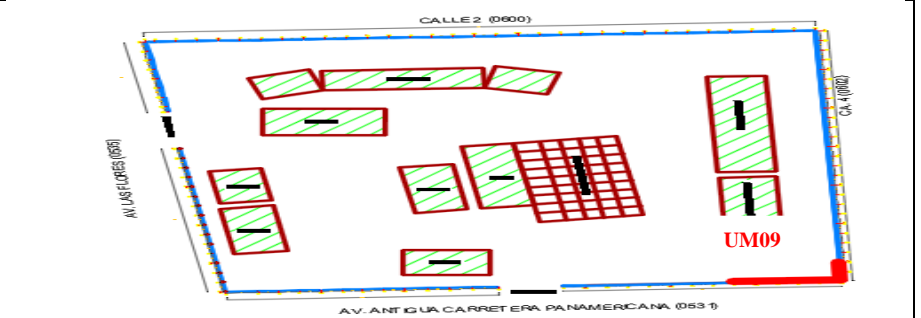
(1) DESPRENDIMIENTO	0.00	0.00%	0.00	0.00%	0.00	0.00%	0.00	0.00%	0.00	0.00%
(2) EROSIÓN	0.00	0.00%	0.00	0.00%	8.25	12.76%	0.00	0.00%	8.25	9.09%
(3) GRIETAS	0.00	0.00%	0.00	0.00%	0.00	0.00%	0.00	0.00%	0.00	0.00%

90.73	1) DESPRENDIMIENTO	0.00	0.00%	13.95	83.11	15.38%	84.62%			
	2) EROSIÓN	8.25	9.09%							
	3) GRIETAS	0.00	0.00%							
	4) EFLORESCENCIA	5.70	6.29%							
NIVEL DE SEVERIDAD POR CADA ELEMENTO Y LA UNIDAD MUESTRAL 09										
COLUMNA	6.79%	SOBRECIMIENTO	37.26%	MUROS	12.76%	VIGAS	0.00%	UNIDAD MUESTRAL 09	15.38%	
SEVERIDAD	LEVE	SEVERIDAD	MODERADO	SEVERIDAD	LEVE	SEVERIDAD	NINGUNO	SEVERIDAD	LEVE	
PORCENTAJE DE ÁREA NO AFECTADA POR CADA ELEMENTO										
COLUMNAS	93.21%	SOBRECIMENTOS	62.74%	MUROS	87.24%	VIGAS	100%

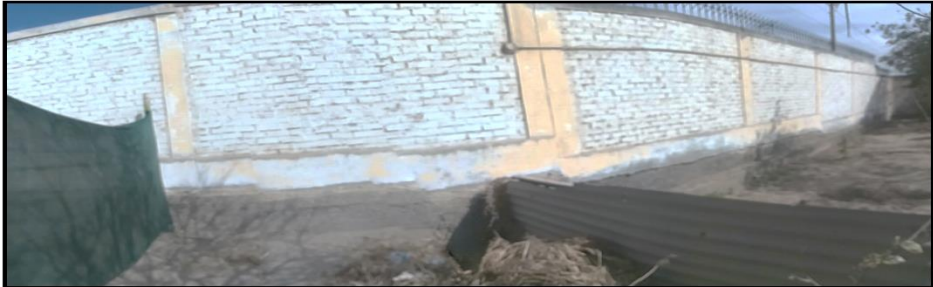
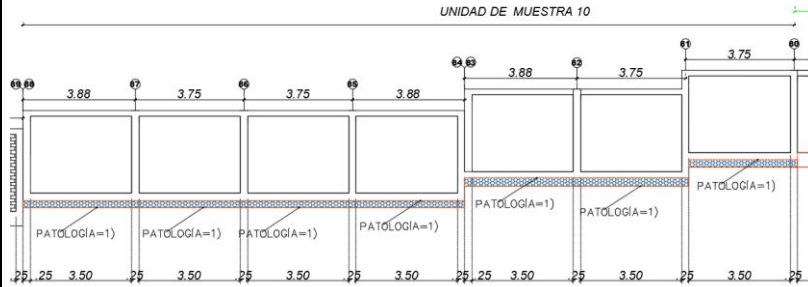
(1) DESPRENDIMIENTO	0.59	9.21%	6.38	45.58%	0.00	0.00%	0.00	0.00%	6.97	7.71%
(2) EROSIÓN	0.00	0.00%	0.00	0.00%	8.25	12.76%	2.96	56.06%	11.21	12.40%
(3) GRIETAS	0.00	0.00%	0.00	0.00%	0.00	0.00%	0.00	0.00%	0.00	0.00%

90.38	1) DESPRENDIMIENTO	6.97	7.71%	23.88	66.50	26.42%	73.58%			
	2) EROSIÓN	11.21	12.40%							
	3) GRIETAS	0.00	0.00%							
	4) EFLORESCENCIA	5.70	6.31%							
NIVEL DE SEVERIDAD POR CADA ELEMENTO Y LA UNIDAD MUESTRAL 10										
COLUMNA	16.19%	SOBRECIMIENTO	83.11%	MUROS	12.76%	VIGAS	56.06%	UNIDAD MUESTRAL 10	26.42%	
SEVERIDAD	LEVE	SEVERIDAD	SEVERO	SEVERIDAD	LEVE	SEVERIDAD	MODERADO	SEVERIDAD	LEVE	
PORCENTAJE DE ÁREA NO AFECTADA POR CADA ELEMENTO										
COLUMNAS	83.81%	SOBRECIMENTOS	16.89%	MUROS	87.24%	VIGAS	43.94%

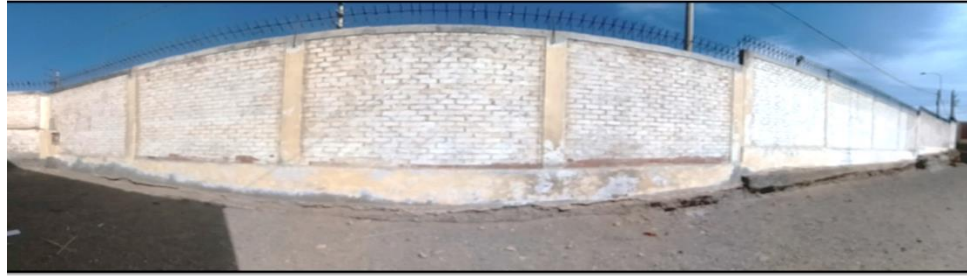
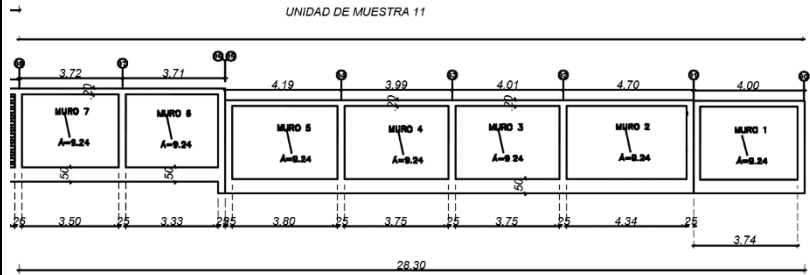
Ficha 21 .Ficha técnica de evaluación unidad de muestra 11.

TÍTULO DE LA TESIS: DETERMINACIÓN Y EVALUACIÓN DE LAS PATOLOGÍAS DEL CONCRETO EN COLUMNAS, SOBRECIMENTOS, MUROS Y VIGAS DEL CERCO PERIMÉTRICO DE LA INSTITUCIÓN EDUCATIVA ESTATAL SAN JOSÉ DE MANZANARES, DISTRITO DE HUACHO, PROVINCIA DE HUAURA, DEPARTAMENTO DE LIMA, FEBRERO-2019.			
UNIDAD MUESTRAL 11					
DISTRITO	:HUACHO	EVALUADOR	:BACH. VICTOR HUGO CASTILLO PEÑA	NÚMEROS DE PAÑOS	:07
PROVINCIA	:HUAURA	ASESOR	:MGTR. GONZALO MIGUEL LEÓN DE LOS RÍOS	FECHA DE INSPECCIÓN	: FEBRERO DEL 2019
REGIÓN	:LIMA	ELEMENTOS DE EVALUACIÓN	: COLUMNAS, VIGAS, SOBRECIMENTOS Y MUROS.	ANTIGÜEDAD DEL TRAMO	: 20 AÑOS
IMAGEN DE LA UNIDAD MUESTRAL 11			PLANO DE ELEVACIÓN DE PATOLOGÍAS ENCONTRADAS

(1) DESPRENDIMIENTO	0.42	6.98%	6.27	42.71%	0.00	0.00%	0.00	0.00%	6.69	7.37%
(2) EROSIÓN	0.00	0.00%	0.00	0.00%	7.21	11.15%	0.00	0.00%	7.21	7.95%
(3) GRIETAS	0.00	0.00%	0.00	0.00%	0.00	0.00%	0.00	0.00%	0.00	0.00%

90.74	1) DESPRENDIMIENTO	6.69	7.37%	21.32	69.42	23.50%	76.50%			
	2) EROSIÓN	7.21	7.95%							
	3) GRIETAS	0.00	0.00%							
	4) EFLORESCENCIA	7.42	8.18%							
NIVEL DE SEVERIDAD POR CADA ELEMENTO Y LA UNIDAD MUESTRAL 11										
COLUMNA	14.12%	SOBRECIMIENTO	90.33%	MUROS	11.15%	VIGAS	0.00%	UNIDAD MUESTRAL 11	23.50%	
SEVERIDAD	LEVE	SEVERIDAD	SEVERO	SEVERIDAD	LEVE	SEVERIDAD	MODERADO	SEVERIDAD	LEVE	
PORCENTAJE DE ÁREA NO AFECTADA POR CADA ELEMENTO										
COLUMNAS	85.88%	SOBRECIMENTOS	9.67%	MUROS	88.85%	VIGAS	100%

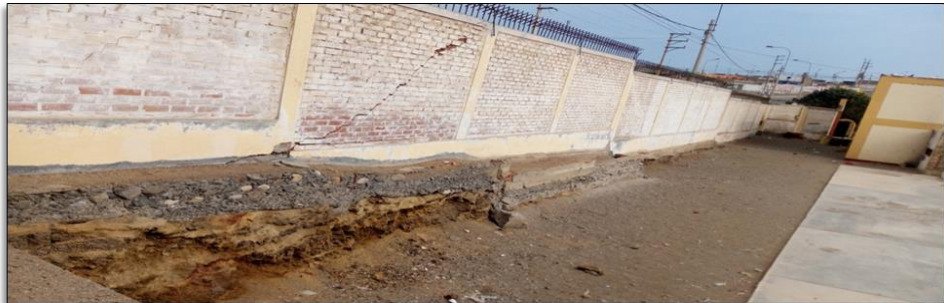
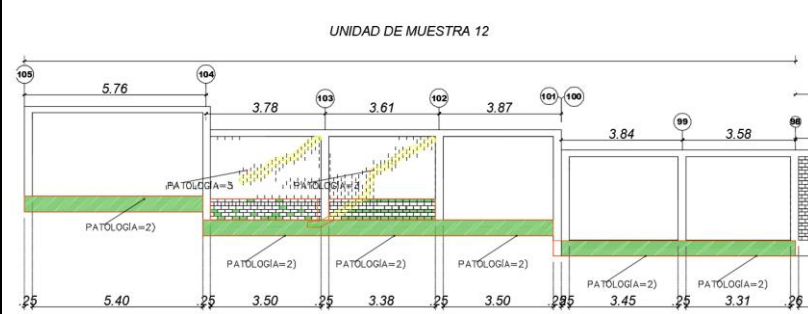
Ficha 23 .Ficha técnica de evaluación unidad de muestra 12.

TI TULO DE LA TESIS: DETERMINACIÓN Y EVALUACIÓN DE LAS PATOLOGÍAS DEL CONCRETO EN COLUMNAS, SOBRECIMENTOS, MUROS Y VIGAS DEL CERCO PERIMÉTRICO DE LA INSTITUCIÓN EDUCATIVA ESTATAL SAN JOSÉ DE MANZANARES, DISTRITO DE HUACHO, PROVINCIA DE HUAURA, DEPARTAMENTO DE LIMA, FEBRERO-2019.									
UNIDAD MUESTRAL 12											
DISTRITO	:HUACHO	EVALUADOR	:BACH. VICTOR HUGO CASTILLO PEÑA	NÚMEROS DE PAÑOS	:07						
PROVINCIA	:HUAURA	ASESOR	:MGTR. GONZALO MIGUEL LEÓN DE LOS RÍOS	FECHA DE INSPECCIÓN	: FEBRERO DEL 2019						
REGIÓN	:LIMA	ELEMENTOS DE EVALUACIÓN	: COLUMNAS, VIGAS, SOBRECIMENTOS Y MUROS.	ANTIGÜEDAD DEL TRAMO	: 20 AÑOS						
IMAGEN DE LA UNIDAD MUESTRAL 12			PLANO DE ELEVACIÓN DE PATOLOGÍAS ENCONTRADAS

(1) DESPRENDIMIENTO	0.00	0.00%	0.00	0.00%	0.00	0.00%	0.00	0.00%	0.00	0.00%
(2) EROSIÓN	0.00	0.00%	12.04	80.32%	2.23	3.45%	0.00	0.00%	14.27	15.86%
(3) GRIETAS	0.00	0.00%	0.00	0.00%	1.50	2.32%	0.00	0.00%	1.50	1.67%

89.99	1) DESPRENDIMIENTO	0.00	0.00%	15.77	74.22	17.53%	82.47%			
	2) EROSIÓN	14.27	15.86%							
	3) GRIETAS	1.50	1.67%							
	4) EFLORESCENCIA	0.00	0.00%							
NIVEL DE SEVERIDAD POR CADA ELEMENTO Y LA UNIDAD MUESTRAL 12										
COLUMNA	0.00%	SOBRECIMIENTO	80.32%	MUROS	5.77%	VIGAS	0.00%	UNIDAD MUESTRAL 12	17.53%	
SEVERIDAD	NINGUNO	SEVERIDAD	SEVERO	SEVERIDAD	LEVE	SEVERIDAD	NINGUNO	SEVERIDAD	LEVE	
PORCENTAJE DE ÁREA NO AFECTADA POR CADA ELEMENTO										
COLUMNAS	100%	SOBRECIMENTOS	19.68%	MUROS	94.23%	VIGAS	100%

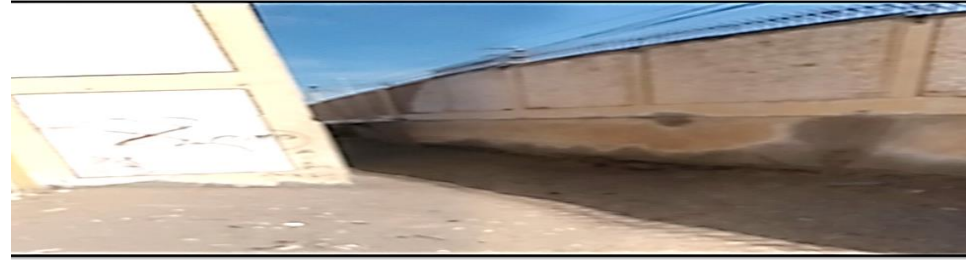
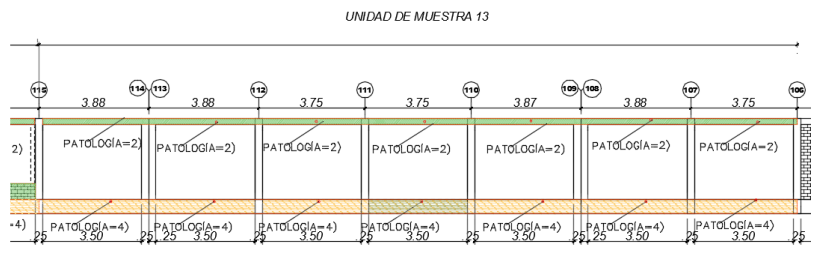
Ficha 25 .Ficha técnica de evaluación unidad de muestra 13.

TÍTULO DE LA TESIS: DETERMINACIÓN Y EVALUACIÓN DE LAS PATOLOGÍAS DEL CONCRETO EN COLUMNAS, SOBRECIMENTOS, MUROS Y VIGAS DEL CERCO PERIMÉTRICO DE LA INSTITUCIÓN EDUCATIVA ESTATAL SAN JOSÉ DE MANZANARES, DISTRITO DE HUACHO, PROVINCIA DE HUAURA, DEPARTAMENTO DE LIMA, FEBRERO-2019.			
UNIDAD MUESTRAL 13					
DISTRITO	:HUACHO	EVALUADOR	:BACH. VICTOR HUGO CASTILLO PEÑA	NÚMEROS DE PAÑOS	:07
PROVINCIA	:HUAURA	ASESOR	:MGTR. GONZALO MIGUEL LEÓN DE LOS RÍOS	FECHA DE INSPECCIÓN	: FEBRERO DEL 2019
REGIÓN	:LIMA	ELEMENTOS DE EVALUACIÓN	: COLUMNAS, VIGAS, SOBRECIMENTOS Y MUROS.	ANTIGÜEDAD DEL TRAMO	: 20 AÑOS
IMAGEN DE LA UNIDAD MUESTRAL 13			PLANO DE ELEVACIÓN DE PATOLOGÍAS ENCONTRADAS

(1) DESPRENDIMIENTO	0.00	0.00%	0.00	0.00%	0.00	0.00%	0.00	0.00%	0.00	0.00%
(2) EROSIÓN	0.00	0.00%	0.00	0.00%	0.00	0.00%	5.36	99.63%	5.36	5.99%
(3) GRIETAS	0.00	0.00%	0.00	0.00%	0.00	0.00%	0.00	0.00%	0.00	0.00%

89.43	1) DESPRENDIMIENTO	0.00	0.00%	18.73	70.70	20.94%	79.06%			
	2) EROSIÓN	5.36	5.99%							
	3) GRIETAS	0.00	0.00%							
	4) EFLORESCENCIA	13.37	14.95%							
NIVEL DE SEVERIDAD POR CADA ELEMENTO Y LA UNIDAD MUESTRAL 13										
COLUMNA	0.00%	SOBRECIMIENTO	95.57%	MUROS	0.00%	VIGAS	99.63%	UNIDAD MUESTRAL 13	18.73%	
SEVERIDAD	NINGUNO	SEVERIDAD	SEVERO	SEVERIDAD	NINGUNO	SEVERIDAD	SEVERO	SEVERIDAD	LEVE	
PORCENTAJE DE ÁREA NO AFECTADA POR CADA ELEMENTO										
COLUMNAS	100%	SOBRECIMENTOS	4.43%	MUROS	100%	VIGAS	0.37%

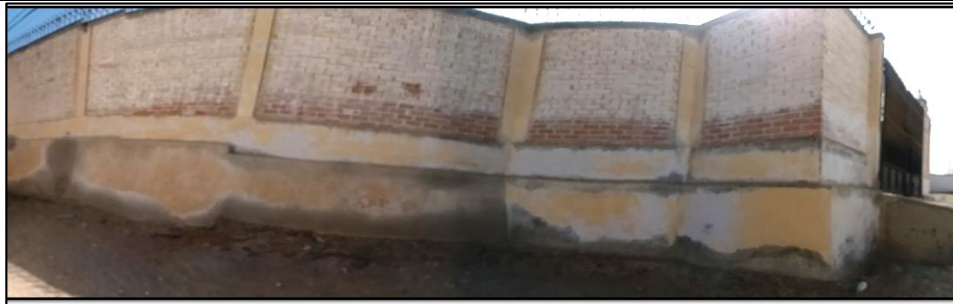
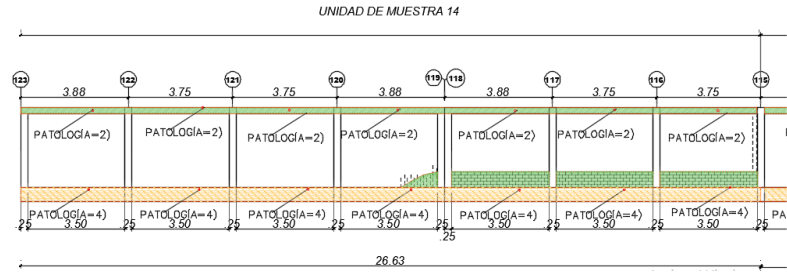
Ficha 27 .Ficha técnica de evaluación unidad de muestra 14.

TÍTULO DE LA TESIS: DETERMINACIÓN Y EVALUACIÓN DE LAS PATOLOGÍAS DEL CONCRETO EN COLUMNAS, SOBRECIMENTOS, MUROS Y VIGAS DEL CERCO PERIMÉTRICO DE LA INSTITUCIÓN EDUCATIVA ESTATAL SAN JOSÉ DE MANZANARES, DISTRITO DE HUACHO, PROVINCIA DE HUAURA, DEPARTAMENTO DE LIMA, FEBRERO-2019.			
UNIDAD MUESTRAL 14					
DISTRITO	:HUACHO	EVALUADOR	:BACH. VICTOR HUGO CASTILLO PEÑA	NÚMEROS DE PAÑOS	:07
PROVINCIA	:HUAURA	ASESOR	:MGTR. GONZALO MIGUEL LEÓN DE LOS RÍOS	FECHA DE INSPECCIÓN	: FEBRERO DEL 2019
REGIÓN	:LIMA	ELEMENTOS DE EVALUACIÓN	: COLUMNAS, VIGAS, SOBRECIMENTOS Y MUROS.	ANTIGÜEDAD DEL TRAMO	: 20 AÑOS
IMAGEN DE LA UNIDAD MUESTRAL 14			PLANO DE ELEVACIÓN DE PATOLOGÍAS ENCONTRADAS

(1) DESPRENDIMIENTO	0.00	0.00%	0.00	0.00%	0.00	0.00%	0.00	0.00%	0.00	0.00%
(2) EROSIÓN	0.00	0.00%	0.00	0.00%	6.21	9.60%	5.29	98.14%	11.50	12.82%
(3) GRIETAS	0.00	0.00%	0.00	0.00%	0.00	0.00%	0.00	0.00%	0.00	0.00%

89.75	1) DESPRENDIMIENTO	0.00	0.00%	25.81	63.94	28.76%	71.24%			
	2) EROSIÓN	11.50	12.81%							
	3) GRIETAS	0.00	0.00%							
	4) EFLORESCENCIA	14.31	15.94%							
NIVEL DE SEVERIDAD POR CADA ELEMENTO Y LA UNIDAD MUESTRAL 14										
COLUMNA	23.39%	SOBRECIMIENTO	92.20%	MUROS	9.60%	VIGAS	98.14%	UNIDAD MUESTRAL 14	28.75%	
SEVERIDAD	LEVE	SEVERIDAD	SEVERO	SEVERIDAD	LEVE	SEVERIDAD	SEVERO	SEVERIDAD	LEVE	
PORCENTAJE DE ÁREA NO AFECTADA POR CADA ELEMENTO										
COLUMNAS	76.61%	SOBRECIMENTOS	7.80%	MUROS	90.40%	VIGAS	1.86%

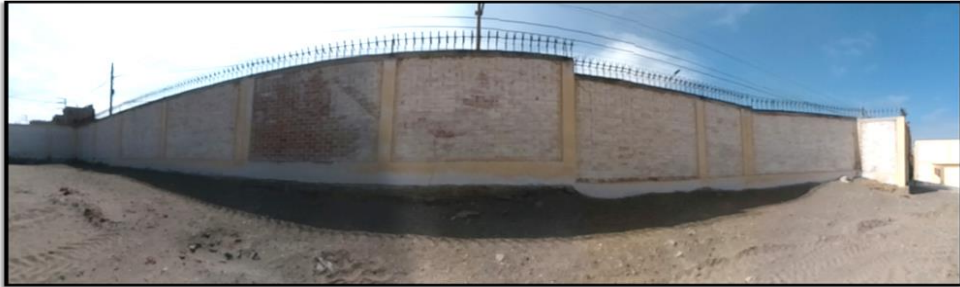
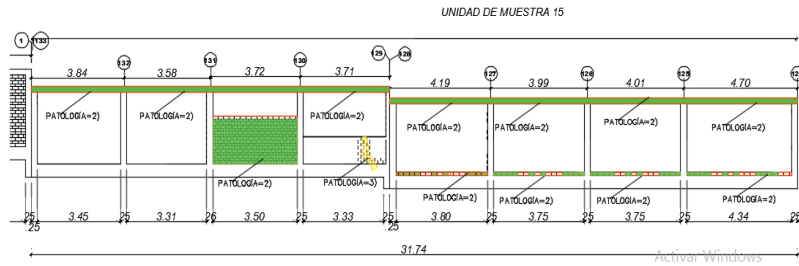
Ficha 29 .Ficha técnica de evaluación unidad de muestra 15.

TÍTULO DE LA TESIS: DETERMINACIÓN Y EVALUACIÓN DE LAS PATOLOGÍAS DEL CONCRETO EN COLUMNAS, SOBRECIMENTOS, MUROS Y VIGAS DEL CERCO PERIMÉTRICO DE LA INSTITUCIÓN EDUCATIVA ESTATAL SAN JOSÉ DE MANZANARES, DISTRITO DE HUACHO, PROVINCIA DE HUAURA, DEPARTAMENTO DE LIMA, FEBRERO-2019.			
UNIDAD MUESTRAL 15					
DISTRITO	:HUACHO	EVALUADOR	:BACH. VICTOR HUGO CASTILLO PEÑA	NÚMEROS DE PAÑOS	:07
PROVINCIA	:HUAURA	ASESOR	:MGTR. GONZALO MIGUEL LEÓN DE LOS RÍOS	FECHA DE INSPECCIÓN	: FEBRERO DEL 2019
REGIÓN	:LIMA	ELEMENTOS DE EVALUACIÓN	: COLUMNAS, VIGAS, SOBRECIMENTOS Y MUROS.	ANTIGÜEDAD DEL TRAMO	: 20 AÑOS
IMAGEN DE LA UNIDAD MUESTRAL 15			PLANO DE ELEVACIÓN DE PATOLOGÍAS ENCONTRADAS

(1) DESPRENDIMIENTO	0.00	0.00%	0.00	0.00%	0.00	0.00%	0.00	0.00%	0.00	0.00%
(2) EROSIÓN	0.00	0.00%	0.00	0.00%	7.84	12.54%	5.20	91.23%	13.04	14.71%
(3) GRIETAS	0.00	0.00%	0.08	0.54%	0.20	0.32%	0.00	0.00%	0.28	0.32%

88.65	1) DESPRENDIMIENTO	0.00	0.00%	13.32	75.33	15.03%	84.97%			
	2) EROSIÓN	13.04	14.71%							
	3) GRIETAS	0.28	0.32%							
	4) EFLORESCENCIA	0.00	0.00%							
NIVEL DE SEVERIDAD POR CADA ELEMENTO Y LA UNIDAD MUESTRAL 15										
COLUMNA	0.00%	SOBRECIMIENTO	0.54%	MUROS	12.86%	VIGAS	91.23%	UNIDAD MUESTRAL 15	15.03%	
SEVERIDAD	NINGUNO	SEVERIDAD	LEVE	SEVERIDAD	LEVE	SEVERIDAD	SEVERO	SEVERIDAD	LEVE	
PORCENTAJE DE ÁREA NO AFECTADA POR CADA ELEMENTO										
COLUMNAS	100%	SOBRECIMENTOS	99.46%	MUROS	87.14%	VIGAS	8.77%

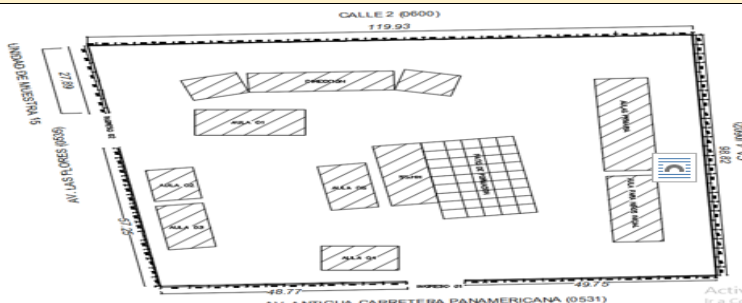
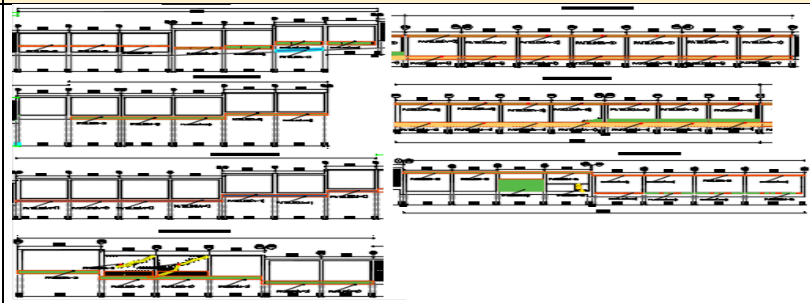
Ficha 32. Cuadro Informe de patologías encontradas en la unidad de muestras.

TI TULO DE LA TESIS: DETERMINACIÓN Y EVALUACIÓN DE LAS PATOLOGÍAS DEL CONCRETO EN COLUMNAS, SOBRECIMENTOS, MUROS Y VIGAS DEL CERCO PERIMÉTRICO DE LA INSTITUCIÓN EDUCATIVA ESTATAL SAN JOSÉ DE MANZANARES, DISTRITO DE HUACHO, PROVINCIA DE HUAURA, DEPARTAMENTO DE LIMA, FEBRERO-2019.			
UNIDAD MUESTRAS					
DISTRITO	:HUACHO	EVALUADOR	:BACH. VICTOR HUGO CASTILLO PEÑA	NÚMEROS DE PAÑOS	:07
PROVINCIA	:HUAURA	ASESOR	:MGTR. GONZALO MIGUEL LEÓN DE LOS RÍOS	FECHA DE INSPECCIÓN	: FEBRERO DEL 2019
REGIÓN	:LIMA	ELEMENTOS DE EVALUACIÓN	: COLUMNAS, VIGAS, SOBRECIMENTOS Y MUROS.	ANTIGÜEDAD DEL TRAMO	: 20 AÑOS
IMAGEN DE LA UNIDAD MUESTRAS			PLANO DE ELEVACIÓN DE PATOLOGÍAS ENCONTRADAS

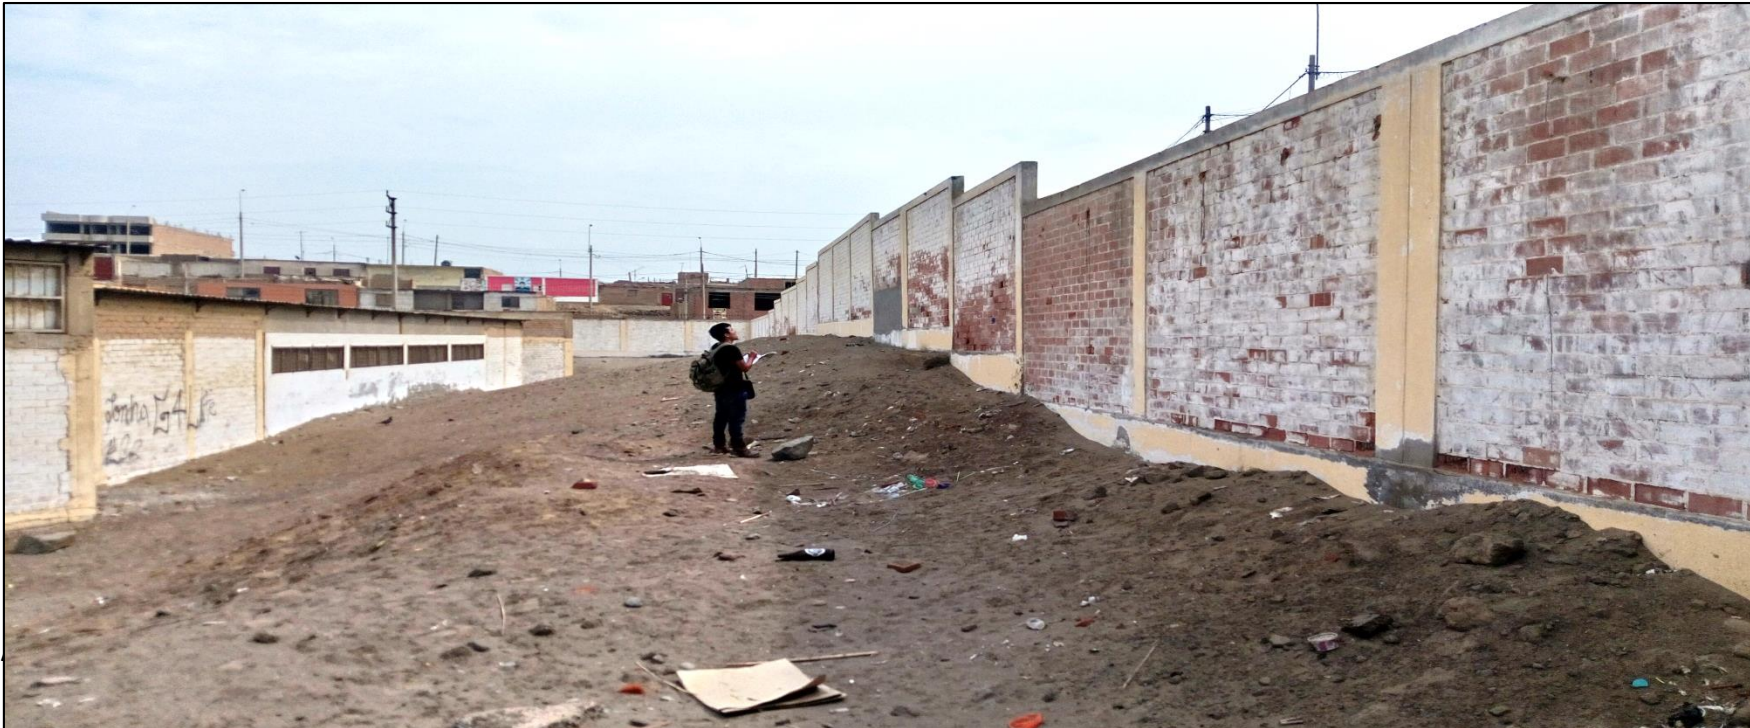
Anexo 3. Panel fotográfico

Imagen 3: vista de la parte interna del cerco perimétrico calle 4 (0602) identificando la existencia de patologías en el cerco de la de la institución educativa estatal San José de Manzanares, ubicado en el distrito de Huacho, provincia de Huaura, departamento de Lima.

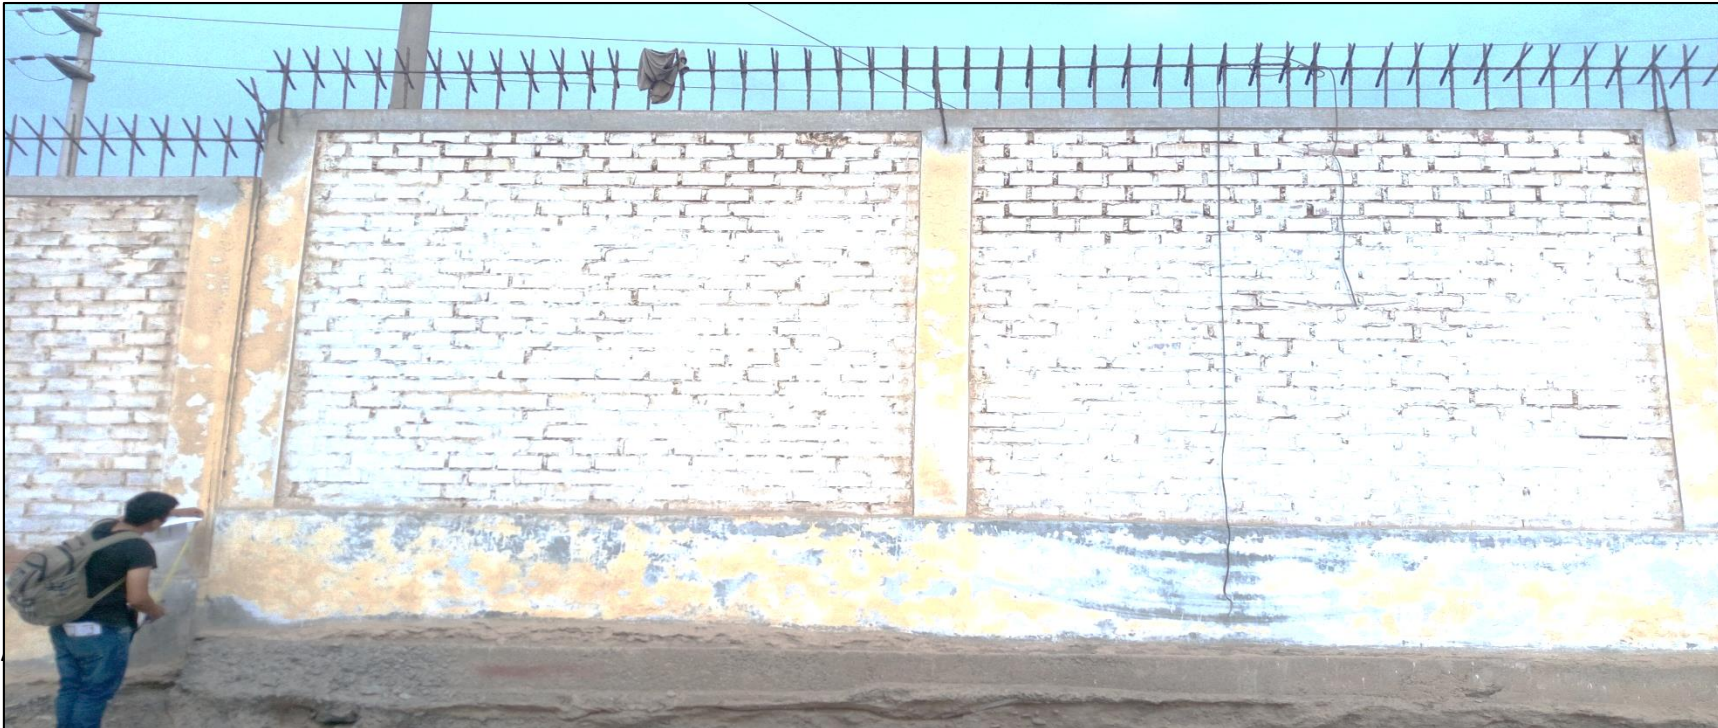
Anexo 5. Panel fotográfico

Imagen 5: vista de la parte interna del cerco perimétrico existencia de patologías en el cerco de la de la institución educativa estatal San José de Manzanares, ubicado en el distrito de Huacho, provincia de Huaura, departamento de Lima.
