UNIVERSIDAD CATÓLICA LOS ÁNGELES
CHIMBOTE

DETERMINACIÓN Y EVALUACIÓN DE LAS
PATOLOGÍAS DE CONCRETO EN LA TOMA DE AGUA
UBICADA EN LA ZONA CERRO CAMPANA, DEL
CENTRO POBLADO DE HUACATAMBO, DISTRITO
NEPEÑA, PROVINCIA DEL SANTA, REGIÓN ÁNCASH,
SEPTIEMBRE – 2019

TESIS PARA OPTAR EL TÍTULO PROFESIONAL DE
INGENIERA CIVIL:

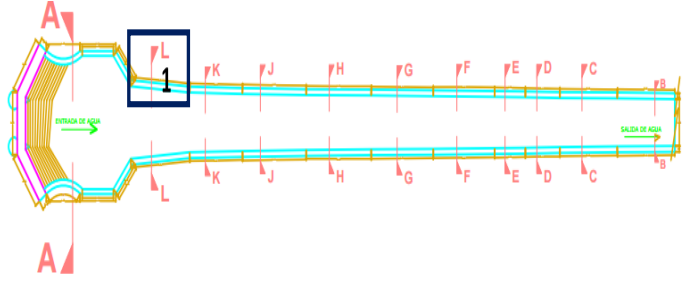
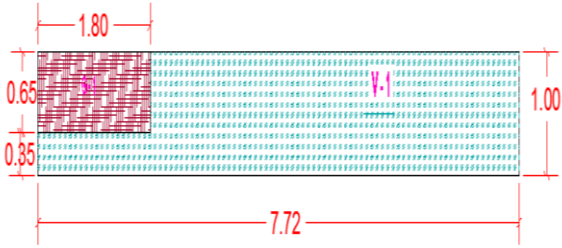
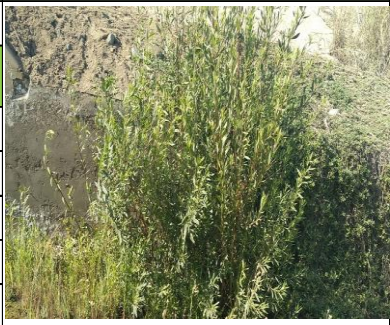
DETERMINACIÓN Y EVALUACIÓN DE LAS PATOLOGÍAS DE CONCRETO EN LA TOMA DE AGUA UBICADA EN LA ZONA CERRO CAMPANA, DEL CENTRO POBLADO DE HUACATAMBO, DISTRITO NEPEÑA, PROVINCIA DEL SANTA, REGIÓN ÁNCASH, SEPTIEMBRE - 2019			
FICHA DE EVALUACIÓN					
MUESTRA	01	EVALUADOR	ANDREA ALEXANDRA CORDOVA DURAND	TIPO DE OBRA	TOMA DE AGUA
TIPO DE ESTRUCTURA	CONCRETO ARMADO	AMBIENTE DE LA OBRA	EXTERIOR	AÑOS DE CONSTRUCCIÓN DE LA INFRAESTRUCTURA HASTA LA ACTUALIDAD	47 AÑOS
PATOLOGÍAS	DESIGNACIÓN	PLANO TOTAL DE LA UNIDAD DE MUESTRA	01	AREA	7.72 m ²
GRIETAS	G - 1

G - 1	1.17	15.16%
			V - 1	6.55	84.84%
			CA - 1	0.00	0.00%
			S - 1	0.00	0.00%
			D - 1	0.00	0.00%
			E - 1	0.00	0.00%
			SN - 1	0.000	0.00%

DESIGNACIÓN	% DE LA PATOLOGÍA	NIVEL DE SEVERIDAD	%PATOLOGIAS	%SIN PATOLOGIAS	FOTOGRAFÍA DE LA UNIDAD DE MUESTRA
G - 1	15.16%	ALTO	100.00%	0.00%

V - 1	84.84%	MODERADO	NIVEL DE SEVERIDAD DE LA MUESTRA	CANTIDAD	
CA - 1	0.00%	NINGUNO	NINGUNO	0.00%	
S - 1	0.00%	NINGUNO	LEVE	0.00%	
D - 1	0.00%	NINGUNO	MODERADO	84.84%	
E - 1	0.00%	NINGUNO	ALTO	15.16%	
SN - 1	0.00%	NINGUNO	TOTAL	100.00%

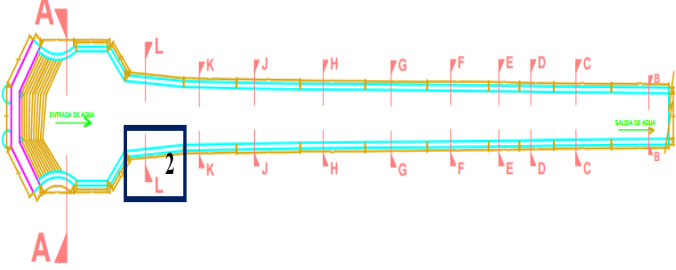
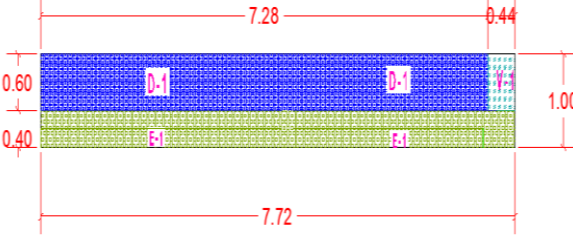
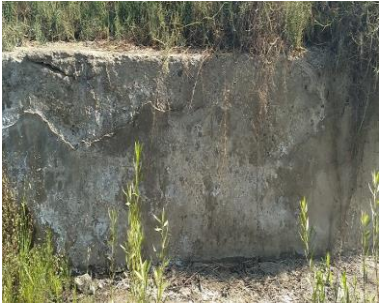
UNIVERSIDAD CATÓLICA LOS ÁNGELES CHIMBOTE		DETERMINACIÓN Y EVALUACIÓN DE LAS PATOLOGÍAS DE CONCRETO EN LA TOMA DE AGUA UBICADA EN LA ZONA CERRO CAMPANA, DEL CENTRO POBLADO DE HUACATAMBO, DISTRITO NEPEÑA, PROVINCIA DEL SANTA, REGIÓN ÁNCASH, SEPTIEMBRE - 2019			
FICHA DE EVALUACIÓN					
MUESTRA	02	EVALUADOR	ANDREA ALEXANDRA CORDOVA DURAND	TIPO DE OBRA	TOMA DE AGUA
TIPO DE ESTRUCTURA	CONCRETO ARMADO	AMBIENTE DE LA OBRA	EXTERIOR	AÑOS DE CONSTRUCCIÓN DE LA INFRAESTRUCTURA HASTA LA ACTUALIDAD	47 AÑOS
PATOLOGÍAS	DESIGNACIÓN	PLANO TOTAL DE LA UNIDAD DE MUESTRA	02	AREA	7.72 m ²
GRIETAS	G - 1

G - 1	0.00	0.00%
			V - 1	0.26	3.42%
			CA - 1	0.00	0.00%
			S - 1	0.00	0.00%
			D - 1	4.37	56.58%

E - 1	3.09	40.00%
			SN - 1	0.000	0.00%
DESIGNACIÓN	% DE LA PATOLOGÍA	NIVEL DE SEVERIDAD	%PATOLOGIAS	%SIN PATOLOGIAS	FOTOGRAFÍA DE LA UNIDAD DE MUESTRA
G - 1	0.00%	NINGUNO	100.00%	0.00%

V - 1	3.42%	LEVE	NIVEL DE SEVERIDAD DE LA MUESTRA	CANTIDAD	
CA - 1	0.00%	NINGUNO	NINGUNO	0.00%	
S - 1	0.00%	NINGUNO	LEVE	3.42%	
D - 1	56.58%	MODERADO	MODERADO	96.58%	
E - 1	40.00%	MODERADO	ALTO	0.00%	
SN - 1	0.00%	NINGUNO	TOTAL	100.00%

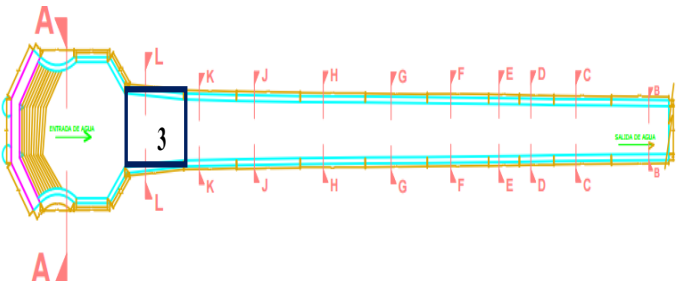
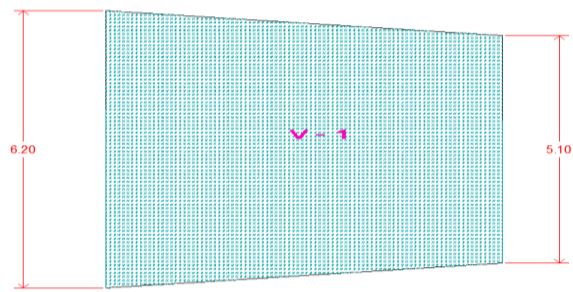
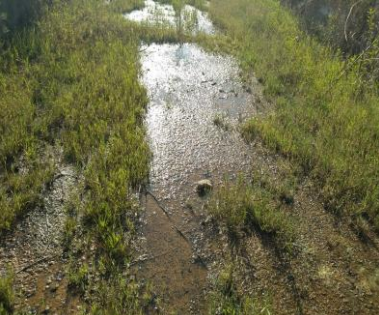
DETERMINACIÓN Y EVALUACIÓN DE LAS PATOLOGÍAS DE CONCRETO EN LA TOMA DE AGUA UBICADA EN LA ZONA CERRO CAMPANA, DEL CENTRO POBLADO DE HUACATAMBO, DISTRITO NEPEÑA, PROVINCIA DEL SANTA, REGIÓN ÁNCASH, SEPTIEMBRE - 2019			
FICHA DE EVALUACIÓN					
MUESTRA	03	EVALUADOR	ANDREA ALEXANDRA CORDOVA DURAND	TIPO DE OBRA	TOMA DE AGUA
TIPO DE ESTRUCTURA	CONCRETO ARMADO	AMBIENTE DE LA OBRA	EXTERIOR	AÑOS DE CONSTRUCCIÓN DE LA INFRAESTRUCTURA HASTA LA ACTUALIDAD	47 AÑOS
PATOLOGÍAS	DESIGNACIÓN	PLANO TOTAL DE LA UNIDAD DE MUESTRA	03	AREA	43.62 m ²
GRIETAS	G - 1

G - 1	0.00	0.00%
			V - 1	43.62	100.00%
			CA - 1	0.00	0.00%
			S - 1	0.00	0.00%
			D - 1	0.00	0.00%
			E - 1	0.00	0.00%
			SN - 1	0.000	0.00%

G - 1	0.00%	NINGUNO	100.00%	0.00%	
V - 1	100.00%	MODERADO	NIVEL DE SEVERIDAD DE LA MUESTRA	CANTIDAD	
CA - 1	0.00%	NINGUNO	NINGUNO	0.00%	
S - 1	0.00%	NINGUNO	LEVE	0.00%	
D - 1	0.00%	NINGUNO	MODERADO	100.00%	
E - 1	0.00%	NINGUNO	ALTO	0.00%	
SN - 1	0.00%	NINGUNO	TOTAL	100.00%

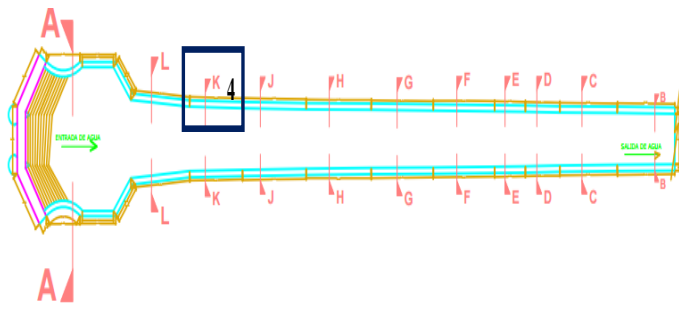
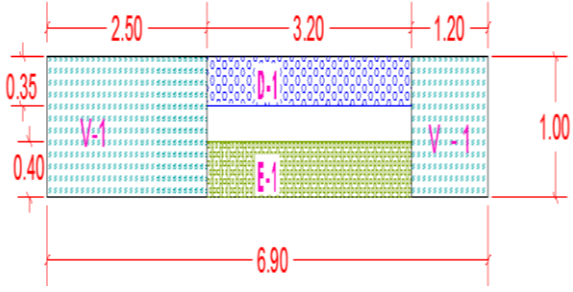
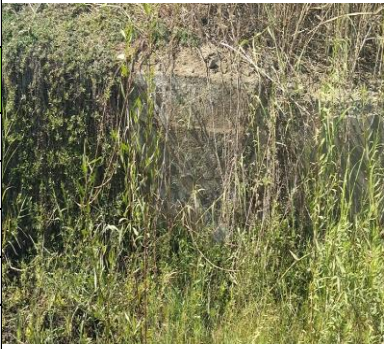
DETERMINACIÓN Y EVALUACIÓN DE LAS PATOLOGÍAS DE CONCRETO EN LA TOMA DE AGUA UBICADA EN LA ZONA CERRO CAMPANA, DEL CENTRO POBLADO DE HUACATAMBO, DISTRITO NEPEÑA, PROVINCIA DEL SANTA, REGIÓN ÁNCASH, SEPTIEMBRE - 2019			
FICHA DE EVALUACIÓN					
MUESTRA	04	EVALUADOR	ANDREA ALEXANDRA CORDOVA DURAND	TIPO DE OBRA	TOMA DE AGUA
TIPO DE ESTRUCTURA	CONCRETO ARMADO	AMBIENTE DE LA OBRA	EXTERIOR	AÑOS DE CONSTRUCCIÓN DE LA INFRAESTRUCTURA HASTA LA ACTUALIDAD	47 AÑOS
PATOLOGÍAS	DESIGNACIÓN	PLANO TOTAL DE LA UNIDAD DE MUESTRA	04	AREA	6.90 m ²
GRIETAS	G - 1

G - 1	0.00	0.00%	
		V - 1	3.70	53.62%	
		CA - 1	0.00	0.00%	
		S - 1	0.00	0.00%	
		D - 1	1.12	16.23%	
		E - 1	1.28	18.55%	
		SN - 1	0.800	11.59%	
DESIGNACIÓN	% DE LA PATOLOGÍA	NIVEL DE SEVERIDAD	%PATOLOGIAS	%SIN PATOLOGIAS	FOTOGRAFÍA DE LA UNIDAD DE MUESTRA

G - 1	0.00%	NINGUNO	88.41%	11.59%

V - 1	53.62%	MODERADO	NIVEL DE SEVERIDAD DE LA MUESTRA	CANTIDAD	
CA - 1	0.00%	NINGUNO	NINGUNO	11.59%	
S - 1	0.00%	NINGUNO	LEVE	34.78%	
D - 1	16.23%	LEVE	MODERADO	53.62%	
E - 1	18.55%	LEVE	ALTO	0.00%	
SN - 1	11.59%	NINGUNO	TOTAL	100.00%

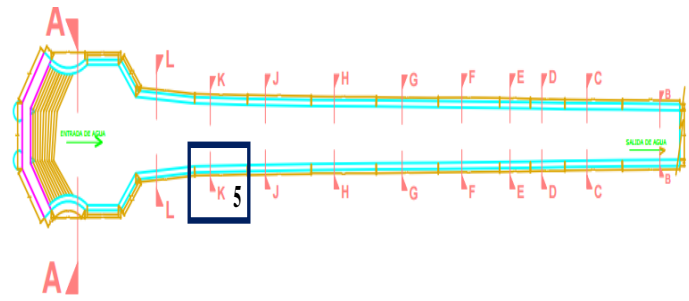
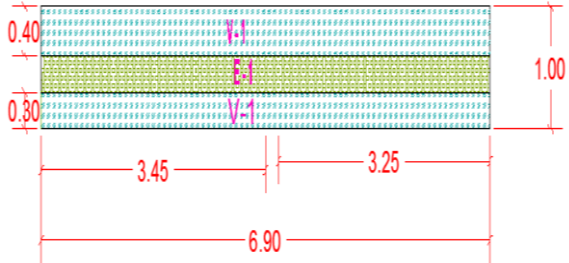
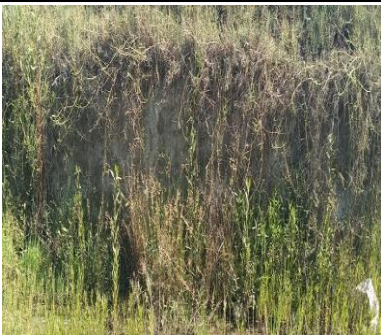
DETERMINACIÓN Y EVALUACIÓN DE LAS PATOLOGÍAS DE CONCRETO EN LA TOMA DE AGUA UBICADA EN LA ZONA CERRO CAMPANA, DEL CENTRO POBLADO DE HUACATAMBO, DISTRITO NEPEÑA, PROVINCIA DEL SANTA, REGIÓN ÁNCASH, SEPTIEMBRE - 2019				
FICHA DE EVALUACIÓN						
MUESTRA	05	EVALUADOR	ANDREA ALEXANDRA CORDOVA DURAND	TIPO DE OBRA	TOMA DE AGUA	
TIPO DE ESTRUCTURA	CONCRETO ARMADO	AMBIENTE DE LA OBRA	EXTERIOR	AÑOS DE CONSTRUCCIÓN DE LA INFRAESTRUCTURA HASTA LA ACTUALIDAD	47 AÑOS	
PATOLOGÍAS	DESIGNACIÓN	PLANO TOTAL DE LA UNIDAD DE MUESTRA 05		AREA	6,90 m ²	
GRIETAS	G - 1

G - 1	0.00	0.00%
				V - 1	4.83	70.00%
				CA - 1	0.00	0.00%
				S - 1	0.00	0.00%
				D - 1	0.00	0.00%
				E - 1	2.07	30.00%

SN - 1	0.000	0.00%
DESIGNACIÓN	% DE LA PATOLOGÍA	NIVEL DE SEVERIDAD	%PATOLOGIAS	%SIN PATOLOGIAS	FOTOGRAFÍA DE LA UNIDAD DE MUESTRA	
G - 1	0.00%	NINGUNO	100.00%	0.00%

V - 1	70.00%	MODERADO	NIVEL DE SEVERIDAD DE LA MUESTRA	CANTIDAD		
CA - 1	0.00%	NINGUNO	NINGUNO	0.00%		
S - 1	0.00%	NINGUNO	LEVE	100.00%		
D - 1	0.00%	NINGUNO	MODERADO	0.00%		
E - 1	30.00%	MODERADO	ALTO	0.00%		
SN - 1	0.00%	NINGUNO	TOTAL	100.00%

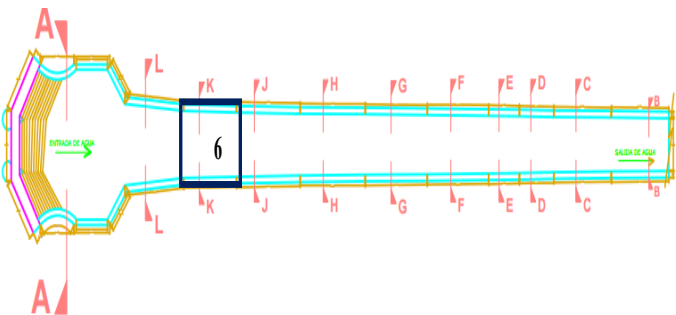
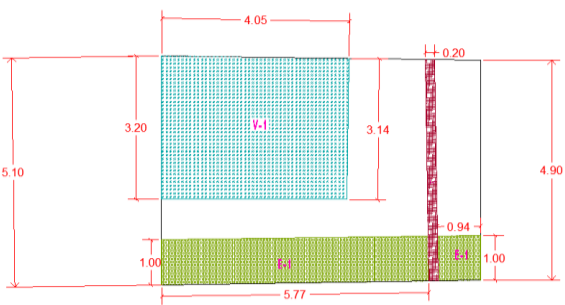
UNIVERSIDAD CATÓLICA LOS ANGELES CHIMBOTE		DETERMINACIÓN Y EVALUACIÓN DE LAS PATOLOGÍAS DE CONCRETO EN LA TOMA DE AGUA UBICADA EN LA ZONA CERRO CAMPANA, DEL CENTRO POBLADO DE HUACATAMBO, DISTRITO NEPEÑA, PROVINCIA DEL SANTA, REGIÓN ÁNCASH, SEPTIEMBRE - 2019			
FICHA DE EVALUACIÓN					
MUESTRA	06	EVALUADOR	ANDREA ALEXANDRA CORDOVA DURAND	TIPO DE OBRA	TOMA DE AGUA
TIPO DE ESTRUCTURA	CONCRETO ARMADO	AMBIENTE DE LA OBRA	EXTERIOR	AÑOS DE CONSTRUCCIÓN DE LA INFRAESTRUCTURA HASTA LA ACTUALIDAD	47 AÑOS
PATOLOGÍAS	DESIGNACIÓN	PLANO TOTAL DE LA UNIDAD DE MUESTRA	06	AREA	34.50 m ²
GRIETAS	G - 1

G - 1	0.99	2.87%
			V - 1	12.84	37.21%
			CA - 1	0.00	0.00%
			S - 1	0.00	0.00%

D - 1	0.00	0.00%
			E - 1	6.71	19.45%
			SN - 1	13.96	40.47%
DESIGNACIÓN	% DE LA PATOLOGÍA	NIVEL DE SEVERIDAD	%PATOLOGIAS	%SIN PATOLOGIAS	FOTOGRAFÍA DE LA UNIDAD DE MUESTRA
G - 1	2.87%	ALTO	59.53%	40.47%

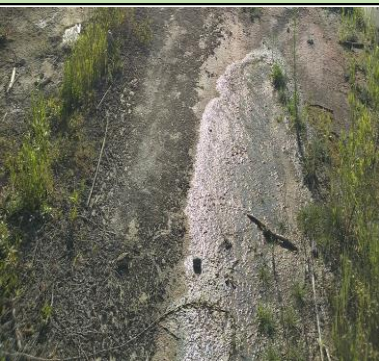
V - 1	37.21%	MODERADO	NIVEL DE SEVERIDAD DE LA MUESTRA	CANTIDAD	
CA - 1	0.00%	NINGUNO	NINGUNO	40.47%	
S - 1	0.00%	NINGUNO	LEVE	19.45%	
D - 1	0.00%	NINGUNO	MODERADO	37.21%	
E - 1	19.45%	LEVE	ALTO	2.87%	
SN - 1	40.47%	NINGUNO	TOTAL	100.00%

- **Grietas:** Después de haber evaluado la infraestructura se realizará la reparación en las siguientes unidades de muestra: UM01, UM06, UM09, UM11, UM17, UM19, UM31 y UM32; El proceso de reparación es el siguiente: El primer paso sería marcar el camino de la grieta, luego con una amoladora y disco de concreto darle la profundidad de 1”, después de realizar el corte con un soplete se eliminará todo el polvo, en el borde de la grieta se colocará cinta masking tape, para comenzar con la colocación de un puente de adherencia dentro de las grietas, dejándolo secar como mínimo 3 horas, este producto tiene la finalidad de brindar adherencia entre el concreto y el sellador, que en esta ocasión será, “Sello flexible”. Que será colocado con una pistola de calafateo, después de terminar su colocación se retirará las cintas de masking tape, finalmente para el acabado será de manera manual usando una espátula.

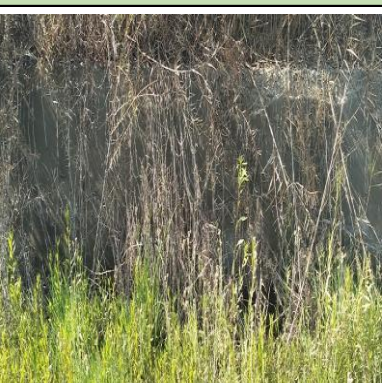
Ficha 7: Evaluación de la Unidad de Muestra 07

G - 1	0.00	0.00%
			V - 1	0.00	0.00%
			CA - 1	0.00	0.00%
			S - 1	2.49	30.00%
			D - 1	1.66	20.00%
			E - 1	4.15	50.00%
			SN - 1	0.000	0.00%

G - 1	0.00%	ALTO	100.00%	0.00%	
V - 1	0.00%	LEVE	NIVEL DE SEVERIDAD DE LA MUESTRA	CANTIDAD	
CA - 1	0.00%	NINGUNO	NINGUNO	0.00%	
S - 1	30.00%	MODERADO	LEVE	20.00%	
D - 1	20.00%	LEVE	MODERADO	80.00%	
E - 1	50.00%	MODERADO	ALTO	0.00%	
SN - 1	0.00%	NINGUNO	TOTAL	100.00%

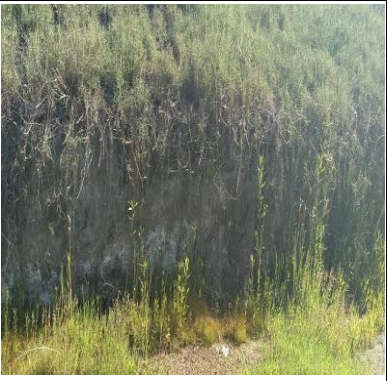
Ficha 8: Evaluación de la Unidad de Muestra 08

G - 1	0.00	0.00%
			V - 1	2.49	30.00%
			CA - 1	2.30	27.65%
			S - 1	0.00	0.00%
			D - 1	0.00	0.00%
			E - 1	2.08	25.00%
			SN - 1	1.440	17.35%

G - 1	0.00%	NINGUNO	82.65%	17.35%	
V - 1	30.00%	MODERADO	NIVEL DE SEVERIDAD DE LA MUESTRA	CANTIDAD	
CA - 1	27.65%	MODERADO	NINGUNO	17.35%	
S - 1	0.00%	NINGUNO	LEVE	25.00%	
D - 1	0.00%	NINGUNO	MODERADO	57.65%	
E - 1	25.00%	LEVE	ALTO	0.00%	
SN - 1	17.35%	NINGUNO	TOTAL	100.00%

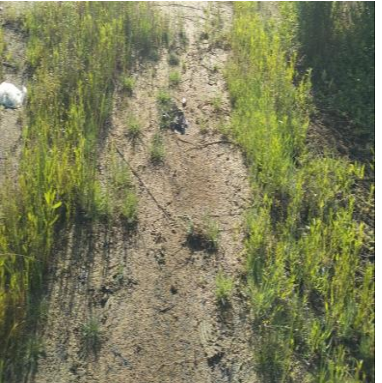
Ficha 9: Evaluación de la Unidad de Muestra 09

G-1	4.07	10.22%
			V-1	28.47	71.46%
			CA-1	0.00	0.00%
			S-1	0.00	0.00%
			D-1	0.00	0.00%
			E-1	0.00	0.00%
			SN-1	7.30	18.32%
DESIGNACIÓN	% DE LA PATOLOGÍA	NIVEL DE SEVERIDAD	%PATOLOGIAS	%SIN PATOLOGIAS	FOTOGRAFÍA DE LA UNIDAD DE MUESTRA

G-1	10.22%	ALTO	81.68%	18.32%	
V-1	71.46%	MODERADO	NIVEL DE SEVERIDAD DE LA MUESTRA	CANTIDAD	
CA-1	0.00%	NINGUNO	NINGUNO	18.32%	
S-1	0.00%	NINGUNO	LEVE	0.00%	
D-1	0.00%	NINGUNO	MODERADO	71.46%	
E-1	0.00%	NINGUNO	ALTO	10.22%	
SN-1	18.32%	NINGUNO	TOTAL	100.00%

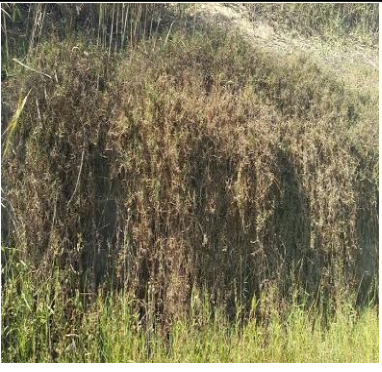
Ficha 10: Evaluación de la Unidad de Muestra 10

G - 1	0.00	0.00%
			V - 1	8.50	100.00%
			CA - 1	0.00	0.00%
			S - 1	0.00	0.00%
			D - 1	0.00	0.00%
			E - 1	0.00	0.00%
			SN - 1	0.00	0.00%

DESIGNACIÓN	% DE LA PATOLOGÍA	NIVEL DE SEVERIDAD	%PATOLOGIAS	%SIN PATOLOGIAS	FOTOGRAFÍA DE LA UNIDAD DE MUESTRA
G - 1	0.00%	NINGUNO	100.00%	0.00%

V - 1	100.00%	ALTO	NIVEL DE SEVERIDAD DE LA MUESTRA	CANTIDAD	
CA - 1	0.00%	NINGUNO	NINGUNO	0.00%	
S - 1	0.00%	NINGUNO	LEVE	0.00%	
D - 1	0.00%	NINGUNO	MODERADO	0.00%	
E - 1	0.00%	NINGUNO	ALTO	100.00%	
SN - 1	0.00%	NINGUNO	TOTAL	100.00%

evitar picaduras de insectos y animales, luego se empezará retirando la vegetación causante de los daños y se tomará las medidas biológicas necesarias para el control del crecimiento de estas especies.

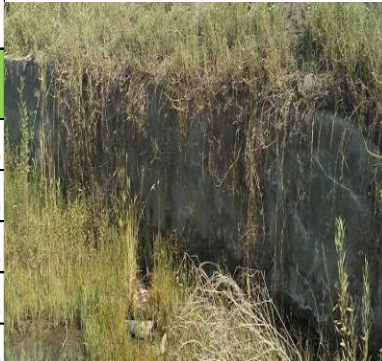
Ficha 11: Evaluación de la Unidad de Muestra 11

G - 1	4.68	55.00%
			V - 1	0.00	0.00%
			CA - 1	0.00	0.00%
			S - 1	2.55	30.00%
			D - 1	0.00	0.00%
			E - 1	1.28	15.00%
			SN - 1	0.000	0.00%

DESIGNACIÓN	% DE LA PATOLOGÍA	NIVEL DE SEVERIDAD	%PATOLOGIAS	% SIN PATOLOGIAS	FOTOGRAFÍA DE LA UNIDAD DE MUESTRA
G - 1	55.00%	ALTO	100.00%	0.00%

V - 1	0.00%	NINGUNO	NIVEL DE SEVERIDAD DE LA MUESTRA	CANTIDAD	
CA - 1	0.00%	NINGUNO	NINGUNO	0.00%	
S - 1	30.00%	MODERADO	LEVE	15.00%	
D - 1	0.00%	NINGUNO	MODERADO	30.00%	
E - 1	15.00%	LEVE	ALTO	55.00%	
SN - 1	0.00%	NINGUNO	TOTAL	100.00%

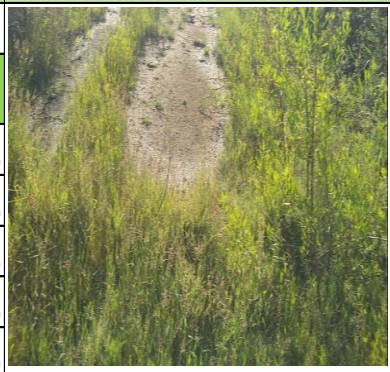
Ficha 12: Evaluación de la Unidad de Muestra 12

G - 1	0.00	0.00%	
		V - 1	27.50	69.58%	
		CA - 1	0.00	0.00%	
		S - 1	0.00	0.00%	
		D - 1	0.00	0.00%	
		E - 1	0.00	0.00%	
		SN - 1	12.026	30.42%

DESIGNACIÓN	% DE LA PATOLOGÍA	NIVEL DE SEVERIDAD	% PATOLOGIAS	% SIN PATOLOGIAS	FOTOGRAFÍA DE LA UNIDAD DE MUESTRA
G - 1	0.00%	NINGUNO	69.58%	30.42%

V - 1	69.58%	MODERADO	NIVEL DE SEVERIDAD DE LA MUESTRA	CANTIDAD	
CA - 1	0.00%	NINGUNO	NINGUNO	30.42%	
S - 1	0.00%	NINGUNO	LEVE	0.00%	
D - 1	0.00%	NINGUNO	MODERADO	69.58%	
E - 1	0.00%	NINGUNO	ALTO	0.00%	
SN - 1	30.42%	NINGUNO	TOTAL	100.00%

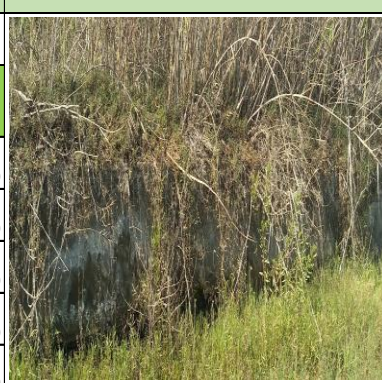
G - 1	0.00	0.00%
			V - 1	1.62	20.00%
			CA - 1	0.00	0.00%
			S - 1	1.62	20.00%

D - 1	0.00	0.00%
			E - 1	4.86	60.00%
			SN - 1	0.000	0.00%
DESIGNACIÓN	% DE LA PATOLOGÍA	NIVEL DE SEVERIDAD	%PATOLOGIAS	%SIN PATOLOGIAS	FOTOGRAFÍA DE LA UNIDAD DE MUESTRA

G - 1	0.00%	NINGUNO	100.00%	0.00%	
V - 1	20.00%	LEVE	NIVEL DE SEVERIDAD DE LA MUESTRA	CANTIDAD	
CA - 1	0.00%	NINGUNO	NINGUNO	0.00%	
S - 1	20.00%	MODERADO	LEVE	20.00%	
D - 1	0.00%	NINGUNO	MODERADO	80.00%	
E - 1	60.00%	MODERADO	ALTO	0.00%	
SN - 1	0.00%	NINGUNO	TOTAL	100.00%

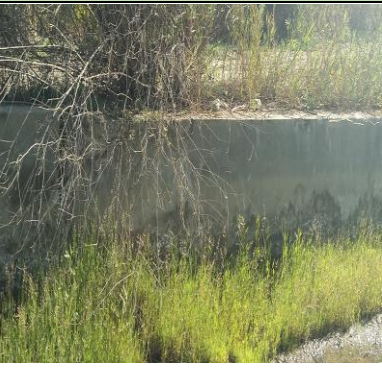
G - 1	0.00	0.00%
			V - 1	2.03	25.00%
			CA - 1	0.00	0.00%
			S - 1	0.00	0.00%
			D - 1	1.45	17.93%
			E - 1	0.00	0.00%
			SN - 1	4.623	57.07%

G - 1	0.00%	NINGUNO	42.93%	57.07%	
V - 1	25.00%	LEVE	NIVEL DE SEVERIDAD DE LA MUESTRA	CANTIDAD	
CA - 1	0.00%	NINGUNO	NINGUNO	57.07%	
S - 1	0.00%	NINGUNO	LEVE	25.00%	
D - 1	17.93%	MODERADO	MODERADO	17.93%	
E - 1	0.00%	NINGUNO	ALTO	0.00%	
SN - 1	57.07%	NINGUNO	TOTAL	100.00%

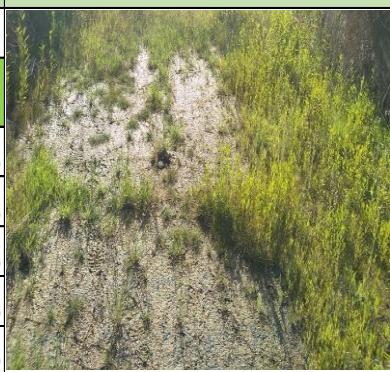
G - 1	0.00	0.00%	
		V - 1	32.53	88.26%	
		CA - 1	0.00	0.00%	
		S - 1	0.00	0.00%	
		D - 1	0.00	0.00%	
		E - 1	0.00	0.00%	
		SN - 1	4.327	11.74%	
DESIGNACIÓN	% DE LA PATOLOGÍA	NIVEL DE SEVERIDAD	%PATOLOGIAS	%SIN PATOLOGIAS

G - 1	0.00%	NINGUNO	88.26%	11.74%	
V - 1	88.26%	ALTO	NIVEL DE SEVERIDAD DE LA MUESTRA	CANTIDAD	
CA - 1	0.00%	NINGUNO	NINGUNO	11.74%	
S - 1	0.00%	NINGUNO	LEVE	0.00%	
D - 1	0.00%	NINGUNO	MODERADO	0.00%	
E - 1	0.00%	NINGUNO	ALTO	88.26%	
SN - 1	11.74%	NINGUNO	TOTAL	100.00%

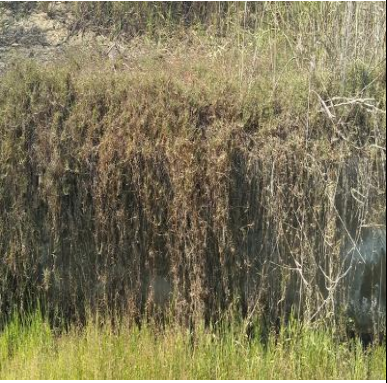
G - 1	0.00	0.00%
			V - 1	3.20	40.00%
			CA - 1	0.00	0.00%
			S - 1	0.00	0.00%
			D - 1	0.00	0.00%
			E - 1	3.20	40.00%
			SN - 1	1.600	20.00%

G - 1	0.00%	NINGUNO	80.00%	20.00%	
V - 1	40.00%	MODERADO	NIVEL DE SEVERIDAD DE LA MUESTRA	CANTIDAD	
CA - 1	0.00%	NINGUNO	NINGUNO	20.00%	
S - 1	0.00%	NINGUNO	LEVE	0.00%	
D - 1	0.00%	NINGUNO	MODERADO	80.00%	
E - 1	40.00%	MODERADO	ALTO	0.00%	
SN - 1	20.00%	NINGUNO	TOTAL	100.00%

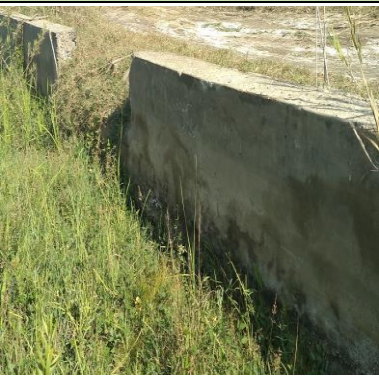
G - 1	0.20	2.50%
			V - 1	0.00	0.00%
			CA - 1	0.00	0.00%
			S - 1	0.00	0.00%
			D - 1	0.83	10.41%
			E - 1	2.80	35.00%
			SN - 1	4.17	52.09%

DESIGNACIÓN	% DE LA PATOLOGÍA	NIVEL DE SEVERIDAD	%PATOLOGIAS	%SIN PATOLOGIAS	FOTOGRAFÍA DE LA UNIDAD DE MUESTRA
G - 1	2.50%	MODERADO	47.91%	52.09%

V - 1	0.00%	NINGUNO	NIVEL DE SEVERIDAD DE LA MUESTRA	CANTIDAD	
CA - 1	0.00%	NINGUNO	NINGUNO	52.09%	
S - 1	0.00%	NINGUNO	LEVE	10.41%	
D - 1	10.41%	LEVE	MODERADO	37.50%	
E - 1	35.00%	MODERADO	ALTO	0.00%	
SN - 1	52.09%	NINGUNO	TOTAL	100.00%

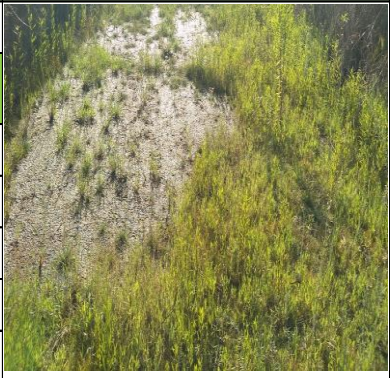
G-1	0.00	0.00%
			V-1	35.60	100.00%
			CA-1	0.00	0.00%
			S-1	0.00	0.00%
			D-1	0.00	0.00%
			E-1	0.00	0.00%
			SN-1	0.000	0.00%
DESIGNACIÓN	% DE LA PATOLOGÍA	NIVEL DE SEVERIDAD	% PATOLOGIAS	% SIN PATOLOGIAS	FOTOGRAFÍA DE LA UNIDAD DE MUESTRA

G-1	0.00%	ALTO	100.00%	0.00%

V-1	100.00%	ALTO	NIVEL DE SEVERIDAD DE LA MUESTRA	CANTIDAD	
CA-1	0.00%	NINGUNO	NINGUNO	0.00%	
S-1	0.00%	NINGUNO	LEVE	0.00%	
D-1	0.00%	NINGUNO	MODERADO	0.00%	
E-1	0.00%	NINGUNO	ALTO	100.00%	
SN-1	0.00%	NINGUNO	TOTAL	100.00%

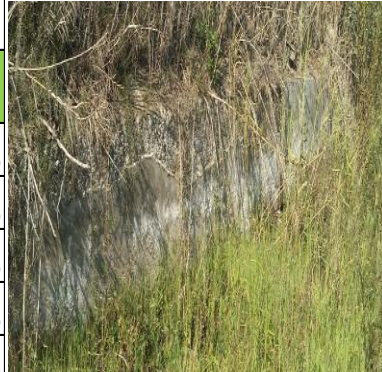
G - 1	0.40	10.00%
			V - 1	0.00	0.00%
			CA - 1	0.00	0.00%
			S - 1	0.00	0.00%
			D - 1	2.80	70.00%
			E - 1	0.80	20.00%

SN - 1	0.000	0.00%
DESIGNACIÓN	% DE LA PATOLOGÍA	NIVEL DE SEVERIDAD	%PATOLOGIAS	%SIN PATOLOGIAS	FOTOGRAFÍA DE LA UNIDAD DE MUESTRA
G - 1	10.00%	ALTO	100.00%	0.00%

V - 1	0.00%	NINGUNO	NIVEL DE SEVERIDAD DE LA MUESTRA	CANTIDAD	
CA - 1	0.00%	NINGUNO	NINGUNO	0.00%	
S - 1	0.00%	NINGUNO	LEVE	20.00%	
D - 1	70.00%	MODERADO	MODERADO	70.00%	
E - 1	20.00%	LEVE	ALTO	10.00%	
SN - 1	0.00%	NINGUNO	TOTAL	100.00%

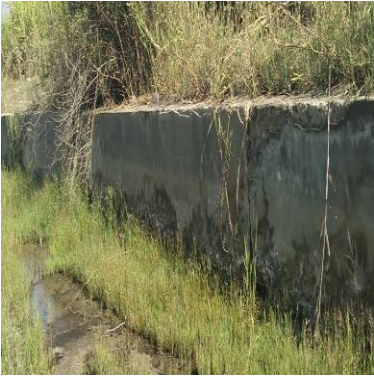
Ficha 20: Evaluación de la Unidad de Muestra 20

G - 1	0.00	0.00%
			V - 1	0.00	0.00%
			CA - 1	1.00	25.00%
			S - 1	0.00	0.00%
			D - 1	0.36	9.00%
			E - 1	1.20	30.00%
			SN - 1	1.44	36.00%

V - 1	0.00%	NINGUNO	NIVEL DE SEVERIDAD DE LA MUESTRA	CANTIDAD	
CA - 1	25.00%	MODERADO	NINGUNO	36.00%	
S - 1	0.00%	NINGUNO	LEVE	9.00%	
D - 1	9.00%	LEVE	MODERADO	55.00%	
E - 1	30.00%	MODERADO	ALTO	0.00%	
SN - 1	36.00%	NINGUNO	TOTAL	100.00%

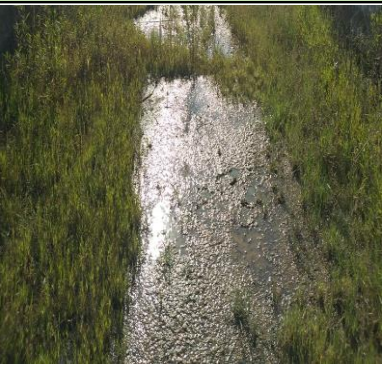
Ficha 21: Evaluación de la Unidad de Muestra 21

G - 1	0.00	0.00%
			V - 1	17.40	100.00%
			CA - 1	0.00	0.00%
			S - 1	0.00	0.00%

V - 1	100.00%	ALTO	NIVEL DE SEVERIDAD DE LA MUESTRA	CANTIDAD	
CA - 1	0.00%	NINGUNO	NINGUNO	0.00%	
S - 1	0.00%	NINGUNO	LEVE	0.00%	
D - 1	0.00%	NINGUNO	MODERADO	0.00%	
E - 1	0.00%	NINGUNO	ALTO	100.00%	
SN - 1	0.00%	NINGUNO	TOTAL	100.00%

Después de haber evaluado la infraestructura se realizará la reparación en las siguientes unidades de muestra: UM01, UM03, UM04, UM05, UM06, UM08, UM09, UM10, UM11, UM12, UM13, UM14, UM15, UM16, UM18, UM21, UM24, UM25, UM26, UM27, UM28, UM29, UM30, UM32 y UM34; El proceso de reparación es el siguiente: Se comenzará fumigando el área para evitar picaduras de insectos y animales, luego se empezará retirando la vegetación causante de los daños y se tomará las medidas biológicas necesarias para el control del crecimiento de estas especies.

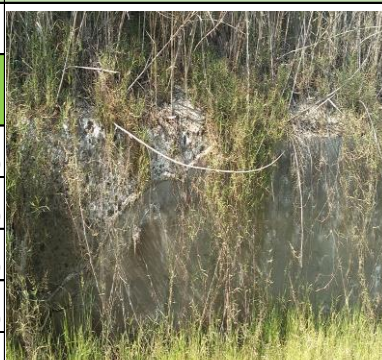
Ficha 22: Evaluación de la Unidad de Muestra 22

D - 1	2.62	58.22%
			E - 1	0.00	0.00%
			SN - 1	1.88	41.78%
DESIGNACIÓN	% DE LA PATOLOGÍA	NIVEL DE SEVERIDAD	% PATOLOGIAS	% SIN PATOLOGIAS	FOTOGRAFÍA DE LA UNIDAD DE MUESTRA

G - 1	0.00%	NINGUNO	58.22%	41.78%	
V - 1	0.00%	NINGUNO	NIVEL DE SEVERIDAD DE LA MUESTRA	CANTIDAD	
CA - 1	0.00%	NINGUNO	NINGUNO	41.78%	
S - 1	0.00%	NINGUNO	LEVE	0.00%	
D - 1	58.22%	MODERADO	MODERADO	58.22%	
E - 1	0.00%	MODERADO	ALTO	0.00%	
SN - 1	41.78%	NINGUNO	TOTAL	100.00%

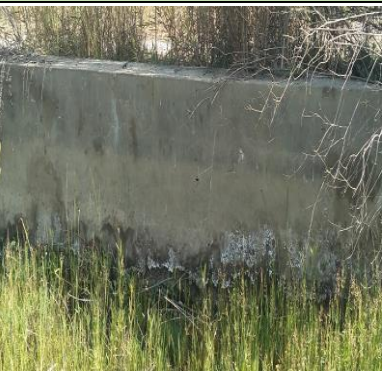
Ficha 23: Evaluación de la Unidad de Muestra 23

D - 1	0.00	0.00%
				E - 1	2.48	55.00%
				SN - 1	2.03	45.00%
DESIGNACIÓN	% DE LA PATOLOGÍA	NIVEL DE SEVERIDAD	%PATOLOGIAS	%SIN PATOLOGIAS	FOTOGRAFÍA DE LA UNIDAD DE MUESTRA	
G - 1	0.00%	NINGUNO	55.00%	45.00%

V - 1	0.00%	NINGUNO	NIVEL DE SEVERIDAD DE LA MUESTRA	CANTIDAD		
CA - 1	0.00%	NINGUNO	NINGUNO	45.00%		
S - 1	0.00%	NINGUNO	LEVE	0.00%		
D - 1	0.00%	NINGUNO	MODERADO	55.00%		
E - 1	55.00%	MODERADO	ALTO	0.00%		
SN - 1	45.00%	NINGUNO	TOTAL	100.00%

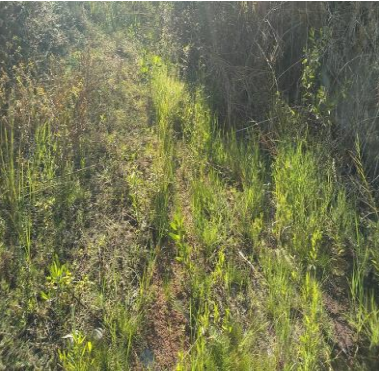
Ficha 24: Evaluación de la Unidad de Muestra 24

G-1	0.00	0.00%
			V-1	19.13	100.00%
			CA-1	0.00	0.00%
			S-1	0.00	0.00%
			D-1	0.00	0.00%
			E-1	0.00	0.00%
			SN-1	0.000	0.00%
DESIGNACIÓN	% DE LA PATOLOGÍA	NIVEL DE SEVERIDAD	%PATOLOGIAS	% SIN PATOLOGIAS	FOTOGRAFÍA DE LA UNIDAD DE MUESTRA

V-1	100.00%	ALTO	NIVEL DE SEVERIDAD DE LA MUESTRA	CANTIDAD	
CA-1	0.00%	NINGUNO	NINGUNO	0.00%	
S-1	0.00%	NINGUNO	LEVE	0.00%	
D-1	0.00%	NINGUNO	MODERADO	0.00%	
E-1	0.00%	NINGUNO	ALTO	100.00%	
SN-1	0.00%	NINGUNO	TOTAL	100.00%

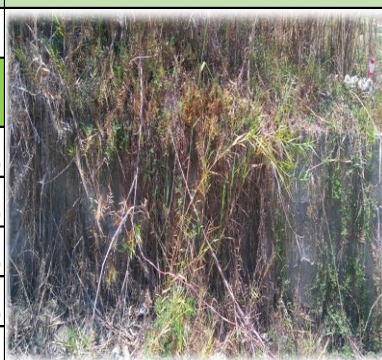
Ficha 25: Evaluación de la Unidad de Muestra 25

G - 1	0.00	0.00%
			V - 1	7.50	100.00%
			CA - 1	0.00	0.00%
			S - 1	0.00	0.00%
			D - 1	0.00	0.00%
			E - 1	0.00	0.00%
			SN - 1	0.000	0.00%

V - 1	100.00%	ALTO	NIVEL DE SEVERIDAD DE LA MUESTRA	CANTIDAD	
CA - 1	0.00%	NINGUNO	NINGUNO	0.00%	
S - 1	0.00%	NINGUNO	LEVE	0.00%	
D - 1	0.00%	NINGUNO	MODERADO	0.00%	
E - 1	0.00%	NINGUNO	ALTO	100.00%	
SN - 1	0.00%	NINGUNO	TOTAL	100.00%

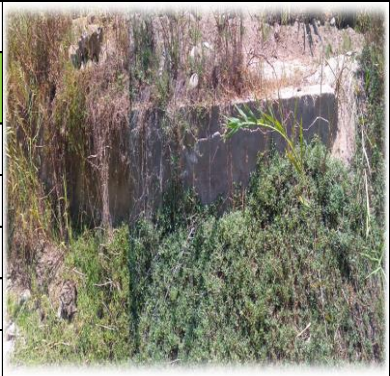
G - 1	0.00	0.00%
			V - 1	4.85	64.67%
			CA - 1	0.00	0.00%
			S - 1	0.00	0.00%
			D - 1	1.40	18.67%
			E - 1	0.00	0.00%
			SN - 1	1.250	16.67%

DESIGNACIÓN	% DE LA PATOLOGÍA	NIVEL DE SEVERIDAD	% PATOLOGIAS	% SIN PATOLOGIAS	FOTOGRAFÍA DE LA UNIDAD DE MUESTRA
G - 1	0.00%	NINGUNO	83.33%	16.67%

V - 1	64.67%	MODERADO	NIVEL DE SEVERIDAD DE LA MUESTRA	CANTIDAD	
CA - 1	0.00%	NINGUNO	NINGUNO	16.67%	
S - 1	0.00%	NINGUNO	LEVE	18.67%	
D - 1	18.67%	LEVE	MODERADO	64.67%	
E - 1	0.00%	NINGUNO	ALTO	0.00%	
SN - 1	16.67%	NINGUNO	TOTAL	100.00%

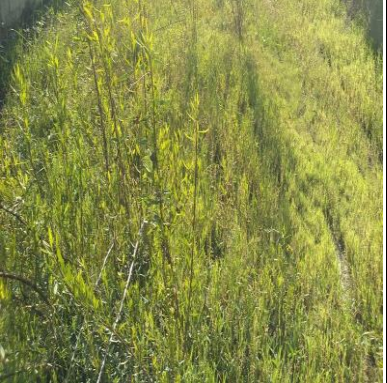
G - 1	0.00	0.00%
			V - 1	31.13	100.00%
			CA - 1	0.00	0.00%
			S - 1	0.00	0.00%
			D - 1	0.00	0.00%
			E - 1	0.00	0.00%

SN - 1	0.000	0.00%
DESIGNACIÓN	% DE LA PATOLOGÍA	NIVEL DE SEVERIDAD	%PATOLOGIAS	%SIN PATOLOGIAS	FOTOGRAFÍA DE LA UNIDAD DE MUESTRA

G - 1	0.00%	NINGUNO	100.00%	0.00%	
V - 1	100.00%	ALTO	NIVEL DE SEVERIDAD DE LA MUESTRA	CANTIDAD	
CA - 1	0.00%	NINGUNO	NINGUNO	0.00%	
S - 1	0.00%	NINGUNO	LEVE	0.00%	
D - 1	0.00%	NINGUNO	MODERADO	0.00%	
E - 1	0.00%	NINGUNO	ALTO	100.00%	
SN - 1	0.00%	NINGUNO	TOTAL	100.00%

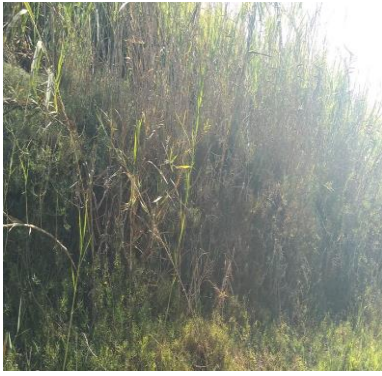
G - 1	0.00	0.00%
			V - 1	7.50	100.00%
			CA - 1	0.00	0.00%
			S - 1	0.00	0.00%
			D - 1	0.00	0.00%
			E - 1	0.00	0.00%
			SN - 1	0.00	0.00%

DESIGNACIÓN	% DE LA PATOLOGÍA	NIVEL DE SEVERIDAD	%PATOLOGIAS	% SIN PATOLOGIAS	FOTOGRAFÍA DE LA UNIDAD DE MUESTRA
G - 1	0.00%	NINGUNO	100.00%	0.00%

V - 1	100.00%	ALTO	NIVEL DE SEVERIDAD DE LA MUESTRA	CANTIDAD	
CA - 1	0.00%	NINGUNO	NINGUNO	0.00%	
S - 1	0.00%	NINGUNO	LEVE	0.00%	
D - 1	0.00%	NINGUNO	MODERADO	0.00%	
E - 1	0.00%	NINGUNO	ALTO	100.00%	
SN - 1	0.00%	NINGUNO	TOTAL	100.00%

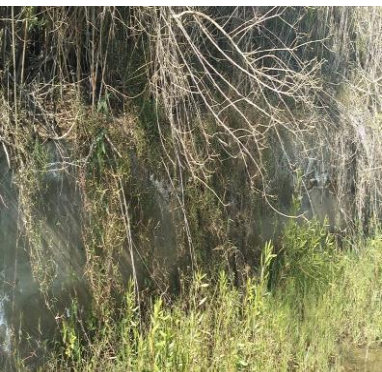
G - 1	0.00	0.00%
			V - 1	1.13	14.57%
			CA - 1	0.00	0.00%
			S - 1	0.00	0.00%
			D - 1	4.88	63.15%
			E - 1	0.00	0.00%
			SN - 1	1.72	22.28%

DESIGNACIÓN	% DE LA PATOLOGÍA	NIVEL DE SEVERIDAD	% PATOLOGIAS	% SIN PATOLOGIAS	FOTOGRAFÍA DE LA UNIDAD DE MUESTRA
G - 1	0.00%	NINGUNO	77.72%	22.28%

V - 1	14.57%	LEVE	NIVEL DE SEVERIDAD DE LA MUESTRA	CANTIDAD	
CA - 1	0.00%	NINGUNO	NINGUNO	22.28%	
S - 1	0.00%	NINGUNO	LEVE	14.57%	
D - 1	63.15%	MODERADO	MODERADO	63.15%	
E - 1	0.00%	NINGUNO	ALTO	0.00%	
SN - 1	22.28%	NINGUNO	TOTAL	100.00%

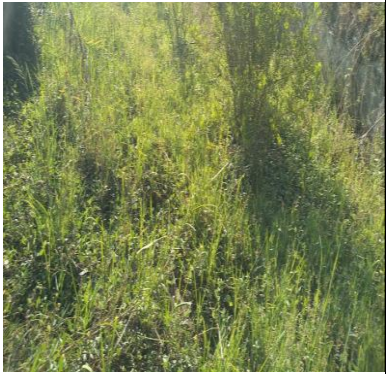
G - 1	0.00	0.00%
			V - 1	30.38	100.00%
			CA - 1	0.00	0.00%
			S - 1	0.00	0.00%
			D - 1	0.00	0.00%
			E - 1	0.00	0.00%

SN - 1	0.000	0.00%
DESIGNACIÓN	% DE LA PATOLOGÍA	NIVEL DE SEVERIDAD	%PATOLOGIAS	%SIN PATOLOGIAS

G - 1	0.00%	NINGUNO	100.00%	0.00%	
V - 1	100.00%	ALTO	NIVEL DE SEVERIDAD DE LA MUESTRA	CANTIDAD	
CA - 1	0.00%	NINGUNO	NINGUNO	0.00%	
S - 1	0.00%	NINGUNO	LEVE	0.00%	
D - 1	0.00%	NINGUNO	MODERADO	0.00%	
E - 1	0.00%	NINGUNO	ALTO	100.00%	
SN - 1	0.00%	NINGUNO	TOTAL	100.00%

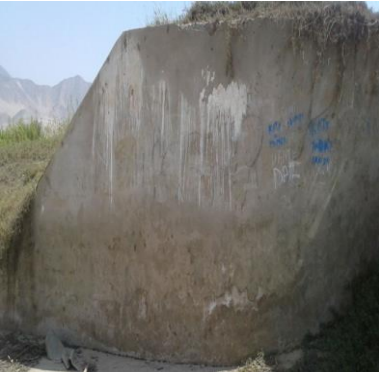
G - 1	0.57	3.99%
			V - 1	0.52	3.64%
			CA - 1	0.00	0.00%
			S - 1	0.00	0.00%
			D - 1	0.40	2.80%
			E - 1	6.00	41.99%
			SN - 1	6.80	47.59%

DESIGNACIÓN	% DE LA PATOLOGÍA	NIVEL DE SEVERIDAD	%PATOLOGIAS	%SIN PATOLOGIAS	FOTOGRAFÍA DE LA UNIDAD DE MUESTRA
G - 1	3.99%	LEVE	52.41%	47.59%

V - 1	3.64%	LEVE	NIVEL DE SEVERIDAD DE LA MUESTRA	CANTIDAD	
CA - 1	0.00%	NINGUNO	NINGUNO	47.59%	
S - 1	0.00%	NINGUNO	LEVE	10.43%	
D - 1	2.80%	LEVE	MODERADO	41.99%	
E - 1	41.99%	MODERADO	ALTO	0.00%	
SN - 1	47.59%	NINGUNO	TOTAL	100.00%

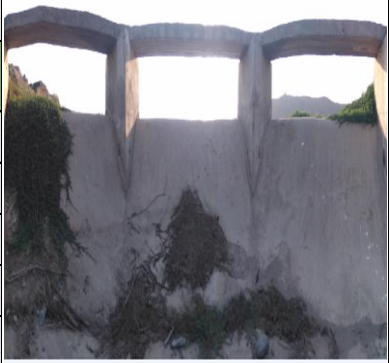
G - 1	0.00	0.00%
			V - 1	3.28	20.50%
			CA - 1	0.00	0.00%
			S - 1	0.00	0.00%
			D - 1	0.00	0.00%
			E - 1	2.59	16.16%
			SN - 1	10.14	63.34%

DESIGNACIÓN	% DE LA PATOLOGÍA	NIVEL DE SEVERIDAD	%PATOLOGIAS	%SIN PATOLOGIAS	FOTOGRAFÍA DE LA UNIDAD DE MUESTRA
G - 1	0.00%	NINGUNO	36.66%	63.34%

V - 1	20.50%	LEVE	NIVEL DE SEVERIDAD DE LA MUESTRA	CANTIDAD	
CA - 1	0.00%	NINGUNO	NINGUNO	63.34%	
S - 1	0.00%	NINGUNO	LEVE	36.66%	
D - 1	0.00%	NINGUNO	MODERADO	0.00%	
E - 1	16.16%	LEVE	ALTO	0.00%	
SN - 1	63.34%	NINGUNO	TOTAL	100.00%

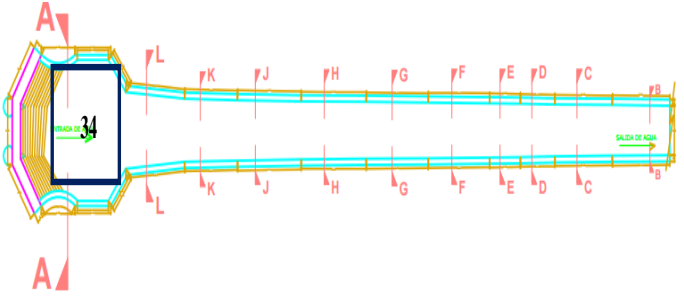
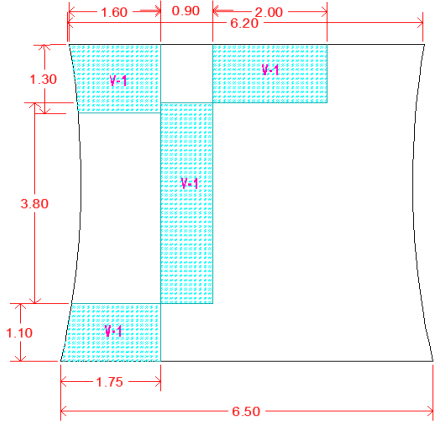
DETERMINACIÓN Y EVALUACIÓN DE LAS PATOLOGÍAS DE CONCRETO EN LA TOMA DE AGUA UBICADA EN LA ZONA CERRO CAMPANA, DEL CENTRO POBLADO DE HUACATAMBO, DISTRITO NEPEÑA, PROVINCIA DEL SANTA, REGIÓN ÁNCASH, SEPTIEMBRE - 2019			
FICHA DE EVALUACIÓN					
MUESTRA	34	EVALUADOR	ANDREA ALEXANDRA CORDOVA DURAND	TIPO DE OBRA	TOMA DE AGUA
TIPO DE ESTRUCTURA	CONCRETO ARMADO	AMBIENTE DE LA OBRA	EXTERIOR	AÑOS DE CONSTRUCCIÓN DE LA INFRAESTRUCTURA HASTA LA ACTUALIDAD	47 AÑOS
PATOLOGÍAS	DESIGNACIÓN	PLANO TOTAL DE LA UNIDAD DE MUESTRA	34	AREA	30.38 m ²
GRIETAS	G - 1

VEGETACIÓN	V - 1				
CAVITACIÓN	CA - 1				
SOCAVACIÓN	S - 1				
DESINTEGRACIÓN	D - 1				
EFLORESCENCIA	E - 1				
SIN PATOLOGÍAS	SN - 1				
ELEVACIÓN DE LA UNIDAD DE MUESTRA 34			DESIGNACIÓN	ÁREA AFECTADA (M ²)	% DE LA PATOLOGÍA

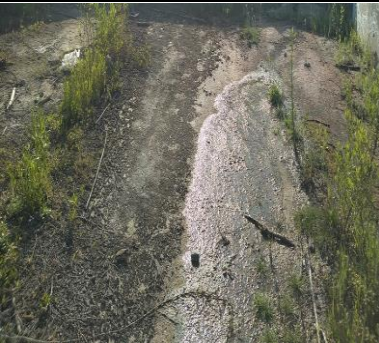
SN - 1	20.355	67.00%
DESIGNACIÓN	% DE LA PATOLOGÍA	NIVEL DE SEVERIDAD	%PATOLOGIAS	%SIN PATOLOGIAS	FOTOGRAFÍA DE LA UNIDAD DE MUESTRA
G - 1	0.00%	NINGUNO	33.00%	67.00%

V - 1	33.00%	MODERADO	NIVEL DE SEVERIDAD DE LA MUESTRA	CANTIDAD	
CA - 1	0.00%	NINGUNO	NINGUNO	67.00%	
S - 1	0.00%	NINGUNO	LEVE	0.00%	
D - 1	0.00%	NINGUNO	MODERADO	33.00%	
E - 1	0.00%	NINGUNO	ALTO	0.00%	
SN - 1	67.00%	NINGUNO	TOTAL	100.00%

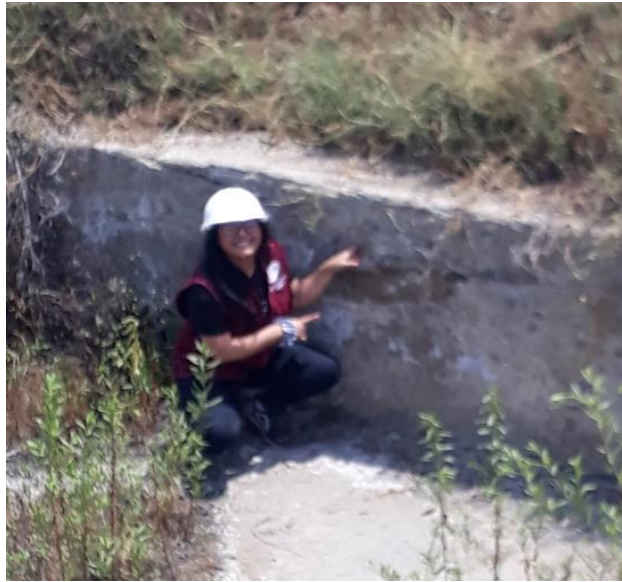
UNIDAD DE MUESTRA N° 19

Es el deterioro del revestimiento de la estructura por agentes externos (clima, animales)

Después de haber evaluado la infraestructura se realizará la reparación en las siguientes unidades de muestra: UM02, UM04, UM07, UM14, UM17, UM19, UM22, UM26, UM29, UM32, UM 33; El proceso de reparación es el siguiente: se empezará retirando toda el área dañada de forma manual, hasta encontrar una parte sana, así mismo limpiar con una brocha y retirar los escombros sueltos. Estando ya limpio se aplicará una nueva capa de mortero con para sellar el área dañada, esto se realizará con un puente de adherencia para que el concreto viejo se una con el concreto nuevo, se colocará la mezcla y se realizara su curado correspondiente.
