DETERMINACIÓN Y EVALUACIÓN DE LAS  
PATOLOGÍAS DE CONCRETO DEL CERCO  
PERIMÉTRICO DE LA INSTITUCIÓN EDUCATIVA 1586  
LOS PEQUEÑOS TRAVIESOS DEL SATELITE NIVEL  
INICIAL, DISTRITO DE NUEVO CHIMBOTE, PROVINCIA  
DEL SANTA, REGIÓN ÁNCASH, DICIEMBRE -2019

**TESIS PARA OPTAR EL TÍTULO PROFESIONAL DE  
INGENIERA CIVIL**

Determinación y evaluación de las patologías de concreto del cerco perimétrico de la Institución Educativa 1586 Los pequeños traviesos del Satélite nivel inicial , Distrito de Nuevo Chimbote, Provincia del Santa, Región Áncash, Diciembre -2019

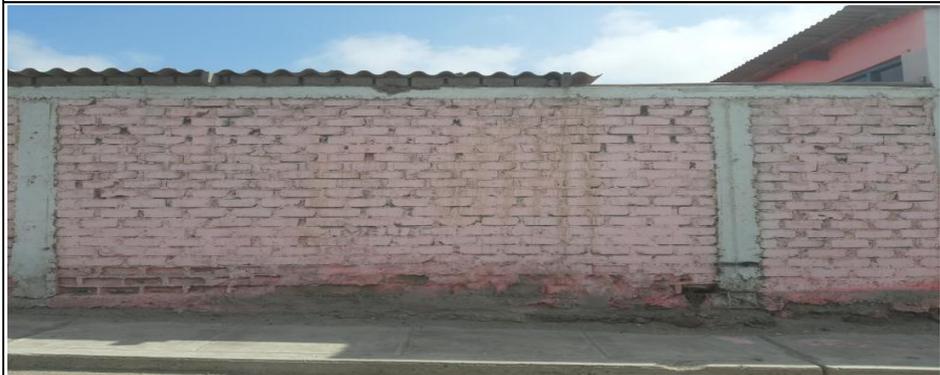
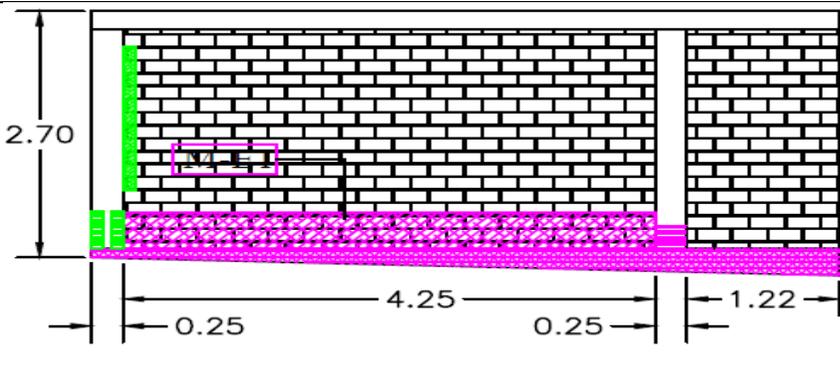
TABLA 2				
PATOLOGÍAS IDENTIFICADAS EN LA UNIDAD MUESTRAL 1				
PATOLOGÍAS	ÁREA AFECTADA (m <sup>2</sup> )	% ÁREA AFECTADA	ÁREA NO AFECTA (m <sup>2</sup> )	% ÁREA NO AFECTADA
(1) EROSIÓN	1.81	8.46%	19.58	91.54%
(2) FISURAS	0.00	0.00%		
(3) GRIETAS	0.00	0.00%		
(4) DESPRENDIMIENTO	0.00	0.00%		
(5) EFLORESCENCIA	0.00	0.00%		
TOTAL	1.81	8.46%

Patología predominante es la erosión con 8.46%

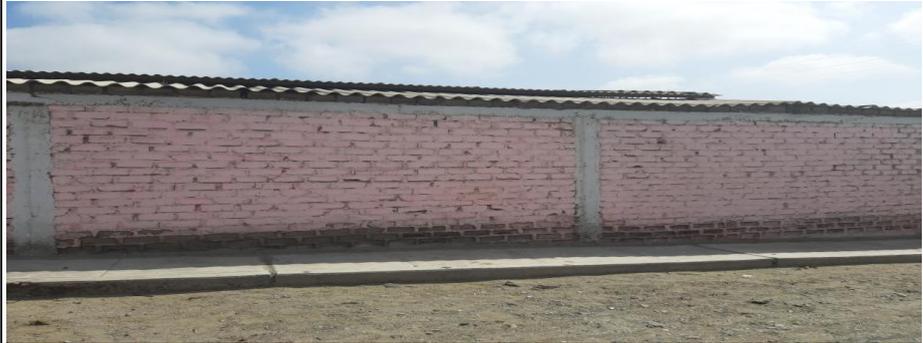
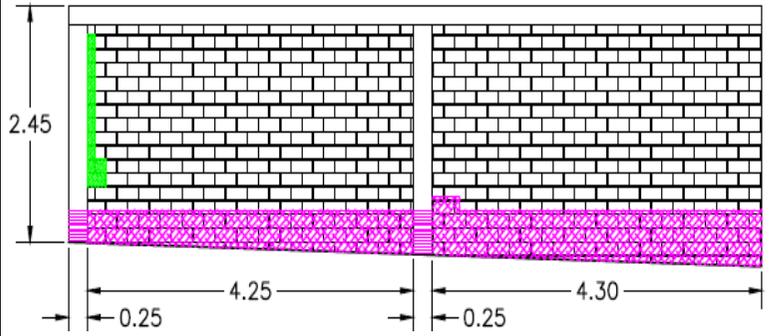
TABLA 4				
PATOLOGÍAS IDENTIFICADAS EN LA UNIDAD MUESTRAL 2				
PATOLOGÍAS	ÁREA AFECTADA	% ÁREA AFECTADA	ÁREA NO AFECTA	% ÁREA NO AFECTADA
(1) EROSIÓN	2.50	14.96%	13.89	83.13%
(2) FISURAS	0.32	1.91%		
(3) GRIETAS	0.00	0.00%		
(4) DESPRENDIMIENTO	0.00	0.00%		
(5) EFLORESCENCIA	0.00	0.00%		
TOTAL	2.82	16.87%

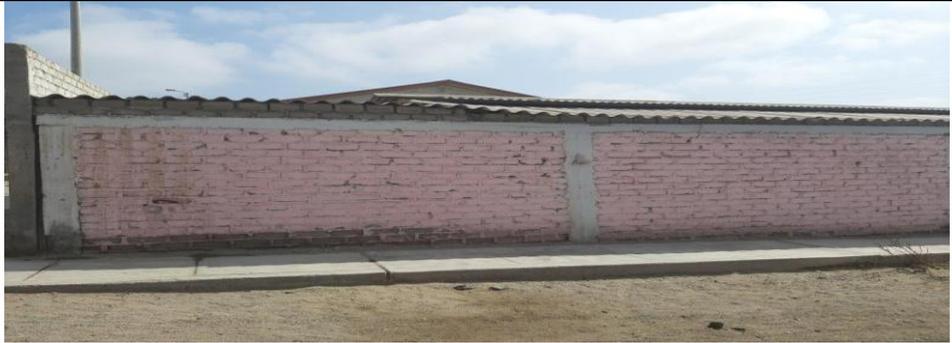
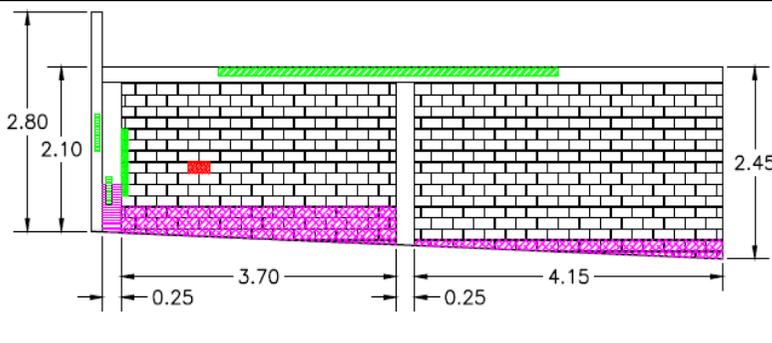
TABLA 6				
PATOLOGÍAS IDENTIFICADAS EN LA UNIDAD MUESTRAL 3				
PATOLOGÍAS	ÁREA AFECTADA	(% ÁREA AFECTADA	ÁREA NO AFECTADA	(% ÁREA NO AFECTADA
(1) EROSIÓN	4.37	18.78%	18.67	80.23%
(2) FISURAS	0.23	0.99%		
(3) GRIETAS	0.00	0.00%		
(4) DESPRENDIMIENTO	0.00	0.00%		
(5) EFLORESCENCIA	0.00	0.00%		
TOTAL	4.60	19.77%

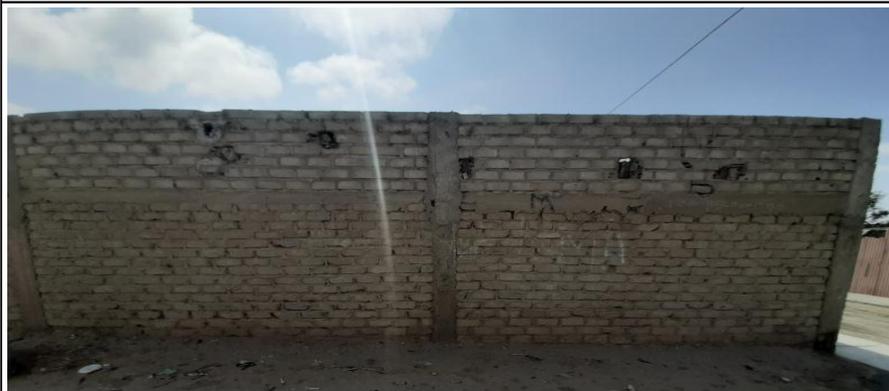
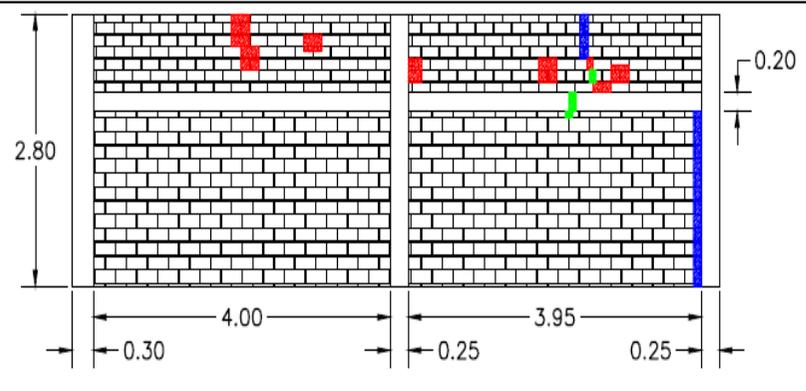
# **UNIDAD MUESTRAL 5**

- La unidad muestral 5 tiene un área total de  $24.50 \text{ m}^2$  teniendo un **área afectada con patología de  $0.45 \text{ m}^2$**  siendo correspondiente al **1.83%** y con un area sin patología de  $24.05 \text{ m}^2$  con 98.17%. El tipo de patología que se identifico es Grieta con (**0.91%**), la Fisura con (**0,12%**), la Eflorescencia con (**0.79%**), con un nivel de severidad leve **2.23%**.

TABLA 10				
PATOLOGÍAS IDENTIFICADAS EN LA UNIDAD MUESTRAL 5				
PATOLOGÍAS	ÁREA AFECTADA (m <sup>2</sup> )	% ÁREA AFECTADA	ÁREA NO AFECTA (m <sup>2</sup> )	% ÁREA NO AFECTADA
(1) EROSIÓN	0.00	0.00%	23.73	96.86%
(2) FISURAS	0.03	0.12%		
(3) GRIETAS	0.22	0.91%		
(4) DESPRENDIMIENTO	0.19	0.79%		
(5) EFLORESCENCIA	0.32	1.31%		
TOTAL	0.77	3.14%

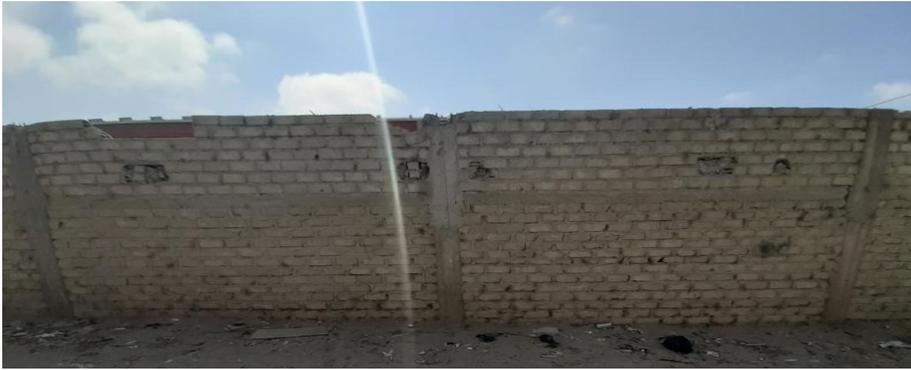
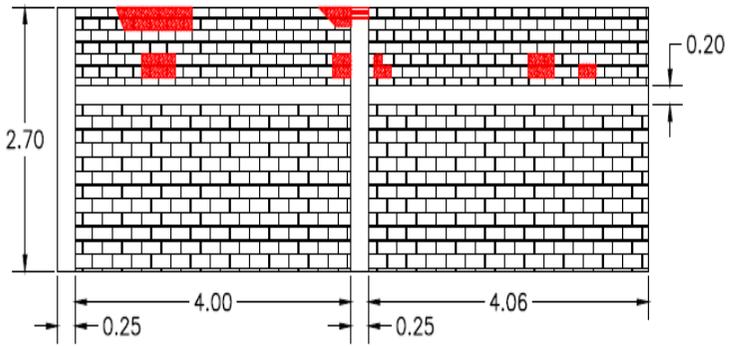
FOTOGRAFIA DE LA UNIDAD DE MUESTRA			PLANO DE ELEVACION DE LA UNIDAD MUESTRAL

*Grafico 30:* Porcentaje de patologías identificadas en la unidad muestral 6  
La patología más predominante es el desprendimiento con 2.86%  
Fuente: Elaboración propia (2020).

*Grafico 32:* porcentaje de patologías identificadas en columnas, muros, vigas y sobrecimiento  
 El elemento con más área afectada es el muro con 2.73%  
 Fuente: Elaboración propia (2020).

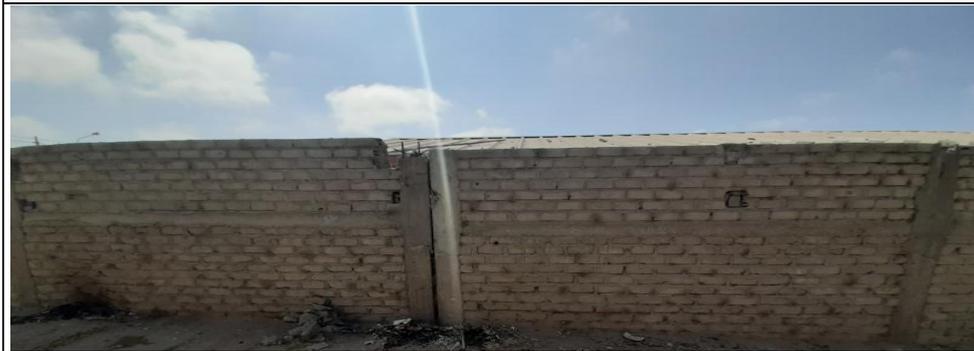
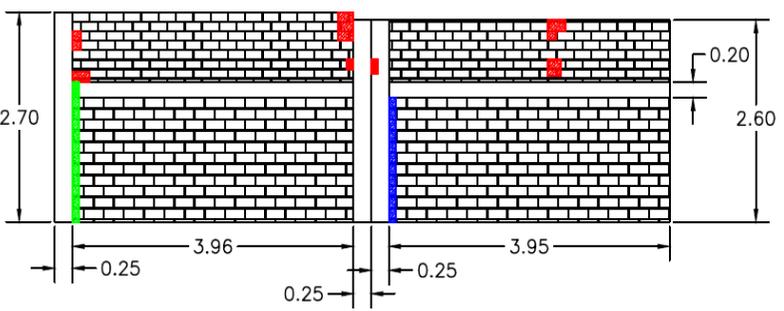
FOTOGRAFIA DE LA UNIDAD DE MUESTRA		PLANO DE ELEVACION DE LA UNIDAD MUESTRAL

*Grafico 34:* porcentaje de patologías identificadas de la unidad muestral 7

Patología más predominante es la grietas con 1.01%

*Grafico 36:* Porcentaje de patologías identificadas en columnas, muros, sobrecimiento y vigas de la unidad muestral  
 Elemento con más área afectada es el muro con 38.67%  
 Fuente: Elaboración propia (2020).

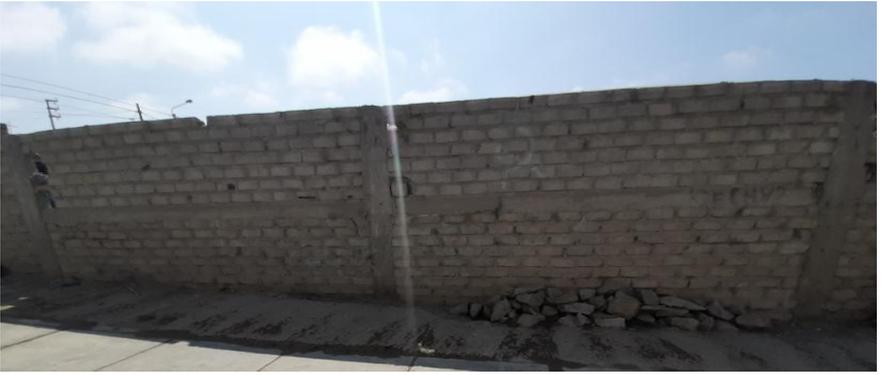
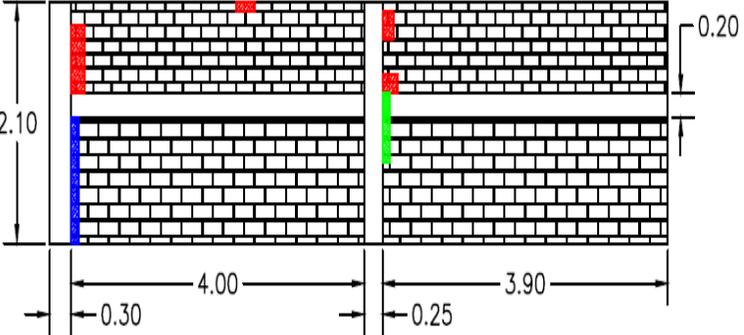
FOTOGRAFIA DE LA UNIDAD DE MUESTRA		PLANO DE ELEVACION DE LA UNIDAD MUESTRAL

*Grafico38:* Porcentaje de las patologías identificadas de la unidad muestral8  
La patología más predominante es el desprendimiento con 1.46%  
Fuente: Elaboración propia (2020).

*Grafico 40:* porcentajes de patologías identificadas em columna, muros, sobrecimiento viga  
 La patología predominante es el muro con 2.66%  
 Fuente: Elaboración propia (2020).

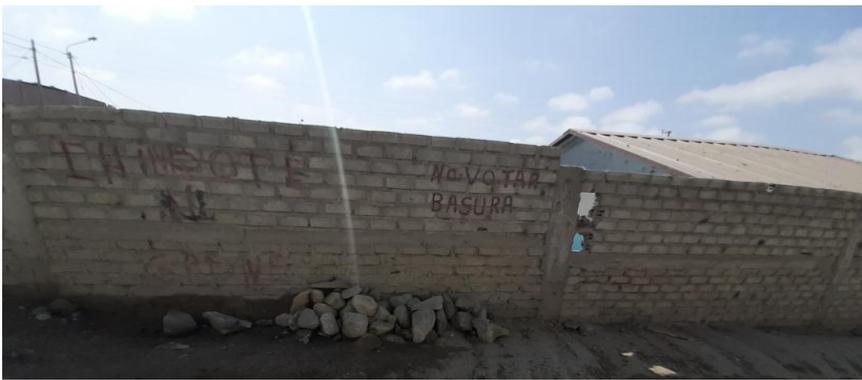
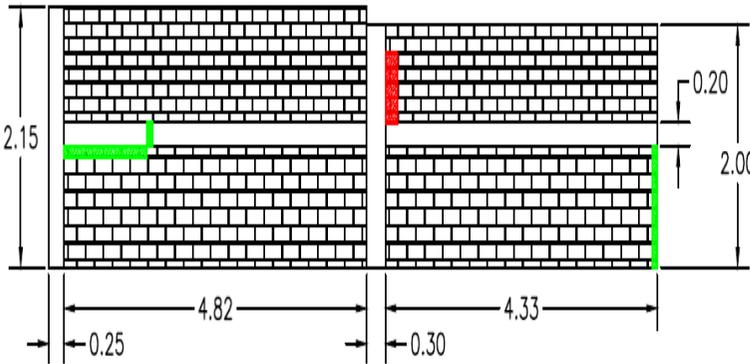
FOTOGRAFIA DE LA UNIDAD DE MUESTRA		PLANO DE ELEVACION DE LA UNIDAD MUESTRAL

Gráfico 42: porcentaje de patologías identificadas en la unidad muestral 9

La patología más predominante es la fisura con 1.49%

*Grafica 44:* Porcentajes de patologías identificadas en columnas, muros, sobrecimientos, vigas  
 El elemento con más área afectada es el muro con 22.00%  
 Fuente: Elaboración propia (2020).

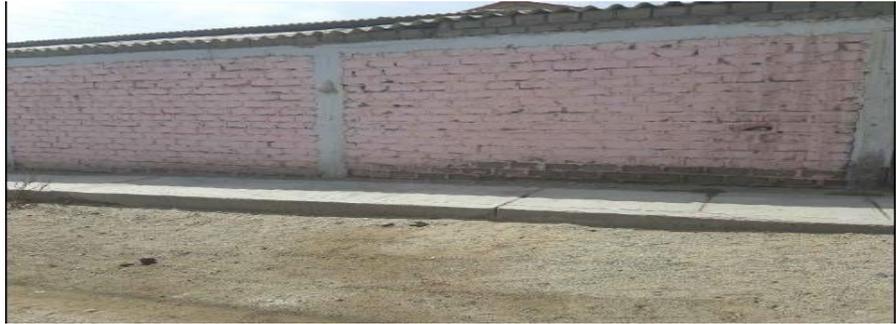
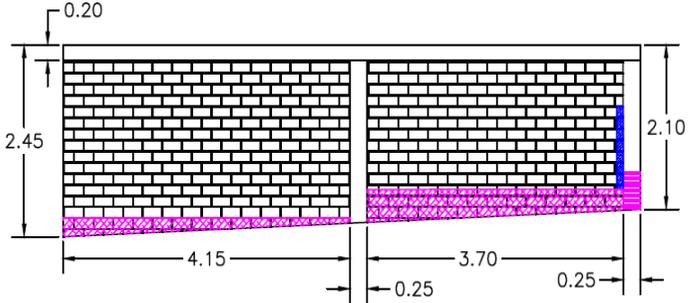
*Grafico46:* porcentajes de patologías identificadas en la unidad muestral 10  
 La patología más predominante es la erosión con 7.48%  
 Fuente: Elaboración propia (2020)

*Grafico 48:* porcentajes de patologías identificadas en columnas, muros, sobrecimientos y vigas  
 Elementos con más área afectada es el muro con 94.67%  
 Fuente: Elaboración propia (2020).

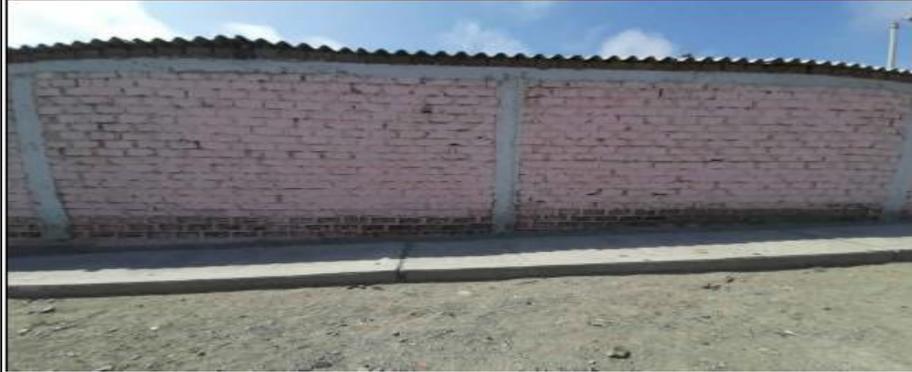
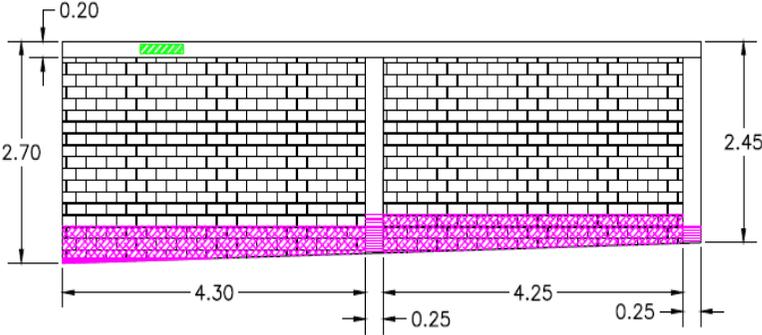
<b>NIVEL DE SEVERIDAD</b>		
<b>LEVE</b>	<b>MODERADO</b>	<b>SEVERO</b>
<b>FOTOGRAFIA DE LA UNIDAD DE MUESTRA</b>		<b>PLANO DE ELEVACION DE LA UNIDAD MUESTRAL</b>

*Grafico 50:* porcentajes de patologías identificados en la unidad muestral

La patología más predominante es la erosión con 15.93%

*Grafico 52:* porcentajes de patologías identificadas en columnas, muros, sobrecimiento, vigas  
 Elemento con más área afectada es la columna y muros con 17.14%  
 Fuente: Elaboración propia (2020).

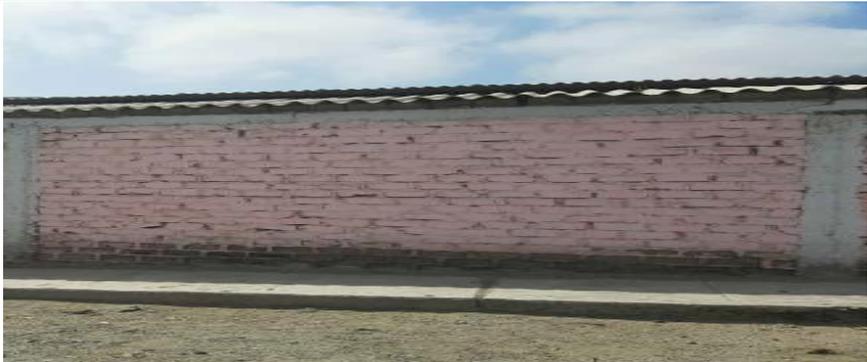
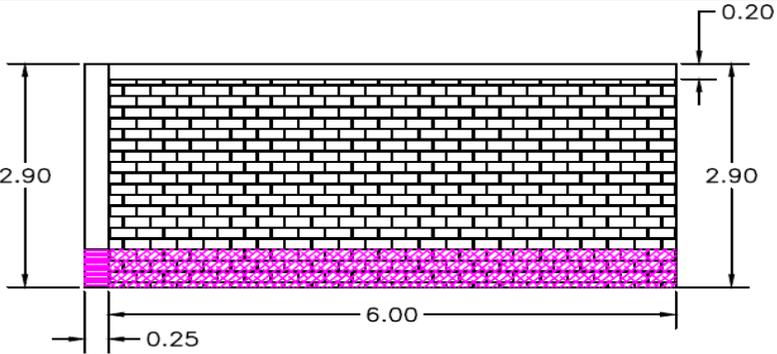
**UNIDAD  
MUESTRAL  
13**

TABLA 26				
PATOLOGÍAS IDENTIFICADAS EN LA UNIDAD MUESTRAL 13				
PATOLIGÍAS	ÁREA AFECTADA (m <sup>2</sup> )	% ÁREA AFECTADA	ÁREA NO AFECTA (m <sup>2</sup> )	% ÁREA NO AFECTADA
(1) EROSIÓN	2.81	15.50%	15.32	84.50%
(2) FISURAS	0.00	0.00%		
(3) GRIETAS	0.00	0.00%		
(4) DESPRENDIMIENTO	0.00	0.00%		
(5) EFLORESCENCIA	0.00	0.00%		
TOTAL	2.81	15.50%

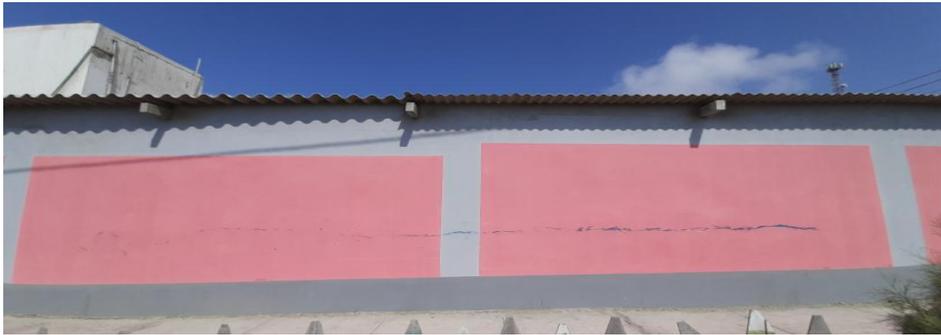
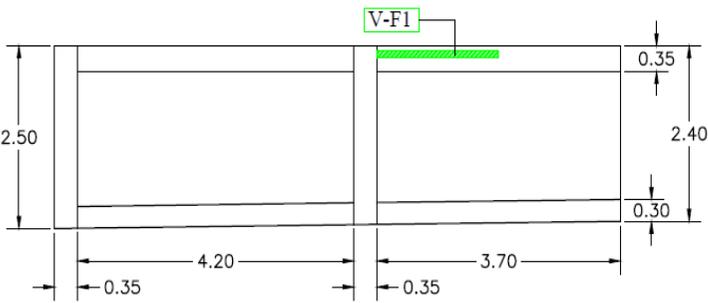
**UNIDAD  
MUESTRAL  
15**

TABLA 31				
PATOLOGÍAS IDENTIFICADAS EN LA UNIDAD MUESTRAL 15				
PATOLIGÍAS	ÁREA AFECTADA (m <sup>2</sup> )	% ÁREA AFECTADA	ÁREA NO AFECTA (m <sup>2</sup> )	% ÁREA NO AFECTADA
(1) EROSIÓN	0.00	0.00%	19.94	99.25%
(2) FISURAS	0.15	0.75%		
(3) GRIETAS	0.00	0.00%		
(4) DESPRENDIMIENTO	0.00	0.00%		
(5) EFLORESCENCIA	0.00	0.00%		
TOTAL	0.15	0.75%

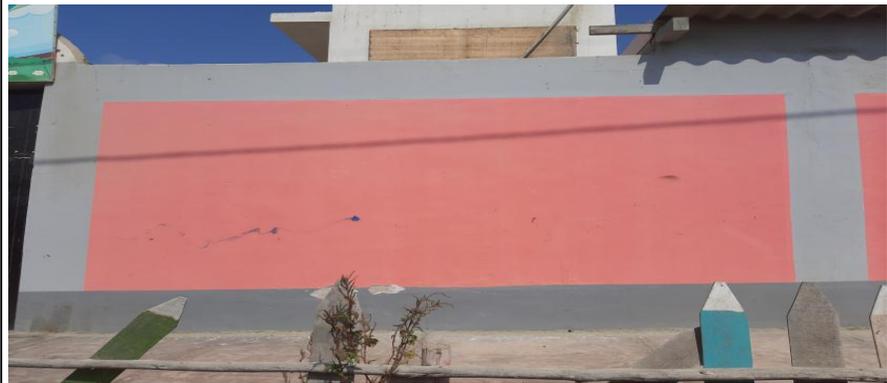
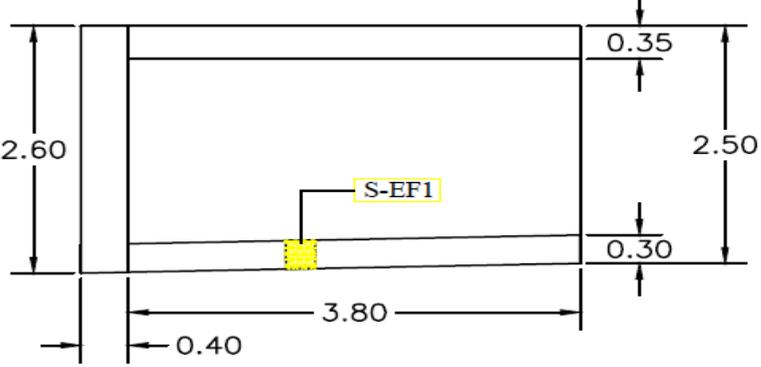
**UNIDAD  
MUESTRAL  
16**

TABLA 33				
PATOLOGÍAS IDENTIFICADAS EN LA UNIDAD MUESTRAL 16				
PATOLIGÍAS	ÁREA AFECTADA (m <sup>2</sup> )	% ÁREA AFECTADA	ÁREA NO AFECTA (m <sup>2</sup> )	% ÁREA NO AFECTADA
(1) EROSIÓN	0.00	0.00%	10.53	98.87%
(2) FISURAS	0.00	0.00%		
(3) GRIETAS	0.00	0.00%		
(4) DESPRENDIMIENTO	0.00	0.00%		
(5)EFLORESCENCIA	0.12	1.13%		
TOTAL	0.12	1.13%

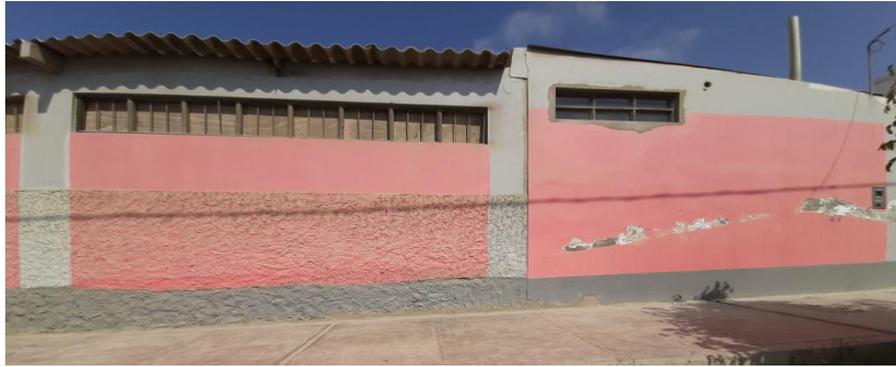
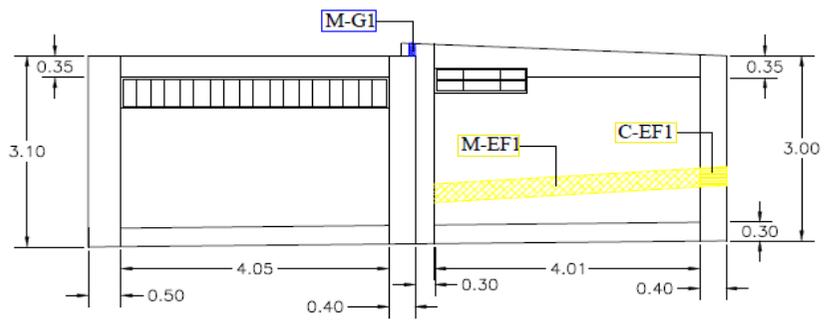
**Determinar las áreas afectadas de la unidad muestral 17**

TABLA 34				
PATOLOGÍAS IDENTIFICADAS EN LA UNIDAD MUESTRAL 17				
PATOLIGÍAS	ÁREA AFECTADA (m²)	% ÁREA AFECTADA	ÁREA NO AFECTA (m²)	% ÁREA NO AFECTADA
(1) EROSIÓN	0.00	0.00%	27.86	95.38%
(2) FISURAS	0.00	0.00%		
(3) GRIETAS	0.03	0.10%		
(4) DESPRENDIMIENTO	0.00	0.00%		
(5) EFLORESCENCIA	1.32	4.52%		
TOTAL	1.35	4.62%

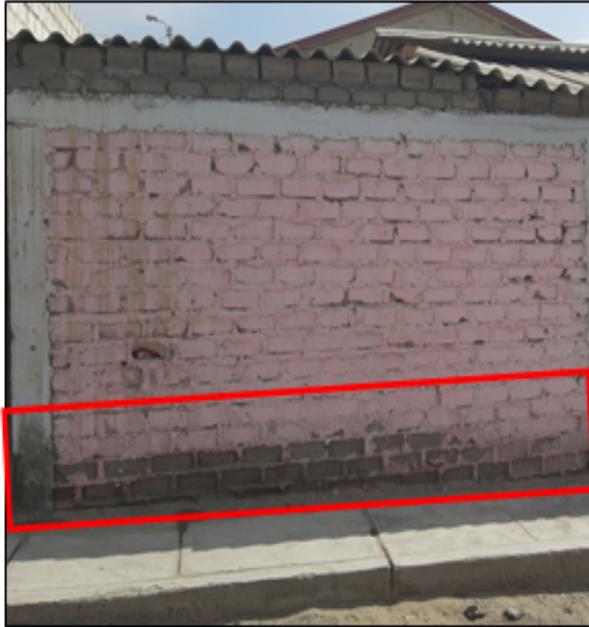
### PATOLOGIA: EROSION EN LA UNIDAD MUESTRAL 04

Perdida de partículas del material constructivo, esta erosión se encuentra en la parte inferior del muro de albañilería. El área afectada es de 11.52% Por lo que se determina su nivel de severidad medio.

La patología que se muestra es de origen físico, es debido a la humedad propia del suelo (el agua se infiltra por capilaridad) y los agentes atmosféricos, estos erosionan los elementos y hacen que se separen sus partículas, la acción del viento y la gravedad hacen que las partículas descendan en forma de polvillo, esto se ve reflejado en los muros y columnas del cerco perimétrico.

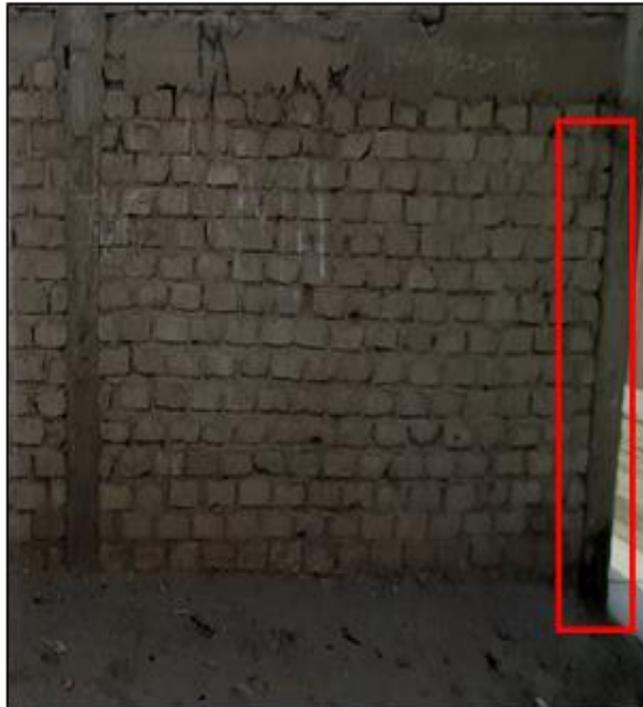
### PATOLOGIA: GRIETA EN LA UNIDAD MUESTRAL 05

Grieta longitudinal en la parte superior derecha del muro. La grieta se ubica entre la unión del muro y la columna del cerco perimétrico.

Esta grieta se ha producido por eventualidades sísmicas, asentamientos diferenciales en la cimentación y fuerzas horizontales, a través del tiempo este ocasiona la separación muro-columna y se forma el agrietamiento.

Dejar el área afectada totalmente limpia de impurezas, luego rellenar las grietas con material resistente y adherente. Aplicar un mortero fluido y puede tener componentes expansivos y aditivo con de resina epoxi para mejorar su adherencia.

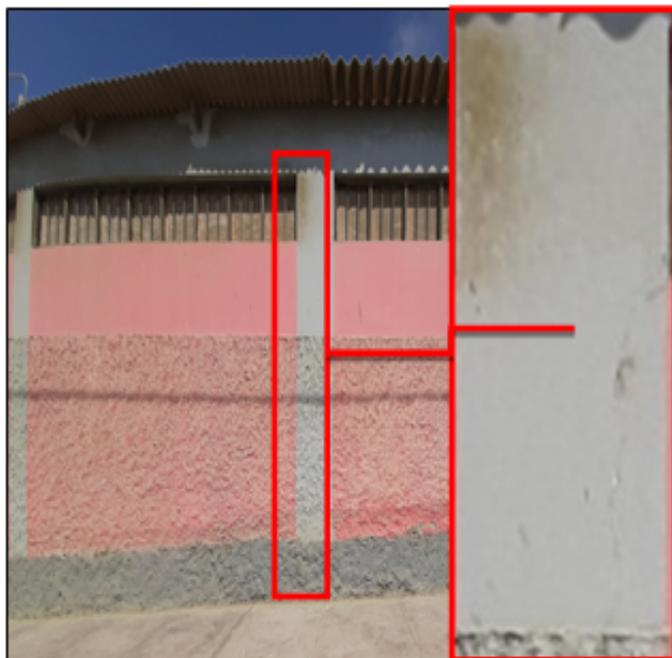
### PATOLOGIA: FISURA EN LA UNIDAD MUESTRAL 18

Fisura longitudinal en el tarrajeo de la columna en la parte superior del elemento, afectándola solamente superficialmente.

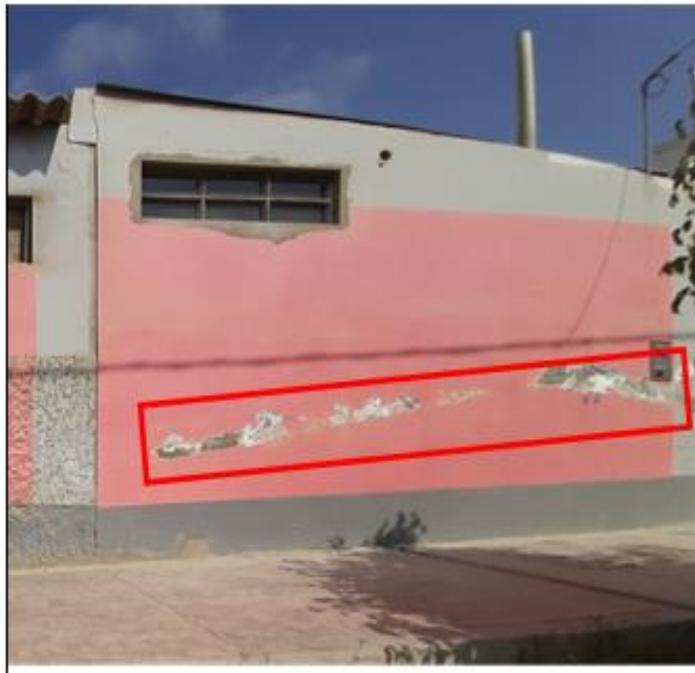
## PATOLOGIA: EFLORESCENCIA EN LA UNIDAD MUESTRAL 17

Se encontró manchas blancas cristalinas, descascaramientos de la capa de pintura. Esta eflorescencia se encuentra ubicada en muros y columnas en la parte del medio de ambos.

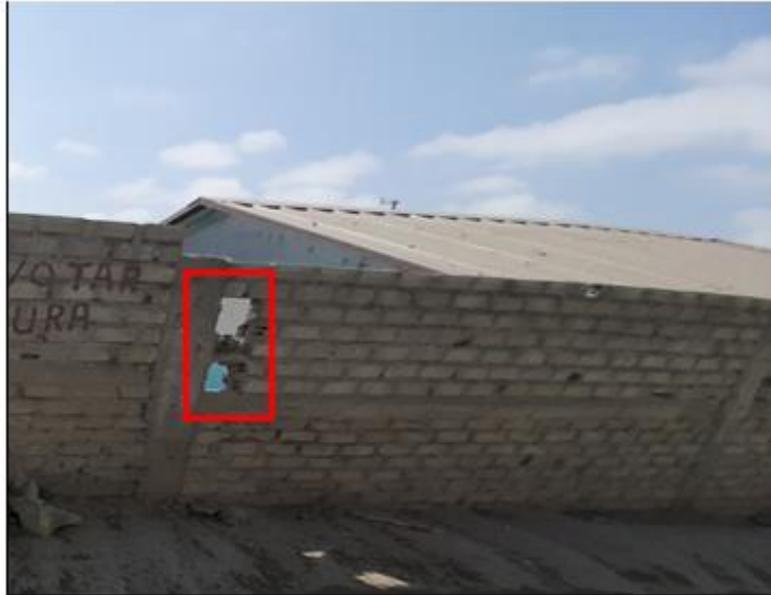
### PATOLOGIA: DESPRENDIMIENTO EN LA UNIDAD MUESTRAL 09

Se observa el desprendimiento de las unidades de albañilería, dejando una abertura en el muro en la parte superior, entre la unión de muro, viga y columna.

Si el daño compromete un 40% del ladrillo se recomienda reemplazarlo por completo. Picando con el cincel y el martillo, retirar el material suelto, limpiar el sobrante de partículas sueltas y el polvo con la escobilla. Siguiendo colocar el mortero pre dosificado y aplomar. Como recomendación añadir un aditivo para una mejor adherencia entre la construcción antigua y lo resanado.
