UNIVERSIDAD CATÓLICA LOS ÁNGELES  
CHIMBOTE

DETERMINACIÓN Y EVALUACIÓN DE LAS PATOLOGÍAS  
DEL CONCRETO EN SOBRECIMIENTOS, COLUMNAS,  
VIGAS Y MUROS DE ALBAÑILERÍA CONFINADA DEL  
CERCO DEL ESTADIO MUNICIPAL DE SAN BARTOLO,  
DISTRITO DE SANTA, PROVINCIA DEL SANTA, REGIÓN  
ÁNCASH, OCTUBRE - 2019

**TESIS PARA OPTAR EL TÍTULO PROFESIONAL DE  
INGENIERO CIVIL**

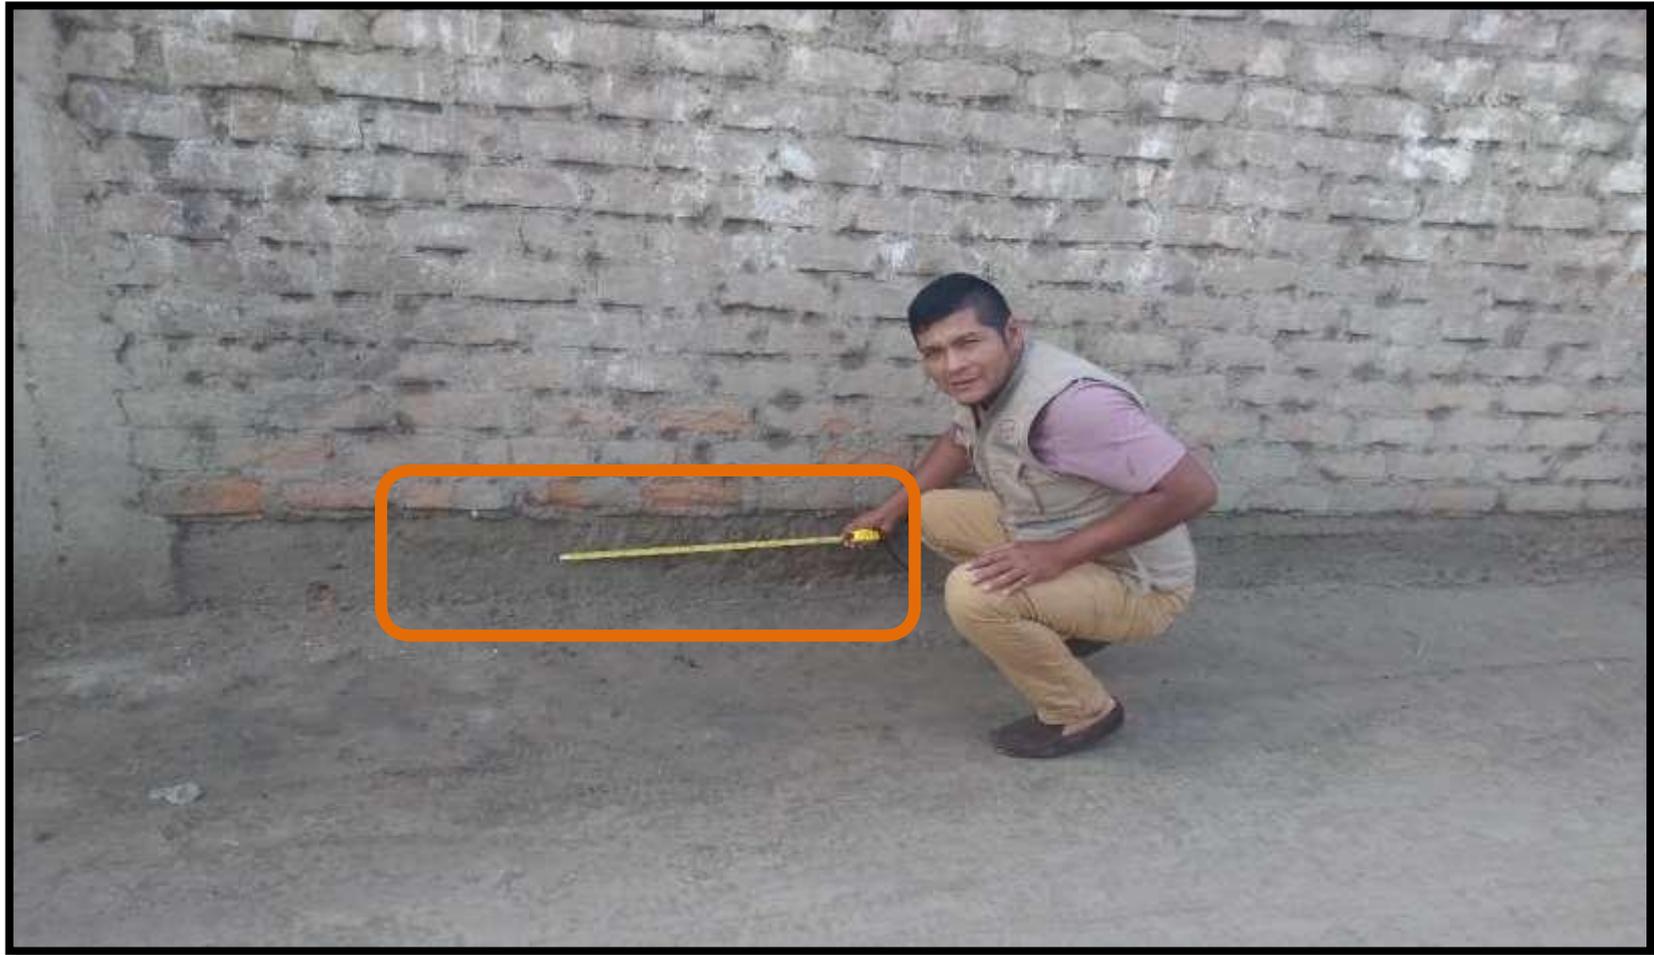
**Imagen 2:** Medición de la Patología Erosión en el Sobrecimiento de la Unidad Muestral 03 del Estadio Municipal de San Bartolo.

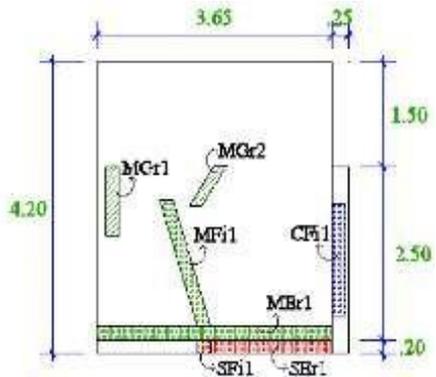
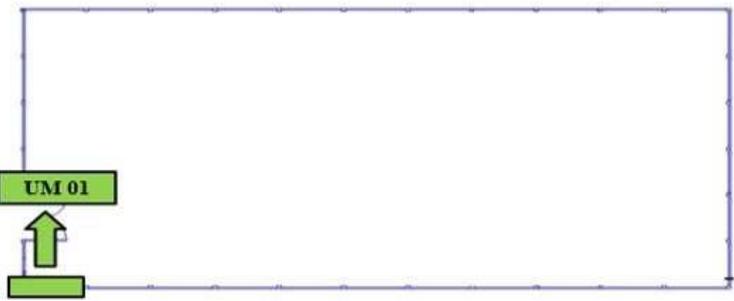
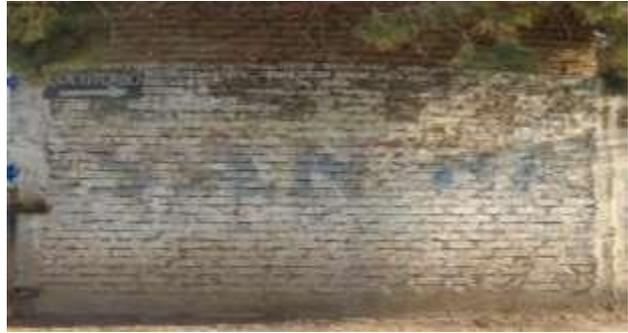
UNIVERSIDAD CATOLICA LOS ANGELES CHIMBOTE	
DATOS GENERALES		PATOLOGÍAS		PLANO DE ELEVACIÓN DE LA UNIDAD MUESTRAL		
<b>EVALUADOR</b>	BACH. MIGUEL ANGEL TORRES LULICHAC	<b>TIPOS</b>	<b>NOMENCLATURA</b>

<b>EVALUACIÓN DE LAS PATOLOGÍAS EN LA UNIDAD MUESTRAL</b>						
<b>ELEMENTO ESTRUCTURAL</b>	<b>ÁREA DEL ELEMENTO (m2)</b>	<b>PATOLOGÍA ENCONTRADA</b>	<b>ÁREAAFECTADA</b>		<b>ÁREA NO AFECTADA</b>	
			<b>m2</b>	<b>%</b>	<b>m2</b>	<b>%</b>
<b>SOBRECIMIENTO</b>	<b>0.78</b>	Corrosión	0.00	0.00%	0.78	100.00%
		Erosión	0.38	48.72%	0.40	51.28%
		Fisura	0.04	5.13%	0.74	94.87%
		Grieta	0.00	0.00%	0.78	100.00%
		<b>Total</b>	<b>0.42</b>	<b>53.85%</b>	<b>0.36</b>	<b>46.15%</b>
<b>COLUMNA</b>	<b>0.68</b>	Corrosión	0.00	0.00%	0.68	100.00%
		Erosión	0.00	0.00%	0.68	100.00%
		Fisura	0.34	50.00%	0.34	50.00%
		Grieta	0.00	0.00%	0.68	100.00%
		<b>Total</b>	<b>0.34</b>	<b>50.00%</b>	<b>0.34</b>	<b>50.00%</b>
<b>MUROS</b>	<b>14.60</b>	Corrosión	0.00	0.00%	14.60	100.00%
		Erosión	0.91	6.25%	13.69	93.75%
		Fisura	0.38	2.60%	14.22	97.40%
		Grieta	0.36	2.47%	14.24	97.53%
		<b>Total</b>	<b>1.65</b>	<b>11.32%</b>	<b>12.95</b>	<b>88.68%</b>

<b>VIGA</b>	<b>0.00</b>	Corrosión	0.00	0.00%	0.00	0.00%
		Erosión	0.00	0.00%	0.00	0.00%
		Fisura	0.00	0.00%	0.00	0.00%
		Grieta	0.00	0.00%	0.00	0.00%
		<b>Total</b>	<b>0.00</b>	<b>0.00%</b>	<b>0.00</b>	<b>0.00%</b>

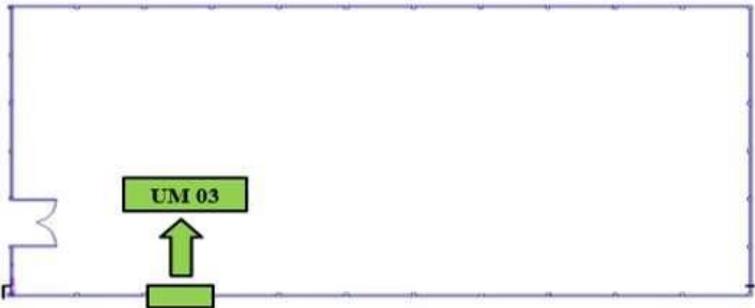
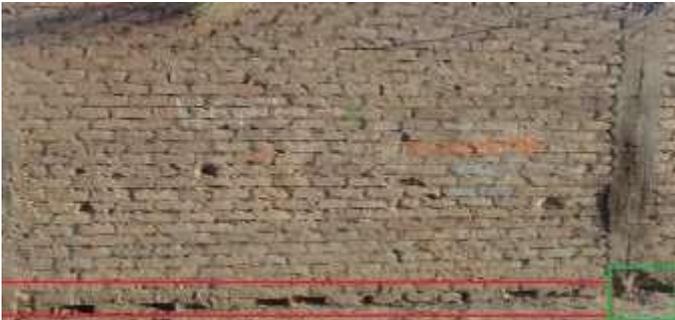
Ficha 3... Continuación

<b>EVALUACIÓN DE LAS PATOLOGÍAS EN LA UNIDAD MUESTRAL</b>						
<b>ELEMENTO ESTRUCTURAL</b>	<b>ÁREA DEL ELEMENTO (m2)</b>	<b>PATOLOGÍA ENCONTRADA</b>	<b>ÁREAAFECTADA</b>		<b>ÁREA NO AFECTADA</b>	
			<b>m2</b>	<b>%</b>	<b>m2</b>	<b>%</b>
<b>SOBRECIMIENTO</b>	<b>0.75</b>	Corrosión	0.00	0.00%	0.75	100.00%
		Erosión	0.44	58.67%	0.31	41.33%
		Fisura	0.00	0.00%	0.75	100.00%
		Grieta	0.00	0.00%	0.75	100.00%
		<b>Total</b>	<b>0.44</b>	<b>58.67%</b>	<b>0.31</b>	<b>41.33%</b>
<b>COLUMNA</b>	<b>0.68</b>	Corrosión	0.00	0.00%	0.68	100.00%
		Erosión	0.10	14.71%	0.58	85.29%
		Fisura	0.20	29.41%	0.48	70.59%
		Grieta	0.00	0.00%	0.68	100.00%
		<b>Total</b>	<b>0.30</b>	<b>44.12%</b>	<b>0.38</b>	<b>55.88%</b>
<b>MUROS</b>	<b>8.75</b>	Corrosión	0.00	0.00%	8.75	100.00%
		Erosión	1.05	12.00%	7.70	88.00%
		Fisura	0.66	7.54%	8.09	92.46%
		Grieta	0.00	0.00%	8.75	100.00%
		<b>Total</b>	<b>1.71</b>	<b>19.54%</b>	<b>7.04</b>	<b>80.46%</b>

10.18	Corrosión	0.00	0.00%	10.18	100.00%
	Erosión	1.59	15.62%	8.59	84.38%
	Fisura	0.86	8.45%	9.32	91.55%
	Grieta	0.00	0.00%	10.18	100.00%
<b>TOTAL</b>		<b>2.45</b>	<b>24.07%</b>	<b>7.73</b>	<b>75.93%</b>
<b>ZONAS AFECTADAS DE LOS ELEMENTOS ESTRUCTURALES</b>					
<b>ELEMENTOS ESTRUCTURALES</b>	<b>ÁREA (m2)</b>	<b>ÁREA AFECTADA</b>		<b>ÁREA NO AFECTADA</b>	
		<b>m2</b>	<b>%</b>	<b>m2</b>	<b>%</b>
<b>SOBRECIMIENTOS</b>	0.75	0.44	58.67%	0.31	41.33%
<b>COLUMNAS</b>	0.68	0.30	44.12%	0.38	55.88%
<b>MUROS</b>	8.75	1.71	19.54%	7.04	80.46%
<b>VIGAS</b>	0.00	0.00	0.00%	0.00	0.00%
<b>TOTAL</b>	<b>10.18</b>	<b>2.45</b>	<b>24.07%</b>	<b>7.73</b>	<b>75.93%</b>
<b>NIVEL DE SEVERIDAD EN LA UNIDAD MUESTRAL</b>					
<b>NIVEL DE SEVERIDAD</b>	<b>LEVE</b>	<b>MODERADO</b>	<b>SEVERO</b>	<b>CON PATOLOGÍAS</b>	<b>SIN PATOLOGÍAS</b>
<b>ÁREA (m2)</b>	0.96	1.49	0.00	2.45	7.73
<b>%</b>	9.43%	14.64%	0.00%	24.07%	75.93%

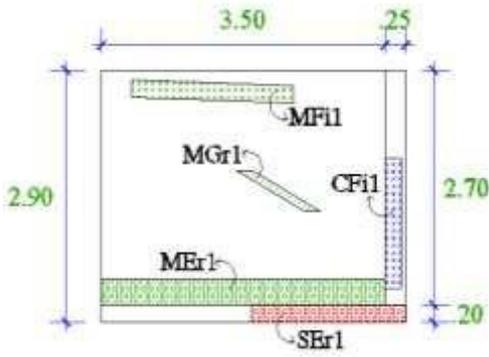
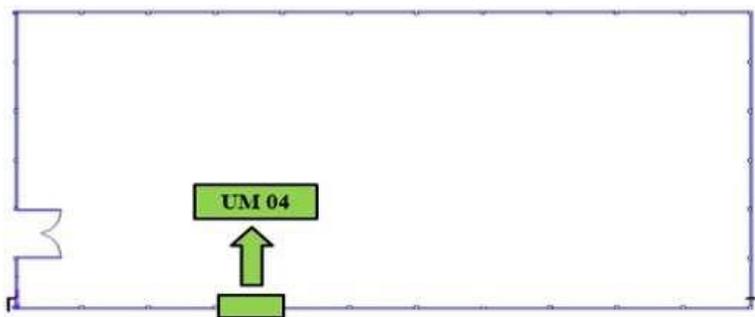
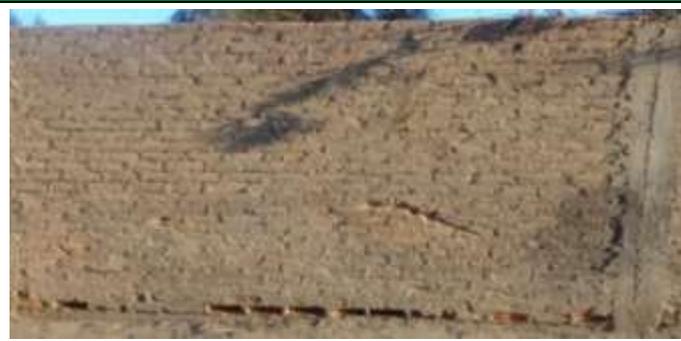
**UNIDAD  
MUESTRAL  
04**

<b>EVALUACIÓN DE LAS PATOLOGÍAS EN LA UNIDAD MUESTRAL</b>						
<b>ELEMENTO ESTRUCTURAL</b>	<b>ÁREA DEL ELEMENTO (m2)</b>	<b>PATOLOGÍA ENCONTRADA</b>	<b>ÁREAAFECTADA</b>		<b>ÁREA NO AFECTADA</b>	
			<b>m2</b>	<b>%</b>	<b>m2</b>	<b>%</b>
<b>SOBRECIMIENTO</b>	<b>0.75</b>	Corrosión	0.00	0.00%	0.75	100.00%
		Erosión	0.38	50.67%	0.37	49.33%
		Fisura	0.00	0.00%	0.75	100.00%
		Grieta	0.00	0.00%	0.75	100.00%
		<b>Total</b>	<b>0.38</b>	<b>50.67%</b>	<b>0.37</b>	<b>49.33%</b>
<b>COLUMNA</b>	<b>0.68</b>	Corrosión	0.00	0.00%	0.68	100.00%
		Erosión	0.30	44.12%	0.38	55.88%
		Fisura	0.00	0.00%	0.68	100.00%
		Grieta	0.00	0.00%	0.68	100.00%
		<b>Total</b>	<b>0.30</b>	<b>44.12%</b>	<b>0.38</b>	<b>55.88%</b>
<b>MUROS</b>	<b>9.45</b>	Corrosión	0.00	0.00%	9.45	100.00%
		Erosión	1.05	11.11%	8.40	88.89%
		Fisura	0.40	4.23%	9.05	95.77%
		Grieta	0.20	2.12%	9.25	97.88%
		<b>Total</b>	<b>1.65</b>	<b>17.46%</b>	<b>7.80</b>	<b>82.54%</b>

10.88	Corrosión	0.00	0.00%	10.88	100.00%
	Erosión	1.73	15.90%	9.15	84.10%
	Fisura	0.40	3.68%	10.48	96.32%
	Grieta	0.20	1.84%	10.68	98.16%
<b>TOTAL</b>		<b>2.33</b>	<b>21.42%</b>	<b>8.55</b>	<b>78.58%</b>
<b>ZONAS AFECTADAS DE LOS ELEMENTOS ESTRUCTURALES</b>					
<b>ELEMENTOS ESTRUCTURALES</b>	<b>ÁREA (m2)</b>	<b>ÁREA AFECTADA</b>		<b>ÁREA NO AFECTADA</b>	
		<b>m2</b>	<b>%</b>	<b>m2</b>	<b>%</b>
<b>SOBRECIMIENTOS</b>	0.75	0.38	50.67%	0.37	49.33%
<b>COLUMNAS</b>	0.68	0.30	44.12%	0.38	55.88%
<b>MUROS</b>	9.45	1.65	17.46%	7.80	82.54%
<b>VIGAS</b>	0.00	0.00	0.00%	0.00	0.00%
<b>TOTAL</b>	<b>10.88</b>	<b>2.33</b>	<b>21.42%</b>	<b>8.55</b>	<b>78.58%</b>
<b>NIVEL DE SEVERIDAD EN LA UNIDAD MUESTRAL</b>					
<b>NIVEL DE SEVERIDAD</b>	<b>LEVE</b>	<b>MODERADO</b>	<b>SEVERO</b>	<b>CON PATOLOGÍAS</b>	<b>SIN PATOLOGÍAS</b>
<b>ÁREA (m2)</b>	0.90	1.43	0.00	2.33	8.55
<b>%</b>	8.27%	13.14%	0.00%	21.42%	78.58%

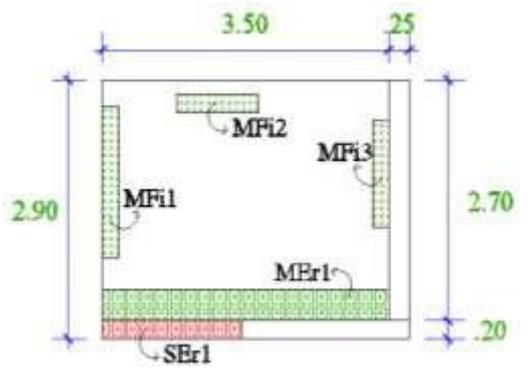
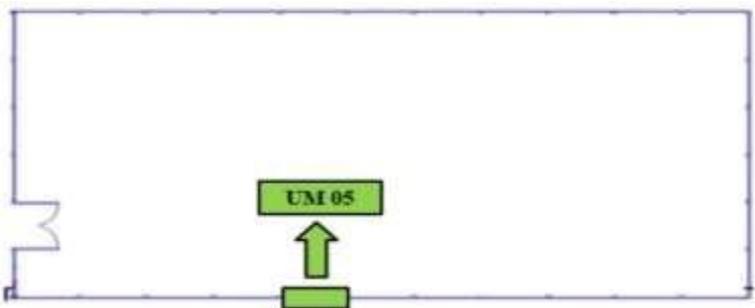
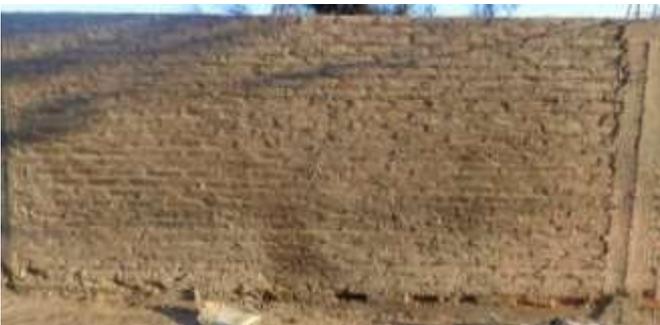
# **UNIDAD MUESTRAL 05**

<b>EVALUACIÓN DE LAS PATOLOGÍAS EN LA UNIDAD MUESTRAL</b>						
<b>ELEMENTO ESTRUCTURAL</b>	<b>ÁREA DEL ELEMENTO (m2)</b>	<b>PATOLOGÍA ENCONTRADA</b>	<b>ÁREAAFECTADA</b>		<b>ÁREA NO AFECTADA</b>	
			<b>m2</b>	<b>%</b>	<b>m2</b>	<b>%</b>
<b>SOBRECIMIENTO</b>	<b>0.75</b>	Corrosión	0.00	0.00%	0.75	100.00%
		Erosión	0.34	45.33%	0.41	54.67%
		Fisura	0.00	0.00%	0.75	100.00%
		Grieta	0.00	0.00%	0.75	100.00%
		<b>Total</b>	<b>0.34</b>	<b>45.33%</b>	<b>0.41</b>	<b>54.67%</b>
<b>COLUMNA</b>	<b>0.68</b>	Corrosión	0.00	0.00%	0.68	100.00%
		Erosión	0.00	0.00%	0.68	100.00%
		Fisura	0.00	0.00%	0.68	100.00%
		Grieta	0.00	0.00%	0.68	100.00%
		<b>Total</b>	<b>0.00</b>	<b>0.00%</b>	<b>0.68</b>	<b>100.00%</b>
<b>MUROS</b>	<b>9.45</b>	Corrosión	0.00	0.00%	9.45	100.00%
		Erosión	1.23	12.96%	8.23	87.04%
		Fisura	0.78	8.25%	8.67	91.75%
		Grieta	0.00	0.00%	9.45	100.00%
		<b>Total</b>	<b>2.01</b>	<b>21.22%</b>	<b>7.45</b>	<b>78.78%</b>

10.88	Corrosión	0.00	0.00%	10.88	100.00%
	Erosión	1.57	14.38%	9.32	85.62%
	Fisura	0.78	7.17%	10.10	92.83%
	Grieta	0.00	0.00%	10.88	100.00%
<b>TOTAL</b>		<b>2.35</b>	<b>21.55%</b>	<b>8.54</b>	<b>78.45%</b>
<b>ZONAS AFECTADAS DE LOS ELEMENTOS ESTRUCTURALES</b>					
<b>ELEMENTOS ESTRUCTURALES</b>	<b>ÁREA (m2)</b>	<b>ÁREA AFECTADA</b>		<b>ÁREA NO AFECTADA</b>	
		<b>m2</b>	<b>%</b>	<b>m2</b>	<b>%</b>
<b>SOBRECIMIENTOS</b>	0.75	0.34	45.33%	0.41	54.67%
<b>COLUMNAS</b>	0.68	0.00	0.00%	0.68	100.00%
<b>MUROS</b>	9.45	2.01	21.22%	7.45	78.78%
<b>VIGAS</b>	0.00	0.00	0.00%	0.00	0.00%
<b>TOTAL</b>	<b>10.88</b>	<b>2.35</b>	<b>21.55%</b>	<b>8.54</b>	<b>78.45%</b>
<b>NIVEL DE SEVERIDAD EN LA UNIDAD MUESTRAL</b>					
<b>NIVEL DE SEVERIDAD</b>	<b>LEVE</b>	<b>MODERADO</b>	<b>SEVERO</b>	<b>CON PATOLOGÍAS</b>	<b>SIN PATOLOGÍAS</b>
<b>ÁREA (m2)</b>	0.78	1.57	0.00	2.35	8.54
<b>%</b>	7.17%	14.38%	0.00%	21.55%	78.45%

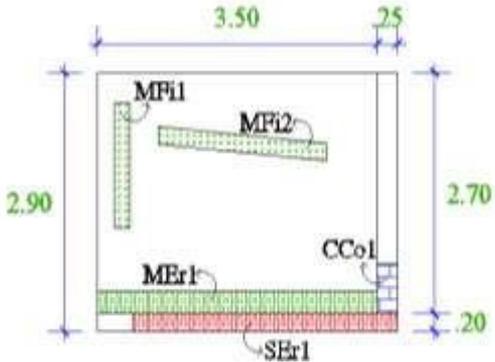
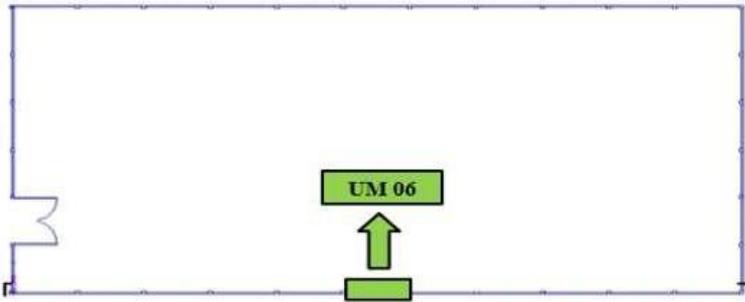
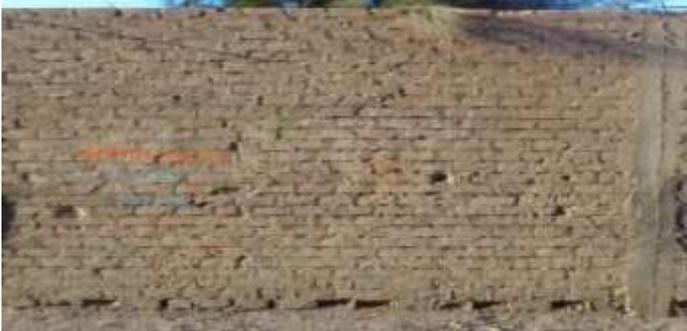
**UNIDAD  
MUESTRAL  
06**

<b>EVALUACIÓN DE LAS PATOLOGÍAS EN LA UNIDAD MUESTRAL</b>						
<b>ELEMENTO ESTRUCTURAL</b>	<b>ÁREA DEL ELEMENTO (m2)</b>	<b>PATOLOGÍA ENCONTRADA</b>	<b>ÁREAAFECTADA</b>		<b>ÁREA NO AFECTADA</b>	
			<b>m2</b>	<b>%</b>	<b>m2</b>	<b>%</b>
<b>SOBRECIMIENTO</b>	<b>0.75</b>	Corrosión	0.00	0.00%	0.75	100.00%
		Erosión	0.66	88.00%	0.09	12.00%
		Fisura	0.00	0.00%	0.75	100.00%
		Grieta	0.00	0.00%	0.75	100.00%
		<b>Total</b>	<b>0.66</b>	<b>88.00%</b>	<b>0.09</b>	<b>12.00%</b>
<b>COLUMNA</b>	<b>0.68</b>	Corrosión	0.14	20.22%	0.54	79.78%
		Erosión	0.00	0.00%	0.68	100.00%
		Fisura	0.00	0.00%	0.68	100.00%
		Grieta	0.00	0.00%	0.68	100.00%
		<b>Total</b>	<b>0.14</b>	<b>20.22%</b>	<b>0.54</b>	<b>79.78%</b>
<b>MUROS</b>	<b>9.45</b>	Corrosión	0.00	0.00%	9.45	100.00%
		Erosión	0.88	9.26%	8.58	90.74%
		Fisura	0.70	7.41%	8.75	92.59%
		Grieta	0.00	0.00%	9.45	100.00%
		<b>Total</b>	<b>1.58</b>	<b>16.67%</b>	<b>7.88</b>	<b>83.33%</b>

10.88	Corrosión	0.14	1.26%	10.74	98.74%
	Erosión	1.54	14.11%	9.35	85.89%
	Fisura	0.70	6.43%	10.18	93.57%
	Grieta	0.00	0.00%	10.88	100.00%
<b>TOTAL</b>		<b>2.37</b>	<b>21.81%</b>	<b>8.51</b>	<b>78.19%</b>
<b>ZONAS AFECTADAS DE LOS ELEMENTOS ESTRUCTURALES</b>					
<b>ELEMENTOS ESTRUCTURALES</b>	<b>ÁREA (m2)</b>	<b>ÁREA AFECTADA</b>		<b>ÁREA NO AFECTADA</b>	
		<b>m2</b>	<b>%</b>	<b>m2</b>	<b>%</b>
<b>SOBRECIMIENTOS</b>	0.75	0.66	88.00%	0.09	12.00%
<b>COLUMNAS</b>	0.68	0.14	20.22%	0.54	79.78%
<b>MUROS</b>	9.45	1.58	16.67%	7.88	83.33%
<b>VIGAS</b>	0.00	0.00	0.00%	0.00	0.00%
<b>TOTAL</b>	<b>10.88</b>	<b>2.37</b>	<b>21.81%</b>	<b>8.51</b>	<b>78.19%</b>
<b>NIVEL DE SEVERIDAD EN LA UNIDAD MUESTRAL</b>					
<b>NIVEL DE SEVERIDAD</b>	<b>LEVE</b>	<b>MODERADO</b>	<b>SEVERO</b>	<b>CON PATOLOGÍAS</b>	<b>SIN PATOLOGÍAS</b>
<b>ÁREA (m2)</b>	0.70	0.80	0.88	2.37	8.51
<b>%</b>	6.43%	7.33%	8.04%	21.81%	78.19%

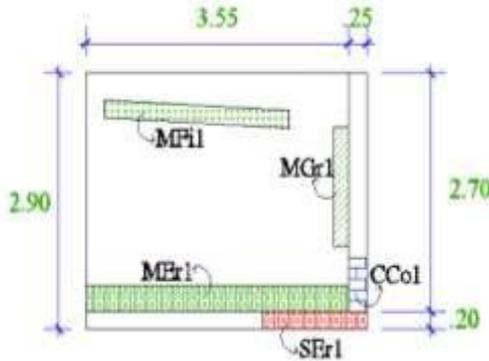
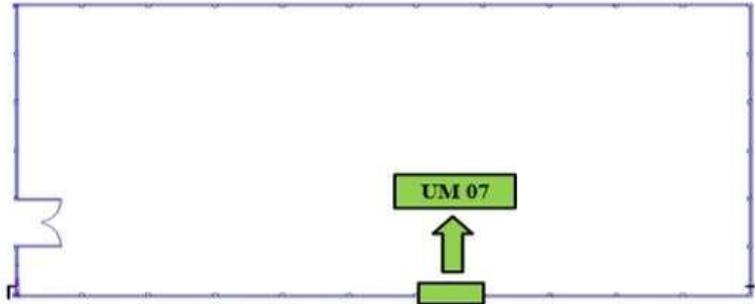
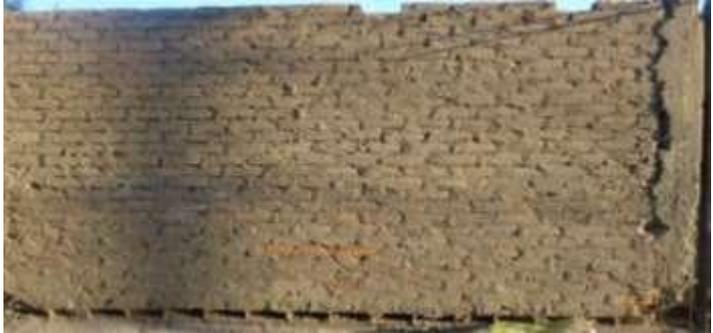
**UNIDAD  
MUESTRAL  
07**

<b>EVALUACIÓN DE LAS PATOLOGÍAS EN LA UNIDAD MUESTRAL</b>						
<b>ELEMENTO ESTRUCTURAL</b>	<b>ÁREA DEL ELEMENTO (m2)</b>	<b>PATOLOGÍA ENCONTRADA</b>	<b>ÁREAAFECTADA</b>		<b>ÁREA NO AFECTADA</b>	
			<b>m2</b>	<b>%</b>	<b>m2</b>	<b>%</b>
<b>SOBRECIMIENTO</b>	<b>0.75</b>	Corrosión	0.00	0.00%	0.75	100.00%
		Erosión	0.28	37.33%	0.47	62.67%
		Fisura	0.00	0.00%	0.75	100.00%
		Grieta	0.00	0.00%	0.75	100.00%
		<b>Total</b>	<b>0.28</b>	<b>37.33%</b>	<b>0.47</b>	<b>62.67%</b>
<b>COLUMNA</b>	<b>0.68</b>	Corrosión	0.15	22.06%	0.53	77.94%
		Erosión	0.00	0.00%	0.68	100.00%
		Fisura	0.00	0.00%	0.68	100.00%
		Grieta	0.00	0.00%	0.68	100.00%
		<b>Total</b>	<b>0.15</b>	<b>22.06%</b>	<b>0.53</b>	<b>77.94%</b>
<b>MUROS</b>	<b>9.45</b>	Corrosión	0.00	0.00%	9.45	100.00%
		Erosión	1.05	11.11%	8.40	88.89%
		Fisura	0.50	5.29%	8.95	94.71%
		Grieta	0.27	2.86%	9.18	97.14%
		<b>Total</b>	<b>1.82</b>	<b>19.26%</b>	<b>7.63</b>	<b>80.74%</b>

10.88	Corrosión	0.15	1.38%	10.73	98.62%
	Erosión	1.33	12.22%	9.55	87.78%
	Fisura	0.50	4.60%	10.38	95.40%
	Grieta	0.27	2.48%	10.61	97.52%
<b>TOTAL</b>		<b>2.25</b>	<b>20.68%</b>	<b>8.63</b>	<b>79.32%</b>
<b>ZONAS AFECTADAS DE LOS ELEMENTOS ESTRUCTURALES</b>					
<b>ELEMENTOS ESTRUCTURALES</b>	<b>ÁREA (m2)</b>	<b>ÁREA AFECTADA</b>		<b>ÁREA NO AFECTADA</b>	
		<b>m2</b>	<b>%</b>	<b>m2</b>	<b>%</b>
<b>SOBRECIMIENTOS</b>	0.75	0.28	37.33%	0.47	62.67%
<b>COLUMNAS</b>	0.68	0.15	22.06%	0.53	77.94%
<b>MUROS</b>	9.45	1.82	19.26%	7.63	80.74%
<b>VIGAS</b>	0.00	0.00	0.00%	0.00	0.00%
<b>TOTAL</b>	<b>10.88</b>	<b>2.25</b>	<b>20.68%</b>	<b>8.63</b>	<b>79.32%</b>
<b>NIVEL DE SEVERIDAD EN LA UNIDAD MUESTRAL</b>					
<b>NIVEL DE SEVERIDAD</b>	<b>LEVE</b>	<b>MODERADO</b>	<b>SEVERO</b>	<b>CON PATOLOGÍAS</b>	<b>SIN PATOLOGÍAS</b>
<b>ÁREA (m2)</b>	0.77	0.43	1.05	2.25	8.63
<b>%</b>	7.08%	3.95%	9.65%	20.68%	79.32%

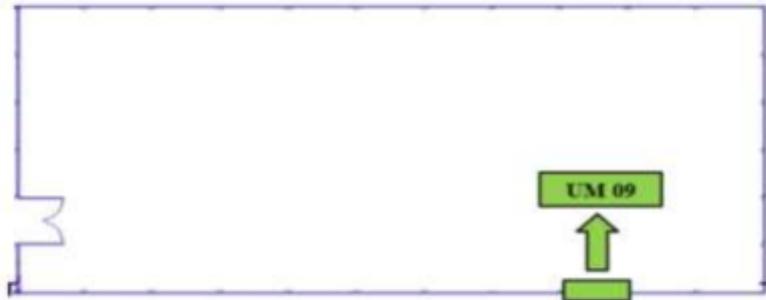
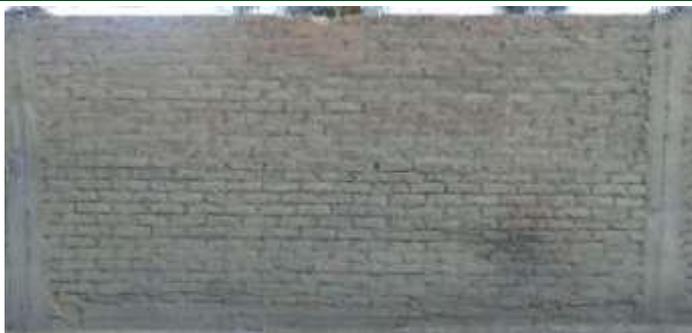
Ficha 9... Continuación

<b>EVALUACIÓN DE LAS PATOLOGÍAS EN LA UNIDAD MUESTRAL</b>						
<b>ELEMENTO ESTRUCTURAL</b>	<b>ÁREA DEL ELEMENTO (m2)</b>	<b>PATOLOGÍA ENCONTRADA</b>	<b>ÁREAAFECTADA</b>		<b>ÁREA NO AFECTADA</b>	
			<b>m2</b>	<b>%</b>	<b>m2</b>	<b>%</b>
<b>SOBRECIMIENTO</b>	<b>0.80</b>	Corrosión	0.00	0.00%	0.80	100.00%
		Erosión	0.65	81.25%	0.15	18.75%
		Fisura	0.00	0.00%	0.80	100.00%
		Grieta	0.00	0.00%	0.80	100.00%
		<b>Total</b>	<b>0.65</b>	<b>81.25%</b>	<b>0.15</b>	<b>18.75%</b>
<b>COLUMNA</b>	<b>1.35</b>	Corrosión	0.00	0.00%	1.35	100.00%
		Erosión	0.00	0.00%	1.35	100.00%
		Fisura	0.58	42.96%	0.77	57.04%
		Grieta	0.00	0.00%	1.35	100.00%
		<b>Total</b>	<b>0.58</b>	<b>42.96%</b>	<b>0.77</b>	<b>57.04%</b>
<b>MUROS</b>	<b>9.45</b>	Corrosión	0.00	0.00%	9.45	100.00%
		Erosión	0.88	9.26%	8.58	90.74%
		Fisura	0.22	2.33%	9.23	97.67%
		Grieta	0.00	0.00%	9.45	100.00%
		<b>Total</b>	<b>1.10</b>	<b>11.59%</b>	<b>8.36</b>	<b>88.41%</b>

11.60	Corrosión	0.00	0.00%	11.60	100.00%
	Erosión	1.53	13.15%	10.08	86.85%
	Fisura	0.80	6.90%	10.80	93.10%
	Grieta	0.00	0.00%	11.60	100.00%
<b>TOTAL</b>		<b>2.33</b>	<b>20.04%</b>	<b>9.28</b>	<b>79.96%</b>
<b>ZONAS AFECTADAS DE LOS ELEMENTOS ESTRUCTURALES</b>					
<b>ELEMENTOS ESTRUCTURALES</b>	<b>ÁREA (m2)</b>	<b>ÁREA AFECTADA</b>		<b>ÁREA NO AFECTADA</b>	
		<b>m2</b>	<b>%</b>	<b>m2</b>	<b>%</b>
<b>SOBRECIMIENTOS</b>	0.80	0.65	81.25%	0.15	18.75%
<b>COLUMNAS</b>	1.35	0.58	42.96%	0.77	57.04%
<b>MUROS</b>	9.45	1.10	11.59%	8.36	88.41%
<b>VIGAS</b>	0.00	0.00	0.00%	0.00	0.00%
<b>TOTAL</b>	<b>11.60</b>	<b>2.33</b>	<b>20.04%</b>	<b>9.28</b>	<b>79.96%</b>
<b>NIVEL DE SEVERIDAD EN LA UNIDAD MUESTRAL</b>					
<b>NIVEL DE SEVERIDAD</b>	<b>LEVE</b>	<b>MODERADO</b>	<b>SEVERO</b>	<b>CON PATOLOGÍAS</b>	<b>SIN PATOLOGÍAS</b>
<b>ÁREA (m2)</b>	1.68	0.65	0.00	2.33	9.28
<b>%</b>	14.44%	5.60%	0.00%	20.04%	79.96%

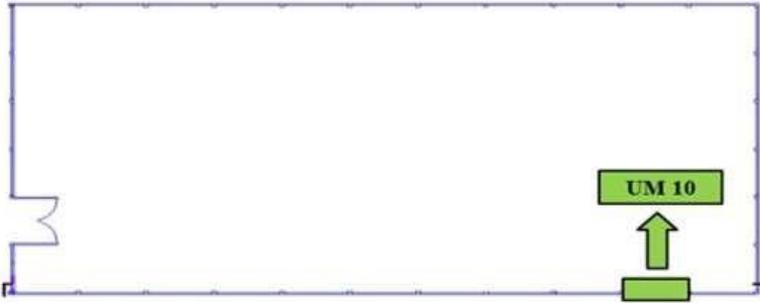
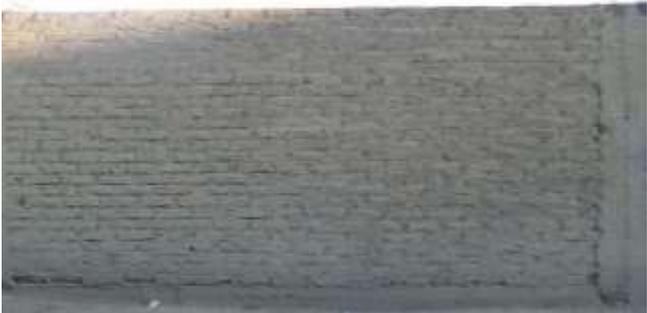
Ficha 10... Continuación

<b>EVALUACIÓN DE LAS PATOLOGÍAS EN LA UNIDAD MUESTRAL</b>						
<b>ELEMENTO ESTRUCTURAL</b>	<b>ÁREA DEL ELEMENTO (m2)</b>	<b>PATOLOGÍA ENCONTRADA</b>	<b>ÁREAAFECTADA</b>		<b>ÁREA NO AFECTADA</b>	
			<b>m2</b>	<b>%</b>	<b>m2</b>	<b>%</b>
<b>SOBRECIMIENTO</b>	<b>0.75</b>	Corrosión	0.00	0.00%	0.75	100.00%
		Erosión	0.54	72.00%	0.21	28.00%
		Fisura	0.00	0.00%	0.75	100.00%
		Grieta	0.00	0.00%	0.75	100.00%
		<b>Total</b>	<b>0.54</b>	<b>72.00%</b>	<b>0.21</b>	<b>28.00%</b>
<b>COLUMNA</b>	<b>0.68</b>	Corrosión	0.00	0.00%	0.68	100.00%
		Erosión	0.00	0.00%	0.68	100.00%
		Fisura	0.00	0.00%	0.68	100.00%
		Grieta	0.00	0.00%	0.68	100.00%
		<b>Total</b>	<b>0.00</b>	<b>0.00%</b>	<b>0.68</b>	<b>100.00%</b>
<b>MUROS</b>	<b>9.45</b>	Corrosión	0.00	0.00%	9.45	100.00%
		Erosión	0.88	9.26%	8.58	90.74%
		Fisura	0.54	5.71%	8.91	94.29%
		Grieta	0.22	2.33%	9.23	97.67%
		<b>Total</b>	<b>1.64</b>	<b>17.30%</b>	<b>7.82</b>	<b>82.70%</b>

10.88	Corrosión	0.00	0.00%	10.88	100.00%
	Erosión	1.42	13.01%	9.47	86.99%
	Fisura	0.54	4.96%	10.34	95.04%
	Grieta	0.22	2.02%	10.66	97.98%
<b>TOTAL</b>		<b>2.18</b>	<b>19.99%</b>	<b>8.71</b>	<b>80.01%</b>
<b>ZONAS AFECTADAS DE LOS ELEMENTOS ESTRUCTURALES</b>					
<b>ELEMENTOS ESTRUCTURALES</b>	<b>ÁREA (m2)</b>	<b>ÁREA AFECTADA</b>		<b>ÁREA NO AFECTADA</b>	
		<b>m2</b>	<b>%</b>	<b>m2</b>	<b>%</b>
<b>SOBRECIMIENTOS</b>	0.75	0.54	72.00%	0.21	28.00%
<b>COLUMNAS</b>	0.68	0.00	0.00%	0.68	100.00%
<b>MUROS</b>	9.45	1.64	17.30%	7.82	82.70%
<b>VIGAS</b>	0.00	0.00	0.00%	0.00	0.00%
<b>TOTAL</b>	<b>10.88</b>	<b>2.18</b>	<b>19.99%</b>	<b>8.71</b>	<b>80.01%</b>
<b>NIVEL DE SEVERIDAD EN LA UNIDAD MUESTRAL</b>					
<b>NIVEL DE SEVERIDAD</b>	<b>LEVE</b>	<b>MODERADO</b>	<b>SEVERO</b>	<b>CON PATOLOGÍAS</b>	<b>SIN PATOLOGÍAS</b>
<b>ÁREA (m2)</b>	1.64	0.54	0.00	2.18	8.71
<b>%</b>	15.03%	4.96%	0.00%	19.99%	80.01%

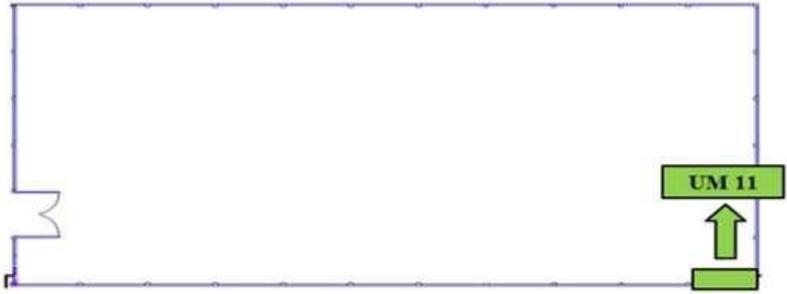
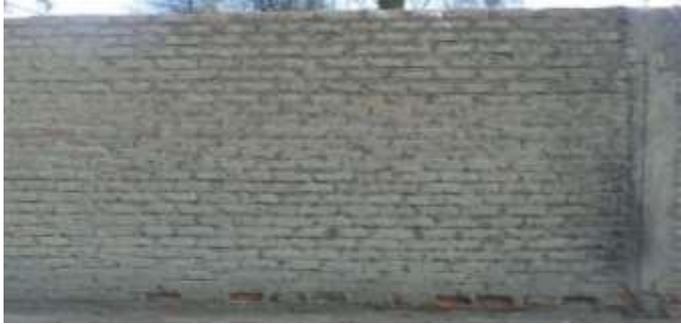
Ficha 11... Continuación

<b>EVALUACIÓN DE LAS PATOLOGÍAS EN LA UNIDAD MUESTRAL</b>						
<b>ELEMENTO ESTRUCTURAL</b>	<b>ÁREA DEL ELEMENTO (m2)</b>	<b>PATOLOGÍA ENCONTRADA</b>	<b>ÁREAAFECTADA</b>		<b>ÁREA NO AFECTADA</b>	
			<b>m2</b>	<b>%</b>	<b>m2</b>	<b>%</b>
<b>SOBRECIMIENTO</b>	<b>0.76</b>	Corrosión	0.00	0.00%	0.76	100.00%
		Erosión	0.46	60.53%	0.30	39.47%
		Fisura	0.00	0.00%	0.76	100.00%
		Grieta	0.00	0.00%	0.76	100.00%
		<b>Total</b>	<b>0.46</b>	<b>60.53%</b>	<b>0.30</b>	<b>39.47%</b>
<b>COLUMNA</b>	<b>0.68</b>	Corrosión	0.11	16.54%	0.57	83.46%
		Erosión	0.00	0.00%	0.68	100.00%
		Fisura	0.00	0.00%	0.68	100.00%
		Grieta	0.00	0.00%	0.68	100.00%
		<b>Total</b>	<b>0.11</b>	<b>16.54%</b>	<b>0.57</b>	<b>83.46%</b>
<b>MUROS</b>	<b>9.59</b>	Corrosión	0.00	0.00%	9.59	100.00%
		Erosión	1.07	11.11%	8.53	88.89%
		Fisura	0.66	6.88%	8.93	93.12%
		Grieta	0.00	0.00%	9.59	100.00%
		<b>Total</b>	<b>1.73</b>	<b>17.99%</b>	<b>7.87</b>	<b>82.01%</b>

11.03	Corrosión	0.11	1.02%	10.92	98.98%
	Erosión	1.53	13.83%	9.51	86.17%
	Fisura	0.66	5.98%	10.37	94.02%
	Grieta	0.00	0.00%	11.03	100.00%
<b>TOTAL</b>		<b>2.30</b>	<b>20.83%</b>	<b>8.73</b>	<b>79.17%</b>
<b>ZONAS AFECTADAS DE LOS ELEMENTOS ESTRUCTURALES</b>					
<b>ELEMENTOS ESTRUCTURALES</b>	<b>ÁREA (m2)</b>	<b>ÁREA AFECTADA</b>		<b>ÁREA NO AFECTADA</b>	
		<b>m2</b>	<b>%</b>	<b>m2</b>	<b>%</b>
<b>SOBRECIMIENTOS</b>	0.76	0.46	60.53%	0.30	39.47%
<b>COLUMNAS</b>	0.68	0.11	16.54%	0.57	83.46%
<b>MUROS</b>	9.59	1.73	17.99%	7.87	82.01%
<b>VIGAS</b>	0.00	0.00	0.00%	0.00	0.00%
<b>TOTAL</b>	<b>11.03</b>	<b>2.30</b>	<b>20.83%</b>	<b>8.73</b>	<b>79.17%</b>
<b>NIVEL DE SEVERIDAD EN LA UNIDAD MUESTRAL</b>					
<b>NIVEL DE SEVERIDAD</b>	<b>LEVE</b>	<b>MODERADO</b>	<b>SEVERO</b>	<b>CON PATOLOGÍAS</b>	<b>SIN PATOLOGÍAS</b>
<b>ÁREA (m2)</b>	0.77	1.53	0.00	2.30	8.73
<b>%</b>	7.00%	13.83%	0.00%	20.83%	79.17%

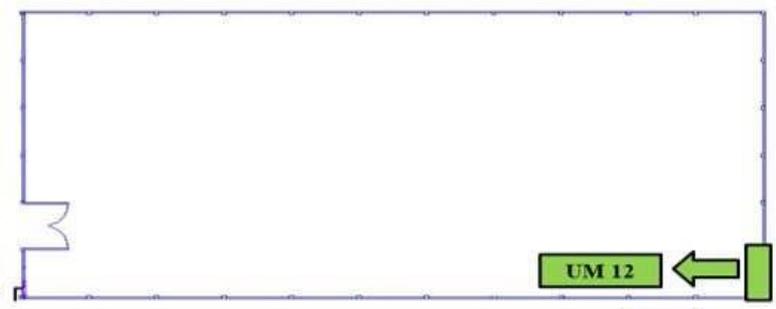
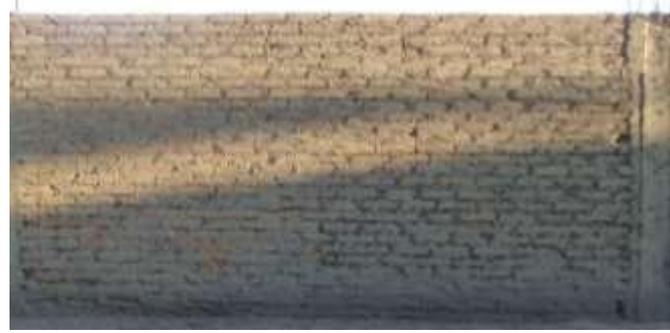
Ficha 12... Continuación

<b>EVALUACIÓN DE LAS PATOLOGÍAS EN LA UNIDAD MUESTRAL</b>						
<b>ELEMENTO ESTRUCTURAL</b>	<b>ÁREA DEL ELEMENTO (m2)</b>	<b>PATOLOGÍA ENCONTRADA</b>	<b>ÁREAAFECTADA</b>		<b>ÁREA NO AFECTADA</b>	
			<b>m2</b>	<b>%</b>	<b>m2</b>	<b>%</b>
<b>SOBRECIMIENTO</b>	<b>0.75</b>	Corrosión	0.00	0.00%	0.75	100.00%
		Erosión	0.59	78.67%	0.16	21.33%
		Fisura	0.00	0.00%	0.75	100.00%
		Grieta	0.00	0.00%	0.75	100.00%
		<b>Total</b>	<b>0.59</b>	<b>78.67%</b>	<b>0.16</b>	<b>21.33%</b>
<b>COLUMNA</b>	<b>0.68</b>	Corrosión	0.00	0.00%	0.68	100.00%
		Erosión	0.00	0.00%	0.68	100.00%
		Fisura	0.34	50.00%	0.34	50.00%
		Grieta	0.00	0.00%	0.68	100.00%
		<b>Total</b>	<b>0.34</b>	<b>50.00%</b>	<b>0.34</b>	<b>50.00%</b>
<b>MUROS</b>	<b>9.45</b>	Corrosión	0.00	0.00%	9.45	100.00%
		Erosión	0.30	3.17%	9.15	96.83%
		Fisura	0.73	7.72%	8.72	92.28%
		Grieta	0.00	0.00%	9.45	100.00%
		<b>Total</b>	<b>1.03</b>	<b>10.90%</b>	<b>8.42</b>	<b>89.10%</b>

10.88	Corrosión	0.00	0.00%	10.88	100.00%
	Erosión	0.89	8.18%	9.99	91.82%
	Fisura	1.07	9.83%	9.81	90.17%
	Grieta	0.00	0.00%	10.88	100.00%
<b>TOTAL</b>		<b>1.96</b>	<b>18.01%</b>	<b>8.92</b>	<b>81.99%</b>
<b>ZONAS AFECTADAS DE LOS ELEMENTOS ESTRUCTURALES</b>					
<b>ELEMENTOS ESTRUCTURALES</b>	<b>ÁREA (m2)</b>	<b>ÁREA AFECTADA</b>		<b>ÁREA NO AFECTADA</b>	
		<b>m2</b>	<b>%</b>	<b>m2</b>	<b>%</b>
<b>SOBRECIMIENTOS</b>	0.75	0.59	78.67%	0.16	21.33%
<b>COLUMNAS</b>	0.68	0.34	50.00%	0.34	50.00%
<b>MUROS</b>	9.45	1.03	10.90%	8.42	89.10%
<b>VIGAS</b>	0.00	0.00	0.00%	0.00	0.00%
<b>TOTAL</b>	<b>10.88</b>	<b>1.96</b>	<b>18.01%</b>	<b>8.92</b>	<b>81.99%</b>
<b>NIVEL DE SEVERIDAD EN LA UNIDAD MUESTRAL</b>					
<b>NIVEL DE SEVERIDAD</b>	<b>LEVE</b>	<b>MODERADO</b>	<b>SEVERO</b>	<b>CON PATOLOGÍAS</b>	<b>SIN PATOLOGÍAS</b>
<b>ÁREA (m2)</b>	1.07	0.89	0.00	1.96	8.92
<b>%</b>	9.83%	8.18%	0.00%	18.01%	81.99%

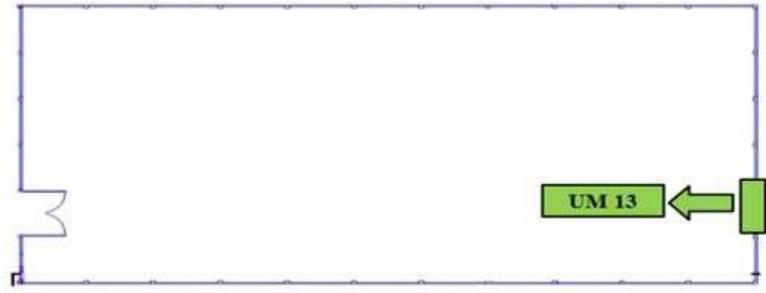
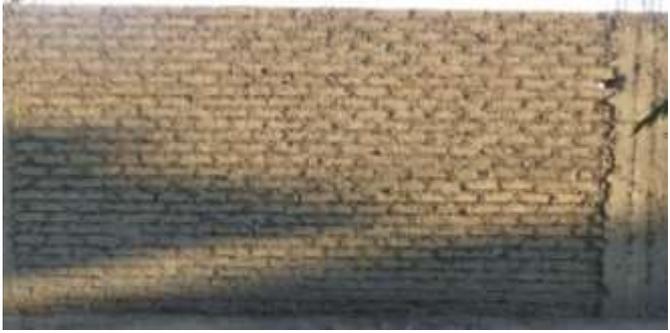
Ficha 13... Continuación

<b>EVALUACIÓN DE LAS PATOLOGÍAS EN LA UNIDAD MUESTRAL</b>						
<b>ELEMENTO ESTRUCTURAL</b>	<b>ÁREA DEL ELEMENTO (m2)</b>	<b>PATOLOGÍA ENCONTRADA</b>	<b>ÁREAAFECTADA</b>		<b>ÁREA NO AFECTADA</b>	
			<b>m2</b>	<b>%</b>	<b>m2</b>	<b>%</b>
<b>SOBRECIMIENTO</b>	<b>0.76</b>	Corrosión	0.00	0.00%	0.76	100.00%
		Erosión	0.60	78.95%	0.16	21.05%
		Fisura	0.00	0.00%	0.76	100.00%
		Grieta	0.00	0.00%	0.76	100.00%
		<b>Total</b>	<b>0.60</b>	<b>78.95%</b>	<b>0.16</b>	<b>21.05%</b>
<b>COLUMNA</b>	<b>0.68</b>	Corrosión	0.00	0.00%	0.68	100.00%
		Erosión	0.00	0.00%	0.68	100.00%
		Fisura	0.00	0.00%	0.68	100.00%
		Grieta	0.00	0.00%	0.68	100.00%
		<b>Total</b>	<b>0.00</b>	<b>0.00%</b>	<b>0.68</b>	<b>100.00%</b>
<b>MUROS</b>	<b>9.59</b>	Corrosión	0.00	0.00%	9.59	100.00%
		Erosión	0.60	6.26%	8.99	93.74%
		Fisura	0.32	3.34%	9.27	96.66%
		Grieta	0.36	3.75%	9.23	96.25%
		<b>Total</b>	<b>1.28</b>	<b>13.35%</b>	<b>8.31</b>	<b>86.65%</b>

11.03	Corrosión	0.00	0.00%	11.03	100.00%
	Erosión	1.20	10.88%	9.83	89.12%
	Fisura	0.32	2.90%	10.71	97.10%
	Grieta	0.36	3.26%	10.67	96.74%
<b>TOTAL</b>		<b>1.88</b>	<b>17.04%</b>	<b>9.15</b>	<b>82.96%</b>
<b>ZONAS AFECTADAS DE LOS ELEMENTOS ESTRUCTURALES</b>					
<b>ELEMENTOS ESTRUCTURALES</b>	<b>ÁREA (m2)</b>	<b>ÁREA AFECTADA</b>		<b>ÁREA NO AFECTADA</b>	
		<b>m2</b>	<b>%</b>	<b>m2</b>	<b>%</b>
<b>SOBRECIMIENTOS</b>	0.76	0.60	78.95%	0.16	21.05%
<b>COLUMNAS</b>	0.68	0.00	0.00%	0.68	100.00%
<b>MUROS</b>	9.59	1.28	13.35%	8.31	86.65%
<b>VIGAS</b>	0.00	0.00	0.00%	0.00	0.00%
<b>TOTAL</b>	<b>11.03</b>	<b>1.88</b>	<b>17.04%</b>	<b>9.15</b>	<b>82.96%</b>
<b>NIVEL DE SEVERIDAD EN LA UNIDAD MUESTRAL</b>					
<b>NIVEL DE SEVERIDAD</b>	<b>LEVE</b>	<b>MODERADO</b>	<b>SEVERO</b>	<b>CON PATOLOGÍAS</b>	<b>SIN PATOLOGÍAS</b>
<b>ÁREA (m2)</b>	0.68	1.20	0.00	1.88	9.15
<b>%</b>	6.17%	10.88%	0.00%	17.04%	82.96%

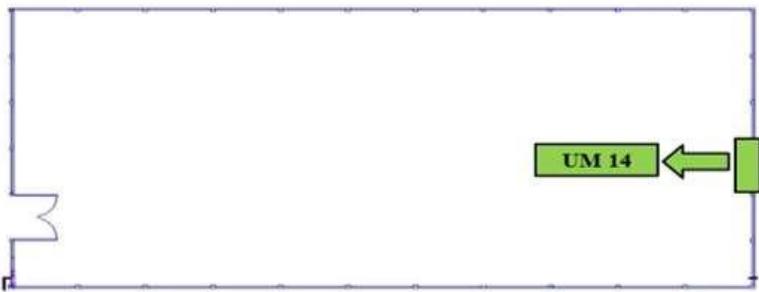
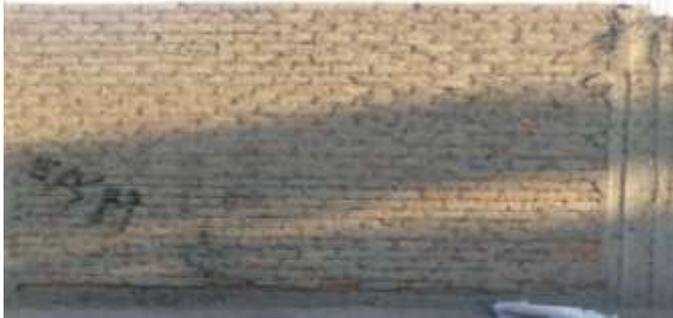
Ficha 14... Continuación

<b>EVALUACIÓN DE LAS PATOLOGÍAS EN LA UNIDAD MUESTRAL</b>						
<b>ELEMENTO ESTRUCTURAL</b>	<b>ÁREA DEL ELEMENTO (m2)</b>	<b>PATOLOGÍA ENCONTRADA</b>	<b>ÁREAAFECTADA</b>		<b>ÁREA NO AFECTADA</b>	
			<b>m2</b>	<b>%</b>	<b>m2</b>	<b>%</b>
<b>SOBRECIMIENTO</b>	<b>0.76</b>	Corrosión	0.00	0.00%	0.76	100.00%
		Erosión	0.22	28.95%	0.54	71.05%
		Fisura	0.00	0.00%	0.76	100.00%
		Grieta	0.00	0.00%	0.76	100.00%
		<b>Total</b>	<b>0.22</b>	<b>28.95%</b>	<b>0.54</b>	<b>71.05%</b>
<b>COLUMNA</b>	<b>0.68</b>	Corrosión	0.00	0.00%	0.68	100.00%
		Erosión	0.00	0.00%	0.68	100.00%
		Fisura	0.40	58.82%	0.28	41.18%
		Grieta	0.00	0.00%	0.68	100.00%
		<b>Total</b>	<b>0.40</b>	<b>58.82%</b>	<b>0.28</b>	<b>41.18%</b>
<b>MUROS</b>	<b>9.59</b>	Corrosión	0.00	0.00%	9.59	100.00%
		Erosión	0.71	7.40%	8.88	92.60%
		Fisura	0.74	7.72%	8.85	92.28%
		Grieta	0.00	0.00%	9.59	100.00%
		<b>Total</b>	<b>1.45</b>	<b>15.12%</b>	<b>8.14</b>	<b>84.88%</b>

11.03	Corrosión	0.00	0.00%	11.03	100.00%
	Erosión	0.93	8.43%	10.10	91.57%
	Fisura	1.14	10.34%	9.89	89.66%
	Grieta	0.00	0.00%	11.03	100.00%
<b>TOTAL</b>		<b>2.07</b>	<b>18.77%</b>	<b>8.96</b>	<b>81.23%</b>
<b>ZONAS AFECTADAS DE LOS ELEMENTOS ESTRUCTURALES</b>					
<b>ELEMENTOS ESTRUCTURALES</b>	<b>ÁREA (m2)</b>	<b>ÁREA AFECTADA</b>		<b>ÁREA NO AFECTADA</b>	
		<b>m2</b>	<b>%</b>	<b>m2</b>	<b>%</b>
<b>SOBRECIMIENTOS</b>	0.76	0.22	28.95%	0.54	71.05%
<b>COLUMNAS</b>	0.68	0.40	58.82%	0.28	41.18%
<b>MUROS</b>	9.59	1.45	15.12%	8.14	84.88%
<b>VIGAS</b>	0.00	0.00	0.00%	0.00	0.00%
<b>TOTAL</b>	<b>11.03</b>	<b>2.07</b>	<b>18.77%</b>	<b>8.96</b>	<b>81.23%</b>
<b>NIVEL DE SEVERIDAD EN LA UNIDAD MUESTRAL</b>					
<b>NIVEL DE SEVERIDAD</b>	<b>LEVE</b>	<b>MODERADO</b>	<b>SEVERO</b>	<b>CON PATOLOGÍAS</b>	<b>SIN PATOLOGÍAS</b>
<b>ÁREA (m2)</b>	1.14	0.93	0.00	2.07	8.96
<b>%</b>	10.34%	8.43%	0.00%	18.77%	81.23%

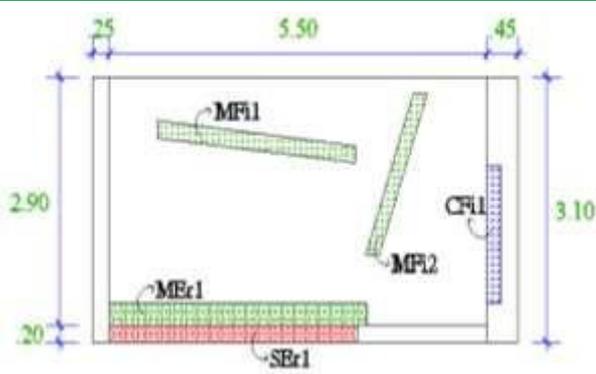
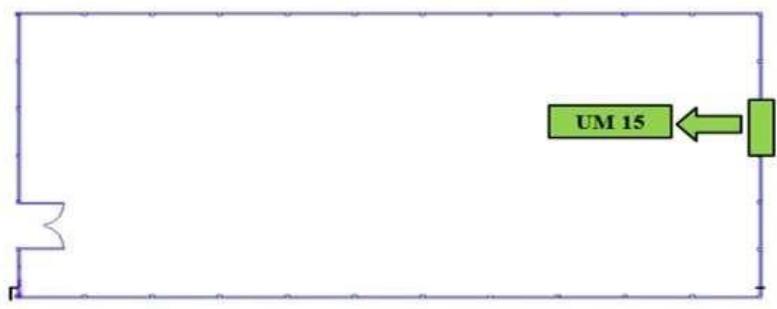
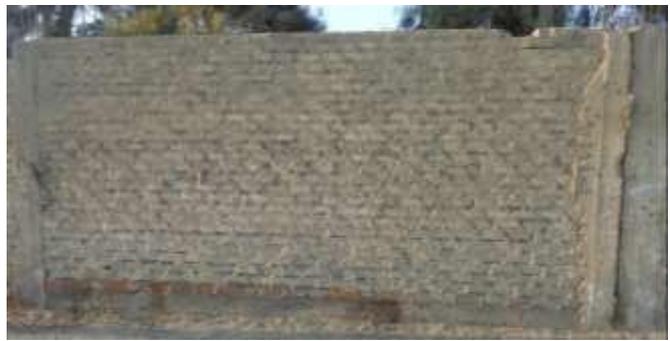
Ficha 15... Continuación

<b>EVALUACIÓN DE LAS PATOLOGÍAS EN LA UNIDAD MUESTRAL</b>						
<b>ELEMENTO ESTRUCTURAL</b>	<b>ÁREA DEL ELEMENTO (m2)</b>	<b>PATOLOGÍA ENCONTRADA</b>	<b>ÁREAAFECTADA</b>		<b>ÁREA NO AFECTADA</b>	
			<b>m2</b>	<b>%</b>	<b>m2</b>	<b>%</b>
<b>SOBRECIMIENTO</b>	<b>1.10</b>	Corrosión	0.00	0.00%	1.10	100.00%
		Erosión	0.72	65.45%	0.38	34.55%
		Fisura	0.00	0.00%	1.10	100.00%
		Grieta	0.00	0.00%	1.10	100.00%
		<b>Total</b>	<b>0.72</b>	<b>65.45%</b>	<b>0.38</b>	<b>34.55%</b>
<b>COLUMNA</b>	<b>2.17</b>	Corrosión	0.00	0.00%	2.17	100.00%
		Erosión	0.00	0.00%	2.17	100.00%
		Fisura	0.32	14.75%	1.85	85.25%
		Grieta	0.00	0.00%	2.17	100.00%
		<b>Total</b>	<b>0.32</b>	<b>14.75%</b>	<b>1.85</b>	<b>85.25%</b>
<b>MUROS</b>	<b>15.95</b>	Corrosión	0.00	0.00%	15.95	100.00%
		Erosión	1.14	7.15%	14.81	92.85%
		Fisura	0.98	6.14%	14.97	93.86%
		Grieta	0.00	0.00%	15.95	100.00%
		<b>Total</b>	<b>2.12</b>	<b>13.29%</b>	<b>13.83</b>	<b>86.71%</b>

19.22	Corrosión	0.00	0.00%	19.22	100.00%
	Erosión	1.86	9.68%	17.36	90.32%
	Fisura	1.30	6.76%	17.92	93.24%
	Grieta	0.00	0.00%	19.22	100.00%
<b>TOTAL</b>		<b>3.16</b>	<b>16.44%</b>	<b>16.06</b>	<b>83.56%</b>
<b>ZONAS AFECTADAS DE LOS ELEMENTOS ESTRUCTURALES</b>					
<b>ELEMENTOS ESTRUCTURALES</b>	<b>ÁREA (m2)</b>	<b>ÁREA AFECTADA</b>		<b>ÁREA NO AFECTADA</b>	
		<b>m2</b>	<b>%</b>	<b>m2</b>	<b>%</b>
<b>SOBRECIMIENTOS</b>	1.10	0.72	65.45%	0.38	34.55%
<b>COLUMNAS</b>	2.17	0.32	14.75%	1.85	85.25%
<b>MUROS</b>	15.95	2.12	13.29%	13.83	86.71%
<b>VIGAS</b>	0.00	0.00	0.00%	0.00	0.00%
<b>TOTAL</b>	<b>19.22</b>	<b>3.16</b>	<b>16.44%</b>	<b>16.06</b>	<b>83.56%</b>
<b>NIVEL DE SEVERIDAD EN LA UNIDAD MUESTRAL</b>					
<b>NIVEL DE SEVERIDAD</b>	<b>LEVE</b>	<b>MODERADO</b>	<b>SEVERO</b>	<b>CON PATOLOGÍAS</b>	<b>SIN PATOLOGÍAS</b>
<b>ÁREA (m2)</b>	1.30	1.86	0.00	3.16	16.06
<b>%</b>	6.76%	9.68%	0.00%	16.44%	83.56%

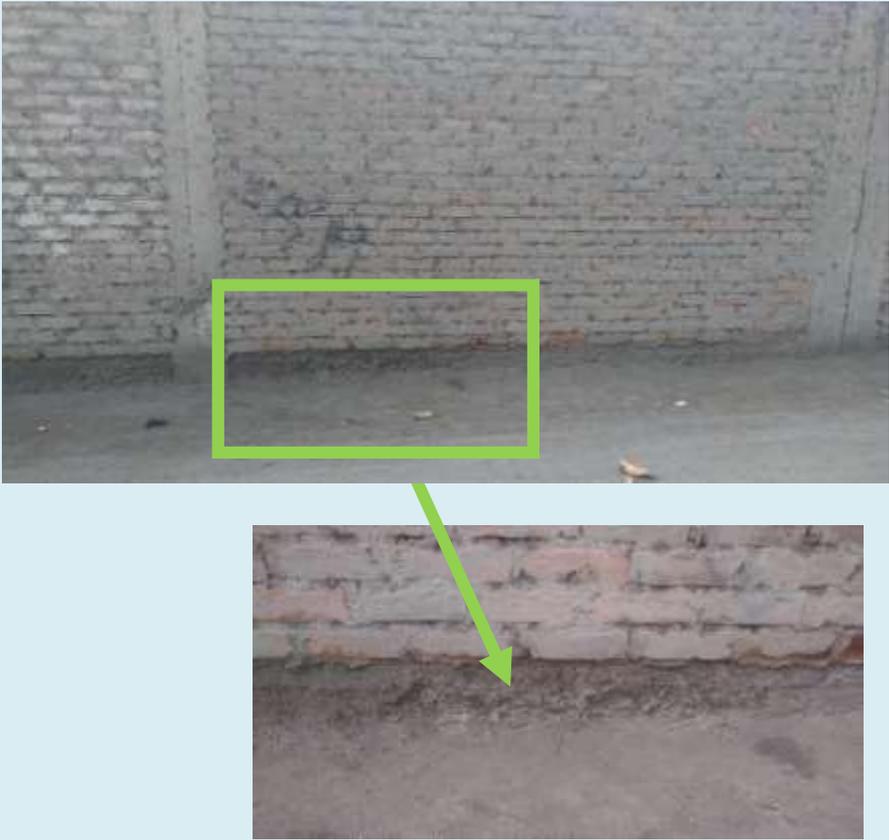
Fotografía en la Unidad de Muestra 06	Patología: Erosión

<p><b>Definición:</b> La pérdida o transformación superficial de un material, y puede ser total o parcial, se manifiesta como una disgregación o arenación de sus superficies.</p> <p><b>Posibles Causas:</b> Riego del terreno por los habitantes de las zonas aledañas.</p> <p><b>Reparación:</b> Picar el área afectada hasta encontrar la parte en buen estado del elemento dañado, luego limpiar y sacar todas las partículas sueltas o mal adheridas, estando limpio y libre de polvo se utilizará un puente de adherencia mediante brocha para unir el concreto viejo con el concreto nuevo de dosificación 1:2:3, después se aplica la nueva capa de mortero para sellar el área dañada. En muros si está muy erosionado reemplazar el material dañado.</p>

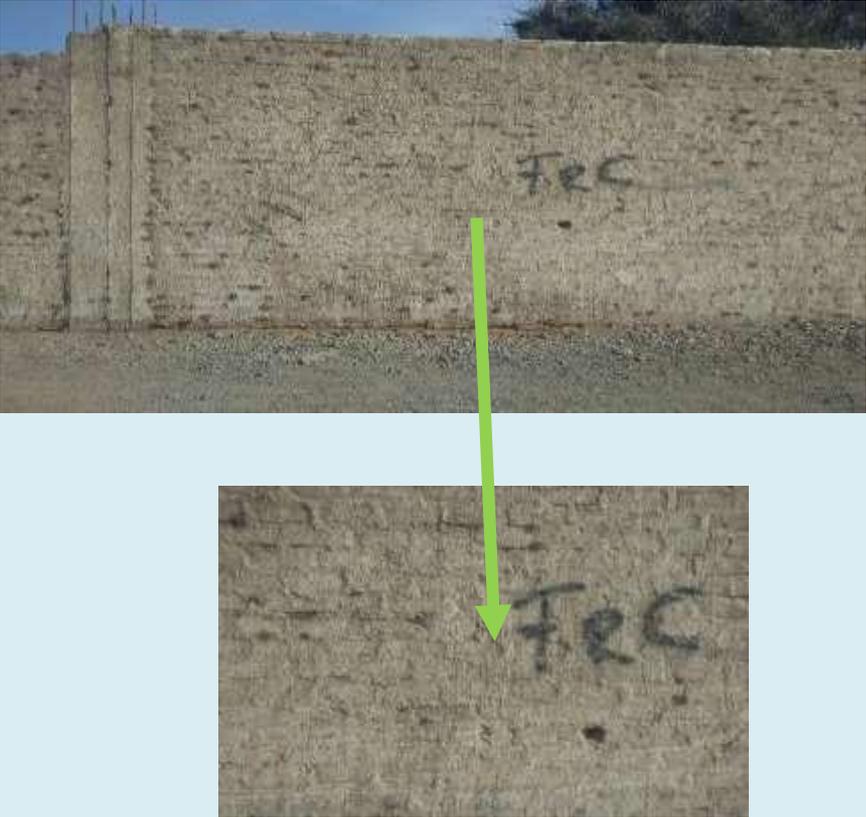
Fotografía en la Unidad de Muestra 14	Patología: Fisuras

<ul style="list-style-type: none"> <li>- <b>Definición:</b> Son aberturas que se presentan en los elementos estructurales, ya sean, longitudinales, verticales o diagonales, con anchos menores a 0.60 mm.</li> <li>- <b>Posibles Causas:</b> Movimientos sísmicos, años de antigüedad.</li> <li>- <b>Reparación:</b> Limpiar el área afectada con chorros de agua, posteriormente, limpiar con una brocha para que no queden materiales orgánicos, luego de eso, se le aplicará un mortero de dosificación 1:3 y/o un sellador para rellenar la superficie, finalmente, se lija el área reparada y se pinta a gusto del propietario.</li> </ul>
