DETERMINACIÓN Y EVALUACIÓN DE LAS PATOLOGÍAS  
DEL CONCRETO EN LA ESTRUCTURA DE ALBAÑILERÍA  
CONFINADA, DE LA EX FÁBRICA PESQUERA,  
PESQUERAS UNIDAS S.A.C., DISTRITO DE CHIMBOTE,  
PROVINCIA DEL SANTA, REGIÓN DE ANCASH, OCTUBRE  
- 2019

**TESIS PARA OPTAR EL TÍTULO PROFESIONAL DE  
INGENIERO CIVIL**

Determinación y evaluación de las patologías del concreto en la estructura de albañilería confinada, de la ex fábrica pesquera, Pesqueras Unidas S.A.C, Distrito de Chimbote, Provincia del Santa, Región de Ancash, Octubre - 2019.

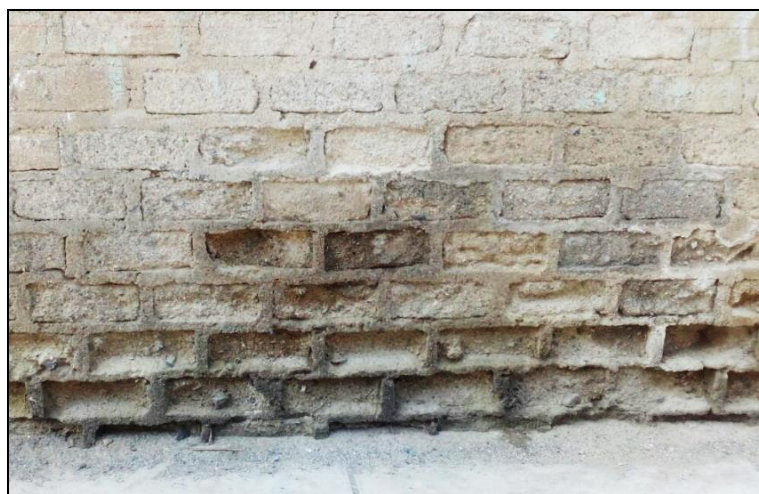
**Gráfico 19:** Erosión en un muro de albañilería confinada.

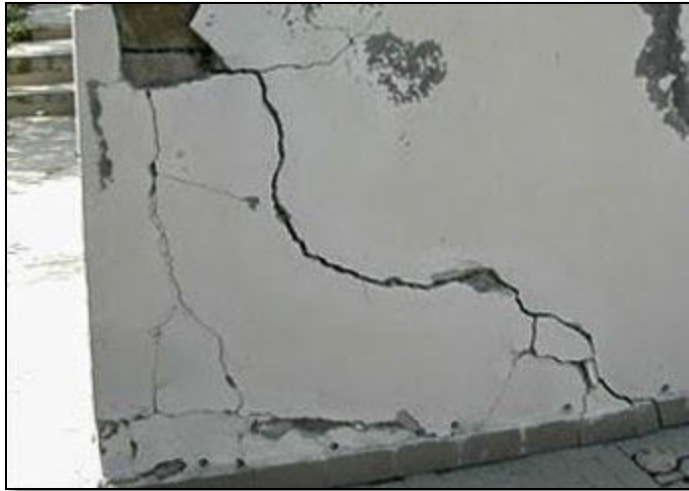
**Gráfico 20:** Grieta en muro de albañilería confinada.

Una forma de reparar este tipo de patologías en el caso de muros, se inicia por limpiar la zona de la grieta y picarla en “V” con un aproximado de 2cm; según sea el espesor del muro para colocar el mortero, tener mayor capacidad y trabajabilidad de la zona, a su vez también picar el tarrajeo del paño para proceder a colocar una malla metálica sujeta por clavos en toda el área afectada para culminar con el tarrajeo final.

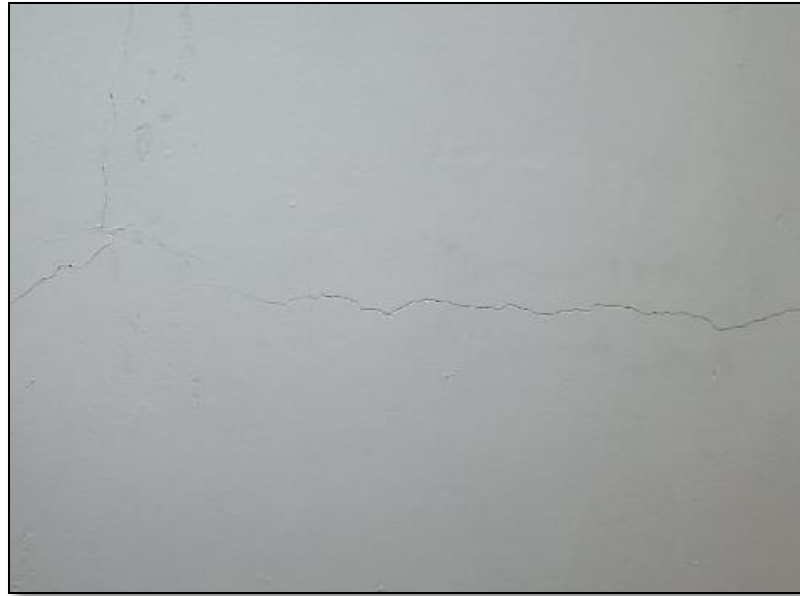
**Gráfico 21:** Fisura horizontal en muro de albañilería.

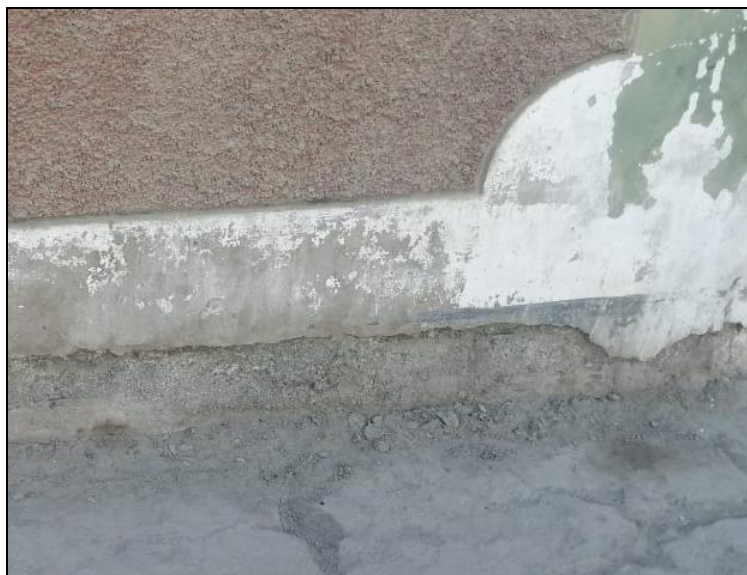
**Gráfico 22:** Desprendimiento de la parte baja de un muro.

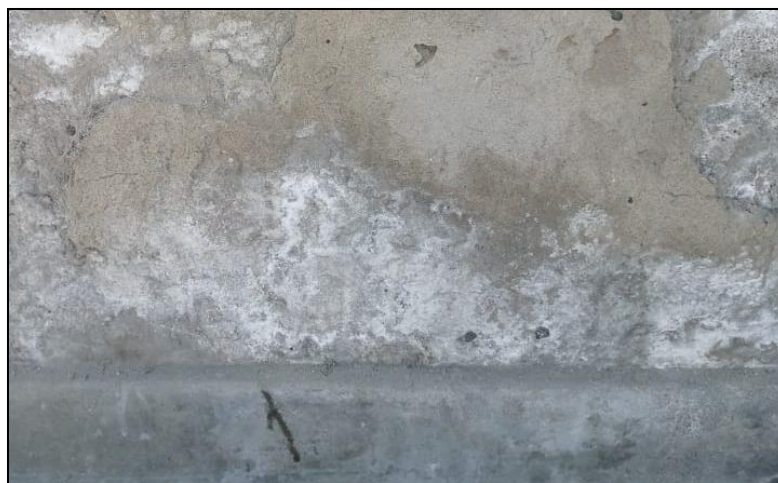
**Gráfico 23:** Eflorescencia en muro de albañilería.

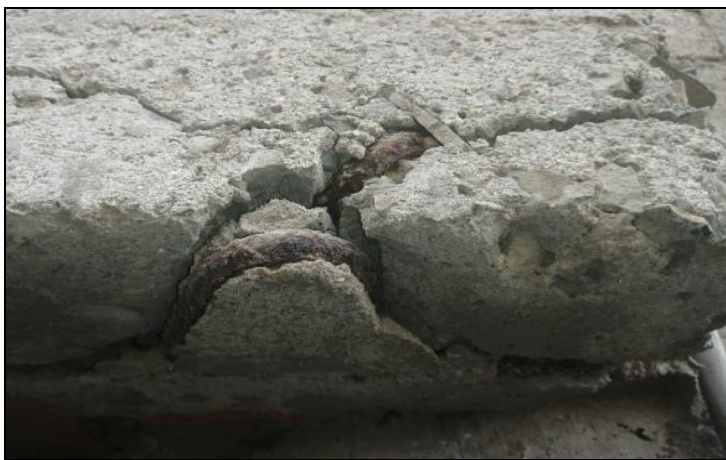
**Gráfico 24:** Corrosión presentado en losa aligerada.

Una de las formas que podemos intervenir para reparar en el caso de una columna con acero corroído, es determinar y descubrir el acero hasta el punto de encontrar acero libre de corrosión y eliminar el acero dañado, luego de ello efectuar el traslape correspondiente de acuerdo al diámetro y seguir normalmente su proceso constructivo.

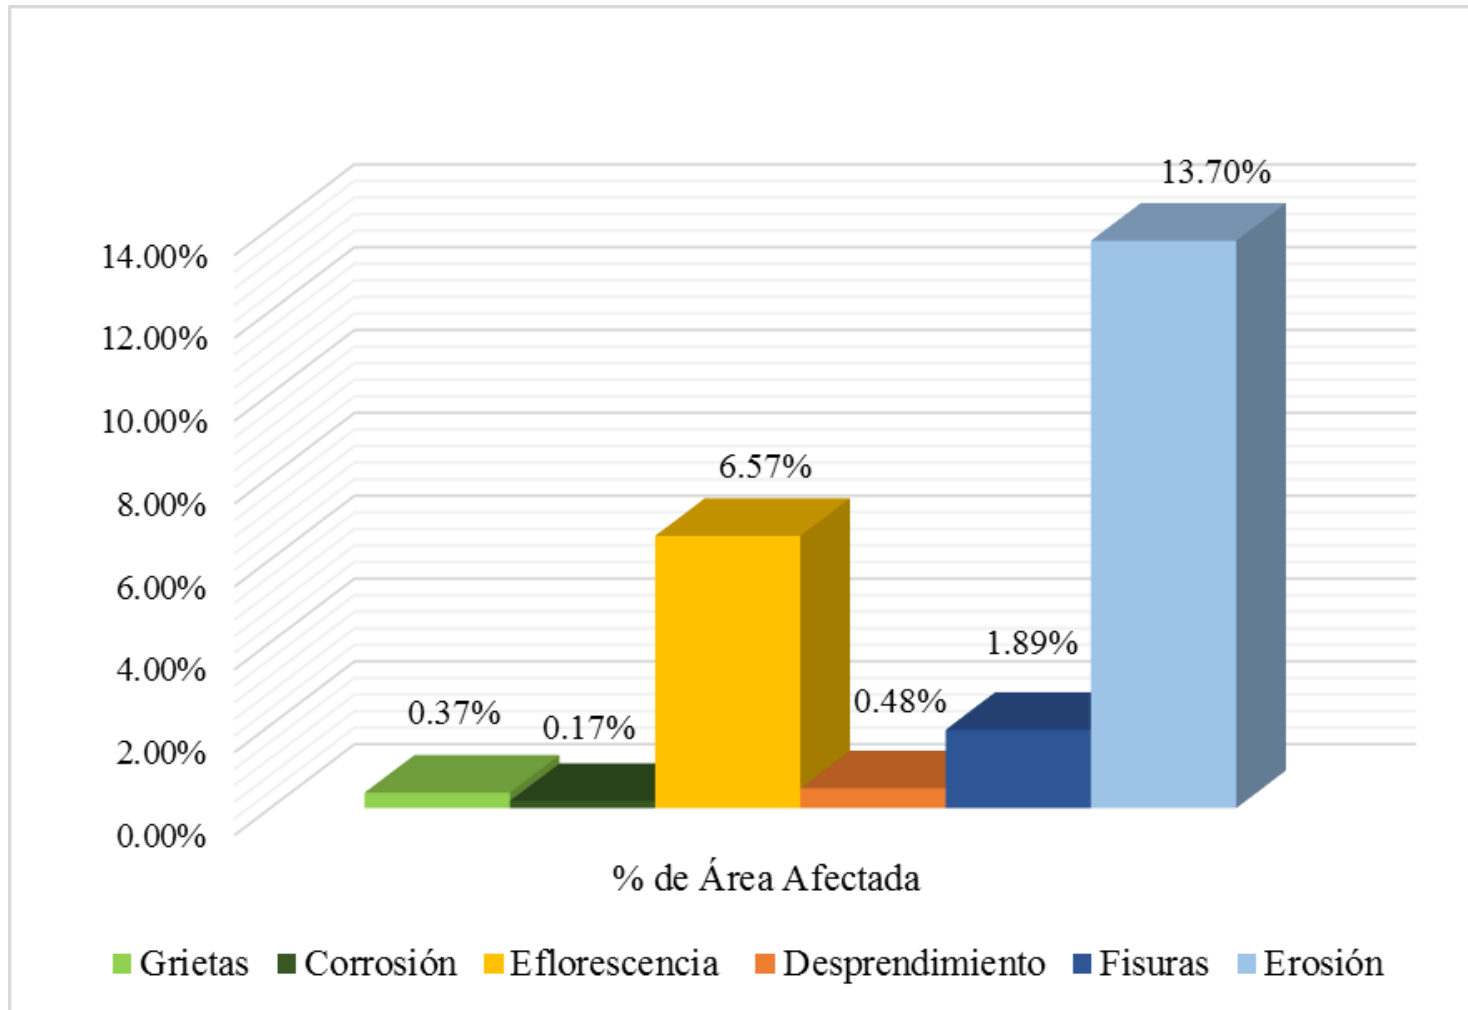
**Gráfico 26:** Porcentajes de patologías identificadas del resumen de las unidades de muestras.

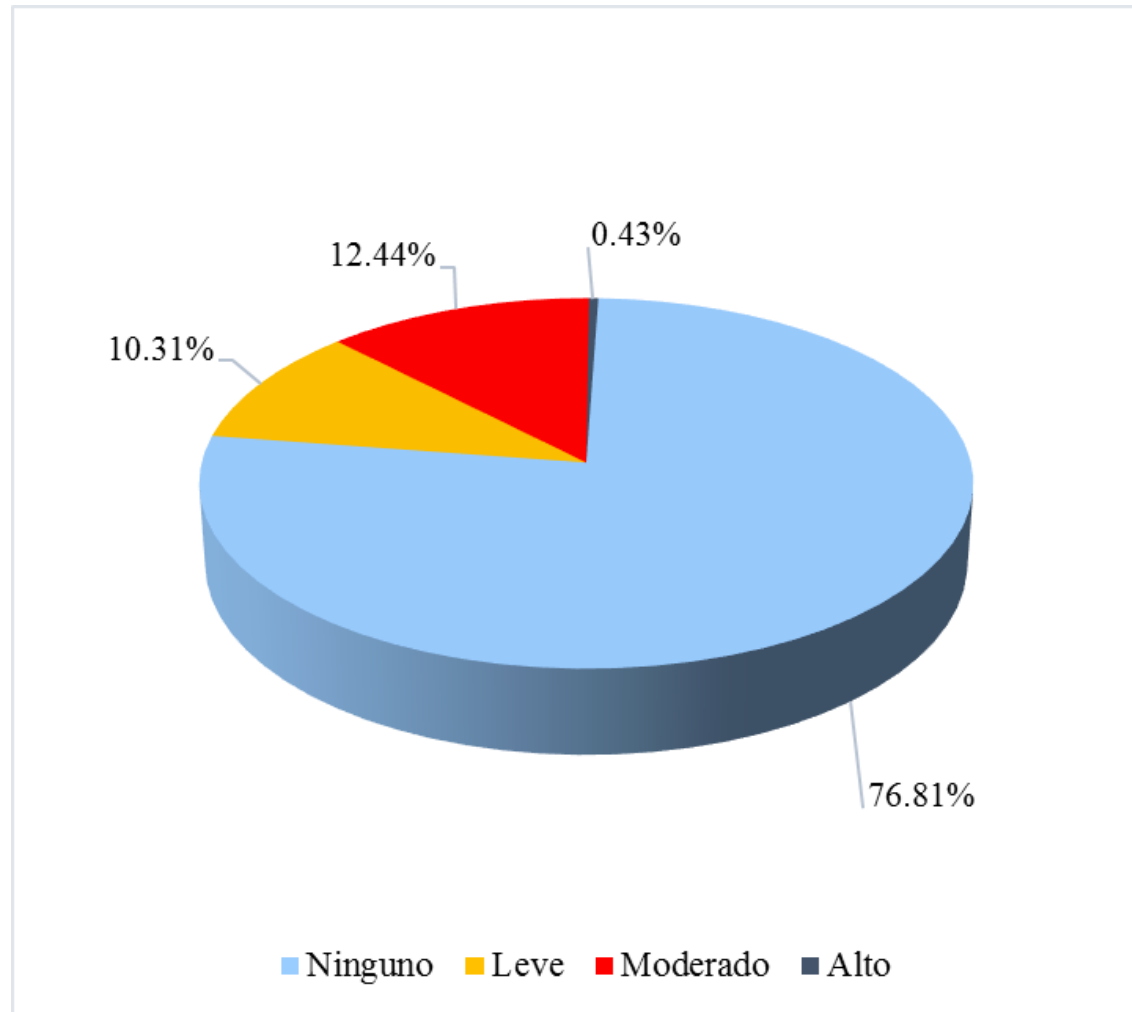
NIVEL DE SEVERIDAD EN LA MUESTRA						
RUM	Área	Nivel de severidad	Ninguno	Leve	Moderado	Alto
		m2	417.24	56.00	67.60	2.36
		%	76.81%	10.31%	12.44%	0.43%

**Gráfico 27:** Porcentaje de nivel de severidad del resumen de las unidades de muestras.

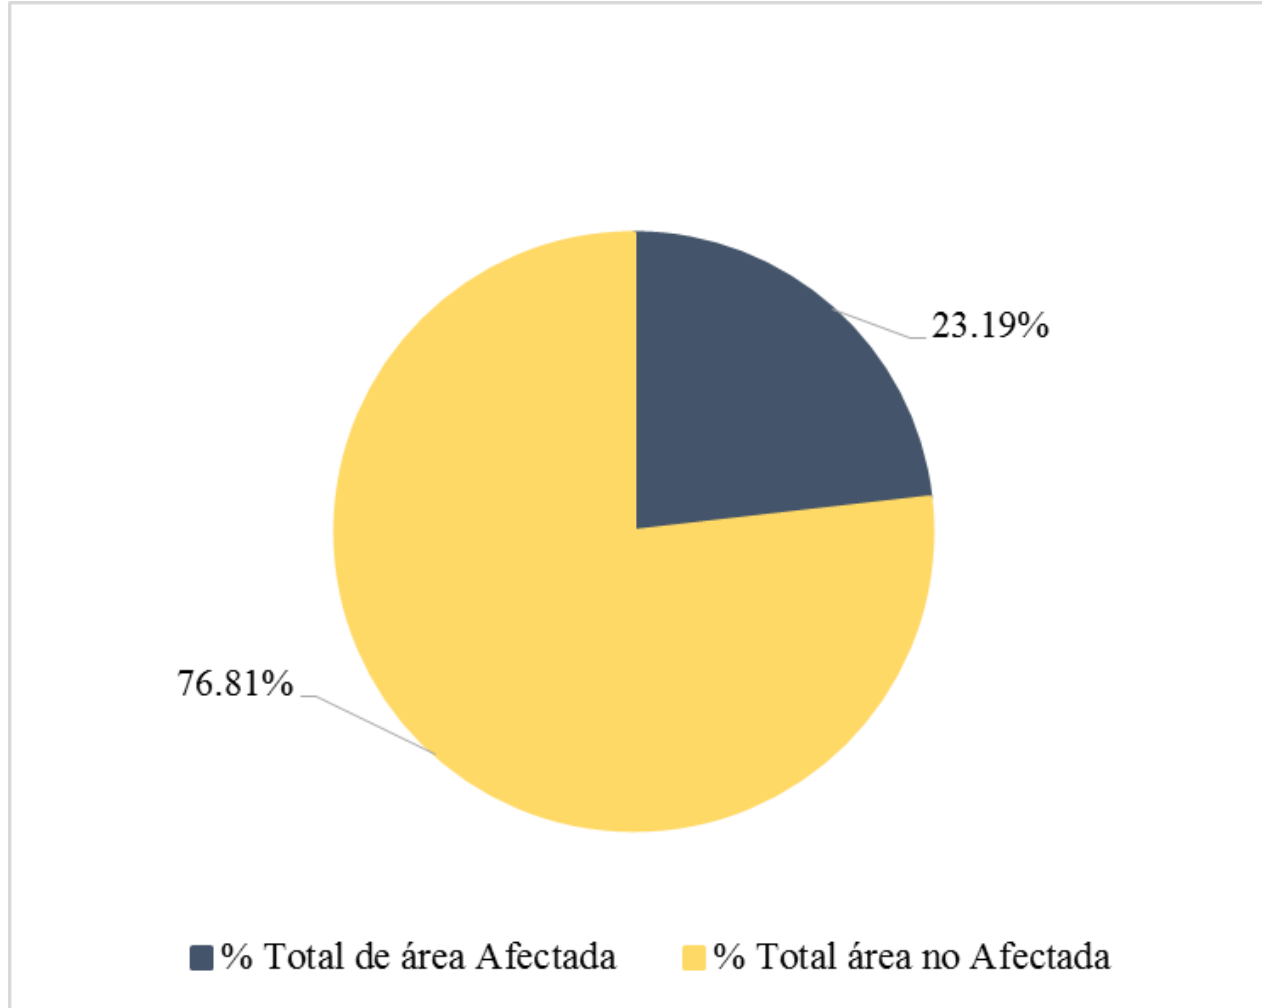
**Gráfico 28:** Porcentaje de área con o sin patología del resumen de las unidades de muestras.

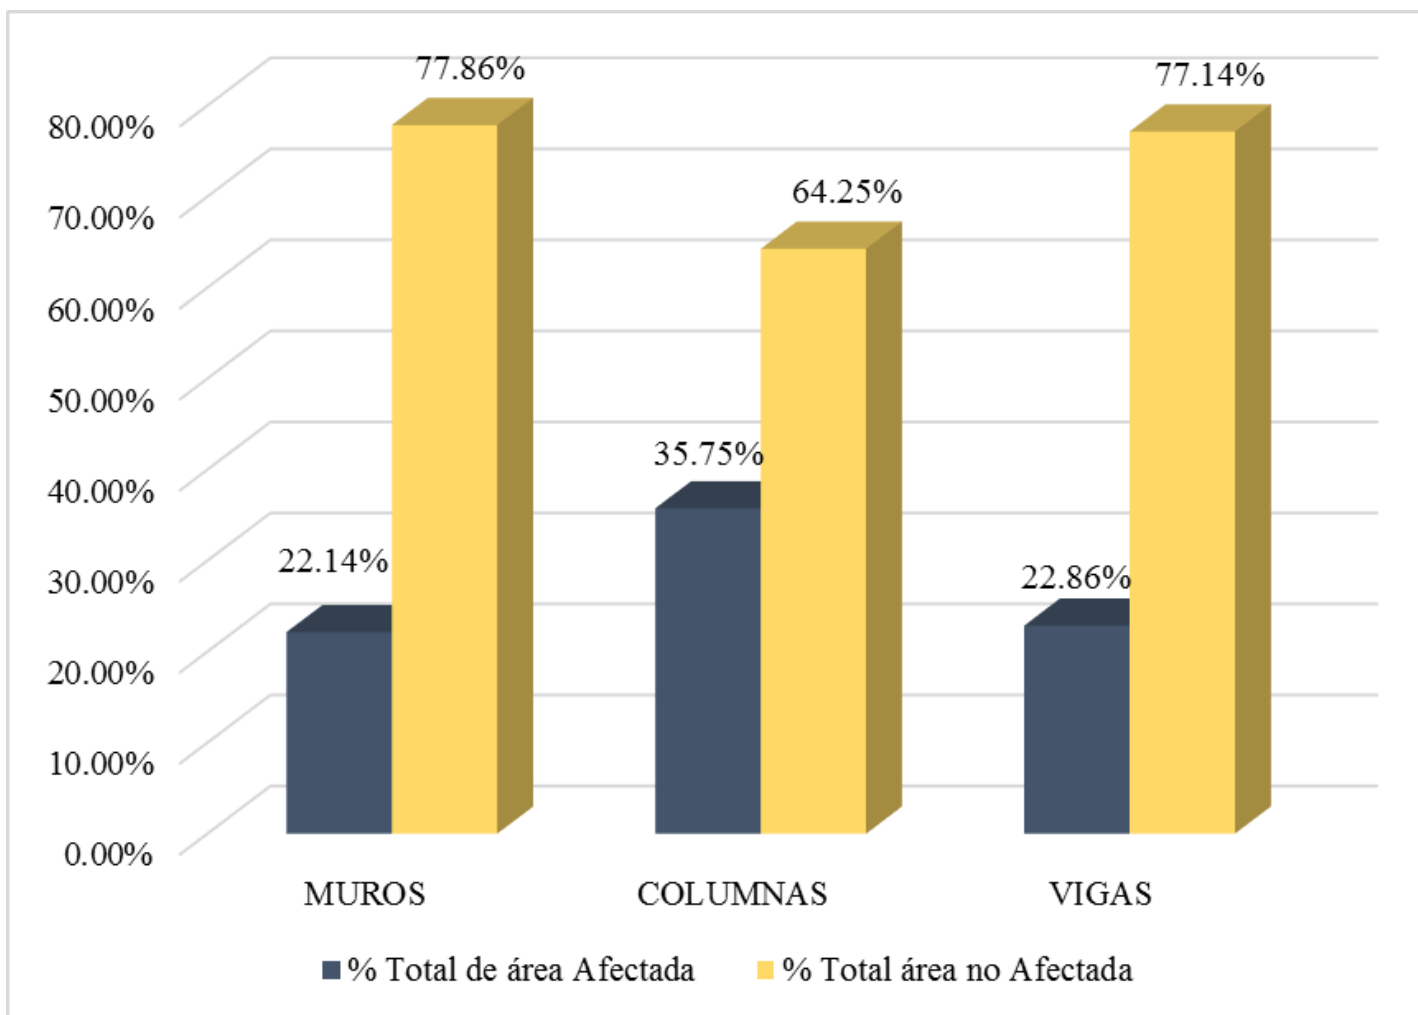
**Gráfico 29:** Porcentaje de área afectada por elemento del resumen de las unidades de muestras.

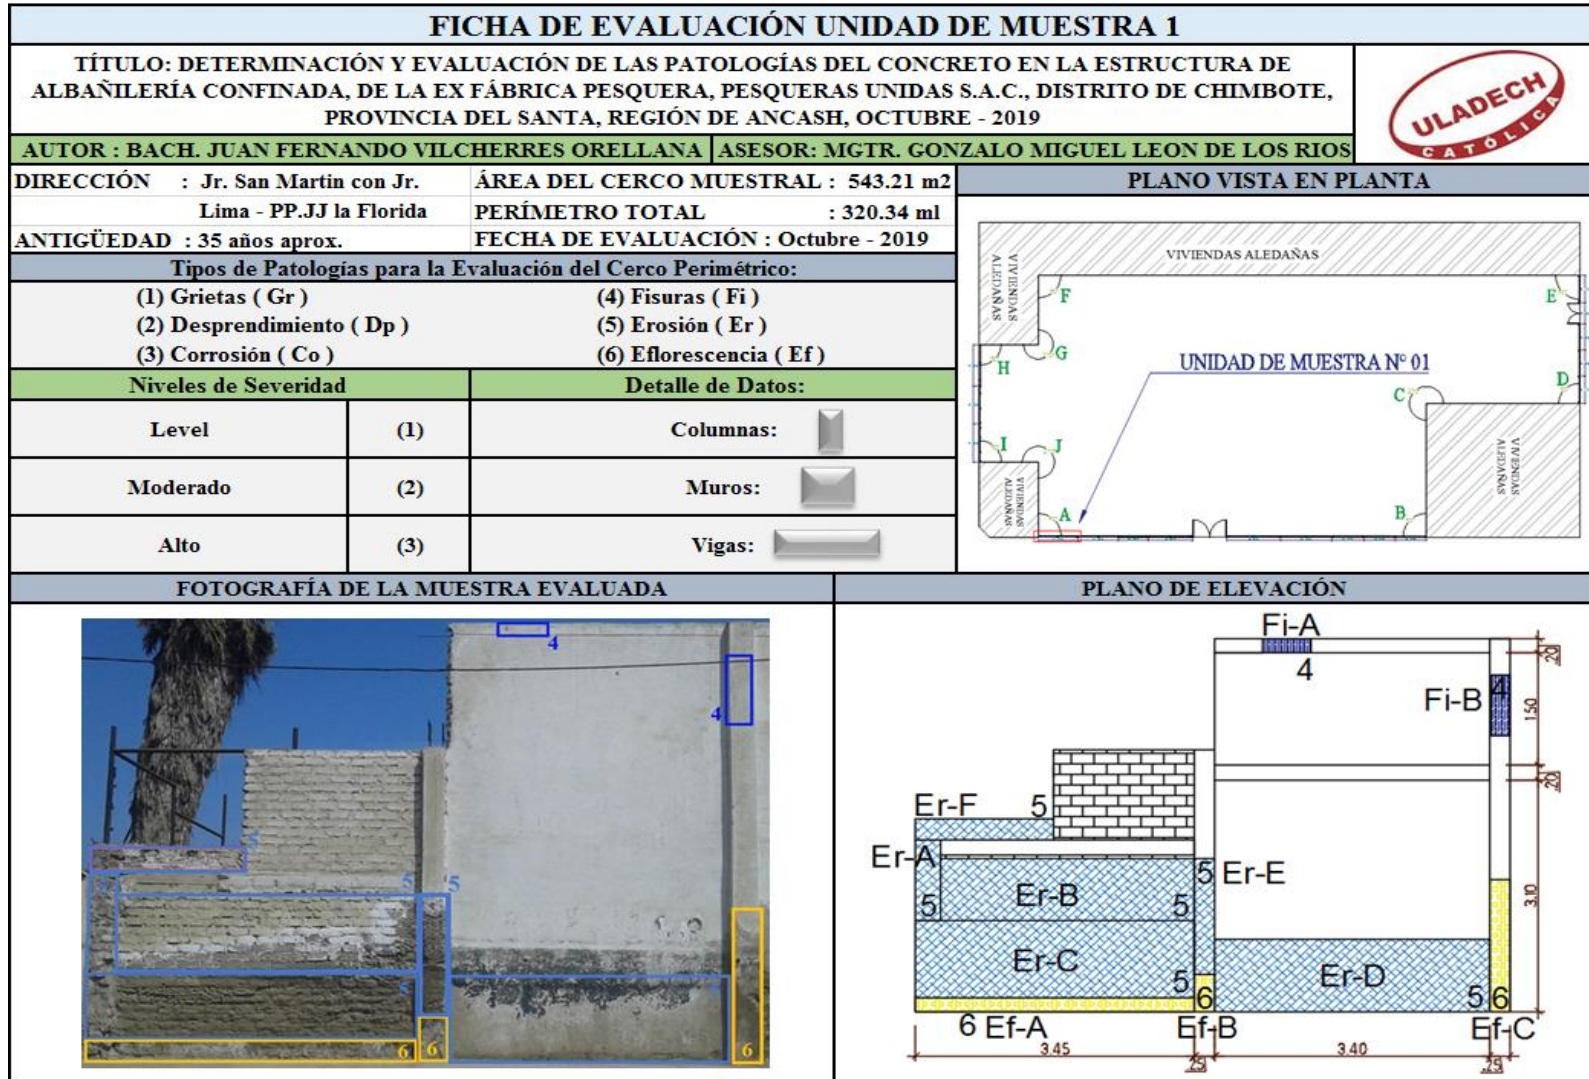
**Ficha 02:** Evaluación de la Unidad de Muestra 01.

NIVEL DE SEVERIDAD EN LA MUESTRA						
UM -1	Área	Nivel de severidad	Ninguno	Leve	Moderado	Alto
		m2	16.64	7.43	5.58	0.00
		%	56.12%	25.05%	18.83%	0.00%

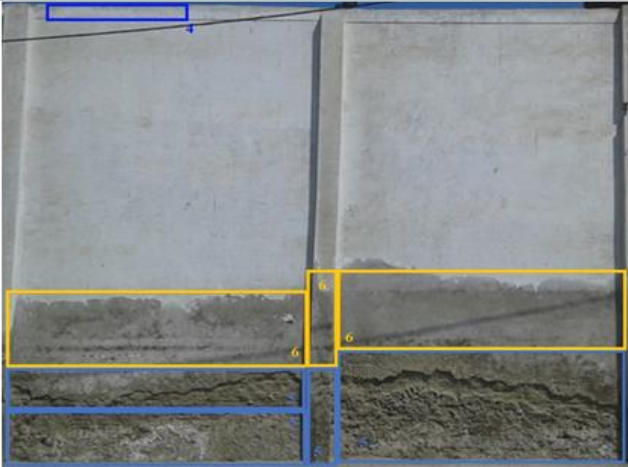
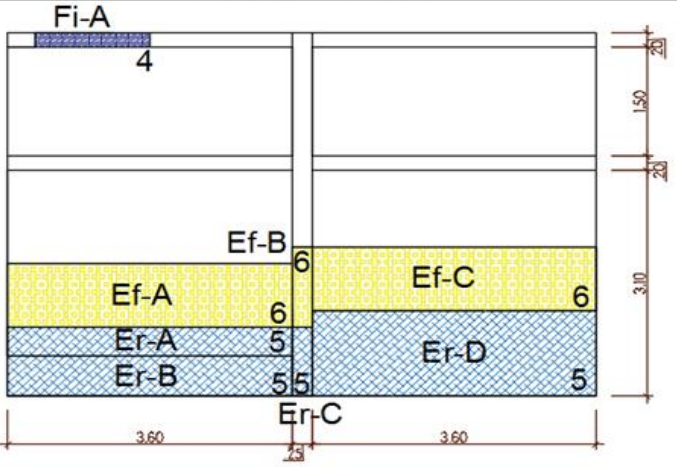
<b>FOTOGRAFÍA DE LA MUESTRA EVALUADA</b>		<b>PLANO DE ELEVACIÓN</b>

NIVEL DE SEVERIDAD EN LA MUESTRA						
UM -2	Área	Nivel de severidad	Ninguno	Leve	Moderado	Alto
		m2	22.51	8.22	6.52	0.00
		%	60.44%	22.06%	17.50%	0.00%

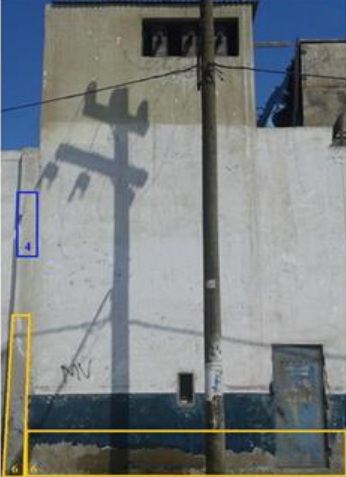
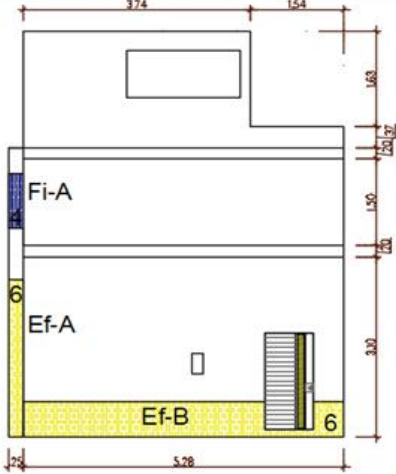
<b>FOTOGRAFÍA DE LA MUESTRA EVALUADA</b>		<b>PLANO DE ELEVACIÓN</b>

NIVEL DE SEVERIDAD EN LA MUESTRA							
UM -3	Área	Nivel de severidad	Ninguno	Leve	Moderado	Alto	
		m2		29.02	3.51	0.19	0.00
		%		88.68%	10.74%	0.58%	0.00%

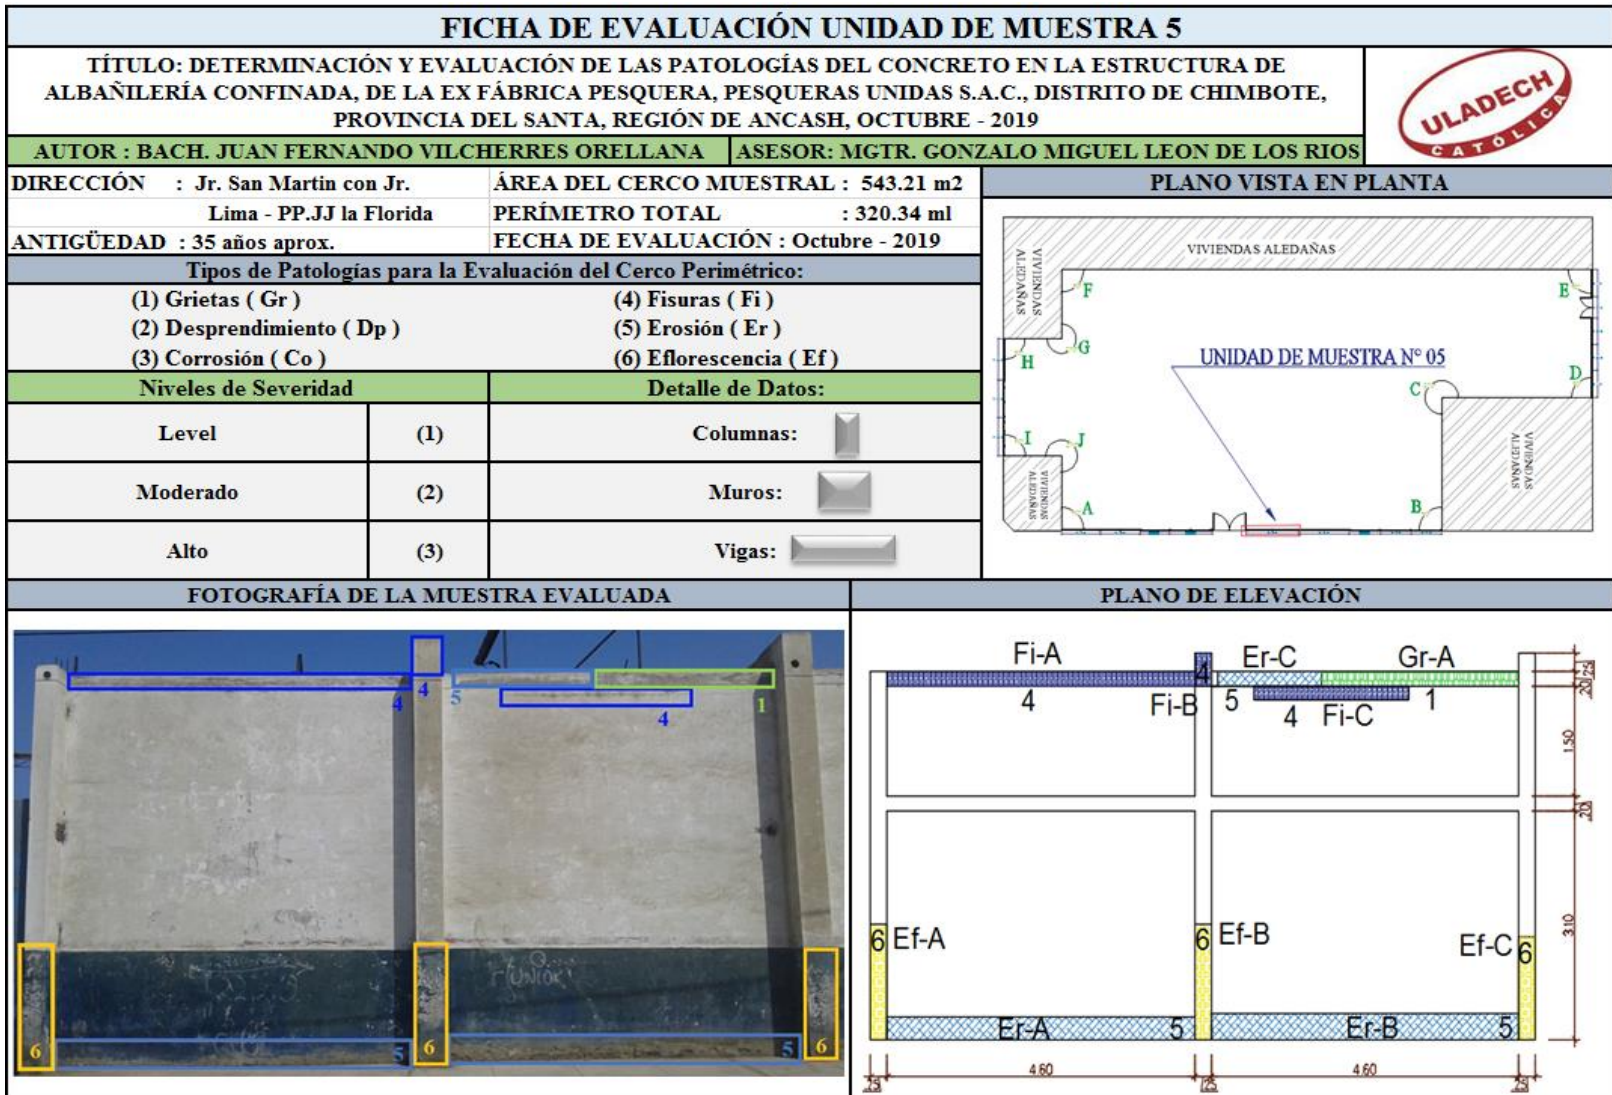
Ficha 06: Evaluación de la Unidad de Muestra 05.

- La unidad de muestra 05 posee una área total de 49.88 m<sup>2</sup> del cual se obtuvo un área con patología de 6.50 m<sup>2</sup>; que corresponde a 13.03% con patología y un 86.97 % sin patología; se identificó los tipos de patologías presentes en la unidad de muestra: Grietas (1.18%), fisuras (2.95%), erosión (6.62%) eflorescencia (2.27%), en el cual su nivel de severidad es leve con 5.67% y moderado con 7.36%.

RECOLECCIÓN DE DATOS										
Elemento	Tipo de Patología	Codigo	Largo (m)	Ancho (m)	Área Afectada (m2)	Ancho de abertura (mm)	Profundidad (cm)	% de Profundidad	Intensidad	Nivel de Severidad
Muros	Fisura	Fi-C	0.19	2.32	0.44	0.13	-	-	-	MODERADO
	Erosión	Er-A	0.30	4.60	1.38	-	0.54	3.60%	-	LEVE
		Er-B	0.35	4.60	1.61	-	1.34	8.93%	-	MODERADO
COLUMNAS	Fisura	Fi-B	0.45	0.25	0.11	0.16	-	-	-	MODERADO
	Eflorescencia	Ef-A	1.57	0.25	0.39	-	-	-	Capa fina	LEVE
		Ef-B	1.57	0.25	0.39	-	-	-	Capa fina	LEVE
		Ef-C	1.39	0.25	0.35	-	-	-	Capa fina	LEVE
VIGAS	Grieta	Gi-A	0.20	2.94	0.59	1.25	-	-	-	MODERADO
	Fisura	Fi-A	0.20	4.60	0.92	0.18	-	-	-	MODERADO
	Erosión	Er-C	0.20	1.57	0.31	-	0.48	3.20%	-	LEVE

PATOLOGIAS EN LA UNIDAD DE MUESTRA											
UM -5	Área	Tipo de patología	Área Afectada (m2)	% de Área Afectada	Área no Afectada (m2)	% de Área no Afectada	Total de área Afectada (m2)	% Total de área Afectada	Total área no Afectada (m2)	% Total área no Afectada	
	49.88		Fisura	1.47	2.95%	48.41	97.05%	6.50	13.03%	43.38	86.97%
			Erosión	3.30	6.62%	46.58	93.38%				
			Eflorescencia	1.13	2.27%	48.75	97.73%				
			Grieta	0.59	1.18%	49.29	98.82%

NIVEL DE SEVERIDAD EN LA MUESTRA							
UM -5	Área	Nivel de severidad	Ninguno	Leve	Moderado	Alto	
			m2	43.38	2.83	3.67	0.00
			%	86.97%	5.67%	7.36%	0.00%

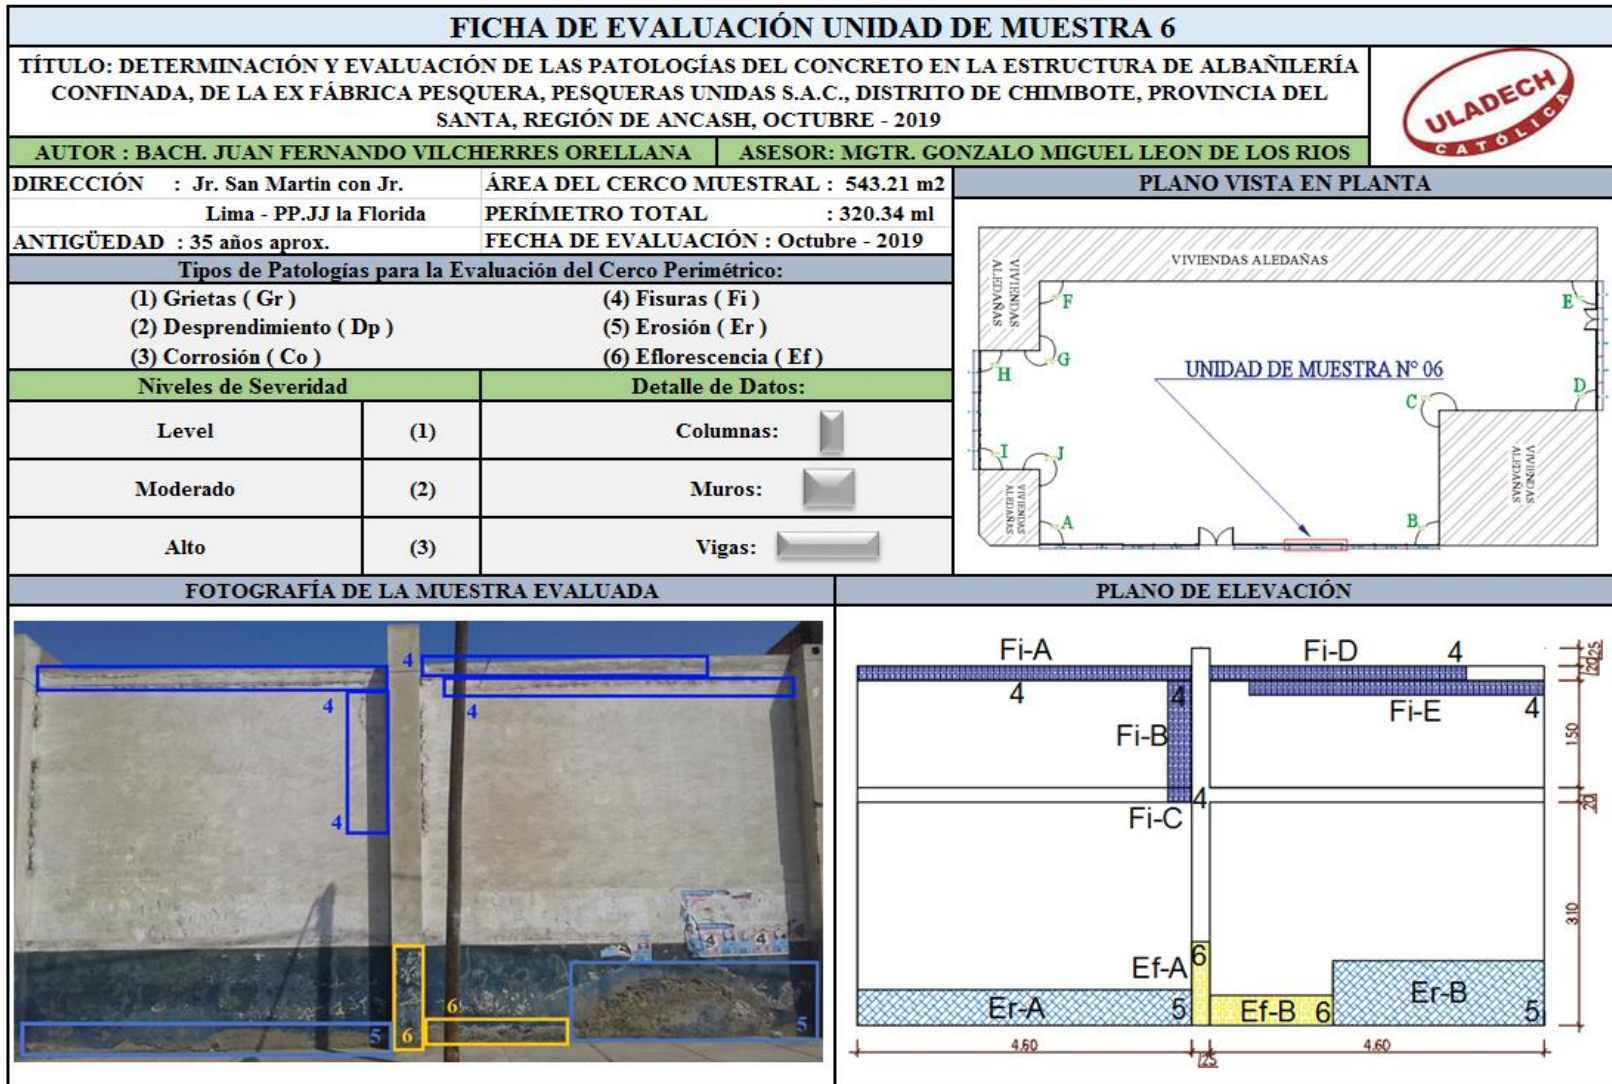
Ficha 07: Evaluación de la Unidad de Muestra 06.

NIVEL DE SEVERIDAD EN LA MUESTRA						
UM -6	Área	Nivel de severidad	Ninguno	Leve	Moderado	Alto
		m2	38.43	3.23	5.59	0.00
		%	81.33%	6.85%	11.82%	0.00%

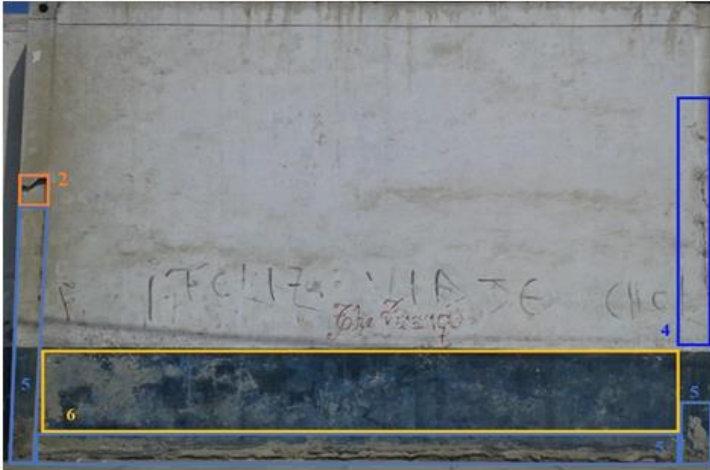
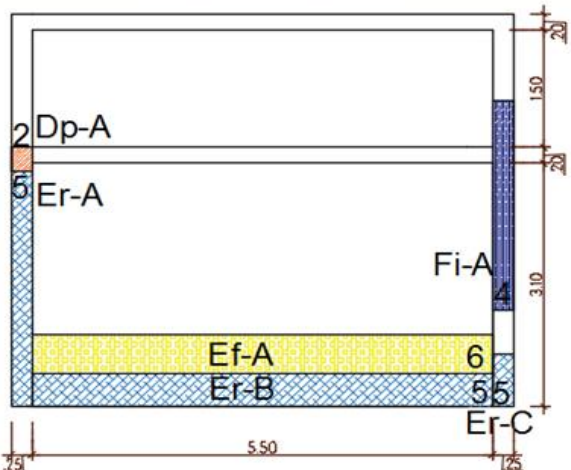
<b>FOTOGRAFÍA DE LA MUESTRA EVALUADA</b>		<b>PLANO DE ELEVACIÓN</b>

NIVEL DE SEVERIDAD EN LA MUESTRA						
UM -7	Área	Nivel de severidad	Ninguno	Leve	Moderado	Alto
		m2	23.41	5.23	1.36	0.00
		%	78.04%	17.43%	4.54%	0.00%

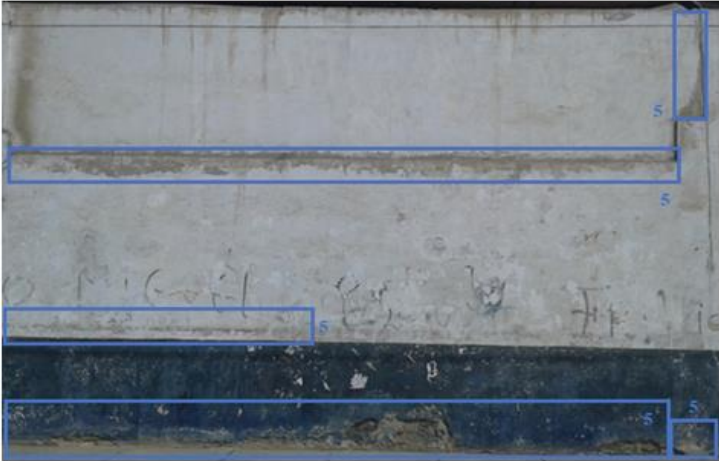
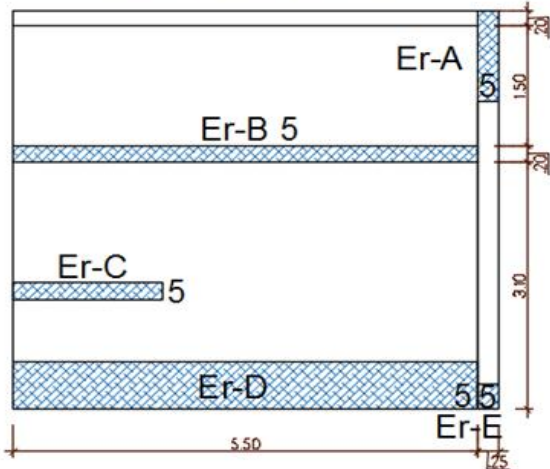
<b>FOTOGRAFÍA DE LA MUESTRA EVALUADA</b>		<b>PLANO DE ELEVACIÓN</b>

NIVEL DE SEVERIDAD EN LA MUESTRA							
UM -8	Área	Nivel de severidad	Ninguno	Leve	Moderado	Alto	
			m2	23.60	1.85	3.30	0.00
			%	82.07%	6.45%	11.48%	0.00%

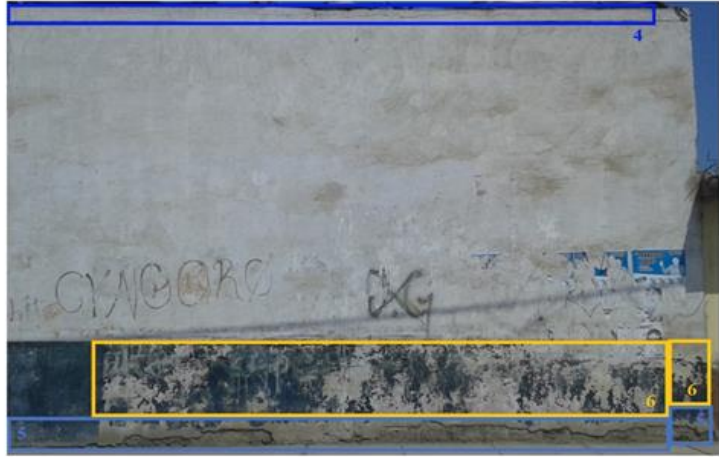
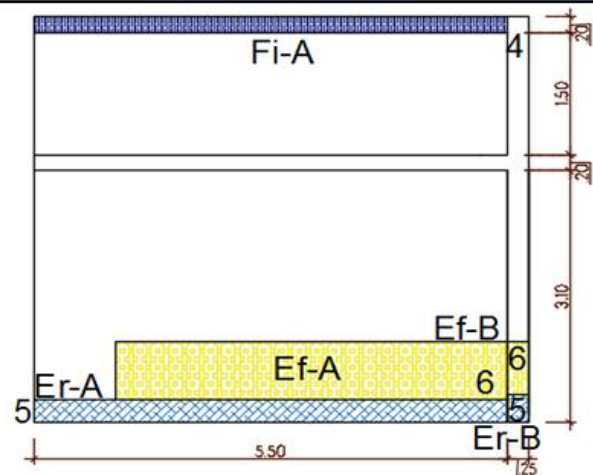
<b>FOTOGRAFÍA DE LA MUESTRA EVALUADA</b>		<b>PLANO DE ELEVACIÓN</b>

NIVEL DE SEVERIDAD EN LA MUESTRA							
UM -9	Área	Nivel de severidad	Ninguno	Leve	Moderado	Alto	
		m2		22.58	1.79	4.38	0.00
		%		78.55%	6.23%	15.22%	0.00%

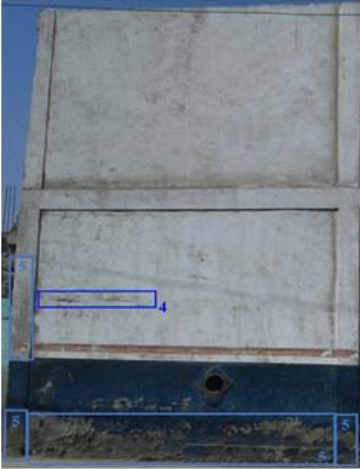
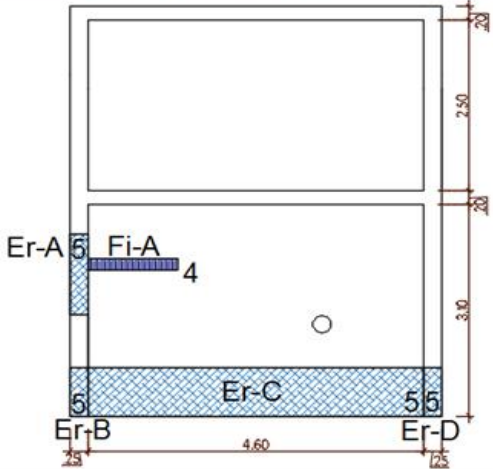
<b>FOTOGRAFÍA DE LA MUESTRA EVALUADA</b>		<b>PLANO DE ELEVACIÓN</b>

NIVEL DE SEVERIDAD EN LA MUESTRA							
UM -10	Área	Nivel de severidad	Ninguno	Leve	Moderado	Alto	
			m2	26.53	0.65	3.43	0.00
			%	86.69%	2.11%	11.21%	0.00%

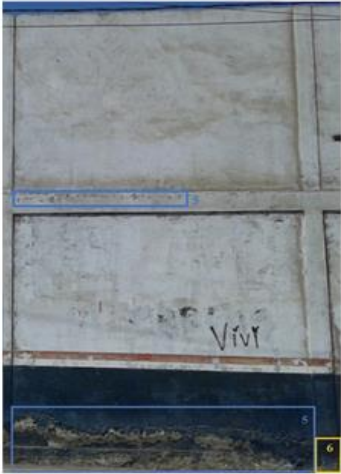
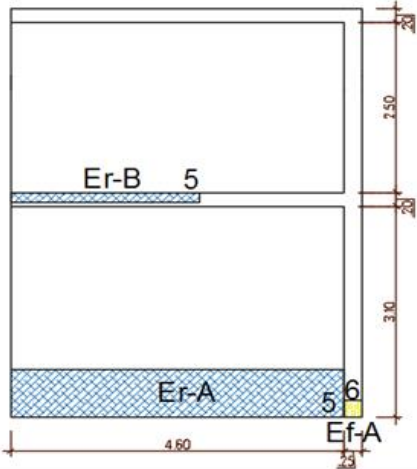
<b>FOTOGRAFÍA DE LA MUESTRA EVALUADA</b>		<b>PLANO DE ELEVACIÓN</b>

NIVEL DE SEVERIDAD EN LA MUESTRA						
UM -11	Área	Nivel de severidad	Ninguno	Leve	Moderado	Alto
		m2	25.43	0.45	3.22	0.00
		%	87.38%	1.55%	11.07%	0.00%

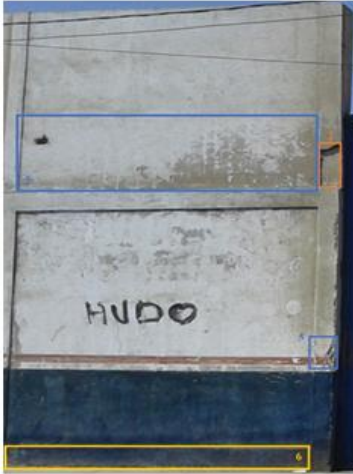
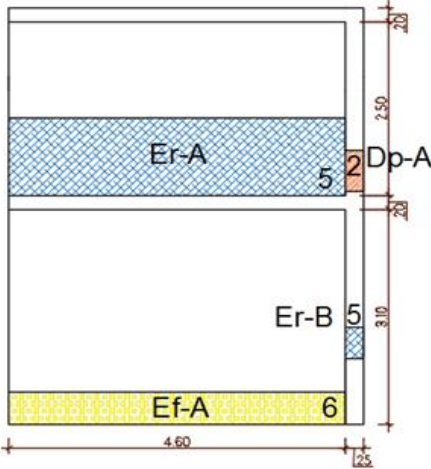
<b>FOTOGRAFÍA DE LA MUESTRA EVALUADA</b>		<b>PLANO DE ELEVACIÓN</b>

NIVEL DE SEVERIDAD EN LA MUESTRA							
UM -12	Área	Nivel de severidad	Ninguno	Leve	Moderado	Alto	
		m2		21.52	7.43	0.15	0.00
		%		73.96%	25.52%	0.52%	0.00%

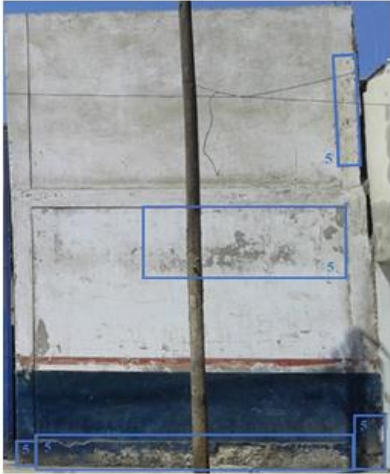
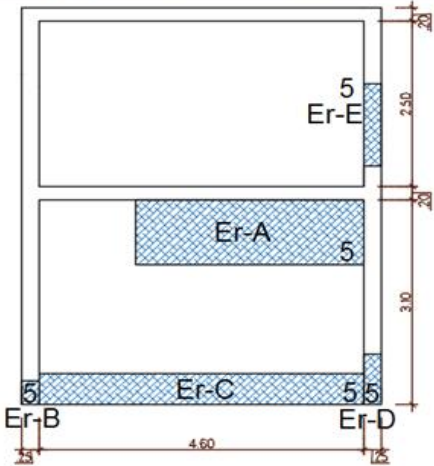
<b>FOTOGRAFÍA DE LA MUESTRA EVALUADA</b>		<b>PLANO DE ELEVACIÓN</b>

NIVEL DE SEVERIDAD EN LA MUESTRA						
UM -13	Área	Nivel de severidad	Ninguno	Leve	Moderado	Alto
		m2	24.62	3.77	2.21	0.00
		%	80.47%	12.31%	7.22%	0.00%

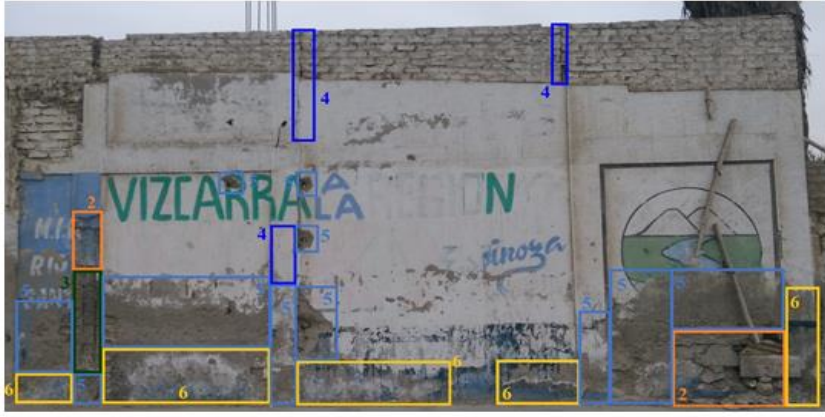
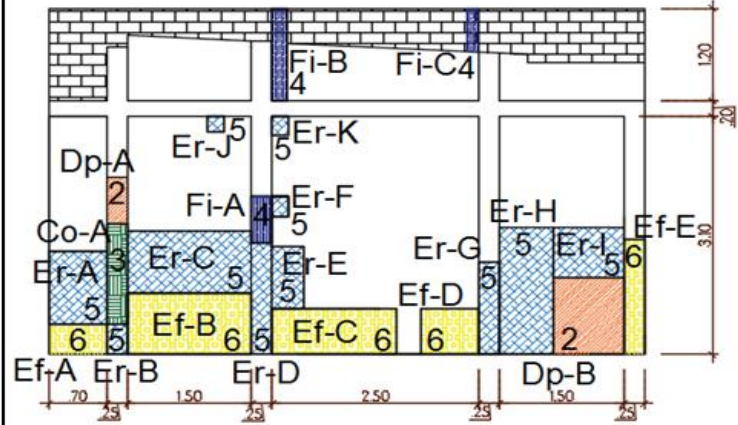
COLUMNAS	Corrosión	Co-A	1.30	0.25	0.33	-	-	19.42%	-	MODERADO
	Fisuras	Fi-A	0.60	0.25	0.15	0.18	-	-	-	MODERADO
		Er-B	0.40	0.25	0.10	-	2.28	15.20%	-	MODERADO
	Erosión	Er-D	1.45	0.25	0.36	-	0.68	4.53%	-	LEVE
		Er-G	1.20	0.25	0.30	-	0.64	4.27%	-	LEVE
	Eflorescencia	Ef-E	1.50	0.25	0.38	-	-	-	Capa opaca	MODERADO
	Desprendimiento	Dp-A	0.60	0.25	0.15	-	2.85	19.00%	-	MODERADO

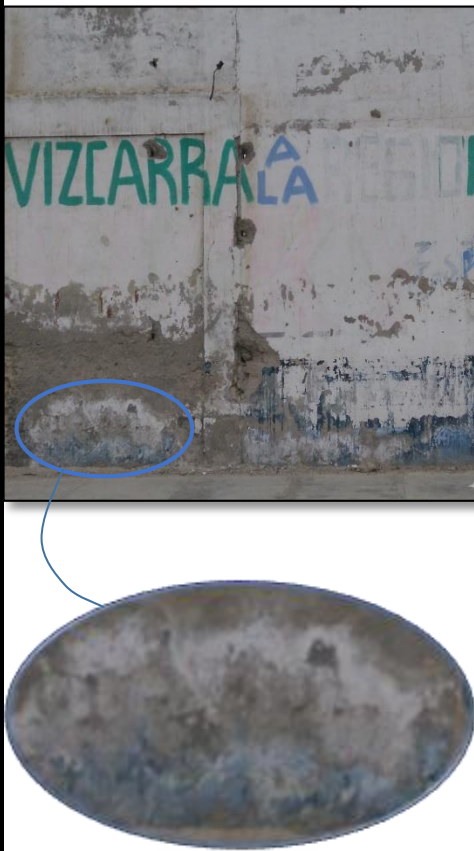
PATOLOGÍA : EFLORESCENCIA	
DESCRIPCIÓN

Llegamos a observar en la parte baja de la unidad de muestra 16 que esta afectada por la eflorescencia, con 1.20m2 afectados con esta patología.	
CAUSA	
La humedad del terreno y presencia de sales ocasionado por capilaridad en el muro el inicio de esta patología.	
INTERVENCIÓN	
Tenemos que sacar la pintura restante de la zona afecta, aplicar limpiador ácido para neutralizar y eliminar el salitre, lavar con cepillos rígidos y agua hasta eliminar por completo la patología; Luego debemos renovar la protección de la pared mediante morteros de reparación y si ya no hay que reparar desperfectos se procede a pintar.	
RECOMENDACIÓN	
Asegurarse de eliminar la causa principal que es la humedad, mediante una barrera horizontal, inyectando SikaMur InjectoCream respectivamente como se indico en las recomendaciones.

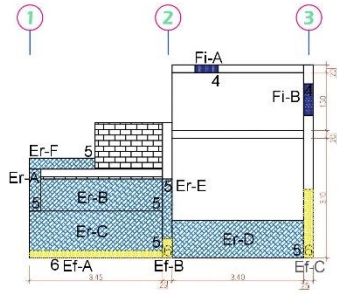
### UNIDAD MUESTRAL 01

DATOS DE LA UNIDAD DE MUESTRA - 01	
Área Total: 29.65 m <sup>2</sup>	Patología predominante: <b>Erosión</b>
Área con patología: 43.08%	Nivel de severidad: <b>Leve</b>
Área sin patología: 56.12%

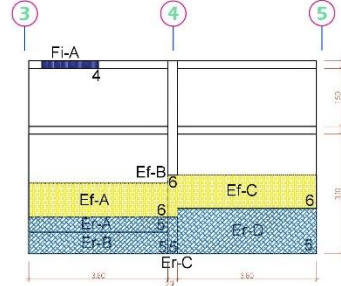
### UNIDAD MUESTRAL 02

DATOS DE LA UNIDAD DE MUESTRA - 02	
Área Total: 37.25 m <sup>2</sup>	Patología predominante: <b>Erosión</b>
Área con patología: 39.56%	Nivel de severidad: <b>Leve</b>
Área sin patología: 60.44%

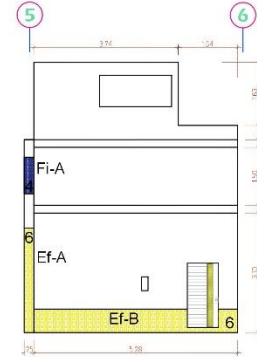
### UNIDAD MUESTRAL 03

DATOS DE LA UNIDAD DE MUESTRA - 03	
Área Total: 32.72 m <sup>2</sup>	Patología predominante: <b>Efflorescencia</b>
Área con patología: 11.32%	Nivel de severidad: <b>Leve</b>
Área sin patología: 88.68%

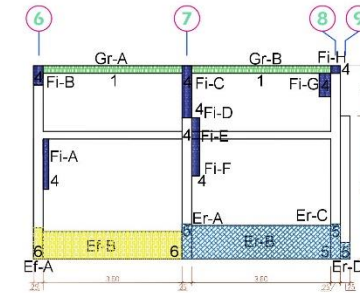
### UNIDAD MUESTRAL 04

DATOS DE LA UNIDAD DE MUESTRA - 04	
Área Total: 40.68 m <sup>2</sup>	Patología predominante: <b>Erosión</b>
Área con patología: 22.13%	Nivel de severidad: <b>Leve</b>
Área sin patología: 77.87%

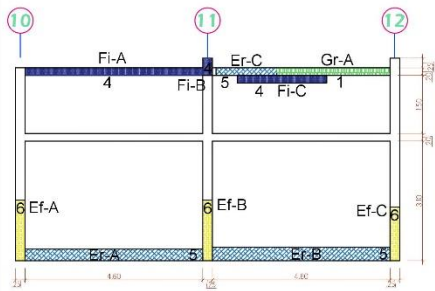
### UNIDAD MUESTRAL 05

DATOS DE LA UNIDAD DE MUESTRA - 05	
Área Total: 49.88 m <sup>2</sup>	Patología predominante: <b>Erosión</b>
Área con patología: 13.03%	Nivel de severidad: <b>Moderado</b>
Área sin patología: 86.97%

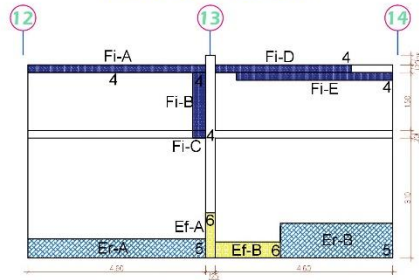
### UNIDAD MUESTRAL 06

DATOS DE LA UNIDAD DE MUESTRA - 06	
Área Total: 47.25 m <sup>2</sup>	Patología predominante: <b>Erosión</b>
Área con patología: 18.67%	Nivel de severidad: <b>Moderado</b>
Área sin patología: 81.33%

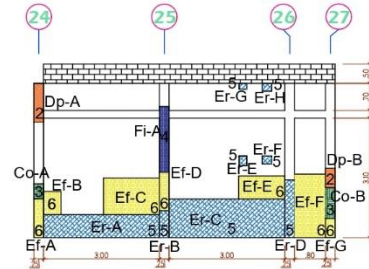
### UNIDAD MUESTRAL 14

DATOS DE LA UNIDAD DE MUESTRA - 14	
Área Total: 34.98 m2	Patología predominante: <b>Erosión</b>
Área con patología: 31.29%	Nivel de severidad: <b>Moderado</b>
Área sin patología: 68.71%

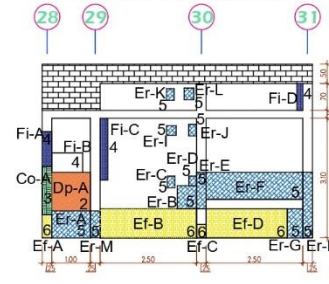
### UNIDAD MUESTRAL 15

DATOS DE LA UNIDAD DE MUESTRA - 15	
Área Total: 31.50 m2	Patología predominante: <b>Erosión</b>
Área con patología: 32.83%	Nivel de severidad: <b>Moderado</b>
Área sin patología: 67.17%

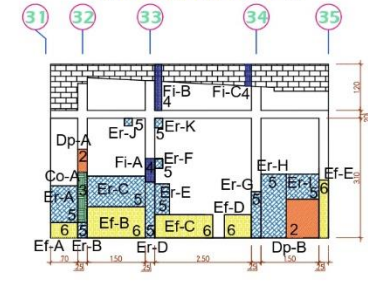
### UNIDAD MUESTRAL 16

DATOS DE LA UNIDAD DE MUESTRA - 16	
Área Total: 32.40 m2	Patología predominante: <b>Erosión</b>
Área con patología: 29.94%	Nivel de severidad: <b>Moderado</b>
Área sin patología: 70.06%
