DETERMINACIÓN Y EVALUACIÓN DE LAS
PATOLOGÍAS DEL CONCRETO ARMADO EN
COLUMNAS, VIGAS, SOBRECIMIENTO, Y MUROS DE
ALBAÑILERÍA CONFINADA DE LA ESTRUCTURA DEL
CERCO DE LA I.E N° 88042 LAS PALMAS DEL DISTRITO
DE NUEVO CHIMBOTE, PROVINCIA DEL SANTA,
REGIÓN ANCASH, AGOSTO 2019.

TESIS PARA OPTAR POR EL TÍTULO PROFESIONAL
DE INGENIERO CIVIL

SALAZAR NEIRA, KEVIN MANUEL

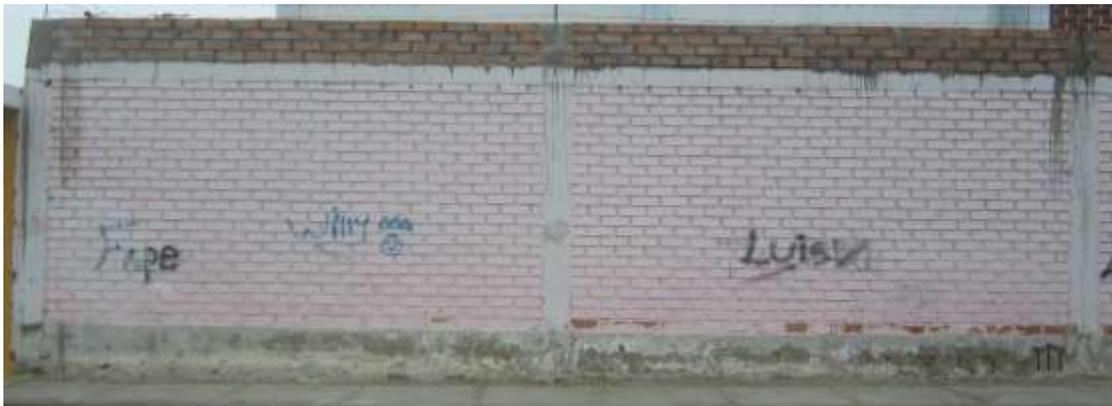
REPRESENTACIÓN FOTOGRAFICA DE LA UNIDAD MUESTRAL 1

RECOPIACIÓN DE DATOS DE LA UNIDAD MUESTRAL 1 - ÁREAS						
ELEMENTOS ESTRUCTURALES	PATOLOGÍAS HALLADAS	CÓDIGO	ANCHO (m) Base (m)	LARGO (m) Altura (h) (m)	ÁREA PARCIAL (m²)	ÁREA TOTAL (m²) UM - 1
VIGAS	Ninguno	-	0.000	0.000	0.000	0.000
COLUMNAS	Desprendimiento	C-des1	0.040	0.160	0.006	0.006
	Corrosión	C-cor1	0.200	0.150	0.030	0.030
		C-ero1	0.250	0.300	0.075	
		C-ero2	0.250	0.660	0.165	0.395
		C-ero3	0.250	0.620	0.155	
SOBRECIMIENTO	Erosión	S-ero1	0.560	4.320	2.419	2.506
			0.040	4.320	0.086	
	Erosión	S-ero2	0.520	4.350	2.262	2.483
			0.030	4.350	0.065	
			0.520	0.300	0.156	
	Corrosión	S-cor1	0.520	0.350	0.182	0.338
0.520			0.300	0.156		
MUROS	Erosión	M-ero1	0.110	0.240	0.026	1.027
		M-ero2	0.230	4.350	1.001

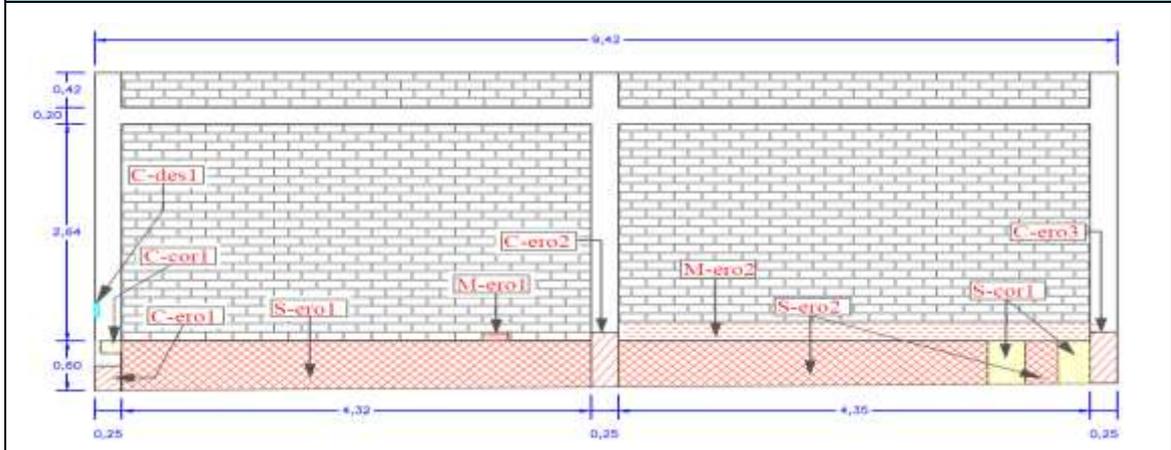
PLANO DE ELEVACIÓN DE LAS PATOLOGÍAS DE LA UNIDAD MUESTRAL 1

NIVEL DE SEVERIDAD		TIPOS DE PATOLOGÍAS EN LA UNIDAD MUESTRAL 1	CODIGO	COLOR
LEVE		Erosión	(ero)

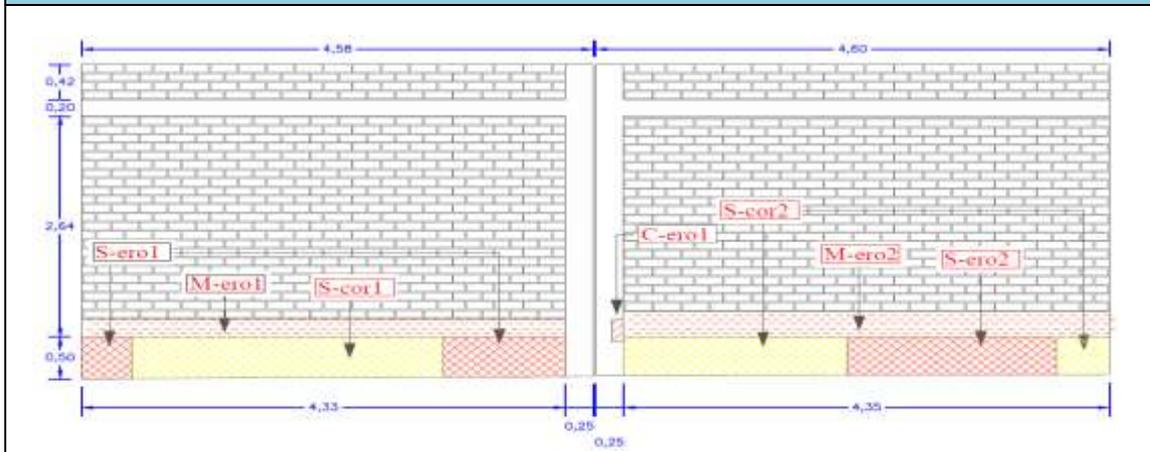
PLANO DE ELEVACIÓN DE LAS PATOLOGÍAS DE LA UNIDAD MUESTRAL 2

NIVEL DE SEVERIDAD		TIPOS DE PATOLOGÍAS EN LA UNIDAD MUESTRAL 2	CODIGO	COLOR
LEVE		Erosión	(ero)

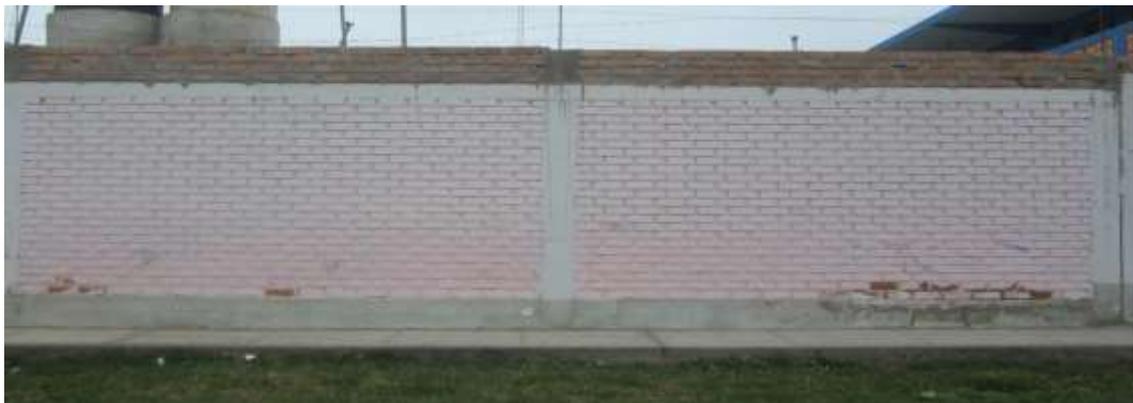
REPRESENTACIÓN FOTOGRAFICA DE LA UNIDAD MUESTRAL 03

PATOLOGÍAS DE LA UNIDAD MUESTRAL 03						
ÁREA TOTAL DE LOS ELEMENTOS ESTRUCTURALES						30.97
PATOLOGÍAS	ÁREA AFECTADA		ÁREA TOTAL AFECTADA		ÁREA TOTAL NO AFECTADA	
	(m²)	(%)	(m²)	(%)	(m²)	(%)
EROSIÓN	2.579	8.33%				
MOHO	0.000	0.00%				
FISURAS	0.000	0.00%				
DESPRENDIMIENTOS	0.000	0.00%	2.77	8.94%	28.20	91.06%
CORROSIÓN	0.000	0.00%				
EFLORESCENCIA	0.190	0.61%				
ELEMENTOS ESTRUCTURALES AFECTADOS DE LA UNIDAD DE MUESTRA 03						
ELEMENTOS SESTRUCTURALES	ÁREA TOTAL DE CADA ELEMENTO ESTRUCTURAL (m²)		ÁREA AFECTADA		ÁREA NO AFECTADA	
			(m²)	(%)	(m²)	(%)
VIGAS		1.74	0.00	0.00%	1.74	100.00%
COLUMNAS		2.75	0.15	5.34%	2.60	94.66%
SOBRECIMENTOS		3.48	1.79	51.42%	1.69	48.58%
MUROS		22.99	0.83	3.61%	22.16	96.39%
TOTAL		30.97	2.77	8.94%	28.20	91.06%
NIVELES DE SEVERIDAD DE LA UNIDAD MUESTRAL 03						
ÁREA TOTAL CON PATOLOGÍAS (m²)	ÁREA TOTAL SIN PATOLOGÍAS (m²)	LEVE	MODERADO	SEVERO

2.77	28.20	1.17	1.60	0.00		
UNIDAD MUESTRAL 03						
8.94%	91.06%	3.77%	5.17%	0.00%

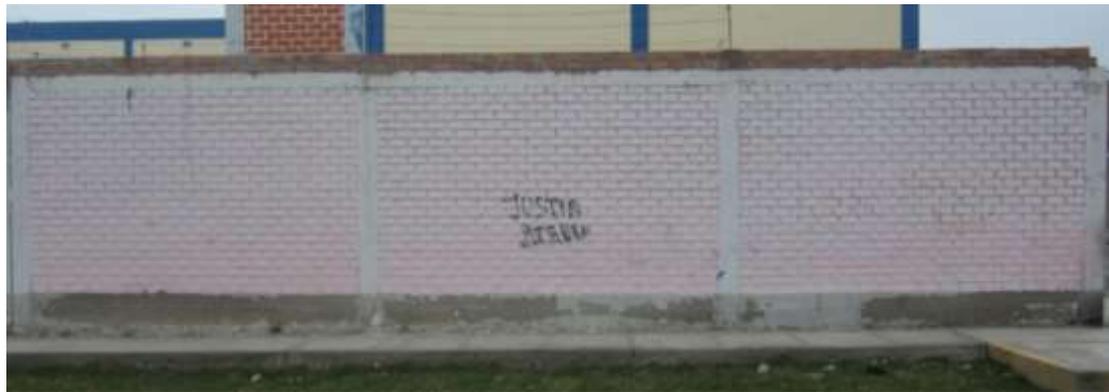
REPRESENTACIÓN FOTOGRAFICA DE LA UNIDAD MUESTRAL 04

PATOLOGÍAS DE LA UNIDAD MUESTRAL 04						
ÁREA TOTAL DE LOS ELEMENTOS ESTRUCTURALES						50.05
PATOLOGÍAS	ÁREA AFECTADA		ÁREA TOTAL AFECTADA		ÁREA TOTAL NO AFECTADA	
	(m²)	(%)	(m²)	(%)	(m²)	(%)
EROSIÓN	6.989	13.97%				
MOHO	0.000	0.00%				
FISURAS	0.000	0.00%				
DESPRENDIMIENTOS	0.000	0.00%	6.99	13.97%	43.06	86.03%
CORROSIÓN	0.000	0.00%				
EFLORESCENCIA	0.000	0.00%				
ELEMENTOS ESTRUCTURALES AFECTADOS DE LA UNIDAD DE MUESTRA 04						
ELEMENTOS SESTRUCTURALES	ÁREA TOTAL DE CADA ELEMENTO ESTRUCTURAL (m²)		ÁREA AFECTADA		ÁREA NO AFECTADA	
	(m²)	(%)	(m²)	(%)	(m²)	(%)
VIGAS	2.60		0.00	0.00%	2.60	100.00%
COLUMNAS	3.58		0.50	13.98%	3.08	86.02%
SOBRECIMIENOS	6.49		6.49	100.00%	0.00	0.00%
MUROS	37.38		0.00	0.00%	37.38	100.00%
TOTAL	50.05		6.99	13.97%	43.06	86.03%
NIVELES DE SEVERIDAD DE LA UNIDAD MUESTRAL 04						
ÁREA TOTAL CON PATOLOGÍAS (m²)	ÁREA TOTAL SIN PATOLOGÍAS (m²)	LEVE	MODERADO	SEVERO

6.99	43.06	6.99	0.00	0.00		
UNIDAD MUESTRAL 04						
13.97%	86.03%	13.97%	0.00%	0.00%

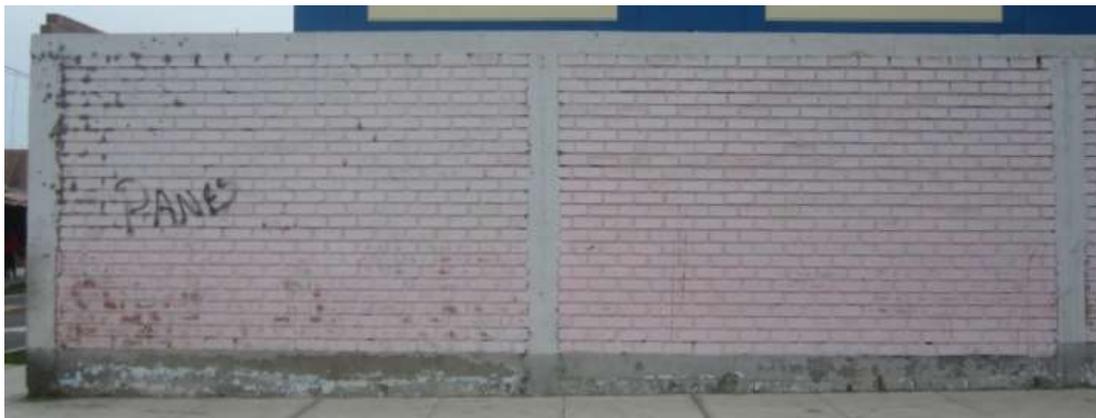
REPRESENTACIÓN FOTOGRAFICA DE LA UNIDAD MUESTRAL 05

EVALUACIÓN DE LAS PATOLOGÍAS DE LA UNIDAD MUESTRAL 05							
ELEMENTOS ESTRUCTURALES	ÁREA TOTAL (m ²)	PATOLOGIAS HALLADAS	ÁREA AFECTADA		ÁREA NO AFECTADA		NIVEL DE SEVERIDAD
			(m ²)	(%)	(m ²)	(%)	
Vigas	1.610	Moho	0.238	14.78%	1.372	85.22%	Leve
Columnas	2.289	Moho	0.400	17.48%	1.889	82.52%	Leve
		Erosión	0.161	7.04%	2.128	92.96%	Leve
Sobrecimiento	2.826	Erosión	2.794	98.86%	0.032	1.14%	Leve
		Corrosión	0.032	1.13%	2.794	98.87%	Severo
Muros	20.125	Erosión	5.756	28.60%	14.37	71.40%	Leve
		Moho	1.666	8.28%	18.46	91.72%	Leve

PATOLOGÍAS DE LA UNIDAD MUESTRAL 05							
ÁREA TOTAL DE LOS ELEMENTOS ESTRUCTURALES							26.85
PATOLOGÍAS	ÁREA AFECTADA		ÁREA TOTAL AFECTADA		ÁREA TOTAL NO AFECTADA		
	(m ²)	(%)	(m ²)	(%)	(m ²)	(%)	
EROSIÓN	2.955	11.01%					
MOHO	2.304	8.58%					
FISURAS	0.000	0.00%					
DESPRENDIMIENTOS	0.000	0.00%	5.29	19.71%	21.56	80.29%	
CORROSIÓN	0.032	0.12%					
EFLORESCENCIA	0.000	0.00%

NIVELES DE SEVERIDAD DE LA UNIDAD MUESTRAL 05				
ÁREA TOTAL CON PATOLOGÍAS (m²)	ÁREA TOTAL SIN PATOLOGÍAS (m²)	LEVE	MODERADO	SEVERO
11.05	15.80	11.02	0.00	0.03
UNIDAD MUESTRAL 05				
41.14%	58.86%	41.03%	0.00%	0.12%

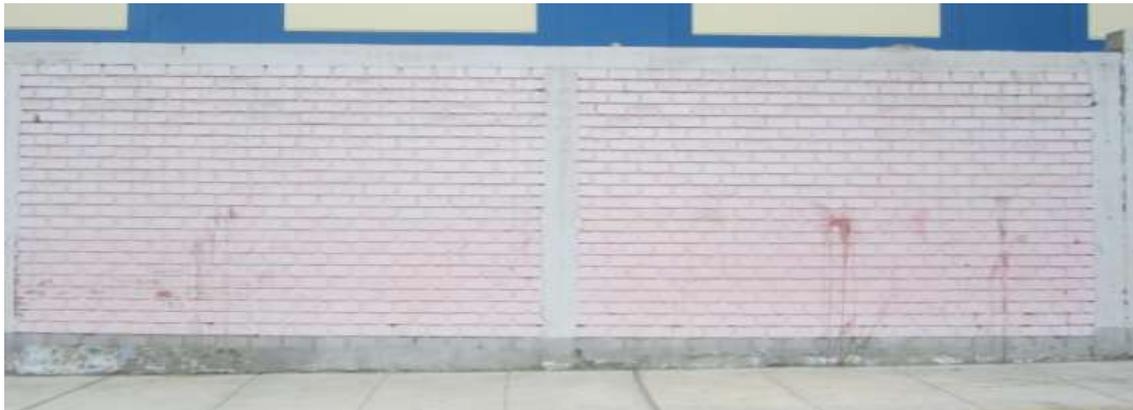
REPRESENTACIÓN FOTOGRAFICA DE LA UNIDAD MUESTRAL 06

PATOLOGÍAS DE LA UNIDAD MUESTRAL 06							
ÁREA TOTAL DE LOS ELEMENTOS ESTRUCTURALES							24.68
PATOLOGÍAS	ÁREA AFECTADA		ÁREA TOTAL AFECTADA		ÁREA TOTAL NO AFECTADA		
	(m ²)	(%)	(m ²)	(%)	(m ²)	(%)	
EROSIÓN	1.259	5.10%	1.26	5.10%	23.42	94.90%	
MOHO	0.000	0.00%					
FISURAS	0.000	0.00%					
DESPRENDIMIENTOS	0.000	0.00%					
CORROSIÓN	0.000	0.00%					
EFLORESCENCIA	0.000	0.00%

NIVELES DE SEVERIDAD DE LA UNIDAD MUESTRAL 06				
ÁREA TOTAL CON PATOLOGÍAS (m²)	ÁREA TOTAL SIN PATOLOGÍAS (m²)	LEVE	MODERADO	SEVERO
1.26	23.42	1.26	0.00	0.00
UNIDAD MUESTRAL 06				
5.10%	94.90%	5.10%	0.00%	0.00%

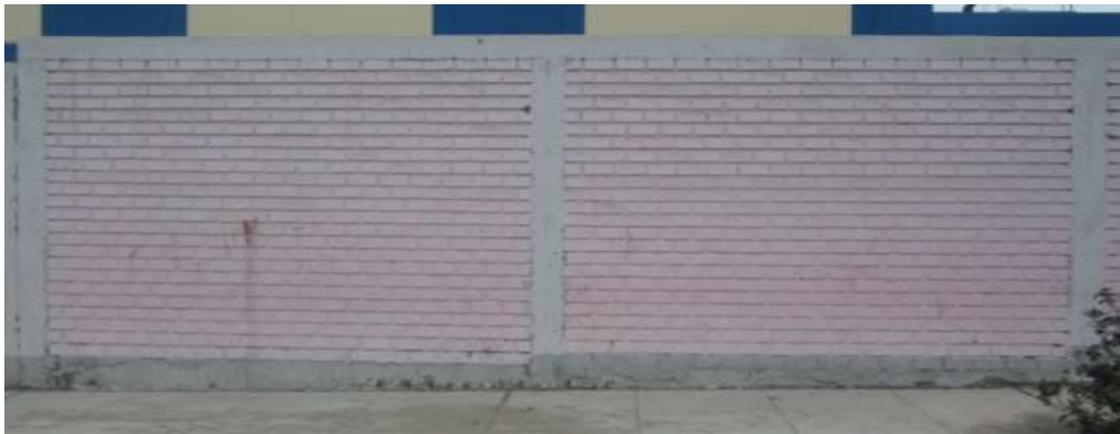
REPRESENTACIÓN FOTOGRAFICA DE LA UNIDAD MUESTRAL 07

EVALUACIÓN DE LAS PATOLOGÍAS DE LA UNIDAD MUESTRAL 07							
ELEMENTOS ESTRUCTURALES	ÁREA TOTAL (m ²)	PATOLOGIAS HALLADAS	ÁREA AFECTADA		ÁREA NO AFECTADA		NIVEL DE SEVERIDAD
			(m ²)	(%)	(m ²)	(%)	
Vigas	1.502	Ninguno	0.000	0.00%	1.502	100.00%	Ninguno
Columnas	2.165	Erosión	0.033	1.50%	2.133	98.50%	Leve
Sobrecimiento	1.613	Erosión	0.774	47.98%	0.839	52.02%	Leve
		Corrosión	0.213	13.23%	1.400	86.77%	Moderado
Muros	18.624	Erosión	0.265	1.42%	18.36	98.58%	Leve

PATOLOGÍAS DE LA UNIDAD MUESTRAL 07						
ÁREA TOTAL DE LOS ELEMENTOS ESTRUCTURALES						23.90
PATOLOGÍAS	ÁREA AFECTADA		ÁREA TOTAL AFECTADA		ÁREA TOTAL NO AFECTADA	
	(m²)	(%)	(m²)	(%)	(m²)	(%)
EROSIÓN	1.072	4.48%				
MOHO	0.000	0.00%				
FISURAS	0.000	0.00%				
DESPRENDIMIENTOS	0.000	0.00%	1.28	5.38%	22.62	94.62%
CORROSIÓN	0.213	0.89%				
EFLORESCENCIA	0.000	0.00%				
ELEMENTOS ESTRUCTURALES AFECTADOS DE LA UNIDAD DE MUESTRA 07						
ELEMENTOS SESTRUCTURALES	ÁREA TOTAL DE CADA ELEMENTO ESTRUCTURAL (m²)		ÁREA AFECTADA		ÁREA NO AFECTADA	
			(m²)	(%)	(m²)	(%)
VIGAS		1.50	0.00	0.00%	1.50	100.00%
COLUMNAS		2.17	0.03	1.50%	2.13	98.50%
SOBRECIMENTOS		1.61	0.99	61.21 %	0.63	38.79%
MUROS		18.62	0.27	1.42%	18.36	98.58%
TOTAL		23.90	1.28	5.38%	22.62	94.62%
NIVELES DE SEVERIDAD DE LA UNIDAD MUESTRAL 07						
ÁREA TOTAL CON PATOLOGÍAS (m²)	ÁREA TOTAL SIN PATOLOGÍAS (m²)	LEVE	MODERADO	SEVERO

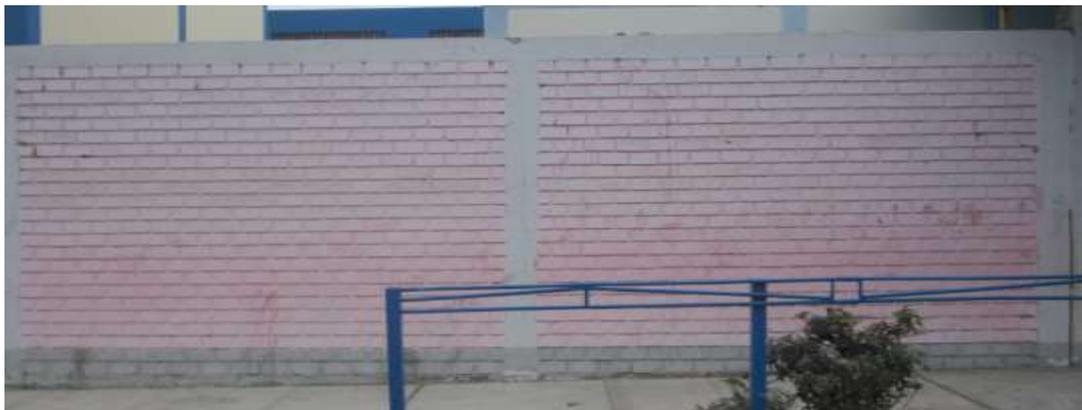
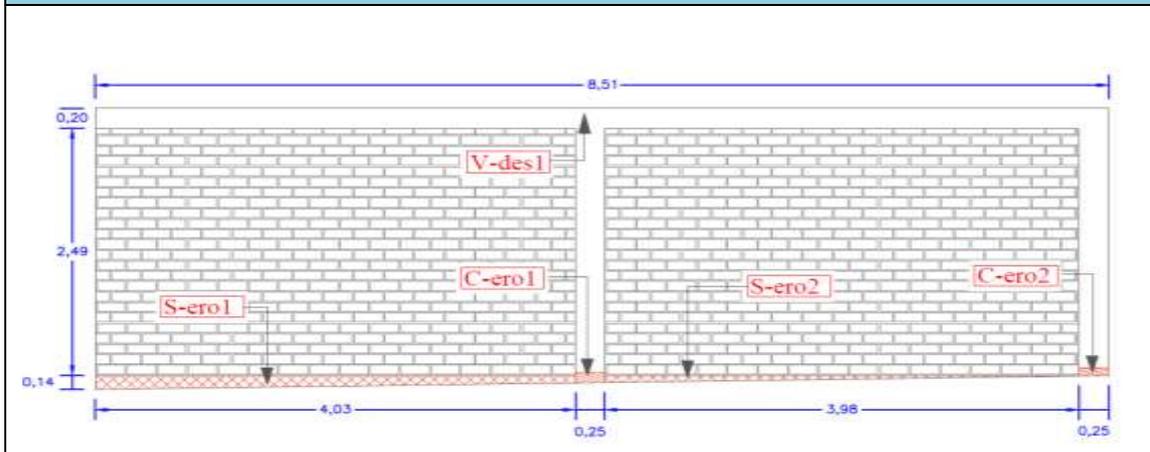
REPRESENTACIÓN FOTOGRAFICA DE LA UNIDAD MUESTRAL 08

PATOLOGÍAS DE LA UNIDAD MUESTRAL 08						
ÁREA TOTAL DE LOS ELEMENTOS ESTRUCTURALES						23.49
PATOLOGÍAS	ÁREA AFECTADA		ÁREA TOTAL AFECTADA		ÁREA TOTAL NO AFECTADA	
	(m²)	(%)	(m²)	(%)	(m²)	(%)
EROSIÓN	0.622	2.65%				
MOHO	0.000	0.00%				
FISURAS	0.000	0.00%				
DESPRENDIMIENTOS	0.000	0.00%	0.62	2.65%	22.87	97.35%
CORROSIÓN	0.000	0.00%				
EFLORESCENCIA	0.000	0.00%				
ELEMENTOS ESTRUCTURALES AFECTADOS DE LA UNIDAD DE MUESTRA 08						
ELEMENTOS SESTRUCTURALES	ÁREA TOTAL DE CADA ELEMENTO ESTRUCTURAL (m²)		ÁREA AFECTADA		ÁREA NO AFECTADA	
	(m²)	(%)	(m²)	(%)	(m²)	(%)
VIGAS	1.60		0.00	0.00%	1.60	100.00%
COLUMNAS	1.36		0.05	3.30%	1.32	96.70%
SOBRECIMIENTOS	0.58		0.58	100.00%	0.00	0.00%
MUROS	19.94		0.00	0.00%	19.94	100.00%
TOTAL	23.49		0.62	2.65%	22.87	97.35%
NIVELES DE SEVERIDAD DE LA UNIDAD MUESTRAL 08						
ÁREA TOTAL CON PATOLOGÍAS (m²)	ÁREA TOTAL SIN PATOLOGÍAS (m²)	LEVE	MODERADO	SEVERO

0.62	22.87	0.62	0.00	0.00		
UNIDAD MUESTRAL 08						
2.65%	97.35%	2.65%	0.00%	0.00%

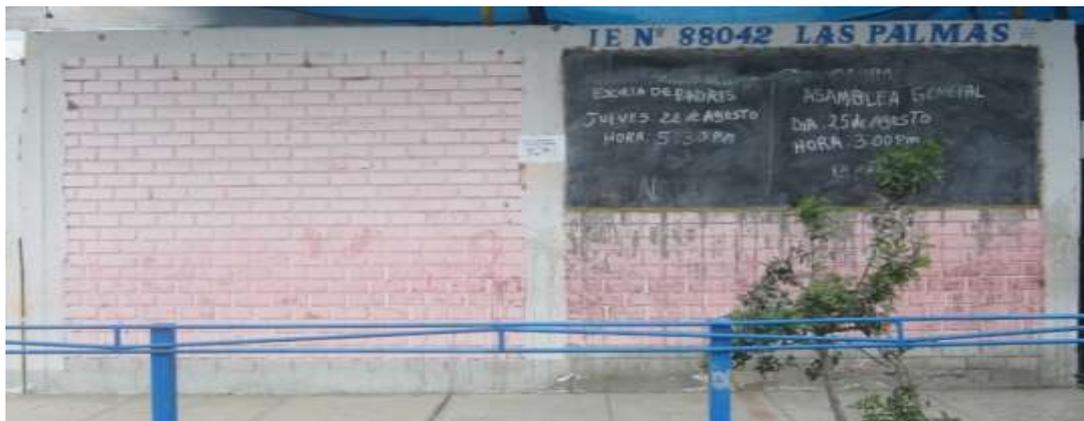
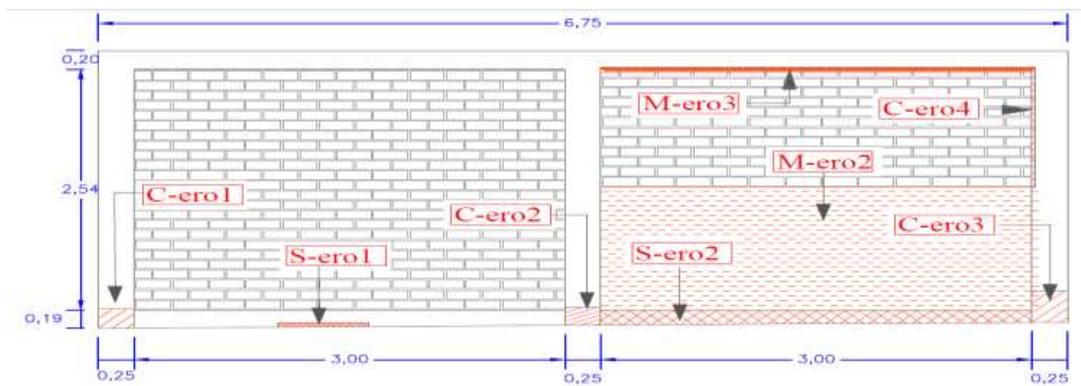
REPRESENTACIÓN FOTOGRAFICA DE LA UNIDAD MUESTRAL 09

PATOLOGÍAS DE LA UNIDAD MUESTRAL 09						
ÁREA TOTAL DE LOS ELEMENTOS ESTRUCTURALES						19.58
PATOLOGÍAS	ÁREA AFECTADA		ÁREA TOTAL AFECTADA		ÁREA TOTAL NO AFECTADA	
	(m²)	(%)	(m²)	(%)	(m²)	(%)
EROSIÓN	4.725	24.14%				
MOHO	0.000	0.00%				
FISURAS	0.000	0.00%				
DESPRENDIMIENTOS	0.000	0.00%	4.72	24.14%	14.85	75.86%
CORROSIÓN	0.000	0.00%				
EFLORESCENCIA	0.000	0.00%				
ELEMENTOS ESTRUCTURALES AFECTADOS DE LA UNIDAD DE MUESTRA 09						
ELEMENTOS SESTRUCTURALES	ÁREA TOTAL DE CADA ELEMENTO ESTRUCTURAL (m²)		ÁREA AFECTADA		ÁREA NO AFECTADA	
	(m²)	(%)	(m²)	(%)	(m²)	(%)
VIGAS		1.20	0.08	6.30%	1.12	93.70%
COLUMNAS		2.18	0.21	9.70%	1.96	90.30%
SOBRECIMENTOS		0.96	0.46	48.24%	0.50	51.76%
MUROS		15.24	3.98	26.08%	11.27	73.92%
TOTAL		19.58	4.72	24.14%	14.85	75.86%
NIVELES DE SEVERIDAD DE LA UNIDAD MUESTRAL 09						
ÁREA TOTAL CON PATOLOGÍAS (m²)	ÁREA TOTAL SIN PATOLOGÍAS (m²)	LEVE	MODERADO	SEVERO

4.72	14.85	4.26	0.46	0.00		
UNIDAD MUESTRAL 09						
24.14%	75.86%	21.77%	2.37%	0.00%

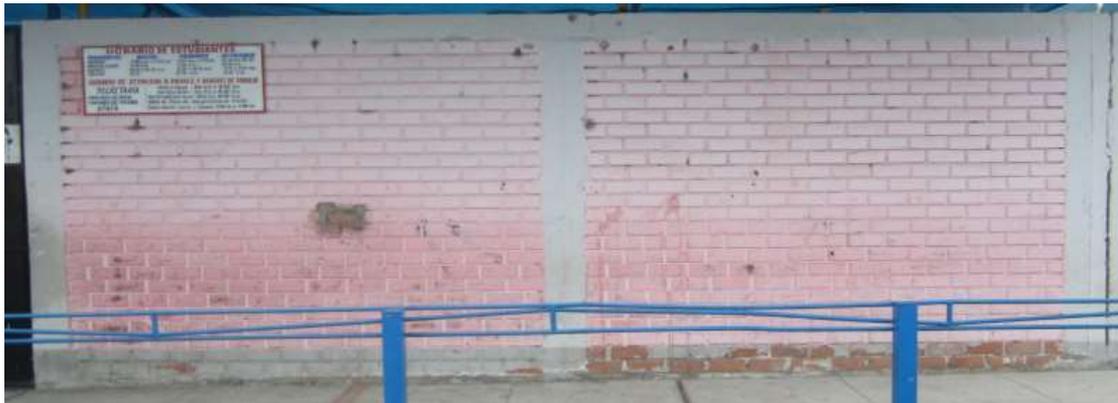
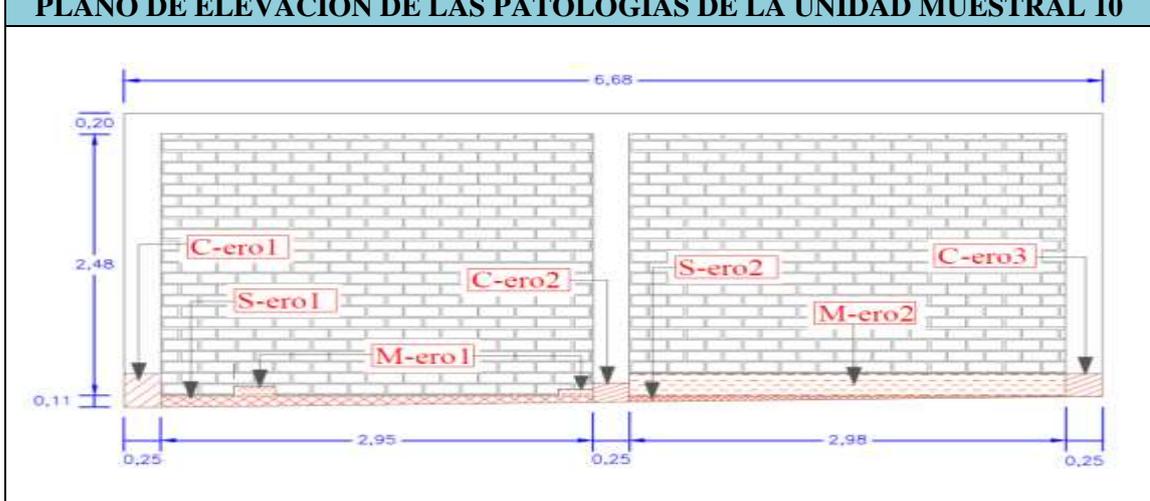
REPRESENTACIÓN FOTOGRAFICA DE LA UNIDAD MUESTRAL 10

PATOLOGÍAS DE LA UNIDAD MUESTRAL 10						
ÁREA TOTAL DE LOS ELEMENTOS ESTRUCTURALES						18.30
PATOLOGÍAS	ÁREA AFECTADA		ÁREA TOTAL AFECTADA		ÁREA TOTAL NO AFECTADA	
	(m²)	(%)	(m²)	(%)	(m²)	(%)
EROSIÓN	1.201	6.56%				
MOHO	0.000	0.00%				
FISURAS	0.000	0.00%				
DESPRENDIMIENTOS	0.000	0.00%	1.20	6.56%	17.10	93.44%
CORROSIÓN	0.000	0.00%				
EFLORESCENCIA	0.000	0.00%				
ELEMENTOS ESTRUCTURALES AFECTADOS DE LA UNIDAD DE MUESTRA 10						
ELEMENTOS SESTRUCTURALES	ÁREA TOTAL DE CADA ELEMENTO ESTRUCTURAL (m²)		ÁREA AFECTADA		ÁREA NO AFECTADA	
			(m²)	(%)	(m²)	(%)
VIGAS	1.19		0.00	0.00%	1.19	100.00%
COLUMNAS	2.06		0.18	8.76%	1.88	91.24%
SOBRECIMENTOS	0.36		0.36	100.00%	0.00	0.00%
MUROS	14.71		0.67	4.52%	14.04	95.48%
TOTAL	18.30		1.20	6.56%	17.10	93.44%
NIVELES DE SEVERIDAD DE LA UNIDAD MUESTRAL 10						
ÁREA TOTAL CON PATOLOGÍAS (m²)	ÁREA TOTAL SIN PATOLOGÍAS (m²)	LEVE	MODERADO	SEVERO

1.20	17.10	1.20	0.00	0.00		
UNIDAD MUESTRAL 10						
6.56%	93.44%	6.56%	0.00%	0.00%

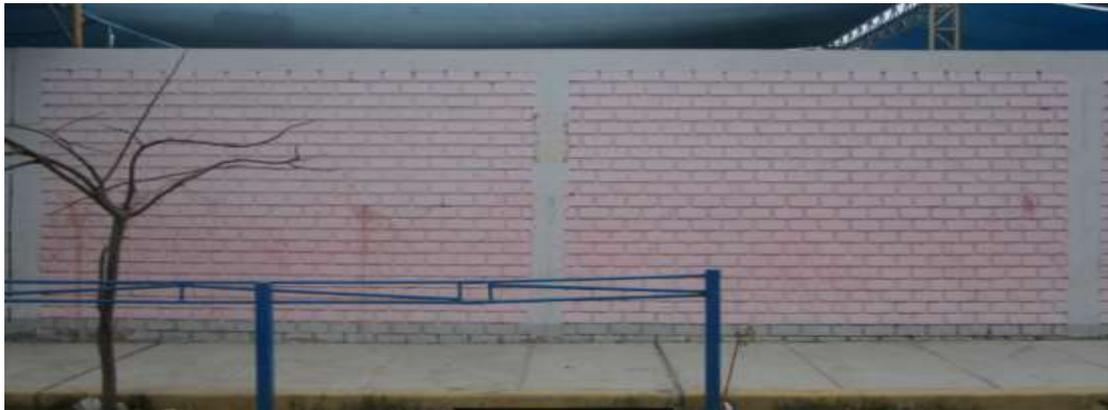
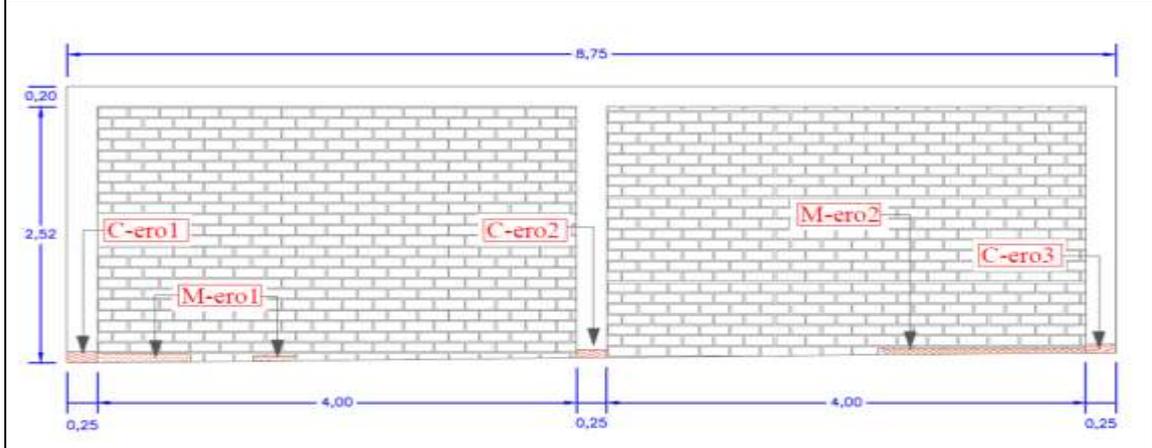
REPRESENTACIÓN FOTOGRAFICA DE LA UNIDAD MUESTRAL 11

PATOLOGÍAS DE LA UNIDAD MUESTRAL 11						
ÁREA TOTAL DE LOS ELEMENTOS ESTRUCTURALES						23.76
PATOLOGÍAS	ÁREA AFECTADA		ÁREA TOTAL AFECTADA		ÁREA TOTAL NO AFECTADA	
	(m²)	(%)	(m²)	(%)	(m²)	(%)
EROSIÓN	0.414	1.74%				
MOHO	0.000	0.00%				
FISURAS	0.000	0.00%				
DESPRENDIMIENTOS	0.000	0.00%	0.41	1.74%	23.35	98.26%
CORROSIÓN	0.000	0.00%				
EFLORESCENCIA	0.000	0.00%				
ELEMENTOS ESTRUCTURALES AFECTADOS DE LA UNIDAD DE MUESTRA 11						
ELEMENTOS SESTRUCTURALES	ÁREA TOTAL DE CADA ELEMENTO ESTRUCTURAL (m²)		ÁREA AFECTADA		ÁREA NO AFECTADA	
	(m²)	(%)	(m²)	(%)	(m²)	(%)
VIGAS	1.60		0.00	0.00%	1.60	100.00%
COLUMNAS	2.00		0.24	12.15%	1.76	87.85%
SOBRECIMENTOS	0.00		0.00	0.00%	0.00	0.00%
MUROS	20.16		0.17	0.85%	19.99	99.15%
TOTAL	23.76		0.41	1.74%	23.35	98.26%
NIVELES DE SEVERIDAD DE LA UNIDAD MUESTRAL 11						
ÁREA TOTAL CON PATOLOGÍAS (m²)	ÁREA TOTAL SIN PATOLOGÍAS (m²)	LEVE	MODERADO	SEVERO

0.41	23.35	0.41	0.00	0.00		
UNIDAD MUESTRAL 11						
1.74%	98.26%	1.74%	0.00%	0.00%

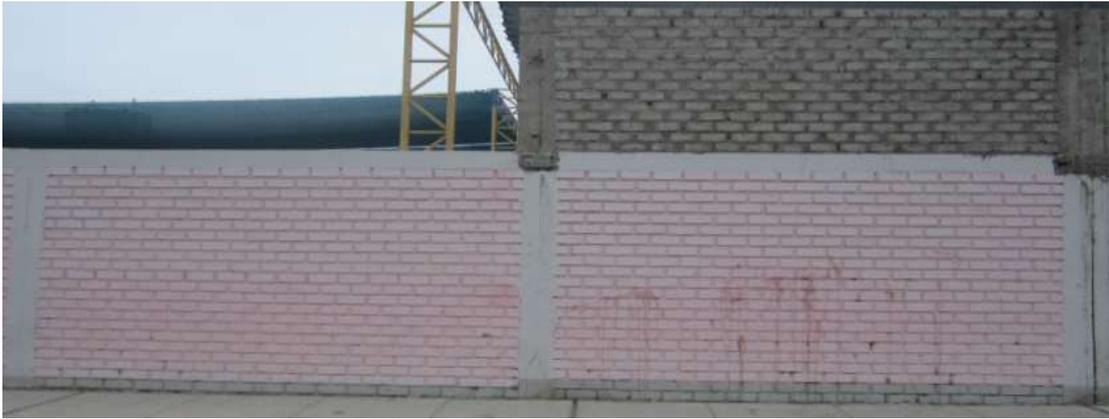
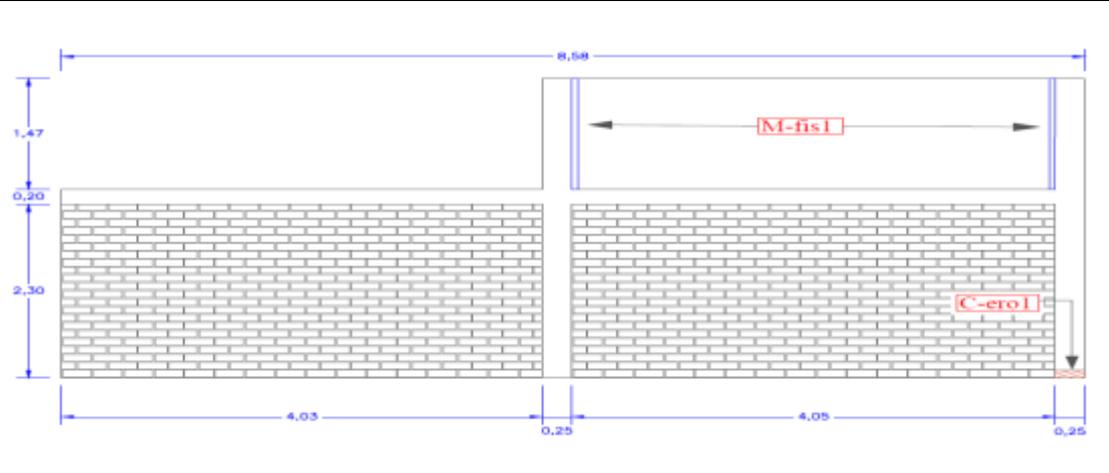
PLANO DE ELEVACIÓN DE LAS PATOLOGÍAS DE LA UNIDAD MUESTRAL 12

PATOLOGÍAS DE LA UNIDAD MUESTRAL 12						
ÁREA TOTAL DE LOS ELEMENTOS ESTRUCTURALES						28.14
PATOLOGÍAS	ÁREA AFECTADA		ÁREA TOTAL AFECTADA		ÁREA TOTAL NO AFECTADA	
	(m²)	(%)	(m²)	(%)	(m²)	(%)
EROSIÓN	0.025	0.09%				
MOHO	0.000	0.00%				
FISURAS	0.147	0.52%				
DESPRENDIMIENTOS	0.000	0.00%	0.17	0.61%	27.97	99.39%
CORROSIÓN	0.000	0.00%				
EFLORESCENCIA	0.000	0.00%				
ELEMENTOS ESTRUCTURALES AFECTADOS DE LA UNIDAD DE MUESTRA 12						
ELEMENTOS SESTRUCTURALES	ÁREA TOTAL DE CADA ELEMENTO ESTRUCTURAL (m²)		ÁREA AFECTADA		ÁREA NO AFECTADA	
			(m²)	(%)	(m²)	(%)
VIGAS		1.62	0.00	0.00%	1.62	100.00%
COLUMNAS		1.99	0.03	1.26%	1.96	98.74%
SOBRECIMENTOS		0.00	0.00	0.00%	0.00	100.00%
MUROS		24.54	0.15	0.60%	24.39	99.40%
TOTAL		28.14	0.17	0.61%	27.97	99.39%
NIVELES DE SEVERIDAD DE LA UNIDAD MUESTRAL 12						
ÁREA TOTAL CON PATOLOGÍAS (m²)	ÁREA TOTAL SIN PATOLOGÍAS (m²)	LEVE	MODERADO	SEVERO

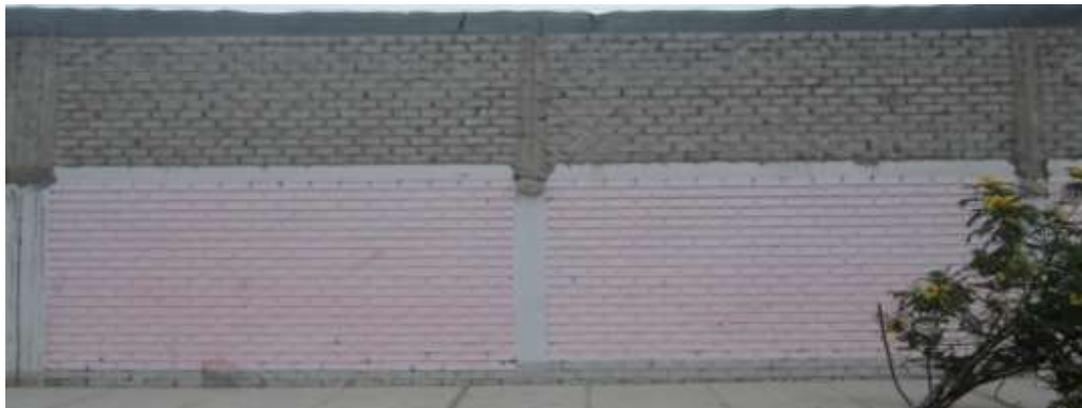
REPRESENTACIÓN FOTOGRAFICA DE LA UNIDAD MUESTRAL 13

PATOLOGÍAS DE LA UNIDAD MUESTRAL 13						
ÁREA TOTAL DE LOS ELEMENTOS ESTRUCTURALES						37.07
PATOLOGÍAS	ÁREA AFECTADA		ÁREA TOTAL AFECTADA		ÁREA TOTAL NO AFECTADA	
	(m²)	(%)	(m²)	(%)	(m²)	(%)
EROSIÓN	0.303	0.82%				
MOHO	0.000	0.00%				
FISURAS	0.221	0.59%				
DESPRENDIMIENTOS	0.000	0.00%	0.52	1.41%	36.55	98.59%
CORROSIÓN	0.000	0.00%				
EFLORESCENCIA	0.000	0.00%				
ELEMENTOS ESTRUCTURALES AFECTADOS DE LA UNIDAD DE MUESTRA 13						
ELEMENTOS SESTRUCTURALES	ÁREA TOTAL DE CADA ELEMENTO ESTRUCTURAL (m²)		ÁREA AFECTADA		ÁREA NO AFECTADA	
	(m²)	(%)	(m²)	(%)	(m²)	(%)
VIGAS	1.62		0.00	0.00%	1.62	100.00%
COLUMNAS	3.13		0.06	1.75%	3.08	98.25%
SOBRECIMENTOS	0.00		0.00	0.00%	0.00	100.00%
MUROS	32.32		0.47	1.45%	31.85	98.55%
TOTAL	37.07		0.52	1.41%	36.55	98.59%
NIVELES DE SEVERIDAD DE LA UNIDAD MUESTRAL 13						
ÁREA TOTAL CON PATOLOGÍAS (m²)	ÁREA TOTAL SIN PATOLOGÍAS (m²)	LEVE	MODERADO	SEVERO

0.52	36.55	0.30	0.00	0.22		
UNIDAD MUESTRAL 13						
1.41%	98.59%	0.82%	0.00%	0.59%

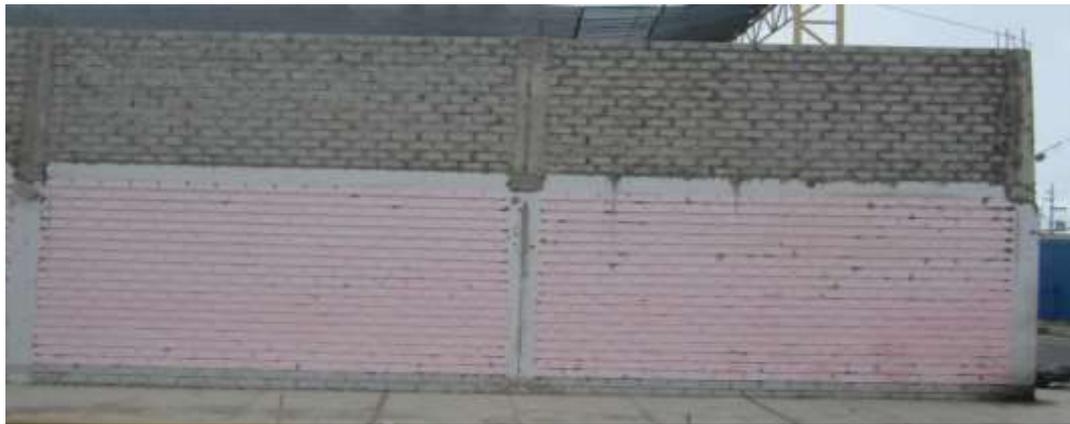
REPRESENTACIÓN FOTOGRAFICA DE LA UNIDAD MUESTRAL 14

PATOLOGÍAS DE LA UNIDAD MUESTRAL 14						
ÁREA TOTAL DE LOS ELEMENTOS ESTRUCTURALES						36.20
PATOLOGÍAS	ÁREA AFECTADA		ÁREA TOTAL AFECTADA		ÁREA TOTAL NO AFECTADA	
	(m²)	(%)	(m²)	(%)	(m²)	(%)
EROSIÓN	0.899	2.48%				
MOHO	0.000	0.00%				
FISURAS	0.147	0.41%				
DESPRENDIMIENTOS	0.000	0.00%	1.05	2.89%	35.15	97.11%
CORROSIÓN	0.000	0.00%				
EFLORESCENCIA	0.000	0.00%

NIVELES DE SEVERIDAD DE LA UNIDAD MUESTRAL 14				
ÁREA TOTAL CON PATOLOGÍAS (m²)	ÁREA TOTAL SIN PATOLOGÍAS (m²)	LEVE	MODERADO	SEVERO
1.05	35.15	0.90	0.00	0.15
UNIDAD MUESTRAL 14				
2.89%	97.11%	2.48%	0.00%	0.41%

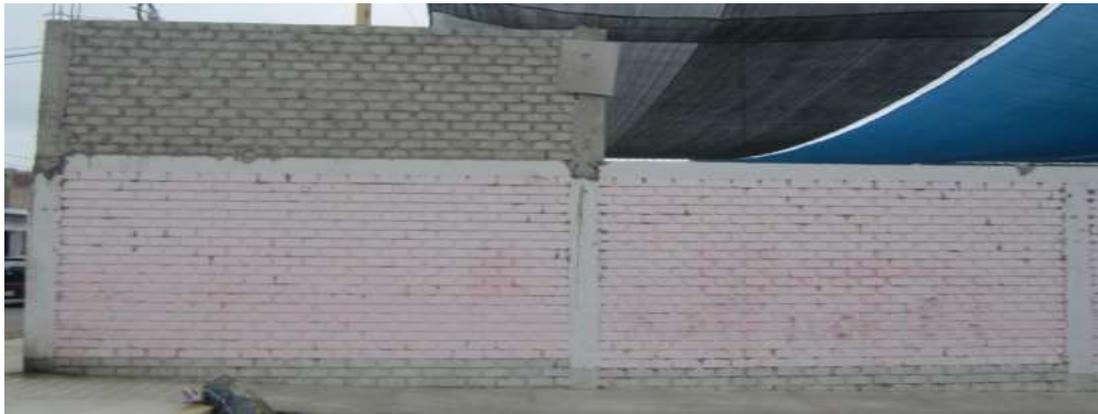
REPRESENTACIÓN FOTOGRAFICA DE LA UNIDAD MUESTRAL 15

PATOLOGÍAS DE LA UNIDAD MUESTRAL 15						
ÁREA TOTAL DE LOS ELEMENTOS ESTRUCTURALES						31.70
PATOLOGÍAS	ÁREA AFECTADA		ÁREA TOTAL AFECTADA		ÁREA TOTAL NO AFECTADA	
	(m²)	(%)	(m²)	(%)	(m²)	(%)
EROSIÓN	1.286	4.06%				
MOHO	1.600	5.05%				
FISURAS	0.037	0.12%				
DESPRENDIMIENTOS	0.000	0.00%	2.92	9.22%	28.78	90.78%
CORROSIÓN	0.000	0.00%				
EFLORESCENCIA	0.000	0.00%				
ELEMENTOS ESTRUCTURALES AFECTADOS DE LA UNIDAD DE MUESTRA 15						
ELEMENTOS SESTRUCTURALES	ÁREA TOTAL DE CADA ELEMENTO ESTRUCTURAL (m²)		ÁREA AFECTADA		ÁREA NO AFECTADA	
	(m²)	(%)	(m²)	(%)	(m²)	(%)
VIGAS	1.73		0.00	0.00%	1.73	100.00%
COLUMNAS	2.69		0.05	1.76%	2.65	98.24%
SOBRECIMENTOS	0.00		0.00	0.00%	0.00	100.00%
MUROS	27.28		2.88	10.54%	24.40	89.46%
TOTAL	31.70		2.92	9.22%	28.78	90.78%
NIVELES DE SEVERIDAD DE LA UNIDAD MUESTRAL 15						
ÁREA TOTAL CON PATOLOGÍAS (m²)	ÁREA TOTAL SIN PATOLOGÍAS (m²)	LEVE	MODERADO	SEVERO

2.92	28.78	2.89	0.00	0.04		
UNIDAD MUESTRAL 15						
9.22%	90.78%	9.11%	0.00%	0.12%

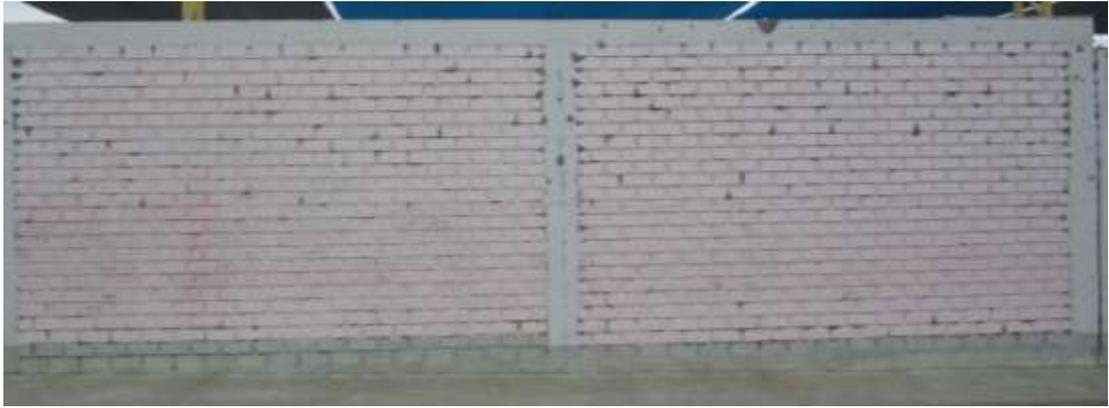
FICHA TÉCNICA DE EVALUACIÓN DE LA UNIDAD MUESTRAL 16			
TÍTULO DE LA TESIS	Determinación y Evaluación de las patologías del concreto armado en columnas, vigas, sobrecimientos y muros de albañilería confinada de la estructura del cerco de la I.E N°88042 Las Palmas del distrito de Nuevo Chimbote, Provincia del Santa, Región Ancash, Agosto 2019.		
DATOS GENERALES DE LA UNIDAD MUESTRAL 16			
Región	: Ancash	Fecha	: Agosto 2019
Provincia	: Santa	Área	: 25.55 m ²
Distrito	: Nuevo Chimbote	Antigüedad	: 14 Años
Localidad	: P. J. San Luis		
Uso de Estructura	: Cerco		
Dirección	: AA.HH Las Palmas Sector C, Calles 21 y 50 San Luis - Nuevo Chimbote.		
Tipo de Estructura	: Albañilería Confinada		
Evaluador	: Bach. Kevin Manuel Salazar Neira		
Asesor	: Mgtr. Gonzalo Miguel León de los Ríos		
REPRESENTACIÓN FOTOGRAFICA DE LA UNIDAD MUESTRAL 16

PATOLOGÍAS DE LA UNIDAD MUESTRAL 16						
ÁREA TOTAL DE LOS ELEMENTOS ESTRUCTURALES						25.55
PATOLOGÍAS	ÁREA AFECTADA		ÁREA TOTAL AFECTADA		ÁREA TOTAL NO AFECTADA	
	(m²)	(%)	(m²)	(%)	(m²)	(%)
EROSIÓN	1.064	4.17%				
MOHO	7.083	27.72%				
FISURAS	0.000	0.00%				
DESPRENDIMIENTOS	0.000	0.00%	8.15	31.88%	17.41	68.12%
CORROSIÓN	0.000	0.00%				
EFLORESCENCIA	0.000	0.00%				
ELEMENTOS ESTRUCTURALES AFECTADOS DE LA UNIDAD DE MUESTRA 16						
ELEMENTOS SESTRUCTURALES	ÁREA TOTAL DE CADA ELEMENTO ESTRUCTURAL (m²)	ÁREA AFECTADA		ÁREA NO AFECTADA		
		(m²)	(%)	(m²)	(%)	
VIGAS	1.72	0.75	43.60%	0.97	56.40%	
COLUMNAS	1.42	0.24	16.84%	1.18	83.16%	
SOBRECIMENTOS	0.82	0.82	100.00%	0.00	0.00%	
MUROS	21.59	6.14	28.44%	15.45	71.56%	
TOTAL	25.55	7.95	31.12%	17.60	68.88%	
NIVELES DE SEVERIDAD DE LA UNIDAD MUESTRAL 16						
ÁREA TOTAL CON PATOLOGÍAS (m²)	ÁREA TOTAL SIN PATOLOGÍAS (m²)	LEVE	MODERADO	SEVERO

7.95	17.60	7.20	0.75	0.00		
UNIDAD MUESTRAL 16						
31.12%	68.88%	28.19%	2.94%	0.00%

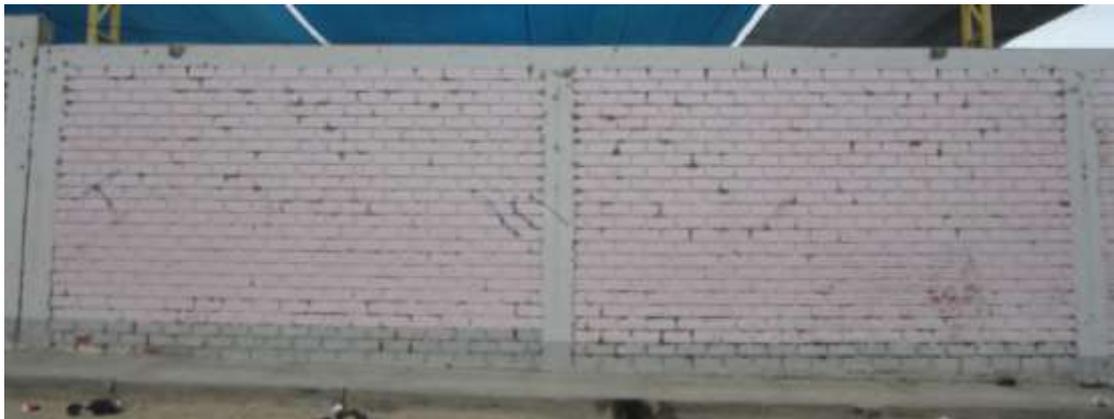
REPRESENTACIÓN FOTOGRAFICA DE LA UNIDAD MUESTRAL 17

PATOLOGÍAS DE LA UNIDAD MUESTRAL 17						
ÁREA TOTAL DE LOS ELEMENTOS ESTRUCTURALES						25.04
PATOLOGÍAS	ÁREA AFECTADA		ÁREA TOTAL AFECTADA		ÁREA TOTAL NO AFECTADA	
	(m²)	(%)	(m²)	(%)	(m²)	(%)
EROSIÓN	2.187	8.74%				
MOHO	3.865	15.44%				
FISURAS	0.000	0.00%				
DESPRENDIMIENTOS	0.000	0.00%	6.05	24.17%	18.99	75.83%
CORROSIÓN	0.000	0.00%				
EFLORESCENCIA	0.000	0.00%				
ELEMENTOS ESTRUCTURALES AFECTADOS DE LA UNIDAD DE MUESTRA 17						
ELEMENTOS SESTRUCTURALES	ÁREA TOTAL DE CADA ELEMENTO ESTRUCTURAL (m²)		ÁREA AFECTADA		ÁREA NO AFECTADA	
	(m²)	(%)	(m²)	(%)	(m²)	(%)
VIGAS	1.72		0.17	9.90%	1.55	90.10%
COLUMNAS	2.01		0.30	14.80%	1.71	85.20%
SOBRECIMENTOS	0.28		0.28	100.00%	0.00	0.00%
MUROS	21.03		5.08	24.17%	15.95	75.83%
TOTAL	25.04		5.83	23.27%	19.21	76.73%
NIVELES DE SEVERIDAD DE LA UNIDAD MUESTRAL 17						
ÁREA TOTAL CON PATOLOGÍAS (m²)	ÁREA TOTAL SIN PATOLOGÍAS (m²)	LEVE	MODERADO	SEVERO

5.83	19.21	5.83	0.00	0.00		
UNIDAD MUESTRAL 17						
23.27%	76.73%	23.27%	0.00%	0.00%

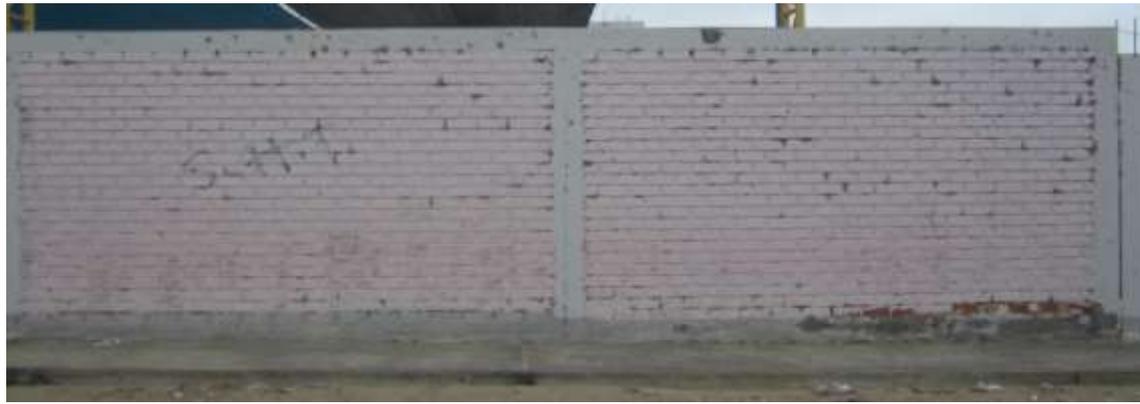
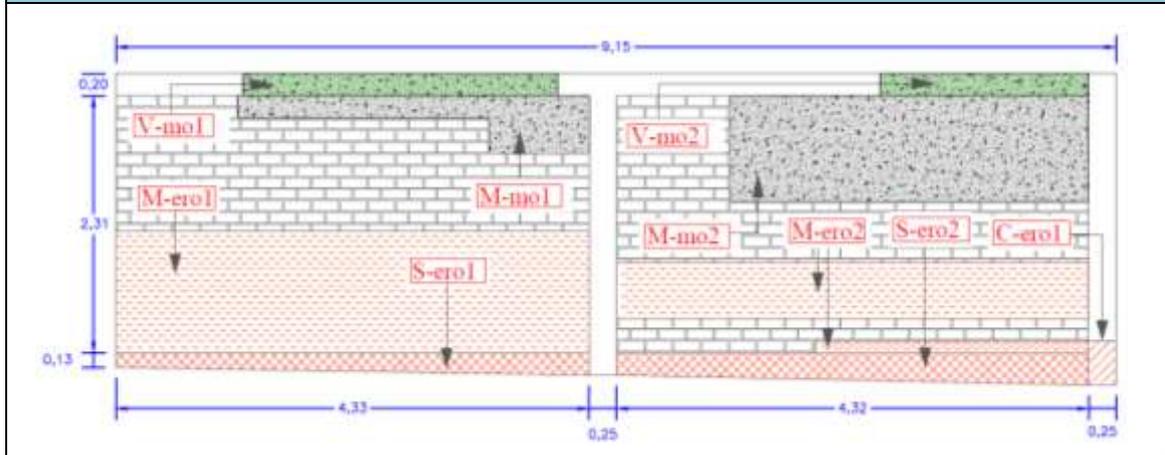
REPRESENTACIÓN FOTOGRÁFICA DE LA UNIDAD MUESTRAL 18

PATOLOGÍAS DE LA UNIDAD MUESTRAL 18						
ÁREA TOTAL DE LOS ELEMENTOS ESTRUCTURALES						24.86
PATOLOGÍAS	ÁREA AFECTADA		ÁREA TOTAL AFECTADA		ÁREA TOTAL NO AFECTADA	
	(m²)	(%)	(m²)	(%)	(m²)	(%)
EROSIÓN	8.380	33.70%				
MOHO	5.012	20.16%				
FISURAS	0.000	0.00%				
DESPRENDIMIENTOS	0.000	0.00%	13.39	53.87%	11.47	46.13%
CORROSIÓN	0.000	0.00%				
EFLORESCENCIA	0.000	0.00%				
ELEMENTOS ESTRUCTURALES AFECTADOS DE LA UNIDAD DE MUESTRA 18						
ELEMENTOS SESTRUCTURALES	ÁREA TOTAL DE CADA ELEMENTO ESTRUCTURAL (m²)		ÁREA AFECTADA		ÁREA NO AFECTADA	
	(m²)	(%)	(m²)	(%)	(m²)	(%)
VIGAS	1.73		0.96	55.38%	0.77	44.62%
COLUMNAS	1.38		0.10	7.26%	1.28	92.74%
SOBRECIMENTOS	1.77		1.77	100.00%	0.00	0.00%
MUROS	19.98		10.56	52.85%	9.42	47.15%
TOTAL	24.86		13.39	53.87%	11.47	46.13%
NIVELES DE SEVERIDAD DE LA UNIDAD MUESTRAL 18						
ÁREA TOTAL CON PATOLOGÍAS (m²)	ÁREA TOTAL SIN PATOLOGÍAS (m²)	LEVE	MODERADO	SEVERO

13.39	11.47	12.43	0.96	0.00		
UNIDAD MUESTRAL 18						
53.87%	46.13%	50.01%	3.85%	0.00%

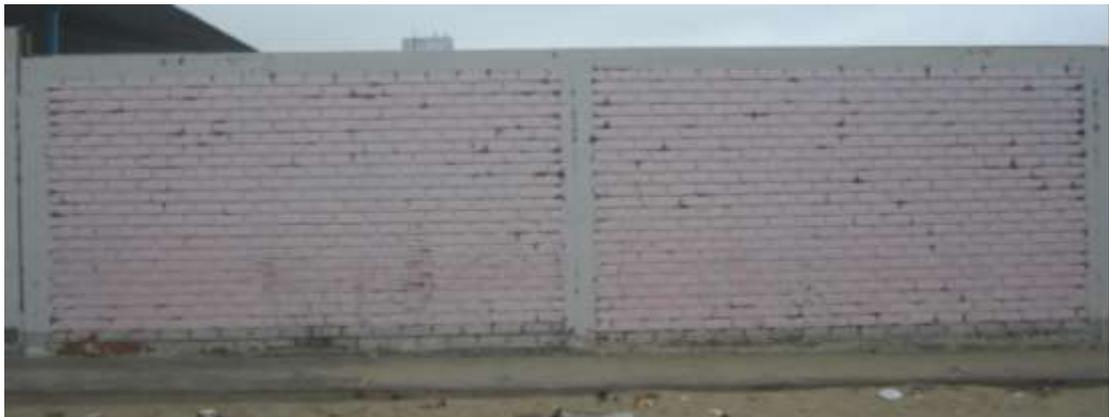
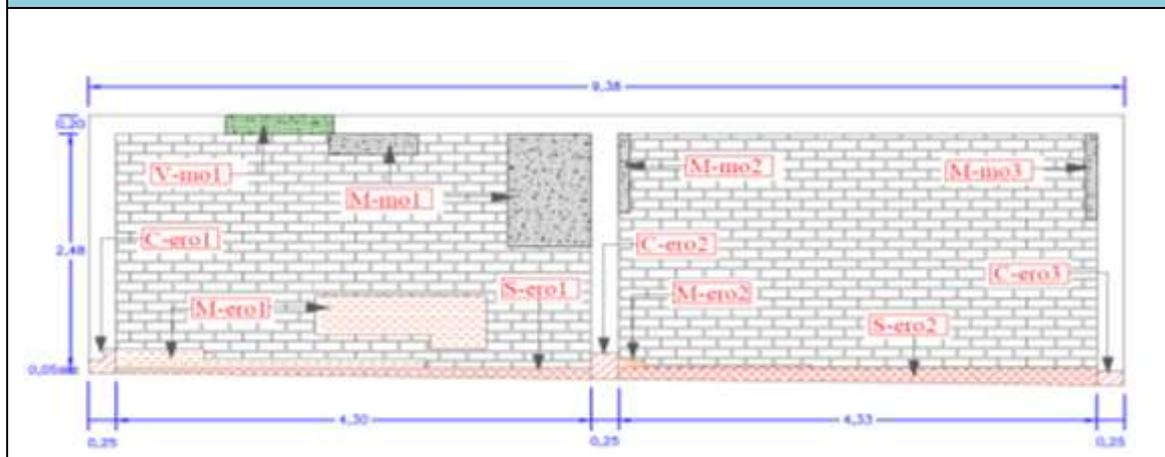
REPRESENTACIÓN FOTOGRAFICA DE LA UNIDAD MUESTRAL 19

PATOLOGÍAS DE LA UNIDAD MUESTRAL 19						
ÁREA TOTAL DE LOS ELEMENTOS ESTRUCTURALES						26.23
PATOLOGÍAS	ÁREA AFECTADA		ÁREA TOTAL AFECTADA		ÁREA TOTAL NO AFECTADA	
	(m²)	(%)	(m²)	(%)	(m²)	(%)
EROSIÓN	2.297	8.76%				
MOHO	1.446	5.51%				
FISURAS	0.000	0.00%				
DESPRENDIMIENTOS	0.000	0.00%	3.74	14.27%	22.48	85.73%
CORROSIÓN	0.000	0.00%				
EFLORESCENCIA	0.000	0.00%				
ELEMENTOS ESTRUCTURALES AFECTADOS DE LA UNIDAD DE MUESTRA 19						
ELEMENTOS SESTRUCTURALES	ÁREA TOTAL DE CADA ELEMENTO ESTRUCTURAL (m²)		ÁREA AFECTADA		ÁREA NO AFECTADA	
	(m²)	(%)	(m²)	(%)	(m²)	(%)
VIGAS	1.73		0.20	11.36%	1.53	88.64%
COLUMNAS	2.10		0.15	7.09%	1.95	92.91%
SOBRECIMENTOS	1.00		1.00	100.00%	0.00	0.00%
MUROS	21.40		2.40	11.20%	19.01	88.80%
TOTAL	26.23		3.74	14.27%	22.48	85.73%
NIVELES DE SEVERIDAD DE LA UNIDAD MUESTRAL 19						
ÁREA TOTAL CON PATOLOGÍAS (m²)	ÁREA TOTAL SIN PATOLOGÍAS (m²)	LEVE	MODERADO	SEVERO

3.74	22.48	3.74	0.00	0.00		
UNIDAD MUESTRAL 19						
14.27%	85.73%	14.27%	0.00%	0.00%

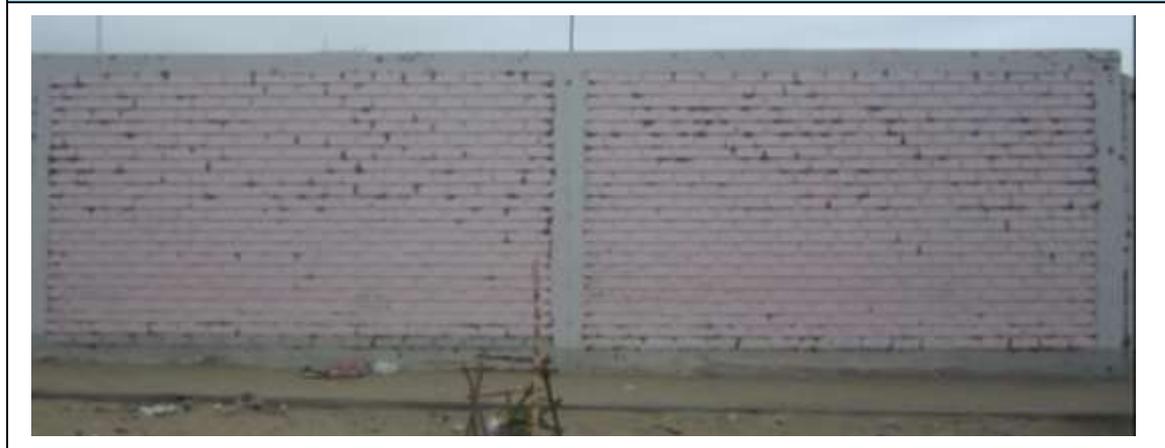
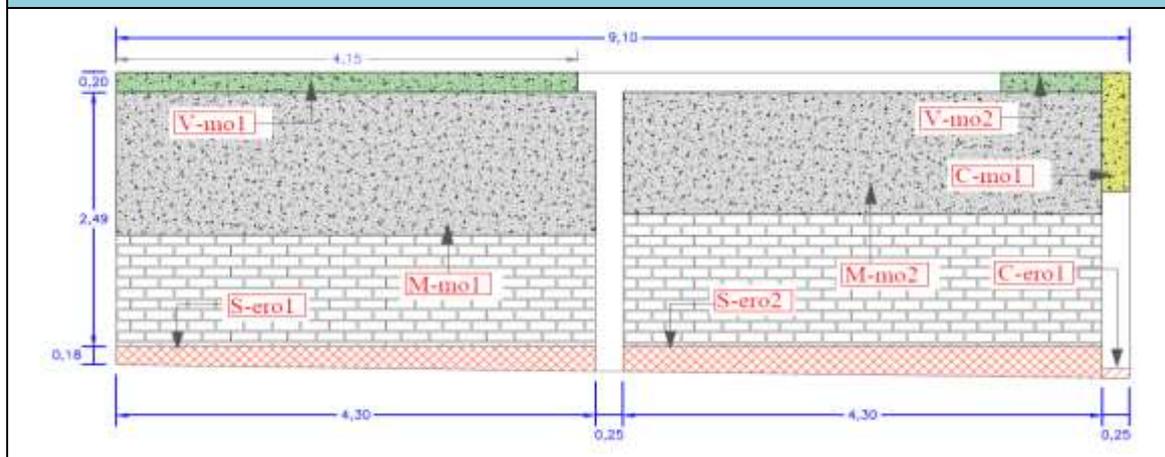
REPRESENTACIÓN FOTOGRAFICA DE LA UNIDAD MUESTRAL 20

PATOLOGÍAS DE LA UNIDAD MUESTRAL 20						
ÁREA TOTAL DE LOS ELEMENTOS ESTRUCTURALES						26.73
PATOLOGÍAS	ÁREA AFECTADA		ÁREA TOTAL AFECTADA		ÁREA TOTAL NO AFECTADA	
	(m²)	(%)	(m²)	(%)	(m²)	(%)
EROSIÓN	2.371	8.87%				
MOHO	12.424	46.47%				
FISURAS	0.000	0.00%				
DESPRENDIMIENTOS	0.000	0.00%	14.80	55.34%	11.94	44.66%
CORROSIÓN	0.000	0.00%				
EFLORESCENCIA	0.000	0.00%				
ELEMENTOS ESTRUCTURALES AFECTADOS DE LA UNIDAD DE MUESTRA 20						
ELEMENTOS SESTRUCTURALES	ÁREA TOTAL DE CADA ELEMENTO ESTRUCTURAL (m²)		ÁREA AFECTADA		ÁREA NO AFECTADA	
	(m²)	(%)	(m²)	(%)	(m²)	(%)
VIGAS	1.72		1.01	58.72%	0.71	41.28%
COLUMNAS	1.48		0.26	17.28%	1.23	82.72%
SOBRECIMENTOS	2.11		2.11	100.00%	0.00	0.00%
MUROS	21.41		11.18	52.21%	10.23	47.79%
TOTAL	26.73		14.56	54.47%	12.17	45.53%
NIVELES DE SEVERIDAD DE LA UNIDAD MUESTRAL 20						
ÁREA TOTAL CON PATOLOGÍAS (m²)	ÁREA TOTAL SIN PATOLOGÍAS (m²)	LEVE	MODERADO	SEVERO

14.56	12.17	2.37	12.19	0.00		
UNIDAD MUESTRAL 20						
54.47%	45.53%	8.87%	45.60%	0.00%

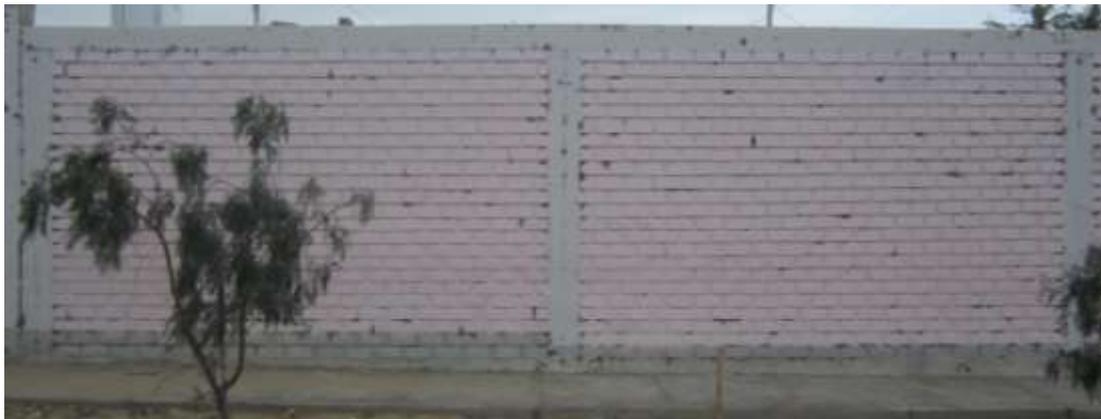
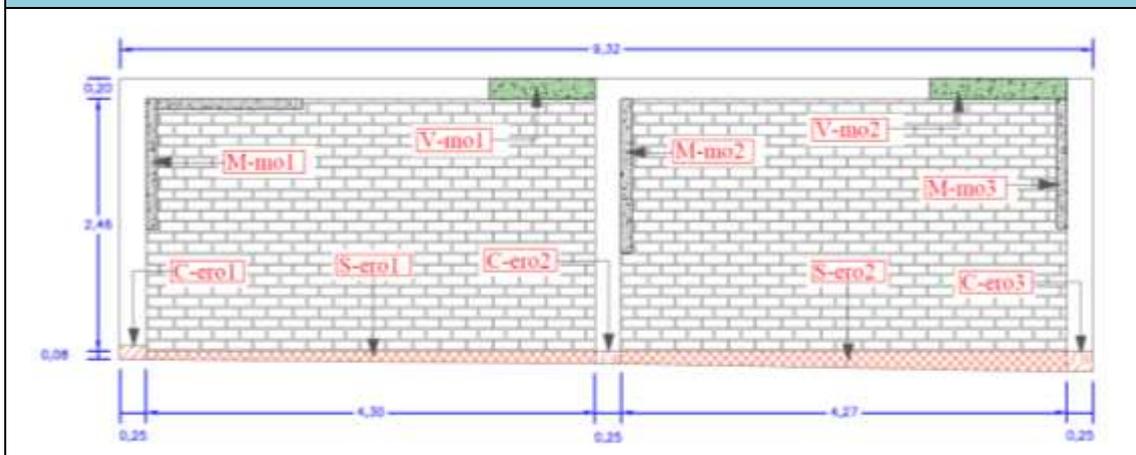
REPRESENTACIÓN FOTOGRAFICA DE LA UNIDAD MUESTRAL 21

PATOLOGÍAS DE LA UNIDAD MUESTRAL 21						
ÁREA TOTAL DE LOS ELEMENTOS ESTRUCTURALES						26.00
PATOLOGÍAS	ÁREA AFECTADA		ÁREA TOTAL AFECTADA		ÁREA TOTAL NO AFECTADA	
	(m²)	(%)	(m²)	(%)	(m²)	(%)
EROSIÓN	1.226	4.71%				
MOHO	1.003	3.86%				
FISURAS	0.000	0.00%				
DESPRENDIMIENTOS	0.000	0.00%	2.23	8.57%	23.78	91.43%
CORROSIÓN	0.000	0.00%				
EFLORESCENCIA	0.000	0.00%				
ELEMENTOS ESTRUCTURALES AFECTADOS DE LA UNIDAD DE MUESTRA 21						
ELEMENTOS SESTRUCTURALES	ÁREA TOTAL DE CADA ELEMENTO ESTRUCTURAL (m²)		ÁREA AFECTADA		ÁREA NO AFECTADA	
	(m²)	(%)	(m²)	(%)	(m²)	(%)
VIGAS	1.71		0.46	26.84%	1.25	73.16%
COLUMNAS	2.10		0.11	5.37%	1.98	94.63%
SOBRECIMENTOS	1.11		1.11	100.00%	0.00	0.00%
MUROS	21.08		0.54	2.58%	20.54	97.42%
TOTAL	26.00		2.23	8.57%	23.78	91.43%
NIVELES DE SEVERIDAD DE LA UNIDAD MUESTRAL 21						
ÁREA TOTAL CON PATOLOGÍAS (m²)	ÁREA TOTAL SIN PATOLOGÍAS (m²)	LEVE	MODERADO	SEVERO

2.23	23.78	2.23	0.00	0.00		
UNIDAD MUESTRAL 21						
8.57%	91.43%	8.57%	0.00%	0.00%

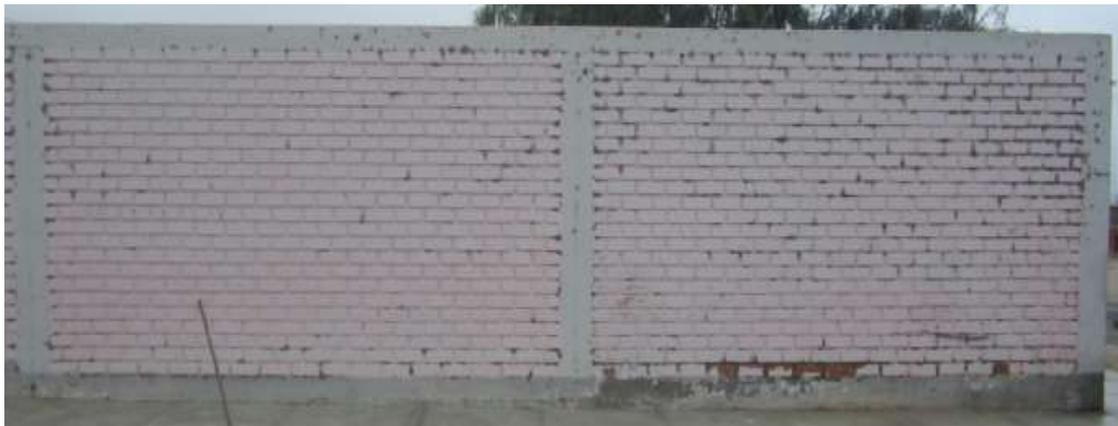
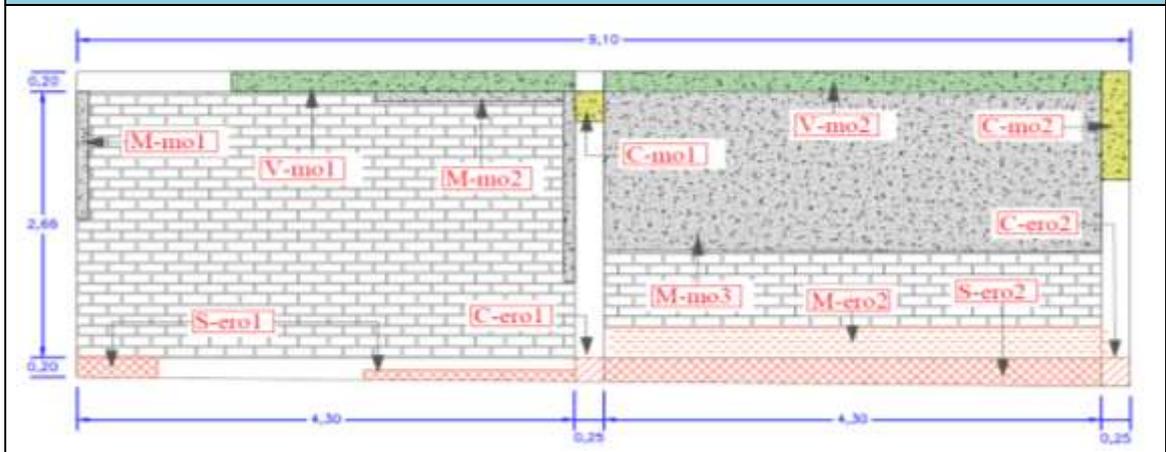
REPRESENTACIÓN FOTOGRAFICA DE LA UNIDAD MUESTRAL 22

PATOLOGÍAS DE LA UNIDAD MUESTRAL 22						
ÁREA TOTAL DE LOS ELEMENTOS ESTRUCTURALES						28.24
PATOLOGÍAS	ÁREA AFECTADA		ÁREA TOTAL AFECTADA		ÁREA TOTAL NO AFECTADA	
	(m²)	(%)	(m²)	(%)	(m²)	(%)
EROSIÓN	1.909	6.76%				
MOHO	8.927	31.61%				
FISURAS	0.000	0.00%				
DESPRENDIMIENTOS	0.000	0.00%	10.84	38.36%	17.41	61.64%
CORROSIÓN	0.000	0.00%				
EFLORESCENCIA	0.000	0.00%				
ELEMENTOS ESTRUCTURALES AFECTADOS DE LA UNIDAD DE MUESTRA 22						
ELEMENTOS SESTRUCTURALES	ÁREA TOTAL DE CADA ELEMENTO ESTRUCTURAL (m²)		ÁREA AFECTADA		ÁREA NO AFECTADA	
	(m²)	(%)	(m²)	(%)	(m²)	(%)
VIGAS		1.72	1.46	84.88%	0.26	15.12%
COLUMNAS		1.56	0.26	16.56%	1.30	83.44%
SOBRECIMENTOS		2.09	1.47	70.34%	0.62	29.66%
MUROS		22.88	7.49	32.73%	15.39	67.27%
TOTAL		28.24	10.67	37.79%	17.57	62.21%
NIVELES DE SEVERIDAD DE LA UNIDAD MUESTRAL 22						
ÁREA TOTAL CON PATOLOGÍAS (m²)	ÁREA TOTAL SIN PATOLOGÍAS (m²)	LEVE	MODERADO	SEVERO

10.67	17.57	9.21	1.46	0.00		
UNIDAD MUESTRAL 22						
37.79%	62.21%	32.62%	5.17%	0.00%
