DETERMINACIÓN Y EVALUACIÓN DE LAS
PATOLOGÍAS DEL CONCRETO ARMADO EN
COLUMNAS, VIGAS, SOBRECIMIENTO, Y MUROS DE
ALBAÑILERÍA CONFINADA DE LA ESTRUCTURA DEL
CERCO DE LA I.E N° 88042 LAS PALMAS DEL DISTRITO
DE NUEVO CHIMBOTE, PROVINCIA DEL SANTA,
REGIÓN ANCASH, AGOSTO 2019.

TESIS PARA OPTAR POR EL TÍTULO PROFESIONAL
DE INGENIERO CIVIL

SALAZAR NEIRA, KEVIN MANUEL

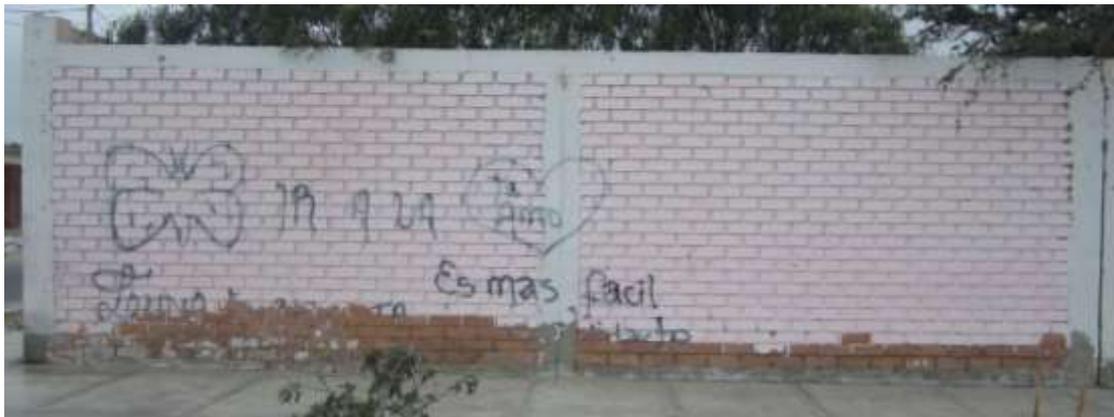
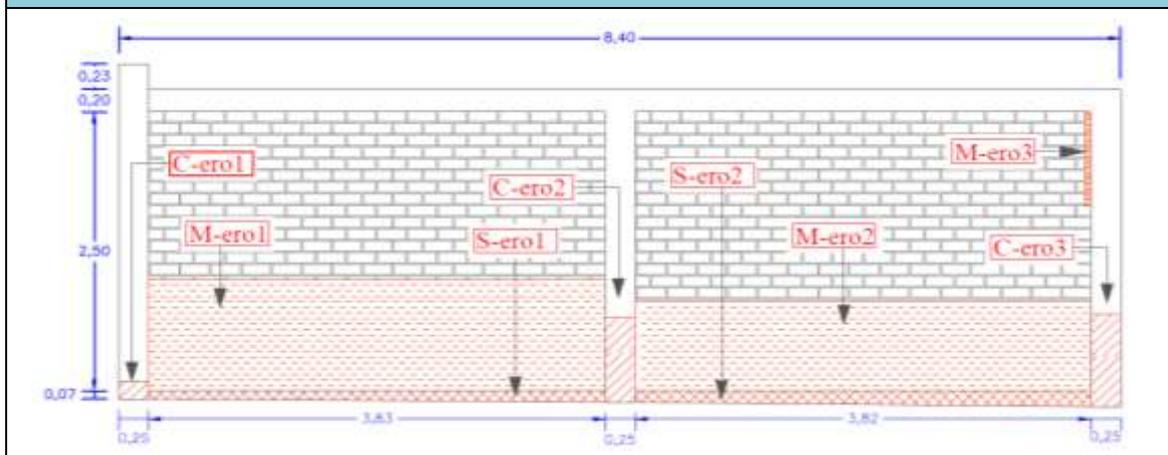
REPRESENTACIÓN FOTOGRAFICA DE LA UNIDAD MUESTRAL 23

PATOLOGÍAS DE LA UNIDAD MUESTRAL 23						
ÁREA TOTAL DE LOS ELEMENTOS ESTRUCTURALES						23.60
PATOLOGÍAS	ÁREA AFECTADA		ÁREA TOTAL AFECTADA		ÁREA TOTAL NO AFECTADA	
	(m²)	(%)	(m²)	(%)	(m²)	(%)
EROSIÓN	8.146	34.52%				
MOHO	0.000	0.00%				
FISURAS	0.000	0.00%				
DESPRENDIMIENTOS	0.000	0.00%	8.15	34.52%	15.45	65.48%
CORROSIÓN	0.000	0.00%				
EFLORESCENCIA	0.000	0.00%				
ELEMENTOS ESTRUCTURALES AFECTADOS DE LA UNIDAD DE MUESTRA 23						
ELEMENTOS SESTRUCTURALES	ÁREA TOTAL DE CADA ELEMENTO ESTRUCTURAL (m²)	ÁREA AFECTADA		ÁREA NO AFECTADA		
		(m²)	(%)	(m²)	(%)	
VIGAS	1.53	0.00	0.00%	1.53	100.00%	
COLUMNAS	2.16	0.44	20.14%	1.73	79.86%	
SOBRECIMIENTOS	0.78	0.78	100.00%	0.00	0.00%	
MUROS	19.13	6.93	36.22%	12.20	63.78%	
TOTAL	23.60	8.15	34.52%	15.45	65.48%	
NIVELES DE SEVERIDAD DE LA UNIDAD MUESTRAL 23						
ÁREA TOTAL CON PATOLOGÍAS (m²)	ÁREA TOTAL SIN PATOLOGÍAS (m²)	LEVE	MODERADO	SEVERO

8.15	15.45	8.15	0.00	0.00		
UNIDAD MUESTRAL 23						
34.52%	65.48%	34.52%	0.00%	0.00%

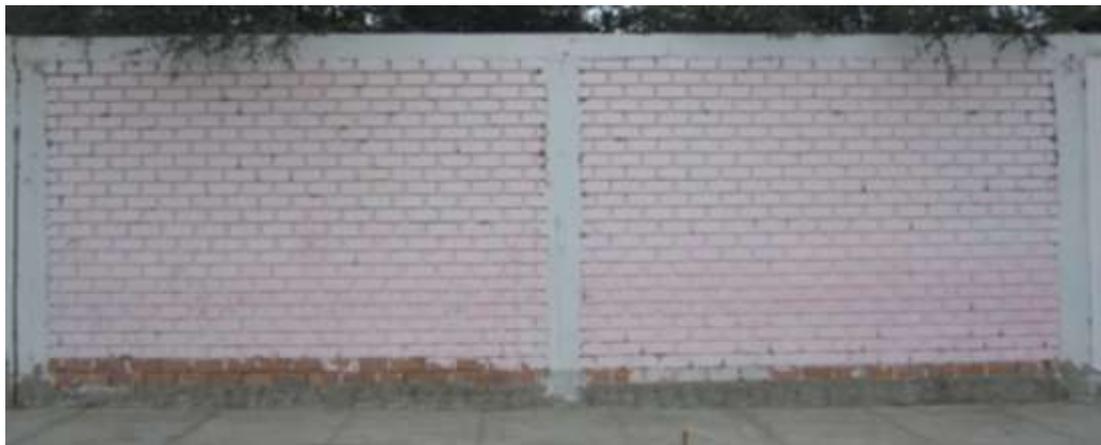
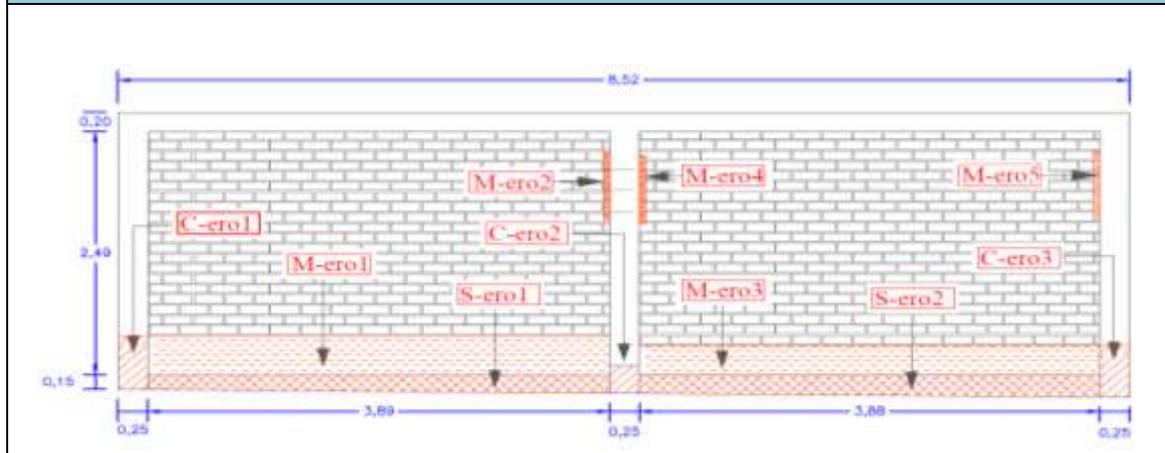
REPRESENTACIÓN FOTOGRAFICA DE LA UNIDAD MUESTRAL 24

PATOLOGÍAS DE LA UNIDAD MUESTRAL 24						
ÁREA TOTAL DE LOS ELEMENTOS ESTRUCTURALES						24.54
PATOLOGÍAS	ÁREA AFECTADA		ÁREA TOTAL AFECTADA		ÁREA TOTAL NO AFECTADA	
	(m²)	(%)	(m²)	(%)	(m²)	(%)
EROSIÓN	4.641	18.91%				
MOHO	0.000	0.00%				
FISURAS	0.000	0.00%				
DESPRENDIMIENTOS	0.000	0.00%	4.64	18.91%	19.90	81.09%
CORROSIÓN	0.000	0.00%				
EFLORESCENCIA	0.000	0.00%				
ELEMENTOS ESTRUCTURALES AFECTADOS DE LA UNIDAD DE MUESTRA 24						
ELEMENTOS SESTRUCTURALES	ÁREA TOTAL DE CADA ELEMENTO ESTRUCTURAL (m²)	ÁREA AFECTADA		ÁREA NO AFECTADA		
		(m²)	(%)	(m²)	(%)	
VIGAS	1.55	0.00	0.00%	1.55	100.00%	
COLUMNAS	2.16	0.34	15.74%	1.82	84.26%	
SOBRECIMIENTOS	1.48	1.48	100.00%	0.00	0.00%	
MUROS	19.35	2.83	14.60%	16.52	85.40%	
TOTAL	24.54	4.64	18.91%	19.90	81.09%	
NIVELES DE SEVERIDAD DE LA UNIDAD MUESTRAL 24						
ÁREA TOTAL CON PATOLOGÍAS (m²)	ÁREA TOTAL SIN PATOLOGÍAS (m²)	LEVE	MODERADO	SEVERO

4.64	19.90	4.64	0.00	0.00		
UNIDAD MUESTRAL 24						
18.91%	81.09%	18.91%	0.00%	0.00%

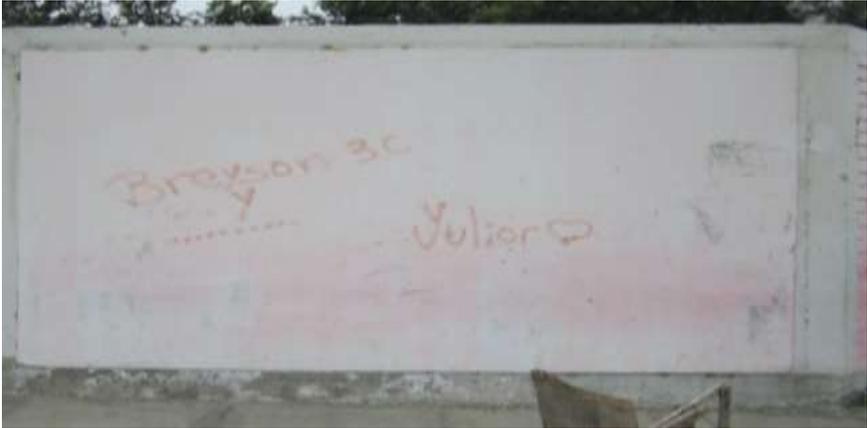
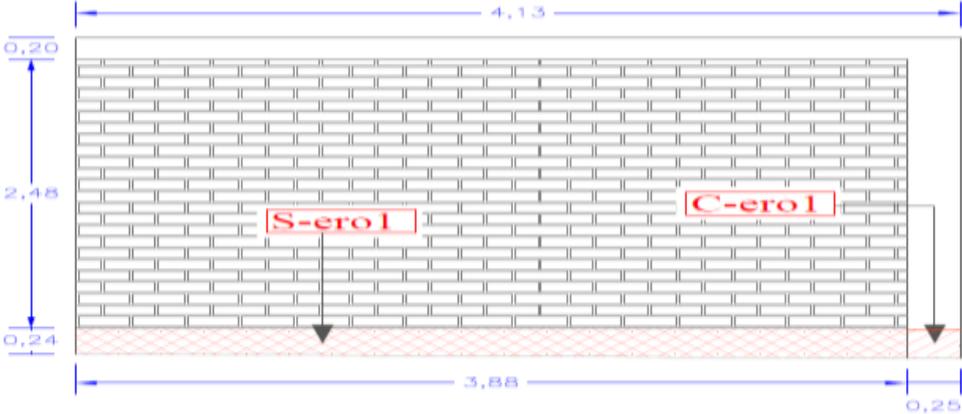
PLANO DE ELEVACIÓN DE LAS PATOLOGÍAS DE LA UNIDAD MUESTRAL 25

PATOLOGÍAS DE LA UNIDAD MUESTRAL 25							
ÁREA TOTAL DE LOS ELEMENTOS ESTRUCTURALES							11.55
PATOLOGÍAS	ÁREA AFECTADA		ÁREA TOTAL AFECTADA		ÁREA TOTAL NO AFECTADA		
	(m²)	(%)	(m²)	(%)	(m²)	(%)	
EROSIÓN	1.076	9.32%					
MOHO	0.000	0.00%					
FISURAS	0.000	0.00%					
DESPRENDIMIENTOS	0.000	0.00%	1.08	9.32%	10.47	90.68%	
CORROSIÓN	0.000	0.00%					
EFLORESCENCIA	0.000	0.00%

NIVELES DE SEVERIDAD DE LA UNIDAD MUESTRAL 25				
ÁREA TOTAL CON PATOLOGÍAS (m²)	ÁREA TOTAL SIN PATOLOGÍAS (m²)	LEVE	MODERADO	SEVERO
1.08	10.47	1.08	0.00	0.00
UNIDAD MUESTRAL 25				
9.32%	90.68%	9.32%	0.00%	0.00%

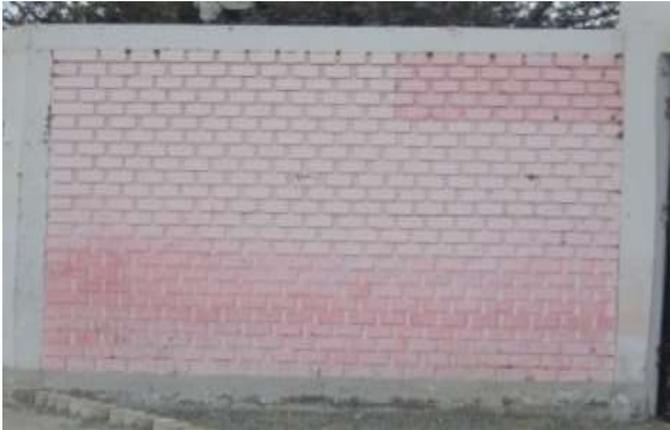
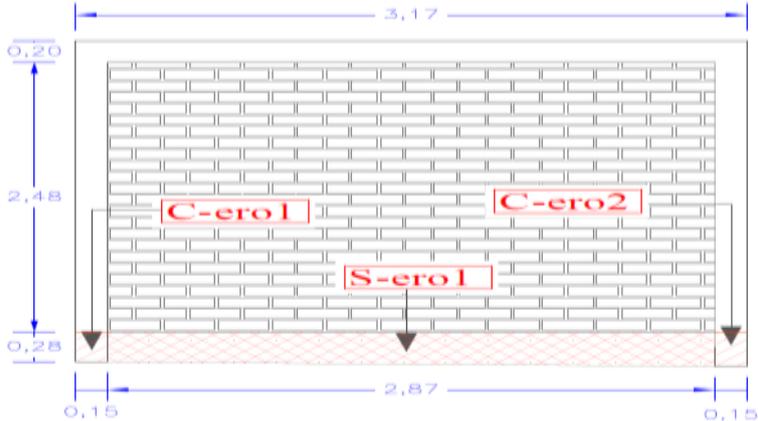
PLANO DE ELEVACIÓN DE LAS PATOLOGÍAS DE LA UNIDAD MUESTRAL 26

PATOLOGÍAS DE LA UNIDAD MUESTRAL 26							
ÁREA TOTAL DE LOS ELEMENTOS ESTRUCTURALES							9.45
PATOLOGÍAS	ÁREA AFECTADA		ÁREA TOTAL AFECTADA		ÁREA TOTAL NO AFECTADA		
	(m²)	(%)	(m²)	(%)	(m²)	(%)	
EROSIÓN	0.951	10.07%					
MOHO	0.000	0.00%					
FISURAS	0.000	0.00%					
DESPRENDIMIENTOS	0.000	0.00%	0.95	10.07%	8.50	89.93%	
CORROSIÓN	0.000	0.00%					
EFLORESCENCIA	0.000	0.00%

NIVELES DE SEVERIDAD DE LA UNIDAD MUESTRAL 26				
ÁREA TOTAL CON PATOLOGÍAS (m²)	ÁREA TOTAL SIN PATOLOGÍAS (m²)	LEVE	MODERADO	SEVERO
0.95	8.50	0.95	0.00	0.00
UNIDAD MUESTRAL 26				
10.07%	89.93%	10.07%	0.00%	0.00%

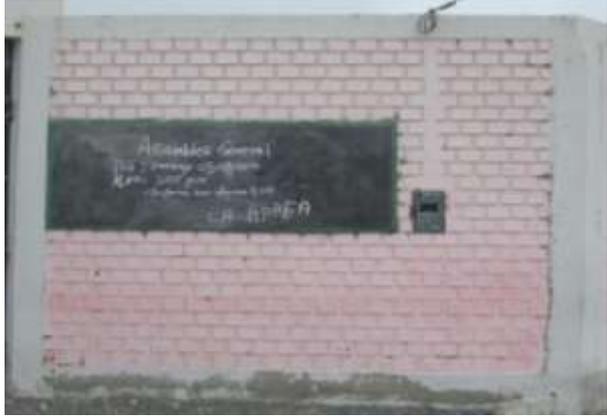
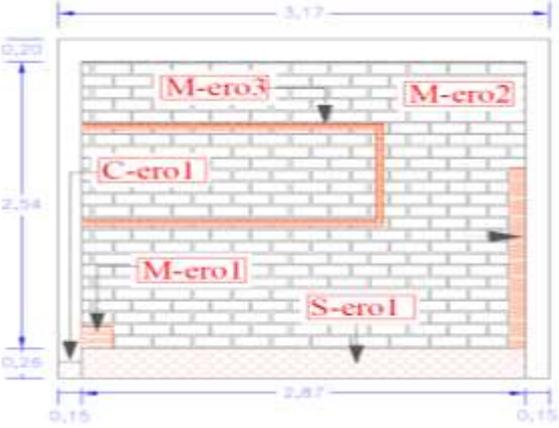
PLANO DE ELEVACIÓN DE LAS PATOLOGÍAS DE LA UNIDAD MUESTRAL 27

PATOLOGÍAS DE LA UNIDAD MUESTRAL 27						
ÁREA TOTAL DE LOS ELEMENTOS ESTRUCTURALES						9.51
PATOLOGÍAS	ÁREA AFECTADA		ÁREA TOTAL AFECTADA		ÁREA TOTAL NO AFECTADA	
	(m²)	(%)	(m²)	(%)	(m²)	(%)
EROSIÓN	1.202	12.64%				
MOHO	0.000	0.00%				
FISURAS	0.000	0.00%				
DESPRENDIMIENTOS	0.000	0.00%	1.20	12.64%	8.31	87.36%
CORROSIÓN	0.000	0.00%				
EFLORESCENCIA	0.000	0.00%				
ELEMENTOS ESTRUCTURALES AFECTADOS DE LA UNIDAD DE MUESTRA 27						
ELEMENTOS SESTRUCTURALES	ÁREA TOTAL DE CADA ELEMENTO ESTRUCTURAL (m²)		ÁREA AFECTADA		ÁREA NO AFECTADA	
	(m²)	(%)	(m²)	(%)	(m²)	(%)
VIGAS	0.57		0.00	0.00%	0.57	100.00%
COLUMNAS	0.90		0.02	2.33%	0.88	97.67%
SOBRECIMIENTOS	0.75		0.75	100.00%	0.00	0.00%
MUROS	7.29		0.44	5.97%	6.85	94.03%
TOTAL	9.51		1.20	12.64%	8.31	87.36%
NIVELES DE SEVERIDAD DE LA UNIDAD MUESTRAL 27						
ÁREA TOTAL CON PATOLOGÍAS (m²)	ÁREA TOTAL SIN PATOLOGÍAS (m²)	LEVE	MODERADO	SEVERO

1.20	8.31	1.20	0.00	0.00		
UNIDAD MUESTRAL 27						
12.64%	87.36%	12.64%	0.00%	0.00%

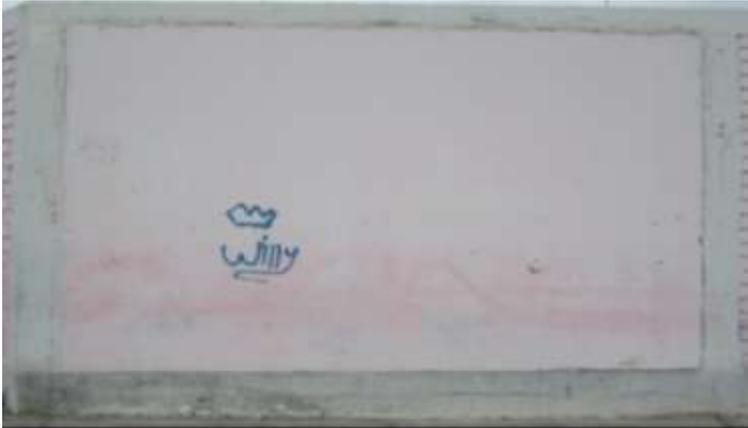
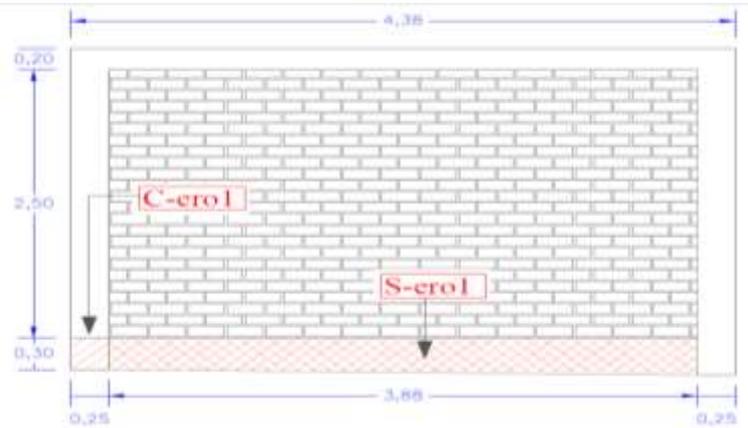
Ficha técnica 28. Evaluación de la Unidad Muestral 28

PATOLOGÍAS DE LA UNIDAD MUESTRAL 28							
ÁREA TOTAL DE LOS ELEMENTOS ESTRUCTURALES							13.25
PATOLOGÍAS	ÁREA AFECTADA		ÁREA TOTAL AFECTADA		ÁREA TOTAL NO AFECTADA		
	(m ²)	(%)	(m ²)	(%)	(m ²)	(%)	
EROSIÓN	1.336	10.08%					
MOHO	0.000	0.00%					
FISURAS	0.000	0.00%					
DESPRENDIMIENTOS	0.000	0.00%	1.34	10.08%	11.91	89.92%	
CORROSIÓN	0.000	0.00%					
EFLORESCENCIA	0.000	0.00%

NIVELES DE SEVERIDAD DE LA UNIDAD MUESTRAL 28				
ÁREA TOTAL CON PATOLOGÍAS (m²)	ÁREA TOTAL SIN PATOLOGÍAS (m²)	LEVE	MODERADO	SEVERO
1.34	11.91	1.34	0.00	0.00
UNIDAD MUESTRAL 28				
10.08%	89.92%	10.08%	0.00%	0.00%

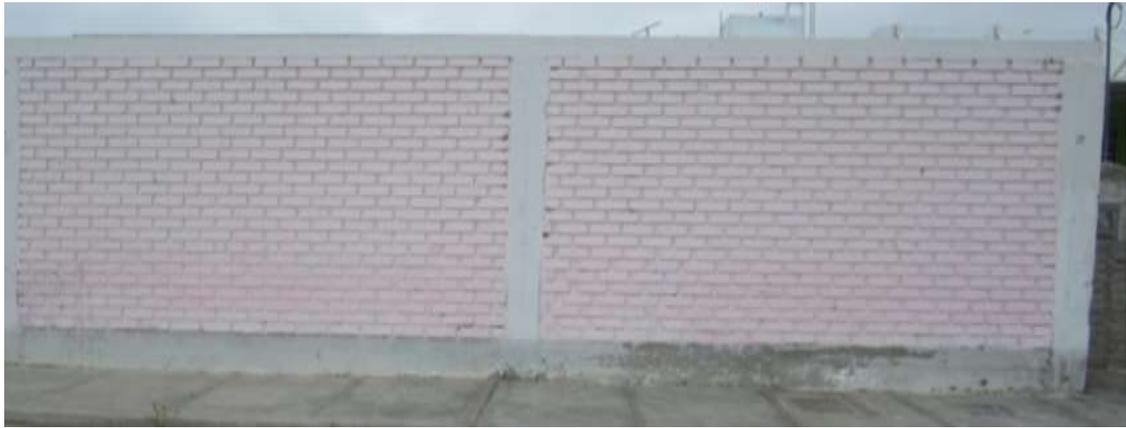
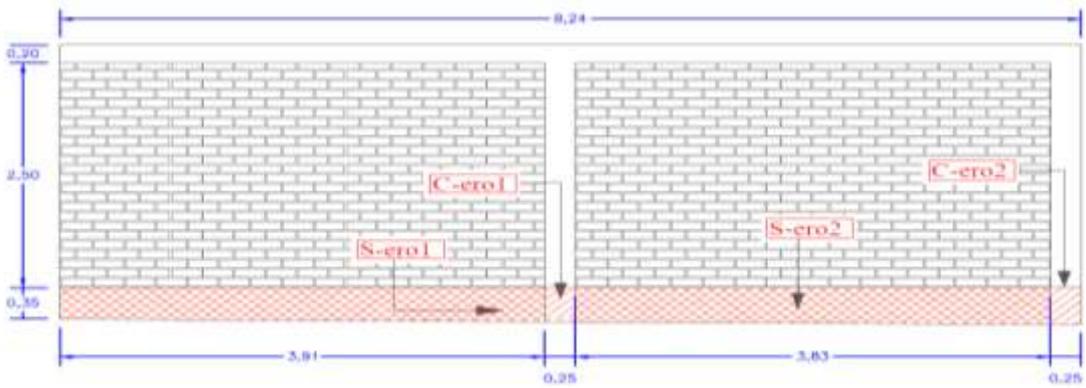
Ficha técnica 29. Evaluación de la Unidad Muestral 29

PATOLOGÍAS DE LA UNIDAD MUESTRAL 29						
ÁREA TOTAL DE LOS ELEMENTOS ESTRUCTURALES						25.39
PATOLOGÍAS	ÁREA AFECTADA		ÁREA TOTAL AFECTADA		ÁREA TOTAL NO AFECTADA	
	(m²)	(%)	(m²)	(%)	(m²)	(%)
EROSIÓN	3.132	12.33%				
MOHO	0.000	0.00%				
FISURAS	0.000	0.00%				
DESPRENDIMIENTOS	0.000	0.00%	3.13	12.33%	22.26	87.67%
CORROSIÓN	0.000	0.00%				
EFLORESCENCIA	0.000	0.00%				
ELEMENTOS ESTRUCTURALES AFECTADOS DE LA UNIDAD DE MUESTRA 29						
ELEMENTOS SESTRUCTURALES	ÁREA TOTAL DE CADA ELEMENTO ESTRUCTURAL (m²)		ÁREA AFECTADA		ÁREA NO AFECTADA	
	(m²)	(%)	(m²)	(%)	(m²)	(%)
VIGAS	1.55		0.00	0.00%	1.55	100.00%
COLUMNAS	1.55		0.20	12.78%	1.35	87.22%
SOBRECIMENTOS	2.94		2.93	99.63%	0.01	0.37%
MUROS	19.35		0.00	0.00%	19.35	100.00%
TOTAL	25.39		3.13	12.33%	22.26	87.67%
NIVELES DE SEVERIDAD DE LA UNIDAD MUESTRAL 29						
ÁREA TOTAL CON PATOLOGÍAS (m²)	ÁREA TOTAL SIN PATOLOGÍAS (m²)	LEVE	MODERADO	SEVERO

3.13	22.26	3.13	0.00	0.00		
UNIDAD MUESTRAL 29						
12.33%	87.67%	12.33%	0.00%	0.00%

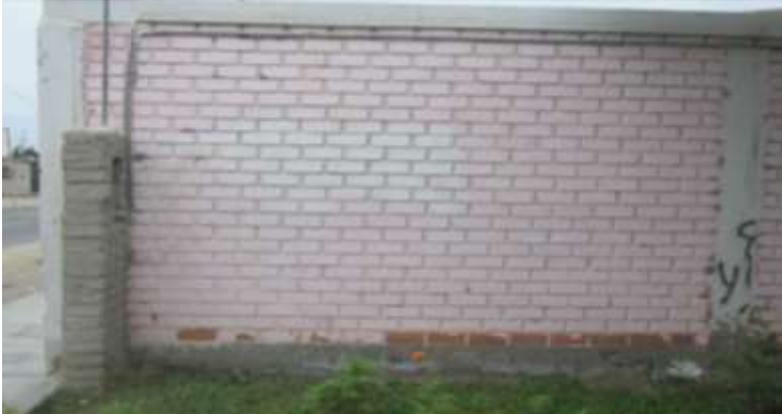
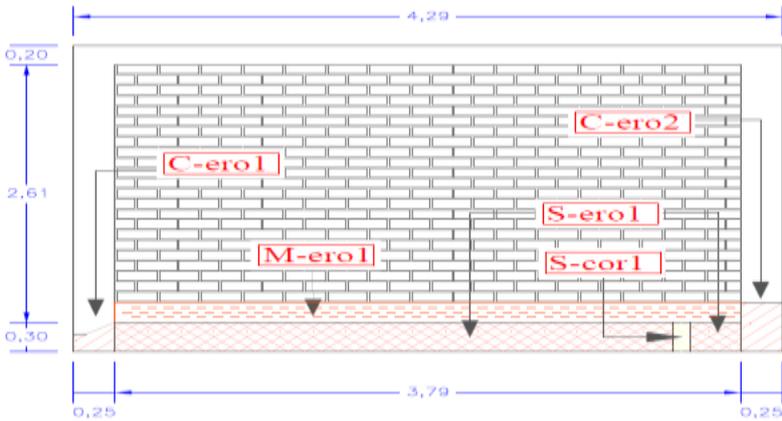
Ficha técnica 30. Evaluación de la Unidad Muestral 30

EVALUACIÓN DE LAS PATOLOGÍAS DE LA UNIDAD MUESTRAL 30							
ELEMENTOS ESTRUCTURALES	ÁREA TOTAL (m ²)	PATOLOGIAS HALLADAS	ÁREA AFECTADA		ÁREA NO AFECTADA		NIVEL DE SEVERIDAD
			(m ²)	(%)	(m ²)	(%)	
Vigas	0.758	Ninguno	0.000	0.00%	0.758	100.00%	Ninguno
Columnas	1.555	Erosión	0.181	11.67%	1.374	88.33%	Leve
Sobrecimiento	1.137	Erosión	1.107	97.36%	0.030	2.64%	Leve
		Corrosión	0.030	2.64%	1.107	97.36%	Moderado
Muros	9.892	Erosión	0.758	7.66%	9.13	92.34%	Leve

PATOLOGÍAS DE LA UNIDAD MUESTRAL 30						
ÁREA TOTAL DE LOS ELEMENTOS ESTRUCTURALES						13.34
PATOLOGÍAS	ÁREA AFECTADA		ÁREA TOTAL AFECTADA		ÁREA TOTAL NO AFECTADA	
	(m²)	(%)	(m²)	(%)	(m²)	(%)
EROSIÓN	2.046	15.34%				
MOHO	0.000	0.00%				
FISURAS	0.000	0.00%				
DESPRENDIMIENTOS	0.000	0.00%	2.08	15.56%	11.27	84.44%
CORROSIÓN	0.030	0.22%				
EFLORESCENCIA	0.000	0.00%				
ELEMENTOS ESTRUCTURALES AFECTADOS DE LA UNIDAD DE MUESTRA 30						
ELEMENTOS SESTRUCTURALES	ÁREA TOTAL DE CADA ELEMENTO ESTRUCTURAL (m²)		ÁREA AFECTADA		ÁREA NO AFECTADA	
	(m²)	(%)	(m²)	(%)	(m²)	(%)
VIGAS	0.76		0.00	0.00%	0.76	100.00%
COLUMNAS	1.56		0.18	11.67%	1.37	88.33%
SOBRECIMIENTOS	1.14		1.14	100.00%	0.00	0.00%
MUROS	9.89		0.76	7.66%	9.13	92.34%
TOTAL	13.34		2.08	15.56%	11.27	84.44%
NIVELES DE SEVERIDAD DE LA UNIDAD MUESTRAL 30						
ÁREA TOTAL CON PATOLOGÍAS (m²)	ÁREA TOTAL SIN PATOLOGÍAS (m²)	LEVE	MODERADO	SEVERO

2.08	11.27	2.05	0.03	0.00		
UNIDAD MUESTRAL 30						
15.56%	84.44%	15.34%	0.22%	0.00%

<p>CORROSIÓN</p> <p>Picar el área del concreto de la U.M 01 - 02 - 30, en donde se aprecie la visibilidad del acero corroído, hasta encontrar una sección del acero que se encuentre en mejor condición, es decir donde la patología no haya llegado.</p> <p>Limpiar la superficie del acero usando una lija o cepillo para metales, eliminar el polvo y las partículas de óxido generadas por el anterior paso.</p> <p>Aplicar un recubrimiento anticorrosivo en 2 capas durante 1-2 horas, luego aplicar un puente de adherencia epoxico, permitiendo la unión de concreto de diferentes edades.</p> <p>Aplicar un mortero pre dosificado de alta calidad de fraguado rápido para su colocación en vertical.</p> <p>Para finalizar la reparación se deberá realizar el curado respectivo y aplicar una capa (lechada) revestimiento epoxi impermeable.</p>

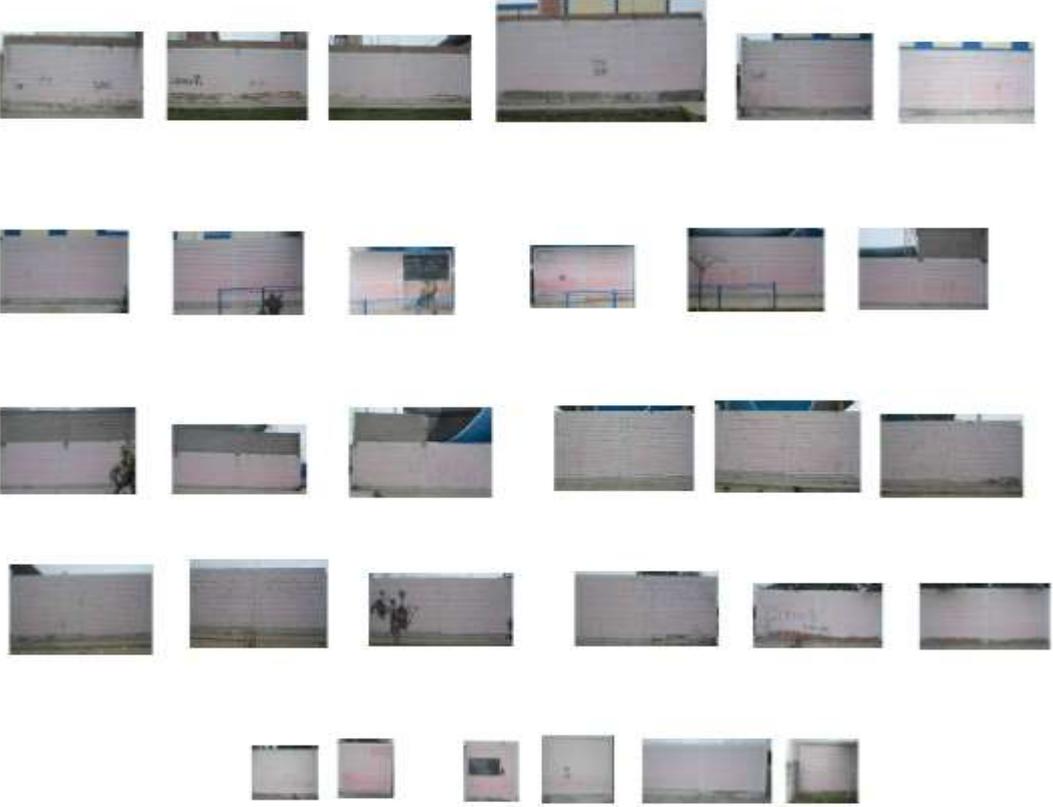
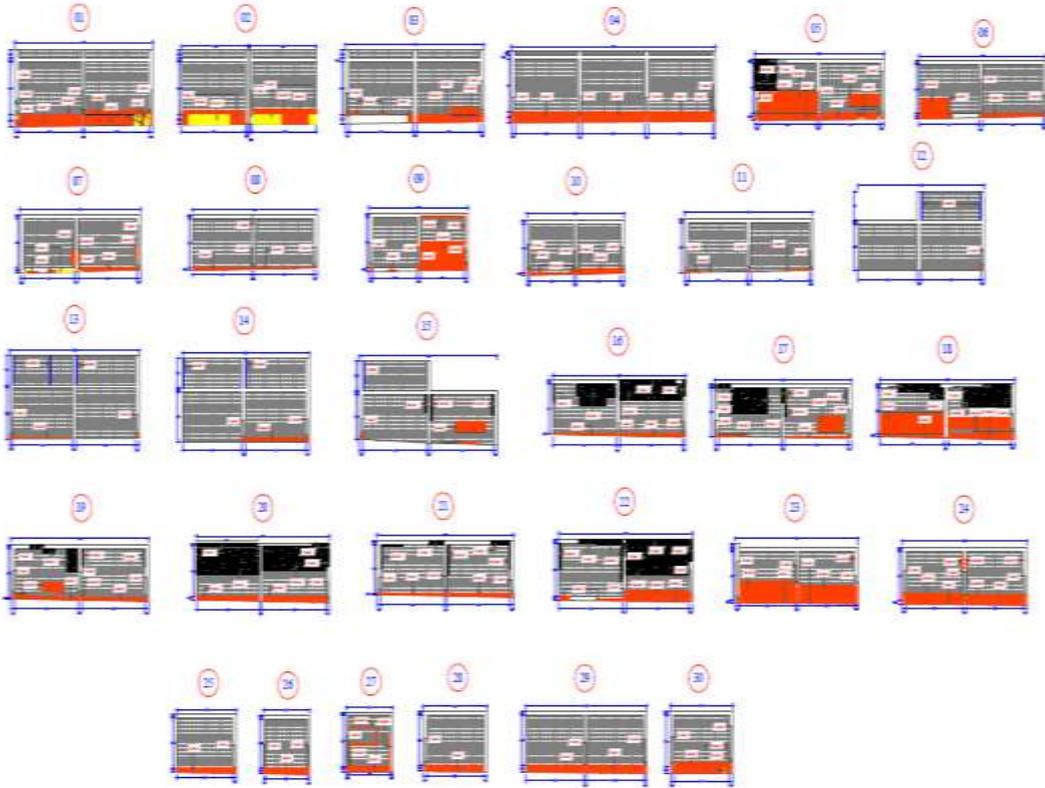
Tabla 43. Resumen General de la Muestra

EVALUACIÓN DE LAS PATOLOGÍAS DE LA MUESTRA							
ELEMENTOS ESTRUCTURALES	ÁREA TOTAL (m ²)	PATOLOGIAS HALLADAS	ÁREA AFECTADA		ÁREA NO AFECTADA		NIVEL DE SEVERIDAD
			(m ²)	(%)	(m ²)	(%)	
Vigas	44.28	Moho	5.24	11.84%	39.04	88.16%	Leve
		Erosión	0.08	0.17%	44.20	99.83%	Leve
Columnas	57.92	Moho	1.22	2.10%	56.70	97.90%	Leve
		Erosión	4.20	7.26%	53.72	92.74%	Leve
		Corrosión	0.03	0.05%	57.89	99.95%	Moderado
		Desprendimiento	0.01	0.01%	57.91	99.99%	Leve
Sobrecimiento	46.20	Erosión	39.09	84.61%	7.11	15.39%	Leve
		Corrosión	3.10	6.72%	43.10	93.28%	Moderado
		Eflorescencia	0.19	0.41%	46.01	99.59%	Leve
Muros	609.69	Moho	37.21	6.10%	572.48	93.90%	Leve
		Erosión	36.65	6.01%	573.04	93.99%	Leve
		Fisura	0.55	0.09%	609.14	99.91%	Severo

PATOLOGÍAS DE LA UNIDAD MUESTRAL 1						
ÁREA TOTAL DE LOS ELEMENTOS ESTRUCTURALES						758.09
PATOLOGÍAS	ÁREA AFECTADA		ÁREA TOTAL AFECTADA		ÁREA TOTAL NO AFECTADA	
	(m²)	(%)	(m²)	(%)	(m²)	(%)
EROSIÓN	80.02	10.556%				
MOHO	43.67	5.760%				
FISURAS	0.55	0.073%				
DESPRENDIMIENTOS	0.01	0.001%	127.57	16.83%	630.52	83.17%
CORROSIÓN	3.13	0.413%				
EFLORESCENCIA	0.19	0.025%				
ELEMENTOS ESTRUCTURALES AFECTADOS DE LA UNIDAD DE MUESTRA 1						
ELEMENTOS SESTRUCTURALES	ÁREA TOTAL DE CADA ELEMENTO ESTRUCTURAL (m²)		ÁREA AFECTADA		ÁREA NO AFECTADA	
	(m²)	(%)	(m²)	(%)	(m²)	(%)
VIGAS	44.28		5.32	12.01%	38.96	87.99%
COLUMNAS	57.92		5.46	9.42%	52.46	90.58%
SOBRECIMENTOS	46.20		42.38	91.74%	3.82	8.26%
MUROS	609.69		74.41	12.21%	535.28	87.79%
TOTAL	758.09		127.57	16.83%	630.52	83.17%
NIVELES DE SEVERIDAD DE LA UNIDAD MUESTRAL 1						
ÁREA TOTAL CON PATOLOGÍAS (m²)	ÁREA TOTAL SIN PATOLOGÍAS (m²)	LEVE	MODERADO	SEVERO

127.57	630.52	123.89	3.13	0.55		
UNIDAD MUESTRAL 1						
16.83%	83.17%	16.34%	0.41%	0.07%

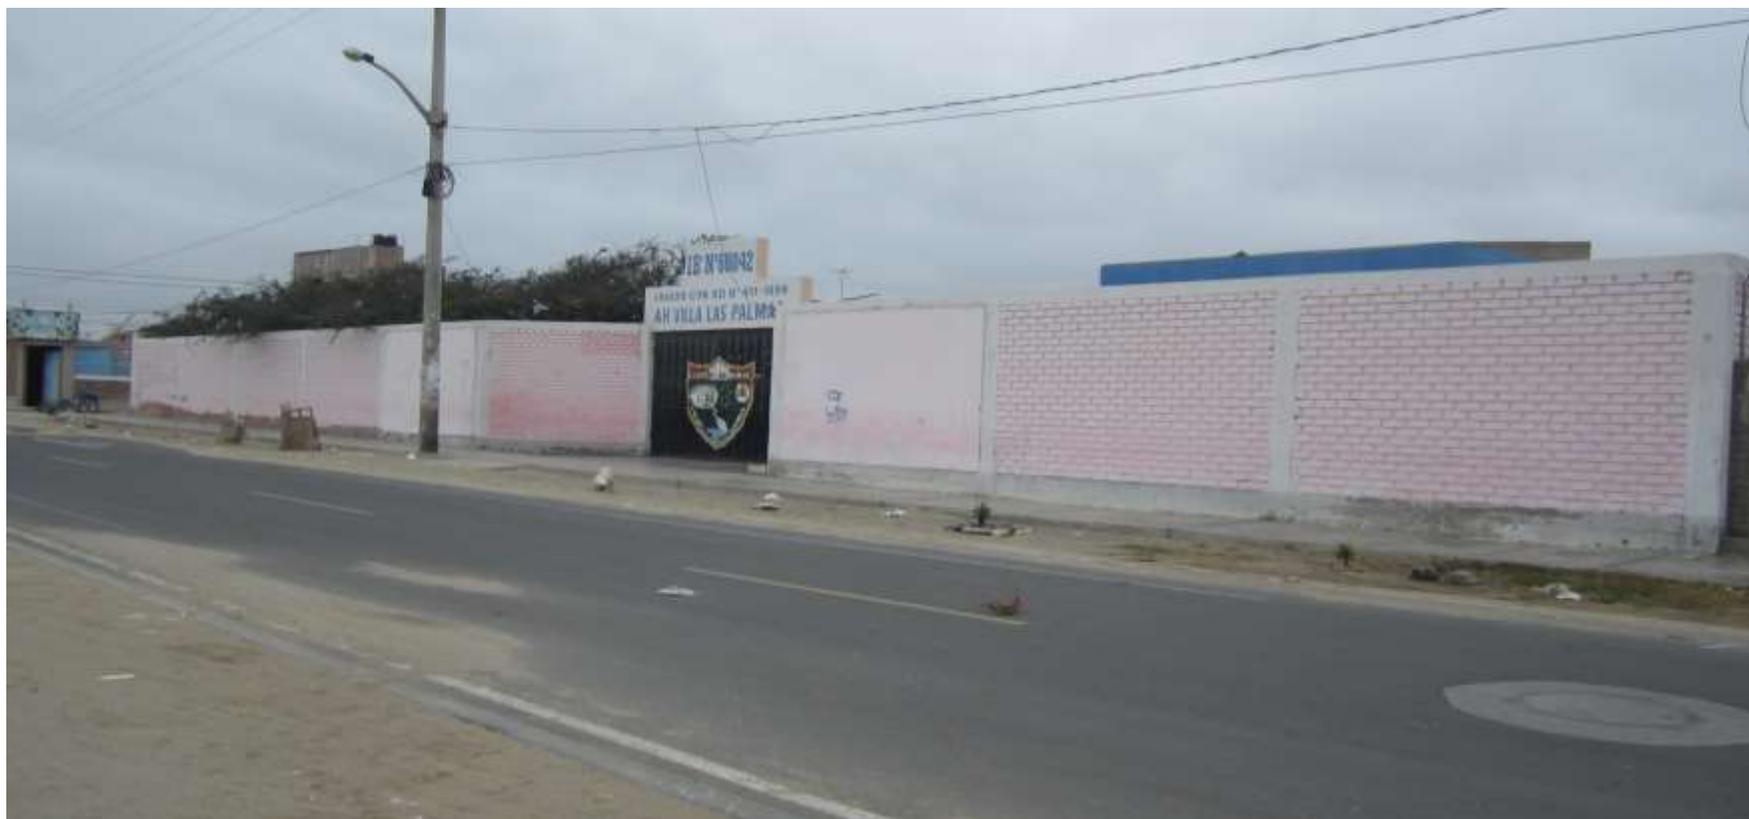
Fotografía 01: Vista Frontal del cerco de la Institución Educativa 88042 Las Palmas. Del distrito de Nuevo Chimbote, región Ancash, Frente a la calle 50.

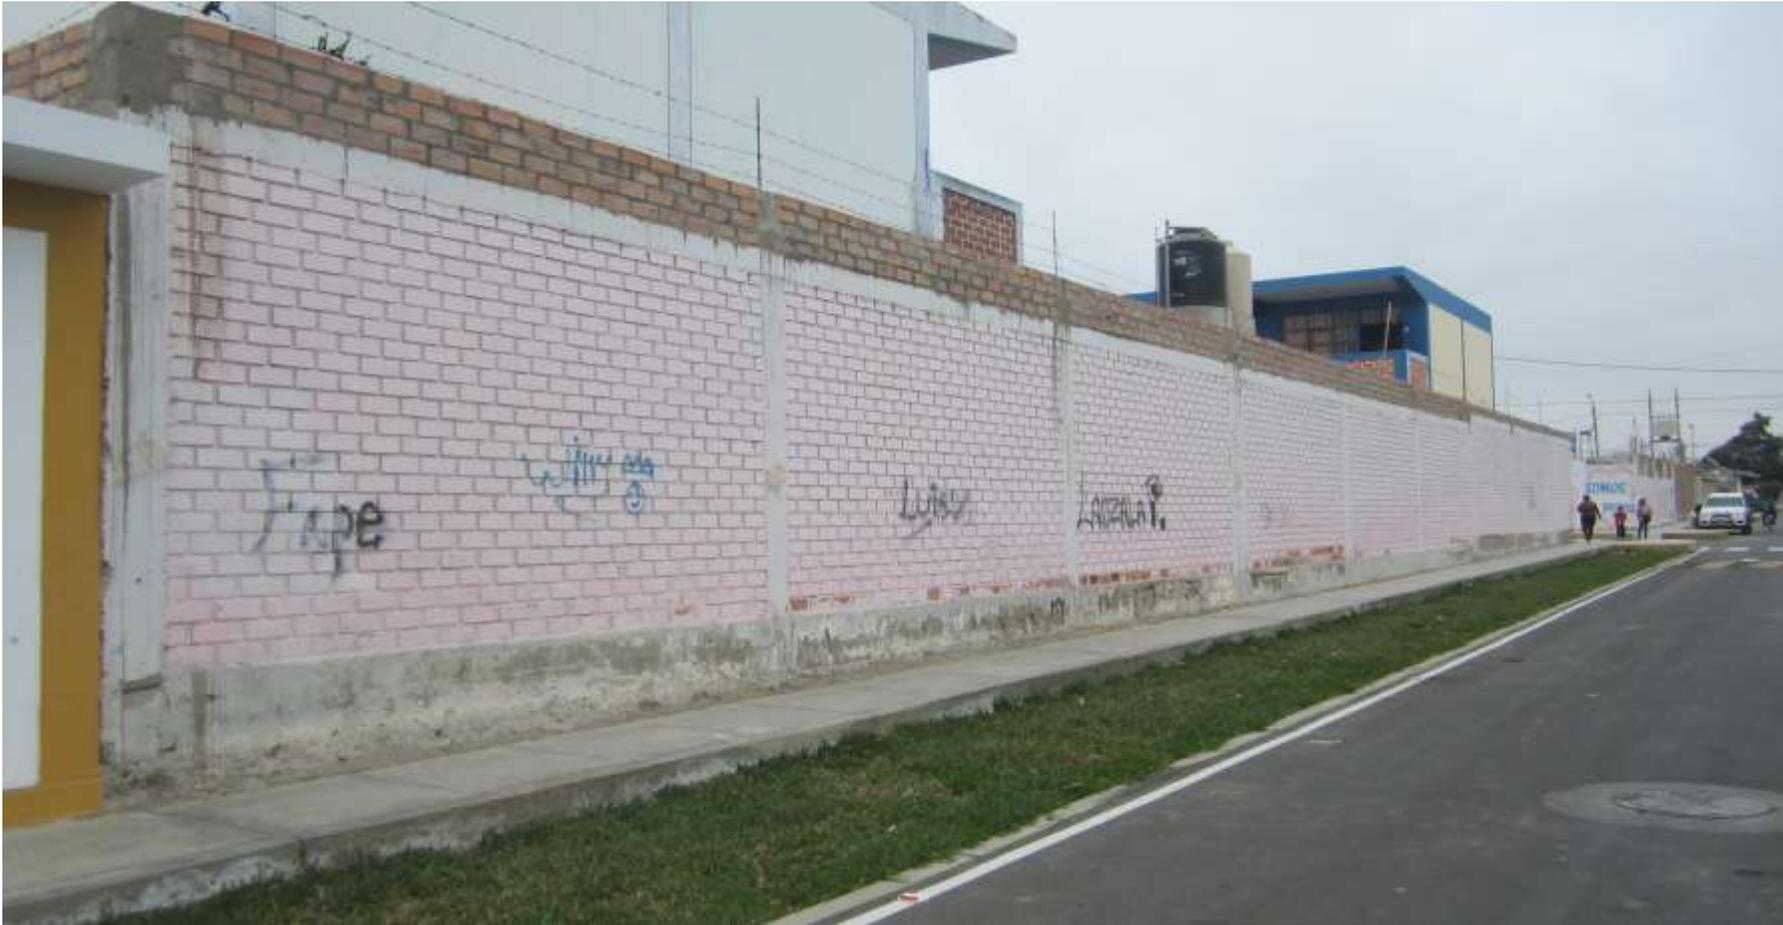
Fotografía 02: Vista Lateral izquierda del cerco de la Institución Educativa 88042 Las Palmas. Del distrito de Nuevo Chimbote, región Ancash.

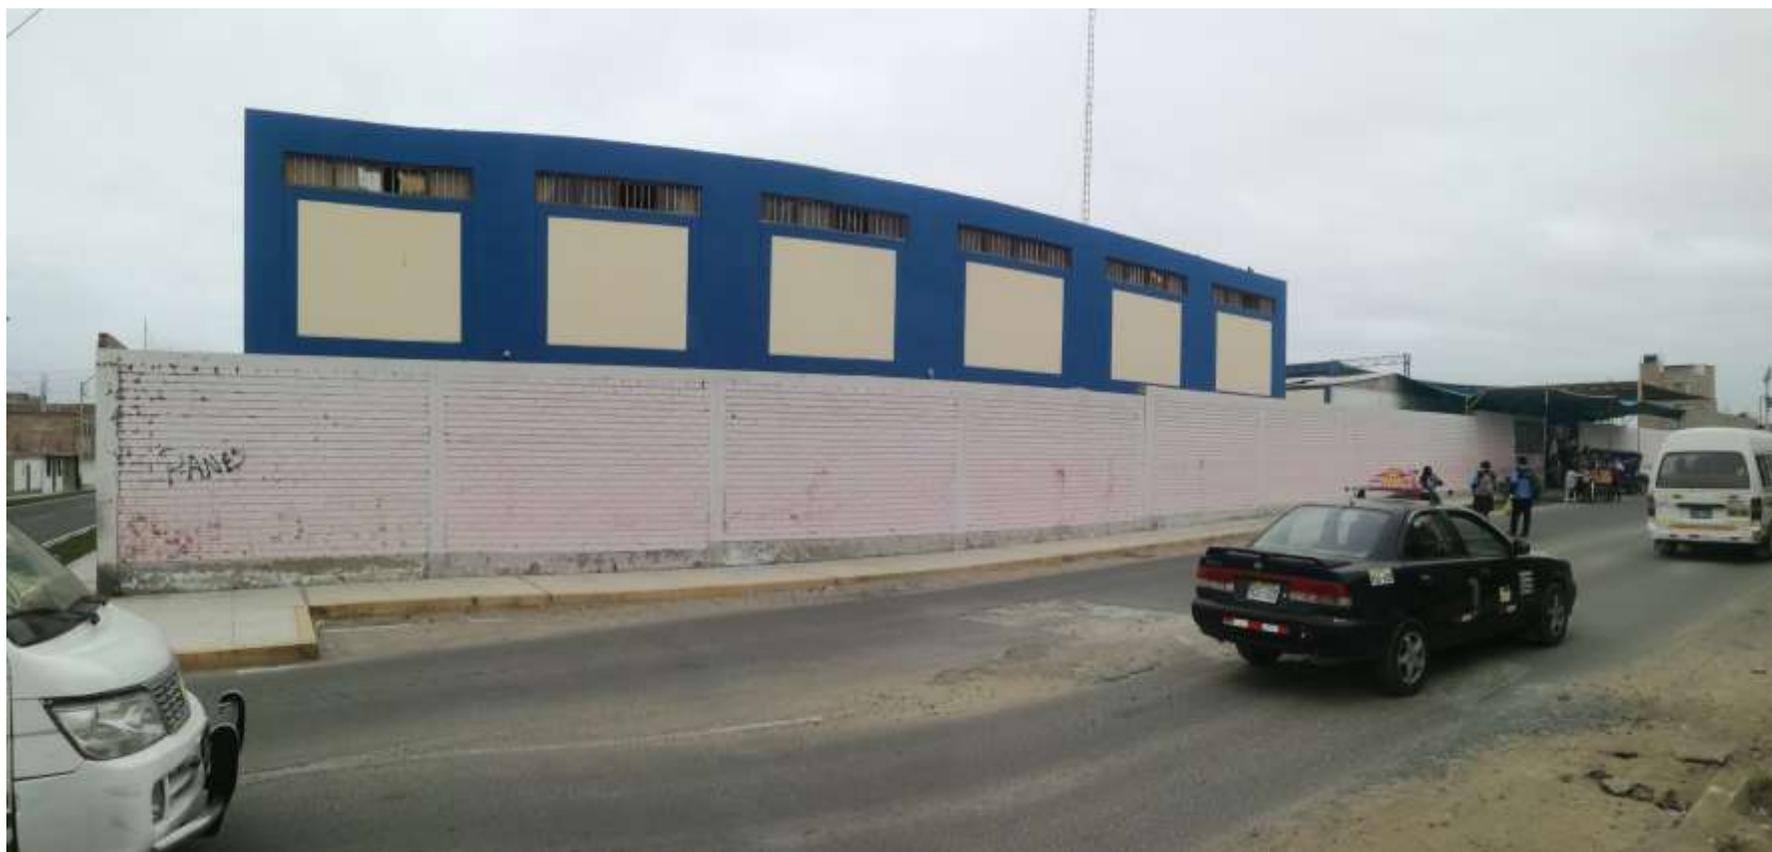
Fotografía 03: Vista posterior del cerco de la Institución Educativa 88042 Las Palmas. Del distrito de Nuevo Chimbote, región Ancash, Frente a la calle 21.

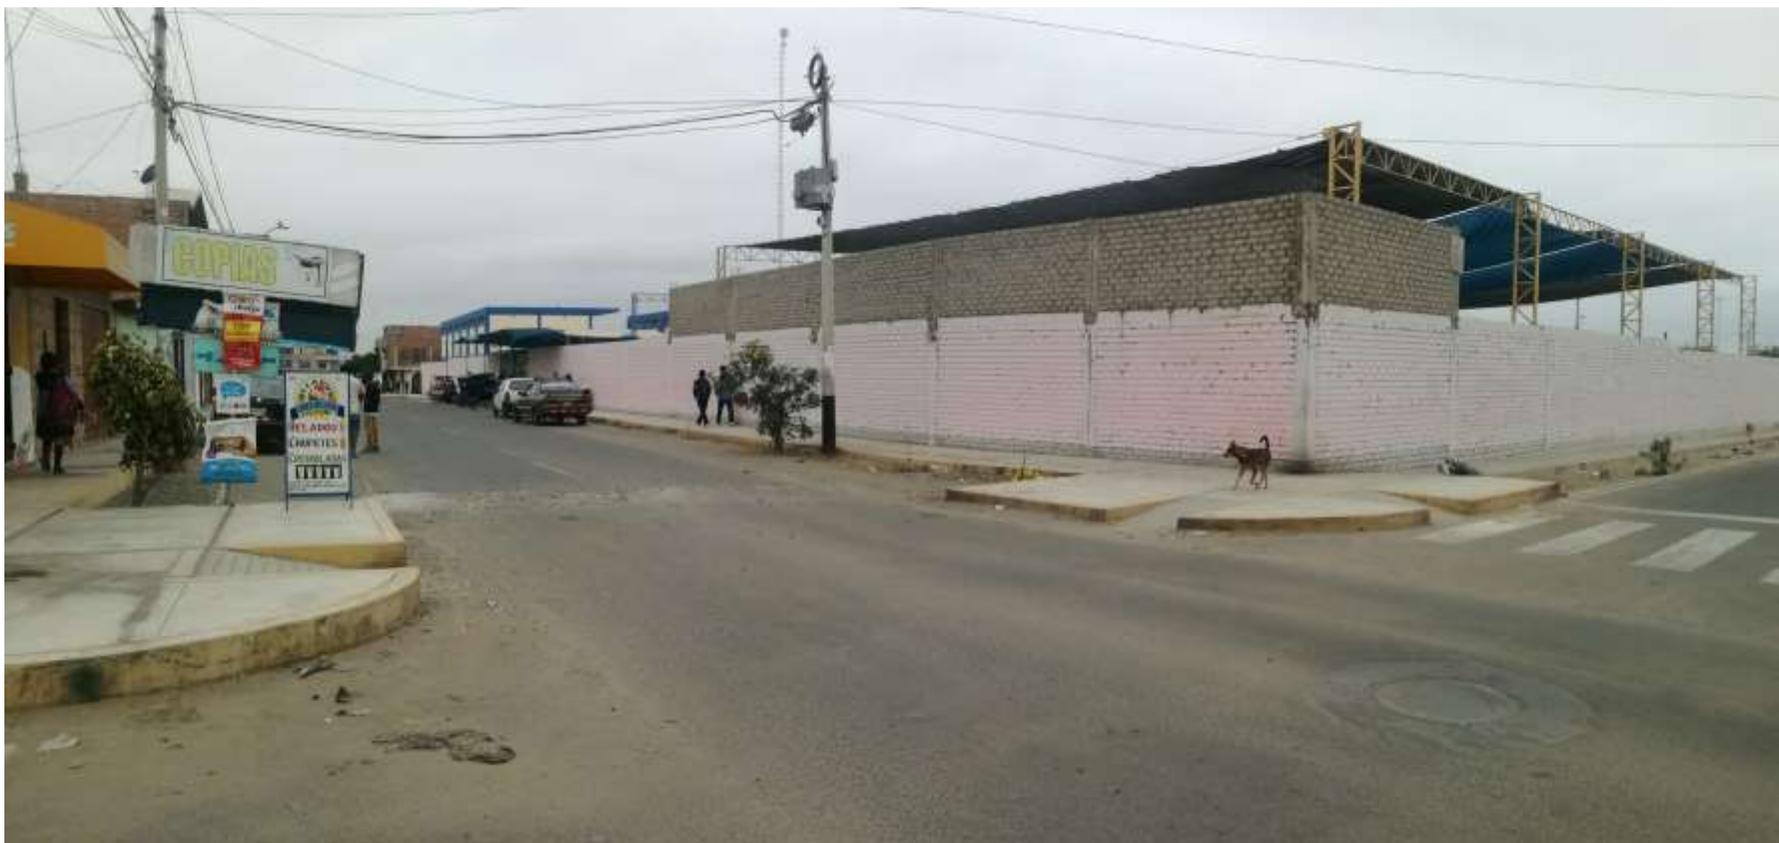
Fotografía 04: Vista Lateral derecha del cerco de la Institución Educativa 88042 Las Palmas. Del distrito de Nuevo Chimbote, región Ancash, frente a la calle 54.

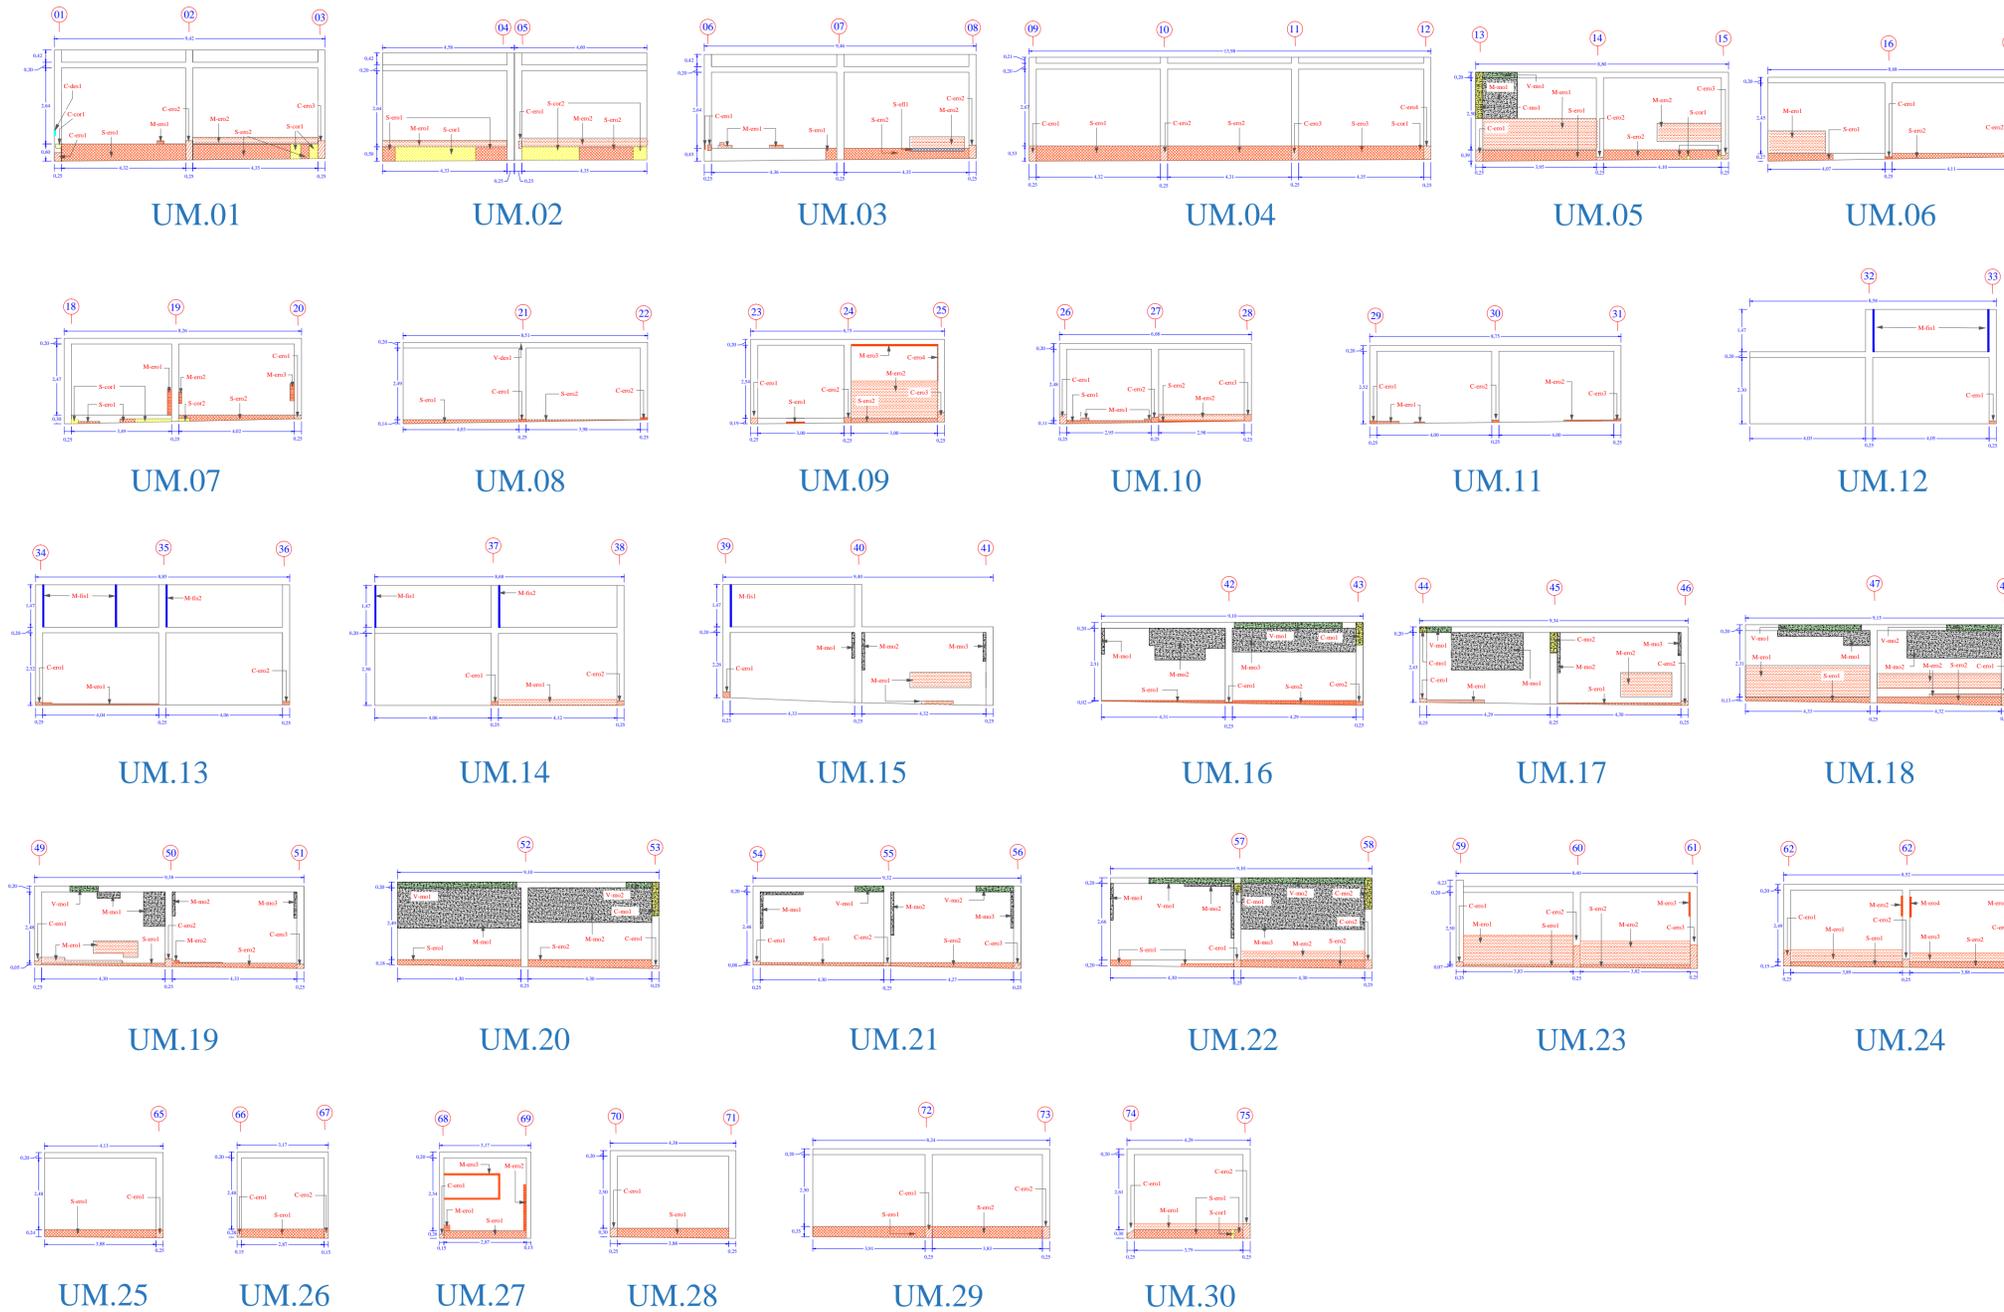
TIPOS DE PATOLOGIAS ENCONTRADAS	Código	IDENTIFICADOR			
		Viga (V)	Columna (C)	Sobrecimiento (S)	Muro (M)
Erosión	ero				
Moho	mo			—	
Corrosión	cor	—			—
Eflorescencia	efl	—	—		—
Fisura	fis	—	—	—	
Desprendimiento	des	—		—	—

<p>DESPRENDIMIENTO</p> <p>Picar el área dañada U.M 01 hasta donde el concreto no presente desprendimiento, realizada esta tarea realizar la limpieza de la sección picada eliminando partículas que puedan afectar la reparación mas adelante.</p> <p>Aplicar algún puente de adherencia epoxico, esta permitirá la unión de concreto de diferentes edades.</p> <p>Se debe aplicar un mortero pre dosificado de alta calidad, de fraguado rápido y de aplicación vertical, la resistencia de este concreto debe ser mayor al del elemento a reparar. (f'c=280kg/cm2)</p> <p>Para finalizar la reparación, realizar el pintado del elemento (dependerá del dueño).</p>
