**DETERMINACIÓN Y EVALUACIÓN DE PATOLOGÍAS  
DEL CONCRETO EN MUROS, COLUMNAS Y VIGAS  
DE ALBAÑILERIA CONFINADA DEL CERCO DE LA  
ENVASADORA EXPORT, DISTRITO DE SAMANCO,  
PROVINCIA DEL SANTA, REGIÓN ANCASH,**

TESIS PARA OPTAR EL TÍTULO PROFESIONAL DE INGENIERO  
CIVIL

MENDOZA MELGAREJO, YELTSIN PASCUAL

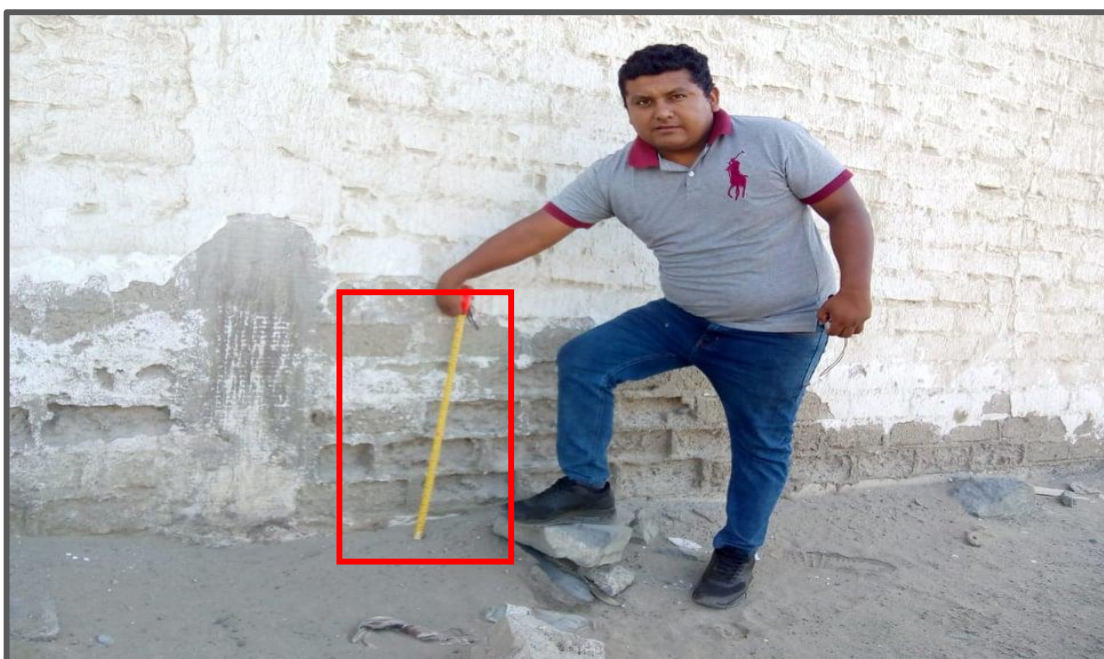
**Fotografía 07:** Muro afectado por desintegración en la unidad muestral 04, con un porcentaje de área afectada de 0.28% y un nivel de severidad bajo, medida con un medidor de cinta métrica.

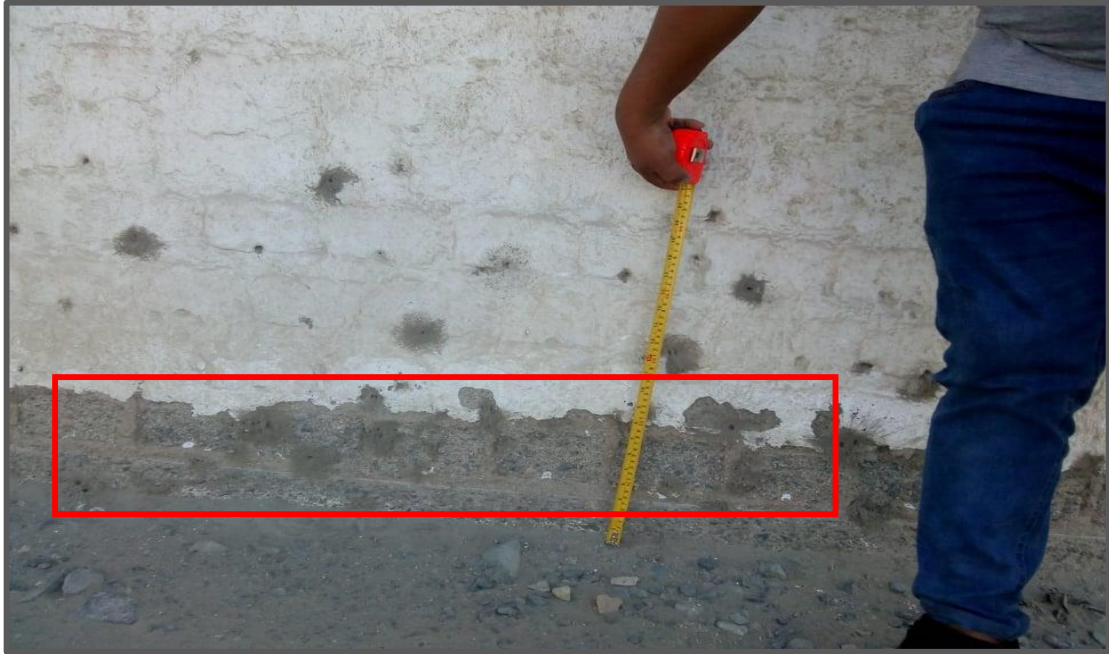
**Fotografía 08:** Muro afectado por erosión en la unidad muestral 04, con un porcentaje de área afectada de 0.52% y un nivel de severidad medio, medida con un medidor de cinta métrica.

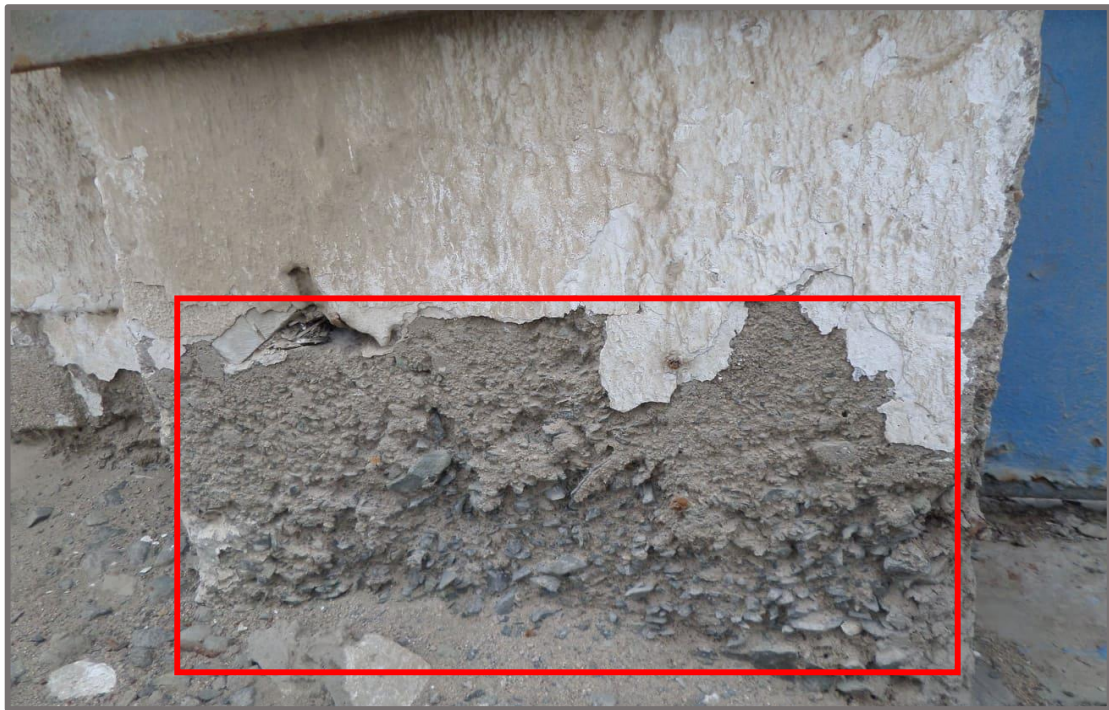
**Fotografía 09:** Muro afectado por erosión en la unidad muestral 03, con un área afectada de 10.55% y un nivel de severidad Medio.

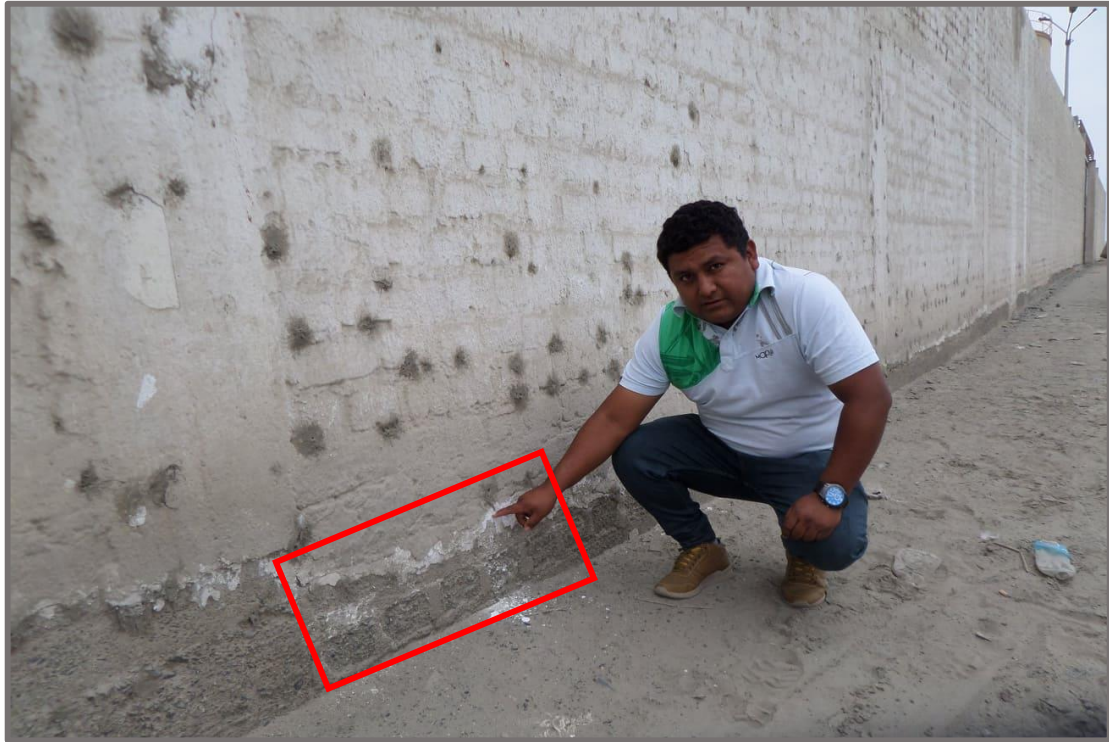
**Fotografía 10:** Toma de medidas de la patología eflorescencia en muro de la unidad muestral 14.

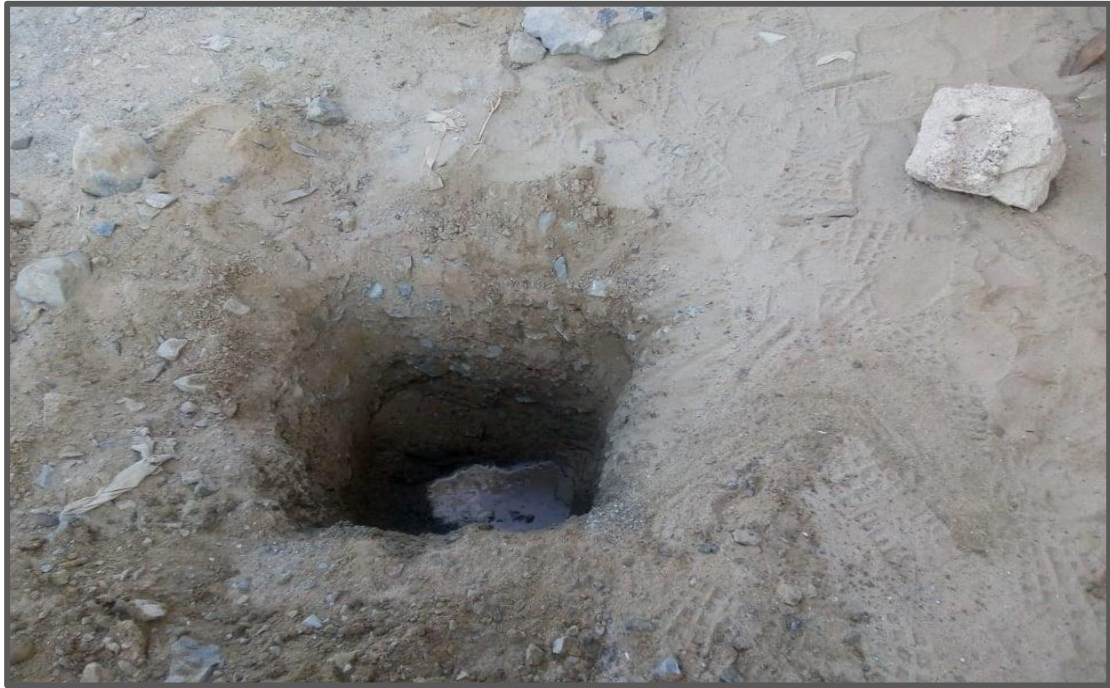
**Fotografía 15:** En la calicata se encontró el nivel freático a 65 centímetros de profundidad.
