UNIVERSIDAD CATÓLICA LOS ÁNGELES  
CHIMBOTE

DETERMINACIÓN Y EVALUACIÓN DE LAS  
PATOLOGÍAS DEL CONCRETO EN COLUMNAS, VIGAS,  
SOBRECIMIENTO Y MUROS DE ALBAÑILERÍA, EN EL  
CERCO DEL LOCAL COMUNAL DOS DE MAYO,  
UBICADO EN LA MZ: E1 LT: 19 DEL ASENTAMIENTO  
HUMANO DOS DE MAYO, DISTRITO DE CHIMBOTE,  
PROVINCIA DEL SANTA, REGIÓN ÁNCASH, AGOSTO –  
2019.

**TESIS PARA OPTAR EL TÍTULO PROFESIONAL DE  
INGENIERO CIVIL.**

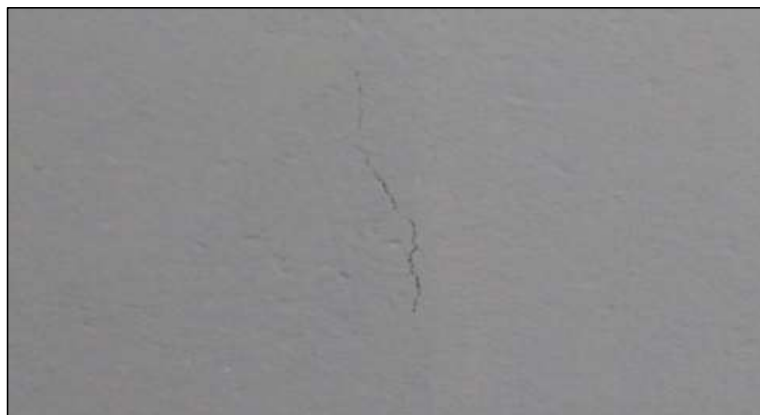
**Gráfico 24.** Fotografía de fisura en una pared.  
(Fuente: Elaboración propia, 2019.).

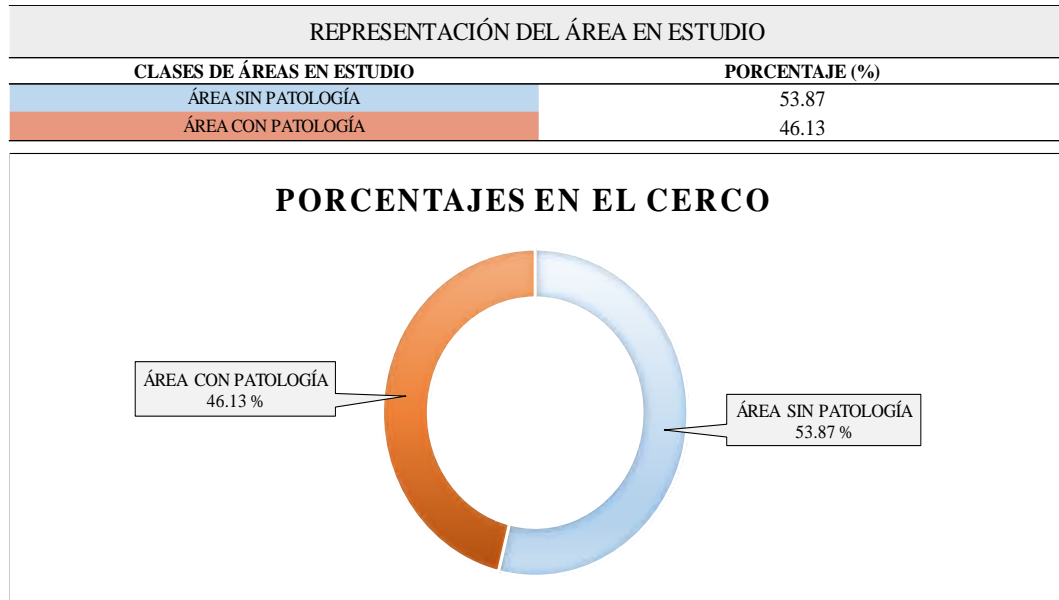
**Gráfico 31.** Resultados de la intervención del Cerco evaluado.

**Interpretación:** Del total del área evaluada, el 53.87% de área no se encuentra afectada por patologías del concreto y el 46.13% de área si se encuentra afectada por patologías del concreto.

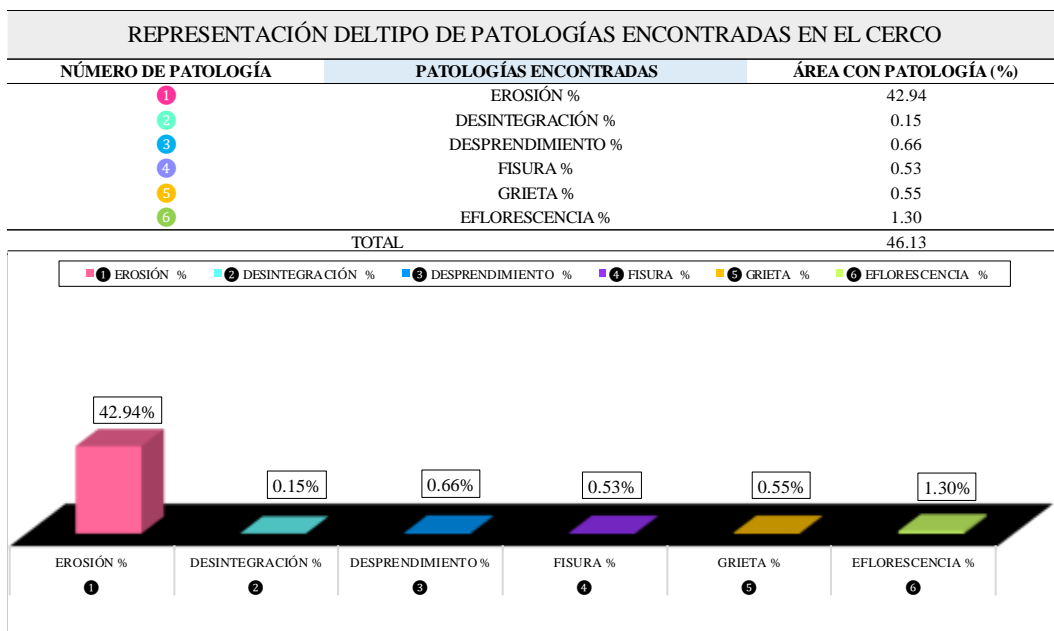
**Gráfico 32.** Porcentajes de patologías evaluadas en el área afectada del Cerco.  
**Fuente:** Elaboración propia, 2019.

**Interpretación:** Del total de 46.13% del área afectada, erosión ocupa un área de 42.94%, desintegración ocupa un área de 0.15%, desprendimiento ocupa un área de 0.66%, fisura ocupa un área de 0.53%, grietas ocupa un área de 0.55% y eflorescencia ocupa un área de 1.30%.

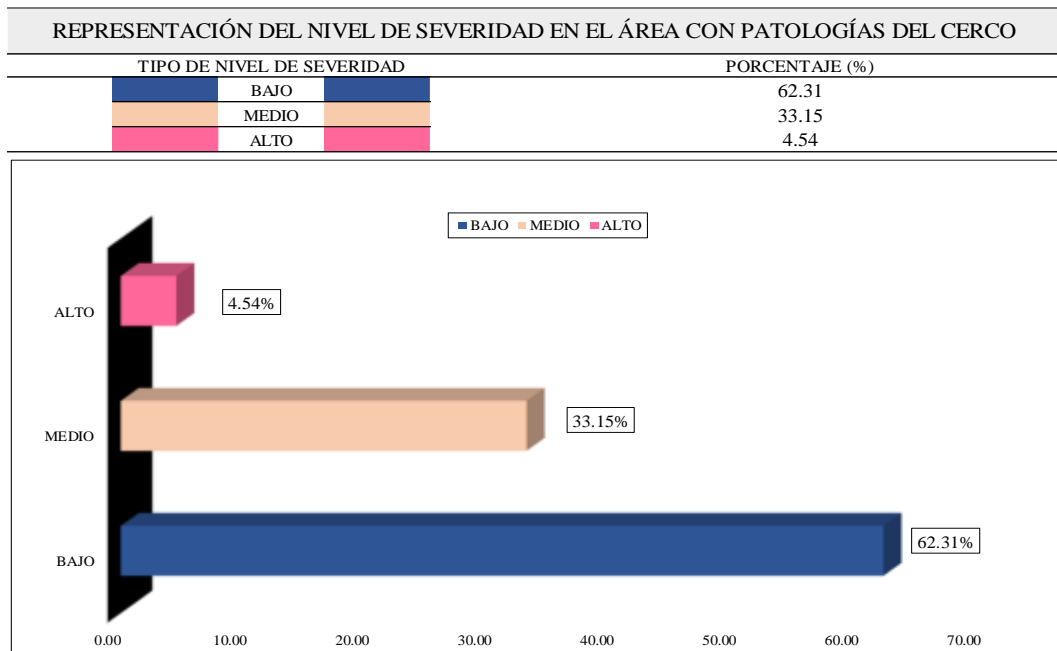
**Gráfico 35.** Demostración porcentual del nivel de severidad del Cerco evaluado.

**5.1.3.** Se definió el nivel de severidad (*Gráfico 34*). Basándonos en parámetros pre establecidos con anterioridad (*Tabla I*); recalándose que se basó el proceso en la sumatoria de las áreas y nivel de severidad de las patologías encontradas, lo que permitió llegar a resultados finales sobre el estado de la edificación.

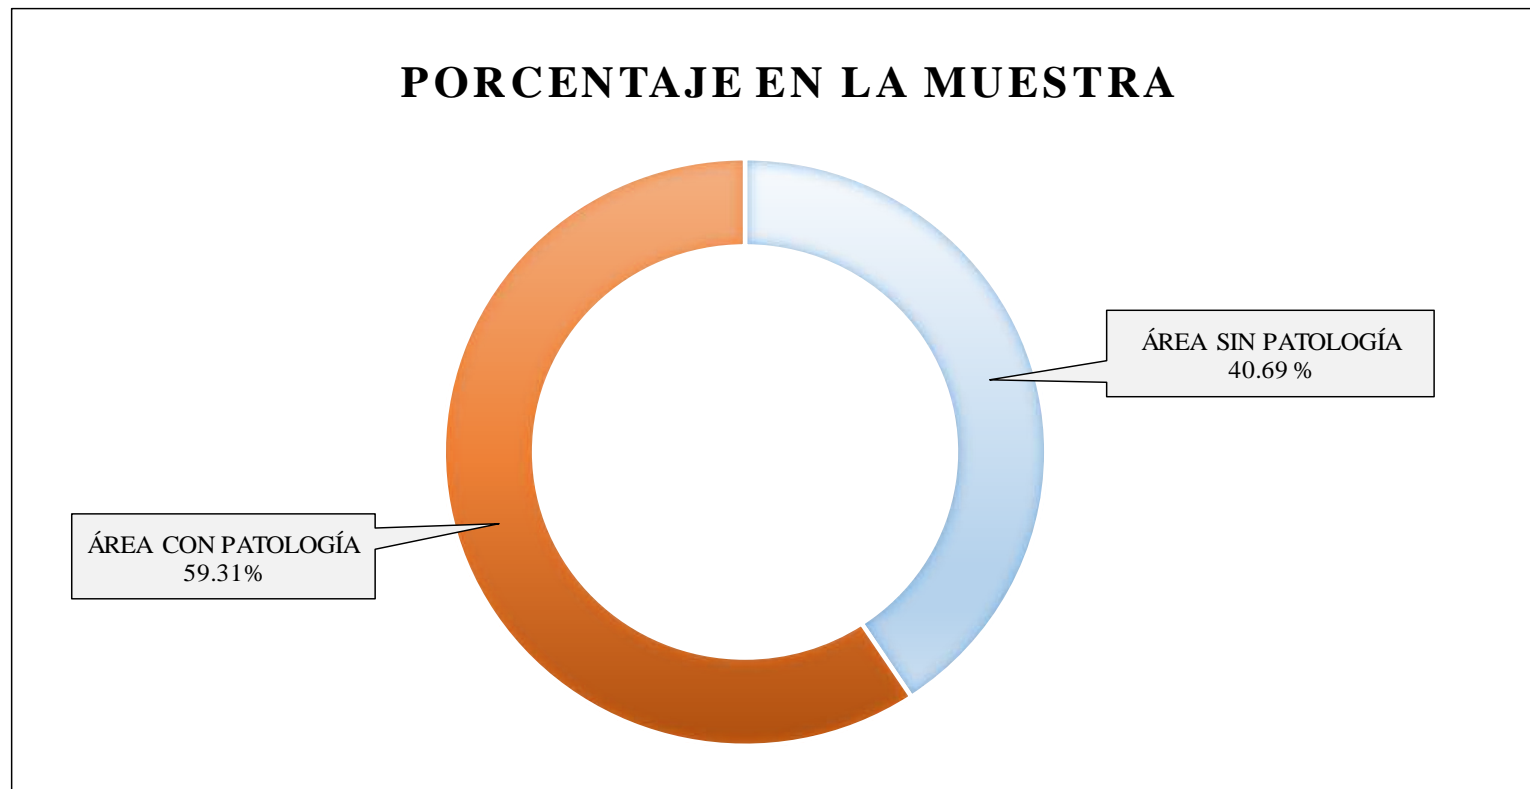
**Gráfico 37.** Resultados de la evaluación en el área de la muestra 1.

REPRESENTACIÓN TOTAL DE LA MUESTRA 1	
CLASES DE ÁREAS EN ESTUDIO	PORCENTAJE (%)
ÁREA SIN PATOLOGÍA	40.69
ÁREA CON PATOLOGÍA	59.31

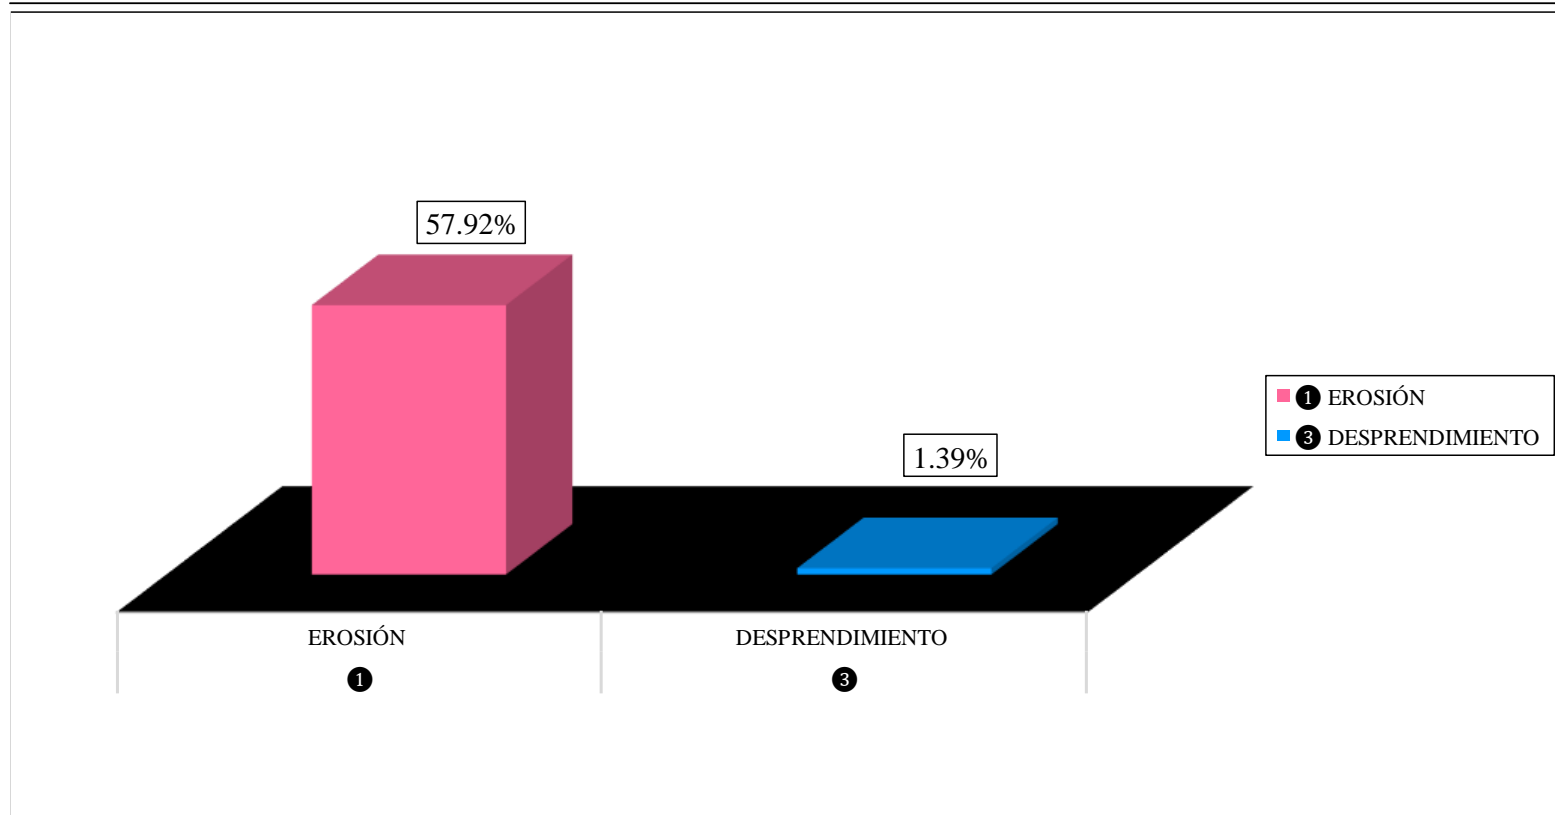
**Gráfico 38.** Porcentajes de patologías evaluadas en el área infectada de la muestra 1.

REPRESENTACIÓN DEL ÁREA CON PATOLOGÍAS ENCONTRADAS EN LA MUESTRA		1
NÚMERO DE PATOLOGÍA	PATOLOGÍAS ENCONTRADAS	ÁREA CON PATOLOGÍA (%)
①	EROSIÓN	57.92
③	DESPRENDIMIENTO	1.39

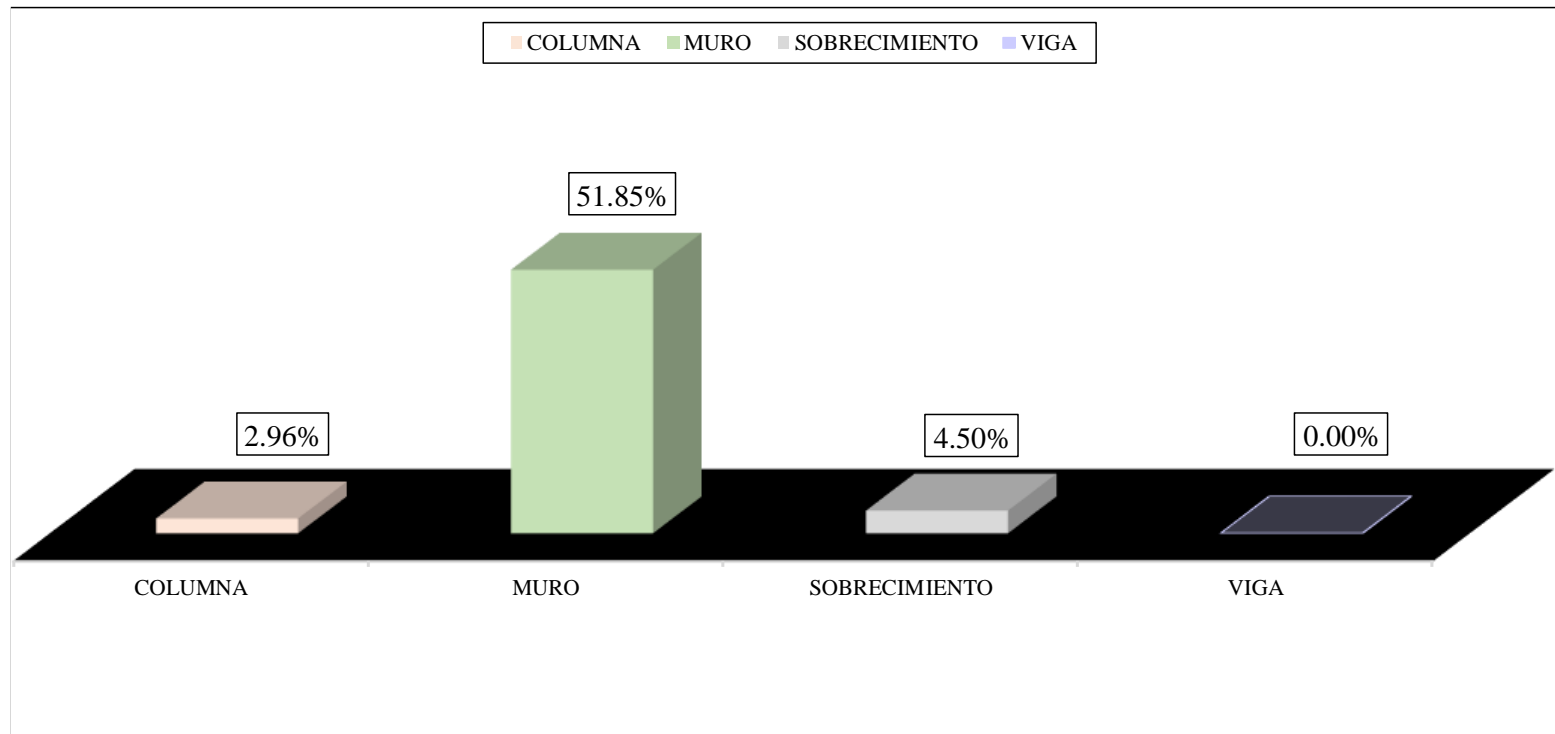
**Gráfico 39.** Distribución del grado de afectación en elementos de albañilería de la muestra 1.

INCIDENCIAS DE PATOLOGÍAS EN ELEMENTOS DE ALBAÑILERÍA : MUESTRA 1		
ÁREA CON PATOLOGÍA (M <sup>2</sup> )	ELEMENTO EVALUADO	PATOLOGÍA EN EL ELEMENTO (%)
0.22	COLUMNA	2.96
3.85	MURO	51.85
0.33	SOBRECIMIENTO	4.50
0	VIGA	0.00

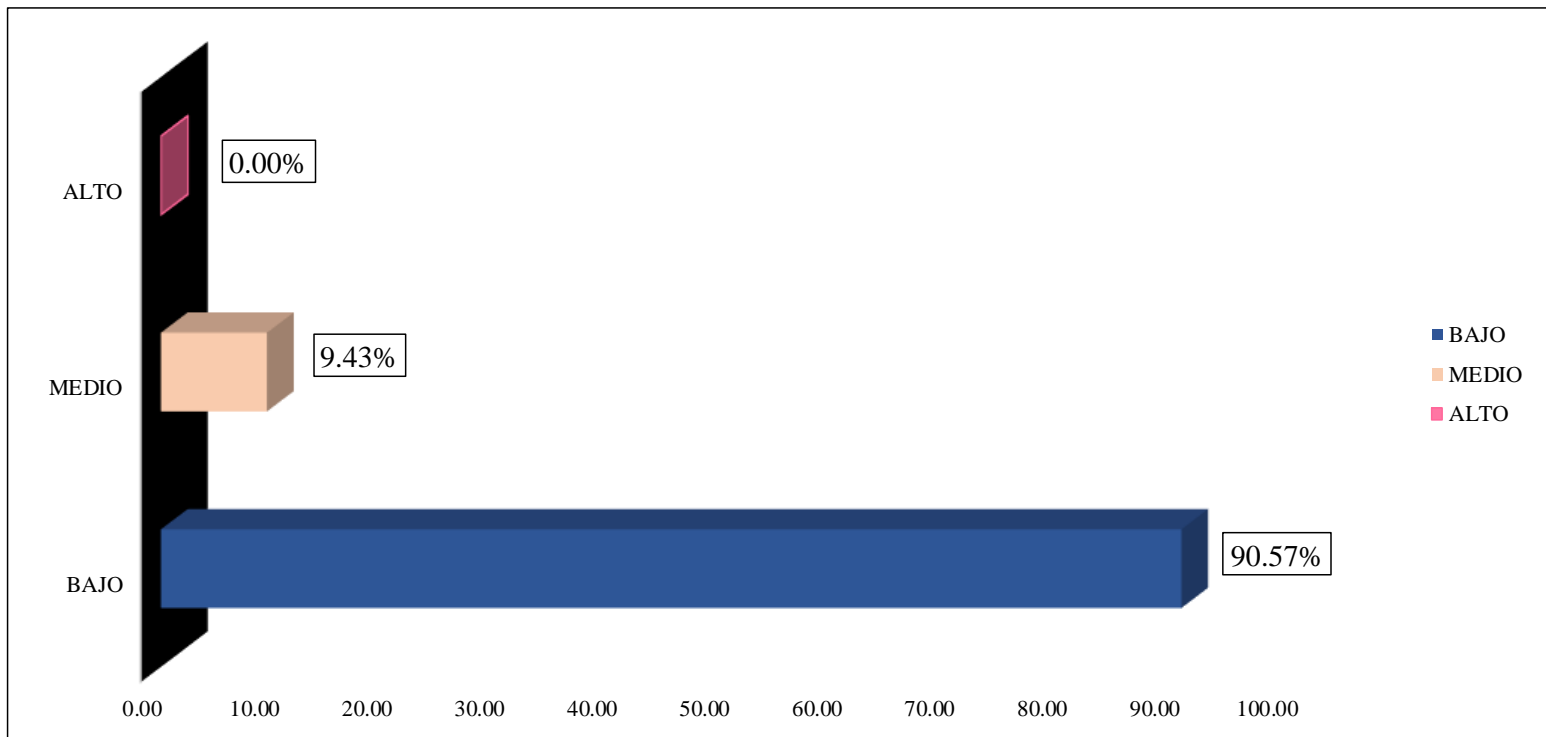
**Gráfico 40.** Demostración porcentual del nivel de severidad de la muestra 1.

TIPO DE NIVEL DE SEVERIDAD		PORCENTAJE (%)
BAJO	BAJO	90.57
MEDIO	MEDIO	9.43
ALTO	ALTO	0.00

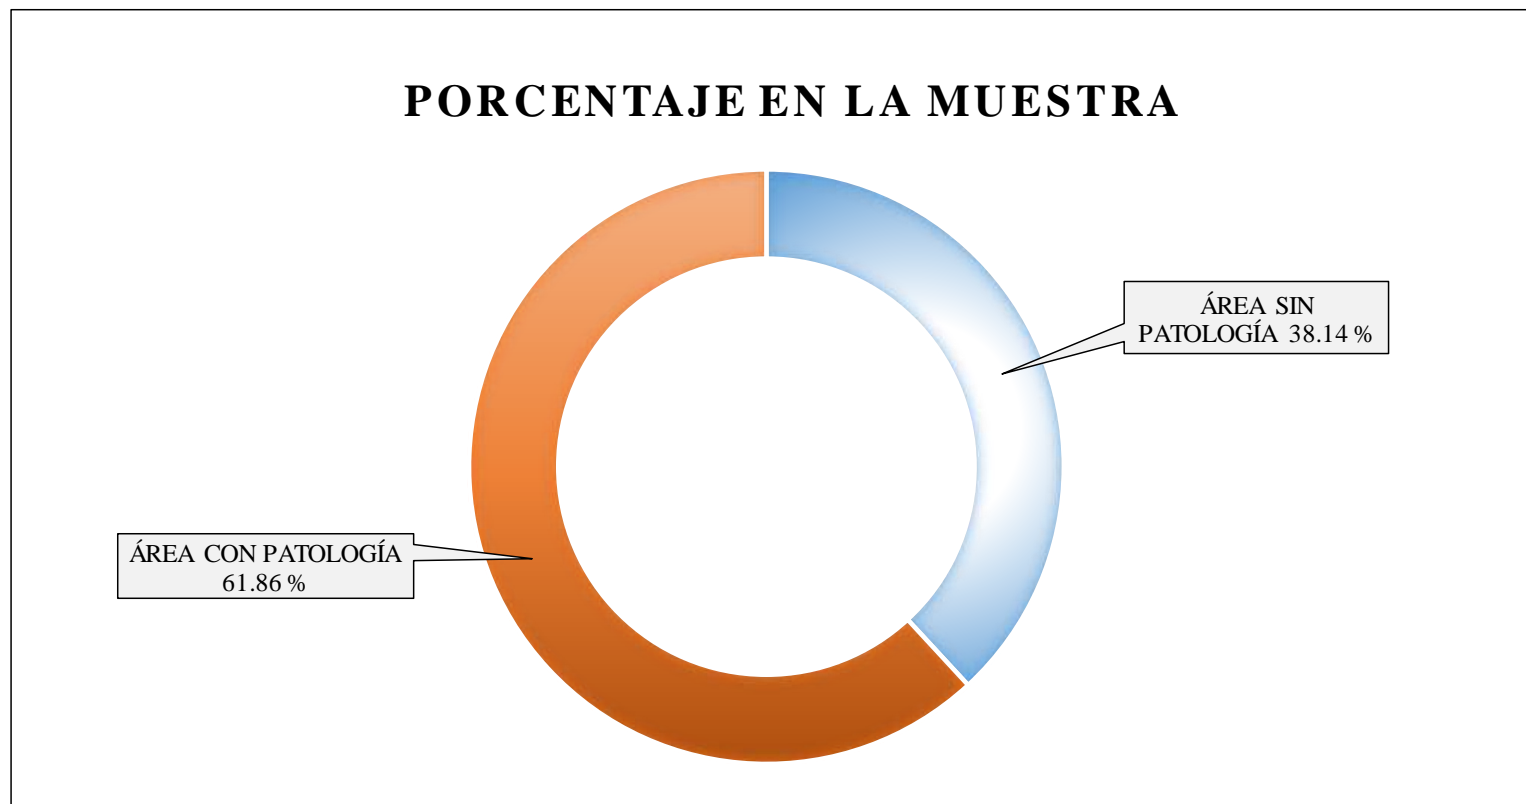
**Gráfico 42.** Resultados de la evaluación en el área de la muestra 2.

REPRESENTACIÓN TOTAL DE LA MUESTRA 2	
CLASES DE ÁREAS EN ESTUDIO	PORCENTAJE (%)
ÁREA SIN PATOLOGÍA	38.14
ÁREA CON PATOLOGÍA	61.86

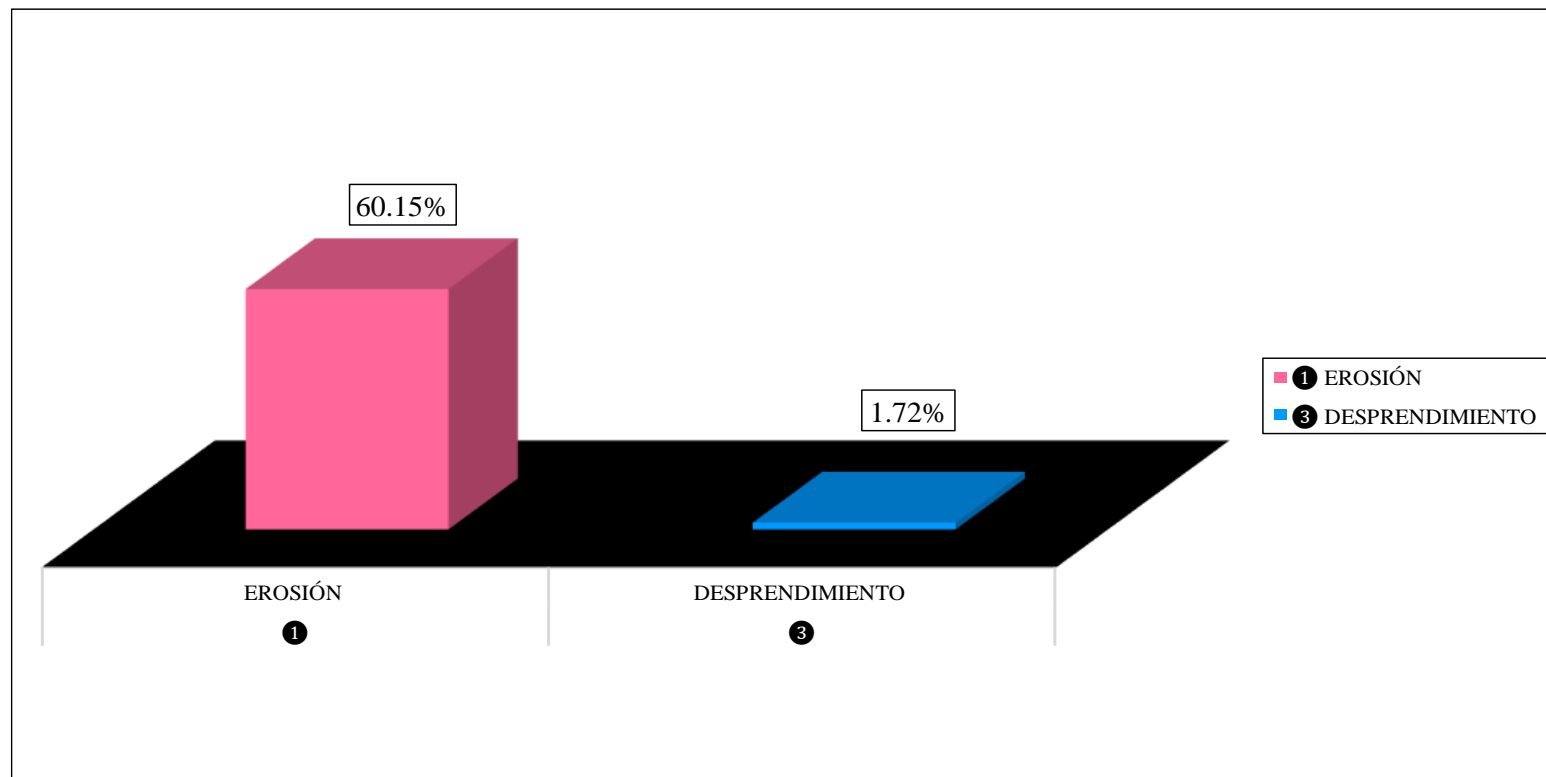
**Gráfico 43.** Porcentajes de patologías evaluadas en el área infectada de la muestra 2.

REPRESENTACIÓN DEL ÁREA CON PATOLOGÍAS ENCONTRADAS EN LA MUESTRA		2
NÚMERO DE PATOLOGÍA	PATOLOGÍAS ENCONTRADAS	ÁREA CON PATOLOGÍA (%)
①	EROSIÓN	60.15
③	DESPRENDIMIENTO	1.72

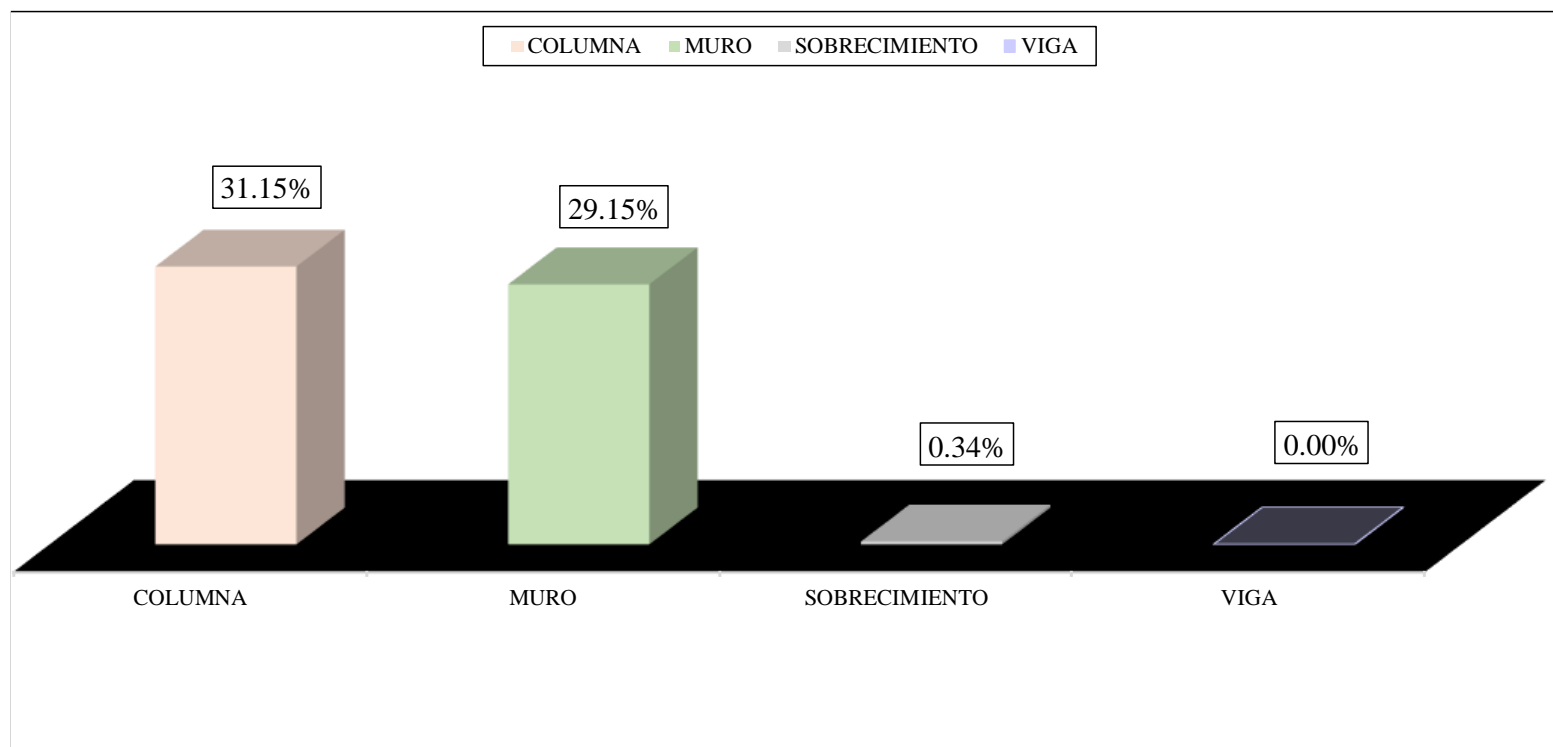
**Gráfico 44.** Distribución del grado de afectación en elementos de albañilería de la muestra 2.  
**Fuente:** Elaboración propia, 2019.

INCIDENCIAS DE PATOLOGÍAS EN ELEMENTOS DE ALBAÑILERÍA : MUESTRA 2		
ÁREA CON PATOLOGÍA (M <sup>2</sup> )	ELEMENTO EVALUADO	PATOLOGÍA EN EL ELEMENTO (%)
0.16	COLUMNA	31.15
3.63	MURO	29.15
0.30	SOBRECIMIENTO	0.34
0.00	VIGA	0.00

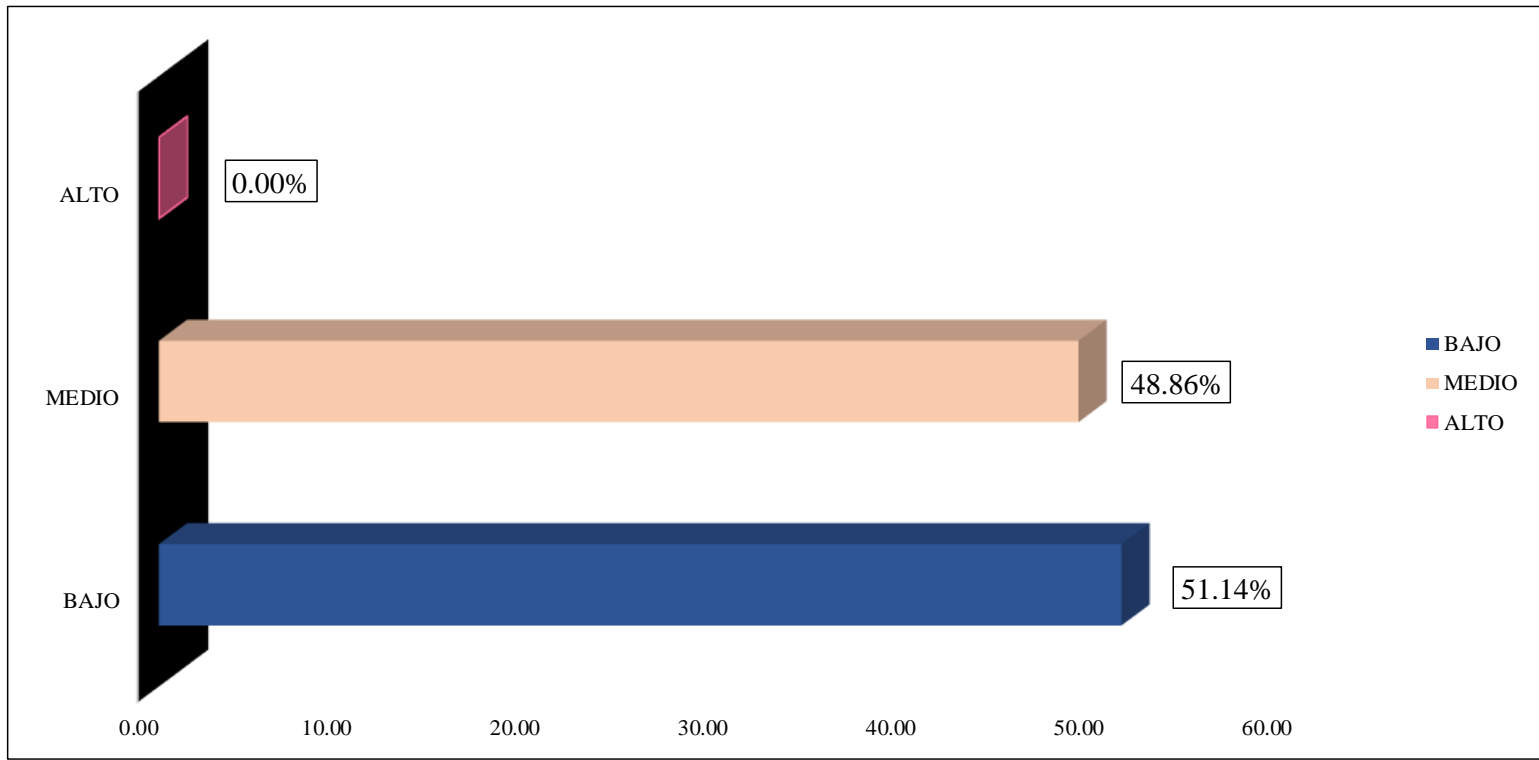
**Gráfico 45.** Demostración porcentual del nivel de severidad de la muestra 2.

TIPO DE NIVEL DE SEVERIDAD			PORCENTAJE (%)
BAJO	BAJO	BAJO	51.14
MEDIO	MEDIO	MEDIO	48.86
ALTO	ALTO	ALTO	0.00

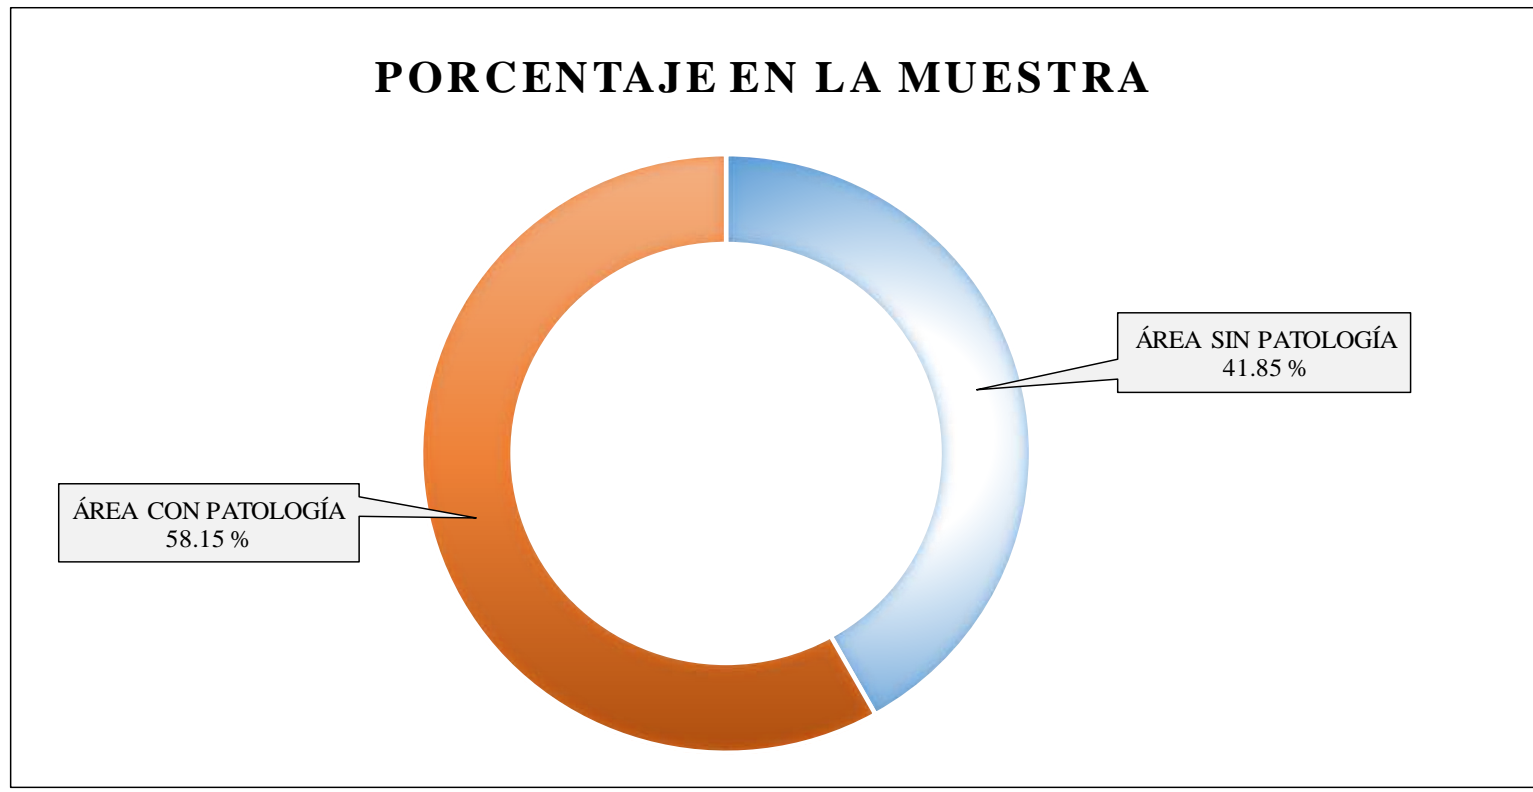
**Gráfico 47.** Resultados de la evaluación en el área de la muestra 3.

REPRESENTACIÓN TOTAL DE LA MUESTRA 3	
CLASES DE ÁREAS EN ESTUDIO	PORCENTAJE (%)
ÁREA SIN PATOLOGÍA	41.85
ÁREA CON PATOLOGÍA	58.15

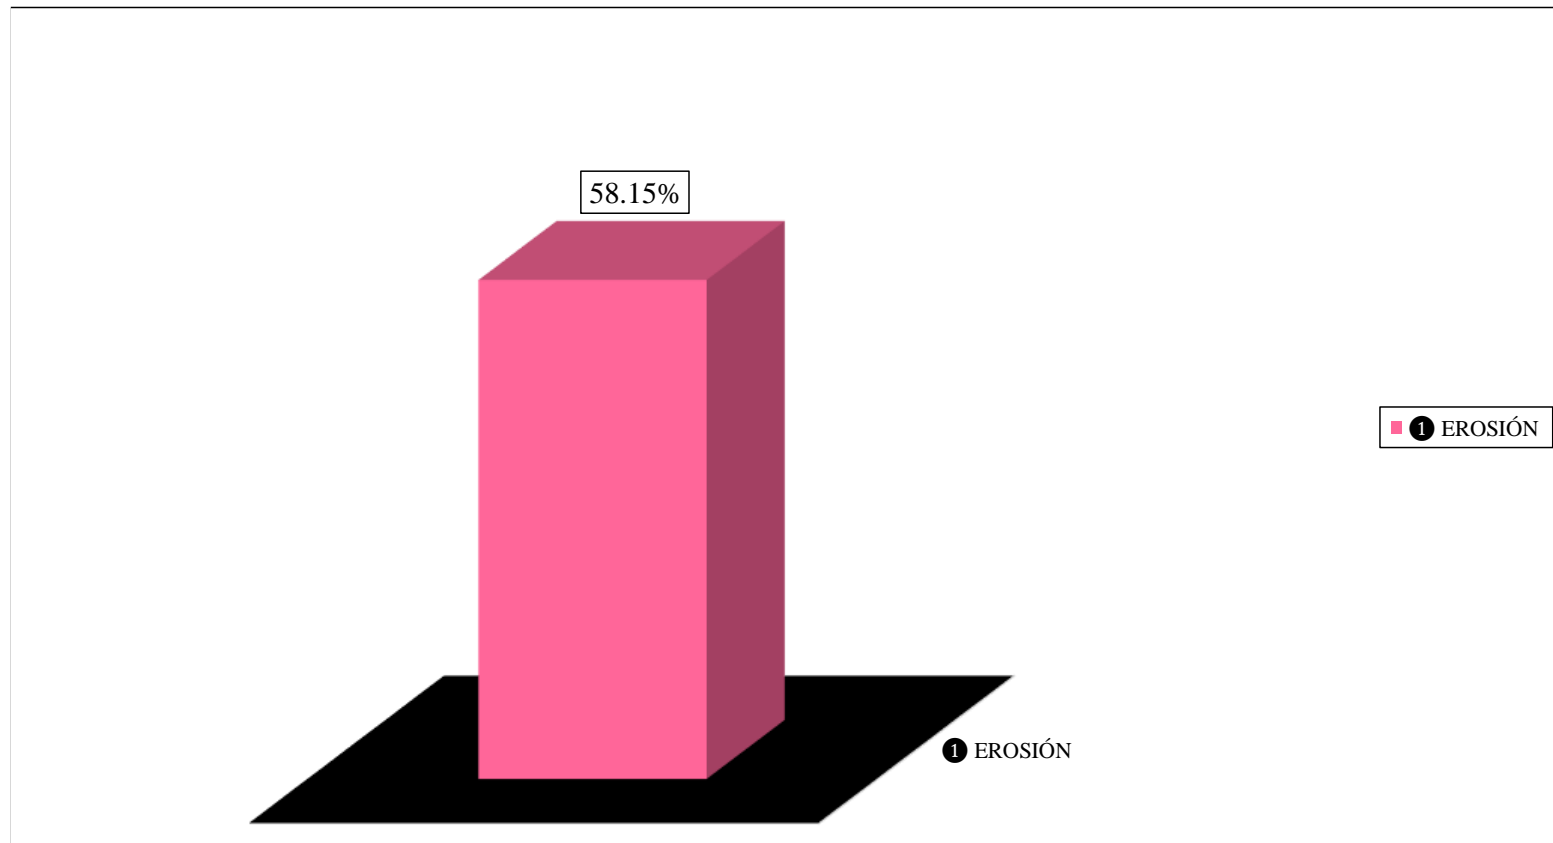
**Gráfico 48.** Porcentajes de patologías evaluadas en el área infectada de la muestra 3.

REPRESENTACIÓN DEL ÁREA CON PATOLOGÍAS ENCONTRADAS EN LA MUESTRA		3
NÚMERO DE PATOLOGÍA	PATOLOGÍAS ENCONTRADAS	ÁREA CON PATOLOGÍA (%)
①	EROSIÓN	58.15

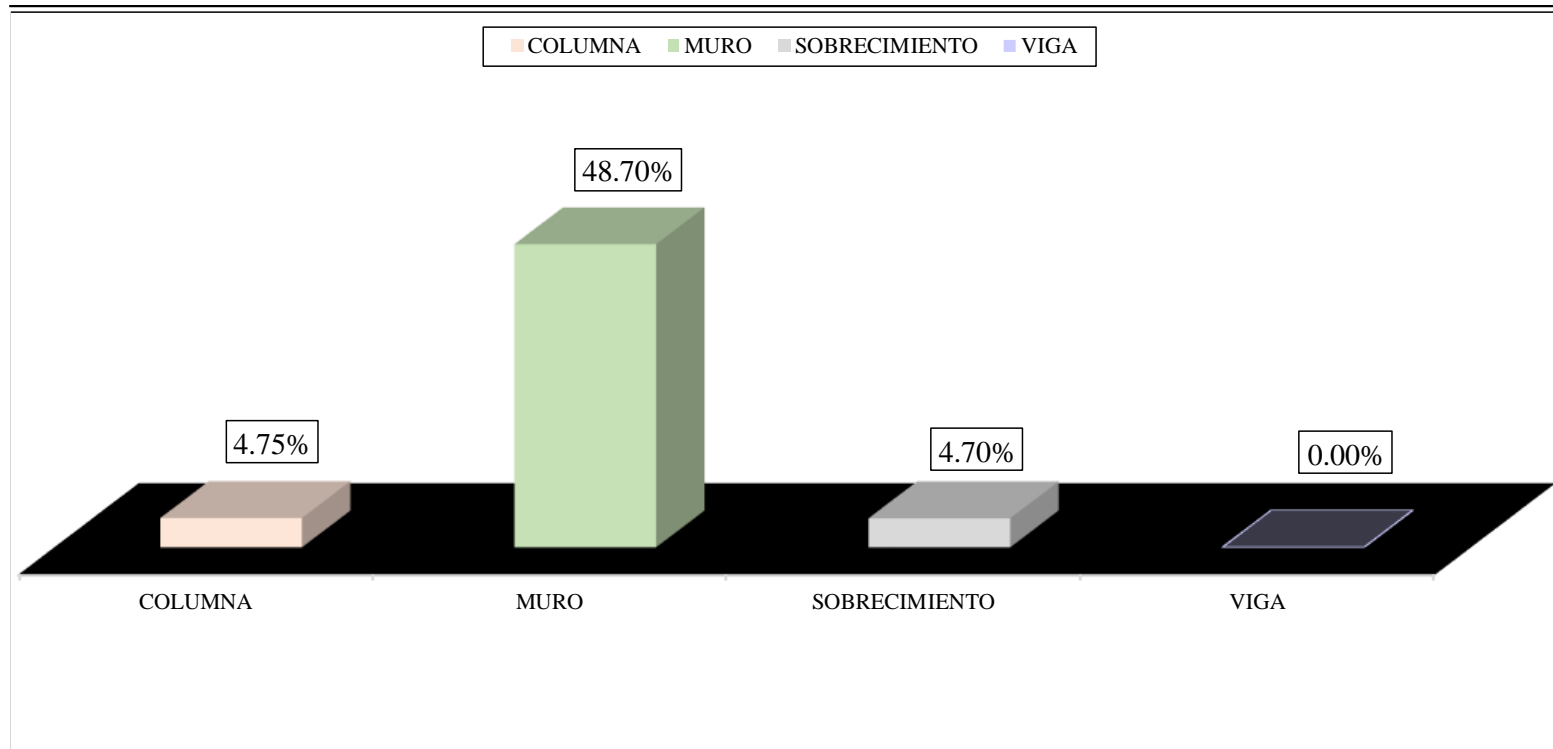
**Gráfico 49.** Distribución del grado de afectación en elementos de albañilería de la muestra 3.

INCIDENCIAS DE PATOLOGÍAS EN ELEMENTOS DE ALBAÑILERÍA : MUESTRA 3		
ÁREA CON PATOLOGÍA (M <sup>2</sup> )	ELEMENTO EVALUADO	PATOLOGÍA EN EL ELEMENTO (%)
0.42	COLUMNA	4.75
4.31	MURO	48.70
0.42	SOBRECIMIENTO	4.70
0.00	VIGA	0.00

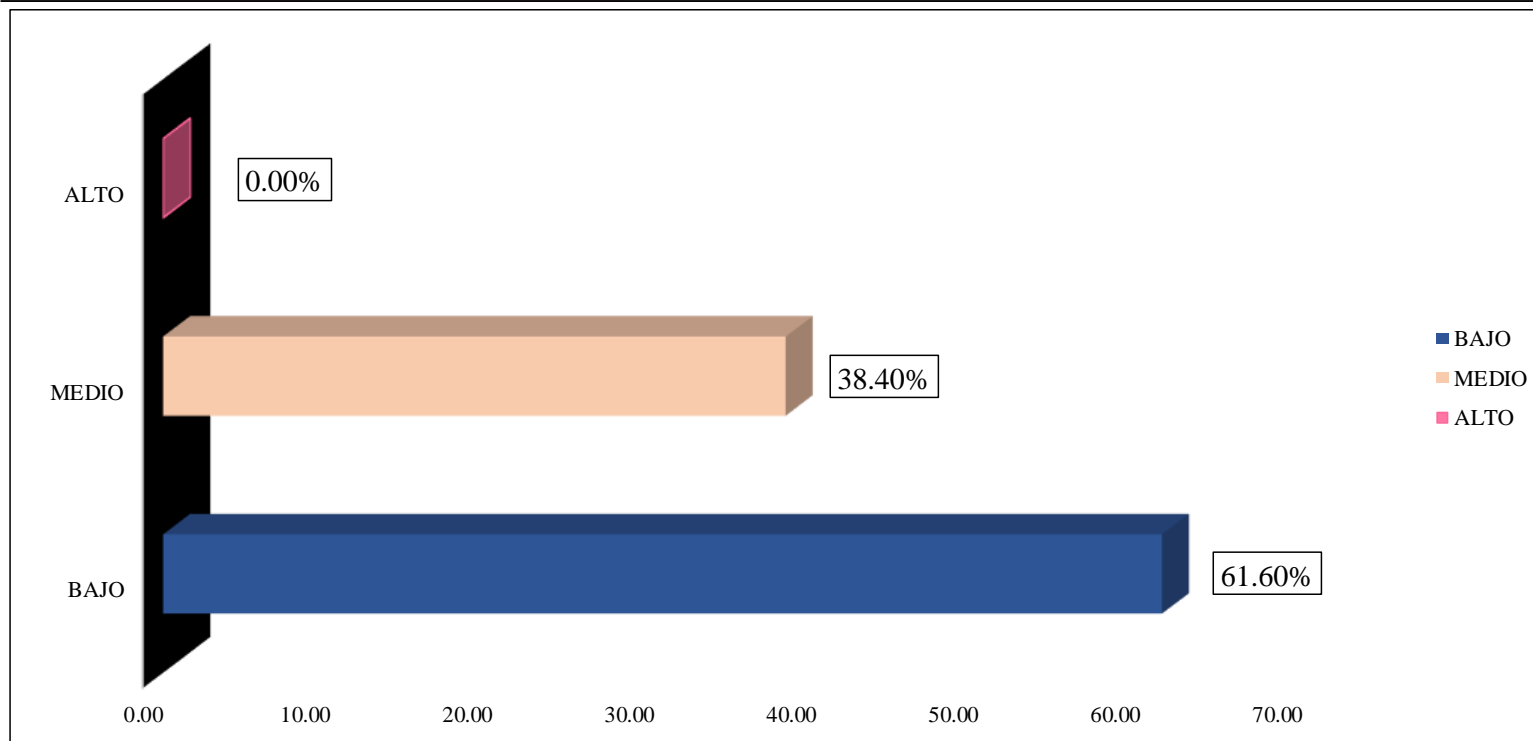
**Gráfico 50.** Demostración porcentual del nivel de severidad de la muestra 3.

TIPO DE NIVEL DE SEVERIDAD		PORCENTAJE (%)
BAJO	BAJO	61.60
MEDIO	MEDIO	38.40
ALTO	ALTO	0.00

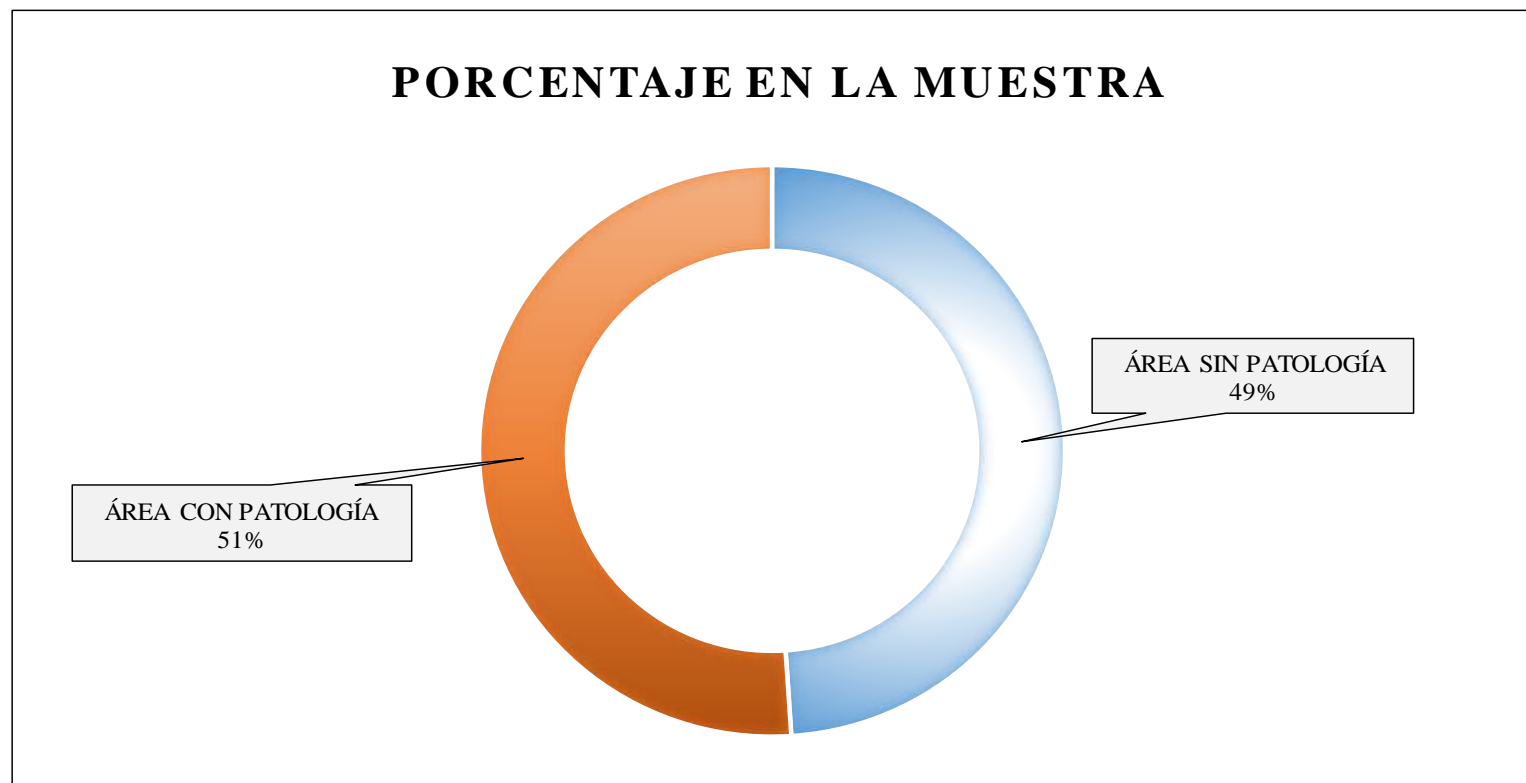
**Gráfico 52.** Resultados de la evaluación en el área de la muestra 4.

REPRESENTACIÓN TOTAL DE LA MUESTRA 4	
CLASES DE ÁREAS EN ESTUDIO	PORCENTAJE (%)
ÁREA SIN PATOLOGÍA	48.95
ÁREA CON PATOLOGÍA	51.05

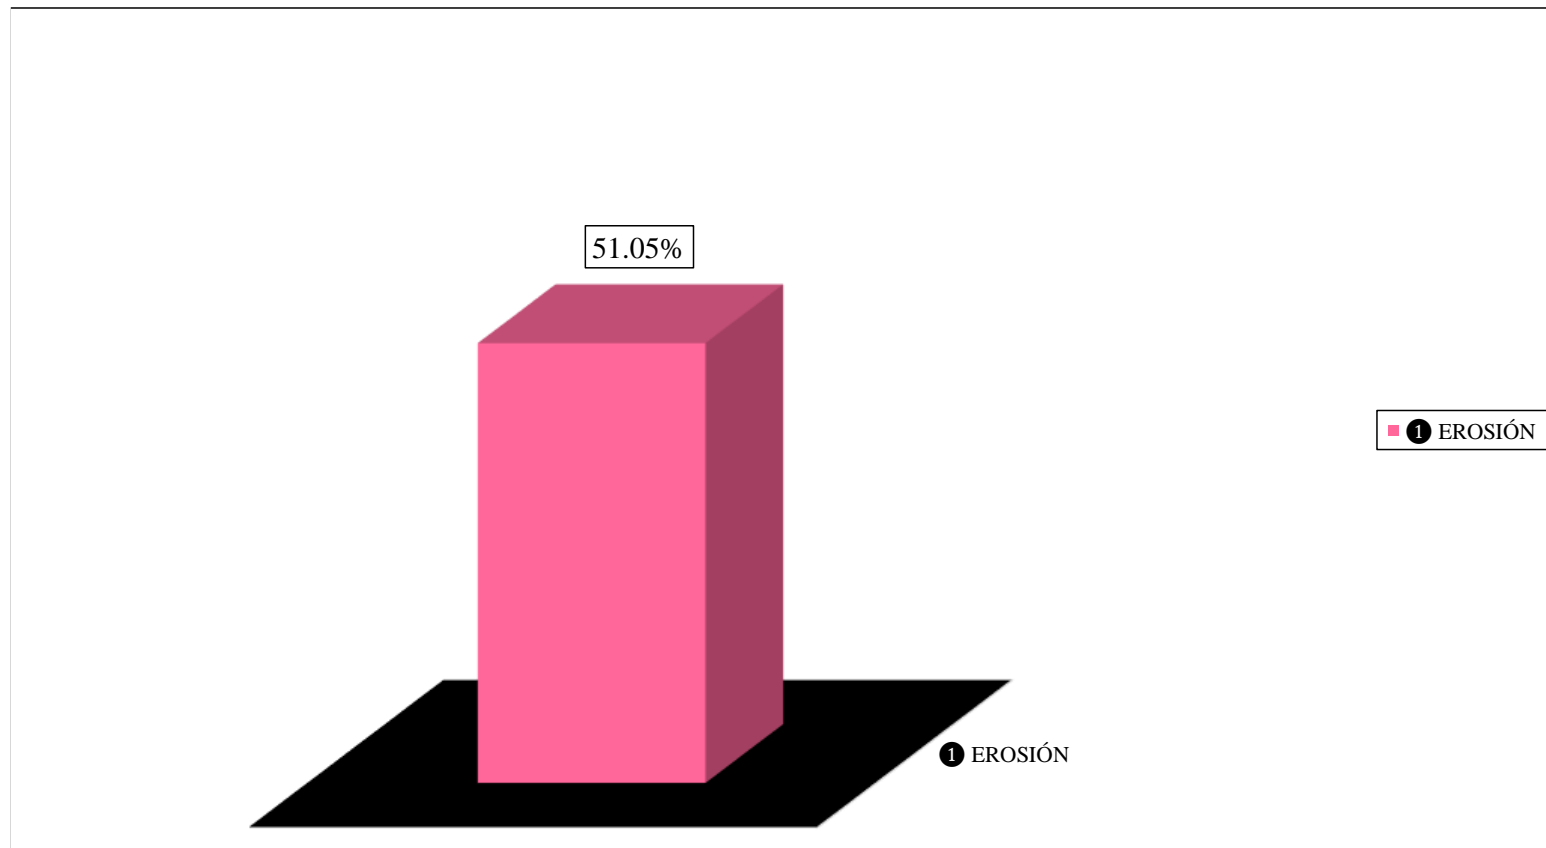
**Gráfico 53.** Porcentajes de patologías evaluadas en el área infectada de la muestra 4.  
**Fuente:** Elaboración propia, 2019.

REPRESENTACIÓN DEL ÁREA CON PATOLOGÍAS ENCONTRADAS EN LA MUESTRA		4
NÚMERO DE PATOLOGÍA	PATOLOGÍAS ENCONTRADAS	ÁREA CON PATOLOGÍA (%)
①	EROSIÓN	51.05

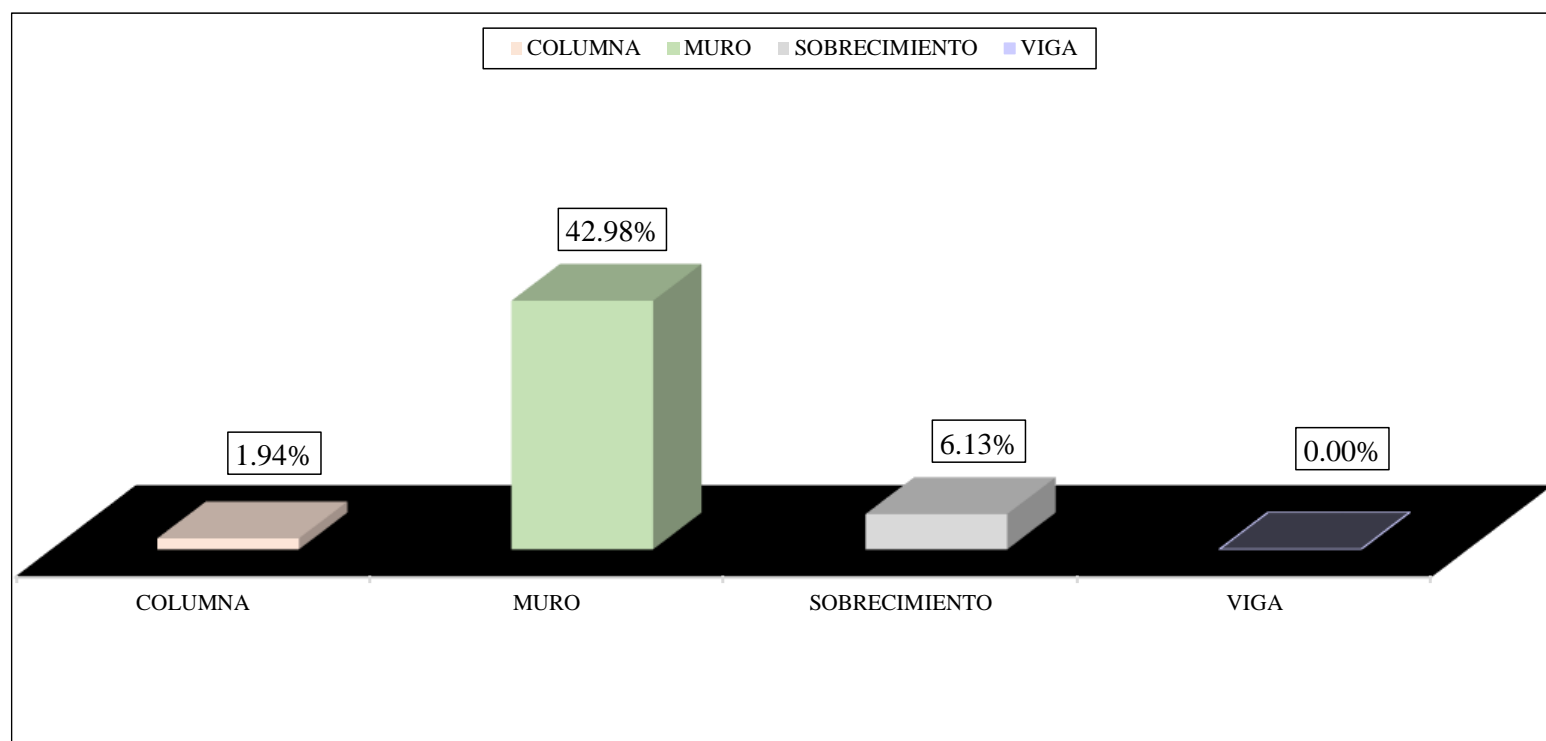
**Gráfico 54.** Distribución del grado de afectación en elementos de albañilería de la muestra 4.

INCIDENCIAS DE PATOLOGÍAS EN ELEMENTOS DE ALBAÑILERÍA : MUESTRA 4		
ÁREA CON PATOLOGÍA (M <sup>2</sup> )	ELEMENTO EVALUADO	PATOLOGÍA EN EL ELEMENTO (%)
0.94	COLUMNA	1.94
3.61	MURO	42.98
0.00	SOBRECIMIENTO	6.13
0.00	VIGA	0.00

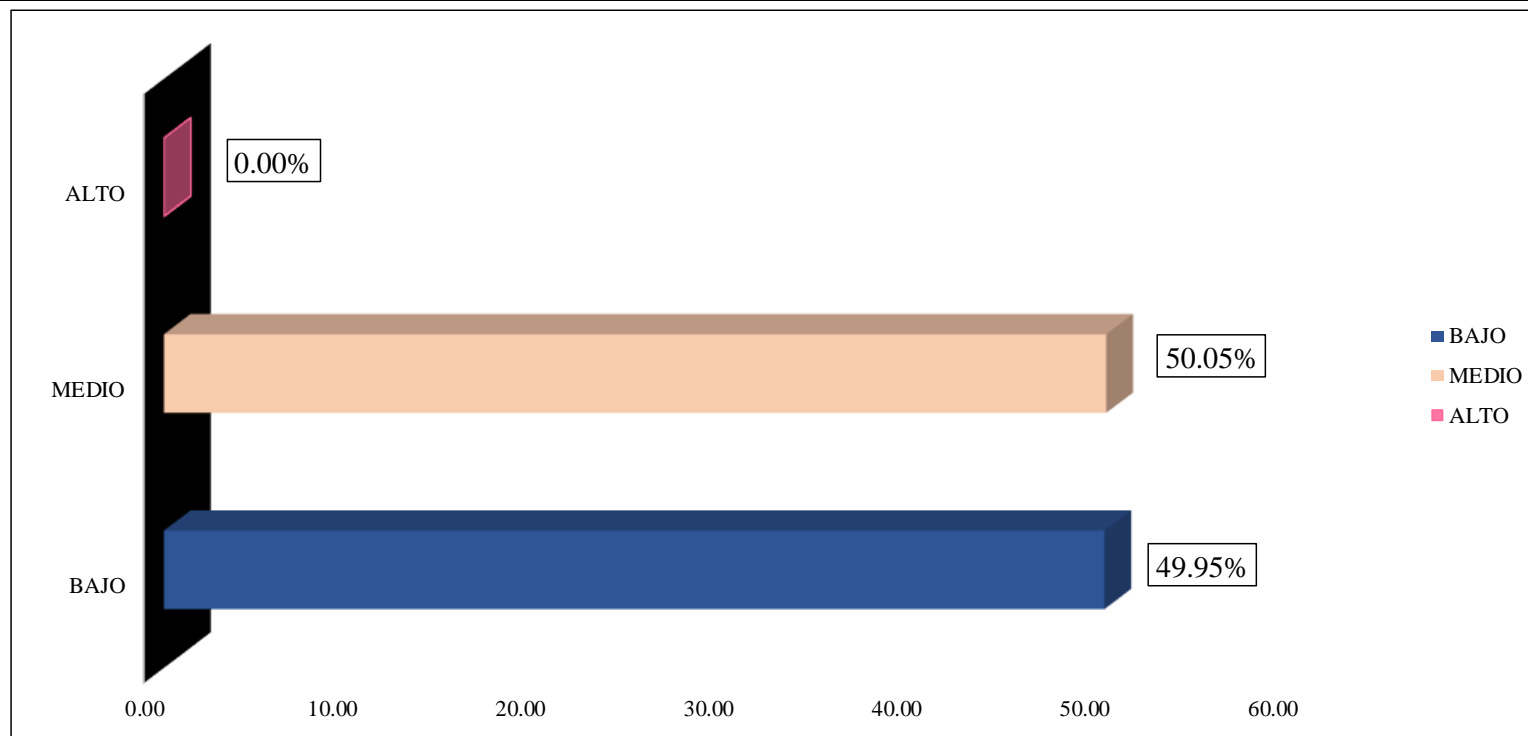
**Gráfico 55.** Demostración porcentual del nivel de severidad de la muestra 4.

TIPO DE NIVEL DE SEVERIDAD		PORCENTAJE (%)
BAJO	BAJO	49.95
MEDIO	MEDIO	50.05
ALTO	ALTO	0.00
