UNIVERSIDAD CATÓLICA LOS ÁNGELES  
CHIMBOTE

DETERMINACIÓN Y EVALUACIÓN DE LAS  
PATOLOGÍAS DEL CONCRETO EN COLUMNAS, VIGAS,  
SOBRECIMIENTO Y MUROS DE ALBAÑILERÍA, EN EL  
CERCO DEL LOCAL COMUNAL DOS DE MAYO,  
UBICADO EN LA MZ: E1 LT: 19 DEL ASENTAMIENTO  
HUMANO DOS DE MAYO, DISTRITO DE CHIMBOTE,  
PROVINCIA DEL SANTA, REGIÓN ÁNCASH, AGOSTO –  
2019.

**TESIS PARA OPTAR EL TÍTULO PROFESIONAL DE  
INGENIERO CIVIL.**

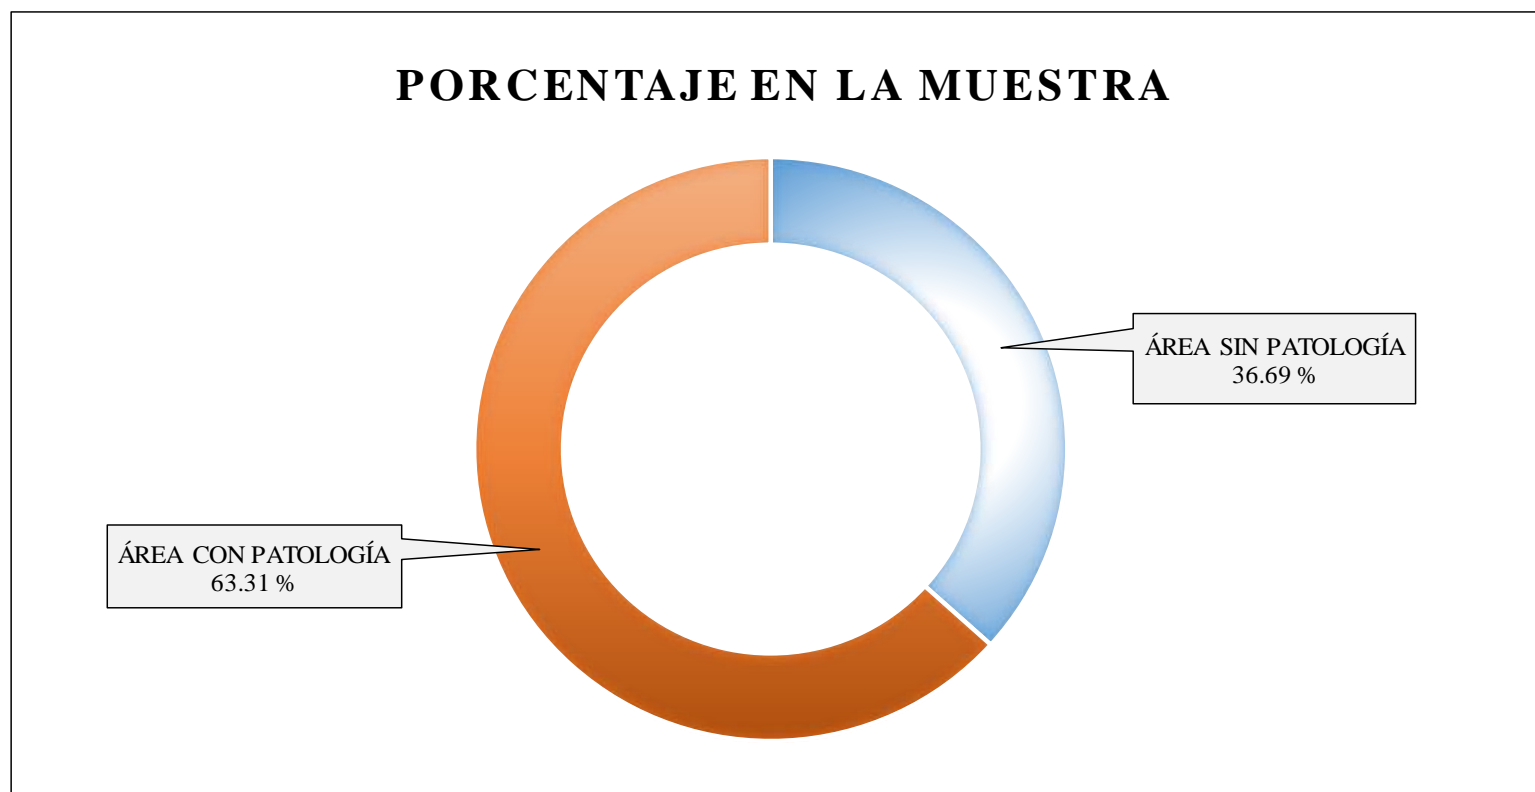
**Gráfico 57.** Resultados de la evaluación en el área de la muestra 5.

REPRESENTACIÓN TOTAL DE LA MUESTRA 5	
CLASES DE ÁREAS EN ESTUDIO	PORCENTAJE (%)
ÁREA SIN PATOLOGÍA	36.69
ÁREA CON PATOLOGÍA	63.31

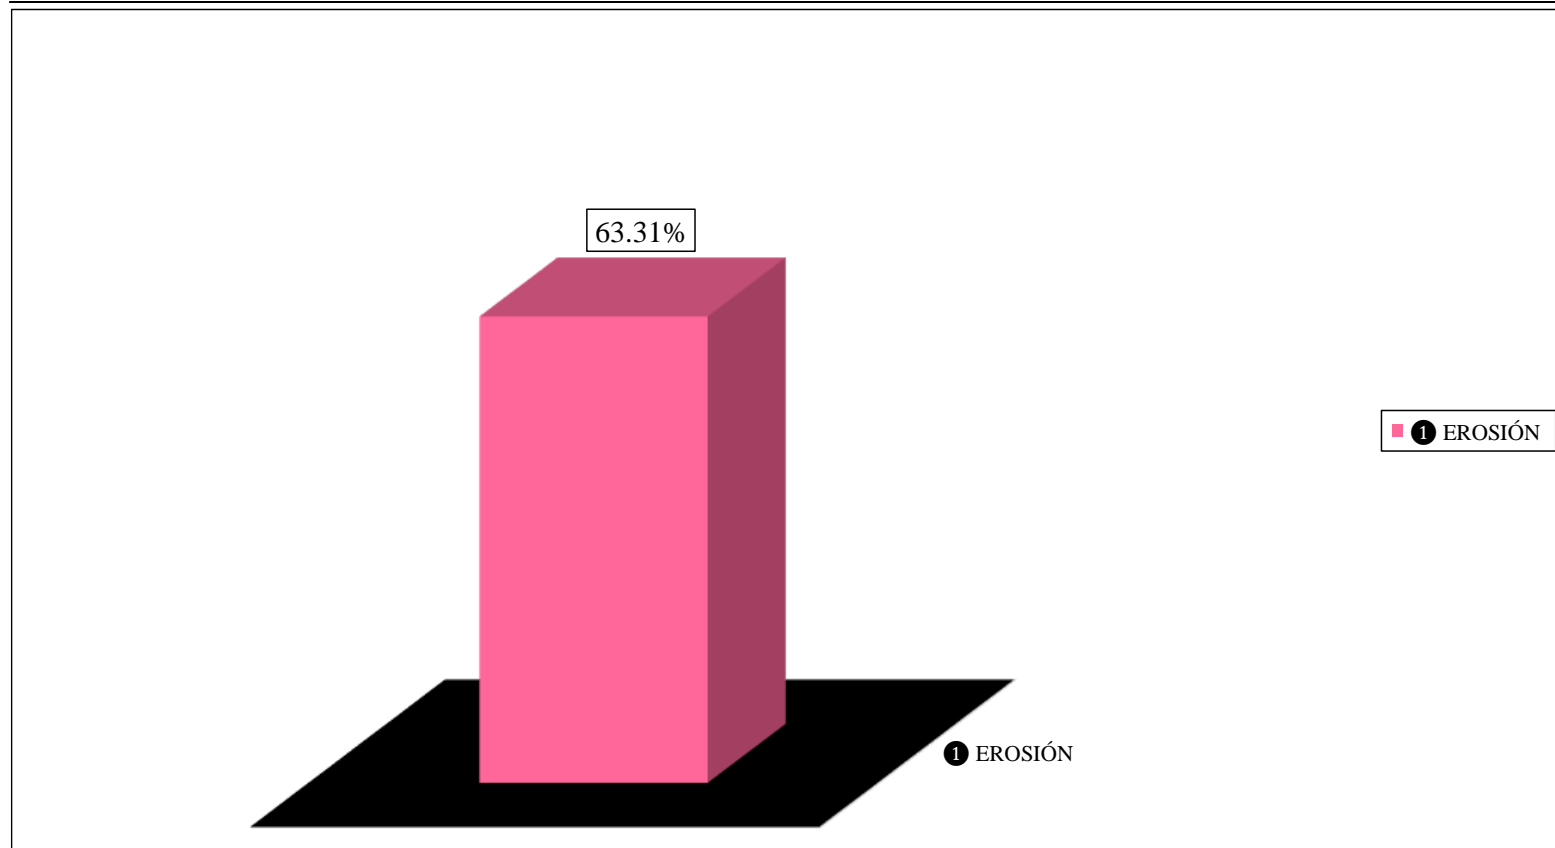
**Gráfico 58.** Porcentajes de patologías evaluadas en el área infectada de la muestra 5.  
**Fuente:** Elaboración propia, 2019.

REPRESENTACIÓN DEL ÁREA CON PATOLOGÍAS ENCONTRADAS EN LA MUESTRA		5
NÚMERO DE PATOLOGÍA	PATOLOGÍAS ENCONTRADAS	ÁREA CON PATOLOGÍA (%)
①	EROSIÓN	63.31

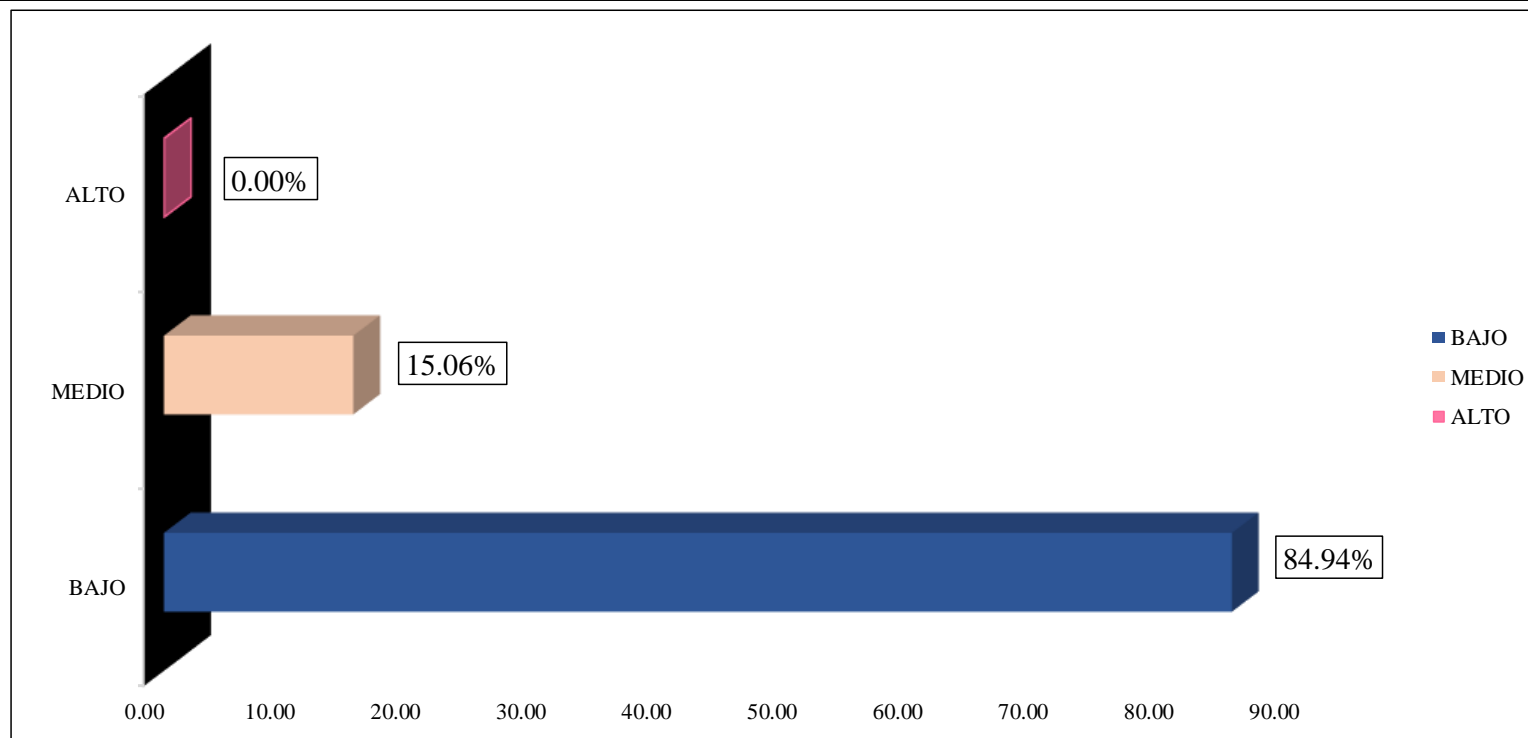
**Gráfico 60.** Demostración porcentual del nivel de severidad de la muestra 5.

TIPO DE NIVEL DE SEVERIDAD		PORCENTAJE (%)
BAJO	BAJO	84.94
MEDIO	MEDIO	15.06
ALTO	ALTO	0.00

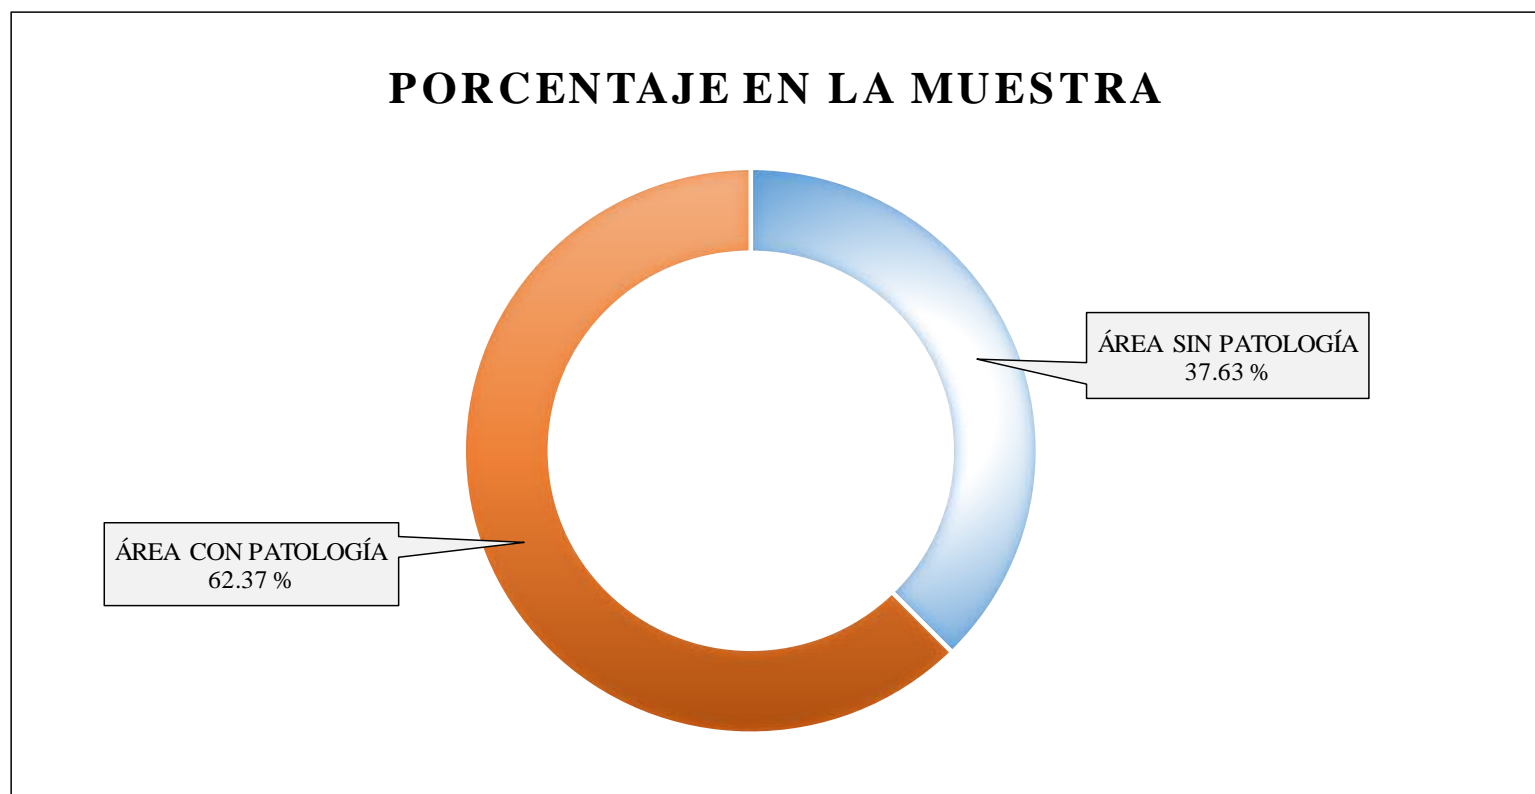
**Gráfico 62.** Resultados de la evaluación en el área de la muestra 6.

REPRESENTACIÓN TOTAL DE LA MUESTRA 6	
CLASES DE ÁREAS EN ESTUDIO	PORCENTAJE (%)
ÁREA SIN PATOLOGÍA	37.63
ÁREA CON PATOLOGÍA	62.37

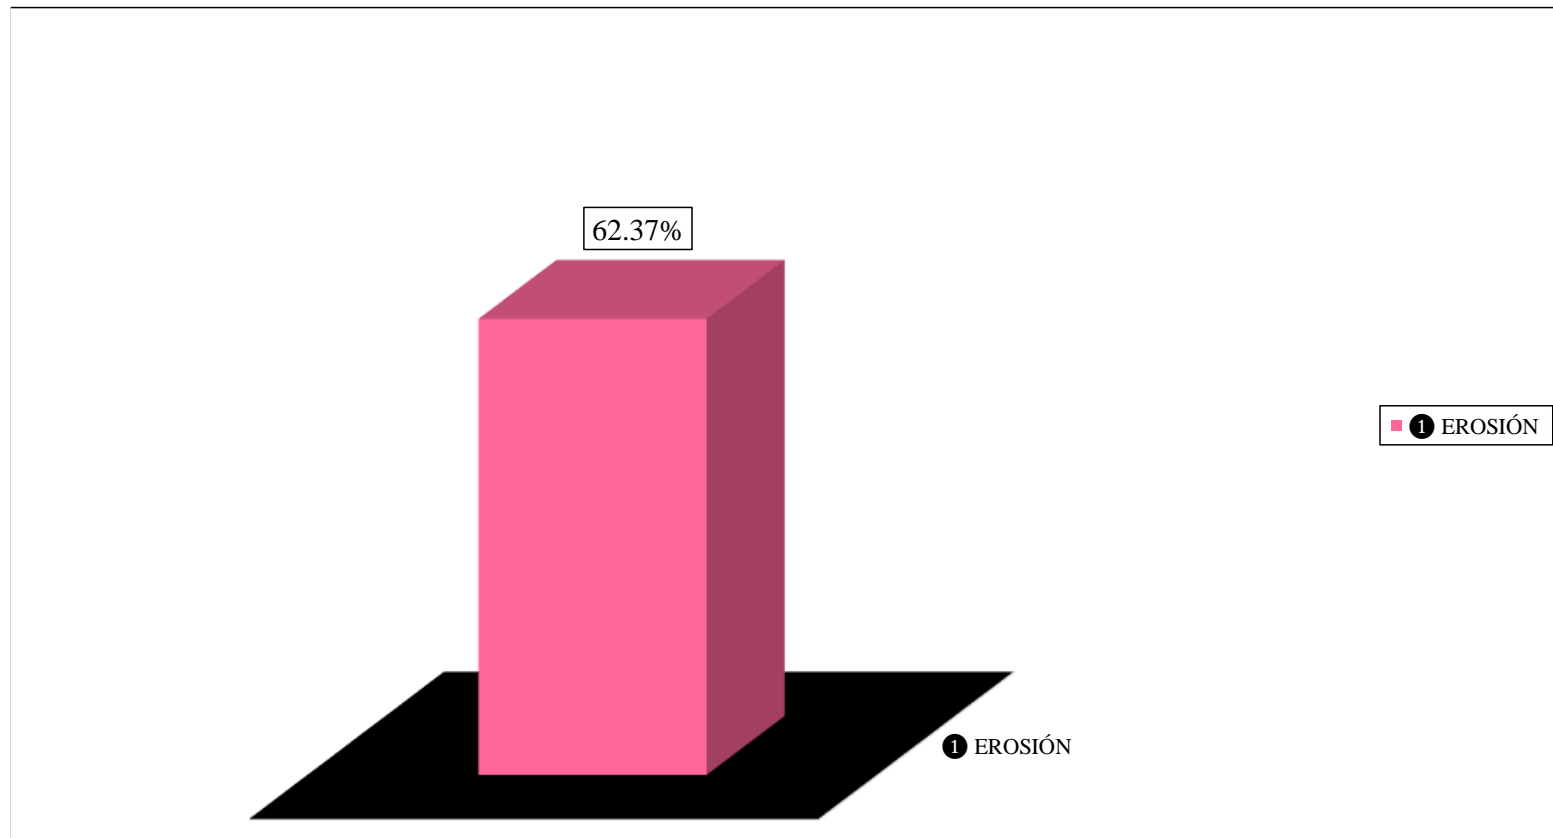
**Gráfico 63.** Porcentajes de patologías evaluadas en el área infectada de la muestra 6.

REPRESENTACIÓN DEL ÁREA CON PATOLOGÍAS ENCONTRADAS EN LA MUESTRA		6
NÚMERO DE PATOLOGÍA	PATOLOGÍAS ENCONTRADAS	ÁREA CON PATOLOGÍA (%)
1	EROSIÓN	62.37

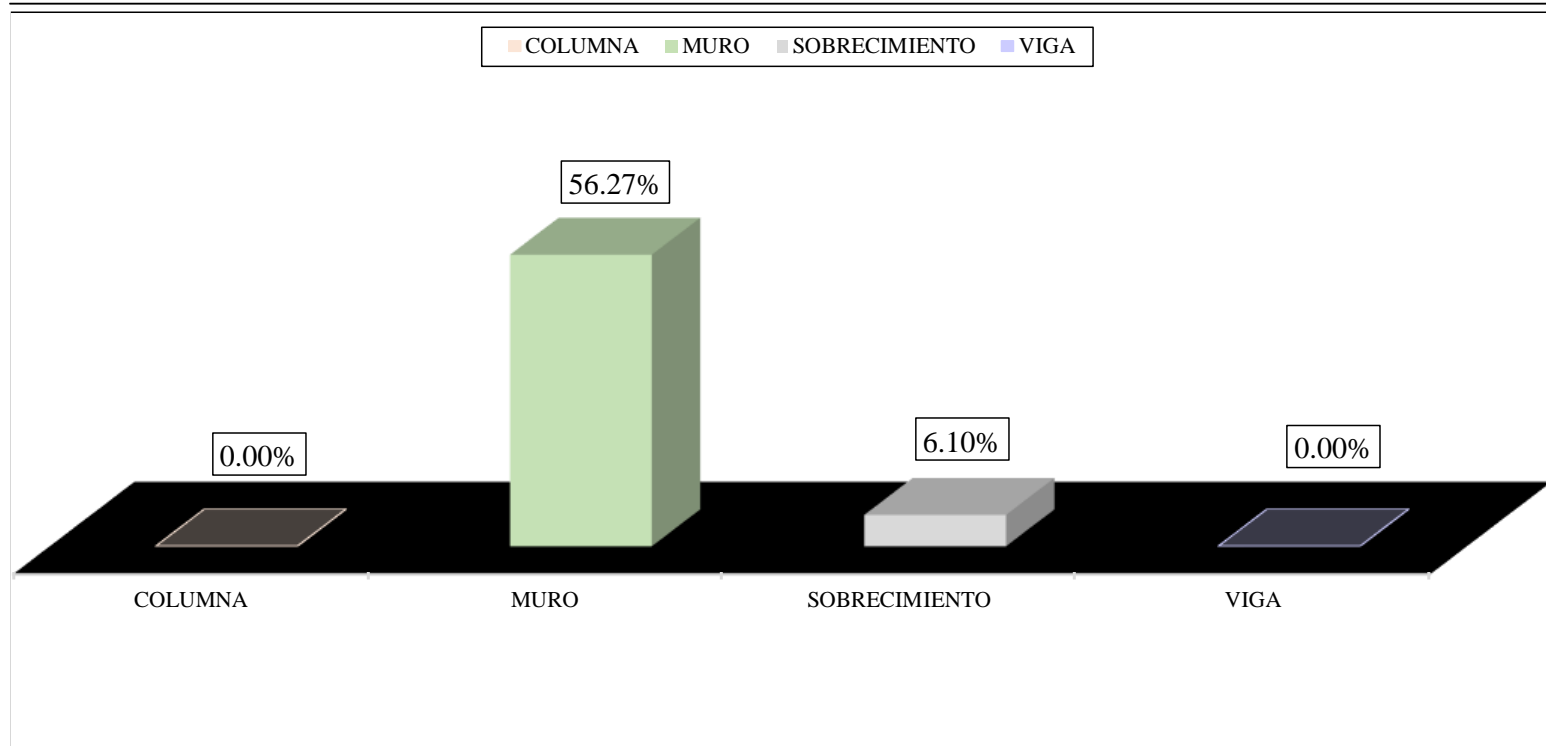
**Gráfico 64.** Distribución del grado de afectación en elementos de albañilería de la muestra 6.

INCIDENCIAS DE PATOLOGÍAS EN ELEMENTOS DE ALBAÑILERÍA : MUESTRA 6		
ÁREA CON PATOLOGÍA (M <sup>2</sup> )	ELEMENTO EVALUADO	PATOLOGÍA EN EL ELEMENTO (%)
0.00	COLUMNA	0.00
5.06	MURO	56.27
0.55	SOBRECIMIENTO	6.10
0.00	VIGA	0.00

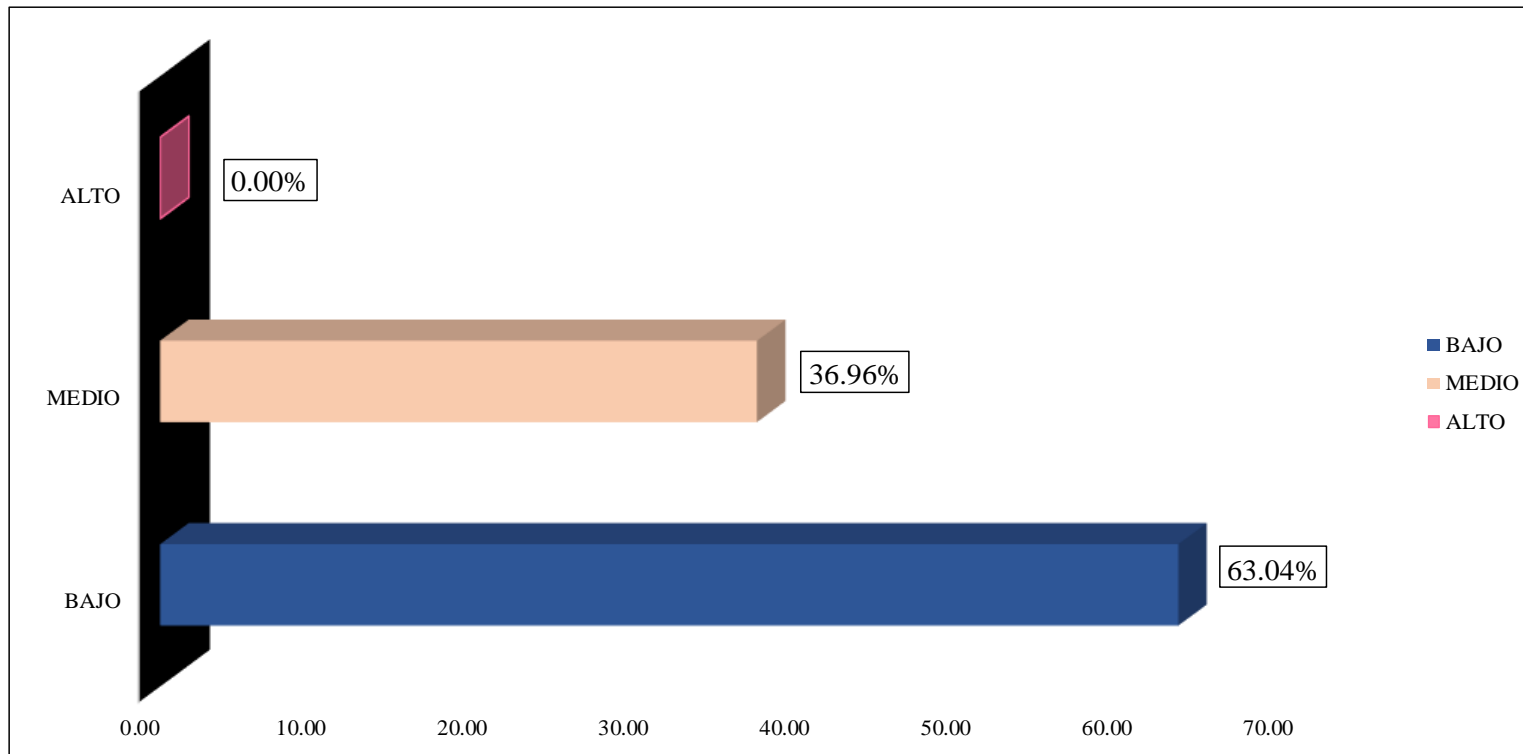
**Gráfico 65.** Demostración porcentual del nivel de severidad de la muestra 6.

TIPO DE NIVEL DE SEVERIDAD		PORCENTAJE (%)
BAJO	BAJO	63.04
MEDIO	MEDIO	36.96
ALTO	ALTO	0.00

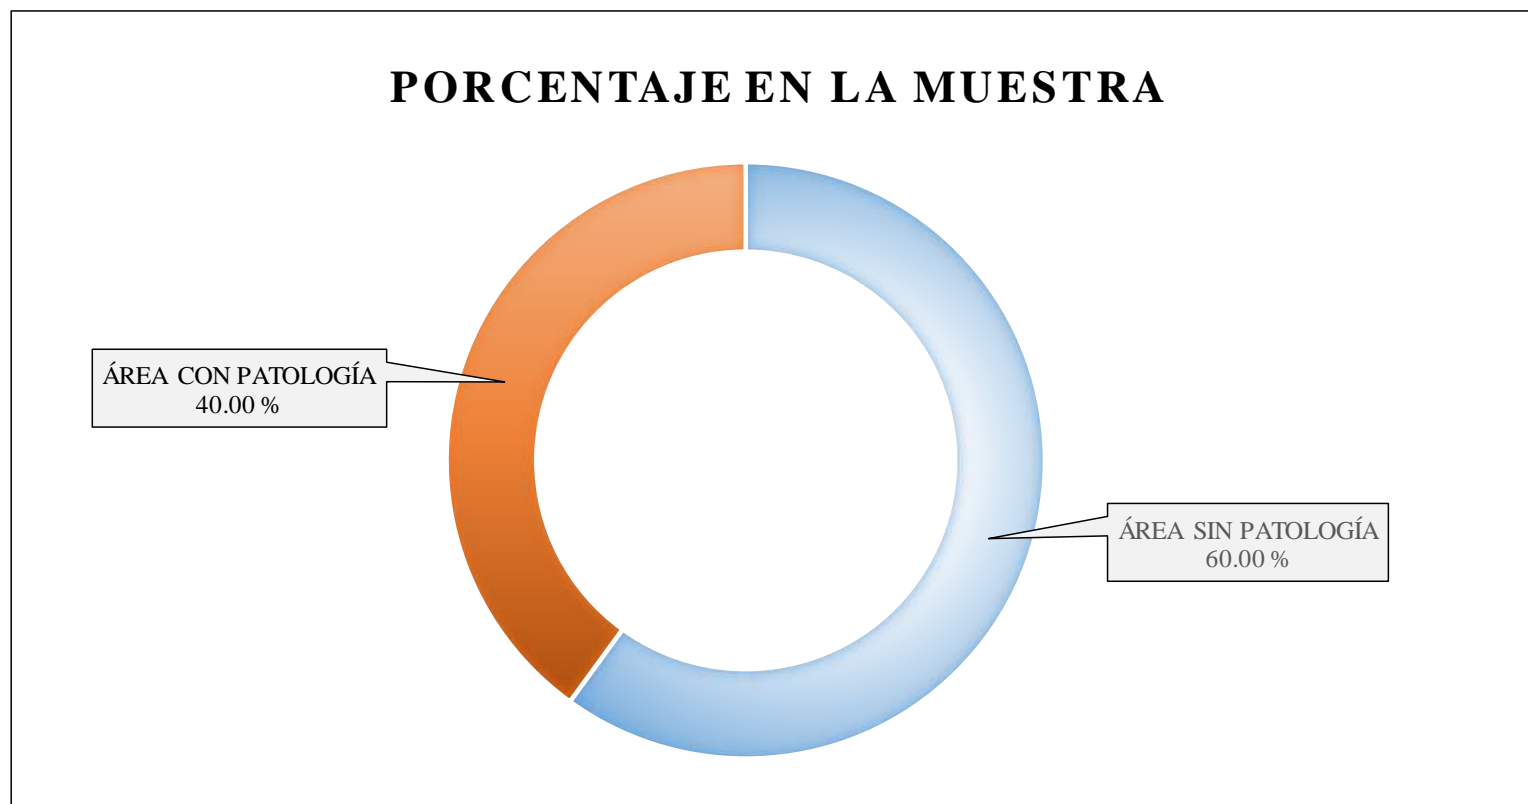
**Gráfico 67.** Resultados de la evaluación en el área de la muestra 7.

REPRESENTACIÓN TOTAL DE LA MUESTRA 7	
CLASES DE ÁREAS EN ESTUDIO	PORCENTAJE (%)
ÁREA SIN PATOLOGÍA	60.00
ÁREA CON PATOLOGÍA	40.00

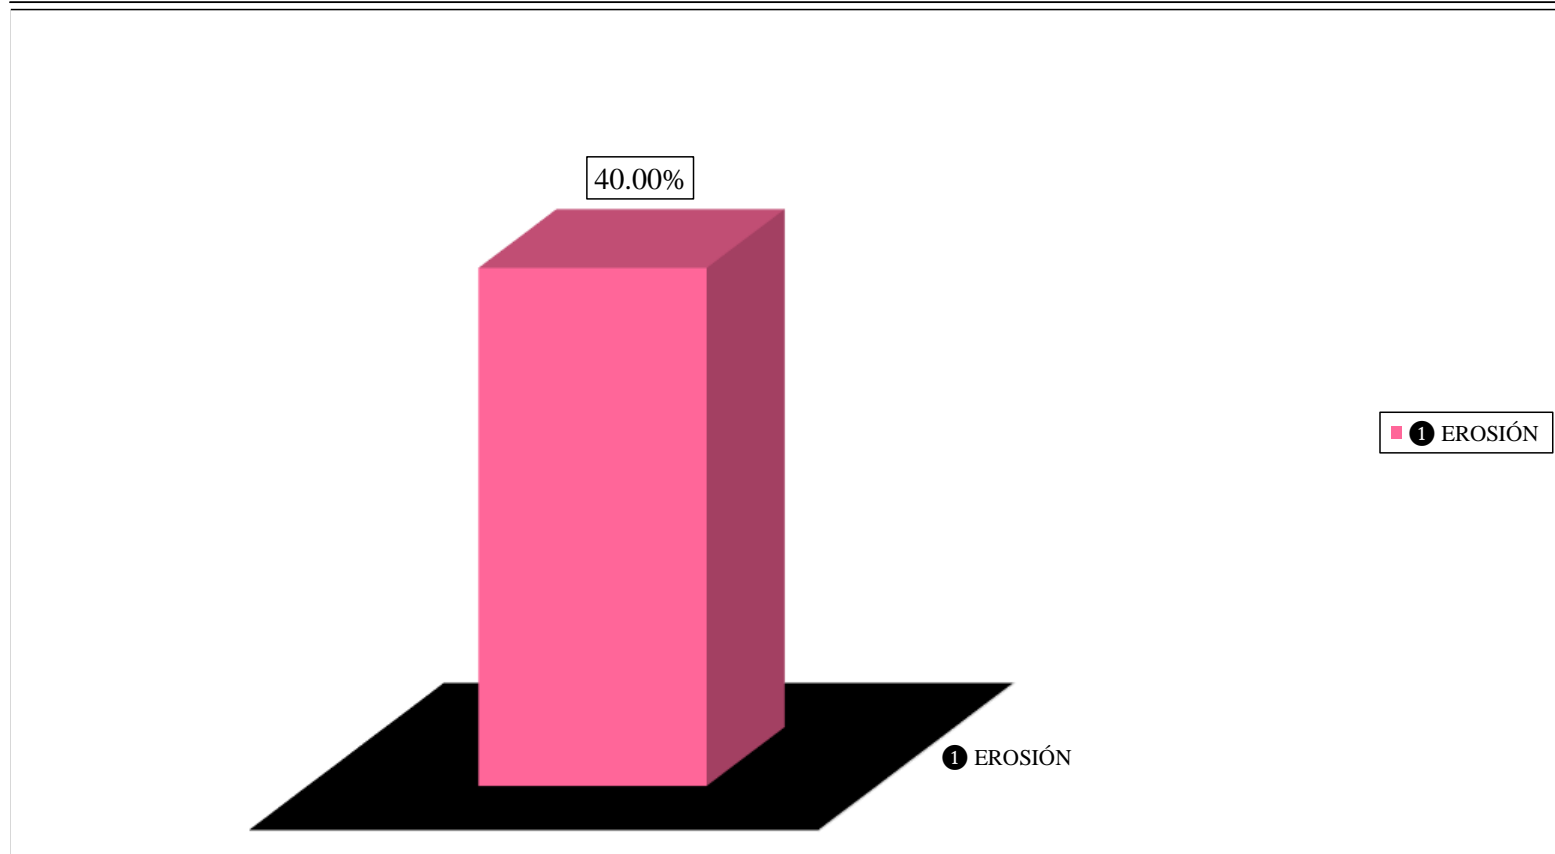
**Gráfico 68.** Porcentajes de patologías evaluadas en el área infectada de la muestra 7.

REPRESENTACIÓN DEL ÁREA CON PATOLOGÍAS ENCONTRADAS EN LA MUESTRA		7
NÚMERO DE PATOLOGÍA	PATOLOGÍAS ENCONTRADAS	ÁREA CON PATOLOGÍA (%)
1	EROSIÓN	40.00

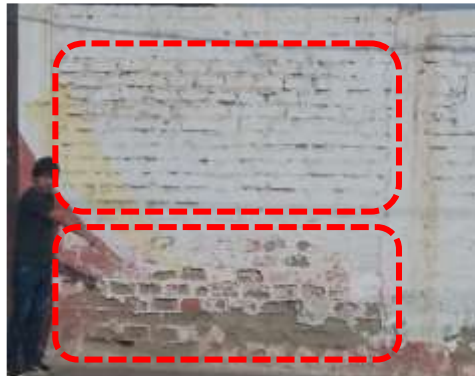
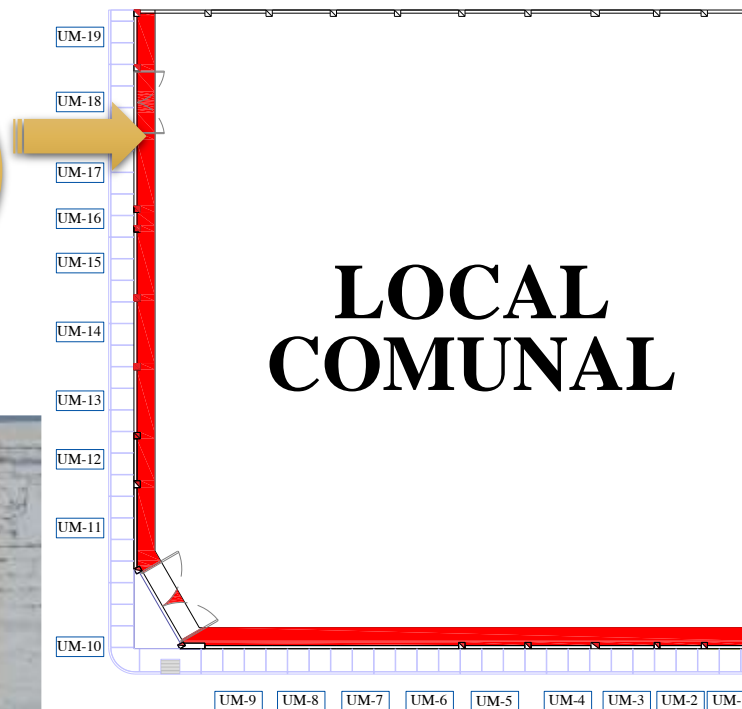
Erosión

**Tipo De**  
**Edificación:**  
Local comunal  
**Antigüedad:** 46 años  
**Clase de lesión:**  
Física  
**Porcentaje en la edificación:**  
44.89 %

La erosión es una patología que se caracteriza por pérdida superficial de un material constructivo, el cual puede llegar a ser parcial o total. Esta erosión es producto de agentes atmosféricos como: viento, agua, entre otros

- Limpiar y reemplazar o sustitución del material afectado con un material nuevo y rellenar las juntas o emplear un aditivo en la superficie afectada con esta patología.
- Realizar una inspección visual periódica, para determinar este y otros tipos de lesiones patológicas, previniendo su avance y dándole solución a tiempo. Con el fin de lograr proyectar una imagen de conservación de la vivienda.

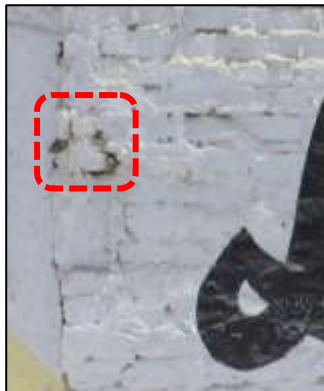
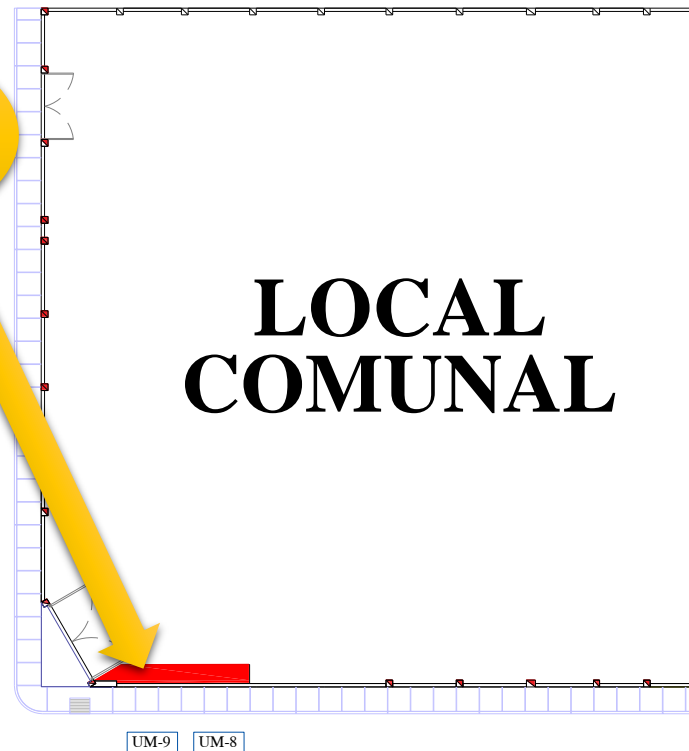
Desintegración

**Tipo De**  
**Edificación:**  
Local comunal  
**Antigüedad:** 46  
años  
**Clase de lesión:**  
Mecánica  
**Porcentaje en  
la edificación:**  
0.15 %

La desintegración es la pérdida paulatinamente de la integridad del elemento, en forma de partículas pequeñas.

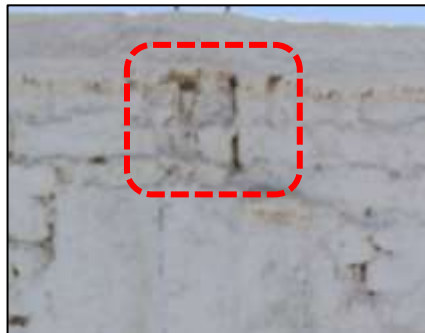
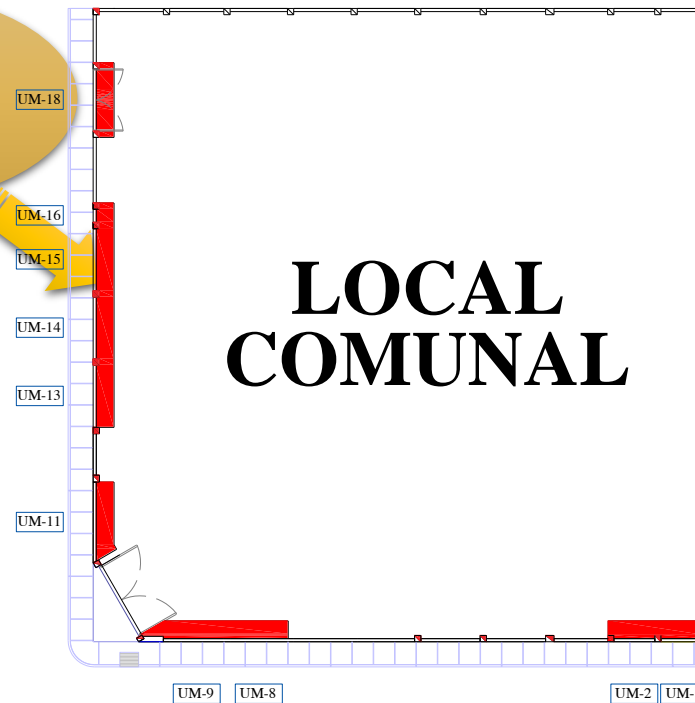
Desprendimiento

**Tipo De**  
**Edificación:**  
Local comunal  
**Antigüedad:** 46  
años  
**Clase de lesión:**  
Mecánica  
**Porcentaje en la  
edificación:**  
0.66%

Los desprendimientos es la separación de elementos de la parte externa de una construcción.

- Retirar el material defectuoso y limpiar la zona, aplicar un aditivo que ayude a unir concreto antiguo con concreto nuevo.
- Realizar una inspección visual periódica, para determinar este y otros tipos de lesiones patológicas, previniendo su avance y dándole solución a tiempo. Con el fin de lograr proyectar una imagen de conservación de la vivienda.

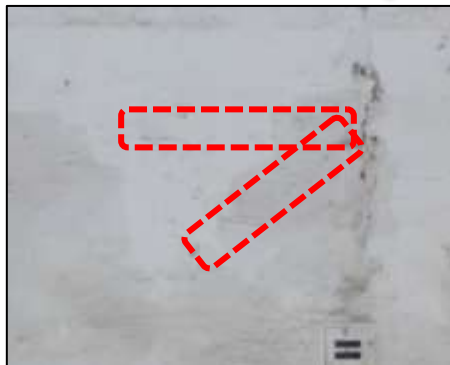
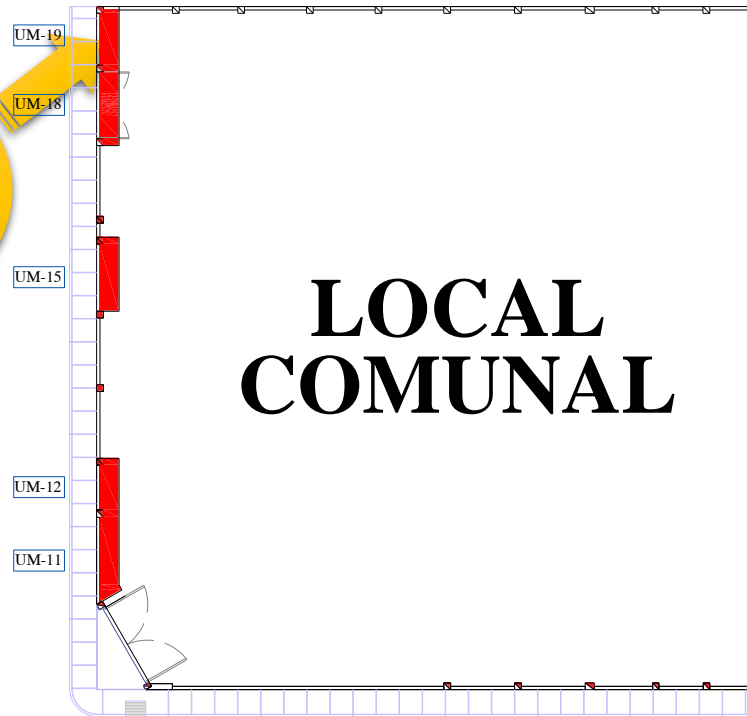
Fisura

Tipo De  
Edificación:  
Local comunal  
Antigüedad: 46  
años  
Clase de lesión:  
Mecánica  
Porcentaje en la  
edificación:  
0.53%

Las fisuras son pequeñas hendiduras que afectan la parte superficial de la estructura o elemento constructivo, el cual mayormente no afecta estructuralmente, aunque algunas son consideradas como fase de aparición de grietas lo cual hay que tener cuidado.

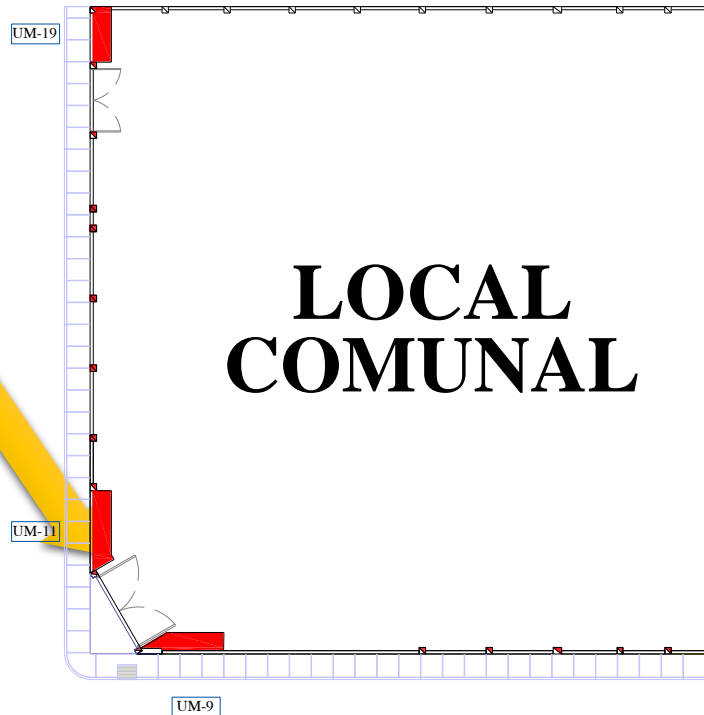
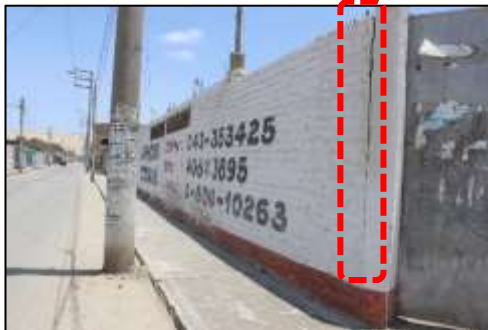
Grieta es la abertura contemplada mayor a 1.5mm y puede afectar el grosor del elemento provocando una falla en la edificación, y puede ser consecuencia de una fisura.

- Por inyección, consiste en el relleno de la grieta con motero fresco lo cual debería limpiarse antes manualmente o con aire a presión, y si la grieta es angosta se puede ampliar para facilitar la inyección
- Además, otra manera de solucionar las grietas es complementado el método de inyección es agregando grapas de metal de forma perpendicular a la costura con platinas de acero inoxidable para evitar problemas futuros de corrosión.

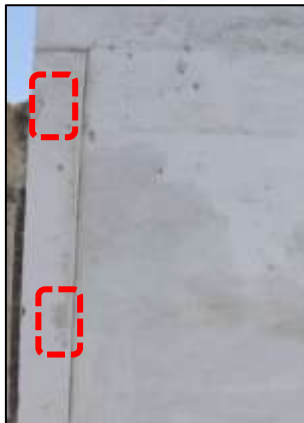
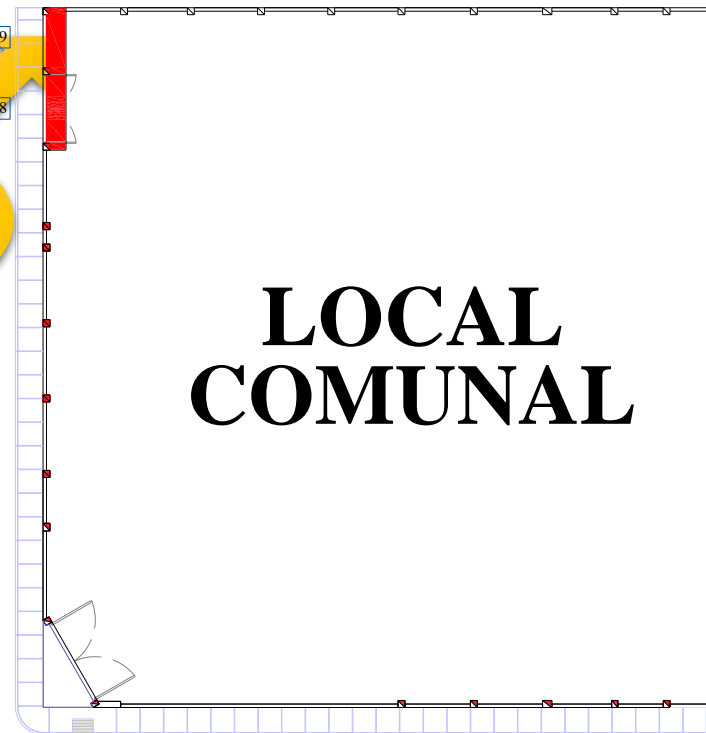
Eflorescencia

DATOS  
GENERALES  
**Tipo De**  
**Edificación:**  
 Local comunal  
**Antigüedad:** 46  
 años  
**Clase de lesión:**  
 Química  
**Porcentaje en la  
 edificación:**  
 1.30%

Son producto de los depósitos de las sales cristalizadas que se permanecen en las superficies de los ladrillos en forma de manchas, generalmente de color blanquecinas. A diferencia de las Criptoeflorescencias estas se dan superficialmente y son menos peligrosas.

- Si las manchas son blancas y se producen en los ladrillos, estas son producto de las sales de sulfatos, las cuales son más fáciles de eliminar, con un simple cepillado de la superficie y un lavado con agua.
- Es necesario aislar la estructura de la humedad, para evitar esto haya que aplicar algún sellador que no permita que llegue la humedad al elemento y pueda activar las sales que la producen.
