DETERMINACIÓN Y EVALUACIÓN DE LAS PATOLOGÍAS
DEL CONCRETO EN SOBRECIMIENTOS, COLUMNAS,
VIGAS Y MUROS DE ALBAÑILERÍA CONFINADA DEL
CERCO DEL DEPÓSITO TECNOLÓGICA DE ALIMENTOS
SOCIEDAD ANÓNIMA, DISTRITO DE HUARMEY,
PROVINCIA DE HUARMEY, REGIÓN ÁNCASH,
NOVIEMBRE – 2019

**TESIS PARA OPTAR EL TÍTULO PROFESIONAL DE
INGENIERO CIVIL**

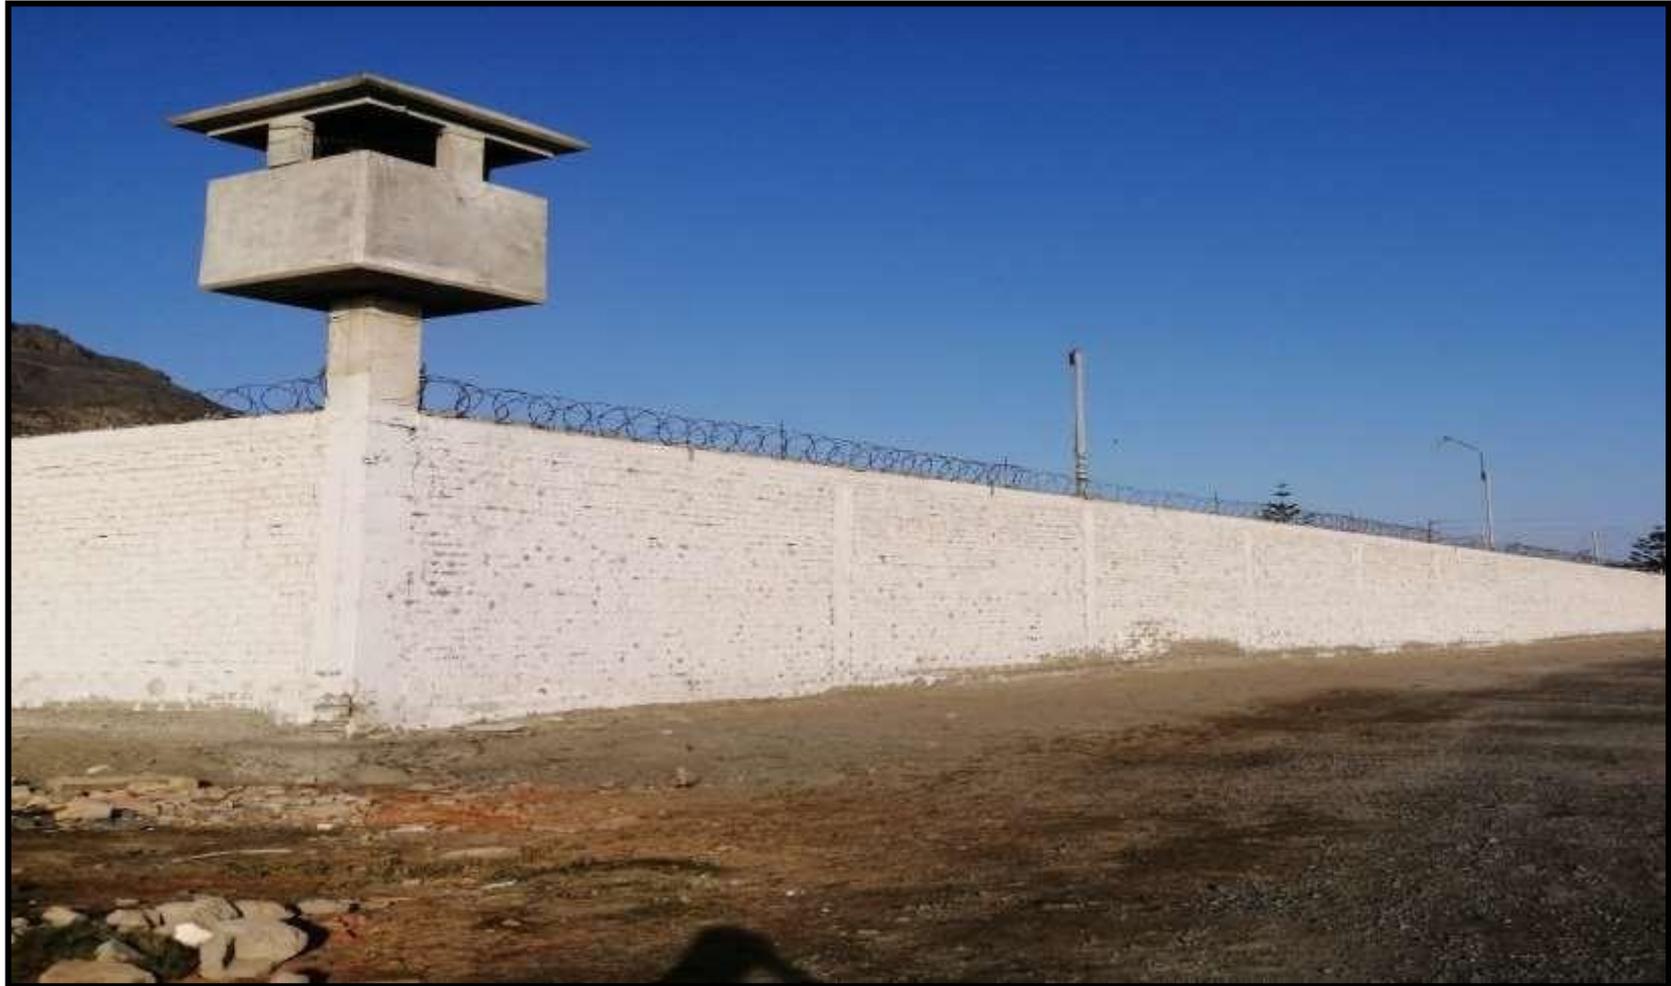
Imagen 3: Patología Corrosión presente en la Columna de la Unidad Muestral 05 del Depósito Tecnológica de Alimentos Sociedad Anónima.

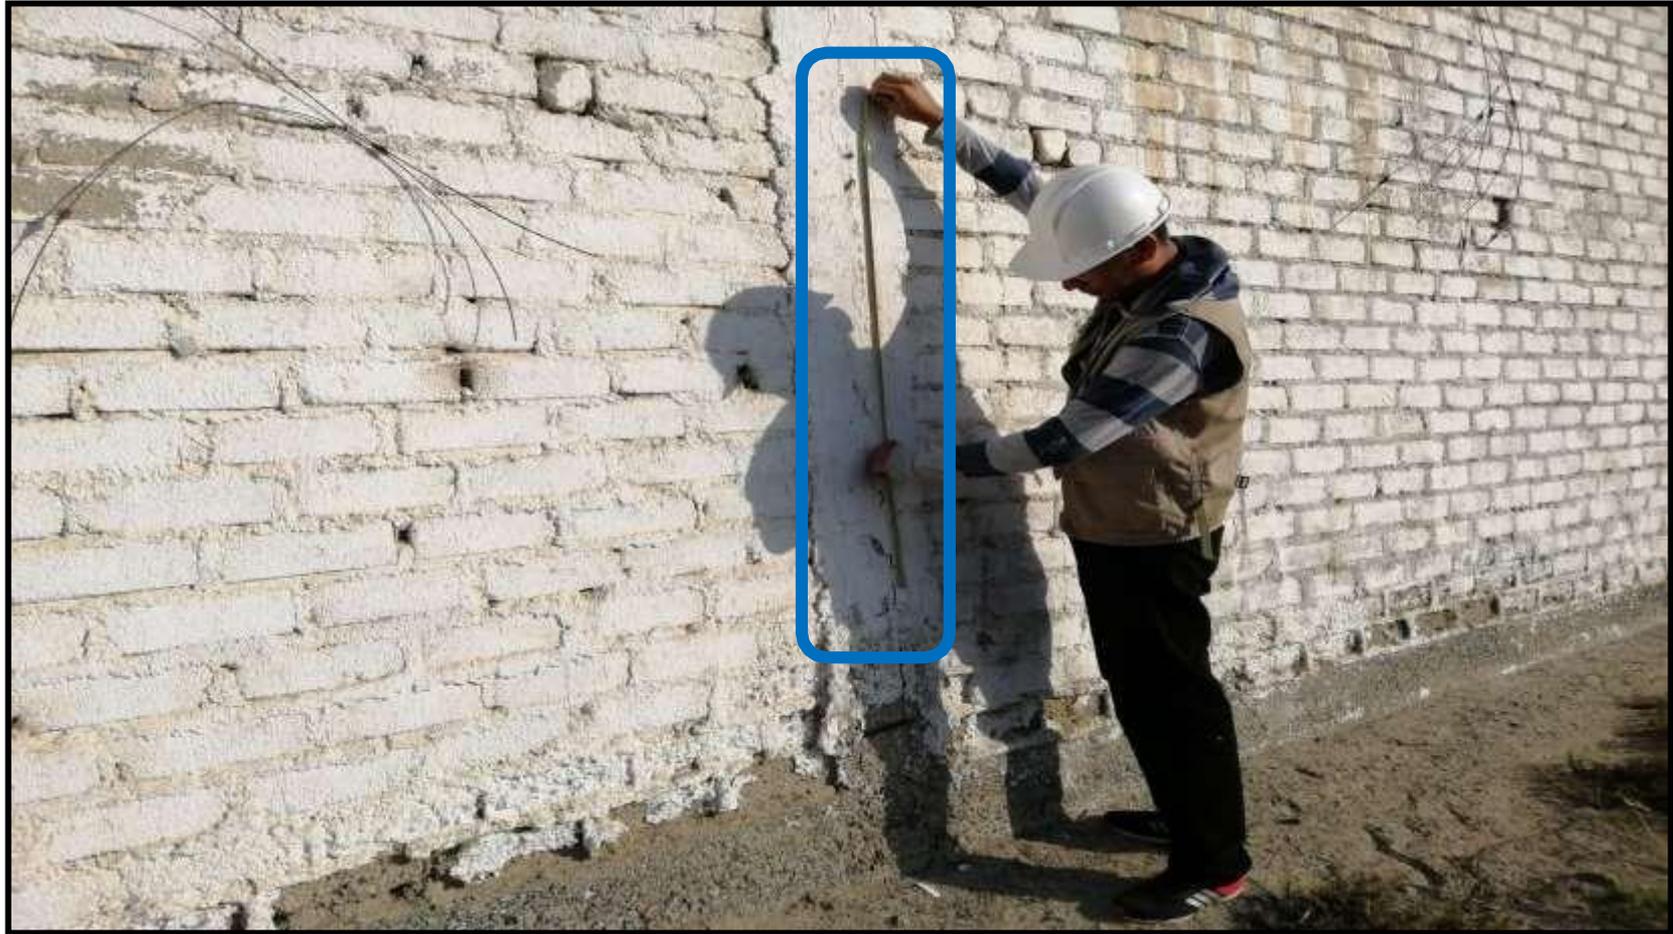
Imagen 5: Patología Fisura presente en la Columna de la Unidad Muestral 02 del Depósito Tecnológica de Alimentos Sociedad Anónima.

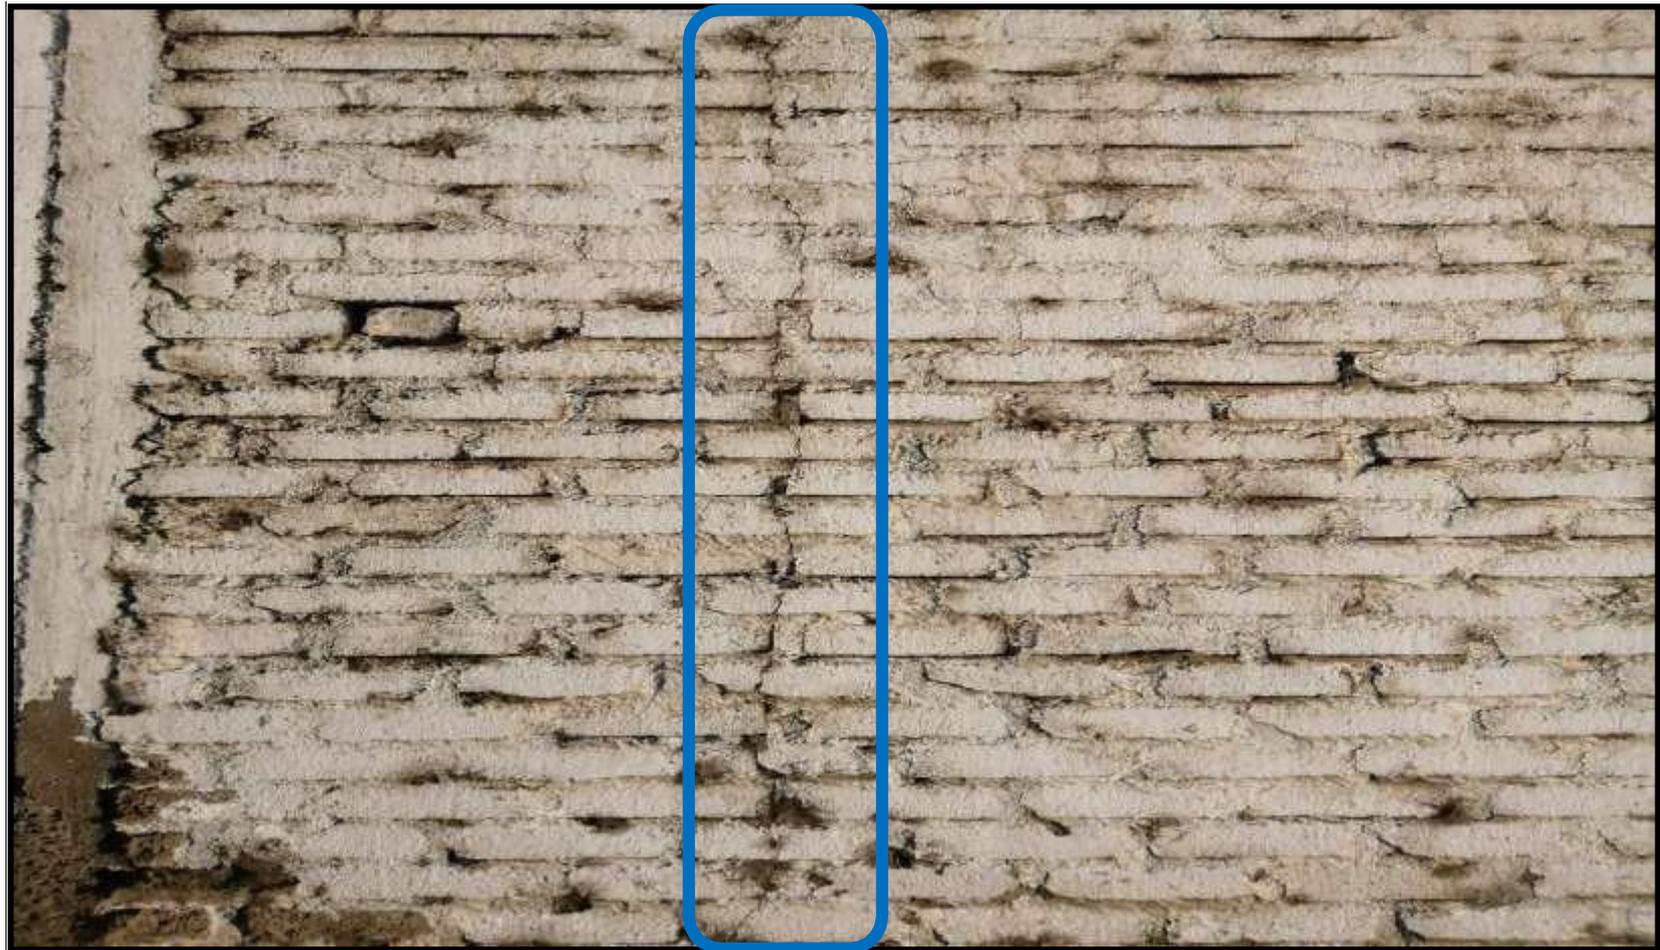
Imagen 9: Patología Fisura presente en el Muro de la Unidad Muestral 07 del Depósito Tecnológica de Alimentos Sociedad Anónima.

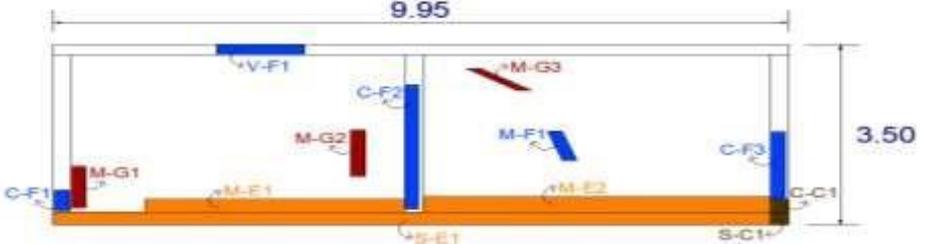
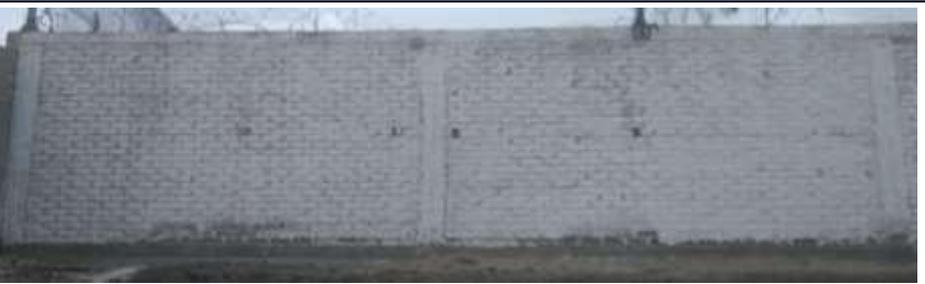
UM - 01

EVALUACIÓN DE LAS PATOLOGÍAS EN LA UNIDAD MUESTRAL						
ELEMENTO ESTRUCTURAL	ÁREA DEL ELEMENTO ESTRUCTURAL (m2)	PATOLOGÍAS IDENTIFICADAS	ÁREA AFECTADA		ÁREA NO AFECTADA	
			m2	%	m2	%
SOBRECIMIEN TOS	2.49	Erosión	2.43	97.59%	0.06	2.41%
		Fisuras	0.00	0.00%	2.49	100.00%
		Grietas	0.00	0.00%	2.49	100.00%
		Corrosión	0.06	2.41%	2.43	97.59%
		Total	2.49	100.00%	0.00	0.00%
COLUMNAS	2.29	Erosión	0.00	0.00%	2.29	100.00%
		Fisuras	0.88	38.43%	1.41	61.57%
		Grietas	0.00	0.00%	2.29	100.00%
		Corrosión	0.06	2.73%	2.23	97.27%
		Total	0.94	41.16%	1.35	58.84%
MUROS	28.06	Erosión	2.29	8.14%	25.78	91.86%
		Fisuras	0.18	0.64%	27.88	99.36%
		Grietas	0.50	1.78%	27.56	98.22%
		Corrosión	0.00	0.00%	28.06	100.00%
		Total	2.97	10.57%	25.10	89.43%
VIGAS	1.99	Erosión	0.00	0.00%	1.99	100.00%
		Fisuras	0.26	13.07%	1.73	86.93%
		Grietas	0.00	0.00%	1.99	100.00%
		Corrosión	0.00	0.00%	1.99	100.00%
		Total	0.26	13.07%	1.73	86.93%

PATOLOGÍAS IDENTIFICADAS					
ÁREA TOTAL (m2)	PATOLOGÍAS	ÁREA AFECTADA		ÁREA NO AFECTADA	
		m2	% AFECTADO	m2	% NO AFECTADO
34.83	Erosión	4.71	13.52%	30.12	86.48%
	Fisuras	1.32	3.79%	33.51	96.21%
	Grietas	0.50	1.44%	34.33	98.56%
	Corrosión	0.13	0.36%	34.71	99.64%
TOTAL		6.66	19.11%	28.18	80.89%
ELEMENTOS ESTRUCTURALES					
ELEMENTOS ESTRUCTURALES	ÁREA (m2)	ÁREA AFECTADA		ÁREA NO AFECTADA	
		m2	% AFECTADO	m2	% NO AFECTADO
SOBRECIMIENTOS	2.49	2.49	99.90%	0.00	0.10%
COLUMNAS	2.29	0.94	41.16%	1.35	58.84%
MURO	28.06	2.97	10.57%	25.10	89.43%
VIGAS	1.99	0.26	13.07%	1.73	86.93%
TOTAL	34.83	6.66	19.11%	28.18	80.89%
NIVEL DE SEVERIDAD					
AFECTADA	LEVE	MODERADO	SEVERO	SIN PATOLOGÍAS	
m2	3.75	2.91	0.00	28.18	
%	10.76%	8.35%	0.00%	80.89%

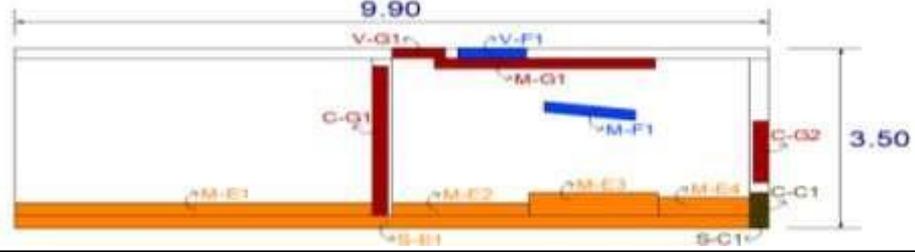
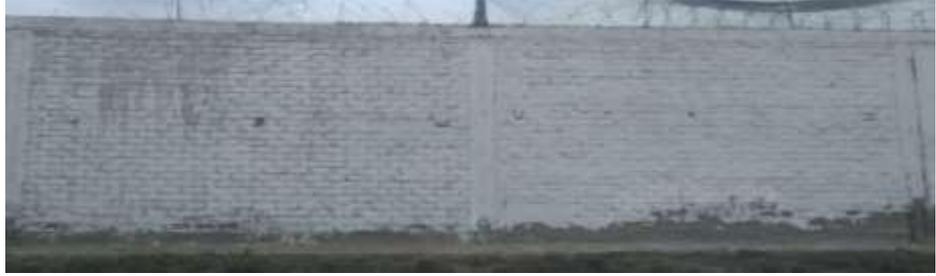
UM - 02

EVALUACIÓN DE LAS PATOLOGÍAS EN LA UNIDAD MUESTRAL						
ELEMENTO ESTRUCTURAL	ÁREA DEL ELEMENTO ESTRUCTURAL (m2)	PATOLOGÍAS IDENTIFICADAS	ÁREA AFECTADA		ÁREA NO AFECTADA	
			m2	%	m2	%
SOBRECIMENTOS	2.48	Erosión	2.42	97.58%	0.06	2.42%
		Fisuras	0.00	0.00%	2.48	100.00%
		Grietas	0.00	0.00%	2.48	100.00%
		Corrosión	0.06	2.42%	2.42	97.58%
		Total	2.48	100.00%	0.00	0.00%
COLUMNAS	1.53	Erosión	0.00	0.00%	1.53	100.00%
		Fisuras	0.00	0.00%	1.53	100.00%
		Grietas	0.86	56.21%	0.67	43.79%
		Corrosión	0.11	7.35%	1.42	92.65%
		Total	0.97	63.56%	0.56	36.44%
MUROS	28.67	Erosión	2.09	7.27%	26.59	92.73%
		Fisuras	0.26	0.91%	28.41	99.09%
		Grietas	0.60	2.09%	28.07	97.91%
		Corrosión	0.00	0.00%	28.67	100.00%
		Total	2.95	10.27%	25.73	89.73%
VIGAS	1.98	Erosión	0.00	0.00%	1.98	100.00%
		Fisuras	0.18	9.09%	1.80	90.91%
		Grietas	0.14	7.07%	1.84	92.93%
		Corrosión	0.00	0.00%	1.98	100.00%
		Total	0.32	16.16%	1.66	83.84%

PATOLOGÍAS IDENTIFICADAS					
ÁREA TOTAL (m2)	PATOLOGÍAS	ÁREA AFECTADA		ÁREA NO AFECTADA	
		m2	% AFECTADO	m2	% NO AFECTADO
34.65	Erosión	4.50	12.98%	30.15	87.02%
	Fisuras	0.44	1.27%	34.21	98.73%
	Grietas	1.60	4.62%	33.05	95.38%
	Corrosión	0.18	0.51%	34.48	99.49%
TOTAL		6.71	19.37%	27.94	80.63%
ELEMENTOS ESTRUCTURALES					
ELEMENTOS ESTRUCTURALES	ÁREA (m2)	ÁREA AFECTADA		ÁREA NO AFECTADA	
		m2	% AFECTADO	m2	% NO AFECTADO
SOBRECIMIENTOS	2.47	2.48	100.20%	0.00	-0.20%
COLUMNAS	1.53	0.97	63.56%	0.56	36.44%
MURO	28.67	2.95	10.27%	25.73	89.73%
VIGAS	1.98	0.32	16.16%	1.66	83.84%
TOTAL	34.65	6.71	19.37%	27.94	80.63%
NIVEL DE SEVERIDAD					
AFECTADA	LEVE	MODERADO	SEVERO	SIN PATOLOGÍAS	
m2	1.55	5.16	0.00	27.94	
%	4.48%	14.89%	0.00%	80.63%

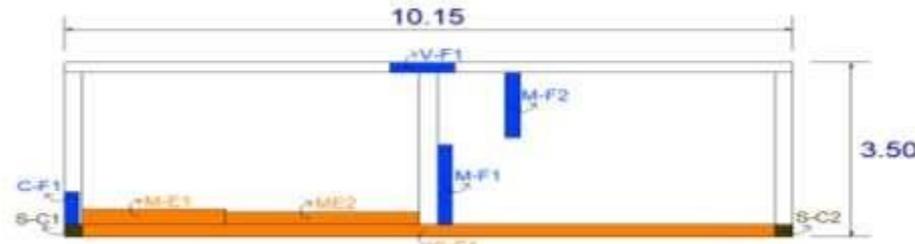
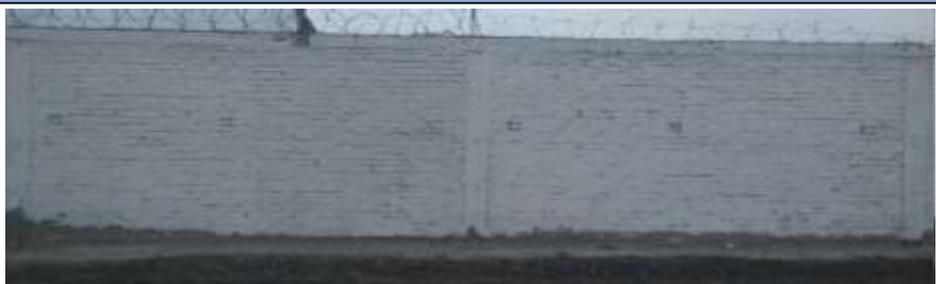
**UNIDAD
MUESTRAL
03**

EVALUACIÓN DE LAS PATOLOGÍAS EN LA UNIDAD MUESTRAL						
ELEMENTO ESTRUCTURAL	ÁREA DEL ELEMENTO ESTRUCTURAL (m2)	PATOLOGÍAS IDENTIFICADAS	ÁREA AFECTADA		ÁREA NO AFECTADA	
			m2	%	m2	%
SOBRECIMENTOS	2.54	Erosión	2.41	94.88%	0.13	5.12%
		Fisuras	0.00	0.00%	2.54	100.00%
		Grietas	0.00	0.00%	2.54	100.00%
		Corrosión	0.13	5.12%	2.41	94.88%
		Total	2.54	100.00%	0.00	0.00%
COLUMNAS	2.29	Erosión	0.00	0.00%	2.29	100.00%
		Fisuras	0.00	0.00%	2.29	100.00%
		Grietas	0.16	6.99%	2.13	93.01%
		Corrosión	0.00	0.00%	2.29	100.00%
		Total	0.16	6.99%	2.13	93.01%
MUROS	28.67	Erosión	1.38	4.80%	27.30	95.20%
		Fisuras	0.62	2.16%	28.05	97.84%
		Grietas	0.00	0.00%	28.67	100.00%
		Corrosión	0.00	0.00%	28.67	100.00%
		Total	2.00	6.96%	26.68	93.04%
VIGAS	2.03	Erosión	0.00	0.00%	2.03	100.00%
		Fisuras	0.22	10.84%	1.81	89.16%
		Grietas	0.00	0.00%	2.03	100.00%
		Corrosión	0.00	0.00%	2.03	100.00%
		Total	0.22	10.84%	1.81	89.16%

PATOLOGÍAS IDENTIFICADAS					
ÁREA TOTAL (m2)	PATOLOGÍAS	ÁREA AFECTADA		ÁREA NO AFECTADA	
		m2	% AFECTADO	m2	% NO AFECTADO
35.53	Erosión	3.79	10.66%	31.74	89.34%
	Fisuras	0.84	2.36%	34.69	97.64%
	Grietas	0.16	0.45%	35.37	99.55%
	Corrosión	0.13	0.35%	35.41	99.65%
TOTAL		4.91	13.83%	30.62	86.17%
ELEMENTOS ESTRUCTURALES					
ELEMENTOS ESTRUCTURALES	ÁREA (m2)	ÁREA AFECTADA		ÁREA NO AFECTADA	
		m2	% AFECTADO	m2	% NO AFECTADO
SOBRECIMIENTOS	2.54	2.54	99.90%	0.00	0.10%
COLUMNAS	2.29	0.16	6.99%	2.13	93.01%
MURO	28.67	2.00	6.96%	26.68	93.04%
VIGAS	2.03	0.22	10.84%	1.81	89.16%
TOTAL	35.53	4.91	13.83%	30.62	86.17%
NIVEL DE SEVERIDAD					
AFECTADA	LEVE	MODERADO	SEVERO	SIN PATOLOGÍAS	
m2	1.00	3.91	0.00	30.62	
%	2.81%	11.01%	0.00%	86.17%

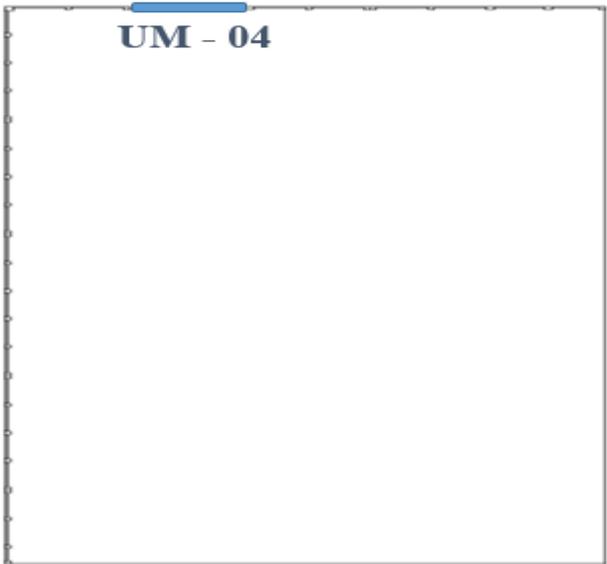
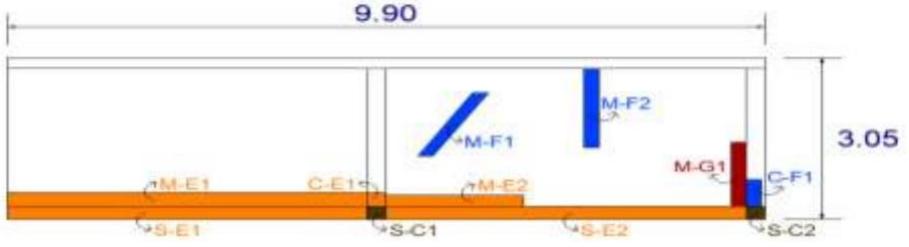
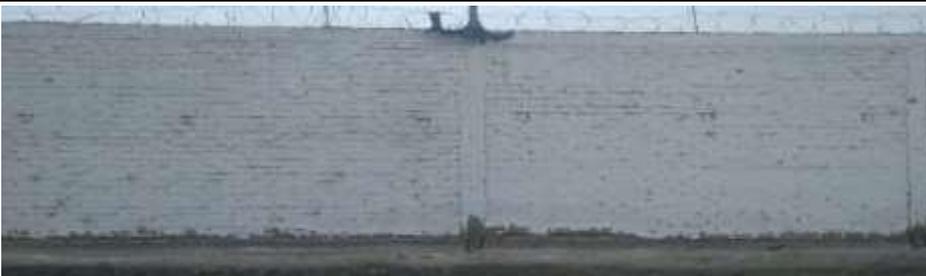
**UNIDAD
MUESTRAL
04**

EVALUACIÓN DE LAS PATOLOGÍAS EN LA UNIDAD MUESTRAL						
ELEMENTO ESTRUCTURAL	ÁREA DEL ELEMENTO ESTRUCTURAL (m2)	PATOLOGÍAS IDENTIFICADAS	ÁREA AFECTADA		ÁREA NO AFECTADA	
			m2	%	m2	%
SOBRECIMENTOS	2.48	Erosión	2.35	94.76%	0.13	5.24%
		Fisuras	0.00	0.00%	2.48	100.00%
		Grietas	0.00	0.00%	2.48	100.00%
		Corrosión	0.13	5.24%	2.35	94.76%
		Total	2.48	100.00%	0.00	0.00%
COLUMNAS	1.53	Erosión	0.06	4.08%	1.47	95.92%
		Fisuras	0.10	6.54%	1.43	93.46%
		Grietas	0.00	0.00%	1.53	100.00%
		Corrosión	0.00	0.00%	1.53	100.00%
		Total	0.16	10.62%	1.37	89.38%
MUROS	28.67	Erosión	1.77	6.17%	26.90	93.83%
		Fisuras	0.64	2.23%	28.03	97.77%
		Grietas	0.28	0.98%	28.39	99.02%
		Corrosión	0.00	0.00%	28.67	100.00%
		Total	2.69	9.38%	25.98	90.62%
VIGAS	1.80	Erosión	0.00	0.00%	1.80	100.00%
		Fisuras	0.00	0.00%	1.80	100.00%
		Grietas	0.00	0.00%	1.80	100.00%
		Corrosión	0.00	0.00%	1.80	100.00%
		Total	0.00	0.00%	1.80	100.00%

PATOLOGÍAS IDENTIFICADAS					
ÁREA TOTAL (m2)	PATOLOGÍAS	ÁREA AFECTADA		ÁREA NO AFECTADA	
		m2	% AFECTADO	m2	% NO AFECTADO
34.48	Erosión	4.18	12.13%	30.30	87.87%
	Fisuras	0.74	2.15%	33.74	97.85%
	Grietas	0.28	0.81%	34.20	99.19%
	Corrosión	0.13	0.36%	34.36	99.64%
TOTAL		5.33	15.45%	29.15	84.55%
ELEMENTOS ESTRUCTURALES					
ELEMENTOS ESTRUCTURALES	ÁREA (m2)	ÁREA AFECTADA		ÁREA NO AFECTADA	
		m2	% AFECTADO	m2	% NO AFECTADO
SOBRECIMIENTOS	2.48	2.48	99.80%	0.00	0.20%
COLUMNAS	1.53	0.16	10.62%	1.37	89.38%
MURO	28.67	2.69	9.38%	25.98	90.62%
VIGAS	1.80	0.00	0.00%	1.80	100.00%
TOTAL	34.48	5.33	15.45%	29.15	84.55%
NIVEL DE SEVERIDAD					
AFECTADA	LEVE	MODERADO	SEVERO	SIN PATOLOGÍAS	
m2	1.08	4.25	0.00	29.15	
%	3.14%	12.31%	0.00%	84.55%

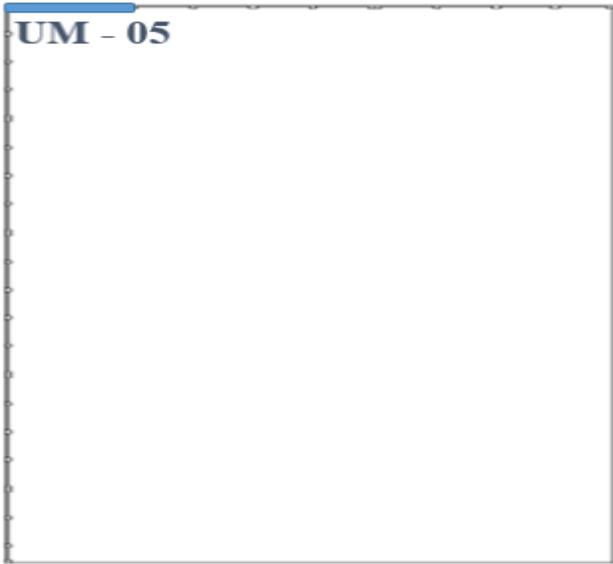
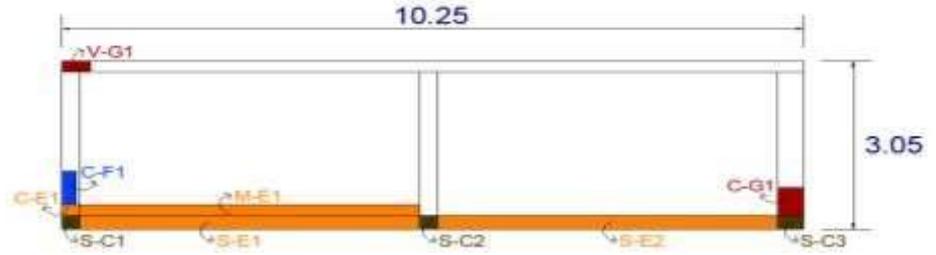
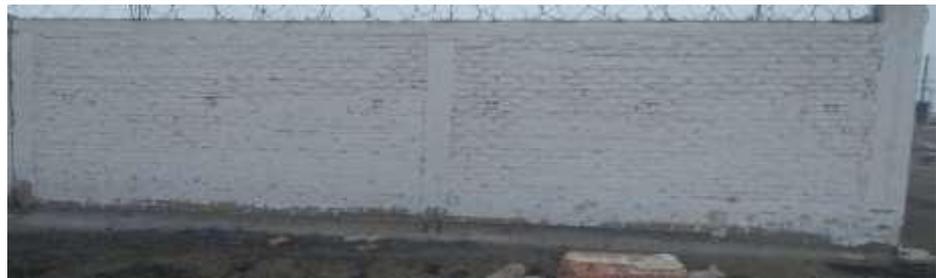
UNIDAD MUESTRAL 05

EVALUACIÓN DE LAS PATOLOGÍAS EN LA UNIDAD MUESTRAL						
ELEMENTO ESTRUCTURAL	ÁREA DEL ELEMENTO ESTRUCTURAL (m2)	PATOLOGÍAS IDENTIFICADAS	ÁREA AFECTADA		ÁREA NO AFECTADA	
			m2	%	m2	%
SOBRECIMENTOS	2.56	Erosión	2.35	91.80%	0.21	8.20%
		Fisuras	0.00	0.00%	2.56	100.00%
		Grietas	0.00	0.00%	2.56	100.00%
		Corrosión	0.21	8.20%	2.35	91.80%
		Total	2.56	100.00%	0.00	0.00%
COLUMNAS	2.59	Erosión	0.06	2.41%	2.53	97.59%
		Fisuras	0.14	5.41%	2.45	94.59%
		Grietas	0.18	6.76%	2.42	93.24%
		Corrosión	0.00	0.00%	2.59	100.00%
		Total	0.38	14.58%	2.21	85.42%
MUROS	28.67	Erosión	0.00	0.00%	28.67	100.00%
		Fisuras	0.00	0.00%	28.67	100.00%
		Grietas	1.41	4.92%	27.26	95.08%
		Corrosión	0.00	0.00%	28.67	100.00%
		Total	1.41	4.92%	27.26	95.08%
VIGAS	2.05	Erosión	0.00	0.00%	2.05	100.00%
		Fisuras	0.00	0.00%	2.05	100.00%
		Grietas	0.10	4.88%	1.95	95.12%
		Corrosión	0.00	0.00%	2.05	100.00%
		Total	0.10	4.88%	1.95	95.12%

PATOLOGÍAS IDENTIFICADAS					
ÁREA TOTAL (m2)	PATOLOGÍAS	ÁREA AFECTADA		ÁREA NO AFECTADA	
		m2	% AFECTADO	m2	% NO AFECTADO
35.87	Erosión	2.41	6.73%	33.46	93.27%
	Fisuras	0.14	0.39%	35.73	99.61%
	Grietas	1.69	4.70%	34.19	95.30%
	Corrosión	0.21	0.59%	35.66	99.41%
TOTAL		4.45	12.41%	31.42	87.59%
ELEMENTOS ESTRUCTURALES					
ELEMENTOS ESTRUCTURALES	ÁREA (m2)	ÁREA AFECTADA		ÁREA NO AFECTADA	
		m2	% AFECTADO	m2	% NO AFECTADO
SOBRECIMENTOS	2.56	2.56	100.10%	0.00	-0.10%
COLUMNAS	2.59	0.38	14.58%	2.21	85.42%
MURO	28.67	1.41	4.92%	27.26	95.08%
VIGAS	2.05	0.10	4.88%	1.95	95.12%
TOTAL	35.87	4.45	12.41%	31.42	87.59%
NIVEL DE SEVERIDAD					
AFECTADA	LEVE	MODERADO	SEVERO	SIN PATOLOGÍAS	
m2	1.83	2.63	0.00	31.42	
%	5.09%	7.32%	0.00%	87.59%

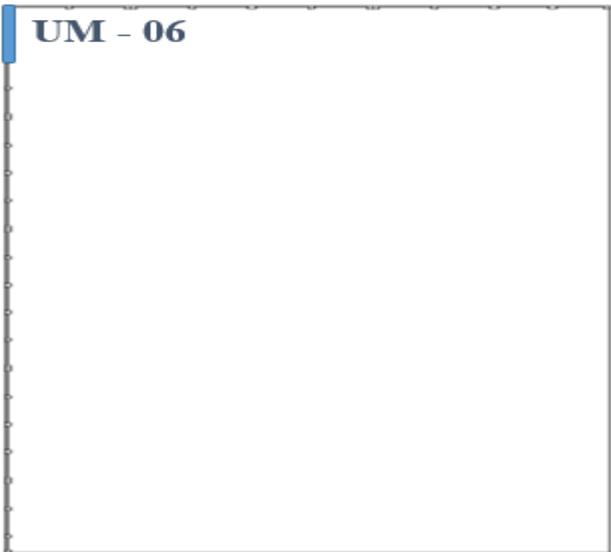
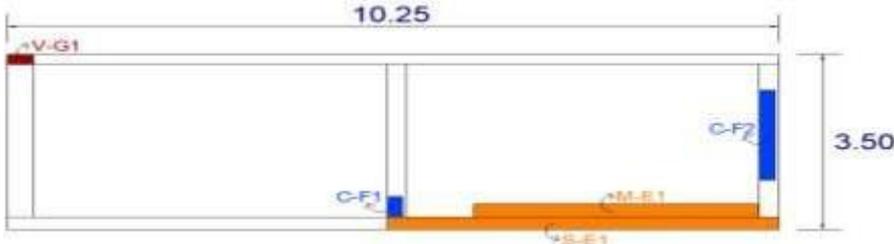
**UNIDAD
MUESTRAL
06**

EVALUACIÓN DE LAS PATOLOGÍAS EN LA UNIDAD MUESTRAL						
ELEMENTO ESTRUCTURAL	ÁREA DEL ELEMENTO ESTRUCTURAL (m2)	PATOLOGÍAS IDENTIFICADAS	ÁREA AFECTADA		ÁREA NO AFECTADA	
			m2	%	m2	%
SOBRECIMENTOS	2.36	Erosión	1.38	58.26%	0.99	41.74%
		Fisuras	0.00	0.00%	2.36	100.00%
		Grietas	0.00	0.00%	2.36	100.00%
		Corrosión	0.00	0.00%	2.36	100.00%
		Total	1.38	58.26%	0.99	41.74%
COLUMNAS	2.49	Erosión	0.00	0.00%	2.49	100.00%
		Fisuras	0.48	19.28%	2.01	80.72%
		Grietas	0.00	0.00%	2.49	100.00%
		Corrosión	0.00	0.00%	2.49	100.00%
		Total	0.48	19.28%	2.01	80.72%
MUROS	27.67	Erosión	1.33	4.81%	26.34	95.19%
		Fisuras	0.00	0.00%	27.67	100.00%
		Grietas	0.00	0.00%	27.67	100.00%
		Corrosión	0.00	0.00%	27.67	100.00%
		Total	1.33	4.81%	26.34	95.19%
VIGAS	1.90	Erosión	0.00	0.00%	1.90	100.00%
		Fisuras	0.00	0.00%	1.90	100.00%
		Grietas	0.10	5.26%	1.80	94.74%
		Corrosión	0.00	0.00%	1.90	100.00%
		Total	0.10	5.26%	1.80	94.74%

PATOLOGÍAS IDENTIFICADAS					
ÁREA TOTAL (m2)	PATOLOGÍAS	ÁREA AFECTADA		ÁREA NO AFECTADA	
		m2	% AFECTADO	m2	% NO AFECTADO
34.42	Erosión	2.71	7.86%	31.72	92.14%
	Fisuras	0.48	1.39%	33.94	98.61%
	Grietas	0.10	0.29%	34.32	99.71%
	Corrosión	0.00	0.00%	34.42	100.00%
TOTAL		3.29	9.54%	31.14	90.46%
ELEMENTOS ESTRUCTURALES					
ELEMENTOS ESTRUCTURALES	ÁREA (m2)	ÁREA AFECTADA		ÁREA NO AFECTADA	
		m2	% AFECTADO	m2	% NO AFECTADO
SOBRECIMIENTOS	2.36	1.38	58.26%	0.99	41.74%
COLUMNAS	2.49	0.48	19.28%	2.01	80.72%
MURO	27.67	1.33	4.81%	26.34	95.19%
VIGAS	1.90	0.10	5.26%	1.80	94.74%
TOTAL	34.42	3.29	9.54%	31.14	90.46%
NIVEL DE SEVERIDAD					
AFECTADA	LEVE	MODERADO	SEVERO	SIN PATOLOGÍAS	
m2	1.91	1.38	0.00	31.14	
%	5.55%	3.99%	0.00%	90.46%

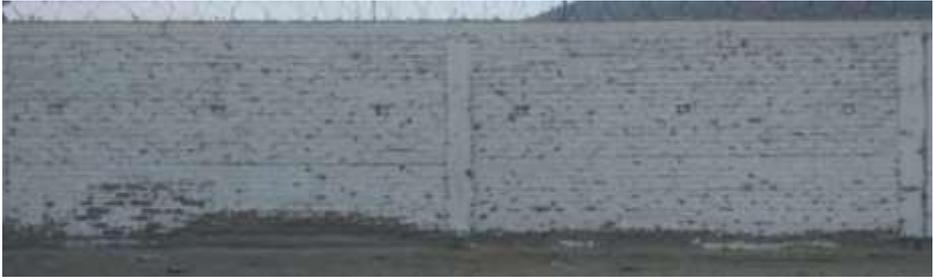
FOTOGRAFÍA DE LA UNIDAD MUESTRAL

EVALUACIÓN DE LAS PATOLOGÍAS EN LA UNIDAD MUESTRAL						
ELEMENTO ESTRUCTURAL	ÁREA DEL ELEMENTO ESTRUCTURAL (m2)	PATOLOGÍAS IDENTIFICADAS	ÁREA AFECTADA		ÁREA NO AFECTADA	
			m2	%	m2	%
SOBRECIMENTOS	2.48	Erosión	2.42	97.58%	0.06	2.42%
		Fisuras	0.00	0.00%	2.48	100.00%
		Grietas	0.00	0.00%	2.48	100.00%
		Corrosión	0.06	2.42%	2.42	97.58%
		Total	2.48	100.00%	0.00	0.00%
COLUMNAS	1.53	Erosión	0.00	0.00%	1.53	100.00%
		Fisuras	0.00	0.00%	1.53	100.00%
		Grietas	0.00	0.00%	1.53	100.00%
		Corrosión	0.00	0.00%	1.53	100.00%
		Total	0.00	0.00%	1.53	100.00%
MUROS	28.67	Erosión	3.35	11.68%	25.32	88.32%
		Fisuras	0.48	1.67%	28.19	98.33%
		Grietas	0.00	0.00%	28.67	100.00%
		Corrosión	0.00	0.00%	28.67	100.00%
		Total	3.83	13.36%	24.84	86.64%
VIGAS	1.98	Erosión	0.00	0.00%	1.98	100.00%
		Fisuras	0.58	29.29%	1.40	70.71%
		Grietas	0.00	0.00%	1.98	100.00%
		Corrosión	0.00	0.00%	1.98	100.00%
		Total	0.58	29.29%	1.40	70.71%

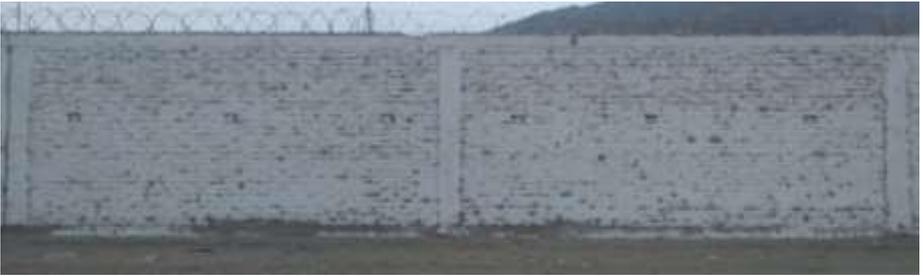
FOTOGRAFÍA DE LA UNIDAD MUESTRAL

EVALUACIÓN DE LAS PATOLOGÍAS EN LA UNIDAD MUESTRAL						
ELEMENTO ESTRUCTURAL	ÁREA DEL ELEMENTO ESTRUCTURAL (m2)	PATOLOGÍAS IDENTIFICADAS	ÁREA AFECTADA		ÁREA NO AFECTADA	
			m2	%	m2	%
SOBRECIMENTOS	2.54	Erosión	1.28	50.20%	1.27	49.80%
		Fisuras	0.00	0.00%	2.54	100.00%
		Grietas	0.00	0.00%	2.54	100.00%
		Corrosión	0.00	0.00%	2.54	100.00%
		Total	1.28	50.20%	1.27	49.80%
COLUMNAS	1.53	Erosión	0.00	0.00%	1.53	100.00%
		Fisuras	0.20	13.07%	1.33	86.93%
		Grietas	0.00	0.00%	1.53	100.00%
		Corrosión	0.00	0.00%	1.53	100.00%
		Total	0.20	13.07%	1.33	86.93%
MUROS	28.67	Erosión	0.00	0.00%	28.67	100.00%
		Fisuras	0.80	2.79%	27.87	97.21%
		Grietas	0.62	2.16%	28.05	97.84%
		Corrosión	0.00	0.00%	28.67	100.00%
		Total	1.42	4.95%	27.25	95.05%
VIGAS	2.03	Erosión	0.00	0.00%	2.03	100.00%
		Fisuras	0.44	21.67%	1.59	78.33%
		Grietas	0.00	0.00%	2.03	100.00%
		Corrosión	0.00	0.00%	2.03	100.00%
		Total	0.44	21.67%	1.59	78.33%

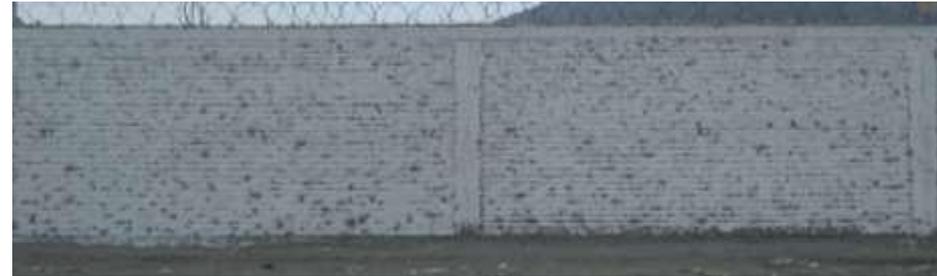
FOTOGRAFÍA DE LA UNIDAD MUESTRAL

EVALUACIÓN DE LAS PATOLOGÍAS EN LA UNIDAD MUESTRAL						
ELEMENTO ESTRUCTURAL	ÁREA DEL ELEMENTO ESTRUCTURAL (m2)	PATOLOGÍAS IDENTIFICADAS	ÁREA AFECTADA		ÁREA NO AFECTADA	
			m2	%	m2	%
SOBRECIMENTOS	2.48	Erosión	2.48	100.00%	0.00	0.00%
		Fisuras	0.00	0.00%	2.48	100.00%
		Grietas	0.00	0.00%	2.48	100.00%
		Corrosión	0.00	0.00%	2.48	100.00%
		Total	2.48	100.00%	0.00	0.00%
COLUMNAS	1.53	Erosión	0.00	0.00%	1.53	100.00%
		Fisuras	0.32	20.92%	1.21	79.08%
		Grietas	0.00	0.00%	1.53	100.00%
		Corrosión	0.00	0.00%	1.53	100.00%
		Total	0.32	20.92%	1.21	79.08%
MUROS	28.67	Erosión	0.90	3.14%	27.77	96.86%
		Fisuras	0.28	0.98%	28.39	99.02%
		Grietas	0.44	1.53%	28.23	98.47%
		Corrosión	0.00	0.00%	28.67	100.00%
		Total	1.62	5.65%	27.05	94.35%
VIGAS	1.98	Erosión	0.00	0.00%	1.98	100.00%
		Fisuras	0.28	14.14%	1.70	85.86%
		Grietas	0.00	0.00%	1.98	100.00%
		Corrosión	0.00	0.00%	1.98	100.00%
		Total	0.28	14.14%	1.70	85.86%

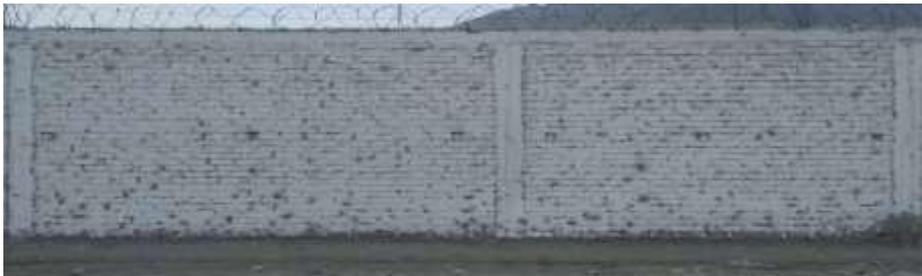
FOTOGRAFÍA DE LA UNIDAD MUESTRAL

EVALUACIÓN DE LAS PATOLOGÍAS EN LA UNIDAD MUESTRAL						
ELEMENTO ESTRUCTURAL	ÁREA DEL ELEMENTO ESTRUCTURAL (m2)	PATOLOGÍAS IDENTIFICADAS	ÁREA AFECTADA		ÁREA NO AFECTADA	
			m2	%	m2	%
SOBRECIMENTOS	2.54	Erosión	2.48	97.64%	0.06	2.36%
		Fisuras	0.00	0.00%	2.54	100.00%
		Grietas	0.00	0.00%	2.54	100.00%
		Corrosión	0.06	2.36%	2.48	97.64%
		Total	2.54	100.00%	0.00	0.00%
COLUMNAS	2.29	Erosión	0.00	0.00%	2.29	100.00%
		Fisuras	0.26	11.35%	2.03	88.65%
		Grietas	0.00	0.00%	2.29	100.00%
		Corrosión	0.00	0.00%	2.29	100.00%
		Total	0.26	11.35%	2.03	88.65%
MUROS	28.67	Erosión	2.46	8.58%	26.21	91.42%
		Fisuras	0.54	1.88%	28.13	98.12%
		Grietas	0.57	1.99%	28.10	98.01%
		Corrosión	0.00	0.00%	28.67	100.00%
		Total	3.57	12.45%	25.10	87.55%
VIGAS	2.30	Erosión	0.00	0.00%	2.30	100.00%
		Fisuras	0.36	15.65%	1.94	84.35%
		Grietas	0.00	0.00%	2.30	100.00%
		Corrosión	0.00	0.00%	2.30	100.00%
		Total	0.36	15.65%	1.94	84.35%

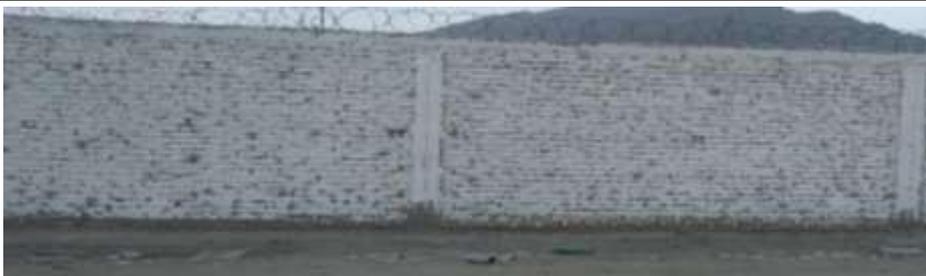
FOTOGRAFÍA DE LA UNIDAD MUESTRAL

EVALUACIÓN DE LAS PATOLOGÍAS EN LA UNIDAD MUESTRAL						
ELEMENTO ESTRUCTURAL	ÁREA DEL ELEMENTO ESTRUCTURAL (m2)	PATOLOGÍAS IDENTIFICADAS	ÁREA AFECTADA		ÁREA NO AFECTADA	
			m2	%	m2	%
SOBRECIMENTOS	2.48	Erosión	2.48	100.00%	0.00	0.00%
		Fisuras	0.00	0.00%	2.48	100.00%
		Grietas	0.00	0.00%	2.48	100.00%
		Corrosión	0.00	0.00%	2.48	100.00%
		Total	2.48	100.00%	0.00	0.00%
COLUMNAS	1.53	Erosión	0.13	8.17%	1.41	91.83%
		Fisuras	0.00	0.00%	1.53	100.00%
		Grietas	0.00	0.00%	1.53	100.00%
		Corrosión	0.00	0.00%	1.53	100.00%
		Total	0.13	8.17%	1.41	91.83%
MUROS	28.67	Erosión	3.29	11.48%	25.38	88.52%
		Fisuras	0.00	0.00%	28.67	100.00%
		Grietas	0.00	0.00%	28.67	100.00%
		Corrosión	0.00	0.00%	28.67	100.00%
		Total	3.29	11.48%	25.38	88.52%
VIGAS	1.98	Erosión	0.00	0.00%	1.98	100.00%
		Fisuras	0.28	14.14%	1.70	85.86%
		Grietas	0.00	0.00%	1.98	100.00%
		Corrosión	0.00	0.00%	1.98	100.00%
		Total	0.28	14.14%	1.70	85.86%

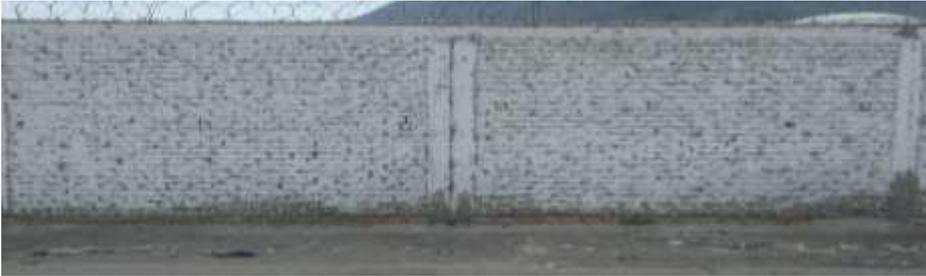
FOTOGRAFÍA DE LA UNIDAD MUESTRAL

PATOLOGÍAS IDENTIFICADAS					
ÁREA TOTAL (m2)	PATOLOGÍAS	ÁREA AFECTADA		ÁREA NO AFECTADA	
		m2	% AFECTADO	m2	% NO AFECTADO
35.53	Erosión	5.81	16.35%	29.72	83.65%
	Fisuras	0.06	0.17%	35.47	99.83%
	Grietas	0.62	1.75%	34.91	98.25%
	Corrosión	0.13	0.35%	35.41	99.65%
TOTAL		6.61	18.61%	28.92	81.39%
ELEMENTOS ESTRUCTURALES					
ELEMENTOS ESTRUCTURALES	ÁREA (m2)	ÁREA AFECTADA		ÁREA NO AFECTADA	
		m2	% AFECTADO	m2	% NO AFECTADO
SOBRECIMIENTOS	2.54	2.54	99.90%	0.00	0.10%
COLUMNAS	2.29	0.38	16.38%	1.92	83.62%
MURO	28.67	3.64	12.70%	25.03	87.30%
VIGAS	2.03	0.06	2.96%	1.97	97.04%
TOTAL	35.53	6.61	18.61%	28.92	81.39%
NIVEL DE SEVERIDAD					
AFECTADA	LEVE	MODERADO	SEVERO	SIN PATOLOGÍAS	
m2	4.08	2.54	0.00	28.92	
%	11.47%	7.14%	0.00%	81.39%

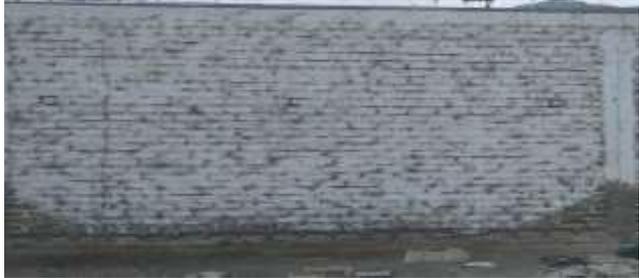
FOTOGRAFÍA DE LA UNIDAD MUESTRAL

PATOLOGÍAS IDENTIFICADAS					
ÁREA TOTAL (m2)	PATOLOGÍAS	ÁREA AFECTADA		ÁREA NO AFECTADA	
		m2	% AFECTADO	m2	% NO AFECTADO
17.33	Erosión	2.85	16.43%	14.48	83.57%
	Fisuras	0.00	0.00%	17.33	100.00%
	Grietas	0.56	3.23%	16.77	96.77%
	Corrosión	0.00	0.00%	17.33	100.00%
TOTAL		3.41	19.66%	13.92	80.34%
ELEMENTOS ESTRUCTURALES					
ELEMENTOS ESTRUCTURALES	ÁREA (m2)	ÁREA AFECTADA		ÁREA NO AFECTADA	
		m2	% AFECTADO	m2	% NO AFECTADO
SOBRECIMENTOS	1.24	1.24	99.80%	0.00	0.20%
COLUMNAS	0.76	0.20	26.32%	0.56	73.68%
MURO	14.34	1.97	13.74%	12.37	86.26%
VIGAS	0.99	0.00	0.00%	0.99	100.00%
TOTAL	17.33	3.41	19.66%	13.92	80.34%
NIVEL DE SEVERIDAD					
AFECTADA	LEVE	MODERADO	SEVERO	SIN PATOLOGÍAS	
m2	2.17	1.24	0.00	13.92	
%	12.52%	7.14%	0.00%	80.34%

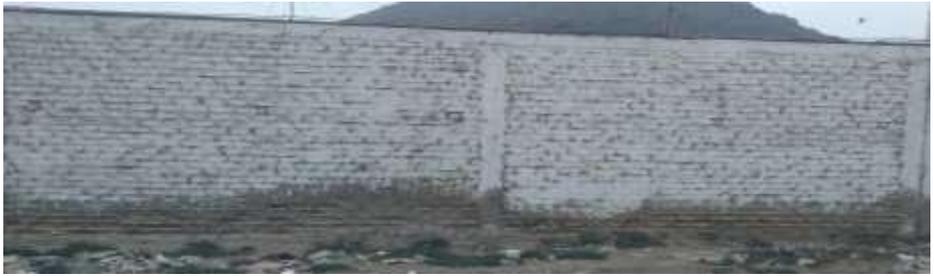
FOTOGRAFÍA DE LA UNIDAD MUESTRAL

PATOLOGÍAS IDENTIFICADAS					
ÁREA TOTAL (m2)	PATOLOGÍAS	ÁREA AFECTADA		ÁREA NO AFECTADA	
		m2	% AFECTADO	m2	% NO AFECTADO
34.66	Erosión	7.52	21.70%	27.14	78.30%
	Fisuras	0.42	1.21%	34.24	98.79%
	Grietas	0.00	0.00%	34.66	100.00%
	Corrosión	0.00	0.00%	34.66	100.00%
TOTAL		7.94	22.91%	26.72	77.09%
ELEMENTOS ESTRUCTURALES					
ELEMENTOS ESTRUCTURALES	ÁREA (m2)	ÁREA AFECTADA		ÁREA NO AFECTADA	
		m2	% AFECTADO	m2	% NO AFECTADO
SOBRECIMENTOS	2.48	0.00	0.00%	2.48	100.00%
COLUMNAS	1.53	0.00	0.00%	1.53	100.00%
MURO	28.67	7.74	27.00%	20.93	73.00%
VIGAS	1.98	0.20	10.10%	1.78	89.90%
TOTAL	34.66	7.94	22.91%	26.72	77.09%
NIVEL DE SEVERIDAD					
AFECTADA	LEVE	MODERADO	SEVERO	SIN PATOLOGÍAS	
m2	0.42	7.52	0.00	26.72	
%	1.21%	21.70%	0.00%	77.09%

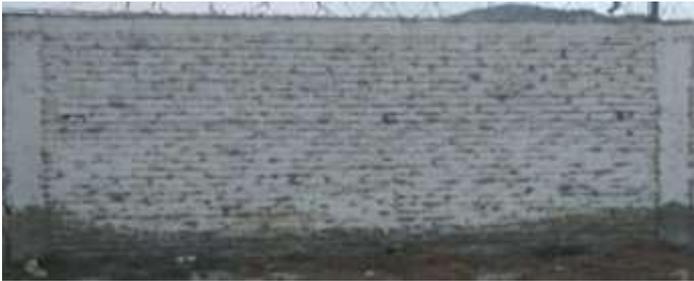
FOTOGRAFÍA DE LA UNIDAD MUESTRAL

PATOLOGÍAS IDENTIFICADAS					
ÁREA TOTAL (m2)	PATOLOGÍAS	ÁREA AFECTADA		ÁREA NO AFECTADA	
		m2	% AFECTADO	m2	% NO AFECTADO
18.21	Erosión	2.35	12.90%	15.86	87.10%
	Fisuras	0.74	4.06%	17.47	95.94%
	Grietas	0.00	0.00%	18.21	100.00%
	Corrosión	0.00	0.00%	18.21	100.00%
TOTAL		3.09	16.97%	15.12	83.03%
ELEMENTOS ESTRUCTURALES					
ELEMENTOS ESTRUCTURALES	ÁREA (m2)	ÁREA AFECTADA		ÁREA NO AFECTADA	
		m2	% AFECTADO	m2	% NO AFECTADO
SOBRECIMENTOS	1.30	0.00	0.00%	1.30	100.00%
COLUMNAS	1.53	0.54	35.29%	0.99	64.71%
MURO	14.34	2.55	17.78%	11.79	82.22%
VIGAS	1.04	0.00	0.00%	1.04	100.00%
TOTAL	18.21	3.09	16.97%	15.12	83.03%
NIVEL DE SEVERIDAD					
AFECTADA	LEVE	MODERADO	SEVERO	SIN PATOLOGÍAS	
m2	0.74	2.35	0.00	15.12	
%	4.06%	12.90%	0.00%	83.03%

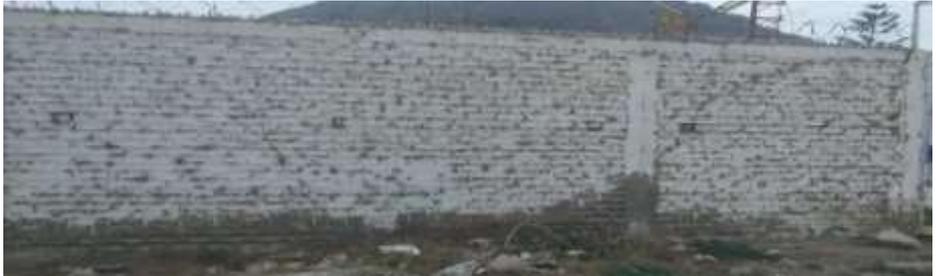
FOTOGRAFÍA DE LA UNIDAD MUESTRAL

PATOLOGÍAS IDENTIFICADAS					
ÁREA TOTAL (m2)	PATOLOGÍAS	ÁREA AFECTADA		ÁREA NO AFECTADA	
		m2	% AFECTADO	m2	% NO AFECTADO
26.61	Erosión	3.62	13.60%	22.99	86.40%
	Fisuras	0.50	1.88%	26.11	98.12%
	Grietas	0.70	2.63%	25.91	97.37%
	Corrosión	0.00	0.00%	26.61	100.00%
TOTAL		4.82	18.11%	21.79	81.89%
ELEMENTOS ESTRUCTURALES					
ELEMENTOS ESTRUCTURALES	ÁREA (m2)	ÁREA AFECTADA		ÁREA NO AFECTADA	
		m2	% AFECTADO	m2	% NO AFECTADO
SOBRECIMENTOS	1.90	0.00	0.00%	1.90	100.00%
COLUMNAS	1.53	0.33	21.57%	1.20	78.43%
MURO	21.66	4.49	20.73%	17.17	79.27%
VIGAS	1.52	0.00	0.00%	1.52	100.00%
TOTAL	26.61	4.82	18.11%	21.79	81.89%
NIVEL DE SEVERIDAD					
AFECTADA	LEVE	MODERADO	SEVERO	SIN PATOLOGÍAS	
m2	0.83	3.29	0.70	21.80	
%	3.10%	12.36%	2.63%	81.91%

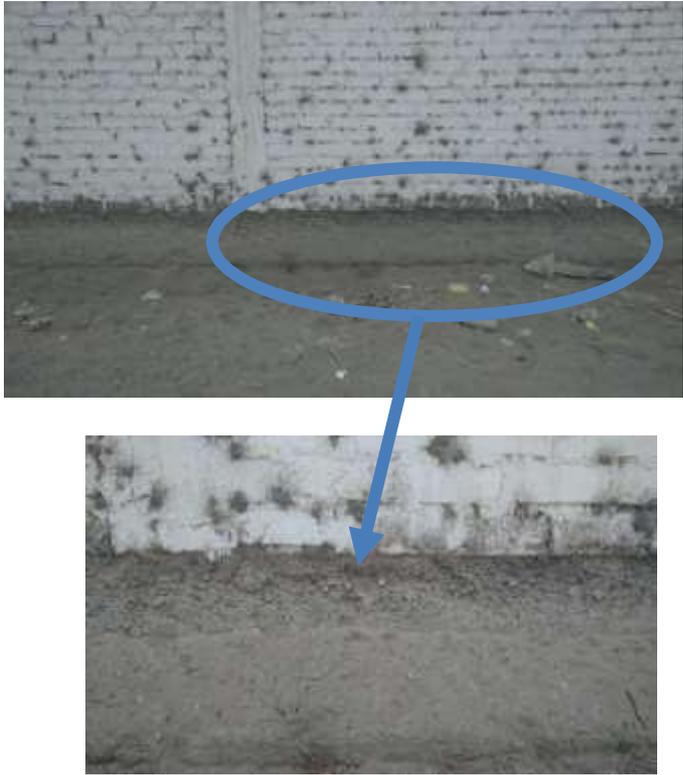
Fotografía de la Unidad de Muestra 10	Patología: Erosión

<ul style="list-style-type: none">- Descripción: Apreciamos la erosión presente en el Sobrecimiento de la Unidad Muestral del cerco.- Posibles Causas: Procesos higrotermicos, Mala adherencia de los materiales.- Reparación: Se procede a delimitar el área afectada, picar hasta encontrar material en buen estado, luego se procede a limpiar el área afectada con una brocha hasta que no quede ningún resto, luego, se realizará un puente de adherencia, para proceder a aplicar una mezcla de concreto de dosificación 1:2:3, con una resistencia 210 kg/cm² (para columnas y sobrecimientos) y un mortero en proporción 1:2 (para muros) para rellenar todo lo picado y así poder reparar la patología que se presenta.

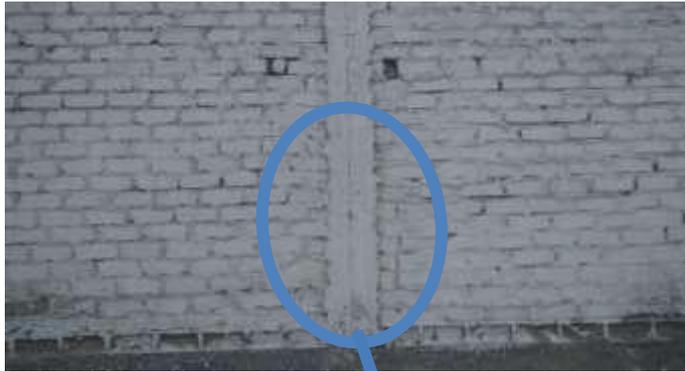
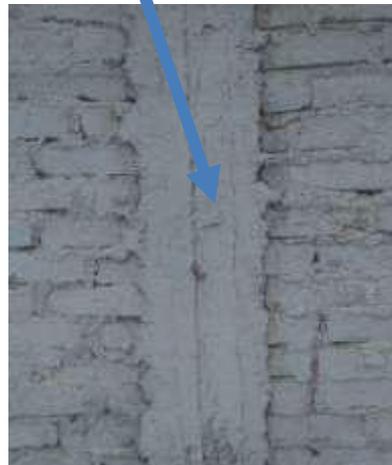
Fotografía de la Unidad de Muestra 02

Patología: Fisura

- **Descripción:** Se aprecia una fisura de forma vertical afectando la columna de la unidad muestral del cerco.

- **Posibles Causas:** Movimientos sísmicos, Secado superficial del concreto, Cambios bruscos de temperatura.

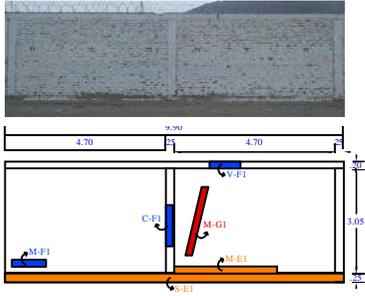
UNIDAD DE MUESTRA 9

DATOS DE LA UNIDAD DE MUESTRA	
- Área de la U.M. : 34.66 m ²	- Patología más predominante: Erosión : 9.74 %
- Área con patologías : 4.70 m ²	- Nivel de Severidad: Moderado : 9.74 %
- Área sin patologías : 29.96 m ²	- Porcentaje : 86.45 %

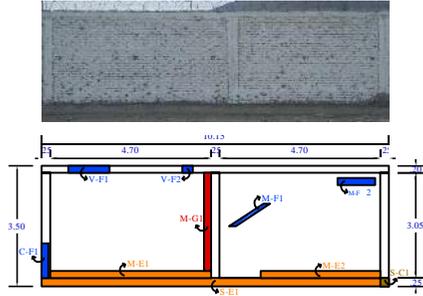
UNIDAD DE MUESTRA 10

DATOS DE LA UNIDAD DE MUESTRA	
- Área de la U.M. : 35.80 m ²	- Patología más predominante: Erosión : 13.78 %
- Área con patologías : 6.73 m ²	- Nivel de Severidad: Moderado : 13.96 %
- Área sin patologías : 29.07 m ²	- Porcentaje : 81.21 %

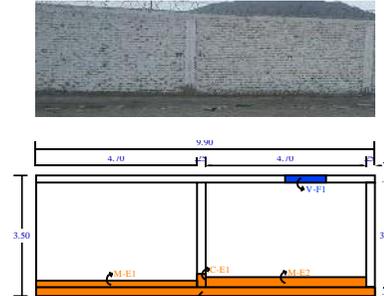
UNIDAD DE MUESTRA 11

DATOS DE LA UNIDAD DE MUESTRA	
- Área de la U.M. : 34.66 m ²	- Patología más predominante: Erosión : 16.99 %
- Área con patologías : 6.17 m ²	- Nivel de Severidad: Leve : 10.66 %
- Área sin patologías : 28.49 m ²	- Porcentaje : 82.20 %

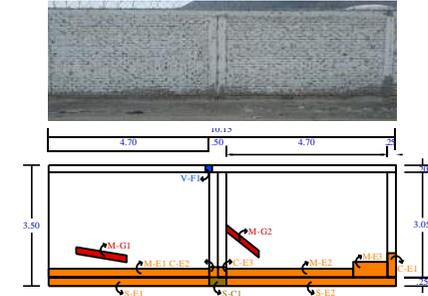
UNIDAD DE MUESTRA 12

DATOS DE LA UNIDAD DE MUESTRA	
- Área de la U.M. : 35.53 m ²	- Patología más predominante: Erosión : 16.35 %
- Área con patologías : 6.61 m ²	- Nivel de Severidad: Leve : 11.47 %
- Área sin patologías : 28.92 m ²	- Porcentaje : 81.39 %

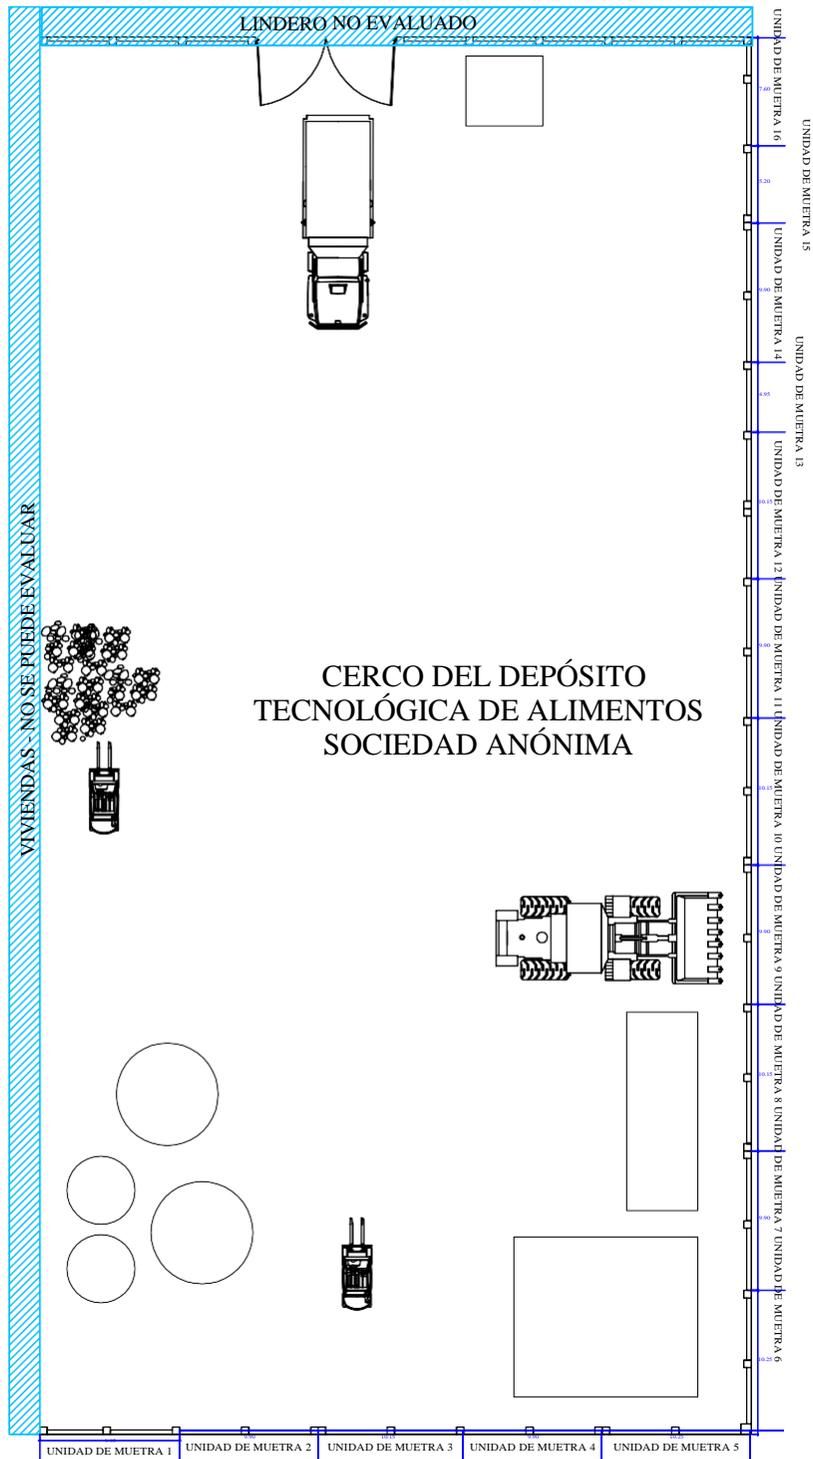
Plano de Reparaciones de las Patologías del cerco del Depósito Tecnológica de Alimentos Sociedad Anónima, Distrito de Huarney, provincia de Huarney, región Áncash.

PATOLOGÍA EROSIÓN

UNIDADES DE MUESTRA
 UM-1, UM-2, UM-3, UM-4, UM-5, UM-6, UM-7, UM-8, UM-9, UM-10, UM-11, UM-12, UM-13, UM-14, UM-15, UM-16

PATOLOGÍA GRIETA

Primero se procederá a picar el área para las grapas de 0.25m x 0.05m con una profundidad de unos 0.02 m, cada grapa irá a 0.25 m, una vez picado el área se harán unas perforaciones en los ladrillos de 0.08m de profundidad, en la cual irán las grapas (las grapas irán en los ladrillos y no en las juntas), después se limpiarán los orificios, para evitar que contengan polvo, luego se rellenarán los orificios con adhesivo epóxico, a continuación se colocarán las grapas en los orificios con el adhesivo epóxico, las grapas irán en sentido transversal a la grieta, después se colocará un mortero con una dosificación de 1:3 para tapar la grieta y el área picada de las grapas, finalmente se colocará un revestimiento y se pintará el elemento estructural
